# 平成 21 年 10 月 8 日茨城県土浦市竜巻被害調査報告

国土交通省 国土技術政策総合研究所 総合技術政策研究センター 喜々津 仁密  
独立行政法人建築研究所 構造研究グループ 奥田 泰雄

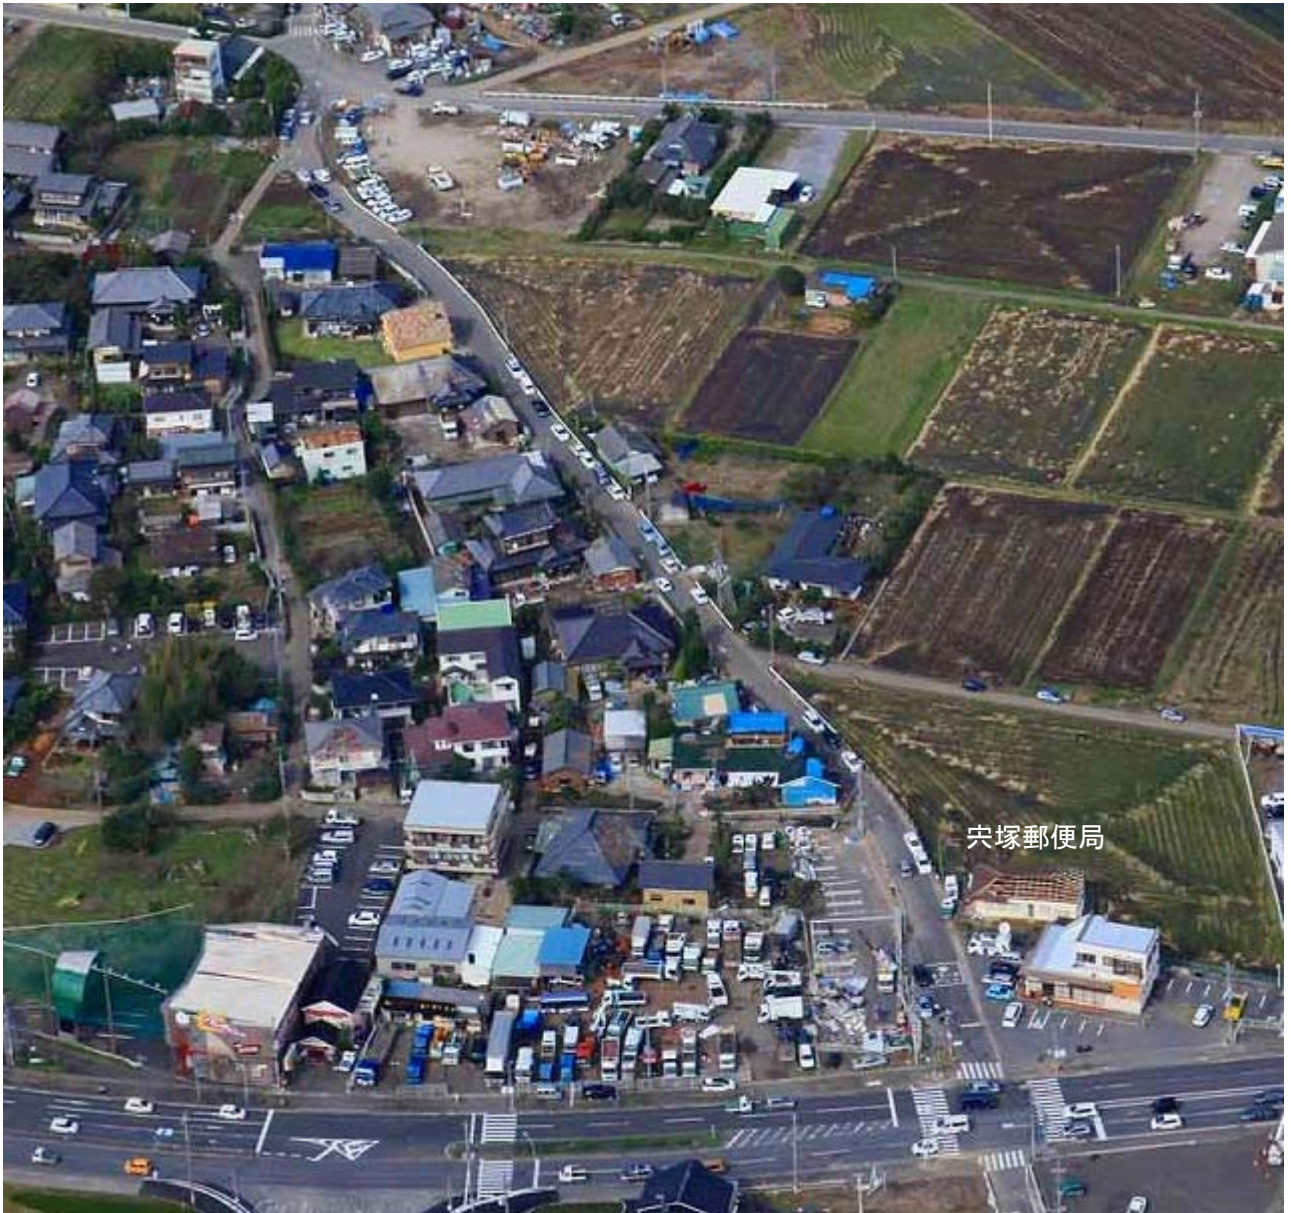
写真1 上空からみた穴塚地区の被害状況（国際航業株式会社・株式会社パスコ 提供）

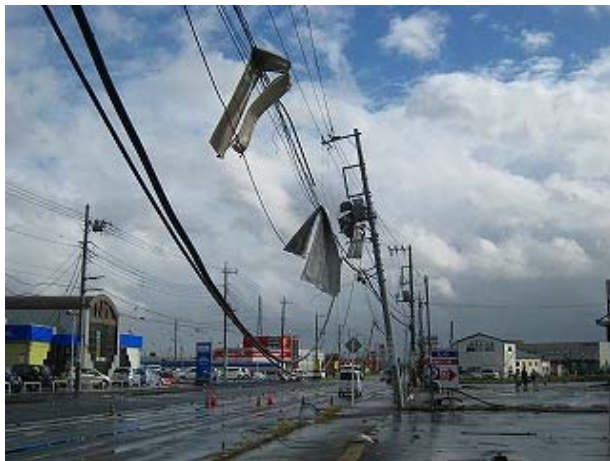
竜巻被害は土浦市宍塚地区を中心に発生し、その被害は長さ約 1600m、幅約 200～250mの帯状に分布している<sup>1)</sup>。図3に調査対象範囲、写真1に上空からみた被害状況、写真2に宍塚郵便局前の交差点付近での被害状況を示す。調査時には信号機は機能しておらず、垂れ下がった電線に鋼板製の外装仕上げ材と思われる複数の飛来物が引っ掛かっていた。

(a) 電線の垂れ下がりと飛来物

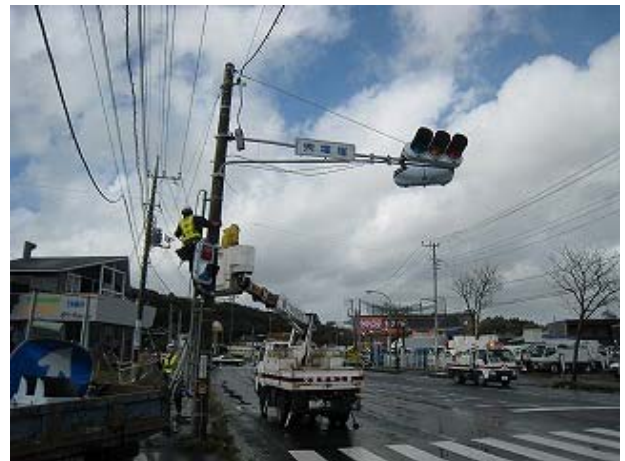
(b) 交差点の状況

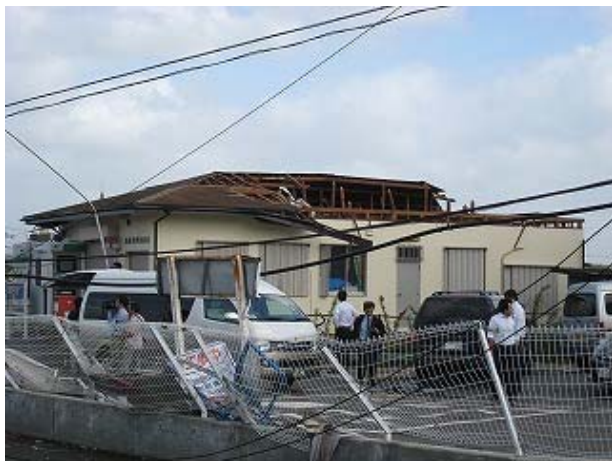
宍塚郵便局では木造の小屋組が損壊しており、被害は南側を中心に屋根全体の約半分を占めている。被害箇所ほとんどで野地板のほか垂木と母屋が飛散していたが、複数の小屋束は残存していた(写真3, 4)。また郵便局向かいの駐車場でも、電柱の折損、フェンスの損傷及び乗用車の損壊等の被害がみられた(写真5, 6)。

写真3 小屋組の損壊

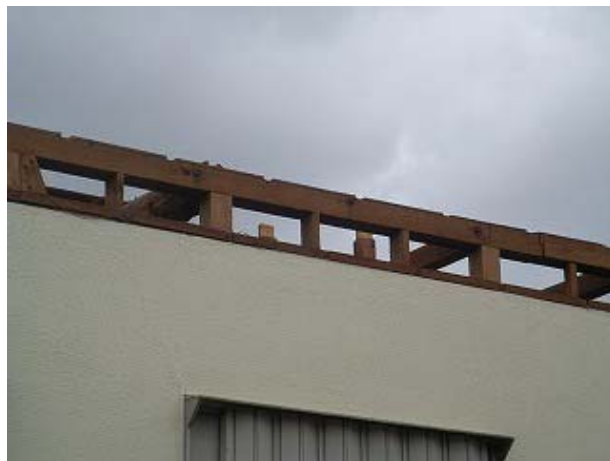
写真4 軒桁周辺の被害状況

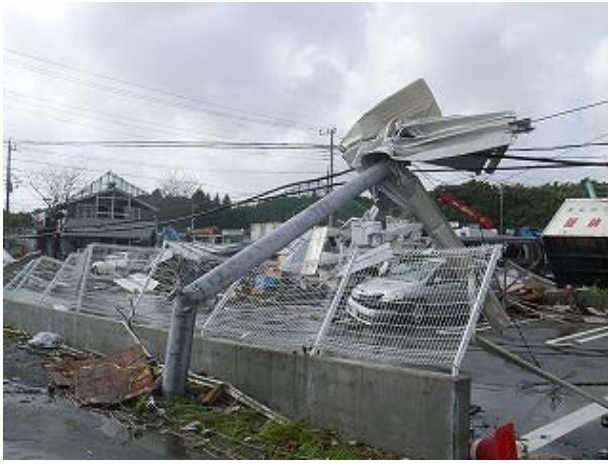
写真5 駐車場の被害状況

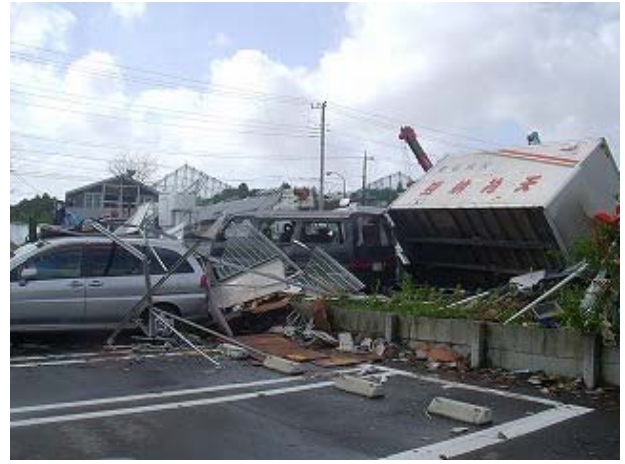
写真6 駐車場の被害状況

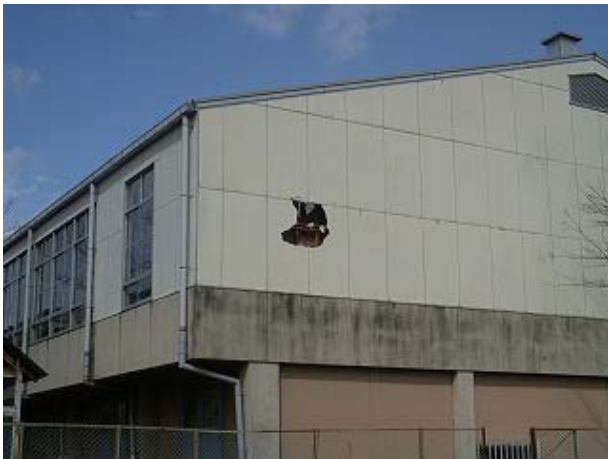
穴塚小学校では、体育館の壁面に飛来物による衝突痕、体育館横の倉庫で窓ガラスの破損と屋根の損壊の被害がそれぞれ認められた（写真7, 8）。

写真7 体育館壁面の飛来物による衝突痕

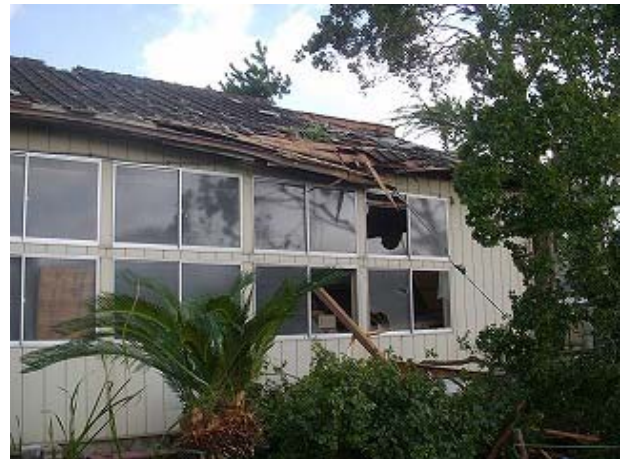
写真8 倉庫の窓ガラスと屋根の被害状況

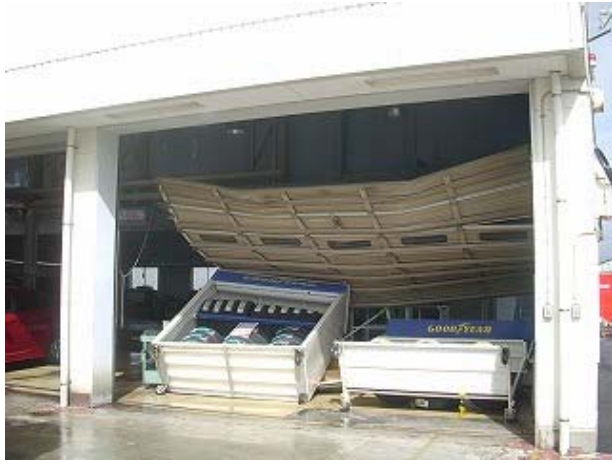
自動車販売店の車両整備格納庫では、南東に面するシャッターが脱落し、タイヤの収納棚が屋内側に転倒していた。また、別のシャッターもガイドレールから外れている（写真9, 10）。多くの車両が窓ガラスの破損、車体のへこみ等の被害を受けていた（写真11）。

写真9 シャッターの被害とタイヤ収納棚の転倒

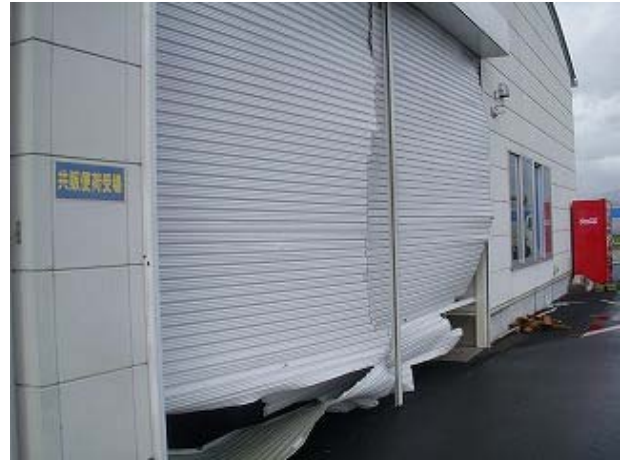
写真10 シャッターの破損

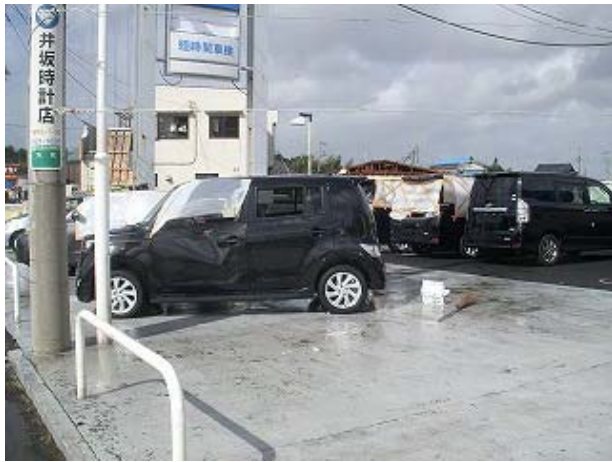
写真11 乗用車の被害

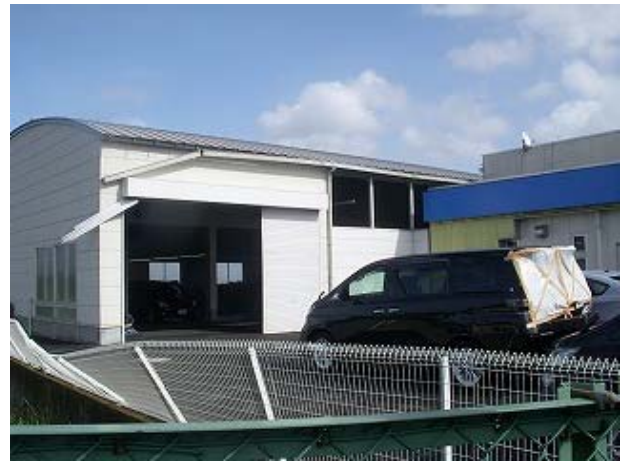
写真12 軒先端部と壁面の仕上げ材の脱落

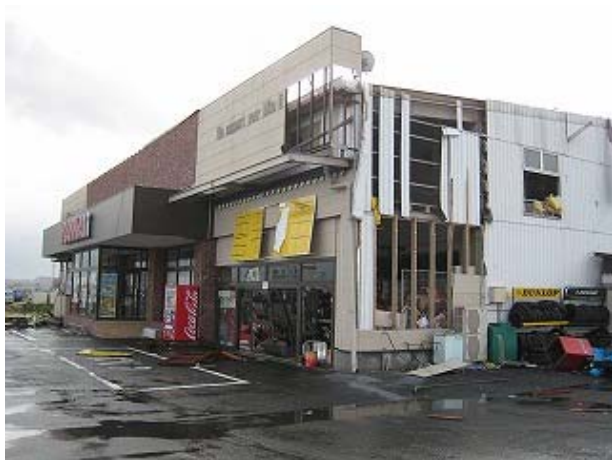
自動二輪販売店では、北側の県道24号線に面した外壁がはく離する、エントランス上部の軒天井の仕上げ材が脱落するといった被害がみられた。また、エントランスのサッシが屋内側に押されてガラスが破損している（写真13～15）。南側に面した壁面でも窓ガラスがほとんど破損している（写真16）。

写真13 外壁のはく離

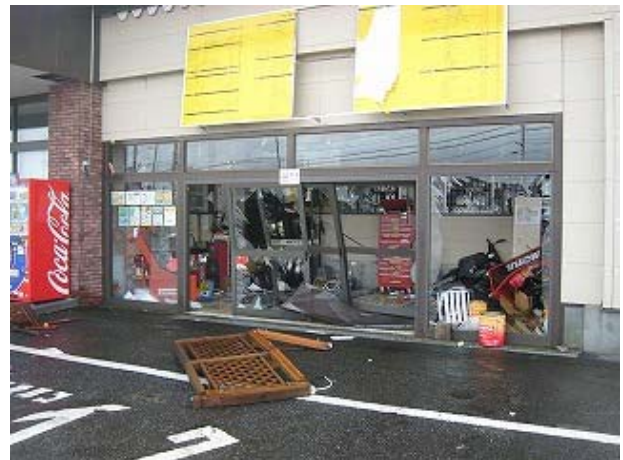
写真14 エントランスのガラス等の破損

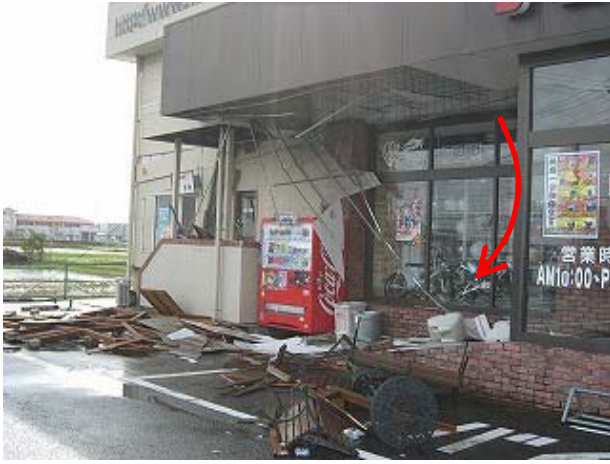
写真 15 エントランスの軒天井の脱落

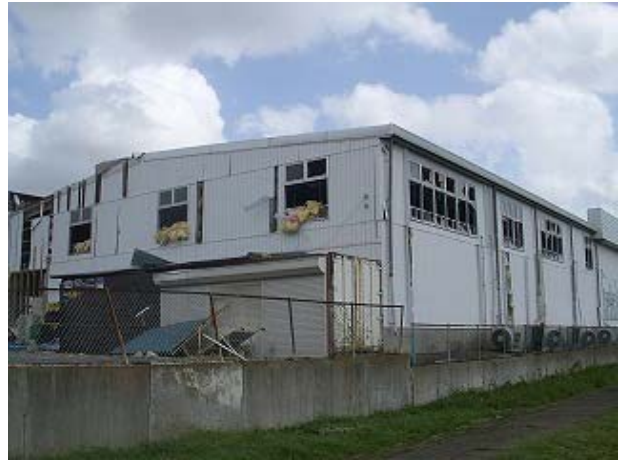
写真 16 窓ガラスの破損

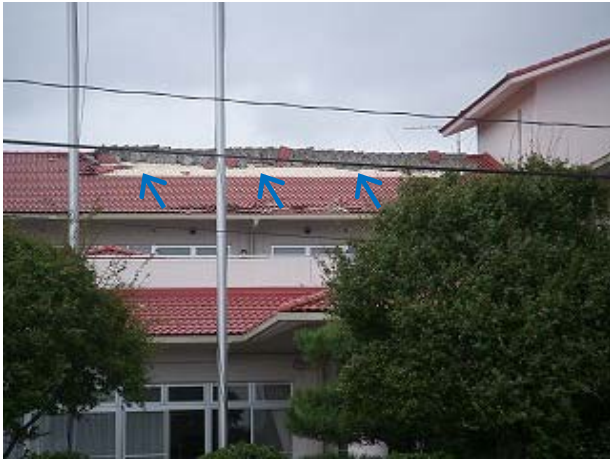
屋根瓦が棟の方へ押されるように移動している（写真 17）。また、駐車場にある 2 つの看板がそれぞれ傾斜、転倒していた（写真 18）。

写真 17 屋根瓦の被害状況

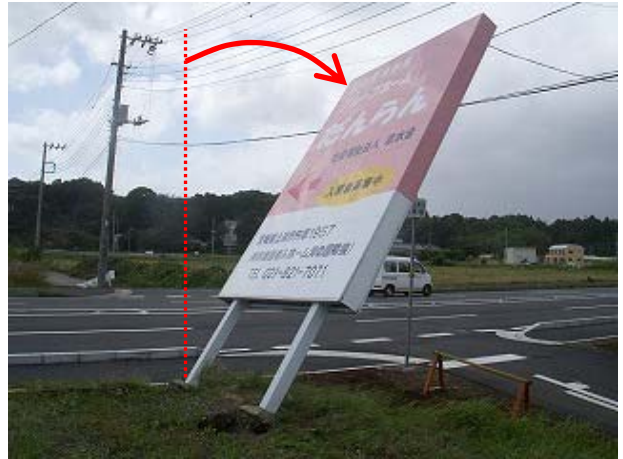
写真 18 看板の傾斜

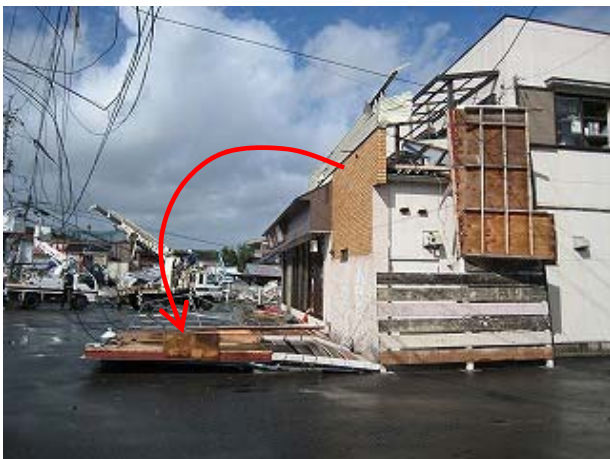
写真 19 外壁の脱落

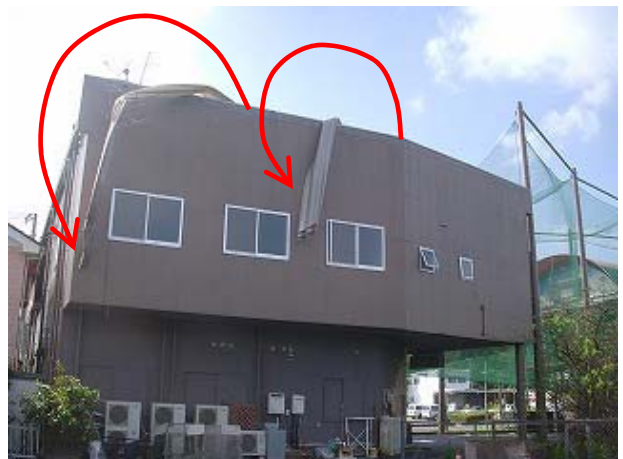
写真 20 折板屋根のめくれ

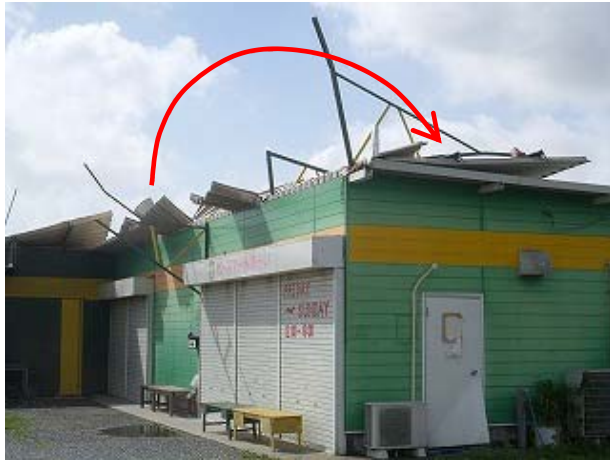
写真 21 折板の底部の損傷（裏返し）

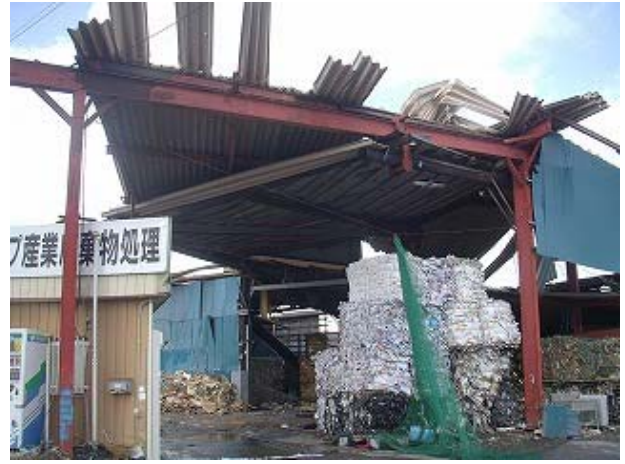
写真 22 折板の損傷

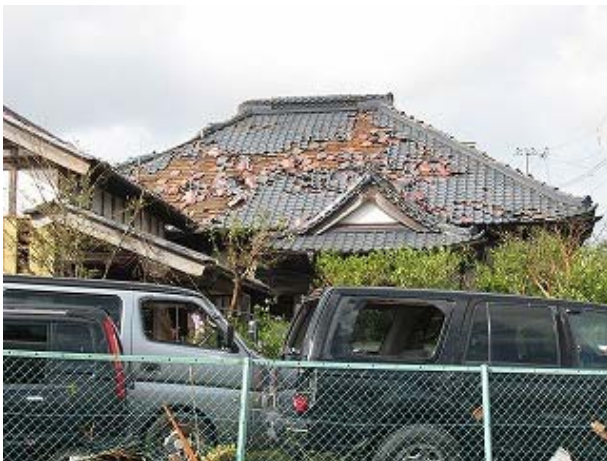
写真 23 屋根瓦の被害状況

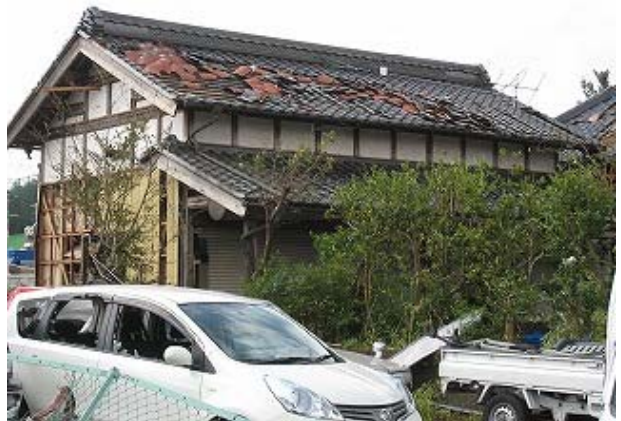
写真 24 屋根瓦の被害状況

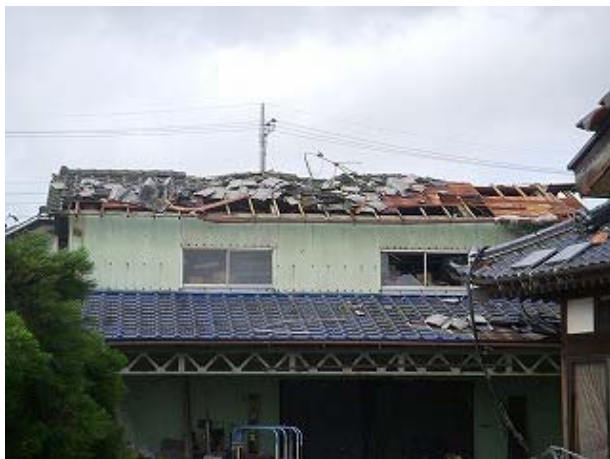
写真 25 屋根瓦と野地板の被害状況

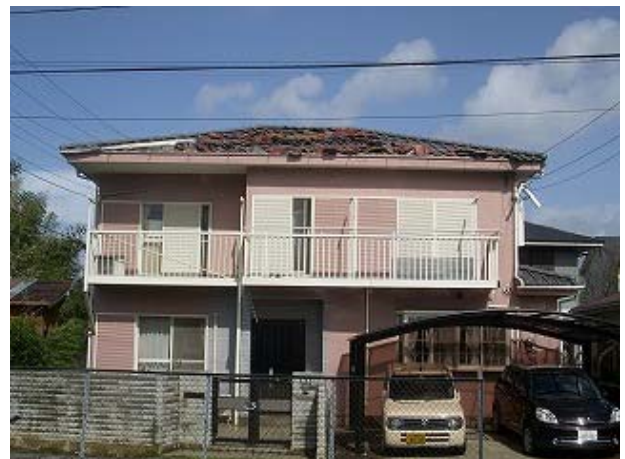
写真 23～38 に住宅の主な被害状況を示す。屋根瓦がずれる又は飛散した事例が最も多くみられた。その他の被害としては、壁仕上げ材のはく離、壁面等への飛来物の衝突痕、カーポートの損傷、ブロック塀の倒壊等がみられた。写真 26 に掲げる住宅では、突風発生時に開口部の雨戸が閉じられていたと考えられ、開口部には破損等の被害は認められなかった。また、写真 37～38 に掲げるブロック塀はいずれも、縦筋の挿入と空洞部でのモルタルの充填が十分ではないため、突風の作用に対して一体となって抵抗できずに倒壊したものと思われる。

写真 26 屋根瓦の被害状況

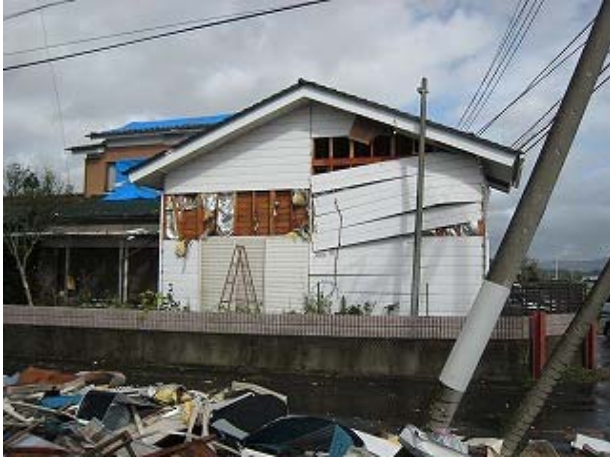
写真 27 壁仕上げ材のはく離と脱落

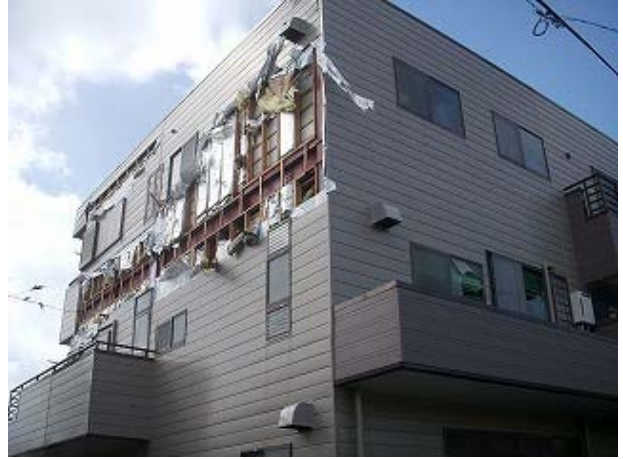
写真 28 壁仕上げ材のはく離

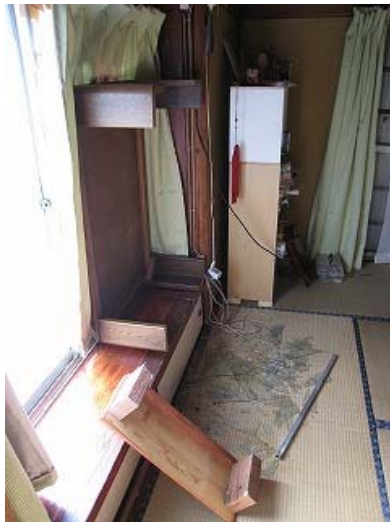
写真 29 室内に散乱した窓ガラスの破片

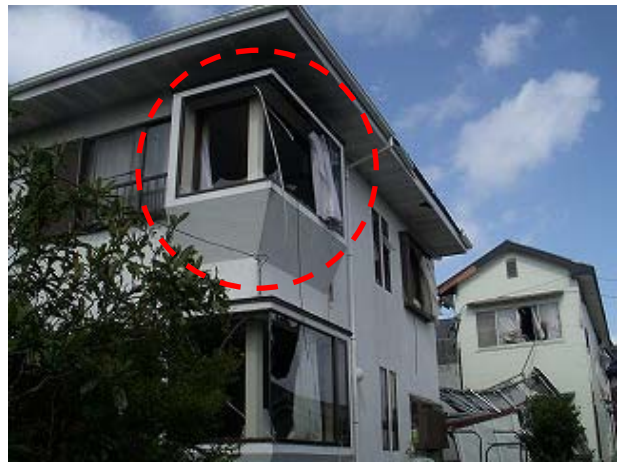
写真 30 出隅部の窓ガラスの被害

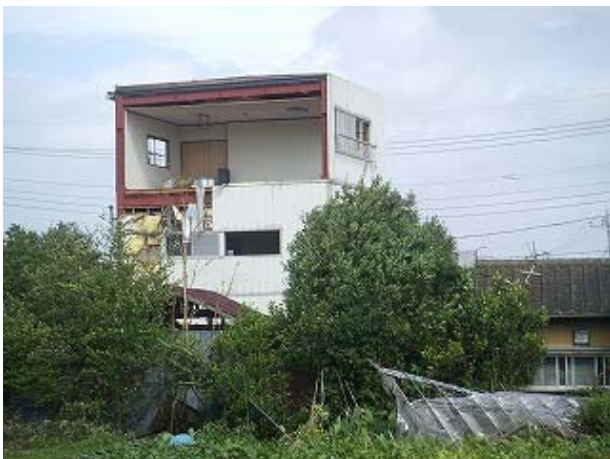
写真 31 鉄骨造の住宅壁面のはく離

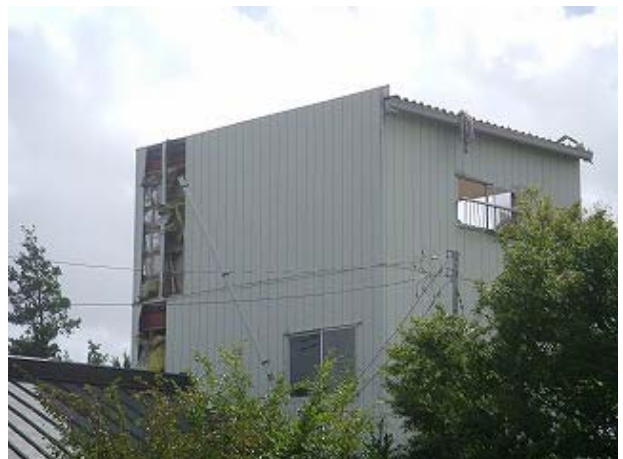
写真 32 隅角部の壁仕上げ材のはく離  
(写真 31 と同一の住宅)

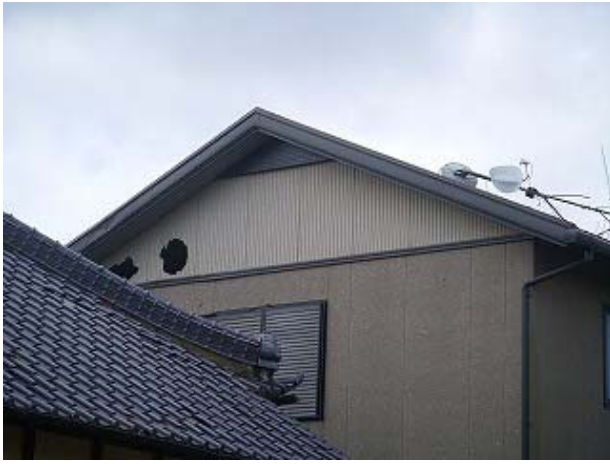
写真 33 妻面の飛来物による衝突痕とアンテナの折損

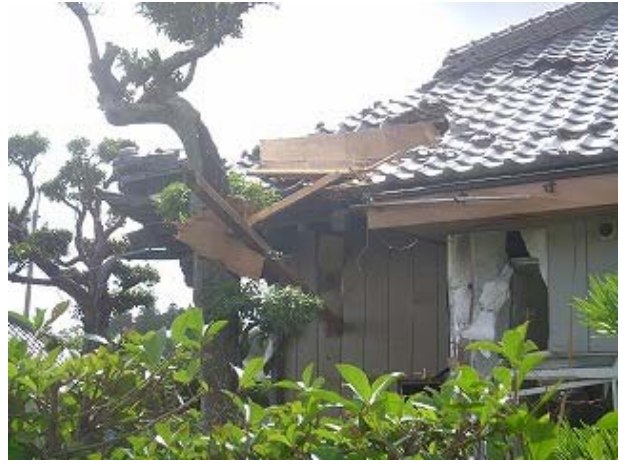
写真 34 壁面と屋根への飛来物の衝突

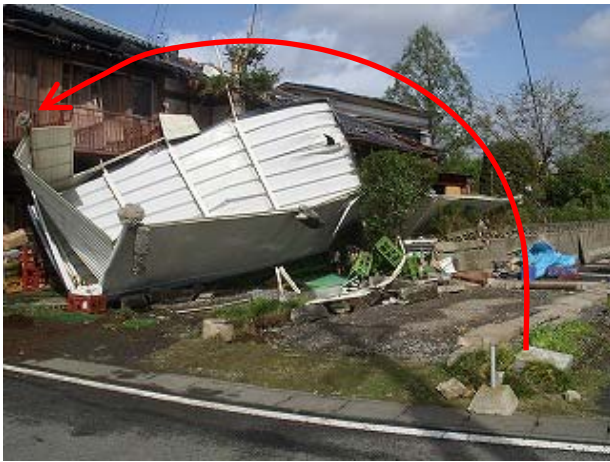
写真 35 車庫の飛散

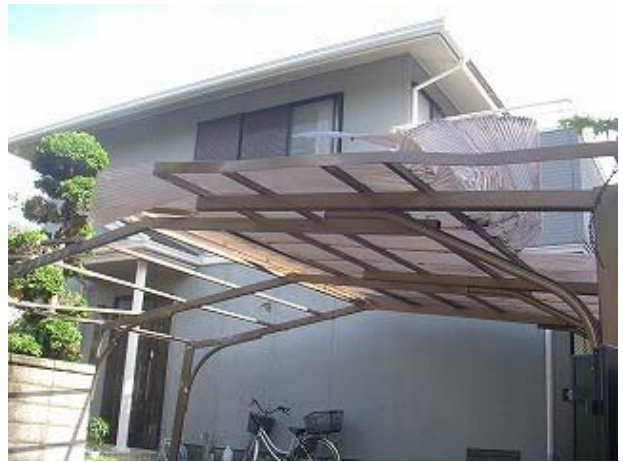
写真 36 カーポートの被害

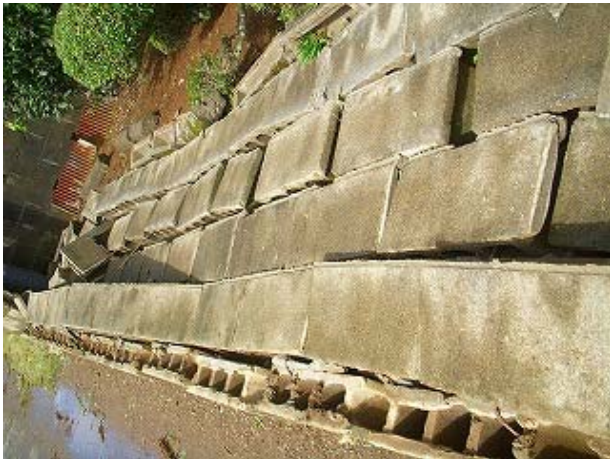
写真 37 ブロック塀の倒壊

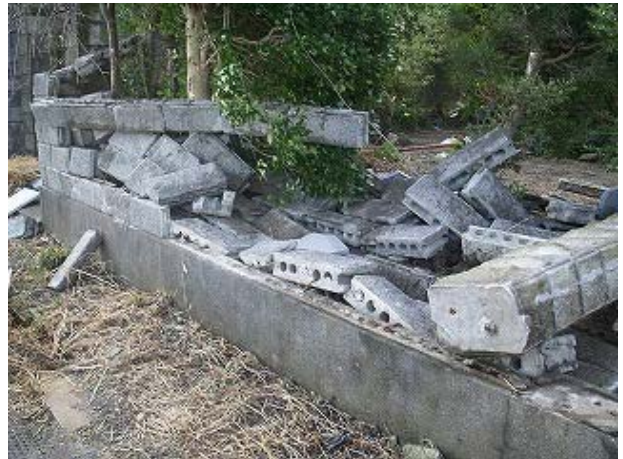
写真 38 ブロック塀の倒壊

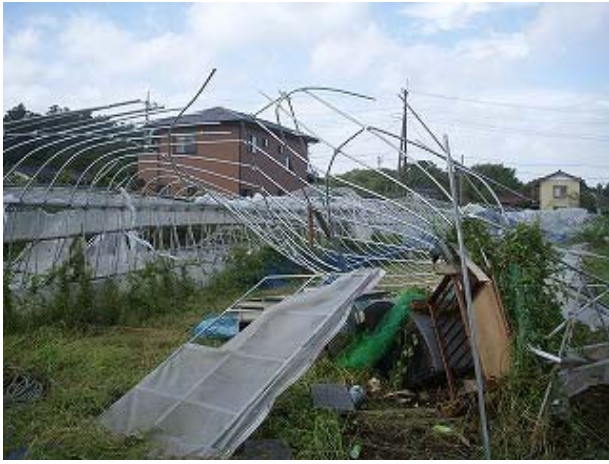
写真 39 パイプハウスの被害

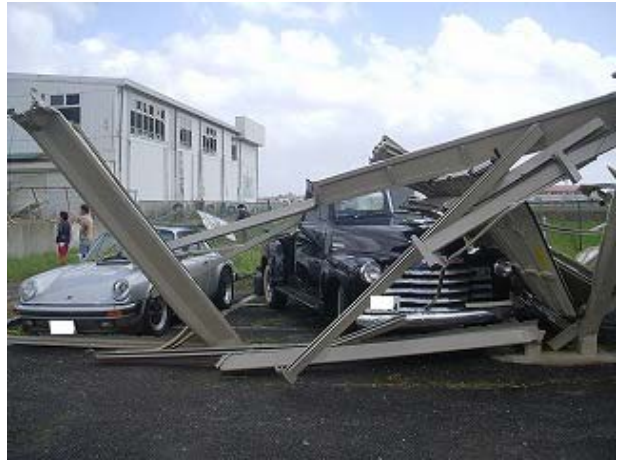
写真 40 ユニット型車庫の倒壊

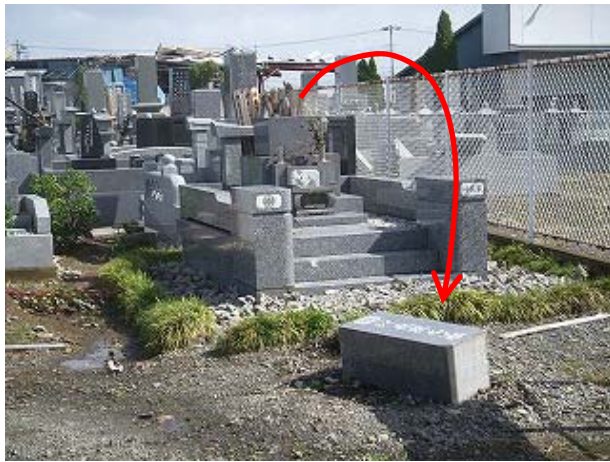
写真 41 墓石の転倒

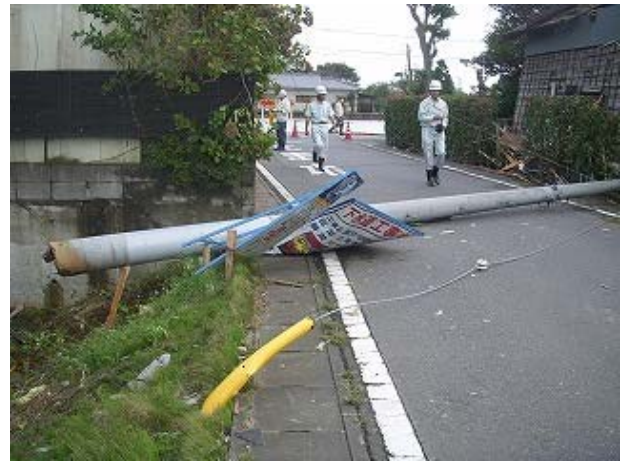
写真 42 電柱の折損

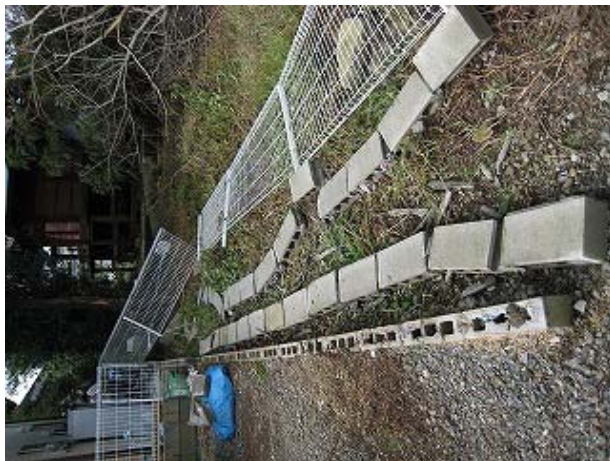
写真 43 フェンスの被害

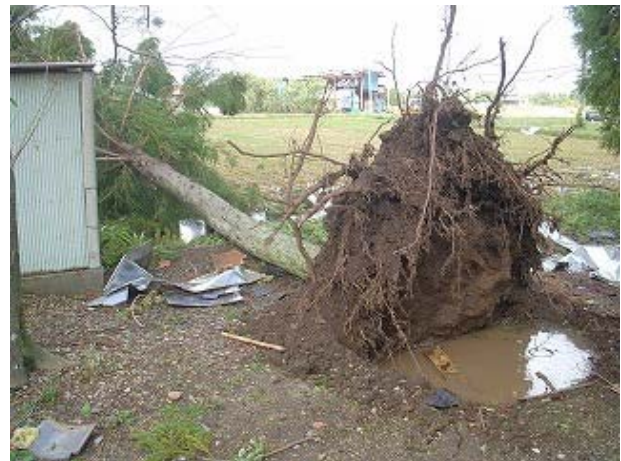
写真 44 樹木の被害
