### 3. 佐呂間町若佐地区における竜巻被害

建築研究所では2006年11月7日に北海道佐呂間町で発生した竜巻の現地被害調査を実施した。住宅の被害では、飛来物の外壁への衝突、屋根の飛散といった被害が目立ち、被害の境界が明確であった。竜巻の被害が発生した範囲は、長さ約1km、幅約100m～250mの範囲であるが、飛散物は岩佐地区北側の広範囲に亘り、約15km先のサロマ湖周辺まで到達していた。

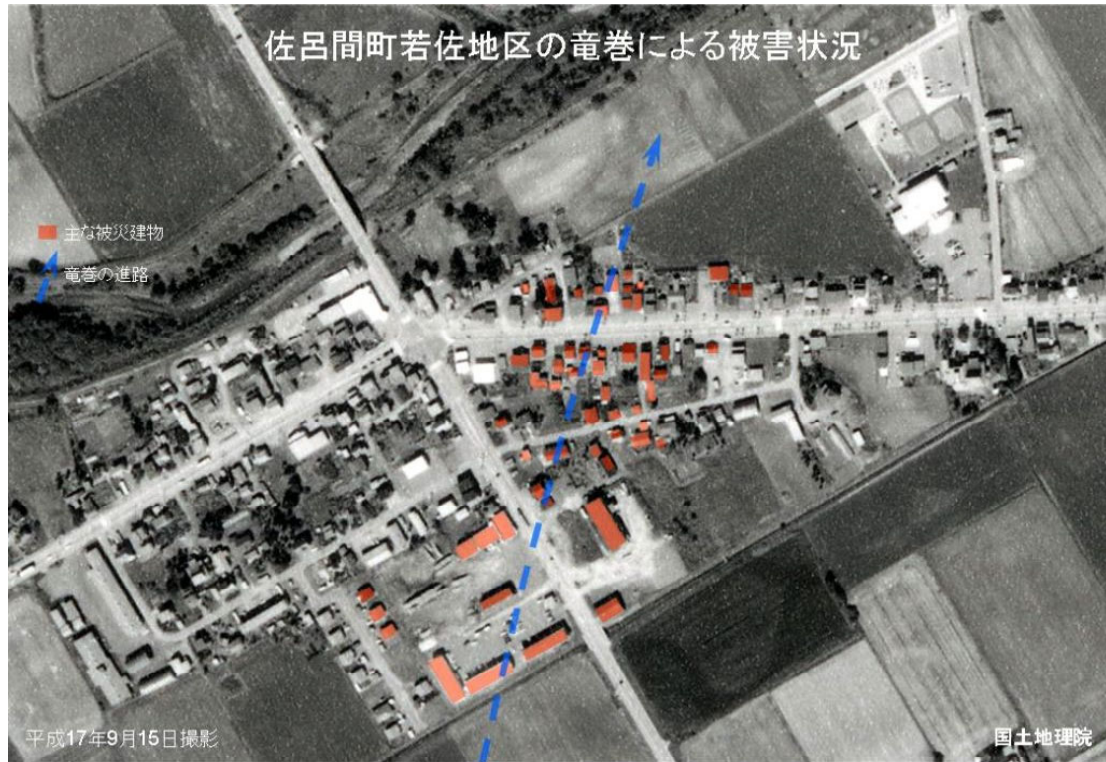
写真1 佐呂間町若佐地区での竜巻の経路（2005年9月15日国土地理院撮影<sup>6)</sup>）

写真1は竜巻被害の約1年2ヶ月前に国土地理院が撮影したもので、写真2は被災翌日の11月8日に(株)シン技術コンサルが撮影したものである<sup>6)</sup>。写真1、2に示すように竜巻は佐呂間町若佐地区の中心部を南から北に縦断した。写真2の左下が死者9名を出した新佐呂間トンネル作業事務所・宿舎である。

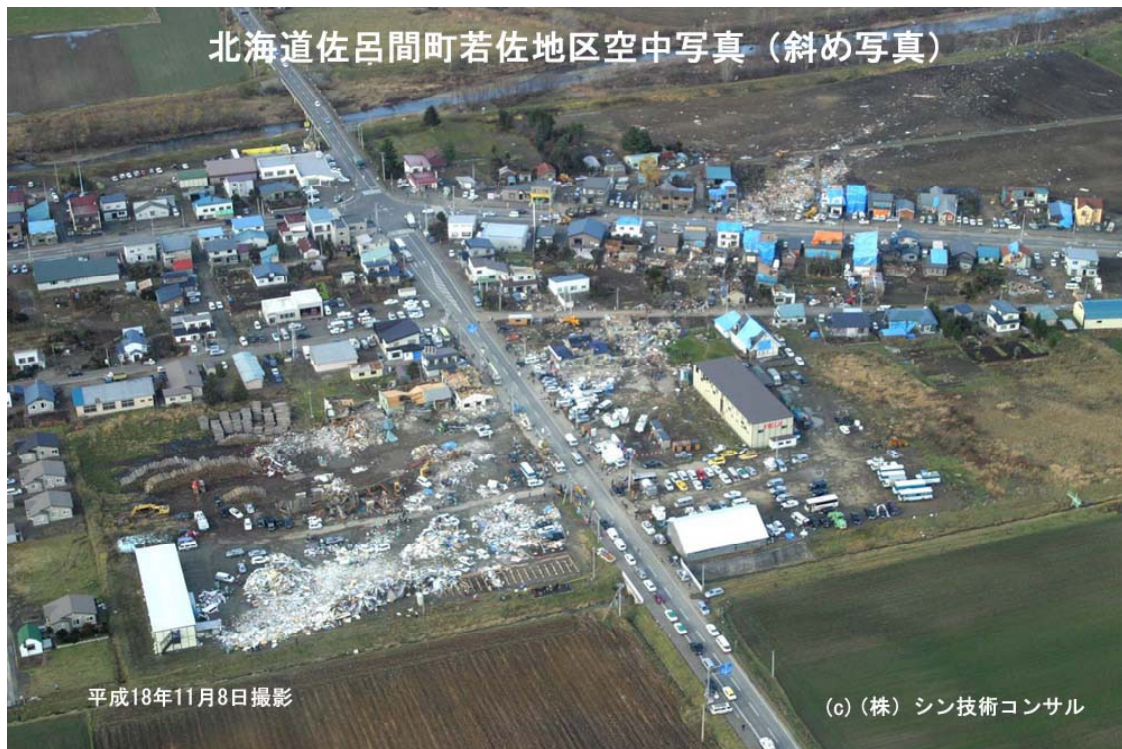
写真2 佐呂間町若佐地区被害状況（2006年11月8日(株)シン技術コンサル撮影<sup>6)</sup>）

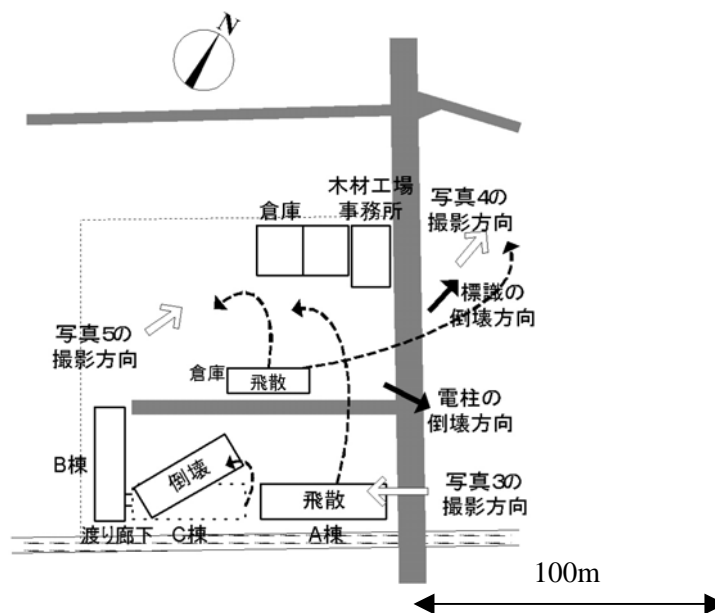
図5 新佐呂間トンネル作業事務所・宿舍の敷地状況

佐呂間町若佐地区では、新佐呂間トンネル作業事務所・宿舍として供されている3棟の仮設建築物（全て2階建て軽量鉄骨造）のうち、A棟が北側に飛ばされ、C棟東側が北側に移動し倒壊した。（図5参照）。写真3の手前はA棟（所長室、事務所及び打合せ室）の跡で、上部構造が向かって右方向（北方向）に吹き飛ばされているため、木ぐい群のみが残されている状態である。写真4、5、20に示すように、A棟の上部構造とみられる構造部材（ラチス梁）等が北側に隣接する木材工場敷地内および道路を挟んで東側の敷地内に多数散乱していた。

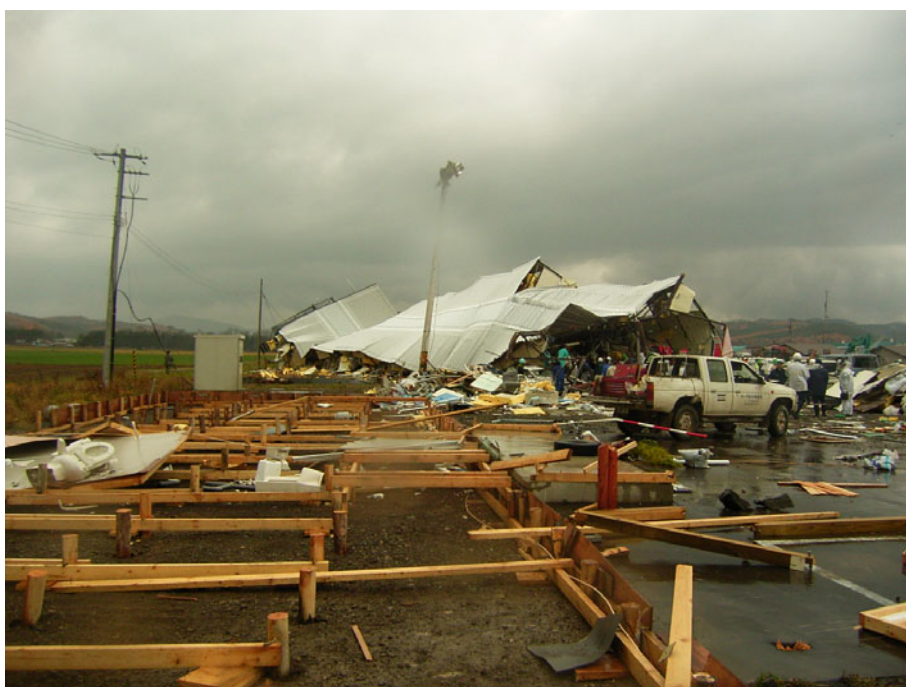
写真3 被災直後の新佐呂間トンネル作業事務所・宿舍（国土交通省北海道開発局提供）

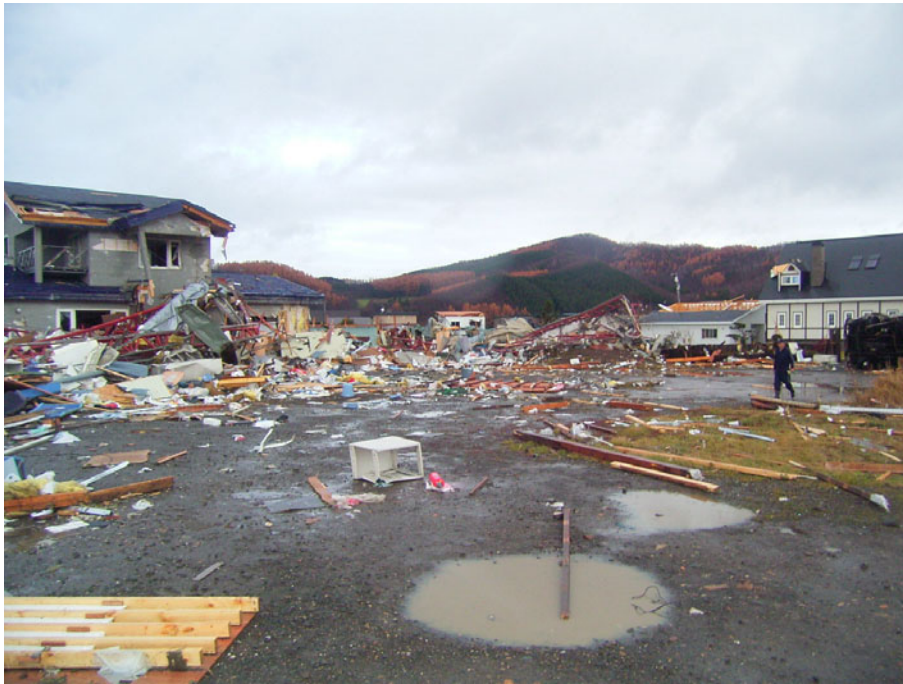
写真4 被災直後の新佐呂間トンネル作業事務所向いの状況（国土交通省北海道開発局提供）

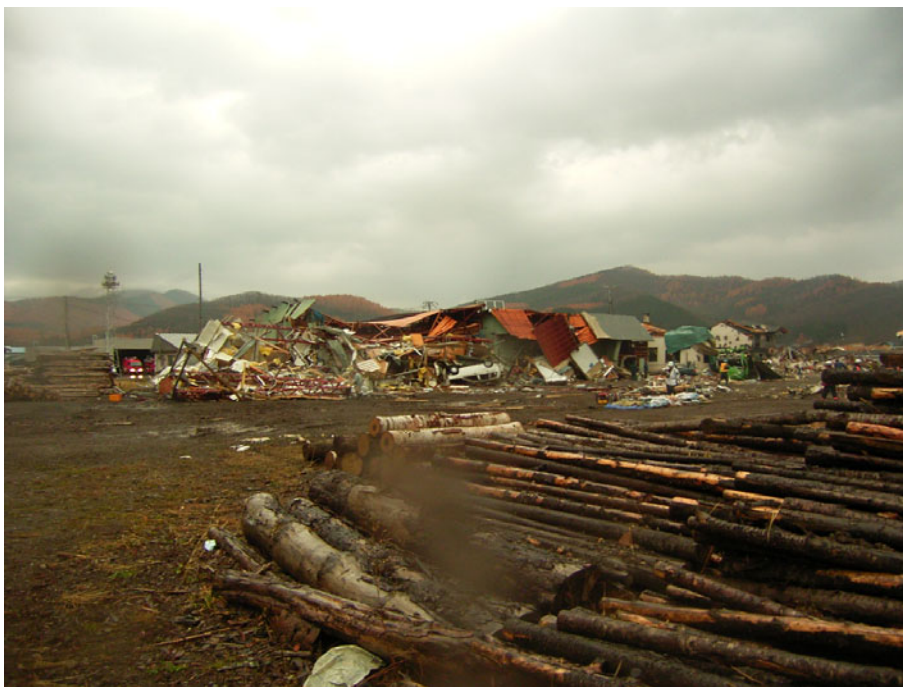
写真5 被災直後の木材工場付近の状況（国土交通省北海道開発局提供）

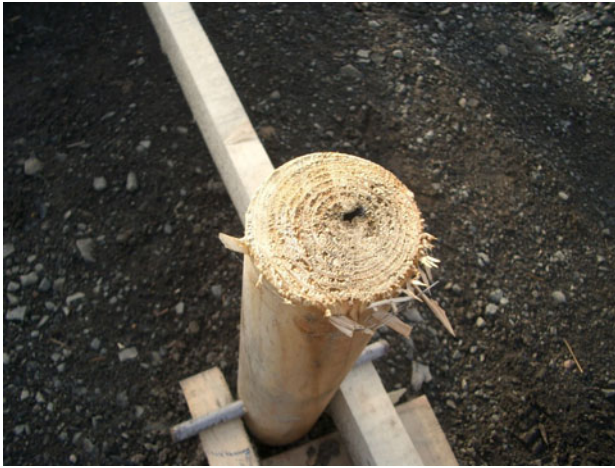
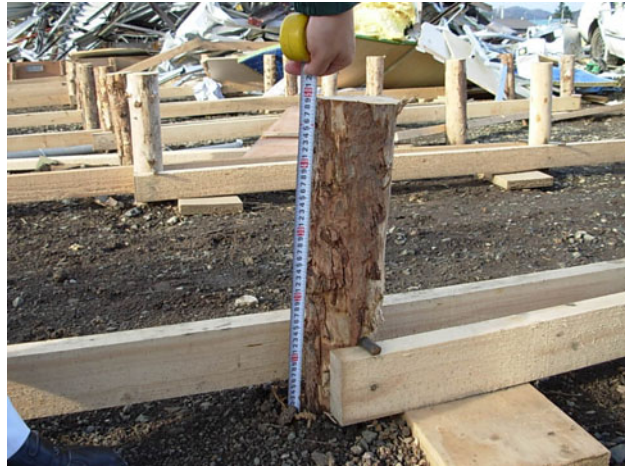
A棟では、写真6、7に示すような木ぐい（径約100mm、地面からの高さ約510mm）が敷地内に打たれており、外周部は梁間方向、桁行方向ともに約900mm間隔、外周部以外は梁間方向が約1800mm間隔、桁行方向が約900mm間隔となっている。木ぐいの上面には釘が抜けた跡があり、根太との固定のために釘が打たれていたものと思われる。また、外周部の木ぐいは、1本おき（約1800mm間隔）にかすがいで土台（角材100mm×100mm）に固定されていた跡が認められた（写真8、9参照）。なお、写真6、7に木ぐいを貫通するボルトと木ぐいを挟む2本の横材があるが、これらの横材は杭の通りを良くしばたつかなくするための根絡みであり、荷重伝達を図るような構造材ではないものと考えられる。

写真6 木ぐい (A棟)

写真7 木ぐい (A棟)

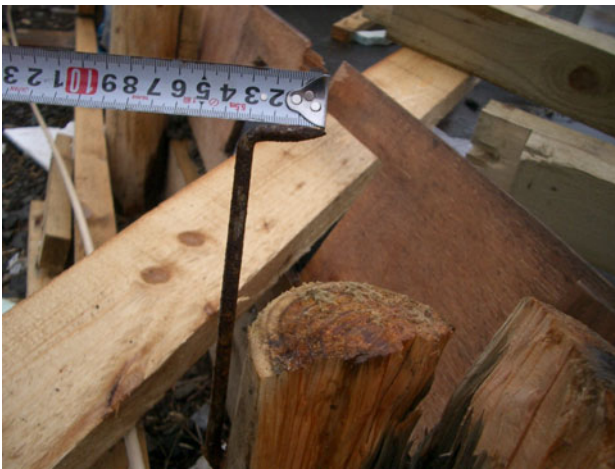
写真8 木ぐい側に残ったかすがい (A棟)

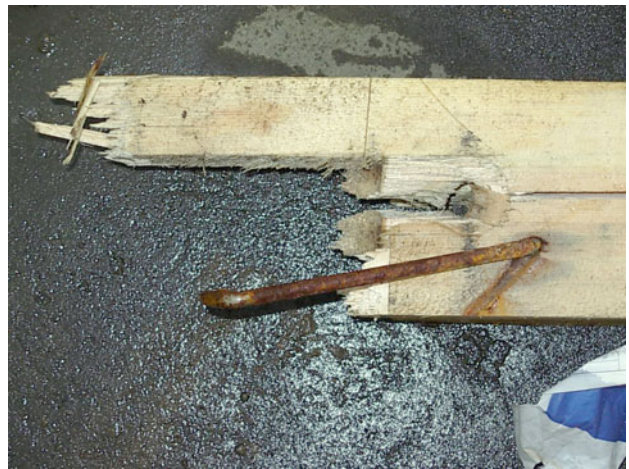
写真9 土台側の残ったかすがい (A棟)

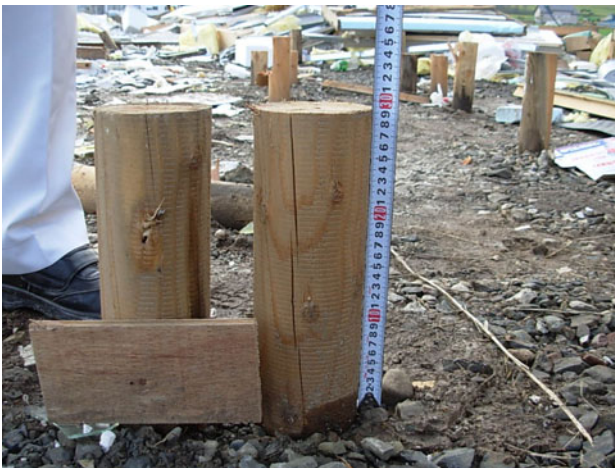
一方のC棟では、写真10に示す木ぐい（径約100mm、地面からの高さ約310mm）が敷地内に打たれており、桁行方向の外周部は約900mm、外周部以外は梁間方向が約900mm間隔、桁行方向が約1800mm間

写真10 木ぐい (C棟)

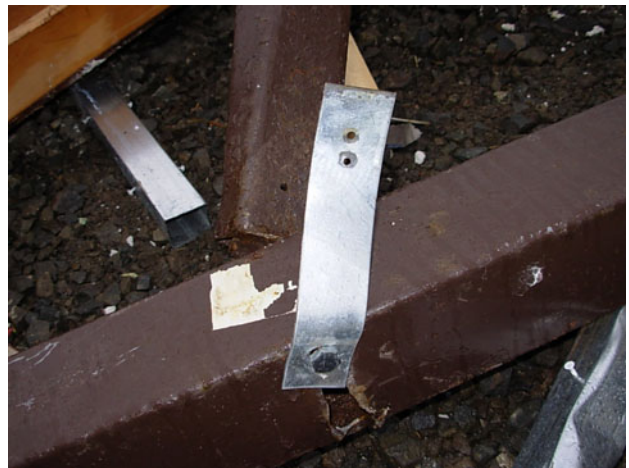
写真11 角型鋼管の土台と木ぐいとを固定した接合金物 (C棟)

隔となっている。また、外周部の桁行方向の木ぐいには、1本おき（約1800mm間隔）で2本のくぎを打ち付けた跡が認められた。これは木ぐいと土台と思われる角型鋼管（100mm×100mm）との固定のために用いた短冊状の接合金物（幅約40mm×長さ約180mm×厚さ約2mm）を、木ぐいに固定した跡であると考えられる。接合金物自体は、土台と思われる角型鋼管にボルトで留め付けられた状態で発見できた（写真11参照）。ただし、この接合金物の取り付け間隔は確認できなかった。また、渡り廊下側の木ぐいには、C

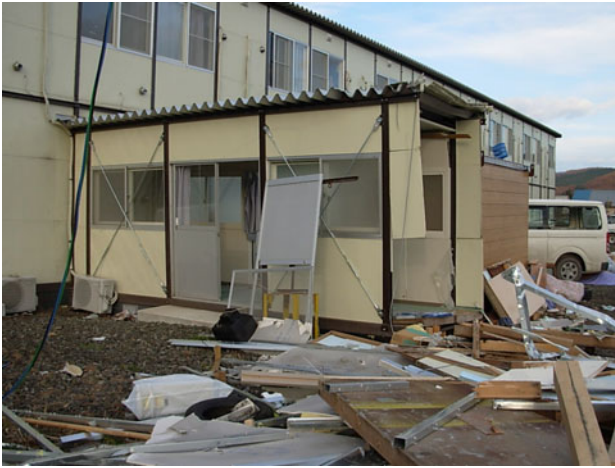
写真 12 B 棟と C 棟をつなぐ渡り廊下

棟の木ぐいに用いられたものと同じ仕様と考えられる接合金物が残っており、土台を留めつけるためのボルト孔が損傷している状態であった（写真 12、13 参照）。

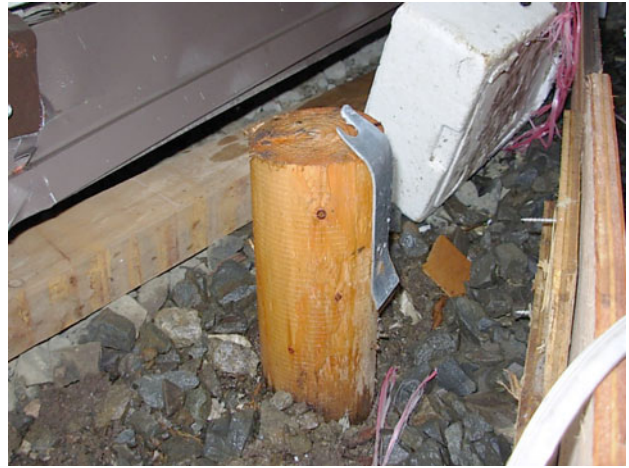
写真 13 渡り廊下の木ぐいに残った接合金物

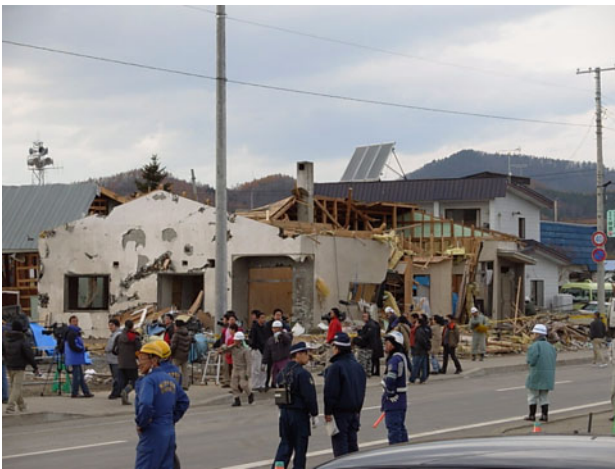
写真 14 事務所併用住宅の被害

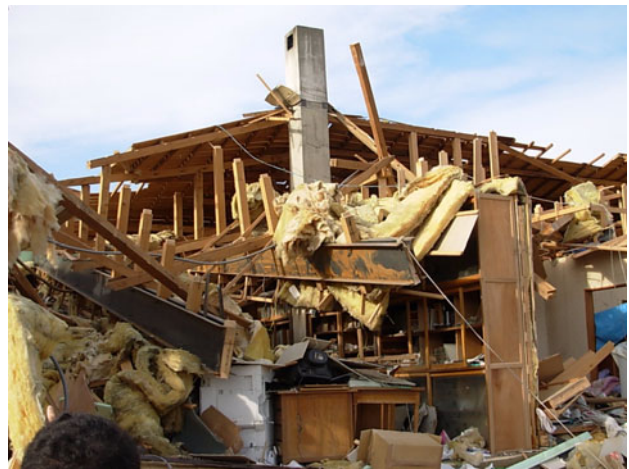
写真 15 事務所併用住宅の被害

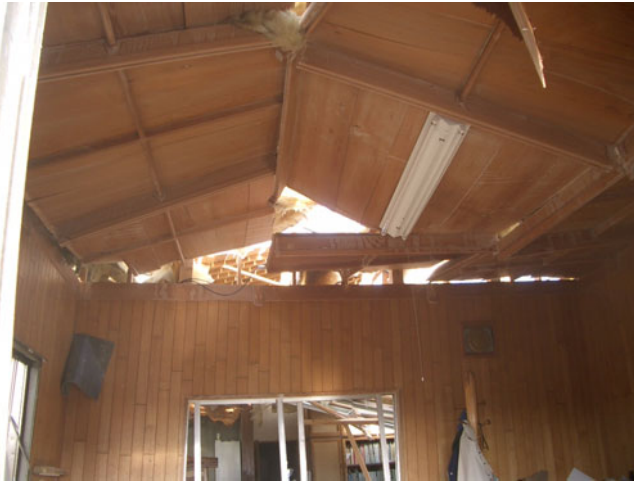
写真 16 天井が上部に引っ張られている住宅

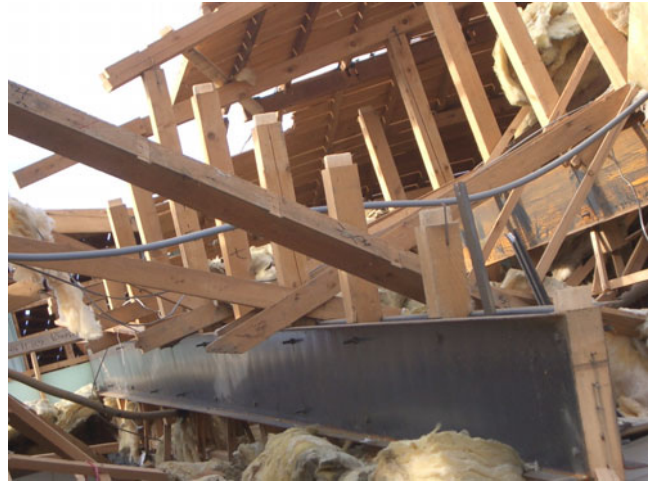
写真 17 小屋束とたるき間のかすがいが外れた住宅

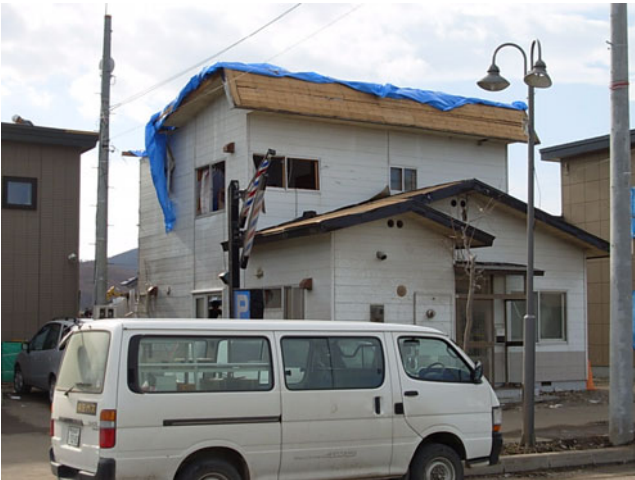
写真 18 屋根葺き材が飛散した住宅

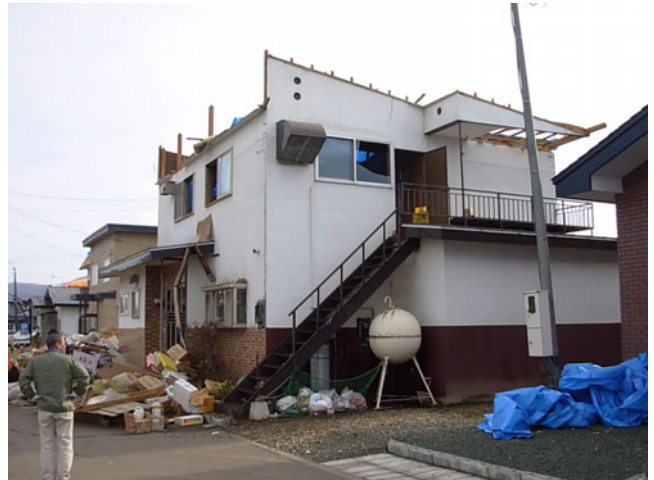
写真 19 屋根（下地材を含む）及び外壁の一部が飛散した住宅

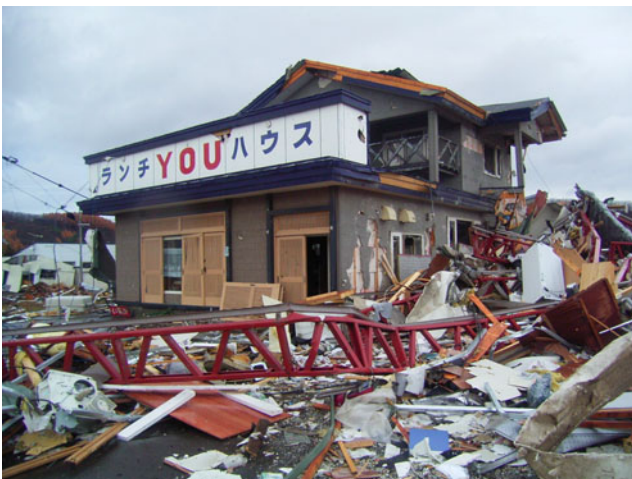
写真 20 飛来物による損傷の激しい店舗併用住宅  
(国土交通省北海道開発局提供)

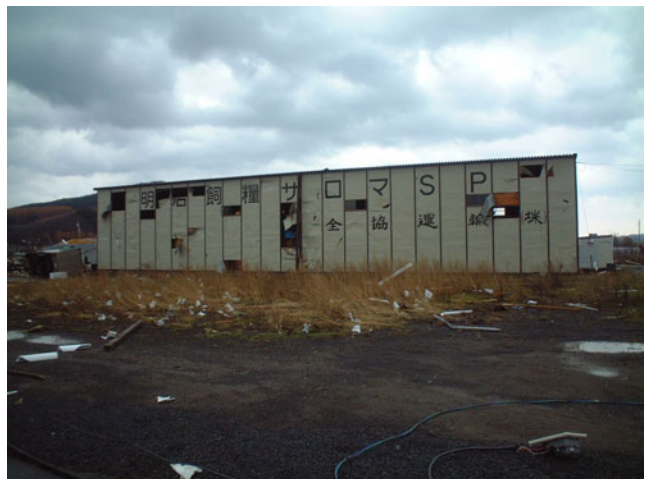
写真 21 飛来物による衝突痕が残る倉庫  
(国土交通省北海道開発局提供)

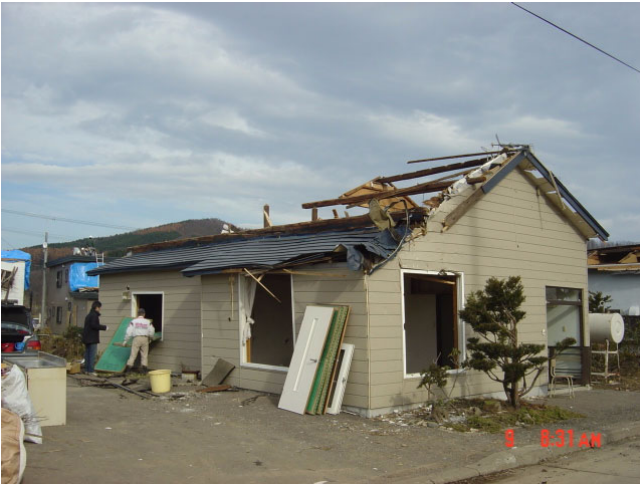
写真 22 屋根（下地材を含む）全体が飛散した住宅

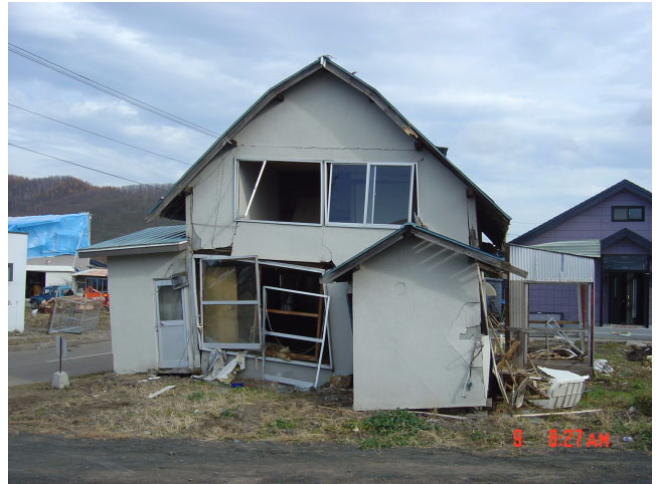
写真 23 残留変形のある住宅

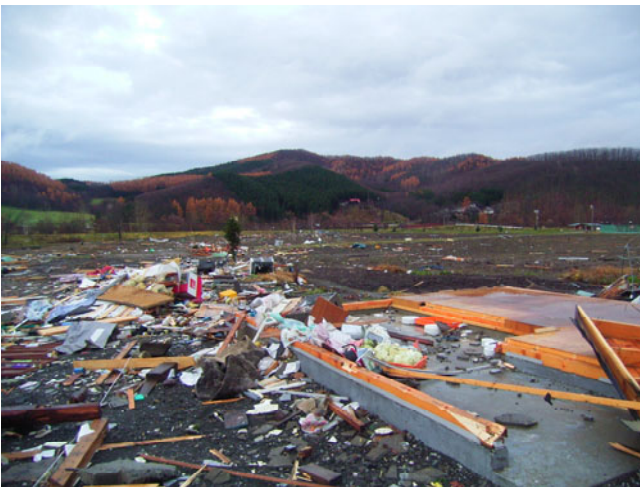
写真 24 倒壊した住宅の基礎  
(国土交通省北海道開宅発局提供)

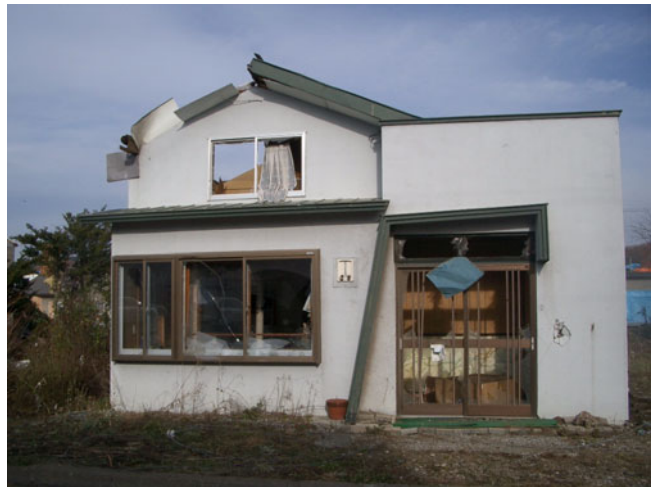
写真 25 窓ガラスの破損及び屋根が飛散した住宅

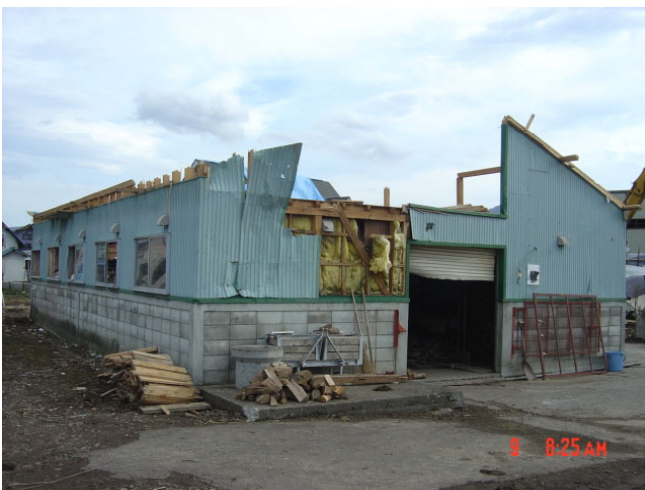
写真 26 屋根が飛ばされた倉庫

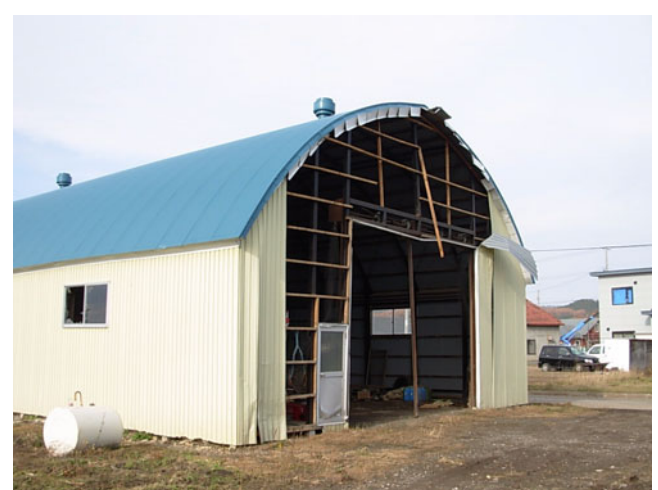
写真 27 外壁が飛ばされた倉庫

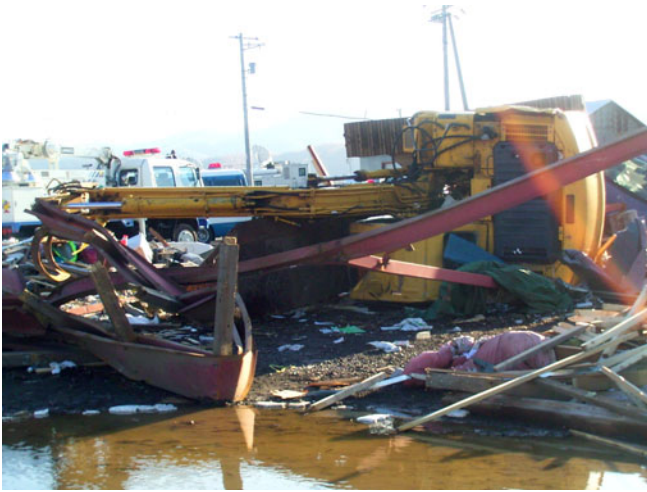
写真 28 横転した重機  
(国土交通省北海道開発局提供)

写真 28、29 に車両の被害を示す。どちらも新佐呂間トンネル事務所・宿舍と同敷地内での被害である。写真 28 の重機は飛散した作業事務所 A 棟が衝突し横転した可能性がある。写真 29 の 4 トントラックは作業事務所 A 棟の東側に駐車していたものが、北側に数 10m 飛ばされたとのことである。写真 30 は作業事務所に隣接する国道 333 号の東側に設置されていた道路標識で、竜巻の進行方向の折損している。写真 31 は国道 333 号西側に設置された電柱で、竜巻の進行直交方向に折損している（図 5 参照）。

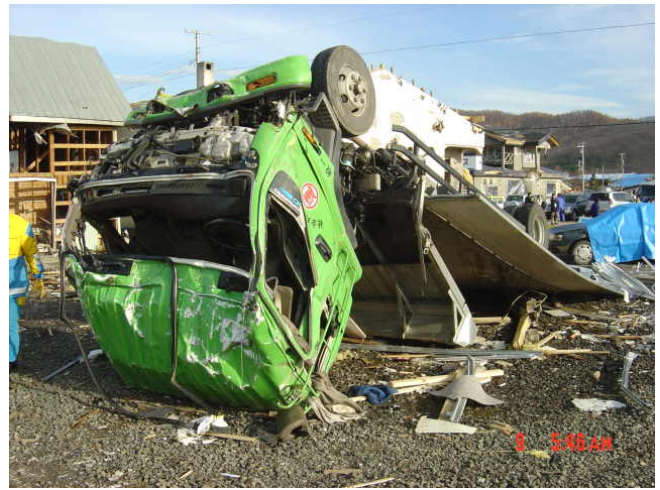
写真 29 数 10m 飛ばされた 4 トントラック

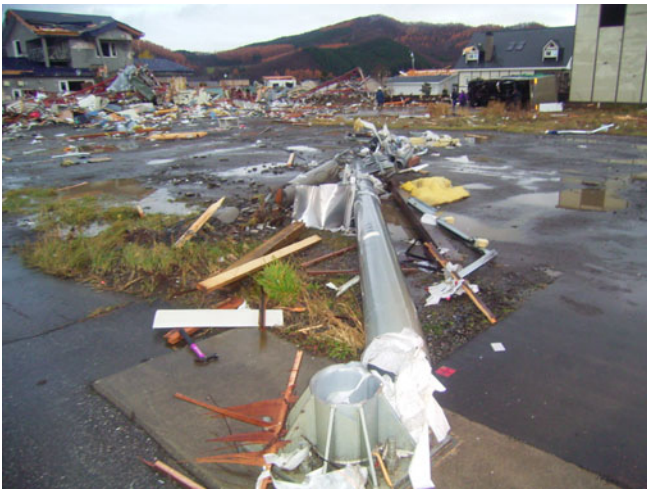
写真 30 道路標識の折損  
(国土交通省北海道開発局提供)

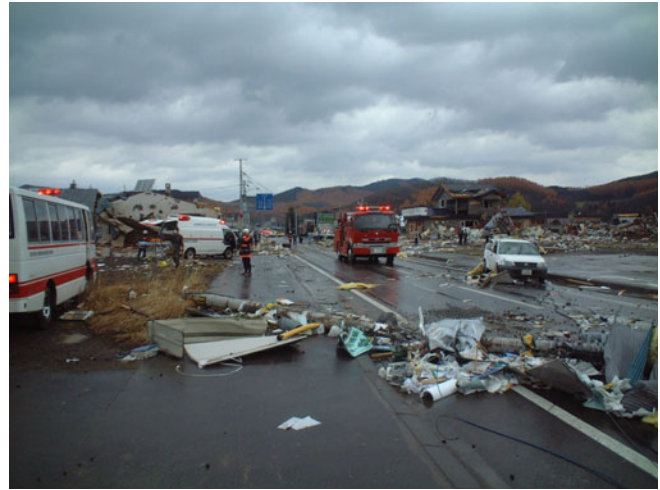
写真 31 電柱の折損  
(国土交通省北海道開発局提供)

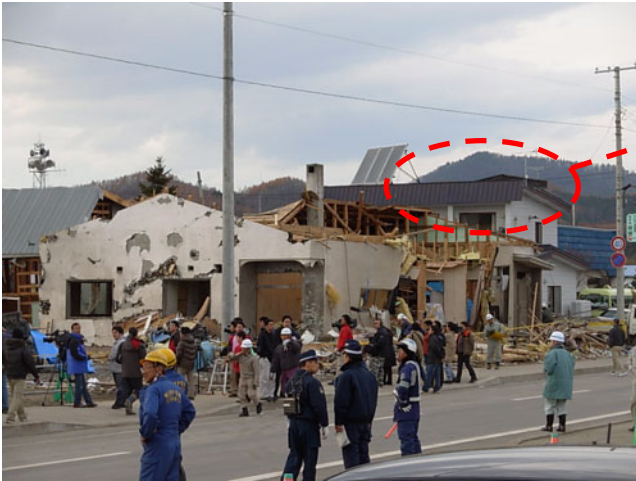
写真 32 全壊した事務所併用住宅

写真 32～35 は被害範囲の境界を表わすもので、写真 32 の手前の事務所併用住宅は屋根が飛ばされ外壁にも無数の飛来物の衝突痕があるが、奥の住宅(写真 33) は窓ガラスの破損、屋根ふき材の一部剥離といった比較的軽微な被害である。写真 34 の平屋住宅は屋根の半分が飛ばされているが、東隣の住宅には目立った被害はない。写真 36 は被災直後の飛散物の状況である。これらの飛散物の一部は、被災地から約 15km 北のサロマ湖周辺まで到達していたとのことである。

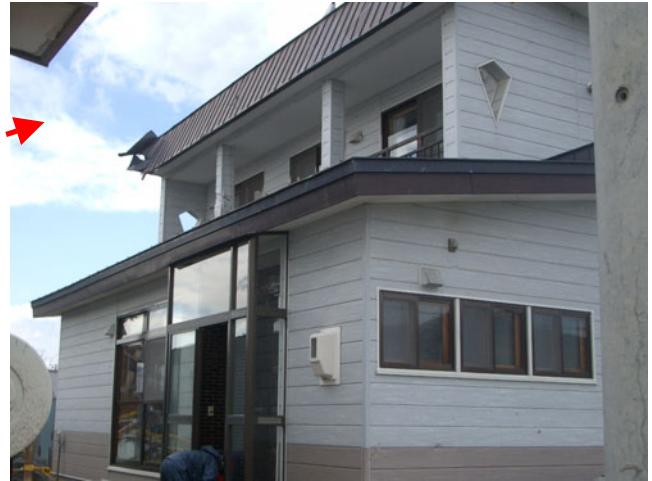
写真 33 屋根が一部損傷した住宅

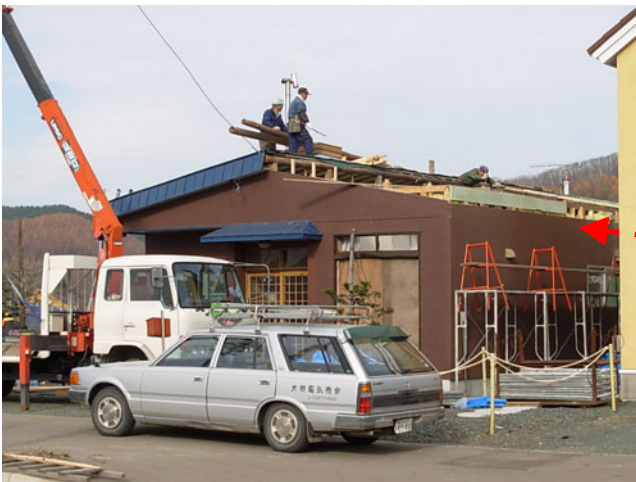
写真 34 屋根（下地材を含む）が飛散した住宅

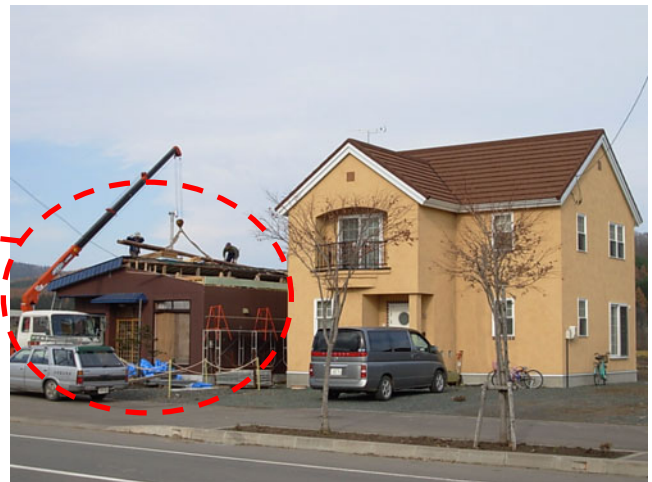
写真 35 屋根が飛散した住宅と健全な住宅

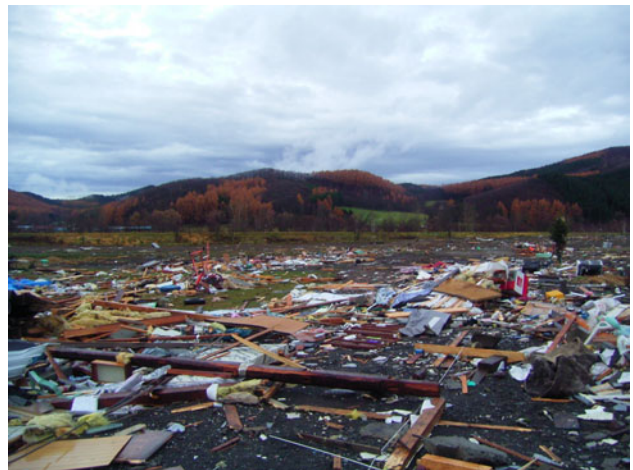
写真 36 飛散物の状況  
(国土交通省北海道開発局提供)

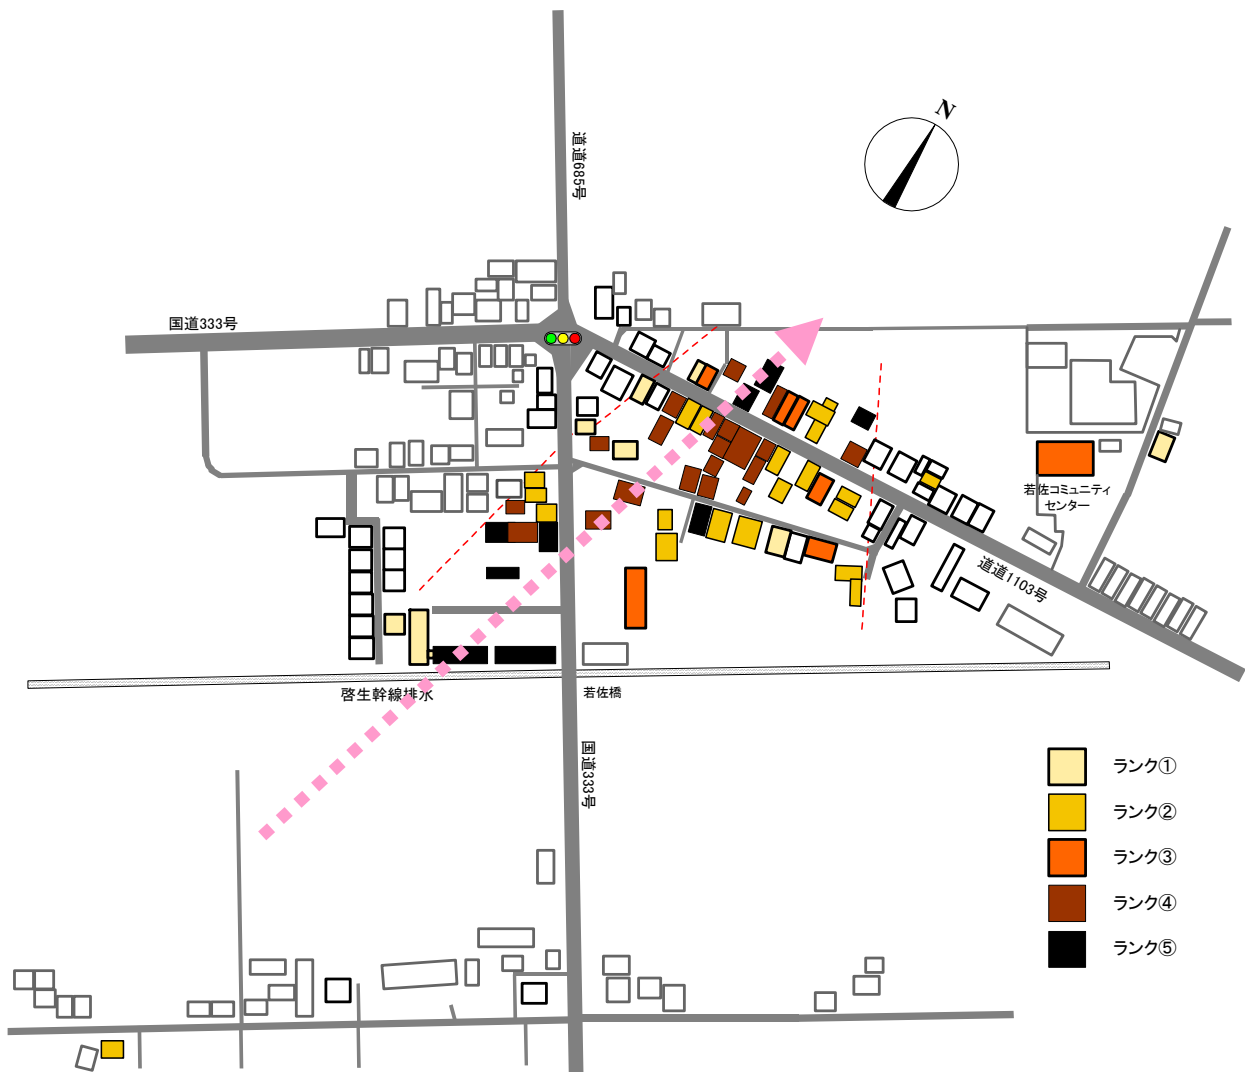
図6に掲げる被害分布図は、今回の竜巻被害について、調査者らが提案した強風被災度ランク<sup>8)</sup>（表1参照）を当てはめて作成したものである。図中の矢印で示すように竜巻は左下から右上に移動した。被害範囲内の被害分布は一様ではなく、被害範囲の幅は100~250mくらいで、進行方向に対してその幅が狭くなっていることが分かる。ランク④及び⑤の建築物群を概ねカバーするように結んだ線を竜巻中心部の進行経路であると推定すると、被害分布は推定した竜巻中心部から進行方向右側に広がっていることがわかる。また、図中右に岩佐コミュニティセンターがあり、その周辺でも被害見られる。2本の竜巻を見たという住民の証言もあり、この被害は別の竜巻による可能性もある。

図6 強風被災度ランクによる若佐地区での強風被害分布（矢印は竜巻中心部の経路）
