- 2 新潟県中越地震被害調査

Field investigations on Damage of Building site in Mid Niigata Prefecture Earthquake

国際地震工学センター

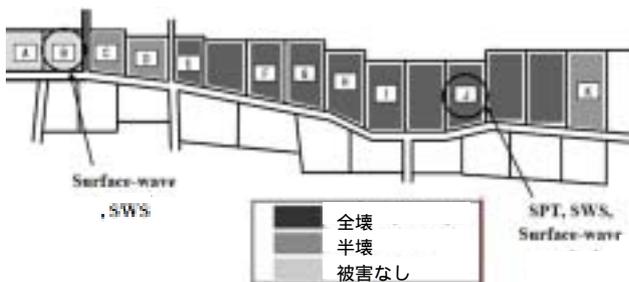
図-2 調査地付近の平面図

は砂丘の麓に近い緩斜面に位置しているが、液状化により狭い範囲で多くの住宅に被害が発生した。図-2 に調査地付近の平面図と住宅の被害状況の関係である。住宅A~Kは概ね同じ地質条件と思われるが、E~Jでは液状化の被害が顕著であったのに対して、住宅A、Bでは無被害であった。調査地の標高は、A、Bの宅地が最も高く、CからHにかけて次第に低くなっており、住宅I~Kが最も低くなっている。住宅A、Bと住宅Jの標高差は約4mであり、標高の違いおよびこれに伴う地下水位の違いが液状化被害の違いの原因になった可能性がある。そこで、写真-1 に示した塩ビパイプを敷地に設置するなどして、常水面を調べたところ図-3 の結果が得られた。この結果は、地震発生後から約1年後の2006年11月時点でもものであるが、2006年6月頃の値と比べても変化はなかった。地下水位は、宅地Jでは写真-2 に示すように約0.4mとごく浅いのに対して、宅地Bでは約1.7mと1m以上深い。なお、図-4 には、宅地Jで実施した

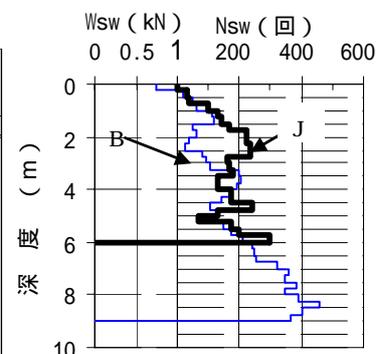
図-4 地盤調査データ

標準貫入試験、スウェーデン式サウンディング試験、小型動的貫入試験、三成分コーン貫入試験の結果である。図-5には、表面波探査試験の結果を示す。なお、戸建て住宅の液状化被害の予測のために現在提案されている判定法を、今回の調査地点に適用した結果は文献 6)に示しているが、いずれの方法においても今回の被害状況との適用性が高いことがわかった。

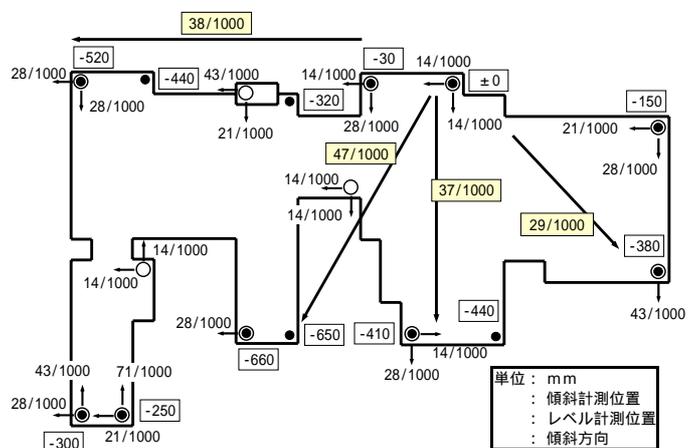
図-6 被害例

当該地域には、一体の鉄筋コンクリート造ではない基礎である住宅も少なくなく、基礎が写真-3のように大きく破断していた例もあった。図-7は、被害例であるが、増設部との渡り廊下の部分で過大な不同沈下が発生し、増設部との接合部分における損傷が顕著であった。柱の傾斜角は最大 71/1000 であるが、不同沈下量は、最大 50cm 以上であり、傾斜角は最大 47/1000 以上となっている。基礎剛性が高い一体の鉄筋コンクリート造の基礎で上部構造の耐震が高い場合は、柱の傾斜と基礎の傾斜はほぼ同等で剛体としての傾斜が発生するにとどまるが、古い耐震性に乏しい住宅では、柱の傾斜と基礎の傾斜との相違が認められることがわかっており、同様な結果が得られた。
