## 4. 木造建築物の被害

### 4.1 調査概要

平成19年能登半島地震発生に伴い、木造建築物にも多数の被害が発生した。国土交通省国土技術政策総合研究所と独立行政法人建築研究所は、地震発生の翌日から木造建築物の被害概況を把握し、以後の調査計画を策定するための基礎資料を得る目的で、初動調査を行った。これを受けて、初動調査に続いて被害概要の把握を継続するとともに、木造建築物の構法、構造要素の配置などを把握し、被害程度との関係から被害の特徴を把握し、被害原因を究明するための基礎資料を得る目的で、2次調査を実施した。

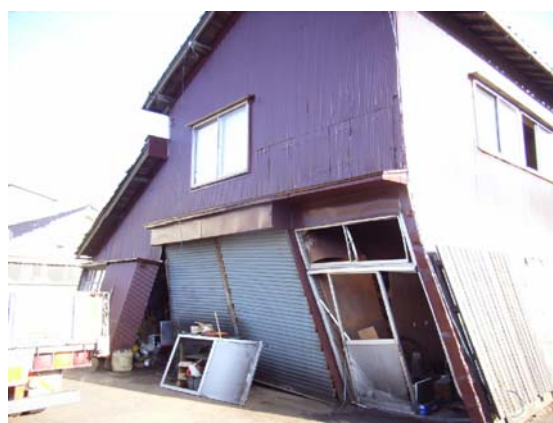
写真-4.2 倒壊寸前のチップ工場の倉庫

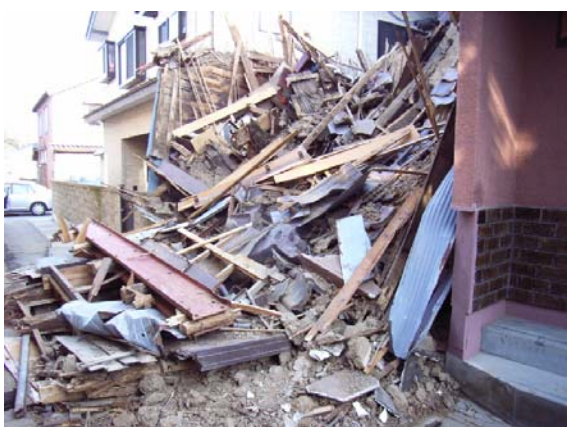
写真-4.3 鳳至地区で選択的に倒壊した家屋

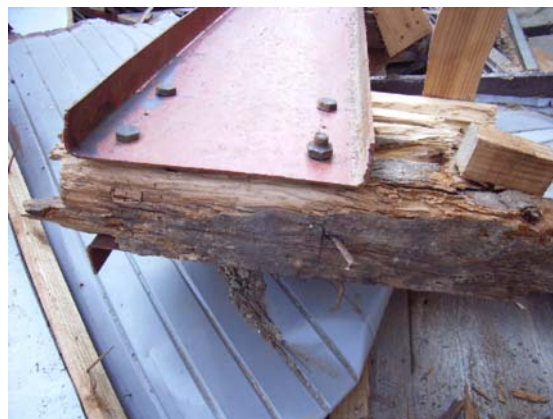
写真-4.4 左の家屋の鉄骨梁と木材柱の腐朽

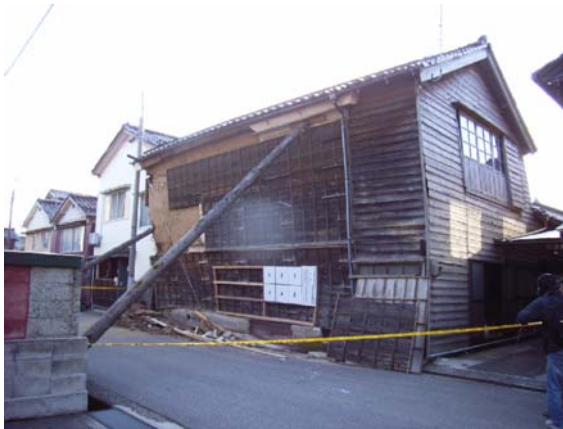
写真-4.5 倒壊寸前の土塗り壁を有する家屋

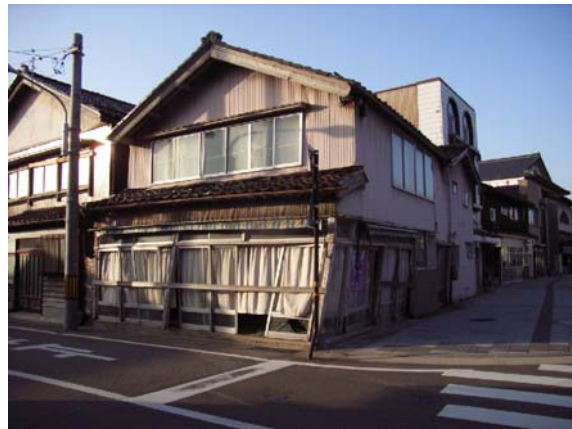
写真-4.6 大きく傾いた店舗併用住宅

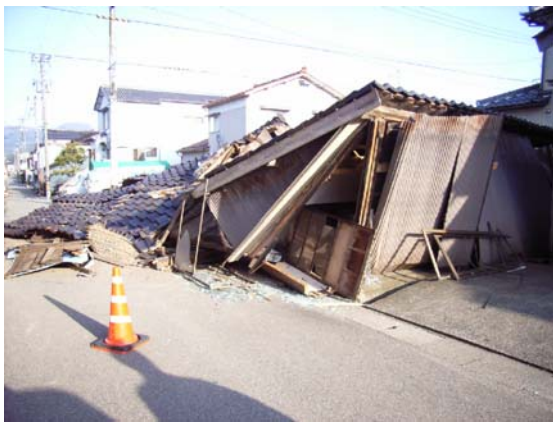
写真-4.7 1階車庫か倉庫の建物の倒壊

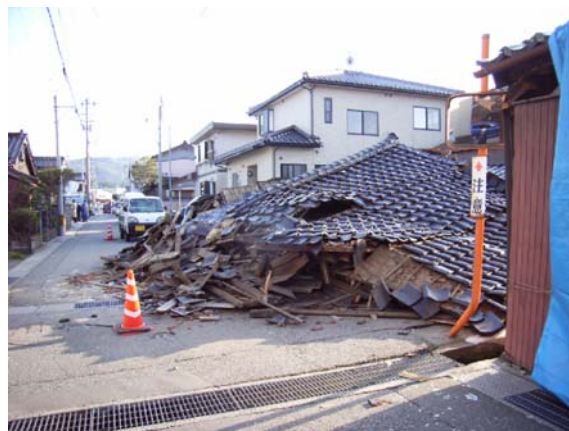
写真-4.8 道路をふさぐ倒壊例

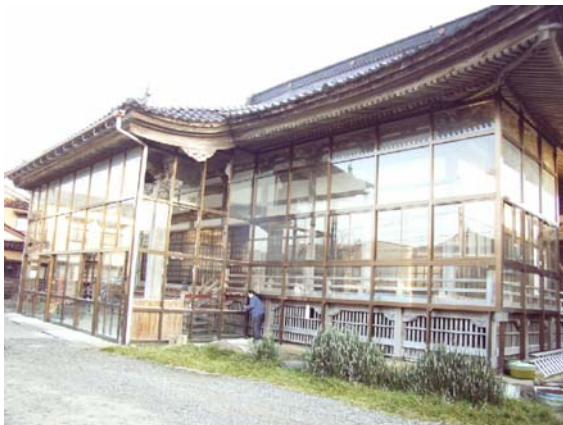
写真-4.9 カーテンウォールの被害

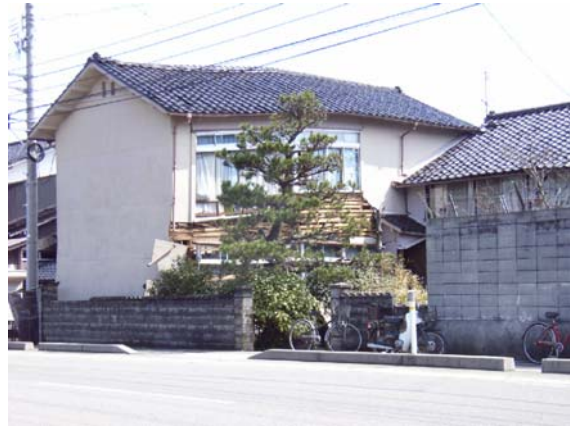
写真-4.12 小伊勢地区で大破した家屋

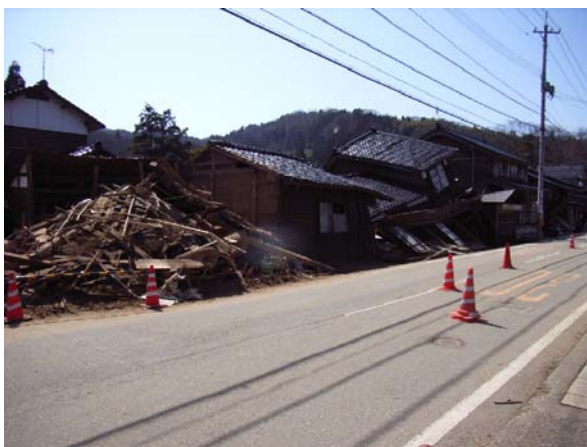
写真-4.13 倒壊家屋が建ち並ぶ門前地区

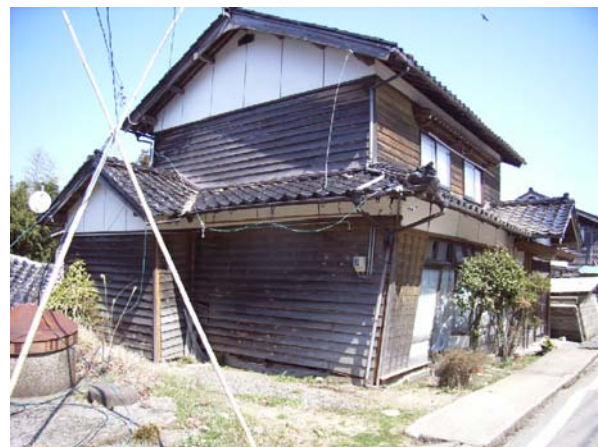
写真-4.14 道路側に大きく傾いた家屋

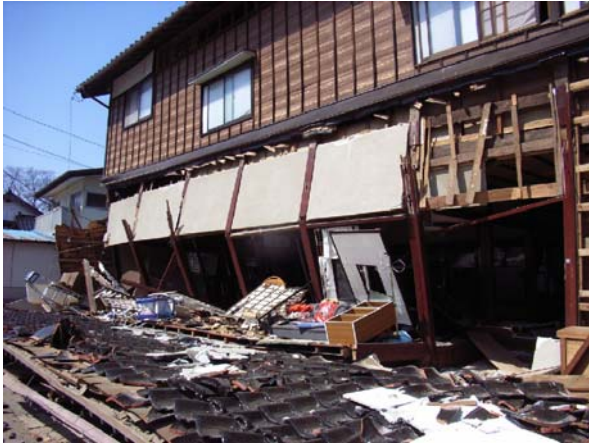
写真-4.15 倒壊は免れたが柱が折損した住宅

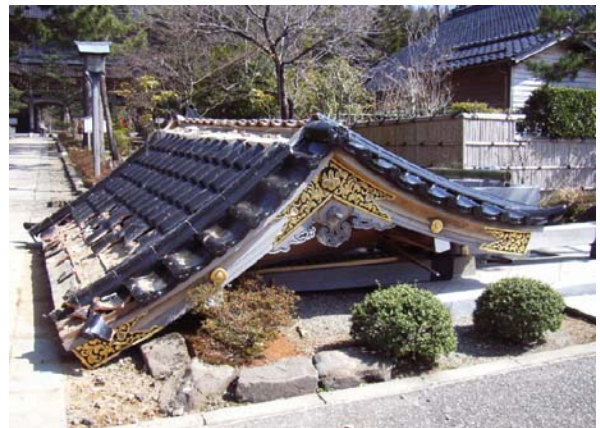
写真-4.18 倒壊した手洗い場の東屋

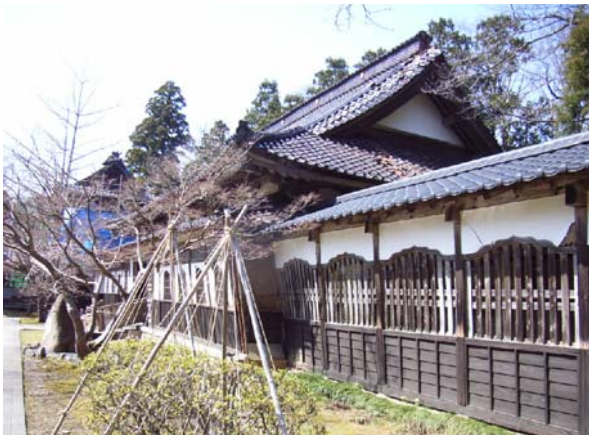
写真-4.19 被害が大きい山門左奥の建物

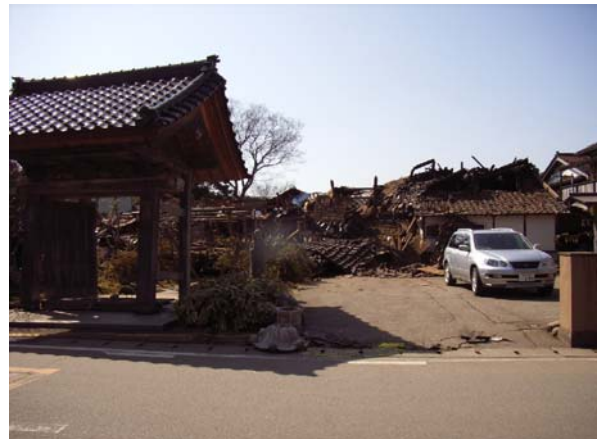
写真-4.20 倒壊して壊滅的な被害を受けた興禅寺

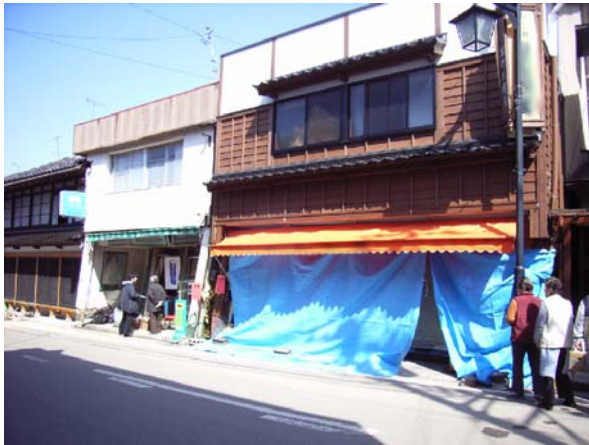
写真-4.21 大きな被害を受けた店舗併用住宅

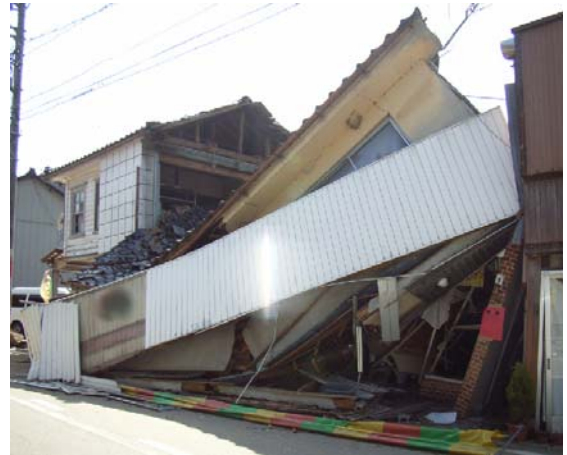
写真-4.22 倒壊した店舗併用住宅

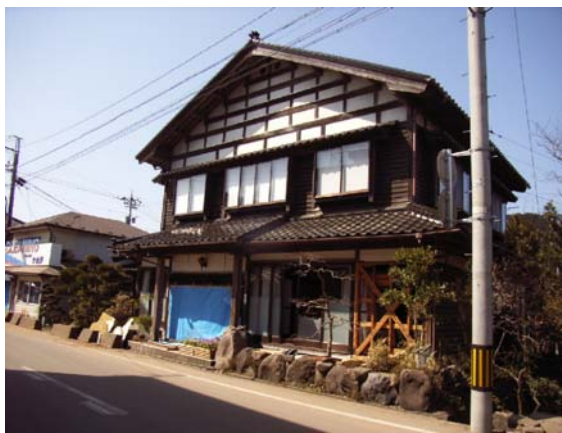
真-4.22) が確認された。走出地区の民家の中には、大きな被害を受けたものの、残留変形が小さい民家(写真-4.23)があったが、筋かいが入っていた(写真-4.24)ことが分かる。その他、道路側に大きく傾いた家屋や、住民が大きく傾いた住戸へ出入りする、近づいて話をしているなど危険な状況が見受けられた。

写真-4.23 被害は受けたが残留変形小の民家

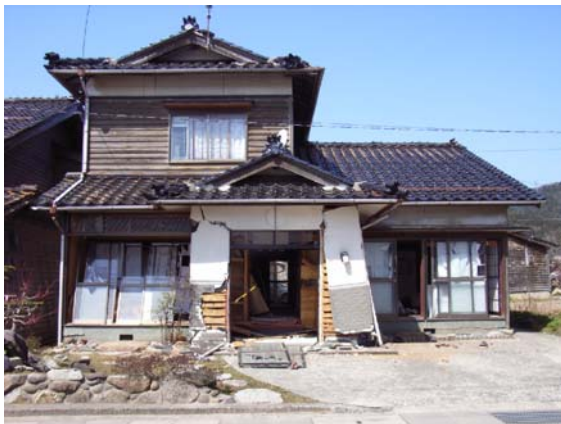
写真-4.25 外装、建具が大破した建物

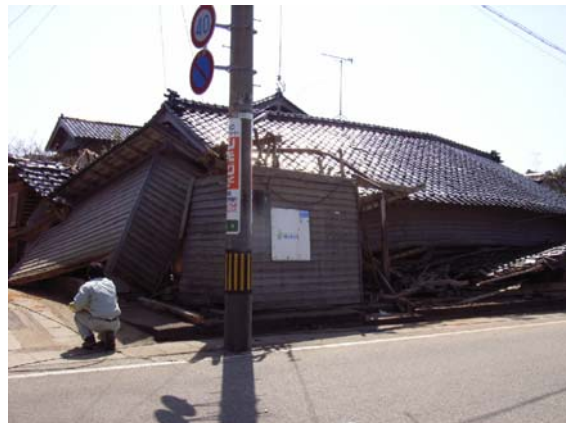
写真-4.26 比較的古い構法の倒壊家屋

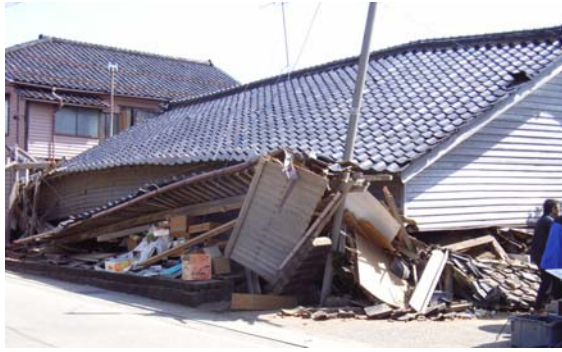
写真-4.27 比較的新しい構法と想像される  
倒壊家屋

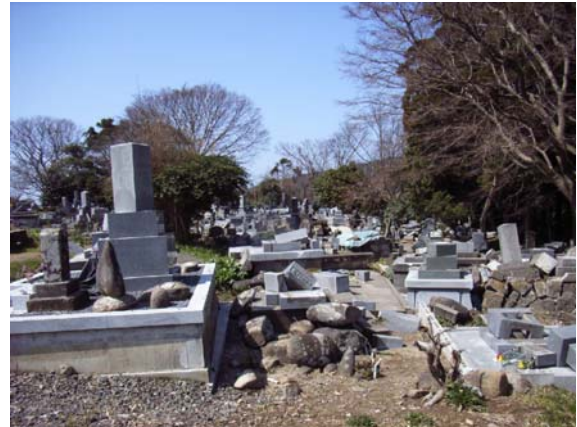
写真-4.28 ほぼ全てが転倒した墓石

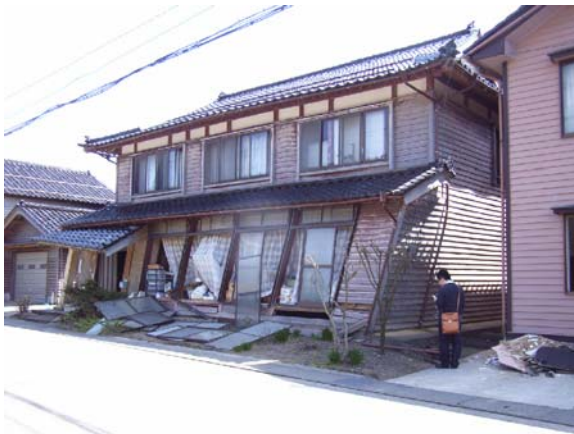
道下地区の南側に隣接する丘の上にある墓地における墓石はその転倒方向に規則性が無く、ほぼ全てが転倒していた(写真-4.28)。ほぼ東西方向が目抜き通りの方向でこれに面する建築物の間口には開口が多く、直交方向は比較的壁が多いため、東西方向が弱軸方向となっており、同方向大きな残留変形を有する

写真-4.29 通りの方向の残留変形が大きい住宅

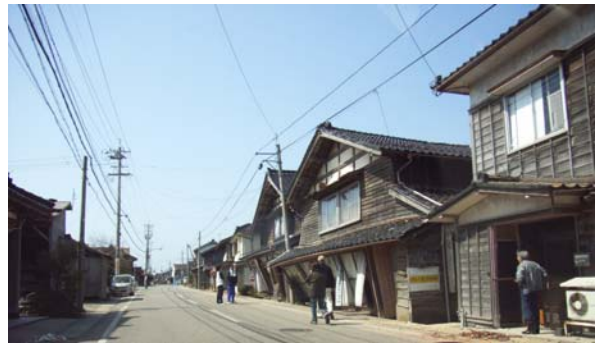
建物（写真-4.29）が多いが、これに直交した住戸は南北方向に大きな残留変形を有するもの、特に道路側に大きな残留変形を有する建物（写真-4.30）が比較的多いのが目に付いた。

写真-4.30 道路側に大きく傾斜した家屋群

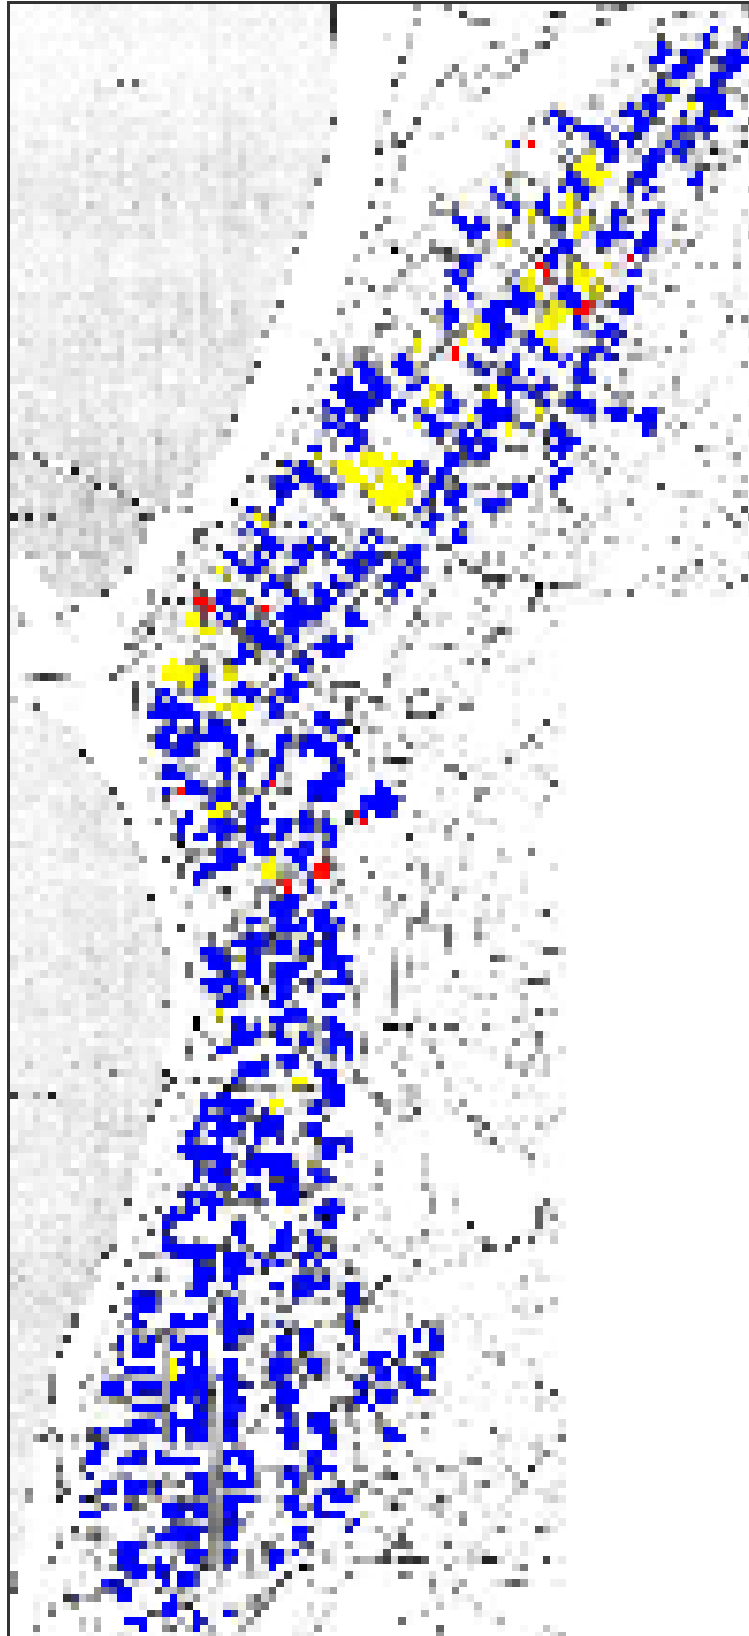
通りに面した住宅などを中心に通りから見える範囲で被害棟数をカウントした。431棟のうち、倒壊14棟、残留変形が主観的に1/10 rad程度あるもの、または柱等の構造躯体の折損が外部から確認できたものが49棟確認された（図-4.6：個々の住宅が特定されないよう解像度を落としている）。残りの368棟も無被害ではなく、屋根瓦や外壁の一部崩落などの被害はあるものの残留変形が1/10 radに達しないもの、外部から構造躯体の折損が確認できなかったものを含んでおり、自治体が発行する罹災証明における全壊・半壊等とは何ら関係がない。被害分布から、道下地区に近い方（図-4.6における右上）に大きな被害が集中し、集落の南半分はほとんど被害軽微であった。

図-4.6 黒島地区の倒壊した建物と極めて甚大な被害を受けた建物の位置  
(■：倒壊、■：1/10 rad を超える残留変形等、■：残留変形が 1/10 rad を超えない等)  
注：自治体が発行する罹災証明における全壊・半壊等とは何ら関係がない。

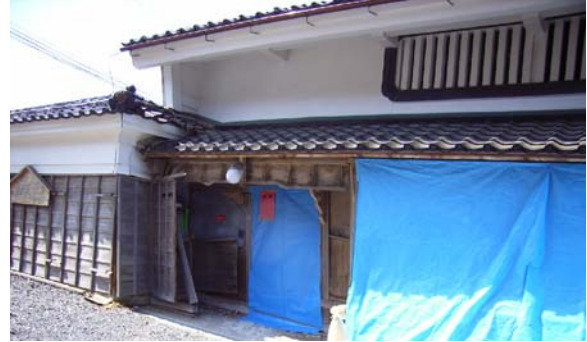
写真-4.32 残留変形が大きい住宅

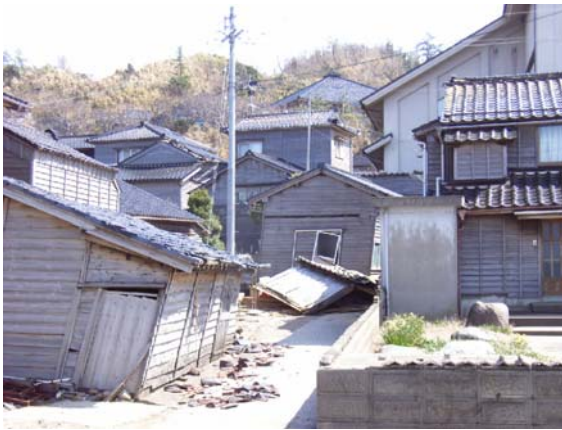
写真-4.33 黒島地区の海岸付近の町並みと倒壊建物

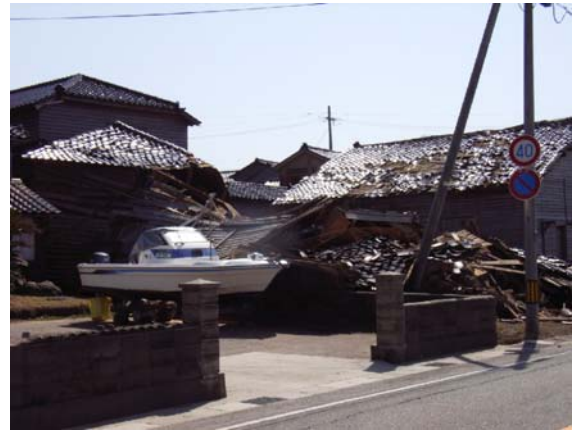
倒壊した建物（写真-4.33、4.34）も確認されたが、限定的で、納屋、倉庫の類の可能性が高かった。地滑りは確認されなかったが、擁壁の小規模な破壊は確認された。

写真-4.34 倒壊した納屋又は倉庫

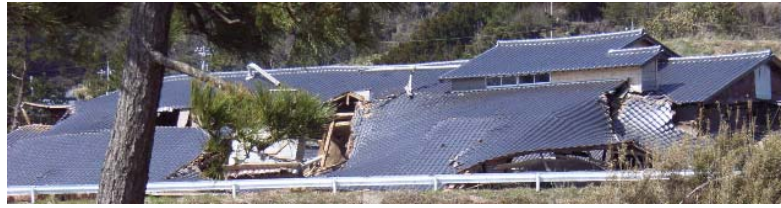
写真-4.36 鹿磯地区で倒壊した製材工場

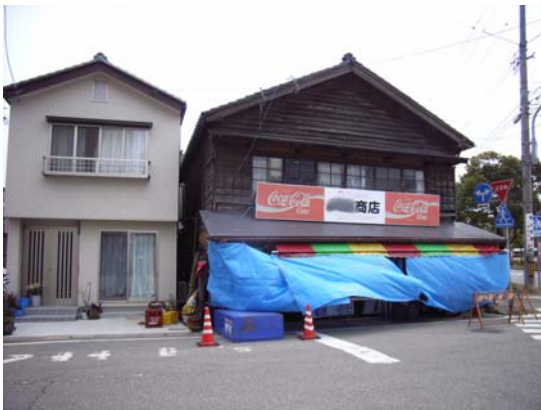
写真-4.41 倒壊した店舗

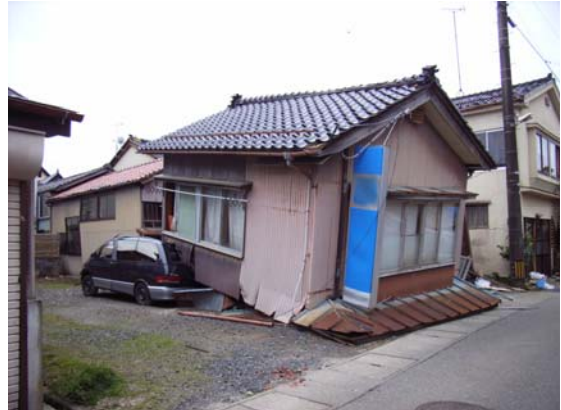
写真-4.42 倒壊し車両をつぶした家屋

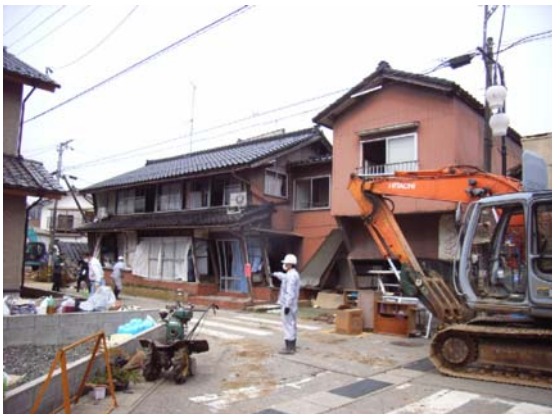
写真-4.43 残留変形が大きい店舗併用住宅

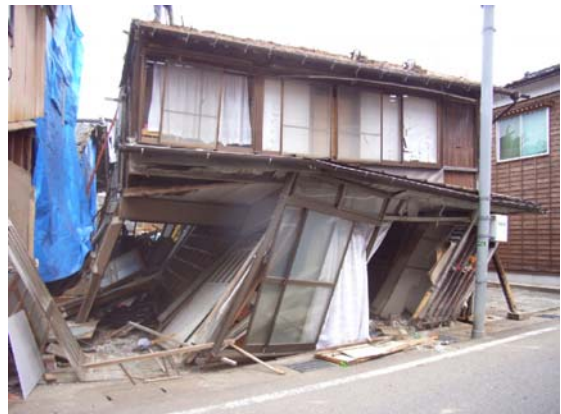
写真-4.44 倒壊寸前の建物

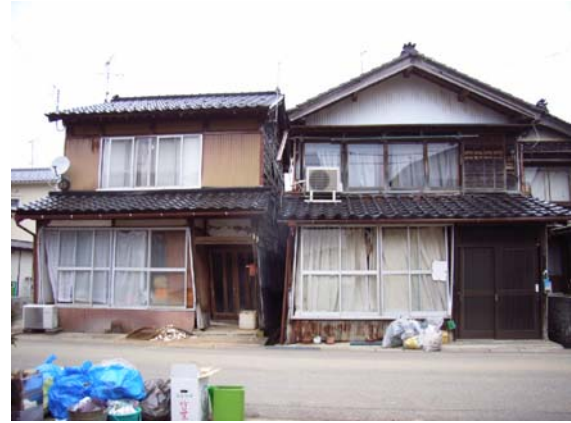
写真-4.46 衝突して外側へ傾いた建物

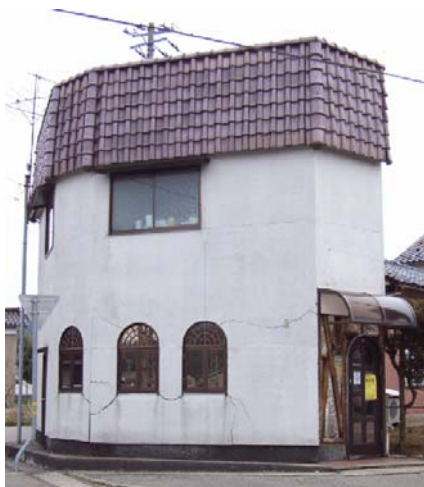
写真-4.47 躯体の腐朽が確認された店舗

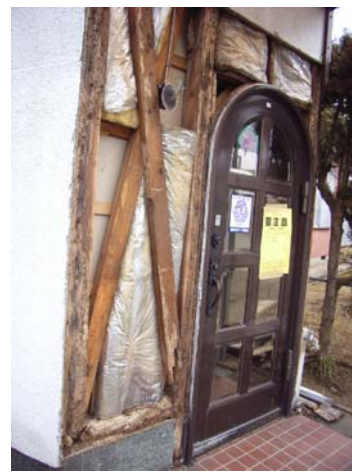
写真-4.48 木造躯体の腐朽

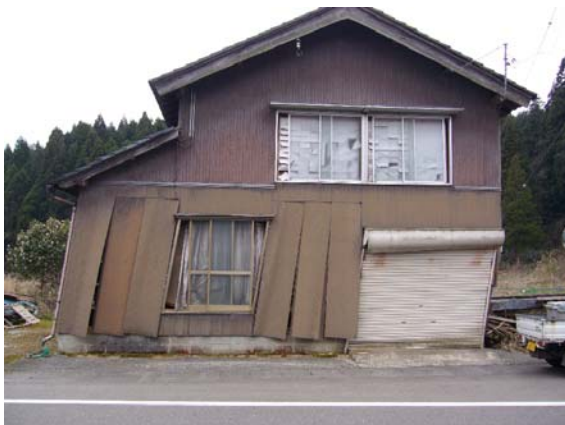
写真-4.49 残留変形が大きい車庫付き家屋

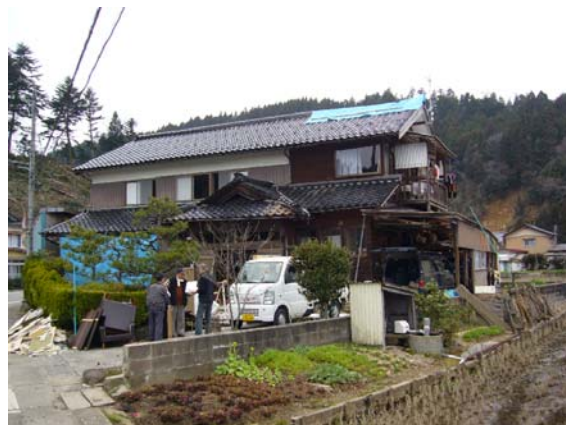
写真-4.50 大破した家屋

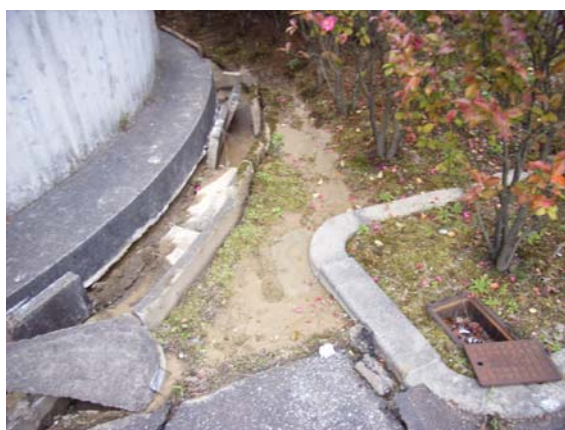
旧田鶴浜町舎である支所庁舎自体は、ほぼ無被害である。敷地の地盤変状が大きく、噴砂痕 (写真-4.51) が見られた。液状化のため、震度計が傾いていた。震度計は、計測震度 6.2、最大加速度 745.9 gal を記録していた。

写真-4.51 田鶴浜支所裏の噴砂痕

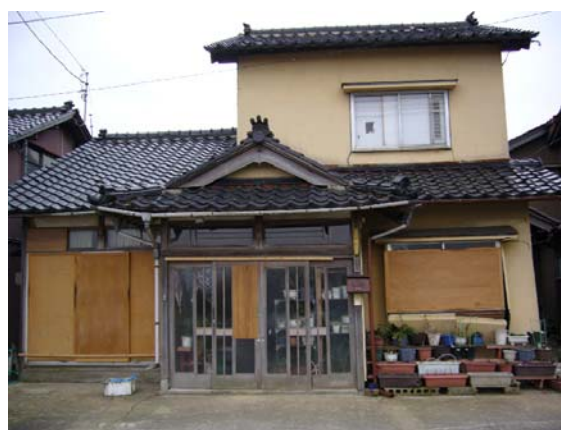
写真-4.52 国道 249 号線沿いの被害家屋

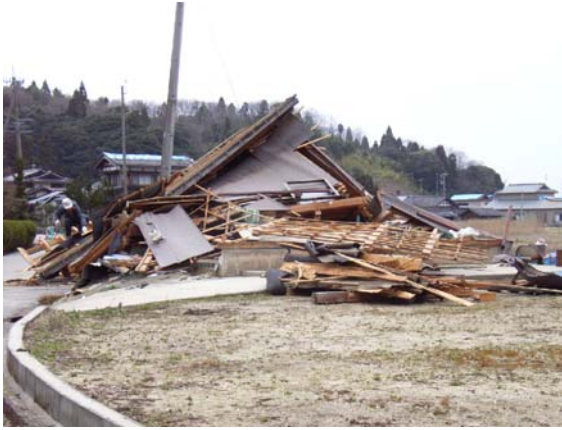
写真-4.53 倒壊した作業所または倉庫

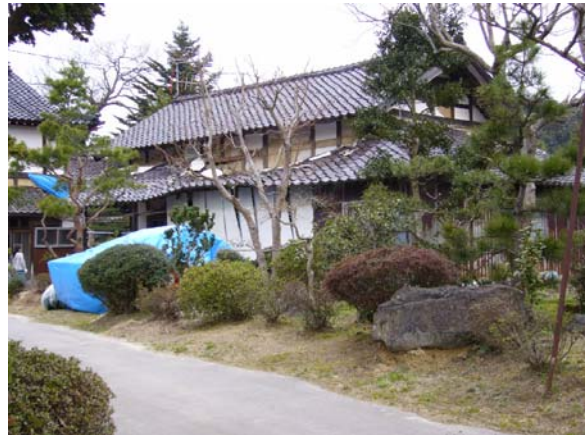
写真-4.54 奥原地区で大破した家屋

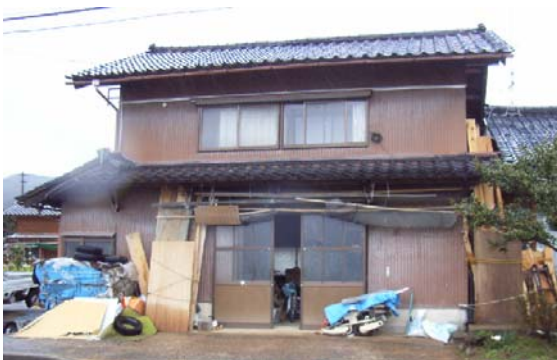
写真-4.55 多少の残留変形が残る家屋

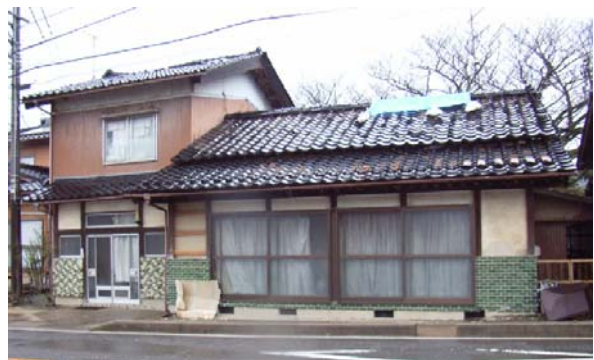
写真-4.56 西岸地区の屋根の被害例
