4.3 被災木造建築物の詳細調査

4.3.1 調査方法

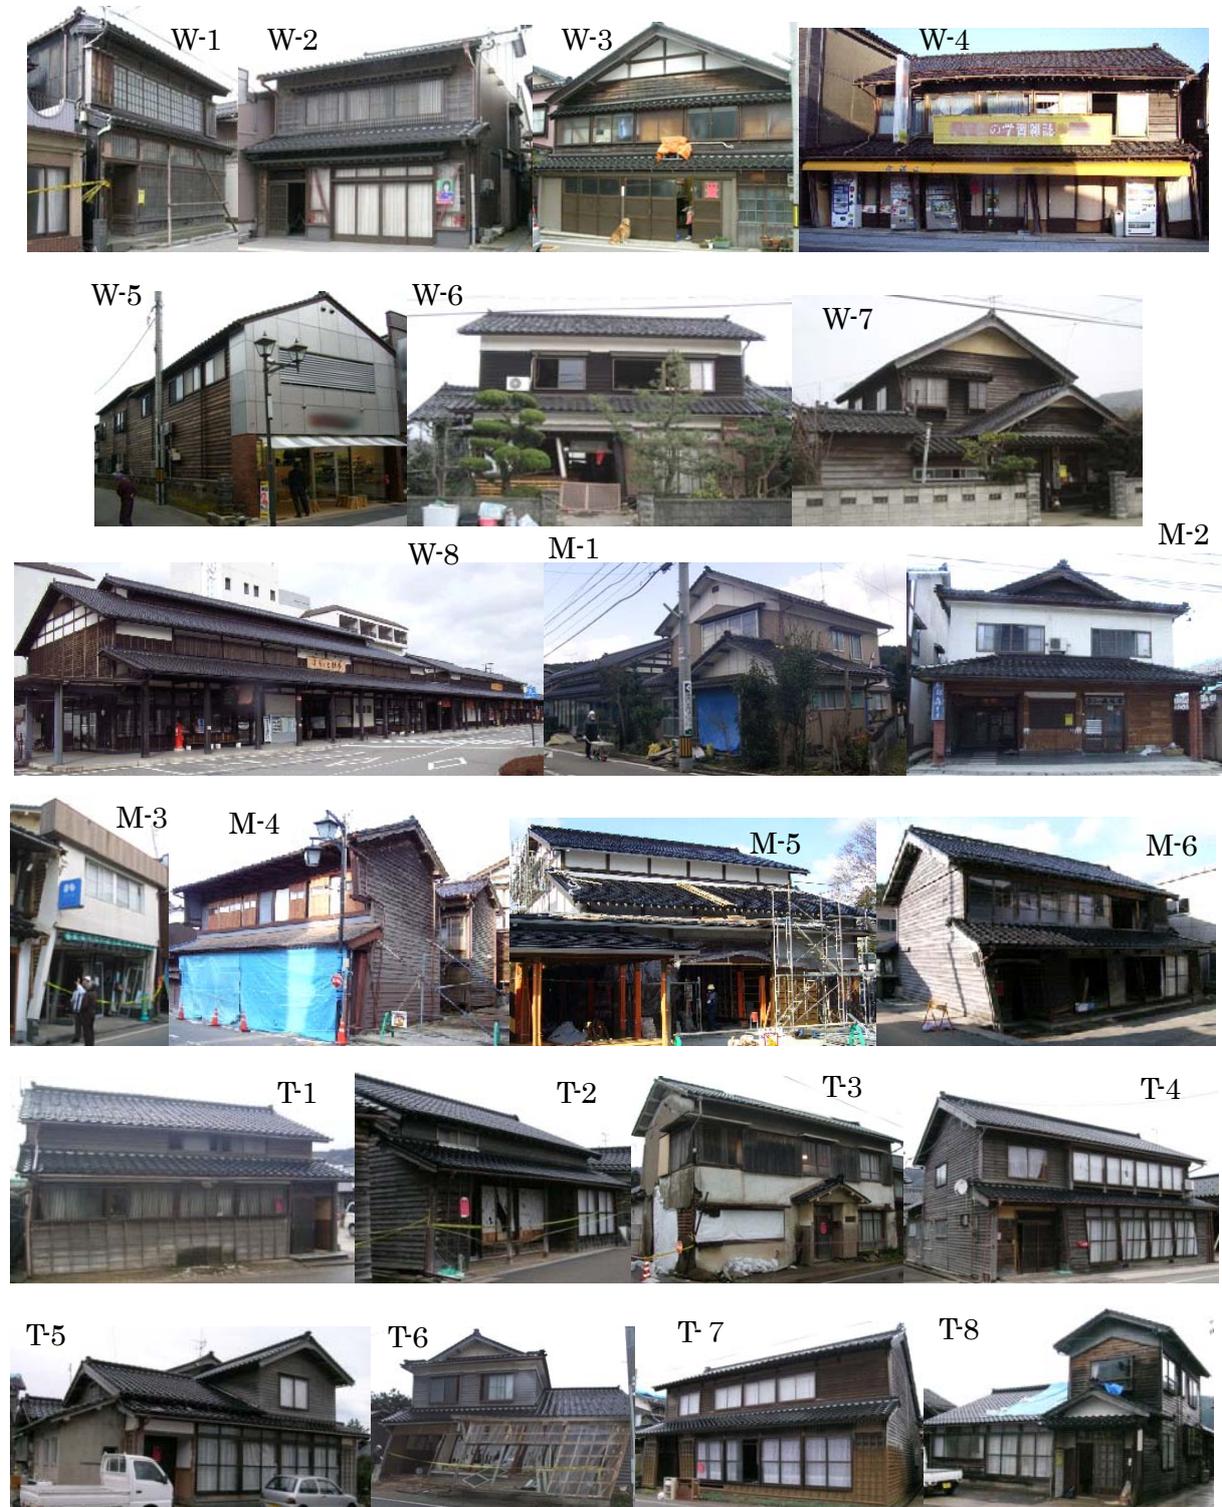
写真-4.57 詳細調査対象物件の外観

同一地区内ではほぼ同じ建設年代、構造仕様、規模を有する複数の家屋のうち、大きな被害を受けたもの（倒壊したものを除く）と被害が軽微だったものを詳細に調査した。調査対象の外観を写真-4.57、その一覧を表-4.5 に示す。

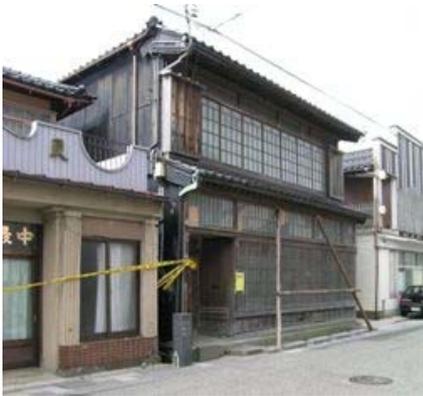
古い輪島の塗師屋の代表的な家（写真-4.58）である。前面道路に面したⅠ期工事部分は大正末に建設されその後、Ⅱ期工事部分が昭和の初めに建設され、さらにⅢ期工事が行われた。調査の対象は、Ⅰ期工事の部分のみである。平面プランはコの字型で、一部下屋付きであるが、ほとんどが二階建てである。基礎は切石で、地盤上10cm程度の高さの切石の上に土台が置かれている。土台は切石とアンカーされていない。柱材はアテ、外装は下見板張り、内装は土塗り壁（写真-4.59）である。隣家との堺は、戦後に防火のためにトタン板張りに変更。道路側はガラスを入れた格子窓で、屋根は和瓦葺きである。

写真-4.58 外観

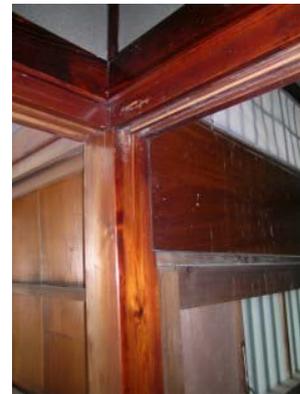
通り庭（土間）外の柱列が土台と切石の間で、東（道路側）へ90mm移動し（写真-4.60）、正面右端の柱が右（北）に移動している。残留変形は、1階はコの字の東側部分が東へ1/30、北へ1/40、西側部分が、西へ11/1680、南へ5/1680傾斜し、左回転のねじれを生じている。2階は東へ1/110～1/350程度、南へ1/57～1/88程度傾斜し、玄関脇の柱に亀裂が生じている（写真-4.61）が、土塗り壁の被害は比較的少ない。

写真-4.61 柱の亀裂

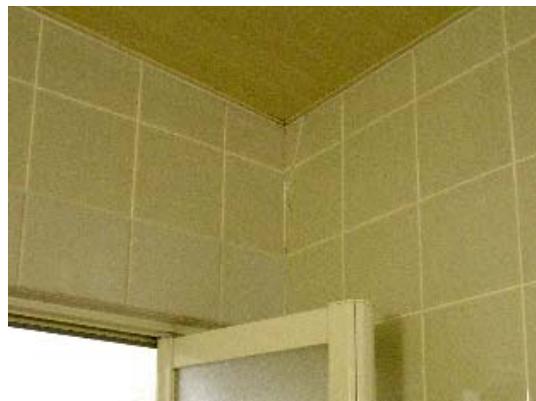
前後に長い建物の中央部分は昭和 26 年の建設で、前後の部分は昭和 63 年の増築 (写真-4.62) である。小屋裏利用 3 階建てであり、道路に面した正面に 2 本の筋かい (90mm×90mm : 写真-4.64) を設けている。基礎は、鉄筋コンクリートの布基礎でアンカーを設けているとのことである。ほぼ無被害で、外観上は外壁、開口部、屋根とも、被害は見あたらない (写真-4.63)。風呂場のタイルにわずかな割れが生じた程度 (写真-4.65) であり、残留変形もなかった。

写真-4.65 浴室タイルのひび割れ

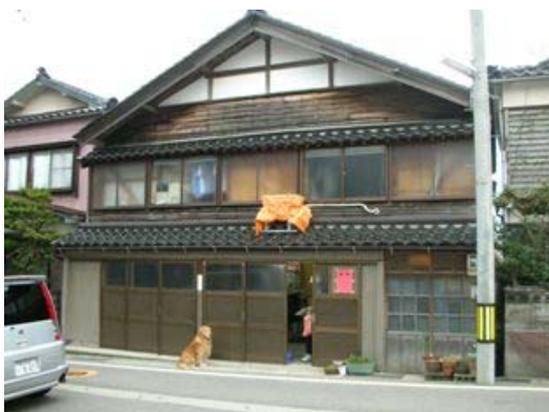
築 100 年以上であるが、平成 6 年に改装を行い、道路沿いの部屋の床を撤去して、車庫を設けた (写真-4.66)。この際に、車庫と居室の間の襖部分に片筋かいを挿入して端部を釘留めし、筋かいの上から合板を両面から釘打ちした壁を設けた (写真-4.68)。基礎は切石で、土間からの高さは 10cm 程度。切石の上に土台が置かれ、土台は切石とアンカーされていない。柱は土台の上に直接立ち、束と柱は通しになっている。1 階の和室の内装は土塗り壁である。1 階は階高が低く、垂壁部分がなく、2 階の床が直接天井になっている。従って、2 階の床梁が直接差鴨居になっている。2 階は大壁である。屋根は切妻で、和瓦葺きである。1 階と 2 階のいずれにも筋かいが入っている。外装はサイディング張りである。

写真-4.66 全景 (2 階に筋かいが見える)

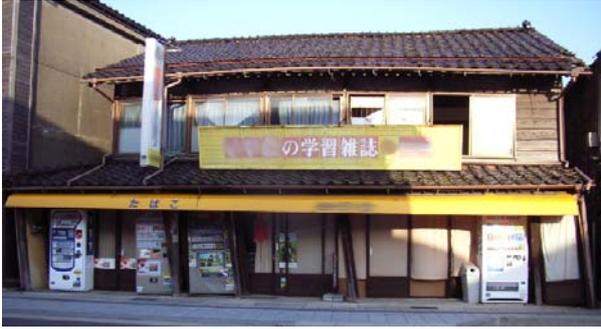
大正元～2年(1912-13年)の店舗併用住宅(写真-4.70)であり、明治43年頃の大火で再築した。店舗部分(写真-4.71)、並びに建築当初部分は大きな被害(写真-4.72)を受けたが、昭和40年頃増築した奥の居住部分は被害軽微である。店舗上部の居住スペースも被害軽微(写真-4.73)であるが、改修していない土塗り壁の剥がれ等の被害はある。道路側は全面開口である。残留変形は北へ1/8、西へ1/9である。下屋を支える独立柱は、75mm角だが、曲げ荷重がほとんど入らないためか折れていない。それ以外の柱は115mm角がベースで、9本以上の折損(写真-4.74)が確認された。店頭の自動販売機にはもたれかかっていない。桁の柱からの抜けだし(写真-4.75)も確認された。

写真-4.70 外観

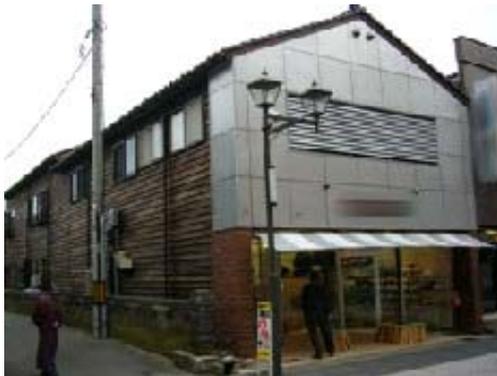
昭和34~35年建設、昭和59年改築の店舗併用住宅(写真-4.76)である。1階の耐力壁が少ない(写真-4.77)。改築時に柱も切ったとのことである。残留変形は12/1000であるが、隣家看板との衝突痕(写真-4.78)があるので、最大1/5(2階がほとんど変形しないと仮定した場合)、最低でも1/10程度(1,2階が同様に変形した場合)の層間変形角が生じたと思われる。

写真-4.76 外観

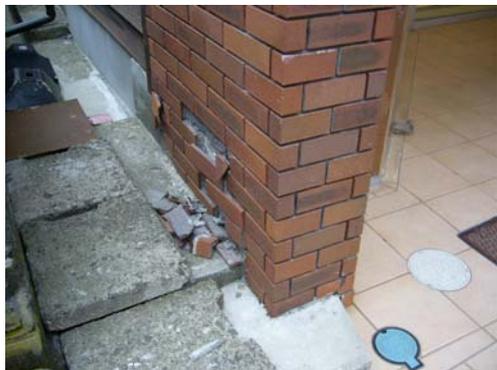
店舗の内部は商品の散乱、店頭の大ガラスの割れ、店頭入り口のサッシの上部への抜け、内装の軽微な損傷などの被害があったが、店舗の営業は再開できる程度である。2階の居住部なども被害は極めて軽微(写真-4.79)である。店頭の左側脚部がずれており(写真-4.80)、外装タイルを破損している。北側の外壁は軽量ブロック積み(写真-4.81)である。

写真-4.80 店頭西側脚部の外装の破損

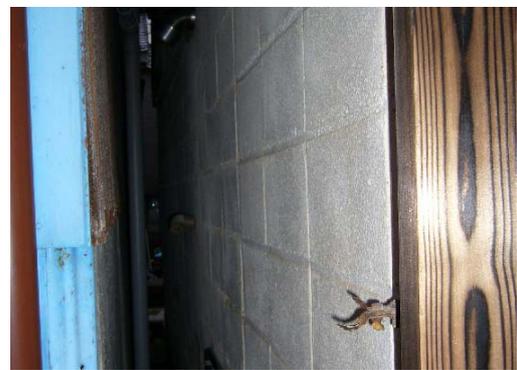
写真-4.81 軽量ブロック積みの北側壁面

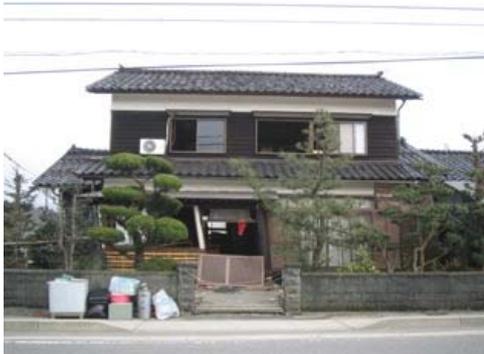
昭和 52 年建設であり、10 年前に増改築している (写真-4. 82)。残留変形は北へ 115/1000 で、近隣の中で際だって被害が大きいものの一つであり、地盤は蓮田の跡地とのことである。隣の W-7 と平面プランは類似するが、かなり被害が大きい。柱は大きく傾斜し、室内の仕上げ材の剥落 (写真-4. 83、4-85)、外壁モルタルの剥落 (写真-4. 84) が多く観察された。隣地の小学校で地面の陥没が生じている。

写真-4. 82 外観

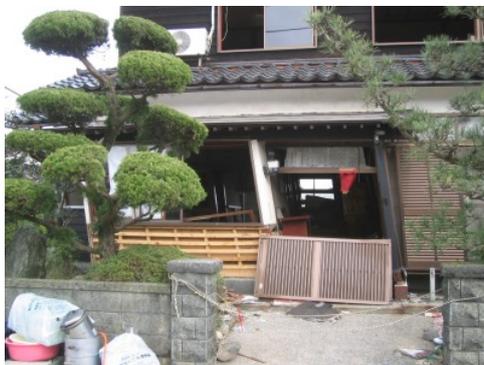
写真-4. 84 外壁モルタルの剥落

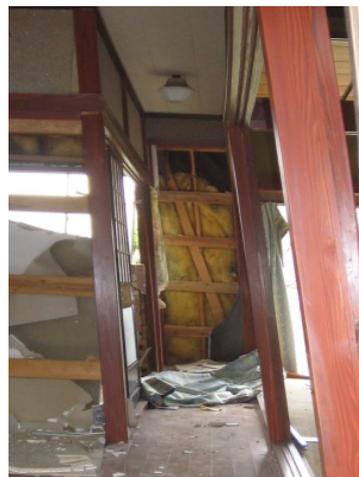
写真-4. 85 内壁仕上げ材の剥がれ

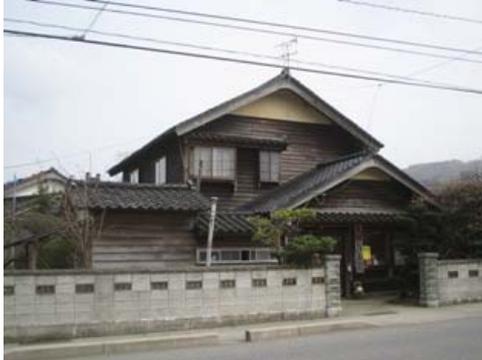
昭和37年建設。W-6の北隣。元々が切り妻の総二階であったが、1F両側を当時の家主が昭和47年ごろ増築した(写真-4.86)。残留変形は北に1/50で、W-6ほどの被害ではない。壁仕上げ剥落(写真-4.87)、柱割裂(写真-4.88)、基礎の破断(写真-4.89)が観察された。

写真-4.86 外観

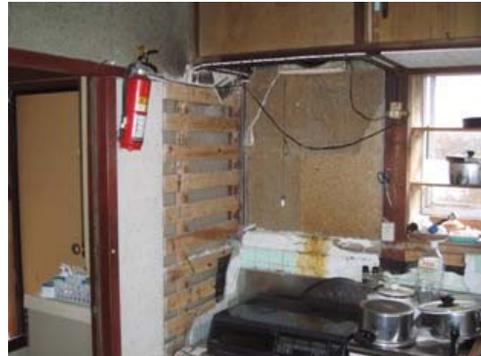
写真-4.87 仕上げ材の剥落

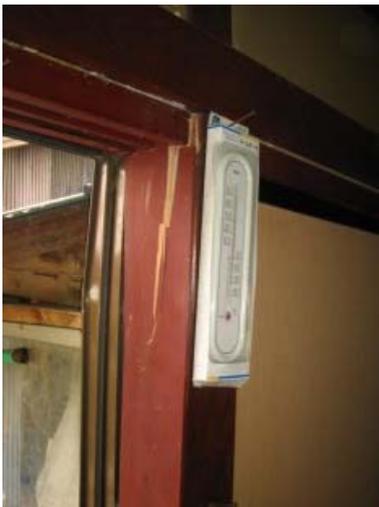
写真-4.88 柱の割裂

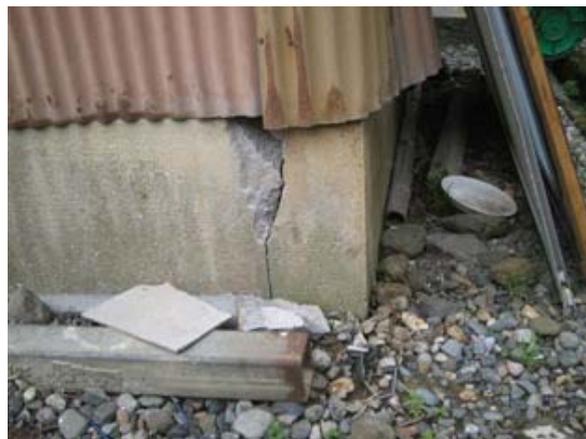
写真-4.89 基礎の割れ

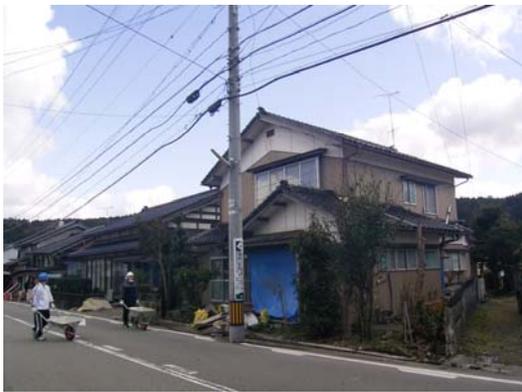
2階部分は築40年で、その5年後に増築して平屋部を建てた（写真-4.90）。2階部分は土蔵を壊して建てたため、地盤が周囲よりもやや高い。増築部（写真-4.91）は元の住居跡に建てたが、前面道路に対して地盤が低いために、道路の高さに合わせて、やや束が長い。桁行き方向の壁が少ない。2階建て部はサイディング外装、平屋の増築部は、木製板張り外装であり、増築部の壁には断熱材が入っている。内装は、基本的に貫+ラスボード+漆喰または砂壁塗りで、一部の壁に筋かいが挿入されている。端部は不明である。

写真-4.90 全景（2階建部分と増築部）

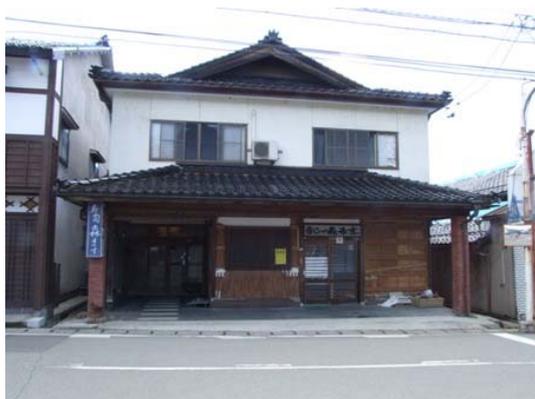
昭和 53 年建設の店舗併用住宅（写真-4.94）である。奥の土蔵は築 80 年以上で、元々 3 階建てであったが、火災延焼による被害で 50 年前に 2 階建てに改築された。外壁の仕上げ材の剥落（写真-4.95）、土蔵部分の土塗り壁の剥がれ（写真-4.96）、居住スペースでは石こうボードの剥がれが多く観察された。残留変形は北に 1/40。店舗入り口向かって左側の柱の下端部が地震時にずれたため、元の位置に戻した（写真-4.97）のこと。

写真-4.94 外観

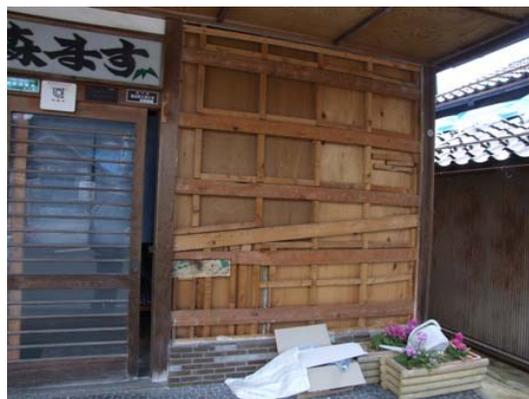
写真-4.95 外壁仕上げ材の剥落

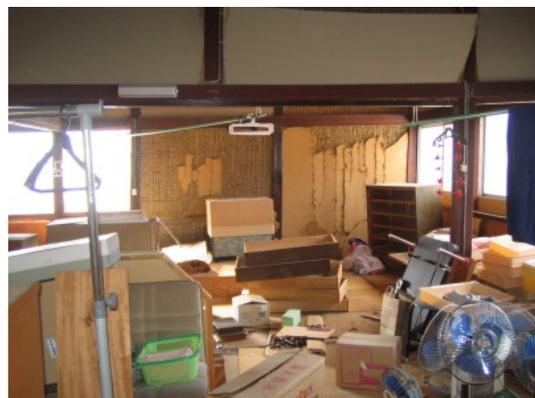
写真-4.96 土塗り壁の剥がれ

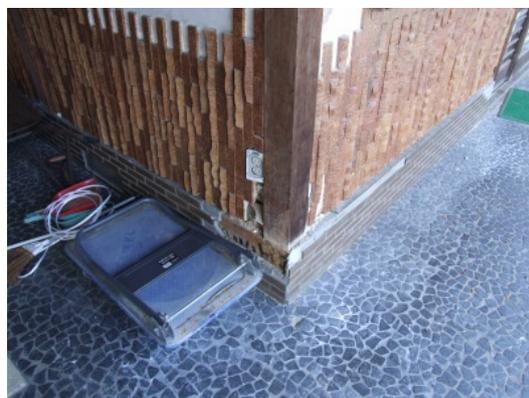
写真-4.97 地震時にずれていた柱（下端部）

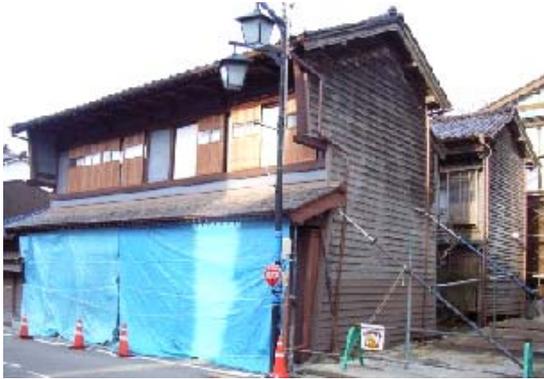
主屋(写真-4.102)は1895年(明治28年)、土蔵は1904年(明治37年)の建築で、2006年(平成18年)改修している。改修の内容は、原状回復のみで耐震補強は行っていなかった。輪島市が所有し、文化財の指定がなされている。最大傾斜は一番西の壁線で南へ115/1000、東西方向は中央部付近で西へ31/1000が最大である。

写真-4.102 外観

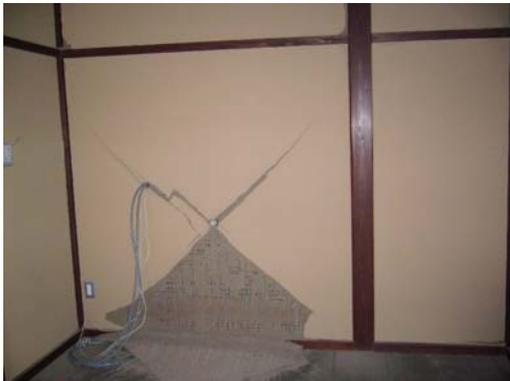
土壁の剥落(写真-4.103)、建具の外倒(写真-4.105)が多数見られた。なかには、せん断方向に明確に亀裂が入った箇所(写真-4.104)もあった。最も北側の壁線の土台は西に約120mmずれていた(写真-4.106)。1間南の壁線は30mmのずれしか生じていない。土台は切石の基礎の上に乗っただけであったと想像される。その他、柱の折損は確認できなかったが、外れそうな鴨居(写真-4.107)が1カ所確認された。

写真-4.104 せん断破壊した土塗り壁

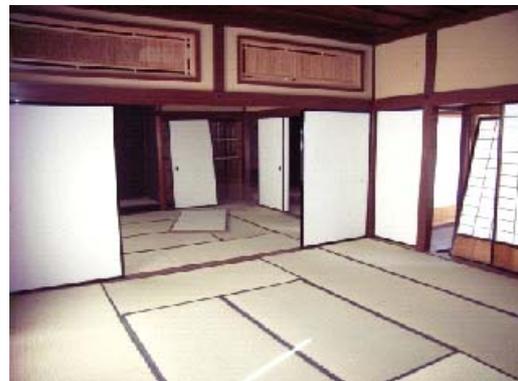
写真-4.105 建具の外倒も多数

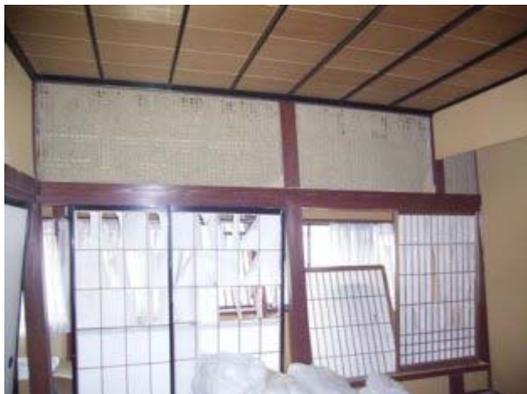
北へ残留変形1/17、及び東へ残留変形1/57など、残留変形が大きい。南東隅の柱は折損（写真-4.119）している。1階の土塗り壁の竹小舞から上の、上塗り部分が落下し（写真-4.120）、2階の土壁の一部が落下している（写真-4.121）が、屋根の被害は少ない。

写真-4.120 室内の被害（土壁の剥落）

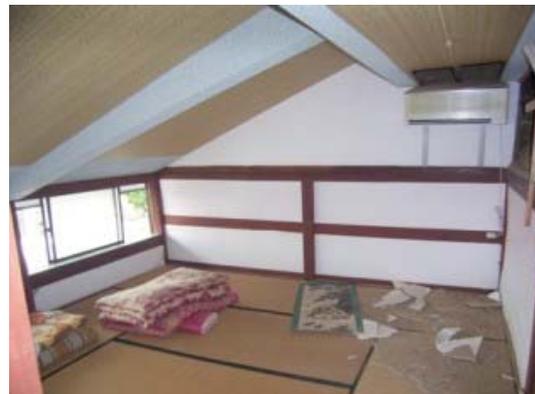
写真-4.121 2階の被害（壁の落下）

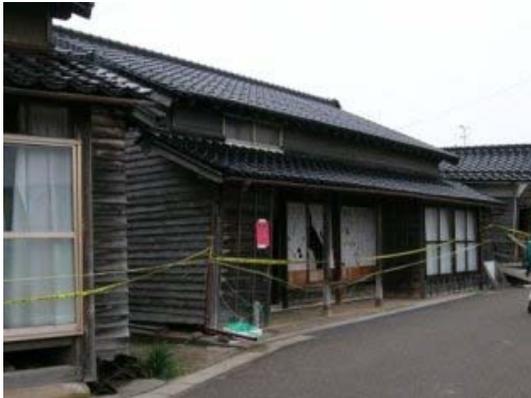
築80年以上の一部2階建て（写真-4.122）である。2階の床面積は小さい。基礎は切石である。内壁は和室が土塗り壁仕上げであるが一部大壁風になっている。台所等は、化粧合板張り、トイレは石こうボード張り、外装は下見板張り、屋根は切り妻の和瓦葺きである。屋根は、比較的最近に補修されて、瓦の全数が緊結されている。

写真-4.122 全景

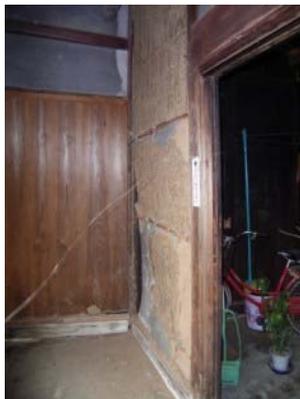
建物は西に 23/1000、南に 23/1000 傾斜している。道路に面した障子は、破けている。玄関外側の南西隅の壁は、礎石の上で土台ごと 10cm 程度滑っている（写真-4.123）。その周辺の土壁は、小舞の上の部分が剥落している（写真-4.124）。台所周辺のタイル、板壁は一部落下しており（写真-4.125）、浴室タイルに亀裂がはいっている。トイレの石こうボードは、一部脱落。屋根の被害はない。

写真-4.124 土壁の剥落

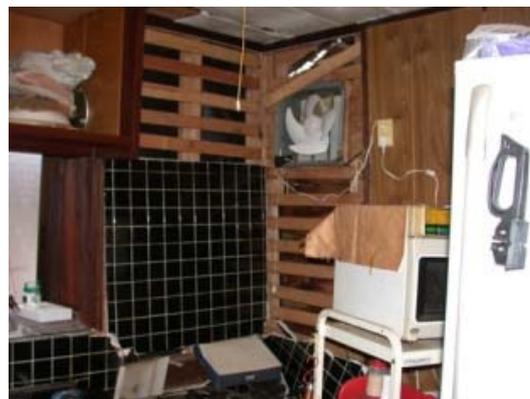
写真-4.125 台所の壁の被害

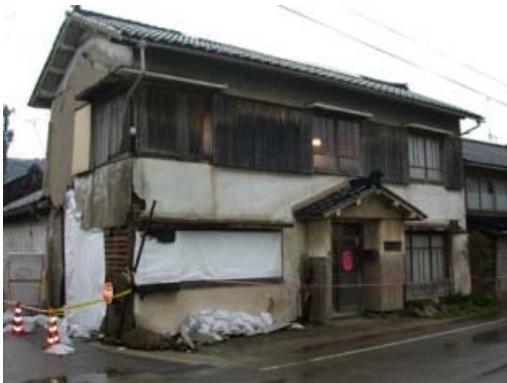
昭和37年建設の大工さんの自宅（写真-4.126）であり、1階は中庭を持ったコの字型の平面プランを持つ。基礎は布基礎である。建設後の道路の舗装に伴う道路面上昇により、基礎高は低くなっている。内装は土塗壁、外装はモルタル塗り、内部の柱梁等の木部には、ベンガラが塗装されている。筋かいが、一部の壁に入っている。屋根は、切り妻の和瓦葺きである。

写真-4.126 全景

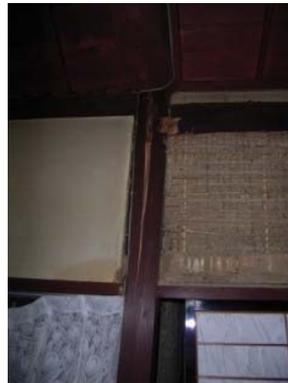
残留変形角は、1階が西へ1/55，北に1/600。2階が東へ1/500，南へ1/142。西側の2階建て部分と1階建て部分の境界には壁がなく、2階部分と1階部分の構造に分離が生じ、1階部分の梁が2階直下の柱から抜け出す（写真-4.128）、2階直下の柱が裂ける（写真-4.127）などの被害が生じている。外部では西側のモルタルの一部が大きく落下し（写真-4.129）、内部では、土壁の一部が剥落し（写真-4.130）、一部の障子が破けている。

写真-4.127 裂けた柱

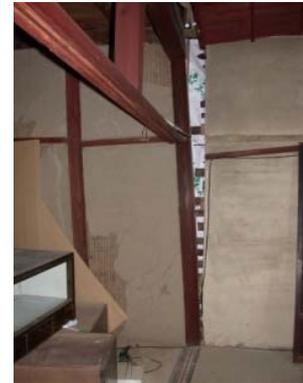
写真-4.128 梁の抜け出し

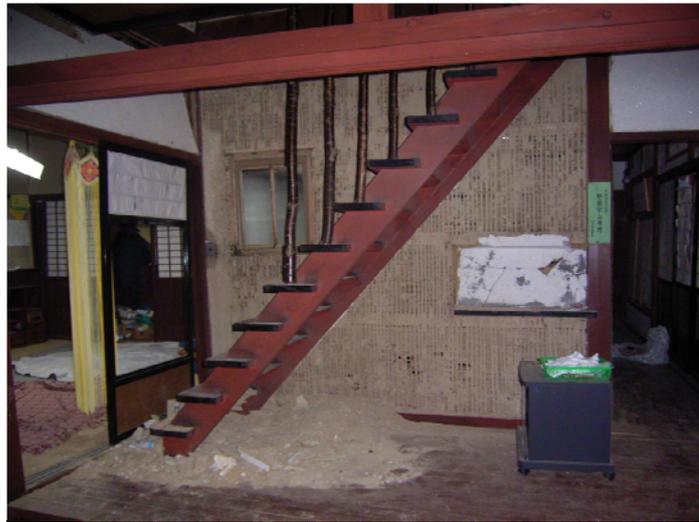
写真-4.130 土塗壁の剥落

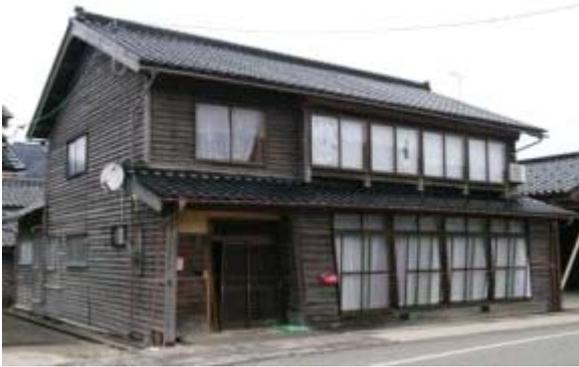
昭和30年建築、昭和45～50年あたりに部分的に改築したが、増築等は無さそうである(写真-4.131, 132)。残留変形角の最大値は、南側壁線の中央付近の柱で西に145/1000、南に122/1000であり、道路側から奥に行くに従って残留変形は比較的小さくなる。南北方向(道路に直交方向)の耐力壁は比較的多い(写真-4.133)が、残留変形が大きい(写真-4.134)。柱の折損(写真-4.135)が多数確認されたが、その多くは垂壁下部でも曲げによる破壊と見られる。切石基礎からの土台、柱脚の踏み外し、基礎のひび割れなども確認された。建物西側で噴砂痕(写真-4.136)が確認された。

写真-4.131 南側外観

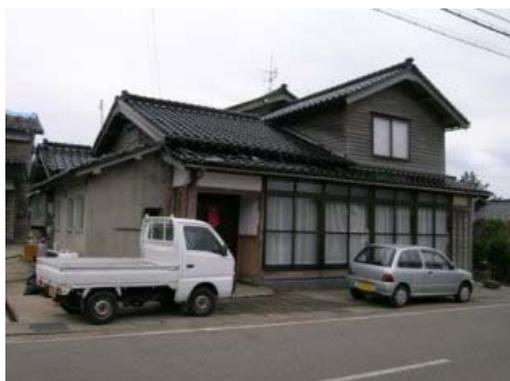
昭和 37 年建設で、昭和 48 年に元々土間であった部分・風呂・トイレ・台所を改築している（写真-4.137）。平成 16 年に奥の離れを増築し、田の字型の平面プランである。内壁せっこうボードの剥落（写真-4.138）、土塗り壁の剥がれ（写真-4.139）、改築部の内壁モルタルの剥落（写真-4.140）が観察された。残留変形角は、西へ 16/1000、南へ 6/1000。T-6 と同じ業者が施工し、平面プランは類似するが、被害は比較的軽微であった。平成 16 年増築部は布基礎で、それ以外は玉石基礎である。

写真-4.137 外観

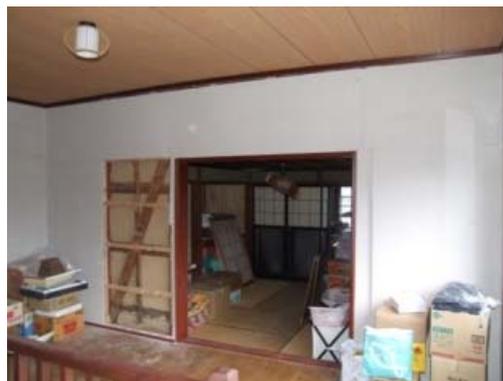
写真-4.138 せっこうボードの剥落

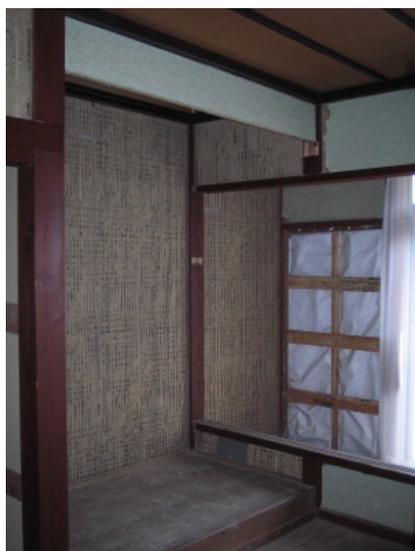
写真-4.139 土塗り壁の剥がれ

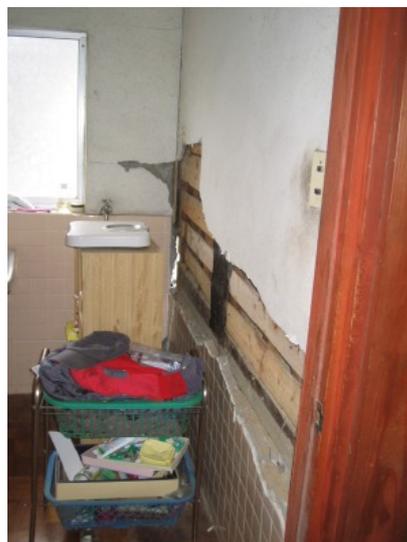
写真-4.140 内壁モルタルの剥落

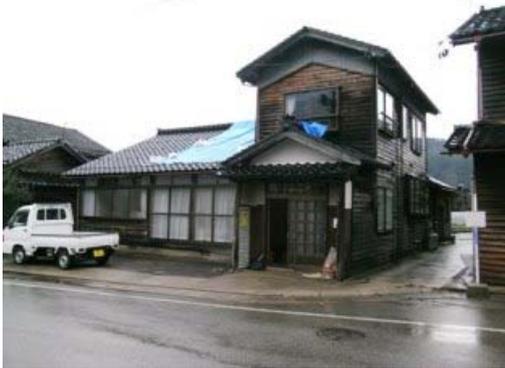
昭和42年の建設で、部分2階建て(写真-4.149)である。東西方向に開口が多いが残留変形は比較的小さい。背面の浴室、便所等はコンクリートブロック造による増築がある。柱の割裂、内壁の石こうラスボード及び仕上げの塗り壁の割れや剥離(写真-4.151)、外壁の仕上げ材(タイル)の剥落(写真-4.150)、鴨居のはずれ、コンクリート布基礎のひび割れ(写真-4.147)等の損傷が観察された。残留変形角は北に約1/170で、背後にあった土蔵と納屋が倒壊している。

写真-4.149 全景

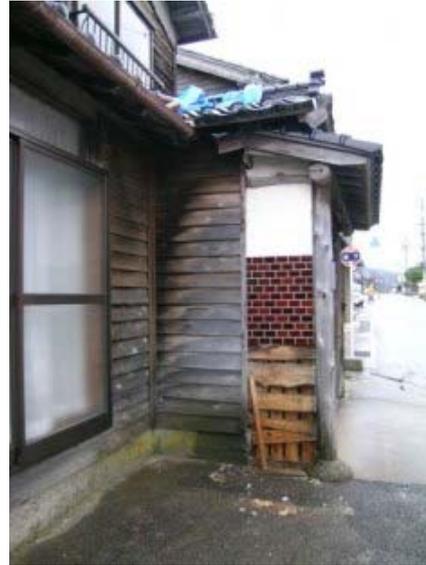
写真-4.150 玄関脇の外壁の剥落

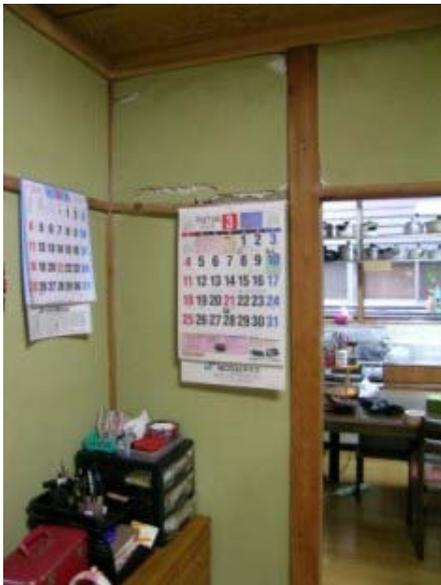
写真-4.151 内壁の損傷

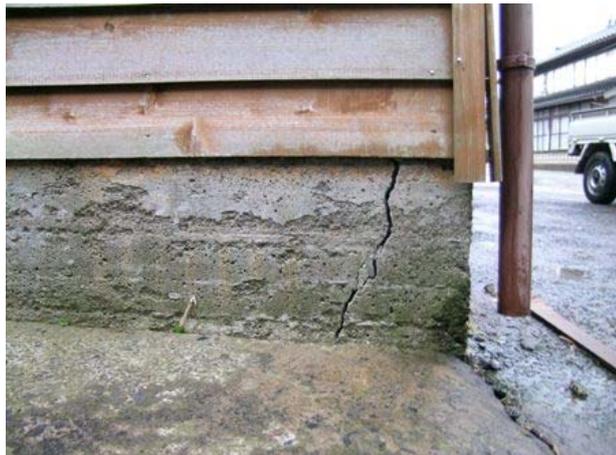
写真-4.152 コンクリート基礎のひび割れ

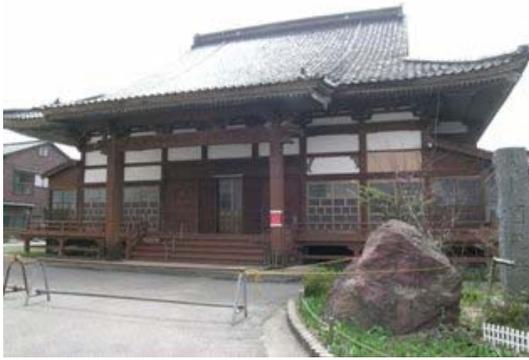
写真-4.157 圓龍寺本堂全景

正面（北）に向かって、約1/30の残留変形があり、土壁一部剥落している（写真-4.157, 158）。

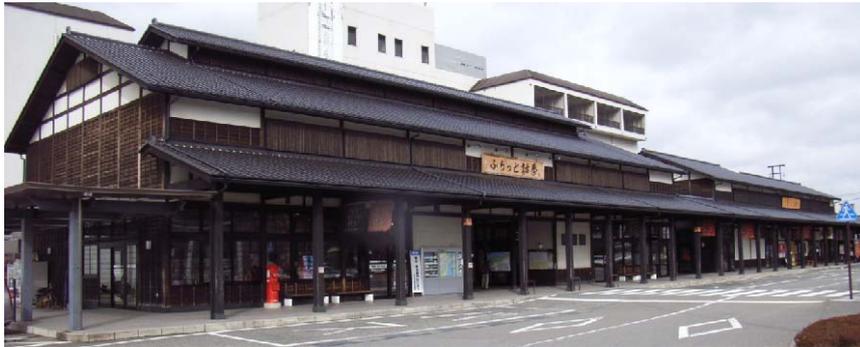
築5年の集成材建築で、一部RC造(写真-4.159, 図-4.9)である。残留変形はなく、集成材接合部の仕口等に部材のずれ(写真-4.161)が見られる。RC造と木造部分の変形能の違い等による内装のひび割れ(写真-4.162)が見られる。込み栓などの接合具が脱落(写真-4.150)したと見られる。

写真-4.159 道の駅輪島全景

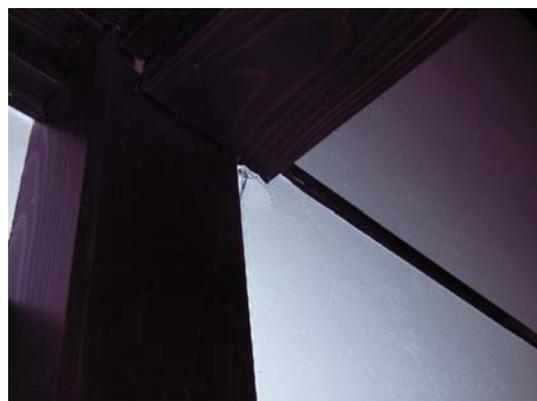
写真-4.162 内装ボードの隅部の破壊

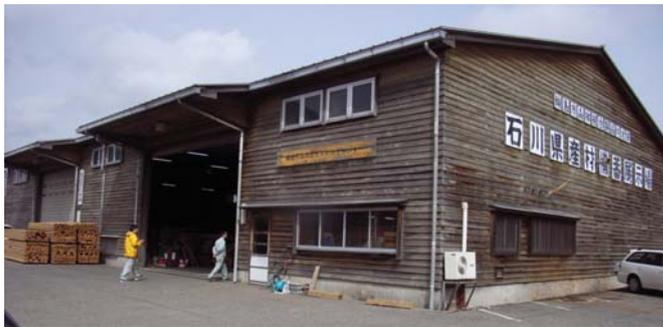
築約20年、アテ（ヒバの一種）の集成材を使用している集成材建築（写真-4.163, 164）である。工場内の積み荷は、目茶苦茶に散乱したが、建物（構造躯体）の損傷は無い。

写真-4.163 輪島市森林組合木材加工センター外観

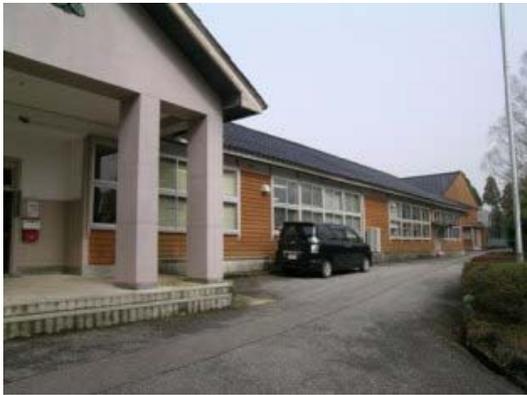
教室棟（写真-4.153）は昭和26年建設、昭和37年に増築された。体育館（写真-4.154）は昭和34年に建設された。教室棟は無被害であり、体育館は西（ステージに向かう方向）に残留変形（1/60程度）、基礎の亀裂等が確認された。

写真-4.153 教室棟の外観

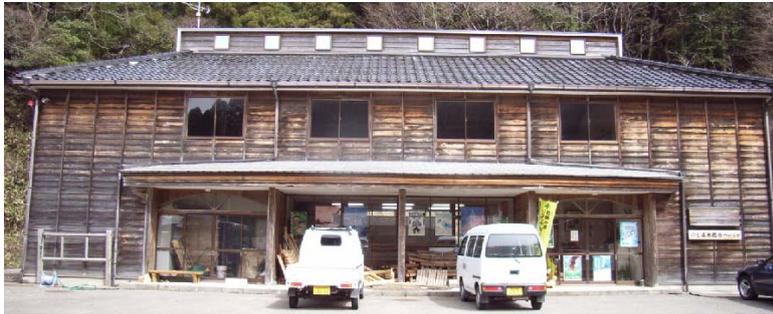
築約20年、アテ（ヒバの一種）の集成材を使用した集成材建築（写真-4.165）である。内装のせっこうボードの目地に沿ったクロスの亀裂（写真-4.166）、1階床板のずれ（写真-4.169）などが確認された。1階床板のずれは、地盤被害によるものと考えられた。2階の集成材アーチの損傷は無い（写真-4.167）が、接合金物を被覆する造作材が脱落（写真-4.168）している。

写真-4.165 輪島市門前林業センター外観

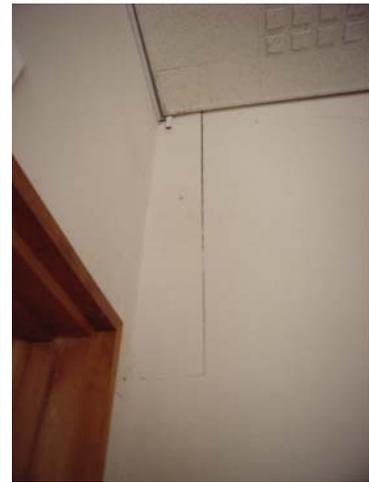
写真-4.166 ビニル壁紙の亀裂

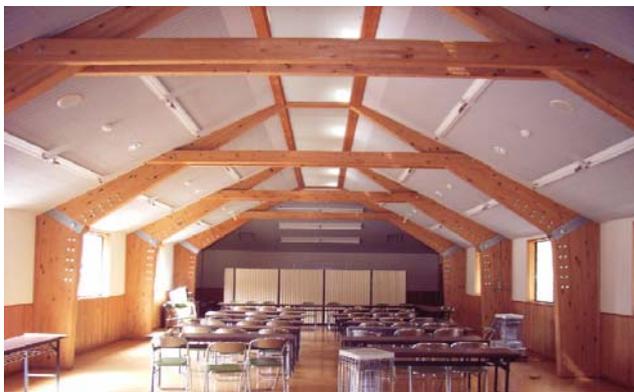
写真-4.167 2階の集成材アーチ
