### 中国四川省大地震復興支援政府調査団及び国土交通省調査団

ここでは、2008年6月29日～7月4日に派遣された政府調査団及び国土交通省調査団に、国土交通省国土技術政策総合研究所・犬飼瑞郎室長が参加して行った建築物被害調査の概要を報告する。政府調査団は、12の府省庁・機関等から28名で構成され、北京市及び四川省において、国家発展改革委員会、住宅・都市農村建設部、科学技術部、地震局等中国中央政府及び四川省人民政府と協議を行った。国土交通省調査団は、復興まちづくり、建築物の耐震、道路防災、橋梁の耐震、ダムの安全基準等の分野の専門家である職員・研究員等で構成され、四川省において、住宅・都市農村建設部、四川省人民政府等と協議を行った。

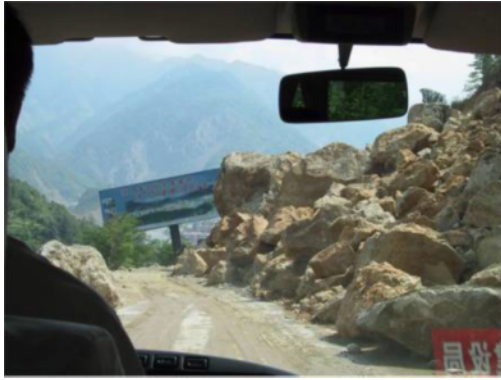
北川羌族自治县曲山镇は、成都市の北約130kmにあり、標高約1,000mに位置し、周囲を標高約2,000mの山々に囲まれている。ここに南側から通じる道路が、地震時の落石により寸断されたが、応急復旧工事により、車両が、落石の残骸を避けながら、通行できるようになっていた(写真1)。地震後、全住民が避難しており、治安や衛生状態の確保のため、立ち入りが規制されていた。写真2及び3は、曲山镇を一望できるところまで山道を進み、そこから撮影したものである。

写真1 落石による道路損傷  
(北川<sup>ほくせん</sup>県入口)

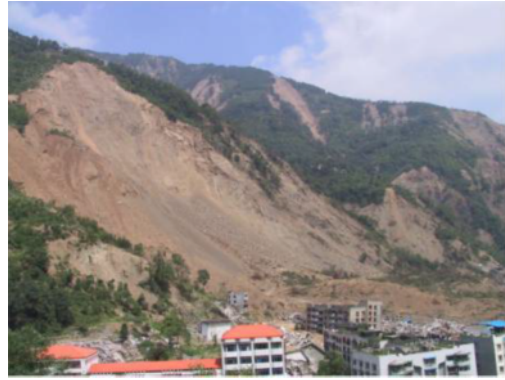
被害の概要は、写真の左側の山から崩落してきた土砂により、旧市街地のほとんどが埋められたこと、及びその他の周辺の山からの土砂崩落である。旧市街地には木造建築物が多く建築されていたらしいが、土砂によりほとんどを見ることはできない。その周辺には、鉄筋コンクリート枠組積造と思われるホテル等が建築されているが、ほとんどの建築物に傾斜等による甚大な被害が生じていた。

写真2 大規模な土砂崩落  
(北川<sup>きょう</sup>羌族自治<sup>きょうくさん</sup>県曲山鎮)

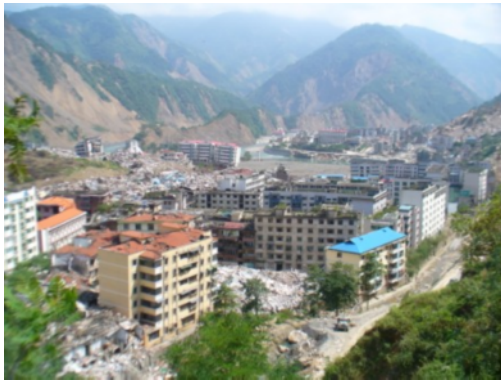
写真3 曲山鎮の全景

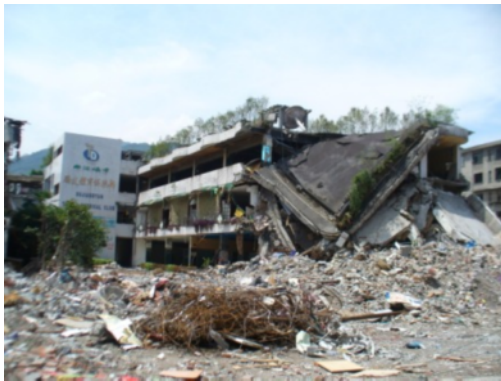
都江堰市は、成都市の北西約50kmにあり、標高の高い阿坝藏族羌族自治州に通じる道沿いにある都市である。市街地には、中高層の枠組積造の集合住宅や事務所等が多く建築されており、地震により被害を受けた建築物が多く見られた。写真5は、4階建て事務所建築物の一部が層崩壊したところである。地震前には、手前に2階建ての建築物が、写真5を横断して建築され、それとつなげら

れていたようである。都江堰市には、歴史的建築物が多くあり、屋根瓦の脱落(写真6)、落石による崩壊等の被害が生じていた。

写真5 都市部の中層建築物の層崩壊  
(都江堰市<sup>とこうえん</sup>街地)

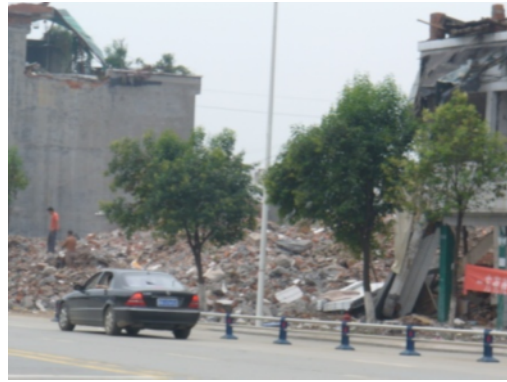
綿竹市の市街地及び漢旺鎮かんおうにおいては、枠組組積造やレンガ造の建築物の被害が多数生じた。写真8は、そのうちの崩壊した建築物の残骸である。写真9及び10は、綿竹市市街地にある5階建て枠組組積造の中学校建築物の天井脱落、組積造壁の脱落である。柱、梁等の構造躯体に対する被害は小さい。

写真8 崩壊した建築物の残骸  
めんちく かんおう  
(綿竹市漢旺鎮)

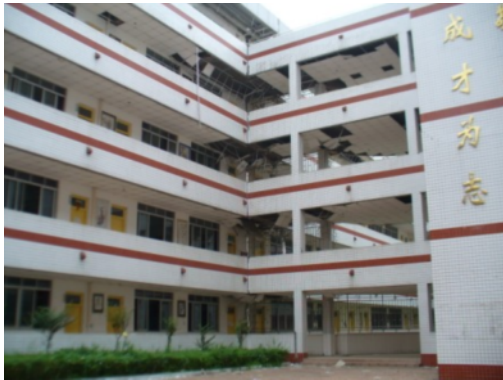
写真9 学校建築の天井脱落等  
(綿竹市市街地)

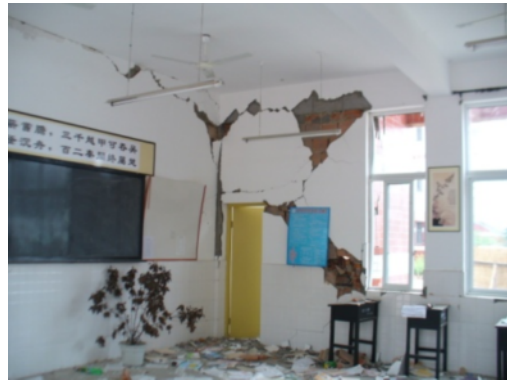
写真10 学校教室内の組積造壁の脱落  
(綿竹市市街地)
