第5章 建築物の被害の特徴

5.1 被災地域の一般的な構造形式と被害パターンの分類

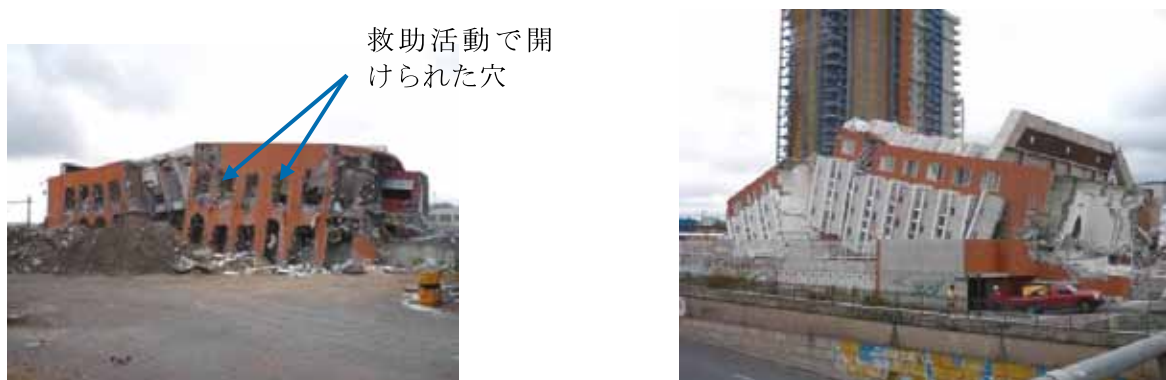
写真 5.1 は、15 階建ての RC 造集合住宅が転倒した事例である（4.2.5 で示した写真を再掲載する。以下同様）。建築物の地下階が自走式の駐車場となっており、図 5.1 に示すように上階に比べて耐力壁の長さが短くなっているため当該部分で損傷が発生し、転倒の原因となったことが推測されている。連層耐力壁の作用せん断力が、1 階のスラブを介し周辺の地下外壁に伝達されるとすると、図 5.1 の右側のように地下階の耐力壁に作用する曲げモーメント分布は減少する。しかし、同時に地下階の耐力壁量が減ることで曲げ耐力も上階と比べ小さくなるため、図 5.1 の左側に示す位置で写真 5.16 や写真 5.17 と類似、またはそれより顕著な損傷が生じたものと推測される。ここで述べた耐力壁の損傷と建築物の転倒挙動との因果関係については、今後、詳しく検討する必要がある。

写真 5.1 転倒による被害（写真 4.25.2 を再掲）

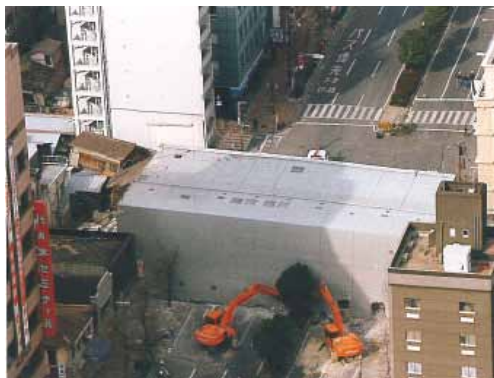
一方、1995 年の阪神・淡路大震災でも、本震で傾いていた 9 階建ての RC 造建築物が余震にて転倒崩壊し、前面道路を塞いだ被害事例が報告されている（写真 5.2）⁵⁻¹⁾。すぐに取り壊されたこともあり、倒壊の原因については不明である。

写真 5.2 転倒崩壊した建築物
(阪神・淡路大震災)⁵⁻¹⁾

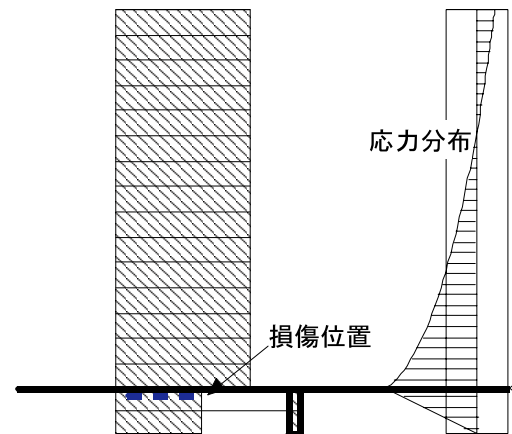
図 5.1 地下階で一部壁抜けした連層耐力壁のイメージとそれに作用するモーメント分布

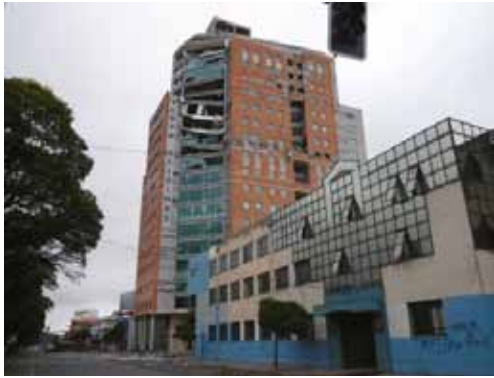
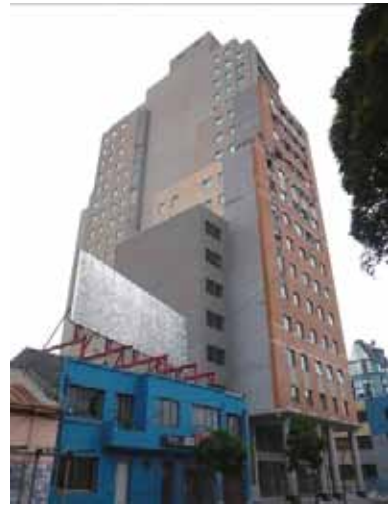
RC 造高層建築物の中間層が崩壊した事例である（写真 5.3、写真 5.4）。建築物正面の外周部構面で完全に層崩壊しているが、反対側の構面は開口の少ない連層耐力壁であり損傷の程度は小さい。外観的には、層崩壊はセットバックしている階で生じている。

写真 5.3 中間層崩壊による被害（写真 4.23.2 を再掲）

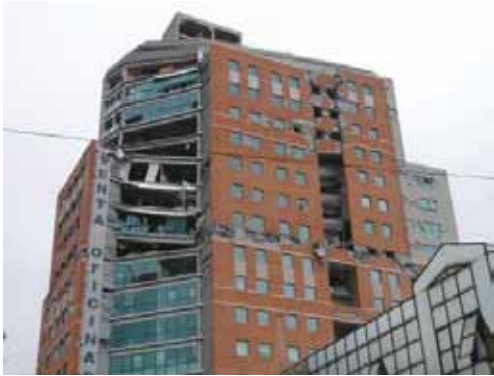
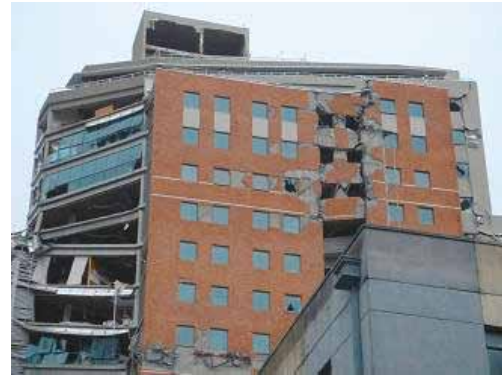
写真 5.4 層崩壊した 12 階付近（左は写真 4.23.3 を再掲）

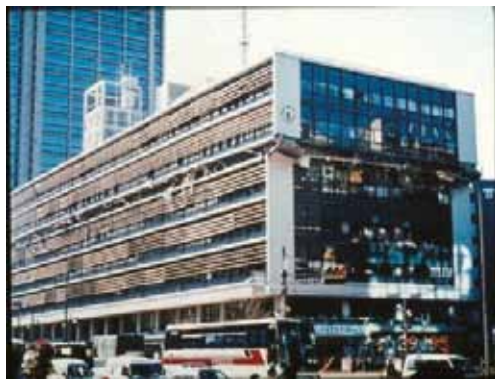
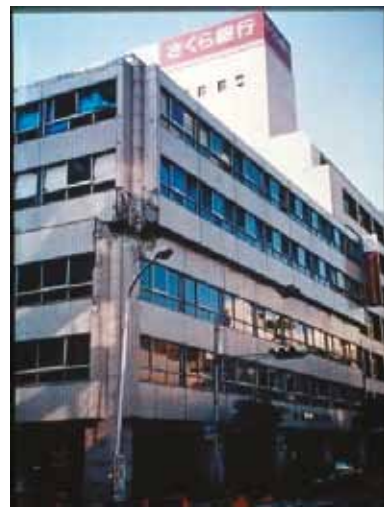
1995 年の阪神・淡路大震災でも、同じように中間層が崩壊した被害事例が報告されている（写真 5.5）⁵⁻²⁾。これらについては、旧基準で設計された建築物は現行基準に比べて中・上層で要求層せん断力が小さかったこと、被害を生じた付近で鉄骨鉄筋コンクリート（SRC）造から RC 造へ構造形式が切り替えられたこと、等によって高さ方向の剛性や耐力分布の急変が被害原因として指摘されている。このように、層崩壊する建築物では、崩壊層が他の層に比べて損傷が集中しがちな耐力、剛性となっている場合が多い。今回被災した建築物はセットバックした層を有しており、不連続な構造特性に着目した検討を行って、原因究明を行う必要がある。

写真 5.5 中間層で崩壊した建築物（阪神・淡路大震災）⁵⁻²⁾

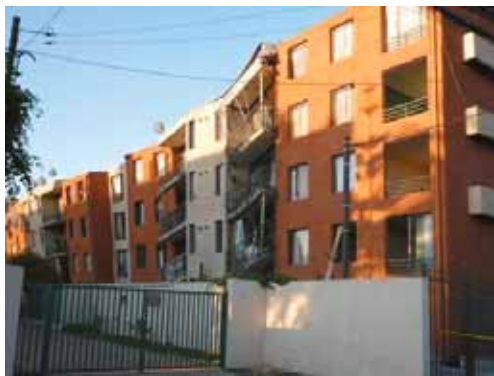
RC 造中層建築物（集合住宅）の1層部分が崩壊した事例である（写真 5.6、写真 5.7）。特に写真 5.7 の建築物は、下階壁抜け（ピロティ）構造となっていて、水平力に対する抵抗要素が少ないために、地震時の変形が1層に集中することによって引き起こされた破壊事例である。

写真 5.6 1層部分の層崩壊
(写真 4.8.1 を再掲)

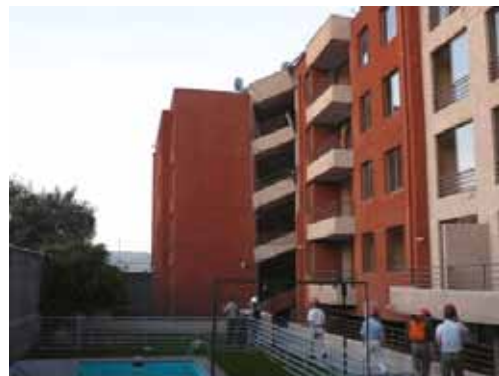
写真 5.7 ピロティ層の崩壊
(写真 4.9.1 を再掲)

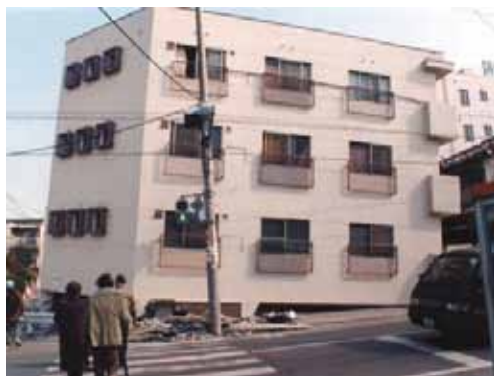
このようなピロティ層の崩壊の事例は、これまでに多くの地震被害で報告されている破壊形式であり、写真 5.8 は 1995 年阪神・淡路大震災での事例、写真 5.9 は 2009 年ラクイラ地震（イタリア）で見られた事例である。これらの被害も、1層が他の層に比べて低い耐力や剛性となっていたため、損傷が集中したことが指摘されている。

写真 5.8 ピロティ建築物の崩壊
(阪神・淡路大震災)

日本においては、阪神・淡路大震災の後、建築基準法施行令において必要保有水平耐力 Q_{un} を計算する場合の各階の形状係数 F_{es} のうち、剛性率に係わる係数 F_s が強化された経緯がある。また、ピロティ構造に対する耐震設計上の留意点が、技術解説書に掲載されている^{5-3), 5-4)}。

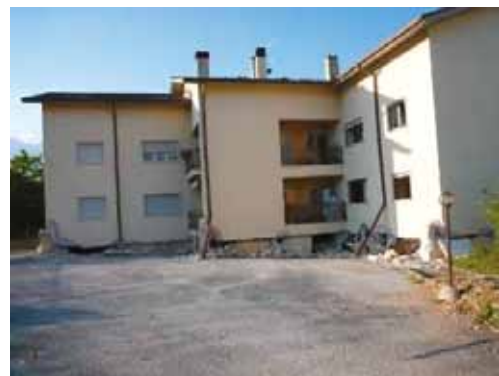
写真 5.9 ピロティ建築物の崩壊
(ラクイラ地震)

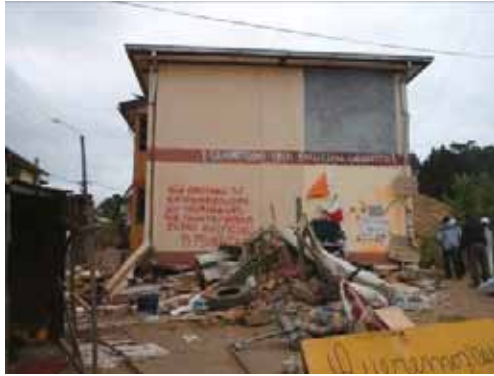
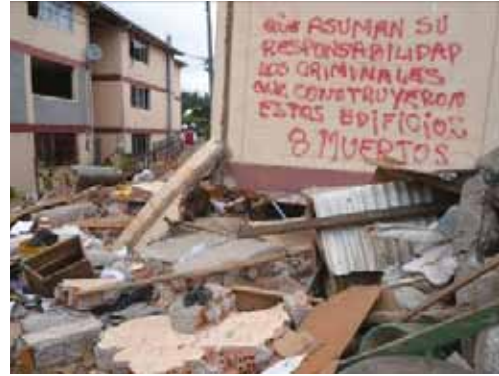
写真 5.10 は、CM 造 3 階建ての集合住宅で、1層が崩壊し 2 階以上の部分が落階した事例である。このような構造では、全層で同じ部材断面や配筋とすることが多く、一方、1階には出入口等の大きな開口が設けられるため上層に比べ相対的に壁量が少なくなる傾向がある。さらに、建築物に作用する地震力は一般に1階が最も大きいため、相対的に1階が最も壊れやすくなる。

写真 5.10 1層部分で層崩壊したCM造（写真 4.14.3 を再掲）

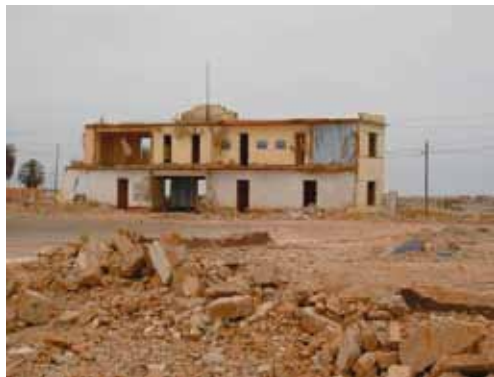
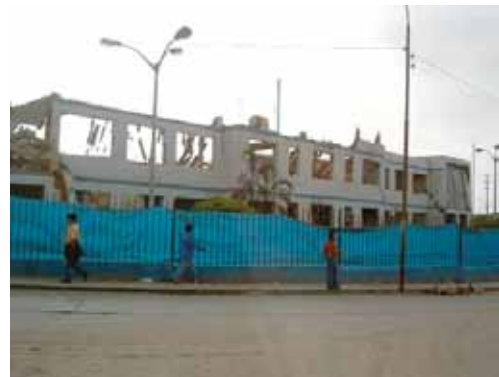
CM 造建築物の被害は、これまでも数多くの地震で報告されており、例えば 2007 年ピスコ地震（ペルー）においても同様の被害事例が確認されている（写真 5.11）。写真 5.11 の左側は、写っている建物の手前側が完全に崩壊し、右側は組積造壁が脱落し 2 階の天井スラブが落下した様子が見られる。

写真 5.11 崩壊したCM造建築物（ピスコ地震）

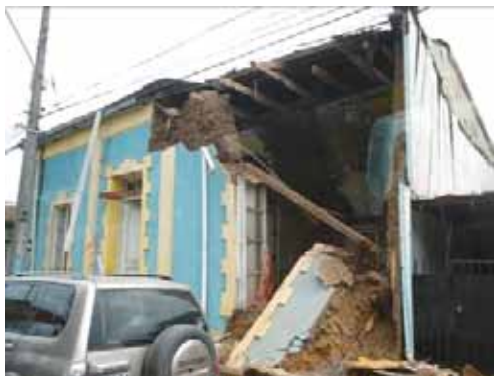
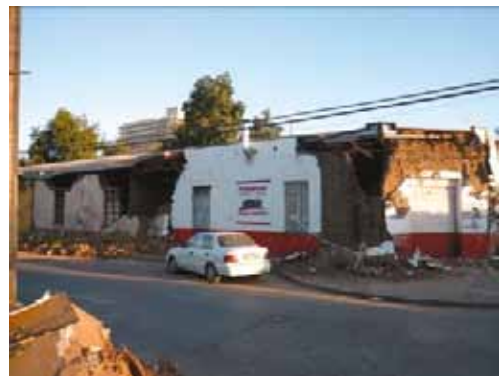
写真 5.12 や写真 5.13 は、アドベ(Adobe)造建築物やれんが造建築物など組積造建築物の被害事例である。最近の地震での被害事例として、例えば、2008年四川大地震のれんが造建築物の被害（写真 5.14）、2009年ラクイラ地震（イタリア）の組積造建築物被害（写真 5.15）など多数報告されている。

古いアドベ造やれんが造建築物では、一般に壁の中に鉄筋等の補強がなく、激しい振動によって壁がバラバラになったり、面外方向に転倒したりして容易に崩壊する。また、床は木造で造られていることも多く、剛床効果が期待できないため、建築物が一体として地震力に抵抗することが難しいとされている。

写真 5.12 アドベ造建築物の被害（写真 4.16.1、写真 4.22.1 を再掲）

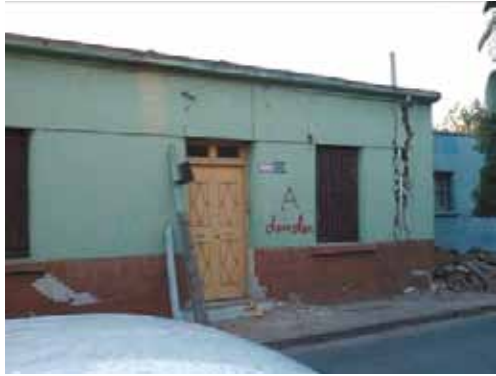
写真 5.13 れんが造建築物の被害（写真 4.22.1、写真 4.32.1 を再掲）

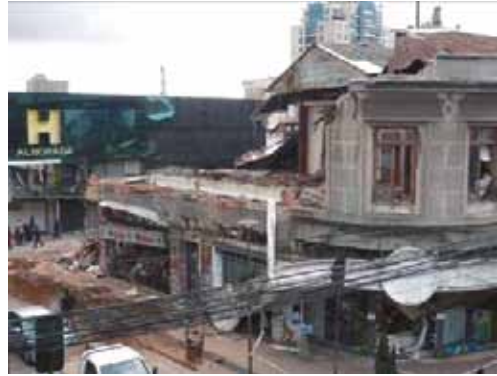
写真 5.15 組積造建築物の被害
（ラクイラ地震）

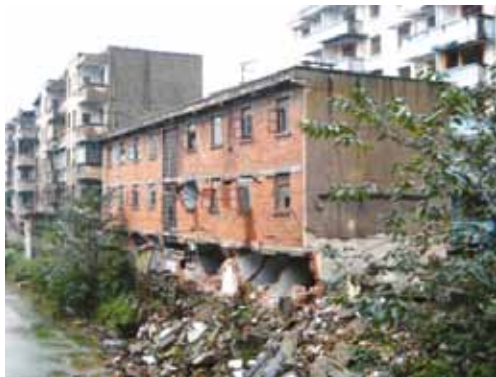
写真 5.14 1階が崩壊したれんが造建築物
（四川大地震）

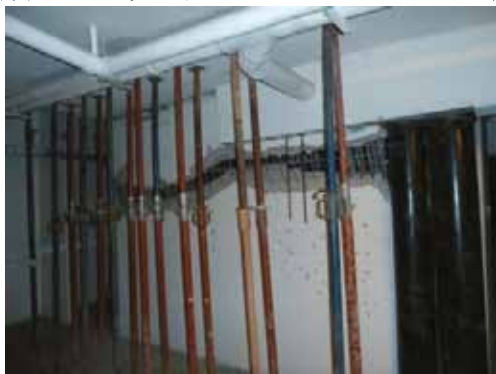
写真 5.16 は、地上 12 階・地下 2 階建て建築物の RC 造連層耐力壁（柱形および直交壁のない壁柱）が、地下 1 階部分で大破した事例である。写真 5.17 も、地上 18 階・地下 2 階建て建築物の地下 1 階部分で、RC 造連層耐力壁が同様に大破している。このように地下階にある柱形のない耐力壁が被災する事例は、過去の地震被害では報告されておらず、今回の特徴的な破壊形式と言える。都市部に建設される新しい集合住宅では、駐車場となる地下階で車の通行スペースを確保するため、連層耐力壁の一部に大きな開口を設ける設計が行われている模様である（図 5.1 を参照）。写真 5.16 は、図 5.1 の左側に示すイメージ図の地下部分の壁に相当する。写真に見られる破壊は、該当部分の壁に引張軸力と曲げモーメントが作用したことによって発生したものと推測される。

写真 5.16 大破した RC 造壁
（写真 4.1.2 を再掲）

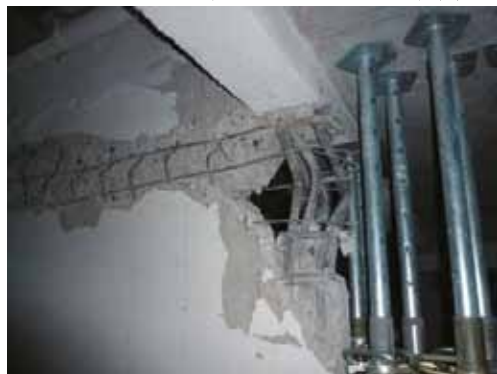
写真 5.17 大破した RC 造壁
（写真 4.2.3 を再掲）

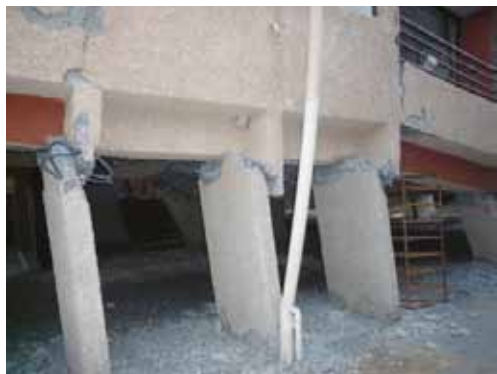
写真 5.18 は、中層 RC 造建築物の崩壊層の壁柱（扁平な形状の柱）であり、柱頭部に大きな損

傷が発生している。この壁柱は、弱軸方向に曲げ降伏した後、柱頭部分に変形が集中し、その後、水平耐力の喪失に伴って鉛直荷重を支えられなくなったと推測される。弱軸方向に対しても直交壁などを設けるなどして、過度の変形を防止することが重要であろう。

写真 5.18 曲げヒンジが生じた壁柱
(写真 4.9.3 を再掲)

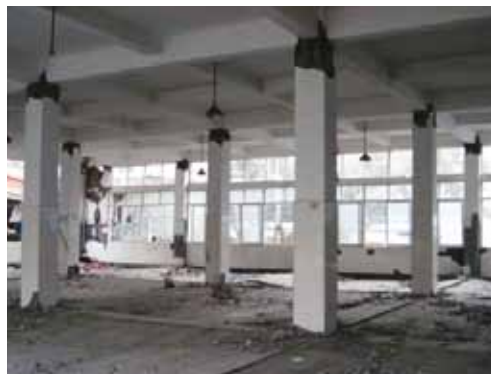
2008年四川大地震においても、写真 5.19 に示すような柱頭部で曲げ破壊を生じた事例が確認されているが、壁柱の損傷という点においては、チリの建築物に特有の破壊形式であると考えられる。

写真 5.19 柱頭の曲げ破壊
(四川大地震)

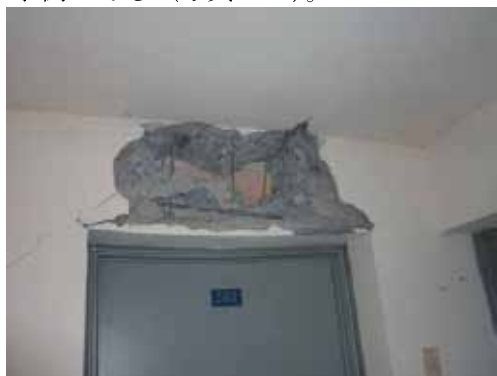
写真 5.20 は、中層 RC 造建築物のドア開口上部の梁がせん断破壊している事例である。短スパン梁では地震時の応力が集中しやすいこと、曲げ耐力が大きくなることなどの原因によって、このような破壊が発生すると考えられている。このような破壊が起きると、ドアが開かず避難が困難となるので、非構造部材の損傷を防止するためにも短スパン梁の設計では注意が必要である。

写真 5.20 せん断破壊した短スパン梁
(写真 4.20.3 を再掲)

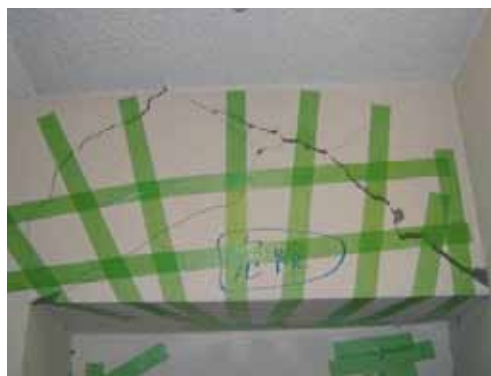
2004年新潟県中越地震においても、病院建築物の階段室部分の短スパン梁に同様な損傷が確認された事例がある (写真 5.21)。

写真 5.21 せん断ひび割れが発生した
短スパン梁 (新潟県中越地震)

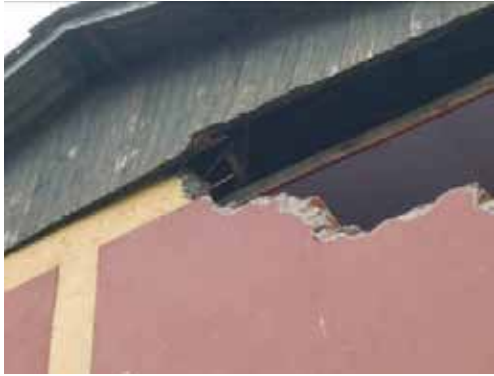
写真 5.22 は、CM 造建築物の最上層の梁が鉄筋の重ね継手位置で破壊し、面外に脱落した事例である。当該建築物は 20 年以上前に建設されたものであり、設計・施工に関する当時のチリの規定がどのようなものであったのか十分に把握できていないので一般論ではあるが、通常、重ね継ぎ手の位置や継手長さは、主筋が負担する引張応力を確実に伝達できるように設計するはずである。落下した部材断面を見ると継手長さや位置が必ずしも適切とは言えず、応力伝達が十分になされなかったことが原因として推測される (写真 5.23 参照)。

写真 5.22 妻壁頂部の梁の崩落
(写真 4.15.3 を再掲)

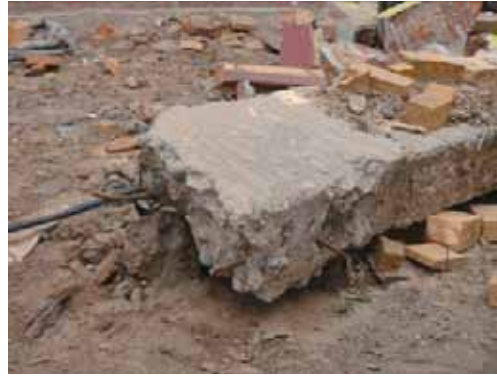
写真 5.23 継ぎ手位置が揃った梁主筋
(写真 4.15.4 を再掲)

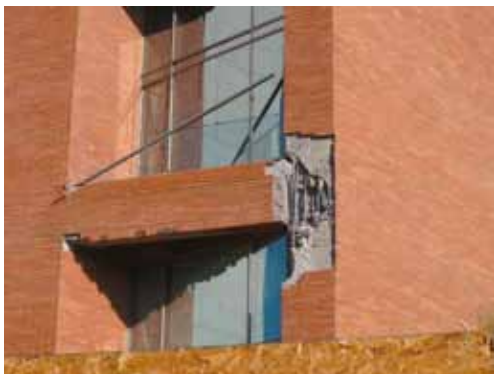
写真 5.24 は中層 RC 造の柱梁接合部の破壊、写真 5.25 は CM 造 3 階建ての柱梁接合部が破壊した事例である。いずれも接合部に帯筋が入っていないことや、接合部の断面が小さかったことなどが、このような破壊の理由として考えられる。架構のじん性を確保するためには、接合部を破壊させないことが重要な要件であり、ひとたび接合部が脆性的に破壊すれば、軸力を負担することができなくなり、構造物が局部崩壊を起こす危険性もある。

写真 5.24 柱梁接合部の破壊

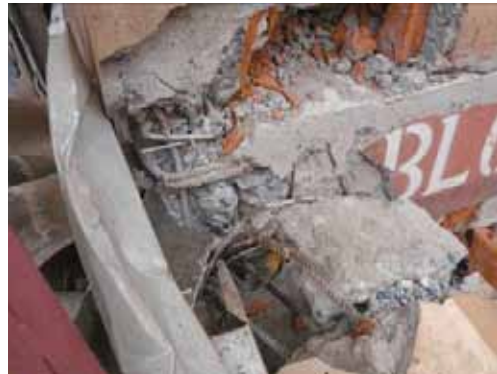
写真 5.25 柱梁接合部の破壊
(写真 4.14.4 を再掲)

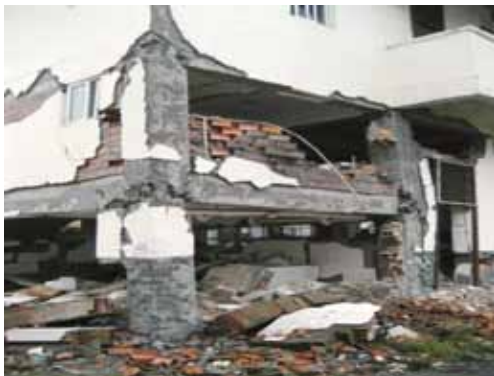
2008 年四川大地震 (写真 5.26) や 2009 年ラクイラ地震 (イタリア) (写真 5.27) においても、同様な柱梁接合部の被害が観察されている。

写真 5.26 柱梁接合部の破壊
(四川大地震)

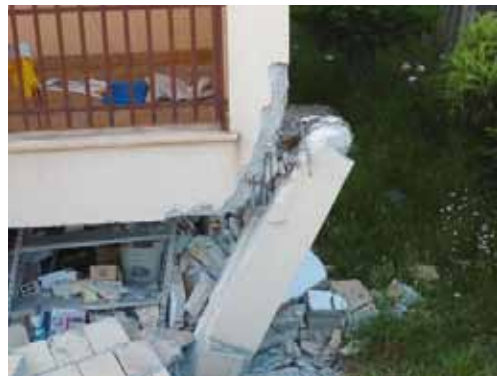
写真 5.27 柱梁接合部の破壊
(ラクイラ地震)

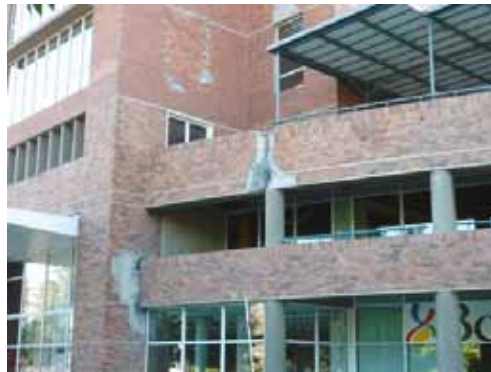
写真 5.28 は、地上 12 階建て建築物と地上 2 階建て建築物の接合部分が破損した事例である。

建築物の地震時の揺れは固有周期に依存するため、高さの異なる建築物が接していると周期の違いにより建物同士が衝突し、写真のような破壊の原因となる。日本の構造設計では、通常、建築物が接する部分にはエキスパンションジョイントを設け、このような破壊を防止するための対策を講じている。

写真 5.28 2 棟の建築物の接続部分（写真 4.6.2 を再掲）

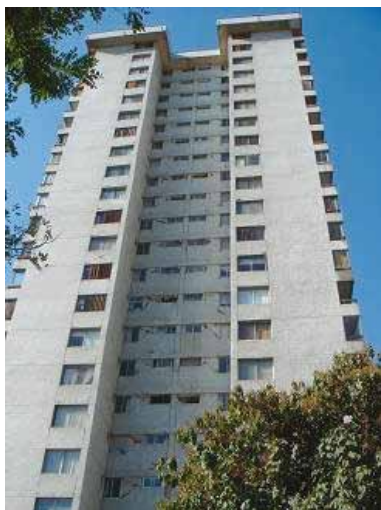
写真 5.29、30 は、高層 RC 造建築物（Infilled Wall 造）のれんが壁の破壊である。このような壁は、設計上は非構造壁として扱われるので多少の損傷は許容せざるを得ないが、地震によって破損した場合にも面外方向に脱落しないような対策が必要である。

写真 5.29 れんが壁が破壊した高層 RC 建築物（写真 4.5.1 を再掲）

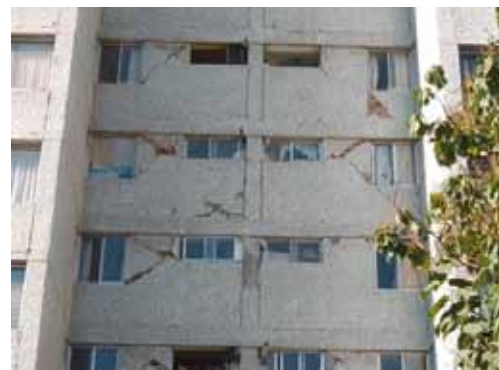
写真 5.30 れんが壁の破壊（写真 4.5.2 を再掲）

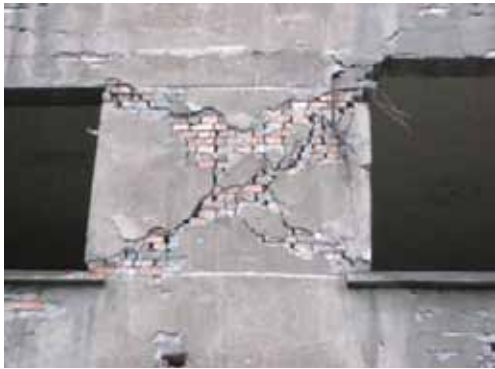
同様の被害は、これまでも多くの地震で報告されており、写真 5.31 は 2008 年四川大地震で見られた事例、写真 5.32 は 2009 年ラクイラ地震（イタリア）で見られた事例である。

写真 5.31 方立て壁の破壊（四川大地震）

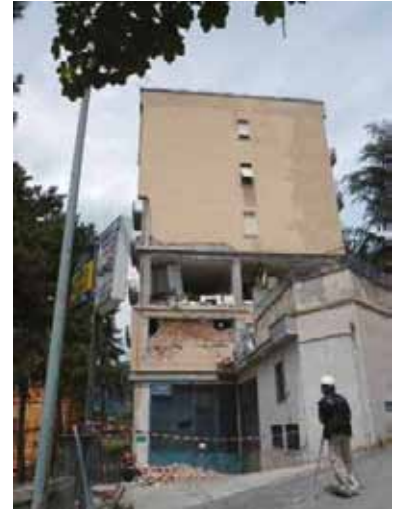
写真 5.32 れんが造壁の破壊（ラクイラ地震）

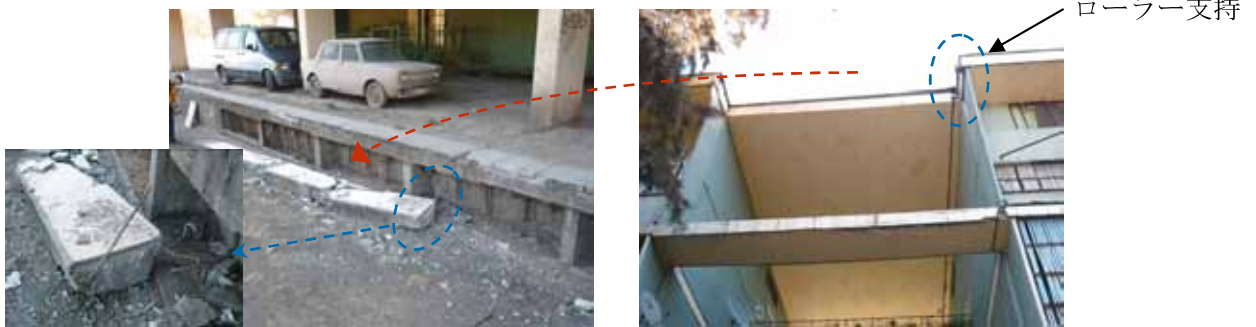
写真 5.33 は、一端をローラー支持された飾り梁が地震の影響で脱落し、水平方向に 7~8m 離れた場所に落下した事例である。また、写真 5.34 や写真 5.35 は、RC 造オフィスビルの非構造壁が崩落した事例である。いずれも、重量のある RC 造部材であり、通行人や車両を巻き込んで大事故に至る危険性がある。

接続部の配筋状況

写真 5.33 飾り梁の脱落（写真 4.12.5 を再掲）

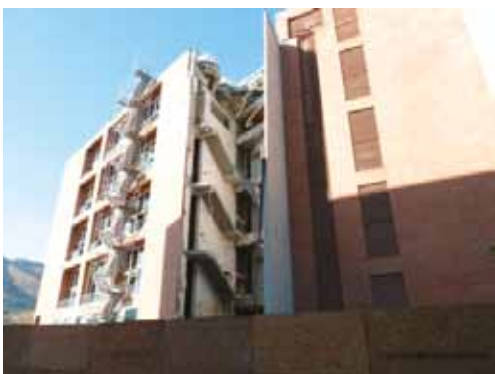
写真 5.34 外壁の脱落（写真 4.7.2 を再掲）

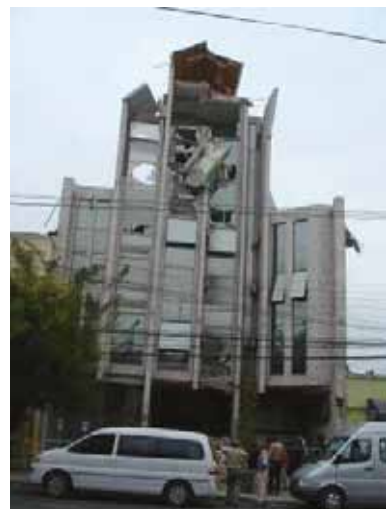
写真 5.35 外壁の脱落
（写真 4.19.1 を再掲）

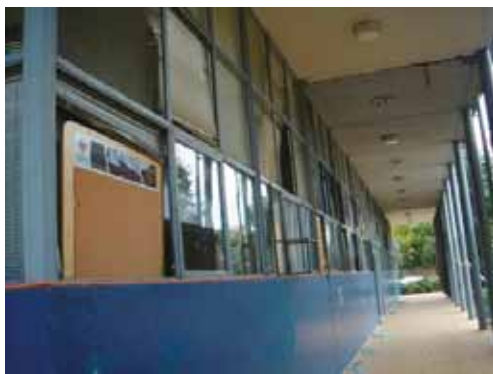
写真 5.36 は中層建築物外周部の窓ガラスの被害、写真 5.37 は高層建築物の窓ガラスが割れて飛散した事例である。

写真 5.36 窓ガラスの飛散(写真 4.20.2 を再掲)

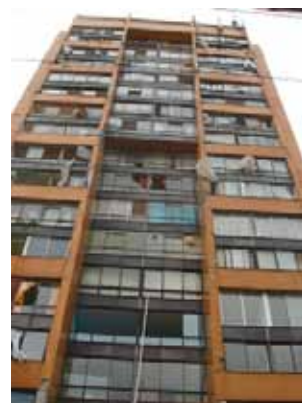
写真 5.37 窓ガラスの飛散

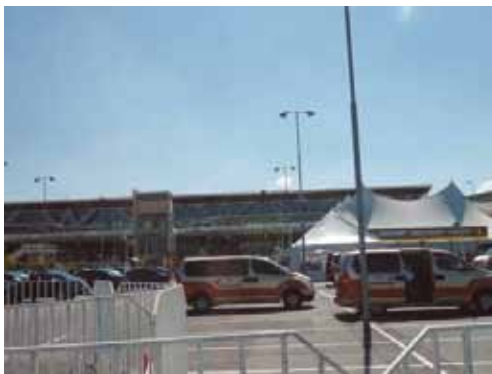
サンティアゴ国際空港ターミナルビルでは、天井部材が脱落する被害が起きていた(写真 5.38)。調査時点では、本被害と設備関係の被害によってターミナルビルが使用できなくなり、一部の業務が屋外の仮設テントで行われていた。大規模建築物の天井材が落下した事例としては、国内でも 2003 年十勝沖地震による釧路空港ターミナルビルの被害(写真 5.39)等が報告されている⁵⁻⁵⁾。

写真 5.38 サンティアゴ国際空港天井パネルの脱落

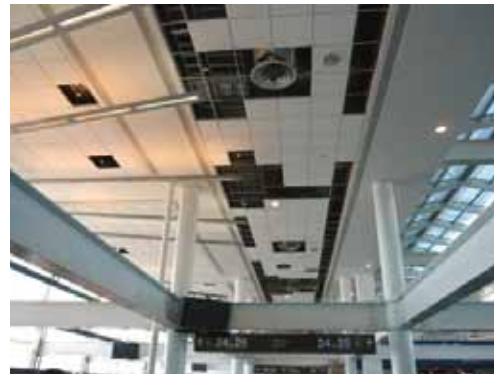
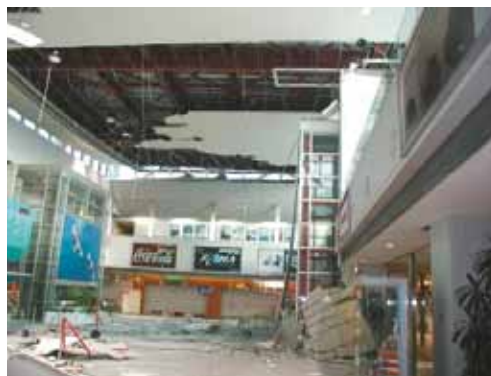
写真 5.39 釧路空港天井パネルの脱落(釧路空港ビル株式会社提供)⁵⁻⁵⁾
