第3章 建築物等の被害形態

茨城県つくば市内の現地調査を通して、多数の建築物等の竜巻被害事例を収集した。本章では、木造、鉄骨造及び鉄筋コンクリート造の建築物のほか、建築物以外として工作物等、乗用車及び樹木について確認された被害形態をまとめる。

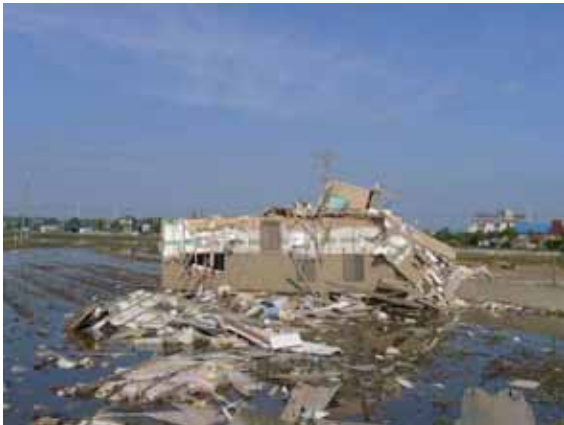
北条地区では、木造建築物の上部構造が基礎を伴って転倒した事例が確認された。2階部分の天地が逆転した状態で確認されたが、小屋組及び1階部分は確認されなかった（写真3.1-1）。また、べた基礎は反転していた（写真3.1-2, 3.1-3）。基礎底面には防湿シートが確認された（写真3.1-4）。基礎下の割栗石には引きずられた跡はほとんど確認されなかった（写真3.1-5, 3.1-6）。被災後の航空写真より、竜巻の進行方向に対し右側に部材が飛散しているのが確認できる（写真3.1-7, 3.1-8）。

写真 3.1-1 基礎から転倒した木造建築物

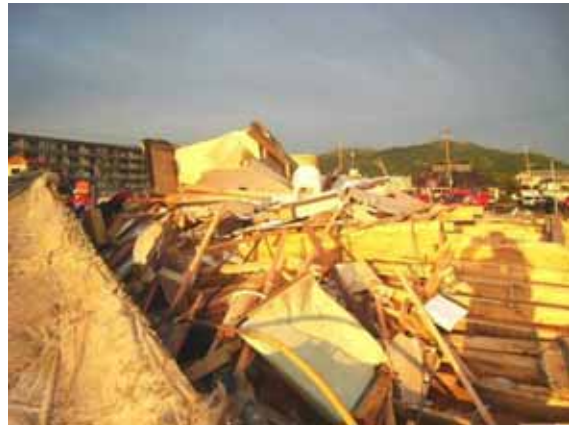
写真 3.1-2 写真 3.1-1 の 2 階床面

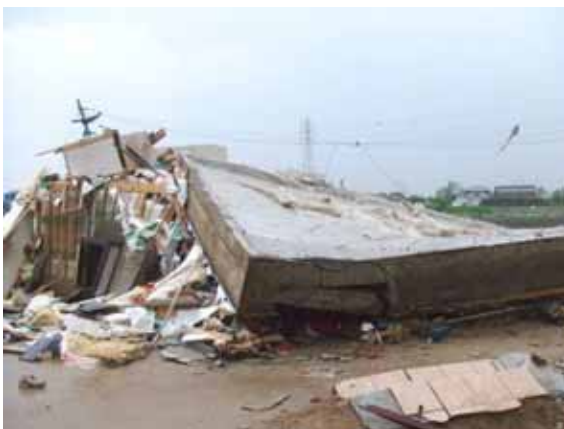
写真 3.1-3 写真 3.1-1 のべた基礎底面の露出

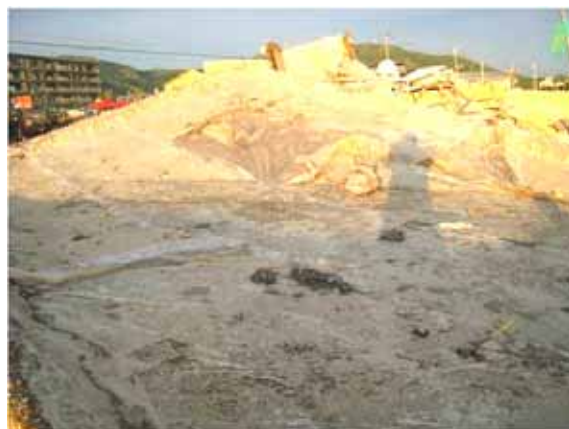
写真 3.1-4 写真 3.1-1 のべた基礎底面の防湿シート

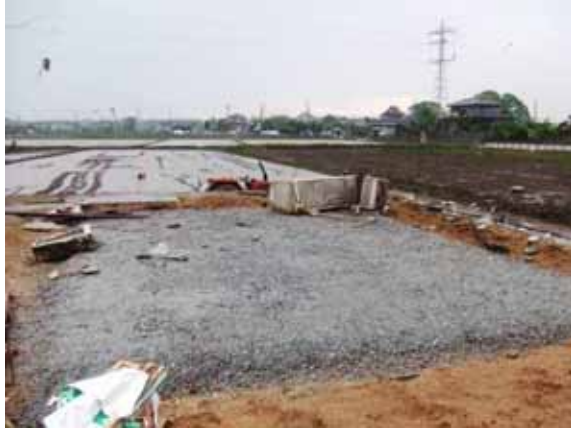
写真 3.1-5 基礎下の割栗石の状況

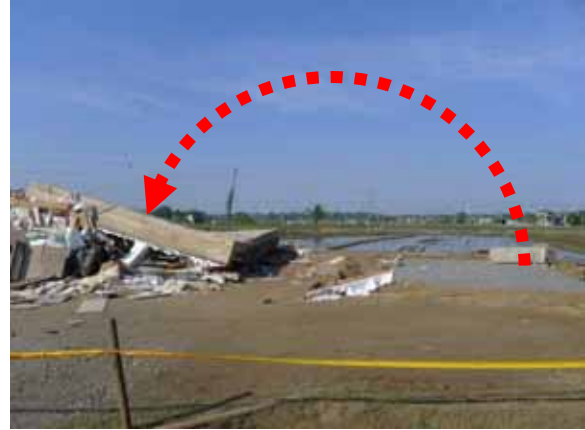
写真 3.1-6 建築位置と転倒位置の関係

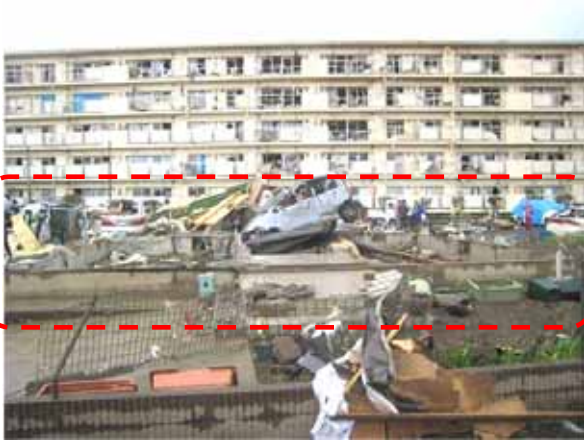
上部構造が建設地から飛散する事例が複数確認された。土台を含む上部構造が飛散し基礎のみ残存する事例（写真 3.1-9, 3.1-10）や、土台を含む 1 階床組のみ残存する事例（写真 3.1-13～写真 3.1-14）等が確認された。写真 3.1-15、3.1-16 の被災前後の航空写真より、被災した建築物の部材が飛散し、後方の鉄筋コンクリート造建築物に衝突していることが確認できる。

写真 3.1-9 飛散した木造建築物

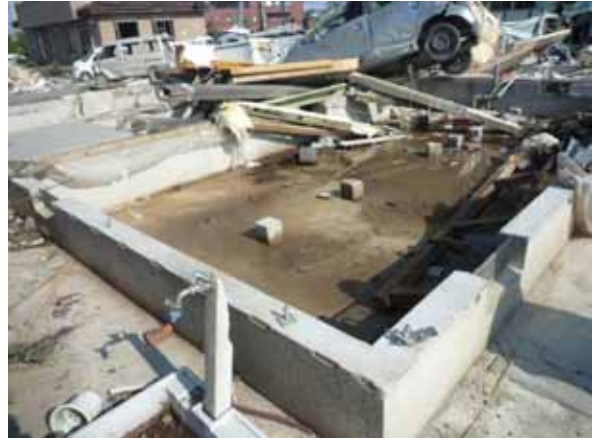
写真 3.1-10 写真 3.1-9 の基礎（隅角部）

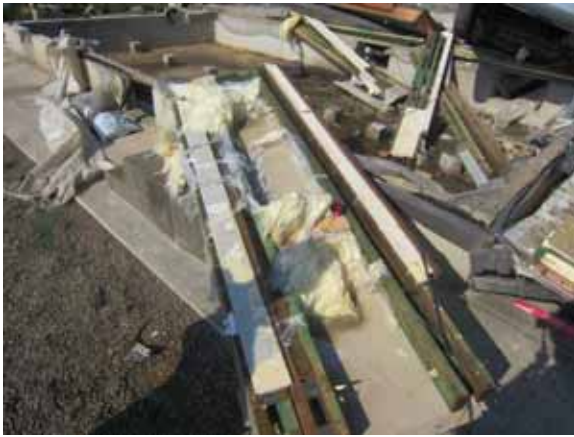
写真 3.1-11 写真 3.1-9 の飛散した部材

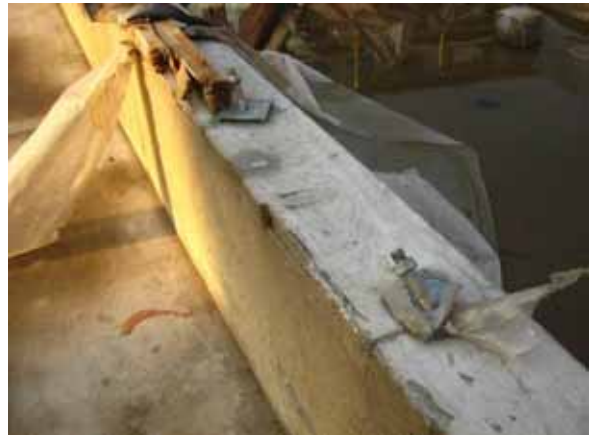
写真 3.1-12 写真 3.1-9 の残存する接合金物

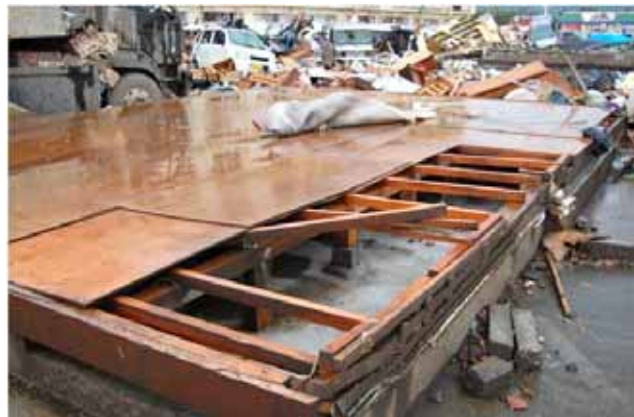
写真 3.1-14 写真 3.1-13 の1階床仕様

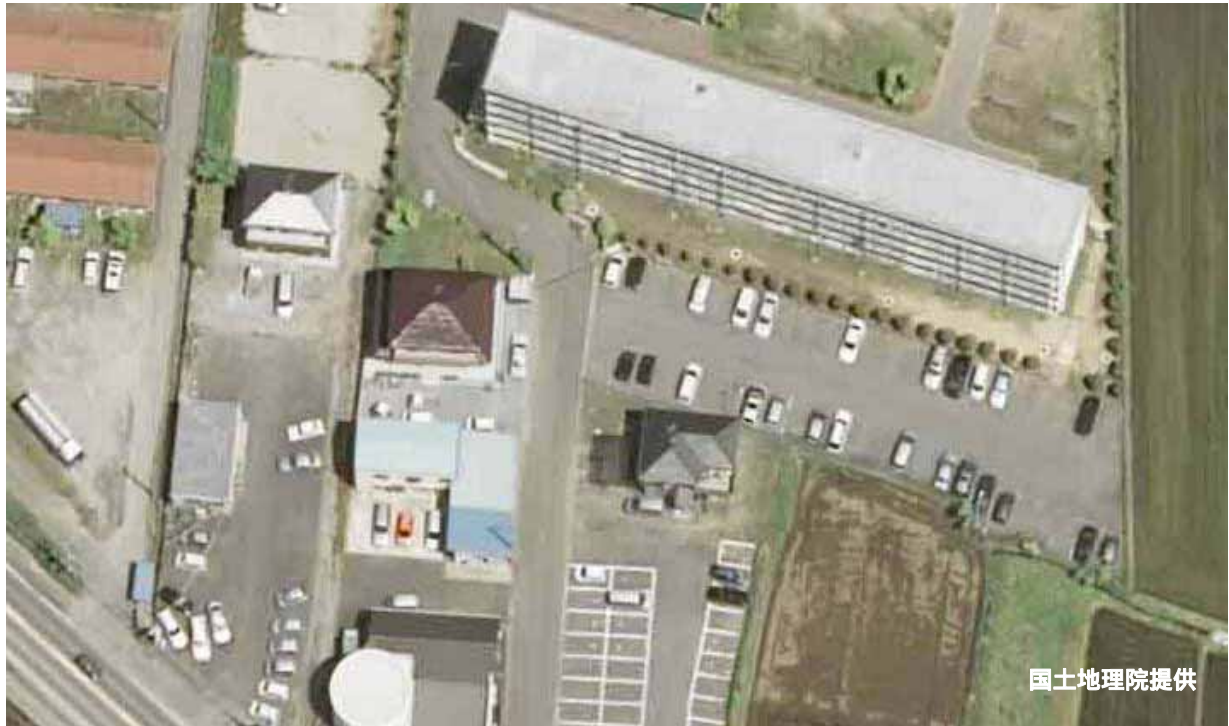
写真 3.1-15 飛散した建築物の被災前の航空写真

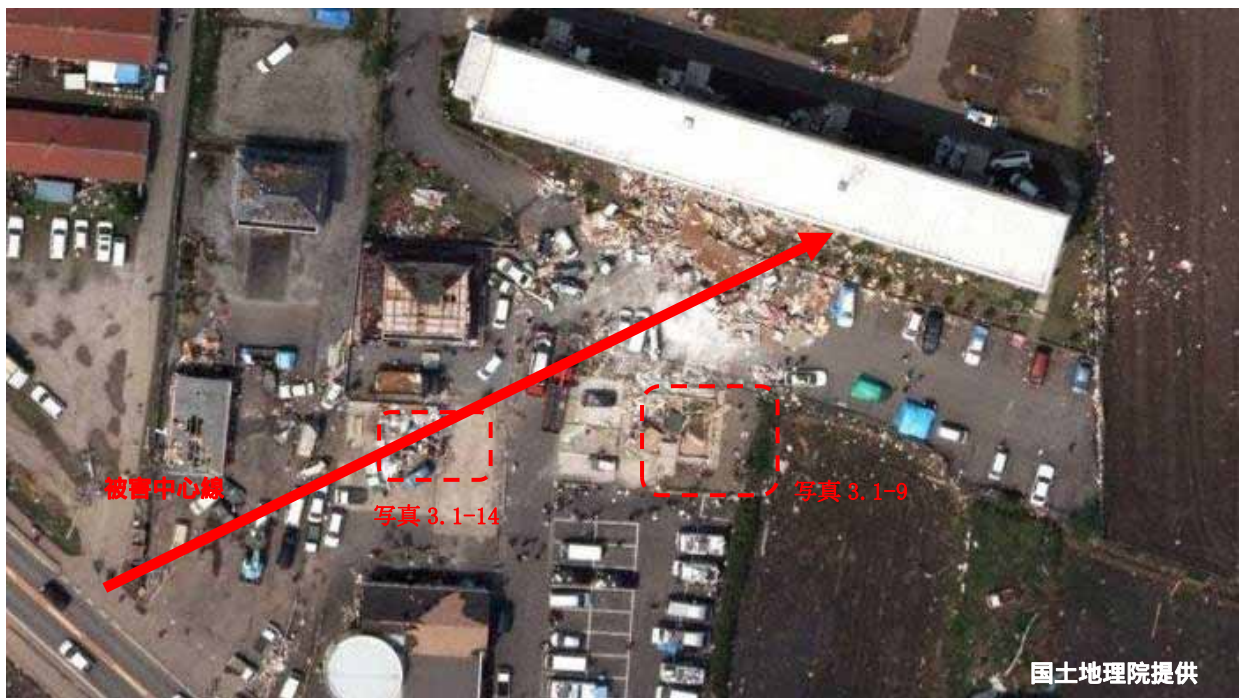
写真 3.1-16 飛散した建築物の航空写真

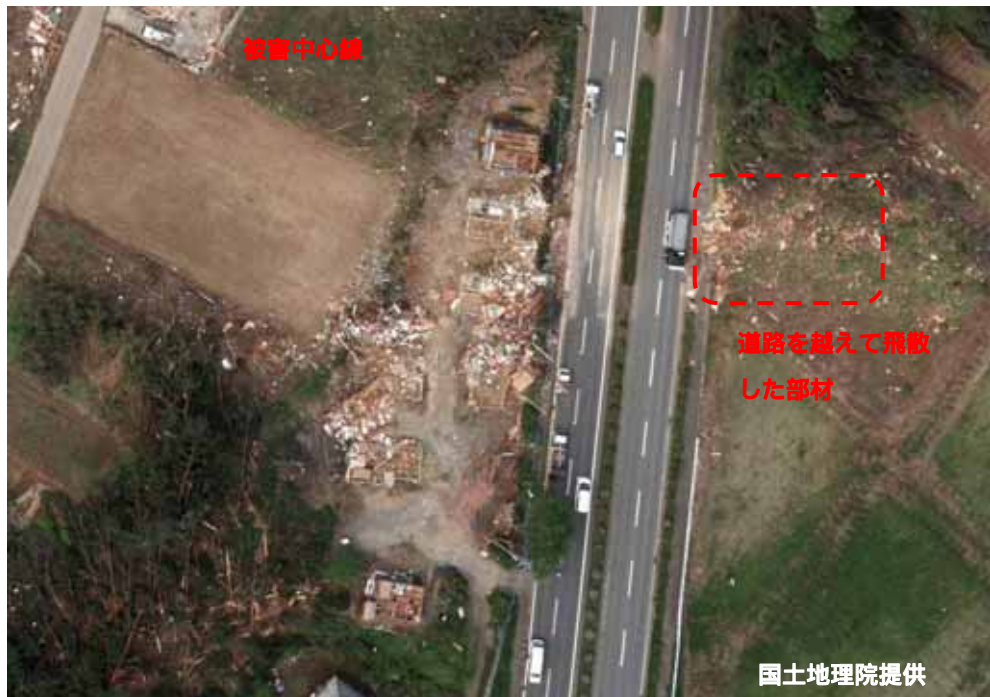
建築物の基礎は無筋コンクリート基礎（写真 3.1-19）、またはコンクリートブロック基礎で、土台と基礎を緊結するアンカーボルト等は確認されなかった。被災前後の航空写真より、飛散した部材が県道を挟んで移動しているのが確認できる（写真 3.1-20, 3.1-21）。

写真 3.1-21 に今回の竜巻による被害中心線を併せて示したが、この地区の被害は中心線から大きくそれていることから、竜巻がこの地域で曲線的な進路を通った可能性がある。

写真 3.1-21 被災後の航空写真（部材が道路を越えて飛散）

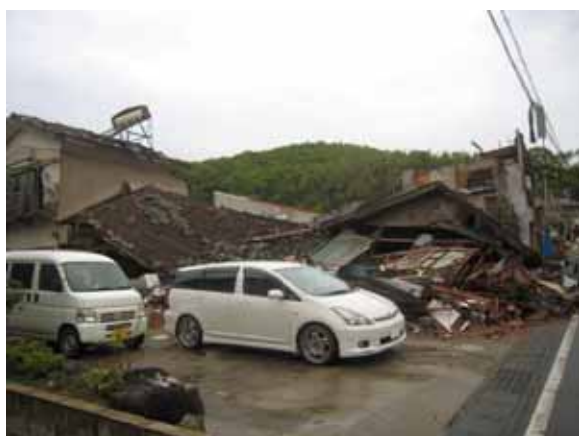
写真 3.1-24 倒壊した木造建築物

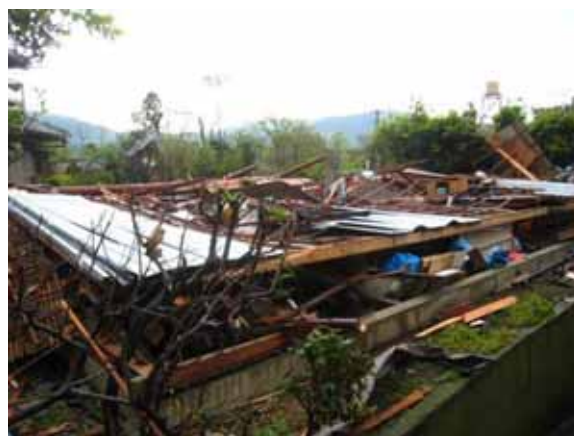
写真 3.1-25 倒壊した木造建築物

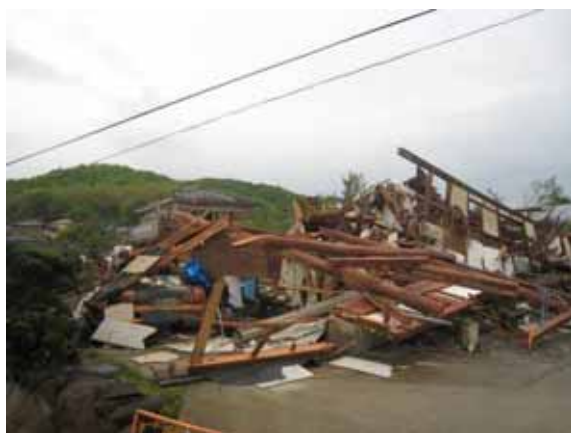
写真 3.1-26 倒壊した木造建築物

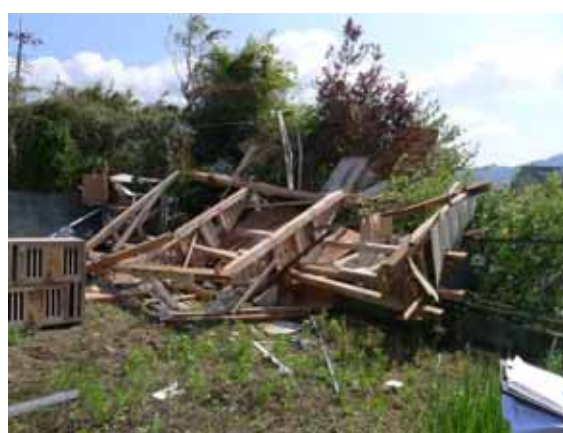
写真 3.1-27 倒壊した木造建築物

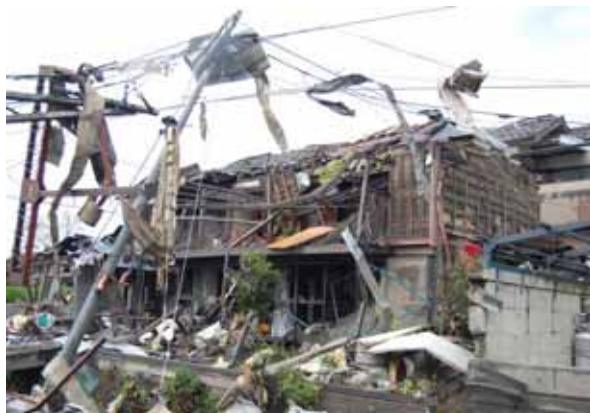
写真 3.1-28 傾斜した木造建築物

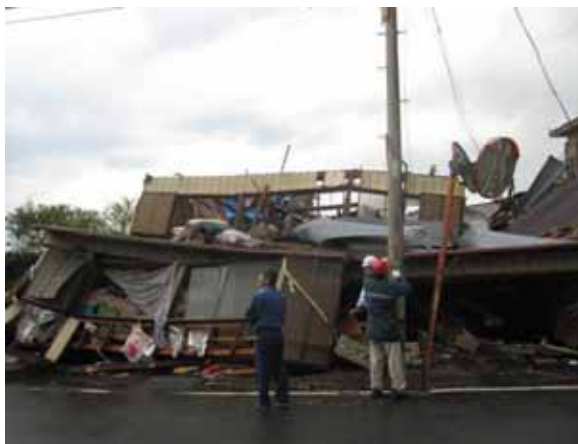
写真 3.1-29 傾斜した木造建築物

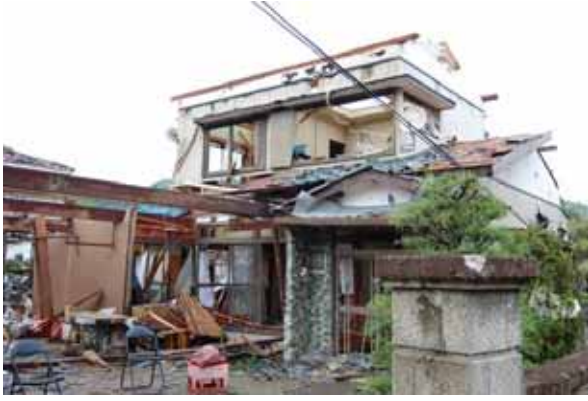
写真 3.1-32 切妻屋根の被害

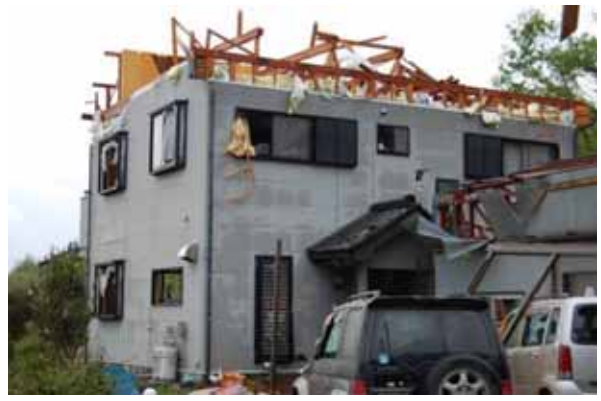
写真 3.1-33 切妻屋根の被害

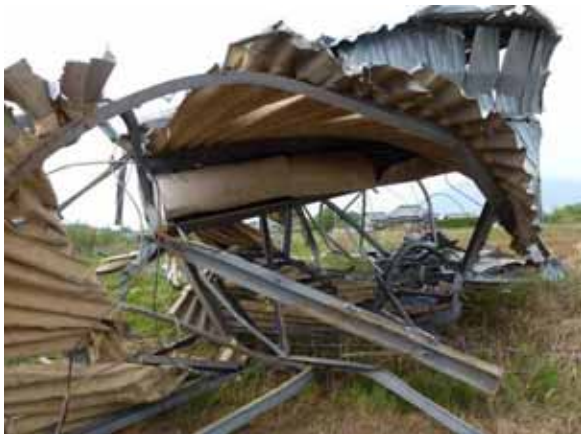
写真 3.2-2 は 2 階建て鉄骨造建築物であり、構造骨組と基礎の移動、構造骨組の張間方向の崩壊、基礎の部分的破壊が認められた。本建築物は上部構造が崩壊後に基礎ごと移動したと考えられる。建築物は 1 階柱頭が張間(弱軸)方向に曲げ破壊し、ベースプレートでは柱脚ボルトの破断が確認された。基礎は部分的に破壊され、明確な形状は確認できなかった。

写真 3.2-2 鉄骨造建築物 A

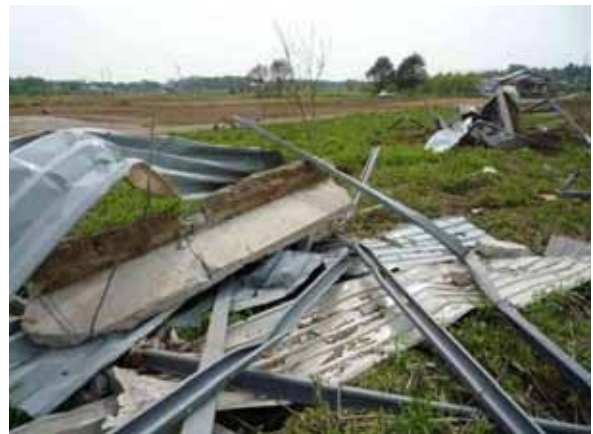
写真 3.2-3 部分的に破壊した基礎

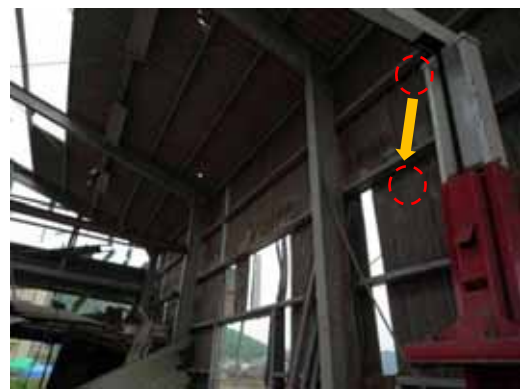
写真 3.2-5 は倉庫と思われる平屋の鉄骨造建築物であり、構造骨組の桁行方向に変形角約 $1/10$ (rad) 程度の残留変形が認められた。建築物桁行方向には胴縁だけで圧縮桁梁材は確認できなかった。桁行方向の引張ブレース端部のせん断ボルト(破断位置が上端か下端かはブレースにより異なる)が破断していた。

写真 3.2-6 引張ブレース端部のボルト破断

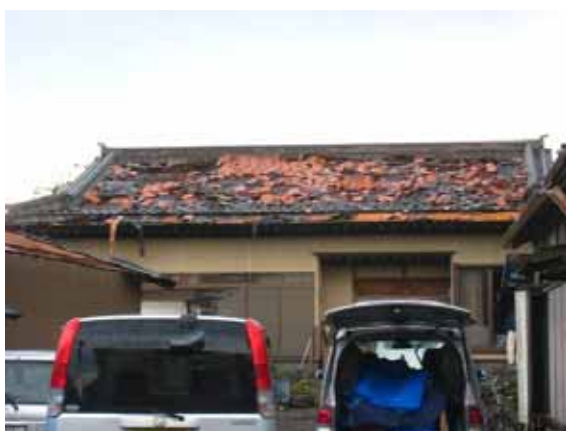
写真 3.4-1 屋根瓦の脱落

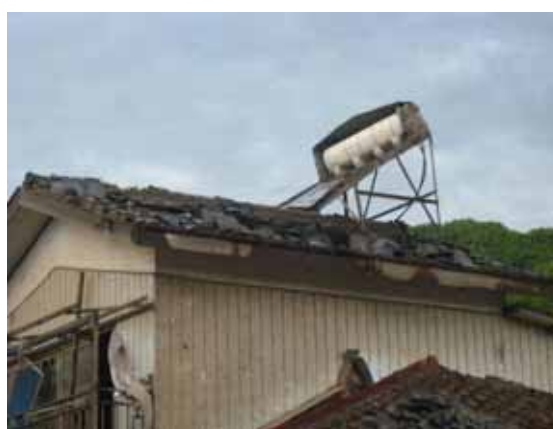
写真 3.4-2 屋根瓦の脱落

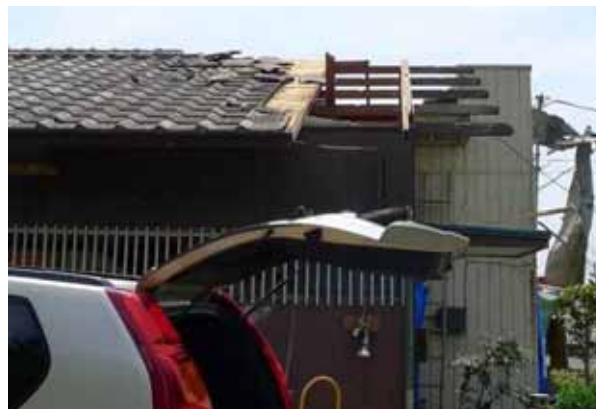
屋根ふき材の被害形態として最も多く確認されたのは、木造建築物の屋根瓦の脱落であり、これは既往の竜巻による被害でも最も典型的な被害形態の1つである。写真3.4-1～3.4-4に被害事例を示す。写真3.4-4では屋根瓦の脱落だけでなく、野地板の被害も認められる。

写真 3.4-4 屋根瓦の脱落と野地板の被害

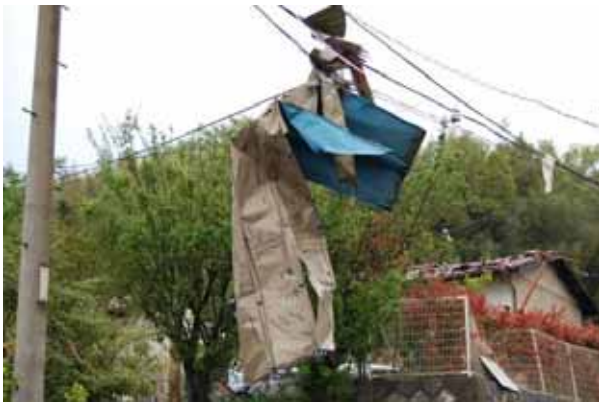
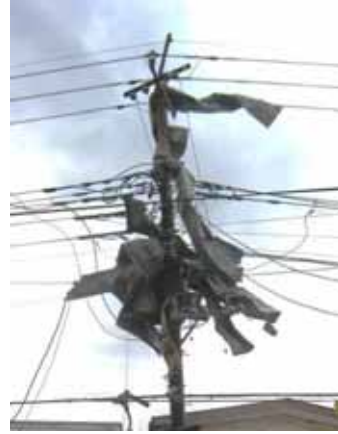
写真 3.4-5 電線等に引っ掛かった飛来物（鋼板製屋根材）

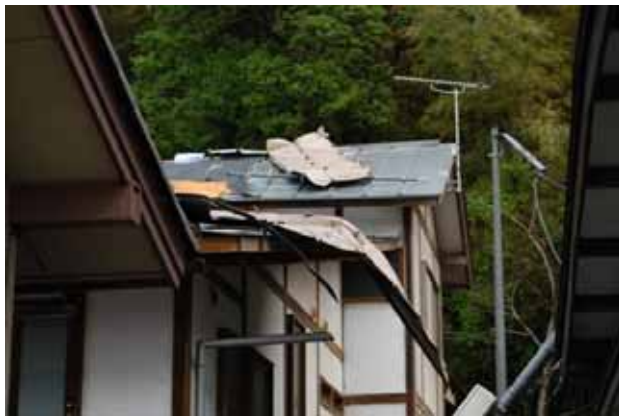
写真 3.4-6 飛来物（鋼板製屋根材）の衝突

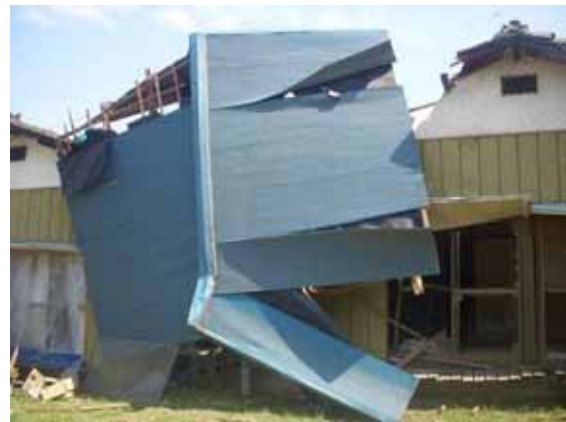
写真 3.4-7 飛来物（小屋組）の衝突

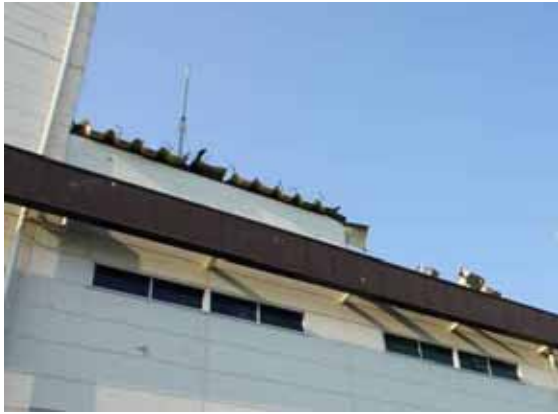
写真 3.4-9 屋根ふき材の損傷

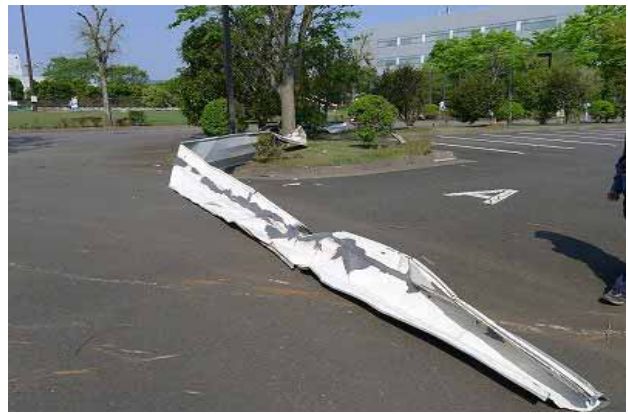
写真 3.4-10 飛散した鋼板製屋根材

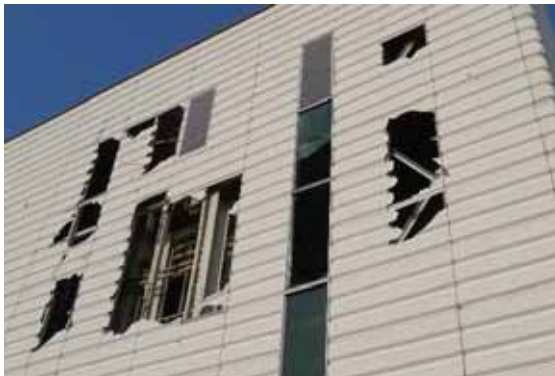
写真 3.4-17 外壁材とガラスの損傷

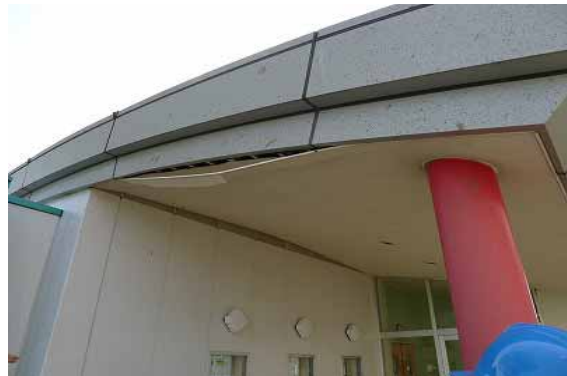
写真 3.4-18 軒天井の損傷

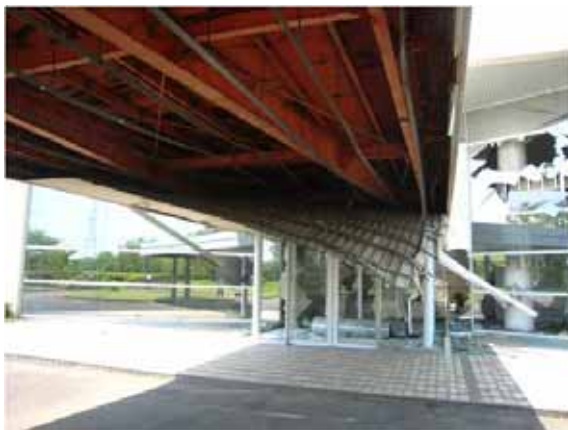
写真 3.4-19 渡り廊下底面の仕上げ材の脱落

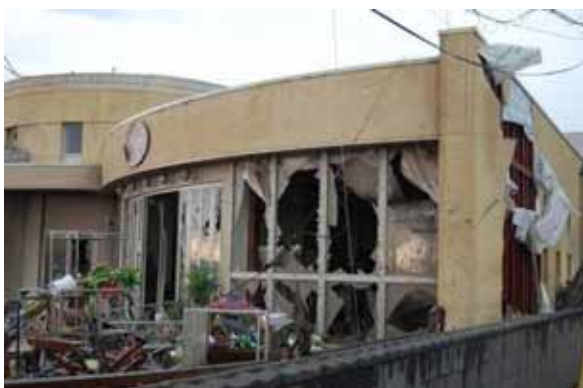
写真 3.4-21 店舗の窓ガラスの被害状況

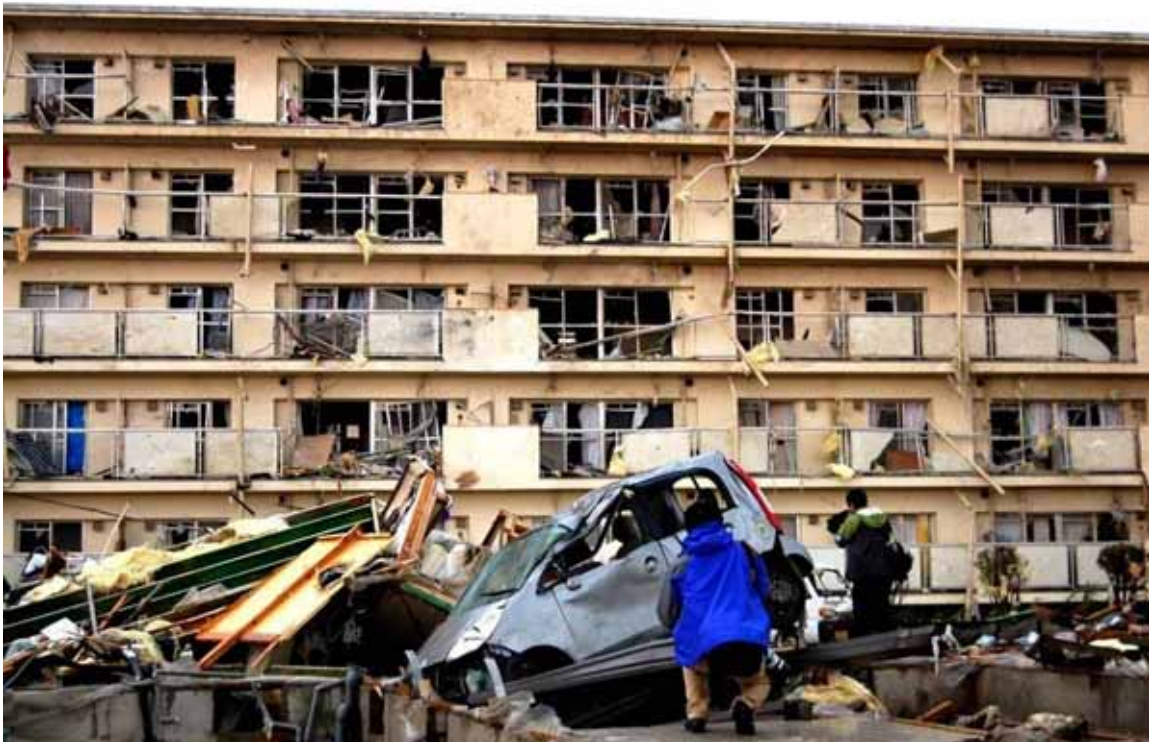
写真 3.4-26～3.4-32 に雇用促進住宅北条宿舎（昭和 59 年 10 月竣工）での開口部等の被害状況を示す。本住宅は鉄筋コンクリート造 5 階建てであり、写真 3.4-26 に示すように南面の開口部等が全ての階にわたって著しく損壊していた。低層階の被害状況をみると、2 階のベランダには多くの飛来物が堆積していること、1 階の桁行中央

写真3.4-26 5階建て集合住宅南面の被害状況

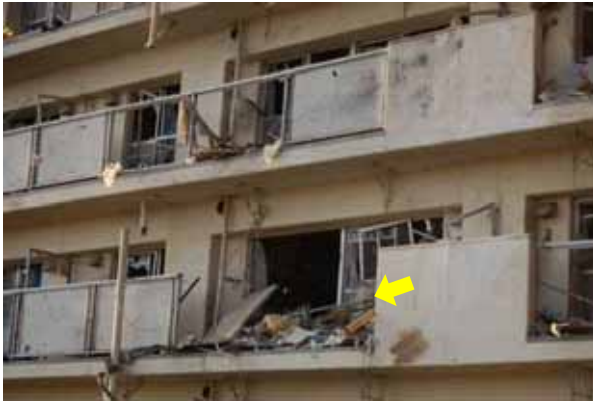
写真 3.4-27 2階ベランダの堆積物

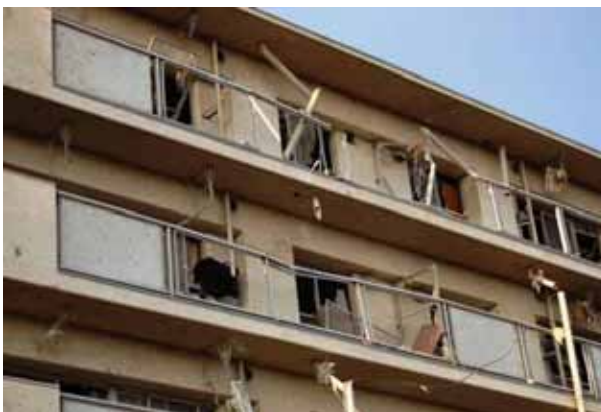
写真 3.4-29 4～5階の被害状況の例

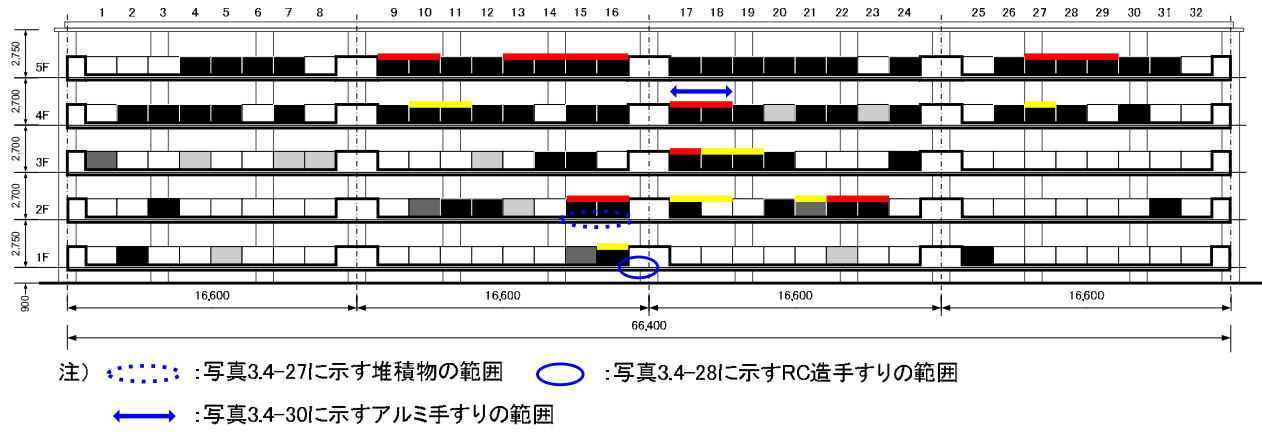
(a) ベランダの目隠しパネルとアルミ手すり（南面）

図3.4-1に、各階でのベランダの目隠しパネルとアルミ手すりの被害分布状況を示す。同図(a)に示す南面でのベランダの被害は外観からの調査によるものであり、目隠しパネルについては全面破壊して残存していないものを黒色、アルミ手すりについては両端又は片端が支柱から離脱しているものを赤線、著しい変形が認められるものを黄色でそれぞれ表示した。また、同図(b), (c)に示す各階でのアルミサッシの被害分布状況は、応急措置と復旧に際しての継続使用の可否の観点で住宅管理会社が調査したものである。当該サッシにガラスを入れることが不可能で、サッシ自体の継続使用も不可能であると判断されたものが最も被害の程度が著しいと判断でき、ここではこれを赤色で表示した。

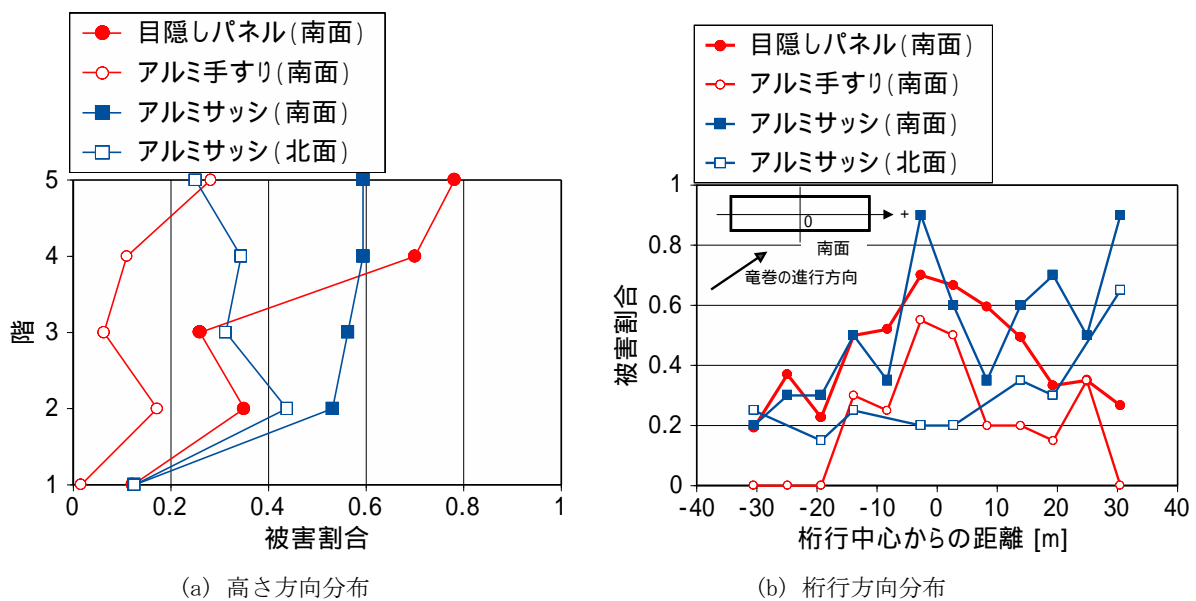
図 3.4-2 ベランダの目隠しパネル、アルミ手すり及びアルミサッシの被害割合

図 3.4-2(a)をみると、いずれも 1 階の被害割合が他の階よりも極めて小さい。また、南面でのベランダの目隠しパネル、アルミ手すり及びアルミサッシはいずれも上階になるにつれて甚大な被害範囲が大きくなる傾向が認められる。ただし、目隠しパネルとアルミ手すりは 2 階の被害割合が 3 階よりも大きく、これは飛来物による衝突の多寡が影響している可能性がある。一方、北面での 2~5 階のアルミサッシは南面での結果と逆の傾向である。

次に同図(b)をみると、南面でのベランダの目隠しパネル、アルミ手すり及びアルミサッシはいずれも桁行き中心付近の被害率が高い結果となっている。この範囲は、第 2 章の図 2.3-13 で想定した被害中心線の位置と整合し

ここで対象にした目隠しパネル、アルミ手すり及びアルミサッシは、供用期間中に部分的に更新されていないと仮定すると、各々の耐力の程度は高さ方向及び桁行き方向についてほぼ同様であるとみなすことができる。したがって以上の結果から、南面において地盤面からの高さが高いほど竜巻による強風域の範囲が広く、また被害中心線に相当する範囲では竜巻による力（又は瞬間風速）が大きい傾向であったと考えられる。

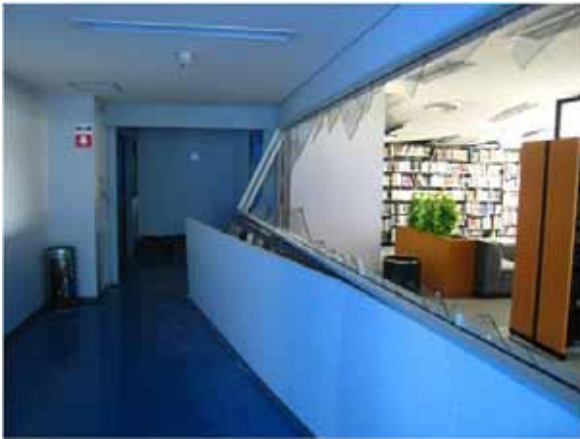
北部工業団地内の事業所施設では外装材の破損によって、天井材その他の内装材に被害が及んだ事例も確認された（写真 3.4-38～3.4-39）。机やイス等の家具等の転倒も見られた。なお、これらの建築物について、構造躯体の被害は確認されなかった。

写真 3.4-38 内装材の被害

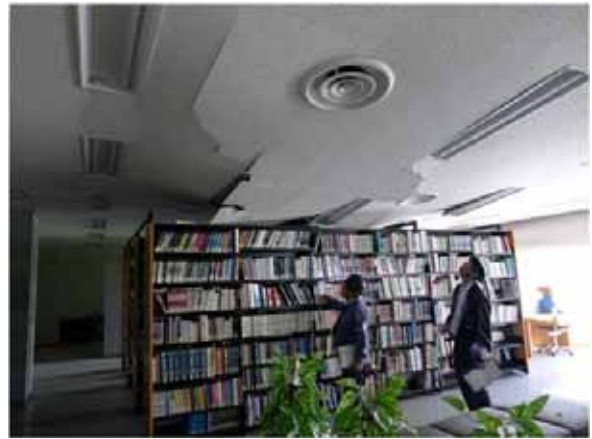
写真 3.4-39 天井材の被害

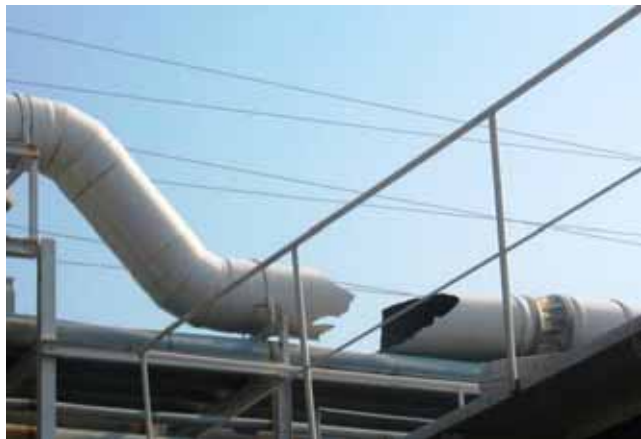
(a) 事業所施設

写真 3.4-40 屋外に設置される設備の被害

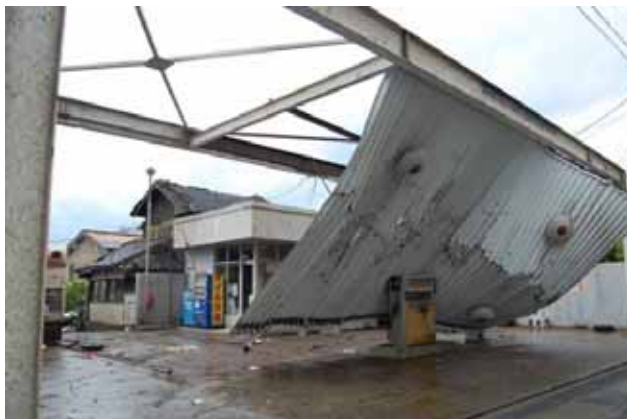
写真 3.5-1 ガソリンスタンドの折板屋根の脱落

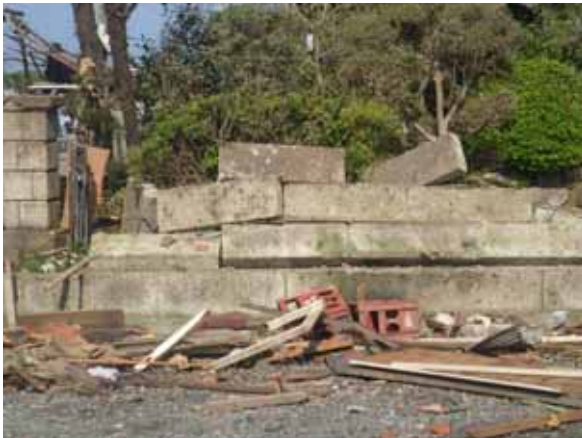
写真 3.5-3 石塀の倒壊

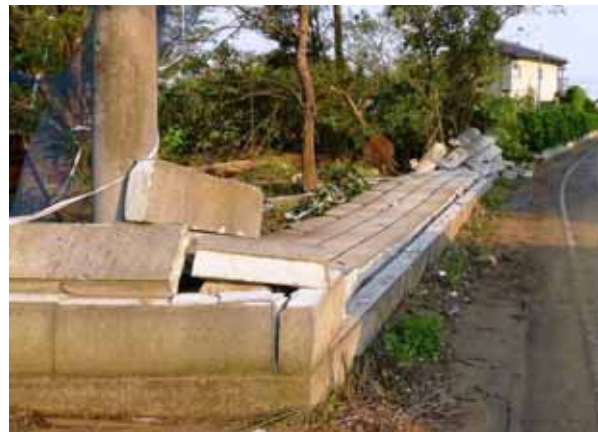
写真 3.5-4 石塀の倒壊

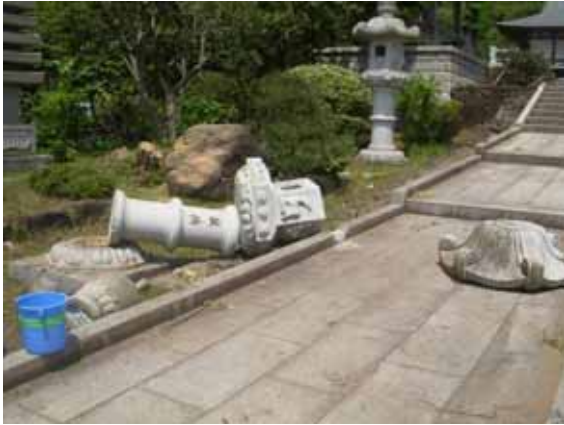
写真 3.5-5 石灯籠の倒壊

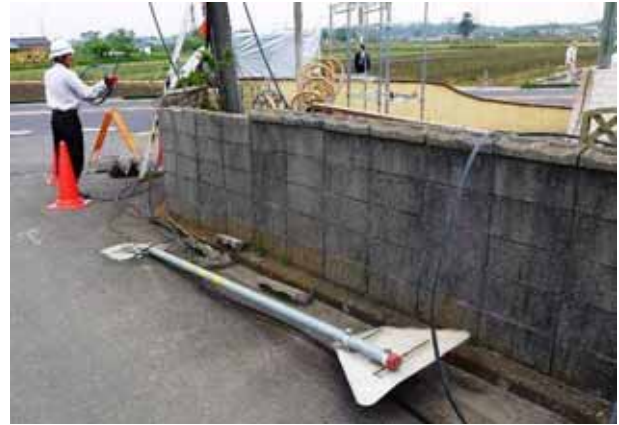
写真 3.5-6 道路標識の折損

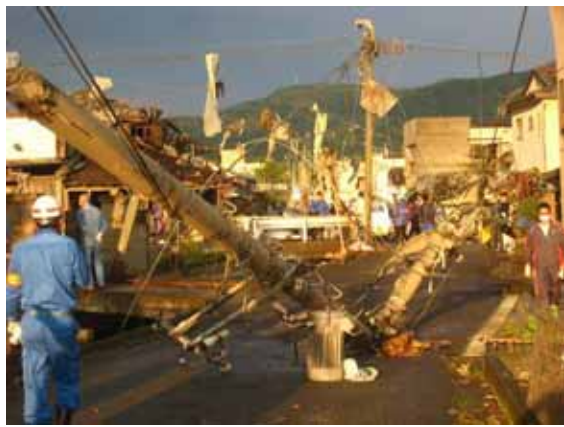
写真 3.5-7 電柱の折損・傾斜

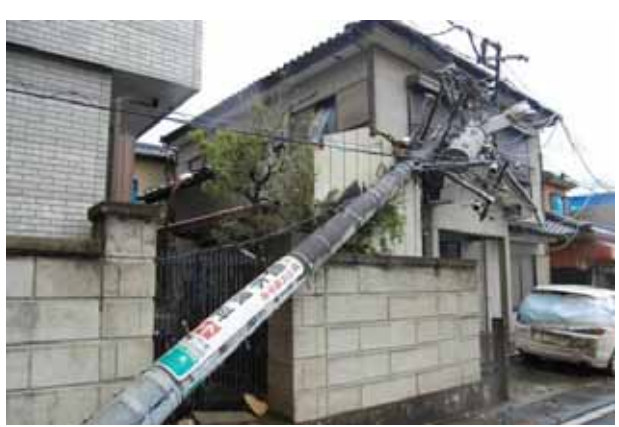
写真 3.5-8 電柱の折損・傾斜

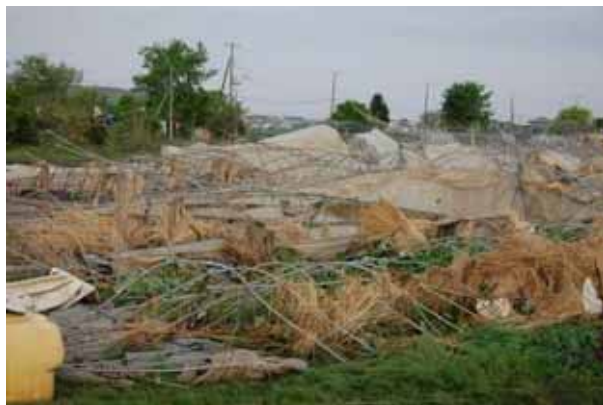
写真 3.5-9 パイプハウスの被害状況

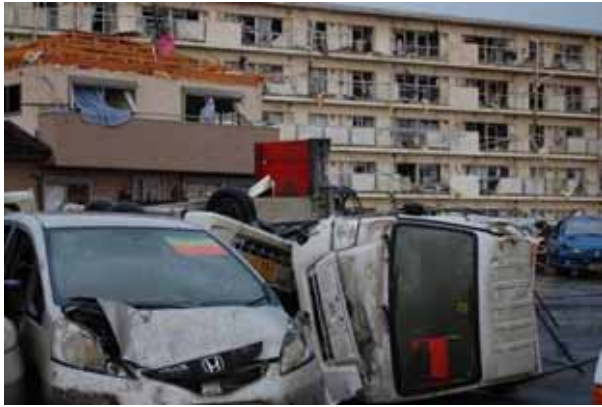
写真 3.5-11 乗用車の横転等

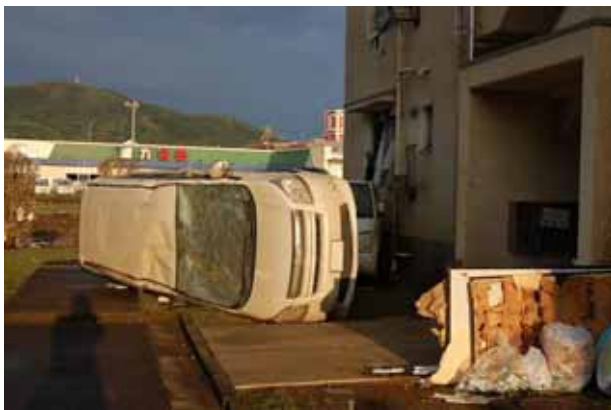
写真 3.5-13 乗用車の横転

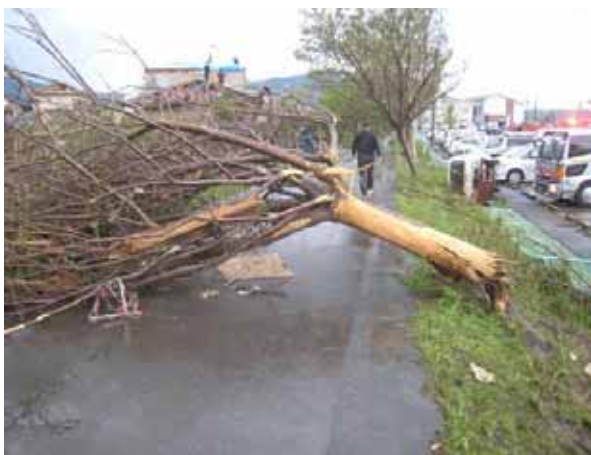
写真 3.5-15 樹木の折損

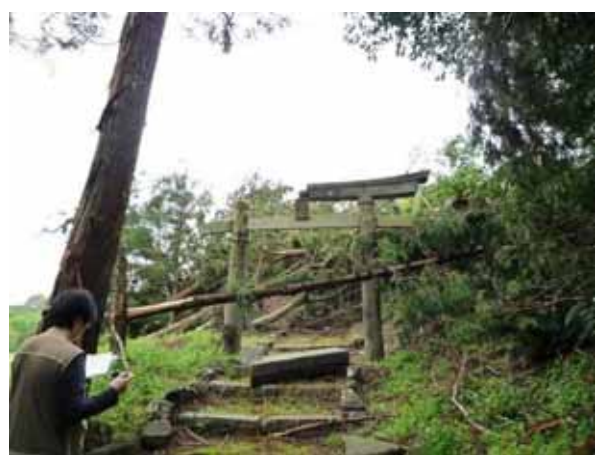
写真 3.5-16 樹木の折損と鳥居の被害

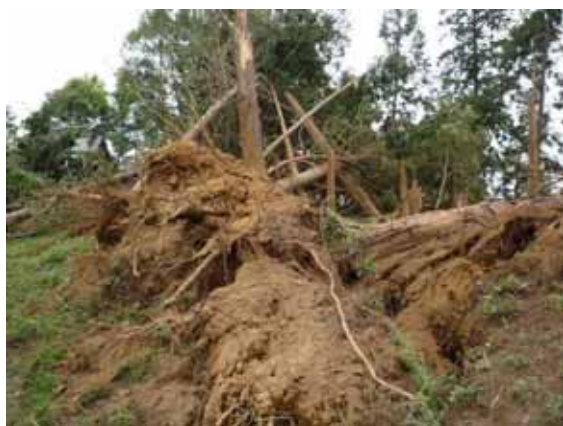
写真 3.5-17 樹木の倒木

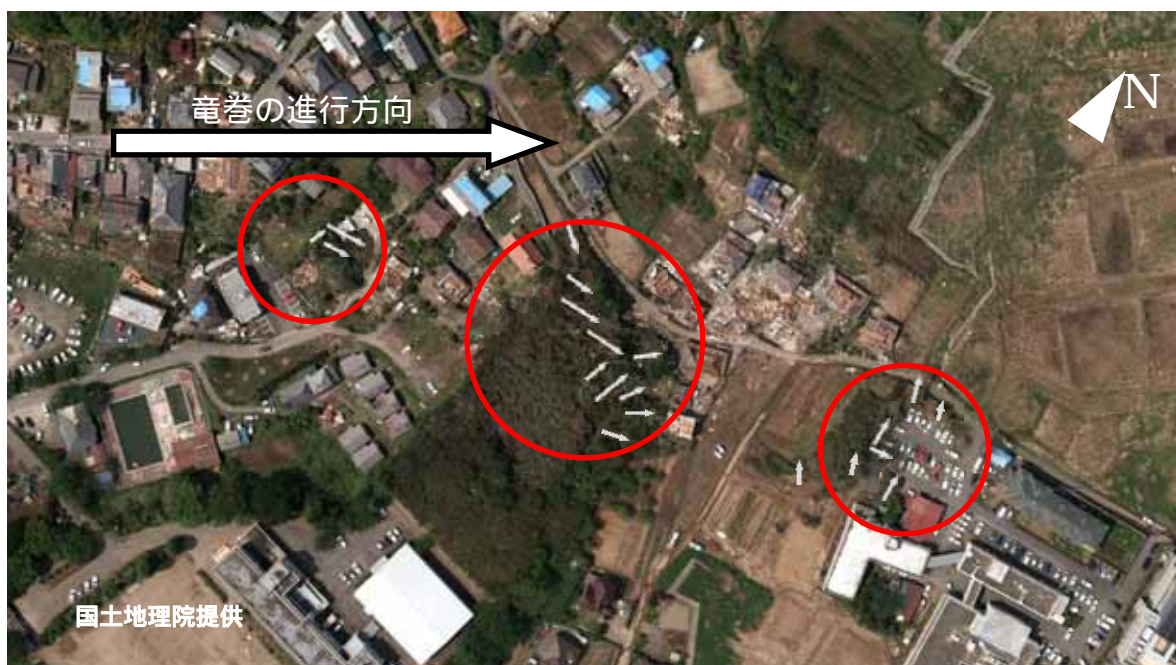
写真 3.5-19 樹木の折損状況（上空からの写真）

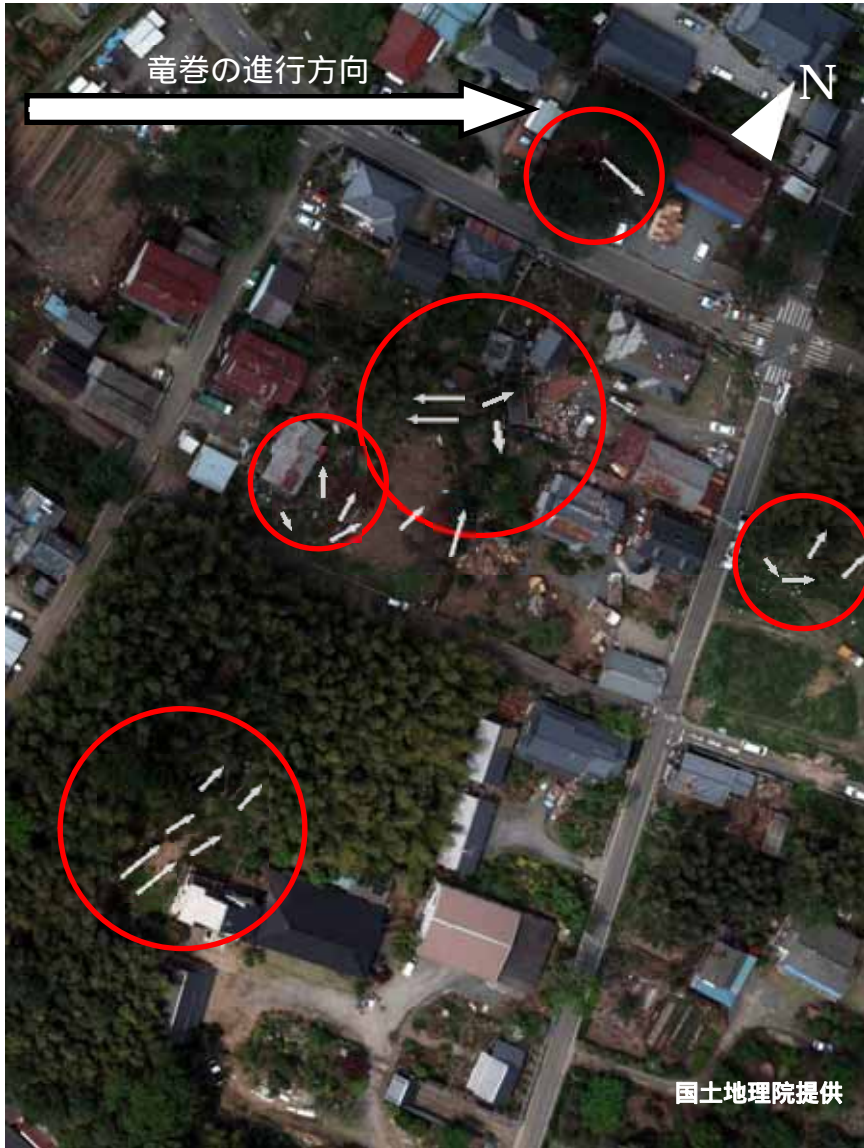
写真 3.5-20 樹木の折損状況（上空からの写真）
