5.4. 鉄骨造建築物の被害

5.4.1 調査の目的と概要

5.4.2 調査結果

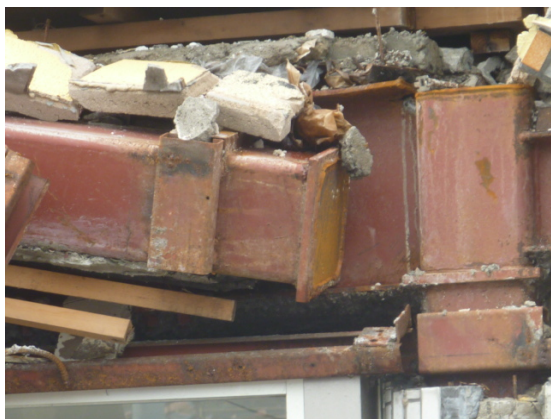
本建築物は 4 階建ての店舗併用住宅である。角形鋼管柱 (辺長 200mm) (2 階) が使用されている。2 階が完全に層崩壊しており、柱梁接合部パネルとダイアフラム間の溶接部で破断が生じている。

写真 5.4-2 パネルーダイアフラム間の溶接部の破断

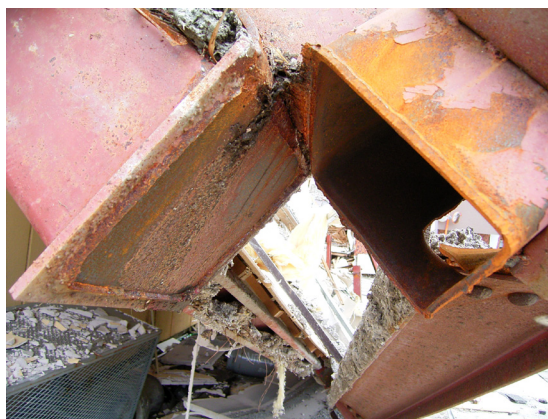
写真 5.4-3 パネルーダイアフラム間の溶接部の破断

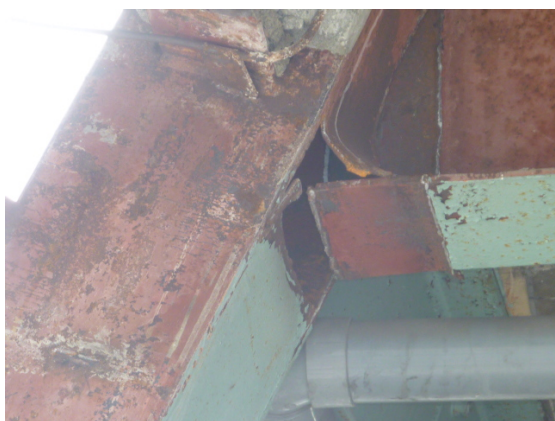
写真 5.4-5 梁端破断

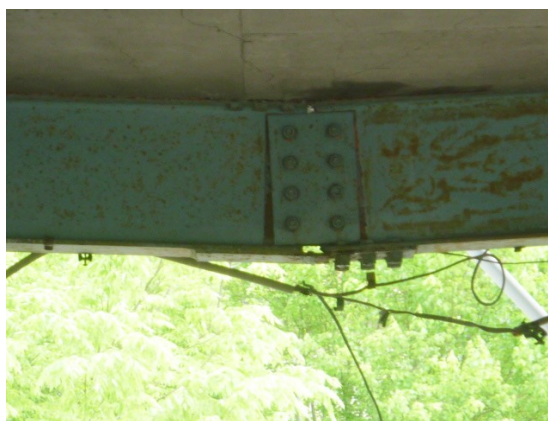
写真 5.4-6 梁下フランジ添え板の孔欠損部破断

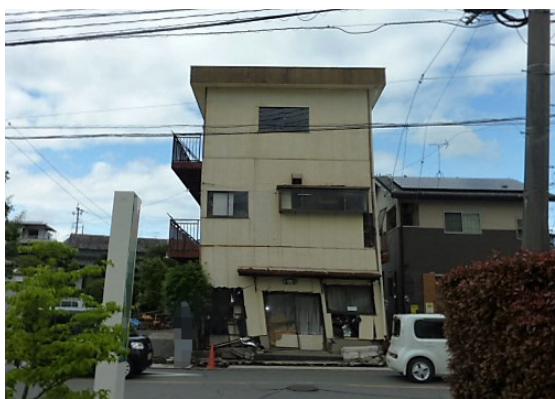
本建築物は 3 階建ての住宅である。日の字柱と H 形柱が混在して使用されている。1 階が大きく傾いており、柱の残留傾斜角は 8 度である。柱脚部にアンカーボルトの伸びが生じている。

写真 5.4-7 外観

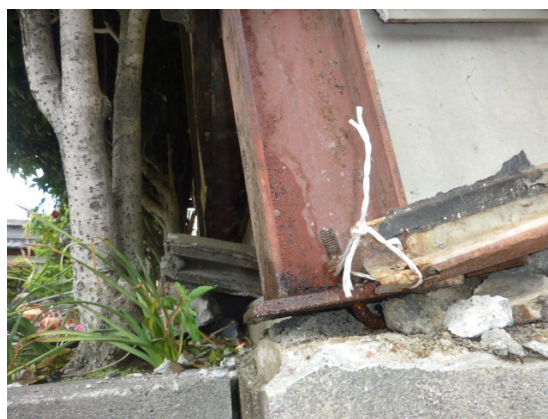
写真 5.4-8 柱脚部の損傷状況

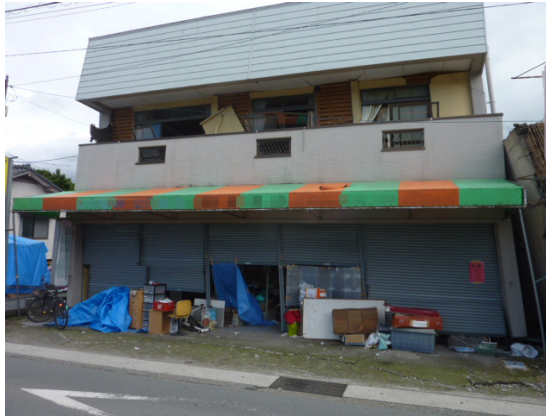
本建築物は 1 階鉄骨造、2 階木造 (2 階はヒアリングによる情報) の店舗併用住宅である。日の字柱 (辺長 200mm) が使用されている。1 階が大きく傾いており、柱の残留傾斜角は 5 度である。ヒアリングによると建設年は 40 年程前とのことであった。

写真 5.4-9 外観

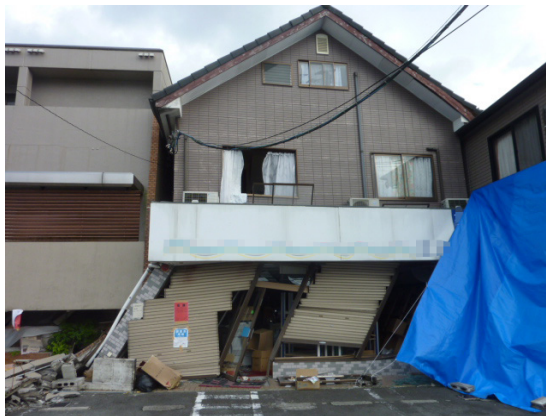
本建築物は 2 階建ての店舗併用住宅である。角形鋼管柱が使用されている。1 階が大きく傾いており、柱の残留傾斜角は 30.5 度である。(写真で) 左隣の倒壊した RC 造が寄りかかり力を受けて傾斜したものと推定される。

写真 5.4-10 外観

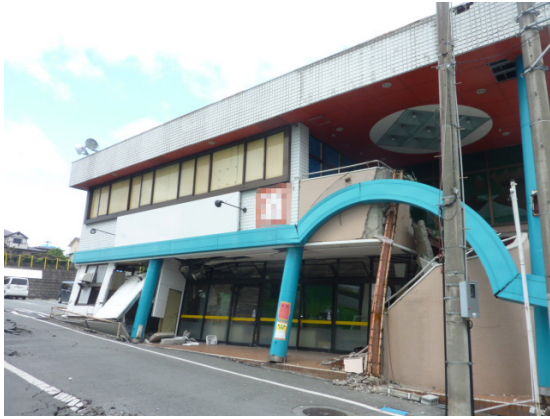
本建築物は 2 階建ての店舗である。角形鋼管柱 (辺長 250mm) が使用されている。1 階が大きく傾いており、柱の残留傾斜角は 8.5 度である。柱の局部座屈、柱とダイアフラム間の溶接部の破断が生じている。

写真 5.4-11 外観

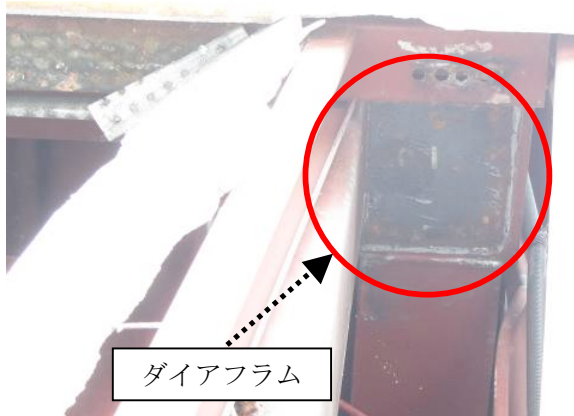
写真 5.4-13 柱とダイアフラム間の溶接部の破断

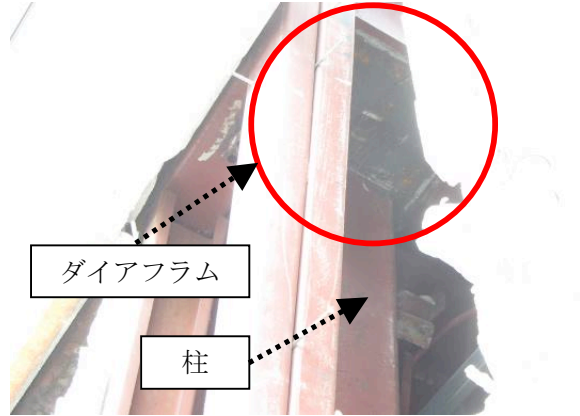
写真 5.4-14 柱とダイアフラム間の溶接部の破断

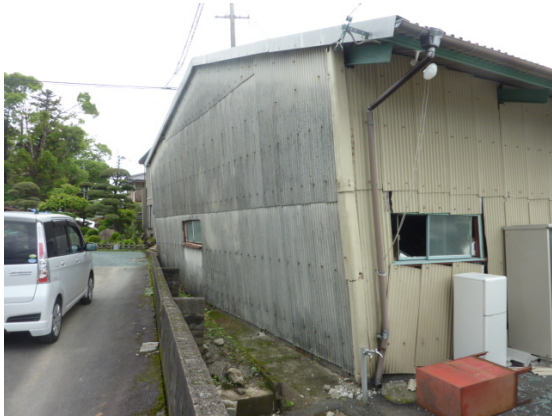
本建築物は平屋の倉庫である。大きく傾いており、柱の残留傾斜角は7度である。柱脚部のアンカーボルトの伸び、コンクリートの側方破壊が生じている。

写真 5.4-16 外観

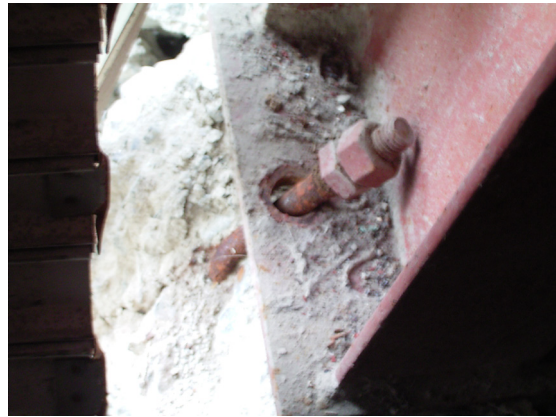
写真 5.4-17 柱脚部の損傷状況

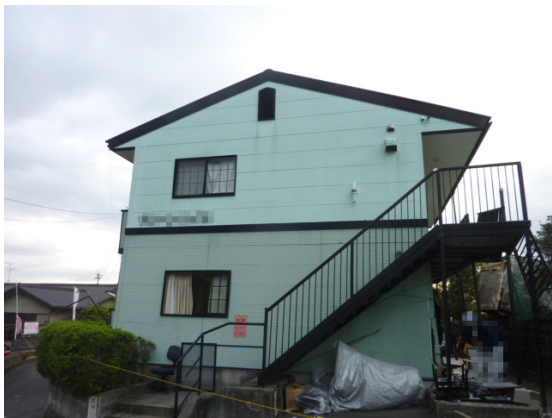
本建築物は 2 階建ての共同住宅である。角形鋼管柱 (辺長 200mm) が使用されている。梁せいは 300mm である。1 階が大きく傾いており、柱の残留傾斜角は 3 度である。梁端破断が生じている。また、柱梁接合部パネルとダイアフラム間の溶接部で破断が生じている。

写真 5.4-18 外観

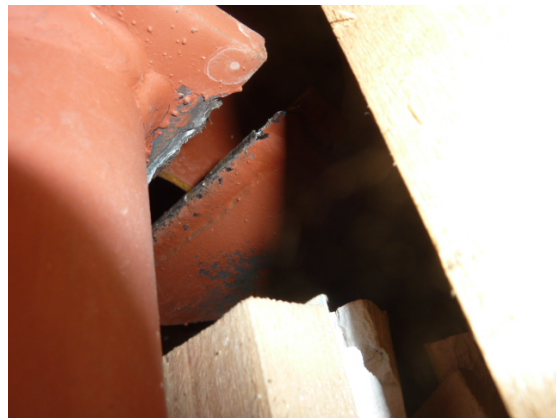
写真 5.4-19 梁端破断

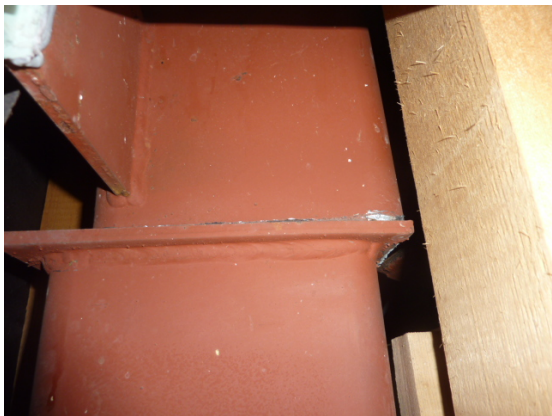
写真 5.4-20 パネルとダイアフラム間の溶接部の破断

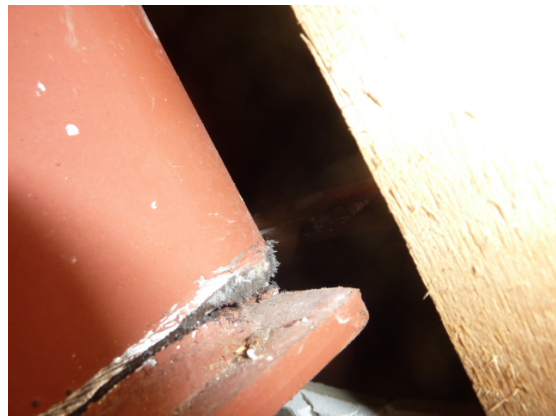
写真 5.4-21 パネルとダイアフラム間の溶接部の破断 (拡大)

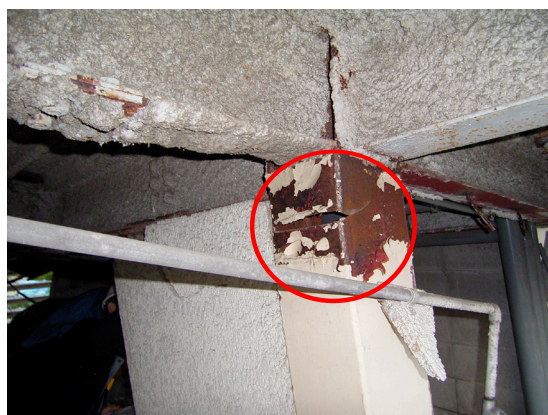
写真 5.4-26 柱の破断

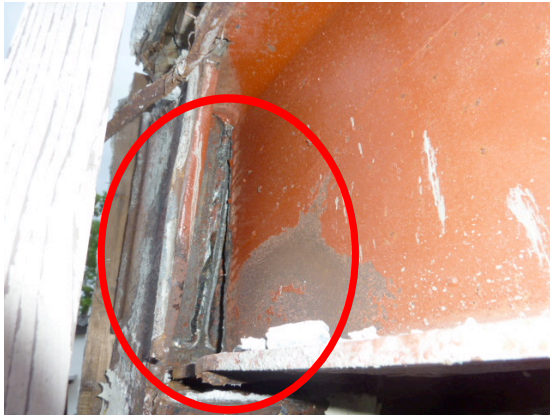
写真 5. 4-27 梁端破断

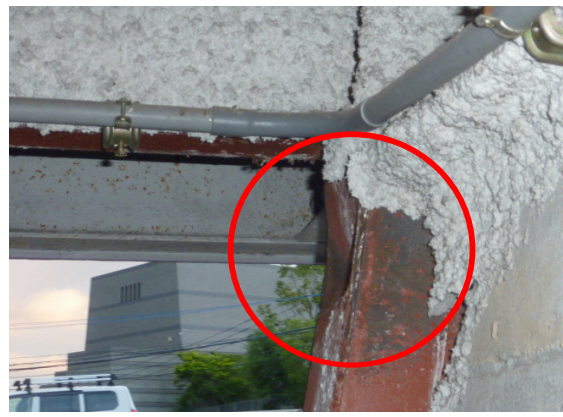
写真 5. 4-28 柱の局部座屈

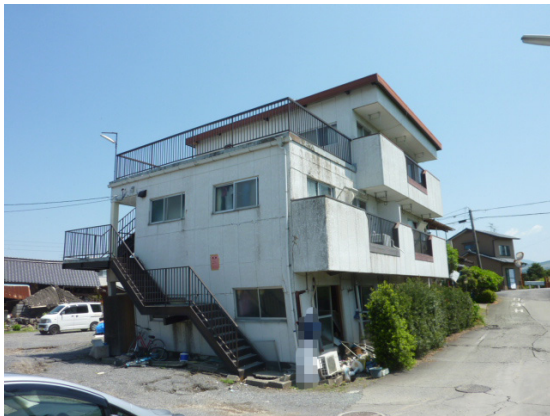
本建築物は 3 階建ての共同住宅である。日の字柱 (辺長 175mm) が使用されている。1 階が大きく傾いており、柱の残留傾斜角は 9 度である。

写真 5. 4-29 外観

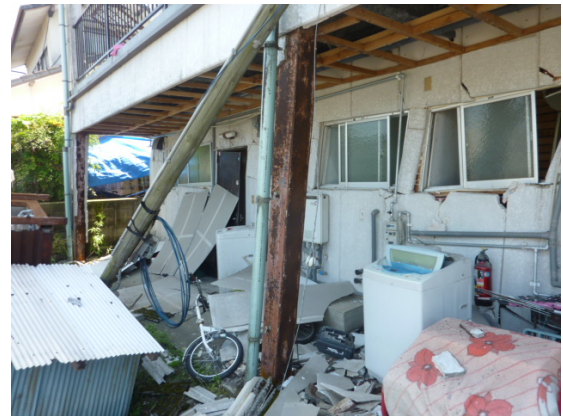
写真 5. 4-30 柱の傾斜

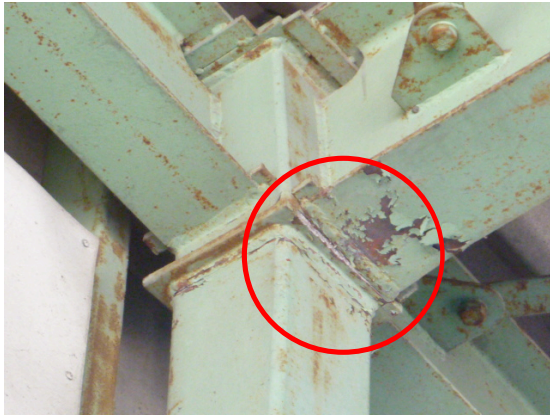
写真 5. 4-33 梁端溶接部の破断

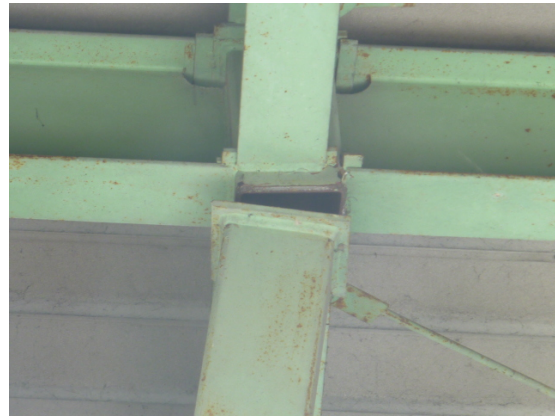
写真 5. 4-34 パネルとダイアフラム間の溶接部の破断

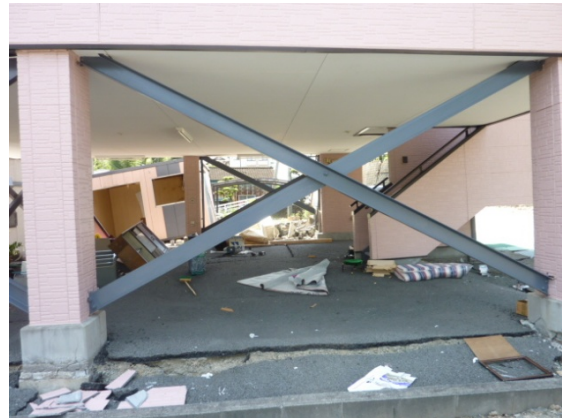
写真 5. 4-36 ブレースの状況 (ほぼ無損傷)

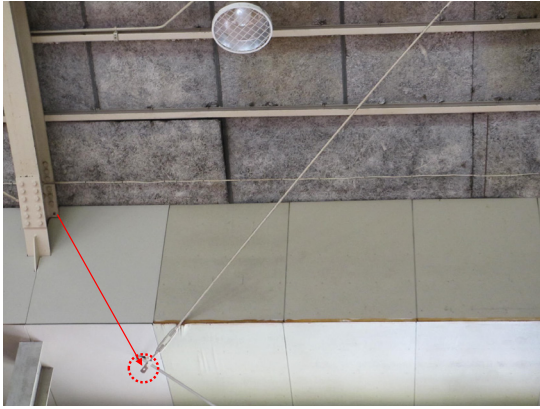
写真 5.4-49 屋根面水平ブレースボルト破断と垂れ下がり

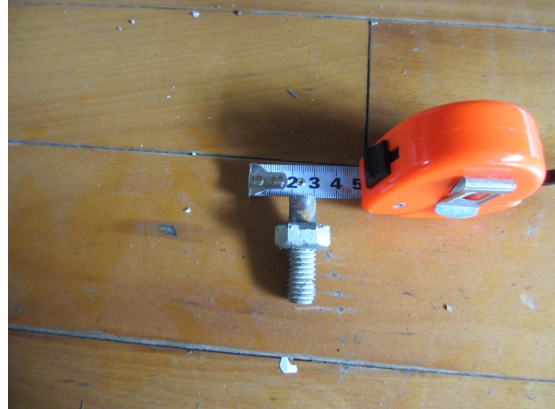
写真 5.4-50 破断した屋根面水平ブレースのボルト

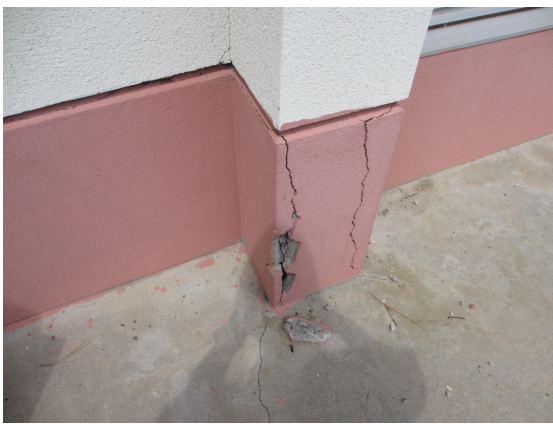
写真 5.4-51 柱脚部のコンクリートひび割れ

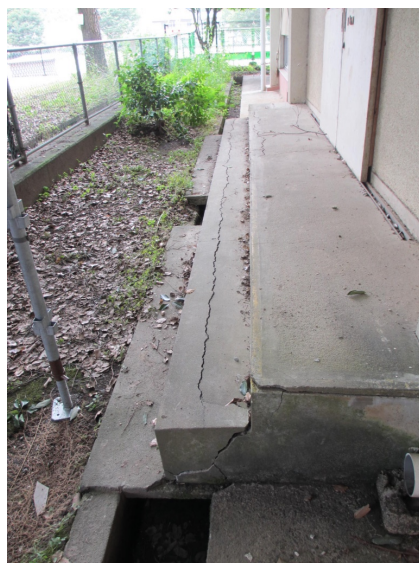
写真 5.4-52 周辺地盤の沈下

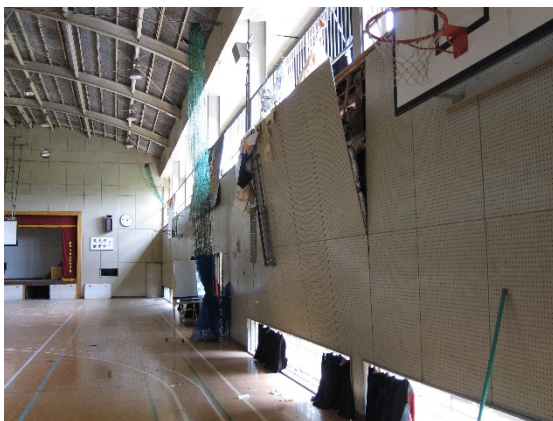
【非構造部材の被害】 舞台に向かって右側に位置する掃き出し窓上部の内壁（コンクリートブロックに有孔ベニアで仕上げたもの。）が損傷して傾いていた。コンクリートブロック壁の鉄筋の頂部は、確認した範囲では、梁等への定着は確認されていなかった。その他、吊り下げ式バスケットゴールのテンションリングの脱落、窓ガラスの破損・脱落、ラスモルタル外壁の損傷・脱落などが確認された。

写真 5.4-53 損傷して傾いた内壁

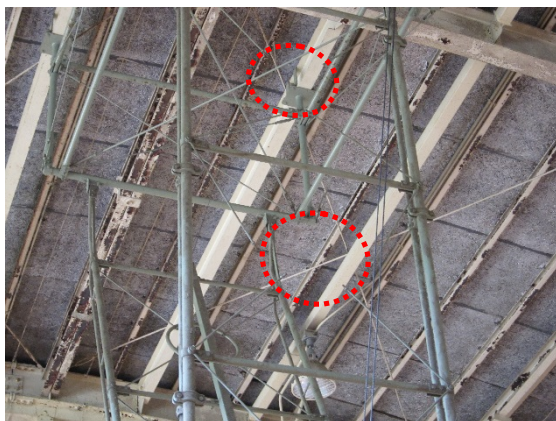
写真 5.4-54 損傷したバスケットゴール
(赤点線箇所のテンションリングが脱落)

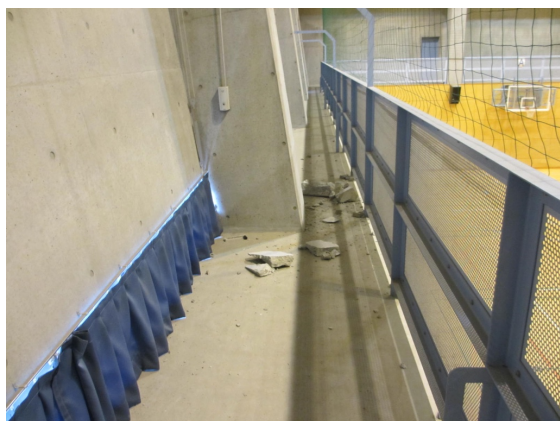
【構造被害】 RC 造架構と S 造屋根の接合部（支承部）の数カ所で、コンクリートの側方破壊や大きなひび割れ、コンクリートの落下が見られた。また、屋根面の丸鋼ブレースに数カ所たわみが見られた。

写真 5.4-59 落下したコンクリート

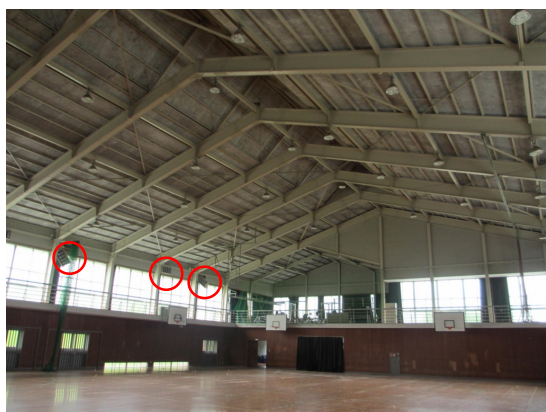
写真 5.4-78 内観（赤円内が安定器を留め付けた板が外れた箇所）

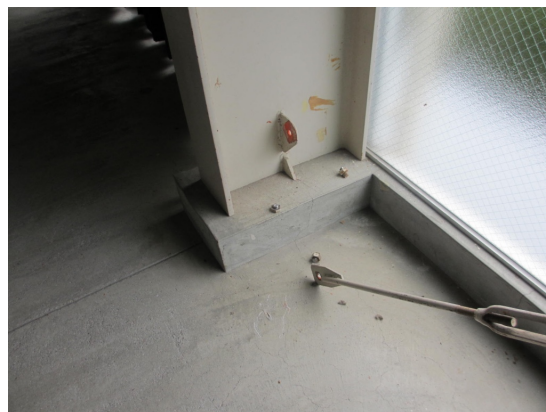
【構造被害】ほとんど全ての桁行き方向のブレース構面で、鉛直ブレースのボルト接合部のボルト（中ボルト）が破断している。一部の柱脚部でコンクリートの破壊が見られた。

写真 5.4-79 鉛直ブレース接合部のボルトの破断

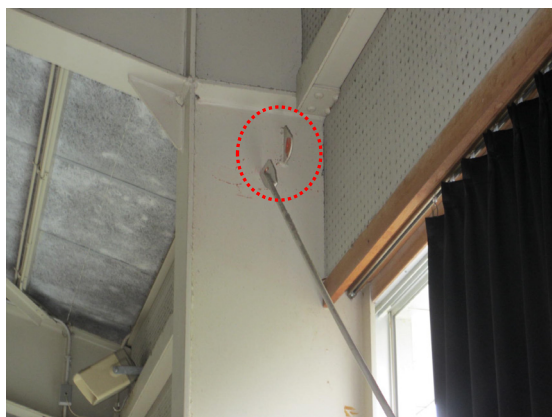
写真 5.4-80 鉛直ブレースのボルト破断

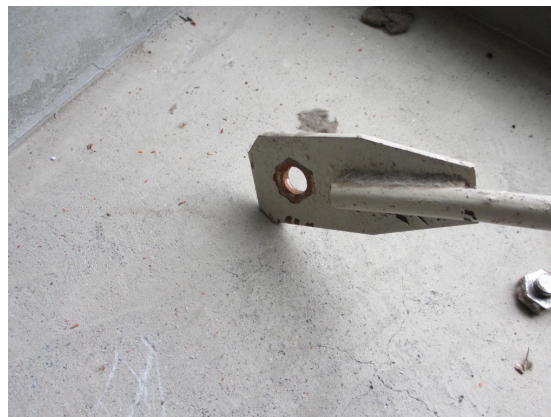
写真 5.4-81 鉛直ブレースのボルト破断

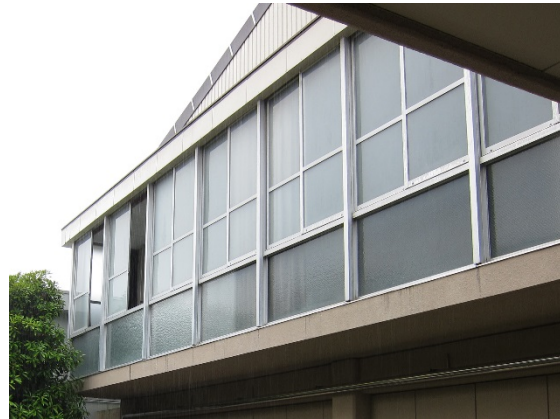
写真 5.4-83 窓ガラスの被害

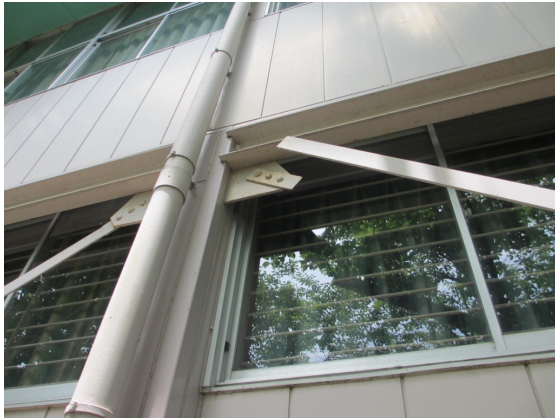
【構造被害】1階の平鋼のブレースでは、多くのブレースで母材破断及びボルト孔欠損部での破断が見られた。ブレースの母材破断は、ブレース端部におけるやや幅広のプレートとブレース軸材の境界部分で生じていた（この破断部分は、溶接で接合後にグラインダー等で仕上げた可能性もあるが、目視では溶接接合されたかどうか確認できなかった）。また、たわみも見られた。これらのブレースでは、引張によるブレース材自体の材軸方向の降伏や伸びの痕跡は、目視からは確認できなかった。2階の被害としては、ほとんど全てのブレースでわずかなたわみが見られ、また、いくつかの羽子板で、わずかな曲がりが見られた。

写真 5.4-87 平鋼ブレースの端部での破断

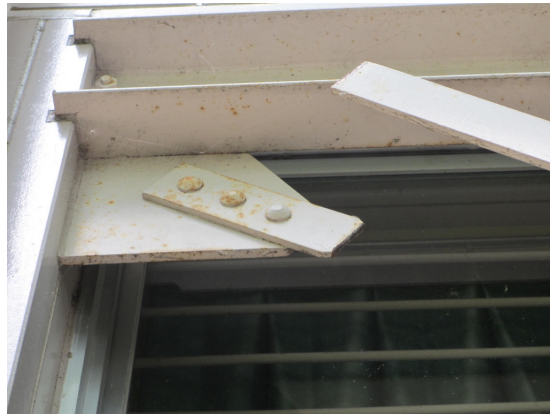
写真 5.4-88 平鋼ブレースの端部での破断 (写真 5.4-87 の拡大)

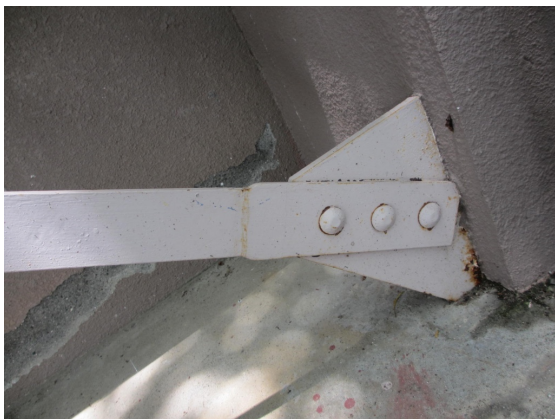
写真 5.4-89 ブレース端接合部分はやや幅広のプレート

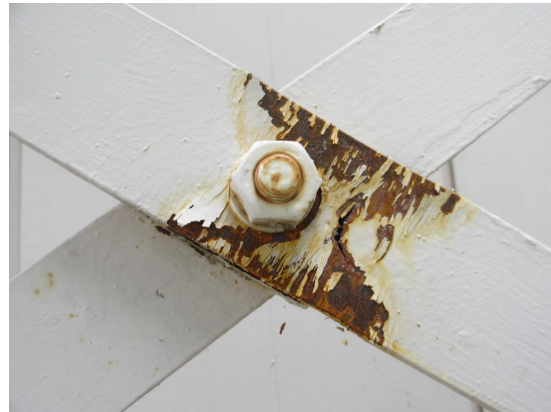
写真 5.4-92 ブレース交差部の塑性化と破断

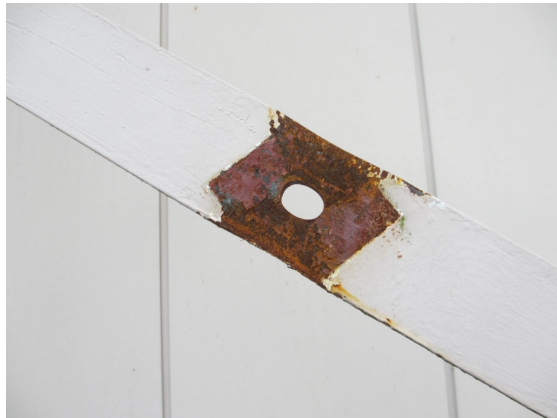
写真 5.4-93 ブレース交差部の伸び

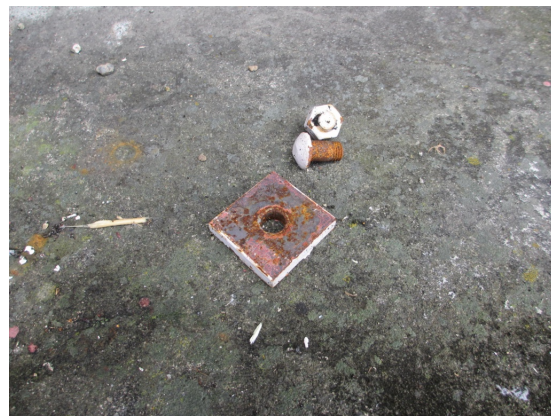
写真 5.4-94 破断した交差部のボルトとブレースの間に挿入されていたプレート

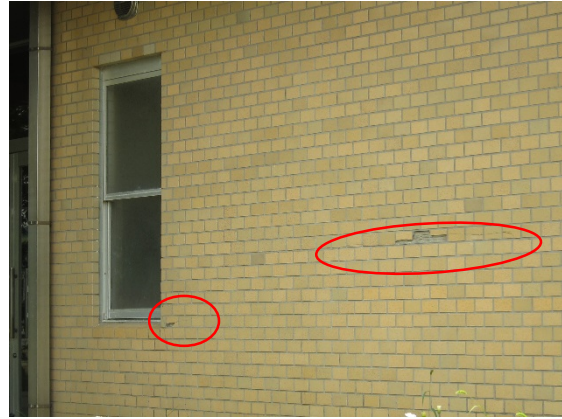
写真 5. 4-98 外壁のひび割れ・タイル剥落 (赤円内にひび割れ・タイル剥離)

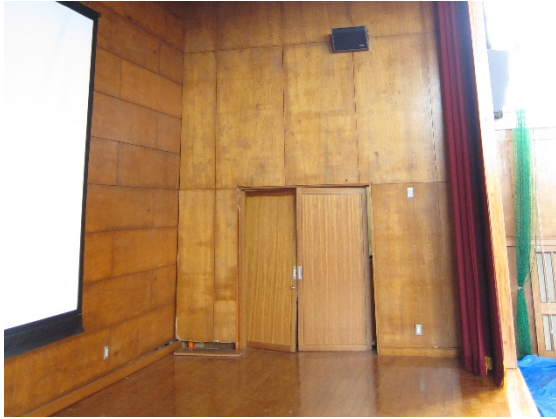
【非構造部材の被害】舞台後方壁の下部の広い範囲での損傷や引き戸2枚の外れ、舞台両脇壁の数箇所のある、引違い窓で障子の15箇所の外れやそれに伴うガラスの損傷、その他のガラスのわれ1箇所、などが確認された。

写真 5. 4-124 舞台壁の損傷、引き戸の外れ

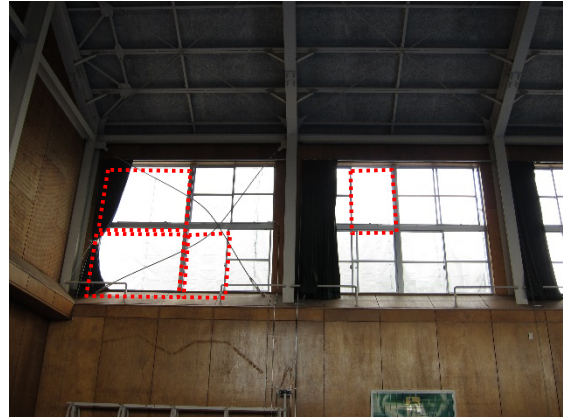
写真 5. 4-125 ガラス窓の障子の脱落（赤点線
枠箇所）

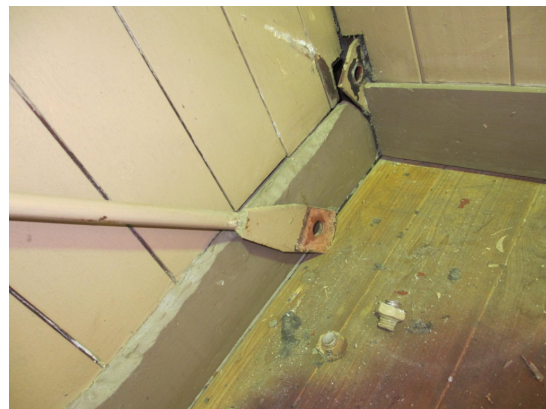
【構造被害】妻面の鉛直ブレースでは丸鋼ブレースで2箇所、ブレースのボルト破断が見られた。桁行き方向の鉛直ブレースでは、2階ブレースにわずかなたわみが生じている程度。また、屋根面水平ブレースでは2箇所ボルト破断が見られた。ボルト破断した妻面の鉛直ブレースと屋根面水平ブレースは、耐震改修前のものがそのまま設置されていたものである（耐震改修により桁行き方向の鉛直ブレースは全て交換されていたが、妻面の鉛直ブレースと屋根面水平ブレースは新設または交換されおらず、改修前のブレースがそのまま設置されていた）。

写真 5.4-131 取り替えられていない妻面ブレースのボルト破断

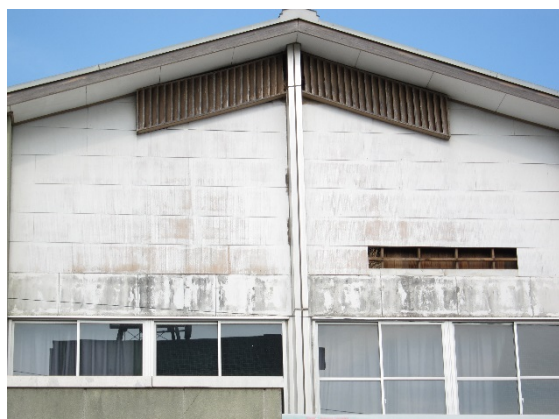
写真 5.4-136 妻面の外装材の脱落

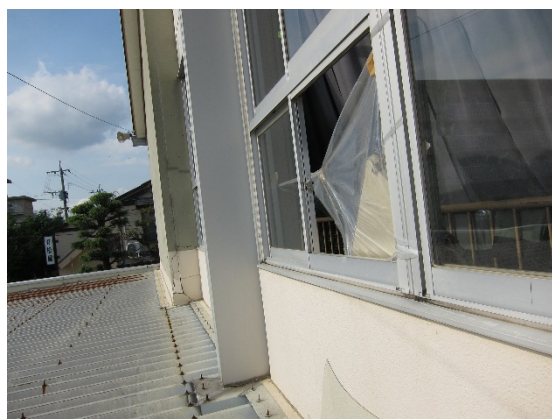
写真 5.4-137 妻面の窓ガラスの損傷

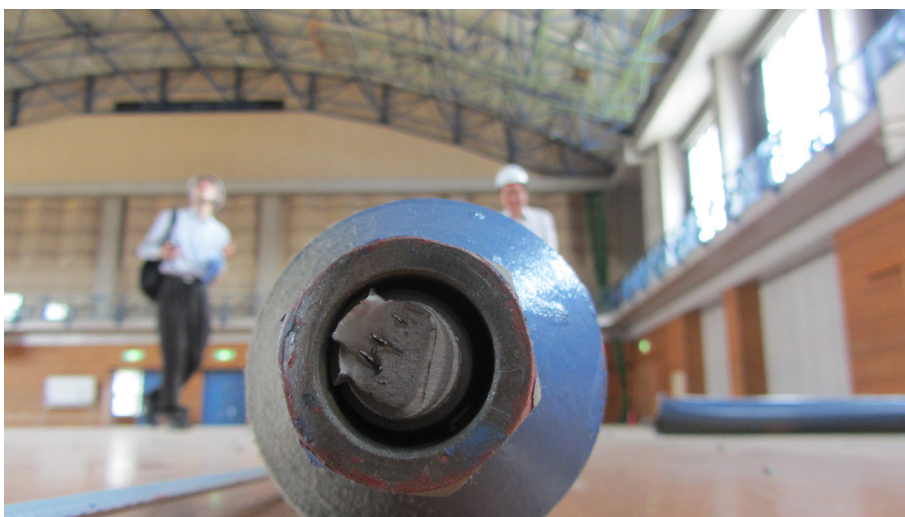
【構造被害】立体トラスの構成部材に座屈、破断が生じ、アリーナ床面に部材が落下していた（下弦材5本、上弦材1/2本（部材中央で破断したものの片方）、斜材0本）。またトラス支承部の損傷によると思われるモルタル（支承部を直接目視で確認できていない）や、トラスまわりに付いていたと思われる金具がアリーナ床面に多数散乱していた。

写真 5.4-144 落下した立体トラス部材の端部 (ボルトの破断)

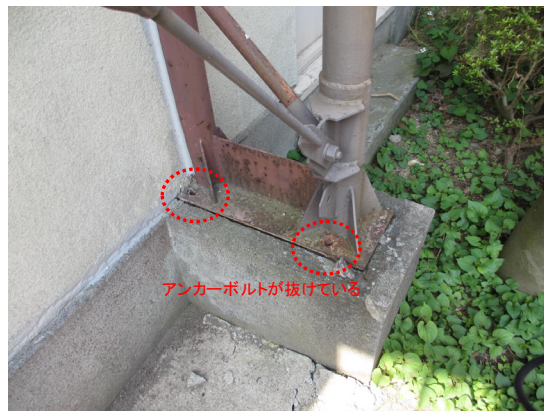
【構造被害】 桁行き方向の鉛直ブレースは、ほぼ無被害。ラチス形式の柱の柱脚で 1 箇所アンカーボルトの破断が見られた。屋根面水平ブレースは無被害であった。

写真 5. 4-150 柱脚のアンカーボルトの破断

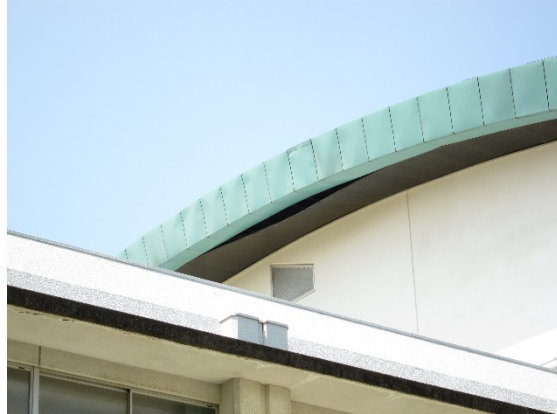
【非構造部材の被害】トラスの下弦材が脱落した近傍で妻面の軒天が一部垂れ下がっていた。その他、2階レベルの外周部の床に一部ひび割れが確認された。

写真 5.4-162 軒天井の部分的な垂れ下がり

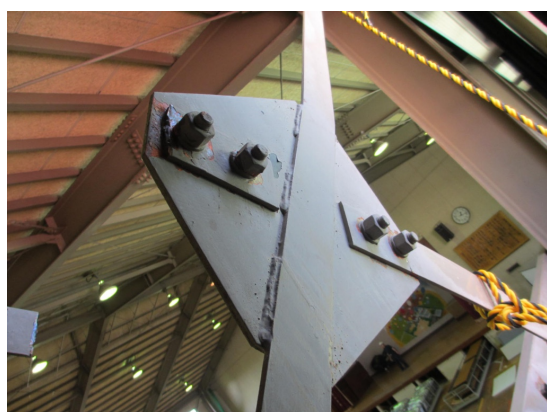
【構造被害】2階の全てのブレース構面でブレース材の破断が観察された。また、1階では1箇所ですれす材の破断が観察された。それらは、ブレース孔欠損部の破断、ブレース端部の母材破断である。ブレースの接合部は、保有耐力接合で設計されていると考えられるが、ブレース材自体の降伏に

写真 5. 4-165 孔欠損部近傍での破断

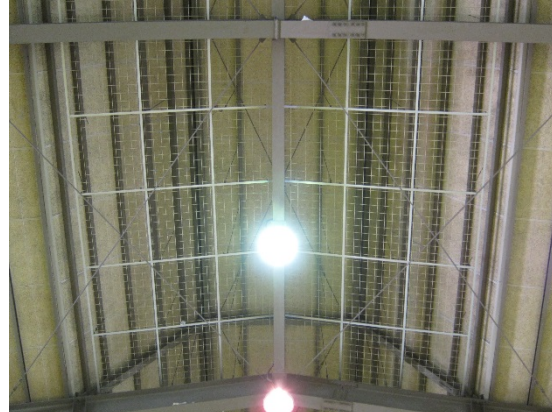
【非構造部材の被害】山形屋根の棟部分が断面で台形状になっており、その部分について金属メッシュを用いた吊り天井が張られている。この吊り天井について、バー材が壁と取り合う端部付近で変形したり、複数の吊り材が吊り元で外れたり床面まで落下したりしていた。吊り材の長さは現地での計測や脱落した吊り材の計測から、0.4m、1.9m、2.4mの3種類が確認されたが、吊り元の溶接が外れていたのは総て最も短い0.4mの吊り材であった。その他、ガラス窓の障子の外れ1枚、外装材の脱落1箇所などの被害が確認された。

写真 5. 4-168 吊り材が脱落した天井

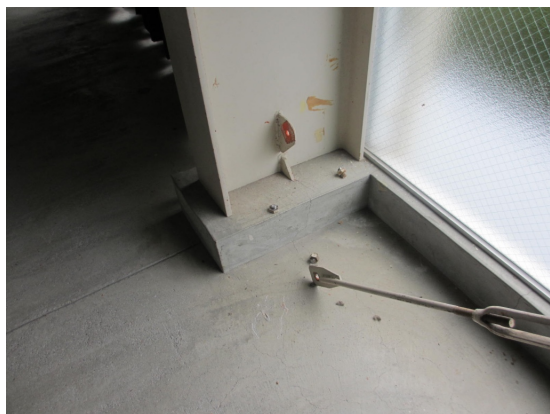
鉛直ブレースについて、破断を伴う大きな被害が見られたものとしては体育館E、F、K、Oである。それらの被害は、丸鋼ブレースのボルト破断、平鋼ブレースのボルト孔欠損部またはブレース端部の母材の破断である。平鋼ブレースの被害は、耐震改修により取り替えられたブレースでの被害である。それらの被害写真を、写真5.4-172～174に示す。これらの被害では、ブレース材自体の伸びや降伏したと思われる痕跡が目視では確認できなかった。一方、ターンバックル付き丸鋼ブレースが使われていた体育館Iでは写真5.4-175に示すように、ブレースの大きなたわみ、変形、伸びが観察されたが接合部等で破断していなかった。このような鉛直ブレースの被害は、2011年東北地方太平洋沖地震等の地震被害でも観察されている^{5.4-3)}。

写真5.4-172 体育館Eのボルト破断

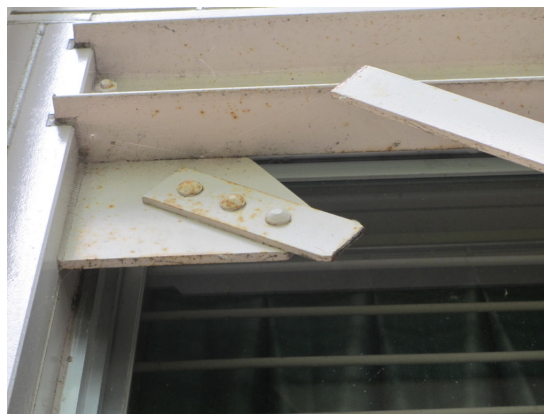
写真5.4-173 体育館Fの母材破断

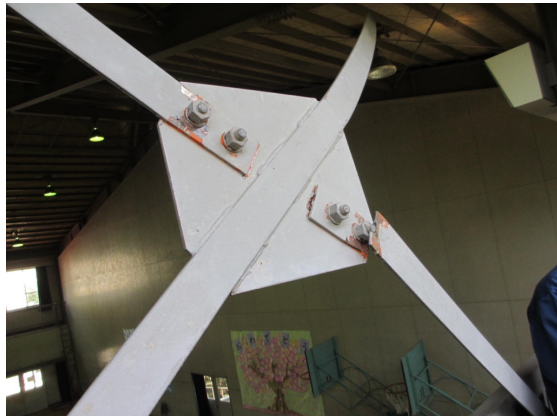
写真5.4-174 体育館Oのブレース孔欠損部の破断

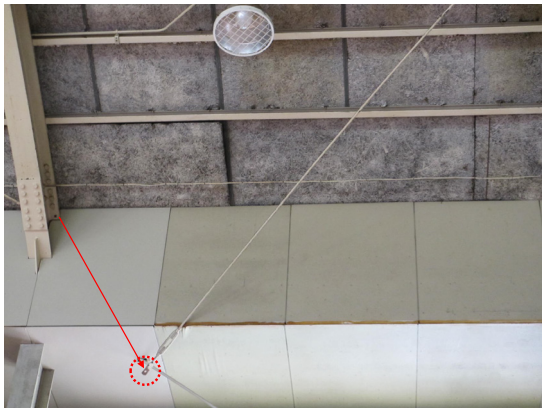
屋根面水平ブレースについては、被害のなかったものやたわみなどの比較的小さな被害のものが半数以上の9棟であったが、ボルト等の破断を伴うものも4棟（体育館A、C、G、K）で観察され、これらの中には、ボルト等の破断が生じていたため、調査時に20か所以上の屋根面ブレースが取り外されていたものもあった。これらのブレースは、いずれも耐震改修以前のブレースがそのまま残されていたものである（耐震改修により、鉛直ブレースは交換されていたが、屋根面水平ブレースは新設または取り替えられておらず、改修前のブレースがそのまま設置されていたものや、耐震診断で補強不要と判断されたもの）。被害例を、写真5.4-176～179に示す。同様の被害は、2011年東北地方太平

写真 5.4-176 体育館Aの屋根面水平ブレースのボルト破断

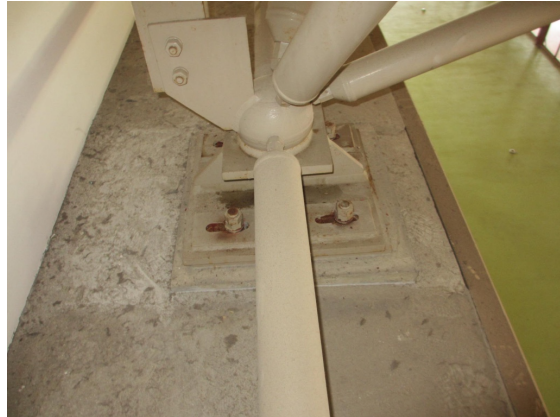
写真 5.4-187 体育館Nの桁行き構面の屋根支承部（長孔の端までボルトが移動）

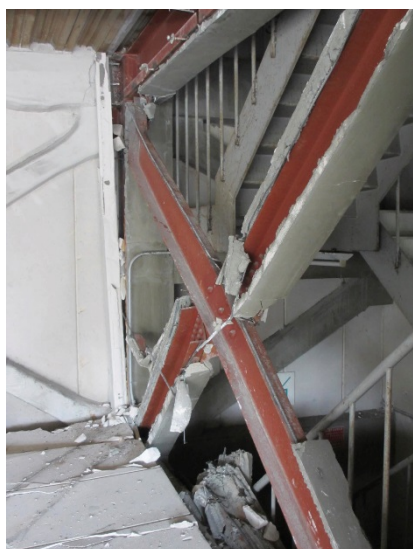
4階建ての鉄骨造の立体駐車場である。構造形式はブレース付きラーメン構造であり、角形鋼管柱とH形鋼梁に、溝形鋼ブレースが用いられている。外観からは構造被害は観察されなかったが、内部の階段室コア部分を形成するブレースに座屈の被害が見られた。特に2階の階段室周りのブレースで比較的座屈が大きく、ブレース端部とブレース交差部のガセットプレートに座屈が生じていた。また、座屈が大きい部分ではブレースの耐火被覆が剥離していた。

写真 5.4-192 溝形鋼ブレースの座屈

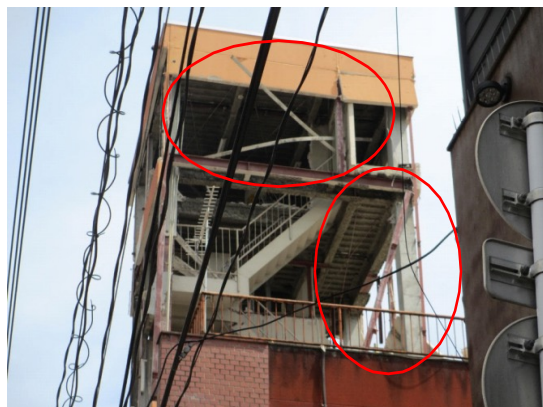
屋で外装材が脱落し、ブレースが破断しているのが観察された。柱梁等の構造部材は、耐火被覆に覆われていることもあり、構造被害は観察されなかった。

写真 5. 4-200 塔屋のブレースの破断

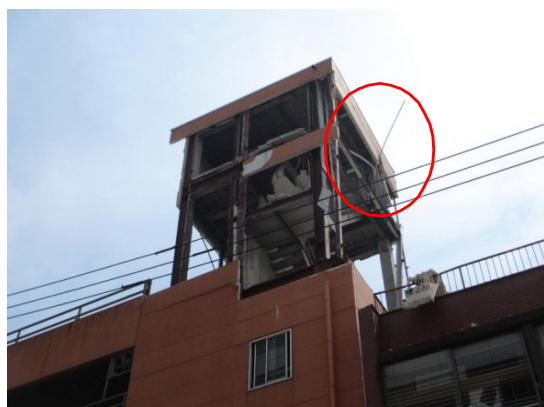
写真 5. 4-201 塔屋のブレースの破断
