5.8 非構造部材・設備の被害

5.8.1 調査の目的と概要

5.8.2 非構造部材の被害

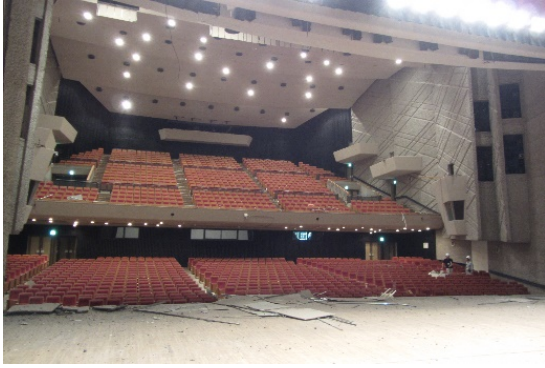
写真 5.8.2-1 ホール

会議室棟とホール棟からなる建築物である。竣工は1967年で、構造体は鉄筋コンクリート造である。会議棟1階床とホール棟客席1階床に亀裂があり段差が生じていた。ホールで特定天井に該当する吊り天井が脱落していた（写真5.8.2-1～5.8.2-4）。前震で舞台上部の天井面が部分的に脱落し、本震でその他の部分が脱落したとのことである。天井面は、吊りボルト下に組んだアングルに鋼線で鉄網を取り付けてモルタルを塗ったもの（ラスモルタル天井）が多くを占めていた。1階客席に脱落した天井のモルタルの厚さを計測したところ約4cmであり、単位体積重量を20kN/㎡とすれば平米当たり800N（約80kgw）となって単位面積重量は相当に大きい。ラスモルタル天井以外の部分はいわゆる在来工法の天井であり、1階客席前方や2階客席部分等に脱落が生じていた。

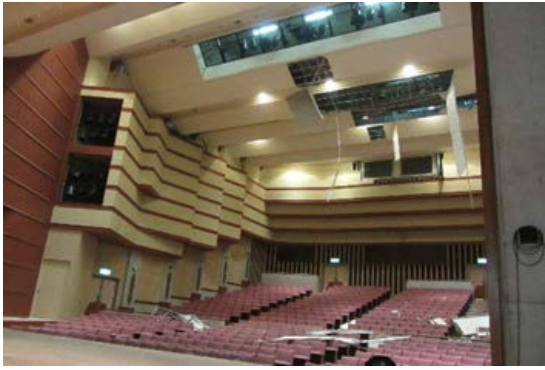
写真 5.8.2-7 ホール

ホールと諸室が入っている建築物である。竣工は1997年、構造体は鉄筋コンクリート造(屋根は鉄骨造)である。ホールで、特定天井に該当する吊り天井が破損・脱落していた(写真 5.8.2-7、8)。天井は在来工法による吊り天井である。

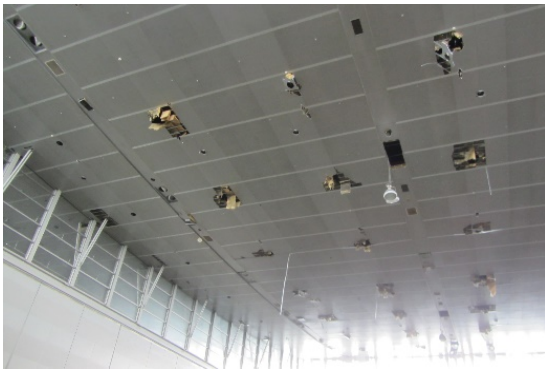
写真 5.8.2-9 天井（bホール）

展示ホール棟、諸室棟とそれらをつなぐ通路棟からなる建築物である。竣工は1998年、構造体は、展示ホール棟と諸室棟は鉄筋コンクリート造（屋根は鉄骨造）であり、通路棟は鉄骨造である。展示ホール棟と諸室棟で鉄骨屋根の支承部のベースプレート下のモルタルが損傷した。展示ホール棟は可動式間仕切りで4つの展示スペース（a～dホール）に区切ることができるようになっており、いずれも特定天井に該当する在来工法の天井が設置されている。天井面の部分的な破損・脱落が吊り物の支持部分や天井面端部で確認され、照明ボックスの脱落などによる落下物が多数確認されたが、bホールの被害程度が最も大きかった（写真5.8.2-9、5.8.2-10）。また、通路棟で、吊り天井の被害を確認した。

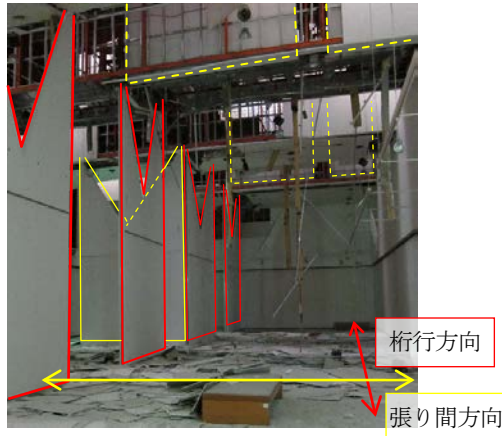
のパネルの格納部分に沿って設けられた4箇所の高窓を有する吹き抜け空間によって分割されており、その立ち上がり壁は鋼製下地材にせっこうボード9mmの2枚張りに塗装仕上げを施している。4階の展示室で、天井、内壁、高窓への吹き抜け部分の立ち上がり壁等、内装がほぼ全面的に損傷・脱落していたが、大きく損傷・脱落を生じたのは本震の際とのことである（写真5.8.2-11、5.8.2-12）。

写真5.8.2-11 展示室の被害状況

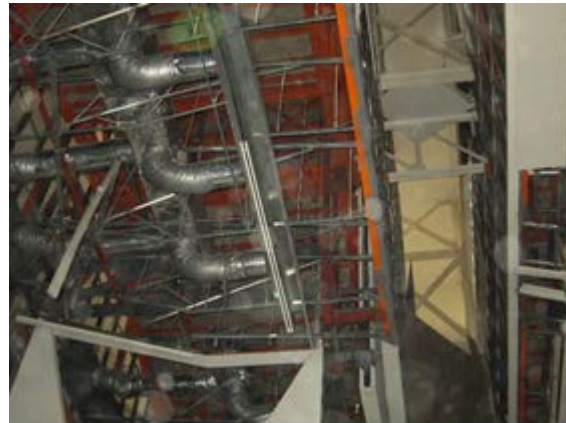
写真5.8.2-12 天井裏の状況（天井脱落箇所）

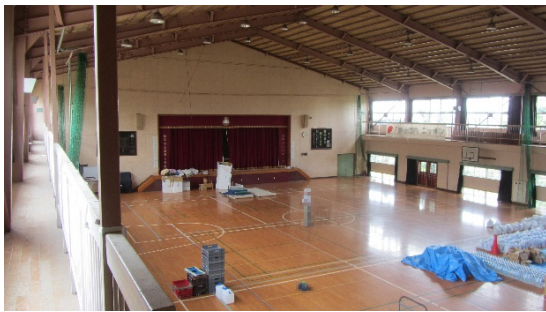
写真 5.8.2-15 内観

昭和54年建設の学校体育館。耐震診断の結果Is値0.80で、耐震性ありと判定された体育館。架構は鉄骨造、張り間方向山形ラーメン、桁行き方向ブレース構造。屋根面水平ブレースのうち3本の片側端部が外れて垂れ下がった状態であった。当該ブレースの羽子板や接合部のガセットプレートは健全のように見え、ボルトが破断したと思われる。舞台の天井（ロックウール吸音板1枚張り。のこぎり

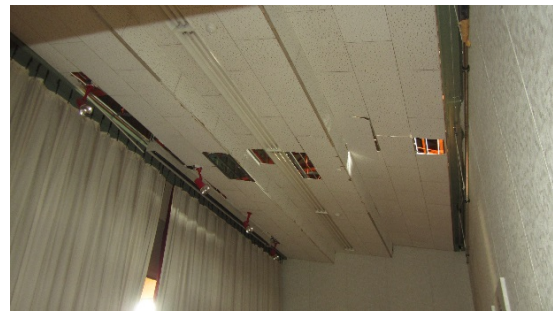
形状。)の一部が脱落していた(写真5.8.2-16)。

写真 5.8.2-16 舞台の天井の損傷・一部脱落

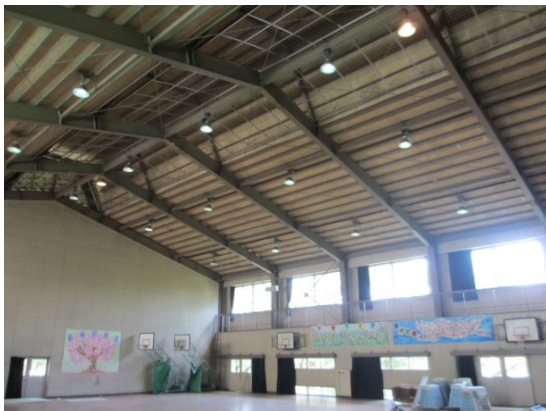
写真 5.8.2-17 内観

昭和60年建設の学校体育館。新耐震基準に基づき設計された。架構は鉄骨造で、張間方向山形ラーメン、桁行き方向ブレース構造で平鋼ブレース。2階の全てのブレース構面でブレース材の破断が観察された。また、1階では1箇所ブレース材の破断が観察された。それらは、ブレース孔欠損部の破断、ブレース端部の母材破断である。ブレースの接合部は、保有耐力接合で設計されていると考えられるが、ブレース材自体の降伏による明確な伸びは、目視では確認できなかった。屋根面ブレースには被害は見られなかった。山形屋根の棟部分が断面で台形状になっており、その部分について金属メッシュを用いた吊り天井が張られている(写真5.8.2-17)。この吊り天井について、バー材が壁と取り合う端部付近で変形したり、複数の吊り材が吊り元で外れたり床面まで落下したりしていた。吊り材の長さは現地での計測や脱落した吊り材の計測から、0.4m、1.9m、2.4mの3種類が確認されたが、吊り元の溶接が外れていたのは総て最も短い0.4mの吊り材であった(写真5.8.2-18)。

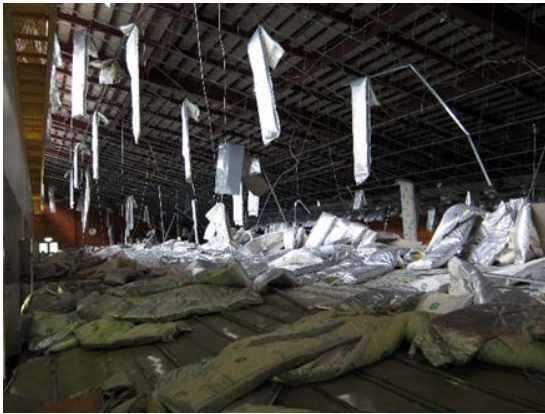
吊り長さは0.7～2.2mである。天井裏には断熱材が敷き詰められている。なお、高さが6mを超える天井の水平投影面積は200㎡以下であり、特定天井には該当しない。調査した範囲では、露出した柱梁接合部には構造的な被害は見られず、屋根面水平ブレースにも、たわみや破断等の構造的な被害は見られなかった。前震により、大きい方のライフル射場の天井が全面的に脱落した（写真 5.8.2-19）。クリップを含めた天井面構成部材が脱落しており（写真 5.8.2-20）、桁行方向の中程ではハンガーの開きや野縁受けの外れが比較的多く確認された。小さい方のライフル射場も、天井面の垂れ下がりが確認されるとのことで、使用禁止となっていた。

写真 5.8.2-19 天井脱落の状況

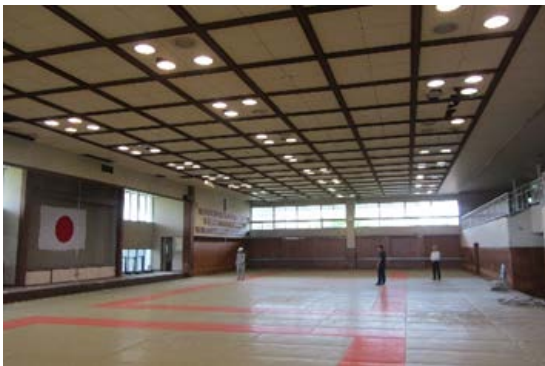
写真 5.8.2-21 柔道場（3階）

建築物概要等については先述の通り。3階の柔道場は、照明周りや天井端部等で天井が多く損傷・脱落していた。在来工法による天井であり、高さが6mを超えないため特定天井に該当しない。

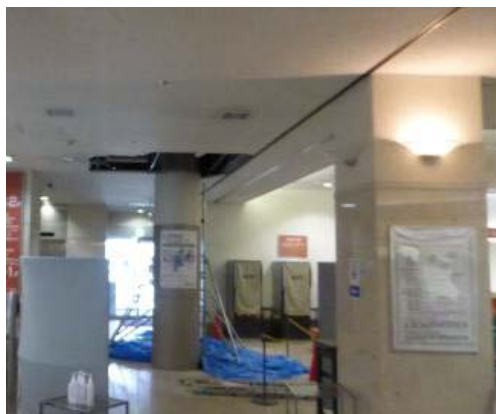
8階建て（地下1階）の病棟2棟及び7階建ての管理棟1棟からなるSRC造病院建築物である。建設年は、南側病棟1979年、北側病棟1984年、管理棟2001年である。病棟は低層部分がエキスパンションジョイントで分割された南側病棟と北側病棟の2棟からなっており、内部が調査ができたのは南側病棟である。北側病棟は現行の耐震基準を満足しているが、南側病棟は満足していないと関係者から情報が得られている。当該建築物では、管理棟や南側病棟の外壁タイルの剥落、渡り廊下のガラス破損並びに南側病棟の中間階の廊下に面する雑壁のせん断破壊、柱の軽微な曲げひび割れ及び1階天井仕上げ材の脱落（写真 5.8.2-23）が確認された。

写真 5. 8. 2-23 天井仕上げ材の脱落（南側病棟）

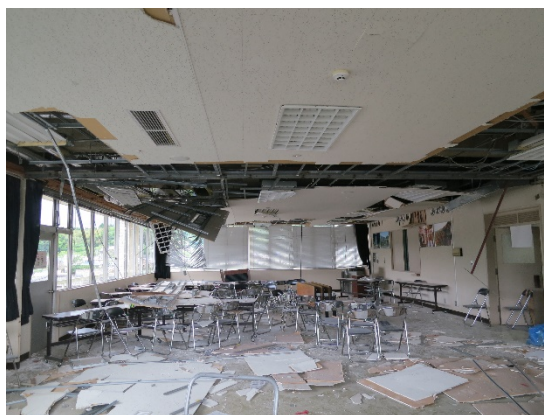
地上3階、地下1階のRC造の行政庁舎で、1974年（S49年）に竣工、2010年（H22年）に耐震補強を行っている。前震による大きな被害はなかったものの、本震により一部構造でコンクリートの剥落や鉄筋の露出、窓ガラスの破損・脱落が発生する被害を受けている。設計者による調査で構造上の安全性に関する問題は指摘されていないが、天井材が広範囲に落下し（写真 5. 8. 2-24）、窓ガラスの破損・脱落がある居室もあることから、一部機能を隣の庁舎に移して業務を継続している。

写真 5. 8. 2-24 天井材の被害

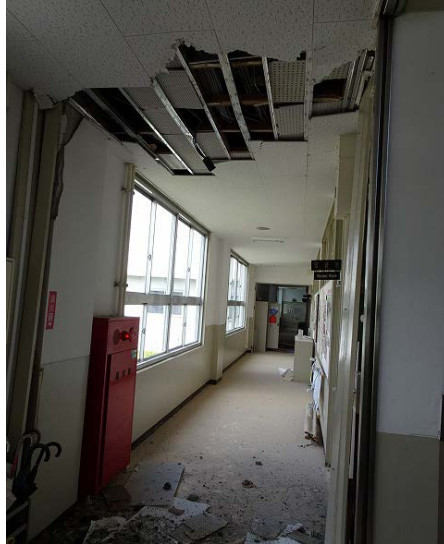
3階（一部4階）建てRC造学校校舎で1959年に建設、既に耐震補強が実施されている。校舎は2棟あり、その平面形状はほぼ同規模の長方形であり、東西方向を桁行方向として、南北に平行配置されている。その2棟の校舎に渡り廊下が設けられている。当該建築物では、1階の校舎入り口からエキスパンションジョイントで分割された階段室回りの1階スラブにひび割れと段差が見られる。またエキスパンションジョイントで分割されたエリアにまたがって設けられた天井材が落下している（写真 5. 8. 2-25）。

写真 5. 8. 2-25 天井材の落下

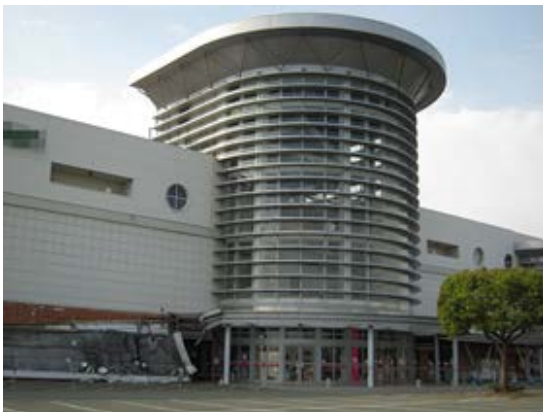
鉄骨造建築物の商業施設において、窓際、吹き抜け（写真 5. 8. 2-26）あるいは軒天（写真 5. 8. 2-27）等で吊り天井が脱落しているのが確認された。写真 5. 8. 2-27 の建築物の天井は鋼製下地材による吊り天井であり、前震で建築物内部及び軒天の天井が端部で損傷し、本震で天井が大きく損傷したとのことである。

写真 5. 8. 2-26 上部から内装材が脱落した吹き抜け（熊本市）

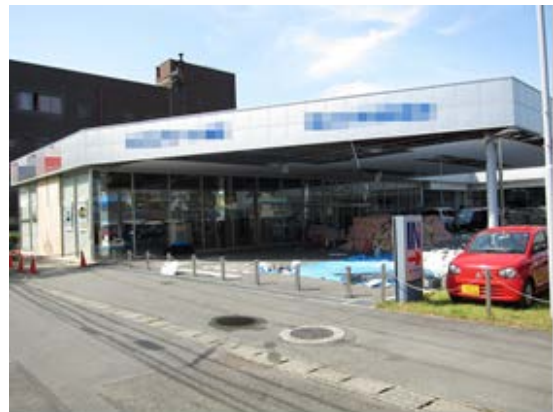
写真 5. 8. 2-27 軒天井の脱落、ガラスの破損（熊本市）

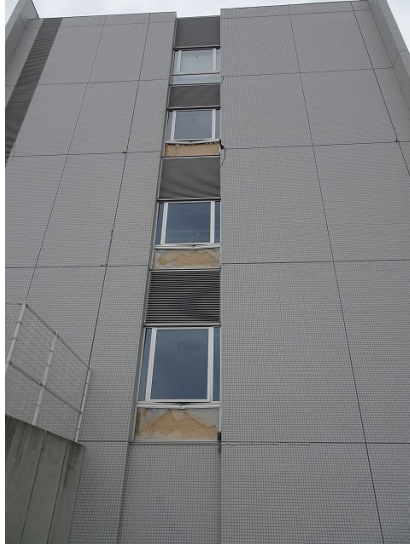
写真 5. 8. 2-28 は宇城市の 4 階建て（地下 1 階）RC 造病院（2012 年建設）での被害事例である。一部の RC 壁にせん断ひび割れと脚部のかぶりコンクリートの剥落が見られる他は、窓ガラスの破損・落下や外壁タイルの剥落など非構造部材の損傷が中心である。調査時点において、破損した窓ガラス部分は木製パネルで応急的に養生がなされ、病院としては継続使用されていた。

写真 5.8.2-28 境界梁部分にある窓ガラスの破損・落下

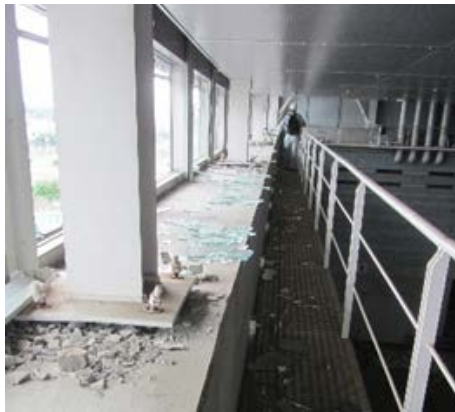
写真 5.8.2-29 は (1) 吊り天井の被害で記述した建築物Dにおける被害である。d ホールで、前震で損傷した鉄骨屋根の支承部（妻壁上部）近傍にある開口部のガラスが本震で破損・脱落した。

写真 5.8.2-29 屋根支承部及びガラス（建築物D dホール）

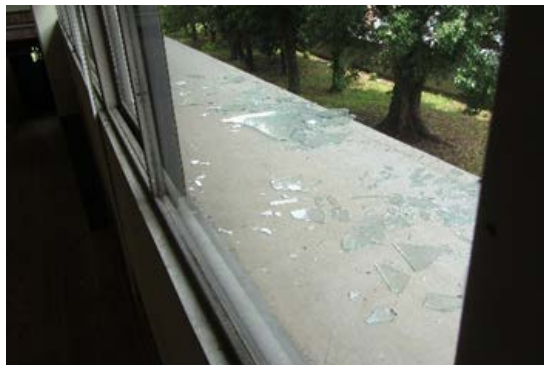
写真 5.8.2-30 は (1) 吊り天井の被害で記述した建築物Fにおける被害である。鋼製サッシに硬化性パテでとめた窓ガラスが、1階の剣道場で計 16 枚、3階の柔道場で計 29 枚、3階の第1、第2小道場の2室で計 7 枚、破損したとのことである。また、建築物周囲の1階の外壁にある城壁を模擬したと思われる石積みが全体の3分の2程度で落石して崩れており、落ちてきた石で1階の入り口のガラス扉が損傷していた。

写真 5.8.2-30 剣道場ガラス破損

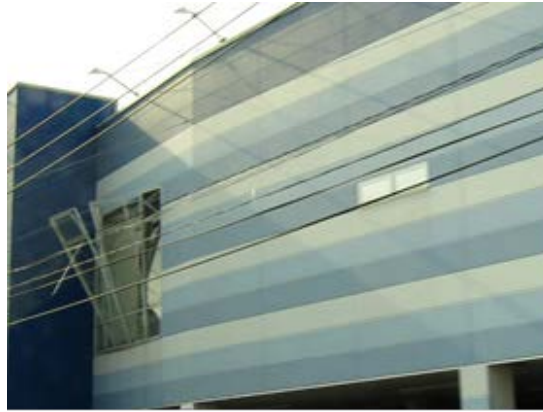
写真 5.8.2-31 は、比較的新しいと思われる鉄骨造建築物の窓サッシの損傷・外れである。

写真 5.8.2-31 窓サッシの損傷・外れ（熊本市）

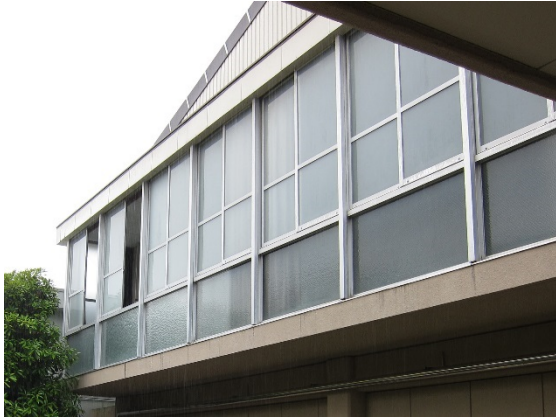
第 13 次調査は学校体育館を対象に内部調査を行っており、サッシ窓について、写真 5.8.2-32～5.8.2-34 に示すような被害が確認されている。写真 5.8.2-32 は、RC 造架構でギャラリーから上部が鉄骨フレームの体育館（昭和 52 年建設/山都町）であるが、ほとんど全ての桁行き方向のブレース構面で鉛直ブレースの接合部のボルト（中ボルト）が破断して、一部の柱脚部でコンクリートの破壊が見られ、ガラス窓の損傷・脱落（5 箇所。ただし落ちかけたためはずしたものを含む。）が確認された。写真 5.8.2-33 は、鉄骨造架構の体育館（平成元年建設/宇城市）であるが、すべてのブレースで降伏及び伸びが観察され、大きくたわんでおり（それらのブレース接合部やブレース材で破断は見られなかった）、引違い窓でガラスの損傷や障子の 15 箇所での外れなどが確認された。写真 5.8.2-34 は鉄骨造架構の体育館（昭和 40 年建設、平成 21 年耐震改修/熊本市）であるが、妻面の鉛直ブレースでは丸鋼ブレースで 2 箇所、ブレースのボルト破断が、桁行き方向の鉛直ブレースでは 2 階ブレースにわずかなたわみが、屋根面ブレースでは 2 箇所ボルト破断が見られた（ボルト破断した妻面の鉛直ブレースと屋根面ブレースは、耐震改修前のものがそのまま設置されていたもの。）ものであり、妻面の窓ガラスが損傷していた。

写真 5. 8. 2-32 体育館の窓ガラスの被害

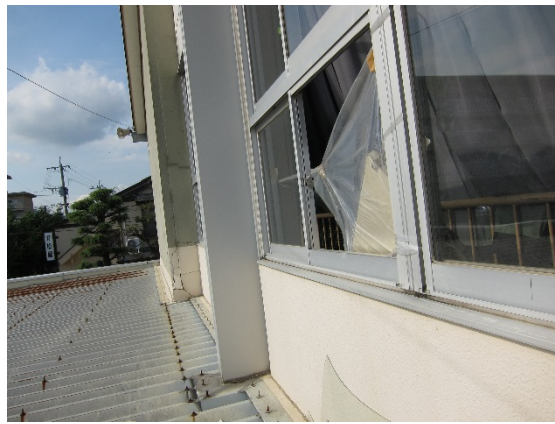
写真 5. 8. 2-34 妻面の窓ガラスの損傷

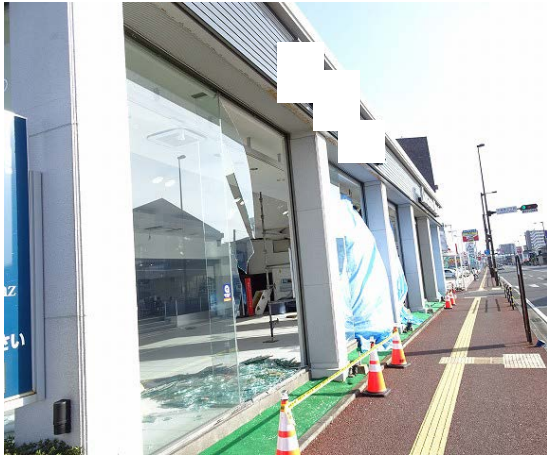
写真 5. 8. 2-35 は熊本市の店舗建築物での被害であるが、近傍で同様にガラスが配置された店舗でもガラスの破損を確認している。写真 5. 8. 2-36 は鉄骨造建築物の低層部に設けられた大判のガラスの被害である。写真 5. 8. 2-37、38 は駅舎のガラス被害である。写真 5. 8. 2-37 に示す立面の右側で、写真 5. 8. 2-38 に示すように正方形のガラスを四隅で点支持するような形式のガラスが損傷・脱落していた。写真 5. 8. 2-37 の赤枠で示した損傷・脱落箇所の左側にあるサッシに入ったガラスには顕著な被害は確認されなかった。

写真 5. 8. 2-35 店舗でのガラス破損

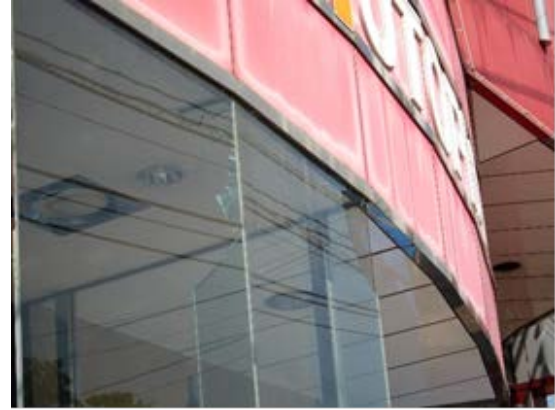
写真 5. 8. 2-36 大判ガラスの損傷

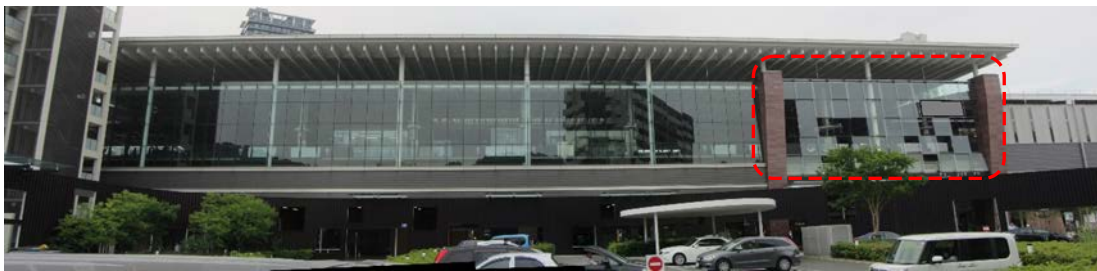
写真 5. 8. 2-37 駅舎のガラスの被害（全体）

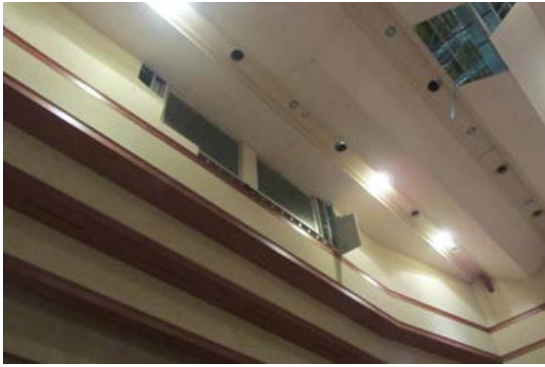
写真 5. 8. 2-39、5. 8. 2-40 は比較的高所の内壁の被害である。写真 5. 8. 2-39 は (1) 吊り天井の被害で記述した建築物 C における被害であり、客席工法上部の開口脇で内壁の仕上材が損傷・脱落している。写真 5. 8. 2-40 は (1) 吊り天井の被害で記述した建築物 E における被害であり、高窓への吹き抜け空間の立ち上がり壁（鋼製下地材にせっこうボード 9mm の 2 枚張りに塗装仕上げ）の内装材がほぼ全面的に損傷・脱落していたが、大きく損傷・脱落を生じたのは本震時とのことである。

写真 5.8.2-39 客席後方上部の開口脇の内壁の損傷・脱落

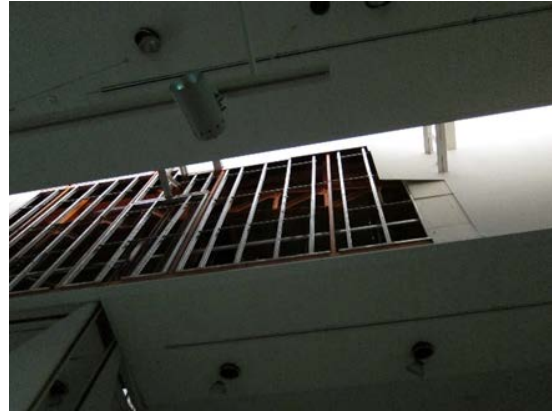
写真 5.8.2-40 吹き抜け部の立ち上がり壁の仕上げ材の脱落

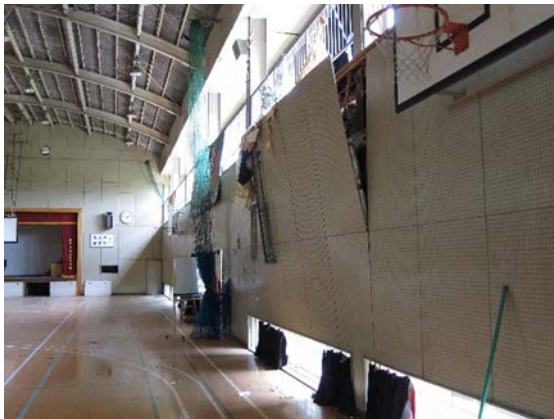
写真 5. 8. 2-41 は、鉄骨造架構の体育館（昭和 44 年建設、平成 23 年耐震改修/熊本市内）であるが、鉛直ブレースの複数か所のガセットプレート及びブレース端部に塑性変形が見られた。屋根面水平ブレース（ターンバックル付き丸鋼ブレース）で 2 箇所 bolts 破断が観察され、ブレースのたわみも観察された（屋根面ブレースは、耐震改修前のブレースがそのまま設置されていたもの）。このほか、

柱脚部のコンクリートのひび割れや周辺地盤の沈下も観察され、舞台に向かって右側に位置する掃き出し窓上部の内壁（コンクリートブロックに有孔ベニアで仕上げたもの。）が損傷して傾いていた（コンクリートブロックの鉄筋の頂部は梁等への定着は確認されなかった。）。写真 5.8.2-42 は同じくブロック壁が天井裏の界壁に用いられたものであり、空港旅客ターミナル（1971 年の竣工から 2012 年までに 5 次にわたる増改築・改修工事。鉄筋コンクリート造と鉄骨造が混在。/益城町）で確認されたものである。写真 5.8.2-43 は写真 5.8.2-33 と同じ体育館で見られた被害であり、舞台の壁に損傷が見られたものである。

写真 5.8.2-41 損傷して傾いた内壁

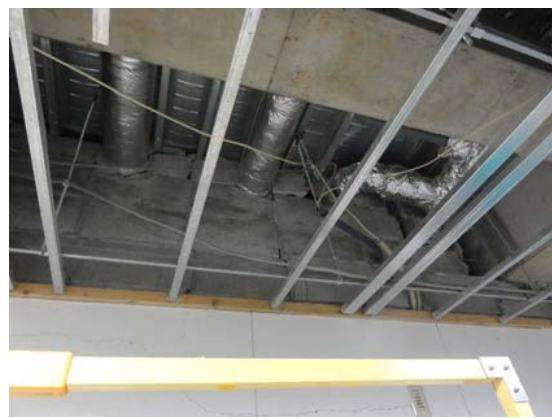
写真 5.8.2-42 ブロック壁（天井裏界壁）の被害

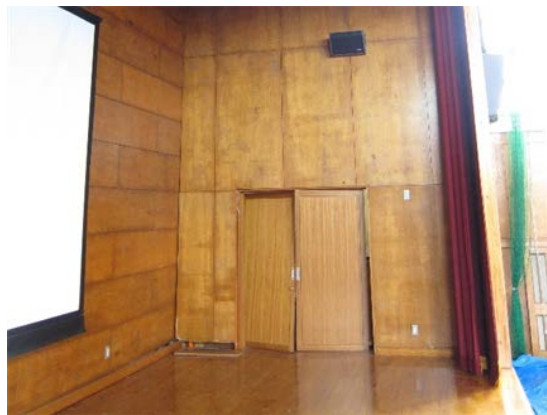
写真 5.8.2-43 舞台壁の損傷、引き戸の外れ

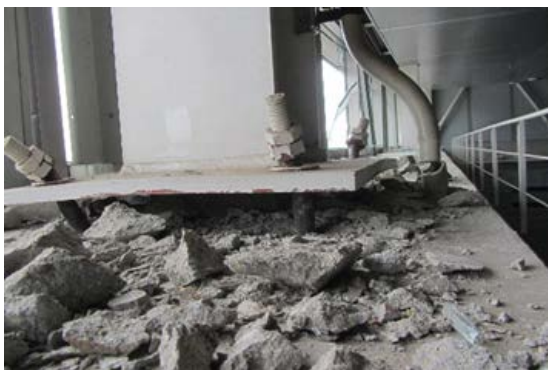
内部調査を行った建築物で、鉄筋コンクリート造に鉄骨屋根を載せた形式のものについて、写真 5.8.2-44～5.8.2-48 に示すように支承部のコンクリートの損傷が複数確認された。写真 5.8.2-44、45 は (1) 吊り天井の被害で記述した建築物Dにおける被害であり、写真 5.8.2-44 はホール棟、写真 5.8.2-45 は諸室棟における被害である。写真 5.8.2-46 は、鉄筋コンクリート造 4 階建て（屋根は鉄骨造）の建築物（平成 6 年竣工/熊本市）の最上階で支承部が損傷してコンクリートが割れたり脱落したりした被害である。写真 5.8.2-47 は、鉄筋コンクリート造（屋根が鉄骨造アーチトラス。）の体育館（平成 15 年建設/熊本市）であるが、屋根面の丸鋼ブレースに数カ所たわみが見られ、鉄筋コンクリート造架構と鉄骨造屋根の接合部（支承部）の被害であり、数カ所でコンクリートの側方破壊や大きなひび割れが見られた。写真 5.8.2-48 は、鉄筋コンクリート造架構（屋根が鉄骨造アーチ立体トラス。）の体育館（平成 9 年建設/熊本市）であるが、屋根のトラスで下弦材が 1 カ所落下して 5 箇所曲がっているのが観察されており、ステージ上の妻壁上部の RC 架構と下屋の屋根の支承部でコンクリートの破壊、落下が見られた（桁行き構面の支承部では被害は見られなかった。）。

写真 5.8.2-44 屋根支承部の被害 (d ホール)

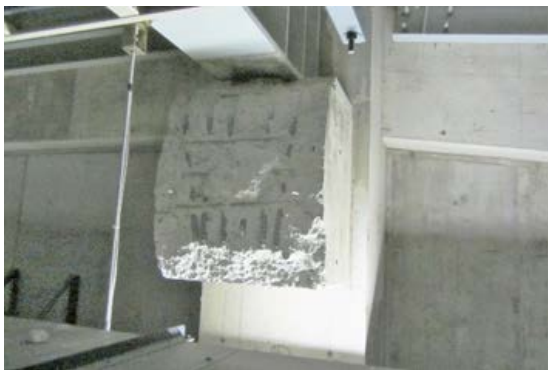
写真 5.8.2-46 S 造屋根支承部の損傷 (脱落)

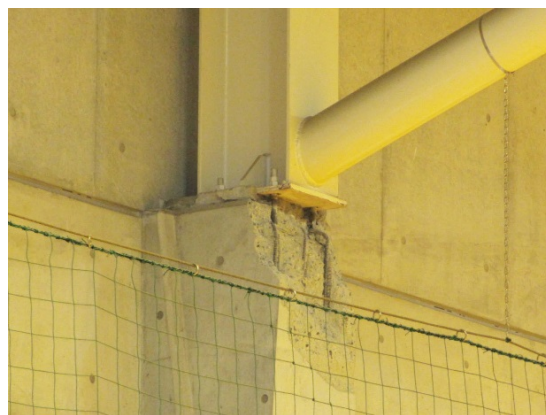
写真 5.8.2-47 支承部のコンクリートの側方破壊

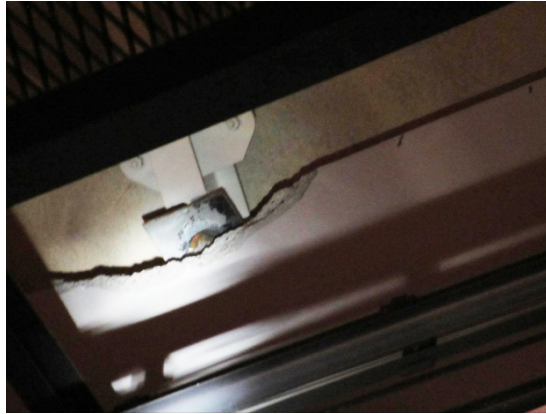
写真 5.8.2-48 ステージ上の下屋の支承部コンクリートの破損、落下

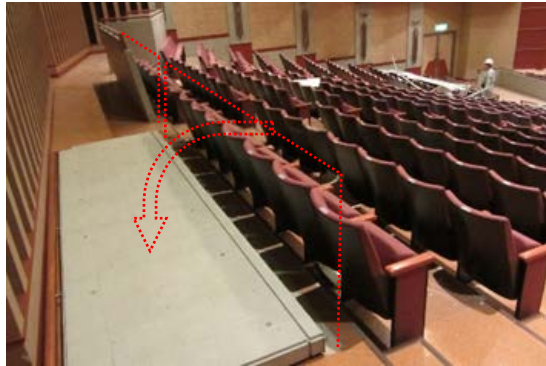
写真 5.8.2-49 は (1) 吊り天井の被害で記述した建築物 C における被害であり、最後方の客席とその後ろの通路を隔てるように設置された高さ 1 m 程度のコンクリート製の壁が転倒していた。

写真 5.8.2-49 最後方の客席とその後ろの通路を隔てる壁の転倒
(写真奥の壁では傾き発生)

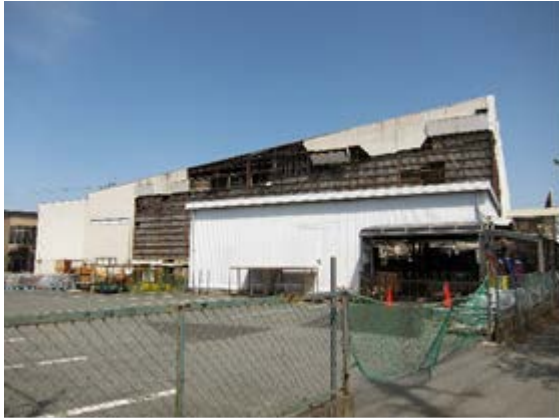
写真 5.8.2-50～5.8.2-52 はラスモルタル外壁やラスシートモルタル外壁など、比較的古い鉄骨造に用いられた外壁の被害である。写真 5.8.2-50 は 2 階建て鉄骨造(熊本市)の被害である。写真 5.8.2-51 は (1) 吊り天井の被害で記述した建築物 D における被害であり、舞台裏手外壁のラスモルタルの脱落(幅約 3m、厚さ約 3.5cm)が確認された。写真 5.8.2-52 は鉄骨造架構の体育館(昭和 48 年建設、平成 22 年度耐震改修/熊本市)であるが、桁行ブレースにゆるみが生じていた以外は特に被害は見受けられず、1 階の外壁のラスシートモルタル(厚さ約 3cm)が一部落下した。写真 5.8.2-53 は、商業用途と居住用途が複合する比較的新しいと思われる鉄筋コンクリート造建築物で、下地コンクリートの損傷に伴う外壁タイルの損傷・脱落が確認された。

写真 5.8.2-50 湿式工法による壁の脱落

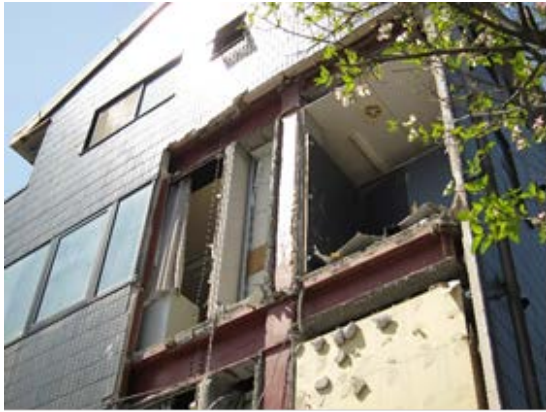
写真 5.8.2-54～5.8.2-58 は、ALC パネルによる外壁の被害である。写真 5.8.2-54～5.8.2-56 は ALC 縦壁挿入筋構法による外壁の被害であるが、同構法は、比較的古い鉄骨造建築物で多く用いられており、現在の新築では使われない。写真 5.8.2-54 は 4 階建ての鉄骨造の事務所（熊本市）における被害である。写真 5.8.2-55 は 2 階建ての鉄骨造の工場（西原村）であり、周辺でこの他にも外装材の一部が落下している工場建築物がいくつか見られたが、これらの建築物では外観からは構造的な被害は確認されなかった。写真 5.8.2-56 は 6 階建ての鉄骨造の立体駐車場（熊本市）で建築物の外側からは構造的な被害は確認されていないものの塔屋で ALC パネルが損傷・脱落しているものであり、近傍で同様の被害を確認している。写真 5.8.2-57、5.8.2-58 は ALC パネルを横づかいした外壁の被害である。写真 5.8.2-57 は平屋建ての鉄骨造であり、立ち上がった壁が下地材も含めて損傷・傾斜している。写真 5.8.2-58 は 3 階建ての鉄骨造の商業施設の外壁での被害であり、天井レベルのパネルが脱落していた。写真 5.8.2-59 は、2 つのホールと諸室が入った鉄骨鉄筋コンクリート造建築物（昭和 57 年竣工/熊本市）において、外壁の PC パネルで面外方向にずれたものが相当数（全体の 1 割程度）あった。

写真 5. 8. 2-54 乾式工法による外壁の脱落

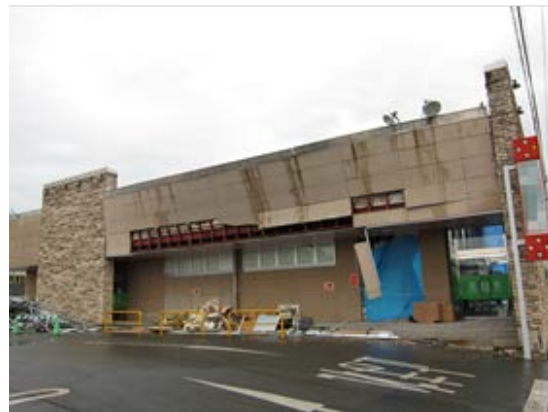
写真 5. 8. 2-57 外壁の損傷・傾斜

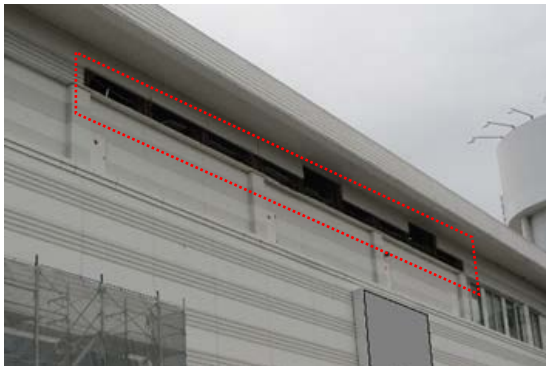
写真 5. 8. 2-58 商業施設における天井レベルでの ALC パネルの損傷

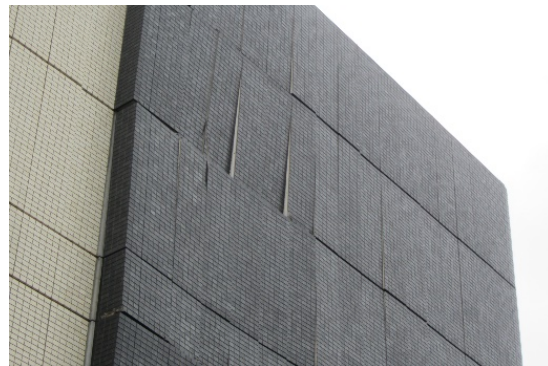
写真 5. 8. 2-59 PC パネルの面外へのずれ

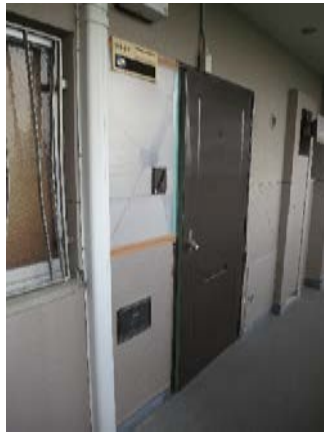
熊本市中央区の共同住宅では、共用廊下に面した方立て壁にせん断破壊が生じている場合、住戸の鋼製玄関扉にも開閉障害が発生している例が多く見られた（写真 5. 8. 2-65、5. 8. 2-66）。本施設は、11 階建ての鉄筋コンクリート造であり、1978 年（S53 年）に建設されている。住戸は共用の外廊下に沿って並んでおり、住戸数は 1 階に 5 戸、2 階以上は 10 戸の全 105 戸である。前震翌日の段階で、構造的な安全性は建物管理者により確認されていたが、本震が発生した後も再度安全性を確認した上で継続使用されている。施設管理者ならびに居住者によると、バールで外側から玄関扉をこじ開けたり、玄関扉を内側から蹴破ったり、ベランダから隣接住戸に避難したりした人もあったとのことであ

写真 5.8.2-65 開閉障害が発生した玄関扉（RC造、熊本市中央区）

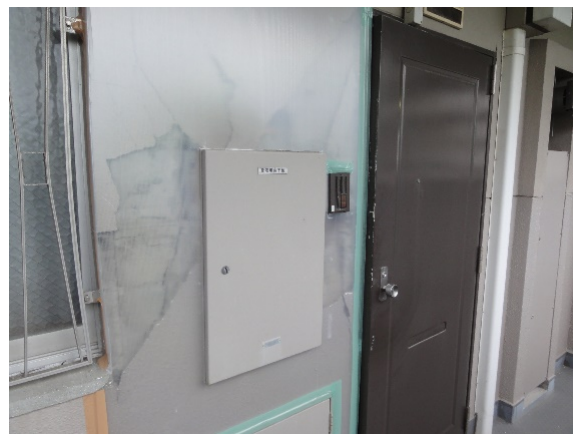
る。玄関扉に開閉障害が発生している場合には、火災時などにおける避難上の支障となる可能性があることから、本調査では、各住戸の玄関扉の被害について重点的に調査を行った。具体的には、共用部からの目視調査を行い、方立て壁のせん断破壊の程度^{5.8-6)}と鋼製玄関扉の開閉障害との関係を調べた。ただし、実際に玄関扉の開閉を行って障害の有無を確認することはできなかったため、開放されたままで閉鎖ができない状態になっているものを「閉鎖障害あり」、閉鎖はされているものの、ドアノブ周辺で扉と枠の間のクリアランスがなく、開閉に支障をきたしていると思われるものを「開閉障害の疑いあり」とした。また、参照したせん断破壊等級は、鉄筋コンクリート造の耐力壁の損傷程度として定義されたものであるが、ここで対象とした方立て壁は非耐力壁である。方立て壁の被害と玄関扉の開閉障害の有無の関係を整理した結果を図5.8.2-1、5.8.2-2に示す。これによると、方立て壁、玄関扉とも、中央階段より南側に被害が集中している。破壊等級がIVの住戸では、36戸中に27戸で玄関扉の開閉障害が発生しているなど、せん断破壊の程度が大きいほど、より多くの開閉障害が発生していることが確認できる。

写真 5.8.2-66 方立て壁のせん断被害（等級IV）（RC造、熊本市中央区）

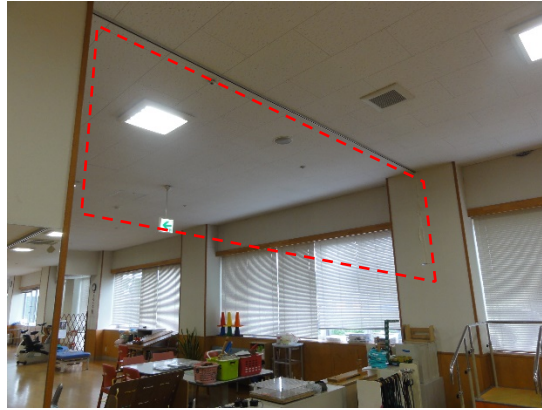
この他の防災設備では、線入りガラス製の防煙垂れ壁が落下し、割れたガラスが周囲に散乱した(写真 5.8-67)。また、防火区画を形成すると見られる階段室内の壁では、2枚重ね合わせたせっこうボードのうち室内側の1枚が脱落していた(写真 5.8.2-68)。電気温水器用貯湯槽の配管が揺れにより鉄骨梁に接触し、吹き付けられた耐火被覆が剥落していた(写真 5.8.2-69)。この他、空調ダクト内の防火ダンパーが自動閉鎖したため、手動で開放された例もあった。

写真 5.8.2-67 防煙垂れ壁の脱落あと (赤線部) (RC+S 造、大津町)

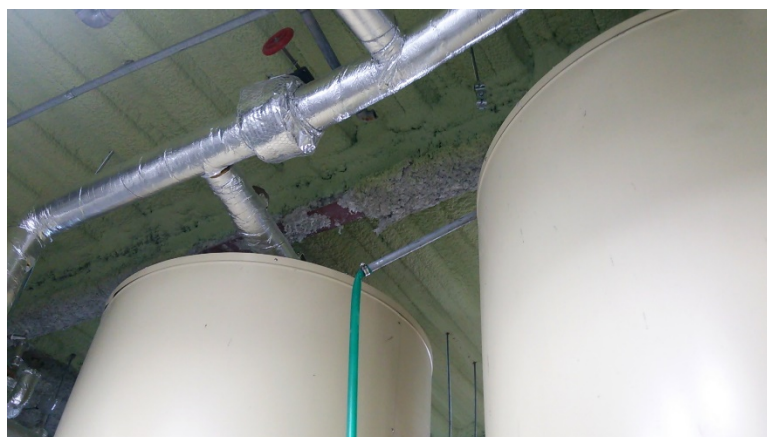
写真 5.8.2-69 耐火被覆が剥落した鉄骨梁 (RC+S 造、大津町)

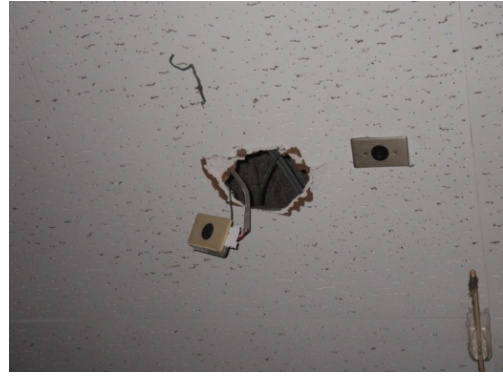
1階天井は、一部の天井板（せっこうボード）において主として設備類の周辺で破損及び落下が見られた（写真5.8.2-70、5.8.2-71）。界床裏面のアスベスト含有吹付けロックウールは全般的には付着しているものの（写真5.8.2-72）、天井内部では落下した綿状物質が部分的に確認された（写真5.8.2-73）。これらの落下の地震との関係は不明である。床上では目視ではアスベスト含有吹付けロックウールの落下は確認できなかったものの、落下していない天井板の上面にアスベスト含有吹付けロックウールが存在している状況から、天井板落下に伴いアスベスト含有吹付けロックウールが床上にも落下した恐れがある。

写真 5.8.2-71 1階天井板破損箇所

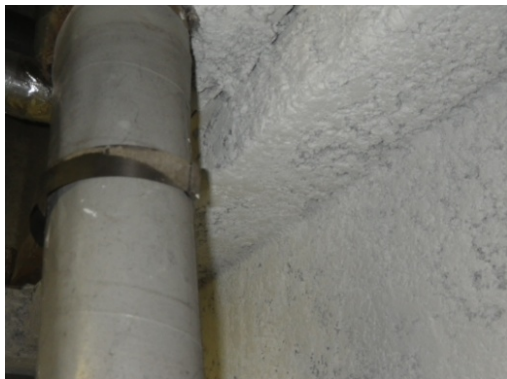
外観目視により状態の確認を行ったところ、ひび割れ、浮き、はく離等の異常は見られなかった。

写真 5.8.2-77 1階旧ボイラー室内壁

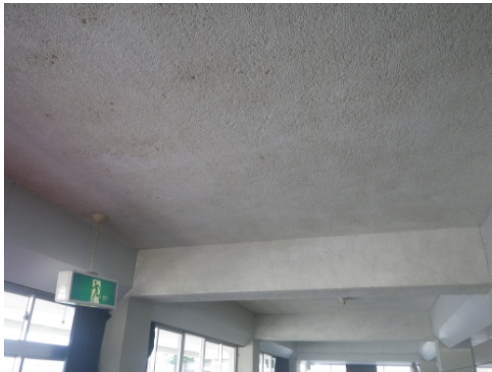
建築物ハは1973年に竣工した鉄筋コンクリート造(アリーナ部分を除き2階建て)の運動施設で、最大震度6弱^{5.8-8)}の地点に位置する。現地での調査により2階のギャラリー及び倉庫として使用されている室の天井のRCスラブ裏面及び梁において、吹付けアスベスト^{注4}に封じ込め措置がなされていることが確認された(写真5.8.2-81、5.8.2-82)。管理者の保管する資料からは、封じ込め措置は2006年に施工されたものであることが確認された。また、屋根折板裏に吹付けアスベストが確認された^{注4}(写真5.8.2-84)。屋根折板裏の吹付けアスベストは下部にRCスラブまたは吊り天井があり、これらによって屋内空間からは視認できない状況であった。

写真 5. 8. 2-81 2階ギャラリー天井(RC スラブ裏)

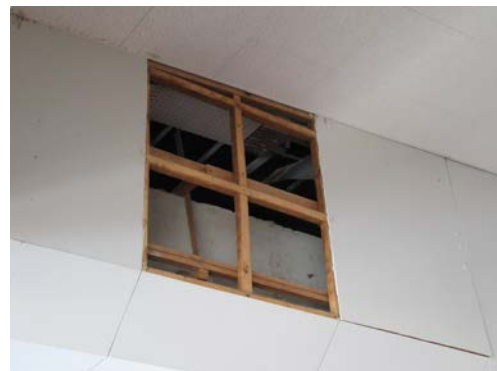
写真 5. 8. 2-88 アリーナ壁面破損状況

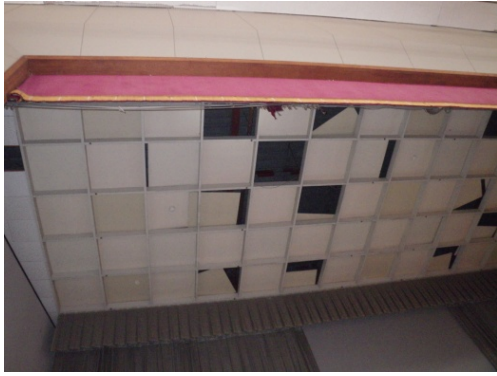
アリーナについては、屋根折板裏の吹付けアスベストは大規模なはく離は見られなかったものの、吊り天井及びRCスラブ上で落下した吹付けアスベスト塊が確認された(写真5.8.2-85)。この落下の原因が経年劣化、地震のいずれであるかは確認できなかった。アリーナ上部の吊り天井は天井面が最大20cm程度下がっており、天井面の四辺で天井板の割れ、はがれが発生し、壁面との間に隙間が生じていた(写真5.8.2-86)。このため、アリーナ床面で天井裏からの落下とみられる吹付けアスベスト塊が確認された(写真5.8.2-87)。また、アリーナ上部壁面の壁材が落下し、2階ギャラリー天井(RCスラブ)裏の空間が一部開放状態となっていた(写真5.8.2-88)。アリーナ併設のステージ上部の天井は格子状の吊り天井であり、竣工当時は格子部分に市松状に板状材料が張られた状態だったが、2006年の改修工事で空いている箇所を新たに板状材料でふさぐ措置がなされたとのことである。改修工事の際に設置された板状材料は吊り天井の部材と緊結されておらず、4月16日の本震により落下した(写真5.8.2-89)。ステージ床面では板状材料及び多数の吹付けアスベスト塊の落下が確認された(写真5.8.2-90、5.8.2-91)。

写真 5. 8. 2-89 ステージ天井板

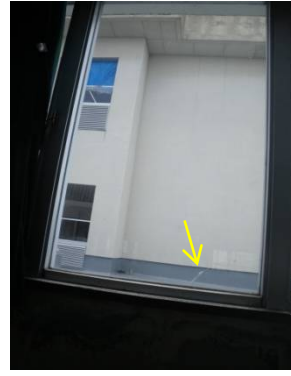
管理者によると、2年前に外壁改修が実施され、外壁面の改修、開口部のシールの打ち替えがなされたとのこと、外壁の脱落等は無く、開口部ガラス1枚に割れが見られた(落下無し)のみであり(写真5.8.2-92)、地震に起因する内外空間の遮断が損なわれるような破損は確認できなかった。また、地震後、管理者により屋内外の空気質の測定が実施され、空気中のアスベストは定量下限未満であることが確認されたとのことであった。

写真 5. 8. 2-92 開口部ガラス破損箇所

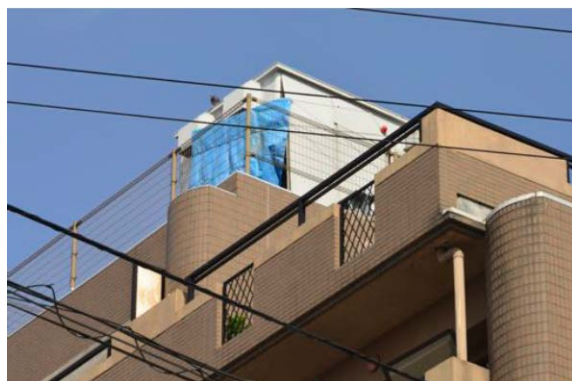
受変電設備に関して、空港旅客ターミナル（1971年竣工：益城町）では、電気室内に複数設置されていた変圧器のうち1基が転倒する被害が発生した。転倒した変圧器では、あと施工アンカーが使用されていた。なお、施設管理者によると、本震の際には、短時間の停電が発生したものの、非常用電源は問題なく作動したとのことであった。行政庁舎（1974年竣工：御船町）では、本震後に漏電のためブレーカーが作動し、4月27日の応急復旧工事までの間、館内の一部で電気が使用できなくなる被害が発生した。また、共同住宅（1996年竣工：熊本市東区）では、7階建ての屋上に設置されている受変電設備において、外装パネルの一部損傷が確認された（写真5.8.3-1）。

写真 5.8.3-1 屋上設置の受変電設備の被害

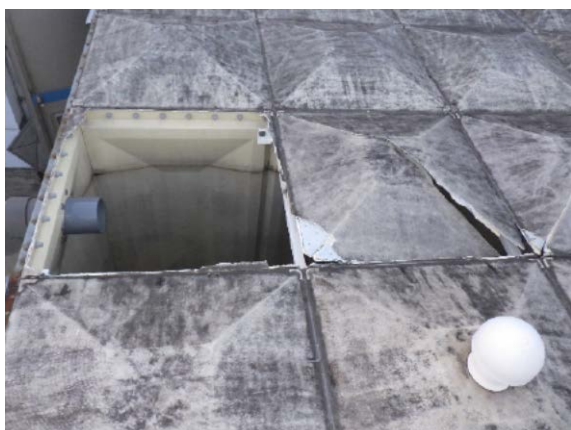
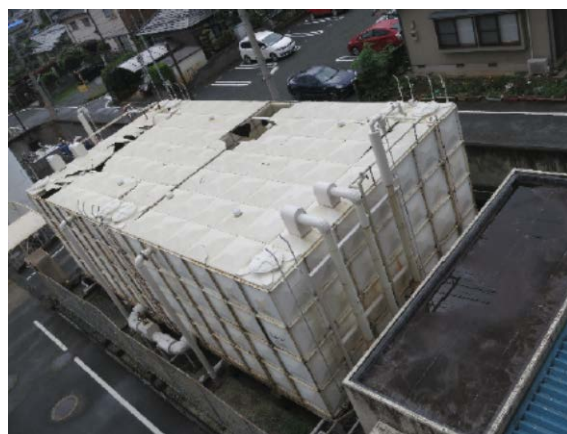
受水槽、高置水槽に関して、FRP 製の水槽の天板が破損する被害が複数確認（写真 5.8.3-4）されたほか、水槽内部のオーバーフロー管の破損（写真 5.8.3-5）や、水槽パネルのフランジ接合部での破損被害（写真 5.8.3-6）が確認された。

写真 5.8.3-4 FRP 製水槽の天板損傷被害

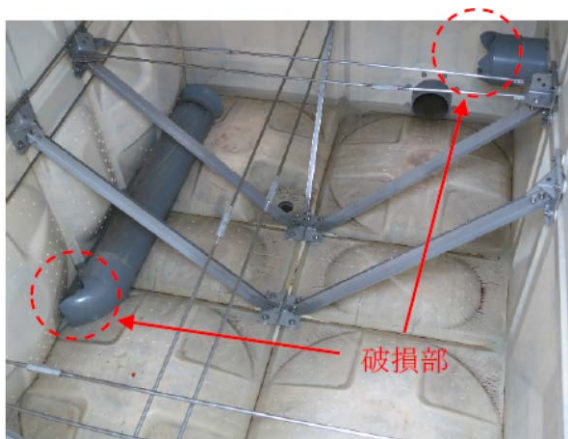
写真 5.8.3-5 病院 A における水槽内部のオーバーフロー管損傷傷

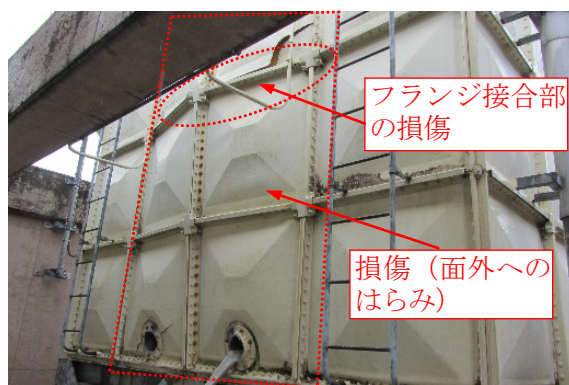
写真 5.8.3-6 劇場（1982 年竣工：熊本市中央区）水槽パネルのフランジ接合部の損傷

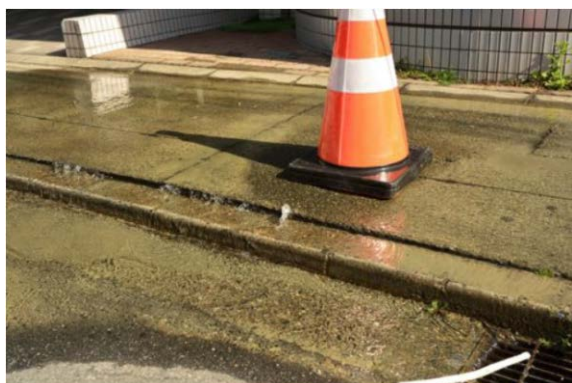
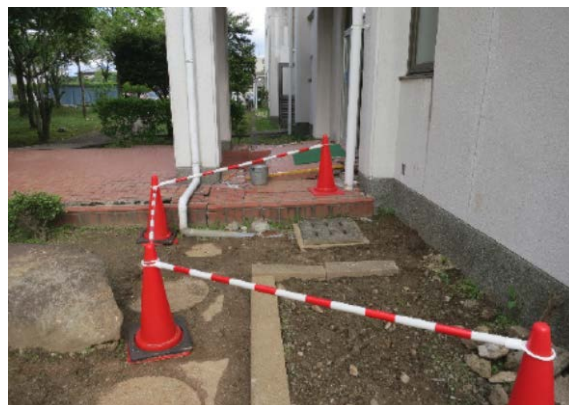
また、地下に埋設された給水管が破損し漏水被害が各所で確認された。(写真 5.8.3-7)

写真 5.8.3-7 地下埋設の給水管被害

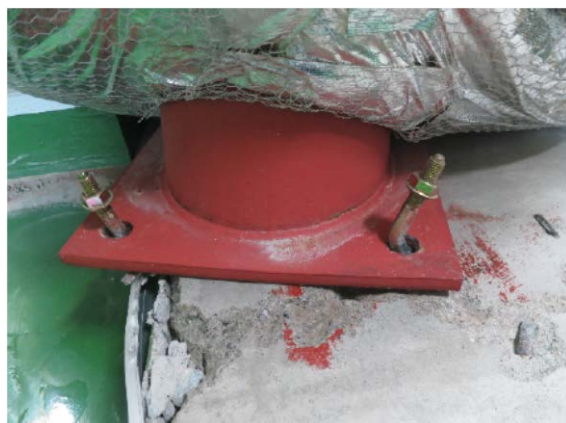
給湯設備に関して、病院 B（1981年竣工：大津町）において、屋上設置の貯湯槽据え付け部のアンカーが損傷（写真 5.8.3-8）したほか、7階機械室内に設置された貯湯槽の基礎が崩れ、給湯配管が外れたことによる漏水が発生した（写真 5.8.3-9、5.8.3-10）。この漏水被害により、下層階に大量のお湯が流れ出し 4月 27日時点において居室が使用不能となる被害が生じた。

写真 5.8.3-8 屋上貯湯槽アンカー接合部の損傷

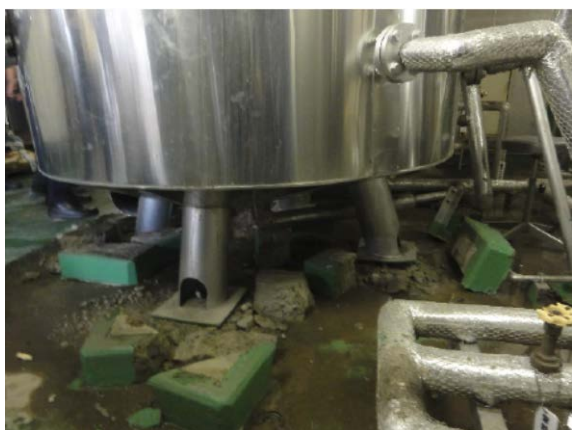
写真 5.8.3-9 機械室内貯湯槽の基礎部の損傷

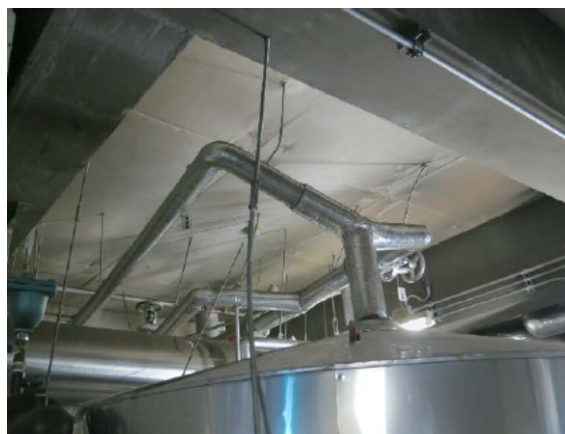
写真 5.8.3-10 機械室内貯湯槽の配管の損傷

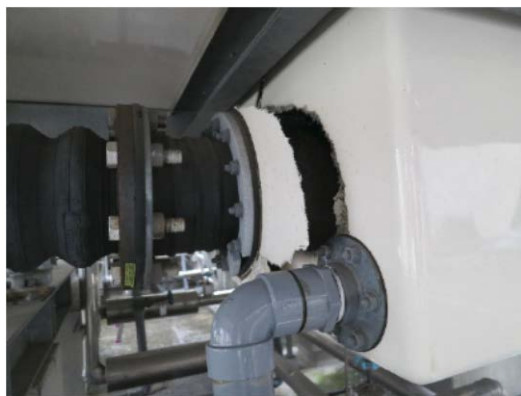
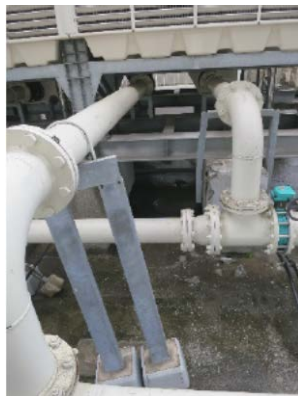
屋上設置のFRP製冷却塔に関して、本体と冷却水配管との接合部の破断する被害がみられた（写真 5.8.3-11(a)、12(a)）。冷却水配管の置き基礎の移動（写真 5.8.3-11(b)）や、冷却塔基礎部の傾斜（5.8.3-12(b)）により、冷却塔本体と配管の変位に差が生じ、破断部に力が加わったことが原因と考えられる。

写真 5.8.3-11 病院 A における冷却塔の冷水配管の破断

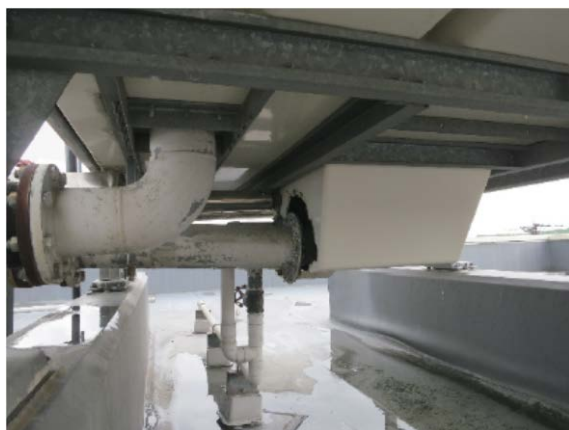
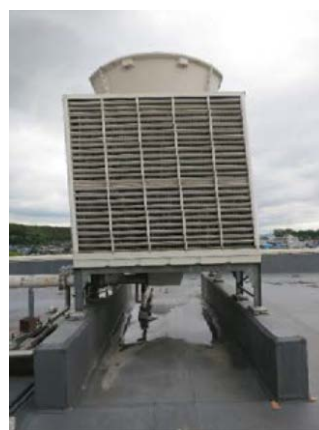
写真 5.8.3-12 行政庁舎（1974年竣工：御船町）における冷却塔の冷水配管の破断

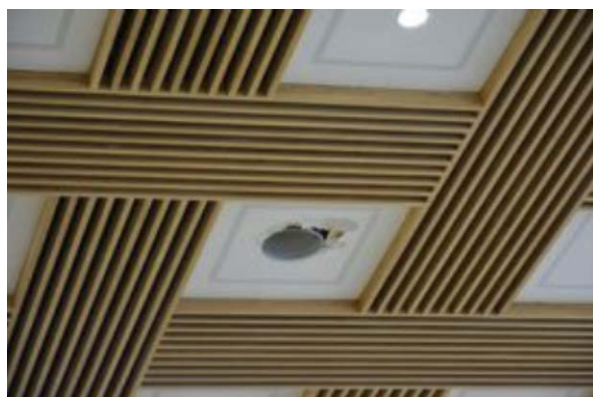
(a) 空港旅客ターミナルにおける
アネモスタットの脱落

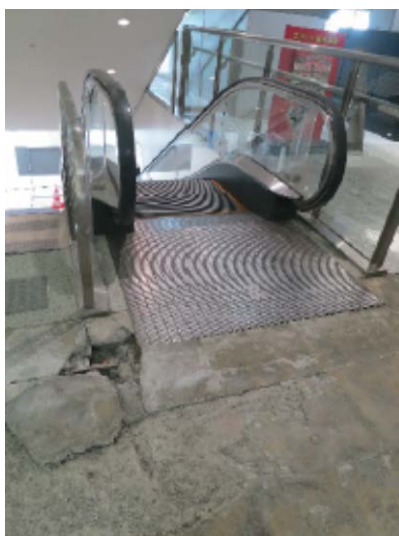
昇降機設備に関して、空港旅客ターミナルでは、床との接続部が破損したために使用を停止しているエスカレーターが複数確認された。また、エレベーターシャフトと建物とをつなぐ部分で段差が生じたために、使用を停止しているエレベーターがあった（いずれも 4/26 時点での状況）。

写真 5.8.3-14 エスカレーター接続部での被害

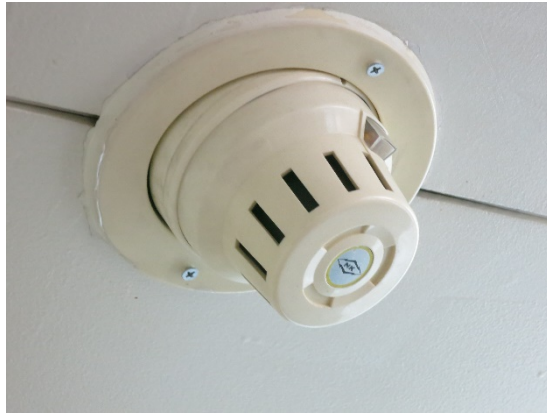
写真 5.8.3-16 病院Bにおける煙感知器の歪み

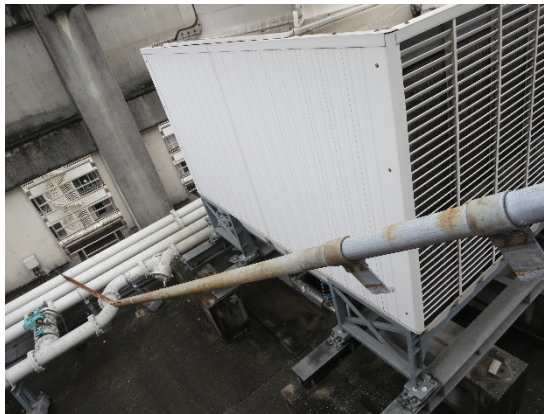
屋上に設置された避雷針の支持部が破損し、転倒している例が見られた (写真 5.8.3-17)。

写真 5.8.3-17 病院Aにおける支持部の破損により転倒した避雷針
