**平成 28 年（2016 年）熊本地震建築物被害調査報告（速報）**

Quick Report of the Field Survey on the Building Damage  
by the 2016 Kumamoto Earthquake

**国土交通省 国土技術政策総合研究所**

**国立研究開発法人 建築研究所**

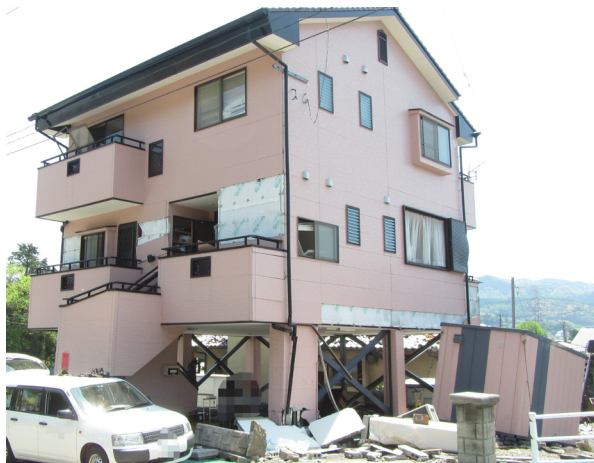
本建築物は 3 階建ての住宅である。角形鋼管柱 (辺長 250mm)、間柱 (辺長 150mm)、溝形鋼ブレース 150×75 が使用されている。宅地の地盤変状が生じている。1 階に傾斜が生じている。ブレースはほぼ無損傷である。柱脚部にベースモルタルの破損、アンカーボルトの伸びが生じている。柱頭部に損傷が生じている可能性があるが、状況は不明である。1 階のブレースの配置に平面的な偏りがあり、地震時にねじれが生じたことで、ブレースの無い入口側の柱脚の損傷や柱の残留傾斜角が相対的に大きくなったと思われる。また、宅地の地盤変状が建築物の傾斜等に何らかの影響を及ぼした可能性がある。

写真 5. 4-35 外観

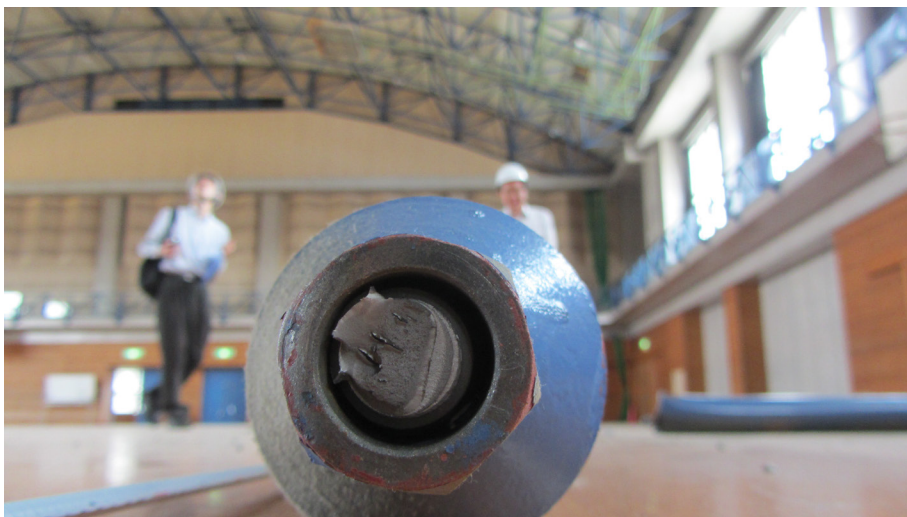
写真 5.4-144 落下した立体トラス部材の端部 (ボルトの破断)

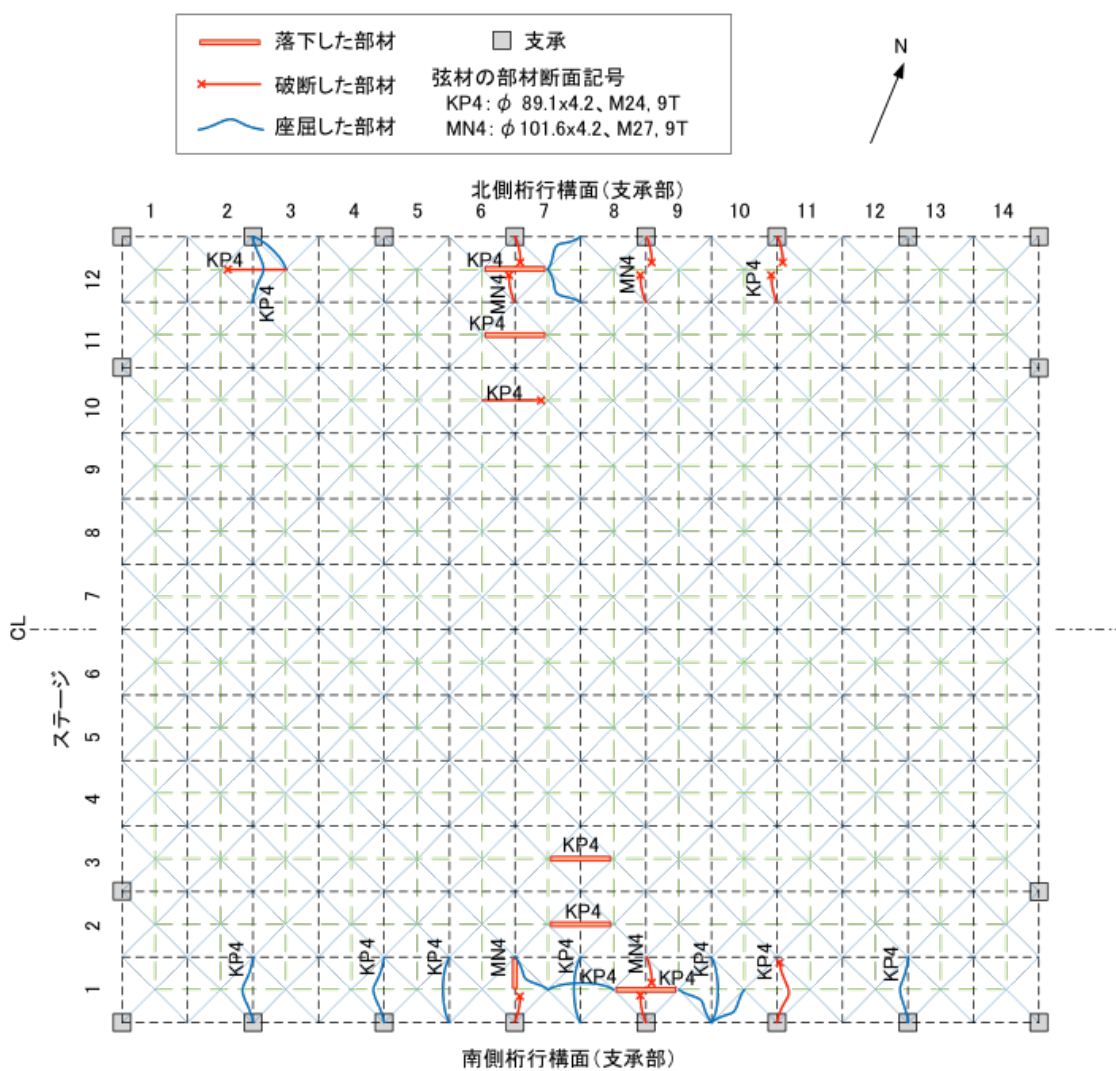
図 5. 4-5 落下・破断・座屈した立体トラスの構成部材の位置

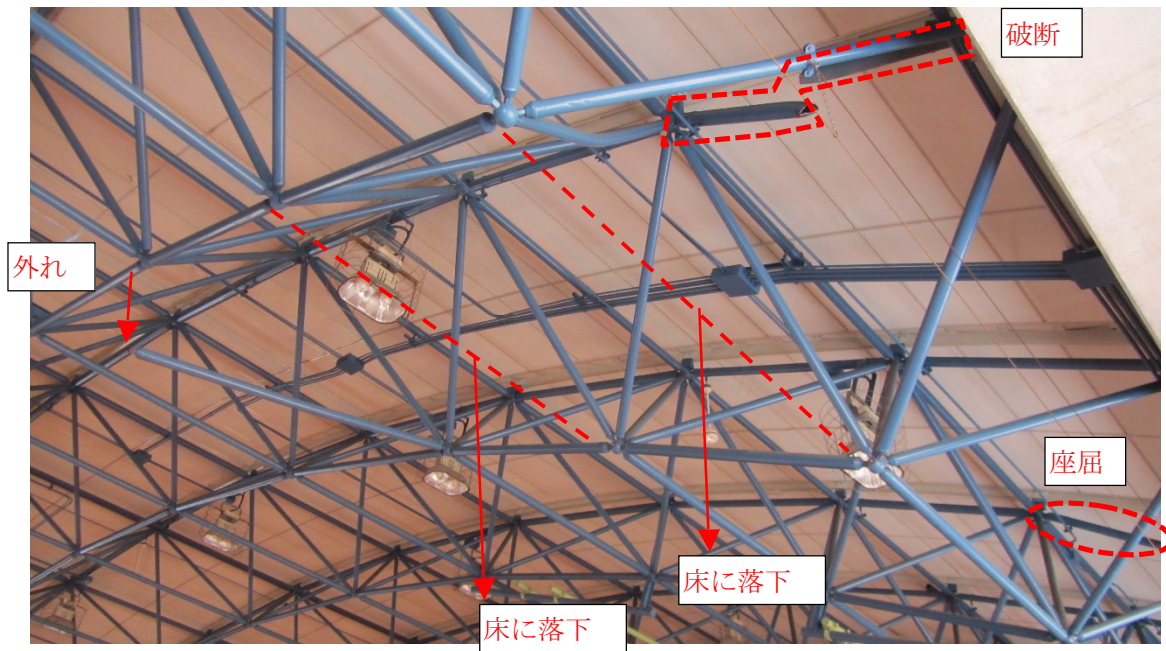
体育館B、L、Nは、RC造架構に立体トラスの屋根が接続された体育館であり、このうち、体育館LとNで、立体トラスを構成する部材の曲がり、破断、座屈、落下等の被害が見られた。被害例を、写真 5.4-180～183 に示す。2011年東北地方太平洋沖地震では、トラス梁の座屈は見られた<sup>5.4-3)</sup>が、部材の落下は観察されなかった。

写真 5. 4-180 体育館Lのトラス屋根の被害状況

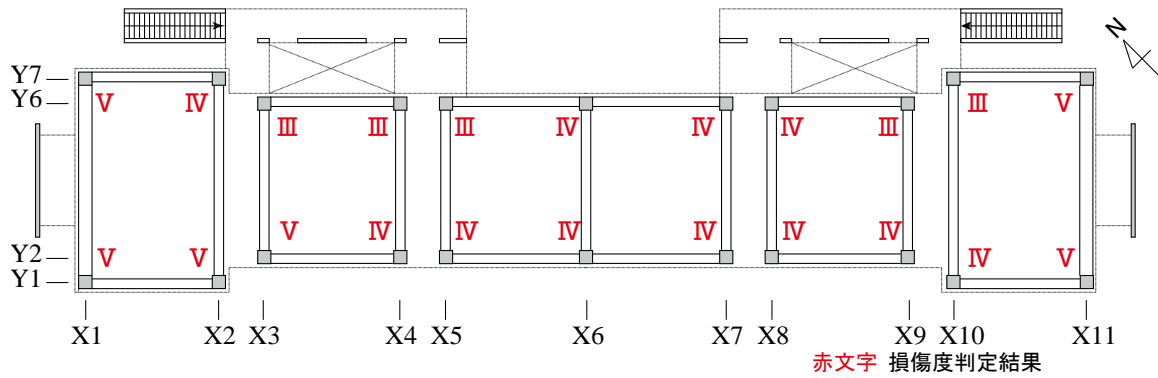
図5.5-3 部材損傷度判定結果

被災度区分判定基準<sup>5.5-1</sup>に従い、部材損傷度を判定した結果を図5.5-3に示す。1階柱は、主筋の座屈が多数見られ、一部の主筋は破断していることも確認された（写真5.5-4、写真5.5-5）。このような被害は主に柱頭部で確認されたが、一部の柱では柱脚部でも同様の被害が生じている。

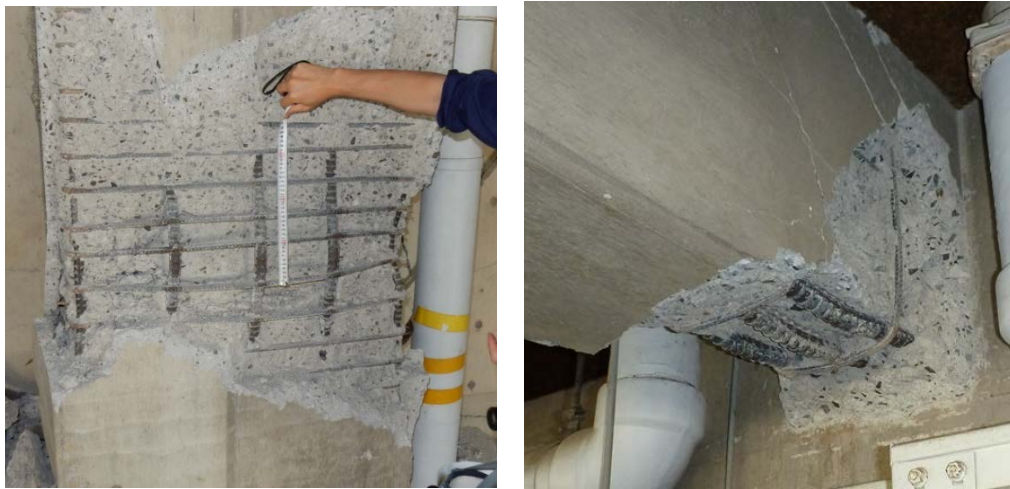
写真5.5-16 1階柱主筋、2階大梁（張間方向）の配筋

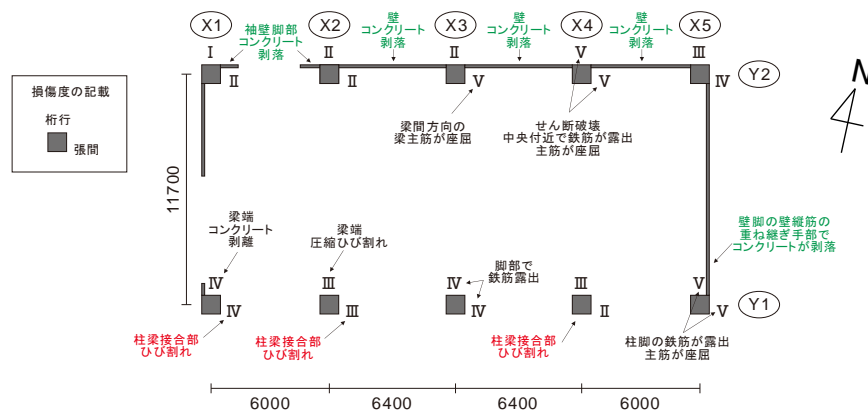
図5.5-6 被災度判定の結果

被災度区分判定基準<sup>5.5-1</sup>に従い、被害が最も大きい1階について、部材損傷度の判定を行った。図5.5-6中に判定した損傷度を示す。柱の損傷度と比較して、大梁や柱梁接合部の損傷度が大きい場合には、これらの損傷度を柱の損傷度を読み替えた。代表的な部材の損傷状況を写真5.5-18に示す。10本の柱のうち、3本の柱の損傷度がVとなった。1本(X4Y2)は中心高さ付近で、1本(X5Y1)は脚部で破壊し、コンクリートが剥落すると共に主筋が座屈した。また、もう1本の柱(X3Y2)では、柱自体の損傷度はIIに留まったが、張間方向の大梁の下端筋が座屈したため、損傷度をVとしている。また、隅角部の柱(X1Y1)では、大梁が偏心して取り付けいた柱梁接合部でひび割れ幅が2.0mmを超えるひび割れが確認されたため、損傷度をIVとしている。

表5.5-3に被災度区分判定の結果を示す。本建築物は1982年以降に建設されており、柱の内法高さを柱せいで除した値が3.0未満となるため、1階柱を「曲げせん断柱」に分類して、残余性能の評価を行った。桁行方向と比較し、張間方向の方が損傷度Vに分類される部材の数が多いため、耐震性能残存率はやや低く、桁行方向の耐震性能残存率はR=35(%)、張間方向の耐震性能残存率はR=31(%)となった。被災度はいずれの方向についても「大破」となった。

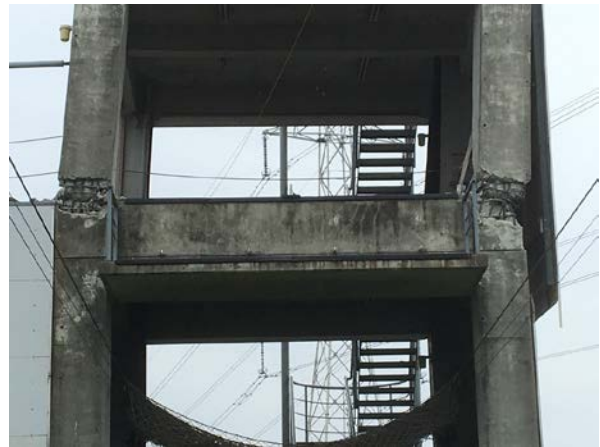
写真5.5-25 本震後の主訓練塔の  
3階柱梁接合部周辺の被災状況

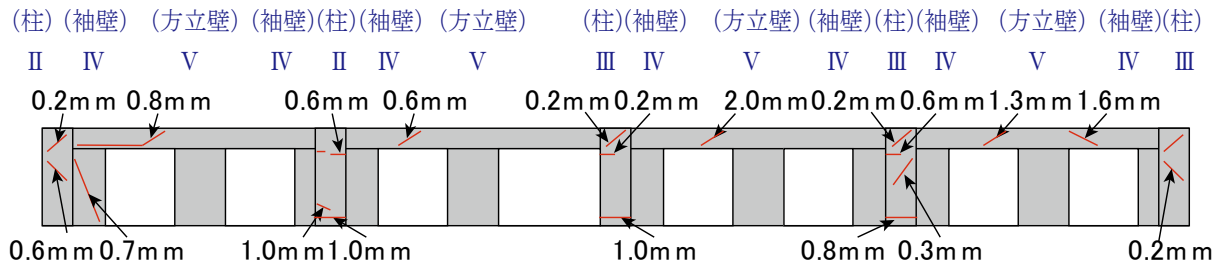
また、参考までに、非構造壁の被災度区分判定を実施したところ、判定した13枚の袖壁および8枚の方立壁の全てが損傷度Ⅳ以上と判定され、被災度区分判定結果は「大破」となった。

図5.5-9 共用廊下側（南東面）の部材損傷度判定結果

図5.5-10 バルコニー側（北西面）の部材損傷度判定結果

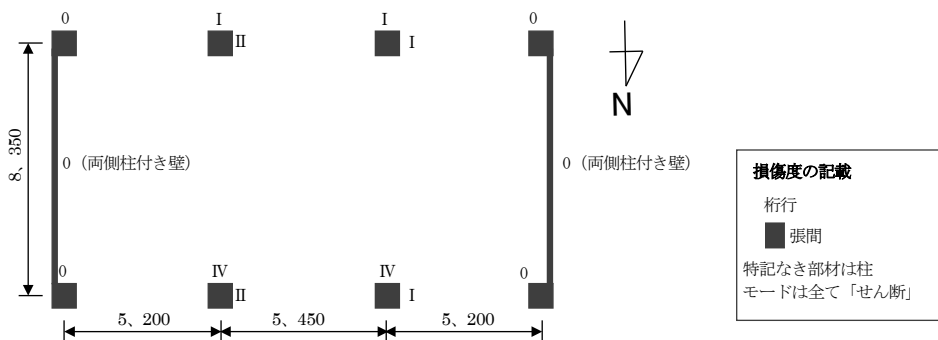
図5.5-13 部材損傷度判定結果（1階）

最も被害が大きい1階について、被災度区分判定<sup>5.5-1</sup>を実施した。部材損傷度判定結果を図5.5-13に、被災度区分判定結果を表5.5-7および表5.5-8に示す。桁行方向では、8本の柱のうち損傷度IVが2本であり、被災度は「中破」と判定された。一方、張間方向では、4本の柱および2枚の両側柱付き壁はいずれも損傷度がIIを下回り、被災度は「小破」と判定された。

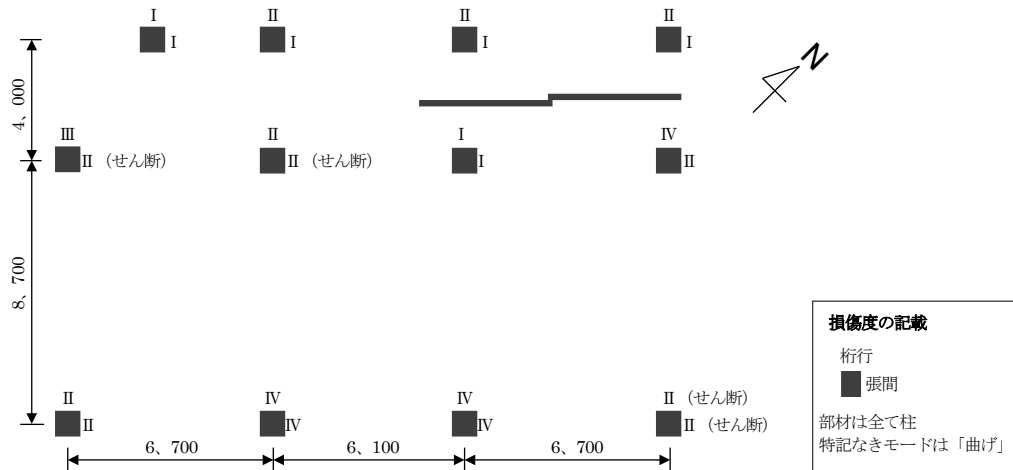
図5.5-15 部材損傷度判定結果（1階）

最も被害が大きい1階について、被災度区分判定<sup>5.5-1</sup>を実施した。部材損傷度判定結果を図5.5-15に、被災度区分判定結果を表5.5-11および表5.5-12に示す。桁行方向では、12本の柱のうち損傷度Ⅲが1本、損傷度Ⅳが3本あり、被災度は「中破」と判定された。張間方向では、12本の柱のうち損傷度Ⅳが2本あり、被災度は同じく「中破」と判定された。

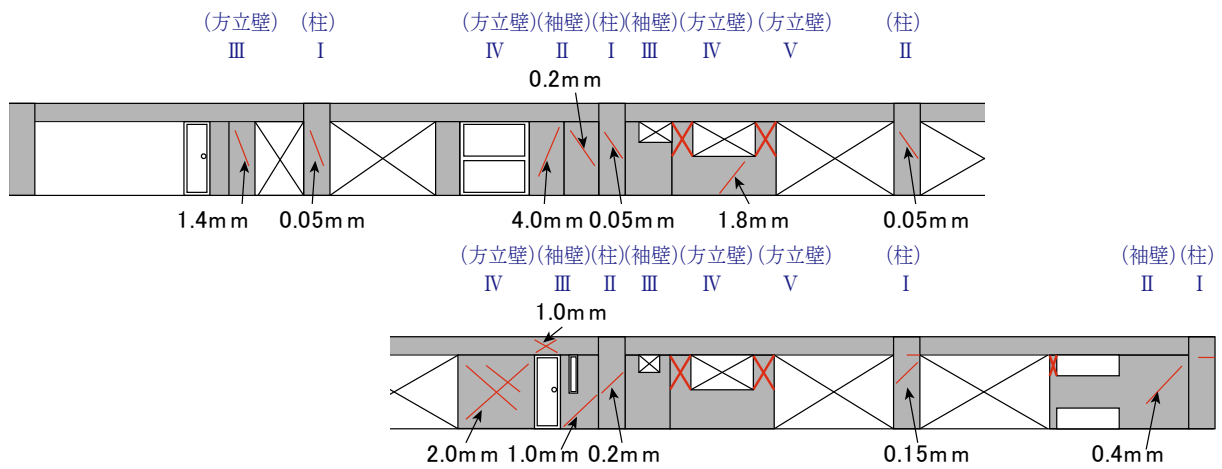
図5.5-18 部材損傷度判定結果(5階)

方立壁は今回調査した8枚全ての損傷度がⅢを上回り、被災度を評価する際の基準となるⅣ以上の損傷度となったものが全体の88%を占めたため、非構造壁の被災度は「大破」と判定された。一方、袖壁に関しては、今回調査した5枚全ての損傷度がⅢ以下と判定されたため、非構造壁の被災度は「無被害」となった。

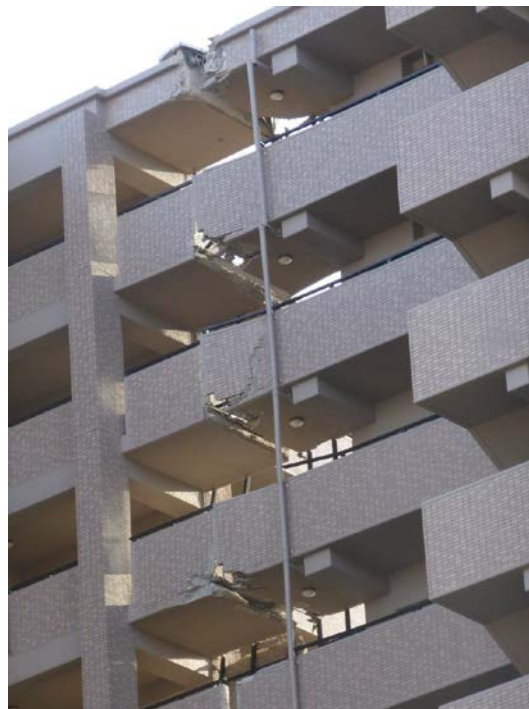
当該建築物では、エキスパンションジョイント部及びその周辺のコンクリートの破壊が見られる。エキスパンションジョイントで分割された 2 棟の建築物が地震時に衝突したものと推察される。

写真5.5-102 エキスパンションジョイント部の破壊

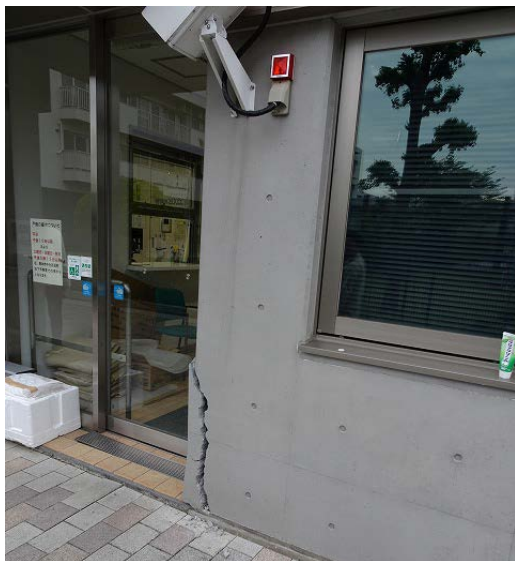
写真5.5-128 外壁端部のひび割れ

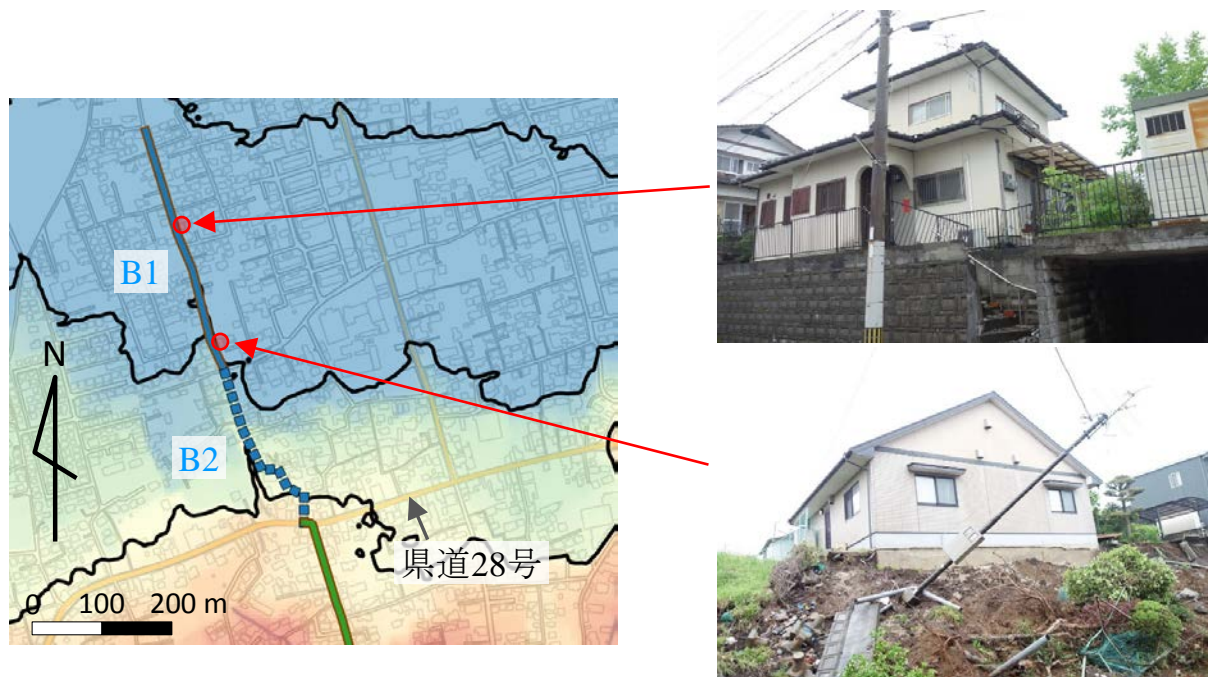
県道 28 号線北側の ZoneB1 の被害事例として、盛土擁壁の被害を写真 5.6-42 に示す。図 5.6-4 に示したように、ZoneB1 では平均傾斜量が他の地域に比べて大きく、盛土擁壁上に建物が立地しているケースが多い。ZoneB1 では南に位置する建築物ほど盛土擁壁の被害が大きくなる傾向が認められた。

写真 5.6-42 県道 28 号線北側の ZoneB1 で見られた盛土擁壁の被害事例

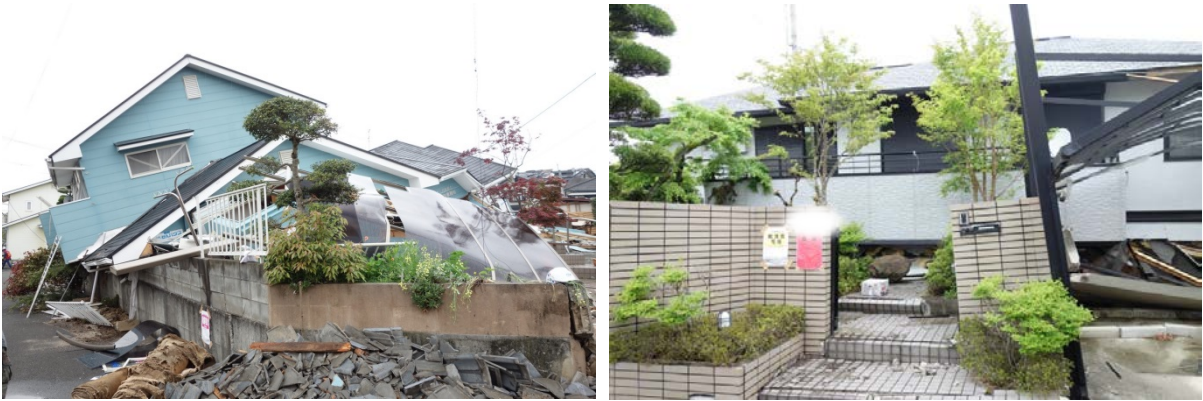
写真 5. 6-43 建築物の倒壊により基礎もしくは敷地地盤全体の状況確認が困難な事例（2例）

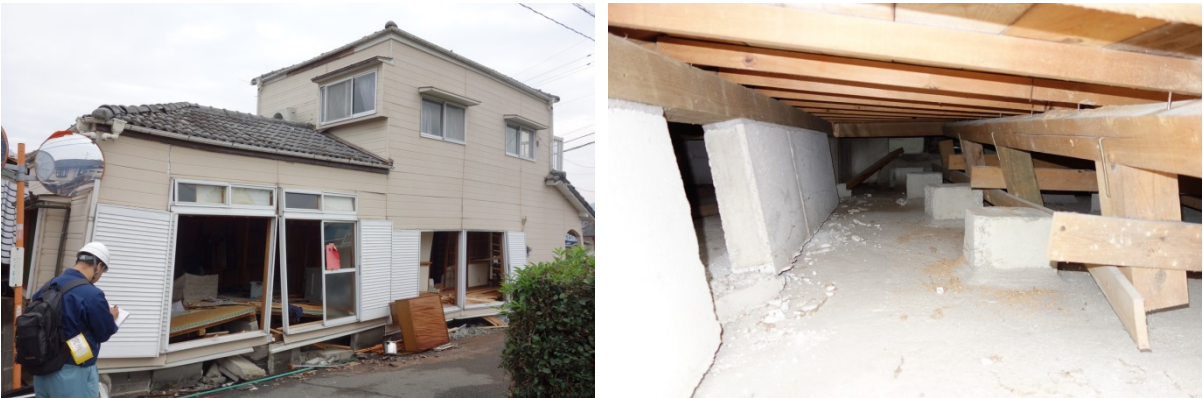
写真 5. 6-44 地盤変状が認められ、基礎に損傷が著しい事例 1

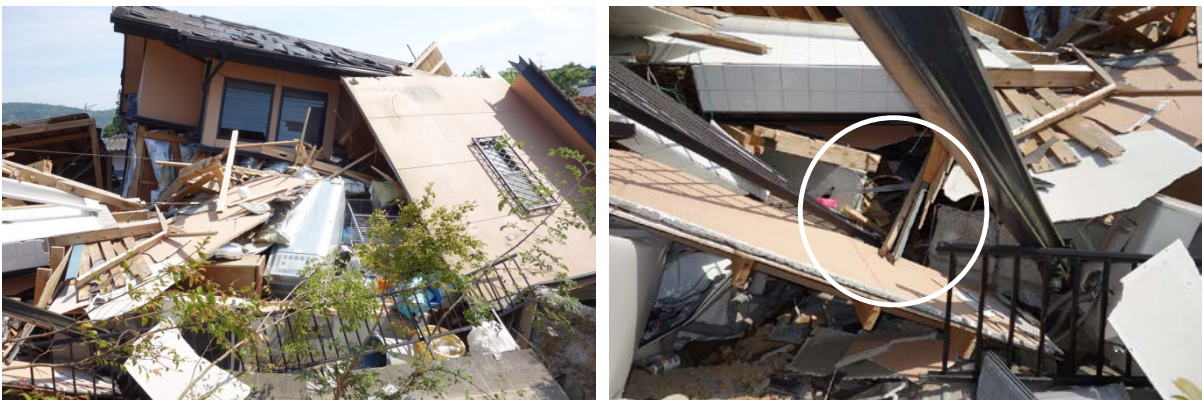
写真 5. 6-45 地盤変状が認められ、基礎に損傷が著しい事例 2

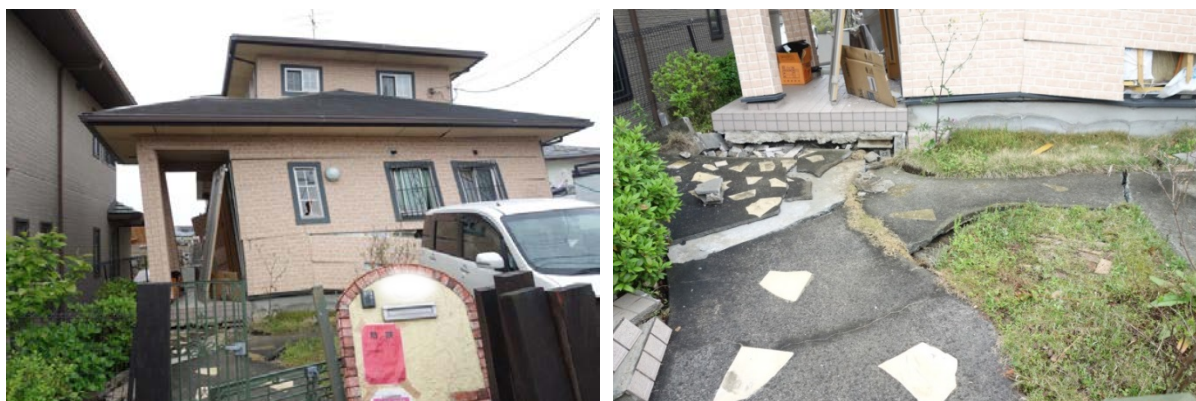
写真 5. 6-46 地盤変状が認められるが、基礎の損傷が軽微・無損傷の事例

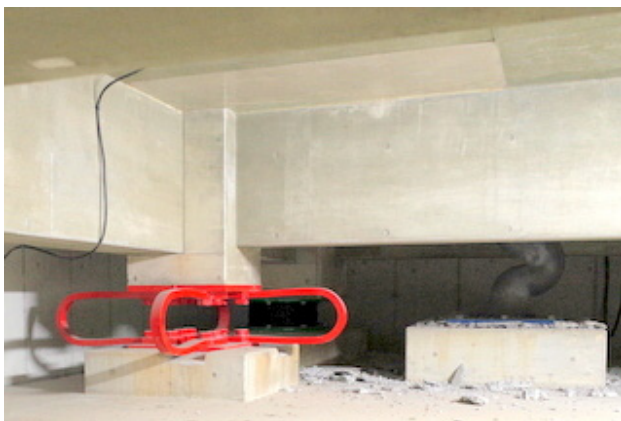
D13 (SD295A)@100, D) の耐力や基部主筋の定着の不足など、当該部分の設計にあたって地震時にダンパーの基部に生ずる応力の想定が十分でなかったことが考えられる。これに対して、取付け基部にはり等が配置されたU形鋼材ダンパーについては、残留変形（ゆがみ）及び塗料の剥がれなど軽微な変状に留まっていた（写真 5.7.2-18、写真 5.7.2-19）。

写真 5.7.2-18 鋼材ダンパーと鉛ダンパーの比較

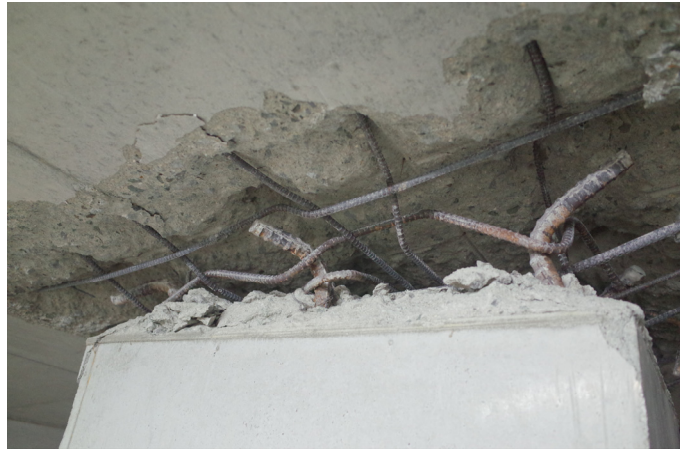
写真 5. 7. 2-50 鉛ダンパー取付け基部の損傷

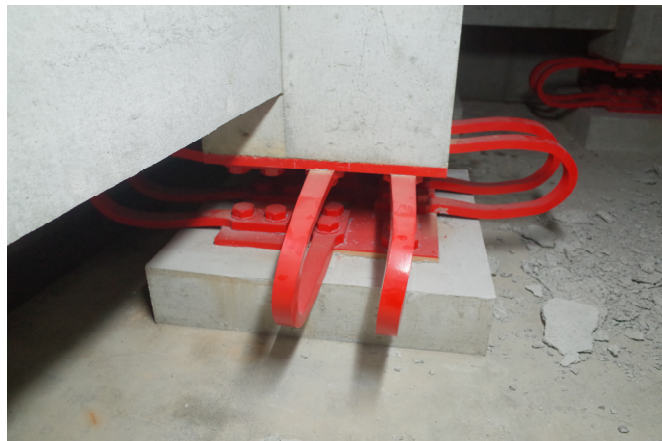
また、8基のU形鋼材ダンパーが取り付け基部を免震層外周の大梁に添わせるように配置されていたが、3基で被害を生じていた。取り付け基部が大梁から引き剥がされるように分離し鉛ダンパー同様にスラブとの接合部で破壊を生じたもの（写真5.7.2-51）があった。他に取り付け基部が大梁に対し偏心しないように取り付けられており被害が見られなかった鋼材ダンパー（写真5.7.2-52）も存在したことから、一体化が十分でなかったために当該部分に想定外の力が作用したためと考えられる。この損傷は床スラブの上面にあたる1階の駐車場部分まで達していた（写真5.7.2-53）。ただし、大梁との一体化が図られていても、梁下端面とダンパー部間で損傷を生じている場合があり（写真5.7.2-54）、基部に対して周囲の部材（大梁）が偏心して取り付けられていることが却って被害を拡大したと考えられる。これらの鋼材ダンパーの被害の要因としては、鉛ダンパーの被害（あるいは建築物Cの被害）と同様に当該部分の設計にあたって地震時にダンパーの取り付け基部に生ずる応力の想定が十分でなかったことが考えられる。なお、写真5.7.2-54ではコアコンクリート部分が落下する重度の損傷に至っているが、この写真は2016年7月上旬（本震後約3か月後）に撮影したもので、別途本震後から約1か月までの期間に実施した現地調査の時点では顕在化しておらず、その後の余震で被害が拡大したものと考えられる。その他、柱直下の位置にない小型の積層ゴム支承の取り付け基部のスラブ下面にひび割れが確認された（写真5.7.2-55）。

写真 5. 7. 2-51 鋼材ダンパー取付け  
基部の損傷①（北西部）

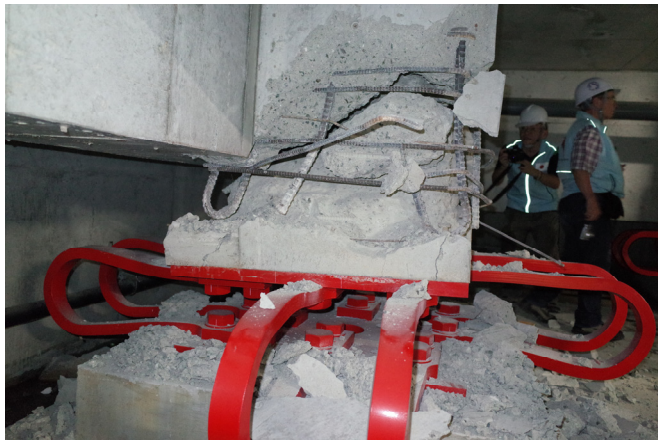
写真 5. 7. 2-54 鋼材ダンパー取付け基部の損傷②（南東部）

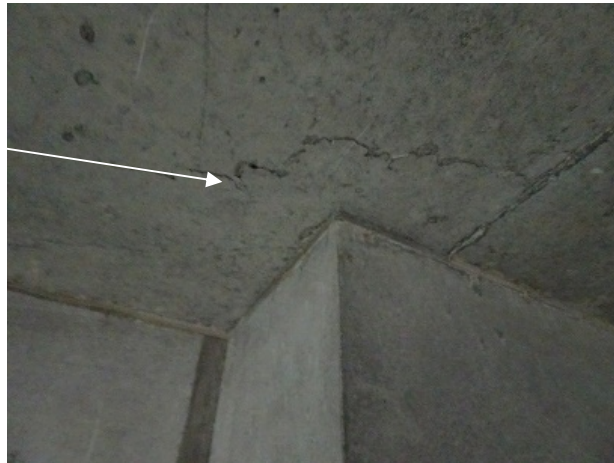
写真 5. 7. 2-55 小型の積層ゴム取付け基部のひび割れ
