# 国土技術政策総合研究所資料

平成28年（2016年）12月22日に発生した新潟県糸魚川市  
における大規模火災に係る建物被害調査報告書

Report of the Survey on the Building Damage by the Large Fire Occurred in  
Itoigawa City, Niigata Prefecture on December 22, 2016

平成 28 年（2016 年）12 月 22 日に発生した新潟県糸魚川市に  
おける大規模火災に係る建物被害調査報告書

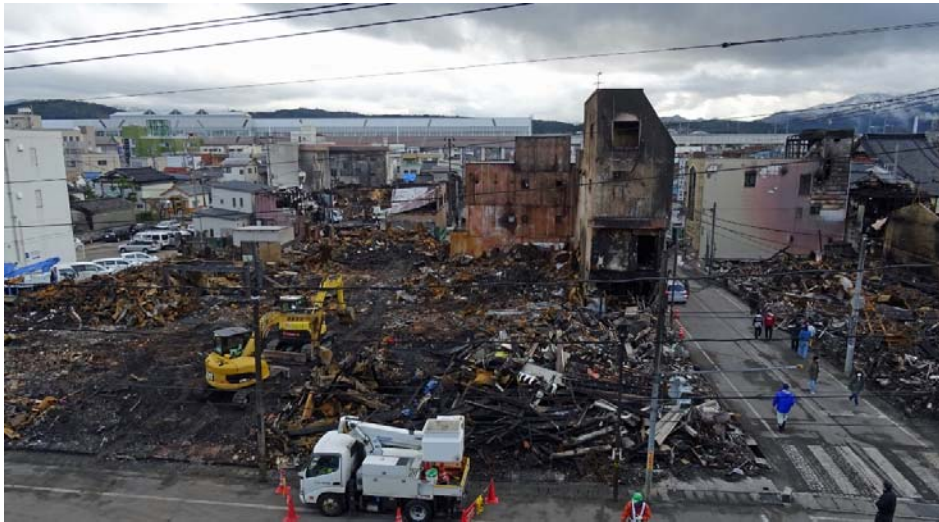
写真 3.1.5 県道西中・糸魚川線以南の焼損状況  
(写真右側は仲道線。全焼建物が多く見られる)

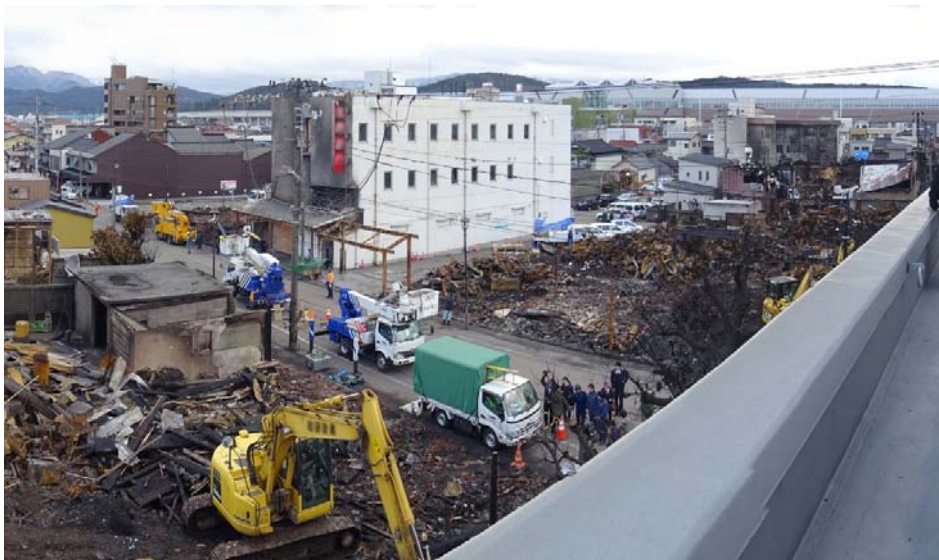
写真 3.1.6 県道西中・糸魚川線の北側及び南側の焼損状況  
(写真左前が北側。全焼建物が多く見られる)

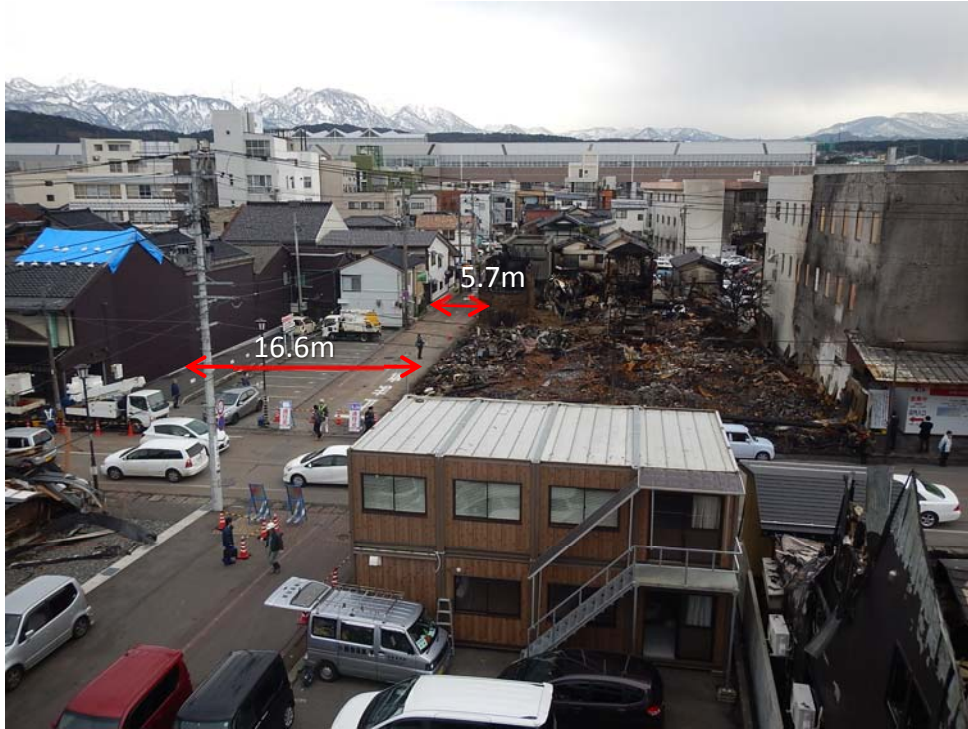
写真 3.2.3.1 東 1 焼け止まり線

写真 3.2.3.1 は東 1 焼け止まり線を北から南に向かって俯瞰したものである。屋根にブルーシートがかかっている木造 2 階建ての⑥商店と隣接する焼損区域との間には駐車場と道路があり、その幅員は約 16.6m（図上計測）であった。この商店の外壁には損傷はみられなかったが、屋根に飛び火によるとみられる損傷を受けていた。駐車場の先には建物があり、その先の道路の幅員は約 5.7m（図上計測）であった。東 1 焼け止まり線のこの辺りの焼損区域に面する外壁や開口部には損傷は見られなかった。

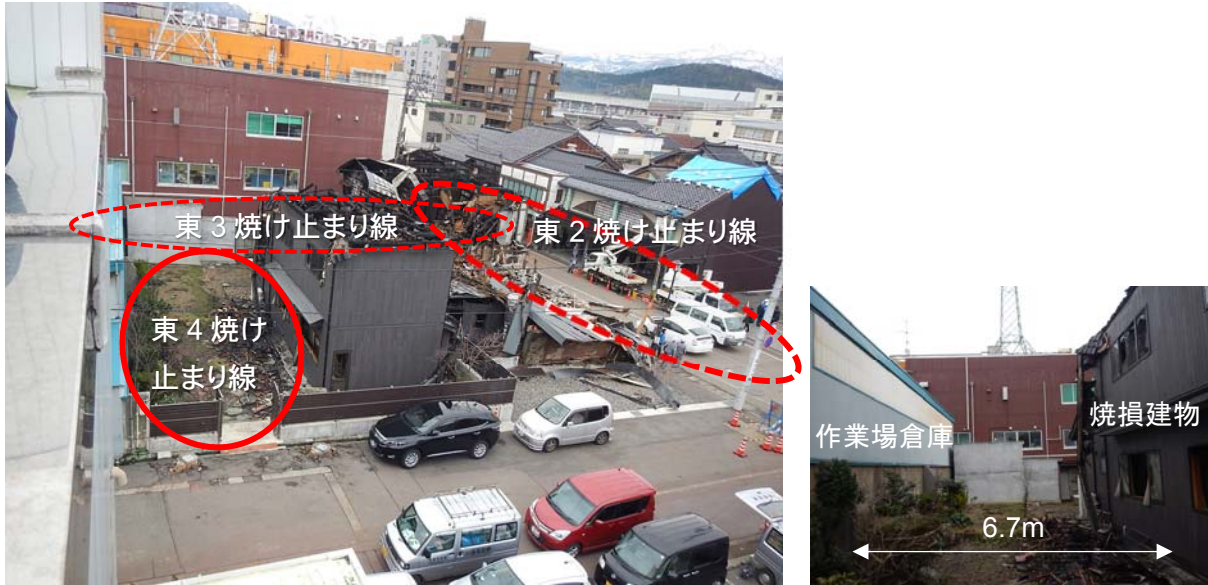
写真 3.2.3.5 東4 焼け止まり線

東 4 焼け止まり線は写真 3.2.3.5 に示すように、焼損建物の南側の空地 (庭) にあたる場所である。焼損建物とその北側 (写真の左側) の作業場倉庫との間隔は約 6.7m (図上計測) であった。作業場倉庫には火災による損傷は見られなかった。

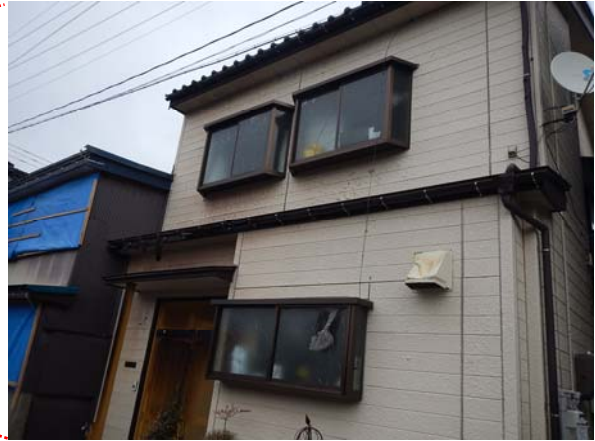
東5 焼け止まり線は、写真 3.2.3.6 に示すように幅員約 2.7m (図上計測) の道路をはさんで木造2階建ての建物が建ち並ぶ通りである。焼損区域からの放射熱等によって対面する建物の開口部のガラスの亀裂や脱落、外壁や玄関扉、樹脂製の排気フード等の変形・変色が確認された (写真 3.2.3.7)。

写真 3.2.3.7 東 5 焼け止まり線の開口部等  
の損傷状況

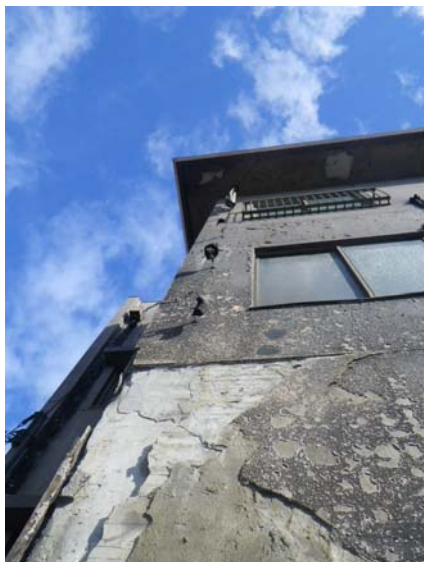
③事務所建物は RC 造 3 階建ての建物で、L 字型平面で隣棟間隔は南北が 1.4m、東西が 1.8m である（現地実測）。外壁モルタルの表層剥離、開口部の網入りガラスにひび割れが見られ、屋根軒先までの加熱痕から、隣接建物からの火炎が建物と同じ高さまで上がっていたことが分かる。また、空調室外機の配管のため外壁に設けられた貫通部を通じて熱の侵入がみられ、1 階及び上層部の屋内側に設置されたプラスチック製品の溶融が見られた。風上側であったため、陸屋根の上には降積した火の粉は見当たらなかった。

写真 3.3.3.1 西側外壁の様子  
(モルタル表層剥離 雨樋溶融)

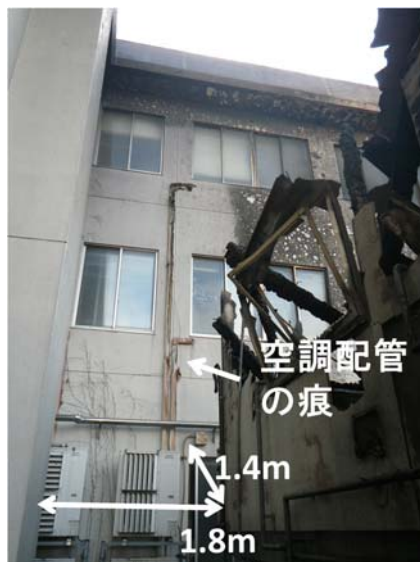
写真 3.3.3.2 北側外壁の様子  
(配管の焼失と貫通部の露出 屋根軒先までの加熱痕)

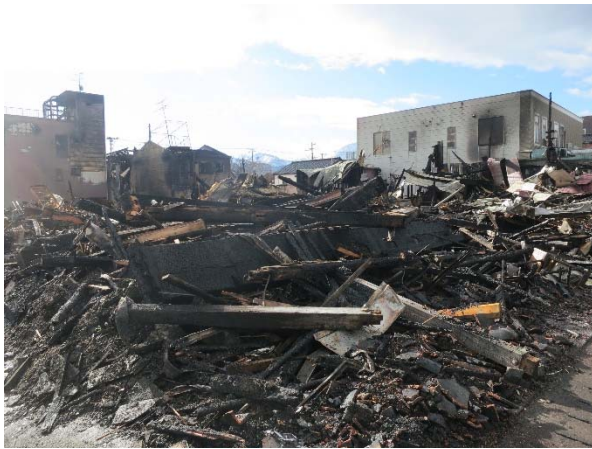
県道西中・糸魚川線を挟んだ北側の区画が先に燃えていたとのことであったが、正面雁木の焼損がないことから、北側からの受熱は小さかったものと考えられる。一方で外壁の加熱痕の状況からは、主に東側の隣接建物から加熱を受けており、東側開口部の窓ガラスにひび割れを生じて

いたが、屋内への延焼は生じていなかった。火災鎮静後に職員が行った被害状況の点検時の話として、鋼板屋根であるが、火の粉によるものと思われる雨漏りを生じるほどの穴が4か所生じていたとのことであった。

写真 3.3.4.1 東側外観（右上の建物）  
（加熱痕が見られる）

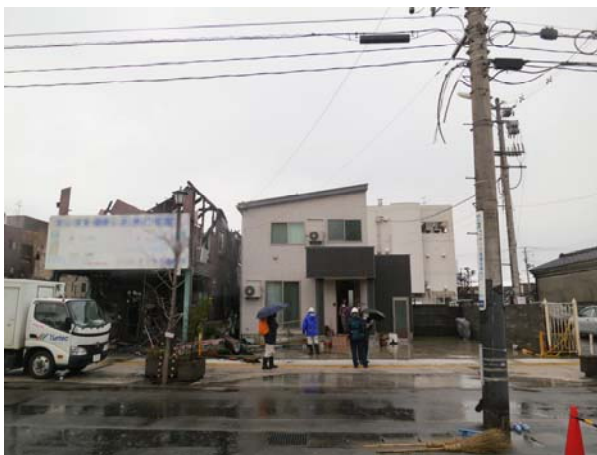
⑤戸建住宅は2階建ての建物であり、南側の前面道路（仲町通線）を挟んで対向する建物からは幅員 8.3m+セットバック 3.5m（現地実測）の離隔距離があり、東側、北側は空地である。西隣の建物より火災加熱を受け、一部開口部の網入りガラスにひび割れが生じているが、内部への延焼は免れている。

写真 3.3.5.1 南側外観  
（前面道路よりセットバック、東側も空地が見られる）

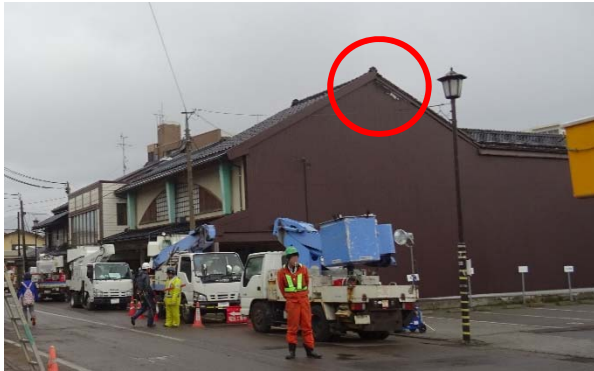
⑥商店は県道西中・糸魚川線の南側に面し、焼損区域の東端に位置する木造2階建ての建物である。正面(北面)には雁木が設けられており、西妻面の外壁はトタンが張られている(写真 3.3.6.1)。建物西側は駐車場になっており、この駐車場及び道路を挟んだ西側の街区からは約 16.6m（図上計測）隔てられている。西面外壁には外部からの火熱による目立った損傷は認められないが、飛び火と見られる屋根の焼損があり、棟木近くに局所的な変色が確認できる(写真 3.3.6.1 の赤丸部

分及び写真 3.3.6.2)。

写真 3.3.6.1 北西から見た外観

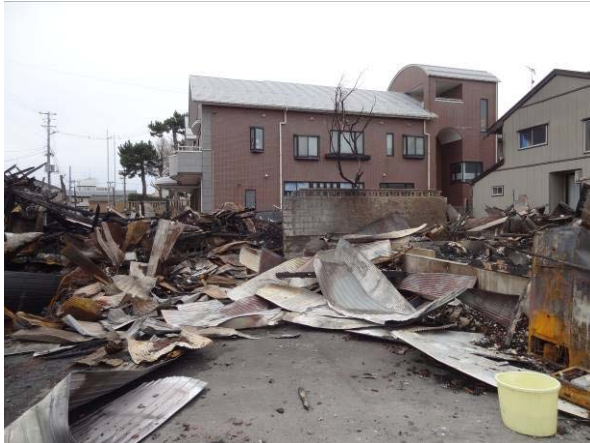
⑦診療所は焼損区域の西端に位置する2階建て外壁タイル張の建物である。この建物の東側の道路を挟む反対側(東側)には全焼した建物がある。隣棟間隔は最短部で4.5m程度(現地実測による)であるが、東面の外壁に目立った損傷は認められず、南面は火災区域には直接面していないため南面外壁にも火災による損傷は認められなかった。

写真 3.3.7.1 東から見た外観

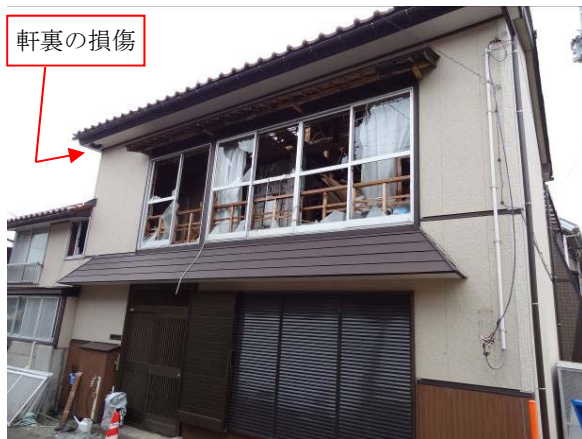
⑧戸建住宅は浜町通線の南側に面し、焼損区域の西端に位置する木造2階建ての建物である。隣接する周囲の建物に火災による損傷は認められず、飛び火によって焼損したと見られる。飛び火あるいは消火活動によるとみられる屋根の損傷及び北側開口部の破損、母屋北東角の軒裏の損傷が見られるが、室内の目立った焼損、北側開口部に煤の付着や火炎噴出の跡は認められなかった(写真 3.3.8.1)。また、北側道路(浜町通線)を挟んで対面する壁面への火災の影響も認められなかった(写真 3.3.8.2)。

写真 3.3.8.1 北外壁面

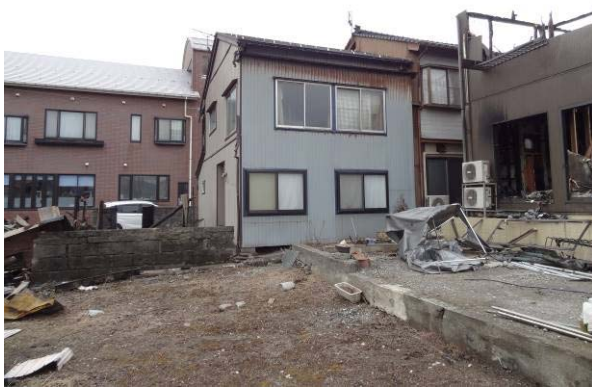
図 3.3.9.1 中の建物 a は木造2階建て戸建て住宅であり、南面及び東面の2階開口部の破損（写真 3.3.9.1 は損傷した開口部の応急修理をした後である）及び南東角の雨樋縦管の溶融などが見られるが、建物内部への火炎の侵入はなかった。南側は隣家の駐車スペースであり、火災当時、車はなかったとのことである。また、東側には建物の痕跡はなく、空地であったことがわかる（写真 3.3.9.1 の手前側）。

写真 3.3.9.1 建物 a の南東から見た外観

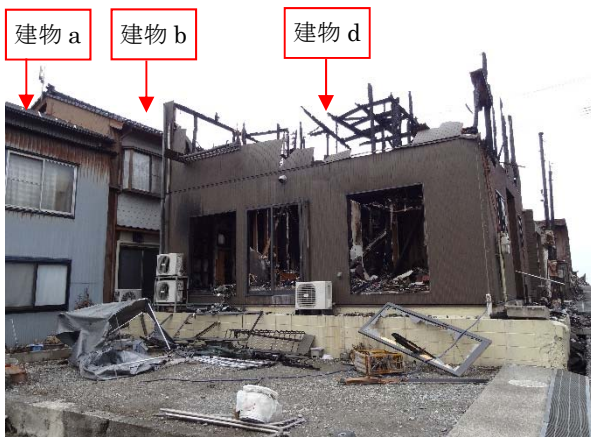
建物 d は 2 階の外壁は大部分が燃え落ちているが、1 階の外壁がほぼ原形のまま残っており、1 階西側（建物 b 側）外壁面の開口部はごく小さな小窓のみであった。小屋 c の東側は建物 d の開口部の無い外壁の他、図 3.3.9.1 中の建物 e の RC 造とみられる開口部の小さな 1 階外壁面に隣接している。小屋北側はある程度の空間があったとみられる（写真 3.3.9.4～5）。

写真 3.3.9.2 建物 d の 1 階外壁の燃え残り

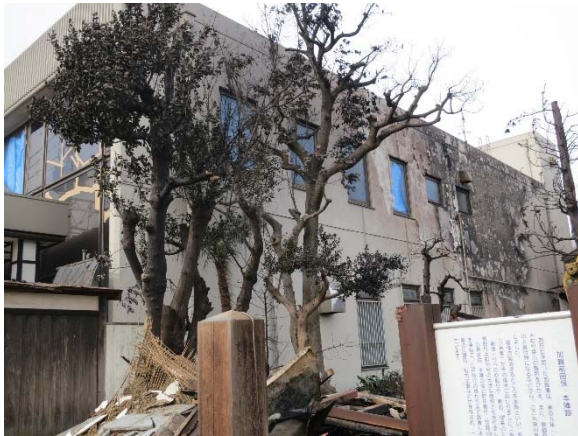
⑩金融機関建物は県道西中・糸魚川線と銀行西線の交差点に面する角地に建っている RC 造 2 階建ての建物である。東側では、火災による加熱によって外壁の塗装が剥がれ落ち、焼け焦げた痕を確認できる（写真 3.3.10.1）。1、2 階の開口部には網入りガラスが使用されていたが、いずれの階でもひび割れが発生しており、2 階のガラスの一部は脱落している。南側では、東側とは異なり、ポーチ部分を含めて 1 階に目立った被害は見られなかった。ただし、普通ガラスを使用した 2 階の窓ガラスはひび割れ、一部で脱落している（写真 3.3.10.2）。なお、西側及び北側では被害が見られなかった。また、屋上には、シート防水層に穴が開いた箇所が多数残されており、多数の火の粉が飛散してきていたものと考えられる（写真 3.3.10.3）。

写真 3.3.10.1 東側の様子

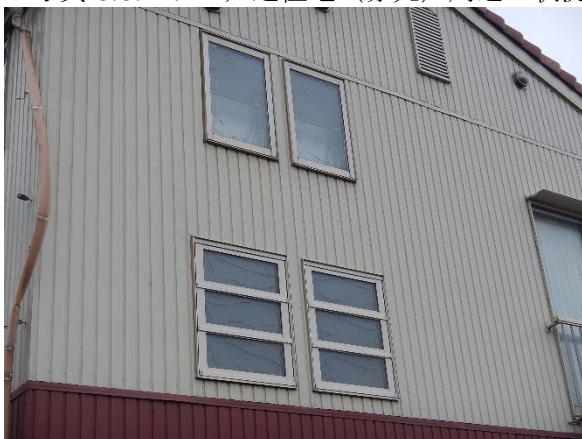
住宅は2階建て瓦葺きで外壁鋼板張、一部タイル仕上げで開口部には網入りガラスが使用されていることが目視で確認された。酒造会社の敷地に接する住宅の南側では樹脂製の樋の熱変形(写真 3.3.12.2)と網入りガラスの亀裂が複数箇所見られたが、外壁と樹脂製の柵の損傷は見られなかった。網入りガラスの亀裂は南側以外にも東側・西側でも確認(写真 3.3.12.3)されたが、いずれもガラスの脱落は見られなかった。外壁の損傷は東側、西側(写真 3.3.12.4)、玄関のある北側(写真 3.3.12.5)ともに見られなかった。なお、樹脂製の柵については、西側で一部溶融しているものが見られた。

写真 3.3.12.3 網入りガラスの亀裂

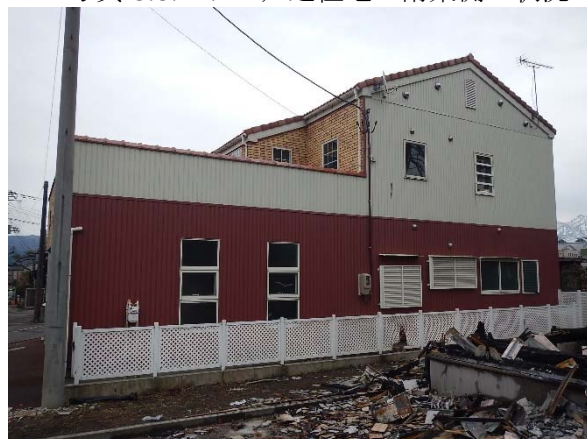
写真 3.3.12.4 戸建住宅西側の状況

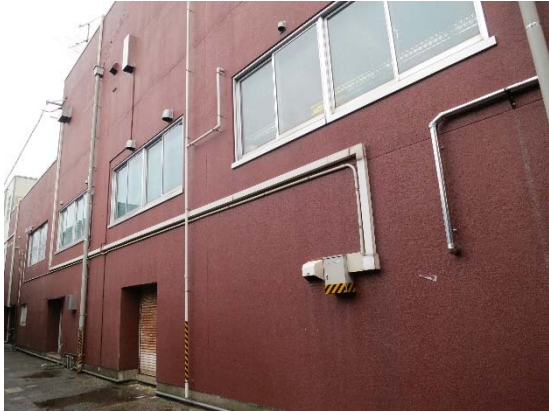
⑭事務所建物は県道西中・糸魚川線の北側に建つ RC 造 3 階建ての建物である。焼損区域に面した西側では、外壁塗装の焦げや開口部のひび割れ、もしくは屋外配管の熔融などの目立った被害は見られなかった（写真 3.3.14.1）。一方で、道路を挟んで本建物の西側に位置する建物においては、屋根は燃え抜けているものの、外壁は自立した状態で残っており、開口部上方の外壁に焼け焦げた痕等は見られない（写真 3.3.14.2）。なお、国土地理院が 2009 年に撮影した空中写真によると、これらの建物の隣棟間隔は約 7m となっている。

写真 3.3.14.1 西面の様子

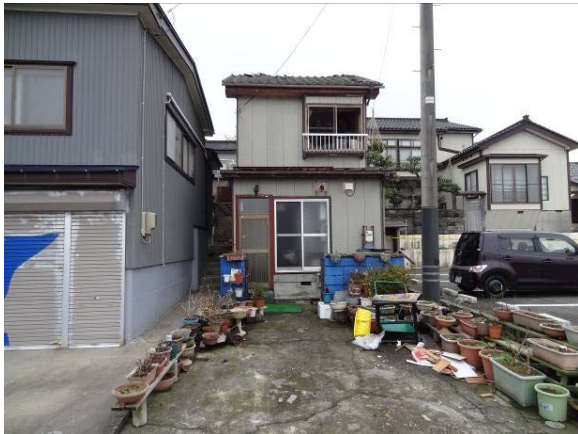
⑮戸建住宅焼損区域の北西端に位置する木造2階建てで、飛び火したと見られる建物である(写真 3.3.15.1)。飛び火した点から小屋裏に拡大した火災によると見られる屋根の損傷が確認できる(写真 3.3.15.3) ほか、火災によるものかは不明であるが、2階開口部の破損が確認できる(写真 3.3.15.2)。東側及び南側に近接して隣接建物があるが、火災の影響は認められなかった。西側は広い駐車場で北側は国道8号である。

写真 3.3.15.1 北外壁面

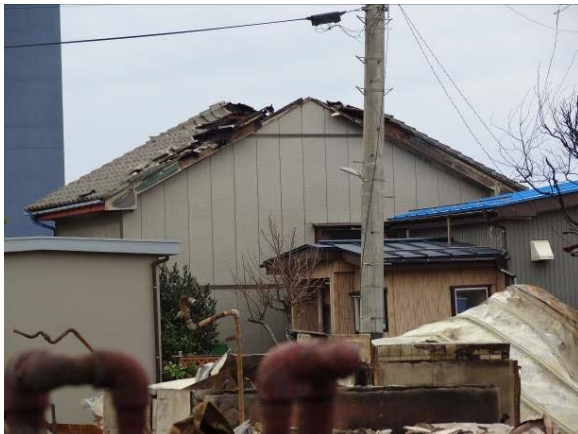
写真 3.3.15.3 飛び火によるとみられる屋根の損傷 (南東側から)

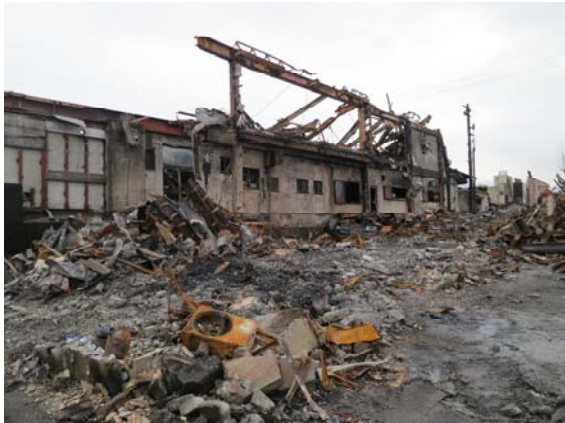
写真 3.3.16.1 ならびに写真 3.3.16.2 は、国道 8 号線沿いの区画に建っている鉄骨造 2 階建ての建物を撮影したものである。周辺一帯には、当該街区に延焼する前に避難指示が出され、住民が不在であったため、どのような経過で延焼が発生したのか情報を得ることができなかった。ただし、当該建物は、火災発生翌日になっても燃え尽きず、最終的に重機による破壊消防が行われたとのことであった。

写真 3.3.16.1 西側の様子

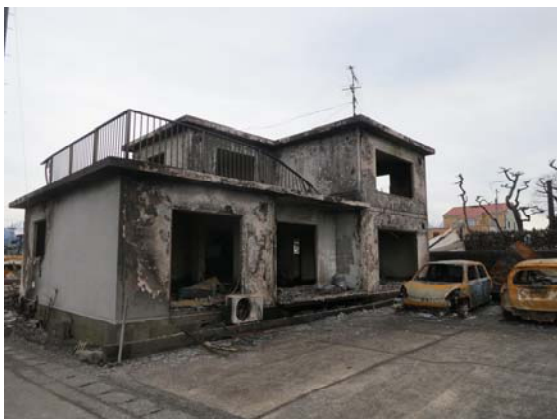
写真 3.3.17.1 は、国道 8 号線近くの RC 造 2 階建て住宅を撮影したものである。建物は躯体こそ残っているものの、全体的に強い加熱を受けた痕が見られ、窓枠なども残っていない状態であった。写真 3.3.17.2 は、建物の南側に駐車した 2 台の車を撮影したものであるが、いずれもタイヤが焼失して車体が地面に接した状態となっている。これらが当該建物への火災延焼を媒介した可能性もある。強い加熱痕は、車が駐車した南側以外にも確認された。写真 3.3.17.3、写真 3.3.17.4 は建物の東側の外壁を撮影したものであるが、外壁の表面にはコンクリートの爆裂した跡が確認できた。爆裂した箇所は、1 階開口部の下方にも及んでおり、何らかの屋外にある火源からの加熱を受けていたものと考えられる。

写真 3.3.17.1 南側の様子

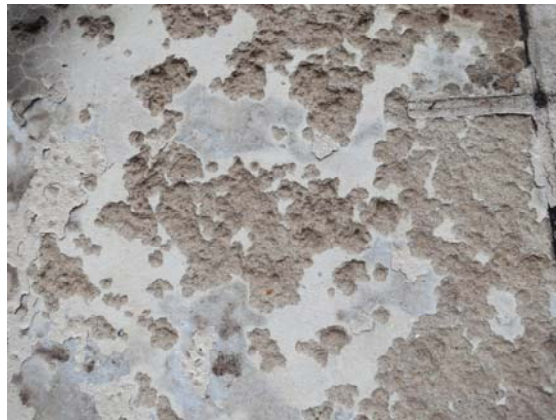
写真 3.3.17.4 爆裂した外壁の様子

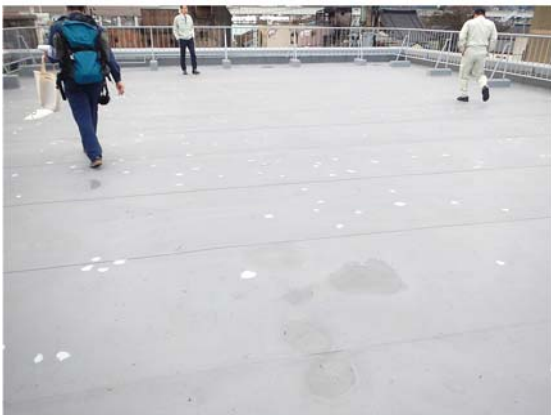
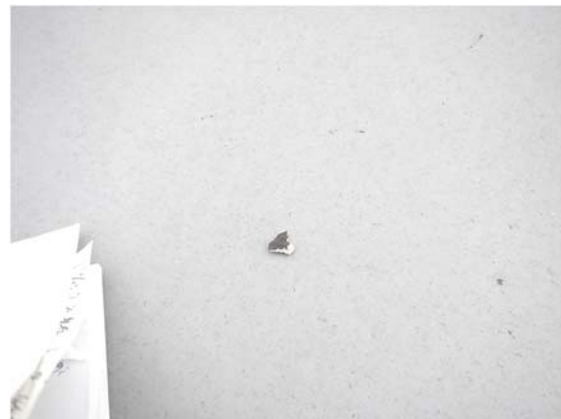
⑩金融機関建物の屋上で採取した（写真 4.2.2.1）。これは火の粉ではなく、コンクリートが爆裂した破片と見られ、裏側には加熱痕がある（写真 4.2.2.2）。大きさは 2cm 弱で重さは 1.3g だった。このほか 7mm 程度の木片の燃えさしも確認された。

写真 4.2.2.1 屋上の状況(左：火の粉の着床による防水シートの補修跡、右：採取時のサンプル)

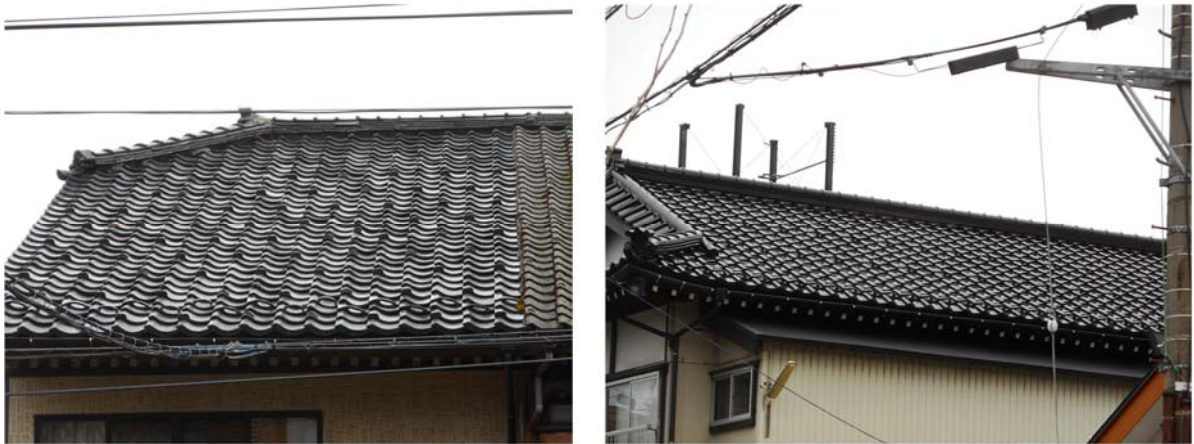
- ・写真 5.1.2 及び写真 5.1.3 に示すように、焼損区域外に残る建物の現地調査では、現代仕様と比較して昭和初期仕様の瓦屋根では、瓦のねじれや寸法の不揃いに伴って指 1 本が入るほどの隙間が多数見られた。
- ・瓦自体は、昭和 30 年代まではそれぞれの地場で焼く瓦が主流であり、昭和 40 年代から狂いの少ない三州瓦や陶器瓦が全国に流通した。地場産の瓦として、新潟県では安田瓦や陣ヶ峰瓦が有名だが、糸魚川地域では主に佐渡や石川と同じ 49 判の能登瓦が用いられていた。また、これら地場産の瓦も製造業者毎に個別の変遷を経ているものの、大まかには昭和 45 年以降、工業化が進む過程で寸法精度が向上したものの、昭和初期の段階では、依然としてねじれや反りの大きな瓦が用いられていた。
- ・瓦のねじれは、塩害や凍害の防止および積雪荷重に耐えるための曲げ破壊強度の向上を狙った焼成温度の高さも一因であるが、現在のガス窯に対し古くは達磨窯であったために、均一で一定の焼成温度を保つことが難しかったことが第一の要因である。土の練り込みについても手練りから真空土練機の採用に移行しており、土粒子の粗密性および空隙率の改善が寸法誤差の低減につながっている。
- ・その結果、粘土瓦は昭和 29 年に工業製品として、日本工業規格（J I S）が定められ、ねじりや反りによる寸法誤差が土に工業に規定・管理されるようになっていく。加えて、平成 13 年には瓦屋根標準設計・施工ガイドラインも示され、施工管理も進んでいる。
- ・留め付け方法については、昭和初期仕様では瓦尻を瓦棧に載せず、銅線で吊る方法が用いられている。この方法の場合、長い年月を経ると潮風により腐食が進んで瓦がずれる恐れがある。これに対し現代仕様では、瓦棧に引掛けて釘留め、全数留め付けをする方法が推奨され

写真 5.1.2 昭和初期仕様（左）、現代仕様（右）
