3. 準備実験

3. 2 実験建物の計画

準備実験は、延べ面積約 850 m²の3階建て学校を、予備実験と同様に、指定地域外に適用されている1時間準耐火建築物となる仕様により設計・建設した。

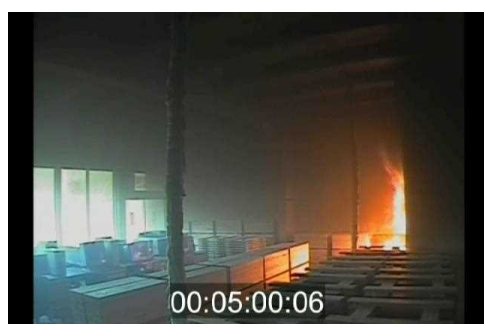
クリブに点火後約5分（以下、点火後の時間を示す。）に火炎は天井に到達するが、不燃化された内装には着火せず、局所的な燃焼が継続した（写真 3.7.2-1）。発生した煙は天井面から徐々に降下し、7分頃より窓から煙が漏れ出し始め（写真 3.7.1-2）、出火室は煙で充満した。しかし、逆に火炎は小さくなったため、空気を供給するために17分に窓を開放するものの（写真 3.7.2-3）、フラッシュオーバーには至らなかった。

写真 3.7.2-1 点火約 5 分後の出火室

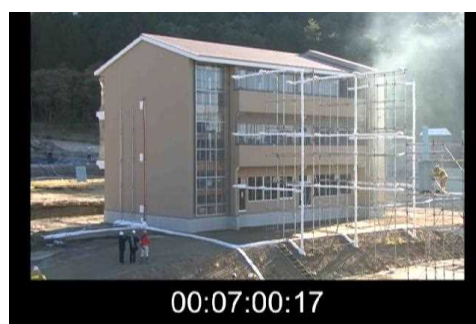
写真 3.7.2-2 窓からの煙の漏出

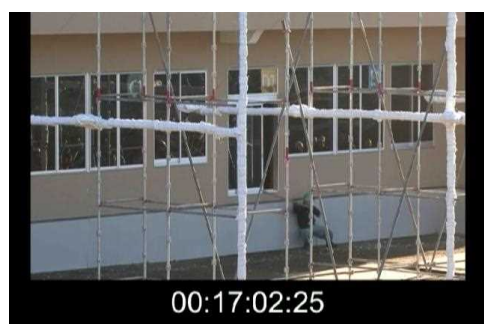
写真 3.7.2-3 掃き出し窓の解放

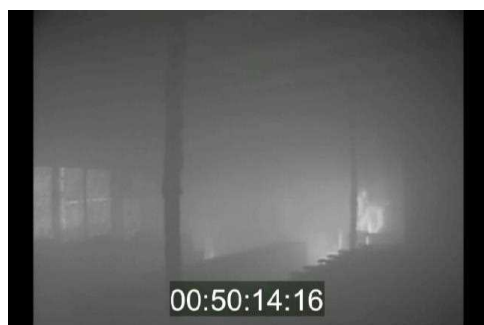
火災室の燃焼が局所に留まっていたため、50分には出火点に近い窓ガラスを割って松明を投げ込み、窓近くのクリブに再着火させた（写真 3.7.2-4）。55分には再び火炎は天井に到達し（写真 3.7.2-5）、62分には天井下を火炎が水平方向に延びていく様子が観察された。81分には出火室の窓から大量の煙が噴出し（写真 3.7.2-6）、87分には大きく火炎が噴出し、出火室全体に延焼した（写真 3.7.2-7～8）。

写真 3.7.2-4 再着火時の出火室

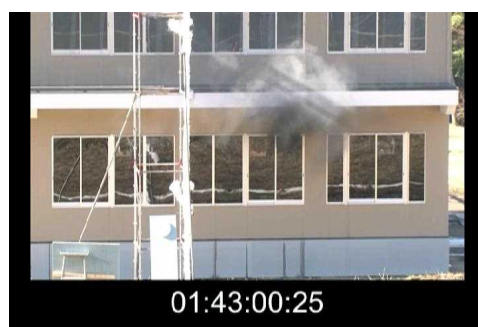
出火室の北側廊下は、90分頃から濃い煙が観察され、103分に北側の窓ガラスが破損した（写真 3.7.2-9）。113分には窓から火炎が噴出し、2階開口部の中央位まで達した（写真 3.7.2-10）。

写真 3.7.2-9 北側窓ガラスの破損

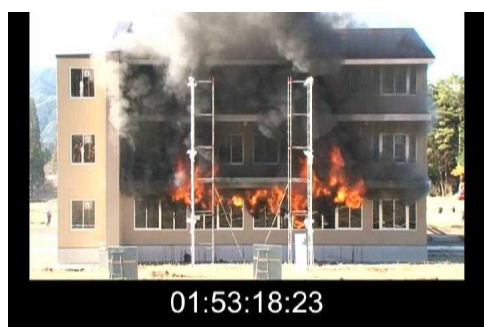
写真 3.7.2-10 火炎の噴出

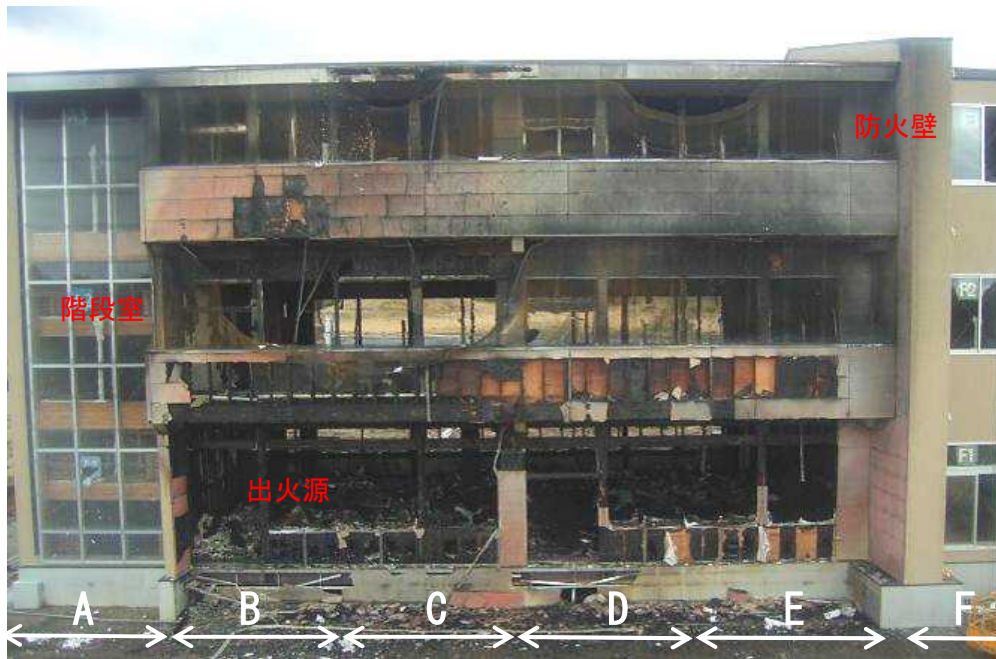
鎮火後の実験建物の外観を写真3.7.7-6、7に示す。防火壁東側には全く損傷は無く、西側の階段室も袖壁から回りこんだ火炎により若干黒ずんだ部分はあるもののガラスの破損も無く、内部への影響はなかった。燃焼のあった部分では、下階ほど損傷がひどく、また出火源側のB・Cブロックの方がD・Eブロックに比べて損傷がひどかった。

1～2階の開口部は南北ともサッシュおよび窓枠がほぼ燃え落ちているが、3階ではかろうじてサッシュの残骸が残っていた。また、2階バルコニーには外装の剥落がかなり見られるが、3階バルコニーはわずかであった。ただし、下地の合板はかなり炭化している。一方、1階南側の腰壁は燃え抜けているところも存在したが、1階北側腰壁の外装側はほとんど健全であった。

南側屋根のCブロック付近では軒先のせっこうボードが剥落し、屋根メンブレン内の垂木が炭化している様子が確認された。

写真 3.7.7-6 実験後の実験建物（南面）

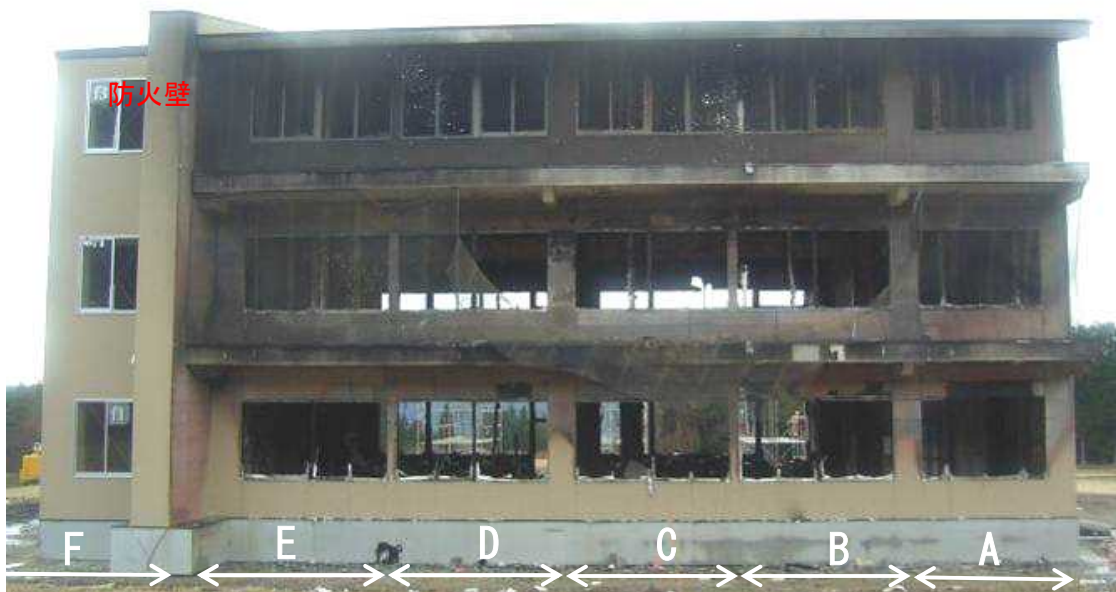
写真 3.7.7-7 実験後の実験建物（北面）

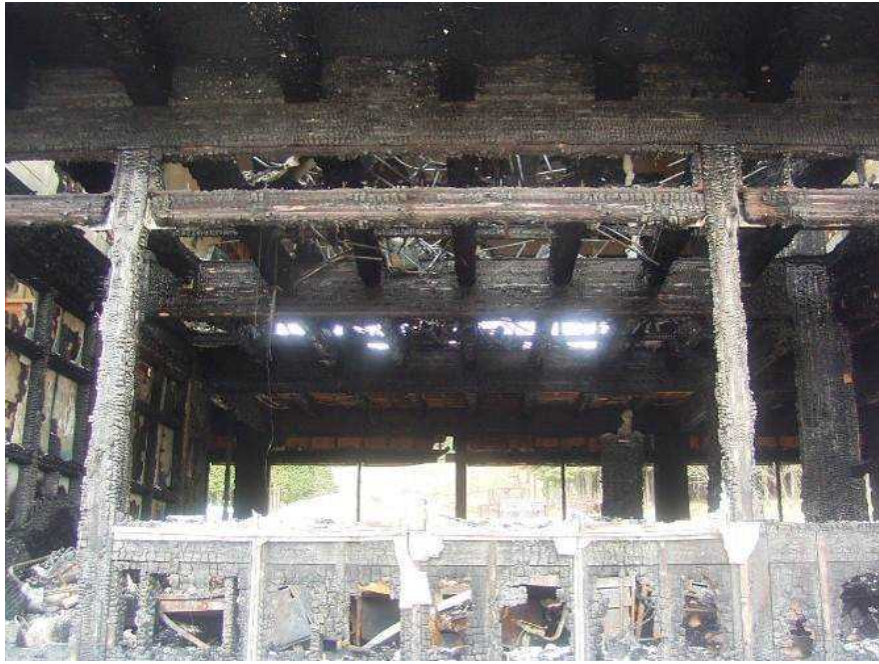
1階出火源となる B ブロックおよび C ブロックの状況を写真 3.7.7-8 に示す。職員室側では天井および2階床がほとんど燃えぬけて、梁および柱もかなり炭化して断面が減少している。しかしながら、北側廊下上部の天井はせっこうボードが燃え落ちているものの、せっこうボードの受け材下面が炭化しているのみで、床合板もほとんど炭化していない。また D・E ブロックでは、写真 3.7.7-9 に示すとおり、天井のせっこうボードおよび受け材が燃え落ち、床合板がある程度炭化しているものの、燃え抜けはほとんど見られなかった。

写真 3.7.7-8 1階 B・Cブロック（職員室南側）内部の状況

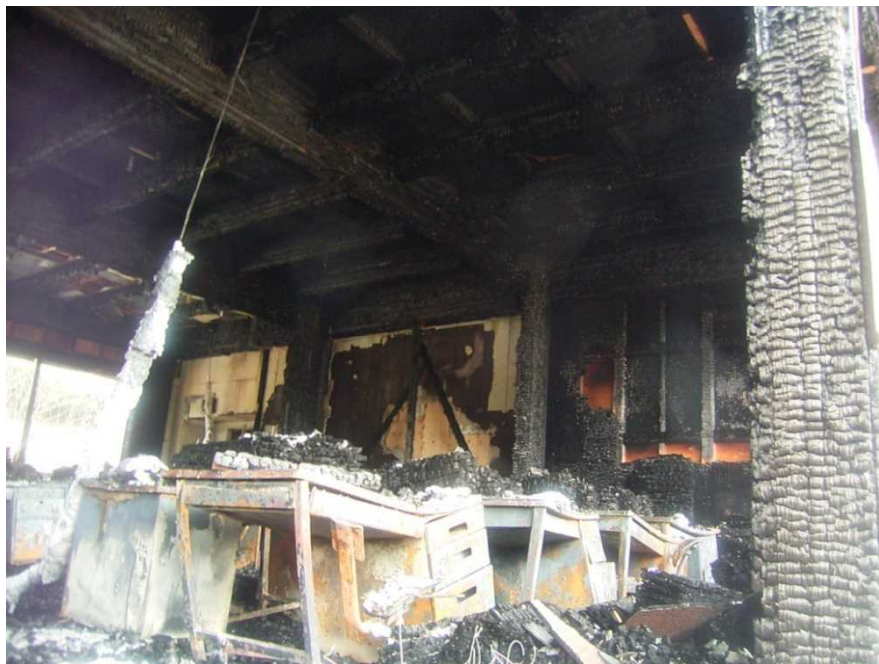
写真 3.7.7-9 1階 D・Eブロック（職員室南側）内部の状況

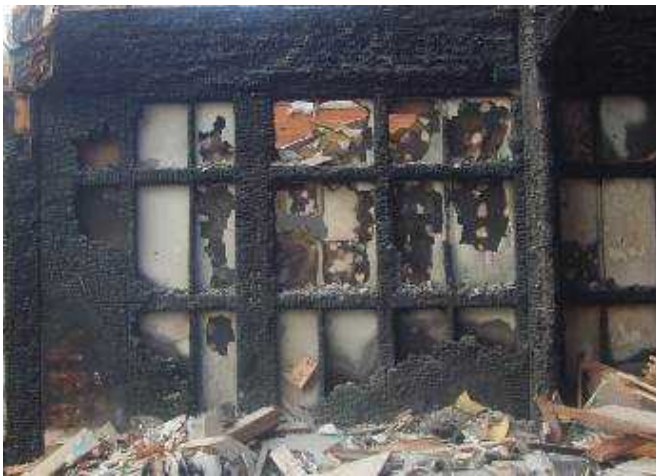
壁に関しては写真 3.7.7-10 のように、階段室との区画壁は、出火室側の被覆せっこうボードが剥落し、壁内部の管柱および間柱がかなり炭化したものの、かろうじて非加熱側のせっこうボードが留まっており、燃え抜けなかった。一方、CブロックとDブロックの境界の耐力壁は両面加熱されたため、写真 3.7.7-11 に示すとおり、せっこうボードおよび構造用合板が燃え落ち、管柱および受け材がかろうじて残った。防火壁に接する耐力壁では、写真 3.7.7-12 に示すとおり、内部の管柱等が炭化しているものの、炭化した合板なども残っていることから、Dブロックではやや損傷程度が軽かった。

写真 3.7.7-10 1階階段室側耐力壁の様子

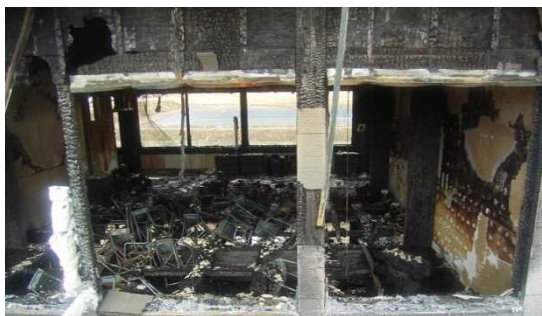
B・Cブロックは床が燃えぬけているため、写真 3.7.7-14 に示すとおり柱、梁の炭化がそれなりに進展している状況が見られるものの、写真 3.7.7-15 に示すとおり天井は表面側のせっこうボード1枚が脱落している程度で、メンブレン内に火炎は進入していないようであった。

写真 3.7.7-14 2階 B・C ブロック 普通教室の様子 写真 3.7.7-15 2階 B・C ブロック 天井の様子

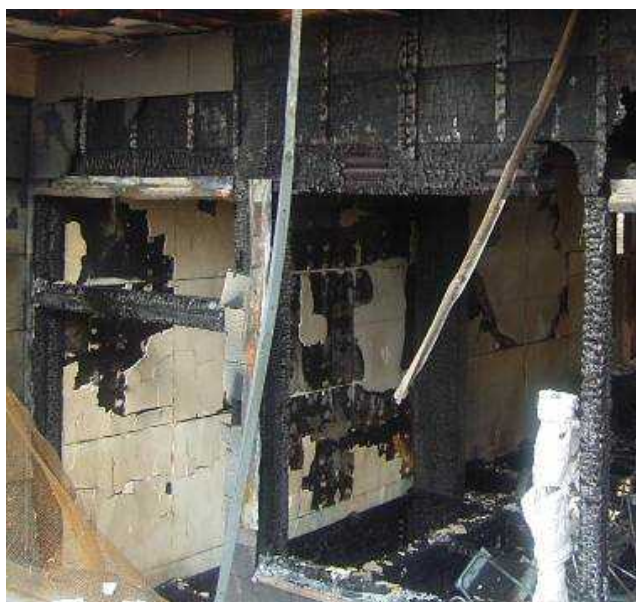
壁に関しても、写真 3.7.7-16、17 に示すとおり、B・C ブロックでは、階段室側耐力壁、中央間仕切り壁とも、表面側のせっこうボード1枚が部分的に剥落している程度で済んでいる。一方、D・E ブロックでは、写真 3.7.7-18 に示すとおりほぼ剥落は生じていない。

写真 3.7.7-16 2階階段室側耐力壁の様子

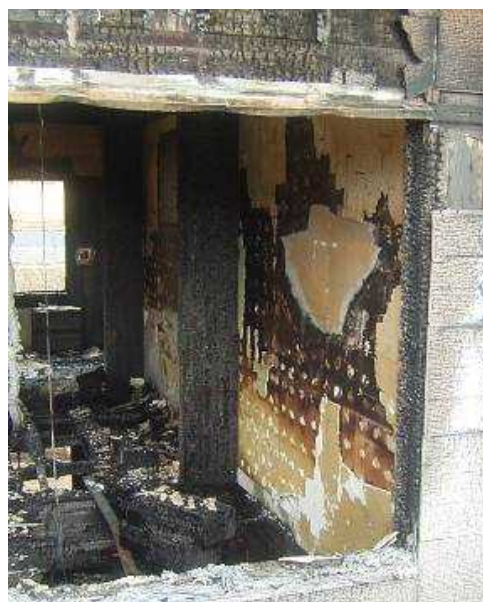
写真 3.7.7-17 2階中央間仕切り壁の様子

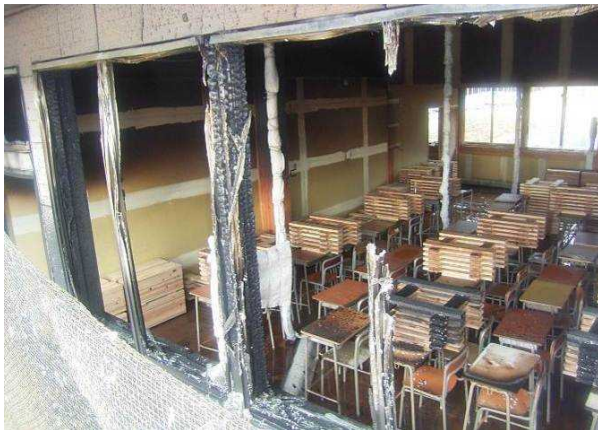
3階の B・C ブロックの状況を写真 3.7.7-20a に、D・E ブロックの状況を写真 3.7.7-20b に示す。開口部はかなり損傷を受けているが、室内は壁や柱の上側半分が黒ずんでいる程度で、机の上に載せた一般型クリブも窓側の上方のものが多少炭化している程度である。

写真 3.7.7-20a 3階 B・C ブロック教室の様子

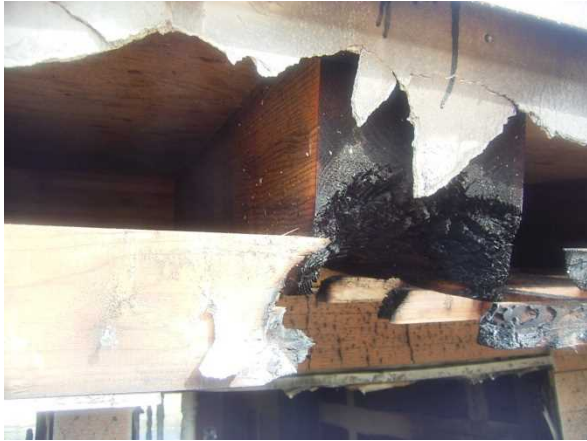
屋根に関しては、写真 3.7.7-21a、21b に示すとおり、軒先の一部が損傷し、垂木部分から天井裏への燃焼が生じた。なお、これらについては、消火活動時も石こうボード等による被覆により保護されていたことにより、残火としてしばらく燃え続けていたと考えられる。

写真 3.7.7-21a 南側軒先の損傷と垂木の燃焼状況 写真 3.7.7-21b 南側軒先の損傷の様子

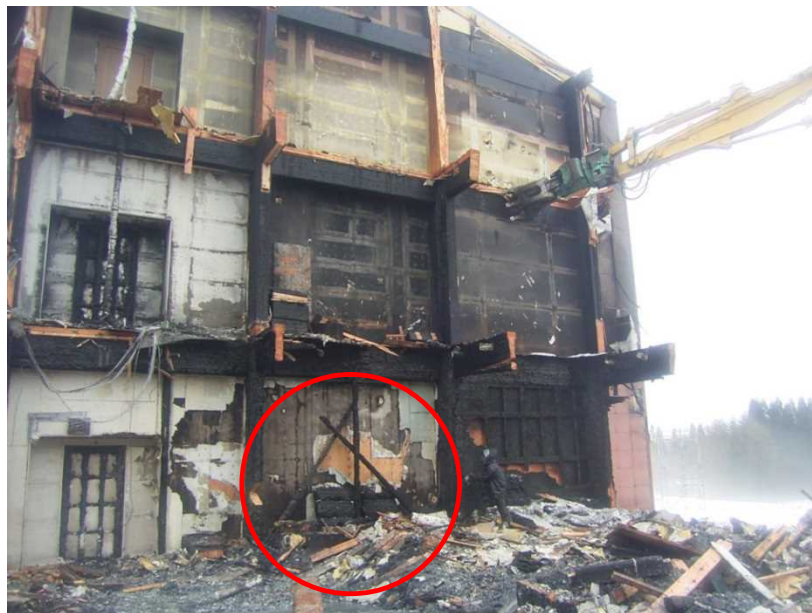
写真 3.7.7-26 の赤丸部分は実験直後の防火壁の X4 側の面であるが、放水によりせこうボードが剥落しているものの、防火壁構造体の合板に炭化痕は見られなかった。また、写真 3.7.7-27 は防火壁の X4 側の合板まで解体した全景、および、写真 3.7.7-28 は柱脚部分の状況である。共に、まったく炭化痕は見られず、損傷は見当たらない。また、写真 3.7.7-27 の左上部の左から 3 本目と 4 本目の柱の柱頭部分に一部炭化痕があるが、これは実験後（消火後）も燻っていた残火によるものであり、片持ち柱の柱頭部分であるため、構造的には問題はないと考えられる。

写真 3.7.7-26 防火壁の温度測定における損傷状況

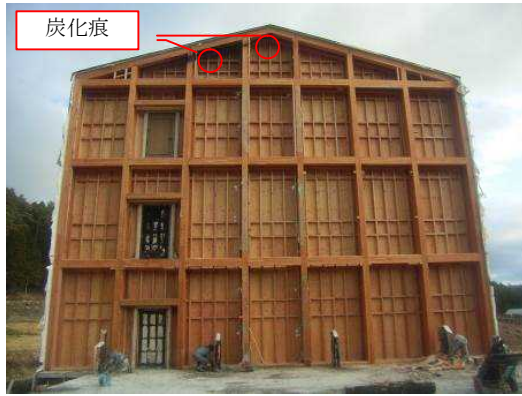
写真 3.7.7-27 合板撤去後の防火壁の状況

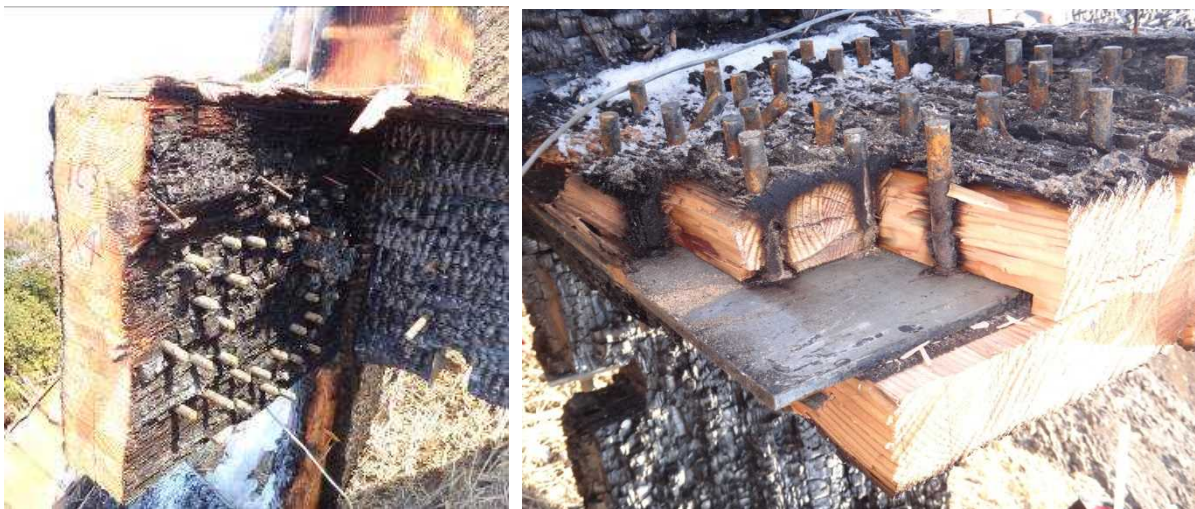
写真 3.7.7-31～34 に解体直後の柱梁接合部分の状況を示す。写真 3.7.7-31 は 1 階の独立柱である 1C3 の接合部の状況であるが、到達温度が 1,100℃前後と高い温度に晒されたため梁表層が炭化により欠損し、ドリフトピンが 30～40mm 露出している状態であった。ここで、梁上部の断面が中央部、下部に比べて残存しているのは、せっこうボードで被覆された天井および床が取りついていたことで、火炎にさらされた時間が短かったためと考えられる。ただし、当該接合部近傍では火災途中で 1 階天井が燃え抜けたため、梁上部も炭化したものと思われる。

次にドリフトピン孔の炭化状況であるが、孔頂部で若干の燃え込みが見られた。また、火炎の侵入ではなくピンからの熱伝達が原因と思われる接触面での若干の炭化も見られたが、炭化層は薄く、ピンの緩みなどが発生するほどの孔周りの炭化欠損は確認されなかった。同様に、鋼板周りでの炭化の進行はほとんど見られなかった。なお、ドリフトピンおよび挿入鋼板双方において変形などは見られず、概ね健全といえる状態であった。

写真 3.7.7-31 1 階接合部の状況例

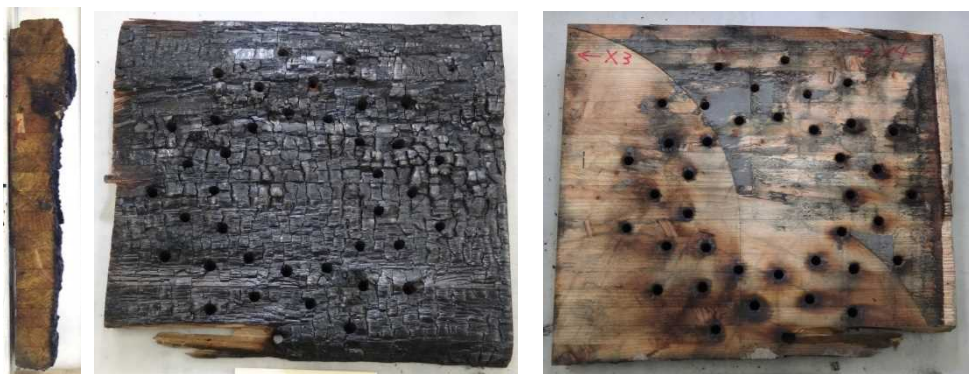
断面欠損が著しかった柱 1C3 との接合部である 1J3 は、表層がすべて炭化しており、特にドリフトピンで囲われた円中心付近（梁せい中央部）の炭化が進行していた。鋼板周りとなる内部の状況を見ると、ピン孔周りに炭化もしくは変色した領域が見られたが、欠損しているような状況は見られない。1J4 では表層部に一部炭化していない領域が見られた。1J4 は天井仕上げのせっこうボードが脱落せず最後まで残存した場所にあり、炭化していない領域はそのせっこうボードとの突き合わせ面であると考えられる。内部の状況については、1J3 と同様にドリフトピン孔周りおよび梁せい下部に炭化が見られ、それ以外は若干の変色がある程度で健全であった。3階については、梁表し面全体が炭化している状況であったが、天井が崩落しなかったため梁上部の天井仕上げに隠れた部分は健全であった。また梁内部においてもピン孔周りの炭化などはほとんど確認できなかった。

写真 3.7.7-35 1J3 (1階 Y3X3)

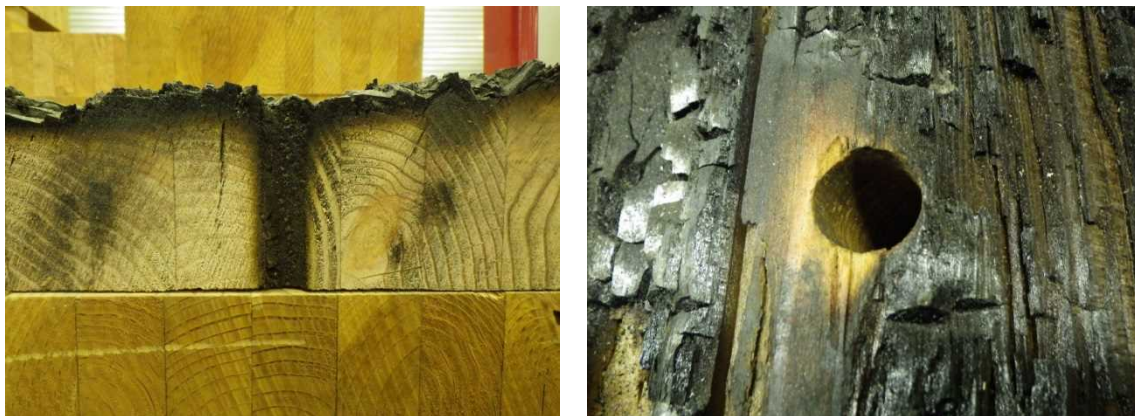
採取したサンプルの状況により、ピン孔や鋼板位置からの直接的な火炎の侵入は発生しなかったものと思われることから本接合部の妥当性に関する有用なデータが得られたが、ドリフトピン周りの燃焼および炭化特性について、いくつか特徴的な状況が見られた。一例を写真 3.7.7-38 に示す。写真 3.7.7-31 や写真 3.7.7-36 で示したとおり、多くのドリフトピン頂部で隅角部における 2 面加熱と思われる要因により燃え込みが確認されたが、一部でドリフトピン周りが逆に炭化していない状況も見られた。これらは燃焼が余り進んでいない部分でいくつか見られたことから、ドリフトピンの熱伝導が木材よりも大きいことに起因する現象であると考えられる。

写真 3.7.7-38 ドリフトピン周りの状況
