TECHNICAL NOTE of
National Institute for Land and Infrastructure Management
No.970 May 2021

建築研究資料
Building Research Data
No.186 May 2021

木造3階建て学校の火災安全

Fire safety of 3-storey wooden school building
-Full-scale fire tests-

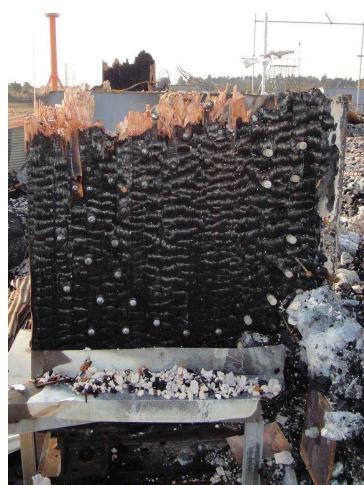
写真 2.7.7-12 脚部での曲げ破壊

消火後に確認したところ、写真2.7.7-12～14のように柱脚接合部パネルゾーン上側の境界部分で曲げ破壊により折損しているケースが多く見られた。また倒壊した方向に鋼板が大きく変形している様子も確認された（写真2.7.7-10）。脚部の鋼板は厚さ9mmと薄く、ベースプレートへの溶接により立ち上がっているだけであるため、高温で軟化していた状況でラーメン架構がバランスを崩した際に、容易に変形したと考えられる。また、柱の折損した断面を見ると（写真2.7.7-11）、接合部の要素実験同様、ドリフトピンや鋼板により燃焼が促進された様子は見られなかった。

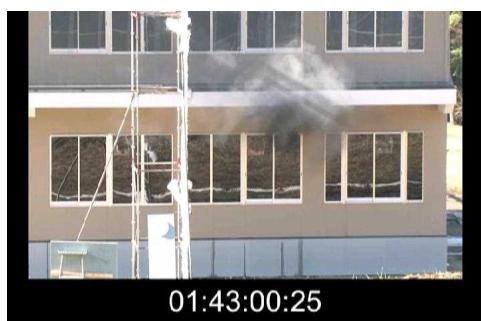
写真3.7.2-9 北側窓ガラスの破損

出火室の北側廊下は、90分頃から濃い煙が観察され、103分に北側の窓ガラスが破損した（写真3.7.2-9）。113分には窓から火炎が噴出し、2階開口部の中央位まで達した（写真3.7.2-10）。

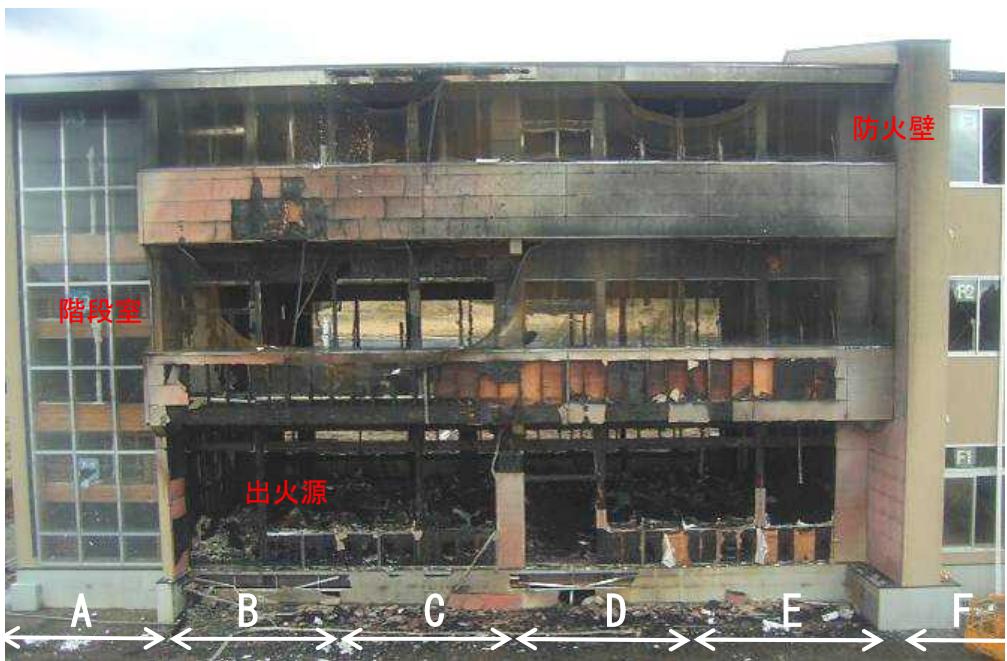
写真 3.7.7-6 実験後の実験建物（南面）

鎮火後の実験建物の外観を写真 3.7.7-6、7 に示す。防火壁東側には全く損傷は無く、西側の階段室も袖壁から回りこんだ火炎により若干黒ずんだ部分はあるもののガラスの破損も無く、内部への影響はなかった。燃焼のあった部分では、下階ほど損傷がひどく、また出火源側の B・C ブロックの方が D・E ブロックに比べて損傷がひどかった。

1～2 階の開口部は南北ともサッシュおよび窓枠がほぼ燃え落ちているが、3 階ではかろうじてサッシュの残骸が残っていた。また、2 階バルコニーには外装の剥落がかなり見られるが、3 階バルコニーはわずかであった。ただし、下地の合板はかなり炭化している。一方、1 階南側の腰壁は燃え抜けているところも存在したが、1 階北側腰壁の外装側はほとんど健全であった。

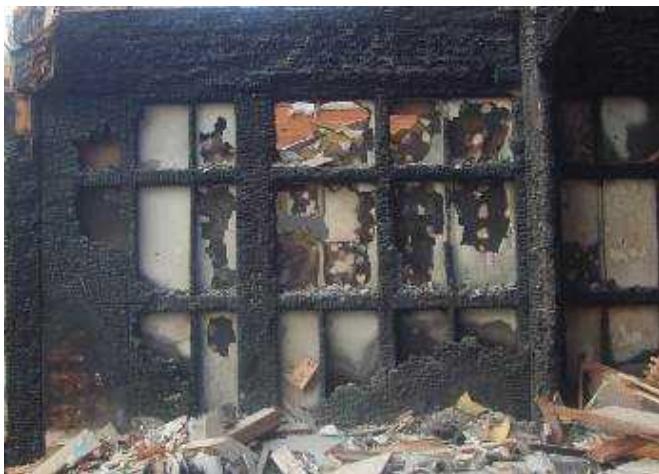
写真 3.7.7-10 1階階段室側耐力壁の様子

壁に関しては写真 3.7.7-10 のように、階段室との区画壁は、出火室側の被覆せっこうボードが剥落し、壁内部の管柱および間柱がかなり炭化したものの、かろうじて非加熱側のせっこうボードが留まっており、燃え抜けなかった。一方、C ブロックと D ブロックの境界の耐力壁は両面加熱されたため、写真 3.7.7-11 に示すとおり、せっこうボードおよび構造用合板が燃え落ち、管柱および受け材がかろうじて残った。防火壁に接する耐力壁では、写真 3.7.7-12 に示すとおり、内部の管柱等が炭化しているものの、炭化した合板なども残っていることから、D ブロックではやや損傷程度が軽かった。

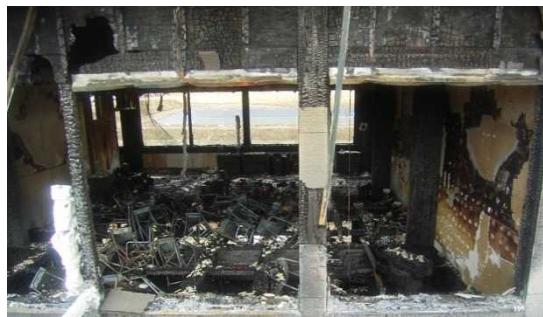
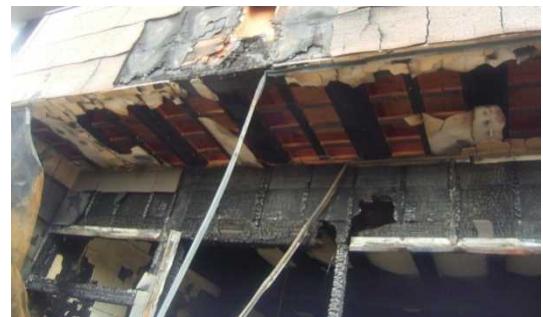
写真 3.7.7-14 2階 B・C ブロック普通教室の様子 写真 3.7.7-15 2階 B・C ブロック天井の様子

B・C ブロックは床が燃えぬけているため、写真 3.7.7-14 に示すとおり柱、梁の炭化がそれなりに進展している状況が見られるものの、写真 3.7.7-15 に示すとおり天井は表面側のせっこうボード 1枚が脱落している程度で、メンブレン内に火炎は進入していないようであった。

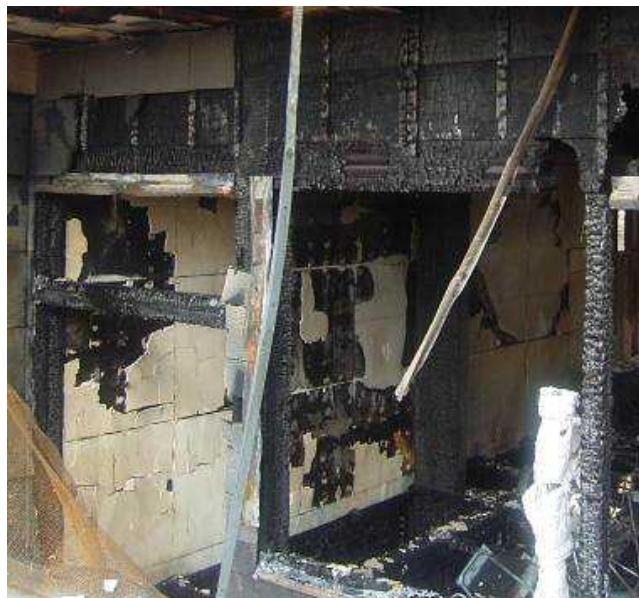
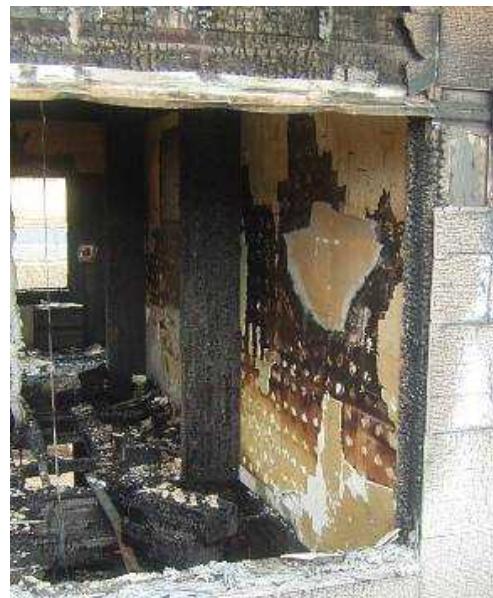
壁に関しても、写真 3.7.7-16、17 に示すとおり、B・C ブロックでは、階段室側耐力壁、中央間仕切り壁とも、表面側のせっこうボード 1枚が部分的に剥落している程度で済んでいる。一方、D・E ブロックでは、写真 3.7.7-18 に示すとおりほぼ剥落は生じていない。

写真 3.7.7-16 2階階段室側耐力壁の様子

写真 3.7.7-17 2階中央間仕切り壁の様子

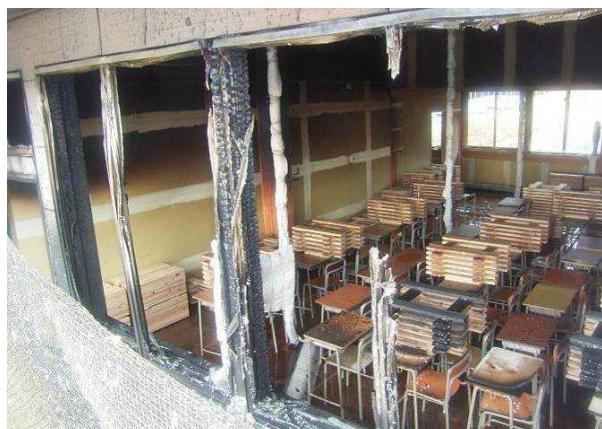
写真 3.7.7-20a 3階 B・C ブロック教室の様子

3階のB・Cブロックの状況を写真3.7.7-20aに、D・Eブロックの状況を写真3.7.7-20bに示す。開口部はかなり損傷を受けているが、室内は壁や柱の上側半分が黒ずんでいる程度で、机の上に載せた一般型クリブも窓側の上側のものが多少炭化している程度である。

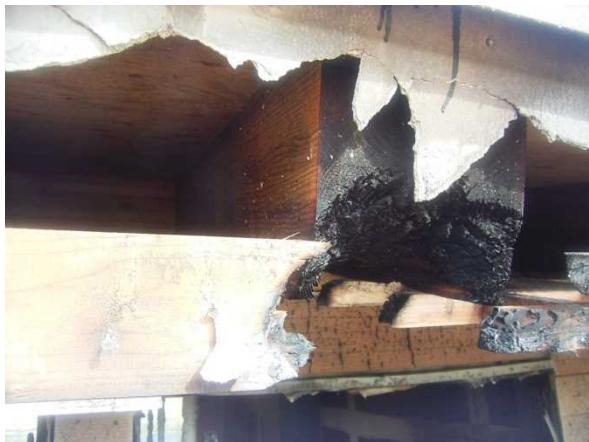
写真 3.7.7-21a 南側軒先の損傷と垂木の燃焼状況

屋根に関しては、写真3.7.7-21a、21bに示すとおり、軒先の一部が損傷し、垂木部分から天井裏への燃焼が生じた。なお、これらについては、消火活動時も石こうボード等による被覆により保護されていたことにより、残火としてしばらく燃え続けていたと考えられる。

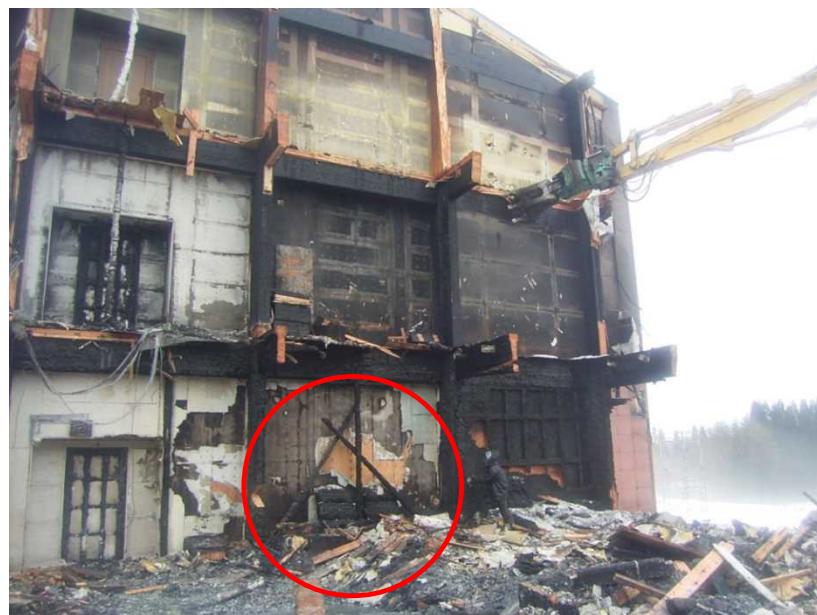
写真 3.7.7-26 防火壁の温度測定における損傷状況

実験後、試験体は部材断面サンプル等を採取し、延焼状況を観察ながら、慎重に解体を行った。写真 3.7.7-26 の赤丸部分は実験直後の防火壁の X4 側の面であるが、放水によりせっこうボードが剥落しているものの、防火壁構造体の合板に炭化痕は見られなかった。また、写真 3.7.7-27 は防火壁の X4 側の合板まで解体した全景、および、写真 3.7.7-28 は柱脚部分の状況である。共に、まったく炭化痕は見られず、損傷は見当たらない。また、写真 3.7.7-27 の左上部の左から 3 本目と 4 本目の柱の柱頭部分に一部炭化痕があるが、これは実験後（消火後）も燻っていた残火によるものであり、片持ち柱の柱頭部分であるため、構造的には問題はないと考えられる。

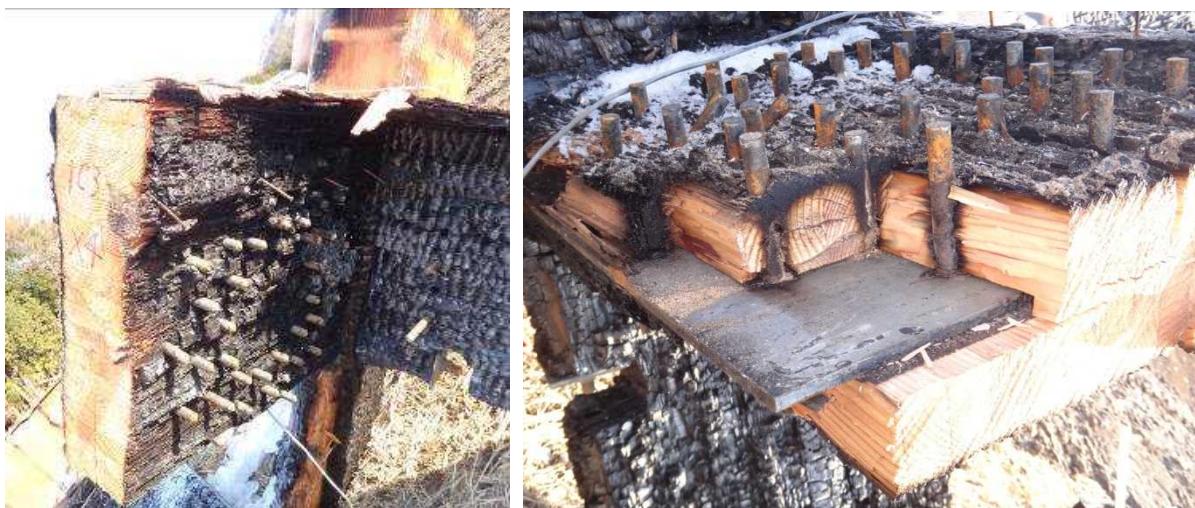
写真 3.7.7-31 1 階接合部の状況例

写真 3.7.7-31～34 に解体直後の柱梁接合部分の状況を示す。写真 3.7.7-31 は 1 階の独立柱である 1C3 の接合部の状況であるが、到達温度が 1,100°C 前後と高い温度に晒されたため梁表層が炭化により欠損し、ドリフトピンが 30～40mm 露出している状態であった。ここで、梁上部の断面が中央部、下部に比べて残存しているのは、せっこうボードで被覆された天井および床が取りついていたことで、火炎にさらされた時間が短かったためと考えられる。ただし、当該接合部近傍では火災途中に 1 階天井が燃え抜けたため、梁上部も炭化したものと思われる。

次にドリフトピン孔の炭化状況であるが、孔頂部で若干の燃え込みが見られた。また、火炎の侵入ではなくピンからの熱伝達が原因と思われる接触面での若干の炭化も見られたが、炭化層は薄く、ピンの緩みなどが発生するほどの孔周りの炭化欠損は確認されなかった。同様に、鋼板周囲での炭化の進行はほとんど見られなかった。なお、ドリフトピンおよび挿入鋼板双方において変形などは見られず、概ね健全といえる状態であった。

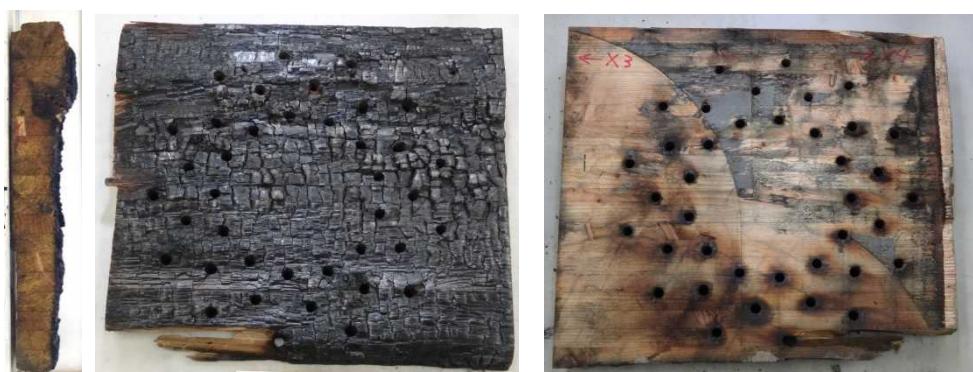
写真 3.7.7-35 1J3 (1階 Y3X3)

断面欠損が著しかった柱 1C3 との接合部である 1J3 は、表層がすべて炭化しており、特にドリフトピンで囲われた円中心付近（梁せい中央部）の炭化が進行していた。鋼板周りとなる内部の状況を見ると、ピン孔周りに炭化もしくは変色した領域が見られたが、欠損しているような状況は見られない。1J4 では表層部に一部炭化していない領域が見られた。1J4 は天井仕上げのせっこうボードが脱落せず最後まで残存した場所にあり、炭化していない領域はそのせっこうボードとの突き合わせ面であると考えられる。内部の状況については、1J3 と同様にドリフトピン孔周囲および梁せい下部に炭化が見られ、それ以外は若干の変色がある程度で健全であった。3 階については、梁表し面全体が炭化している状況であったが、天井が崩落しなかつたため梁上部の天井仕上げに隠れた部分は健全であった。また梁内部においてもピン孔周りの炭化などはほとんど確認できなかった。

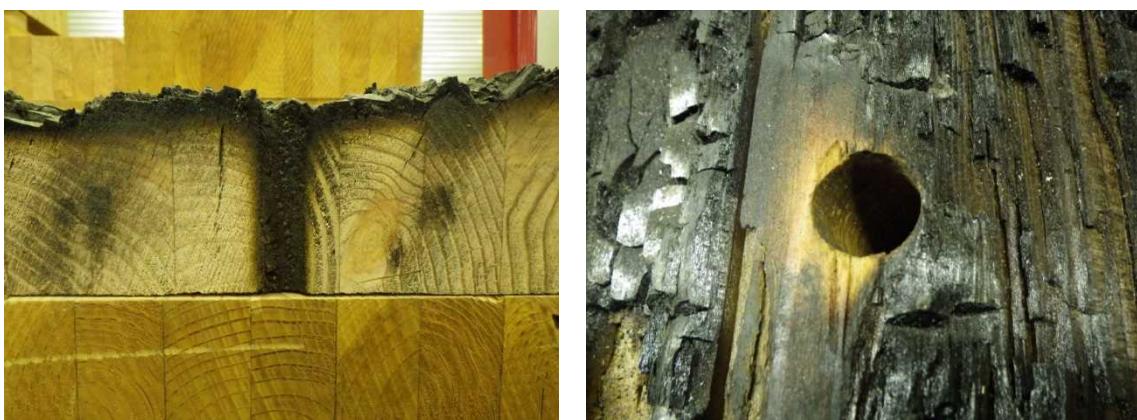
写真 3.7.7-38 ドリフトピン周りの状況

採取したサンプルの状況により、ピン孔や鋼板位置からの直接的な火炎の侵入は発生しなかつたものと思われることから本接合部の妥当性に関する有用なデータが得られたが、ドリフトピン周囲の燃焼および炭化特性について、いくつか特徴的な状況が見られた。一例を写真 3.7.7-38 に示す。写真 3.7.7-31 や写真 3.7.7-36 で示したとおり、多くのドリフトピン頂部で隅角部における 2 面加熱と思われる要因により燃え込みが確認されたが、一部でドリフトピン周りが逆に炭化していない状況も見られた。これらは燃焼が余り進んでいない部分でいくつか見られたことから、ドリフトピンの熱伝導が木材よりも大きいことに起因する現象であると考えられる。

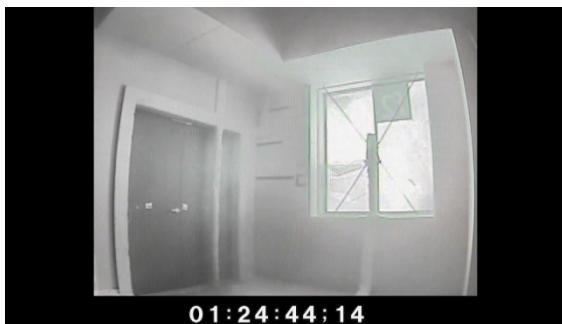
写真 4.7.2-26 ガラス破損時点

また、防火壁の反対側についても防火戸の隙間を通じて薄い煙の流入が認められるもの（写真4.7.2-24）、延焼はしていない。なお、87分(67分)に、1階からの噴出火炎が防火壁を越えて2階北側の窓付近に達した（写真4.7.2-25）。防火壁の反対側の2階北側の窓は、84分(64分)にガラスが破損（写真4.7.2-26）したが、室内への延焼は認められなかった（写真4.7.2-27）。

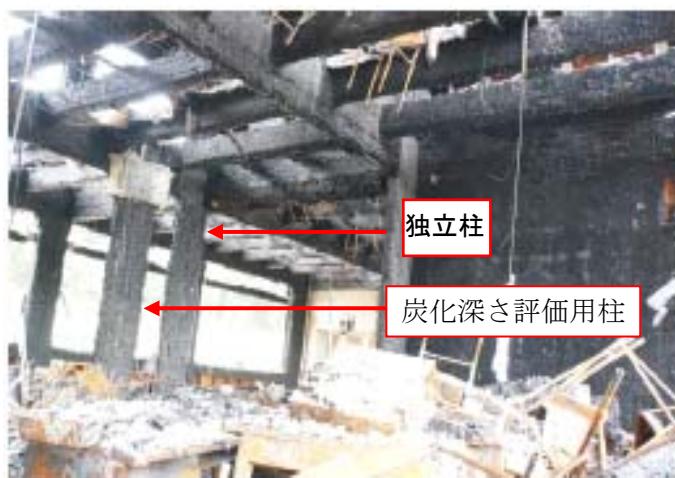
写真4.7.3-1 消火後の独立柱および炭化深さ評価用柱の状態

図4.7.3-21、22に柱内部温度変化と炭化速度を示す。炭化速度は、温度が 260°C を超えた部分より外側が炭化したと想定し、柱表面に直交する一直線上の2点を選び、2点の距離の差を 260°C 超えた時間の差で割ることにより算出した。図をみると、1階がフラッシュオーバーした頃の67分(47分)に炭化深さ評価用柱表面温度が 260°C を超えて柱の燃焼が始まったことがわかる。139分(119分)以降は断線して温度測定が不能になったが、写真4.7.3-1より実験終了後も炭化深さ評価用柱および独立柱ともに破壊せず自立していた。短辺方向の炭化速度は最初速いところで $1.3\text{mm}/\text{分}$ であったが、徐々に遅くなり断線する直前には平均 $0.53\text{mm}/\text{分}$ に落ちていた。断線時の炭化量は図4.7.3-21でちょうど 50mm 程度であったから、ここから消火時155分(135分)の炭化深さを予測すると、 $(155 - 139) \times 0.53 + 50 = 58\text{mm}$ となった。長辺方向の炭化速度は、最初速いところで $1.0\text{mm}/\text{分}$ であり、 40mm 炭化するまで平均 $0.93\text{mm}/\text{分}$ と比較的早い炭化速度を示した。最終的な柱の炭化量は4.7.7(5)軸組材の残存・炭化状況に示すとおりで、温度から予測した値と近似しており、いずれも燃えしろ 45mm を越えていた。

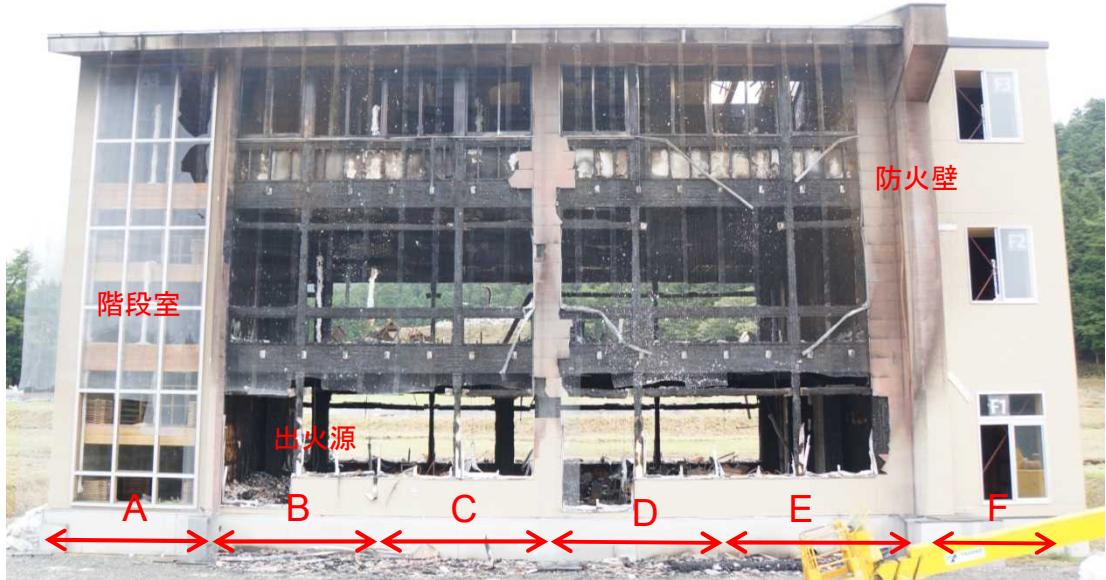
写真 4.7.7-6 実験後の実験建物（南面）

鎮火後の実験建物の外観を写真 4.7.7-6、7 に示す。南側 B～E ブロック並びに北側 A～E ブロック部分に関しては、1、2 階の開口部がほとんど消失し、外装もかなり焼け落ちている。下階ほど損傷がひどく、また出火源側の B・C ブロックの方が D・E ブロックに比べて損傷がひどかった。

準備実験では、バルコニーおよび庇があり、また噴出火炎による燃焼時間も 30 分程度短いこともあり、本実験では開口部および外装の損傷は激しいものとなった。1、2 階の開口部は南北ともサッシュおよび窓枠がほぼ燃え落ちているが、3 階ではサッシュの残骸がみられた。また、2 階開口部腰壁はほぼ脱落しているが、3 階では内装側せっこうボードがわずかに残っていた。

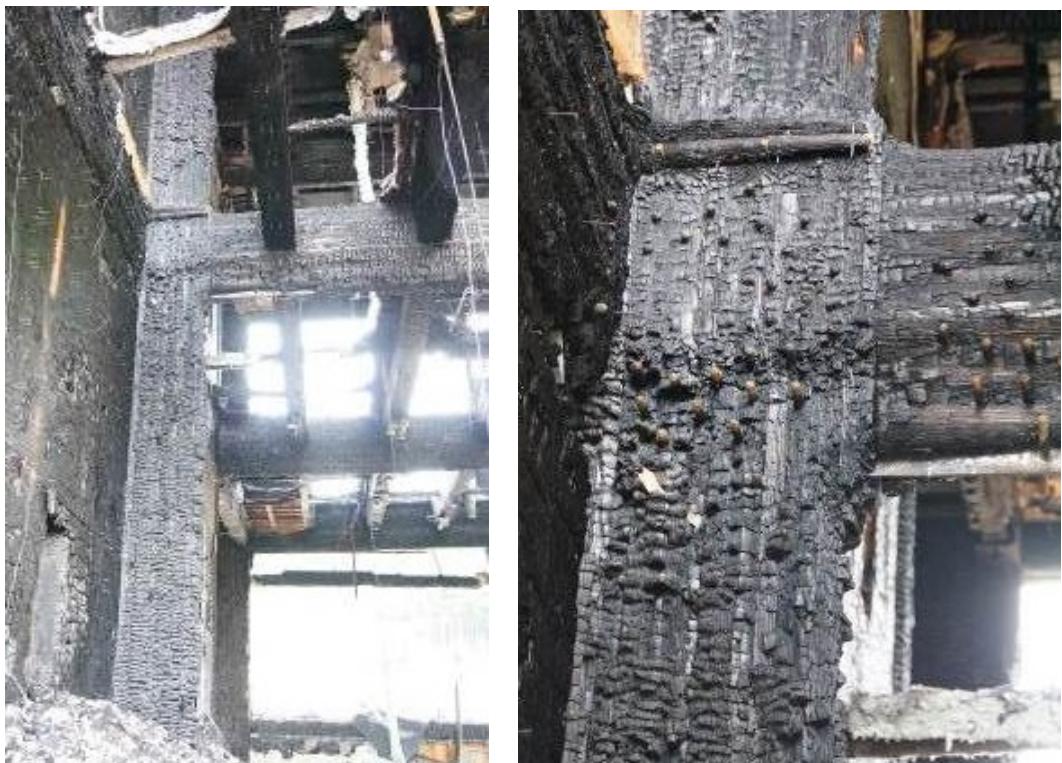
写真 4.7.7-29 出火源直上の柱・梁接合部

解体前の接合部の炭化状況を写真 4.7.7-29～31 に示す。写真 4.7.7-29 は 1 階における出火源直上の柱梁接合部の状況であるが、全面が炭化し、断面欠損も著しいことがわかる。特に梁下部においては挿入鋼板が炭化による断面欠損で露出しており、ドリフトピンと鋼板の接触部分まで欠損が進行した。柱と梁の突き合わせ部に隙間などは見られないが、柱の断面も大きく炭化しており、構造耐力の減少が懸念された。なお、柱を含めて梁上部の断面が残存しているのは準備実験と同様に天井仕上げ高さが関連しており、同じ階高 4,000mm に対して、準備実験では天井高さが床面から 3,840mm の高さであり、本実験では天井仕上げを大梁を除いて準不燃化するために、床組の小梁の下面に天井を張ったため、床面から 3,575mm の高さに天井があつて梁の現し部分が小さくなっている。本実験では、F.O から消火に至る時間が準備実験では 53 分であったのに対して、本実験では 88 分と長くなっているため、準備実験と比較して全体的にも炭化が進行した。このような挿入鋼板が露出するような状況が 1 階の接合部で多く見られたほか、引きボルト接合

部が露出する状況なども見られた。また、開口部では軸組の接合金物が完全に露出している状態となっていた。本実験では庇、バルコニーなど噴出火炎を遮る部位がなかったことから、部材および接合部が屋外側からの長時間加熱されたため、屋内外両面からの加熱により著しい炭化欠損が発生したものと思われる。

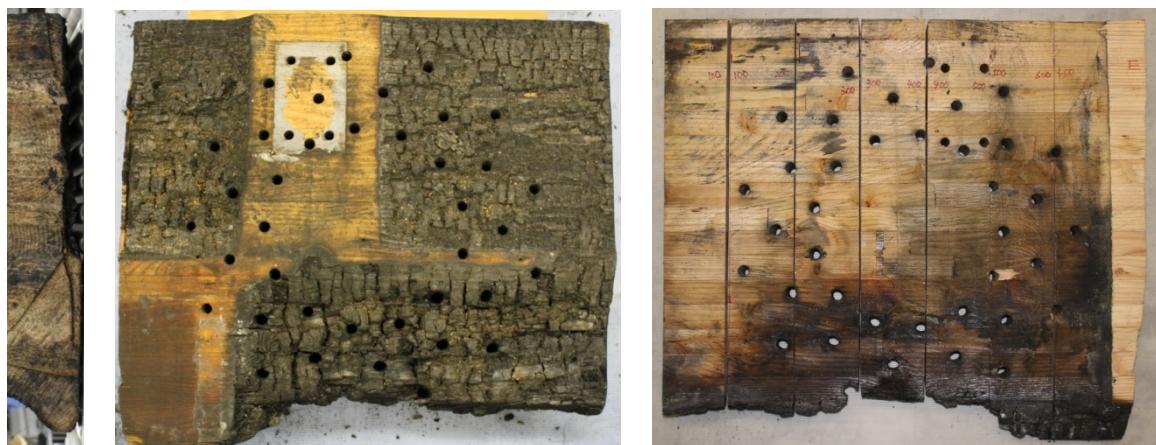
写真 4.7.7-32 1J6 (1 階 X3-Y3)

写真 4.7.7-32～35 に、採取した接合部サンプルの状況を示す。写真是すべて接合部の南側表面であり、鋼板周りの炭化状況を確認するため、鋼板挿入位置からサンプルを分割して目視により測定を行った。写真より、天井材や小梁が残存した部分以外はすべて炭化しており、現しとなっていた梁下部の炭化が著しいことが確認された。また、1階は2階に比べてその傾向が顕著であり、炭化による断面欠損が大きく生じていることがわかる。内側の鋼板周りの炭化状況については、1階の断面欠損が激しい部分で内側まで炭化が進んでいたこと、天井被覆が梁下部より上方 230mm に施工されていたが、天井被覆内の梁表面のほとんどが黒色化していたことが確認できた。このことから、梁現し部分と天井仕上げに隠れた部分で梁内部も含めて部材温度が異なっていたことが考えられる。一方でドリフトピン周りの炭化状況については、1、2階共にピン周りから 5～10mm の炭化層が見られた。これらの結果は、燃焼時間の差による燃え進みは見られたものの、準備実験とほぼ同様の結果であるといえる。なお、断面欠損は梁下部から順次進行していくと思われ、ドリフトピン周りでの過剰な炭化や断面欠損が進行しているような部分は確認されなかった。このドリフトピン周りの燃え進みの状況を示す一例を写真 4.7.7-26 に示す。写真是梁 2J6 を柱から 0.6m の位置で切断した断面であるが、炭化が表層 10mm 程度となっている左側（梁上部）のドリフトピン孔上部周りにおいて、炭化が他の部分よりも進行していないことがわかる。これは、熱伝導の高いドリフトピンが木材にかかる熱を吸収することにより、木材の燃焼・炭化を抑制したと思われる。逆に炭化層が 50mm 近い右側（梁下部）のドリフトピン孔上部周りはむしろ炭化が進んでおり、これは熱せられたドリフトピンと火災の熱によって隅角部と同様の2面加熱の状態となったことが原因と考えられる。このような状況は準備実験においても確認された。このように、ドリフトピン孔周りの火災進展はドリフトピンの温度によって変化すると考えられるため、接合部の耐力を詳細に検討する場合には注意が必要になると思われる。
