5. 河川管理施設の被害

5.1 被害の概要と被災調査の体制

5.2 個別調査結果

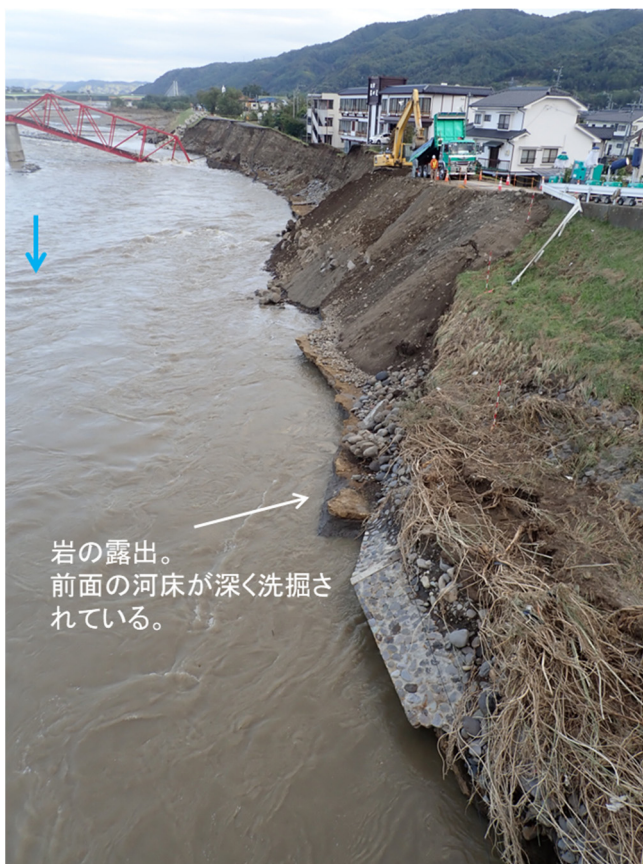
写真-5.2.1.9 欠損地点全景（下流から）

千曲川左岸 104.0KP 付近では、護岸・木工沈床が流出し堤防が約 300m にわたり欠損していた。出水前は欠損箇所の前面に高水敷があったが、調査日には欠損箇所に向かって流れが衝突する水衝部となっていた。調査日当日も河川水は濁っており、欠損箇所前面の洗掘状況は確認できなかった。水面付近には灰色の固結した粘土が露出し、ほぼ鉛直に切り立っていた(写真-5.2.1.9)。

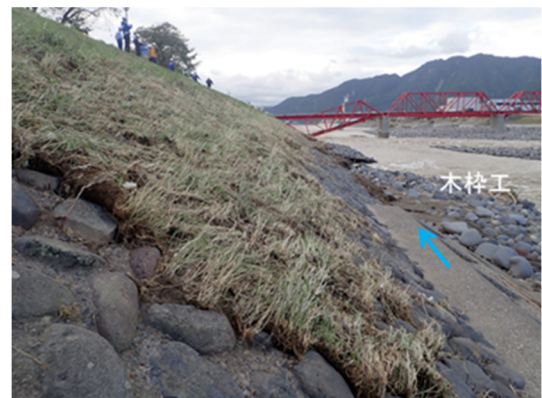
写真-5.2.1.10 欠損箇所上流護岸

欠損箇所の上流区間を確認すると、法覆工を被覆していた表土が侵食され、練石張護岸が露出していたが(写真-5.2.1.10)、護岸そのものが洪水による直接侵食によって破壊された状況は確認されなかった(写真-5.2.1.11)。また、欠損箇所の上流区間の一部区間では、護岸前面の侵食に伴い木工沈床が流出していた(写真-5.2.1.12)。

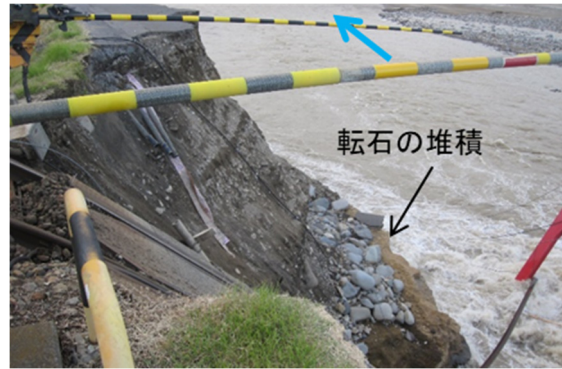
写真-5.2.1.13 上田電鉄橋梁橋台流出箇所

堤防の欠損箇所に位置していた上田電鉄別所線橋梁の橋台は流出し、橋梁の左岸側の 1 スパンが落下していた。写真-5.2.1.13 に見られるように、欠損箇所前面の水際に堆積した転石は、出水前の河床高位置に堆積したものと推測され、出水によって護岸前面が大きく洗掘されたことを想像させた。

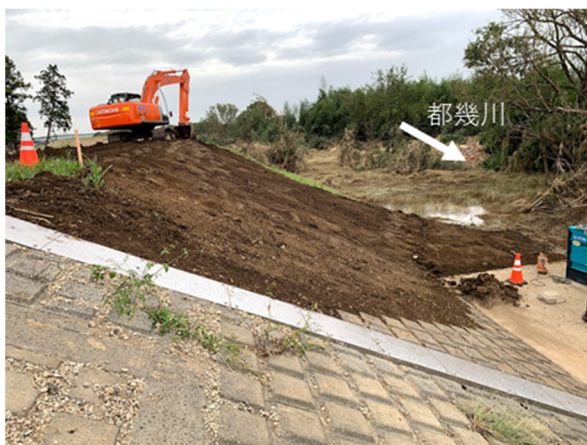
ゲートの設置年は昭和 60 年頃と設置から 30 年程度のものであって、調査時点でも樋管の損傷や老朽化による異常は見られず、排水路として機能していた（写真-5.2.3.11）。調査時点では堤防の締め切り等の応急復旧が行われており、樋管函体まわりの土砂が残存していたのか、確認はできなかったが、写真-5.2.3.12 からみられるとおり、樋管まわりの護岸は残存していた。

写真-5.2.3.12 残存する樋管周囲の護岸

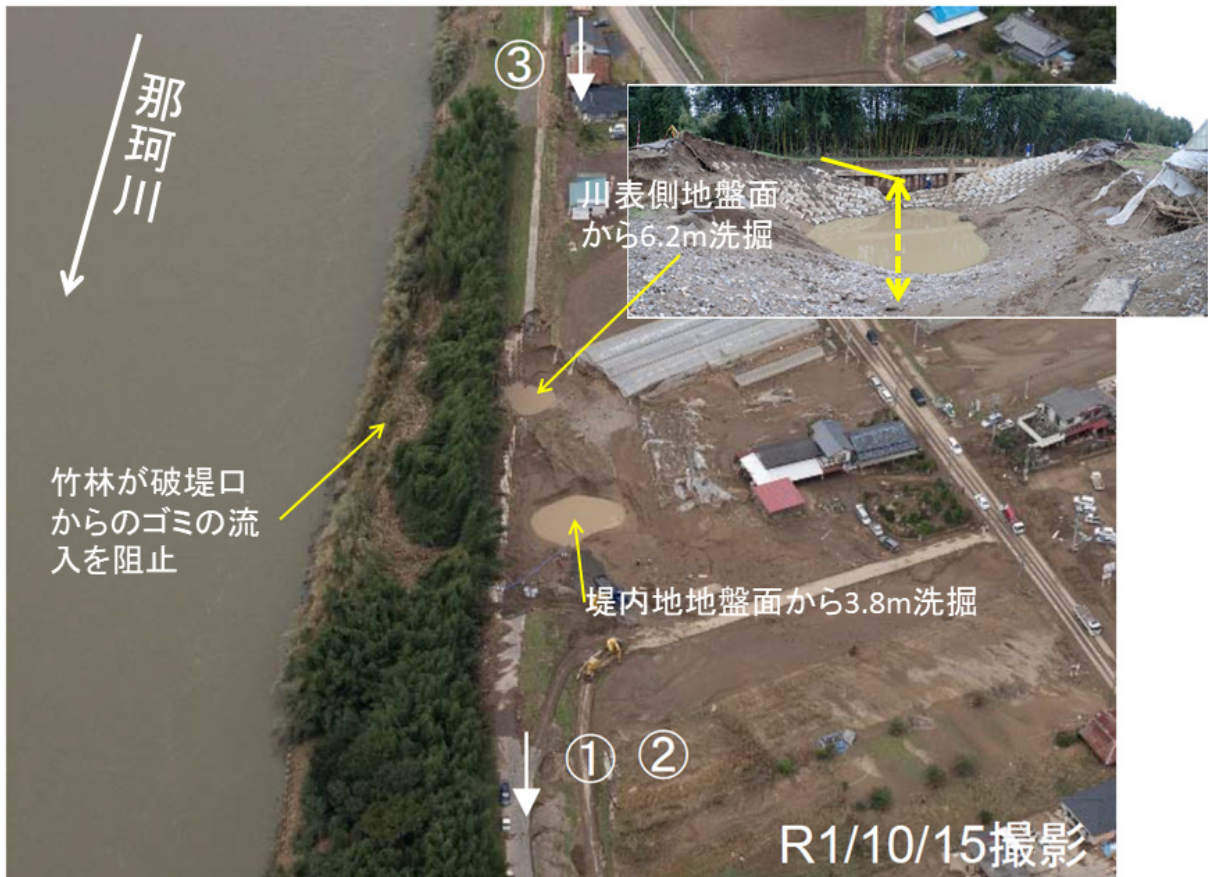
れる（写真-5.2.4.9 及び写真-5.2.4.10）。図-5.2.4.5 の治水地形分類図によると、決壊箇所は氾濫平野に位置する。決壊箇所においては平成 11 年に川表遮水矢板が施工されるなど浸透対策が施されており¹²⁾、写真-5.2.4.8 で説明したように、止水矢板を含めて護岸の基礎工には被災は見られなかった。また、現地調査においては、決壊箇所前後区間において漏水や噴砂、法すべりが発生した形跡は発見できなかった。以上から、浸透の影響は排除しきれないが、越流が決壊の要因となった可能性が高いと推察される。

写真-5.2.4.8 那珂川左岸 40.0KP の被災状況（出典：関東地方整備局¹³⁾に加筆）

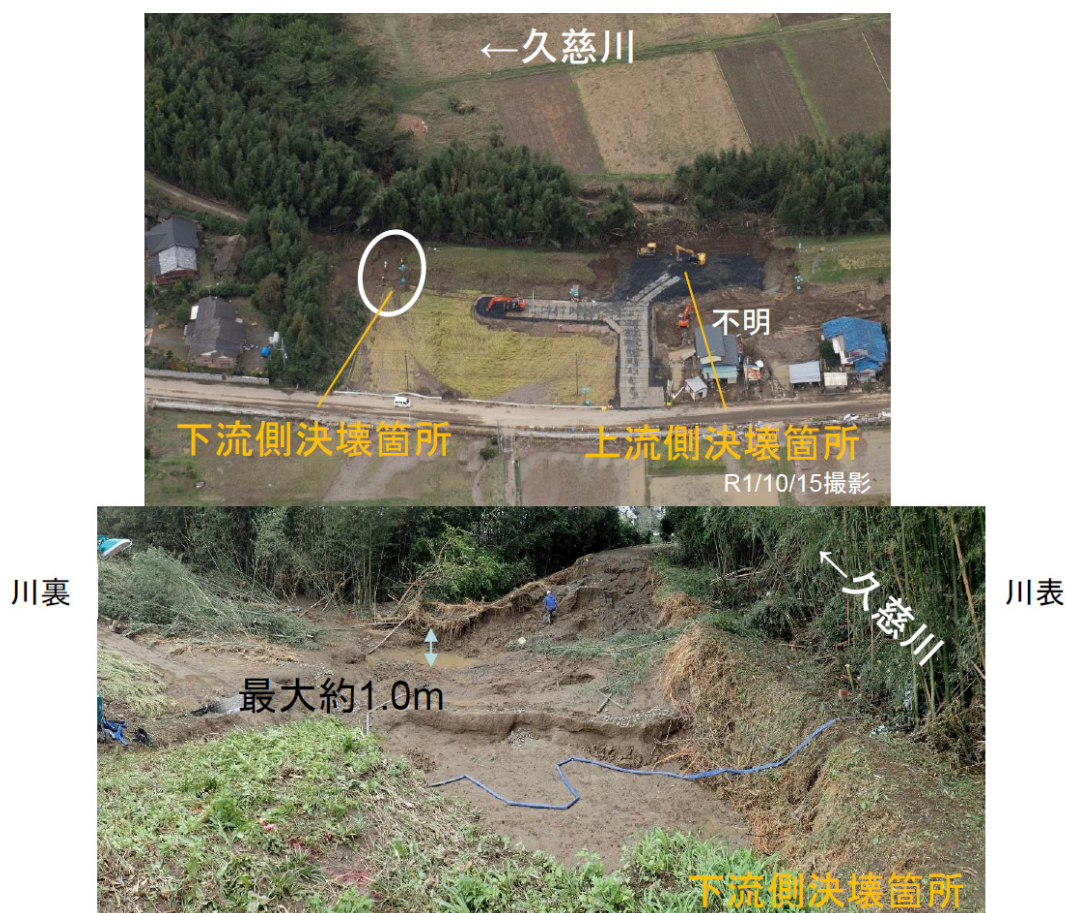
現地調査時点では応急復旧が進捗しており、被災状況は現地では確認できなかった。このため、応急復旧前の写真等¹³⁾から考察する。被災延長 100m のうち決壊した区間は上下流に分かれており、上流側の決壊延長は約 35m、下流側の決壊延長は約 25m と推定された。その間に川裏法面に越流によると思われる侵食痕が残る堤体が残存していた（写真-5.2.4.23）。残存する堤防川裏法面や堤内地の植生は川側から堤内地側に向かって倒伏していた（写真-5.2.4.24）。決壊箇所周辺の堤体及び基礎地盤には漏水・噴砂の形跡は確認されていない。川表側には竹林があり、堤体に侵食の痕跡等は確認されていない。

以上を総合すると、左岸 25.5KP は越流を原因とする決壊であった可能性が高い。なお、後日整理した土質調査結果によれば、堤体土は上部が砂礫質土、それ以外はシルト・粘土主体の砂混じり粘性土である¹³⁾。

写真-5.2.4.23 被災状況（関東地方整備局¹³⁾）

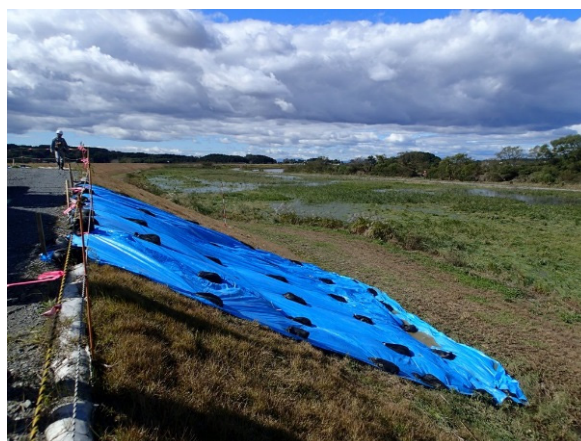
江合川右岸 6.6KP では、川裏側の坂路の法面が 2 箇所被災していた。下流側の変状は**写真-5.2.5.4** 及び**写真-5.2.5.5** に示すように、法肩付近に高さ 20cm の段差が発生しているが、法尻付近には変状が見られなかった。上流側の変状は、**写真-5.2.5.6** に示すように、法面の土塊が法尻まですべり落ちていた。今回の調査では、変状の程度は様々であるが、同様の坂路における法面の変状が、鳴瀬川左岸 29.3KP でも確認されている。

写真-5.2.5.4 江合川右岸 6.6KP
 応急復旧状況(下流側)

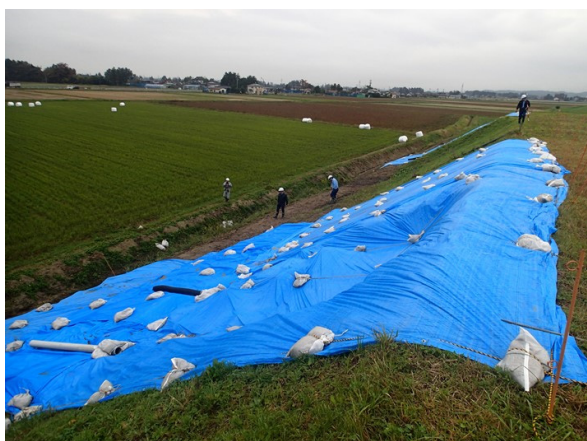
鳴瀬川左岸 40.7KP では、川裏法面の崩壊が 2 箇所が発生していた。写真-5.2.5.11 に示すように法面上部に比較的大きな法面欠損が確認できた。当箇所の天端法面は非常に広く、側帯として整備されていたようである。痕跡水位を確認したところ、高水敷に少し水が乗る程度であったことから、これらの崩壊は主として降雨浸透が影響したものと考えられる。今回の調査では、側帯法面の変状が、鳴瀬川左岸 15.5KP でも確認されている。

写真-5.2.5.11 鳴瀬川左岸 40.7KP
上流端

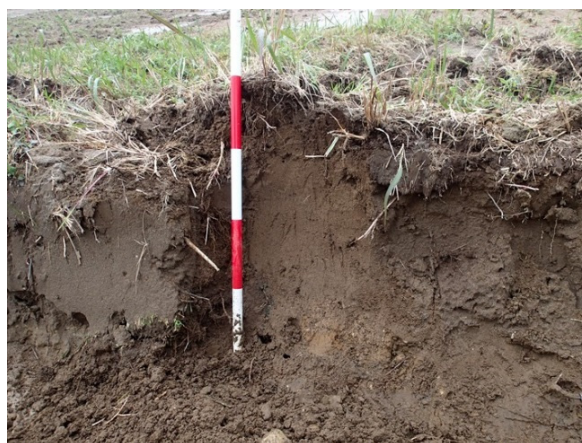
写真-5.2.5.14 鳴瀬川右岸 38.1、38.3KP
崩壊土の開削断面

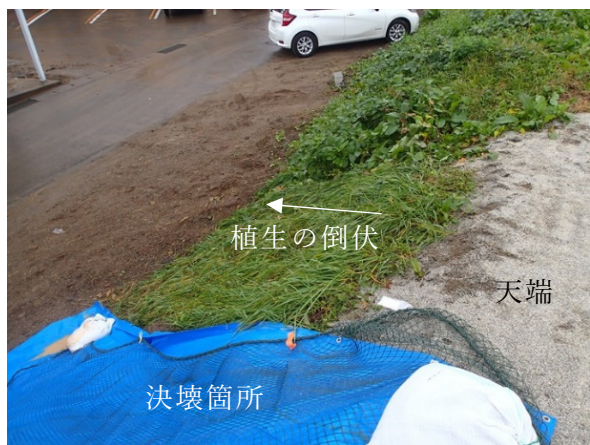
写真-5.2.5.32 濁川 越水痕

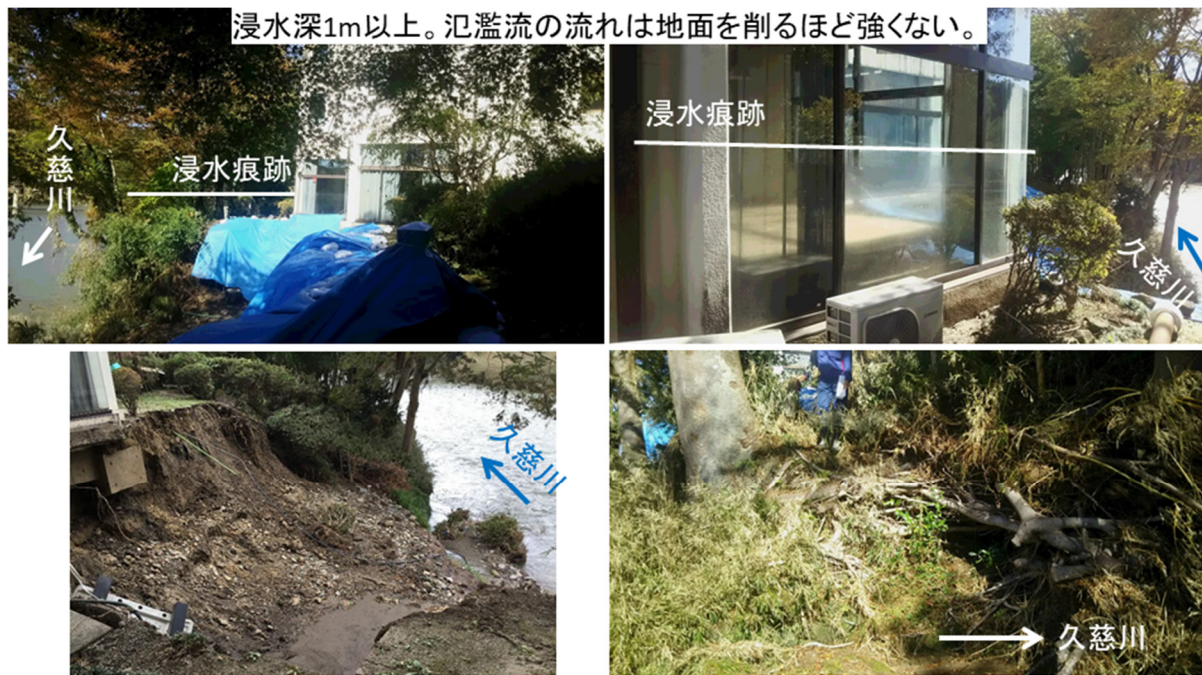
調査対象地点では、写真-5.2.6.2に示すとおり、建物（ホテル河鹿園）が1m以上浸水しており、ホテルの庭を含む河岸が侵食・崩落し、建物の基礎が露出するなどの被害が生じた。前述したとおり、被災箇所周辺の建物にあった痕跡水位は1m程度であるが、壁が破壊される・地表面が流れによって削られた痕跡はなく、氾濫水の流れは強くなかったものと思われる。

被災箇所河岸の下には岩盤が露出しており、岩盤から上の土砂が崩落・流失していた。岩盤の上には礫混じり土砂が残っており、岩盤と土砂の境界から地下水がしみ出していた。被災箇所下流の河岸を調査したところ、下に露出する岩の上の土砂に生育する樹木の根が洗われて露出し、河岸侵食によりノッチ状になっている箇所もあったことから、洪水減水期の高流速による側岸侵食により岩の上の土砂が侵食され崩落した可能性が考えられる。また、岩と土砂の境界から地下水が染み出している状況から、すべりによる崩落の可能性も考えられる。復旧にあたっては河岸侵食と地下水位上昇によるすべり両者への配慮が重要と推察された。

下には岩盤露出。岩盤の上で地下水しみ出し 下には岩盤露出。岩盤の上の河岸は一部侵食

写真-5.2.6.2 調査対象箇所の河岸侵食（崩落）の状況

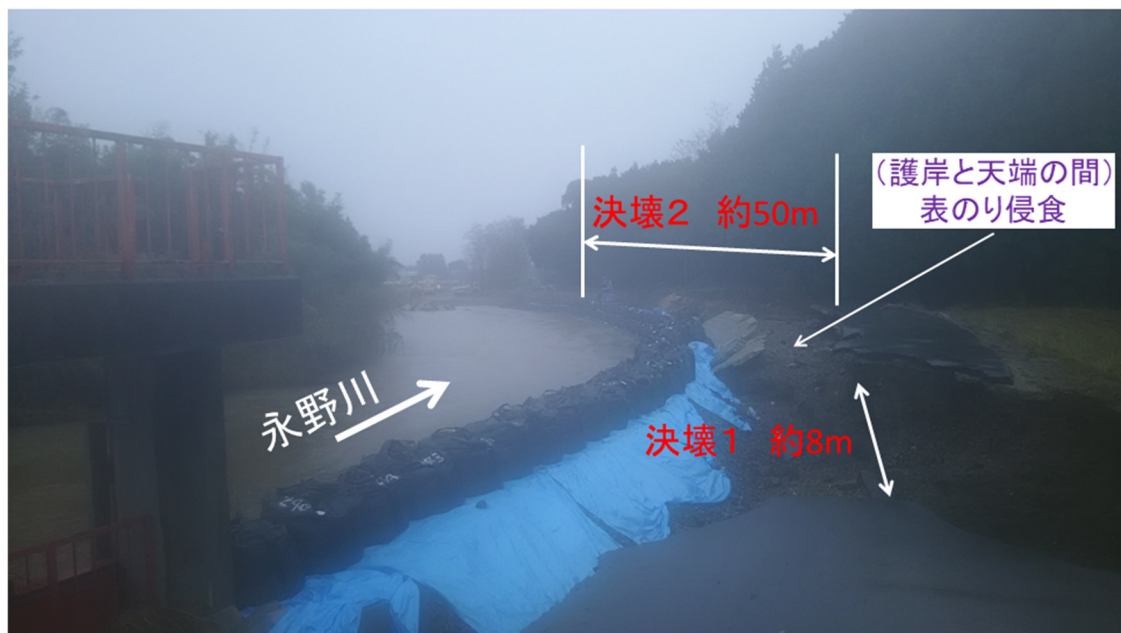
写真-5.2.8.4(2)に示すとおり、大砂橋の下流右岸側でゴミが大量に載っており越流が発生していたことが確認できる。また、護岸と堤防天端間の法面が激しく侵食された区間が下流まで続いており、侵食による決壊の可能性も示唆される。上流側の8mの決壊は樋管に近いことから函体まわりの浸透破壊も疑われたが、函体上部の土羽は決壊により流失しているが函体の底部や側部には土羽がしっかり残存していることが確認でき、函体周りの浸透決壊の可能性は低い。下流側の延長の長い決壊は、上流側決壊箇所との間の残存堤防の表法侵食の状況から、表法面の侵食決壊の可能性が高い。また、大砂橋下流の越流した氾濫流が樋管背後の低地に氾濫して山付き部で滞留し、山裾に沿って河川に戻る流れによる逆越流決壊の可能性も表法侵食による決壊と同じくらい考えられる。

写真-5.2.8.4(1) 永野川右岸（大砂橋下流）決壊状況等

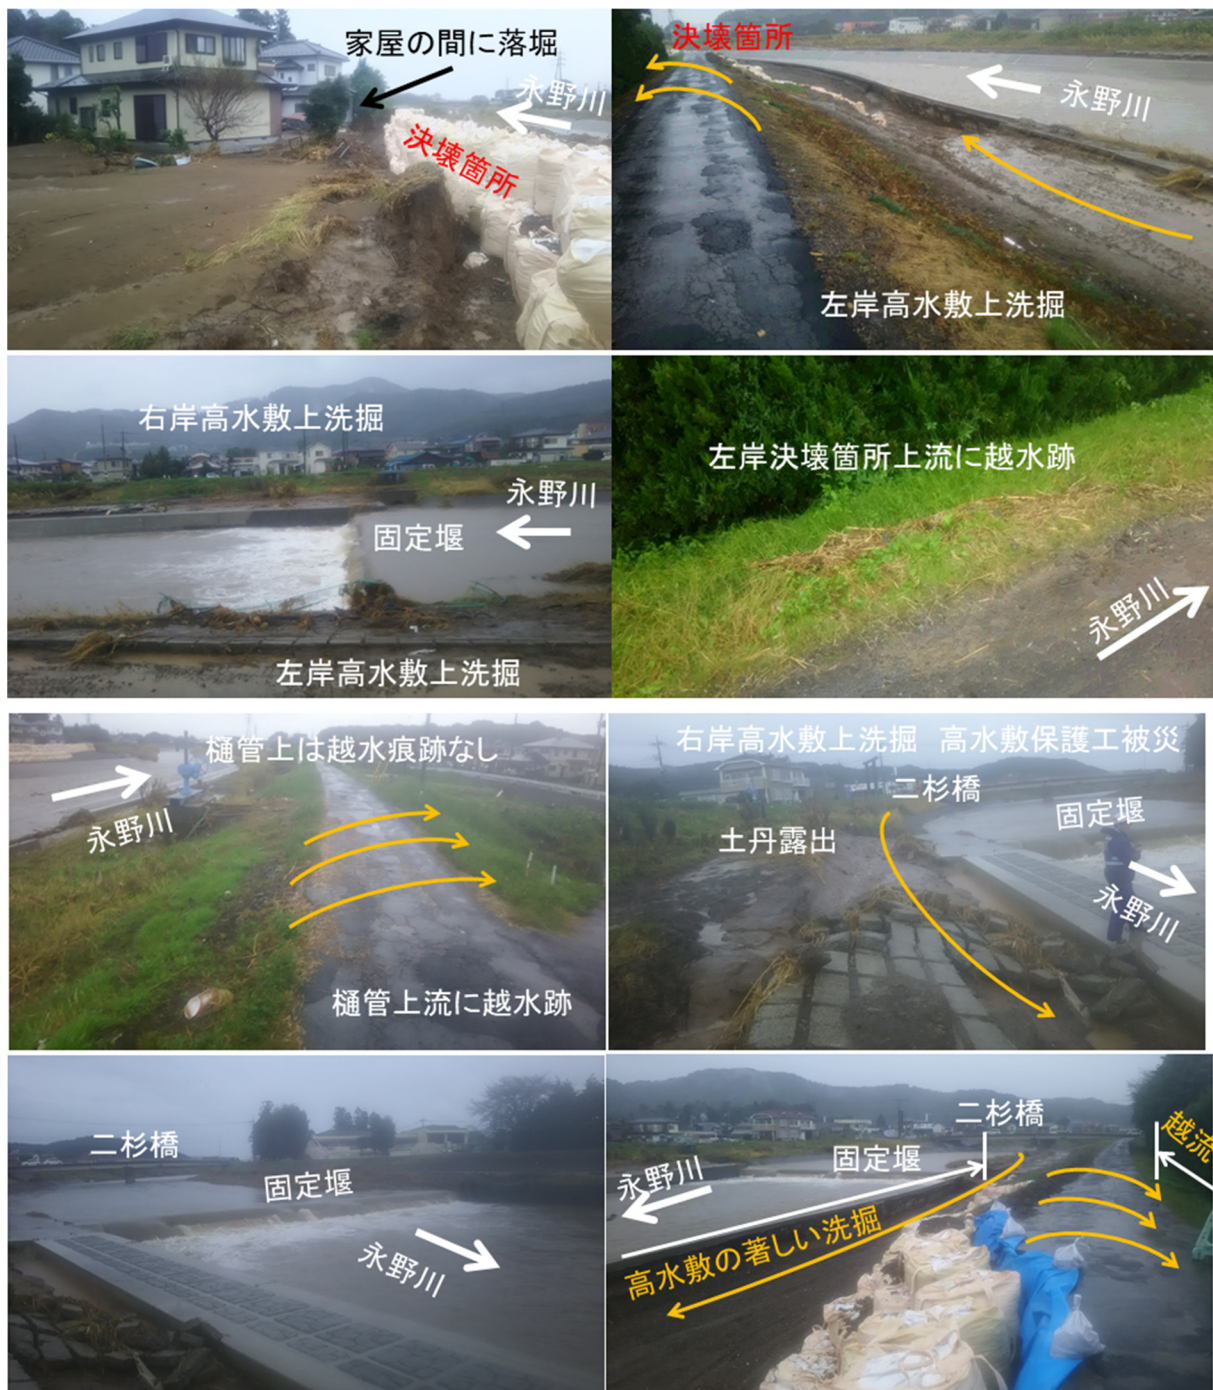
写真-5.2.8.6に示すとおり、左岸側の低水護岸は根入れがきちんと確保され、法覆い工もしっかり施工されていたので、高水敷洗掘を受けても低水護岸は自立して残存していた。なお、残存した低水護岸によって高水敷上の流れが低水路に戻ることができなかつたようにも見えた。固定堰や低水護岸は、施設能力を超えて周辺の洗掘・侵食により地形条件が変わるような洪水時には、施設だけが残存することで流れに意図しない影響を及ぼす可能性がある。H28東北・北海道豪雨、H29九州北部豪雨、H30西日本豪雨、そして今回のR元年東日本台風と堤防の決壊と氾濫が生じる洪水が頻発しており、いずれも施設能力を超える洪水であった。降雨の時空間分布観測、水位観測とそれを水位縦断分布把握に拡張する技術、地形等の測量技術、流れ等のシミュレーション技術は格段に進歩している。一方で、洪水における施設の変形、流れ・地形変化との相互作用等の一連の応答を予測し被害軽減に役立つ技術が欠けている。施設の能力を超える洪水時に、低水護岸や固定堰等の河道内施設が一般被害の拡大を軽減する方向に応答するよう誘導できる技術開発が必要ではないかとの感想を持った。なお、本復旧において固定堰は可動堰に改築される。

写真-5.2.8.6 永野川左岸二杉橋下流被災状況

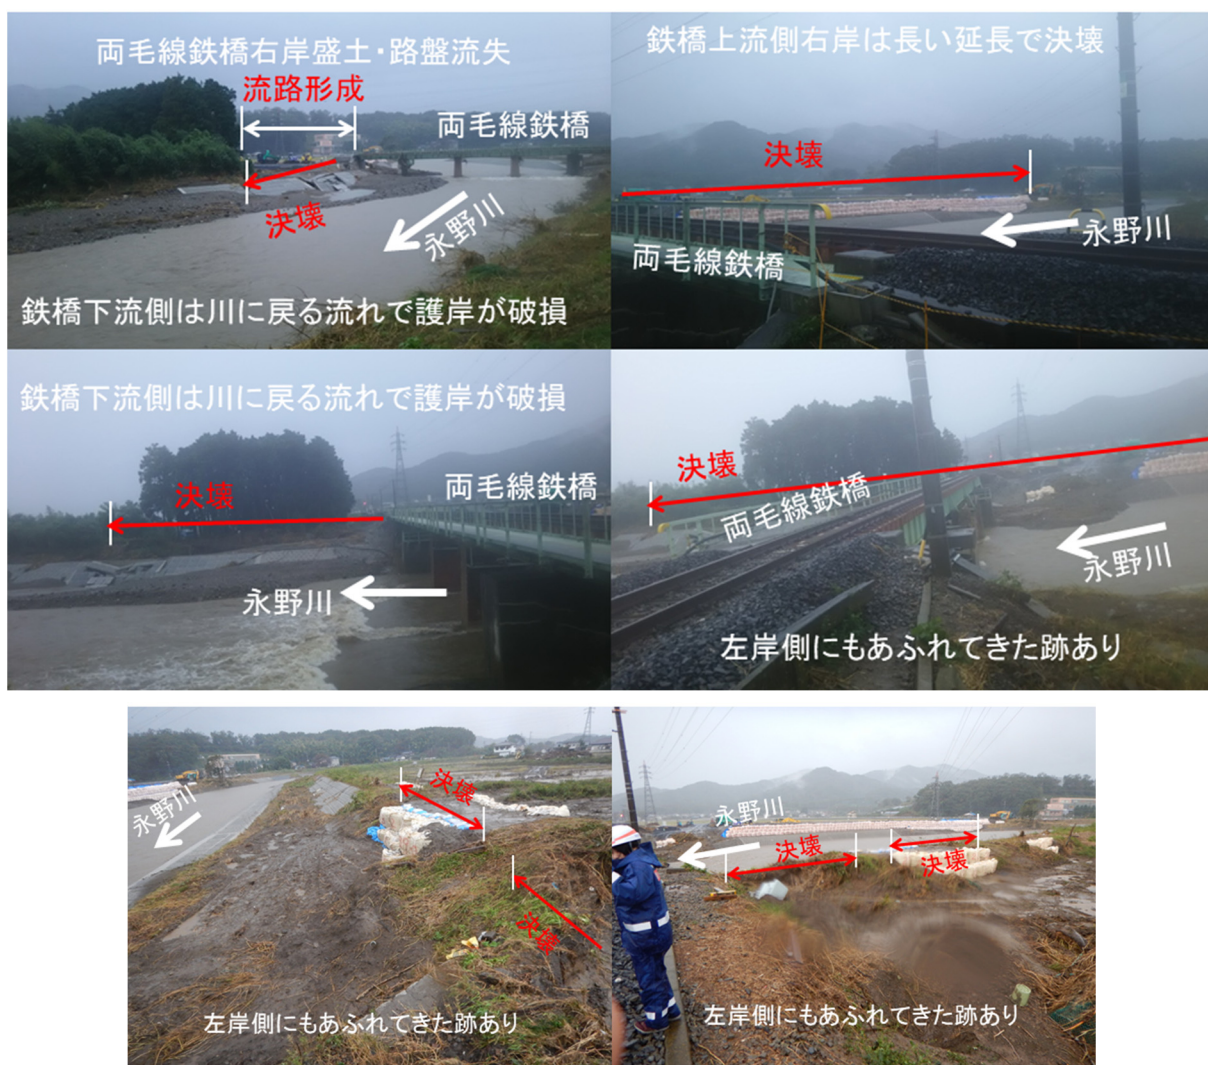
写真-5.2.8.7 両毛線鉄橋上下流右岸被災状況

右岸の決壊は延長が長いので側岸侵食による決壊が疑われるが、現地調査では決壊箇所近づけなかったため、側岸侵食の有無や状況は把握できていない。現地調査をできた左岸側では表法面の侵食や側岸侵食は見られなかったことから、侵食による決壊の可能性は低いと考えられる。

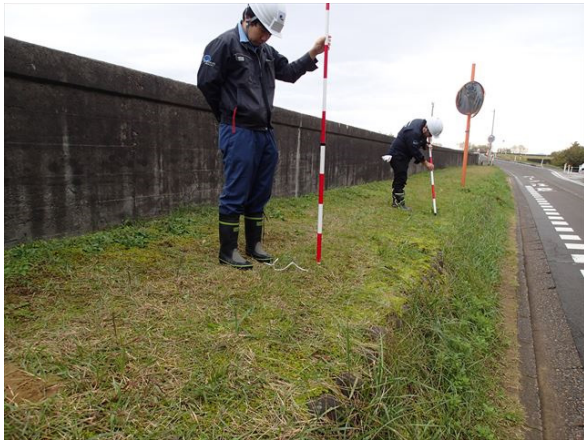
写真-5.2.11.3 信濃川右岸 15.3KP
特殊堤管理道

信濃川右岸 15.3KP は、支川合流直下流の特殊堤区間で、漏水と報告されていた箇所である。写真-5.2.11.3 に示すように道路よりも一段高い管理道があり、その石積みに写真-5.2.11.4 に示すような砂が付着している状況が数箇所確認された。また、その近傍の管理道の天端には、砂を充填したものと推測される痕跡が確認された(写真-5.2.11.5)。石積みの隙間から砂が吸い出され、管理道の一部に空隙や陥没が発生したことが推測される。ただし、痕跡水位は、写真-5.2.11.6 に示すようにパラペットの基部や管理道天端より低い位置であるため、降雨浸透が影響したものと考えられる。

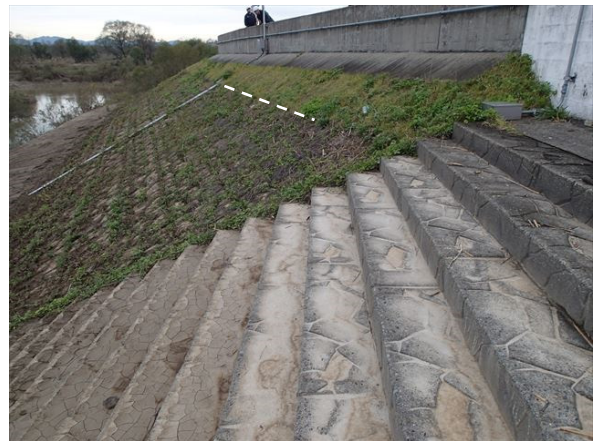
写真-5.2.11.6 信濃川右岸 15.3KP
痕跡水位

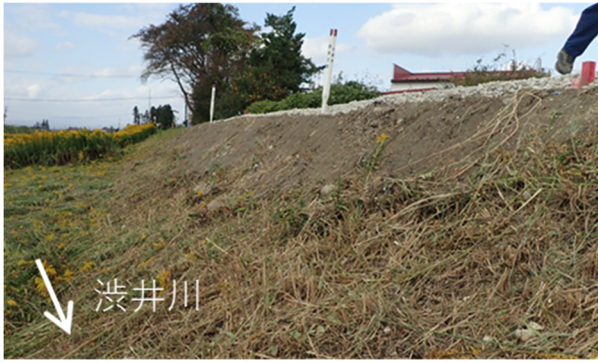
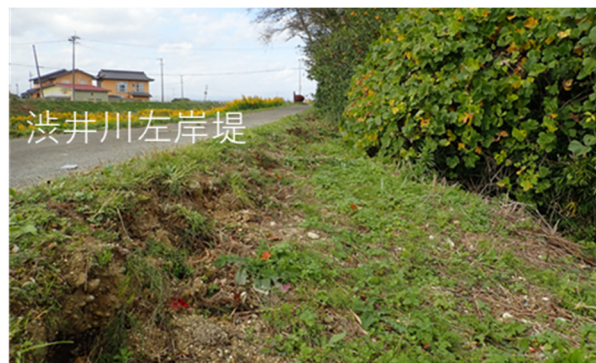
写真-5.2.12.7 渋井川 c 地点左岸の堤外地から堤防欠損復旧状況を望む

写真-5.2.12.8 渋井川 c 地点左岸堤裏法

図-5.2.12.1 中の c 地点では、左岸堤防の上部(写真-5.2.12.7の草が生えていない部分)が欠損している。調査時点では埋め戻した応急復旧された状況であった。当該区間は、背後に民家が連坦する箇所であるが、堤内地盤高は高く、堤高は 2m 程度であった。堤防欠損箇所より上流側裏法面には、写真-5.2.12.8 のとおり、越水による侵食跡が確認された。

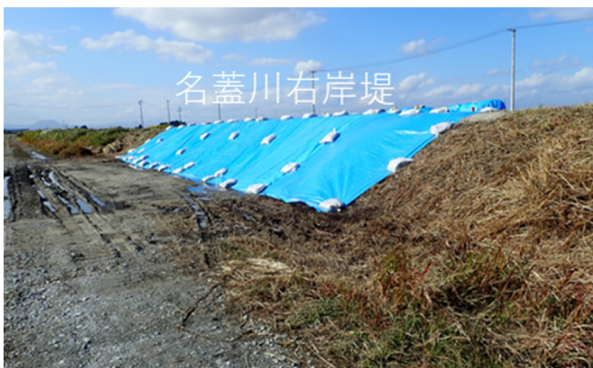
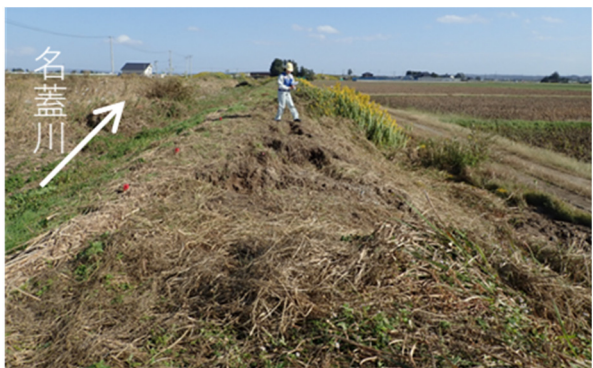
写真-5.2.12.9 名蓋川 a 地点右岸堤決壊箇所を堤内地側から望む

写真-5.2.12.10 名蓋川 a 地点決壊箇所堤防上から下流を望む

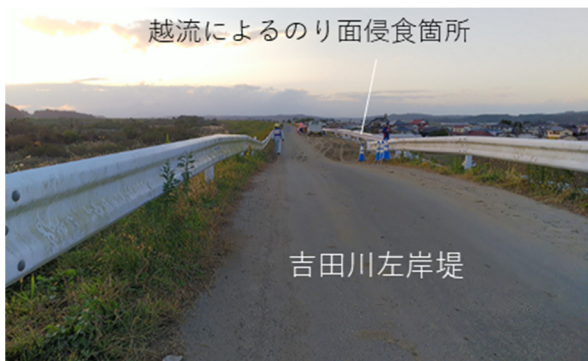
写真-5.2.12.15 吉田川左岸 15KP 堤防欠損箇所の天端を下流側から望む

吉田川左岸 15KP 周辺は、越水が生じて、堤防裏法面が広範囲に欠損した箇所である。写真-5.2.12.15 に示すとおり、堤防が欠損した区間に向けて天端に不陸がある。現地調査では、善川合流点から鳴瀬川と並流するまでの吉田川中流区間の痕跡を観察していったが、ほぼ全区間にわたり堤防天端近くまで水位が上がった痕跡が確認され、随所で越水が生じていた。

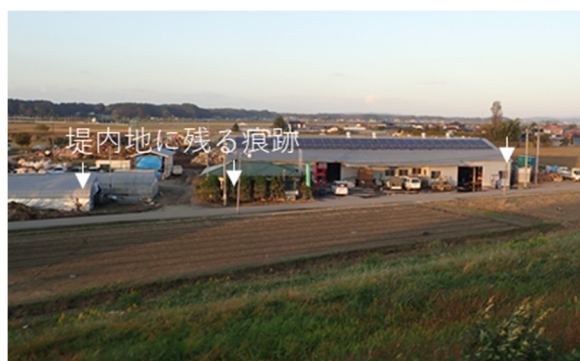
写真-5.2.12.16 堤防欠損箇所天端から堤内地側を望む

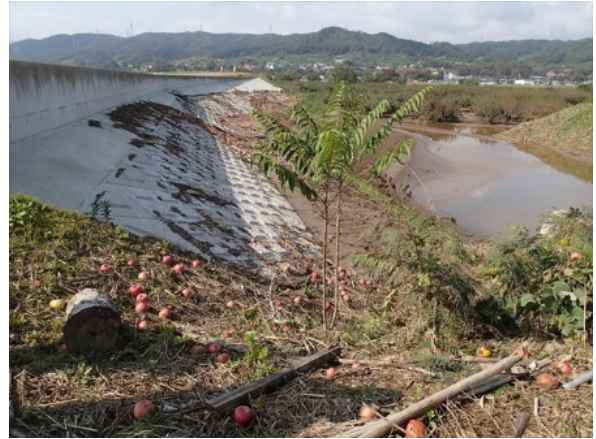
写真-5.2.13.6 千曲川右岸 49.0KP
パラペット区間の川表の状況

千曲川右岸 49.0KP 付近の被災箇所は、道路と堤防の交差位置である。果樹で堤防が少ししか見えないがその位置関係を写真-5.2.13.3 に示す。交差よりも上流側の一定区間はパラペット付き特殊堤構造となっており、さらに上流は土堤構造である。道路の路面高さは、パラペットの天端高さよりもパラペットの縦壁の高さ分以上に低い。写真-5.2.13.4 に示すように、特殊堤区間には耐候性大型土のうが積み、ブルーシートで覆われていた。特殊堤区間の上流側の土堤区間においても裏法尻付近の堤体土が欠損している状態が写真-5.2.13.5 で確認できる。裏法尻に堆積した土砂を確認したところ、下流ほど大きな粒子が堆積していたことから、一時的かもしれないが堤内側で下流から上流に向かって水が流れたと考えられる。写真-5.2.13.6 に示すように少なくともパラペットの足元には洪水の痕跡が確認できた。以上の状況から、道路から河川水が堤内側に溢れ、特殊堤区間の堤防を侵食しながら上流に向かって流れたことが推測される。

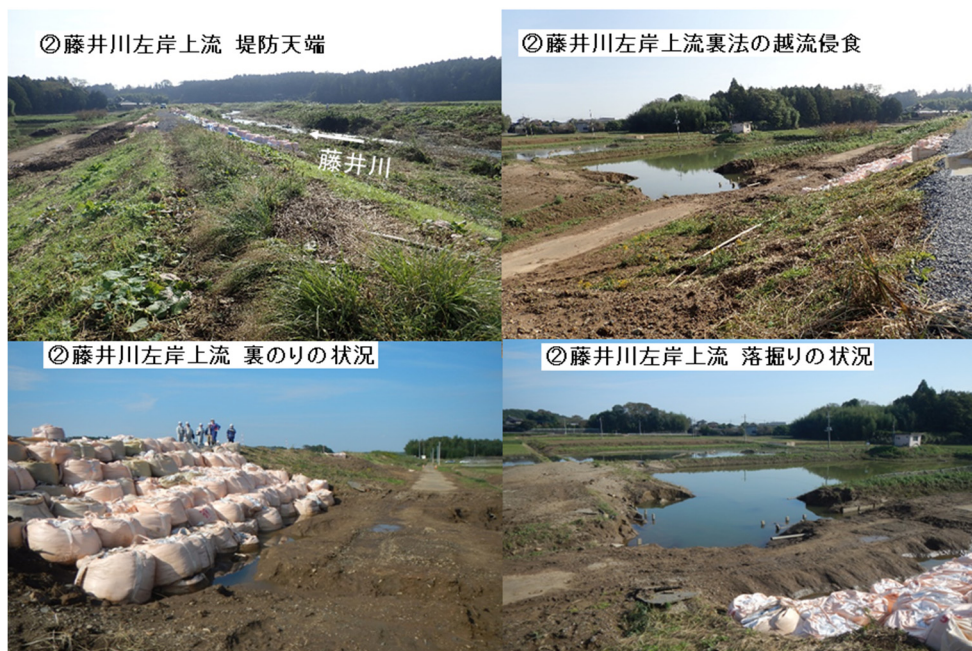
決壊箇所に散乱している材料から、堤体土はシルト・粘土等細粒分を多く含む礫混じり土であり、透水性は比較的低い材料であったと推察される。周辺に噴砂跡は見られないことから浸透による決壊の可能性は低いと考えられる。決壊箇所の上流側堤防には、漏水対策のドレーンが裏法尻に設置されており、堤防の天端幅・断面が少し大きくなっている。県の話によると過去に漏水が生じたとのことであるが、ドレーン周りには苔が付着するなど常時湿潤している状況であることから、漏水は雨水浸透によるものであった可能性がある。

写真-5. 2. 14. 2 藤井川左岸上流の現地状況

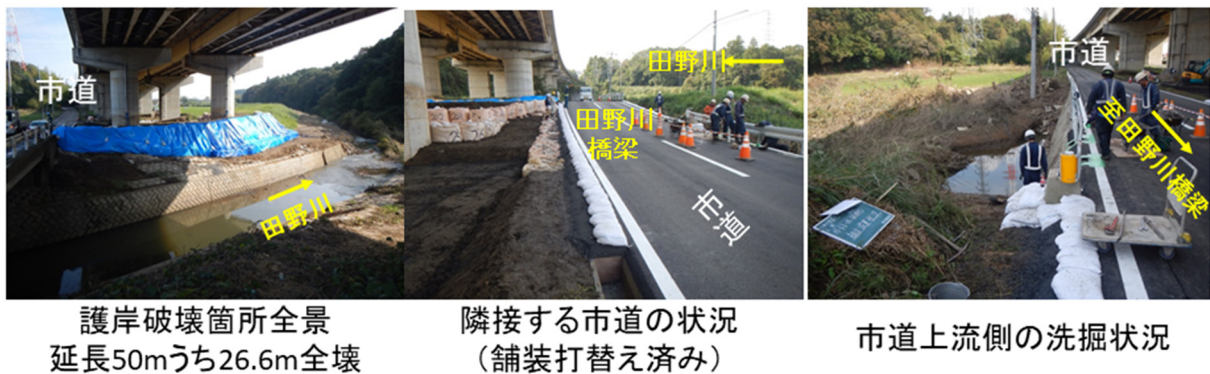
写真-5.2.14.3 に調査対象地点である③田野川左岸の被災状況を示す。対象地点は、那珂川との合流点から約 1.5km 上流の田野川左岸である。常磐自動車道高架下の上流側脇を並行して走る市道が田野川を渡る橋梁の下流袖部から下流側に延長約 50m にわたり高水護岸が破壊された。うち 26.6m は高水護岸の根元から流失していた。低水護岸には目立った変状は見られない。また、左岸側市道の橋梁に登る取り付け道路の舗装と下流側袖部が激しく侵食・洗掘を受け、取り付け道路が堤内地地盤に達した平坦部で上流側に大きな洗掘穴が残っていた。洗掘穴上流側植生は上流に向かい倒伏していたことから、この洗掘穴は下流から上流に氾濫流が流れた時に発生したと判断できる。なお、常磐自動車道高架橋下の橋脚を囲うフェンスは下流方向あるいは田野川の高水護岸被災箇所の方に向かって倒壊していた。

写真-5.2.14.3 ③田野川左岸被災状況

以上より、河川水の越流に加えて、堤防天端より低い市道の橋梁部から溢水した水流によって、橋梁下流側袖部のすりつけ盛土が侵食され高水護岸破壊に波及したと考えられる。この被災箇所から左岸堤内地の上流側に向かって氾濫流が流れ、左岸堤内地の市道上流側に洗掘穴が形成されたと考えられる。洗掘穴を形成した氾濫水は、約 200m 上流の越流による氾濫水とともに左岸堤内地下流側に浸水を拡大させる際、あるいは減衰時に左岸堤内地から田野川に氾濫流が戻る際に、高速道路橋脚周りのフェンスを下流側及び河川側に倒したと推定される。氾濫流が田野川に戻る際に高水護岸及び堤防の破壊を拡大させた可能性も考えられる。

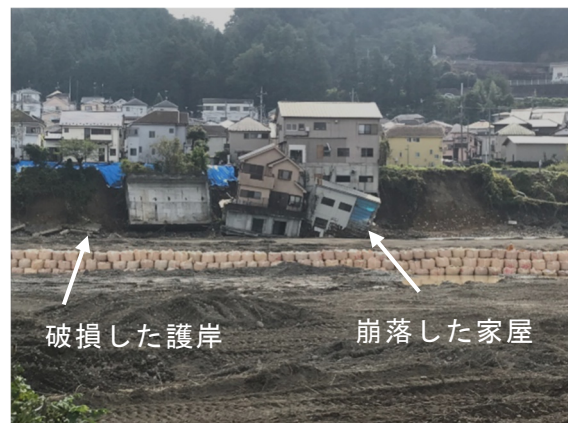
写真-5.2.16.2 秋川秋留橋下流左岸から

図-5.2.16.1 に秋川における調査箇所の位置図を示す。秋川の秋留橋下流の右岸において河岸が側方へ侵食され、段丘面上に建てられていた家屋が崩落していた（写真-5.2.16.1 及び写真-5.2.16.2。水の流れは右から左）。河岸侵食箇所には護岸工が設置されていたが破損していた。洪水前の航空写真を見ると、みお筋は右岸側に寄っており、左岸側には砂州が形成されていた。被災箇所は緩やかに蛇行する河川の湾曲部外岸にあたり、洪水時に水衝部になりやすい地形であった。

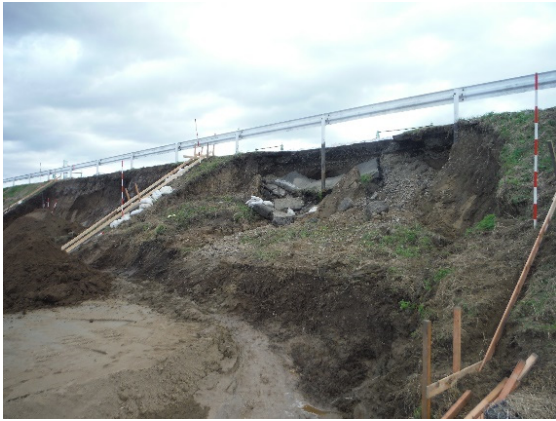
写真-5.2.17.1 阿武隈川下流左岸 17.2KP
(法崩れ)

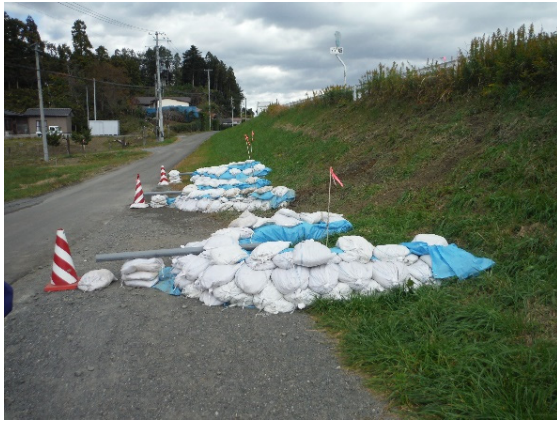
阿武隈川下流左岸17.4KP付近では堤防法尻3箇所において漏水痕を確認した（写真-5.2.17.6）。漏水口の直径は5～10cm程度であり、漏水口からの流水による侵食痕が見られるとともに、裏法面に雨水によると思われる侵食痕が生じていた（写真-5.2.17.7）。

写真-5.2.17.6 阿武隈川下流左岸17.4KP
(漏水箇所)

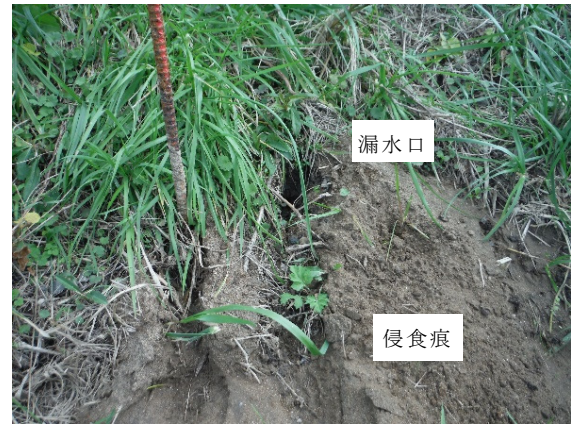
写真-5.2.17.7 阿武隈川下流左岸17.4KP
(漏水口と侵食痕)

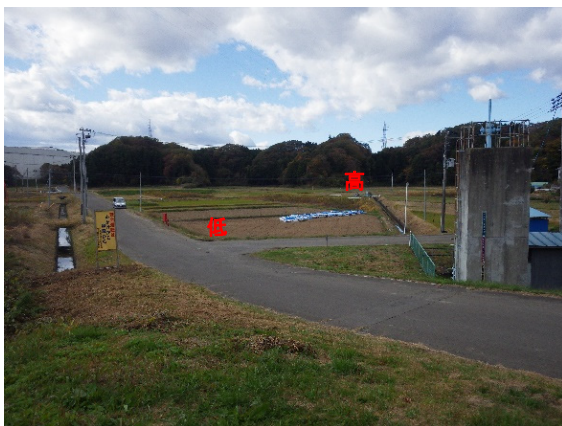
阿武隈川下流左岸18.0KP付近では、堤内地で噴砂が発生しており、水防工法による釜段工が施工されていた(写真-5.2.17.8)。噴砂箇所は、直径20~50cm程度の噴砂痕が15箇所ほど連なっていた(写真-5.2.17.9)。被災箇所は周辺と比べて標高が低かった。また、被災箇所は山付部近傍であるほか、水路が川側からの浸透流の流れを遮るように位置しており、行き止まり地形の様相を呈していた。

写真-5.2.17.8 阿武隈川下流左岸 18.0KP
(漏水箇所全景)

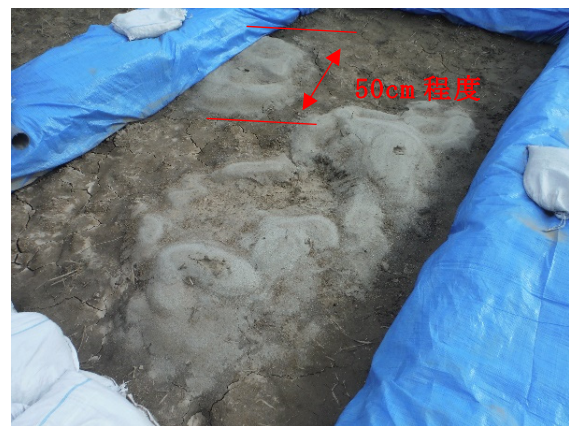
写真-5.2.17.9 阿武隈川下流左岸 18.0KP
(漏水口)

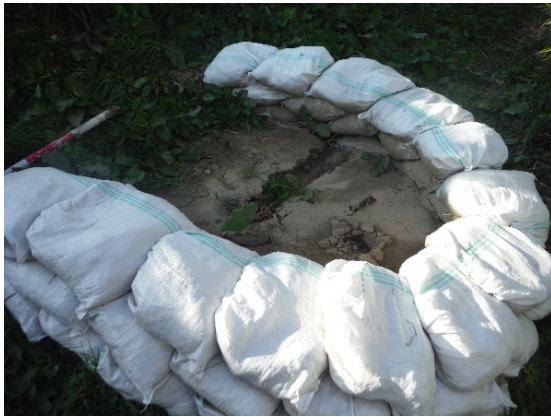
阿武隈川下流右岸 32.4KP 付近では、5箇所では法尻からの漏水・噴砂及び法面の陥没が生じており、水防工法の月の輪工法が施されていた(写真-5.2.17.12)。

写真-5.2.17.12 阿武隈川下流右岸 32.4KP
(法尻の漏水・噴砂)

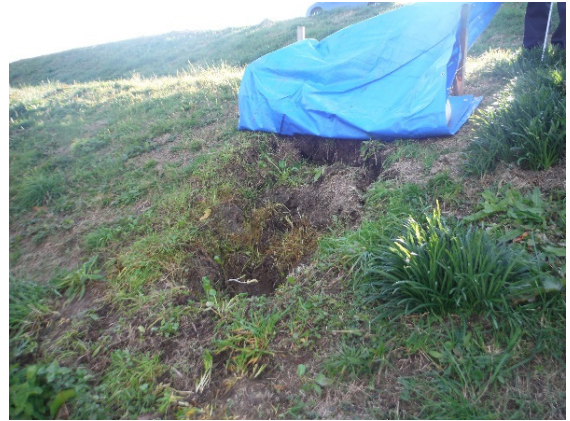
写真-5.2.17.13 阿武隈川下流右岸 32.4KP
(陥没)

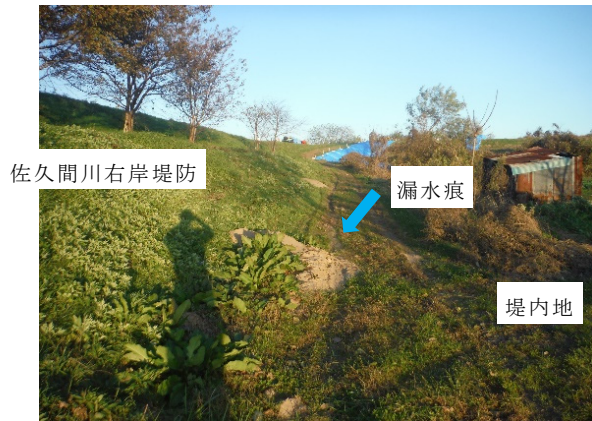
阿武隈川上流左岸 10.7KP 付近は、佐久間川との合流点の隅角部に位置しており、大規模な噴砂や陥没が生じている(写真-5.2.17.14)。佐久間川右岸の堤防法尻には直径 1～2m 程度の噴砂痕が複数見られ、堤防小段には陥没が生じていた(写真-5.2.17.15 及び写真-5.2.17.16)。阿武隈川左岸側の法尻及び耕作地に漏水が見られ、法面には法すべりや陥没が生じていた(写真-5.2.17.17、写真-5.2.17.18 及び写真-5.2.17.19)。

写真-5.2.17.14 阿武隈川上流左岸 10.7KP
(佐久間川右岸側)

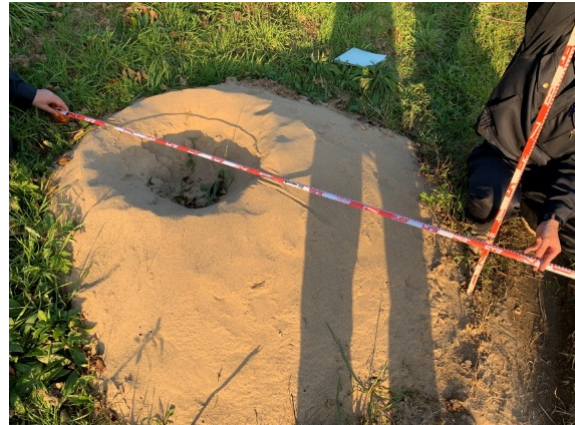
漏水痕には細かく粒径の揃った砂質土が噴出しており、佐久間川右岸側の小段が若干沈下していることからみても、パイピングにより堤体土砂が流出し、沈下した可能性がある。また、佐久間川の阿武隈川取り付け部は自己流方式のため、佐久間川の水位は背水の影響を受けて高かったと考えられ、河川水の堤防への浸透を助長させた可能性がある。

写真-5.2.17.15 阿武隈川上流左岸 10.7KP
(漏水痕)

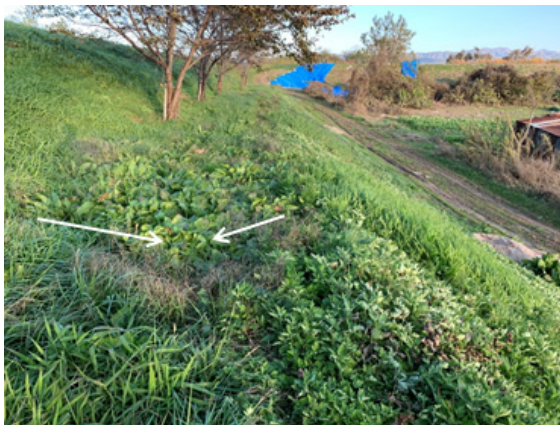
写真-5.2.17.16 阿武隈川上流左岸 10.7KP
(佐久間川右岸小段の沈下)

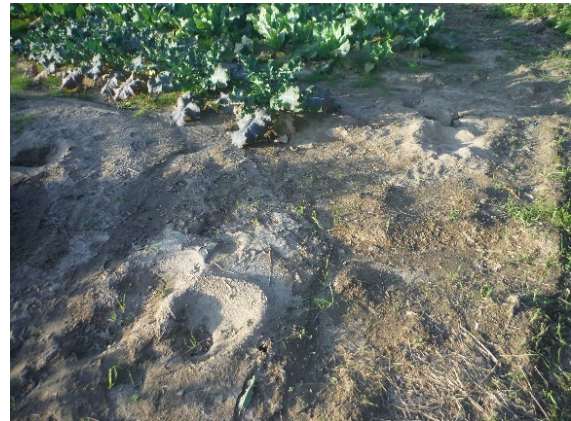
写真-5.2.17.19 阿武隈川上流左岸 10.7KP
(耕作地内の漏水)

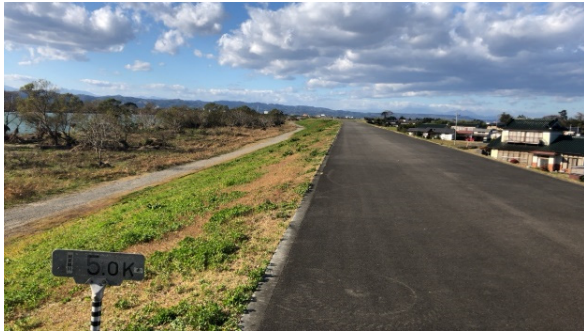
阿武隈川下流左岸 5.0KP は、漏水が確認された箇所である。写真-5.2.18.1 及び写真-5.2.18.2 に示すように法勾配も緩く天端幅も広い大きな堤防である。また、堤防の近くには、畑地が多いが、家屋が点在している状況にあり、土地の起伏はあまりない。

写真-5.2.18.1 阿武隈川下流左岸 5.0KP
天端から川表の状況

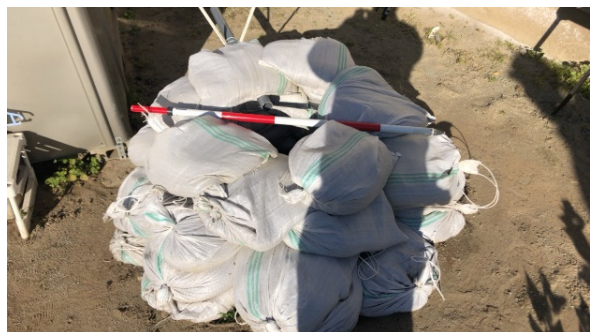
このような家屋の近傍で、写真-5.2.18.3 及び写真-5.2.18.4 に示す釜段が 2 箇所確認できた。釜段の内部には若干の噴砂が見られた。釜段その 1 の周りには、釜段から流れ出した水が流れた痕跡も確認できた。

写真-5.2.18.4 阿武隈川下流左岸 5.0KP
釜段その 2

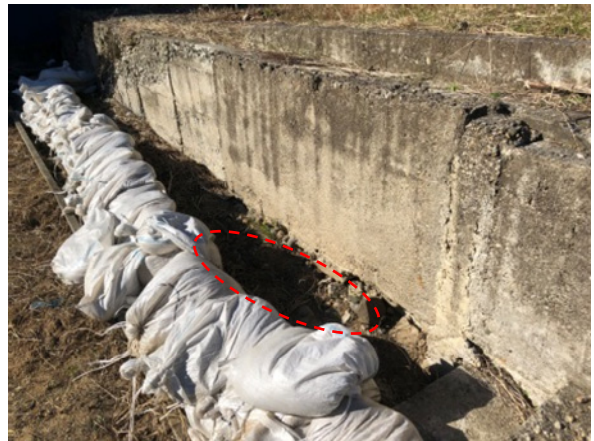
阿武隈川支川荒川右岸 0.2KP では、写真-5.2.18.40 に示すように、川裏腰留め擁壁に平行に土のうが積まれていた。写真-5.2.18.41 に示すように擁壁の足元が露出していることから、洪水時に足元から漏水があったことが推測される。

写真-5.2.18.41 荒川右岸 0.2KP
腰留め擁壁の損傷
