7. 道路の性能に影響を及ぼした被害

7.2 道路橋

7.2.1 国道 20 号

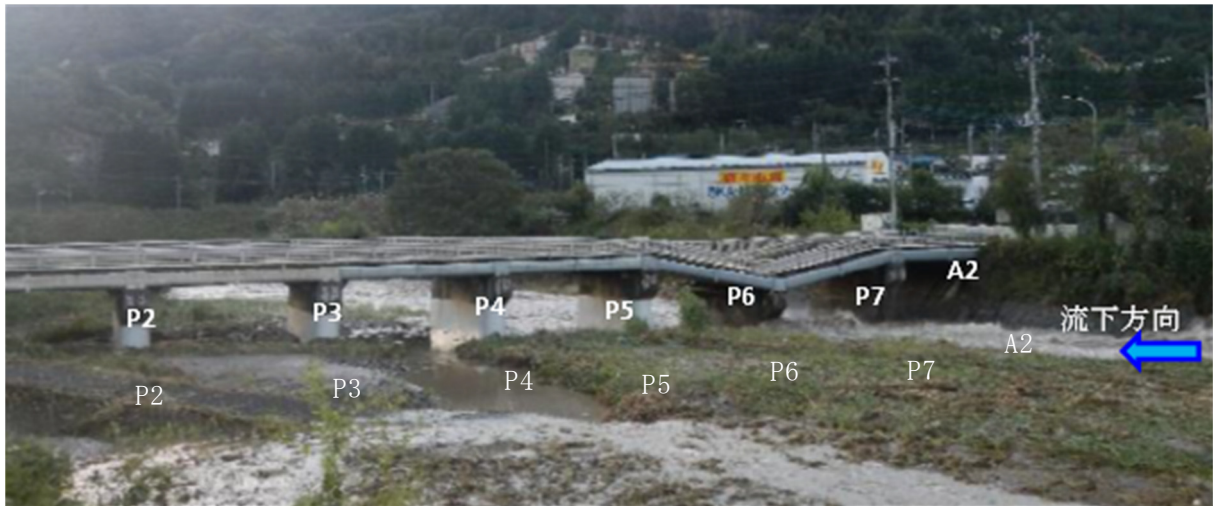
関東地方整備局甲府河川国道事務所が実施した被災後の調査では、P6 橋脚および P7 橋脚の沈下・傾斜が確認された(写真-7.2.1)。事務所が実施した測量により、P6 橋脚が上流側で約 2 m、P7 橋脚は上流側で約 2 cm 沈下していることが確認された(図-7.2.3)。10 月 21 日の現地調査時点では、P6 橋脚は沈下と橋軸方向への傾斜が見られた(写真-7.2.2~7.2.3)。P5~P6 間及び P6~P7 間の桁が大きく沈下しており、路面の段差発生がみられた(写真-7.2.4)。現地状況から、河川の増水の伴う洗掘に起因して橋脚が沈下し、それに伴い桁が沈下して路面の段差が発生したと考えられる。なお、調査時点の河道は P6 橋脚及び P7 橋脚付近で、架橋位置は河道の湾曲部にあたる位置であった(写真-7.2.3)。

写真-7.2.1 災害直後の法雲寺橋の状況（上流側から撮影）

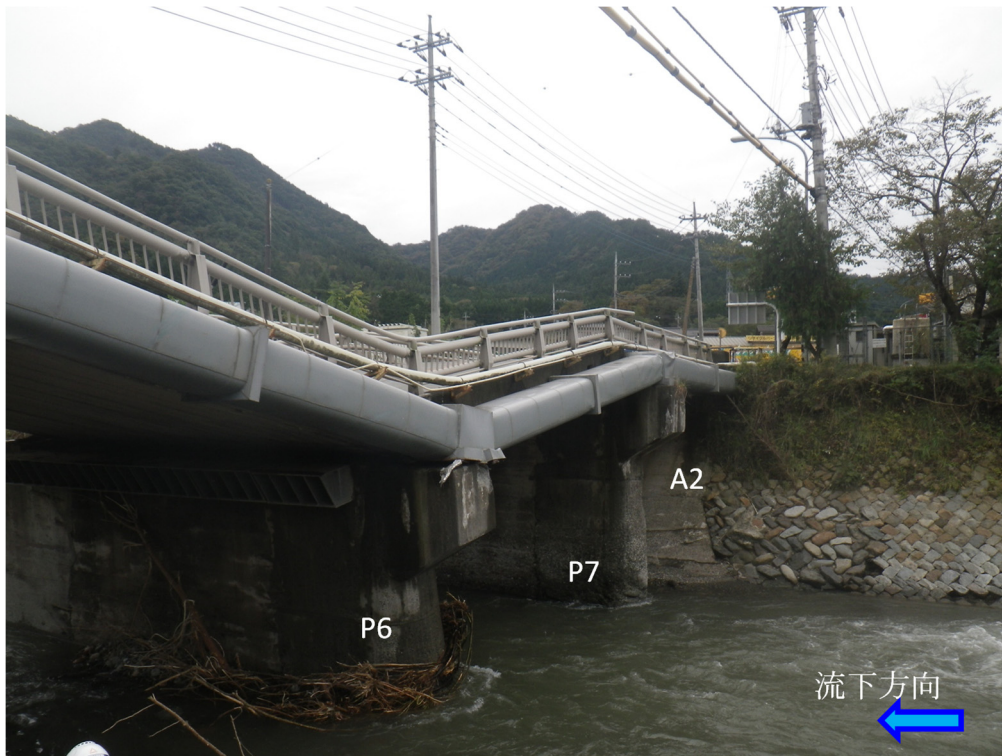
写真-7.2.2 P6 橋脚の沈下の状況 (10月21日)

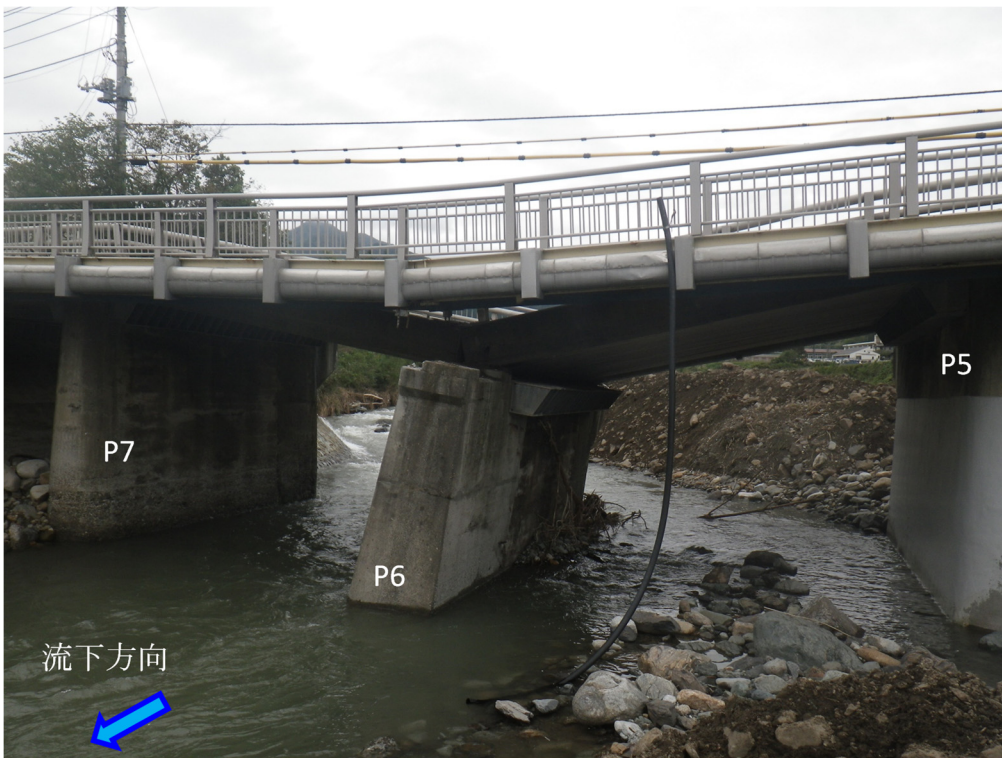
写真-7.2.3 P6 橋脚の傾斜の状況 (10月21日)

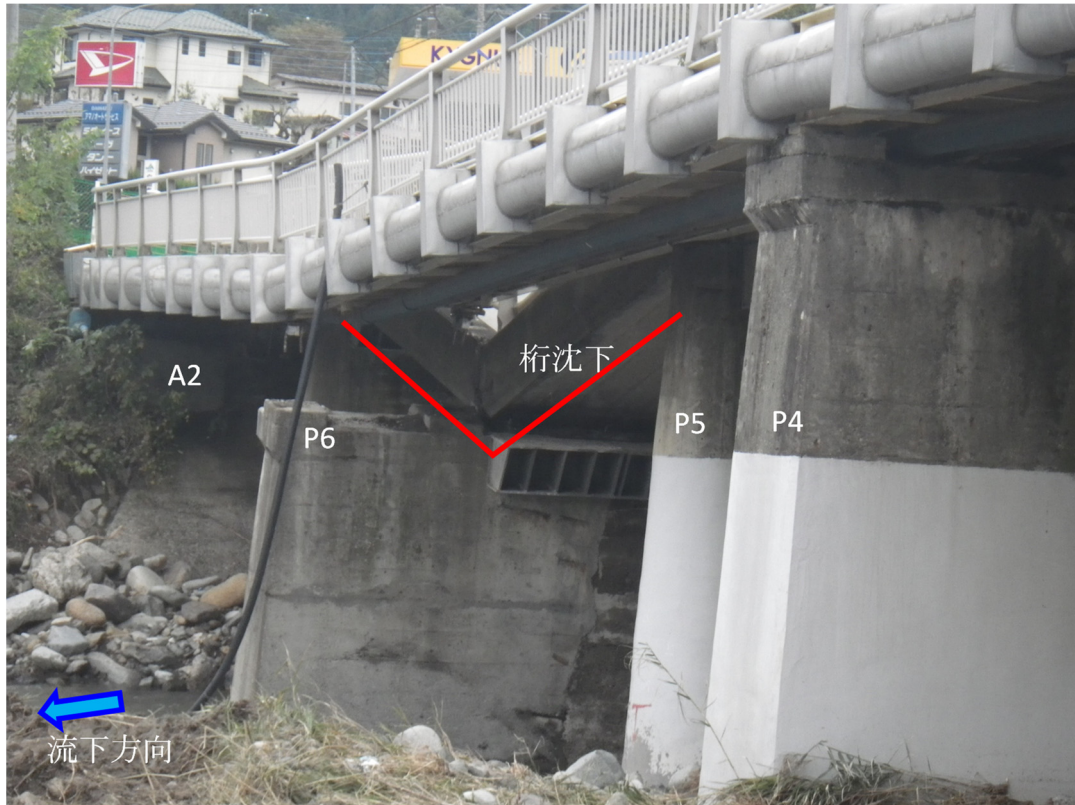
写真-7.2.4 P5～P6 間の桁の沈下状況（10月21日）

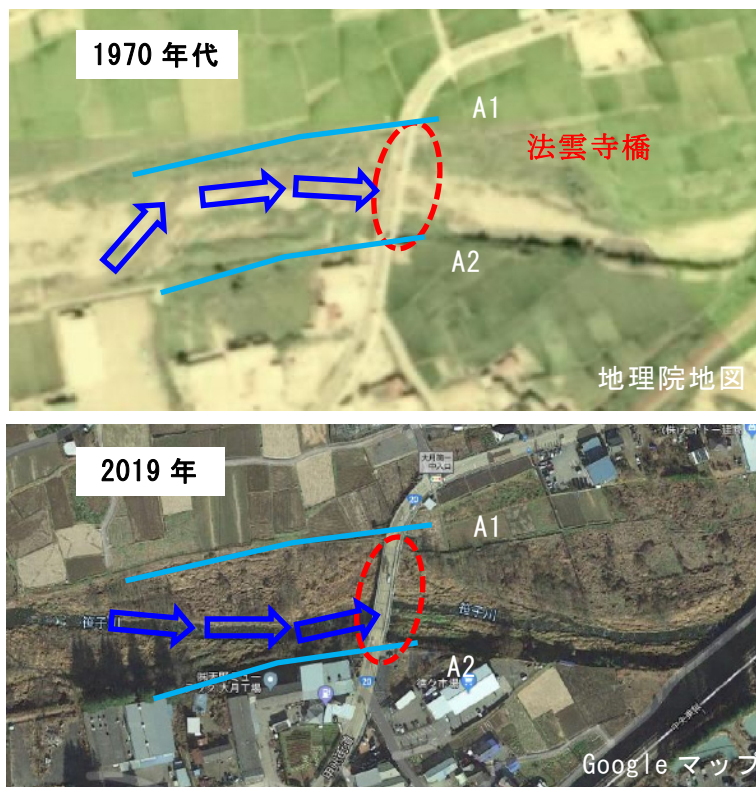
河川管理施設等構造令第 62 条の解説には、洗掘等の観点から河積を阻害する程度を最小限にとどめるために、河積阻害率を 5 %以内に収めることを橋梁の構造設計を行う上での目安としている。法雲寺橋は、河川管理施設等構造令制定以前に建設された橋梁で、試算では河積阻害率が 10 %程度であった。また、笹子川の滯筋について、航空写真を確認したところ(図-7.2.4)、昭和 40 年代~50 年代(1970 年代)では、橋梁上流側で A1 橋台側(左岸側)に湾曲して橋梁直下で河道中央付近となっていたが、令和元年(2019 年)では橋梁上流側で A2 橋台側(右岸側)に湾曲して橋梁直下で河道中央から右岸寄りに変化し、下部構造の沈下が見られた P6 橋脚付近となっていた。このような橋の構造条件や周辺環境条件が洗掘の状況に影響した可能性がある。なお、下流側右岸の護岸部には河床に護床工が設置されており、目視で確認した範囲では護岸自体の沈下等の変状は認められなかった(写真-7.2.5)。

図-7.2.4 滯筋の変遷

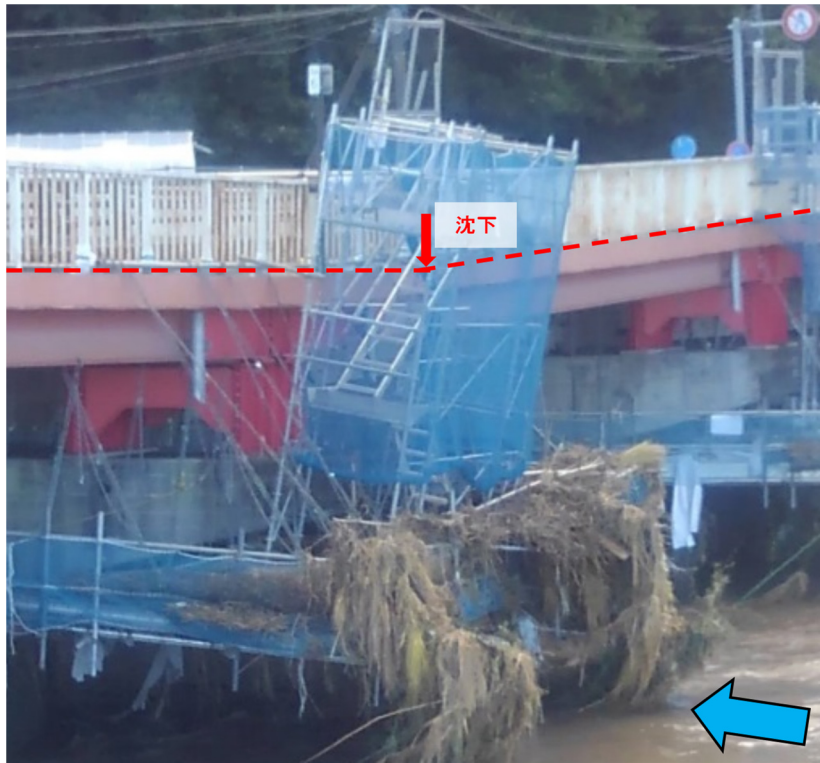
東北地方整備局郡山国道事務所が実施した被災後の調査では、路面の沈下、P2 橋脚の沈下、P1、P2 及び P3 橋脚の支承部周辺の主桁端部のひび割れ、P1、P2 及び P3 橋脚の支承部周辺の桁の浮き上がり、P2 橋脚の支承部のアンカーボルトの破断、P3 橋脚の側道橋の台座の浮き上がりが確認された（写真-7.2.6～7.2.10）。事務所が実施した測量により、P2 橋脚上部の高欄上で上流側が 41 cm、下流側が 2 cm 沈下していることが確認された。なお、現地調査時点では、仮復旧として P2 橋脚の沈下や路面の沈下への対応として、ベントによる桁の仮受けと路面の舗装の擦り付けが事務所により行われていた（図-7.2.8、写真-7.2.11）。

写真-7.2.6 P2 橋脚の沈下【郡山国道事務所提供】

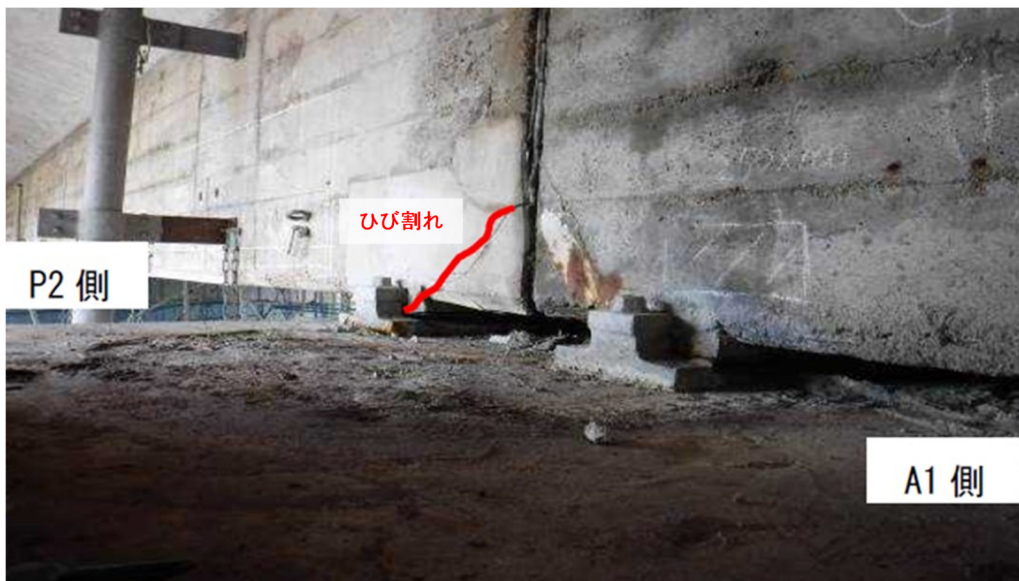
写真-7.2.7 P1 橋脚支承部周辺の桁端部のひび割れ【郡山国道事務所提供】

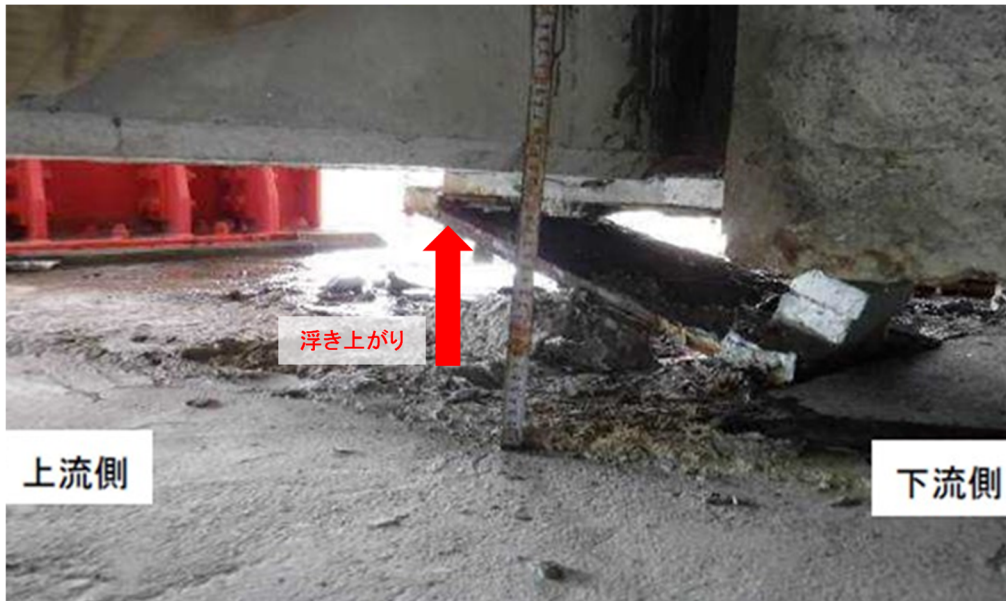
写真-7.2.8 P2 橋脚の桁端部の浮き上がり【郡山国道事務所提供】

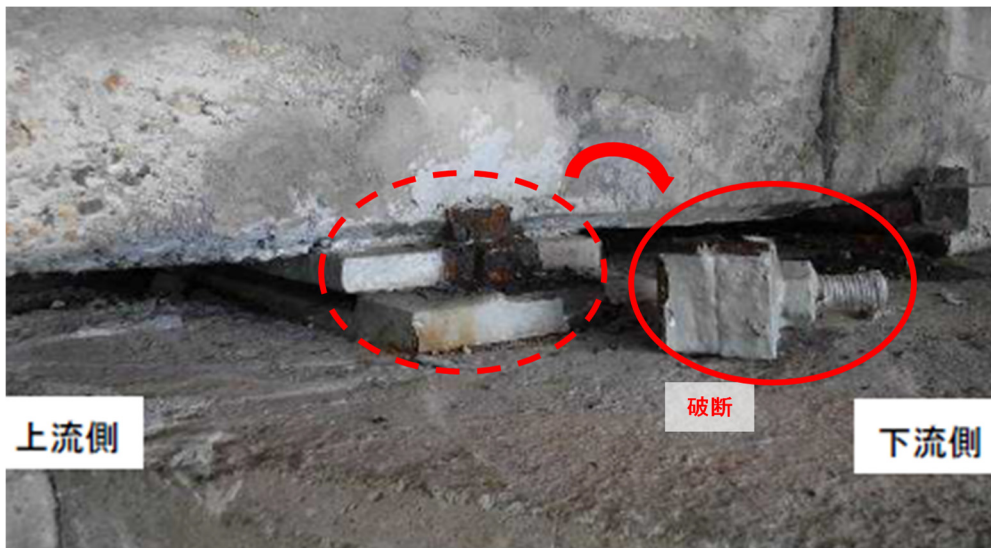
写真-7.2.9 P2 橋脚のアンカーボルトの破断【郡山国道事務所提供】

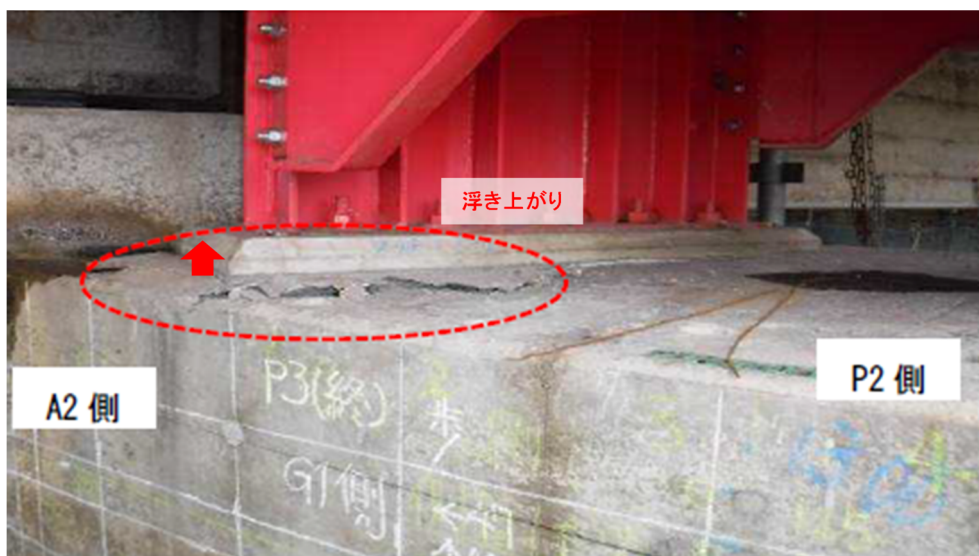
写真-7.2.10 P3 橋脚の側道橋の台座の浮き上がり【郡山国道事務所提供】

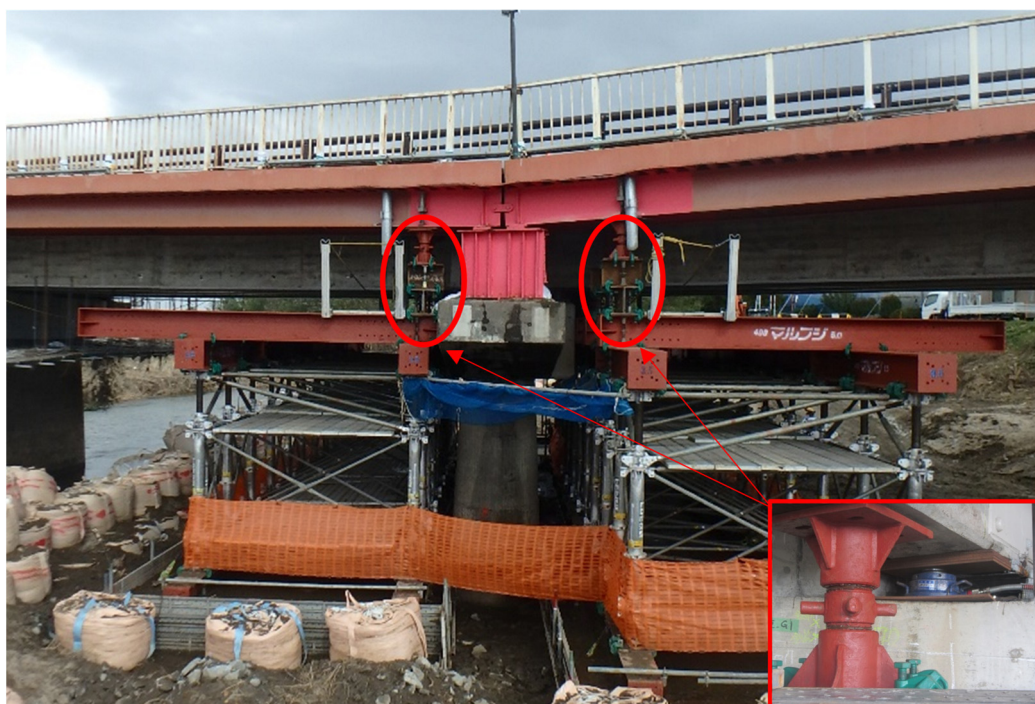
写真-7.2.11 ベントによる桁の仮受け状況

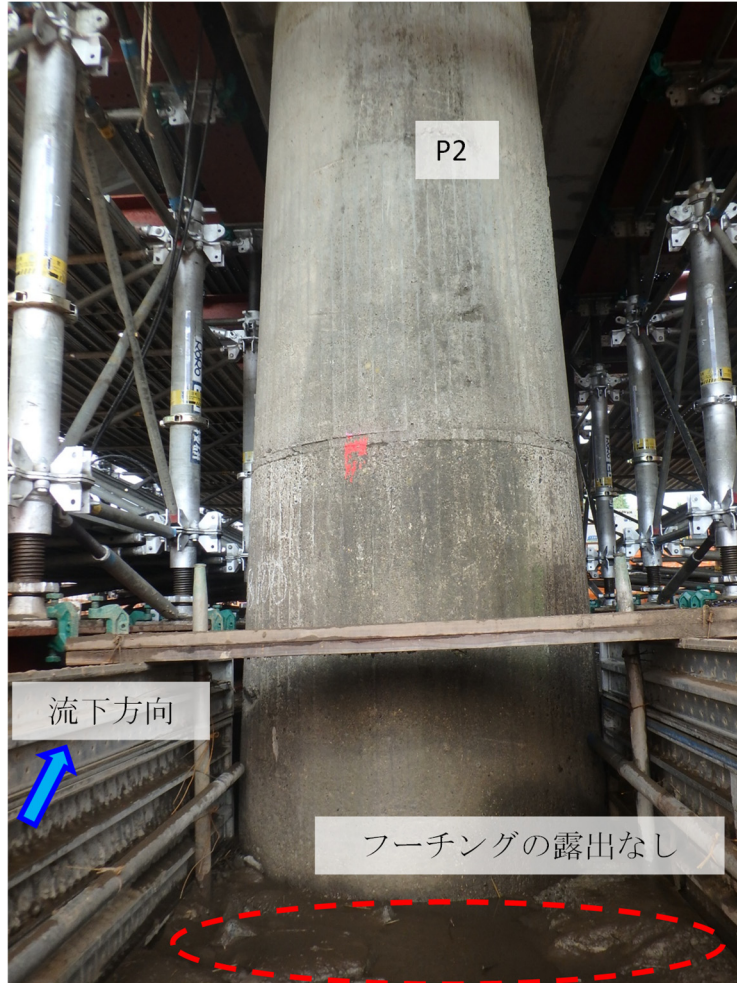
10 月 30 日の現地調査時点では、P2 橋脚の本体が沈下しているものの、フーチングの露

出や顕著なひび割れなどの変状は確認されなかった（写真-7.2.12）。P1 橋脚は、橋脚周辺で河床の凸凹が見られたものの、橋脚本体の沈下や傾斜、フーチングの露出や顕著なひび割れなどの変状は見られなかった（写真-7.2.13）。P3 橋脚は、橋脚周辺は調査時点で河道位置にあたっていたため、詳しい河床の状態は不明であるが、上流側では河床が見えなかったため、河床が深くなっていると考えられる（写真-7.2.14）。また、河床が見える箇所については河床材料の細粒分の多い箇所と少ない箇所が見られた。橋脚本体の沈下や傾斜、顕著なひび割れなどの変状は確認されなかった。現地状況から、路面の沈下、P1、P2 及び P3 橋脚の支承部周辺の桁端部の主桁端部のひび割れ、桁端部の浮き上がり、P2 橋脚のアンカーボルトの破断、P3 橋脚の側道橋の台座の浮き上がり等の変状は、洗掘等により P2 橋脚が沈下したことにより発生したと考えられる。また、管理者により確認された桁や台座の浮き上がりがいずれも上流側で確認されているのは、P2 橋脚が上流側でより大きく沈下したためと考えられる。

写真-7.2.12 P2 橋脚の状態 (10月30日)

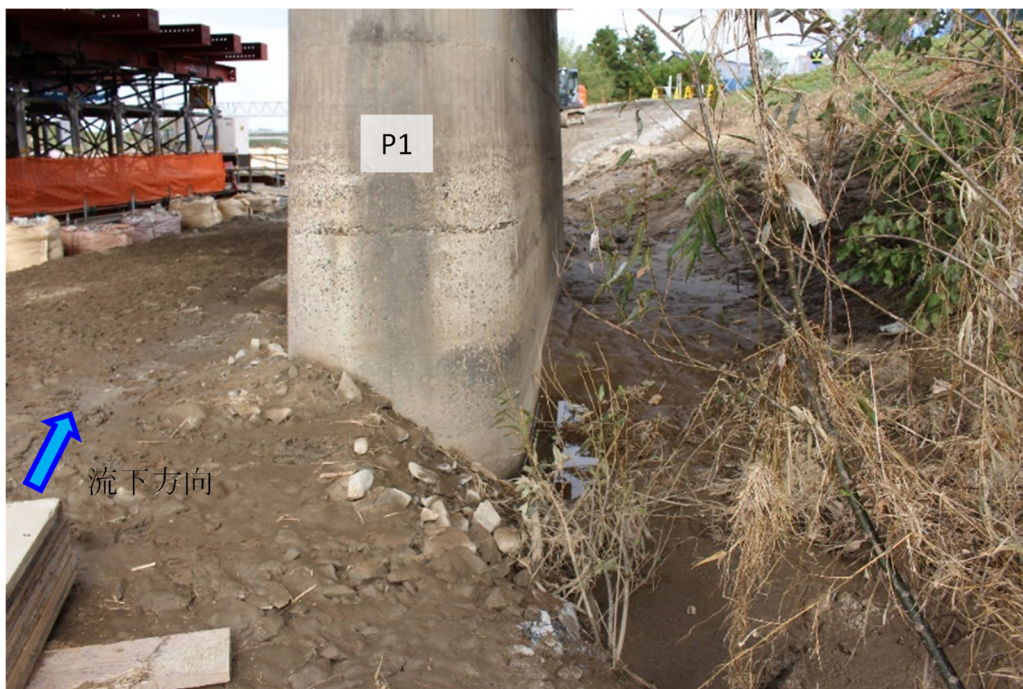
写真-7.2.13 P1 橋脚の状態 (10月30日)

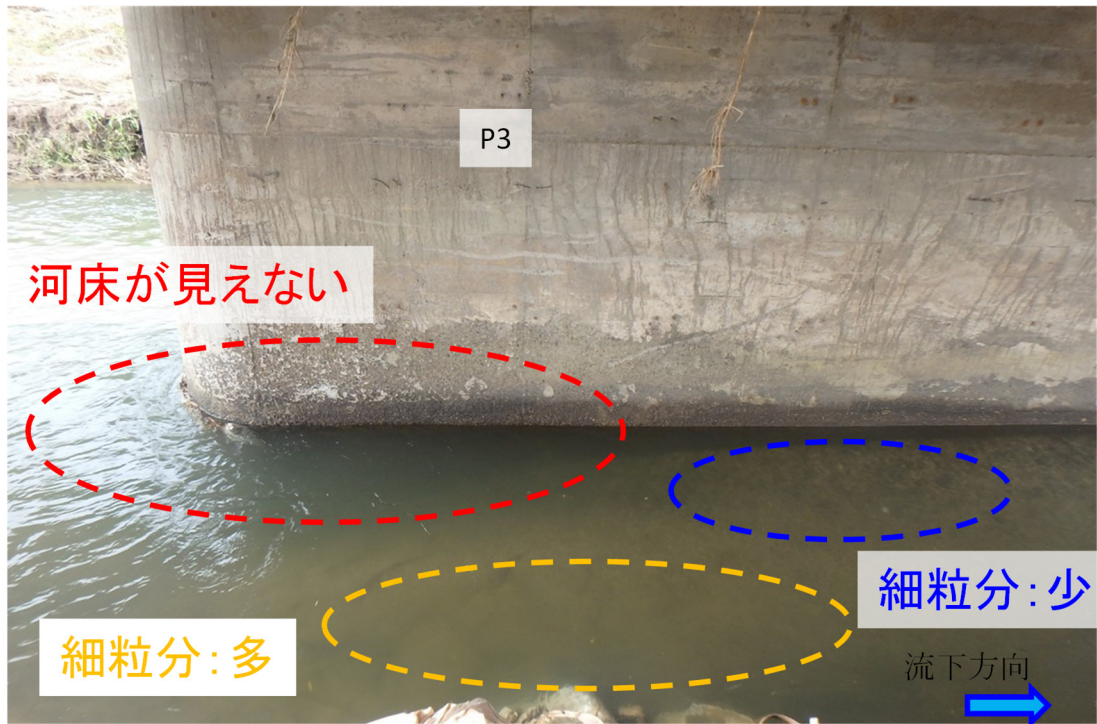
写真-7.2.14 P3 橋脚の状態 (10月30日)

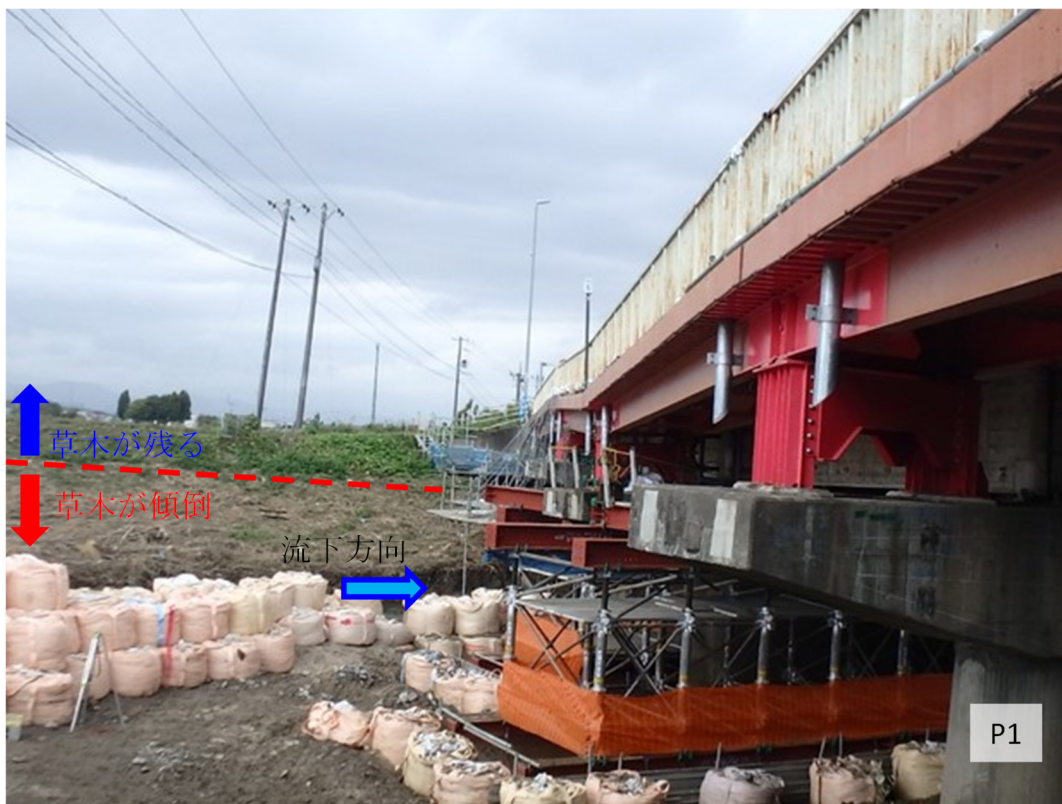
周辺状況については、堤防上のある高さを境に下側の草木が傾倒していた（写真-7.2.15）。また、耐震補強工事のために設置されていた仮設足場には草木等が絡まっていた（写真-7.2.16）。これらの状況から、谷田川は大善寺橋の橋脚の張出し部まで増水したと考えられる。なお、調査時点の河道は前述の通り P3 橋脚付近で、架橋位置の河道は湾曲部にあたる位置ではなかった。

写真-7.2.15 堤防上の草木の状況

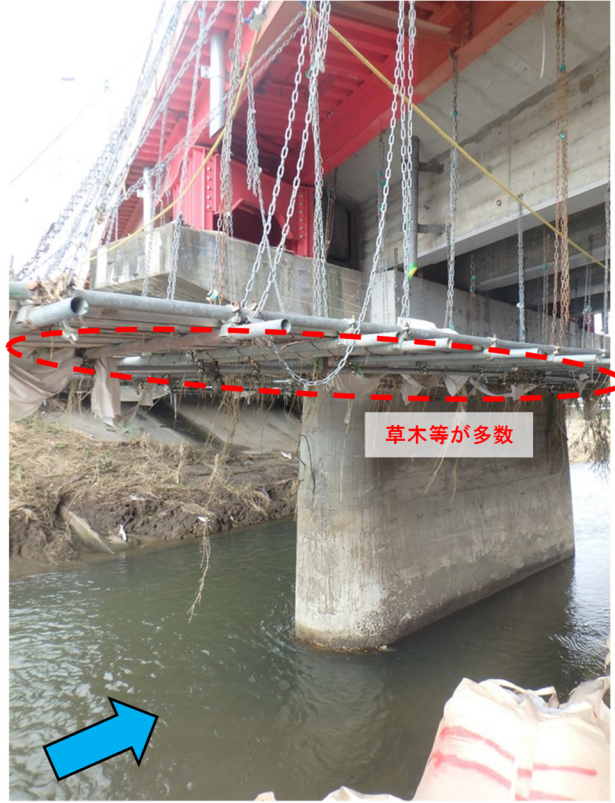
写真-7.2.16 仮設足場に絡まった草木の状況

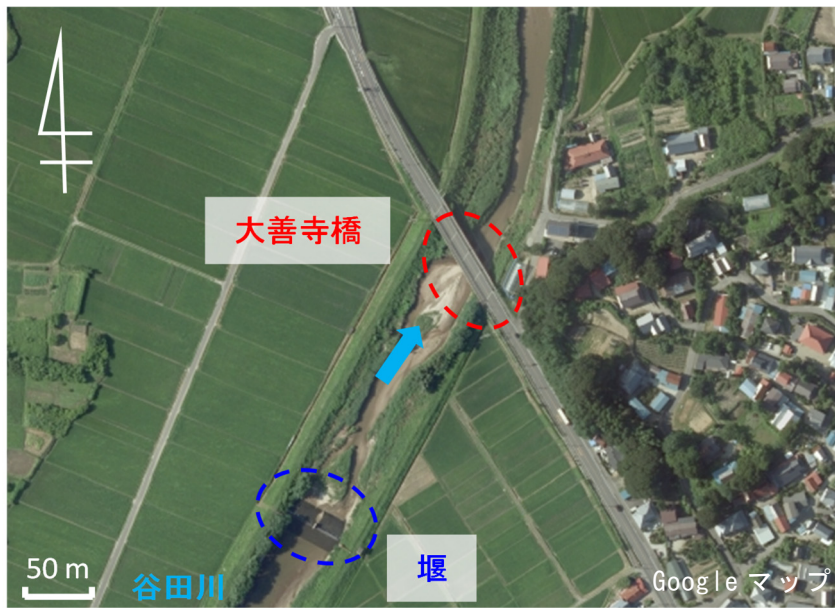
河川管理施設等構造令第 62 条の解説には、洗掘等の観点から河積を阻害する程度を最小限にとどめるために、河積阻害率を 5 %以内に収めることを橋梁の構造設計を行う上での目安としている。大善寺橋は、河川管理施設等構造令制定以前に建設された橋梁で、試算では河積阻害率が 7 %程度であった。また、大善寺橋の上流側 200 m の位置には可動堰が設置されていた（図-7.2.9）。一般的に、堰等の横断工作物がある場合は、その直下流で河床が低下すると言われている。航空写真を確認したところ、1970 年代と 2000 年代との約 30 年の年月で架橋位置での滲筋が左岸側から右岸側に変化していた（図-7.2.10）。このような橋の構造条件や周辺環境条件が洗掘の状況に影響した可能性がある。なお、図-7.2.11 に示す被災後に実施された P2 周辺部の地盤の地質調査結果から、N 値の低い層が確認されており、台風第 19 号や過去の増水等により周辺地盤でゆるみが生じていた可能性も考えられる。

図-7.2.9 可動堰設置位置 (Google マップ³⁾に加筆)

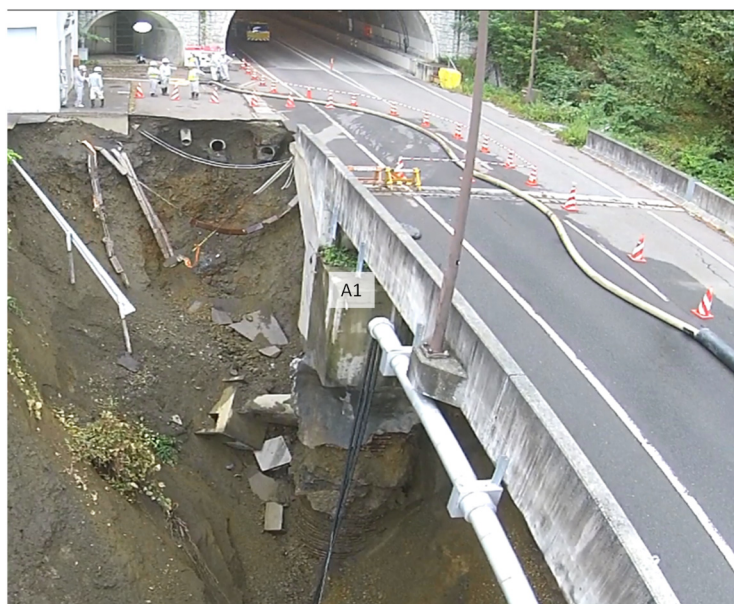
長野県伊那建設事務所が台風第 19 号通過後の 10 月 18 日に実施した点検では、異常は確認されなかったが、10 月 20 日に A1 橋台の近傍ののり面崩壊が確認された(写真-7.2.17)。また、A1 橋台の深礎杭の一部が露出していることや踏掛版の下の土砂流出による空洞化が生じていることが確認された。のり面崩壊部では、権兵衛 2 号橋に隣接する権兵衛トンネルの排水管の切断や排水柵の落下についても確認された。

写真-7.2.17 橋梁被災状況（10月20日）【長野県伊那建設事務所提供】

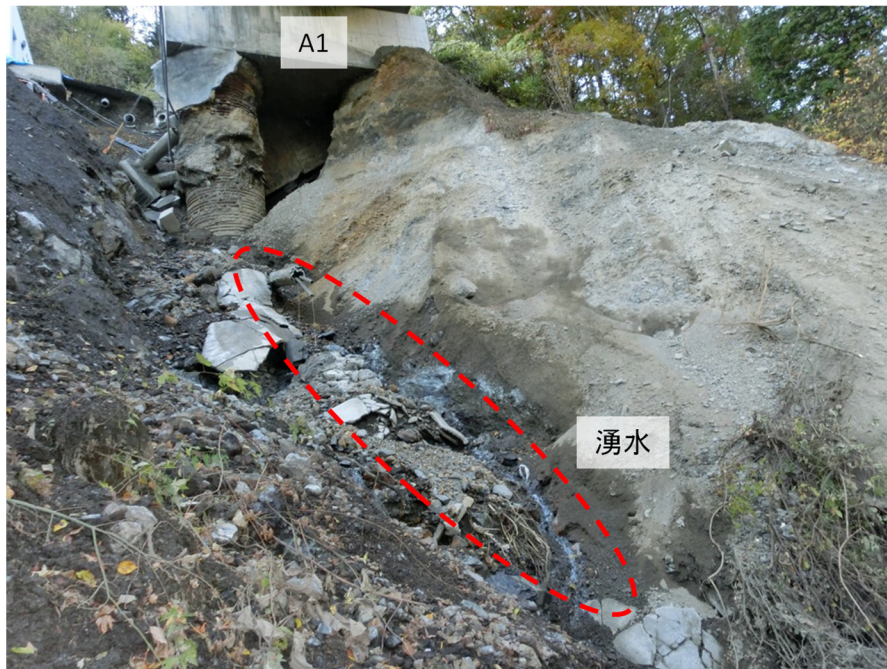
周辺状況については、10月22日の現地調査時点では、のり面崩壊部の切断された排水管から常時水が流れていた（写真-7.2.21）。11月2日の現地調査時点では、岩盤層と上層の境界部からの湧水を確認した（写真-7.2.22）。のり面の崩壊には、これらの水が影響した可能性が考えられる。なお、権兵衛2号橋は、平成30年度に実施された橋梁定期点検において、A1橋台背面ののり面の吹きつけモルタルの損傷や配水管のずれなどのり面の変状が管理者により確認されており、以前より水による影響を受けていた可能性も考えられる。

写真-7.2.22 層境界部からの湧水の状況（11月2日）

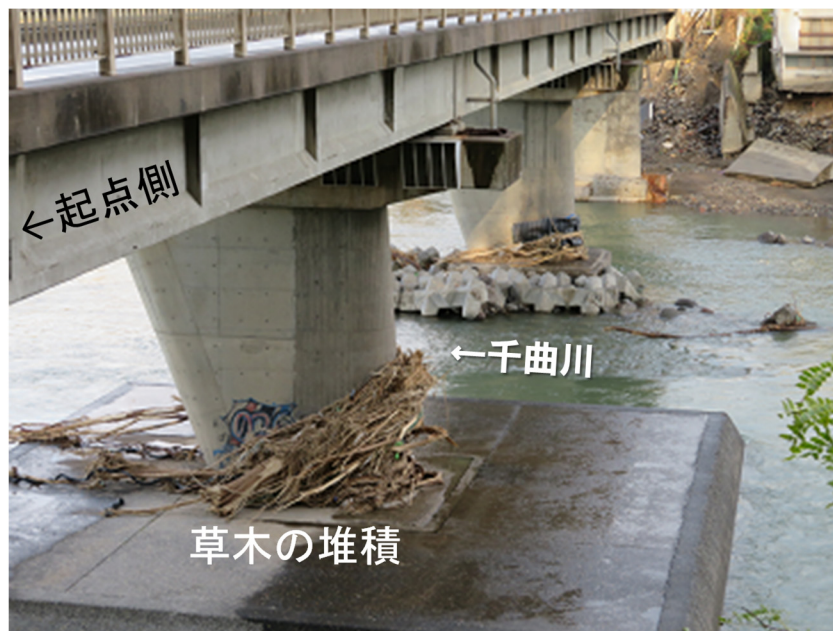
調査は、周辺道路から実施した。A2 橋台（ピアアバット）背面の土砂の流出により、橋台背面の路面の陥没が見られ（写真-7.2.24）、通行できない状態となっていた。A2 橋台に隣接する家屋との境界に設置されていた擁壁も傾斜が見られた。橋台背面の道路に設置されていた土中式ガードレールや路面下に埋設されていた埋設管も土砂の流出により、露出していた。P1 橋脚にはコンクリートにより基礎の拡幅がされていた（写真-7.2.25）。橋脚基部には流された草木の堆積が見られた（写真-7.2.25）。橋梁周辺の護岸を確認すると、右岸側・左岸側並びに田中橋の上流側・下流側ともに護岸と堤防に浸食が見られた（写真-7.2.26）。

写真-7.2.25 橋脚基部の草木の堆積

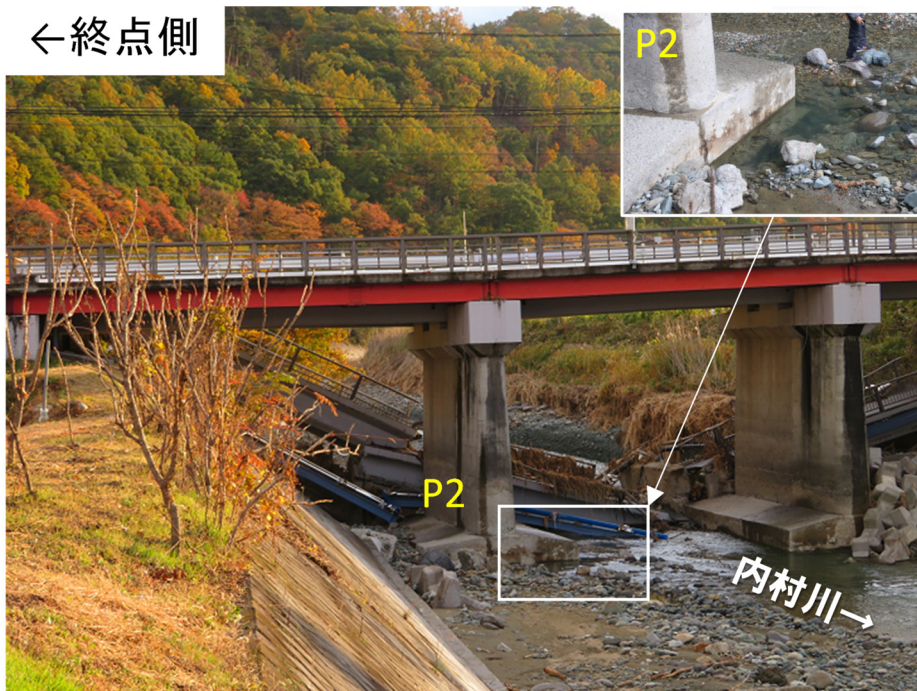
調査は、周辺道路及び内村川の河川内から実施した。車道橋は P2 橋脚上の路面の沈下が見られた（写真-7.2.29）。P2 橋脚基礎の下流側には洗掘が見られ（写真-7.2.28）、洗掘により P2 橋脚が沈下したと考えられる。車道橋及び歩道橋の A2 橋台上の舗装に亀裂が見られる（写真-7.2.29）が、舗装の亀裂の一部に草が生えている部分もあることから、沈下の影響で生じた亀裂かは不明である。P1 橋脚基部周辺には護床ブロックの散乱が見られた（写真-7.2.30）。A2 橋台上の端横桁には橋軸直角方向のひびわれが見られた（写真-7.2.31）。A2 上の支承には水平方向のわれが確認できた（写真-7.2.32）。上流側の歩道橋は、P1、P2 橋脚が右岸側に転倒し、落橋していた（写真-7.2.33）。落橋した歩道橋の上部構造は道路橋の P1 に接触していた（写真-7.2.34）。A2 側上部構造は橋台の躯体にかろうじて引っかかっている状態であった。内村橋の下流側を見ると、右岸側のブロック積みには被害は見られないが、左岸側の堤防には洗掘が見られた。

写真-7. 2. 28 P2 橋脚の洗掘

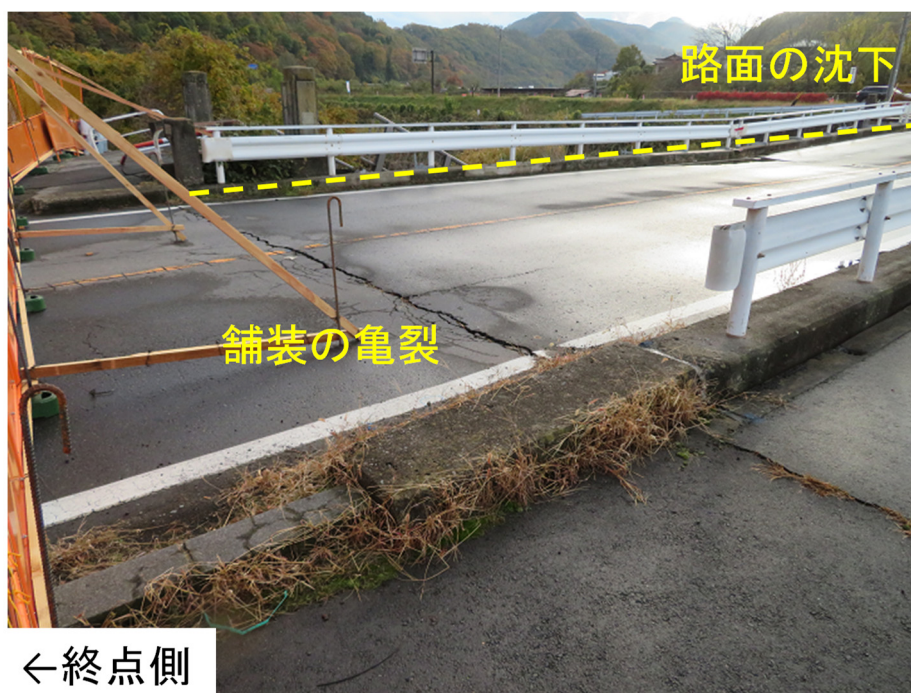
写真-7. 2. 29 路面の沈下と A2 橋台上の舗装の亀裂

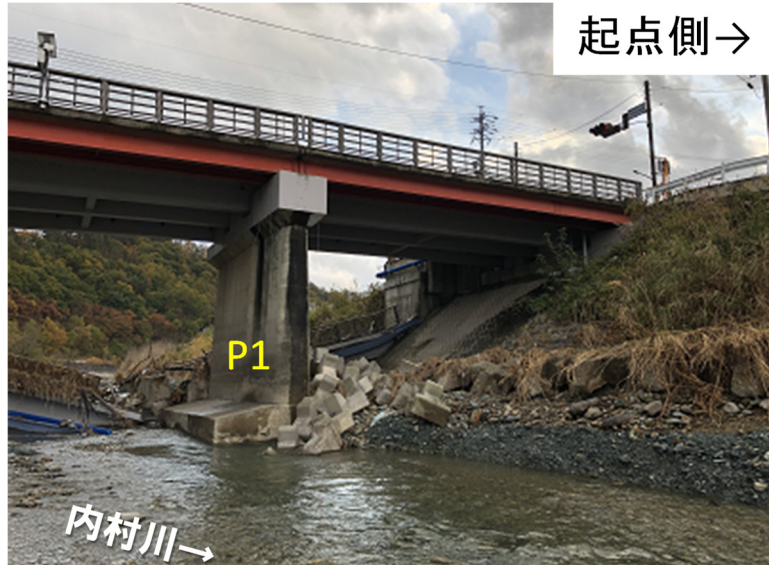
写真-7.2.30 護床ブロックの散乱

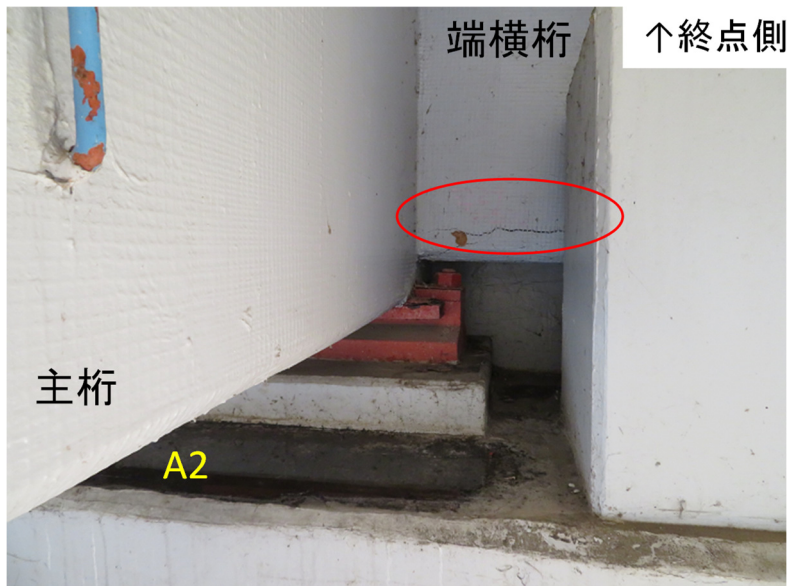
写真-7.2.31 A2 橋台上の端横桁のひびわれ

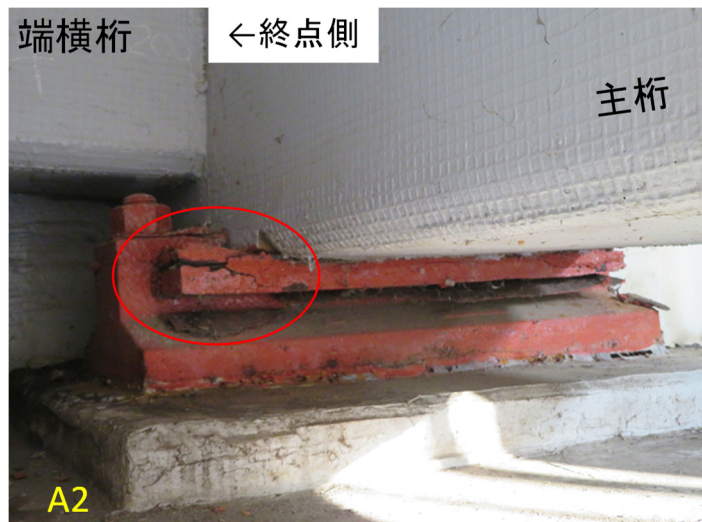
写真-7. 2. 32 A2 橋台上の支承のわれ

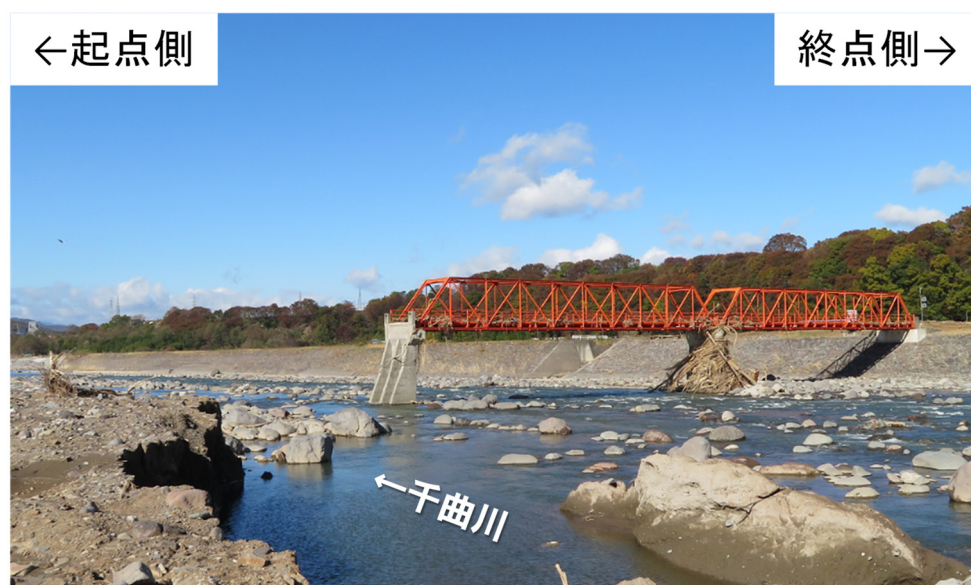
写真-7.2.42 布下橋全景

調査は、千曲川の河川内から実施した。左岸（A1）側の砂州全面の流出により、橋台背面の道路の喪失が見られ（写真-7.2.42）、通行できない状態となっていた。露出した橋台を見ると背面側のコンクリートに欠損している部分も見られた（写真-7.2.43）。P1橋脚上の上部構造及び基部には流された草木の堆積が見られた（写真-7.2.44）。路面上や高欄にも草木の堆積が見られたことから、千曲川の水位は布下橋の路面上まで達していたと推測される。

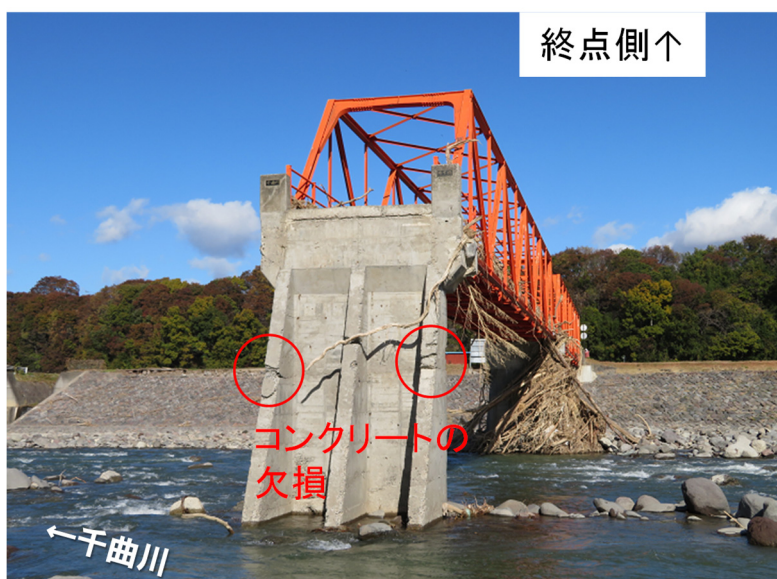
写真-7.2.43 A2 橋台背面の土砂の流出

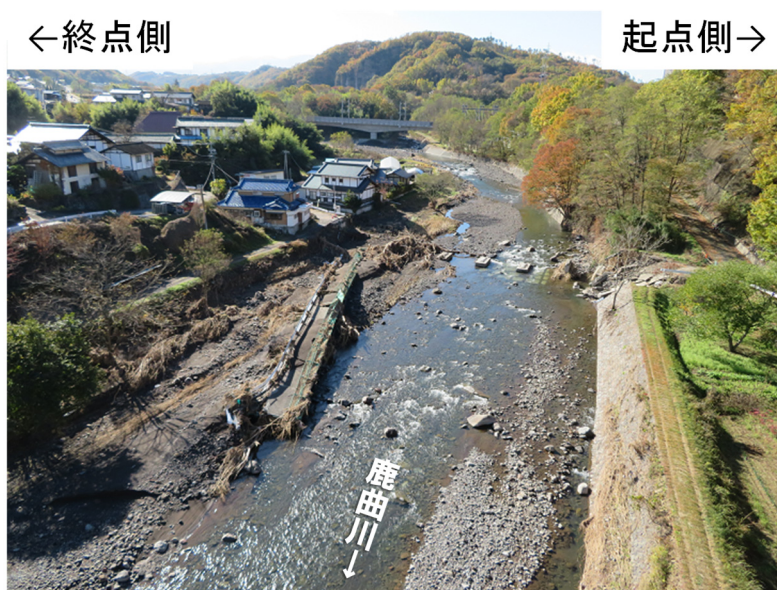
写真-7.2.49 切久保橋全景

調査は、周辺道路及び鹿曲川の河川内から実施した。A1～A2 の上部構造及び P1～P6 橋脚に流出が見られ（写真-7.2.49）、通行できない状態となっていた。上部構造は A2 を支点として右岸側下流に流出していた（写真-7.2.50）。流出した上部構造には土砂や草木の堆積が見られ、高欄は上流側から下流側に向かって倒壊していた（写真-7.2.51）。P1～P6 橋脚はパイルベント橋脚であり、パイルベント基部で折損し、下流側に流出していた（写真-7.2.52）。A1 橋台背面の道路部分や堤防も流出（写真-7.2.53）しており、水位が路面上まで達していたと推測される。A1 橋台には草木の堆積が見られた。A2 橋台は橋座部ごと流出した部分も見られた（写真-7.2.54）。

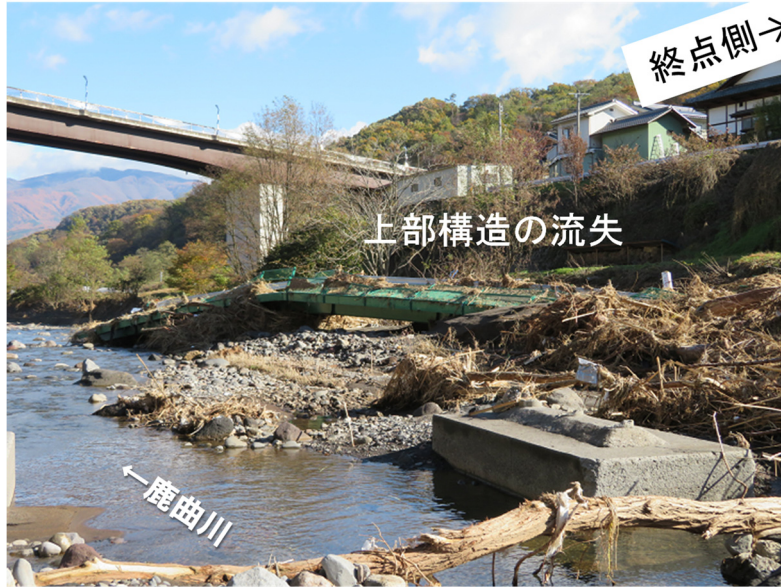
写真-7.2.50 上部構造と橋脚の流出

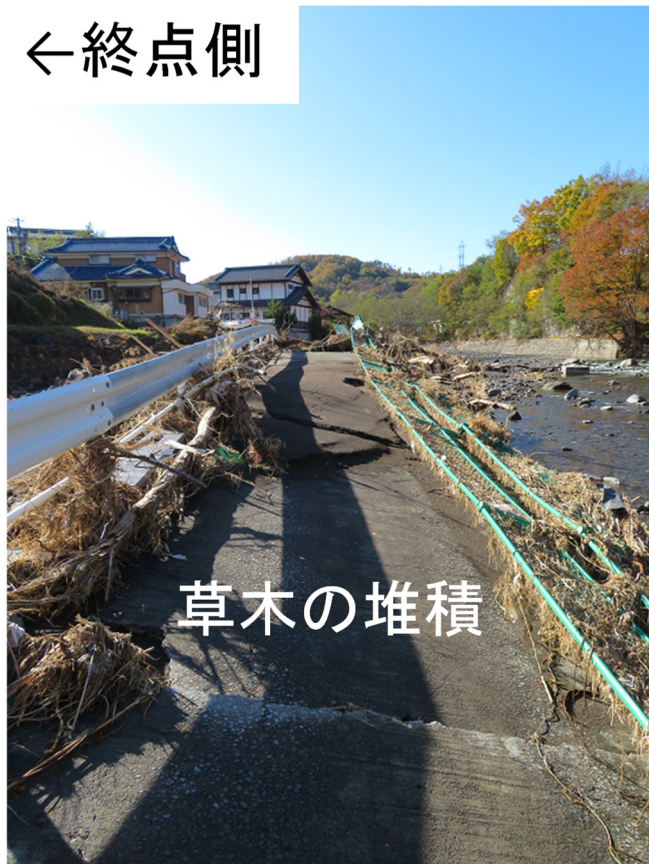
写真-7.2.51 橋脚の草木の堆積

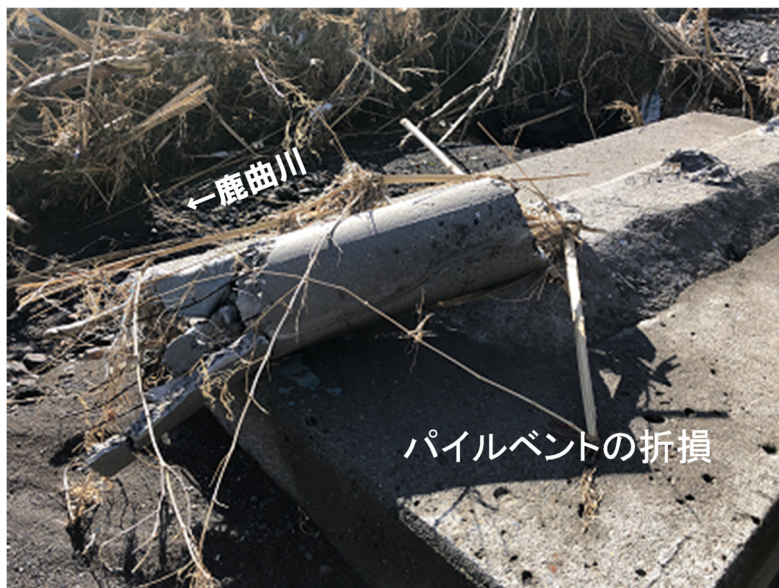
写真-7.2.52 パイルベント橋脚の折損

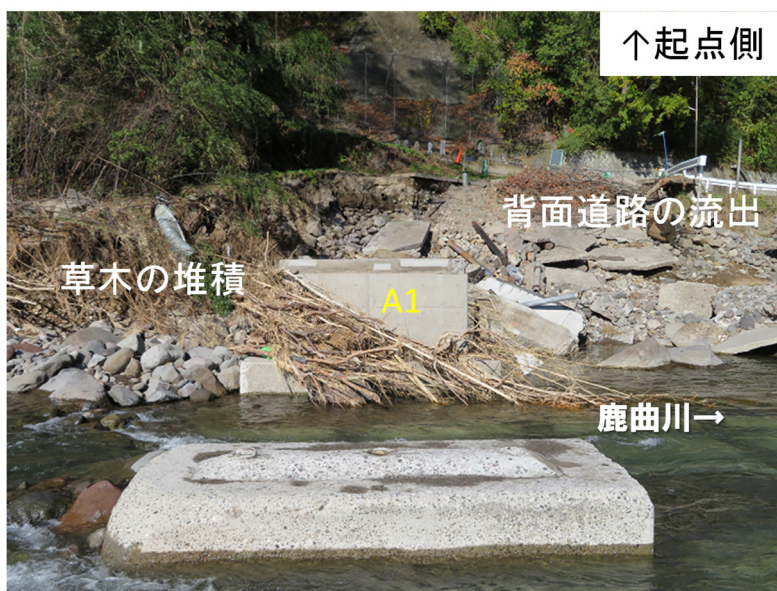
写真-7.2.53 A1 橋台背面の土砂の流出と草木の堆積

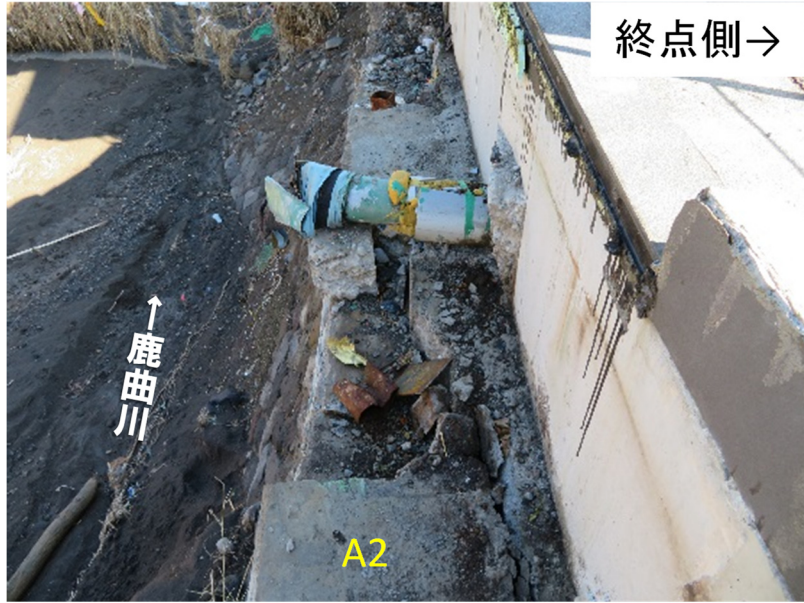
写真-7.2.54 A2 橋台橋座部

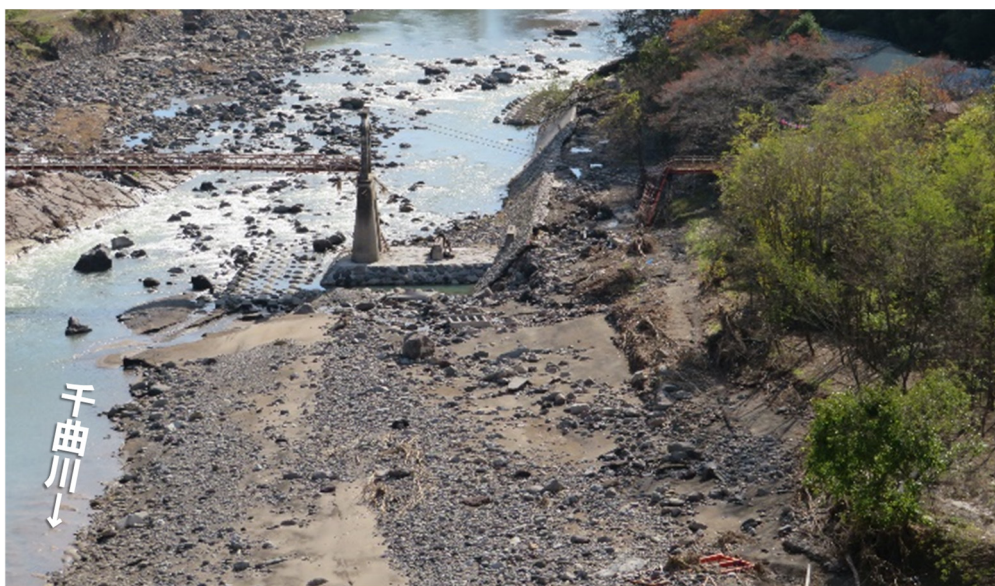
調査は、周辺道路及び千曲川の河川内から実施した。左岸側側径間の上部構造及び橋脚に流出が見られ（写真-7.2.56）、通行できない状態となっていた。流出した上部構造の一部は、主ケーブルに接触しており、その影響によって側径間の主ケーブルに橋軸直角方向の変位が生じ、主ケーブルが引っ張られることにより中央径間の下流側の桁に浮き上がりが見られた（写真-7.2.57）。中央径間の上部構造には土砂や草木の堆積が見られ（写真-7.2.57（左））、水位が路面上まで達していたと推測される。左岸側側径間の橋脚はパイルベント橋脚であり、パイルベント基部で折損し、下流側に流出していた（写真-7.2.58）。左岸側の上流側・下流側ともに護岸は残っているものの、その上部の堤防に洗掘が見られた（写真-7.2.59）。

写真-7.2.56 左岸側側径間の上部構造及び橋脚の流出

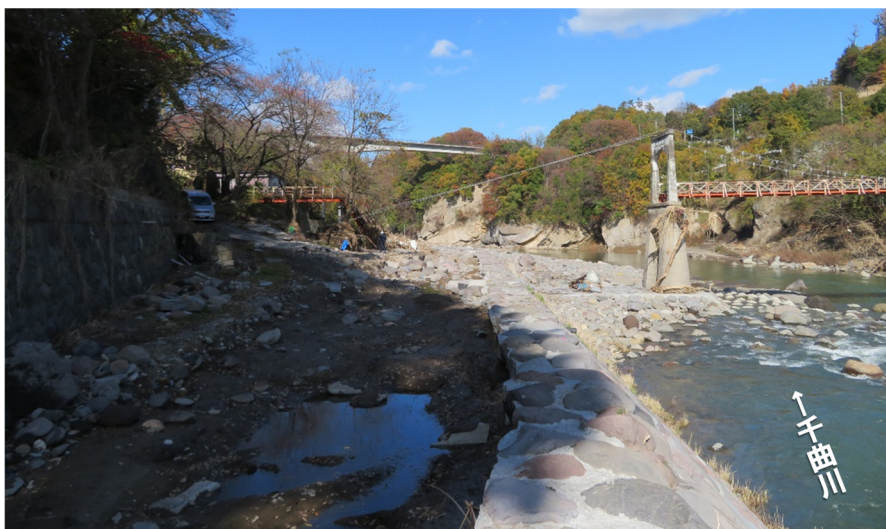
写真-7.2.59 左岸側堤防の洗掘

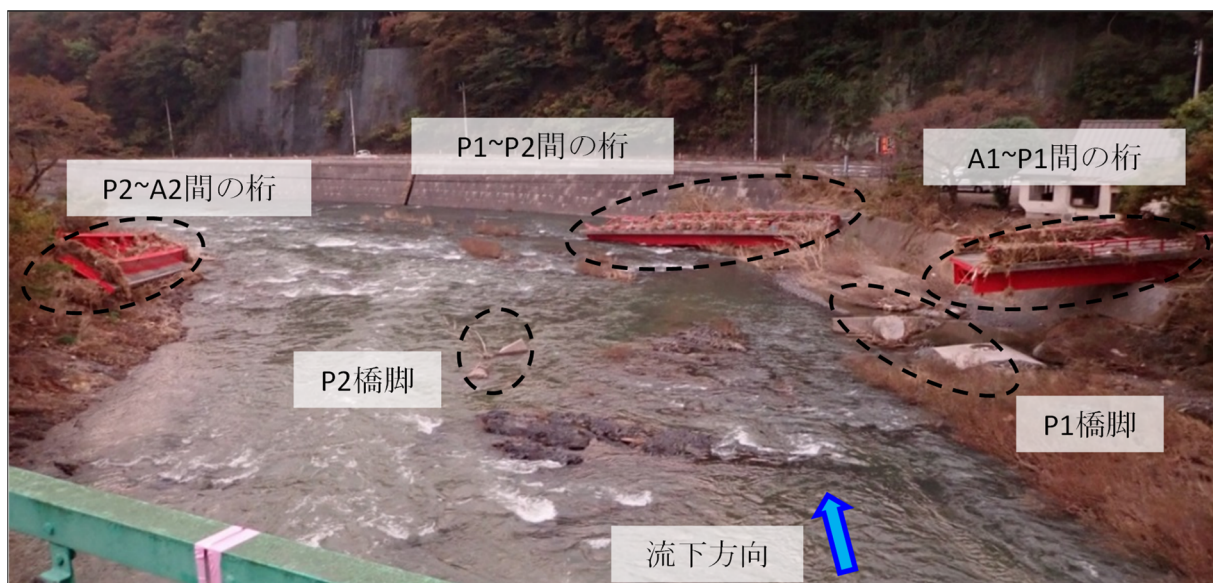
10月30日の現地調査時点では、P1～P2間及びP2～A2間の桁が流出していたが、A1～P1間の桁は流出せずに残留していた（写真-7.2.60）。A1橋台自体は、顕著な変状は確認されなかった。A1橋台と残留していたA1～P1間の桁には開きが生じており、上流側の開きが大きくなっていた（写真-7.2.61）。また、ライフラインが接続箇所引き抜けていた（写真-7.2.62）。さらに、支承アンカーが引き抜けていた（写真-7.2.63）。現場の状況から、流出せずに残留したA1～P1間の桁は下流側に押し出されるような挙動により、ライフラインや支承アンカーの変状が生じたと考えられる。A2橋台自体は、パラペットに面外方向に押し抜かれるようなずれを伴うひび割れが確認された（写真-7.2.64）。また、A2橋台の支承部はサイドブロックが変形していた（写真-7.2.65）。P2～A2間の桁が流出する際にパラペットに衝突したことでそれらのひび割れが生じたと考えられる。

写真-7.2.60 高地原橋の状況（10月30日）
