7. 道路の性能に影響を及ぼした被害

7.2 道路橋

7.2.1 国道 20 号

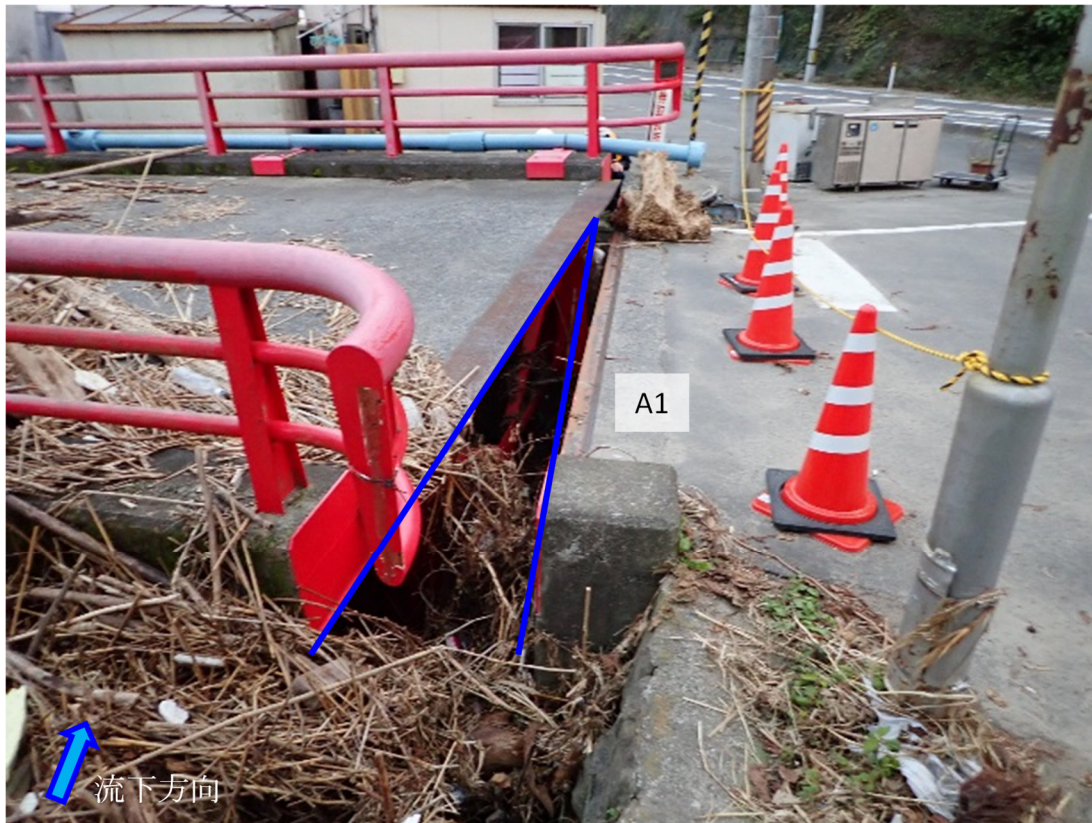
10月30日の現地調査時点では、P1～P2間及びP2～A2間の桁が流出していたが、A1～P1間の桁は流出せずに残留していた（写真-7.2.60）。A1橋台自体は、顕著な変状は確認されなかった。A1橋台と残留していたA1～P1間の桁には開きが生じており、上流側の開きが大きくなっていた（写真-7.2.61）。また、ライフラインが接続箇所引き抜けていた（写真-7.2.62）。さらに、支承アンカーが引き抜けていた（写真-7.2.63）。現場の状況から、流出せずに残留したA1～P1間の桁は下流側に押し出されるような挙動により、ライフラインや支承アンカーの変状が生じたと考えられる。A2橋台自体は、パラペットに面外方向に押し抜かれるようなずれを伴うひび割れが確認された（写真-7.2.64）。また、A2橋台の支承部はサイドブロックが変形していた（写真-7.2.65）。P2～A2間の桁が流出する際にパラペットに衝突したことでそれらのひび割れが生じたと考えられる。

写真-7.2.61 A1 橋台と桁の開き (10月30日)

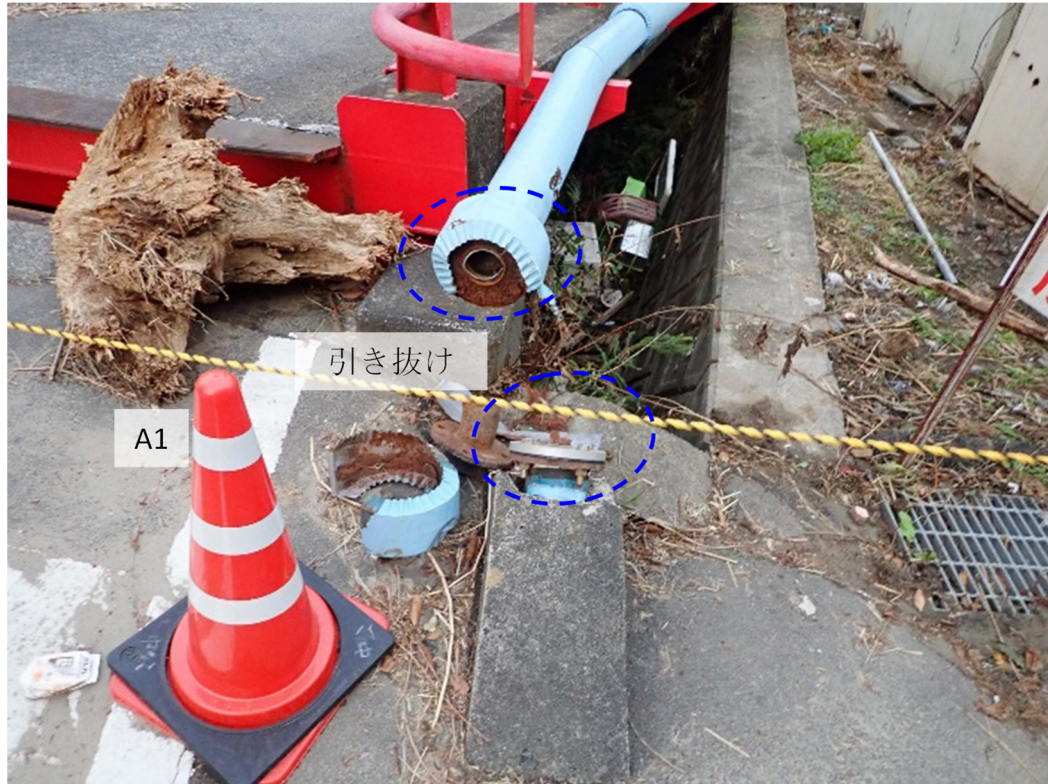
写真-7.2.62 A1 橋台のライフライン接続箇所の引き抜け (10月30日)

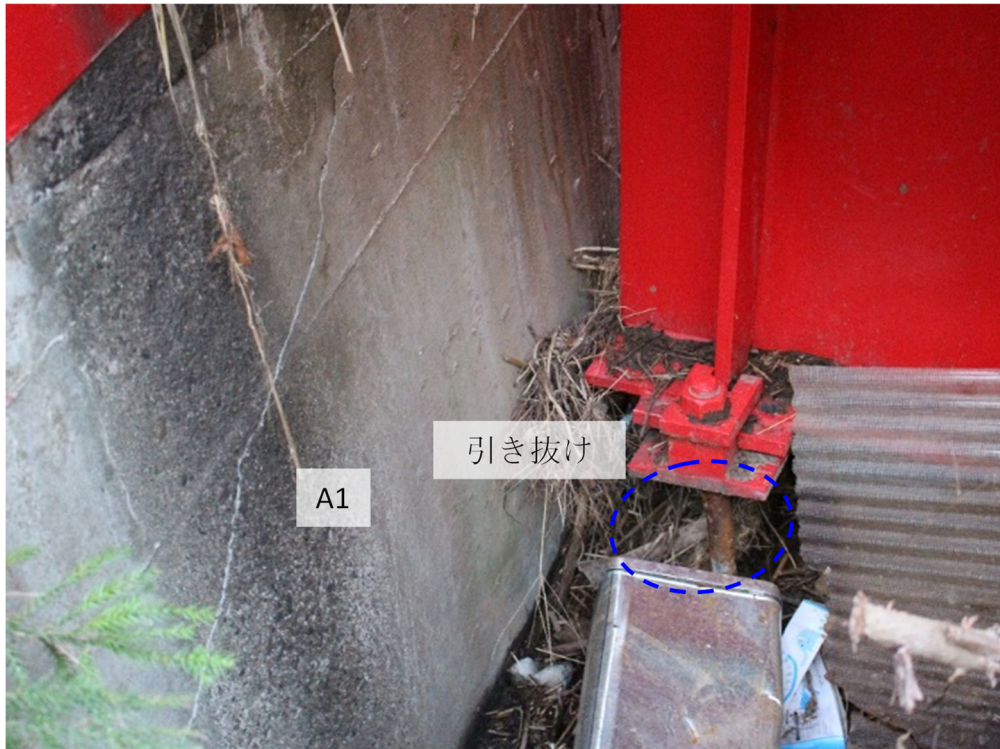
写真-7.2.63 A1 橋台の支承アンカー部の引き抜け (10月30日)

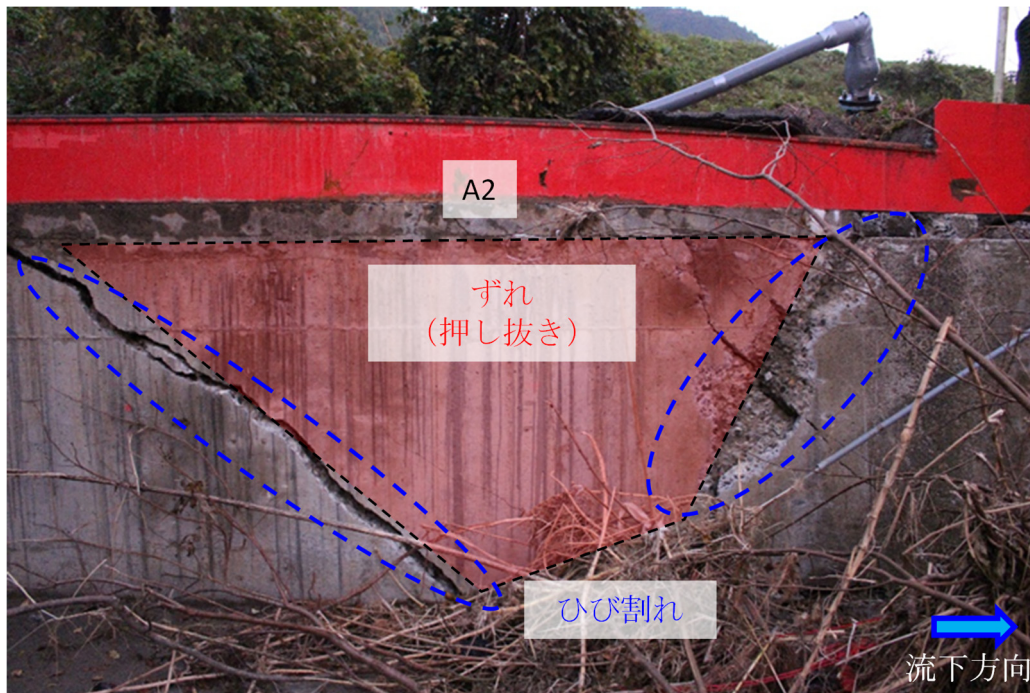
写真-7.2.64 A2 橋台パラペットのひび割れ (10月30日)

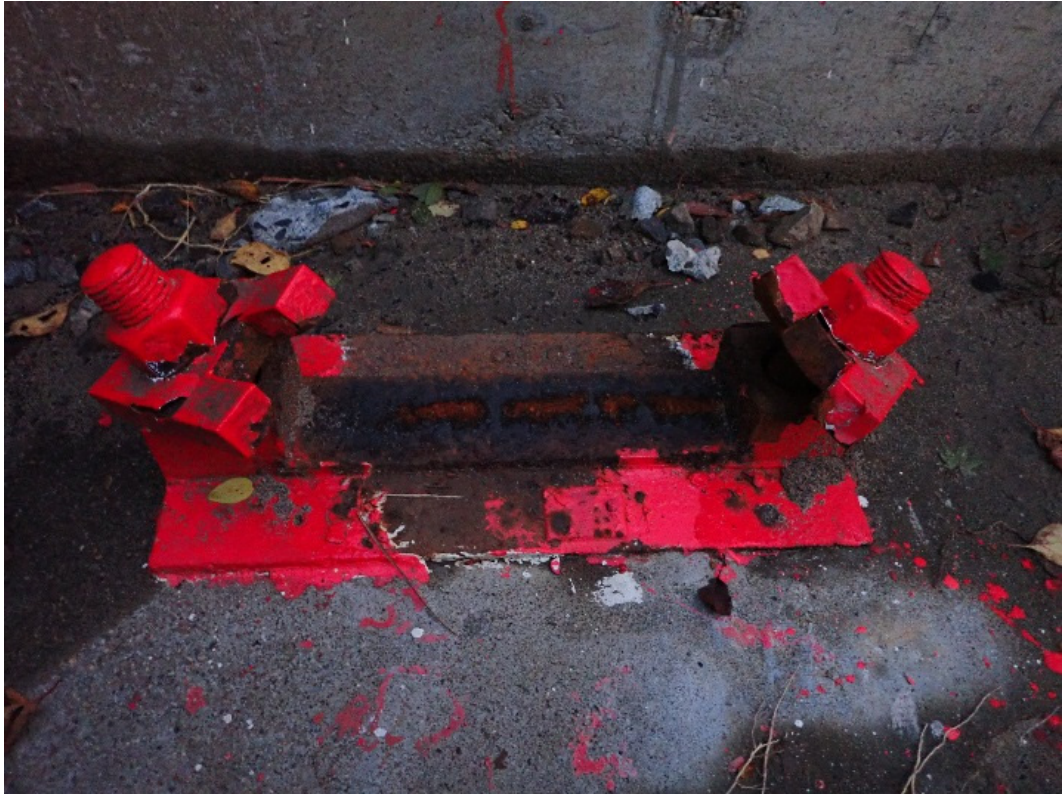
ロックは変形していた（写真-7.2.66）。また、A2 橋台及び P1 橋脚支承部のサイドブロックの変形箇所は、いずれも上流側のサイドブロックであり、鉛直上向きに開くように変形していた（写真-7.2.65～7.2.66）。サイドブロックの変形状態等から、桁の上流側が浮き上がりながら、支承から P1～P2 間及び P2～A2 間の桁が離脱して流出したと考えられる。P2 橋脚については前述の桁流出のため近づくことができず、被災の詳細な状況は確認できなかった（写真-7.2.67）。

写真-7.2.65 A2 橋台上流側支承部の変形 (10月30日)

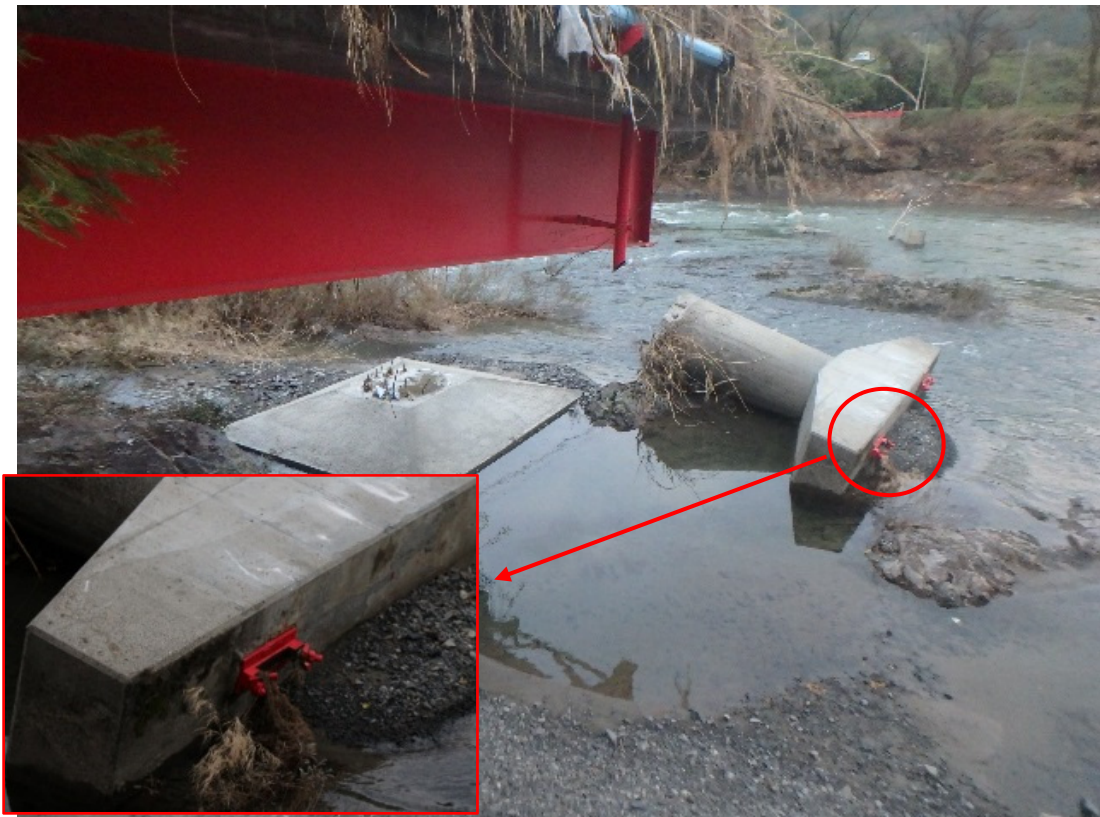
写真-7.2.66 P1 橋脚上流側支承部の変形 (10月30日)

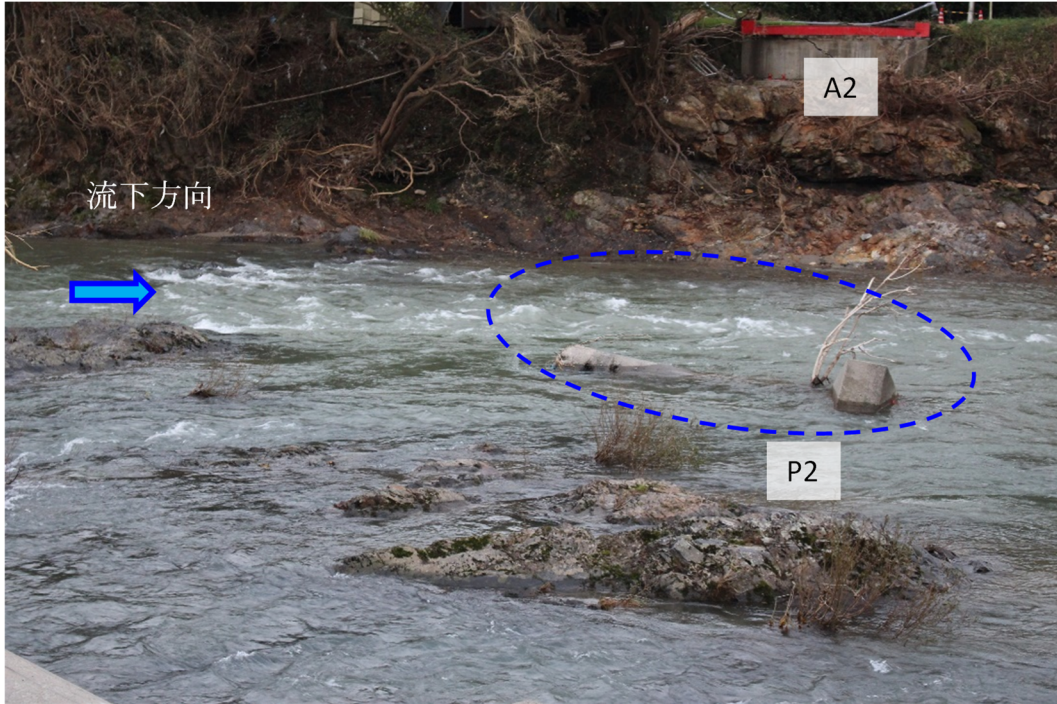
なお、A1～P1 間の桁の高欄には草木が絡まっていた。これらの状況から、久慈川は高地原橋の高欄部まで増水したと考えられる。一方で、50～100 m 程度上流側にあった高地原橋よりも桁高が高い鉄道橋には、草木が絡まっておらず顕著な変状は確認されなかった。なお、調査時点の河道は P1 及び P2 橋脚を含む箇所、架橋位置の河道は水衝部にはあたらないが、湾曲部の入り口となっていた（写真-7.2.67）。

写真-7.2.67 P2 橋脚の状況 (10月30日)
