5.7 津波・瓦屋根の被害

5.7.1 調査の目的と概要

令和6年能登半島地震では、石川県能登地方でマグニチュード(M)7.6、最大震度7の地震が発生し、日本海側を中心に津波も観測され(輪島港(港湾局)観測点の速報値で1.2m以上)、多数の建築物に倒壊や流失等の大きな被害が発生した^{5.7-1)}。

国土交通省国土技術政策総合研究所と国立研究開発法人建築研究所は、国土交通省住宅局の要請等を受け、新潟県上越市、石川県珠洲市及び鳳珠郡能登町で被害が生じた建築物等を対象に現地調査を実施した。この現地調査では、津波による被害形態の収集と令和5年5月5日の地震(珠洲市正院で最大震度6強)で無被害であった瓦屋根の被害有無の確認を主な目的とし、今後の被害原因の考察に必要な基礎資料を収集した。なお、本調査内容は両研究所による調査報告^{5.7-2)}を加筆・再構成したもので、各自治体が発行する罹災証明における全半壊の判断等には関係していない。

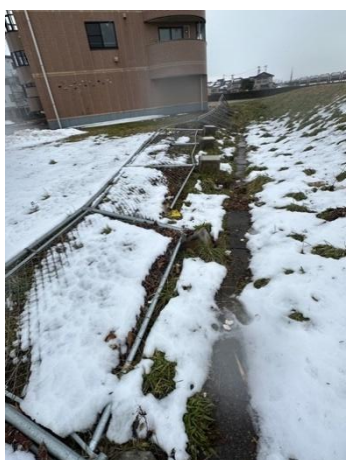
港町周辺では関川と保倉川の合流点付近の堤防で、基礎の引き抜け及び鉄柱の折損によってフェンスが倒壊していた(写真 5.7-1)。フェンスは堤防から高さが低くなっている部分に存在していたため、流速と水深が高くなり被害を受けたと考えられる。引き抜けた部分の基礎は1辺 30cmであった(写真 5.7-2)。付近には、津波で床上浸水の被害があったとされる住宅が1軒あり、津波の痕跡となる高さを測定すると、約 50cmであった(写真 5.7-3)。その他の周辺の建築物は、堤防に沿ってブロック塀があったことから床上浸水の被害を免れたと見られる(写真 5.7-3 に示す奥側の住宅)。河川の洪水対策を目的とした高さのある堤防が存在していたため、周囲の建築物や工作物等の被害はほとんど見られなかった。

写真 5.7-1 フェンスの倒壊

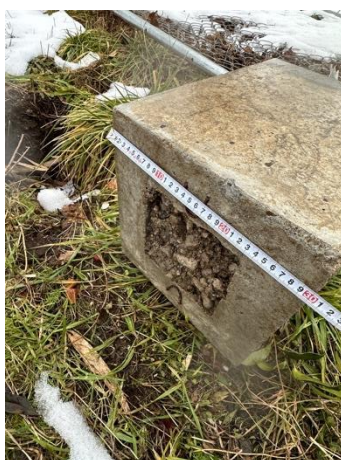
写真 5.7-2 フェンスの引き抜けた基礎

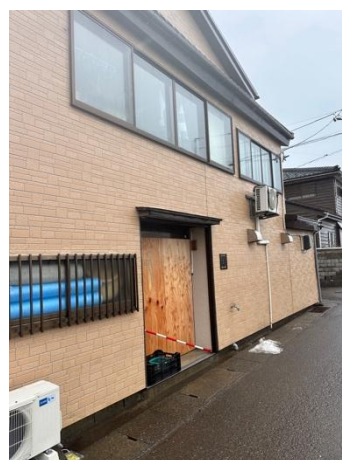
写真 5.7-3 浸水したと見られる住宅

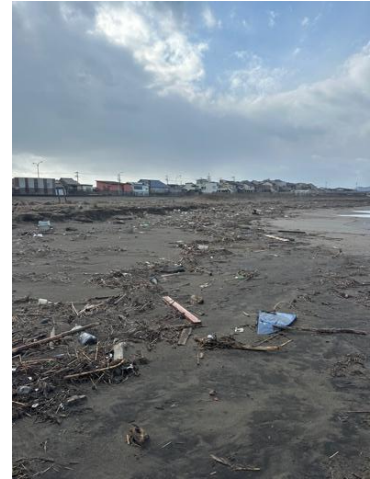
写真 5.7-5 は令和6年1月2日に撮影したものであり、付近の塀の高さ約 40cm の部分に津波の痕跡と考えられる線が見られた。海岸に起伏があり、建築物が海岸線から離れているだけでなく、高台に位置しているものも多いため、周辺の道路や住宅での津波被害を免れたものと考えられる(写真 5.7-6)。また、海岸部では複数のボートが陸側に流されて転覆していることに加え、沿岸部では地震による消波ブロックの沈下が見られた。

写真 5.7-6 瓦礫の遡上と住宅地の位置関係

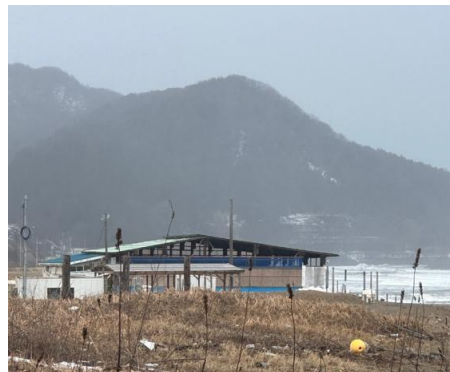
海沿いに建てられた店舗(海の家)が津波による被害を受けていた。周囲は立ち入り禁止区域となっていたため、詳細な調査は実施できなかったが、被害を受けた海の家は堤防がなく海に面した場所に立地していたことから、津波による外力を直接受けやすい立地であった(写真 5.7-7)。

写真 5.7-7 海の家の様子

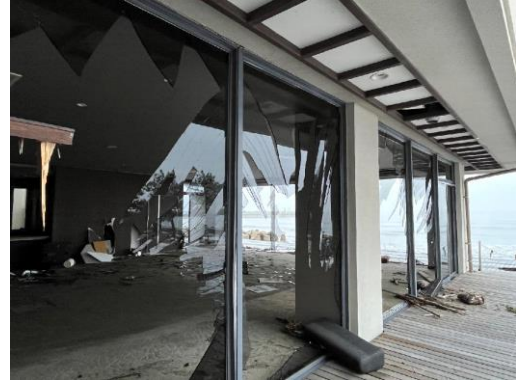
珠洲市宝立町鵜飼では、海に面した2階建てのRC造建築物の宿泊施設(写真 5.7-8)の被害調査を実施した。海岸に沿った細長い平面形状であり、1階開口部の海に面した側のガラスはほとんど損傷していた(写真 5.7-9)。一方、2階開口部ではガラスは損傷していないことから、1階の被害は津波によるもので、津波は2階までは達していなかったと見られる。この建築物では、外観から躯体の被害は確認できなかった。確認できる範囲で海側のガラスの損傷高さを調査すると、損傷箇所の上面の高さは地面から1.5~2.4mであった。また、窓ガラスの損傷には津波波力と見られるものだけでなく、植木や流木の衝突によるものも見られた(写真 5.7-10)。

写真 5.7-9 1階の窓ガラスの損傷(2)

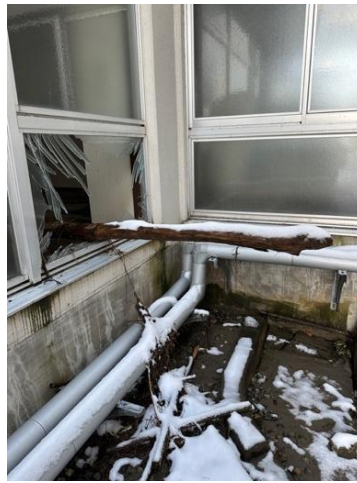
写真 5.7-10 漂流物(流木)の衝突

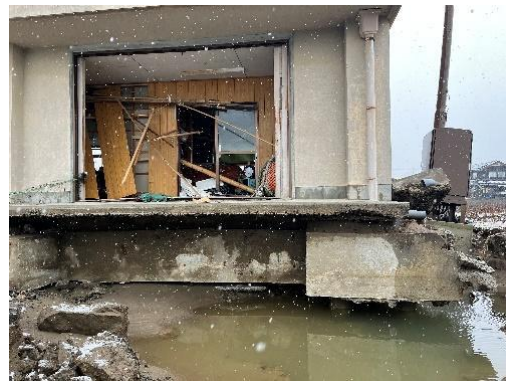
鵜飼漁港では、海に面した倉庫や建築物の開口部に津波による被害が見られた。写真 5.7-11 は鉄骨造倉庫の被害である。開口部に津波が流入しており、漂流物が流れ込んでいた。また、付近の RC 造建築物の周囲の地盤には洗掘が生じていた(写真 5.7-12)。

写真 5.7-12 RC造建築物周囲の地盤の洗掘

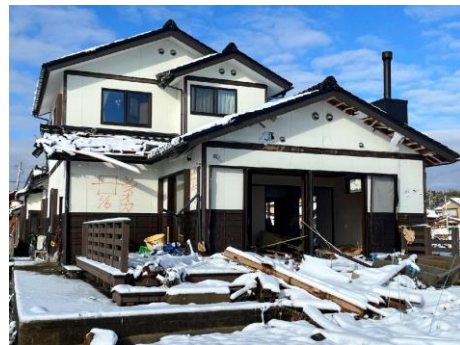
沿岸部では基礎と土台のみが残り上部構造が流失した建築物が複数見られた(写真 5.7-13)。上部構造が流失した住宅において隅角部の土台を確認したが、金物の採用は確認できなかった。一方、この付近では開口部が破壊されることによって内部に水が流入したことで流失を免れたと考えられる建築物も見られた。また、比較的築年数が浅いと見られる住宅も流失を免れていた(写真 5.7-14)。付近の建築物の痕跡高さを調査したところ、地面から約 3m の高さに津波の痕跡が見られた(写真 5.7-15)。

写真 5.7-14 流失を免れた建築物

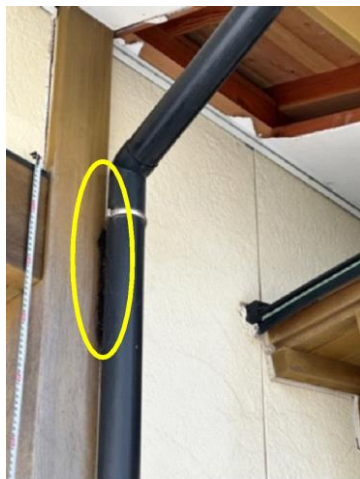
写真 5.7-15 津波の痕跡高さ

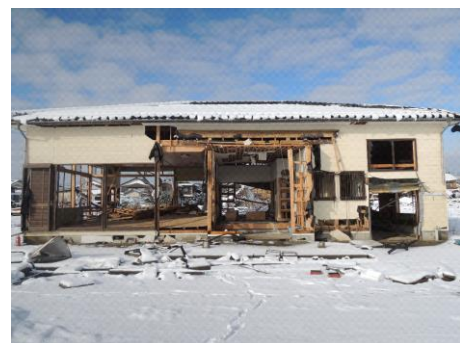
写真 5.7-16 は津波によって前後面が破壊した建築物である。正面及び背面の広い範囲で外壁が損傷しており、軒天井まで津波が跳ね上がったと見られる被害も確認できた。

写真 5.7-16 津波による前面の被害

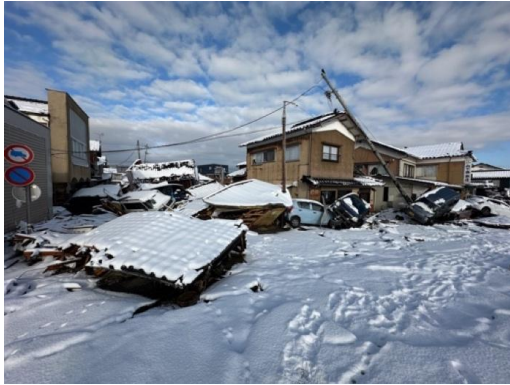
鵜飼漁港の北側では多くの車両が津波により流されている状況が確認された。特に、海からの津波の遡上によって、車両が鵜飼交差点付近の一ヶ所の通りに集中して移動している状況が見られた(写真 5.7-17)。また、鵜飼漁港近くの橋とそれに接する道路との間には大きな段差が見られた(写真 5.7-

写真 5.7-17 車両の移動

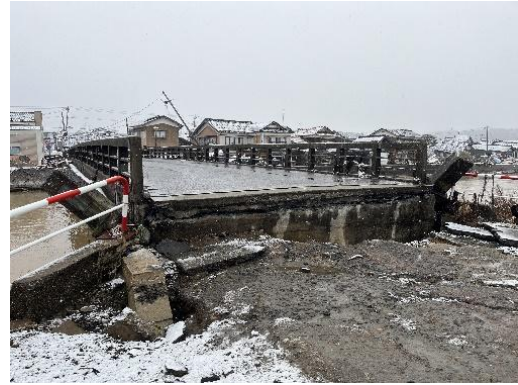
写真 5.7-18 橋と道路との間の段差

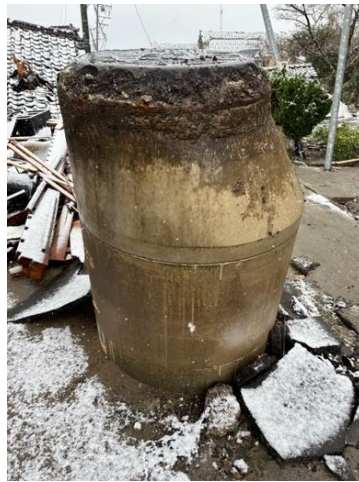
18)。この周辺では多くの住宅が地震によって倒壊し、道路では多数のマンホールが周囲の地盤面から隆起しており、調査した範囲では最大で 1.5m ほど突出していた(写真 5.7-19)。

写真 5.7-19 突出したマンホール

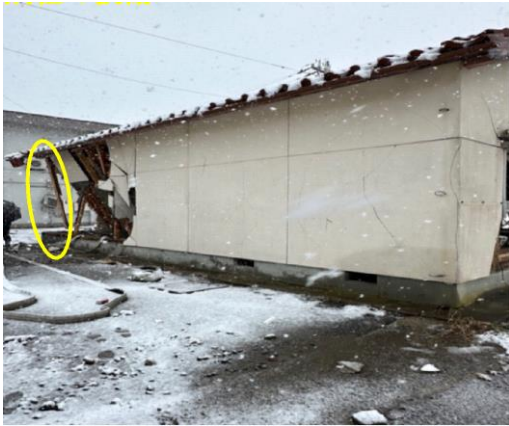
珠洲市飯田町の飯田港周辺では、沿岸部で津波被害を受けた建築物が複数見られた。写真 5.7-20 の建築物では、津波の波圧によって外壁が面外方向に変形していた。また、津波によって隅部の柱が損傷していることも確認できた。

写真 5.7-20 津波の波圧による損傷

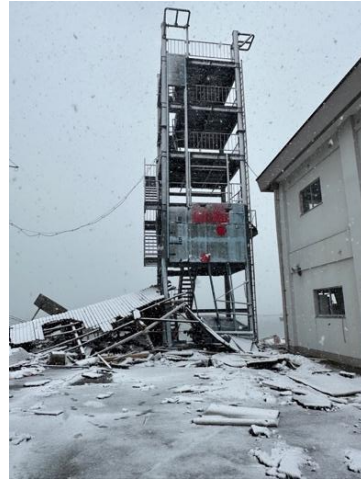
写真 5.7-21 は海岸付近に立地する鉄骨造の津波避難施設(旧珠洲消防署訓練塔)^{5.7-6)}である。当該施設では高さ約 4m の部分で外壁パネルが損傷していた。同施設の近くに衝突したと見られる漂流物、同施設の下部に車の存在がそれぞれ確認できる。なお、目視での残留変形は確認できなかった。

写真 5.7-21 津波避難施設の外観(陸側からの撮影)

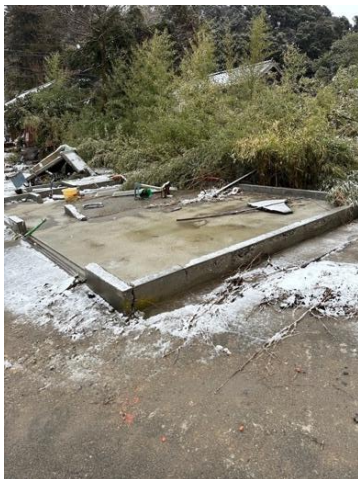
珠洲市三崎町寺家の沿岸部では、基礎のみが残っており、上部構造が流失・移動した事例が複数見られた(写真 5.7-22～5.7-23)。また、海岸からやや陸側の住宅では津波による開口部などの損傷は見られなかったものの、車が移動している状況が見られた(写真 5.7-24)。

写真 5.7-22 上部構造の流失

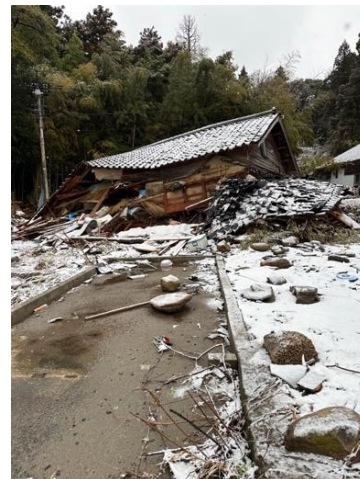
写真 5.7-23 移動した住宅

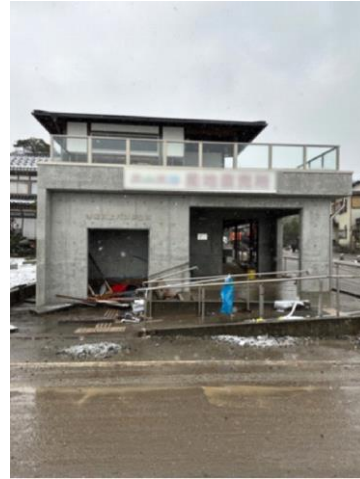
海に面した部分が RC 造の建築物では、津波による開口部(扉)の被害は見られたものの、躯体に地震及び津波による被害は発生していなかった(写真 5.7-25)。なお、2 階部分のガラスに損傷がなかったことから、津波は 2 階の高さまでは達していなかったと考えられる。

写真 5.7-25 RC造建築物の被害状況

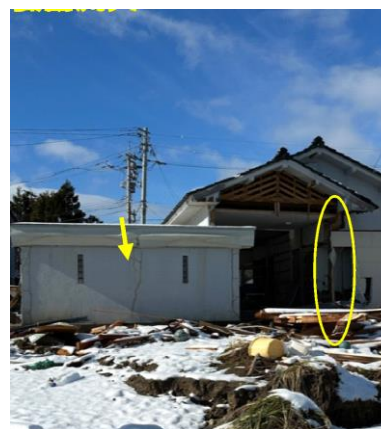
海に面した建築物では外壁が津波の波圧によって損傷しており、それに隣接した住宅では隅部の柱が流失しているものも見られた(写真 5.7-27)。また、2 階部分が汀線まで移動した建築物(写真 5.7-28)や海側に移動した車両も見られた。上部構造が流失した住宅では土台の状況を確認したが、柱脚接合部に金物の採用は確認できなかった(写真 5.7-29)。

写真 5.7-27 外壁の損傷と隅柱の流失

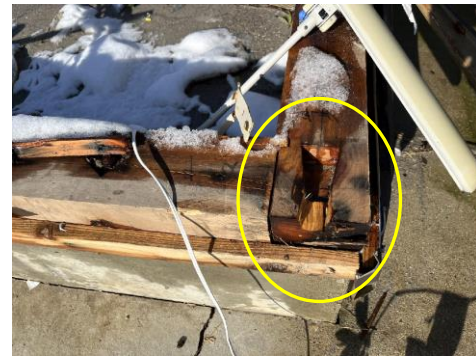
写真 5.7-29 流失した住宅の土台の状況

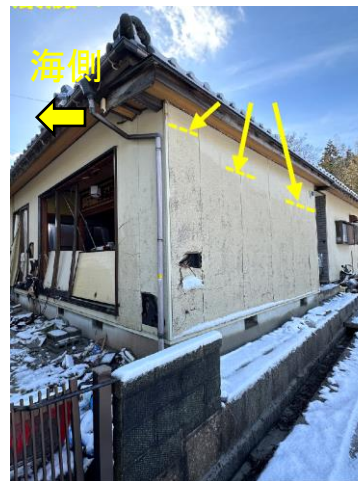
複数の建築物で津波の痕跡高さを測量した結果、いずれも地面から 3.4m 程度の高さであり、当該地区では 3m を超える津波が作用していたと考えられる。また、痕跡の残る建築物では海側では 3m を超える高さの痕跡が見られたが、陸側に向かうにつれて痕跡の高さは徐々に低くなり、約 2.5m 程度となっていたことが確認された(写真 5.7-30)。

写真 5.7-30 漂流物による外壁の被害と津波の痕跡

推定結果を表 5.7-2 にまとめる。白丸での事例は写真 5.7-30 に基づき推定した。なお、表中の調査者が AIJ とあるのは、日本建築学会津波荷重改定小委員会による結果の引用である。いずれの結果についても、推定された水深係数 a は平成 23 年国土交通省告示第 1318 号で規定される値を上回るものではなかった。

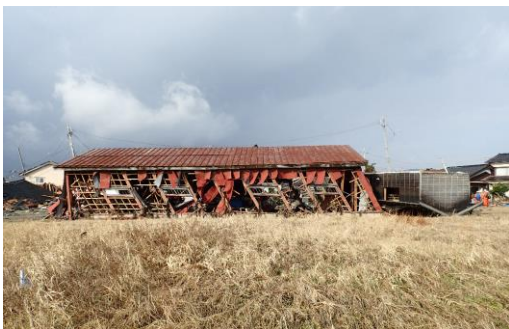
津波荷重改定小委員会による調査^{5.7-11)}で、珠州市宝立町鵜飼で確認された鉄骨造倉庫の漂流物の衝突による被害形態に基づき、浸水深 h と流速 v を推定する。写真 5.7-34 に鉄骨造倉庫の状況、図 5.7-9 に平面図を示す。近隣に立地していた住宅が倒壊し、その 2 階部分が漂流物となって当該倉庫の妻面に衝突した結果、桁行方向に傾斜していた。

写真 5.7-34 鉄骨造倉庫の状況

鵜飼での浸水痕跡から推定した流速は 4m/s 程度であることから、写真 5.7-34 の建築物の傾斜は漂流物の衝突で生じたよりも、漂流物によって受圧面積が増加し、部材の曲げ変形が生じた可能性が高いと考えられる。つまり、鉄骨造建築物では開口に漂流物が堆積することで開口が閉塞し大きな波力を受ける可能性があることから、津波避難タワーの設計においてこうした点にも留意する必要があると考えられる。なお、ここで柱の崩壊メカニズムを計算する上で抗力係数 C_d は 2.1 と仮定したが、この値はフルード数や周囲の建築物の閉塞率などの状況によって変化し得る数値であることに留意されたい。(例: $C_d = 1.2$ のとき、 $v = 2.3\text{m/s}$ 、 $C_d = 3$ のとき、 $v = 1.46\text{m/s}$)

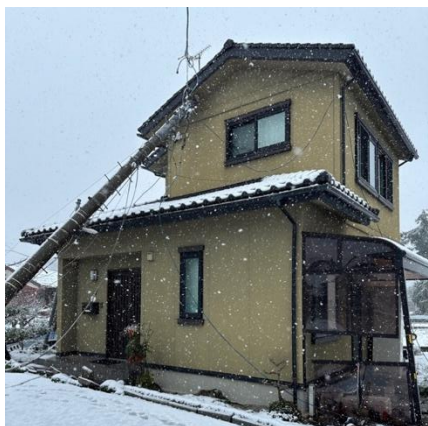
写真5.7-35は正院公民館付近のJ形瓦のガイドライン工法と見られる住宅であり、写真5.7-36は同じ屋根の令和5年5月調査時の状況である。今回の調査では、コンクリートの電柱が衝突したことによるけらば部で瓦の損傷が見られたが、その他の範囲では外観から瓦の配置に乱れは確認できず、地震による脱落や損傷はないものと考えられる。写真5.7-37は正院町川尻にあるF形瓦のガイドライン工法と見られる住宅である。この瓦も令和5年5月の調査時(写真5.7-38)と外観は変わらず、脱落や損傷はないものと考えられる。しかし、玄関の床の損傷や門の倒壊が発生していた(写真5.7-39)。

写真 5.7-35 ガイドライン工法による住宅
(J形瓦)

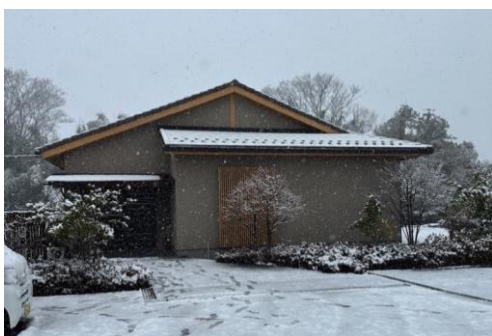
写真 5.7-37 ガイドライン工法による住宅
(F形瓦)

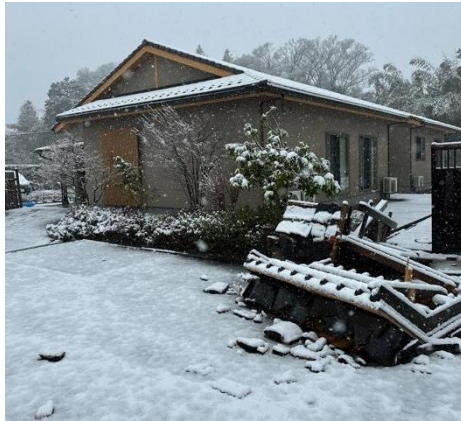
写真 5.7-39 住宅に隣接した門の倒壊

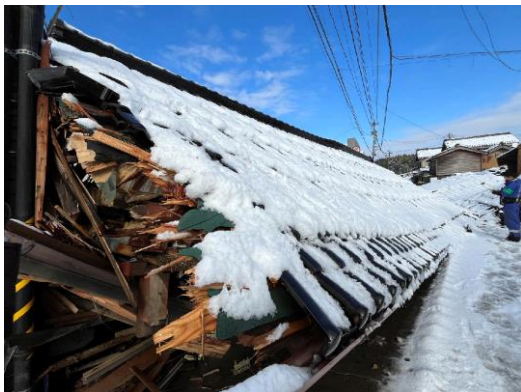
写真 5.7-40 のように倒壊した建築物で比較的古いと見られる瓦屋根において、スクリー形状又はリング形状の軸部を有する釘によって全数緊結されているものも確認した(写真 5.7-41)。屋根瓦を葺き替えた建築物が多く存在する可能性も考えられるが、この地区における倒壊した比較的古い建築物を確認すると、その多くは平部の瓦を釘または緊結線によって全数緊結されていたため、確認した範囲では平部の瓦の脱落やズレはほとんど見られなかった。

写真 5.7-40 倒壊した建築物の瓦屋根

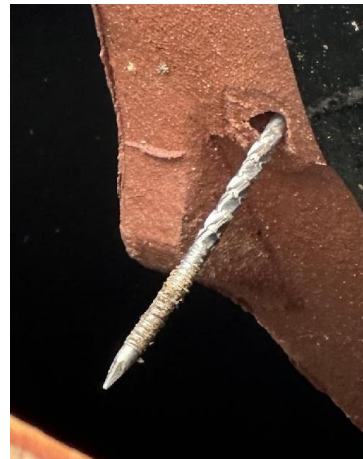
写真 5.7-41 緊結材(釘)
