平成 23 年 3 月 23 日  
国土技術政策総合研究所  
独立行政法人建築研究所

## 平成 23 年東北地方太平洋沖地震による 茨城空港ターミナルビルの天井被害(速報)

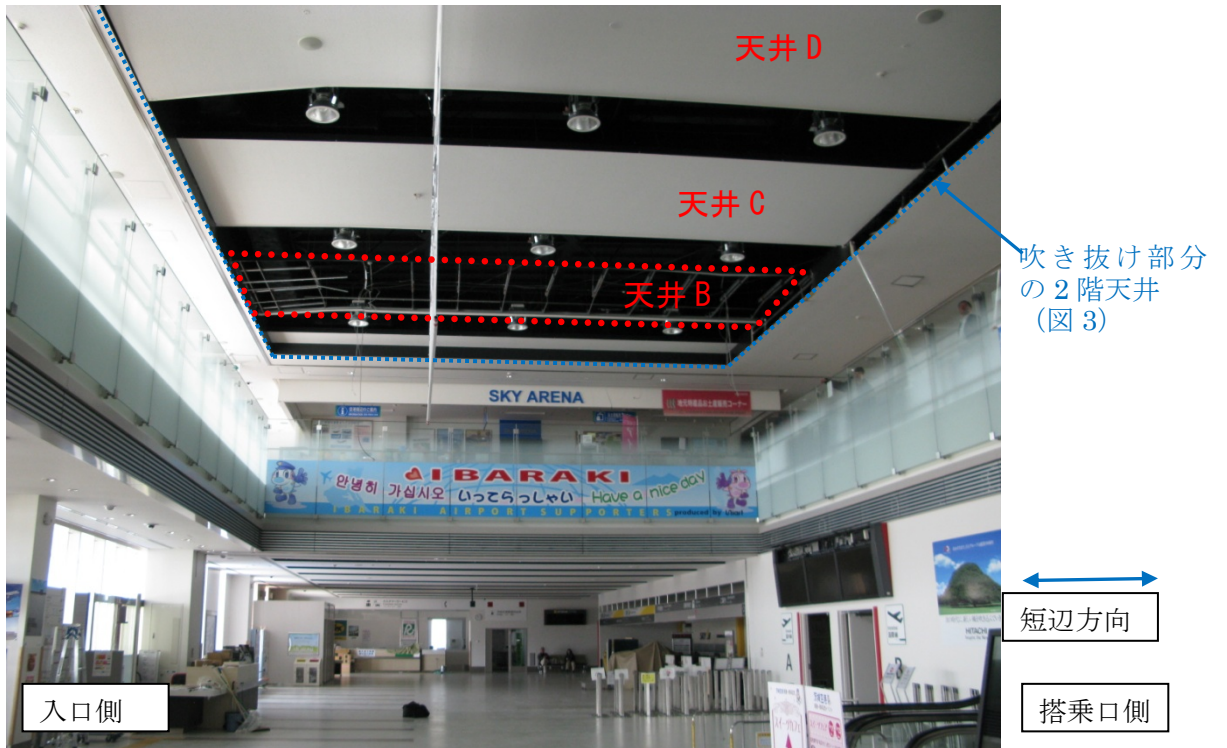
写真2 茨城空港ターミナルビルの内観（赤点線内が落下した天井）

天井 B 全体が落下したほか、天井 D は入口側が垂れ下がった（写真 3～6）。この被害による負傷者はなかった。3 月 11 日の地震発生直後に停電したが、空港の基本施設が使用可能であったので、成田空港ほかからの航空機の着陸のために夕方まで営業した。調査日の 3 月 12 日には天井落下と停電のため全便欠航となっていた。調査時点では落下すると危険なもの（スピーカーなど）は外されていた。

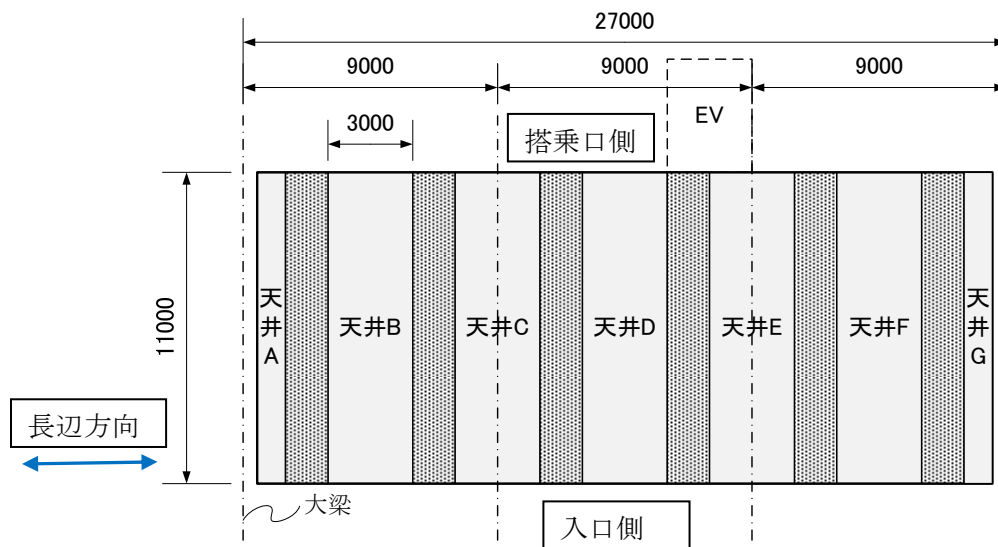
ターミナルビルの内観と吹き抜け部分の 2 階天井伏図を写真 2、図 3 に示す。図 3 で、一点鎖線は大梁が通るラインを、天井 A～G は天井が貼られた 7 つの領域を、網掛け部分は天井がなく照明等が設置された領域をそれぞれ示している。いわゆる在来工法の天井であり、天井面材のせっこうボードとロックウール吸音板を、屋根の鋼製折板のデッキの山に設置されたインサートから鋼製下地で吊り下げる形式である。

天井 B～F の大きさは幅が 3m、長さが 11m である。調査当日の実測によれば、ターミナルビルの床から天井面まで約 8.3m、床から吊り元まで約 9.9m であった。これから、天井の吊り長さ (懐の深さ) は約 1.6m となる。

図3 吹き抜け部分の2階天井伏図（網掛け部分に天井はない。）

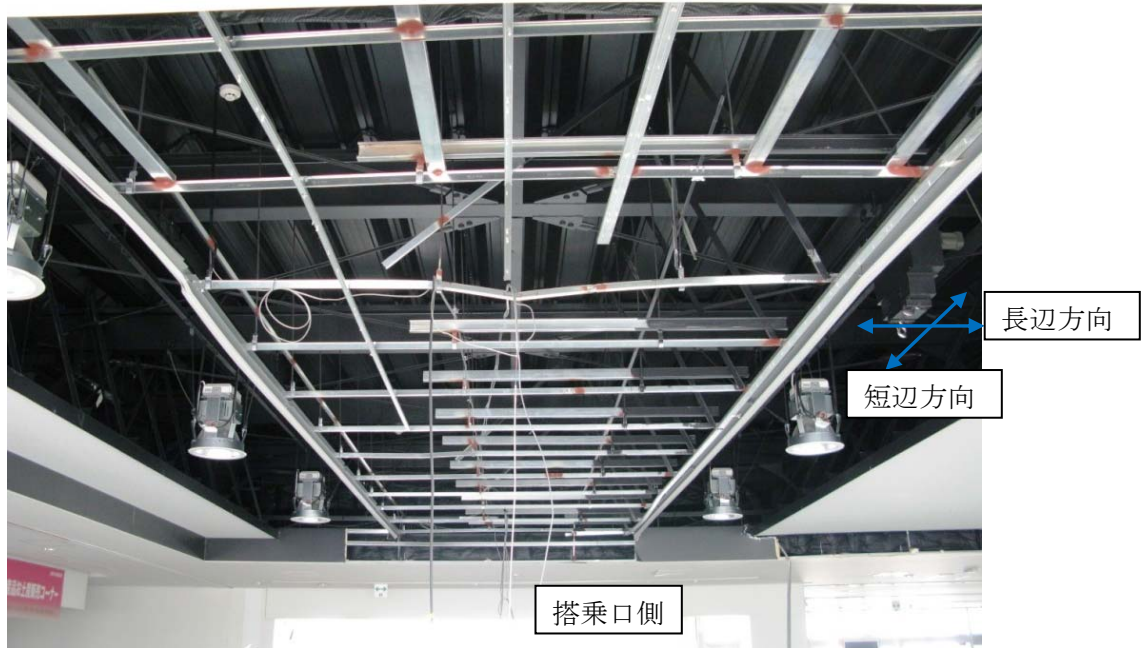
写真6 天井Bの下地と幕板の破損

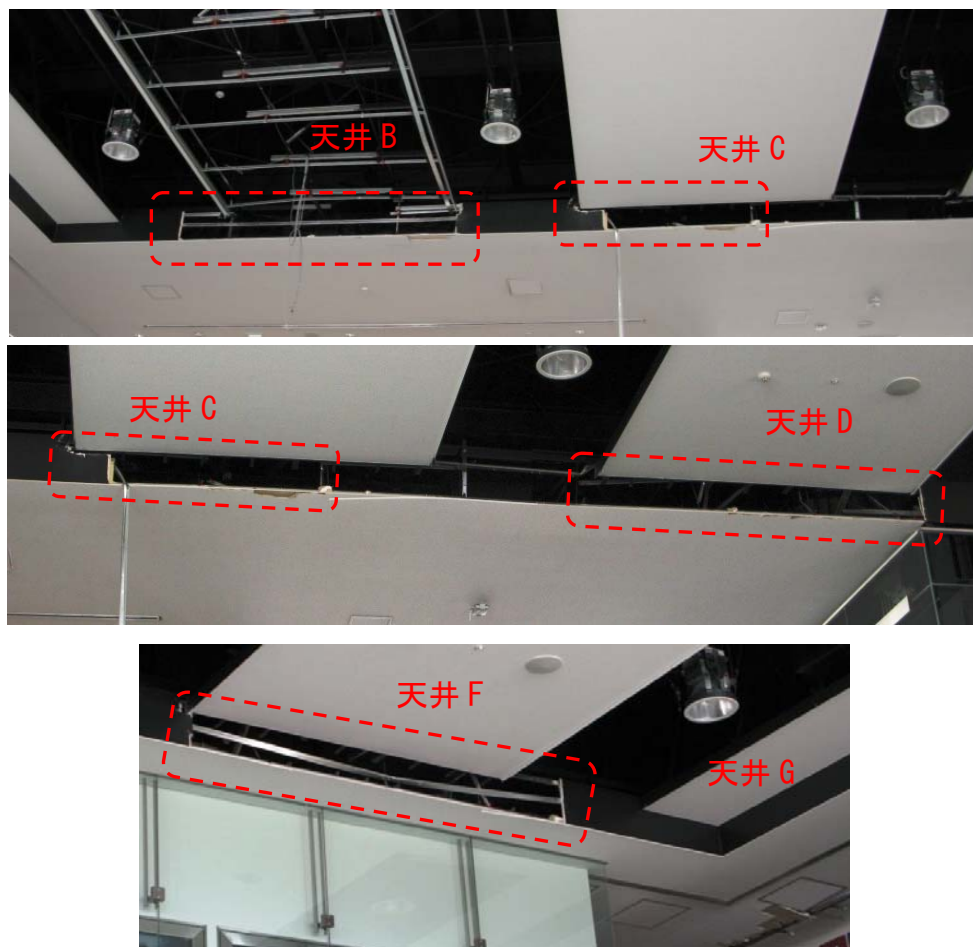
吹き抜けにある天井は搭乗口側で幕板と取り合っており、その部分で多くの幕板が破損していた（写真 7）。報道の映像から、天井 B は搭乗口側から脱落が始まっており、天井と幕板との取り合い部分の破損が落下の一因となった可能性も考えられる。なお、映像によれば、落下の起点は幕板との境界から少し離れた部分である。

写真7 搭乗口側の幕板の破損

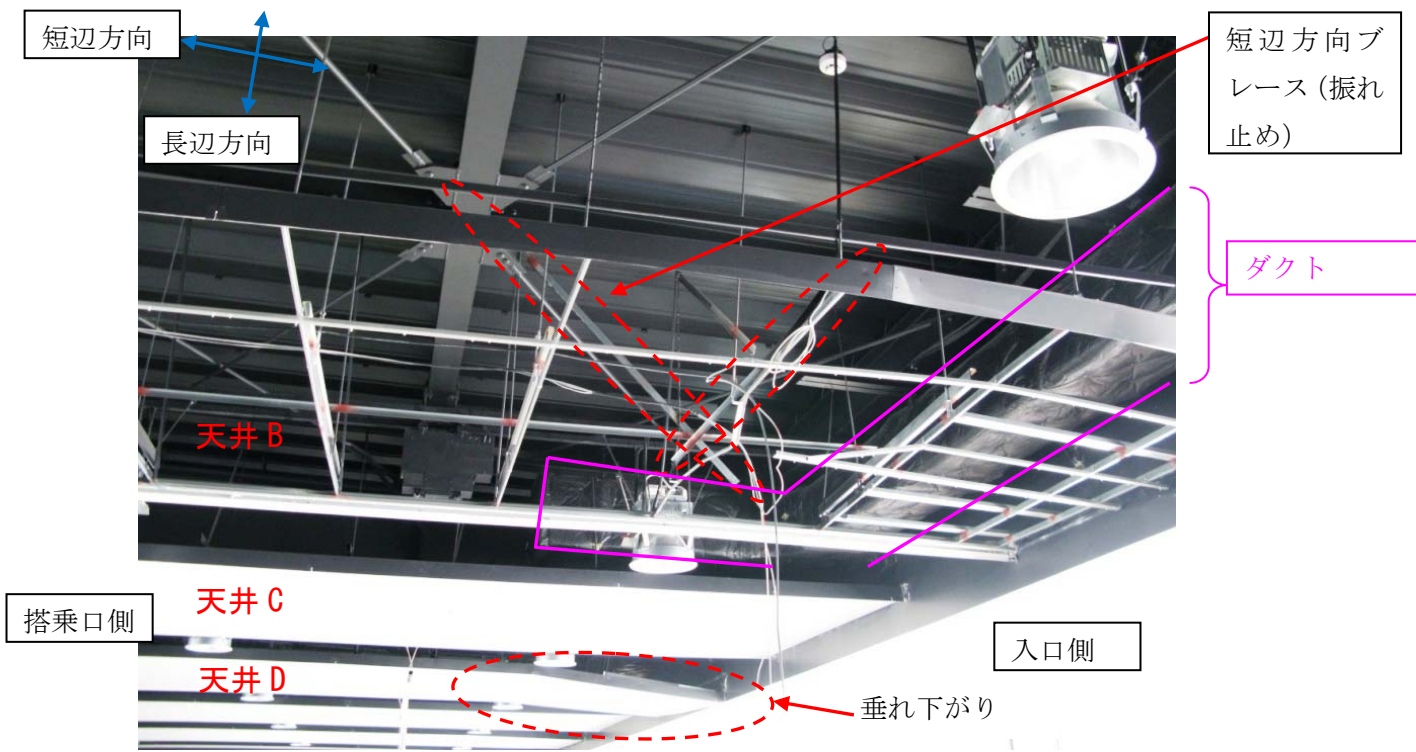
天井 B の入口側では野縁が吊りボルトとともに数本残されており、せっこうボードのビス抜けも起こっていた（写真 8～9）。入口側の天井裏には建物の長辺方向にダクトが走っている。長辺方向に 3 本並んでいる吊りボルトが、現地調査時には入口側の端部には確認できなかったが、写真で確認したところ、入口側の端部にも 1 本だけ吊りボルトが設置されているように見えた。またダクト周辺では天井下地の補強材と思われる部材（軽量溝形鋼）が多数配置されていた。

写真 8 天井 B の下地及び天井 D の垂れ下がり 入口側

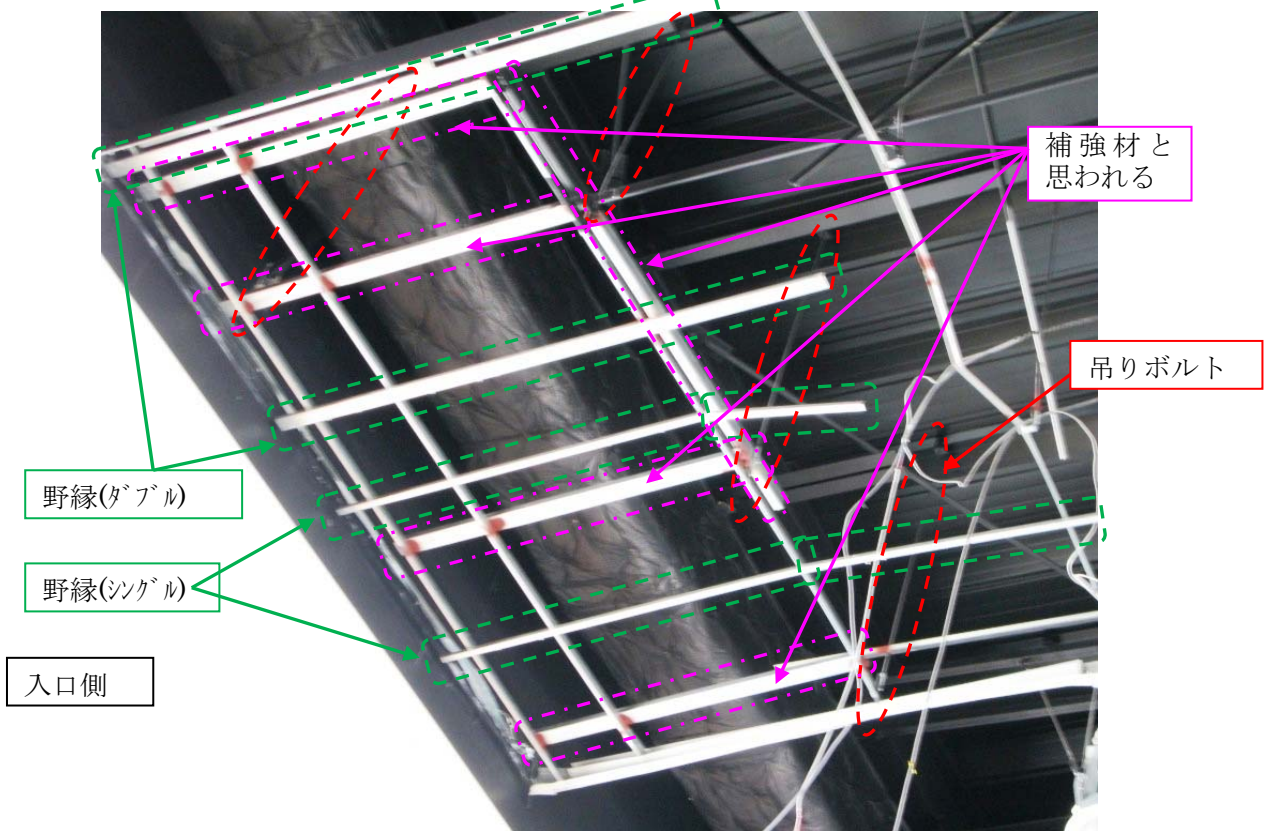
写真 9 天井 B の下地 入口側
