平成 23 年 4 月 4 日

国土交通省国土技術政策総合研究所

独立行政法人建築研究所

平成 23 年東北地方太平洋沖地震による建築物被害第一次調査
白河市、須賀川市、仙台市における RC 造、S 造、非構造部材を中心とした
建築物被害調査（速報）

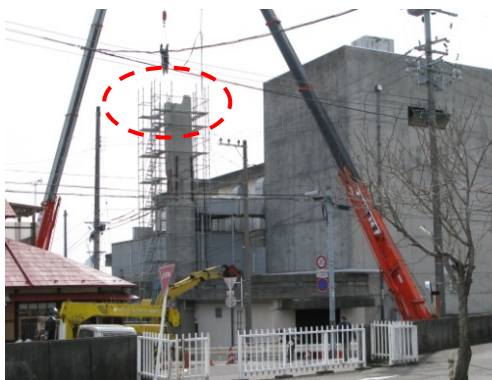
市役所周辺の被害状況を徒歩で調査した。この地域では建築物に設置された煙突が多く、亀裂やひび割れが生じたものがあった（写真1,2）。また土蔵も多く見られ、壁面等がくずれているものがあった（写真3,4）。周辺の住宅等には大きな被害はないようであったが、被災したため解体中のブロック塀（写真5）や倒壊したままの石塀（写真6）が確認された。また鉄骨造の渡り廊下で、仕上げのモルタル壁が剥落しているものがあった（写真7）。近くの墓地では石灯籠や石でできた柵が転倒していたが、墓石（写真8）の転倒はほとんど確認できなかった。

写真1 亀裂の入った煙突の上部を解体中

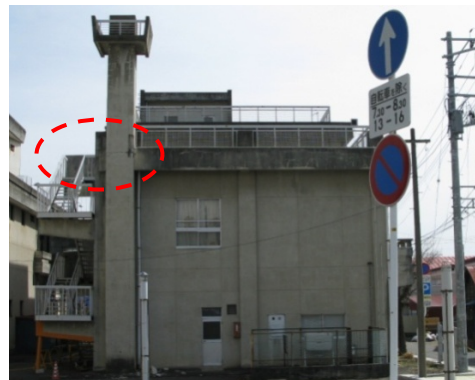
写真2 煙突の曲げひび割れ

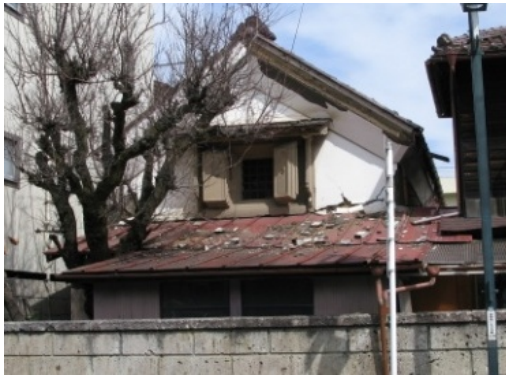
写真3 土蔵の被害

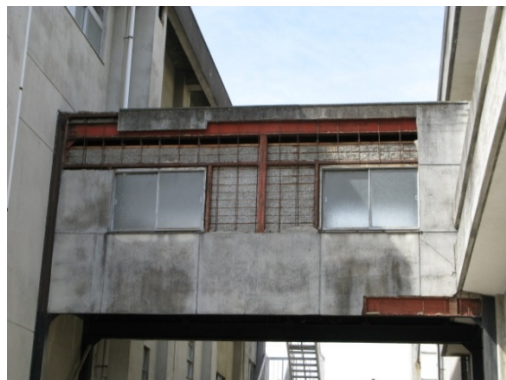
写真7 鉄骨造渡り廊下のモルタル壁の剥落

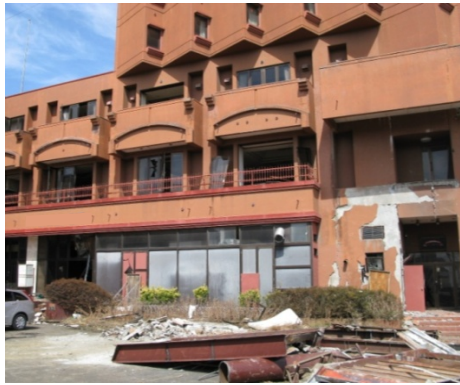
移動の経路に被害の目立つホテルがあったため、調査を行った。白河市役所から西に1kmほど離れたところにある、RC造（一部鉄骨鉄筋コンクリート造（SRC造））と鉄骨造の2棟からなるホテルである（写真15, 16）。ホテルとして営業はしていないが、一部の店舗は使われているように見受けられた。RC造の棟ではエントランス部で壁やSRC造の柱脚の損傷（写真17, 18）、天井の落下（写真19）等が生じていた。鉄骨造の棟では外壁仕上げの落下（写真20, 21）等が見られた。なお、SRC造の柱脚部は露出柱脚で、ベースプレートのアンカーボルトが抜け出している（写真18）。そのため、ベースプレートの断面にひずみが集中し主筋が大きく伸ばされ、軸方向の繰り返し荷重により座屈したものと考えられる。ホテルの周辺では、隣接する建築物でALCパネルの落下が見られた（写真22, 23）ほか、倒壊したブロック塀や石塀も確認された（写真24, 25）。

写真 15 RC 造（一部 SRC）の棟

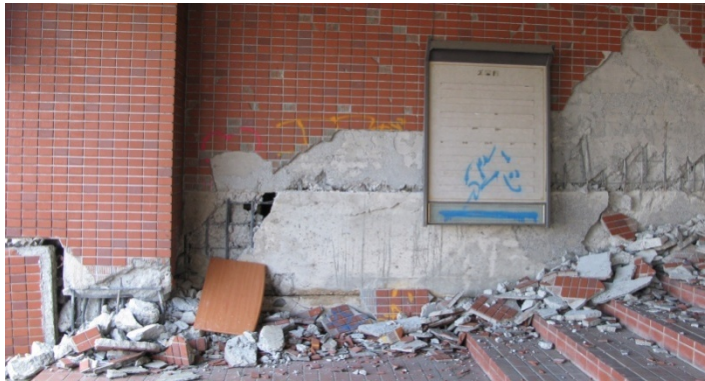
写真 17 壁及び SRC 柱脚の損傷

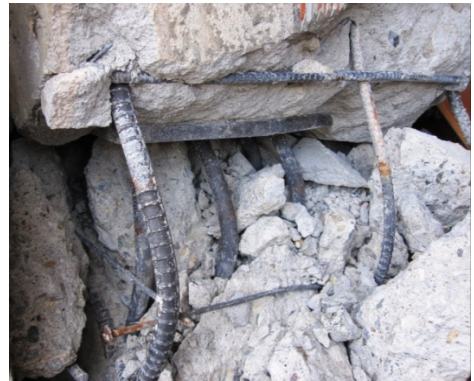
写真 18 SRC 柱脚部の損傷

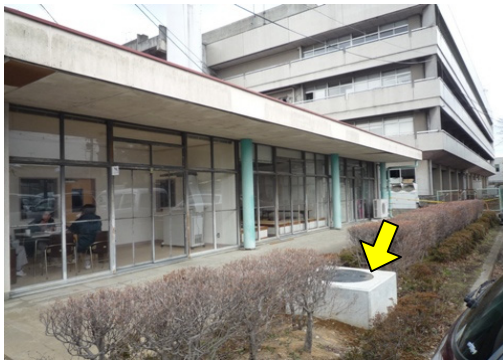
震度6強を観測した、須賀川市中心部の被害概要の調査を行った。震度計は須賀川市役所の構内(の独立基礎の上)に設置されている(写真26)ことから、市役所の近辺を調査地域とした。なお、須賀川市の応急危険度判定の結果「危険(赤)」と判定されたものは、RC造で25棟、鉄骨造で51棟である。

写真26 震度計の設置状況

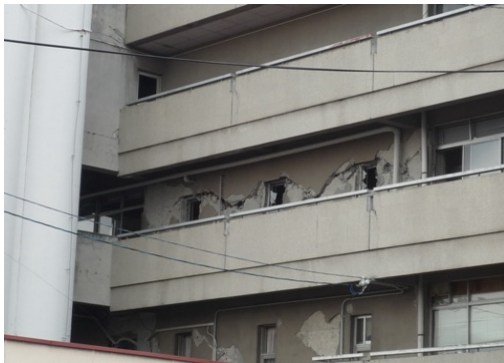
RC造4階建て、1970年竣工の建築物で、耐震補強は行なわれていない(写真27)。1階の腰壁が取り付く柱1本が大きくせん断破壊し軸方向に縮んでいる(写真28)。柱主筋は丸鋼で、外側からの見つけ面では基礎から8本立ち上がっているが、そのうち3本は柱の中央部より柱せい程度上がったところで180度フックにより定着されている。この部分を起点にせん断ひび割れが生じており(写真29)、いわゆる段落とし部に起因するせん断破壊であると思われる。また、上階の柱にも顕著なせん断ひび割れ(写真30)が確認されたほか、非構造壁も大きく損傷(写真31)している。さらに、写真28の柱のそばにある渡り廊下にも損傷が見られる(写真32)。地震により構造躯体等に大きな損傷が生じたため、現在は立ち入り禁止の措置が取られ、市役所機能は隣接する体育館に移転されていた。

写真 31 非構造壁の損傷

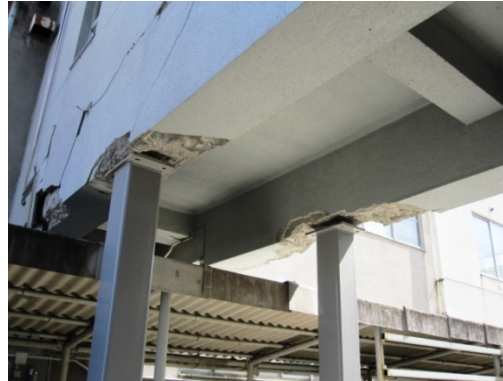
写真 32 渡り廊下の損傷

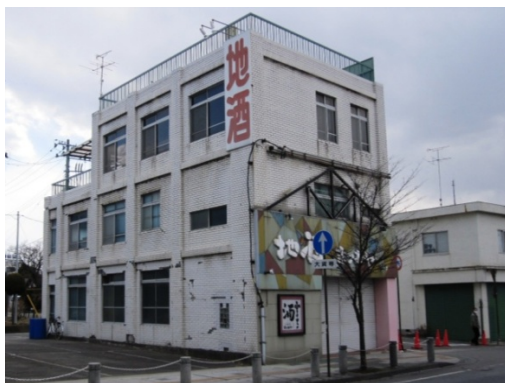
3 階建ての RC 造建築物で、1 階柱頭の曲げひび割れ、柱脚のかぶりコンクリートの剥落、非構造壁のひび割れなどが見られた（写真 35、36）。

写真 35 建物外観

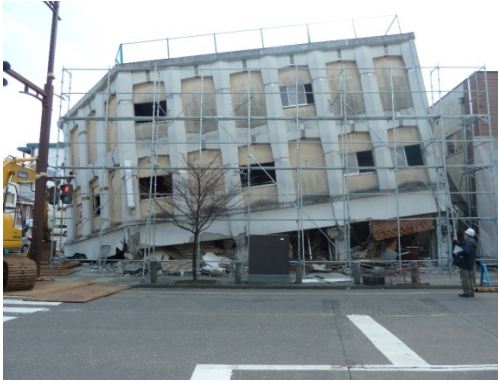
3階建ての RC 造建築物で、1階は店舗のため道路側は壁が少なく2階以上は壁が多い（写真37）。また、1階の背面側は壁が多い構造となっている。交差点側の隅柱が大きく破壊し（写真38）、軸力支持能力を失って2階以上が落階している。剛性の不連続と偏心の影響が考えられる。

写真 37 1階の層崩壊

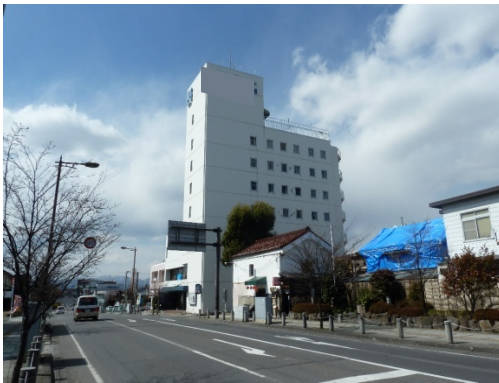
8階建ての RC 造ホテル建築物（写真 39）。非構造壁に窓開口隅角部を結ぶせん断ひび割れが生じている（写真 40）。

写真 39 建物外観

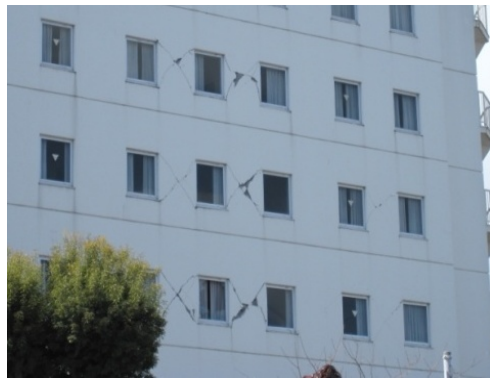
写真 40 非構造壁のせん断ひび割れ

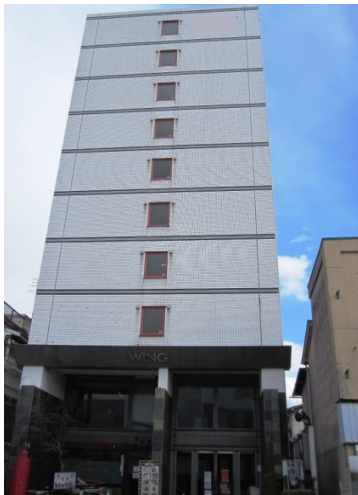
10階建ての RC 造建築物で、妻面の1、2階は壁が抜けている構造である（写真 41, 42）。その連層壁の3階部分に曲げせん断ひび割れが、また桁行き方向の非構造壁にせん断ひび割れが生じている（写真 43）

写真 41 建物外観 1
(3階壁にせん断ひび割れ)

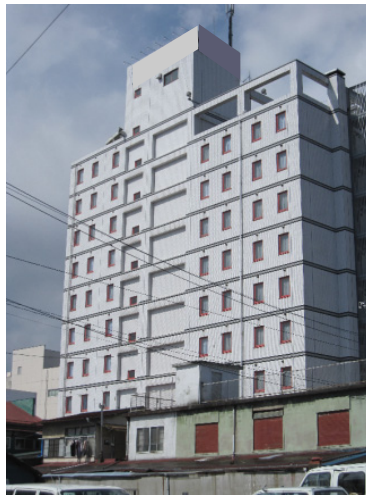
写真 42 建物外観 2

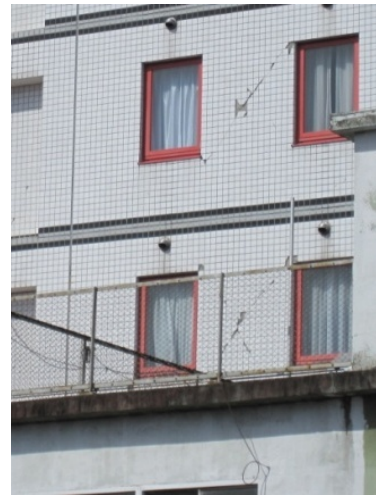
写真 43 非構造壁のせん断ひび割れ

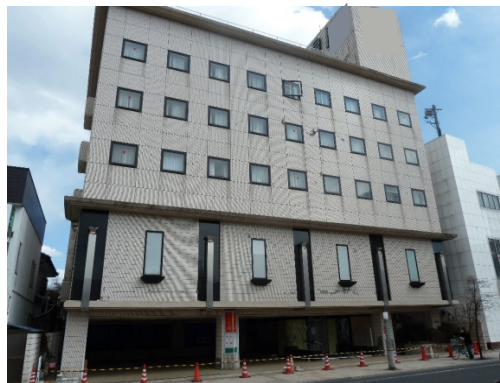
5階建ての RC 造建築物。外壁が損傷し、コンクリート片やタイルが落下する危険性があるため、応急危険度判定で危険と判定されている(写真 44)。また、1階ではガラスの割れも見られる。

写真 44 外壁の損傷、タイルの落下

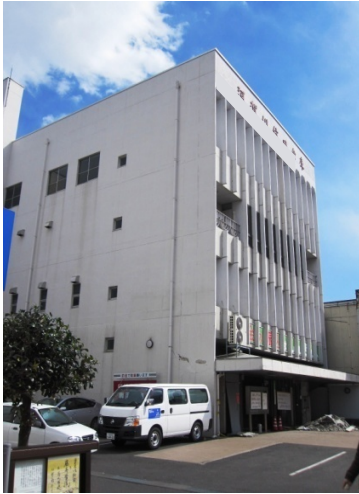
4階建ての RC 造建築物(写真 45)。1階の柱が中央部で大きく破壊し、主筋が座屈している。この柱の主筋は丸鋼で、基礎から立ち上がった主筋の過半が柱の中央部付近で 180 度フックにより定着されている。この段落とし部が起点となり、せん断破壊したものと考えられる(写真 46, 47)。また、2階の垂れ壁と腰壁が取り付け短柱がせん断破壊し、軸方向に縮んでいる(写真 48)。

写真 45 建物外観

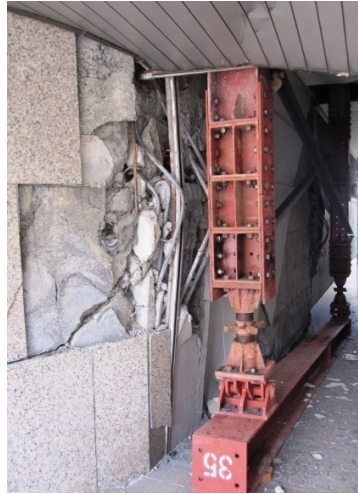
写真 46 1階柱のせん断破壊

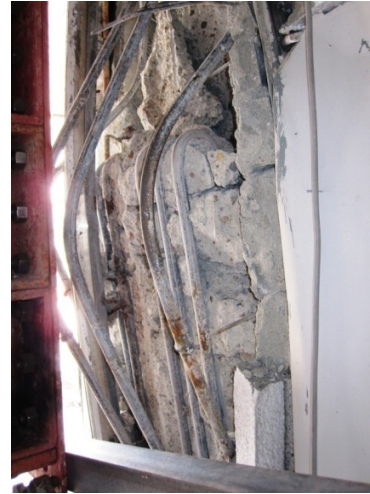
写真 47 柱段落とし部詳細

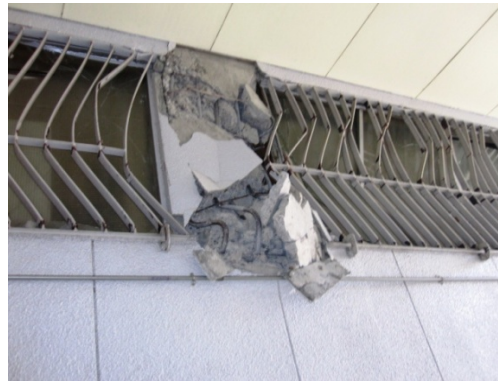
写真 48 2階の短柱のせん断破壊

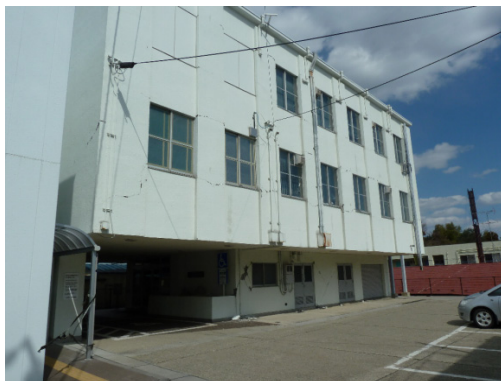
3階建てのRC造建築物（写真49）。腰壁、垂れ壁が取り付く1階の袖壁付き柱がせん断破壊している。また、ドア開口横の非構造壁にもせん断ひび割れが発生している（写真50）。

写真 49 建物外観

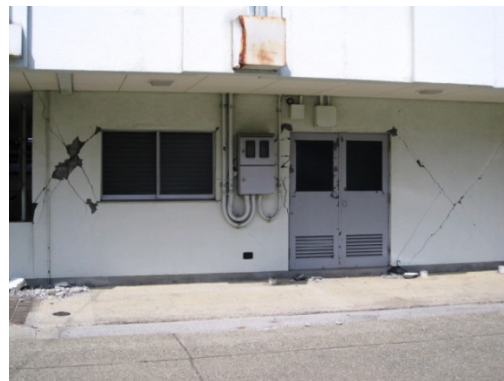
写真 50 袖壁付き短柱のせん断破壊
および非構造壁のせん断ひび割れ

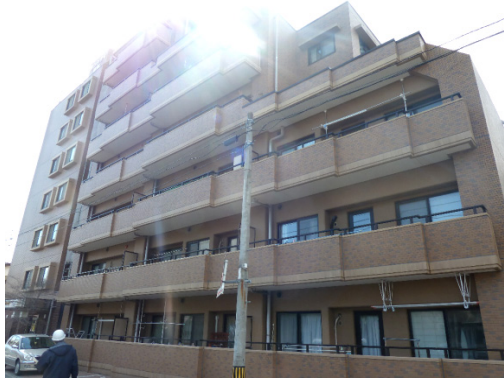
7階建てのRC造集合住宅（写真51）。1階の玄関横の非構造壁にせん断ひび割れが、また妻側の連層壁にもせん断ひび割れが生じている（写真52）。

写真 51 建物外観

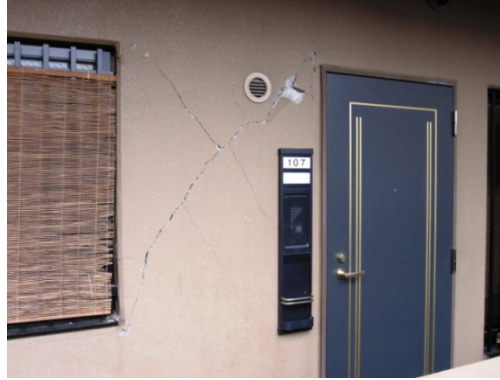
写真 52 玄関横の非構造壁のせん断ひび割れ

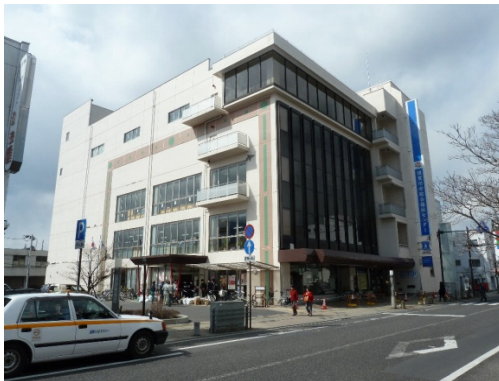
2007年竣工の5階建てRC造建築物（写真53）。縦開口を有する階段室の連層壁に、開口隅角部を結ぶ大きなせん断ひび割れが生じている（写真54）。また、1階の袖壁脚部のコンクリートが剥落し、壁縦筋が座屈している（写真55）。2階の袖壁脚部にも損傷が見られ、そこから打ち継ぎ部に沿って水平のひび割れが生じている（写真56）。

写真 53 建物外観

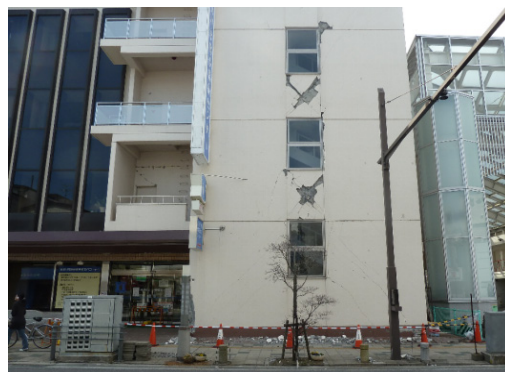
写真 54 壁の縦開口隅角部を結ぶせん断ひびわれ

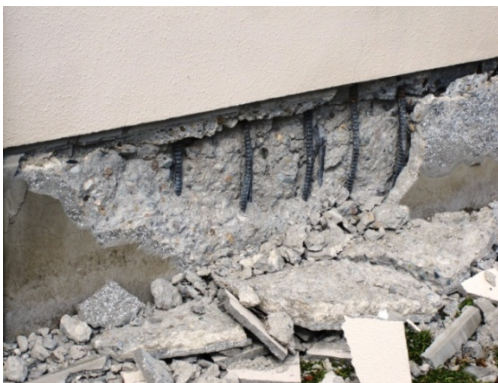
写真 55 1階袖壁脚部のコンクリートの剥落と壁筋の座屈

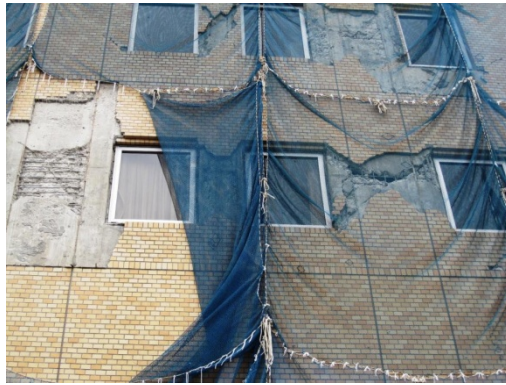
写真66の左側のRC造の柱は、せん断ひび割れが生じ、かぶりコンクリートが剥落してせん断補強筋が露出している。また、右側の方立て壁はせん断破壊している。

写真 66 RC 造柱および非構造壁の損傷

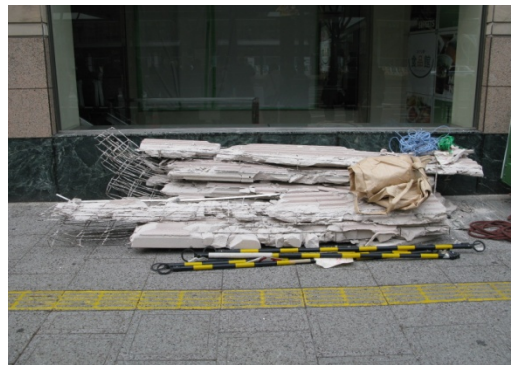
8階建て建築物の上層階の ALC パネルの脱落が見られた（写真 67, 68）。他の部分にも落下の危険性が残っているらしく、建築物の周囲は立ち入りが規制されていた。

写真 68 落下した ALC パネル

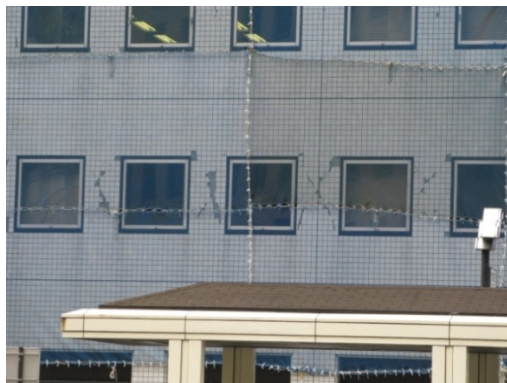
外壁のタイルの剥落が生じた建築物が多数見られた（写真 69, 70）。

写真 69 外壁タイルの剥落

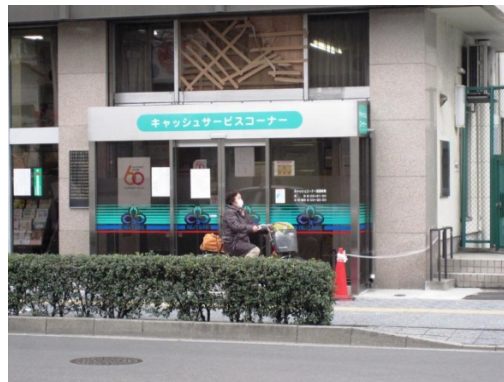
エレベータ回りのガラスの落下（写真 71）や店舗のガラスの割れ（写真 72）など、ガラスの損傷が多数見られた。

写真 72 ガラスの割れ

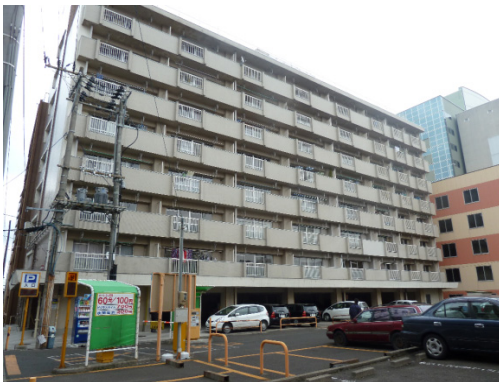
1972年に建設された8階建てのRC造板状集合住宅で、張り間方向は1スパン、桁行き方向は8スパンである（写真76）。低層階から高層階にいたるまで、玄関回りの非構造壁（方立て壁）にせん断破壊が確認された（写真77）。1階の張り間方向は、9構面のうち中央部の5構面が連続して下階壁抜けとなるピロティ構造であるが、大きな損傷はなく、桁行き方向の梁端に曲げひび割れが見られるという状況であった。

写真 76 建物外観

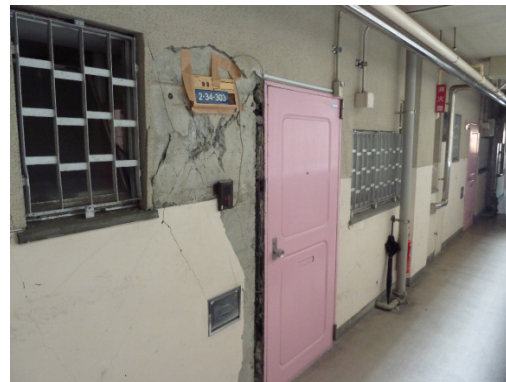
写真 77 非構造壁のせん断破壊

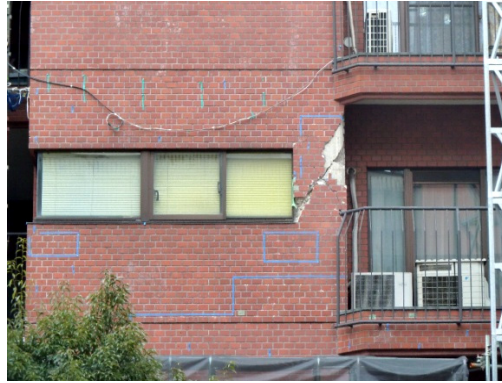
1981年に建設された12階建てSRC造板状集合住宅である（写真78）。短スパンとなった間柱にせん断破壊が確認された（写真79）。また、タイルの剥落も多く見られた。

写真 79 短スパンの間柱のせん断破壊

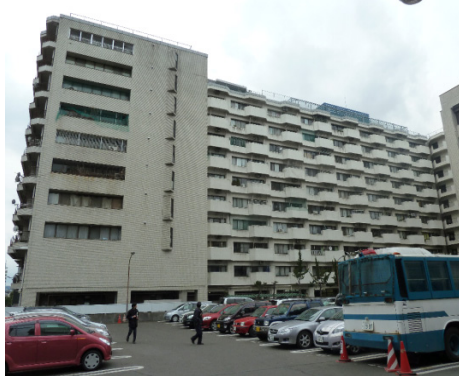
1975 年に建設された口の字の平面形を有する 10 階建て SRC 造集合住宅である (写真 80)。2 階から 9 階まで玄関ドア回りの非構造壁に開口隅角部を結ぶ大きなせん断ひび割れ等の損傷が確認された (写真 81)。玄関が開かなくなり避難に支障を来したとのことであった。また、短スパン梁のせん断ひび割れも確認された (写真 82)。

写真 80 建物外観

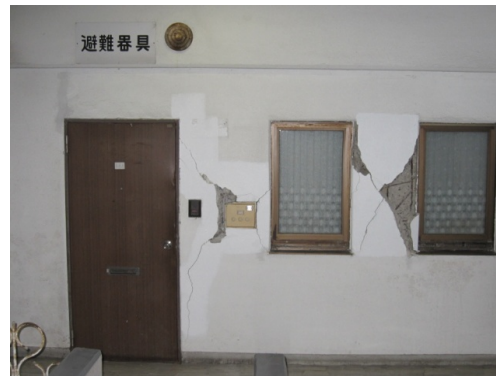
写真 81 非構造壁のせん断ひび割れ

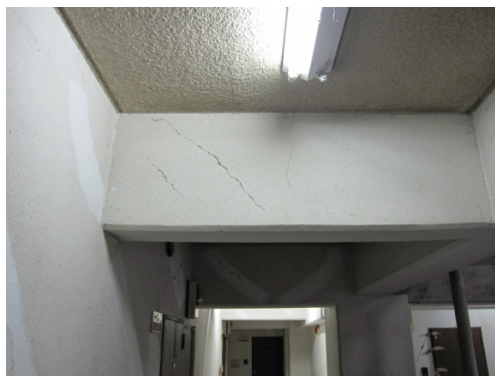
写真 82 短スパン梁に生じたせん断ひび割れ

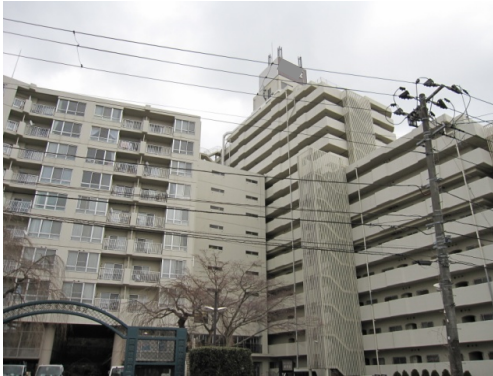
1986 年に建設された、くの字形の平面を有する 10 階建てと、それに直交する板状の 15 階建ての 2 棟をエキスパンションジョイントで接続した SRC 造集合住宅である (写真 83)。低層階か

写真 83 建物外観

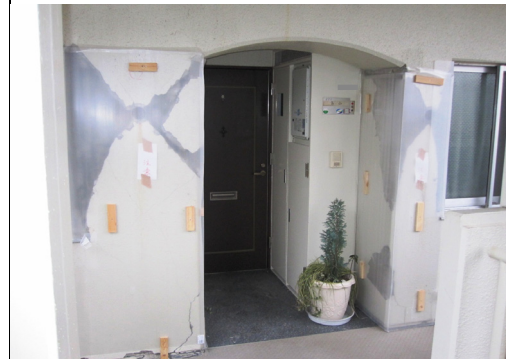
ら高層階までの多くの非構造壁にせん断破壊が確認された（写真 84）。また、エキスパンションジョイント部にも損傷が見られた（写真 85）。

写真 84 非構造壁のせん断破壊
(損傷部分が養生されている)

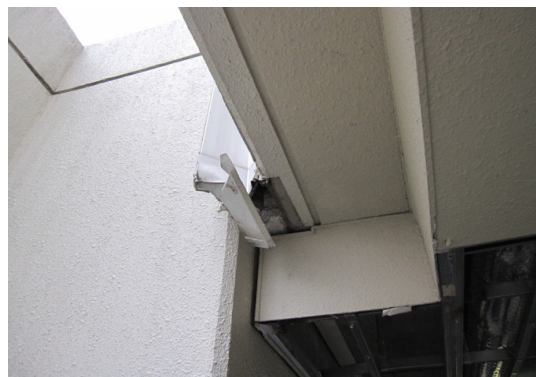
写真 85 エキスパンションジョイントの損傷

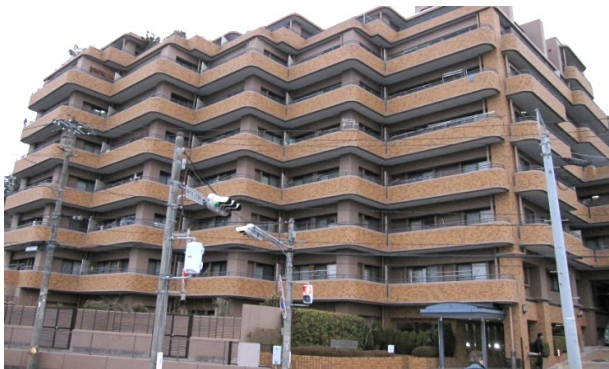
1988 年に建設された雁行型の平面形を有する 8 階建て RC 造集合住宅である（写真 86）。低層階の玄関ドア回りの非構造壁にせん断破壊が生じている（写真 87）。なお、外観調査のみのため高層階については確認できていない。

写真 86 建物外観

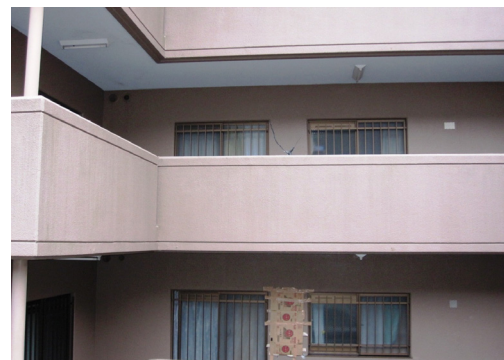
写真 87 非構造壁のせん断破壊

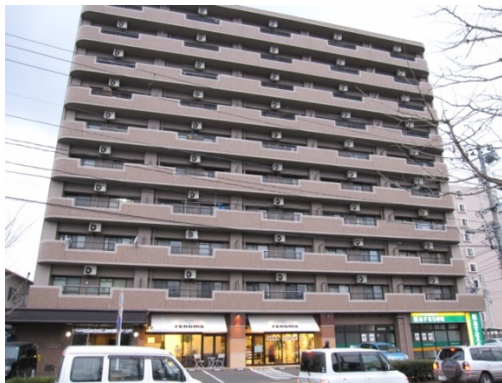
1996 年に建設された 10 階建ての SRC 造板状集合住宅である（写真 88）。低層階から最上階にいたるまで玄関ドア回りの非構造壁にせん断破壊等の損傷が確認され、玄関ドアが変形しているものも見られた（写真 89）。また、低層部の一部ではバルコニー側の方立て壁にもせん断ひび割れが確認された。

写真 88 建物外観

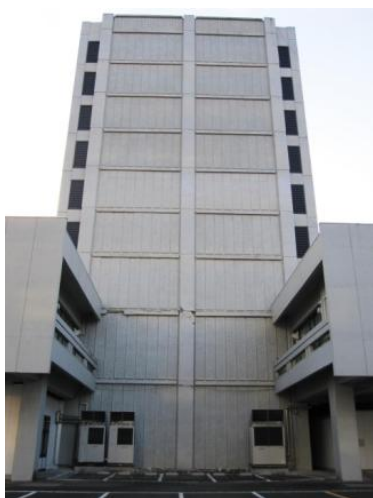
9 階建ての高層棟（SRC 造）と 2 階建ての低層棟（RC 造）で構成される建築物である（写真 90）。本建築物は、1978 年の宮城県沖地震を経験し、その後耐震補強が施されている。

写真 90 建物外観

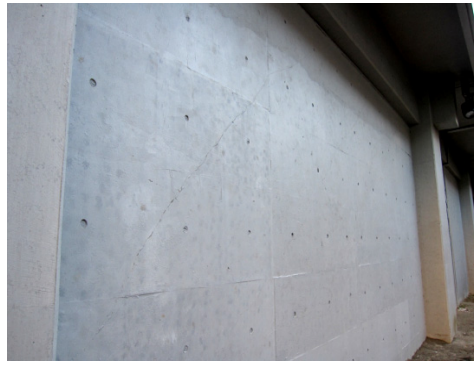
高層棟では妻側の連層耐力壁が 3 階床位置で曲げ破壊しており、3 階の側柱脚部には圧壊と主筋の座屈が確認された（写真 91）。また、低層棟では、耐震壁にせん断ひび割れが確認された（写真 92）。

写真 92 低層棟 1F 耐震壁のせん断ひび割れ

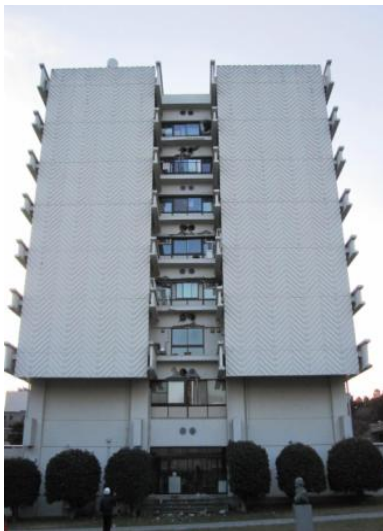
矩形の平面形状を有する 8 階建て RC 造建築物であり、妻側は並列する 2 つの連層耐力壁を境界梁で接合する構造形式である (写真 93)。この、境界梁には中央部に近接して 2 つの開口が設けられているが (写真 94)、その境界梁に低層階から高層階までせん断破壊もしくは付着割裂破壊が生じている (写真 95)。

写真 93 建物外観

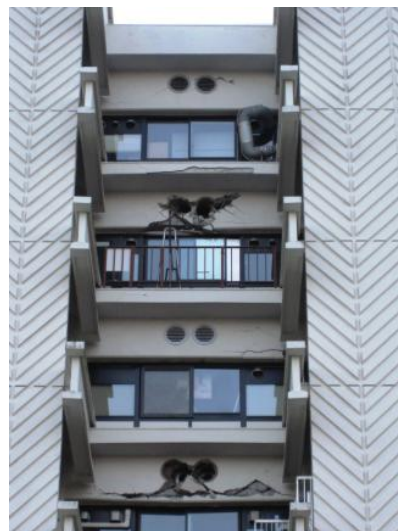
写真 94 開口付き境界梁の損傷

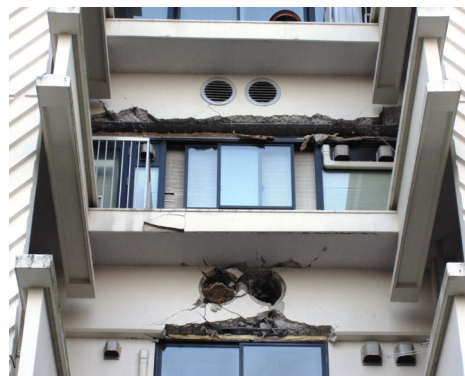
写真 95 開口付き境界梁の付着割裂破壊 (上階) とせん断破壊 (下階)

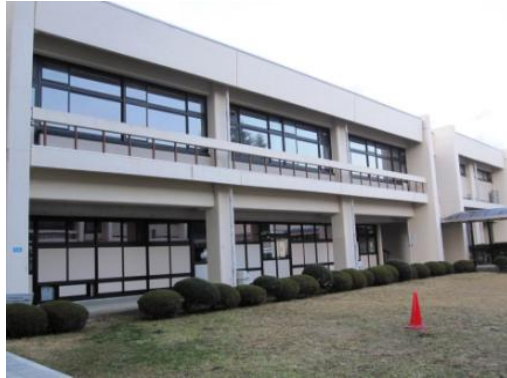
矩形の平面形状を有する 2 階建て RC 造建物である (写真 96)。1 階の柱にせん断破壊が確認された (写真 97)。

写真 96 建物外観

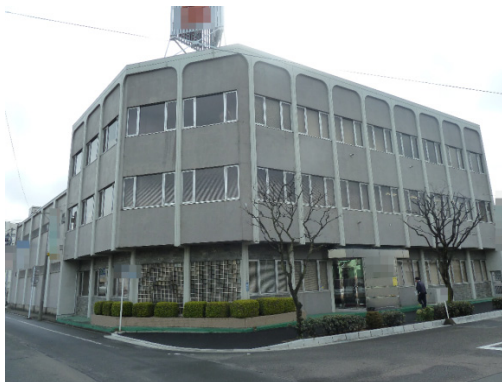
L字型平面を有する3階建て事務所ビル（セットバックがあり一部2階建て）であり（写真98）、3階建て部分1階の内法長さの短い垂壁・腰壁付き短柱および非構造壁がせん断破壊していた（写真99）。1階端部隅柱は袖壁付き柱となっており、曲げせん断ひび割れのみ確認された。また、1階部分のガラス窓およびガラスブロックが破損していた。

写真98 建物外観

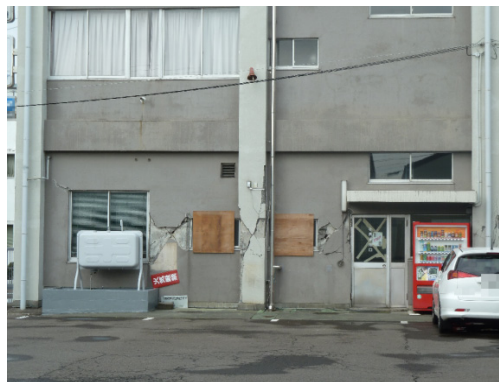
写真99 腰壁付き短柱のせん断破壊

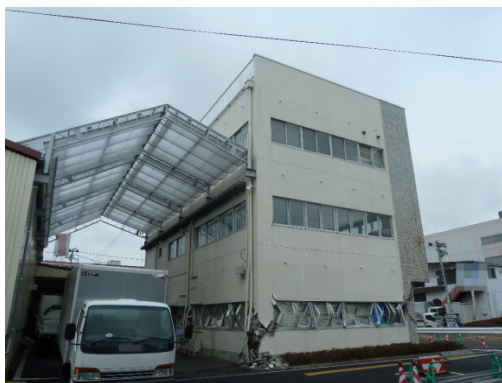
矩形平面を有する事務所ビルであり（写真100）、桁行方向の1階3本の垂壁・腰壁付き短柱がせん断破壊し、軸変形（主筋座屈・帯筋破断）している（写真101）。損傷の少ない梁間構面は有開口耐力壁となっており、これらの柱は建物の捩れ応答性状により大きな損傷を受けたと考えられる。また、壁主筋およびせん断補強筋ともに丸鋼を使用していた。

写真100 建物外観

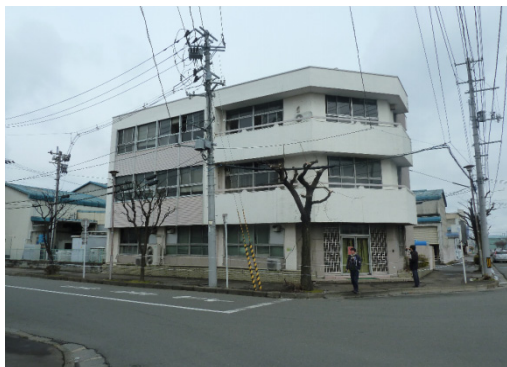
矩形平面を有する事務所ビルであり（写真102）、桁行方向1階4本の腰壁付き短柱のうち袖壁が取り付く1本がせん断破壊している（写真103）。その他の腰壁付き柱には曲げおよび曲げせん断ひび割れが見られた。

写真 102 建物外観

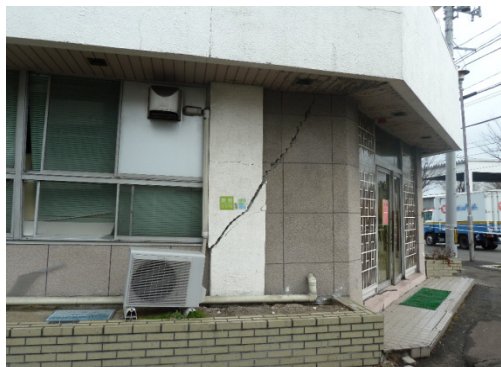
写真 103 袖壁付き短柱のせん断破壊

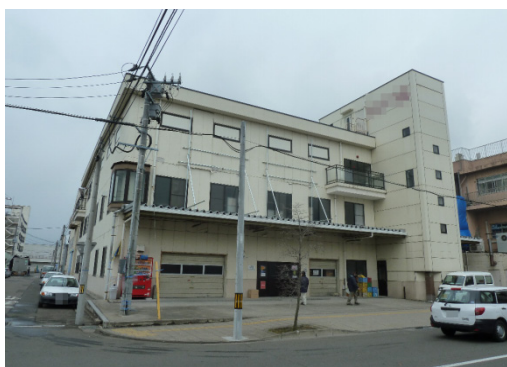
S造3階建ての事務所ビルであり（写真104）、外装材（ALCパネル）が損傷し、脱落の危険性が生じている（写真105）。エキスパンションジョイント部分にも損傷が見られた。隣接するRC造建築物では隅柱柱脚のかぶりコンクリートの剥落、非構造壁のせん断ひび割れが確認された。

写真 104 建物外観

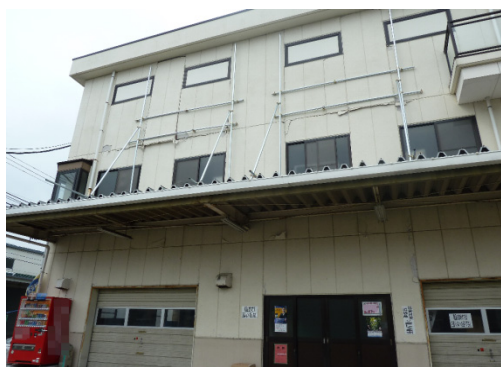
写真 105 外装材（ALCパネル）の損傷

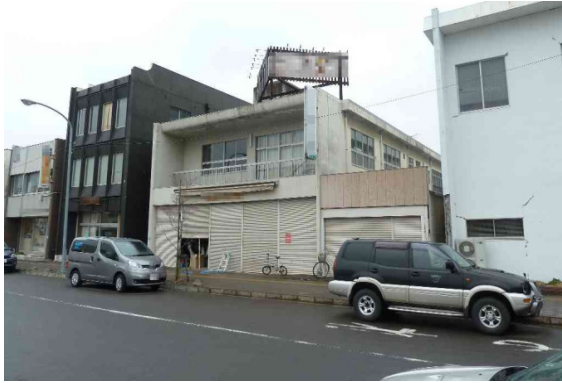
矩形平面を有する事務所ビルであり（写真106）、梁間方向3本の長柱のうち建物内部の中央柱のみがせん断破壊し、軸変形が生じ主筋が座屈している（写真107）。中央柱に接続する梁部材には大きな梁せいやハンチが確認された。柱主筋およびせん断補強筋は丸鋼であった。なお、本建築物は1978年宮城県沖地震の際には、特段の損傷はなかったとのことである。

写真 106 建物外観

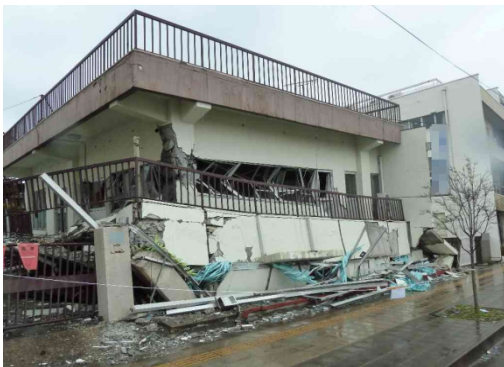
矩形平面を有する事務所ビルであり、1 階が完全層崩壊している (写真 108)。また、2 階柱もせん断破壊して軸変形が生じ、主筋の座屈や帯筋の破断が確認された (写真 109)。柱主筋は異形鋼棒であり、せん断補強筋は丸鋼であった。桁行方向の壁が面外方向に転倒している。

写真 108 建物外観

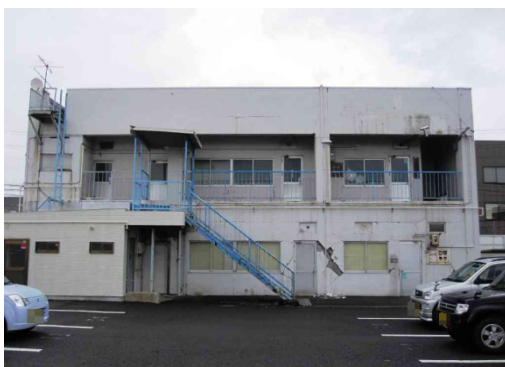
矩形平面を有する事務所ビルであり (写真 110)、1 階の袖壁付き短柱がせん断破壊していた (写真 111)。また、1 階の別の袖壁付き短柱では袖壁と柱部分に隙間が見られ、柱頭で曲げ破壊が生じている (写真 112)。柱主筋およびせん断補強筋ともに丸鋼であった。

写真 110 建物外観

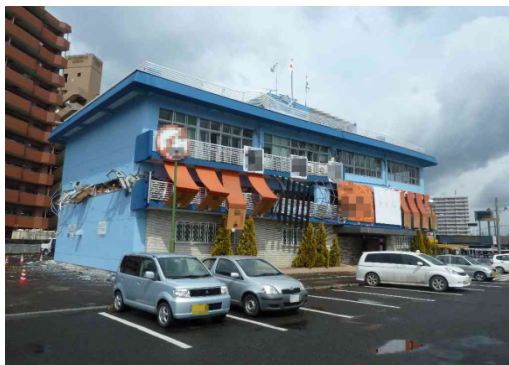
矩形平面を有する事務所ビルであり、中間階(2階)において部分層崩壊が生じ、建物が傾斜している(写真113)。写真113の左側の妻壁には2階にだけ開口があることから、そこに変形が集中し、垂れ壁・腰壁が取り付け短柱となった柱がせん断破壊したものと考えられる(写真114)。また2階層崩壊の影響と思われるが、3階の長柱にもせん断破壊が確認された(写真115)。1階の柱梁に損傷は見られず、片側袖壁および非構造壁にせん断ひび割れが見られた。なお、柱主筋は異形鋼棒であり、せん断補強筋は丸鋼であった。

写真 113 建物外観

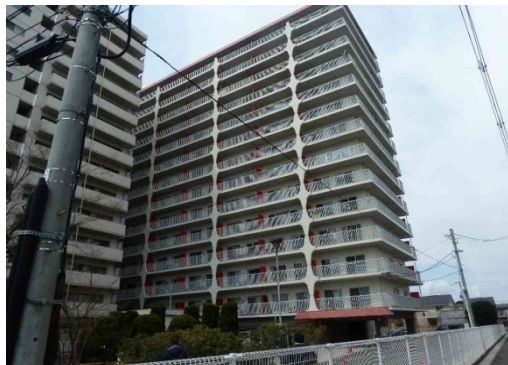
矩形平面の集合住宅2棟がエキスパンションジョイントを介してL字型に隣接する集合住宅であり(写真116)、うち1棟は建物が沈下し全体傾斜している。構造物の傾斜角度は約 $1/70(\text{rad})$ である(写真117)。また、2棟とも全層にわたって非構造壁にせん断ひび割れが生じている(写真118)。一部では、ベランダ側の方立て壁にも損傷が生じている(写真119)。柱主筋、せん断補強筋ともに異形棒鋼である。非構造壁の縦横筋は丸鋼であるが、一部の非構造壁内には異形棒鋼を用いた斜め開口補強筋が確認された。本建物は1978年の宮城県沖地震により、傾斜していない建物棟の1階から6階部分にかけて非構造壁にせん断ひび割れが生じた。被災後に損傷した非構造壁をはつり、新たにコンクリートを打ち直し、壁の厚さを少し増す補修が施されている。

写真 116 建物外観

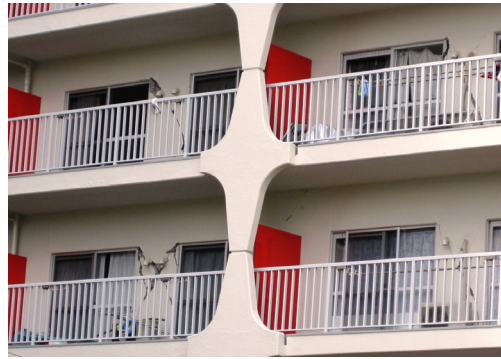
写真 119 ベランダ側方立て壁の損傷

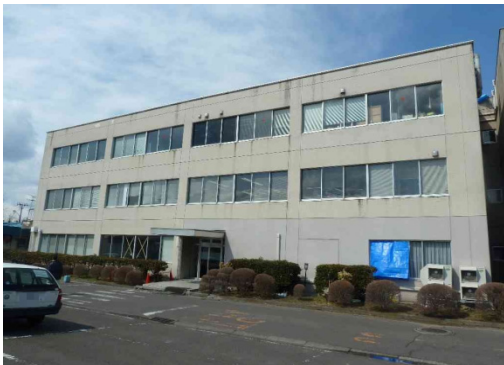
矩形平面の RC 造建築物 2 棟がエキスパンションジョイントを介して接続する事務所ビルである (写真 120)。このうち 1 棟の桁行端部が沈下しており、エキスパンションジョイントに衝突の痕跡、周辺コンクリートにひび割れが生じている (写真 121)。また、エキスパンションジョイント近傍で窓ガラスに損傷が見られた (写真 120)。

写真 120 建物外観 (写真右端で隣棟と接続)

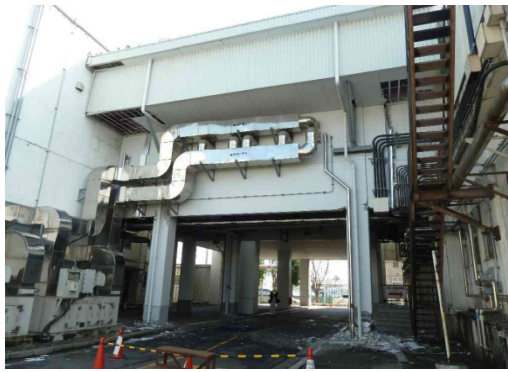
RC 造建築物 2 棟を繋ぐ渡り廊下部分であり、両端部がエキスパンションジョイントで建築物と切り離されているため、柱 4 本で構成される架構である。その 2 階にはせいの大きな梁と無開口の壁があることから、ピロティ構造のような特徴を有している (写真 122)。各柱には、柱頭柱脚で曲げ破壊が生じている (写真 123)。桁行方向の梁せいが直交方向の梁せいより大きく、柱頭のコンクリート破壊領域が桁行方向梁の下面より高い位置まで進展している (写真 123)。柱主筋およびせん断補強筋は異形鋼棒であった。

写真 122 建物外観

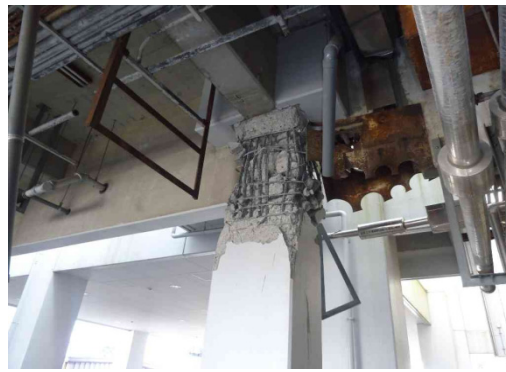
写真 123 柱頭での曲げ破壊

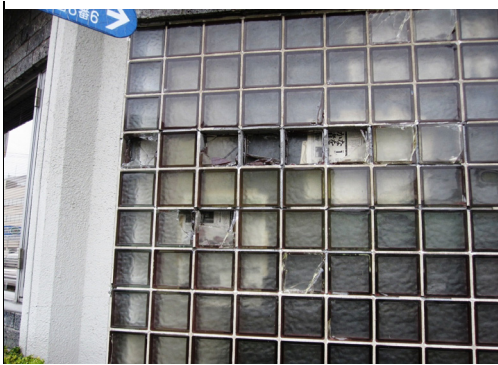
ガラスブロックや窓ガラスの割れが多数見られた（写真 133, 134）。

写真 133 ガラスブロックの破損

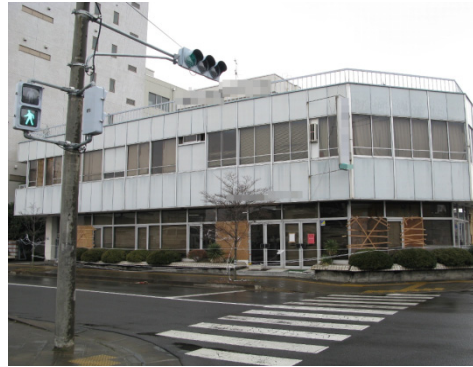
写真 134 窓ガラスの破損

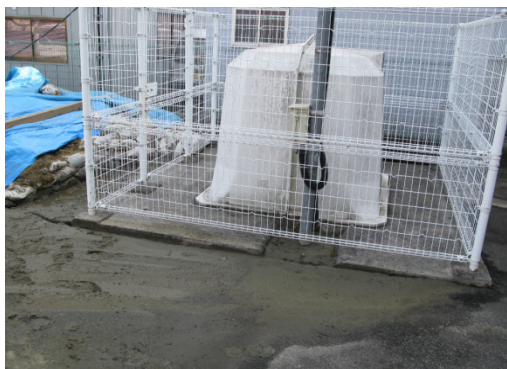
K-NET 仙台の地震計は、仙台市宮城野消防署の駐車場内に設置されている（写真 138）。周辺には段差や斜面はなく、地震計は平坦な場所にあるが、駐車場や地震計周辺には亀裂が見られ、液状化による噴砂の跡のようなものがあった（写真 139）。一部の建物では仕上げの軽微な損傷があったが、周辺の大多数の建物には特に被害は見られなかった（写真 140）。

写真 138 K-NET 仙台観測点
