平成 23 年東北地方太平洋沖地震による建築物被害第一次調査
龍ヶ崎市、常総市における木造を中心とした建築物被害（速報）

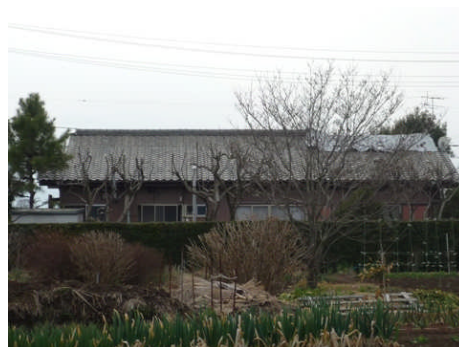
調査者の見るところ、高須町、川原代町（図1参照）の被害はかなり軽微で、和瓦、特に棟瓦の滑落が散見される程度（写真2）である。重そうな和瓦でも落下していない建物も平屋建てを中心に相当数存在する。高須町では一部に液状化による噴砂痕が確認された。

写真 2 屋根瓦の落下（龍ヶ崎市高須町）

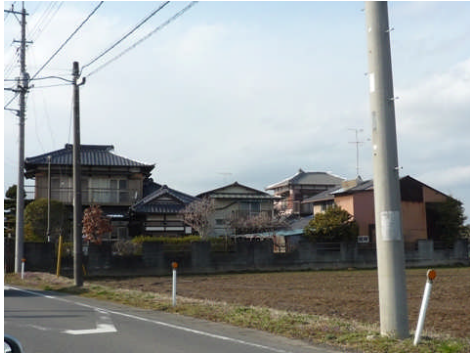
取手市紫水では、屋根瓦の被害率が高いように感じられた（写真 3）。取手市浜田近辺では大谷石による塀の崩壊（写真 4）も少々あった。いずれにしても、被害は限定的で、屋根瓦（特に棟瓦）がほとんどである。また、傾斜した電柱（写真 5）も複数確認された。

写真3 取手市紫水の屋根瓦の被害例

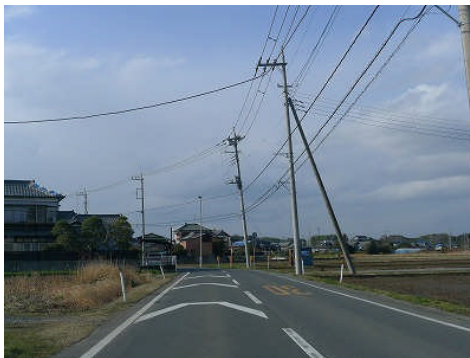
写真5 傾いた電柱（取手市浜田付近）

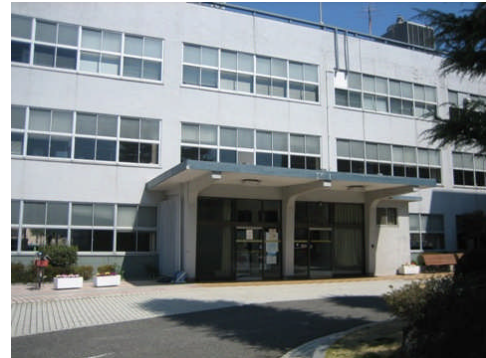
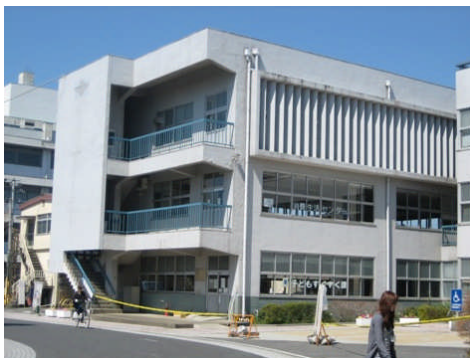
常総市役所（旧水海道市諏訪町）では、旧館と見られる庁舎の損傷が大きい模様（写真 6, 7）で、立ち入り禁止となっていた。また、同市役所敷地の西側に隣接する鉄骨造建築物の外壁が落下していた（写真 8）。

写真6 立ち入り禁止となった常総市役所庁舎

写真7 常総市役所庁舎（水海道）

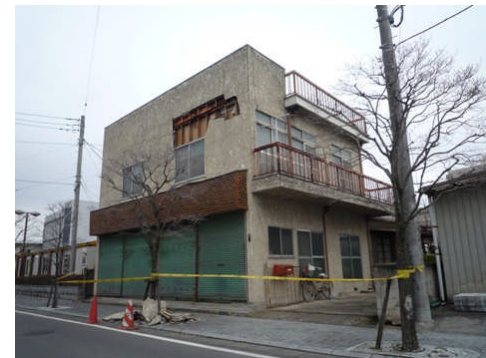
写真8 鉄骨造建築物の外壁落下

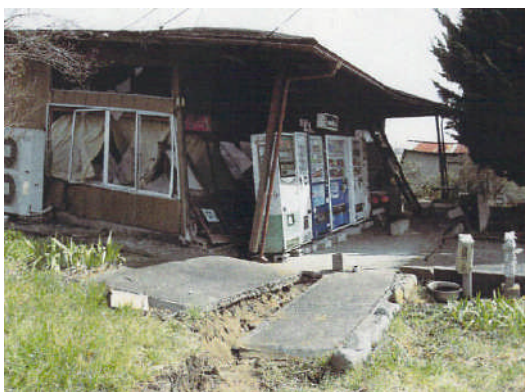
常総市建築課によれば、住家の被害はほとんどない。発災当初報じられていた家屋の全壊は、上蛇町の小貝川の旧流である三日月湖の円弧内側にあるレストハウス（写真 9）のことであろうとのこと。木造家屋の大きな被害といえば、小貝川の旧流である三日月湖の円弧外側の住宅が地盤の液状化により傾斜が生じたのが最大の被害。

前述の三日月湖の円弧内側へ通じる道路の損傷が激しく、道路の補修工事中でアクセスできなかったが、常総市建築課にレストハウスの被害状況の写真をご提供頂いた。レストハウス近辺の地盤の損傷（写真 10）は激しく、レストハウスも著しく傾斜した（写真 9）ことが分かる。

写真9 大きく損壊したレストハウス
（常総市上蛇町、常総市提供）

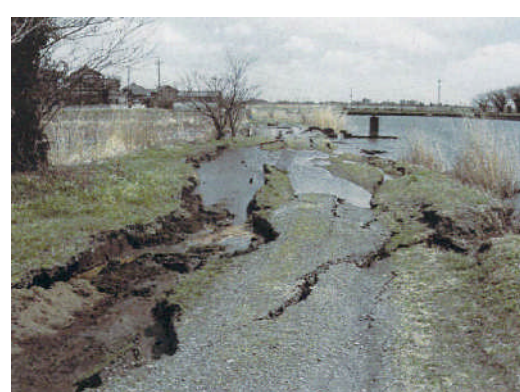
写真10 レストハウス近辺の地盤の損傷
（常総市提供）

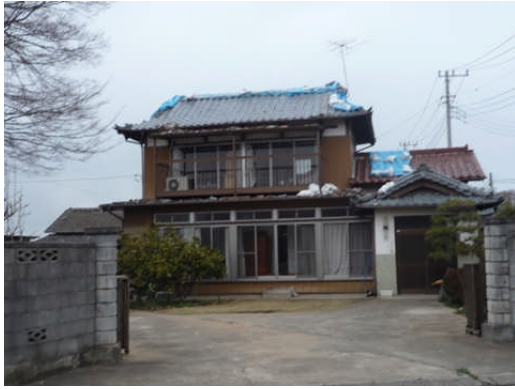
また、前述の液状化によって傾いた住宅を発見することはできなかったが、屋根瓦の被害（写真 11）は多く見られ、その割合は比較的高いと感じられた。

写真 11 常総市上蛇町の屋根瓦の被害

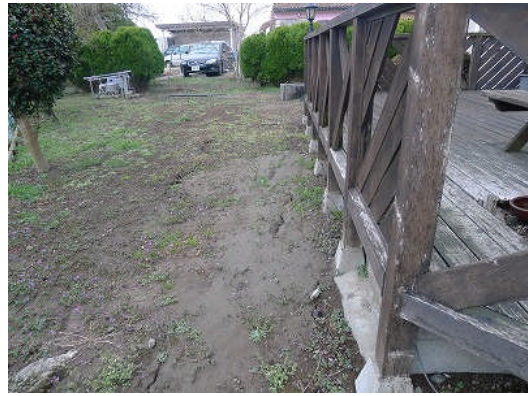
一方、これらの付近では地盤の液状化によると見られる噴砂痕（写真 12）が多く確認された。

写真 12 液状化による噴砂痕
