平成23年4月1日

独立行政法人建築研究所

平成23年東北地方太平洋沖地震による建築物被害第一次調査  
水戸市、那珂市、常陸太田市における木造を中心とした建築物被害（速報）

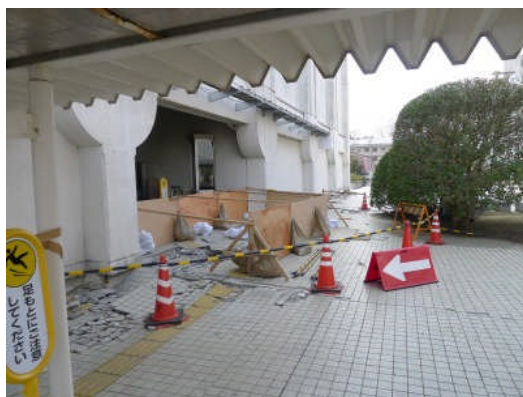
市役所（昭和40年代建築）も地盤の沈下が見られ（写真1）、市役所へ市民が入ることは制限（職員は可）されていた。市役所の一部部局（建築指導課を含む）は、隣接する市民会館に移されていた。

写真1 市役所周辺の地盤変状

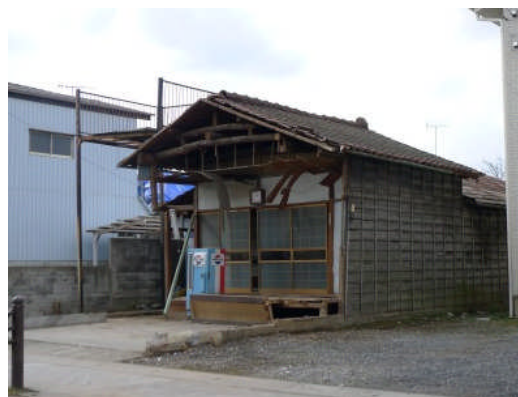
市街地の本町では、住宅の被害が2棟報告されていた。1棟は全体が除却されていた。他の1棟も、損壊部分が除却されていた（写真2）。

写真2 損壊部分が撤去された住宅(水戸市本町)

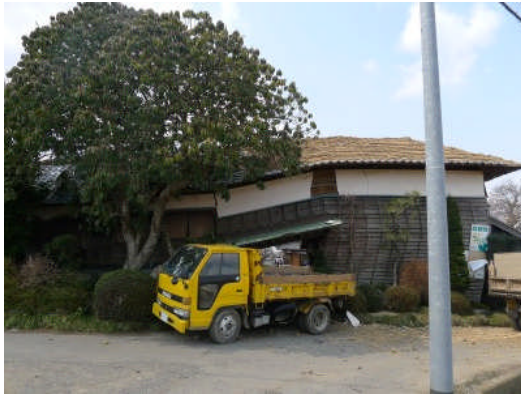
那珂川沿いの田園地帯にある下大野から東大野にかけては、地盤の沈下や液状化の跡が見られた。また、農家の納屋の被害が散見された。吉沼町では、長屋門1棟が倒壊していた。（写真3）

写真3 倒壊した長屋門（水戸市吉沼町）

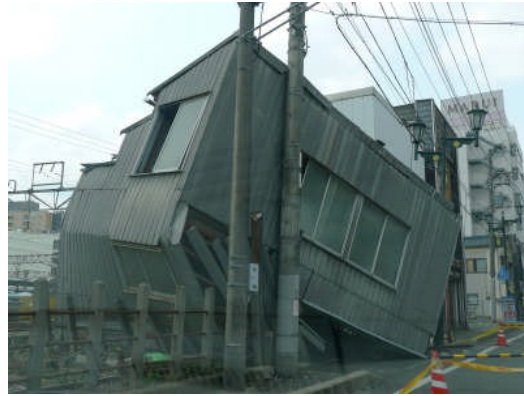
水戸駅に隣接する三の丸では、やや古い鉄骨造の商店（写真4）が被害を受けていた。金町では、水戸地方気象台の地震計の設置状況（写真5）を確認した。

写真4 S造の倒壊（水戸市三の丸）

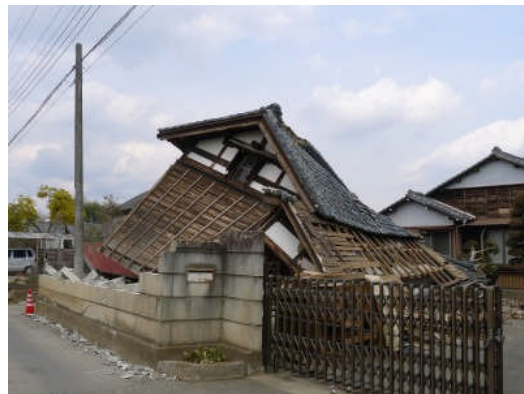
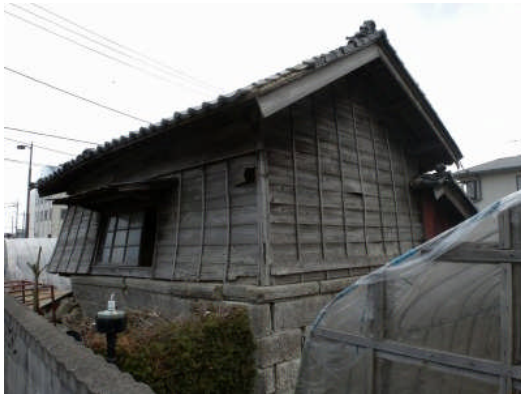
那珂川を渡った青柳町では、納屋の被害（写真6、7）が発生していた。那珂川に沿った、柳河町・田谷町でも、納屋の被害が発生していた。

水戸市内の被害は人口に比べると、限定的と思われる。農家の納屋等の被害は、那珂川流域に沿って発生している。納屋は内外装材がないか、簡単な仕様である場合が多く、倉庫や車庫の用途に使用されるために間口の開口が大きい。このために、耐震性に劣る場合が多いと考えられる。

写真6 納屋の被害（水戸市青柳町）

写真7 納屋の被害（水戸市青柳町）

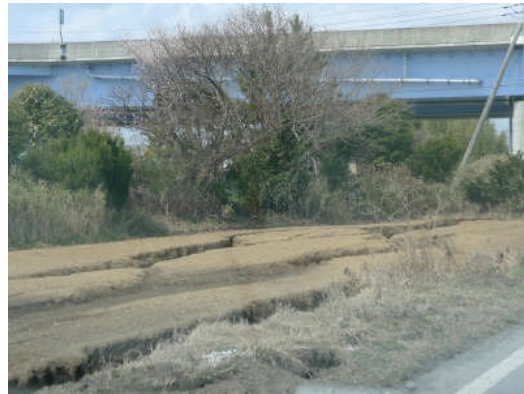
大洗町に近い大野地区では、高速道路の橋脚で地盤との段差が見られ、液状化の痕（写真8）が見られた。水戸市および周辺地域では、住宅の塀に大谷石と見られる石が使われているケースが多かった。

写真8 道路沿いの地盤変状(水戸市大野地区)

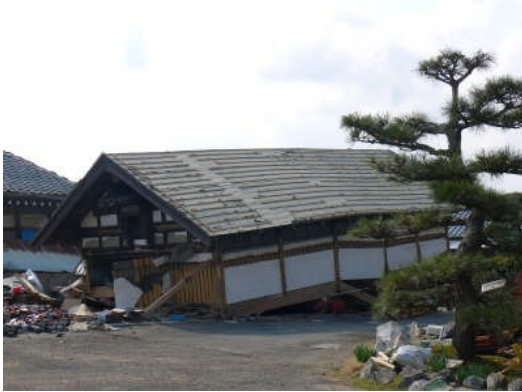
下河原地区で、納屋の倒壊が多く見られた(写真9)。大型の納屋である長屋門も全壊していた(写真10)。商店(写真11)、空家と想像される住家(写真12)など、複数の

写真 9 納屋の倒壊 (那珂市門部)

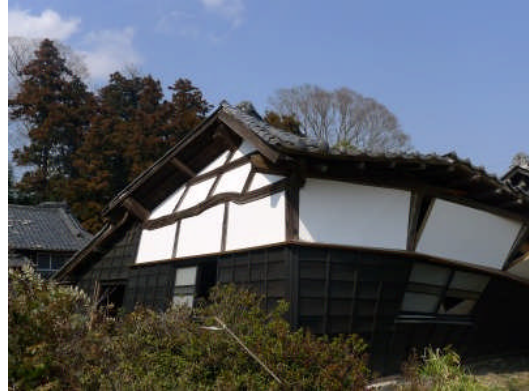
写真 10 全壊状態の納屋 (那珂市門部)

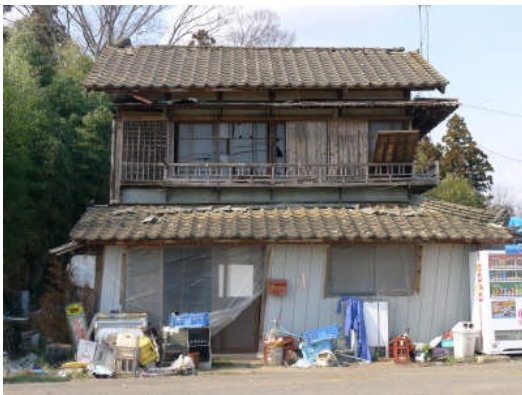
写真 11 商店の被害 (那珂市門部)

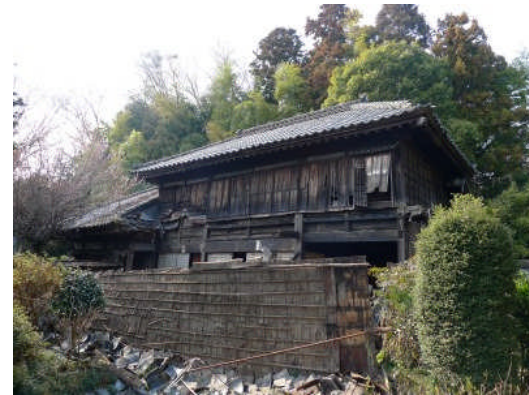
写真 12 下屋の被害 (那珂市門部)

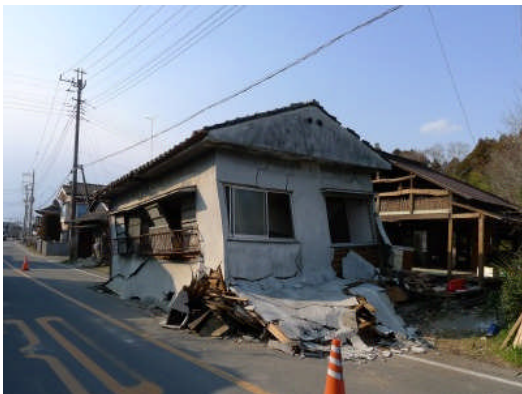
瓜連の市街地で、2階建てモルタル外装の住家(1階商店?)が、道路側に完全に倒壊していた(写真13)。ただし、空家であったと想像される。周辺の商店で一部モルタル外装仕上げが落下しており、内部の木材に劣化が見られた。(写真14)

写真 13 倒壊した住宅 (那珂市瓜連)

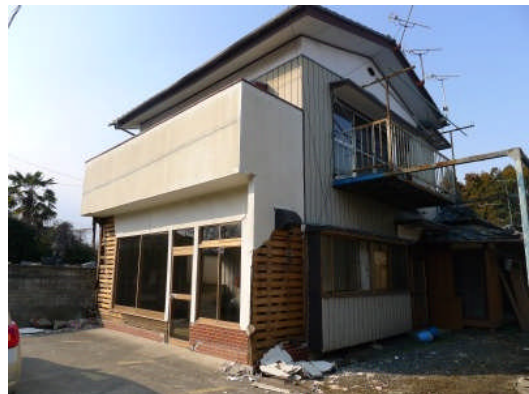
写真 14 モルタルの剥落 (那珂市瓜連)

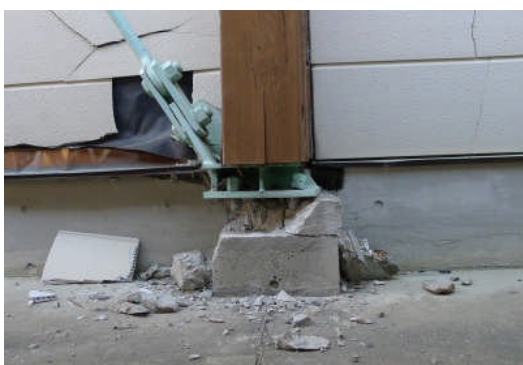
昭和 60 年代に建設された木造体育館(湾曲集成材:写真 15, 16)で、鋼製ブレースの伸び・座屈、ブレース定着部の基礎コンクリートの破損、ひび割れが見られた(写真 17)。

写真 17 基礎コンクリートの破損

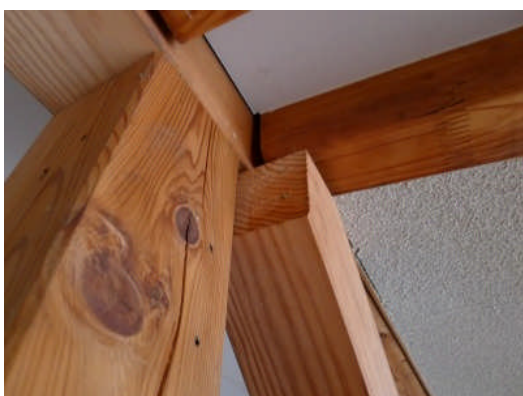
木造校舎（写真 18）では、木材による筋かいのはずれ（写真 19）、RC 造の階段室との衝突による金属製屋根板・木質床材・内装材の変形が見られた。木製ベランダの手摺り支柱の破損・はずれが見られた。隣接する那珂市役所支所に設置された震度計の設置状況（写真 20）を確認した。

写真 19 木造校舎（筋かいのはずれ）

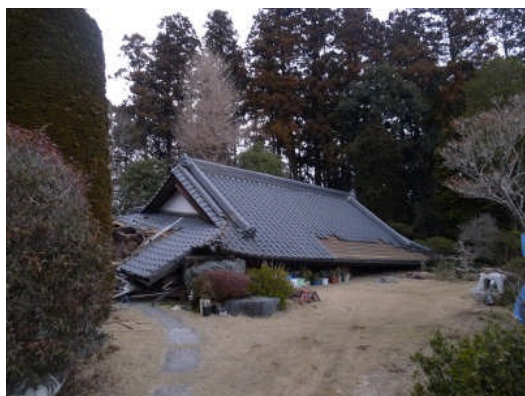
大谷石と見られる石を使った塀の被害が多い。農家型の住家が倒壊するなどの被害(写真21, 22)が見られた。道路に埋設されたマンホールが大きく浮き上がっていた(写真23)。水田を埋め立てた敷地に建つ住宅で、モルタル外装仕上げが落下する被害(写真24)が見られた。

写真 21 1F が完全に崩壊した住宅

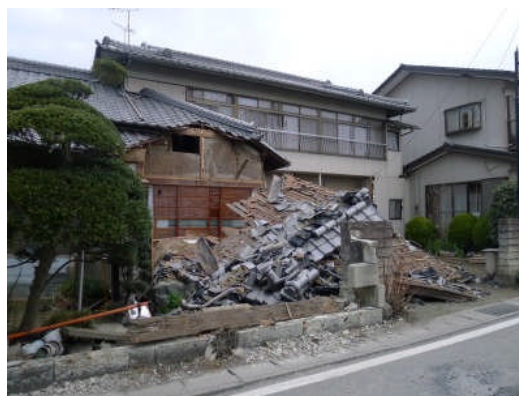
写真 22 住宅の玄関部分の崩壊

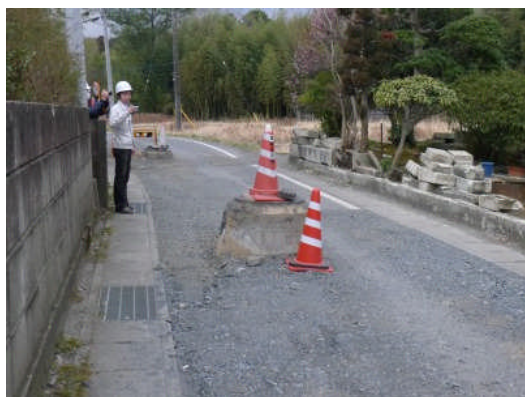
写真 23 道路の地盤変状(写真 22 の前面道路)

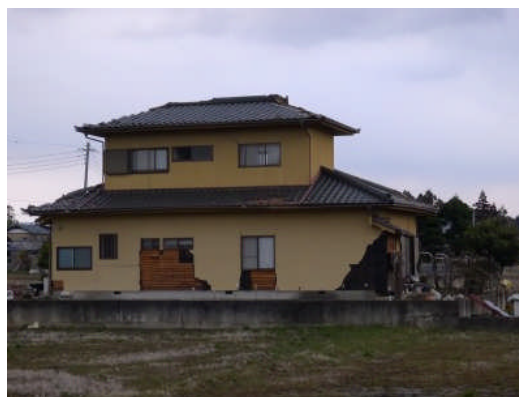
写真 24 モルタル外壁の剥落
