平成 23 年東北地方太平洋沖地震による建築物被害第 1 次調査
宮城県・山形県における免震建築物の状況（速報）

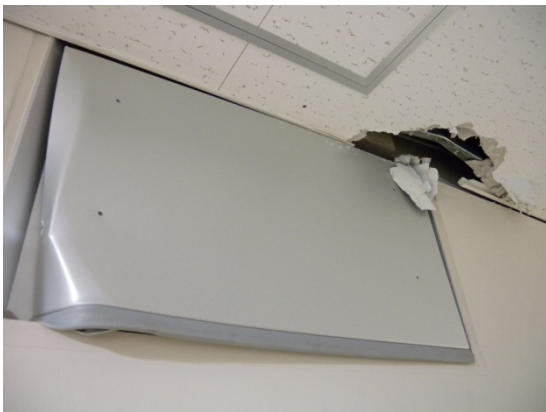
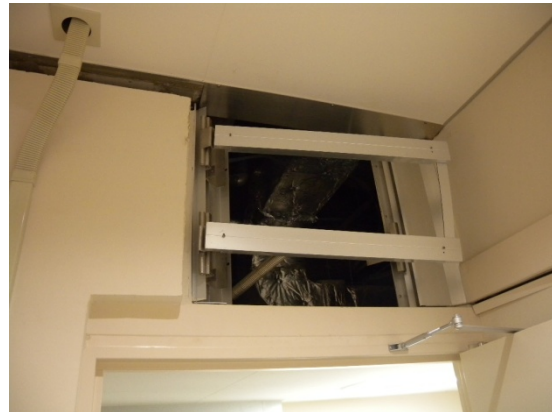
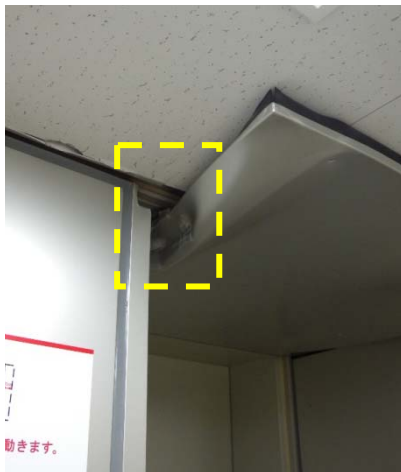
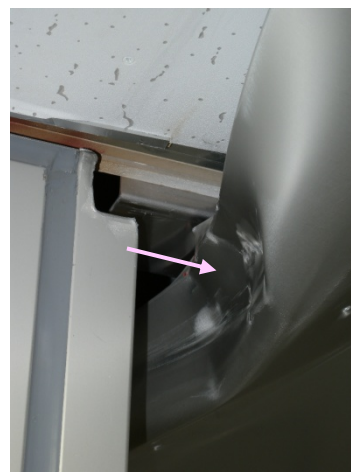
図 4.1-2 エキスパンション部カバー等の破損・脱落

現地調査の結果、本建築物では、構造躯体への被害は生じていないとのことであったが、エキスパンションジョイント部などに破損があり(図4.1-2～図4.1-6)、すでに設計者等による点検が行われていた。これらの被害の原因の可能性としては、可動部ディテールが地震時の水平二方向入力における挙動(図4.1-9(a))に追従しきれなかったことや、鉛直クリアランス(設計値50mm)が施工精度の問題や地震時の上下動・免震部材の沈み込み等で不足したことなどが考えられる。

(a) 衝突等によるカバーの破損

(b) カバーの脱落

(e) B 1 階エレベータ入口天井部での衝突痕

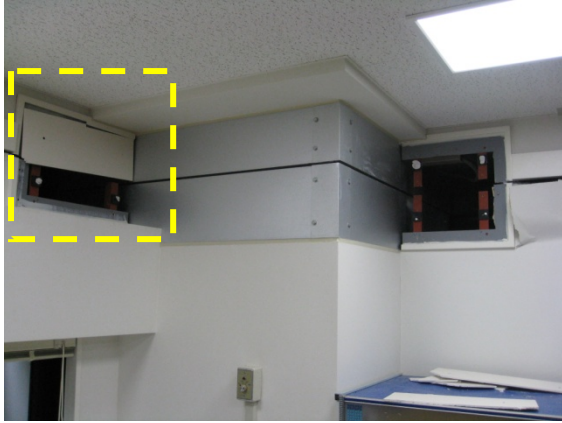
図 4.1-3 免震部材（被覆つき）周囲のカバー破損

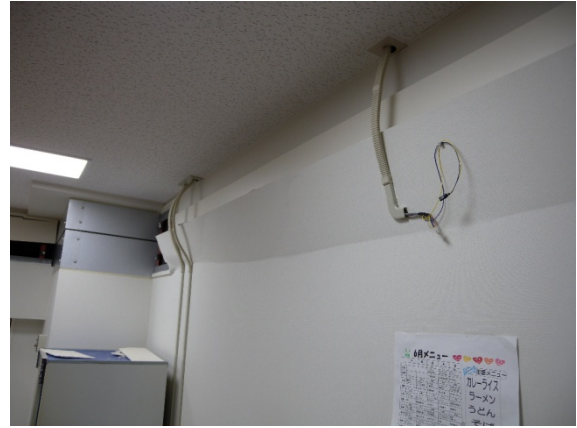
図 4.1-4 免震スリット位置での内装の折れ・はがれ

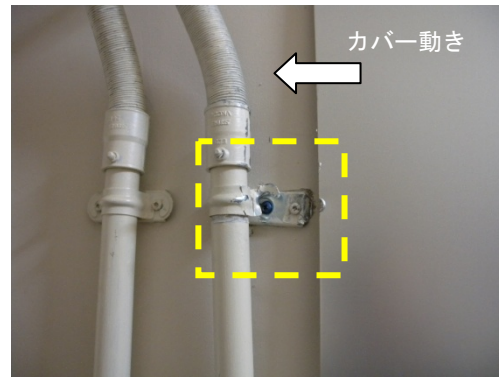
図 4.1-6 可動カバー周囲の配管金具の破損

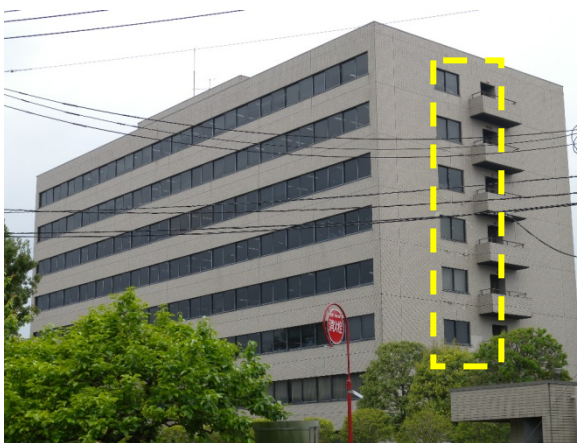
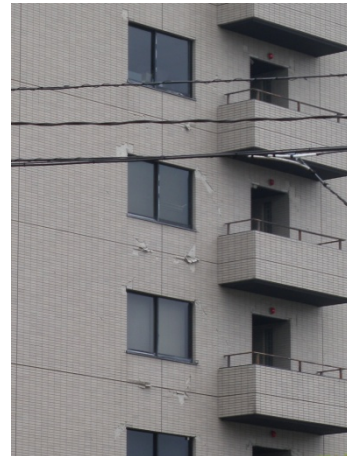
- a) 3月11日の本震時には外装材(PCパネル)を含め、上部構造の損傷等は生じておらず、家具等の転倒もなかった。
- b) ただし、免震部分と非免震部分の境界部で、エキスパンションジョイント及びカバー、免震スリット部目地材等の損傷が見られた。
- c) 通りを挟んで、同じ用途でほぼ同程度の規模・構造形式の非免震建物があり、そこでは、最上階で耐震用頭つなぎを施した書棚の転倒等の大きな被害や、外装タイルの落下が見られた(図4.1-7)。

図 4.1-7 隣接する非免震建築物と外装材の被害（タイルの破損・落下）

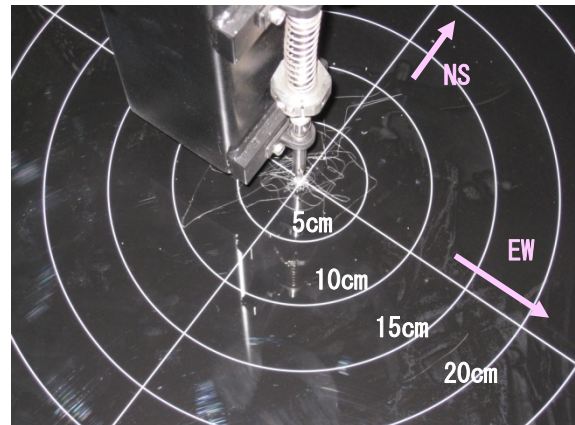
図 4.1-9 罫書き式変位計による記録

罫書き式変位計の記録では、交換済みで別途保存されていた罫書き板における 3 月 11 日の本震時の最大変形は 18cm 程度であった。また、調査時には 4 月 7 日の余震時の変形として最大 10cm 程度の記録が確認できた。（図 4.1-8 及び図 4.1-9）

(b) 4/7 余震時の応答

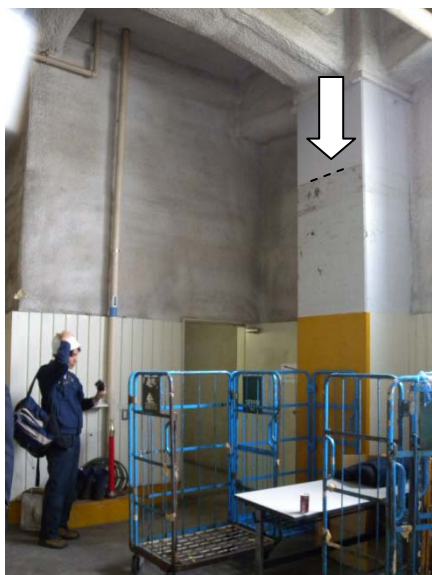
現地調査の結果、建物内の痕跡や、周囲建築物の津波による被害も、ほぼ第 1 層部分までに集中していることから、津波浸水高さは地上約 4.0m と考えられる（図 4.2-2～図 4.2.4）。津波の方向性や、それによる衝撃力等の影響については、わからなかった。

図 4.2-2 隣棟内の津波の痕跡

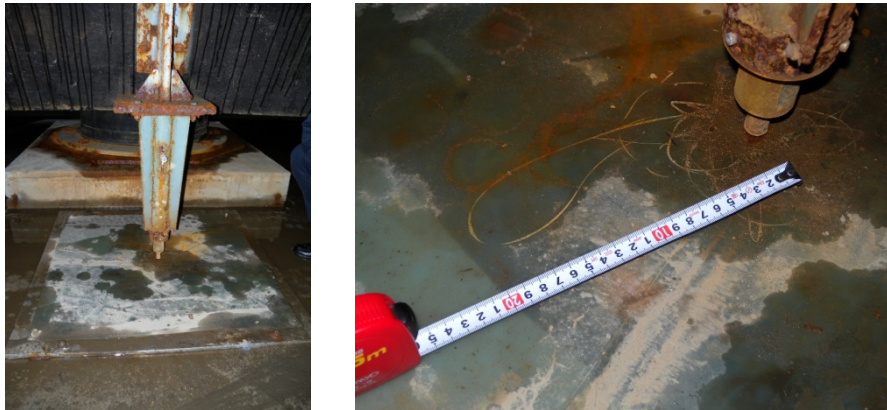
免震層内の目視調査の結果、積層ゴム支承に有害な傷や異常な局部的膨らみは見られなかったが、積層ゴム支承のフランジや取り付けボルトには錆がかなり発生していた（図 4.2-6）。また、本建築物に設置された野書き式変位計において、3月11日の本震時の記録と思われる軌跡から、積層ゴムが東南方向に最大約 21cm 変形したことが確認できた（図 4.2-7）。

図 4.2-7 野書き式変位計による記録

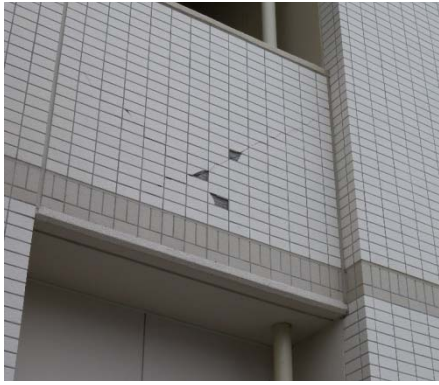
現地調査の結果、外装タイルの落下や、1 階駐車場の壁の表面に少々のひび割れが見られた (図 4.3-2、図 4.3-3)。また、建築物周囲の地盤の沈下が見られ、敷地北西部で最大 10cm 程度の段差を生じていた (図 4.3-4)。なお、敷地の都合で免震層内外にわたる駐車スペースが一部に設けられていた (図 4.3-5)。

図 4.3-2 外装タイルの落下

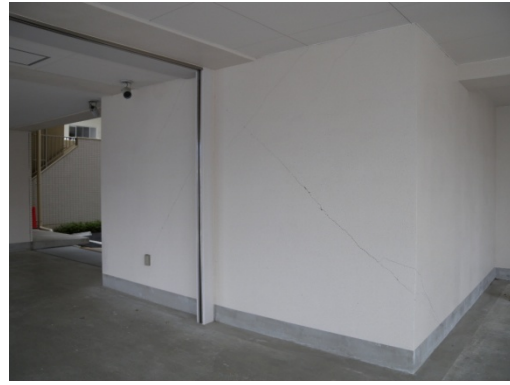
図 4.3-3 駐車場壁のひび割れ

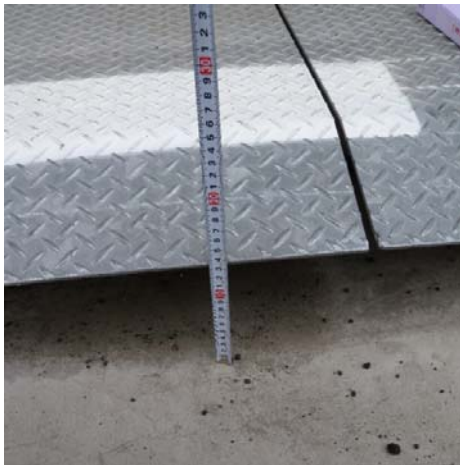
図 4.3-4 周囲地盤の沈下による段差

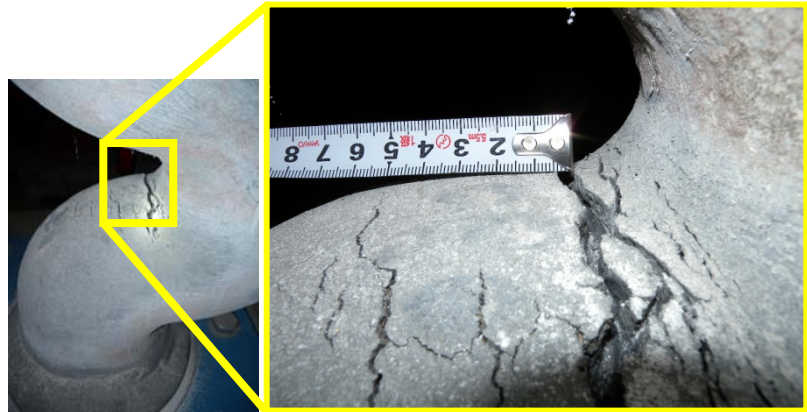
図 4.3-8 鉛ダンパーの変状

免震層内の目視調査の結果、積層ゴム支承には変状は見られなかったが、U型鋼材ダンパーでは塗料のはがれ、鉛ダンパーの表面にはしわ・ひび割れなどの変状が見られた(図 4.3-6、図 4.3-7)。特に、南東角部の鉛ダンパーでは、屈曲部に 5 mm 程度の大きなひび割れを生じていた(図 4.3-8)。

(b) 屈曲部のひび割れの状況

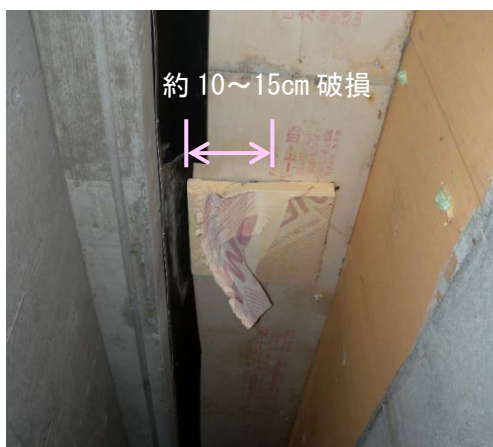
現地調査では、建築物周囲に変状は見られなかった。免震層の目視調査では、層内の四隅に下げ振りが設置されており、調査時点では約 2mm 程度の残留変位が生じていた。また、犬走り部下面のスチロール板の破損やクリアランスのゴムカバーのこすれ痕があり、10~15cm 程度の変形が生じたと考えられる(図 4.4-4、図 4.4-5)。防犯カメラによって収録された映像からも同程度の変形を確認できた(図 4.4-6)。

図 4.4-4 スチロール破損状況 (左に擁壁立上り部)

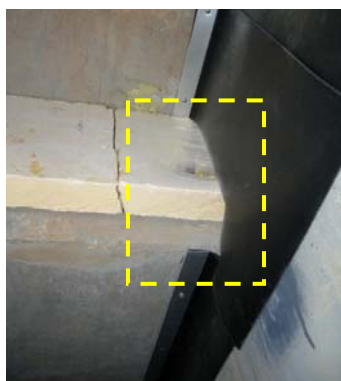
図 4.4-5 クリアランス部カバーの変状

(a) こすれ痕

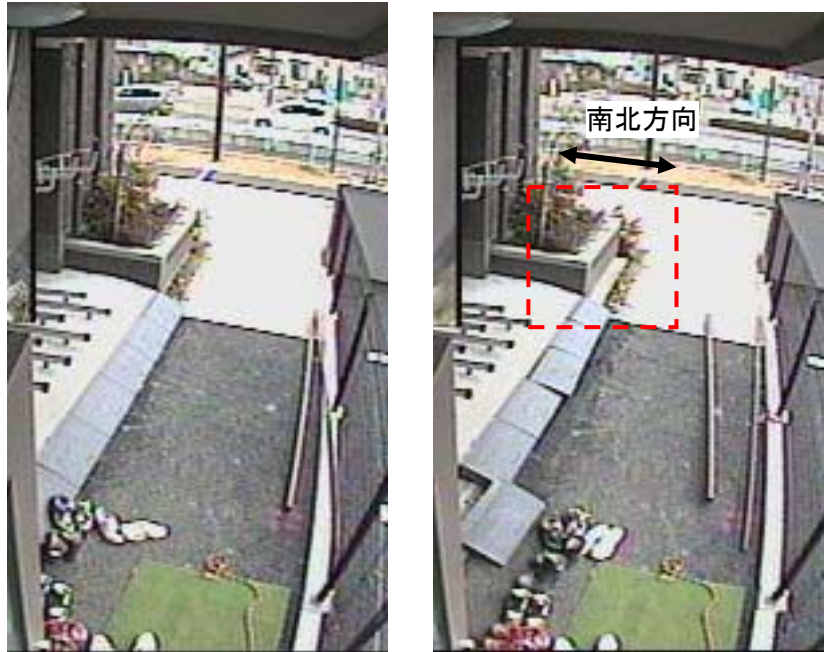
図 4.4-6 防犯カメラの映像（植込み部周囲に 10cm 程度のスペースが生じている）

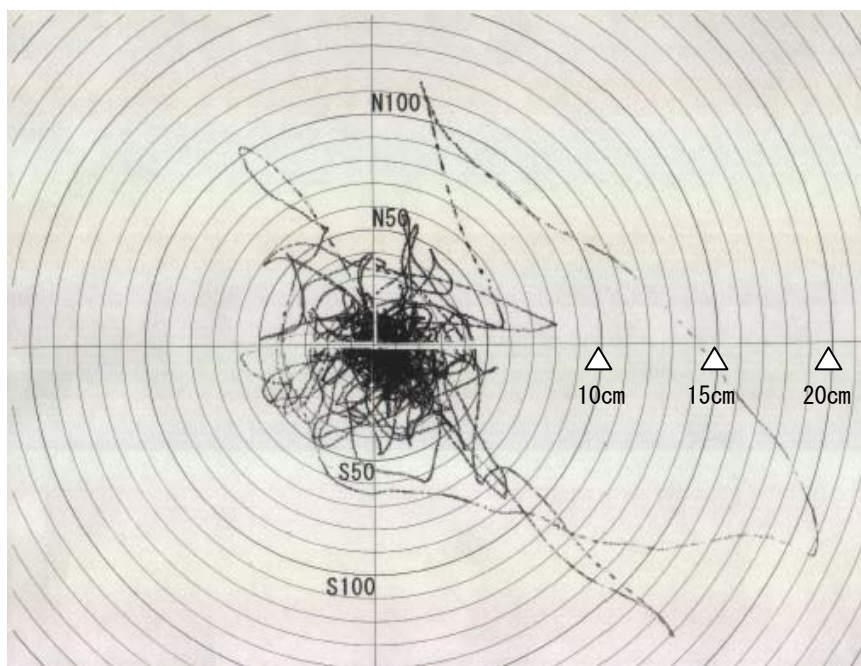
免震層内の目視調査では、すべり支承のすべり痕は、もっとも明瞭な部分で東南側に 10cm 程度であった。さらに内側には、余震時のものと見られる小さなすべり痕が複数見られた(図 4.5-2、図 4.5-3)。別途入手した罫書き変位計のトレースでは、さらに大きな 21cm 程度の変形が確認できた(図 4.5-4)。

図 4.5-4 罫書き式変位計のトレース

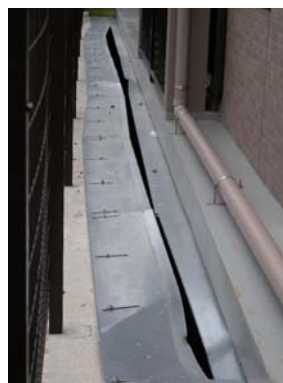
その他、エキスパンションジョイント部の段差や、クリアランス部カバーの脱落等が見られた(図 4.5-5、図 4.5-6)。

図 4.5-6 クリアランス部カバー破損

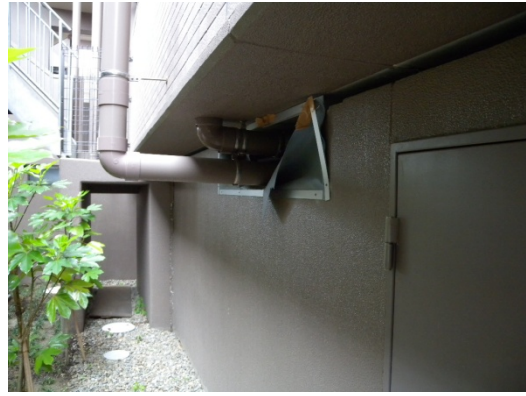
免震層内の目視調査において、弾性すべり支承のすべり痕として、最も大きな部分で南東側に 22cm 程度の変形を確認した (図 4.6-2)。また、免震層周囲の擁壁に配管のため設けた開口が大きく、カバー部材の脱落等の被害が見られた (図 4.6-3)。免震層は斜面に設けられた半地下であり、斜面下側となる地盤の周囲では 4 cm 程度の沈下を生じていた。

図 4.6-3 配管用カバーの破損・脱落

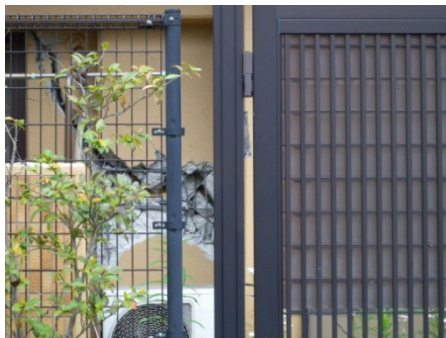
そのほか、周辺の同程度の規模で非免震 (耐震構造) の共同住宅では、3～4 棟で開口周辺の二次壁、そで壁等の被害が散見された (図 4.6-4)。

(a) そで壁部分のせん断破壊

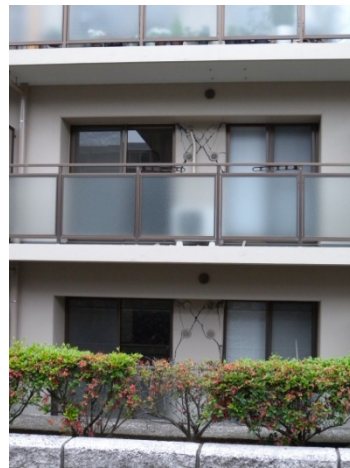
(b) 方立て壁のせん断ひび割れ

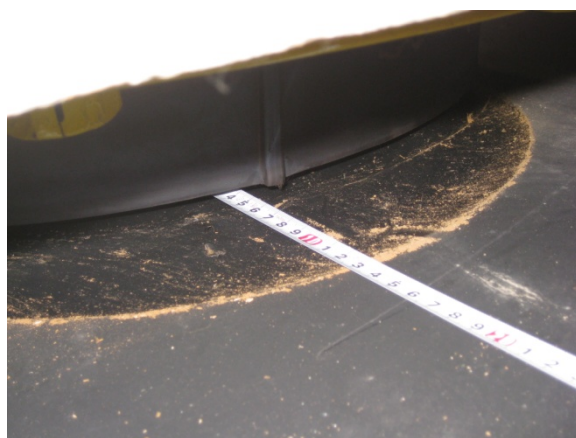
免震層内の目視調査の結果、弾性すべり支承において、最大約 13cm の水平変形（すべり痕）を確認した（図 4.7-4）。

図 4.7-4 弾性すべり支承のすべり痕

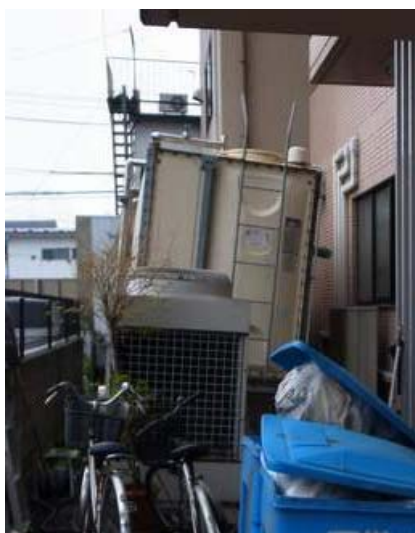
現地調査の結果、上部構造には損傷は見られなかったが、建物周囲で地盤の沈下が生じており、この沈下によって、建物裏側の貯水槽が12/100傾斜していた(図4.9-2)。最大の沈下は建物正面側で約25cm程度生じていた(図4.9-3)。また、周囲の建築物の窓ガラスの破損等も見られた。

図 4.9-2 建築物周囲の貯水槽の傾斜

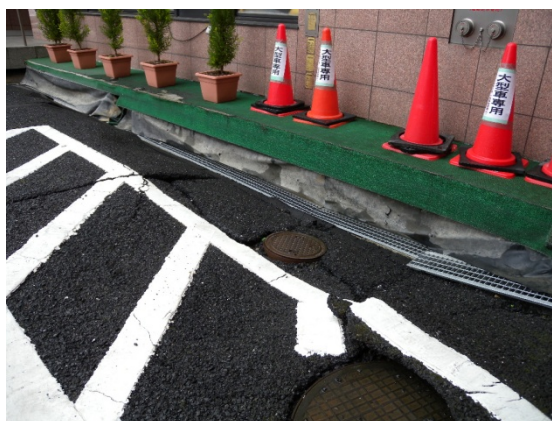
図 4.9-3 建築物周囲の地盤の沈下

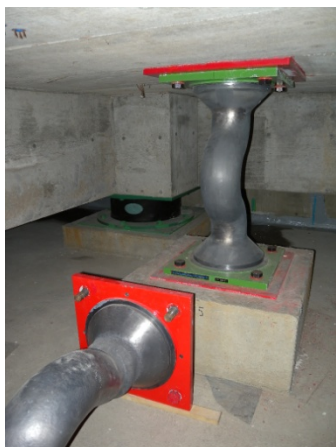
図 4.9-4 鉛ダンパーの交換 (赤→緑)

- a) 3月11日の地震の際には、最初は東西方向の揺れが大きかったようである。
- b) 入口付近のスロープ兼エキスパンションジョイントのこすれ痕での最大変形は、南北及び西方向に約30cm程度であった。
- c) 二車線道路を挟んで、建物正面側にある3階建て事務所ビルは地震被害を受け既に撤去された。
- d) 鉛ダンパーは、現在交換作業中である。

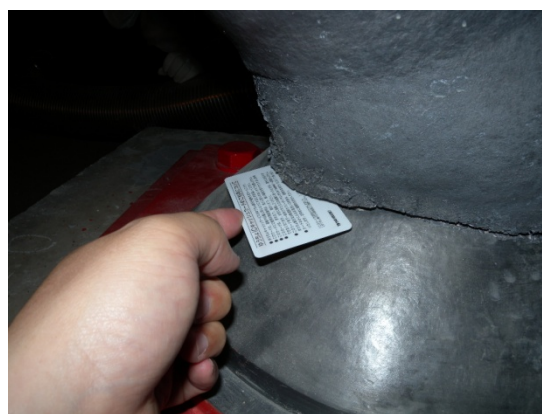
免震層内の目視調査では、鉛ダンパーの変状を確認した。部材によっては3cm程度の深さのあるひび割れが生じていた。交換用の鉛ダンパーが免震層内に用意されており、一部は既に交換済みであった(図4.9-4、図4.9-5)。鋼棒ダンパーは、塗装が剥がれ落ちていた(図4.9-7)。

図 4.9-5 鉛ダンパーのひび割れ状況

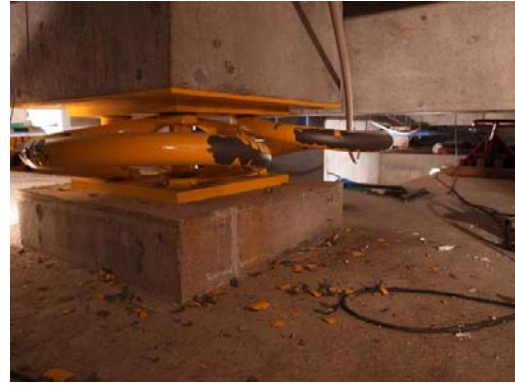
図 4.9-7 鋼棒ダンパーの塗装剥がれ

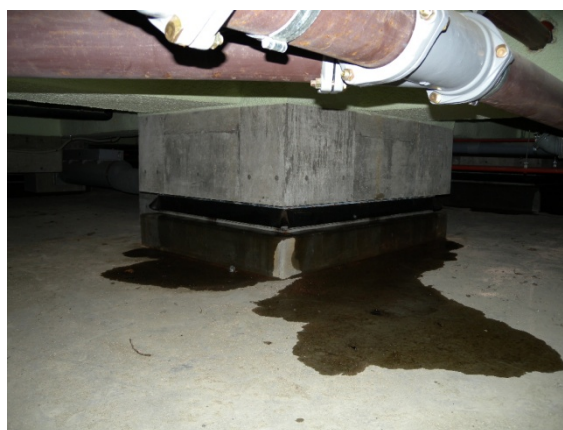
免震層内の目視調査において、転がり支承の油のあふれを確認した（図 4.10-4）。また、免震層内には下げ振りが設置されていたが、調査時点で残留変形は見られなかった。

図 4.10-4 転がり支承及び周囲への油漏れ（あふれ出し）

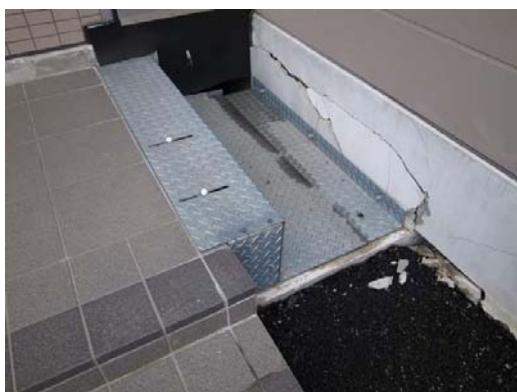
また、現地調査において、上部構造の被害は見られなかったが、免震部分（事務所棟）と非免震部分（車庫）とのエキスパンションジョイント部分に損傷が生じていた（図 4.10-5）。また、入口付近のエキスパンションジョイントでは、金具のこすれ痕とともに、東方向に 2cm 程度の変形が見られた（図 4.10-6）。また、建築物の背面には水路があり、前面から水路に向かって約 5cm 程度の周囲地盤の沈下が見られた。

図 4.10-5 エキスパンション部分の損傷

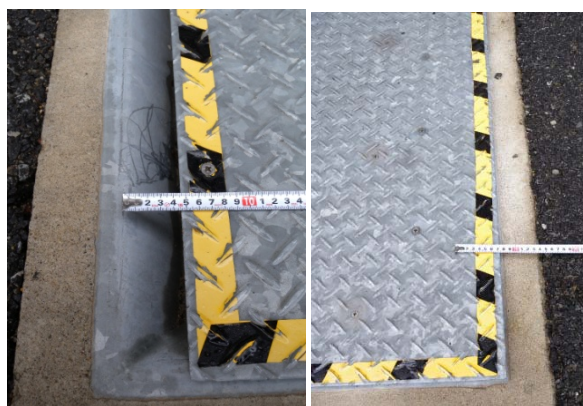
図 4.10-6 エキスパンション部分のずれ

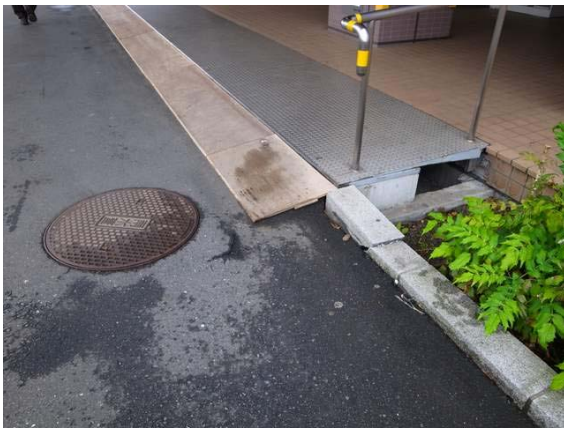
現地調査において、地盤が隆起又は沈下した様相が散見され、エントランス部分では段差解消のため合板をスロープとした応急措置が施されていた（図 4.11-4）。同一敷地内の低層建屋（機械室）や隣接する宅地等において倒壊等の被害は見られなかった。また、本建物については 2008 年岩手・宮城内陸地震後においても調査を実施しているが、今回の免震層周辺の被害は、この時の被害とほぼ同様のもの（出入口周辺の沈下等に伴うインターロッキングブロックの変状、免震層クリアランス部に充填されたパッキン及びシートのはみ出し、配管カバーの外れ等。図 4.11-5～図 4.11-7）となっていた。

図 4.11-4 段差解消の応急措置

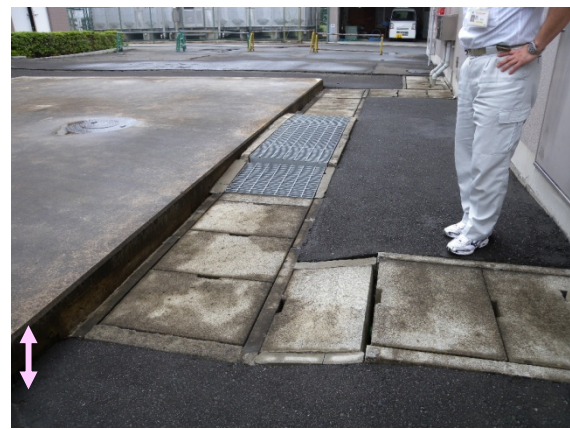
図 4.11-5 地下埋設物の周囲に生じた段差

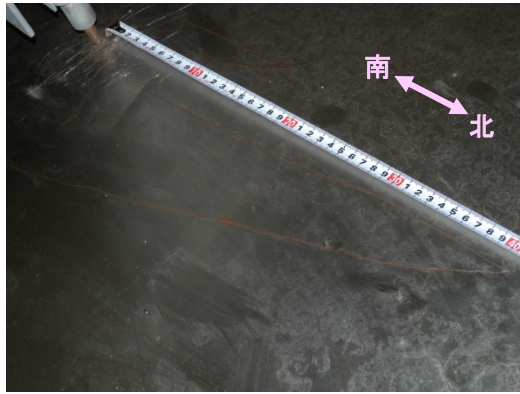
図 4.12-2 罫書き式変位計による記録

免震層内の目視調査では、罫書き式変位計で確認した最大変位は、片振幅で約40cm（北方向）、両振幅で約70cmに達していた（図4.12-2）。変位は主として南北方向に生じており、屋外のエキスパンションジョイントの金具によると思われるすべり痕によっても確認できた（図4.12-3）。その他、U型鋼材ダンパーの表面塗装のはがれや鋼材のゆがみなどを確認した（図4.12-4）。

(a) 北方向（最大）約 40cm

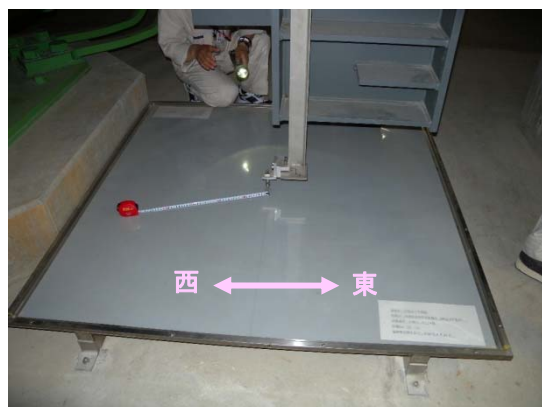
図 4.13-2 罫書き式変位計の記録 (最大約 25cm)

免震層内の目視調査では、罫書き式変位計において片振幅で約 25cm の最大変位 (西方向) を確認した (図 4.13-2)。弾性すべり支承の滑り面においても移動した痕跡が認められ、これによっても最大変位が約 25cm であることが確認された (図 4.13-3)。U型鋼材ダンパーについては塗装が剥がれ落ちており、地震時に取付部のボルトが緩んだ (機能上は問題なし) とのことである (図 4.13-4、図 4.13-5)。周辺地盤では、地盤がかなり変状した様相がみられ、免震建屋に対し、周辺地盤が約 20cm 沈下した箇所も見られた (図 4.13-10)。

(a) 設置状況

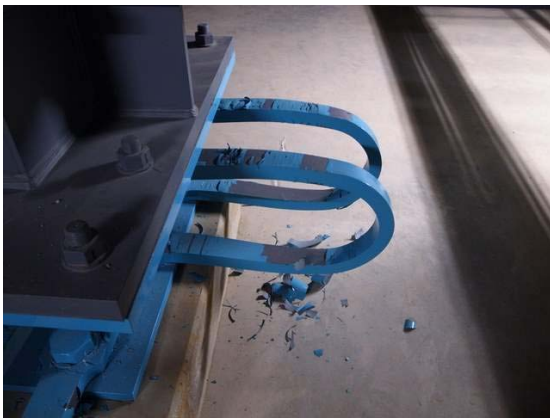
図 4.13-4 鋼材ダンパーのゆがみ・塗装剥がれ

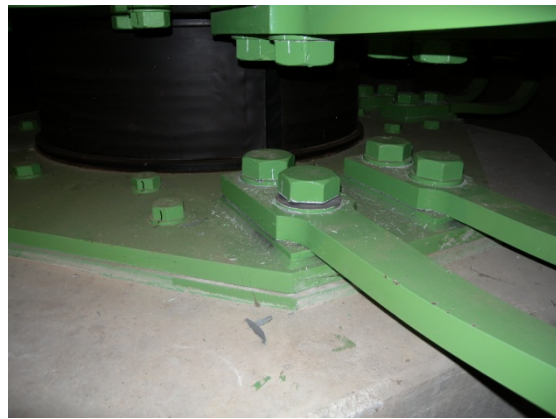
図 4.13-5 鋼材ダンパー基部のボルトの緩み

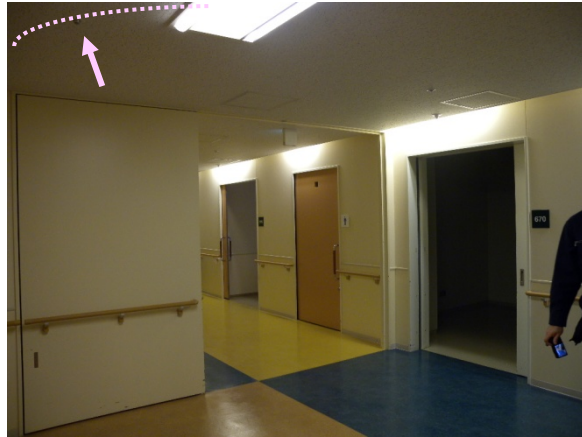
- ・ 防火扉が開いてしまい、これが上下に振れることで天井部分の蛍光灯カバーを破損

図 4.13-7 防火戸が地震時開いた際に接触した天井消火栓と蛍光灯（カバー）

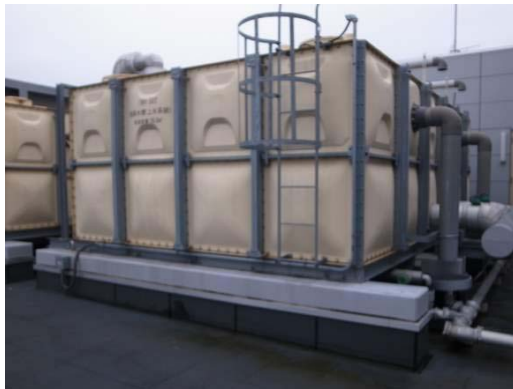
図 4.13-8 屋上貯水槽の被害

- ・ 貯水槽底部の破壊 (中の水が波打ち、上面にあふれ出た後の反動によると考えられる。

(b) 底部が破損した貯水槽

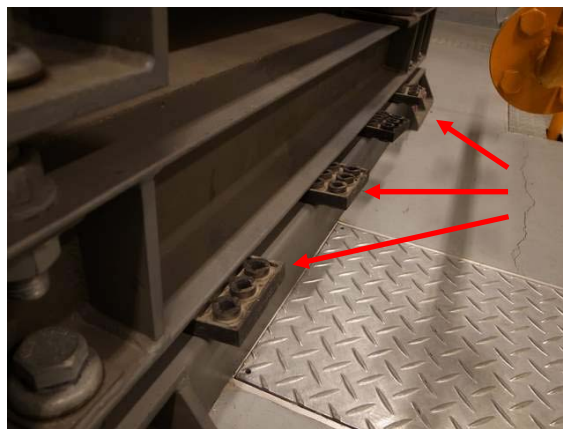
- ・ 自家発電機の固定部分における防振ゴムのずれ (図 4.13-9)

図 4.13-9 設備機器用防振ゴムのはみ出し（塔屋）

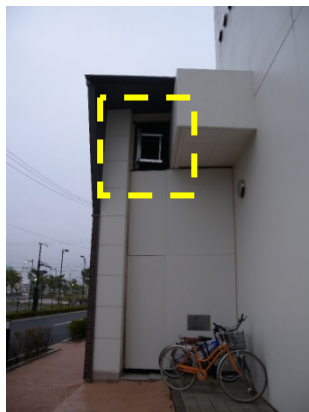
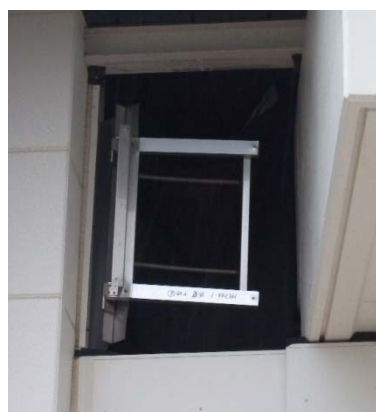
免震層内の目視調査では、罫書き式変位計において東西方向に両振幅で最大約 50cm の変形を確認した（図 4.14-4）。また、事務所棟と車庫とのエキスパンションジョイントに損傷が認められた（図 4.14-5）。

図 4.14-5 エキスパンションジョイント部の可動パネルの損傷（脱落）

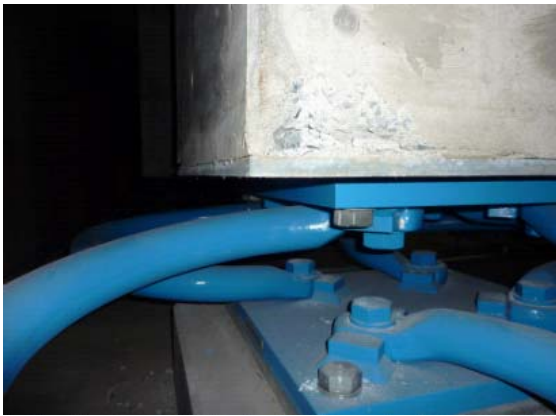
免震層の目視調査の結果、鋼棒ダンパーの上部コンクリート台座の角が欠けていた（1基のみ確認。図4.15-2）。また、すべり支承の移動量は、すべり跡から7~8cm程度と考えられ（図4.15-3）、玄関近くの木造柵の移動痕跡からも同程度の動きを確認した。その他現地調査の結果、建物外周部のクリアランスのカバーと地面との境界部分に亀裂や浮き上がり等が見られた（図4.15-4）。

図 4.15-2 鋼材ダンパー上部コンクリートの剥落

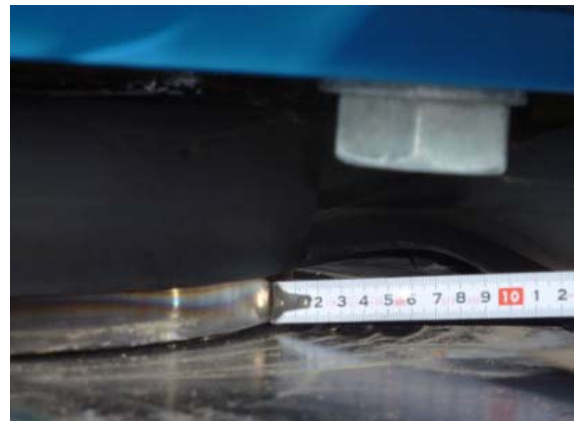
図 4.15-3 弾性すべり支承のすべり痕

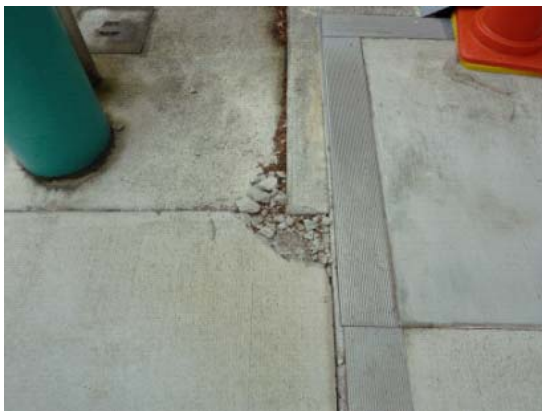
図 4.15-4 玄関部のクリアランス部の損傷

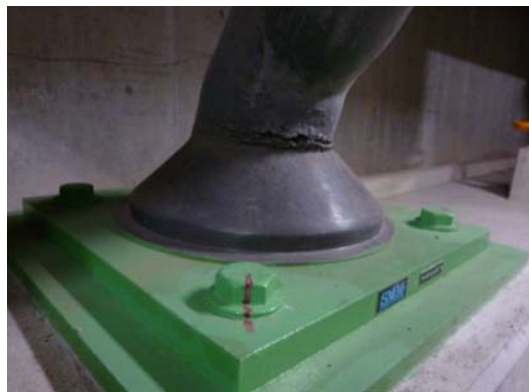
現地調査の結果、建物周囲では側溝のふたが変形している箇所があった（図4.16-3）。ただし、これは日常時の出入りのためのカバーであり地震時の損傷は想定されているとのことであった。また、免震層内の目視調査の結果、鉛ダンパーの湾曲部にひび割れが観察された（図4.16-4）。また、鋼材ダンパーの塗装が剥落していた（図4.16-5）。

図 4.16-4 鉛ダンパー湾曲部のひび割れ

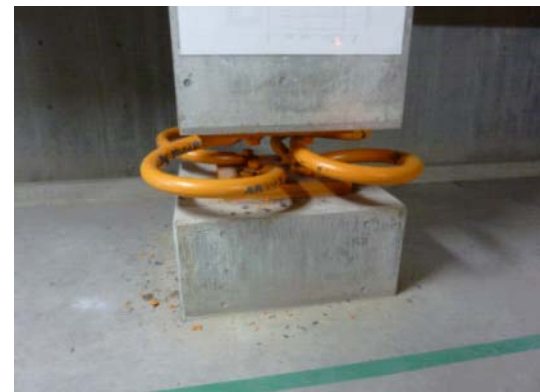
図 4.16-5 鋼材ダンパーの塗装の剥落

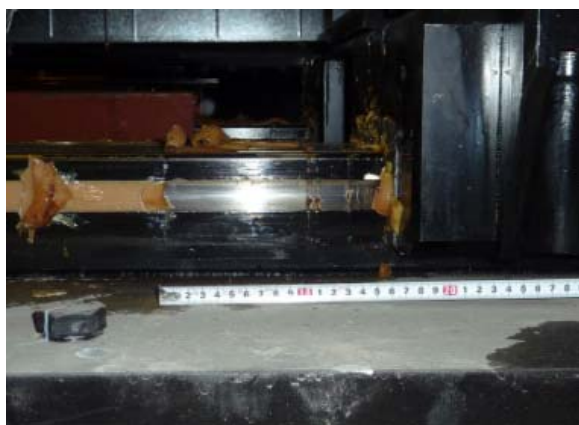
現地調査の結果、直動転がり支承のレールにおいて、最大で 18cm 程度の移動の痕を確認した。また、罫書き式変位計において、同様に最大で約 18cm の変形を確認した。

図 4.17-2 直動転がり支承の移動跡

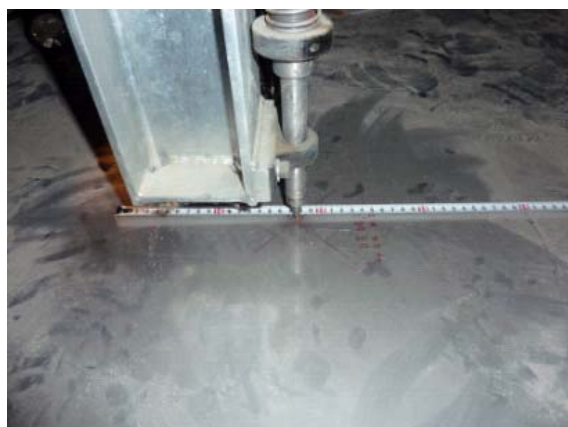
図 4.17-3 罫書き式変位計の記録

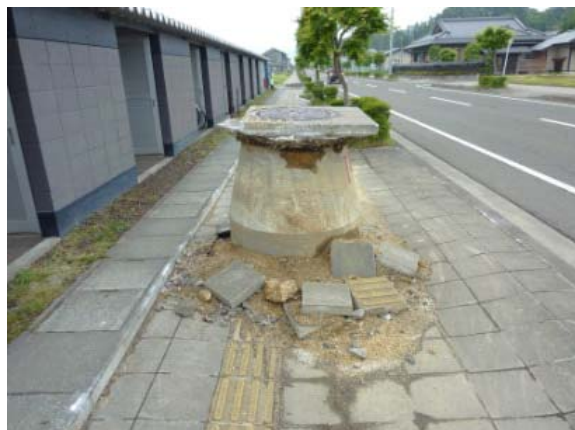
そのほか、白石市鷹栖地区では液状化によるマンホールの浮き上がりが多数見られた。

図 4.17-5 白石市鷹栖西の液状化被害
