5. 地震動による建築物等の被害

5.1 建築物等の地震被害調査の方針

5.2 木造建築物の被害

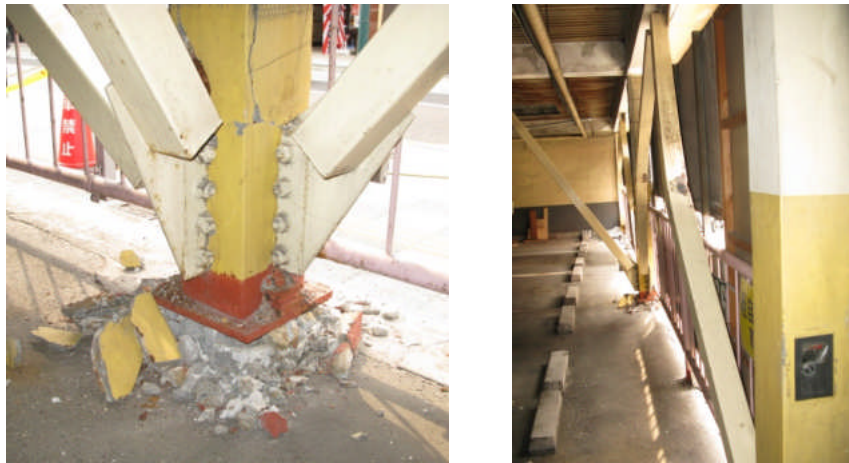
写真 5.3-1 S 造 2 階建て自走式駐車場の被害 (仙台市青葉区市街地)

鉄骨造 2 階建自走式駐車場の 1 階で柱脚部ベースプレート下のコンクリートの破壊及びブレース (□-100) の座屈が見られた (写真 5.3-1)。

(a) 柱脚の損傷 (b) ブレース (□-100) の座屈

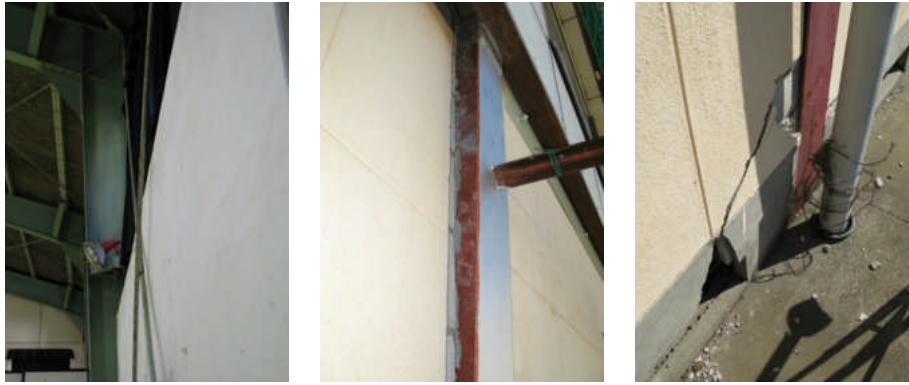
写真 5.3-36 S 造柱と CB 造の傾いた自立壁 (MIT-31)

構造躯体としてのS造骨組に被害は見られなかったが、CB造の自立壁が内側に傾いてブレースに寄りかかった状態となっており、壁の脚部に損傷が見られた (写真 5.3-36)。被害を受けた体育館は、四隅の4スパンにCB造の自立壁の補強材を昨年設置したところだったが、補強材を設けていない自立壁が今回の地震で被害を受けた。

(a) 内部 (b)外部 (c)壁の脚部の損傷

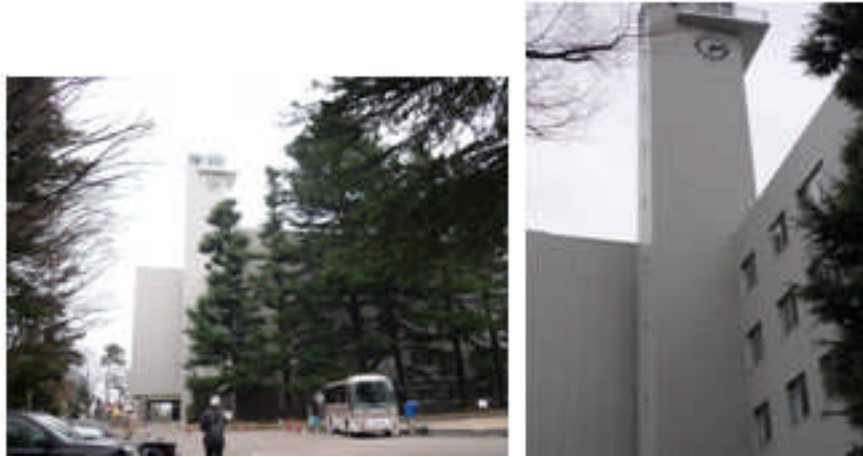
写真 5.4-69 県庁本庁舎及び時計塔の外観

RC造5階建ての事務所ビルで、2階以上を1954年に増築したとのことである(写真5.4-69)。県の資料によると、耐震性能はDクラス(I_s 値0.3未満)で、耐震補強は未実施である。本庁舎建築物には大きな構造的被害は見られず、調査時点でも一部の部屋は使用されていたが、本庁舎に接して同時期に建設された時計塔の脚部の損傷が激しかった(写真5.4-70)。また、外装仕上げ材に関する被害として、ガラスブロックの破損が認められた(写真5.4-71)。

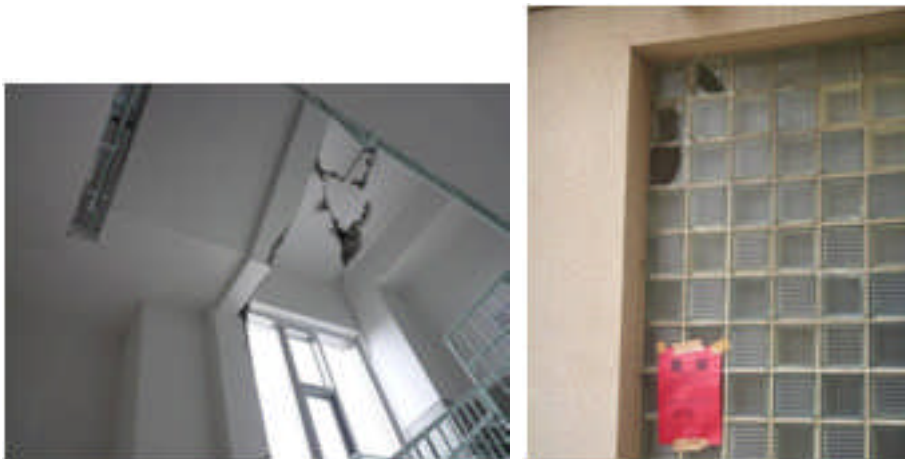
写真 5.4-70 時計塔内部の損傷状況 写真 5.4-71 ガラスブロックの破損

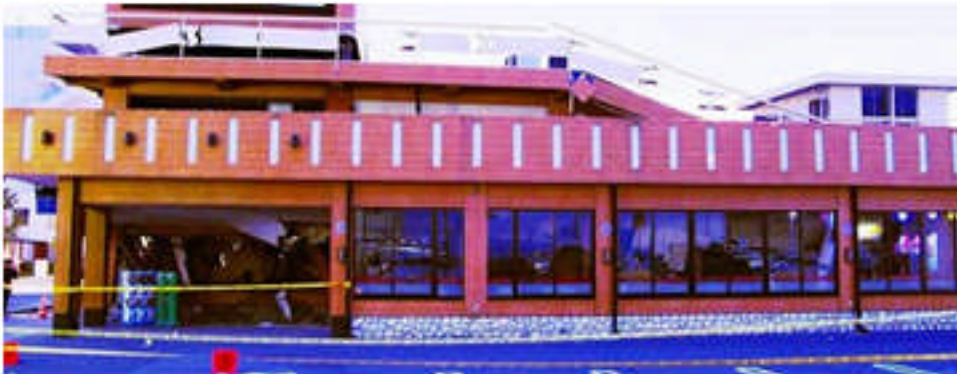
写真 5.4-104 店舗の外観（写真左上は看板、右上はペントハウス）

RC造2階建ての店舗（写真5.4-104）で、道路側の1階柱がせん断破壊している（写真5.4-105、5.4-106）。非構造壁、及び階段室部分に僅かなひび割れが見られた。

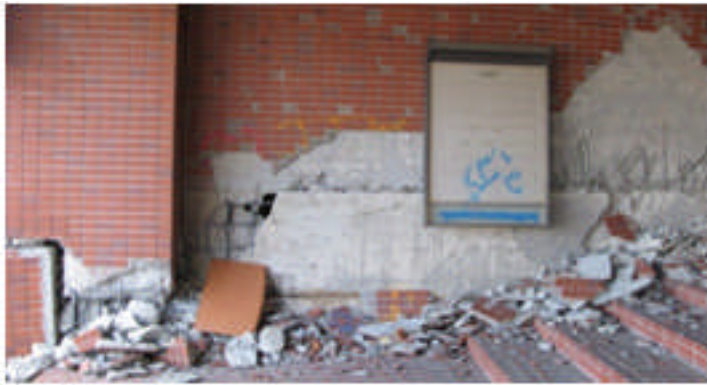
写真 5.4-171 壁及びSRC柱脚の損傷

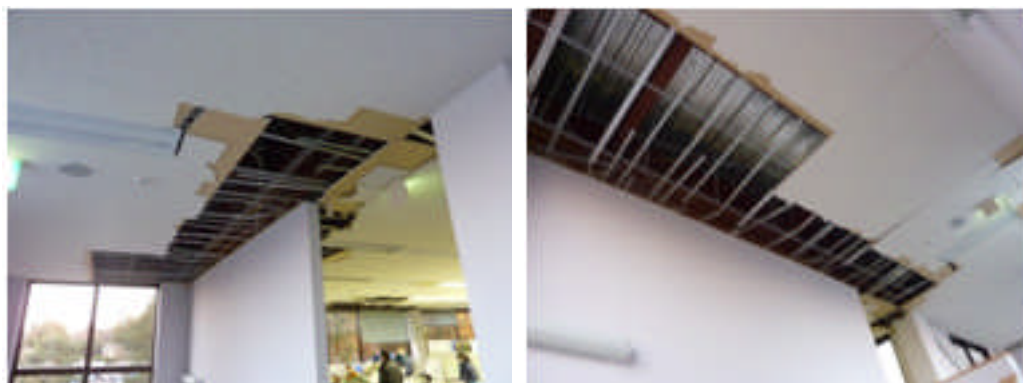
写真 5.4-192 付近の建築物の天井被害1 写真 5.4-193 付近の建築物の天井被害2

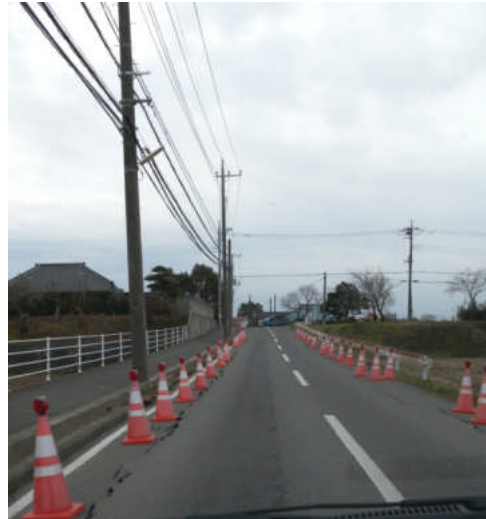
写真 5.5.2.1-2 路盤の亀裂

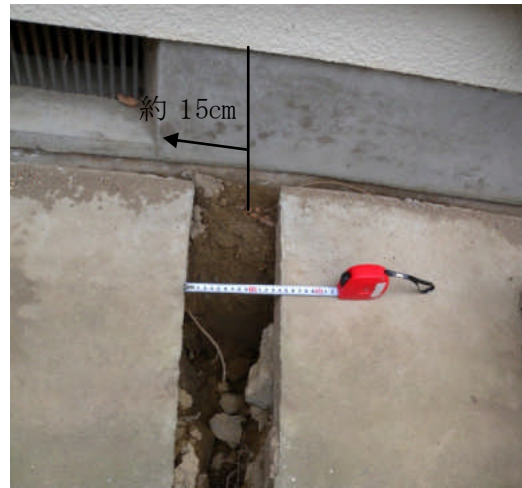
写真 5.5.2.1-8 離間(基礎は外観上ひび割れ等なし)

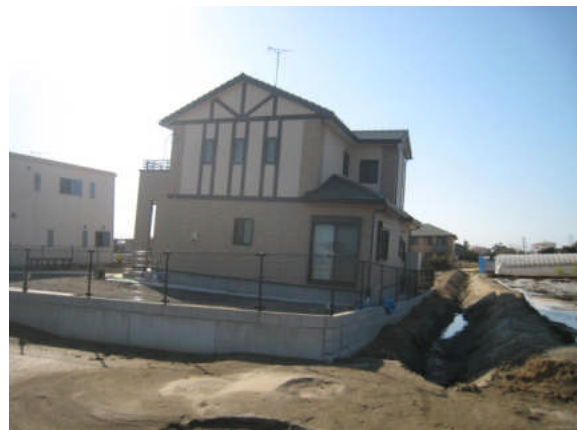
写真 5.5.2.1-44 写真 5.5.2.1-43 の戸建て住宅を反対側より臨む

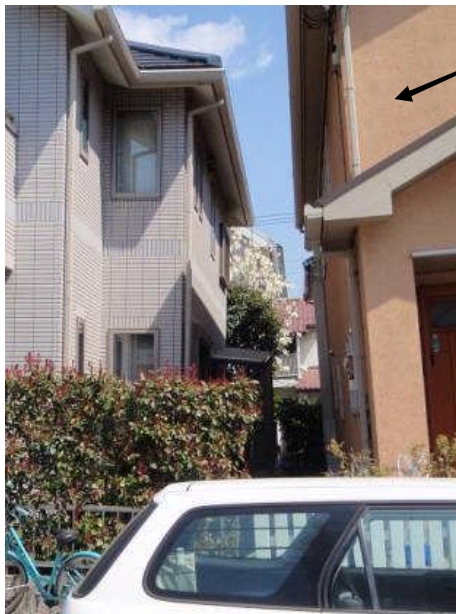
写真 5.5.2.2-5 沈下・傾斜した住宅

約2°傾斜した住宅

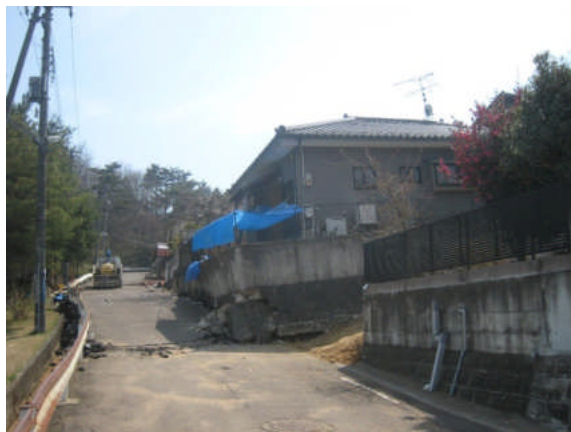
写真 5.5.2.3-1 宅地盛土の滑動・地盤変状による擁壁の損傷と住宅の移動・傾斜

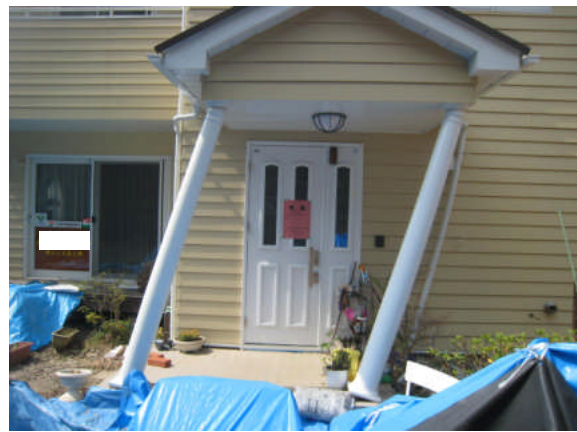
写真 5.5.2.3-2 宅地盛土の滑動・地盤変状の差異により生じた門柱の傾斜

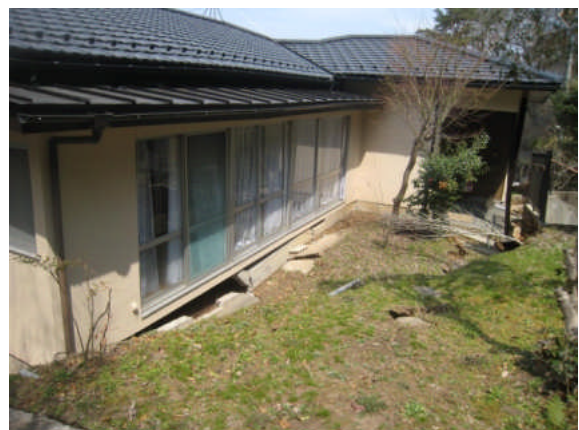
写真 5.5.2.3-8 写真 5.5.2.3-7 の住宅の宅地盛土の滑動・地盤変状による基礎の破壊

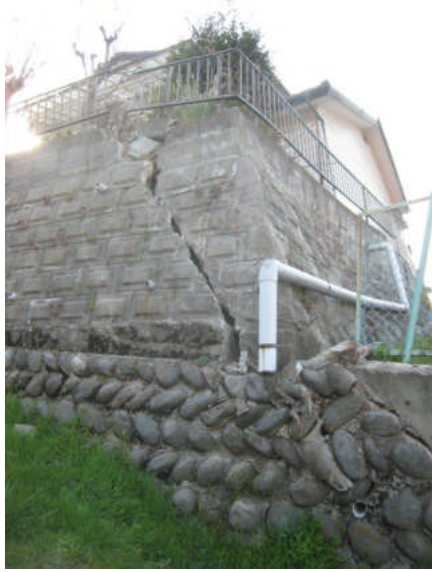
写真 5.5.2.3-11 写真 5.5.2.3-10の住宅の斜面側に位置する擁壁の損傷（青山2丁目付近）

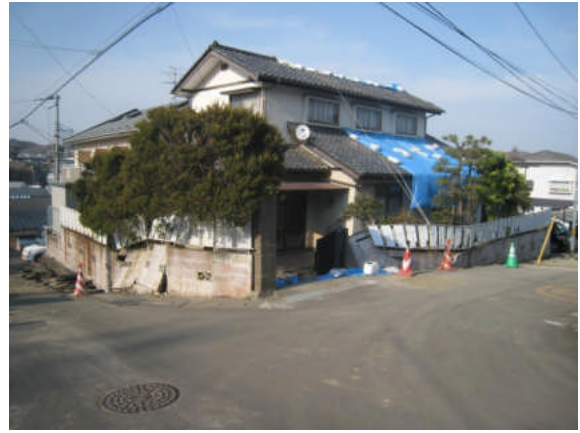
写真 5.5.2.3-12 宅地盛土の滑動・地盤変状により被災した住宅（緑ヶ丘4丁目付近）

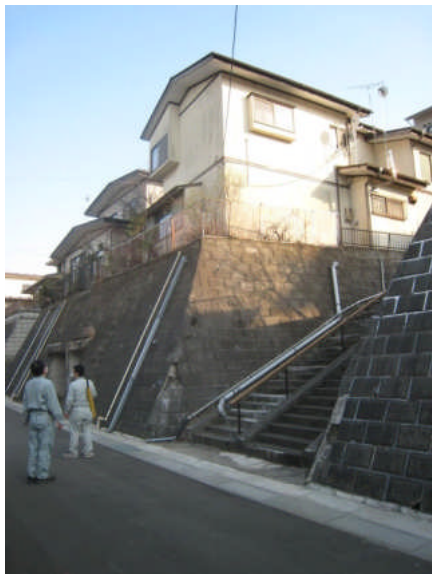
写真 5.5.2.3-13 宅地盛土の滑動・地盤変状による宅地擁壁の損傷（青山2丁目付近）

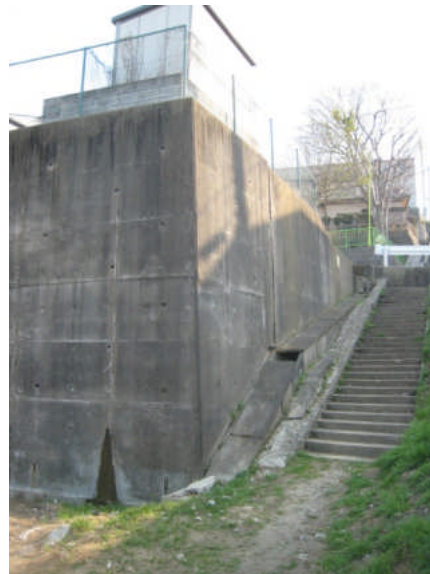
写真 5.5.2.3-14 宅地盛土の滑動・地盤変状による宅地擁壁の損傷（青山2丁目付近）

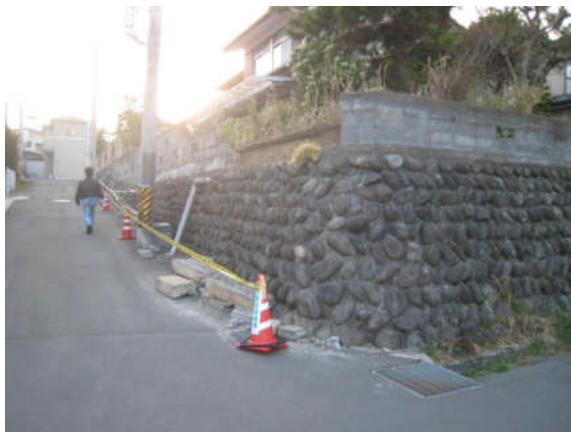
写真 5.5.2.3-19 擁壁の上部に設置された土留めブロック塀の剥落の痕跡

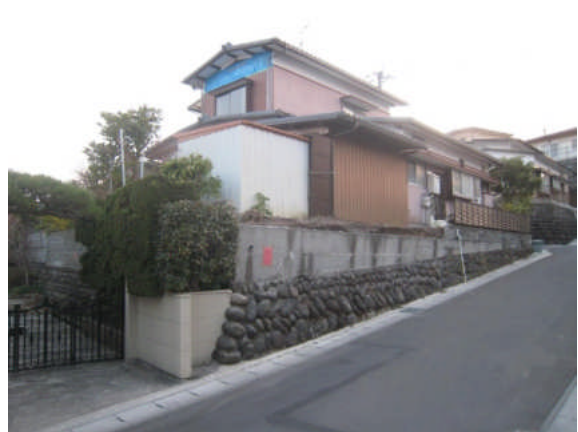
写真 5.5.2.3-20 擁壁の上部に設置されたブロック塀の転落の痕跡

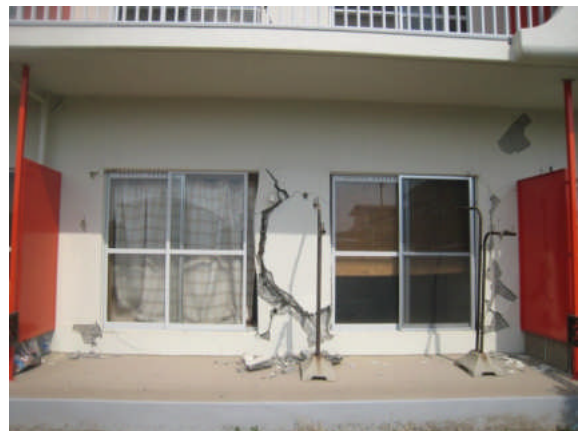
写真 5.5.2.3-28 建物 A の傾斜していない棟の 1 階における非構造壁の損傷

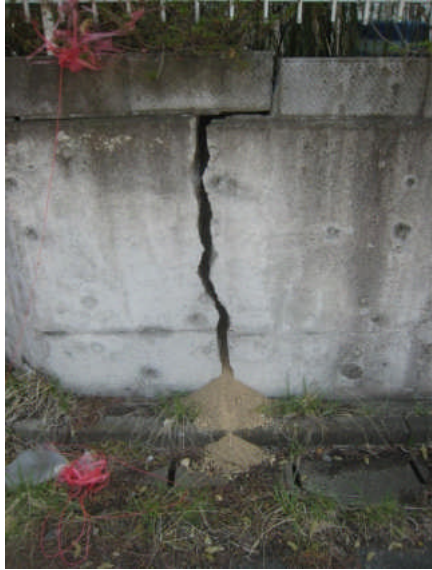
写真 5.5.2.3-31 写真 5.5.2.3-30 の住宅の盛土擁壁の破壊

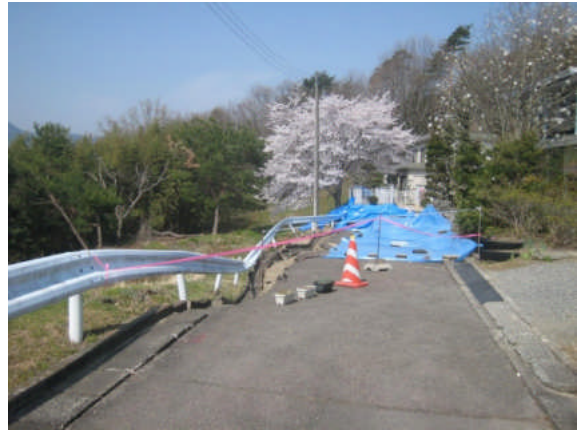
写真 5.5.2.3-32 斜面地②の滑動・地盤変状による道路の陥没

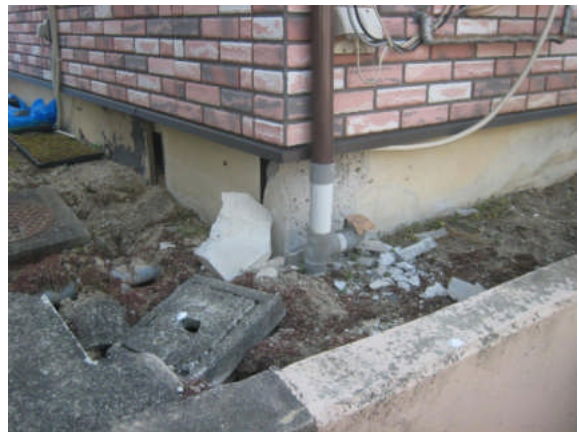
写真 5.5.2.3-34 写真 5.5.2.3-33 の住宅の基礎の損傷と盛土の変状

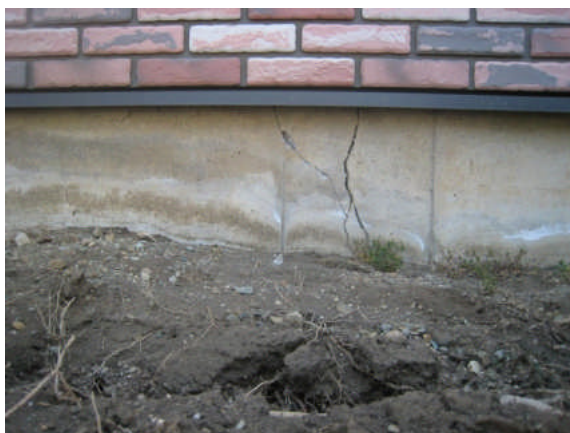
写真 5.5.2.3-35 写真 5.5.2.3-33 の住宅の基礎の損傷と盛土の変状

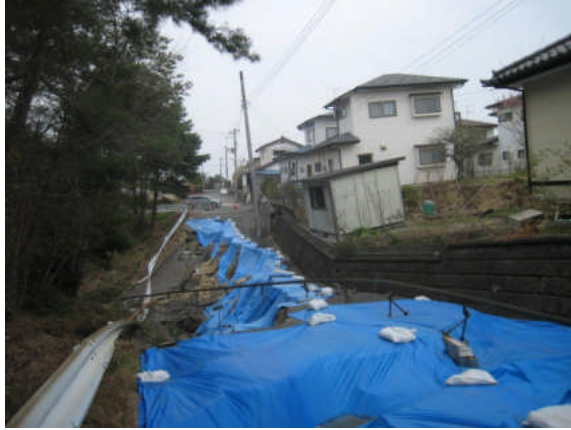
写真 5.5.2.3-39 高台の端部斜面①の地すべりによる盛土擁壁の破壊と住宅の傾斜

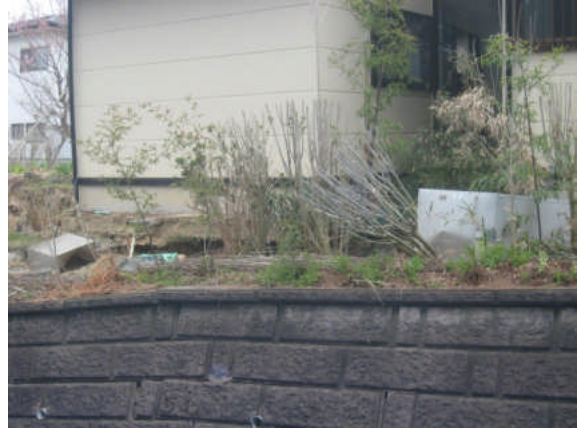
写真 5.5.2.3-40 写真 5.5.2.3-39 の盛土破壊（沈下）により露出した住宅基礎

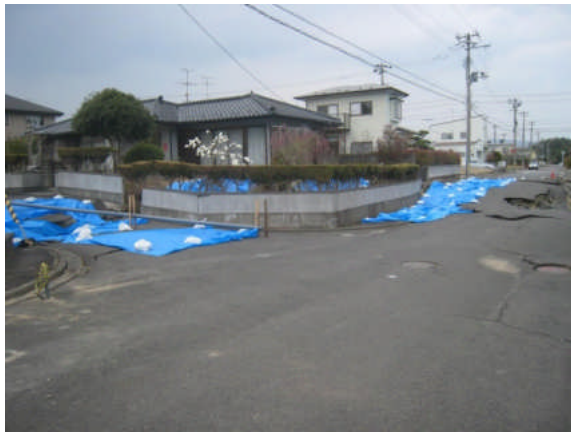
写真 5.5.2.3-41 高台の端部斜面②の地すべりに関連すると思しき地盤変状による宅地被害

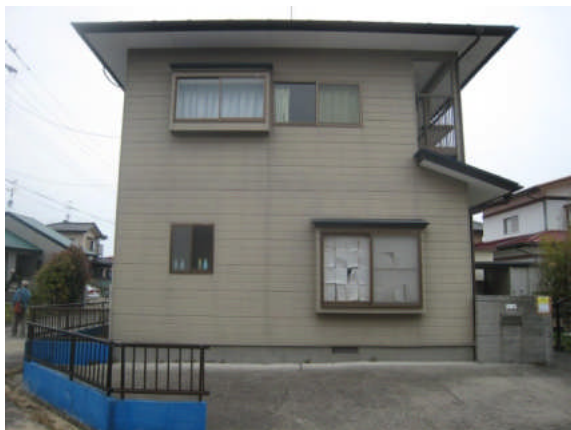
写真 5.5.2.3-43 高台平地部の住宅の被害（障子の破れ）

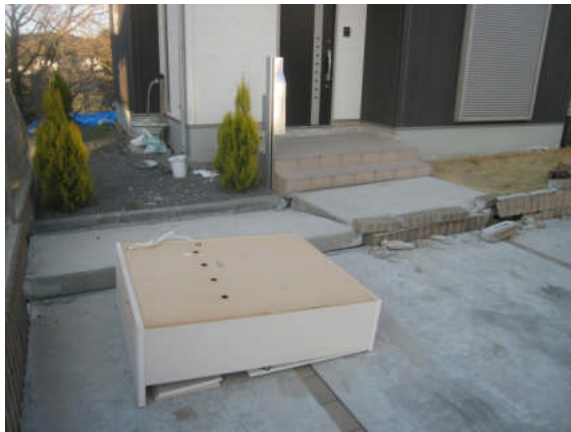
写真 5.5.2.3-55 宅地地盤の変状による損傷

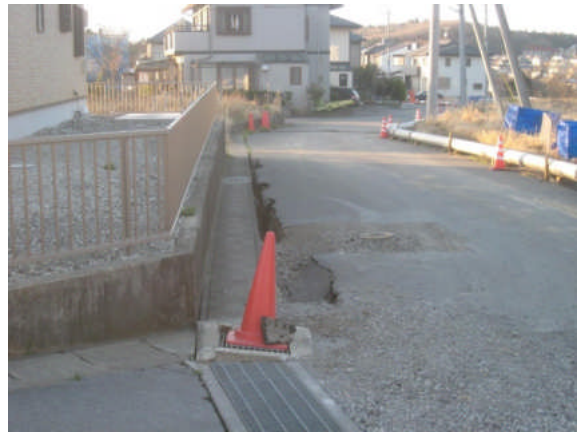
写真 5.5.2.3-56 地割れの痕跡

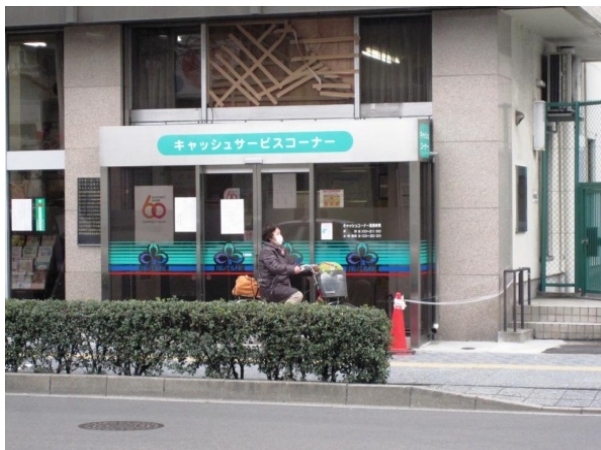
写真 5. 6-10 は 5 階建ての建物の低層部分にある風除室上部におけるガラス破損の被害であり、同じ建物の側面部において外壁タイルの脱落などが確認されている。写真 5. 6-11 では 8 階建ての建物において塔屋がある箇所のエレベーター周りのガラスが最上部で破損・脱落している。

写真 5. 6-10 建物の低層部のガラスの破損

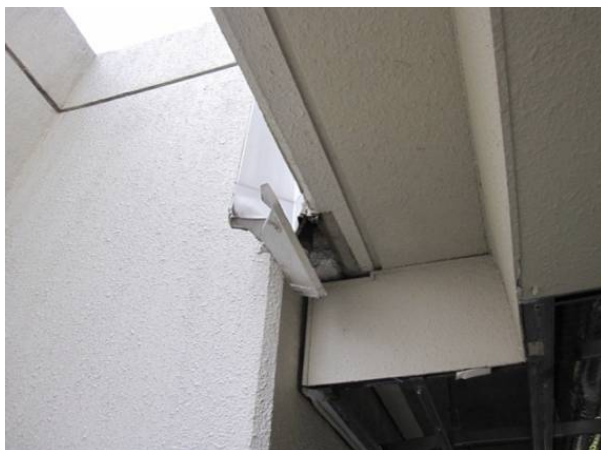
写真 5. 6-12 は 10 階建てと 15 階建ての住棟が接続する集合住宅のエキスパンションジョイント部での被害であり、これらの建物では多くの非構造 RC 壁にせん断破壊が確認されている。写真 5. 6-13 はガソリンスタンドの天井の被害である。天井板が脱落しており、天井に設置されていた照明も一緒に脱落している。

写真 5. 6-12 エキスパンションジョイント部での被害

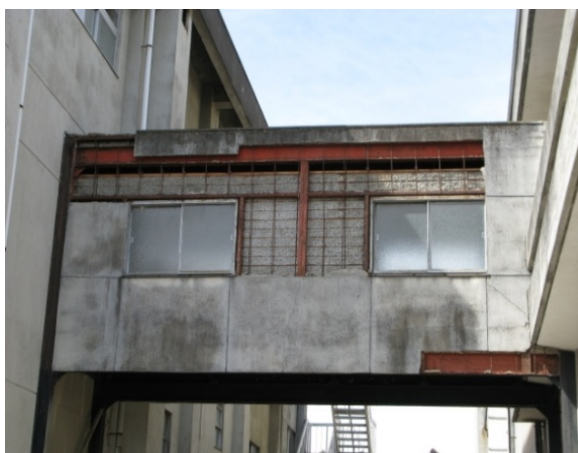
写真 5.6-17 ラスモルタル外壁の脱落被害

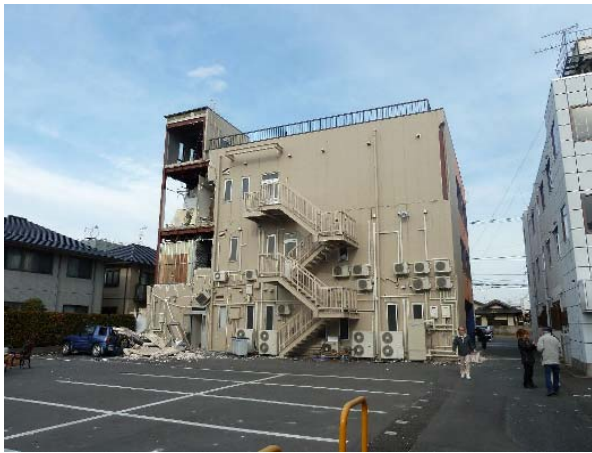
写真 5.6-18～21 はALC パネルによる外壁の脱落被害である。写真 5.6-18 は3階建ての建物での被害であり、外壁各面のALC パネルが接合部でひび割れを生じたりパネルが外れたりしており、写真に示した塔屋がある箇所ではパネルが多く脱落している。建物前面ではガラスが割れるなどの被害を生じている。写真 5.6-19 は3階建ての建物での被害であり、外壁各面のALC パネルの接合部でひび割れを生じるなどしており、写真に示す面ではALC パネルが全面的に脱落している。窓サッシで構成されているガラス開口部もあり、こちらについては被害を生じていない。写真 5.6-20 は3階建ての建物での被害であり、外壁各面のALC パネルにおいて、接合部のひび割れ、パネルの外れ、外部階段との取り合い箇所での脱落などが確認された。写真に示したものはパラペット部分でのパネルの脱落であり、脱落箇所の下にあるガラスにも被害を生じている。写真 5.6-21 は5階建ての建物の最上階の外壁におけるALC パネルの脱落である。これら4つの建物の被害については、損傷した箇所の詳細より、挿入

筋構法によるものであることが確認された。

写真 5.6-18 ALC パネル外壁の脱落被害

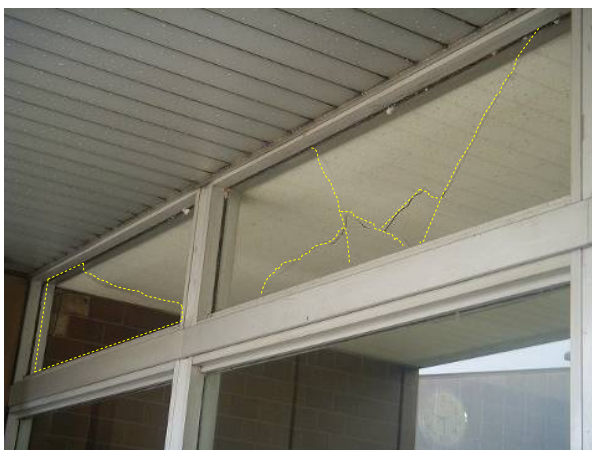
写真 5.6-22 は6階建ての建物エントランスの風除室で欄間のはめ殺し窓に生じたガラスの被害であり（ひび割れの状況を黄色破線で示している）、隅部分の4枚のガラスが損傷している。写真 5.6-23 は運動施設で見られた大小2つの体育館のはめ殺し窓のガラス被害のうち、小体育館の被害である。いずれも外観上で躯体の被害は認められないが、ガラスが破損し、多数の破片が地上に落下していた。

写真 5.6-22 建物入口のガラスの被害

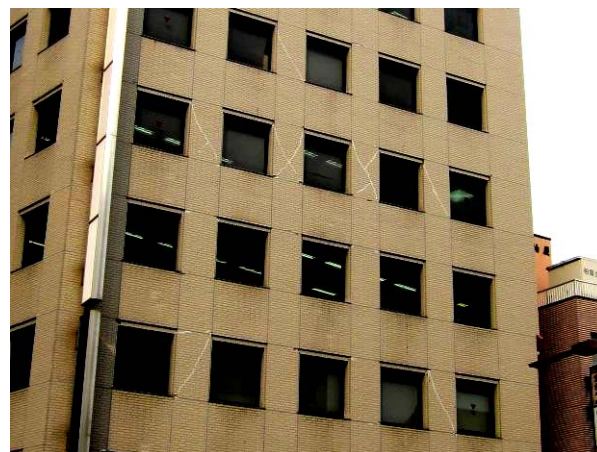
写真 5.6-27 外壁タイルの被害

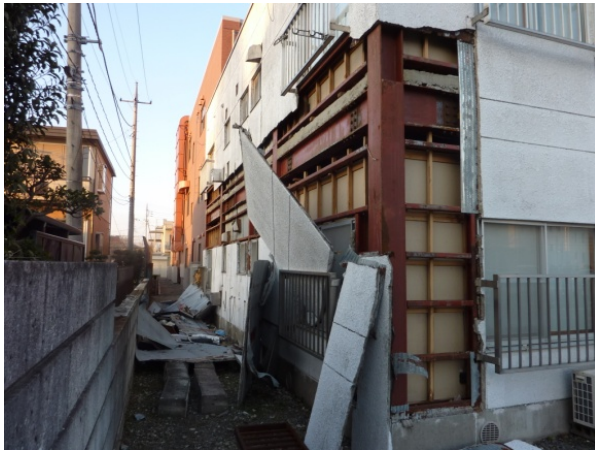
写真 5.6-28 は 2 階建ての建物のラスモルタル外壁の脱落被害である。写真 5.6-29 は 4 階建ての建物の 3 階と 4 階の間のラスモルタル外壁の脱落被害である。建物の 2 階は窓ガラスが破損しており、開口部が板で覆われていた。

写真 5.6-28 ラスモルタル外壁の脱落被害

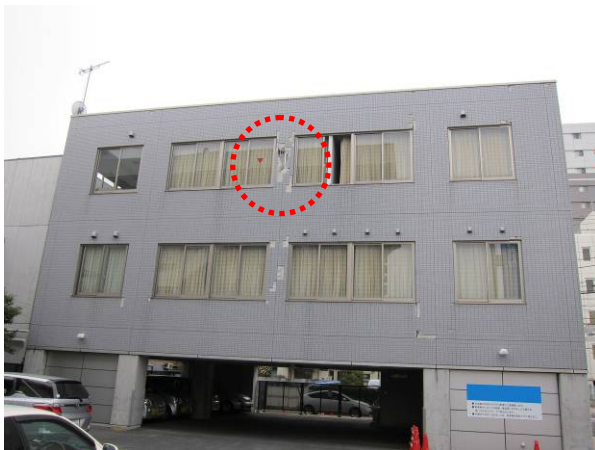
写真 5.6-30 は 3 階建ての建物の外壁の被害である。ALC パネルの上にタイルを張った外壁であり、外壁各面においてタイルの脱落やパネル隅部の欠けが見られ、写真に写っている面の右側面の外壁では ALC パネルが脱落している。写真の丸破線内では ALC パネルが破損して軽量気泡コンクリートが脱落し、パネル補強材である内部の鉄線が見えている。写真 5.6-31 は 6 階建ての自走式駐車場の外壁の被害であり、詳細から挿入筋構法による ALC パネルの外壁であることが確認された。

写真 5.6-30 ALC パネル外壁の被害

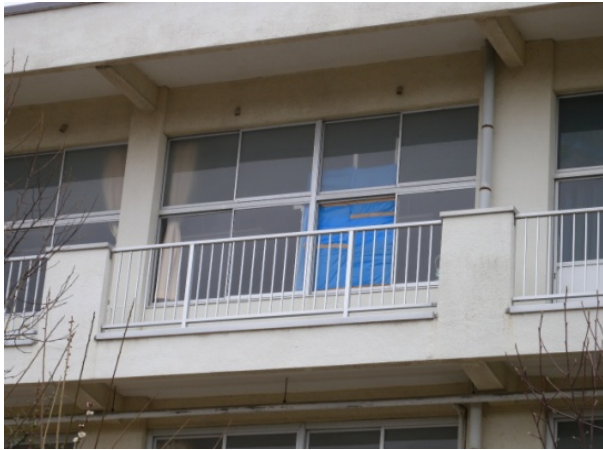
写真 5.6-32 は 3 階建ての学校校舎の 3 階における窓ガラスの被害である。写真 5.6-33 は体育館に附属する入口部分のガラス被害であり、硬化性パテによりとめつけられていた。写真 5.6-34 は 3 階建ての建物の 2 階部分でのガラス被害である。写真 5.6-35 は 6 階建ての建物の 1 階部分のガラス開口部被害である。ガラススクリーン工法による開口部であり、写真の赤破線円内において、ガラス方立が破損していた（ガラス破損部に隣接してある単管パイプは工事用仮設であり、地震後に設置されたものである）。

写真 5. 6-32 窓ガラスの被害

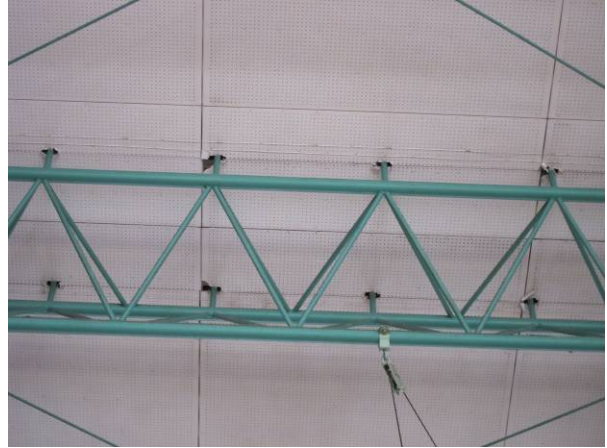
写真 5. 6-43 在来工法による天井の取り付け部の損傷

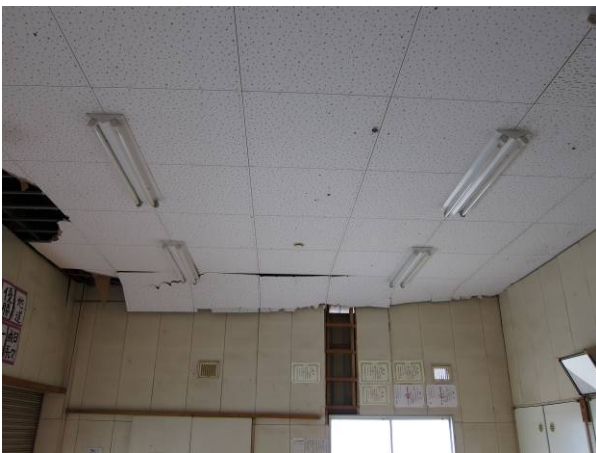
写真 5.6-41 は天井板の脱落等の顕著な被害は外観からは確認されていないものの、写真の点線楕円部分について天井面が下に垂れ下がっており、天井裏での天井下地材の外れなどが考えられる。写真 5.6-42 の体育館では、天井が妻壁と取り合う端部で損傷しており、野縁の曲がりや天井板の破損・脱落が見られた。写真 5.6-44 は天井の面積は狭いものの、天井端部で破損・垂れ下がりなどの被害が見られた。写真 5.6-45 は、構造体の耐震補強を行った体育館の天井被害であり、天井端部と周囲の壁の間に 5 cm 程度の隙間を設けて、取り合い部カバーで納めていたものであり、地震によってカバーの部材が脱落していた。写真 5.6-47 の屋根を構成する立体トラスは支承部のコンクリートが剥落していた。

写真 5. 6-44 在来工法による天井の周辺部の被害

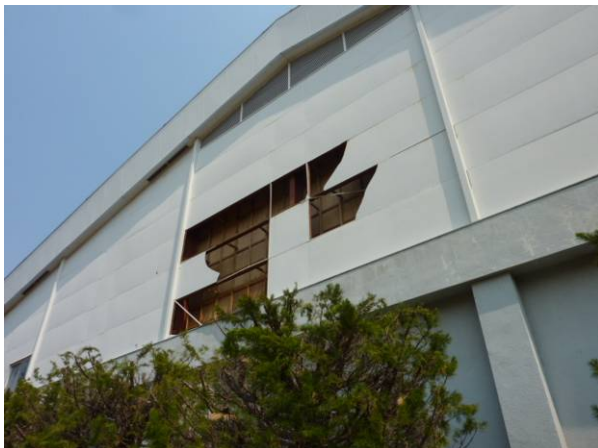
外装材の被害を写真 5. 6-61～64 に示す。写真 5. 6-61 では外装板が破損・脱落している。写真 5. 6-62、63 ではラスモルタル外壁の脱落が見られた。ラスモルタル外壁の脱落は、体育館等以外の建物の外装の地震被害でも多く確認されている。写真 5. 6-63 では、ラスモルタル外壁の上に木製胴縁をとめつけ、その上に外装板を張っており、地震により、ラスモルタル外壁、外装板ともに脱落している。写真 5. 6-64 では金属サイディングが部分的に外れている。

写真 5. 6-61 外装板の破損・脱落

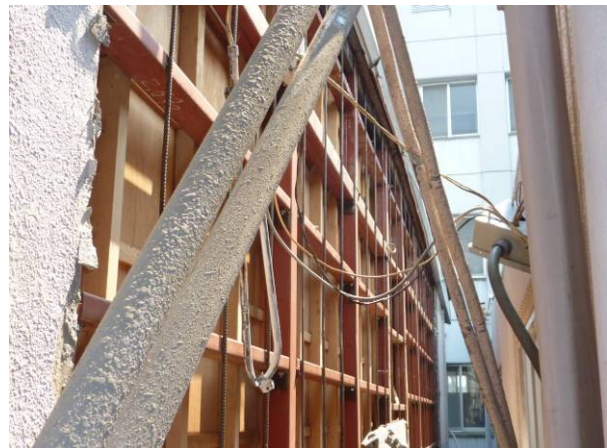
写真 5. 6-62 ラスモルタル外壁の被害
