5.3 鉄骨造建築物

東北地方太平洋沖地震に対する鉄骨造建築物の地震被害調査は、地震直後の2週間程度で、茨城県から宮城県にわたる広範囲な地域における事務所ビル等の一般的な鉄骨造建築物について主に外観により被害調査を行った。その調査からは、自走式駐車場等のように構造躯体が露出している一部の鉄骨造建築物では柱脚の損傷やブレースの座屈などを確認することができた。

5.3.2 体育館の被害調査の概要

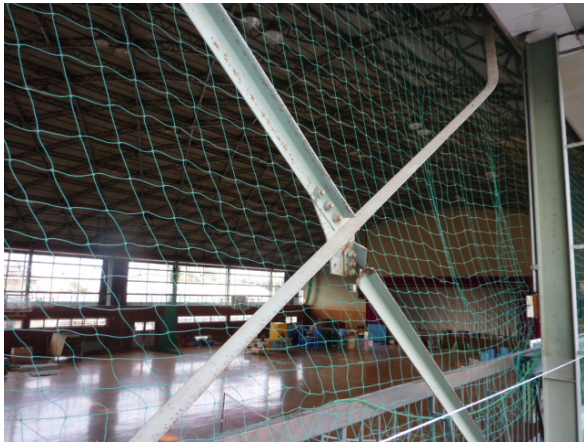
構造的な被害として、1) と 2) の被害は、被災度区分判定では、大破の被害に分類される。1) の
鉛直ブレース材の座屈、破断と接合部の破断は、これまでの地震被害調査でも、旧基準の体育館では、
たびたび観察されていた被害であり、基本的には、ブレース材自体の耐力不足や保有耐力接合が適切
に行われていないこと等に起因する被害である（写真 5.3-1）。2) は、ラチス柱の張間方向で生じた斜
材の座屈の被害である（写真 5.3-2、3）。このような、張間方向での柱の座屈の被害は、新潟県中越
地震の被害調査では見られなかったものであり、被害の形態としては稀な被害と考えられるが、今回
の調査でも 1 棟のみであった。3) の被害は、RC 造柱と S 造屋根の接続部（支承部）の被害であるが、
コンクリートの剥離やひび割れが入る程度の比較的軽微な被害である（写真 5.3-4）。その他、4) ～
6) の被害も、被災度区分としては、小破程度の被害に分類される比較的軽微な被害である。これらの
旧基準の被害写真等は、速報^{5.3-2)}に掲載しているので、詳細はそちらを参照されたい。

写真 5.3-1 ブレース材の座屈と接合部破断

5.3.3 項で示したように、旧基準の体育館で大破の被害となった被害形態は、鉛直ブレース材の座屈、破断と接合部の破断、及びラチス柱の斜材の座屈、である。これらの旧基準の体育館は、現行基準で設計されている体育館に比べれば、ブレース部材や柱部材で耐力が不足していると考えられる。また、旧基準の体育館では、接合部の保有耐力接合が行われていないと考えられ、これらが主な被害原因になっているものと思われる。今回の調査では、ブレースの補強による耐震改修が行われていた体育館では、ほとんど無被害であったことから、適切な耐震改修によって、構造、非構造の被害を軽減することは可能である。旧基準で設計されている体育館については、早急に耐震改修を行うことが重要である。

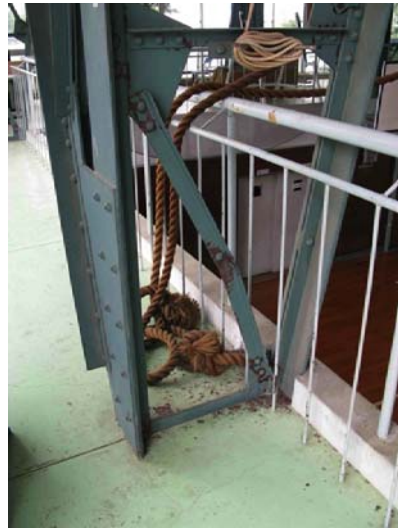
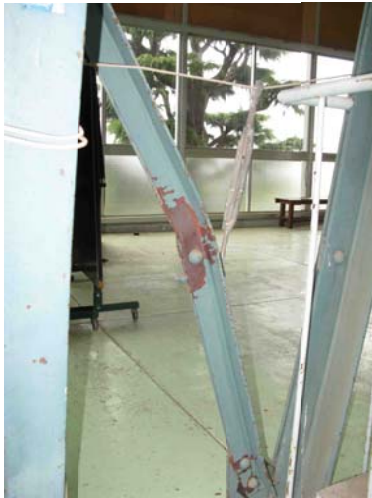
写真 5.3-2 ラチス柱斜材の座屈

写真 5.3-3 ラチス柱斜材の座屈

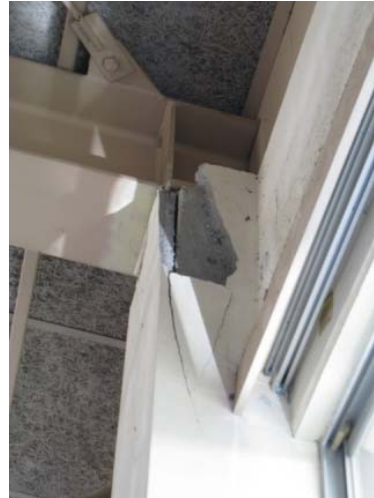
写真 5.3-4 RC 柱と屋根接続部コンクリート剥離

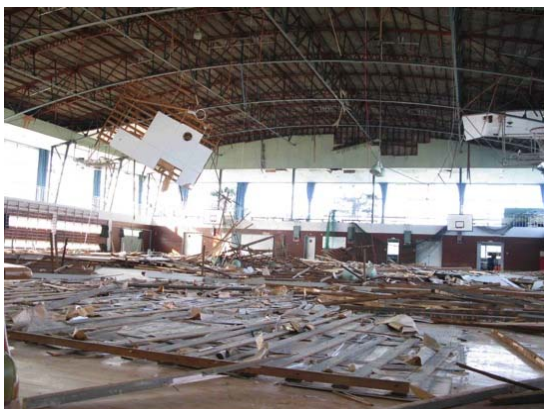
非構造部材の被害としては、天井、照明の脱落（写真 5.3-5～6）、外壁の脱落、内壁の脱落、軒天
の脱落、窓ガラスの破損（写真 5.3-7）など、比較的大きな被害が観察された。天井が広範囲に脱落
したものが 4 棟有り、特に、小、中学校の体育館に比べ、高等学校の体育館では、広範囲での脱落等、
大きな被害が観察された。これらの被害写真も速報^{5.3-2)}に掲載している。

写真 5.3-5 天井、照明の落下

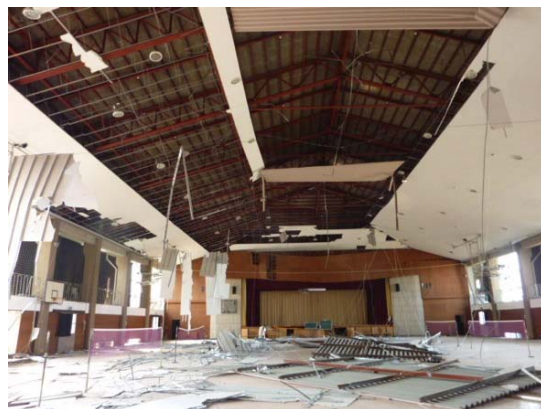
写真 5.3-6 天井の落下

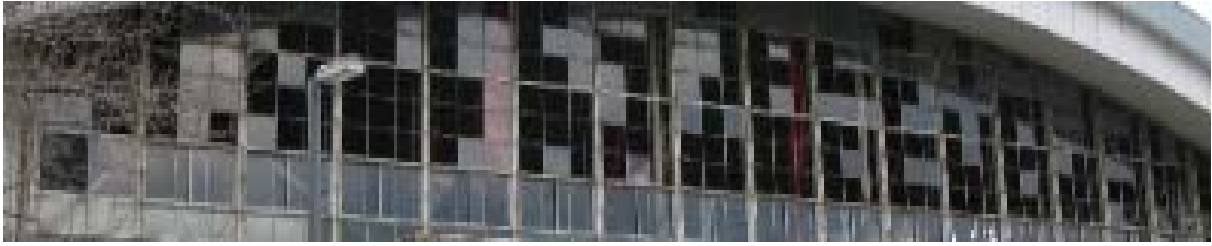
写真 5.3-7 ガラス窓の破損

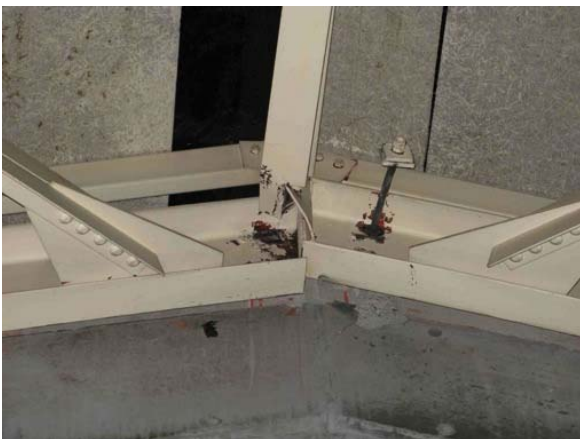
1) は妻壁と S 造屋根フレームの接続部分のボルトの抜け出し、変形、コンクリートの剥落の被害である（写真 5.3-8～10）。屋根に作用した力を妻壁に伝達できなかつたために生じた被害である。ボルト等が完全に抜け出している場合等もある。

写真 5.3-8 妻壁と S 造屋根接続部ボルト抜け出し

RC 柱や妻壁部分と S 造屋根の接続部分でのボルトの抜け出しやコンクリートの破壊については、文献 5.3-8) に、このような部位に生じると考えられる破壊形式とその対策が記されている。それらを検討することが、このような被害を軽減するための 1 つの対策になると考えられる。また、RC 柱や妻壁部分と S 造屋根の接続部（支承部）の設計法としては、耐震診断や補強設計で用いられている方法として、最上層における建物の保有水平耐力から、屋根面に作用する震度を求め、地震力が屋根面に均等に作用するとして、屋根の面積比に応じて屋根面せん断力を算定して設計する方法^{5.3-9), 10)}や、略算的な方法として、屋根面が伝達すべき重量に $0.55 \times A_i \times F_{es}$ を乗じて必要耐力を計算し、それに対して屋根面水平ブレースや接続部を設計する方法^{5.3-9), 10)}等、がある。このような方法による屋根接続部や屋根面水平ブレースの安全性の確認は、現行基準の設計において、必ずしも実施されていない可能性が有る。この方法によって作用する地震力を算定し、接続部や屋根面水平ブレースを設計することも、この部位の地震被害を軽減する 1 つの方法になると考えられる。

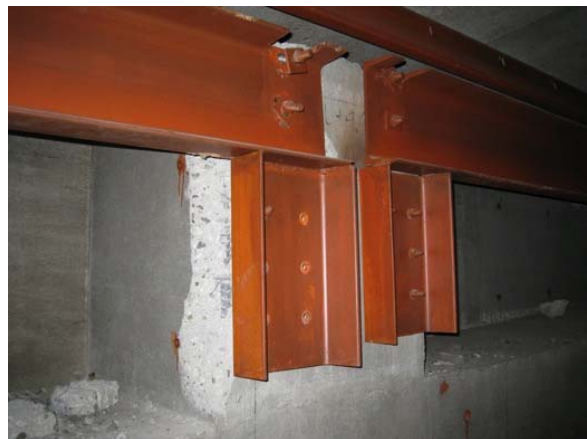
写真 5.3-9 妻壁と S 造屋根接続部ホールインアンカー抜け出し

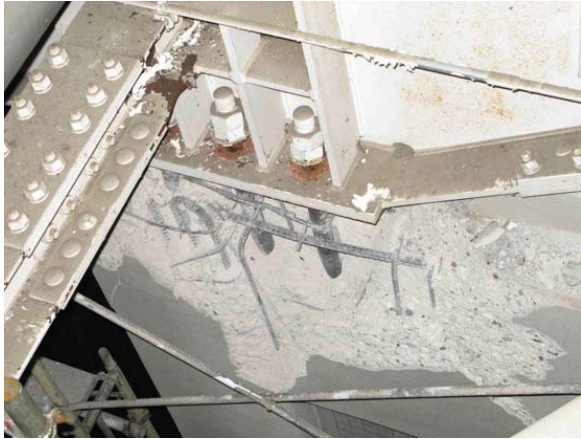
写真 5.3-10 妻壁と S 造屋根接続部のコンクリート破壊、ボルト変形

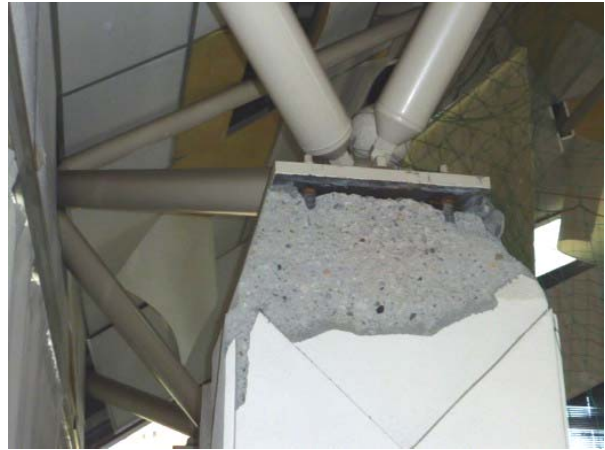
2) の RC 柱と S 造屋根の接続部（支承部）のボルト変形、コンクリートの剥落についても、屋根部分に作用した外力を、接続部（支承部）で伝達できなかつたために生じた被害（写真 5.3-11、12）である。これら 1) 及び 2) の被害は、後述するように、被災度区分判定の結果、ほとんどが小破であり、1 棟のみ中破の被害に区分されている。3) は屋根面水平ブレースの被害であるが、たわみが観察された程度で、破断は観察されなかつた。4) の屋根天井材の被害は、広範囲に脱落したのもも含め、比較的多くの体育館で破損や脱落の被害が観察された（写真 5.3-13～17）。

写真 5.3-11 RC 柱と S 造屋根接続部（支承部）のコンクリート剥落

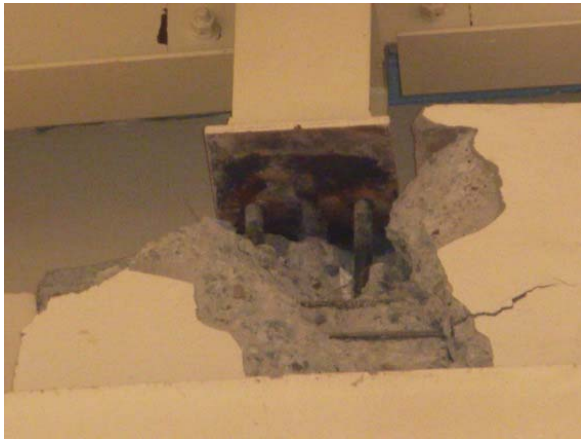
写真 5.3-12 RC 柱と S 造屋根接続部（支承部）のコンクリート剥落、ボルト変形

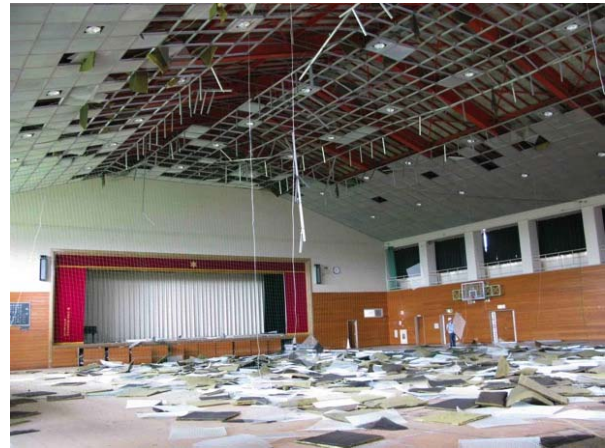
写真 5.3-13 天井の落下

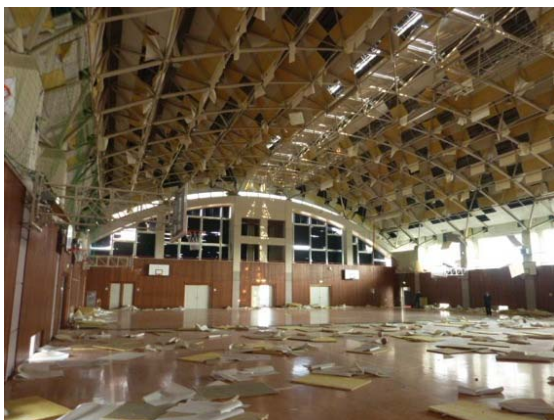
写真 5.3-14 天井の落下

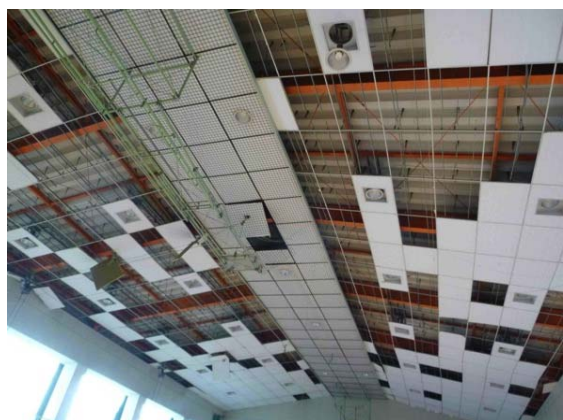
写真 5.3-15 天井の落下

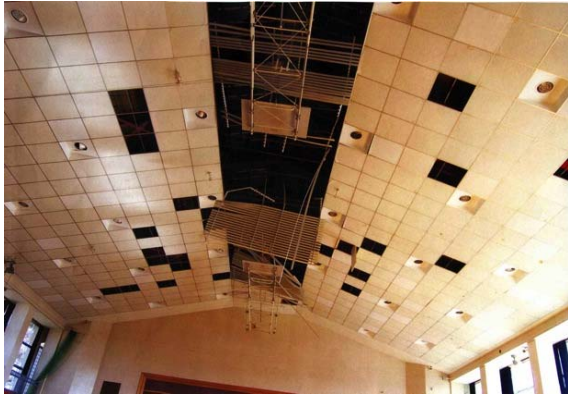
写真 5.3-16 天井の落下

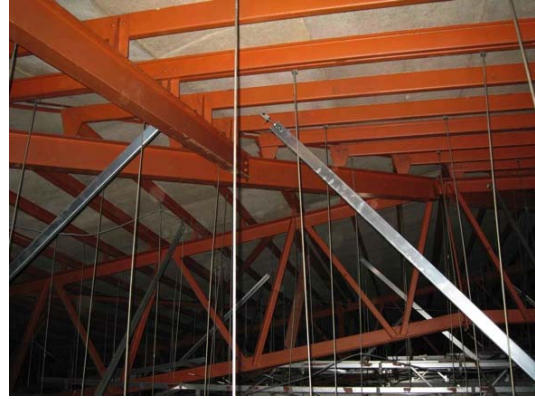
写真 5.3-17 斜め補剛材のはずれ

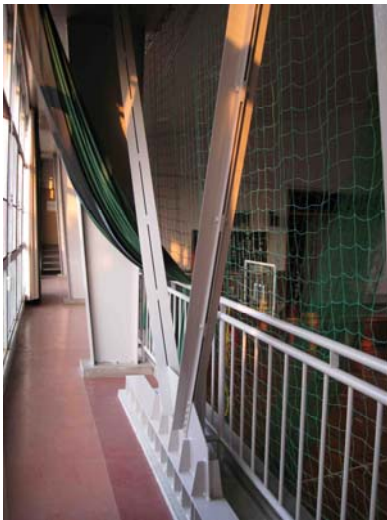
表 5.3-2 で示した 5 棟の耐震改修建物のうち、4 棟が V 型のブレース補強、1 棟が X 型のブレース補強であり、5 棟とも無被害（軽微含む）であった。このうちの 1 棟は、近くで旧基準体育館のブレースが破断するような大きな構造被害が観察された地域であったが、無被害であった（写真 5.3-18、19）。

写真 5.3-18 増設した V 型の補強ブレース

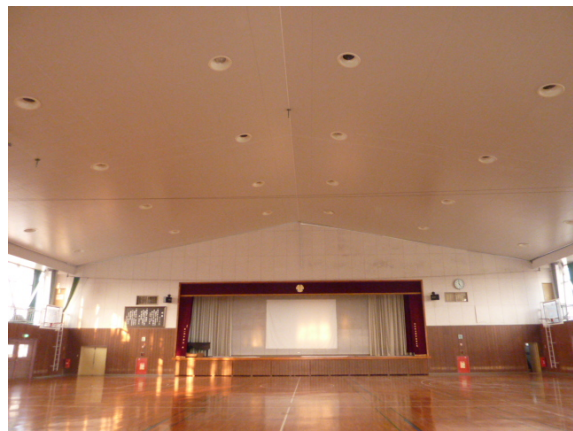
写真 5.3-19 耐震補強した体育館の内観
