5.5 免震建築物

5.5.1 地震被災地域における現地調査

5.5.1.1 宮城・山形県内調査 (H23. 6. 1～6. 2 実施)

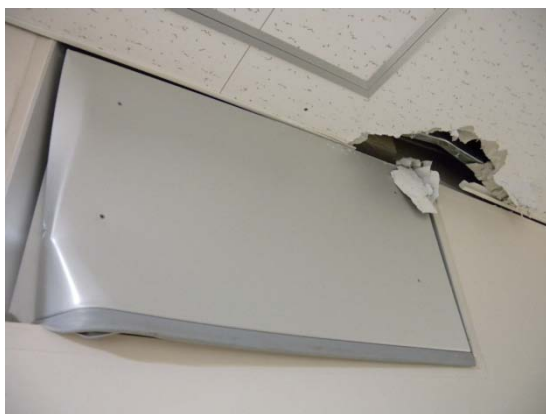
- 3月11日の本震時には外装材（PCパネル）を含め、上部構造の損傷等は生じておらず、家具等の転倒もなかった。
- ただし、免震部分と非免震部分の境界部で、エキスパンションジョイント及びカバー、免震スリット部目地材等の損傷が見られた。（写真5.5.1-2～写真5.5.1-5）
- 通りを挟んで、同じ用途でほぼ同程度の規模・構造形式の非免震建物がああり、そこでは、最上階で耐震用頭つなぎを施した書棚の転倒等の大きな被害や、外装タイルの落下が見られた。

エキスパンションジョイント部などの被害の原因の可能性としては、可動部ディテールが地震時の水平二方向入力における挙動（写真5.5.1-6(a)）に追従しきれなかったことや、鉛直クリアランス（設計値50mm）が地震時の上下動・免震部材の沈み込み等で不足したことなどが考えられる。その他、建築物の周囲では、一部で最大10cm程度の地盤沈下が見られた。

写真 5.5.1-2 衝突等によるカバーの破損

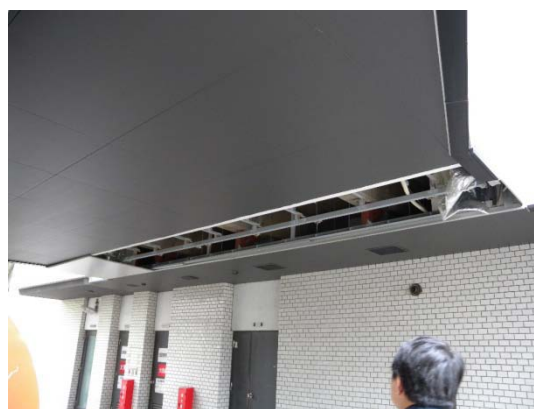
写真 5.5.1-3 天井カバーの脱落

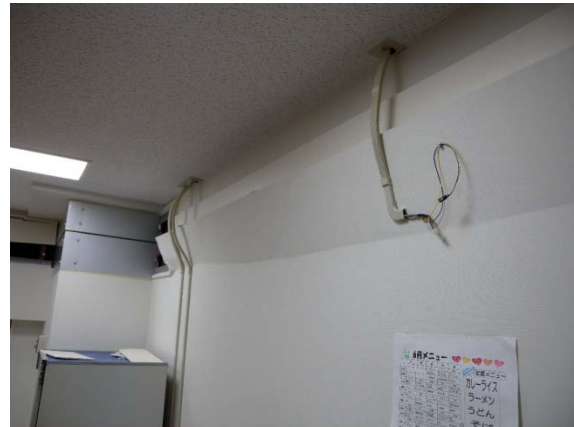
写真 5.5.1-4 B 1 階 E V 入口天井部での衝突痕 写真 5.5.1-5 免震スリット位置での内装の折れ

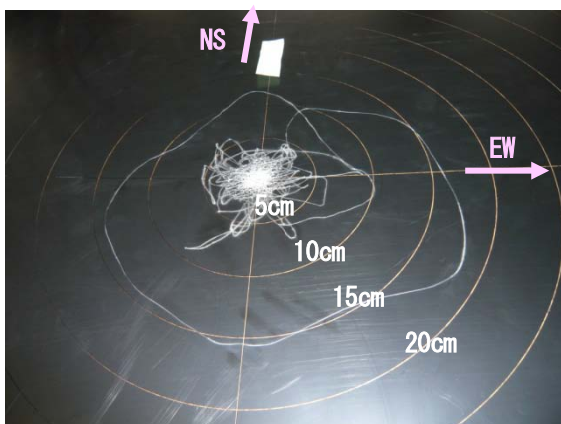
本建築物においては、地下2階、1階、9階（最上階）において加速度計が設置され、地下1階では免震層の相対変位を罫書き式変位計によって記録していた。さらに、隣接する低層建屋の地下階には、気象庁による地震計（JMA_E06、仙台宮城野区五輪）が設置されていた。担当者より入手した、3月11日の本震の記録による各階の最大加速度の数値を表5.5.1-2に示す。罫書き式変位計の記録では、交換済みで保存されていた罫書き板における3月11日の本震時の免震層の最大変位は18cm程度であった。また、調査時には4月7日の余震時の応答として最大10cm程度の変位記録が確認できた。（写真5.5.1-6）

(a) 3/11 本震時の応答

写真 5.5.1-6 罫書き式変位計による記録

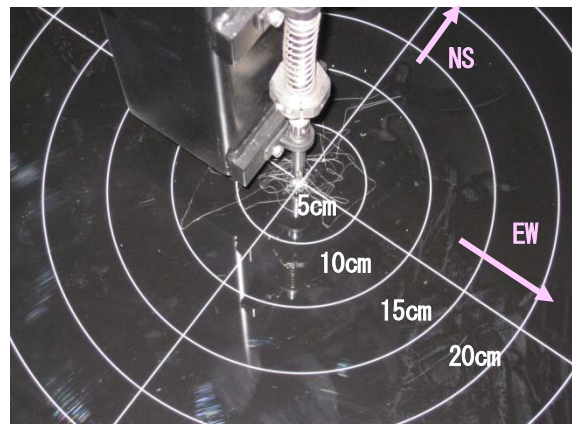
(b) 4/7 余震時の応答

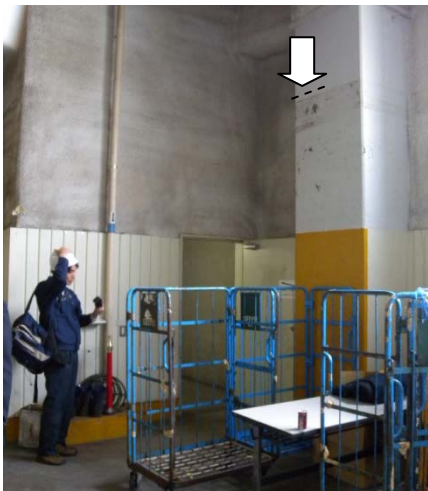
本建築物は、仙台塩釜港の沿岸部に建設されており、津波により免震層が冠水する被害や、漂流物による外装材の脱落・破損などの被害を受けた。津波に関しては、建物内の痕跡（写真5.5.1-8）や、周囲建築物の津波による被害がほぼ第1層部分までに集中していることから、浸水高さは地上約4.0mと考えられる。ただし、津波の方向性や、それによる衝撃力等の影響については、わからなかった。担当者にヒアリングを行い、次のような状況の説明があった。

写真5.5.1-8 隣棟内部（1F）の浸水跡

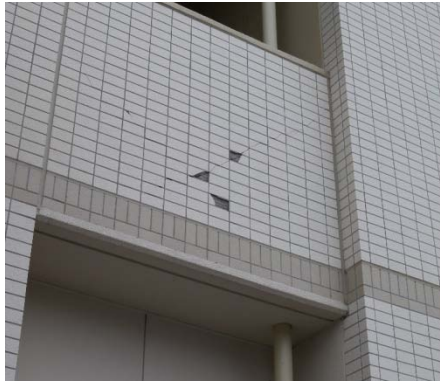
現地調査の結果、外装タイルの落下や、1階駐車場の壁の表面に少々のひび割れが見られた（写真 5.5.1-13、写真 5.5.1-14）。また、建築物周囲の地盤の沈下が見られ、敷地北西部で最大10cm程度の段差を生じていた。

写真 5.5.1-13 外装タイルの落下

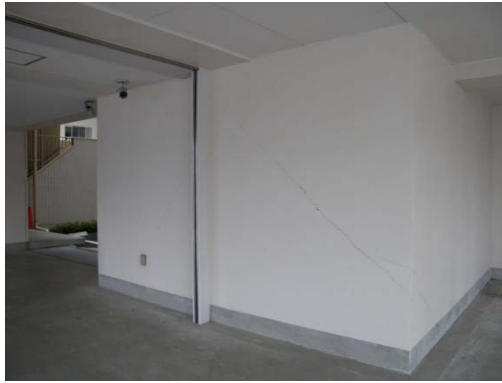
写真 5.5.1-14 駐車場壁のひび割れ

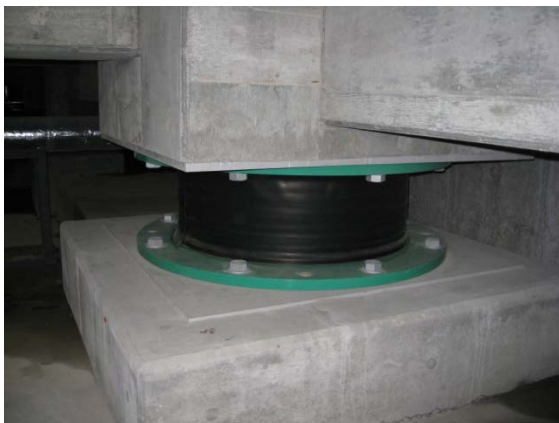
免震層内の目視調査の結果、積層ゴムには変状は見られなかったが、U型鋼材ダンパーでは塗料のはがれ、鉛ダンパーの表面にはしわ・ひび割れなどの変状が見られた(写真 5.5.1-15、写真 5.5.1-16)。特に、南東角部の鉛ダンパーでは、屈曲部に 5 mm 程度の大きなひび割れを生じていた(写真 5.5.1-17)。

写真 5.5.1-15 積層ゴム

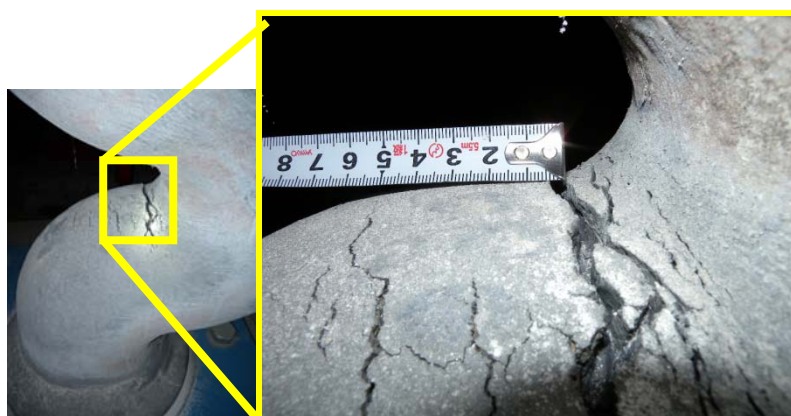
(b) 屈曲部のひび割れの状況

写真 5.5.1-17 鉛ダンパーの変状

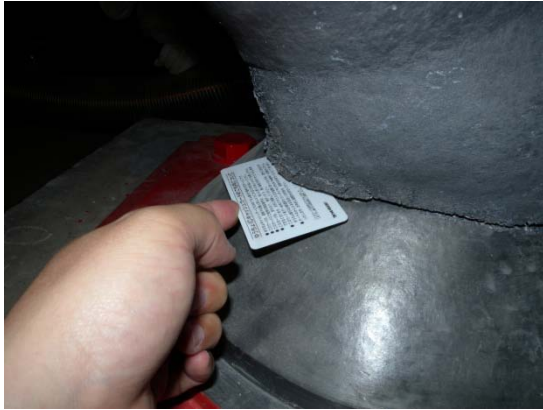
免震層内の目視調査では、鉛ダンパーの変状を確認した。部材によっては3cm程度の深さのあるひび割れが生じていた。交換用の鉛ダンパーが免震層内に用意されており、一部は既に交換済みであった（写真5.5.1-18）。鋼棒ダンパーは、塗装が剥がれ落ちていた（写真5.5.1-19）。

写真 5. 5. 1-18 鉛ダンパーのひび割れ状況

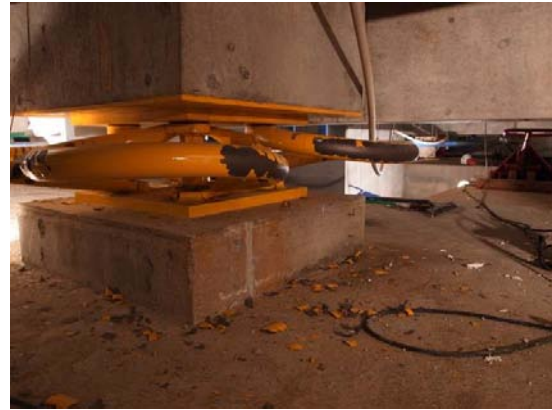
写真 5. 5. 1-19 鋼棒ダンパーの塗装剥がれ

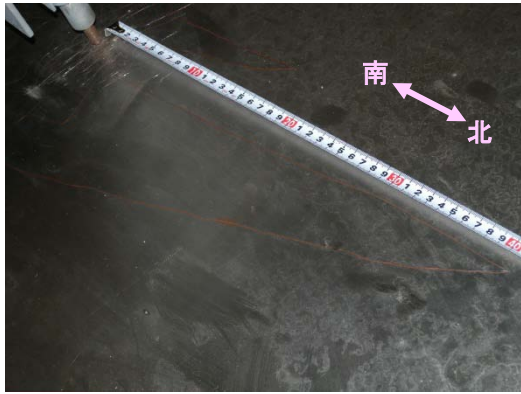
免震層内の目視調査では、野書き式変位計で確認した最大変位は、片振幅で約 40cm（北方向）、両振幅で約 70cm に達していた（写真 5. 5. 1-21）。変位は主として南北方向に生じており、屋外のエキスパンションジョイントの金具によると思われるすべり痕によっても確認できた。その他、U 型鋼材ダンパーの表面塗装のはがれや鋼材のゆがみなどを確認した（写真 5. 5. 1-22）。

(a) 北方向 (最大) 約 40cm

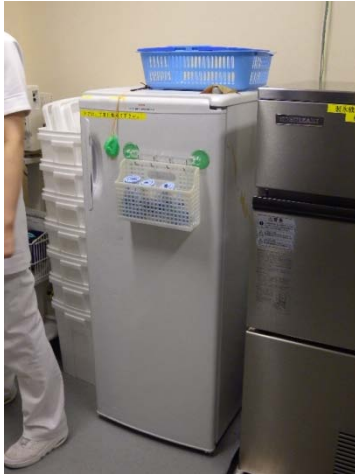
- ・冷蔵庫（H×D×B：118×49×48cm）の滑動
 - ・棚の頂部を壁に留め付けた金具の引き抜き
 - ・金庫の底部を床に頂部で留め付けた金具の引き抜き
 - ・キャスター付き棚のキャスター部分の破損（ストッパーをかけていた）
 - ・キャスター付き棚の滑動

(a) 滑動した冷蔵庫

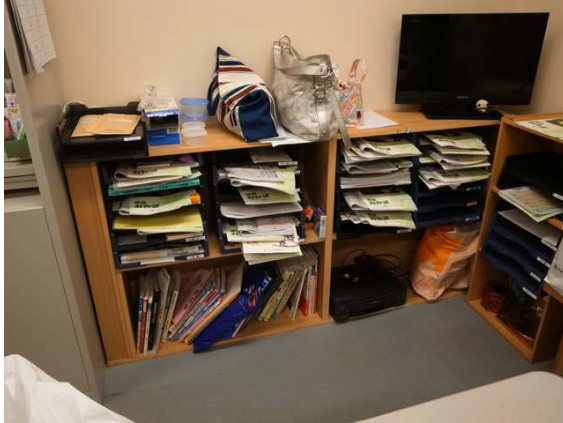
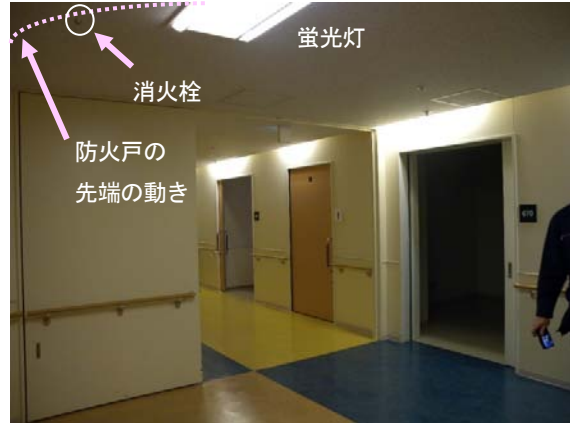
- ・防火扉が開いてしまい、これが上下に振れることで天井部分の蛍光灯カバーを破損

写真 5. 5. 1-26 転倒した棚 (地震後横倒しで使用) 写真 5. 5. 1-27 防火扉が接触した消火栓と蛍光灯
d) 6階より上の塔屋及び屋上では、以下のような事象が生じていた。

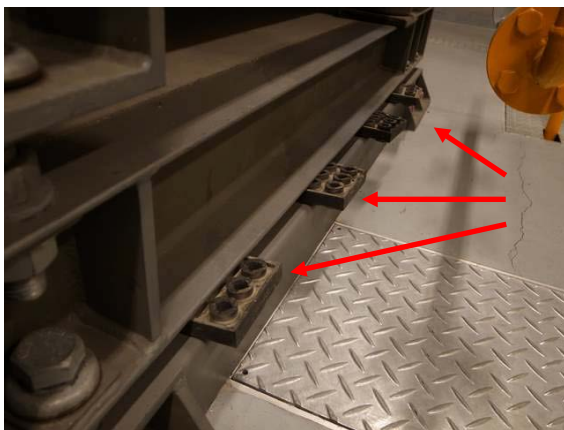
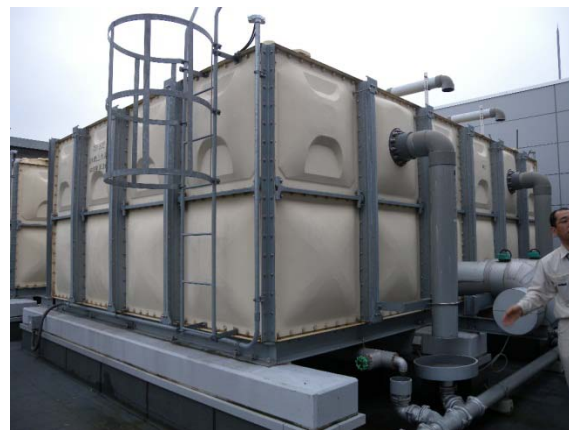
- ・FRP 製高架水槽底部のボルト部分の損傷 (水がにじみ出る程度。タンク内のスロッシングの影響と考えられる。) (写真 5. 5. 1-29)

写真 5. 5. 1-28 自家発電機用防振ゴムのはみ出し

写真 5. 5. 1-29 底部のボルト部分が損傷した高架水槽

なお、免震建築物 M では、写真 5.5.1-29 に示す通り、屋上に設置した高架水槽底部のボルト部分が損傷している。屋上に高架水槽を設置する場合には、スロッシングの影響を検討しておく必要がある。

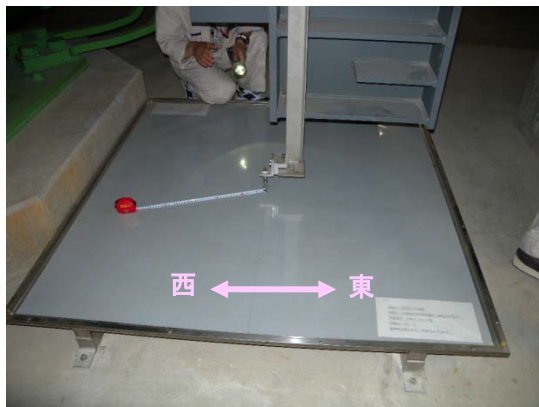
免震層内の目視調査では、野書き式変位計において片振幅で約 25cm の最大変位 (西方向) を確認した (写真 5. 5. 1-30)。弾性すべり支承の滑り面においても移動した痕跡が認められ、これによっても最大変位が約 25cm であることが確認された。U型鋼材ダンパーについては塗装が剥がれ落ちており、地震時に取付部のボルトが緩んだ (機能上は問題なし) とのことである (写真 5. 5. 1-31、写真 5. 5. 1-32)。

(a) 設置状況

写真 5. 5. 1-30 罫書き式変位計の記録 (最大約 25cm)

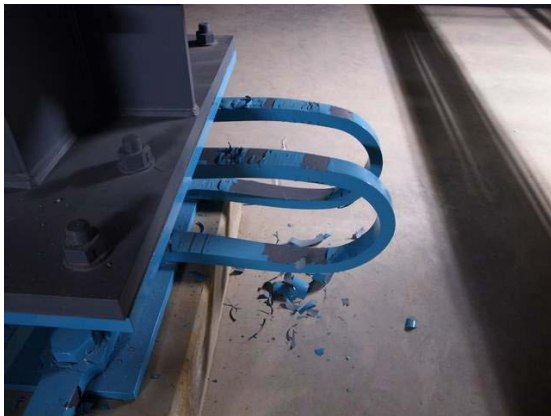
写真 5. 5. 1-31 鋼材ダンパーのゆがみ・塗装剥がれ

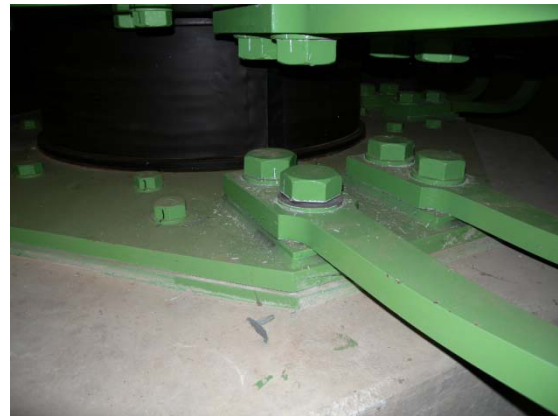
写真 5. 5. 1-32 鋼材ダンパー基部のボルトの緩み

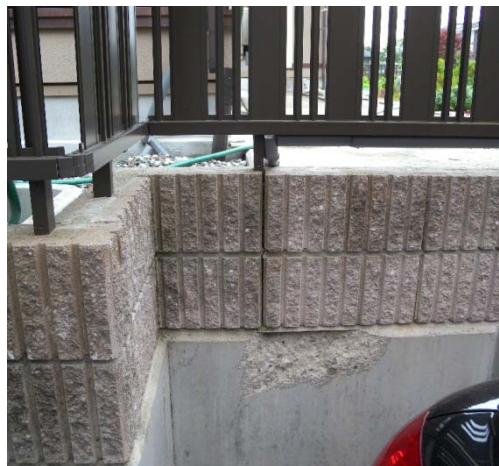
外観目視による調査では、建築物の周囲の屋外給湯器や雨樋について、あらかじめ免震層の変位に対応した構造が採用されていた。構造体の被害は見られなかったが、敷地周囲のブロック塀の脚部の被害や、玄関口の非免震部分の損傷が見られた（写真 5.5.1-33、写真 5.5.1-34）。

写真 5.5.1-33 ブロック塀脚部の被害

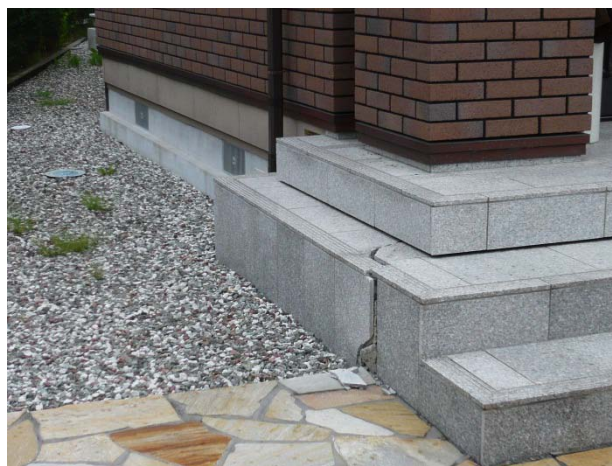
写真 5.5.1-34 玄関口の損傷

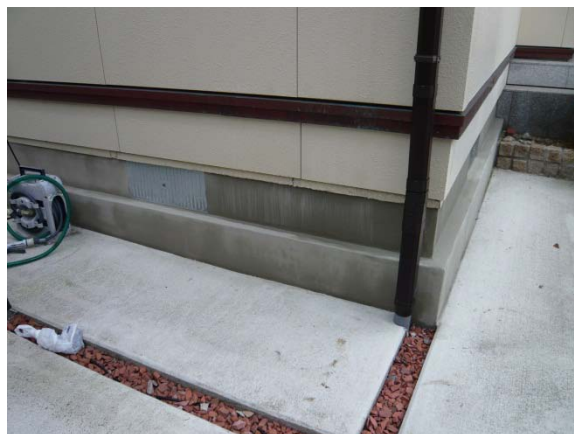
写真 5.5.1-35 基礎立上り部のブロック：修理済み

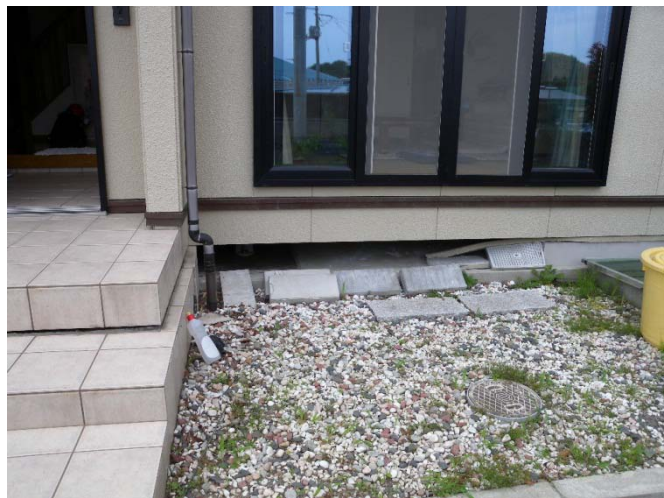
JE 邸は、2004 年に建設された免震住宅で、塩釜港内の水路に近接した区画に建設されていることから、津波によって1階床レベルまで浸水する被害を受けた建築物である。建物外周の基礎立上り部分のブロックが津波により破損し、免震層が冠水する被害を受けた（写真 5.5.1-36、写真 5.5.1-37）。

写真 5.5.1-37 基礎立上り部破損状況

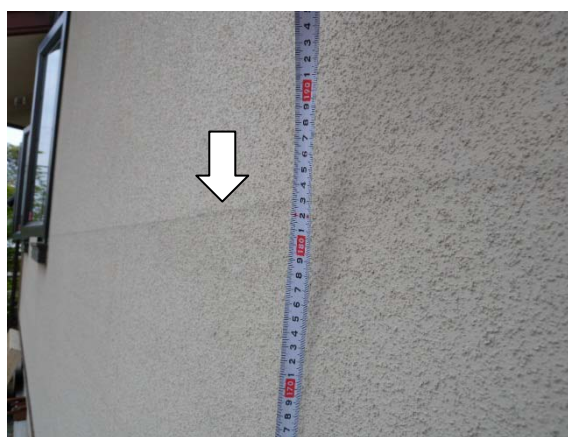
写真 5.5.1-40 JF 邸周囲の津波浸水跡

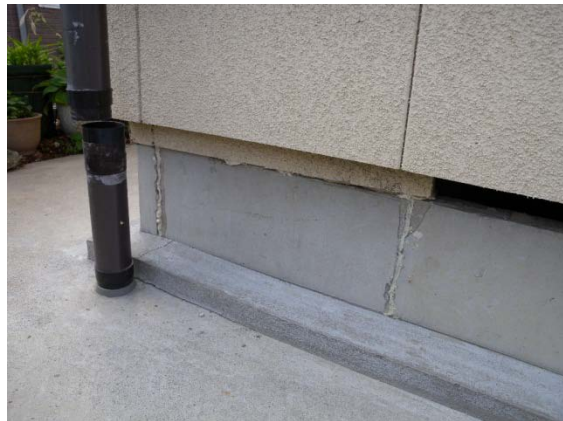
写真 5.5.1-42 基礎立上り部の補修跡

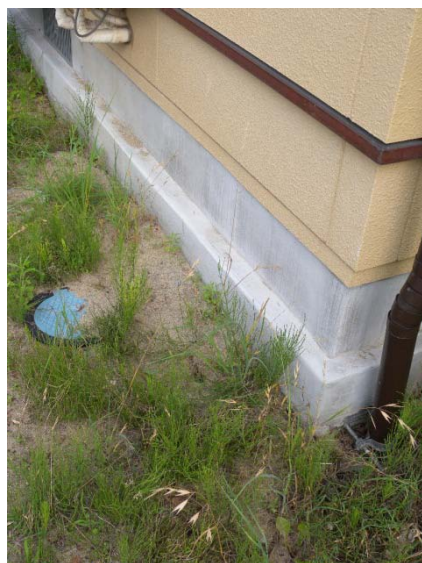
JH 邸は、2007年に建設された免震住宅である。構造体の被害は見られなかったが、建築物周辺の敷地内では、噴砂状の堆積物（写真 5.5.1-43）が見られた。また、玄関口の非免震（階段）部分の損傷（写真 5.5.1-44）が見られた。

写真 5.5.1-43 噴砂状の堆積物

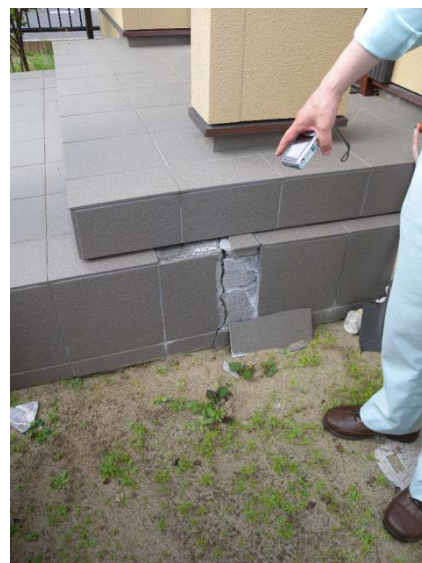
写真 5.5.1-44 玄関階段部分の損傷

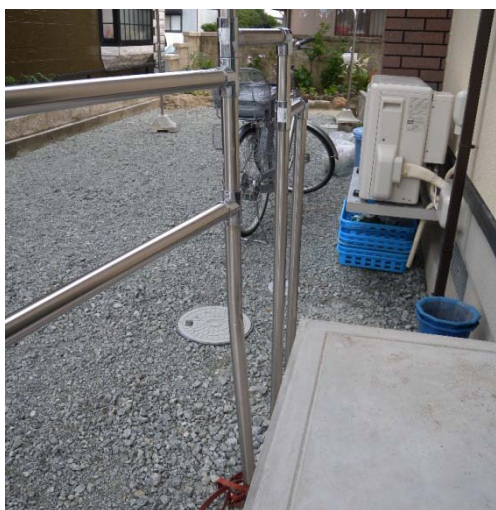
- ・勝手口のパイプの手すりの被害（衝突した跡がある）（写真 5. 5. 1-45）
- ・電線に取り付けたワイヤの引張りによる雨樋の損傷（写真 5. 5. 1-46）

写真 5. 5. 1-45 勝手口の手すりの損傷

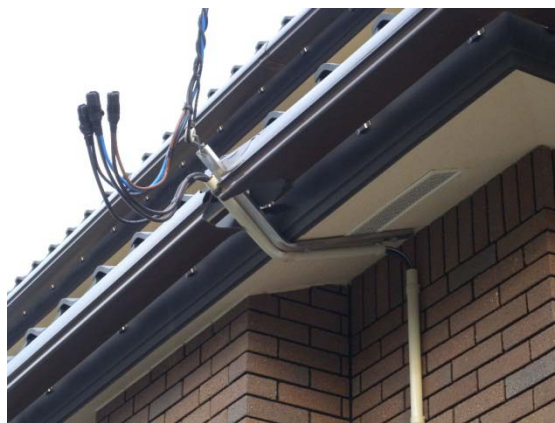
写真 5. 5. 1-46 雨樋の損傷

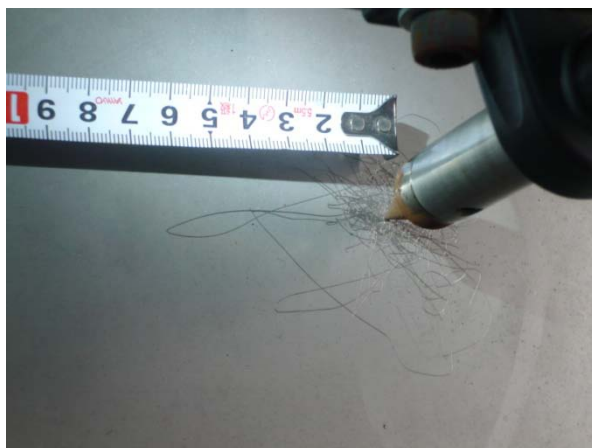
目視調査の結果、免震層周囲のエキスパンション部でのカバープレートの移動跡などが見られたが、構造性能には影響ないものと考えられる。免震層内には罫書き式の変位計も設置されており、最大変位は約6cm程度であった（写真5.5.1-51）。

写真 5.5.1-51 罫書き式変位計の免震層変位記録

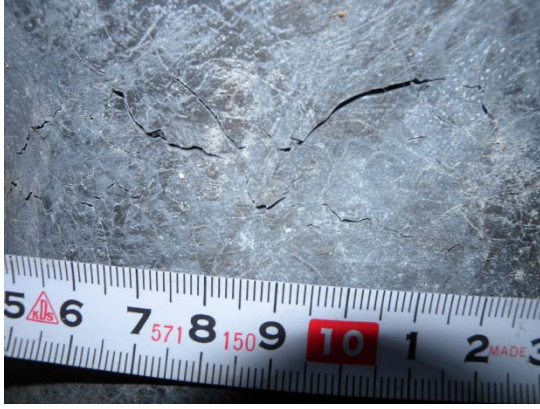
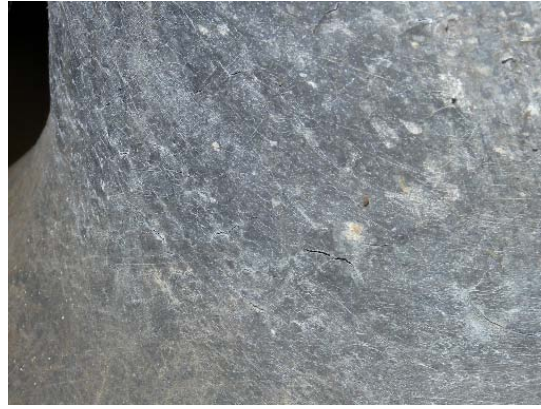
T建築物は、6階建ての基礎免震による鉄筋コンクリート造の共同住宅であり、免震層には積層ゴム、オイルダンパー及び鉛ダンパーが設置されていた。目視調査の結果、免震層内外には構造・非構造部分いずれについても変状は見られなかった。5.5.1.1項の調査において、宮城県内の免震建築物においては鉛ダンパーの表面にひび割れが見られたことから、本建築物についても鉛ダンパーを重点的に調査したところ、主として屈曲部の表面に幅1mm以下程度の微細な亀裂が見られた（写真5.5.1-52）。このような亀裂は一つのダンパーに断続的に複数確認することができた。なお、深さについては確認できなかった。

写真 5. 5. 1-52 鉛ダンパー表面の微細な亀裂
