平成 27 年 9 月 10 日に茨城県常総市で発生した鬼怒川氾濫による建築物の被害調査報告

平成 27 年 10 月 26 日
国土交通省国土技術政策総合研究所
国立研究開発法人建築研究所

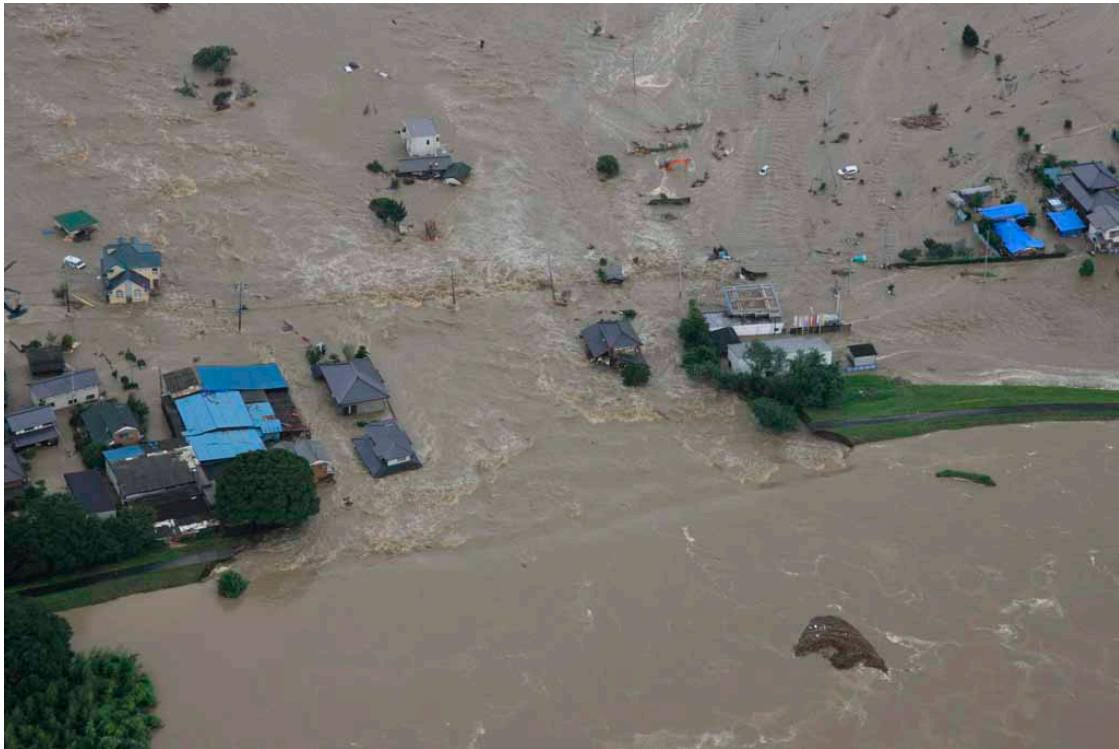
写真 1 茨城県常総市 鬼怒川決壊状況（平成 27 年 9 月 10 日 撮影：国土交通省関東地方整備局）

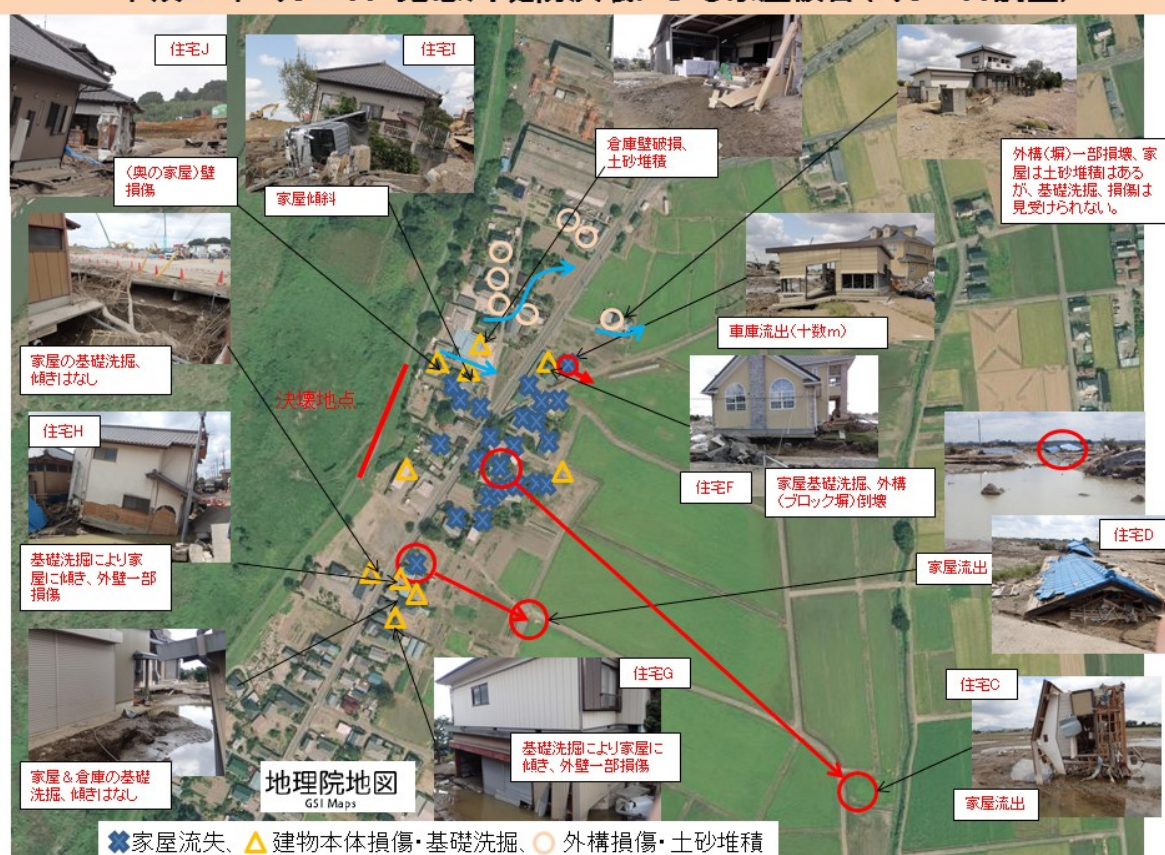
図1 堤防が決壊した地域での住宅等の被害分布 (国総研河川研究部水害研究室 作成)

図1に示した通り、堤防の決壊地点から水流が直撃したと考えられる位置にあった建築物はほとんどが基礎ごと流失し所在が不明であったが、流失せずに構造躯体が残された木造住宅の被害状況を被害形態別に示す。

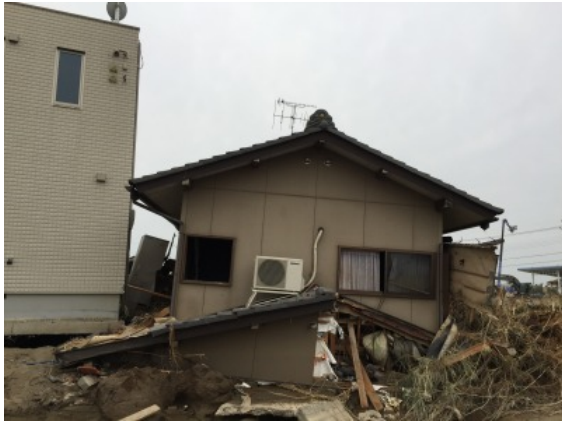
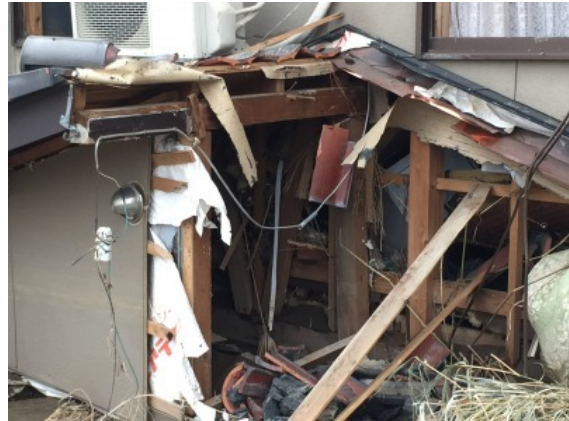
写真2 住宅Aの2階部分

写真3 住宅Aの構造躯体

写真2、3の住宅Aは1階が破壊して、2階と1階の下家部分が流出し、4. 2項のプレハブ住宅に衝突した状態となっていた。在来軸組構法による部分2階建て住宅で、筋かいが確認された。写真4、5の住宅Bは1階が破壊し2階部分が流出しており、2階の外壁部に土塗壁と筋かいが確認された。写真6、7の住宅Cは1階が破壊し2階部分だけが流出し、転倒した状態となっていた。殆ど全ての屋根ふき材が脱落していた。2階床は板張りとなっており、2階床下部に鋼製の火打ちが確認された。横架材同士の接合部には羽子板ボルトが確認されたが、柱脚柱頭金物はなく、筋かいが確認された。住宅A～Cの筋かいはいずれも端部に金物が確認されなかった。

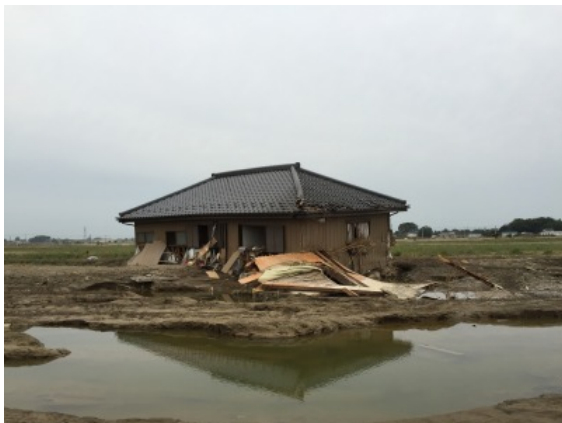
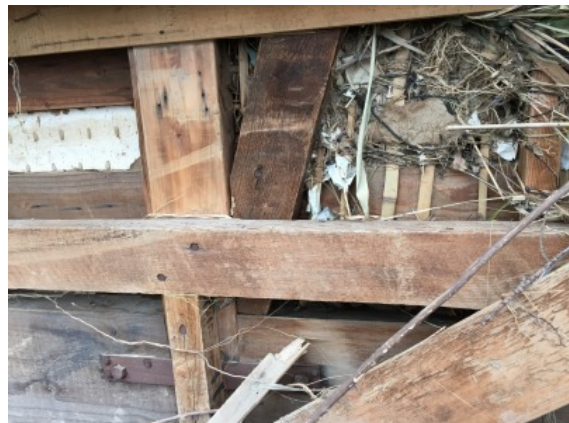
写真4 住宅Bの2階部分

写真5 住宅Bの筋かいと土塗壁

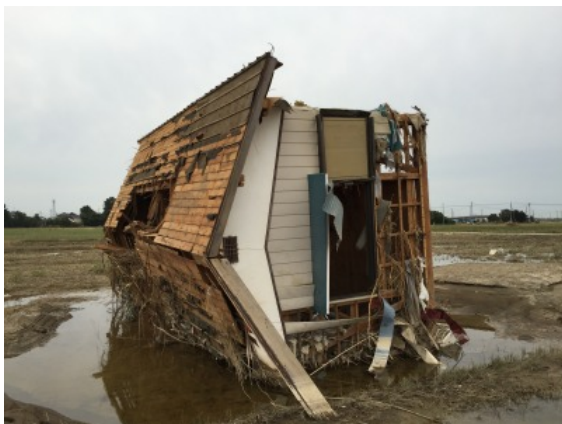
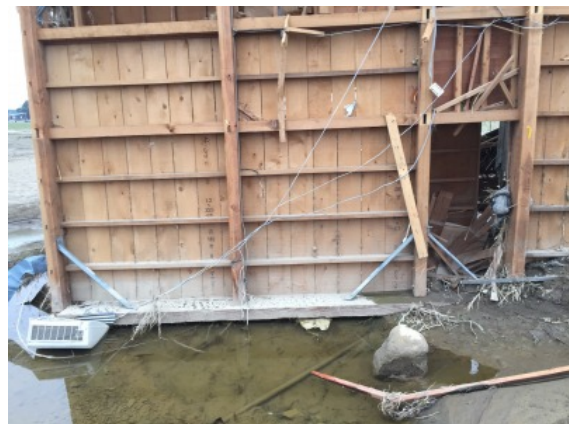
写真6 転倒した住宅Cの2階部分

写真7 住宅Cの2階床

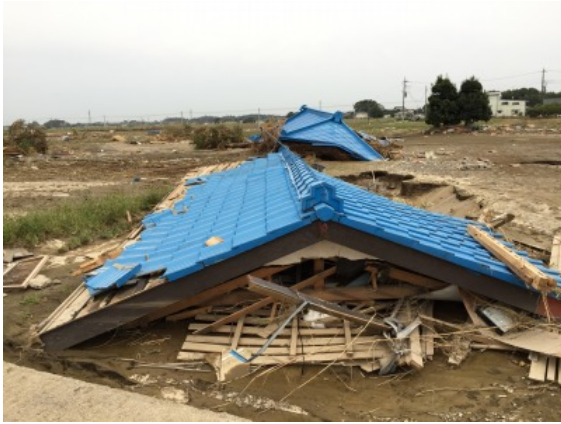
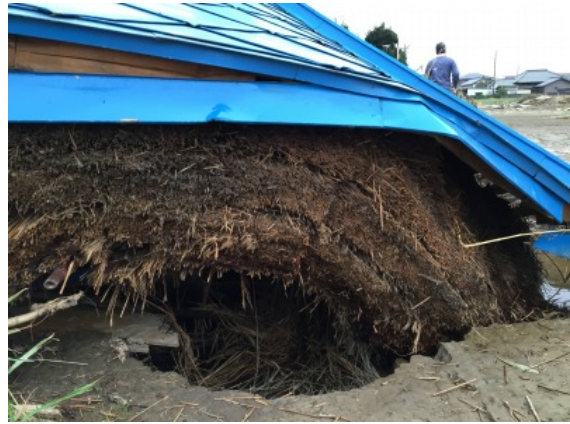
写真8 住宅Dの小屋組

写真9 住宅Dの茅葺屋根

写真8、9の住宅Dは、小屋組のみとなった2棟が流出していた。階数は被災前の写真から平家と推定されるが、2棟のうち1棟は茅葺屋根で、鋼板で覆った仕上げとなっていた。写真10、11の住宅Eは上部構造が流失し、基礎と土台の一部のみ流出して残っていた。鉄筋コンクリート造の布基礎でアンカーボルトが確認された。

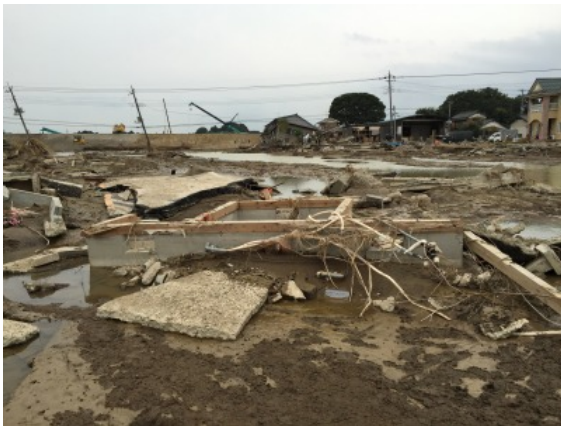
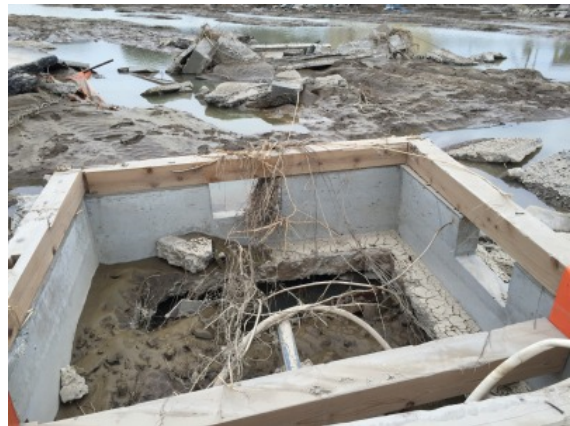
写真10 住宅Eの基礎の一部

写真11 住宅Eの基礎と土台

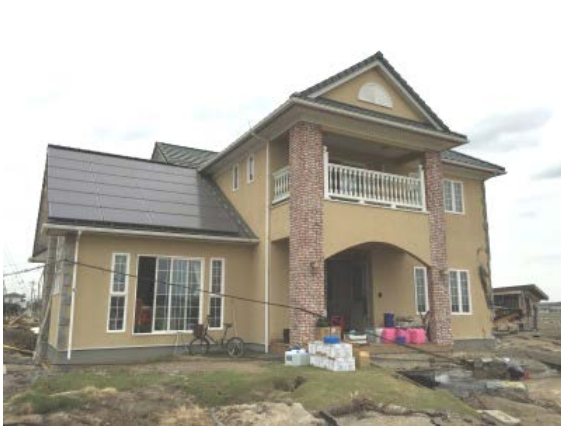
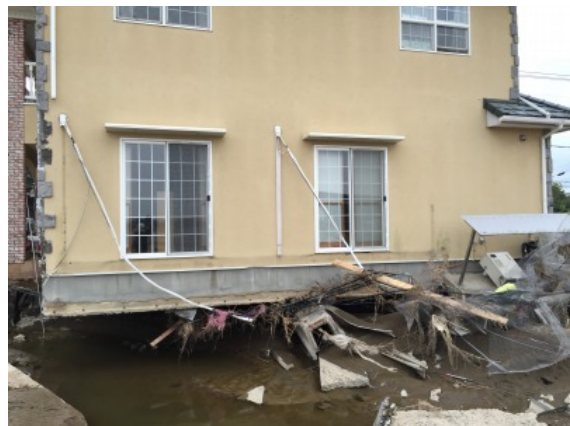
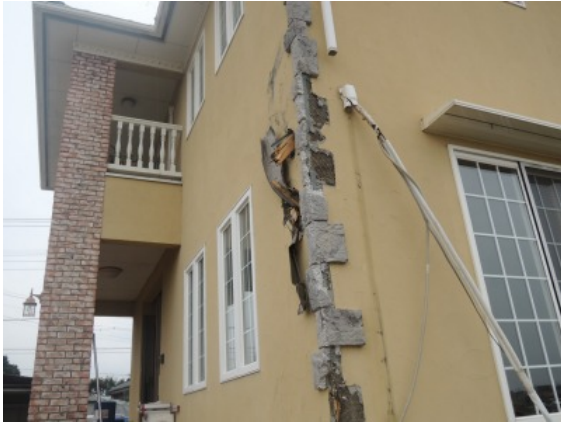
写真12 住宅Fの外観

写真13 住宅Fでの地盤の洗掘

写真12～14の住宅Fは、基礎周辺の地盤の一部が洗掘され、ベタ基礎の底盤が露出して

写真14 外壁の損傷（住宅F）

た。築年が比較的新しいと推測される2階建の木造住宅で、漂流物の衝突によると思われる損傷が外壁の一部にあったが、上部構造の構造躯体の被害は外観からは確認できなかった。

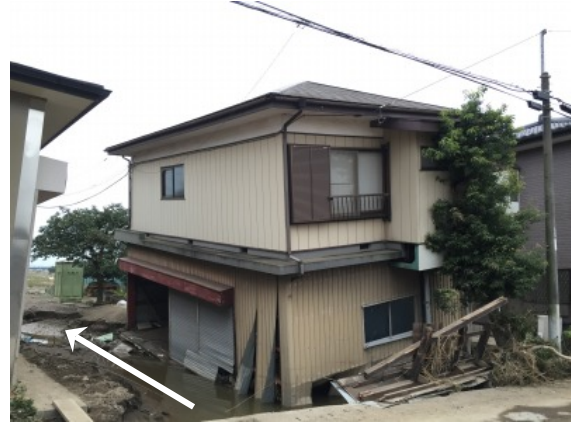
写真15 傾斜した倉庫兼住宅G
(矢印は水流の方向)

写真15の住宅Gは1階が鉄骨造の倉庫、2階が木造の住宅と推測される倉庫兼住宅で、決壊した堤防に平行して南北に延びる道路沿いで、道路の東側にあった。住宅Gは道路脇の地盤が洗掘され、著しく傾斜していた。

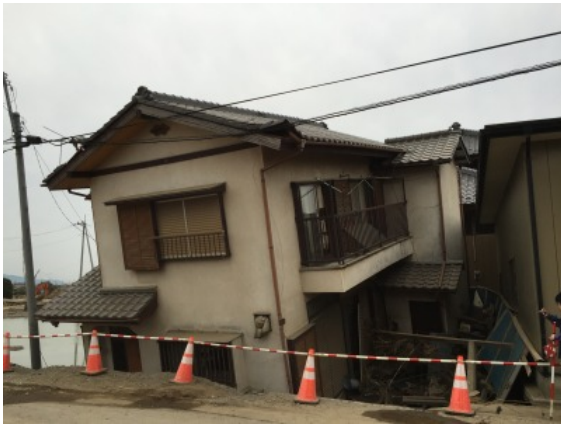
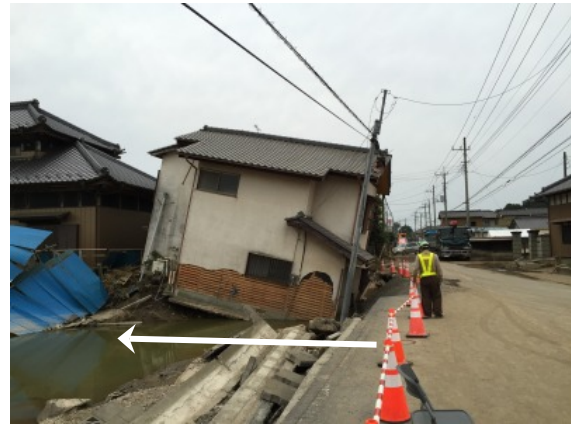
写真16 住宅Hの外観

写真17 住宅Hの傾斜
(矢印は水流の方向)

写真16、17の住宅Hも住宅Gと同じ道路沿いで住宅Gの一軒挟んだ北側に位置し、同じく道路側の地盤が深さ約1.5mまで洗掘され著しく傾斜していた。また、1階のモルタル外壁が一部剥落していた。一方、住宅G、Hの間の住宅では、地盤の洗掘は比較的軽微であり外観から住宅自体の傾斜は確認できなかった。

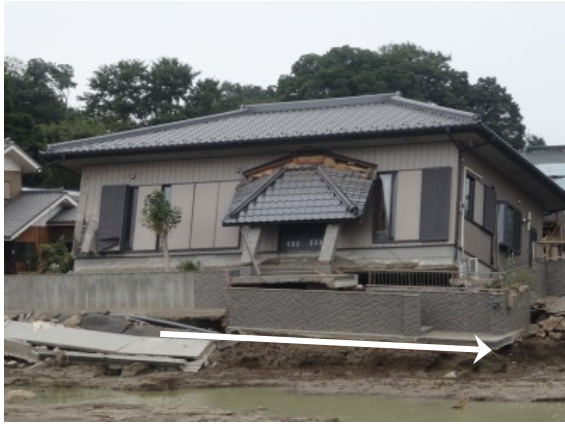
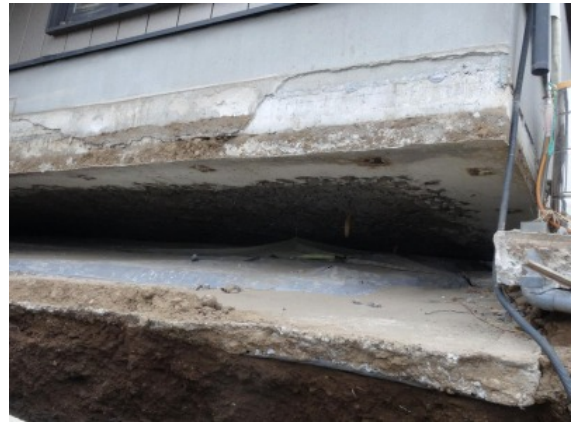
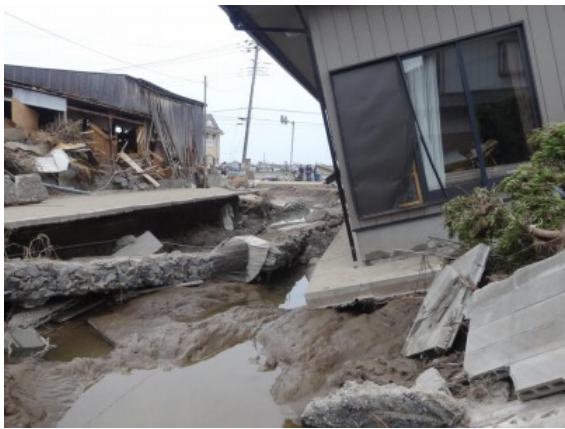
写真18～20の住宅Iは南北に延びる道路の西側（堤防に近い側）に建つ平家の住宅で、地盤の洗掘により著しく傾斜（22/100rad程度）し、玄関ポーチ部分が破壊し、垂れ下がっていた。傾斜によりベタ基礎の底盤部が打設面から浮き上がり、緊結していたボルトが破断していた。写真21～23の住宅Jは住宅Iの隣の2階建て木造住宅で、敷地の地盤が洗掘され基礎が破壊し、上部構造の構造躯体が外壁脱落・ひび割れ等の被害を受けていた。傾斜は6/100rad程度で、地面から160～170cmの高さに浸水の痕跡が確認された。

写真18 住宅Iの外観
(矢印は水流の方向)

写真19 基礎底盤の浮上がりと
緊結ボルトの破断 (住宅I)

写真20 敷地の地盤の洗掘 (住宅I)

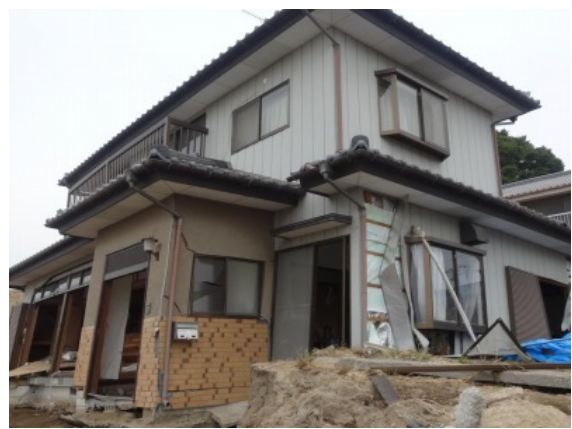
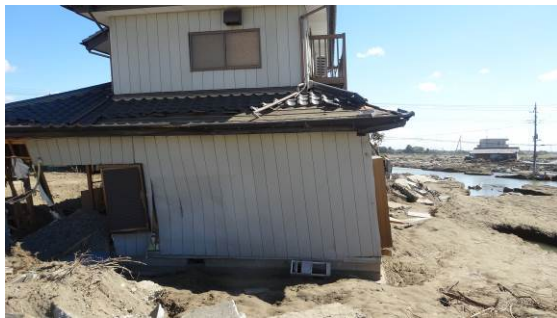
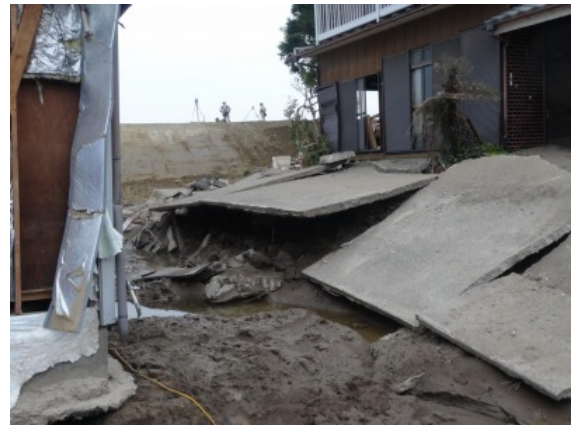
写真21 住宅Jの外観

写真22 外壁や開口部の脱落と地盤洗掘
による住家の傾斜 (住宅J)

写真23 敷地の地盤の洗掘 (住宅J)

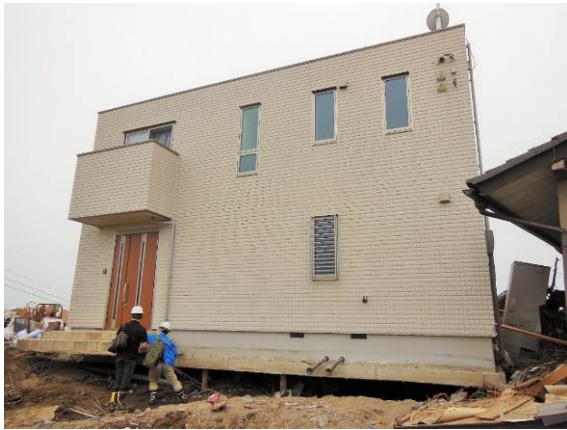
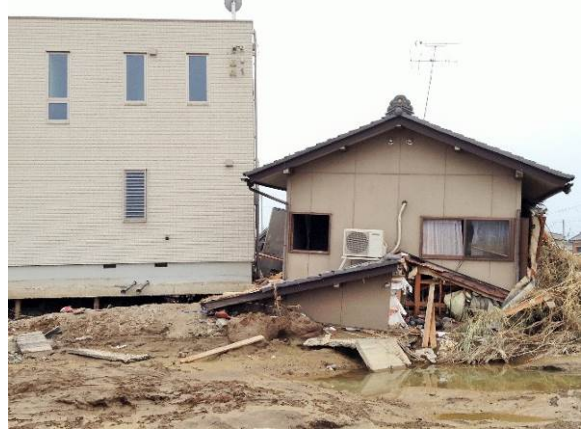
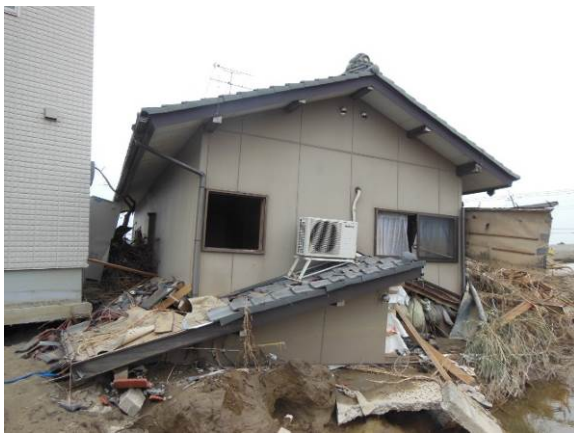
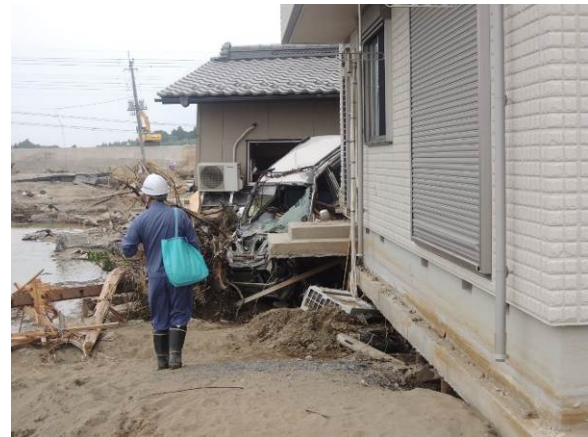
鉄鋼系プレハブ住宅の被害状況を写真24～31に示す。ほぼ四周にわたって地盤の洗掘がみられたが、上部構造の構造的な被害は外観から確認できなかった。写真24～27に示すように、別敷地にあったと思われる住宅A(写真2, 3)が、このプレハブ住宅の横まで流出して来ている。地盤の洗掘後、基礎スラブ直下に空いた空間に、住宅Aの1階屋根の軒先が挟まっている様

写真 2 4 プレハブ住宅の外観

写真 2 5 プレハブ住宅と流出してきた住宅 A

写真 2 6 住宅 A とプレハブ住宅の衝突状況

写真 2 7 プレハブ住宅と住宅 A に挟まれた車

子が分かる。さらに、これら 2 棟の住宅の間に乗用車も挟まっていた。

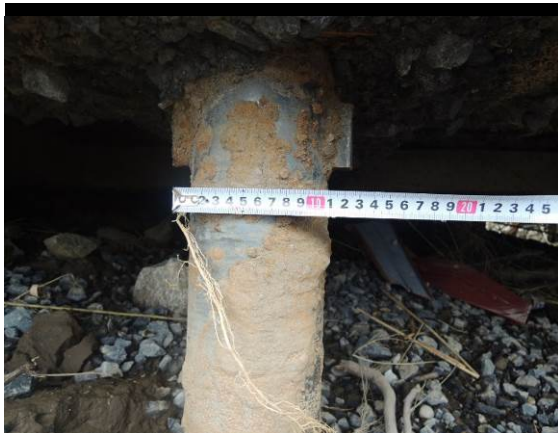
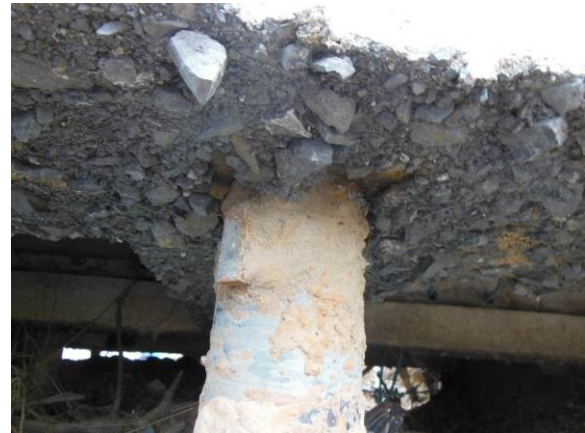
写真 2 8 杭の径

写真 2 9 杭と基礎底面に付いた割栗石

写真 2 8 ～ 2 9 に基礎直下にある杭の状況で、表 3 にメーカーから入手した杭の仕様等を示す。比較的の小口径の鋼管であり、住宅メーカーによると地盤改良的な地業用の杭として設けられていたものである。また、汚れの痕跡から見た浸水深は、玄関の土間より約 65cm、室内では 1 階床面より約 40cm であった (写真 3 0, 3 1)。

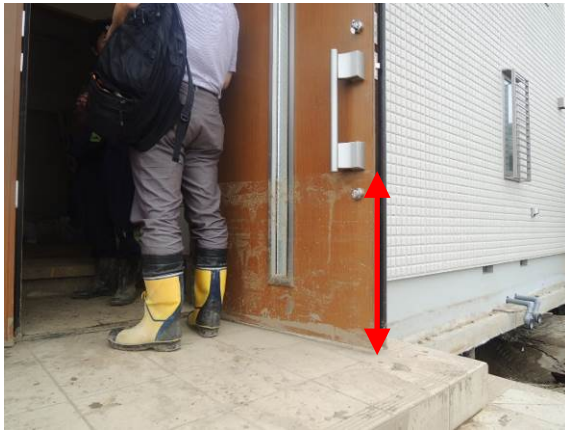
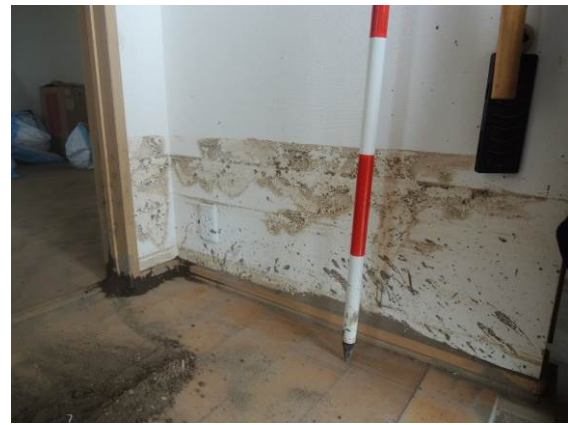
写真30 浸水の痕跡

写真31 浸水の痕跡（室内）

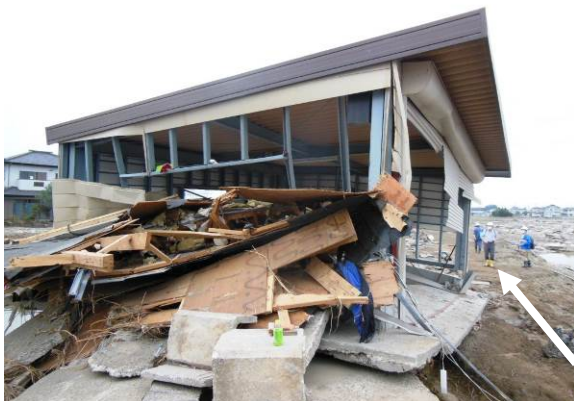
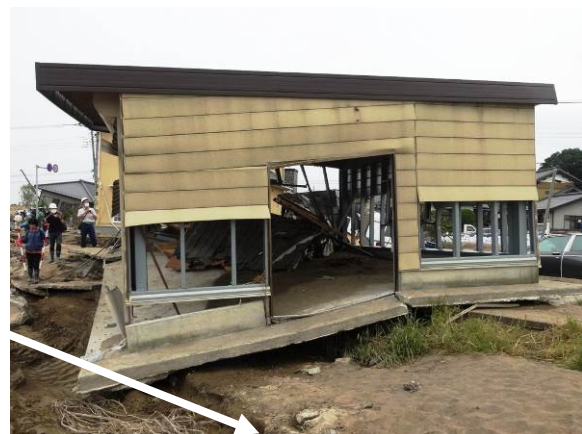
鉄骨造の車庫の被害状況を写真32、33に示す。元位置から数十m、土間コンクリートごと流出しており、別に流出した小屋の一部が衝突して側面を突き破った状態で残っていた。車庫の原形は留めているものの、外装材、シャッターの半分以上が流失していた。また、土間コンクリートは折れ曲がって傾いており、一部基礎から壁が浮いた状況であった。

写真32 流出車庫
(矢印は水流の方向)

写真33 流出車庫の基礎の破損
(矢印は水流の方向)

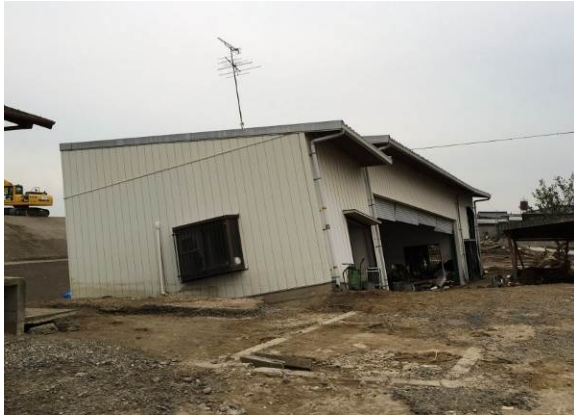
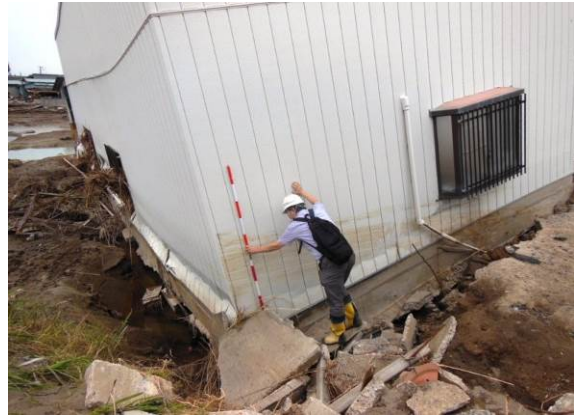
写真34 ガソリンスタンド奥の傾斜した建屋

写真35 建屋まわりの洗掘

ガソリンスタンドの奥にあった建屋（整備工場か）の被害状況を写真34，35に示す。鬼怒川の決壊地点近くに位置するが、建屋は流出せずに残っていた。しかし、川側の地盤が洗掘され、川側に大きく傾いた状態であった。写真36はガソリンスタンドの奥の建屋の隣にあったコンクリートブロック造の倉庫で、川側の地盤が洗掘されているものの建屋の傾斜は見られなかった。なお、写真34～36の建築物は写真1の中央右に写っている。少なくとも決壊直後は川側の樹木や地盤の高さ等により、水流の影響を直接受けない状態であったと考えられる。

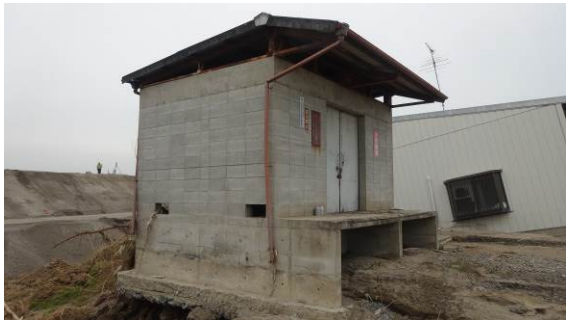
写真36 コンクリートブロック造倉庫

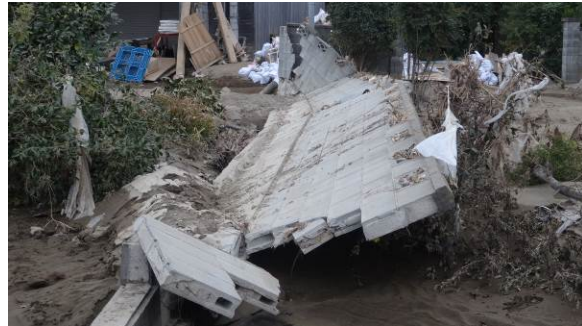
写真37 傾斜したコンクリートブロック塀

写真37は傾斜したコンクリートブロック塀の一部である。基礎まわりが洗掘されていた。また、写真38は決壊地点近くにある住宅Iの土留めの被害状況で住宅Iと同様に大きく傾いていた。

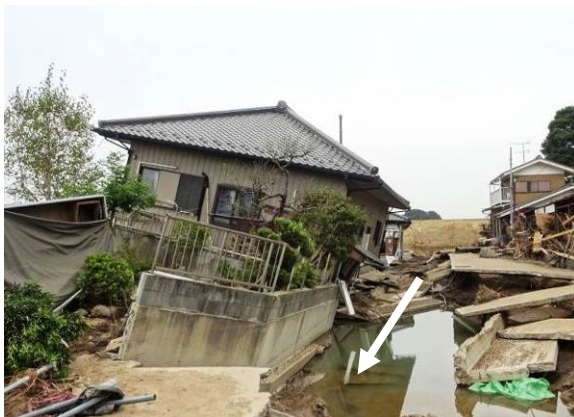
写真38 大きく傾いた土留め (矢印は水流の方向)

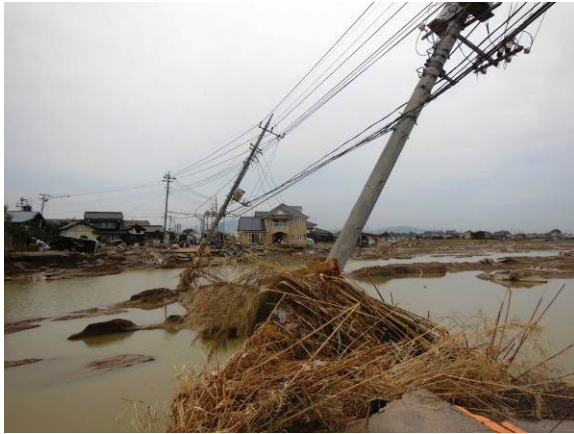
写真 3 9 決壊地点近くの電柱

写真 3 9 は決壊地点近くの電柱で、水流方向に大きく傾いていた。また、写真 4 0 に示すように、基礎ごと地盤から引き抜けた街灯も見られた。また、写真 4 1 に示すようにコンクリート路盤やアスファルト路盤が下流側に流出した事例もあった。写真 4 2 は下の地盤が洗掘されたために折れ曲がったアスファルト路盤である。

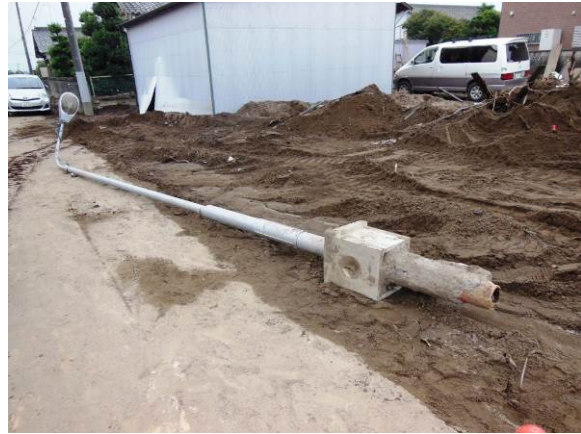
写真 4 0 基礎ごと地盤から引抜けた街灯

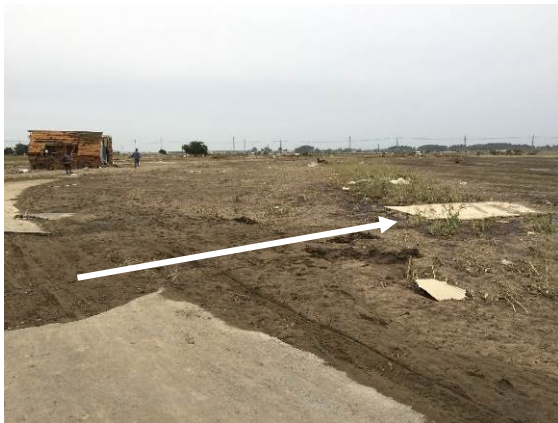
写真 4 1 コンクリート路盤の流出
(矢印は流出の方向)

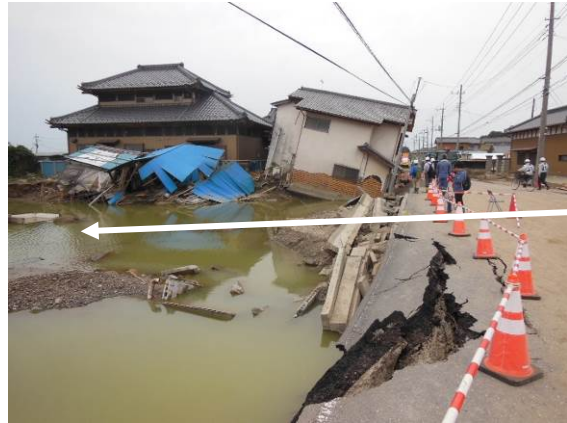
写真 4 2 アスファルト路盤の被害
(矢印は水流方向)

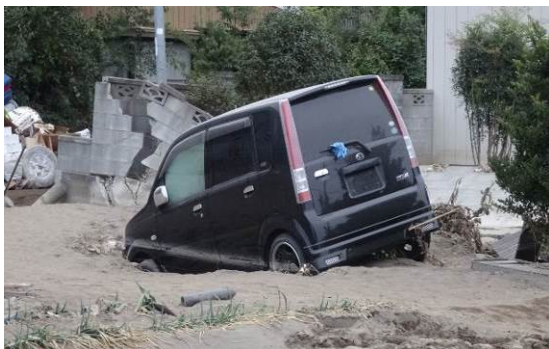
写真 4 3 砂に埋もれた乗用車

調査した地域では、数多くの乗用車が流出、横転した状態で残されていた。写真 4 3 は前部が

砂に埋まった状態の乗用車である。このほか、写真 4 4 のように根ごと引き抜かれた状態で倒れていた樹木も見られた。写真 4 5 は、決壊直下の地域を堤防側から撮影したものである。粘土層の地盤も大きく抉られるように侵食されている。傾斜した電柱に沿ってアスファルト舗装された道路があったが、約 100m にわたって流失している。

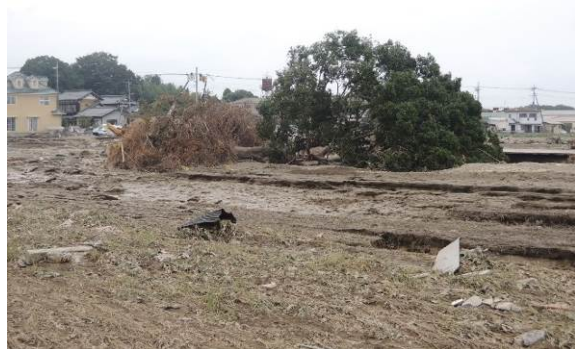
写真 4 4 流出した樹木

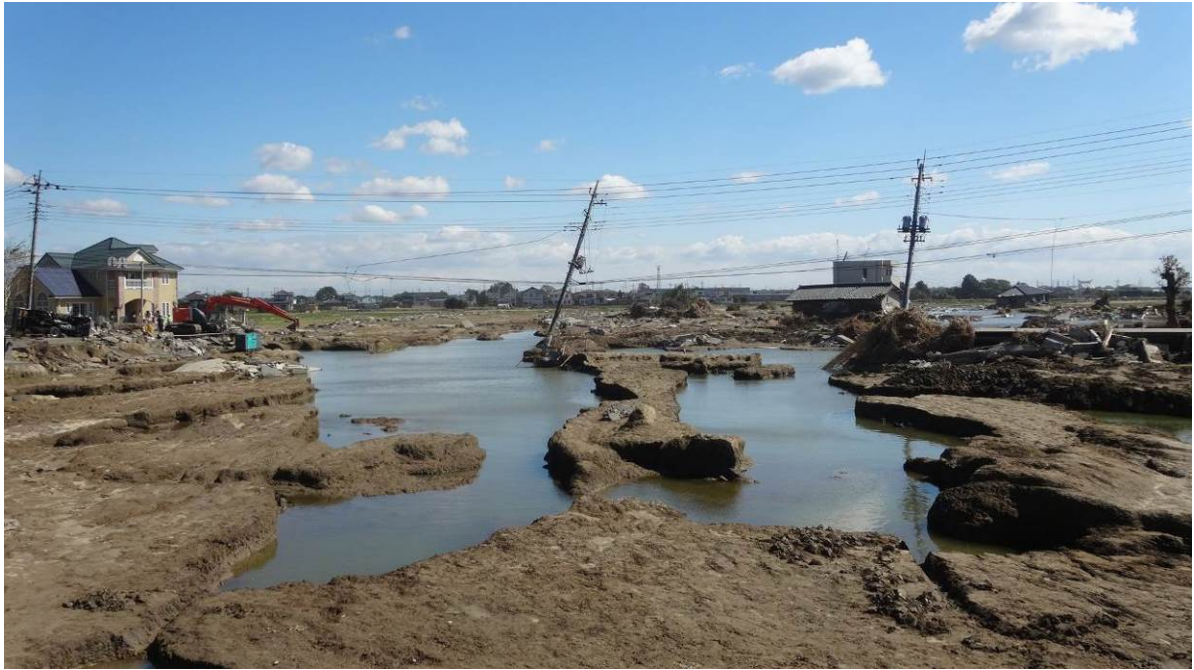
写真 4 5 地盤の侵食状況

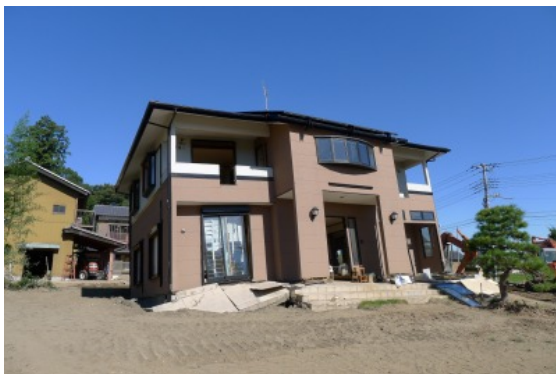
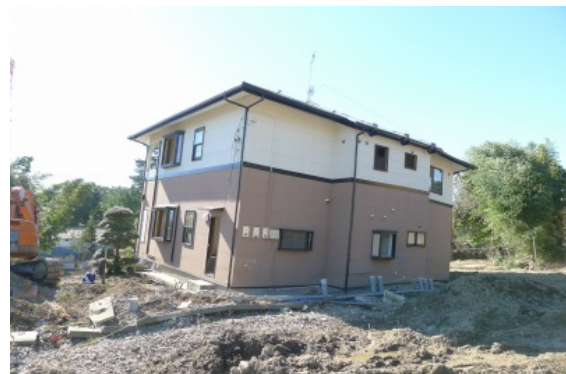
三坂町上三坂地区の北部で溢水による浸水があった若宮戸地区（図 2）において、追加調査を行った。溢水した地点から南東方向の地域で、洗掘によって上部構造が基礎ごと傾斜した 2 階建の住宅 K（写真 4 6～4 7）が 1 棟確認された。住宅 K はベタ基礎の 2 階建て木造軸組構法住宅で、10/100rad 程度傾斜し、傾斜により玄関ポーチ部分等が破壊していた。住人の話では南側からの水流により敷地が 2m 程度の深さまで洗掘され、敷地内にあった木造の長屋（物置）は基礎ごと流出したとのことであった。本地区ではその他の住宅の構造的被害は確認できなかった。

写真 4 6 傾斜した住宅 K

写真 4 7 住宅 K の背面

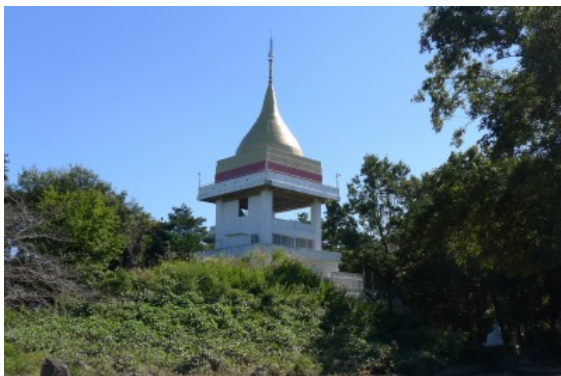
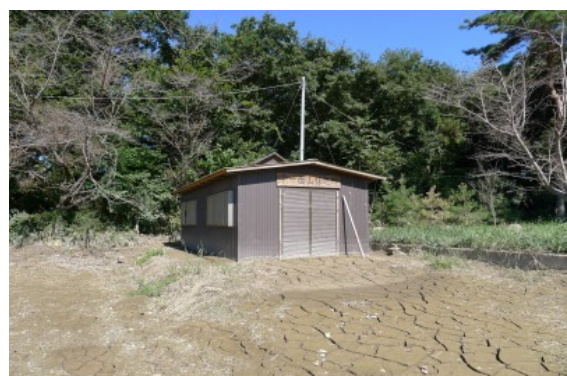
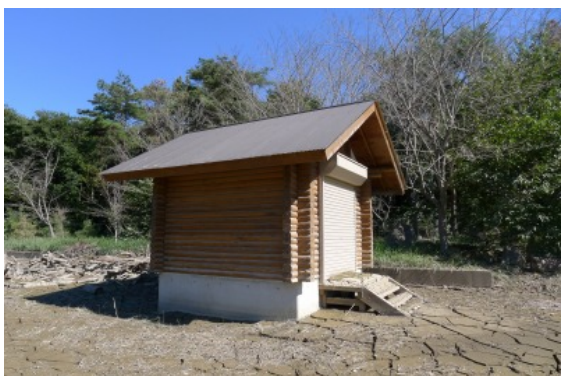
写真48 鉄筋コンクリート造の慰霊塔

写真49 慰霊塔の近隣の小屋

写真50 慰霊塔の近隣のログハウス

写真48は住宅Kの西側の鬼怒川に近い場所に位置する鉄筋コンクリート造の慰霊塔で、近隣に木造の小屋が2棟（写真49～50）あり、浸水の痕跡は地盤面から50～60cm程度であった

が、外観からは構造的な被害は確認できなかった。

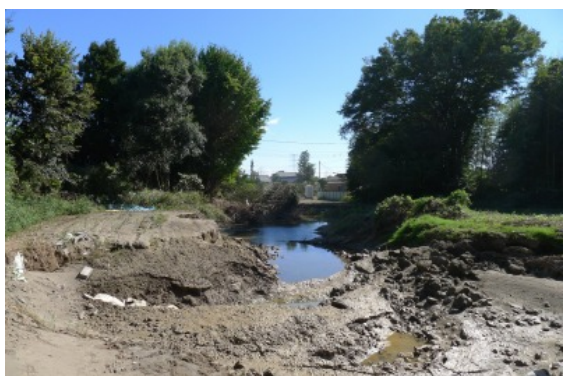
写真51 住宅Kの近隣での地盤の洗掘

写真5 1は住宅Kの近くで2m程度洗掘されてできた水たまりである。写真5 2はアスファルト路盤の剥離と流出である。道路の北側のアスファルト路盤が約50m剥離し、その一部が南側の田の中に流出していた。

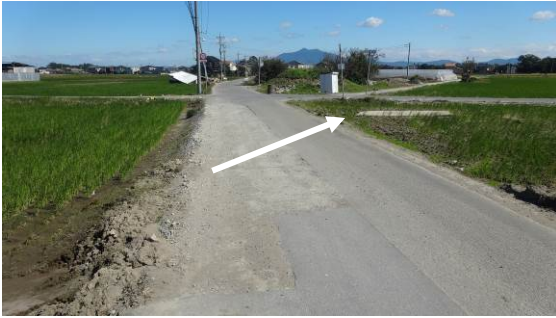
写真5 2 アスファルト路盤の流出（矢印は流出方向）
