平成 28 年（2016 年）熊本地震による建築物等被害第十四次調査報告（速報）
（自治体体育館等の特定天井を中心とした非構造部材の被害調査）

1. 調査の目的と概要

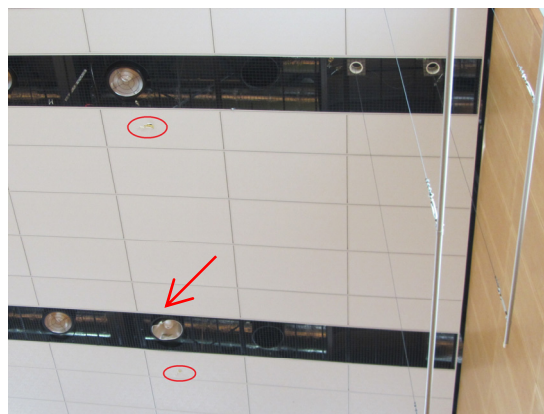
メインアリーナで、天井や壁等に損傷が確認された。天井は、鋼製下地材とバー材で組んだ下地にグラスウール板をはめ込んだものであり、特定天井に該当する。天井の振れ止め用ブレースの下部のグラスウール板 (天井板) で、棒状のものが突き抜いたような孔が空いているものがあった (写真 4-6)。天井裏では、天井についてはハンガーの開き、野縁受けの曲がり、クリップの外れ、斜め振れ止め下端部溶接の外れ等が (写真 4-8、4-9)、設備に関する被害としては吊り材に設けられたブレースと思われる材の脱落 (写真 4-7) が確認された。メインアリーナの床には、天井のクリップや、天井裏の設備の吊

写真 4-6 天井面の孔（赤丸部分）と照明の笠の変形（矢印箇所）（メインアリーナ）

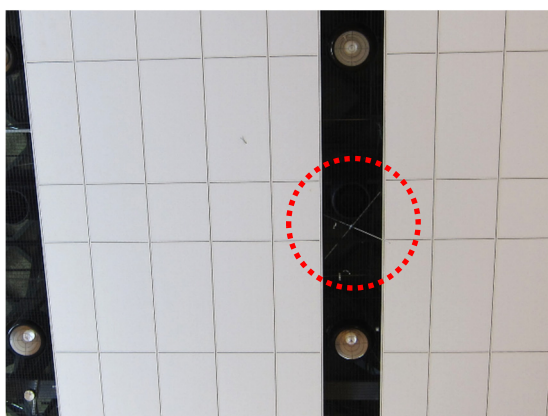
写真 4-7 設備吊り材のブレースと思われる部材の脱落（メインアリーナ）

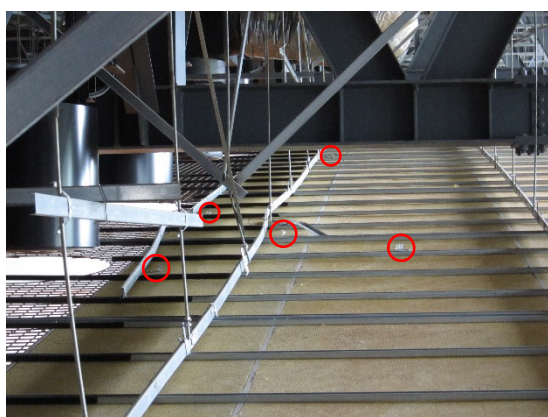
写真 4-9 野縁受けの曲がりやクリップの外れ（赤円内。メインアリーナ）

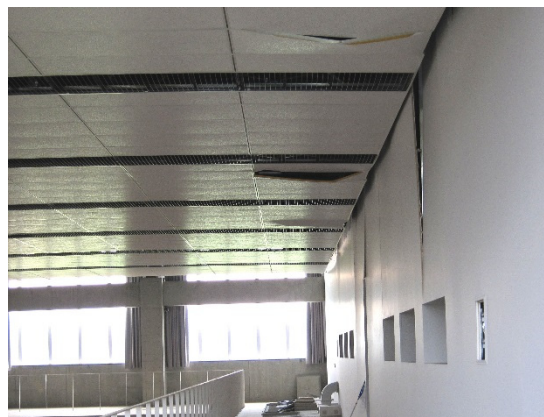
りに設けられたと思われるブレース、照明のカバー等が落下していた（写真4-3、4-4）。その他、アリーナ上部の回廊にある壁に天井端部が衝突して損傷しており（写真4-5）、衝突した部分の近傍で、天井のバー材の座屈やグラスウール板の外れが生じたり、壁の仕上げのボードが外れて傾いたりしていた（写真4-10）。

写真 4-10 天井面端部と壁の衝突による損傷（メインアリーナ）

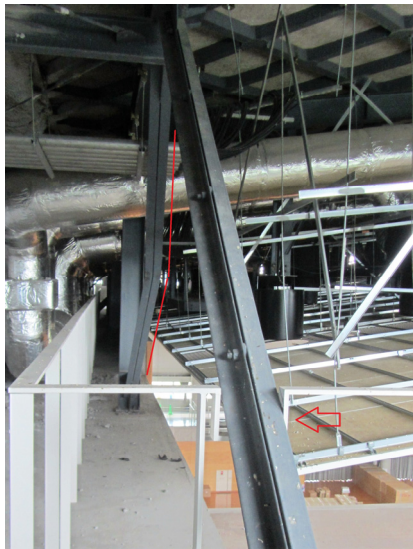
構造躯体部分の被害については、メインアリーナ (写真 4-2) で屋根支承部のボルトの破断や伸び等 (写真 4-13、4-14)、屋根支承部近傍のブレースの座屈が 3 箇所 (写真 4-11)、ガセットプレートの損傷が 1 箇所 (写真 4-12) 見られた。また、サブアリーナで屋根支承部のコンクリートの損傷・脱落が見られ、落下したコンクリート塊がアリーナ床に突き刺さっていた。

写真 4-11 屋根支承部鉛直ブレースの座屈（赤線箇所。手前のブレースは手摺に当たり（赤矢印）、ブレースは座屈せずに下端のガセットプレートが変形。メインアリーナ。）

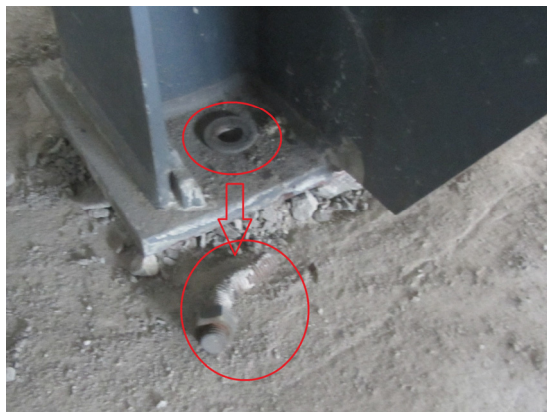
写真 4-13 屋根支承部鉛直ブレース下端のアンカーボルトの破断（メインアリーナ）

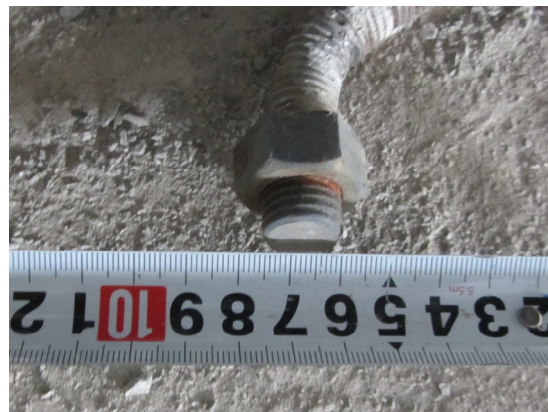
写真 4-14 前写真の円内の破断したアンカーボルト（メインアリーナ）

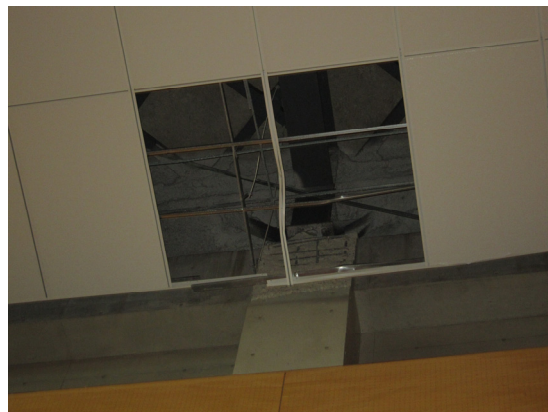
サブアリーナ（写真4-15）で、天井や照明等の被害が確認された。天井はグラスウール板を用いたシステム天井（特定天井に該当）であり、端部で柱等と衝突してTバーが曲がるなど損傷していた（写真4-16、4-17）。床には、天井からグラスウール板や照明カバーのガラスやメッシュが落下し、その他、鉄骨梁の耐火被覆である吹き付けロックウールや屋根支承部からコンクリート塊が落下していた（写真4-18）。

写真4-16 天井面端部の損傷（サブアリーナ）

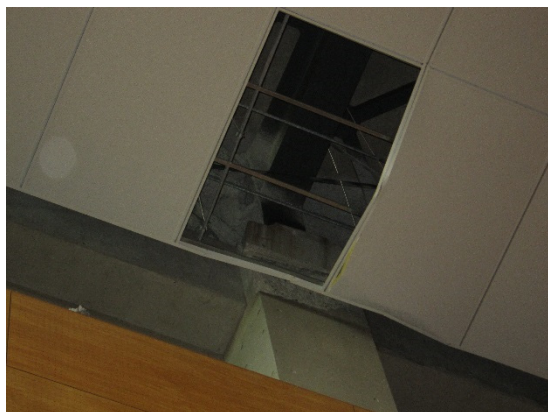
写真4-17 天井面端部の損傷（サブアリーナ）

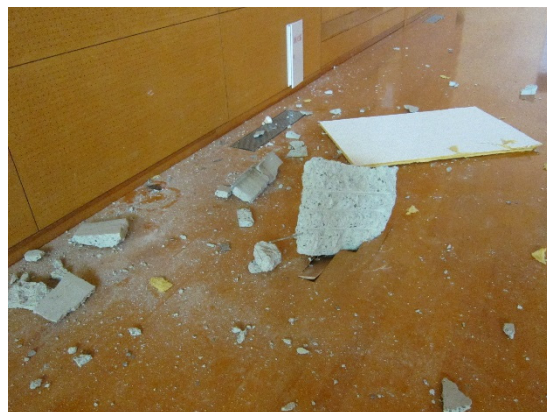
写真4-18 損傷に伴う落下物（サブアリーナ）

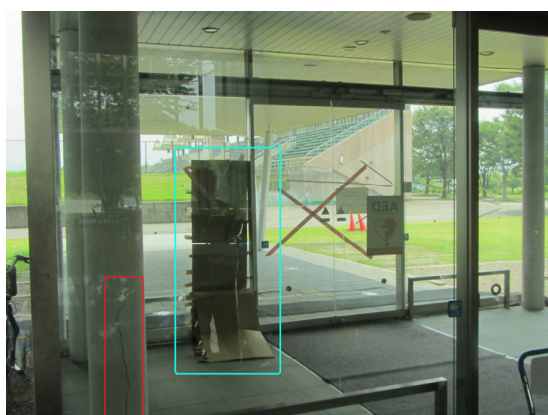
その他、エントランスでガラスが1枚破損していた（写真4-19）。

写真4-19 入口のガラスの割れ（水色枠内）及び柱仕上げの割れ（赤枠内）（エントランス）

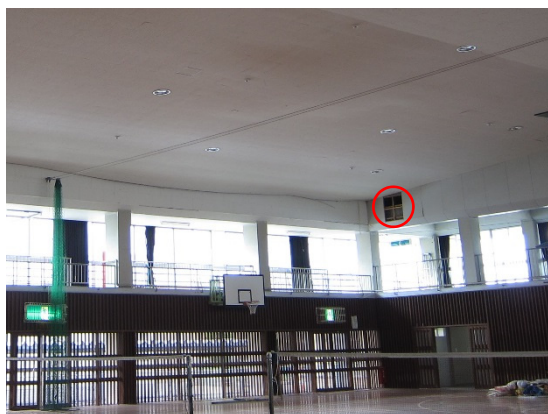
アリーナの天井や立ち上がり壁に損傷が見られた(写真4-21~4-27)。天井は鋼製下地材による吊り天井であり、特定天井に該当する。天井及び立ち上がり壁は、元々は厚さ5mmの有孔合板が仕上げの板として張られていたものに、アスベストの囲い込み工事でロックウール化粧吸音板9mmを重ねて張って仕上げていた。天井裏を確認したところクリップの外れ(写真4-26)や天井端部における野縁受けの曲げが確認され(写真4-24、4-25)、アリーナから天井面の下がり角、天井端部(写真4-23)だけでなく、端部以外の箇所でも確認され、その最大値は実測で20cm程度であった。その他、立ち上がり壁が部分的に破損・脱落していた(写真4-22)。

写真4-22 天井面の下がり及び立ち上がり壁(赤円内)の損傷

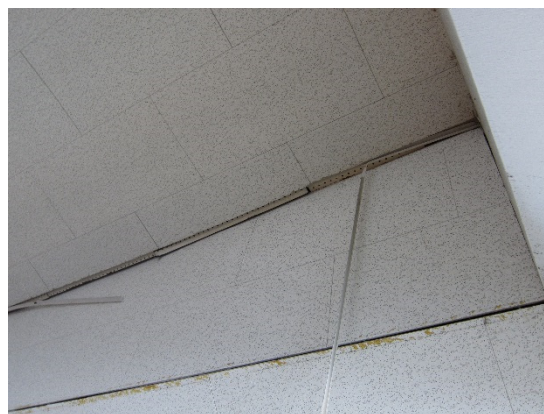
写真4-23 天井面端部の損傷

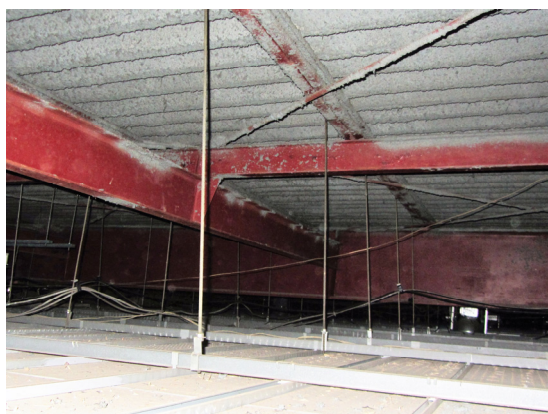
写真4-24 天井裏の状況

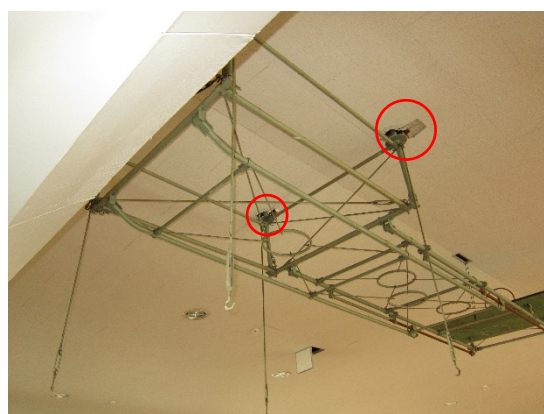
写真4-27 バスケットゴール近傍の損傷 (赤円内)

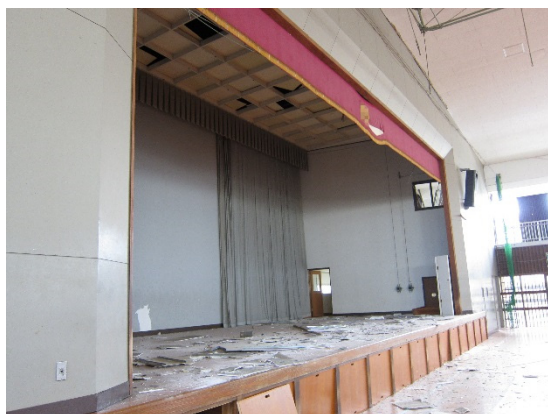
舞台上部の天井から天井板が脱落していた(写真4-28~4-30)。天井は、吊りボルト下部に取り付けたアングル材から吊った木製の格子の上に天井板を取り付けた吊り天井であり、高さや面積が条件にあてはまらず特定天井に該当しない(天井面の端部は、木製の格子とは別途の木下地に厚さ9mmのせっこうボードを張ったもの)。元々は天井板(材質不詳)のある箇所と開口が市松状に配置されており、アスベスト囲い込み工事の際に開口部分に厚さ6mmのけい酸カルシウム板(裏を野縁で補強)を載せたとのことである。脱落した天井板の多くは追加した天井板である(写真4-30)。その他、天井面の端部が舞台上部の壁と衝突して天井板が破損・脱落していた。

写真 4-28 舞台上部の天井の損傷

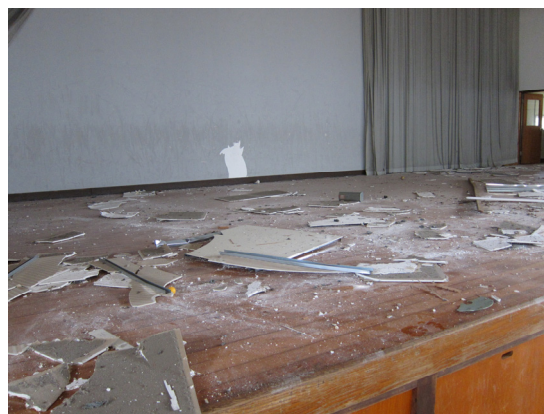
写真 4-29 被害に伴う落下物

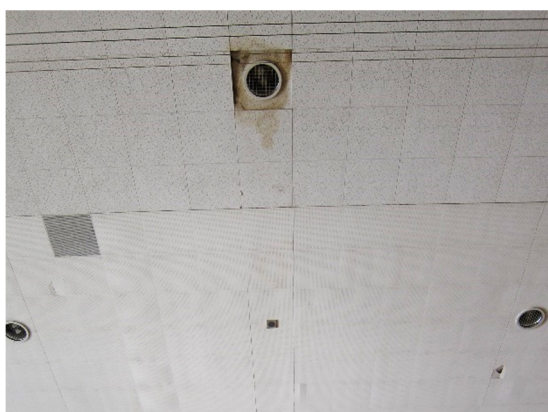
アリーナ（写真4-32）で天井に損傷が見られた。天井は鋼製下地材による吊り天井であり、特定天井に該当する。天井は中央部が30cmほど高い切頂四角錐のような全体形状である。天井板は竣工図によると9mmの化粧せっこうボードである。天井板が部分的に下地から剥がれていたが、落下はしていなかった（写真4-33、4-34）。その他、天井板に漏水跡と見られる箇所が確認された（写真4-35）。

写真 4-35 漏水跡の見られる天井面

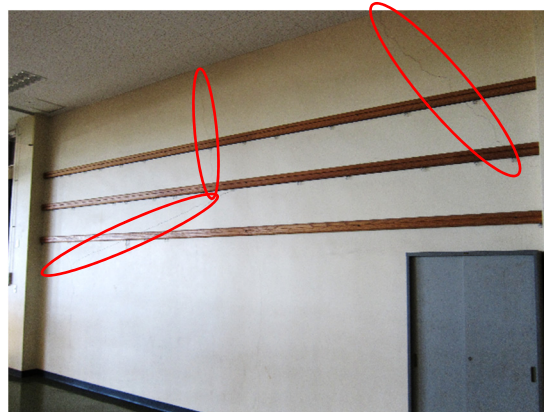
構造躯体部分については、鉄筋コンクリート非構造壁にひび割れが見られた（写真4-36）。

写真 4-36 RC 造躯体のひび割れ (赤円内)

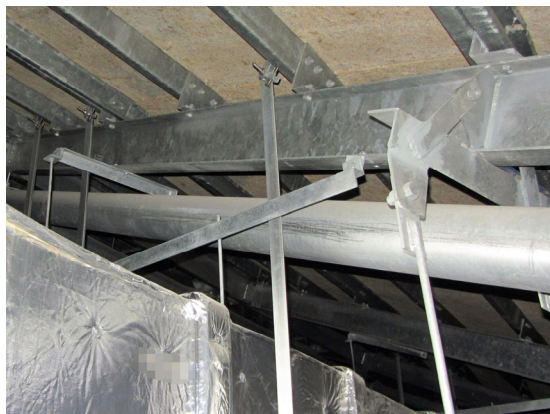
メインプール（写真4-38）において金属パイプが飛込プールに落下したとのことであり、それ以外にも金具が多数脱落していた（写真4-43）が、いずれも脱落箇所は確認できなかった。その他、鋼製下地材による吊り天井の天井面の一部にゆがみが見られた（写真4-39）が脱落被害は生じていない。メインプールの天井裏を確認したところ、全てダブル野縁とするなどの耐震性への配慮が見られた（写真4-40、4-41）。メインプールの天井は特定天井に該当する。

写真4-41 天井裏の吊元の様子（メインプール）

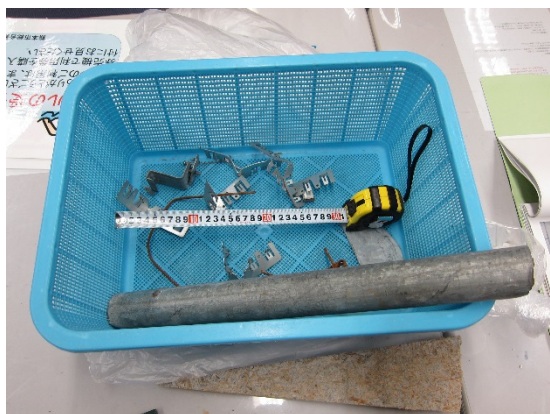
写真4-43 落下物（メインプール）
※コンベックスは写真撮影用

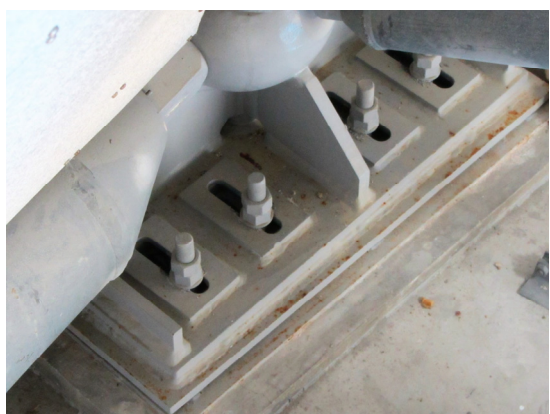
サブプール（写真4-44）の屋根の野地板である木毛セメント板が破損して破片が脱落していた（写真4-47）。天窗以外の箇所にはシステム天井が設けられており、それらは特定天井に該当する。屋根支承部及び天井裏の野地板を目視で確認した範囲では、破損箇所を確認できなかった（写真4-45、4-46）。その他、設備のケーブルを束ねる結束バンドが多数、破損・脱落していた。

写真4-45 屋根支承部（サブプール）

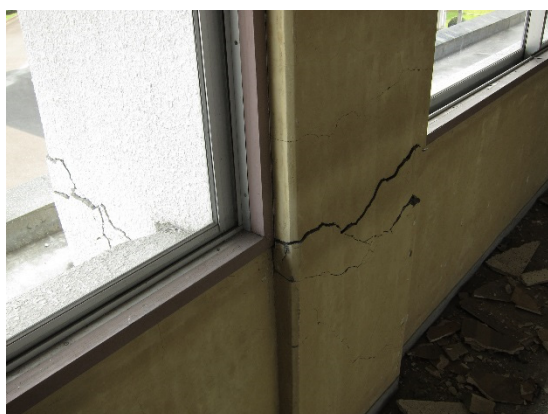
構造躯体部分については、ギャラリー部分（2階レベル）で鉄筋コンクリート造の柱の柱頭・柱脚に曲げひび割れが見られ、鉄筋が見えているところもあり（写真4-54～4-56）、柱が若干傾いているようにも見えた。

写真 4-54 ギャラリー一部での柱の曲げひび割れ

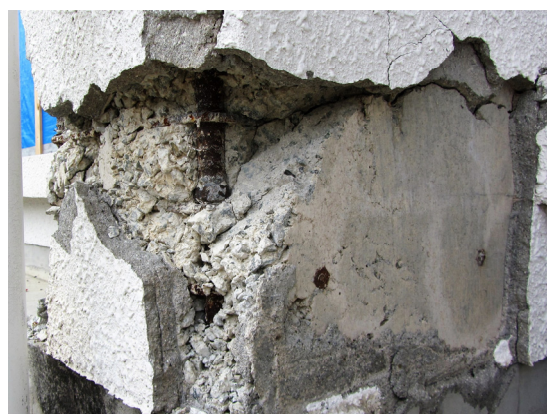
写真 4-55 柱脚の損傷

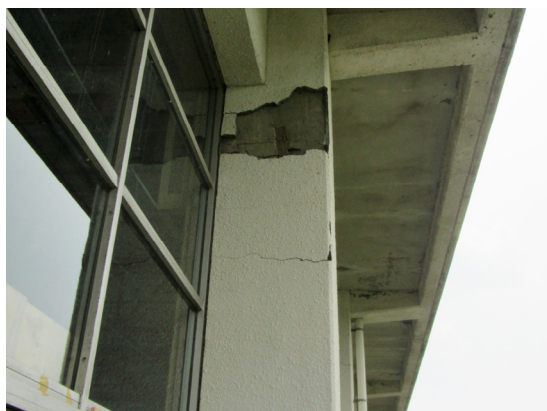
写真 4-56 柱頭の損傷

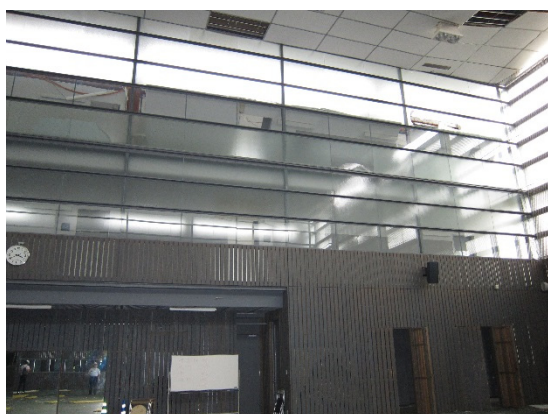
アリーナで天井と窓ガラスの被害が見られた。天井はシステム天井であり、特定天井に該当する。天井面のゆがみ、グラスウール板の損傷・脱落、つりボルトの脱落等が確認された（写真4-58～4-60）。天井端部と外部に面するガラス窓が多くの箇所でも衝突してガラスが破損・脱落していた。また、教室と廊下の間にある間仕切り壁が転倒してガラス窓にぶつかって割れたガラスがアリーナに落下していた（写真4-61）。

写真 4-61 3階での教室と廊下の間仕切り壁の転倒及びガラスの損傷 (アリーナ)

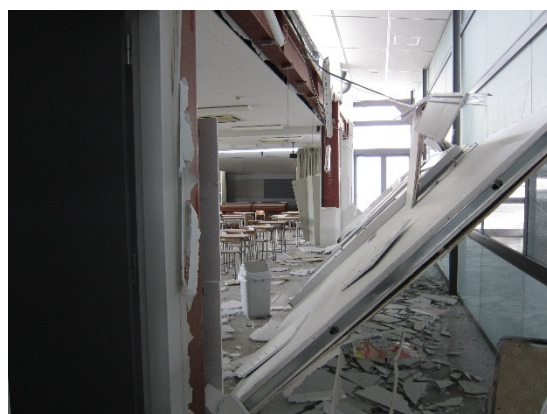
諸室部分では、間仕切り壁の転倒、窓や間仕切り壁上部のガラスの損傷、天井の損傷、シャッターの誤作動等が見られた。鋼製下地材による間仕切り壁が、2階と3階で教室間において転倒しており（写真4-63～4-67）、3階では廊下と教室の間で転倒したものがアリーナに面するガラス窓に衝突して網入りガラスを破損・脱落させていた。間仕切り壁の上部ランナーのねじどめ先は鉄骨梁の下フランジに点付け溶接されたC形鋼である（写真4-66）。上部ランナー部分から外れたもの、C形鋼のピースが外れたものがあり、転倒していない間仕切り壁でも上部ランナーとC形鋼のピースの間に数cmの隙間があるものもあった。その他、3階で、間仕切り壁上部の強化ガラスの破損、天井の損傷・板の脱落（写真4-68）、誤作動した後に開放できなくなったシャッター（写真4-69）なども見られた。

写真 4-62 教室と廊下の間仕切り壁の転倒 (3階)

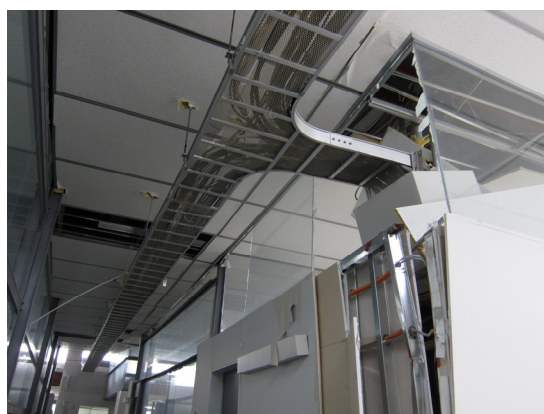
写真 4-68 間仕切り壁上部のガラス及び天井の損傷 (3階)

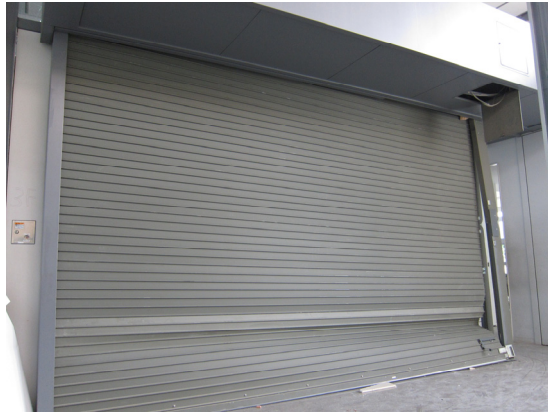
写真4-69 誤作動したシャッター（3階）

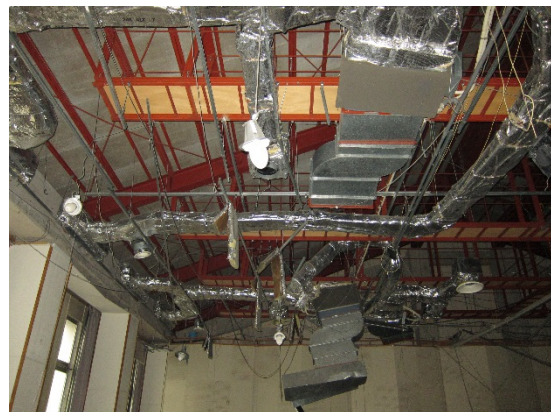
3階にあるホールで天井や設備に損傷が見られた（写真4-70～4-74）。天井は鋼製下地材による吊り天井であり、高さの条件にあてはまらず特定天井に該当しない。天井は、クリップ接合部が外れたり、野縁受けがハンガーから外れたりして全面的に脱落しており、ハンガーの開きも確認された。設備について、空調ダクトや吹き出し口の脱落などが確認された（写真4-75）。

写真4-71 天井裏の損傷状況

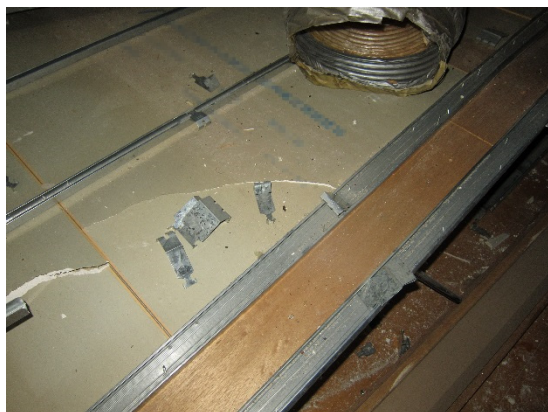
写真4-72 天井部材の脱落

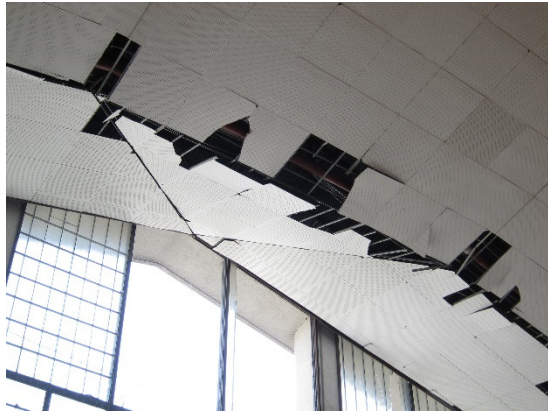
アリーナ及び3階で、天井、壁、ガラス窓等に損傷が見られた(写真4-77~4-87)。天井は鋼製下地材による吊り天井であり、特定天井に該当する。天井は、桁行方向の端部、勾配が変化する箇所、柱周り、設備周りで損傷しており(写真4-78、4-79)、野縁やあなあきせつこうボードの脱落が確認された。3階では桁行構面や舞台と反対側の妻壁で窓ガラスが多く破損・脱落し(写真4-84)、桁行構面では外れかかっている障子もあった(写真4-85)。桁行構面ではガラス窓上部の垂れ壁の内装の仕上げであるけい酸カルシウム板が破損・脱落しており、窓枠から外部に突き出ているものも確認された(写真4-87)。

写真4-78 折れ曲がり部での損傷（アリーナ）

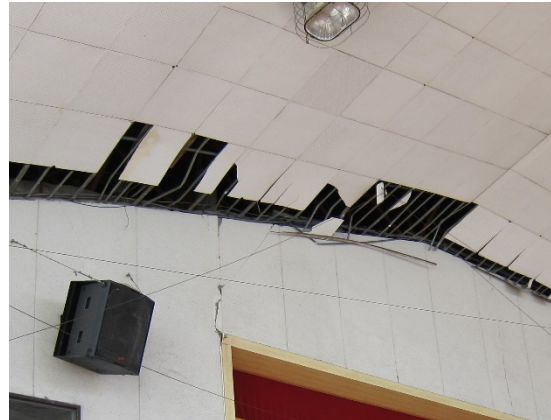
写真4-79 端部での損傷（アリーナ）

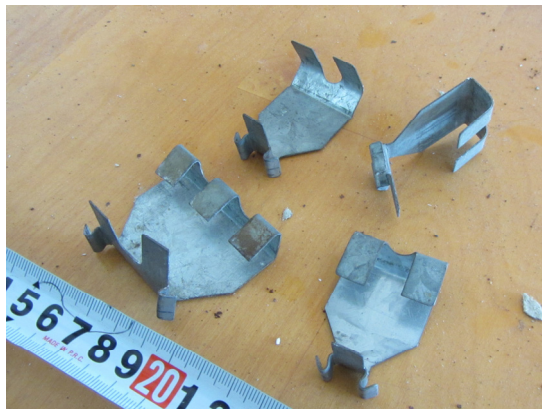
写真4-80 落下していたクリップ（アリーナ）

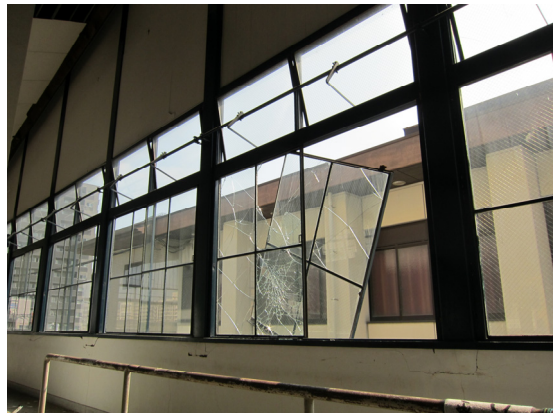
写真 4-85 ガラスの損傷及び窓障子の外れ (3 階観覧席)

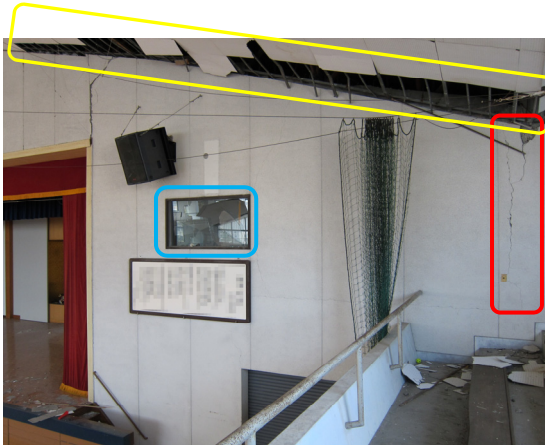
写真 4-86 内壁 (赤色箇所)、ガラス (水色箇所)、天井 (黄色箇所) の損傷 (3 階観覧席)

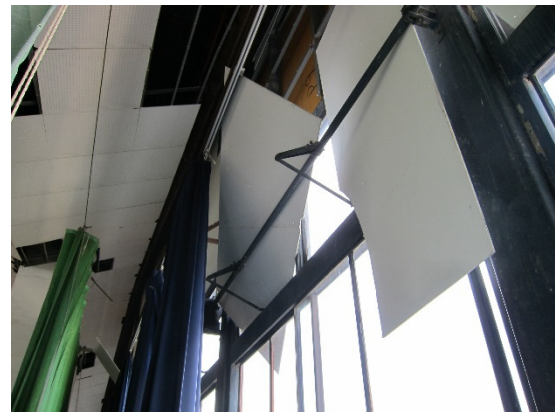
写真 4-87 内装板の損傷・脱落 (3 階観覧席)

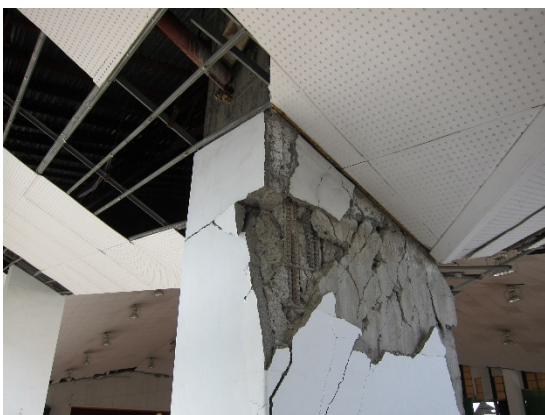
構造躯体部分は、1階の鉄筋コンクリート造柱の柱頭部分に損傷が見られるものが2箇所あり(写真4-92)、3階では、屋根支承部のコンクリートが数箇所損傷しており(写真4-88~4-90)、ガラス窓下の鉄筋コンクリート造腰壁にひび割れが見られる箇所があった(写真4-91)。

写真 4-88 屋根支承部 RC 造柱の損傷 (3 階観覧席)

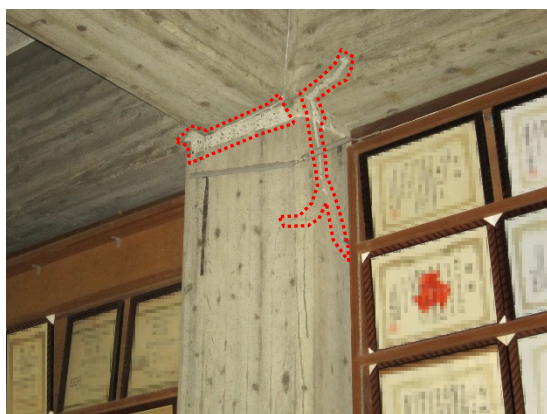
写真 4-92 RC造柱の損傷 (1階)

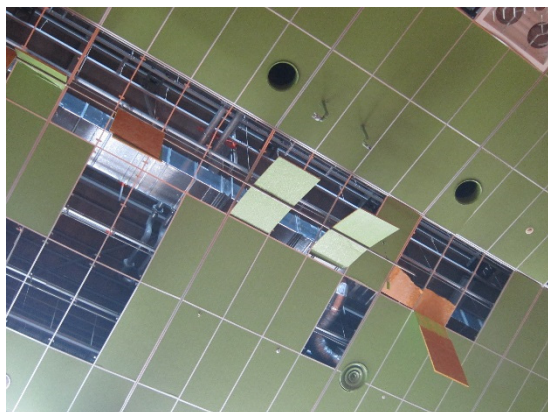
大体育室 (写真 4-94)、中体育室について天井の損傷・脱落が見られたとのことであり、大体育室の被害について確認した (写真 4-95～4-100)。天井は、採光窓の下はルーバー天井、その他はシステム天井 (天井板はグラスウール板) であり、特定天井に該当する。システム天井のバー材の曲がり、グラスウールの脱落 (写真 4-95、4-96)、ルーバー天井の損傷・脱落 (写真 4-97、4-98) 等が見られた。また、設備について、天井裏の各所でダクトの接合部が外れるなどの被害が確認された (写真 4-99)。

写真 4-95 天井の損傷（大体育室）

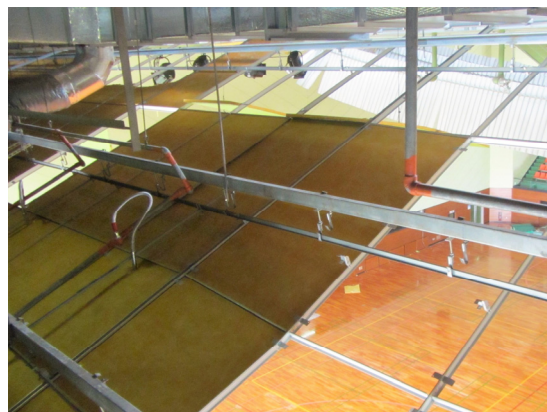
写真 4-96 天井裏。吊られた C 形鋼から短い吊りボルトで野縁受けとバー材を吊っている（大体育室）

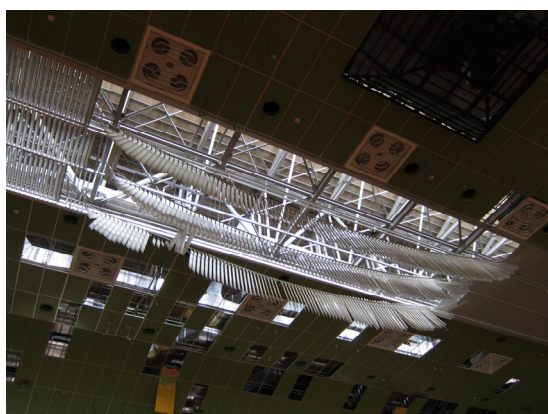
写真 4-97 天井ルーバーの損傷（大体育室）

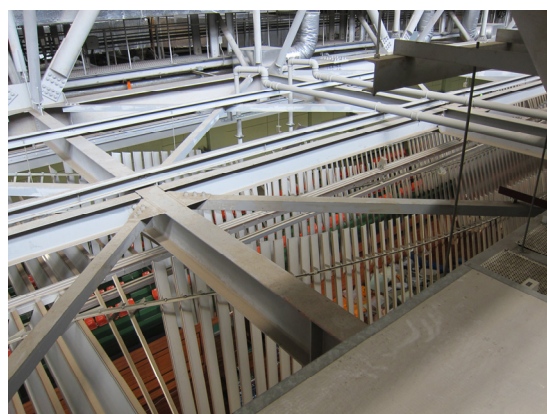
写真 4-98 損傷部を天井裏から見る（大体育室）

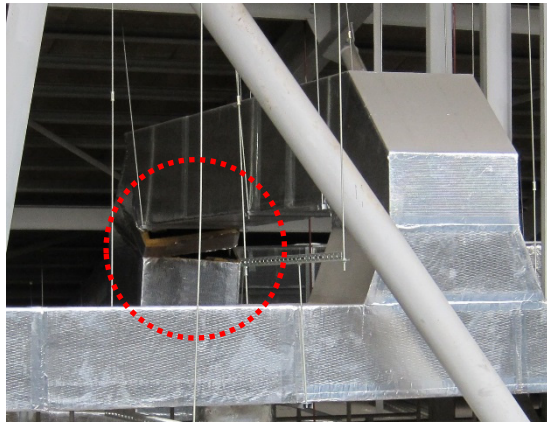
写真4-99 天井裏ダクトの外れ (大体育室)

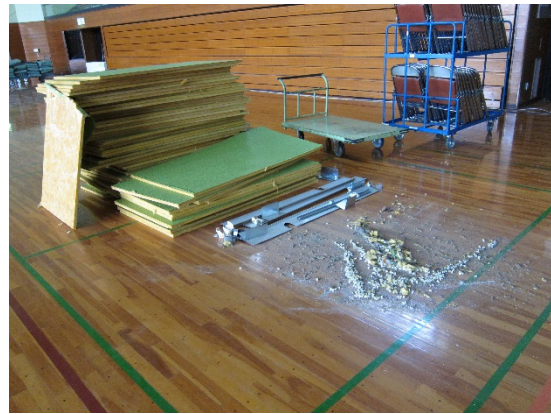
写真4-100 脱落した部材 (大体育室)

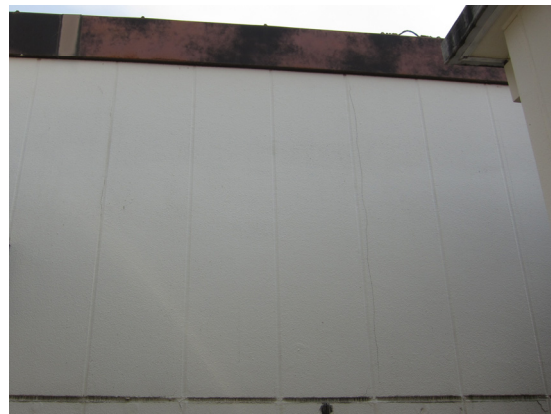
その他、採光窓に隣接する外壁 ALC パネルを屋上から見たところひび割れが確認された (写真 4-102)。

写真4-102 ALCパネルの損傷 (屋上)

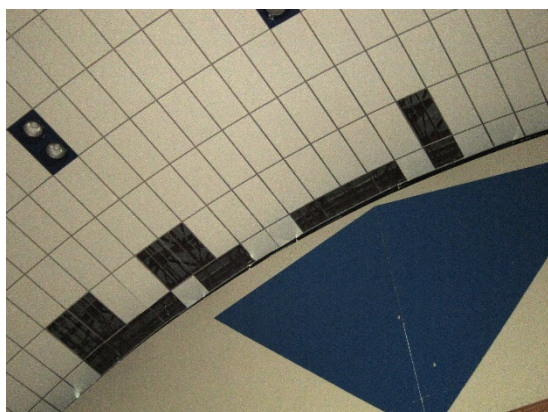
メインアリーナ(写真4-104)で、特定天井に該当するシステム天井のグラスウール板の脱落、端部でのバー材の脱落等が確認された(写真4-105、4-106)。観客席で、鋼製下地材とバー材で組んだ下地にはめ込まれたグラスウール板が脱落していたが、高さが条件にあてはまらないため特定天井に該当しない(写真4-107)。また、メインアリーナ周囲の通路で窓ガラスの損傷が2箇所で見られた(写真4-108)。

写真4-105 天井面端部の損傷（メインアリーナ）

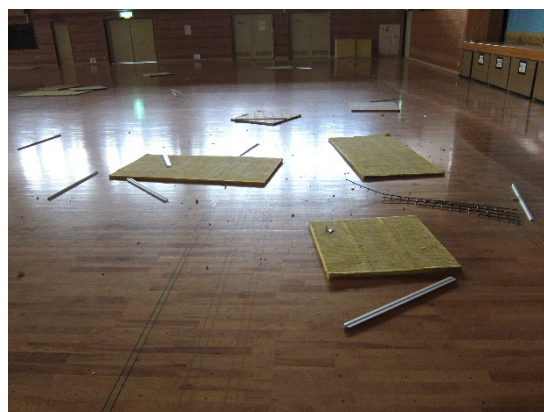
写真4-106 脱落した部材（メインアリーナ）

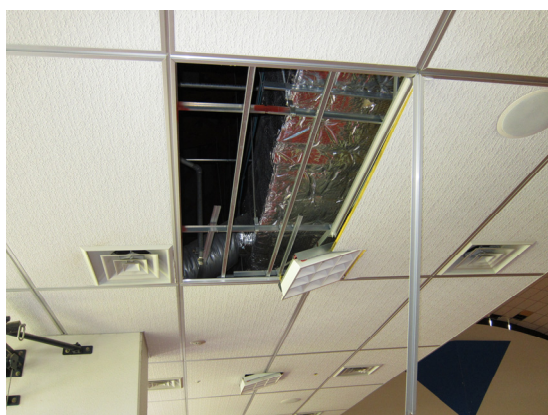
写真4-107 観客席上部の天井の損傷（メインアリーナ）

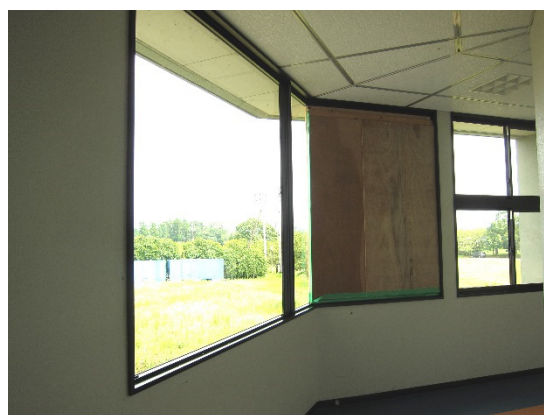
写真4-108 メインアリーナ周囲の通路での窓ガラスの損傷

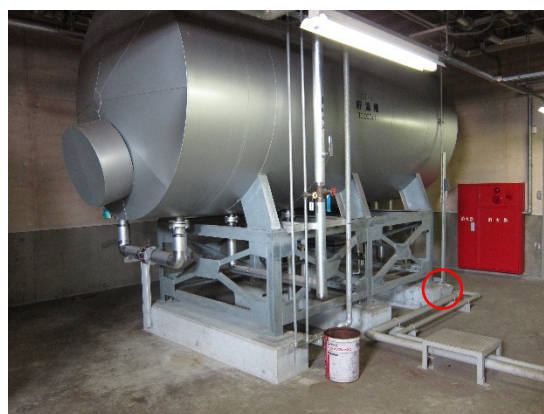
設備に関する被害としては、貯湯槽の鉄筋コンクリート造基礎のコンクリートが1箇所では破損していた(写真4-114、4-115)。建築物各所で空調用配管等が損傷して漏水が発生したためほぼ全館で空調が

写真4-114 貯湯槽の支持部の損傷 (赤丸内が損傷箇所)

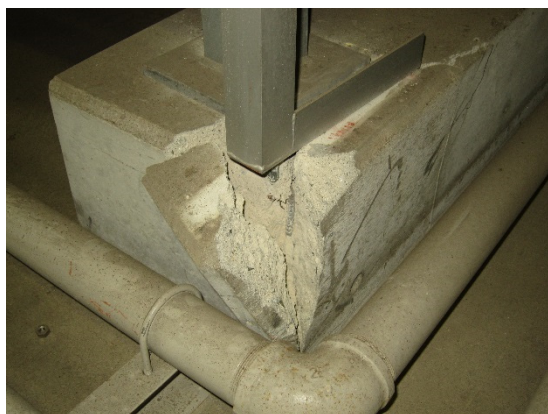
写真 4-115 前写真の損傷箇所の近景

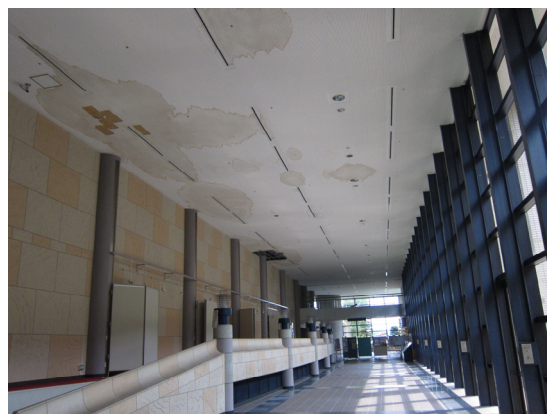
止まるなどしていた。また、市民ホールの展示ギャラリー上部の天井裏で生じた漏水により天井板が水損して脱落していた（写真4-116、4-117）。

写真 4-116 天井への漏水（展示ギャラリー）

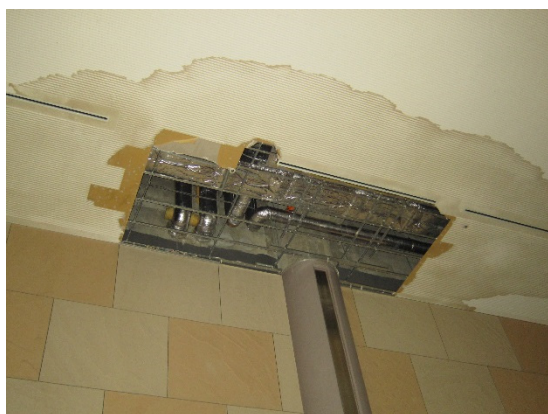
写真 4-117 天井板が脱落した箇所（展示ギャラリー）
