平成 30 年 10 月 2 日  
国立研究開発法人建築研究所  
国土交通省国土技術政策総合研究所  
北海道立総合研究機構建築研究本部

## 平成 30 年北海道胆振東部地震による建築物の被害に関する調査結果

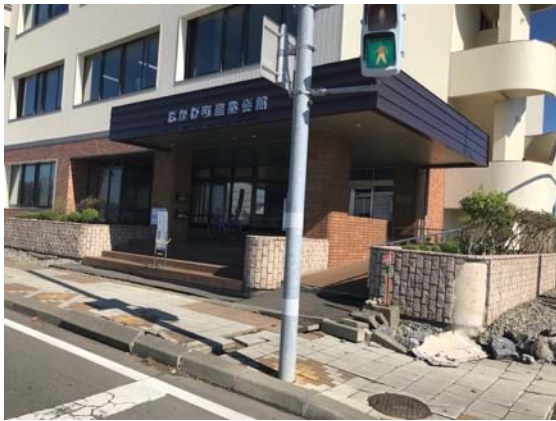
町役場庁舎等と地震計の設置状況を写真 5.1.1 と写真 5.1.2 に示す。町役場庁舎（写真 5.1.1(a)）は鉄筋コンクリート造で、構造躯体は無被害と見受けられたが、エキスパンション・ジョイントのカバーが脱落（写真 5.1.1(b)）していた。町役場庁舎に隣接するむかわ町産業会館の入り口付近に舗装のひび割れ等の被害（写真 5.1.1(c)、(d)）が観られたので併せて示す。地震計は建ち並ぶ 2 つの店舗の同一敷地内にある駐車場の北側車道脇の歩道に面した位置に設置されていた。店舗の平屋の建屋は外見上無被害（写真 5.1.2(c)）と見受けられ、調査時点で営業していた。

(c) 隣接する産業会館の入り口の被害状況①

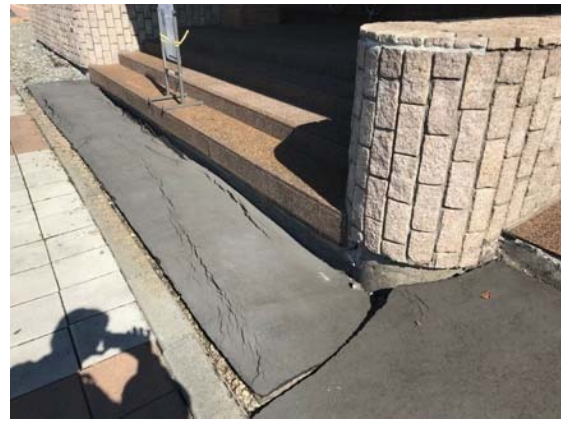
(d) 隣接する産業会館の入り口の被害状況②

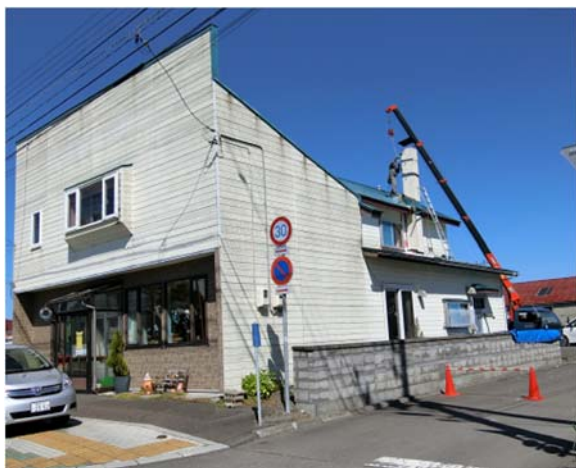
急危険度判定の結果も“調査済”で無被害のように見えるものが散見された。その他、煙突の崩壊の可能性により応急危険度判定の結果が“危険”の店舗併用住宅（写真 5.1.18）で煙突の撤去工事が始まっていたもの、旧国道である中央通り以外で一部損壊した店舗併用住宅（写真 5.1.19）なども確認された。

写真 5.1.18 煙突の崩壊の可能性により応急危険度判定の結果が“危険”の店舗併用住宅

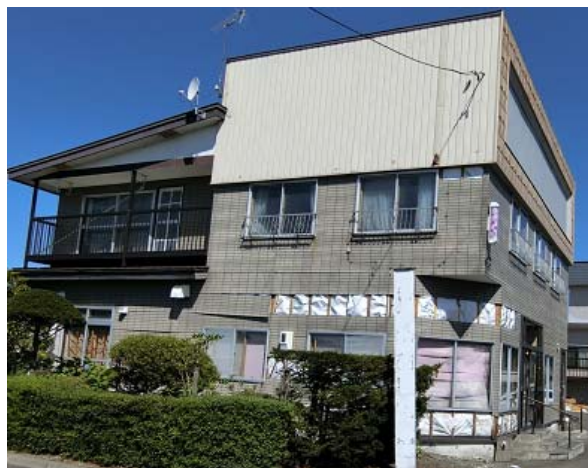
写真 5.1.19 旧国道である中央通り以外で一部損壊した店舗併用住宅

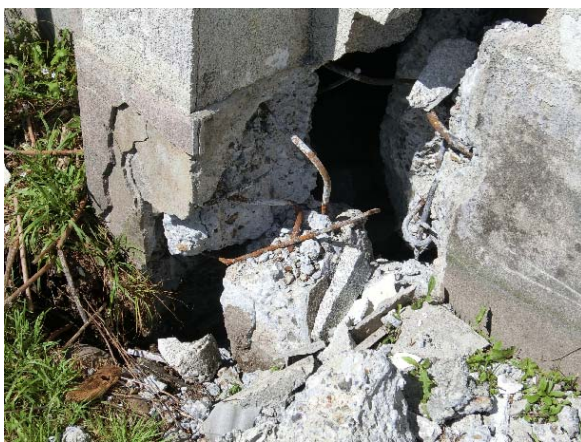
旧小学校の校舎 A は、鉄筋コンクリート（RC）による柱梁フレームが軽量コンクリートブロックによって充填された壁を有する構造（写真 5.2.4(c)）の平屋建てであり、小屋組は木造であったが、平成 16 年に閉校後も何らかの施設として供用されていたようであるが露出していた部分は腐朽していた（写真 5.2.4(d)）。増築したと推測される建築物の西側部分が地割れに伴い引き裂かれていた（写真 5.2.4）。裏側には廊下で接続された体育館（写真 5.2.5）があり、（今回の地震による被害かどうかは不明であるが）控え壁の下見板の脱落（写真 5.2.5(c)）、上部構造の基礎からの水平移動（写真 5.2.5(d)）のほか、残留変形も確認され、接続する渡り廊下の内部では家具等が転倒（写真 5.2.6(a)）し、体育館内部でも装飾品などが散乱していた（写真 5.2.6(b)）。また、地割れにより校舎 A の南側で最大約 10 cm の高低差（写真 5.2.7）、校舎 A の北側で約 30 cm（写真 5.2.8）の高低差が生じていた。

(c) 破壊部分の詳細 (底部)

写真 5.2.4 旧小学校の校舎 A の地割れに伴う破壊

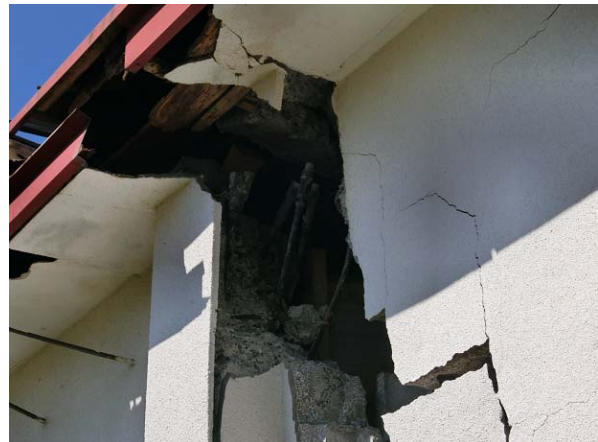
(d) 破壊部分の詳細 (頂部)

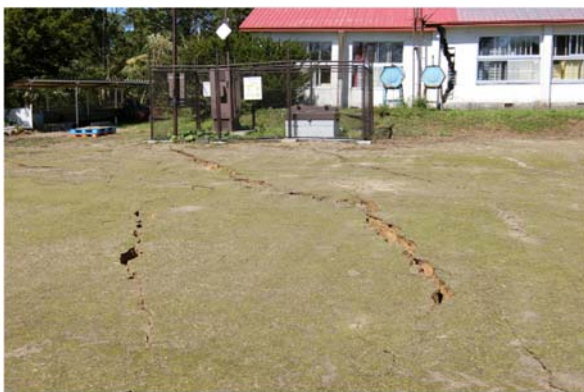
今回の地震で唯一の震度 7 を記録した厚真町鹿沼の気象庁地震計（写真 5.2.1）は、旧小学校の校舎 A（写真 5.2.3）の南側に位置しており、校庭をはじめ周辺一帯には南北方向に地割れが多数生じており、地震計に向かっても地割れが走っていた（写真 5.2.7）。この地震計は、地表面のセンサ 2 基と地下 100 m のセンサで構成され、緊急地震速報などにも活用されている（写真 5.2.2）。

写真 5.2.7 旧小学校の校舎 A 南側の地割れ

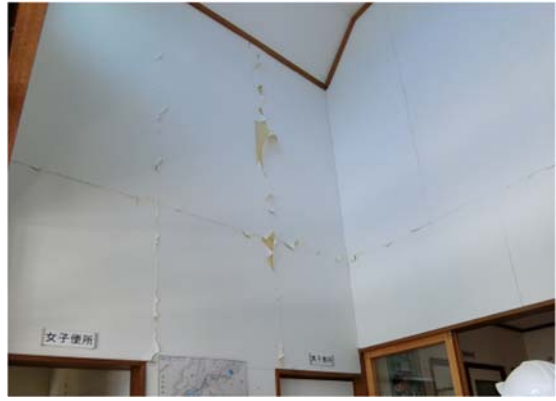
建築物 B（写真 5.2.9(a)）は、周辺の建築物より比較的新しく、大きな損傷は確認できなかったが、建築物内部の仕上材の損傷（写真 5.2.9(b)）や、建築物西側の地割れで約 15 cm の高低差（写真 5.2.10(a)）が生じており、建築物 B の基礎の地中部分の一部が地上に露出していた（写真 5.2.10(b)）。なお、建築物 B は調査時点で避難所として引き続き供用されていた。

(b) 内部仕上材の損傷

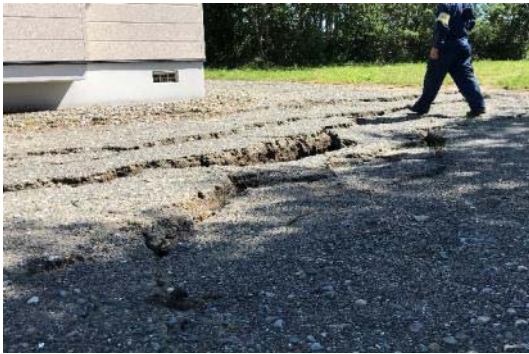
(a) 西側の地割れ

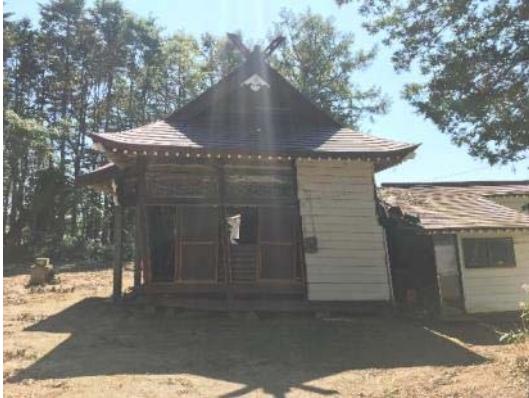
寺社建築 C（写真 5.2.11, 5.2.12）は、東石の上に載っているのみであったため、東石から外れ上部構造も大きく損傷していた。また、建築物 B や寺社建築 C の周辺の工作物の転倒も確認された（写真 5.2.13, 5.2.14）。その他、旧小学校の校舎 A や隣接する体育館の周囲には旧教員住宅と想像される平屋の住宅 D が数棟あったが、それらはほぼ無被害のように見受けられ、空き家を除いて居住者は生活しているように見受けられた（写真 5.2.15）。

写真 5.2.11 寺社建築 C 北側の破壊状況

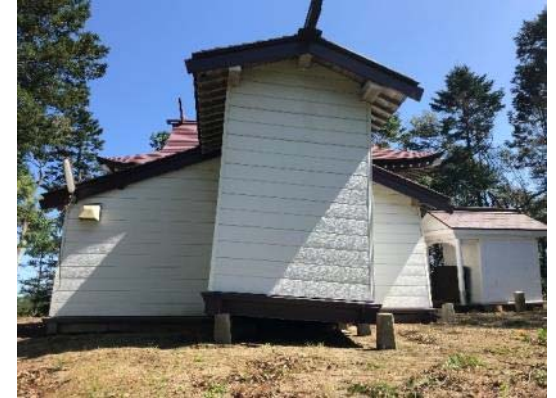
写真 5.2.12 寺社建築 C 西側の破壊状況

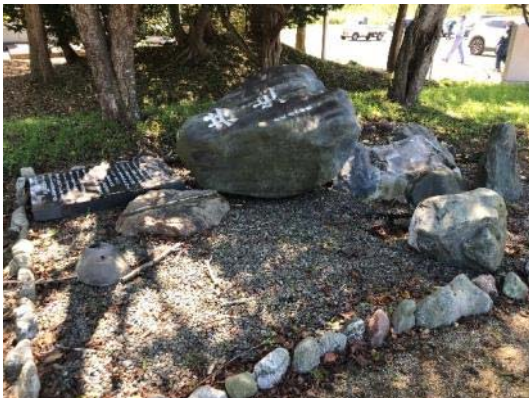
写真 5.2.13 建築物 B 付近の工作物の破壊状況  
(上部が東側へ転倒)

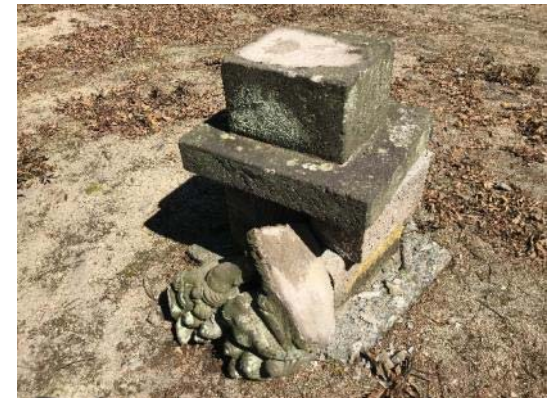
写真 5.2.14 寺社建築 C 付近の工作物の破壊状況

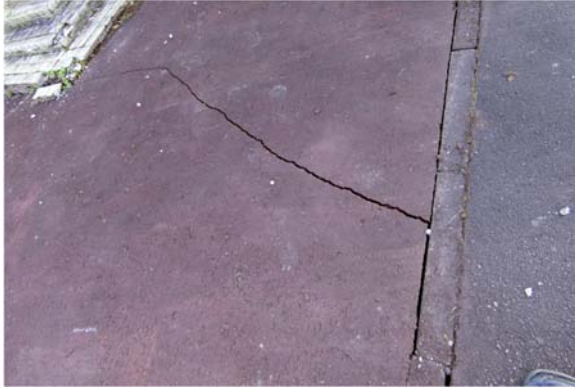
図 5.3.1 に地震計の設置場所を示す。K-NET 早来(北進) (写真 5.3.1, 5.3.2) は周囲より十数メートル高い丘又は造成地 (写真 5.3.3) の上の早来町民センター敷地内に設置されていた。早来町民センター庁舎も避難所として供用されており、特に被害等は見受けられなかった(写真 5.3.4)ものの、周辺のアスファルト舗装に今回の地震による被害と見られる亀裂が入っていたり (写真 5.3.5)、外部擁壁の仕上煉瓦が崩れたり (写真 5.3.6) していた。なお、早来町民センターが建つ丘又は造成地の崖下の住宅には被害は見受けられなかった。

写真 5.3.5 地震計付近の舗装のひび割れ

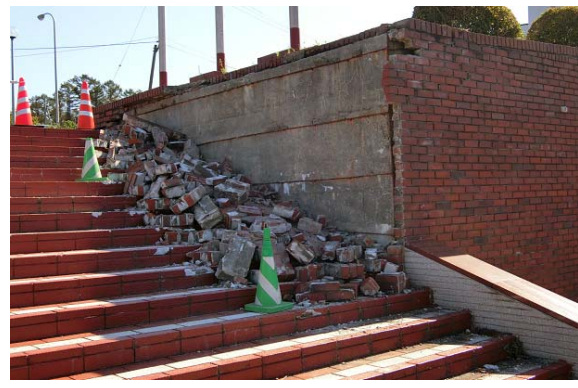
写真 5.3.6 早来町民センター庁舎南側の擁壁の仕上煉瓦の崩壊

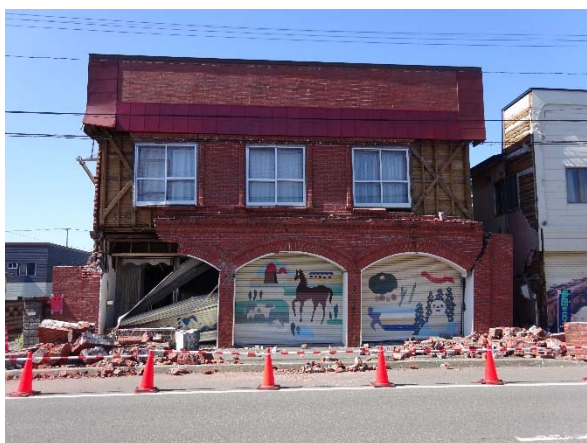
道道 10 号線沿いとその周辺で、外壁煉瓦の木造建築物の被害、比較的古い組積造の被害、店舗併用住宅の被害、外壁モルタルの脱落被害などが確認された。外壁を組積煉瓦とした木造 2 階建ての店舗併用住宅 **13** は (写真 5.3.11)、組積煉瓦の一部が崩れ筋かいを含む木造躯体 (写真 5.3.12) が露わになっていた。露出した躯体の一部は腐朽していた (写真 5.3.13)。控え壁のようなものがあったが、破壊されており、脱落寸前であった (写真 5.3.14)。

写真 5.3.11 外壁煉瓦の木造建築物の被害

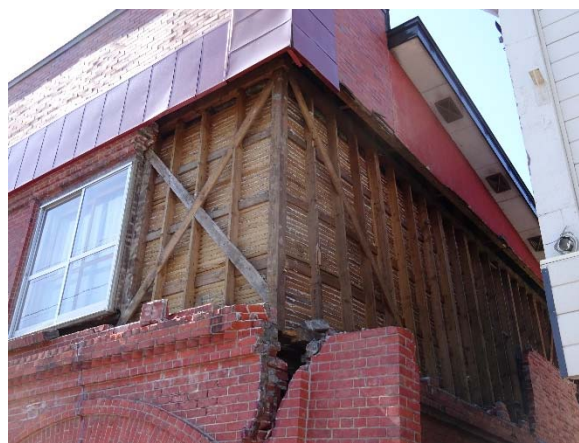
写真 5.3.12 写真 5.3.11 の外壁

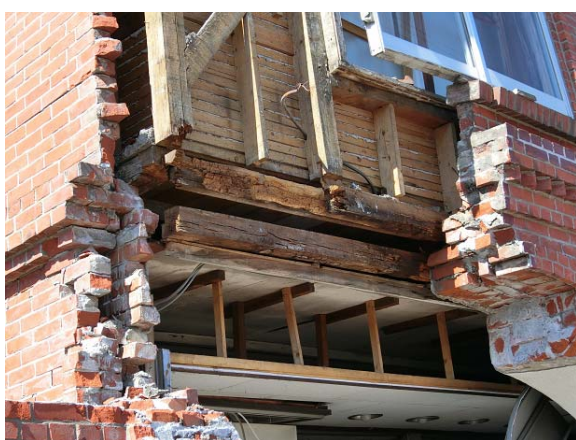
写真 5.3.13 写真 5.3.11 の露出した躯体の腐朽・蟻害

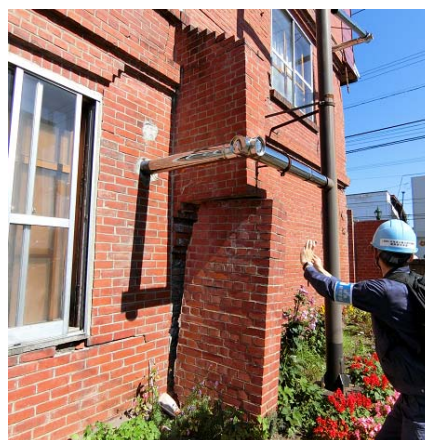
写真 5.3.14 写真 5.3.11 の破損した控え壁のような部分

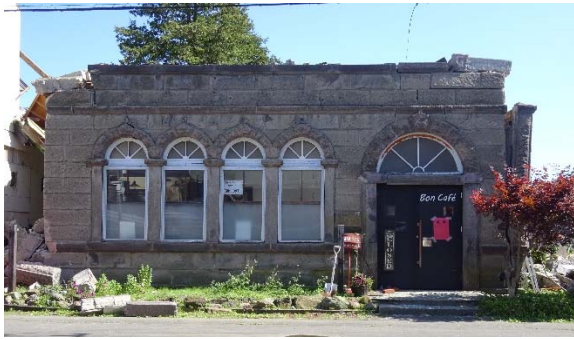
外壁を組積造とし、床組と小屋組を木造とした比較的古い 2 棟の建築物に大きな被害が確認された。建築物 **14** (写真 5.3.15, 5.3.16) は、2 階部分が崩落しており、建築物 **15** (写真 5.3.17, 5.3.18) は、前面壁が崩壊していた。これら以外にも、もう 1 棟同様の構法と想像される安平町の文化財 (昭和 9 年完成) に指定されている建築物 **16** の倉庫 (写真 5.3.19) があり、壁面に大きなせん断ひび

写真 5.3.15 比較的古い組積造の2層の崩壊

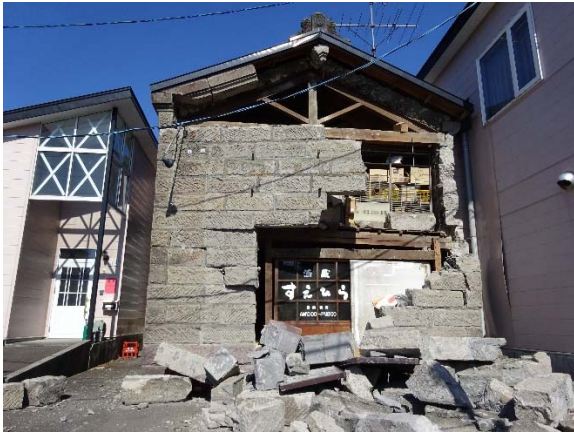
写真 5.3.17 比較的古い組積造の壁の崩落

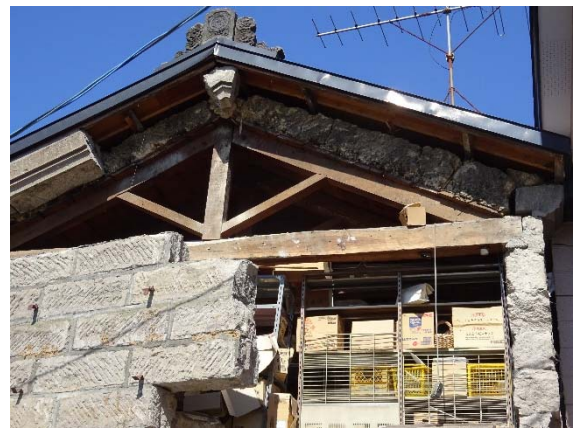
写真 5.3.18 写真 5.3.17 の小屋組

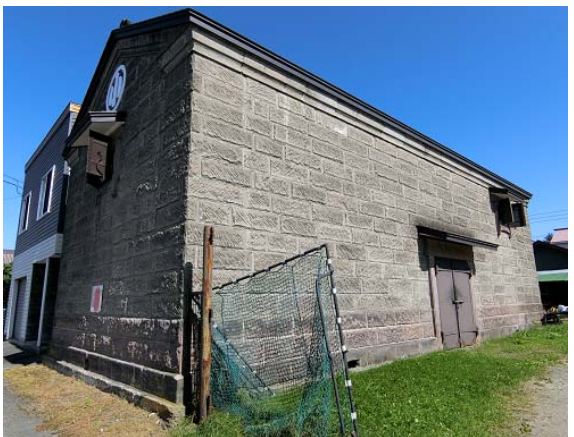
写真 5.3.19 文化財指定された比較的古い組積造の倉庫

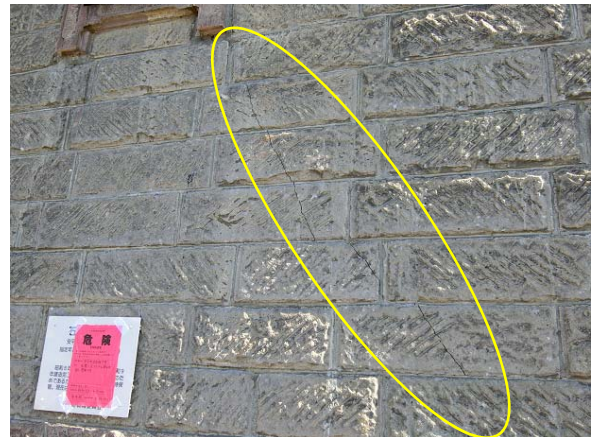
割れ(写真 5.3.20)が入っており、応急危険度判定の結果は“危険”とされているのが確認された。

写真 5.3.20 写真 5.3.19 前面のせん断ひび割れ

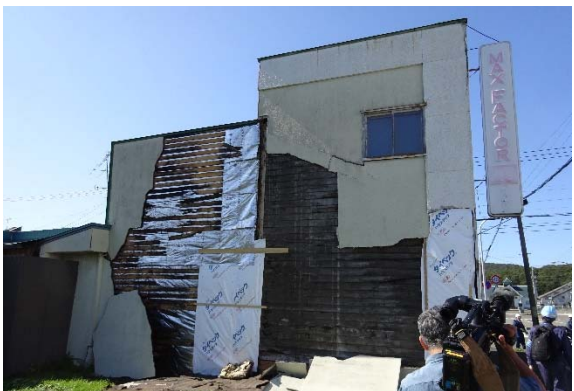
建築物 17 の木造モルタル 2 階建て店舗併用住宅(写真 5.3.21)では、外壁ラスモルタルが大きく崩落しているのを確認したが、その柱及び外壁下地板には腐朽と蟻害(写真 5.3.22)が見受けられた。1 階前面に耐力要素がないように見受けられる木造モルタル 2 階建て建築物は多数あり(写真 5.3.23、写真 5.3.25)、建築物 18 のように残留変形がなくてもラスモルタルのひび割れの発生している例(写真 5.3.24)や、建築物 19 のように、店舗併用住宅が建ち並ぶ中で 1 棟だけ躯体や壁下地の激しい腐朽(写真 5.3.26)のために残留変形が生じたことが疑われる例(写真 5.3.27)も確認された。

写真 5.3.21 外装材の脱落した建築物

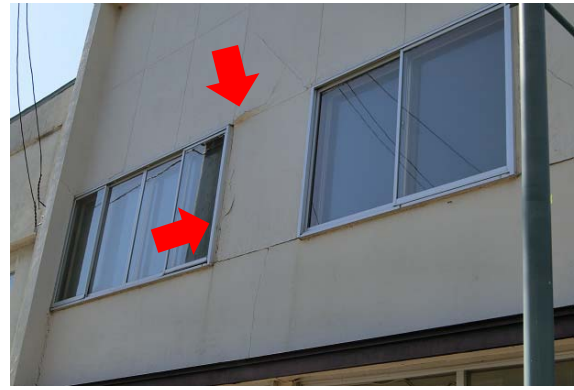
写真 5.3.24 写真 5.3.23 の壁面のひび割れ

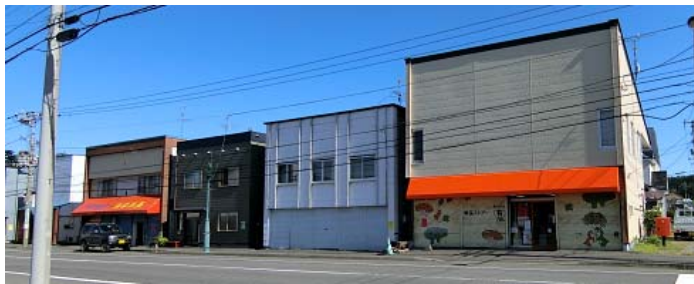
写真 5.3.25 店舗併用住宅が建ち並ぶ通り

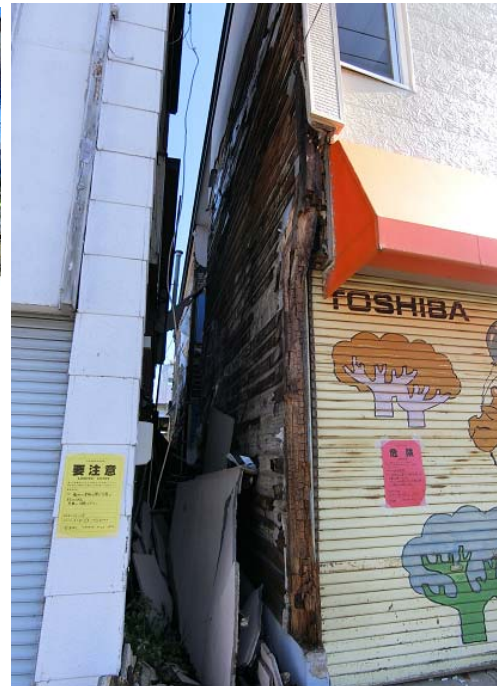
写真 5.3.27 写真 5.3.25 の外壁の激しい腐朽と残留変形

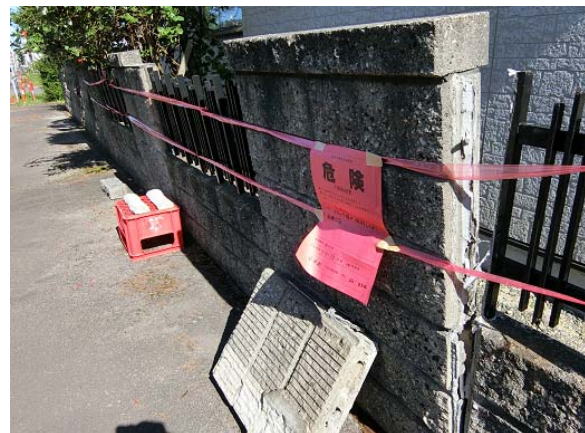
店舗併用ではない専用住宅の被害については概して店舗併用住宅より少ないように感じられたが、建築物 20 のように、外壁がサイディングの比較的新しい専用住宅(写真 5.3.28)の建築物本体がほぼ無被害と見受けられるのに対して、建築物に附属するブロック塀の転倒の可能性により応急危険度判定の結果が“危険”とされたもの(写真 5.3.29)が確認された。また、建築物 21 のように外壁がモルタルの住宅(写真 5.3.30)で残留変形はないように見えるものの、浴室と推測される部分の立ち上がり基礎の脱落(写真 5.3.31)の可能性があり、モルタル外壁が剥落し、その下地が腐朽(写真 5.3.32)しているものも確認された。その他、建築物 22 のように、寺社建築の玄関部分の組物のずれや、礎石の上に建つ鐘楼脚部の移動が生じたと推測される部分に、ボルトや足固めによる補強(写真 5.3.33~36)を行っているものも確認された。

写真 5.3.29 写真 5.3.28 に附属し、傾斜したブロック塀

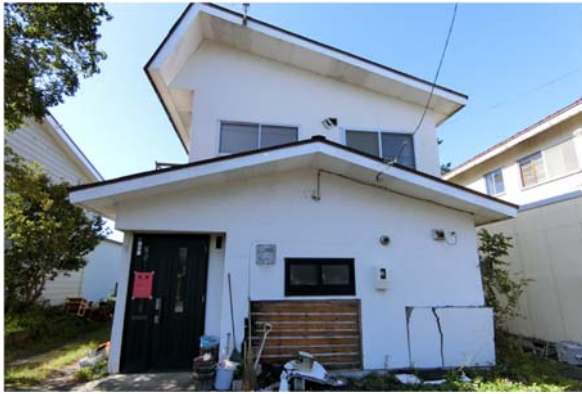
写真 5.3.30 応急危険度判定の結果が“危険”のモルタル外壁の専用住宅

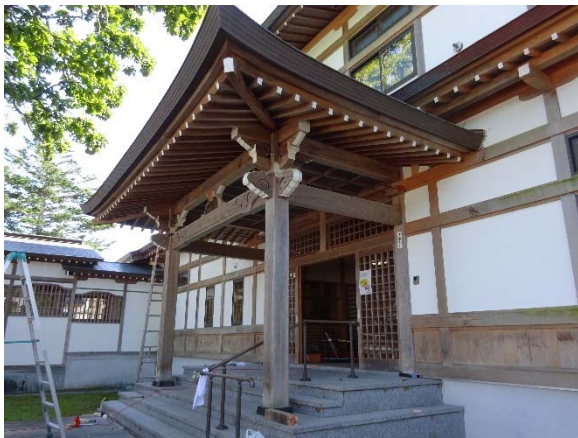
写真 5.3.33 社寺建築の玄関部分の補強

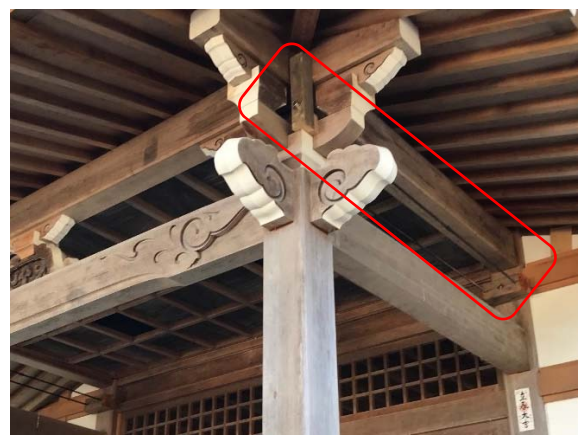
写真 5.3.34 写真 5.3.33 の補強部分

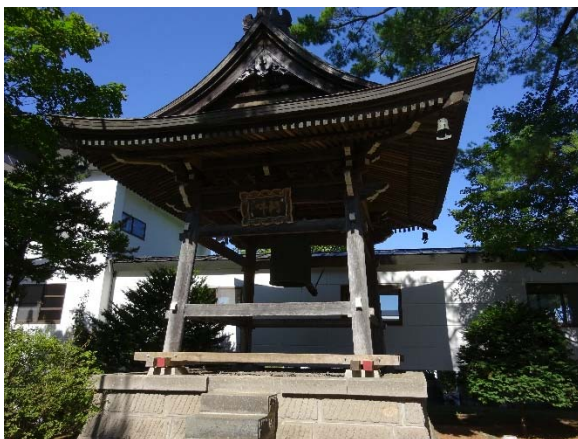
写真 5.3.35 鐘楼の脚部の補強

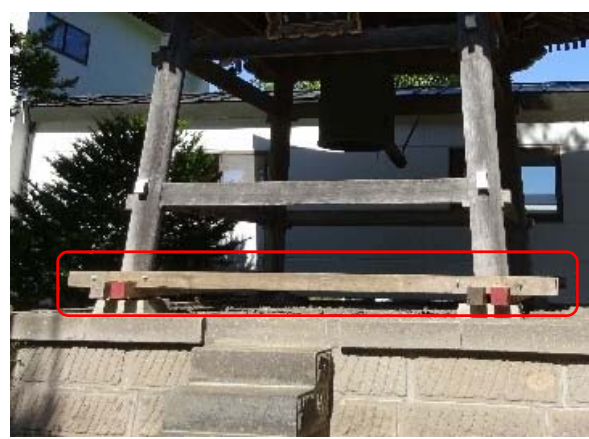
写真 5.3.36 写真 5.3.35 の補強部分

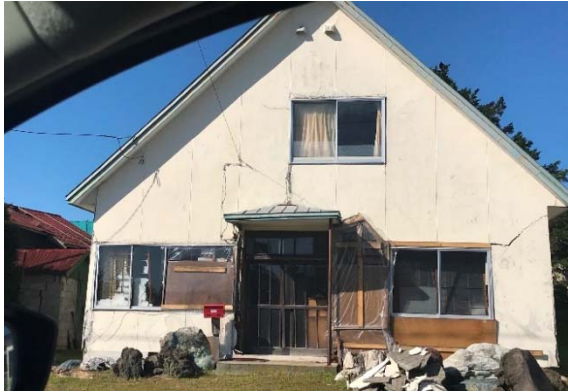
安平駅周辺では、建設年代の比較的古い建築物に外壁の脱落（写真 5.3.37）や残留変形（写真 5.3.38）の被害等が確認された。比較的新しい住宅では、外見上はほとんど被害が無いように見受けられた（写真 5.3.39, 5.3.40）。

写真 5.3.37 外壁の剥落

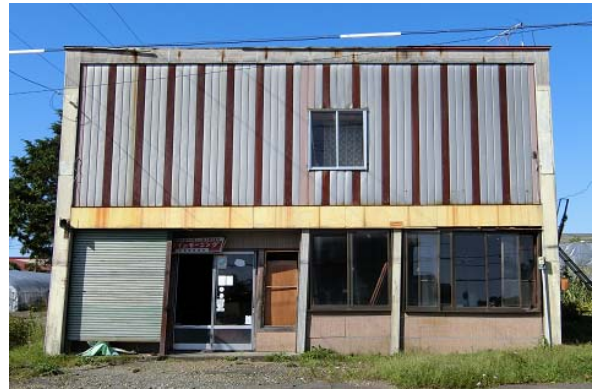
写真 5.3.38 残留変形が見られる店舗併用住宅

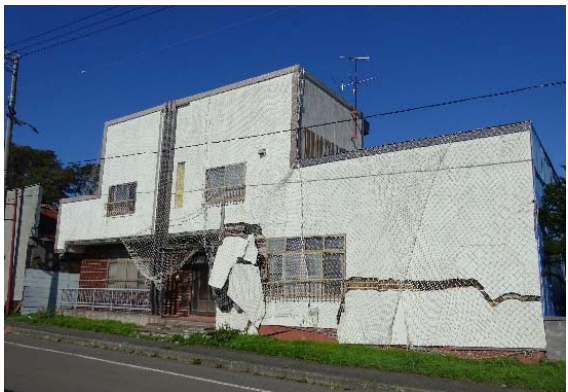
追分駅周辺では、建設年代が比較的古いと想像される建築物に外壁の脱落等の被害（写真 5.3.41）が確認されたが、外壁の破片が散乱しておらず、網の養生も以前からあったもののように見受けられたため、今回の地震動による被害ではない可能性が高いと思われる。地盤変状（写真 5.3.42）なども確認されたが、比較的新しい住宅（写真 5.3.43、5.3.44）には被害が無いように見受けられた。

写真 5.3.41 外壁の剥落（今回の地震動による被害ではない可能性が高い）

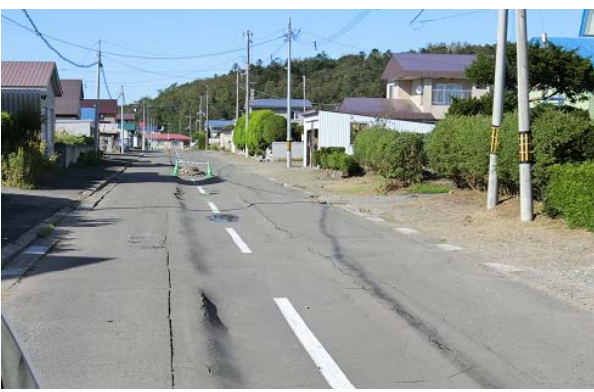
写真 5.3.42 地盤変状
