2018年大阪府北部の地震で被害を受けた
補強コンクリートブロック塀を対象
とした被害要因調査報告

2018年11月

国立研究開発法人 建築研究所

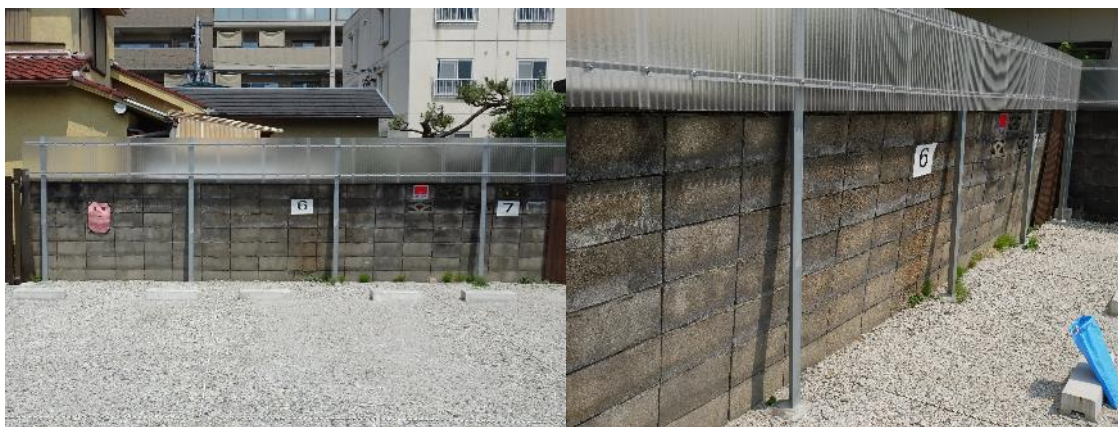
図 7.1 茨木市1の補強ブロック塀の被害状況

南北方向に 8 段のタイプ A の補強ブロック塀である。応急危険度判定では、傾斜があり、倒壊の危険があると判定されたものである。調査では、下から 2 段目のブロックより上部で傾斜（計測角度 4.9° ）が見られた（図 7.1, 図 7.3）。塀の高さ 164cm, 塀の厚さ 10cm, 芋目地, 基礎は不明, かさ木ブロックあり, 縦筋の間隔 120cm, 壁頂横筋なし（横筋は 1 本のみあり）, 控え壁なし, 直交壁なし, 門柱なし, 擁壁なし, 側溝ありであった。なお, 図 7.1 中の灰色の鋼材は, 塀やその補強ではない, 全く関係のないフェンスである。被害前の塀の状況を図 7.2 に示す。控え壁がなく, 鉄筋の間隔も大きいため, 地震による転倒モーメントに対する耐力が小さかったことから, 傾斜したものと考えられる。

(b) 4.9° の傾斜

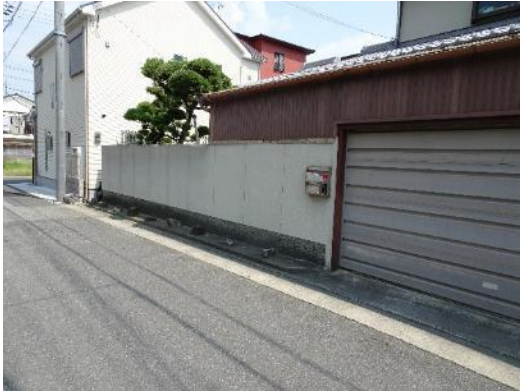
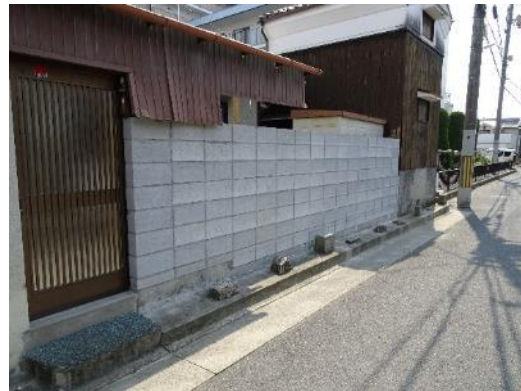
図 7.4 茨木市 2 の補強ブロック塀の被害状況

応急危険度判定により、傾斜が確認され危険と判定された事例である。東西方向のタイプ A の補強ブロック塀であるが、**図 7.4 (b)**のように損傷を受けたとされる既設塀は既に撤去され新しい塀が設置されていることを確認した。そのため、被害を受けた塀の詳細は不明であるが、側溝はないことが図から分かる。また、同じ敷地内において同じ方向にある古い塀 (**図 7.4 (a)**) が 1 カ所あり、撤去前の塀も 8 段であったと考えられる。

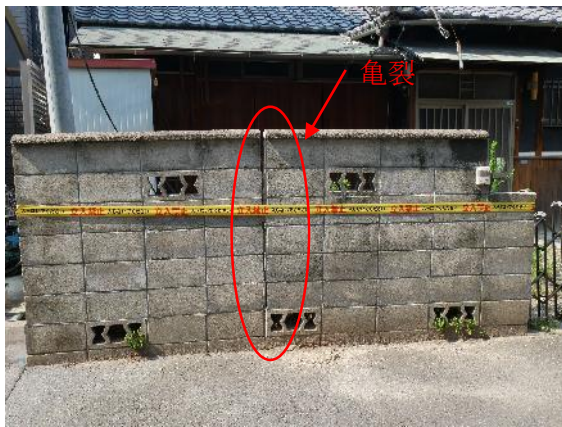
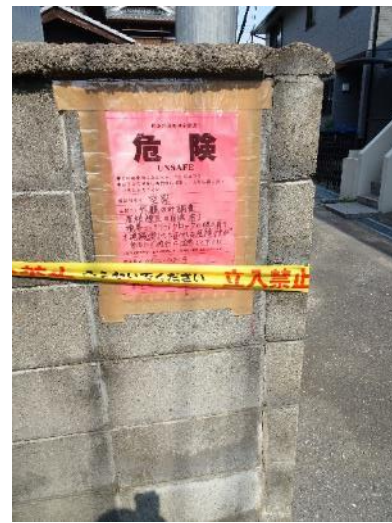
図 7.5 茨木市 3 の補強ブロック塀の被害状況

東西方向に 7 段のタイプ A の補強ブロック塀である。応急危険度判定では、コンクリートブロック塀に亀裂、傾斜あり、道路側に転倒する危険があると判定された事例である。塀の高さ 160cm、塀の厚さ 10cm、基礎は不明、かさ木ブロックあり、縦筋の間隔 120cm、壁頂横筋なし、直交壁片側あり、控え壁なし、門柱なし、側溝なしであった。被害は**図 7.5**、**図 7.7**に示すようにタテ目地×1箇所にて亀裂があり、傾斜（計測角度 1.1° ）があった。被害前の塀の状況を**図 7.6**に示す。直交壁がない方は、塀下部から一様に傾斜が見られたが、直交壁がある方の傾斜は計測角度 0.3° であり、比較的小さいことから、直交壁によって被害が軽減されたと考えられる。

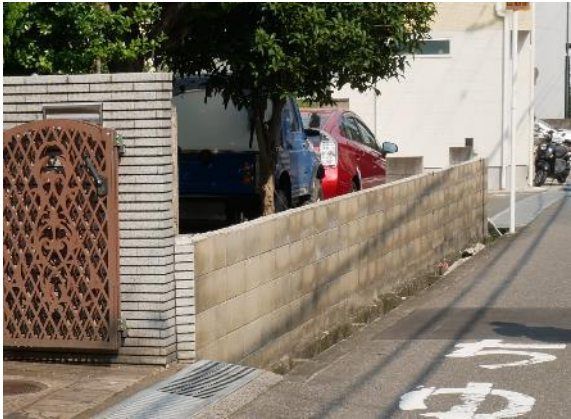
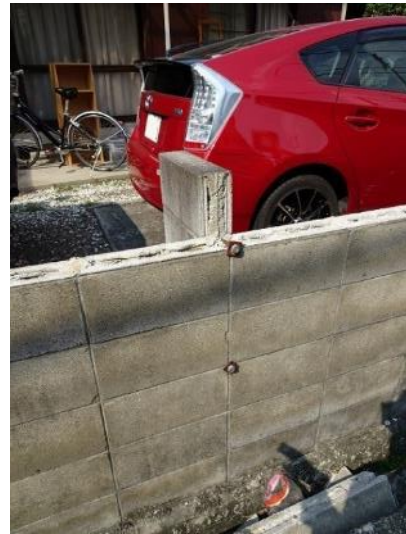
図 7.8 茨木市 4 の補強ブロック塀の被害状況

東西方向に 9 段のタイプ A の補強ブロック塀である。応急危険度判定では補強ブロック塀に亀裂・ぐらつきがあると判定されたものである。調査時には 9 段のうち、上 4 段分のブロックが全長に渡り脱落していた (図 7.8, 図 7.10)。上 4 段は鉄筋が見られたが、下 5 段分は配筋されていなかったことから、上段部が増積みされた可能性がある。また控え壁 (コンクリートブロック 5 段, 間隔 4.0m) と塀はボルトで緊結されていた (図 7.8(b))。塀の厚さ 10cm, 芋目地, 基礎は不明, 直交壁片側あり, 門柱なし, 擁壁なし, 側溝ありであった。被害前の塀の状況を図 7.9 に示す。鉄筋のない下 5 段と鉄筋のある上 4 段の切り替え部分で被害が起こっており, この切り替え部分で塀における壁体の一体性が損なわれていたことが被害要因と考えられる。

「I4」の塀では、増積みした上4段は配筋されていたものの、下5段のブロックに定着されておらず、また下5段には縦筋がなかったため、塀の一体性が保てず転倒に至ったものと

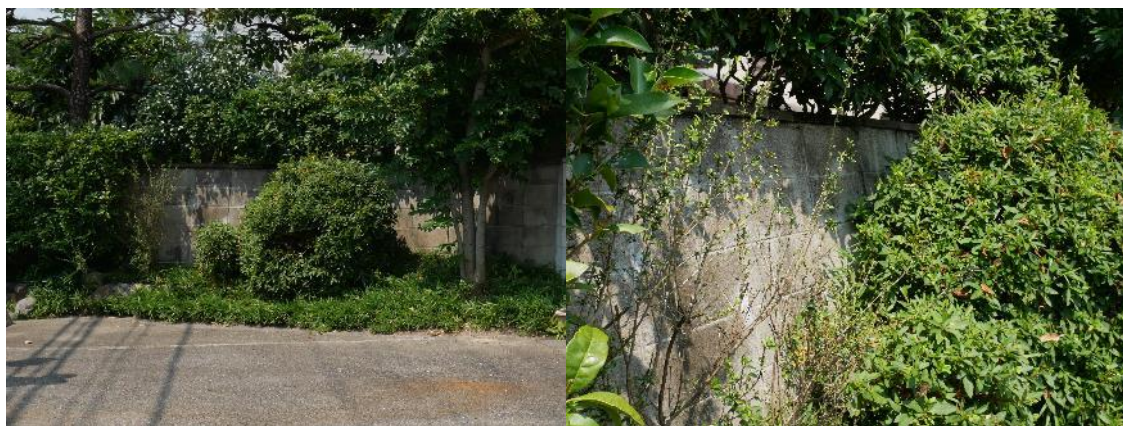
図 7.11 茨木市 5 の補強ブロック塀の被害状況

東西方向に 6 段のタイプ A の補強ブロック塀である。敷地側に傾斜（計測角度 10.3° ）が見られた（図 7.11）。基礎不明，控え壁不明，縦筋の間隔 120cm，横筋なし，道路側には側溝なし（敷地側は不明）であった。

(b) 傾斜状況

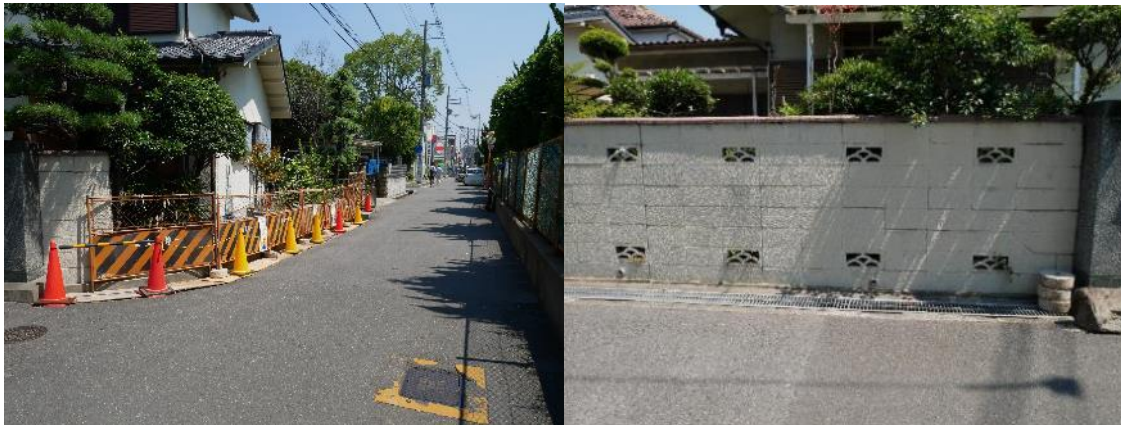
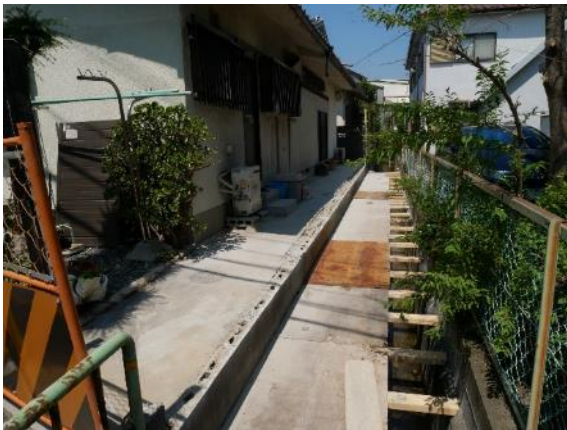
図 7.12 茨木市 6 の補強ブロック塀の被害状況

南北方向および東西方向に 8 段のタイプ A，厚さ 10cm の補強ブロック塀があったことが google ストリートビューおよび現地調査により確認されたものである（図 7.12(a), (b)）。応

急危険度判定時は傾斜が確認され、危険と判定されている。調査時には南北方向は撤去済であったため、被害状況が確認できなかった。

南北方向の補強ブロック塀については、基礎不明、かさ木ブロックあり、縦筋あり、控え壁なし、門柱片側あり、擁壁なし、側溝ありであることを google ストリートビューおよび現地調査により確認した。住家南側の東西方向の塀は残されており、軽微なひび割れが見られた。また、住家北側にも東西方向に塀があったと見られるが、撤去済であり、詳細は確認できなかった (図 7.12(c))。

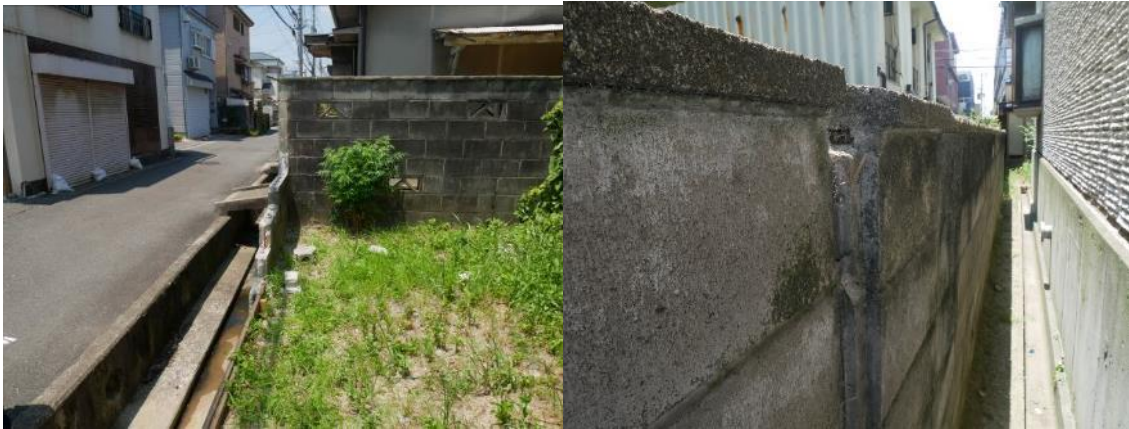
図 7.13 茨木市 7, 8 の補強ブロック塀の被害状況

茨木市 7 の塀は、東西方向に 9 段、長さ 12m 程度、高さ 268cm (地面からの高さ 172cm, 溝の高さ 82.5cm)、厚さ 10cm のタイプ A の補強ブロック塀である。応急危険度判定によると一部倒壊が確認された事例であるが、調査時には図 7.13(a)のように多くは撤去済であったものの一部の補強ブロック塀が残っており、この状態より部分的に倒壊が起これていたと考えられる。目地は破れ目地である。基礎は RC 造で溝上 C に分類 (付図 1.1 参照のこ

と)される。かさ木ブロックの有無は不明。80cmピッチで縦筋が配置されており、端部のみ40cmで配筋されていた。横筋についても配筋されていた形跡があった。控え壁なし、片側に直交壁あり、門柱なし、側溝ありであった。

茨木市8の塀は茨木市7の塀の直交壁である。南北方向は7段、高さ146cm、厚さ10cmのタイプAの補強ブロック塀であった。応急危険度判定によると傾斜が確認された事例である。調査時の傾斜角の実測値は 1.7° であった。基礎は不明。かさ木ブロックあり。控え壁なし、片側に直交壁あり、門柱なし、擁壁なし、透かしコンクリートブロック単独、側溝なしであった。

考えられる。「T2」の塀では、石積み（擁壁）の上に乗った基礎がない塀であるが、この石積み（擁壁）が地震により移動したことで塀が転倒に至ったものと考えられる。「I7」の塀では、長さ12m程度で9段の補強ブロック塀であるが、控え壁が設置されている痕跡がなかった。

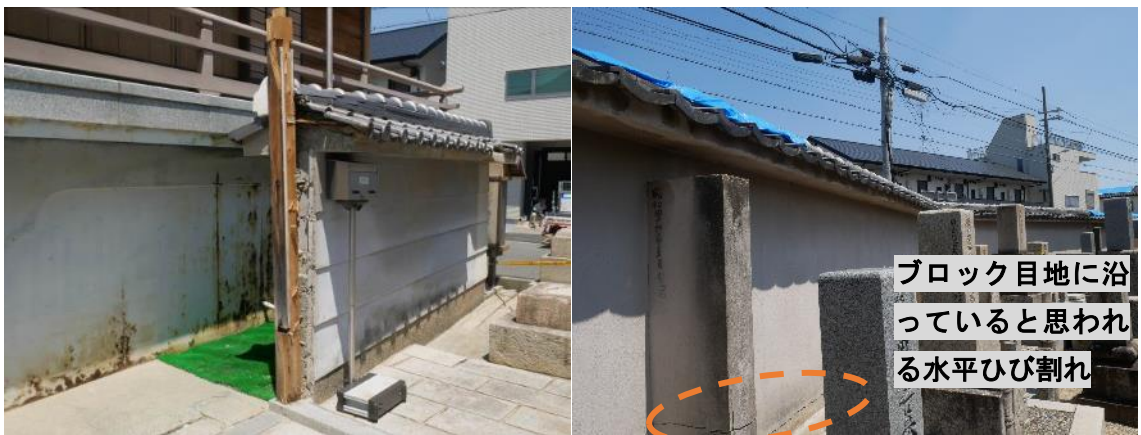
図 7.14 茨木市 9 の補強ブロック塀の被害状況

寺社の周囲を囲むように設置された補強ブロック塀である。7段のタイプAの補強ブロック塀で、高さ150cm、厚さ10cmである。基礎は不明で、塀上部に塀瓦があった。門柱なし、擁壁なし、側溝なしである。控え壁は1箇所だけあった。寺社の所有者にヒアリングを行い、塀は昭和46年竣工という情報が得られた。南北方向の塀は山門に取付いており、地震時に山門が全壊し、それに引張られるようにして塀が転倒した(図7.14(a))。また、東西方向の塀には目地部に沿っていると思われる水平ひび割れを確認した(図7.14(b))。

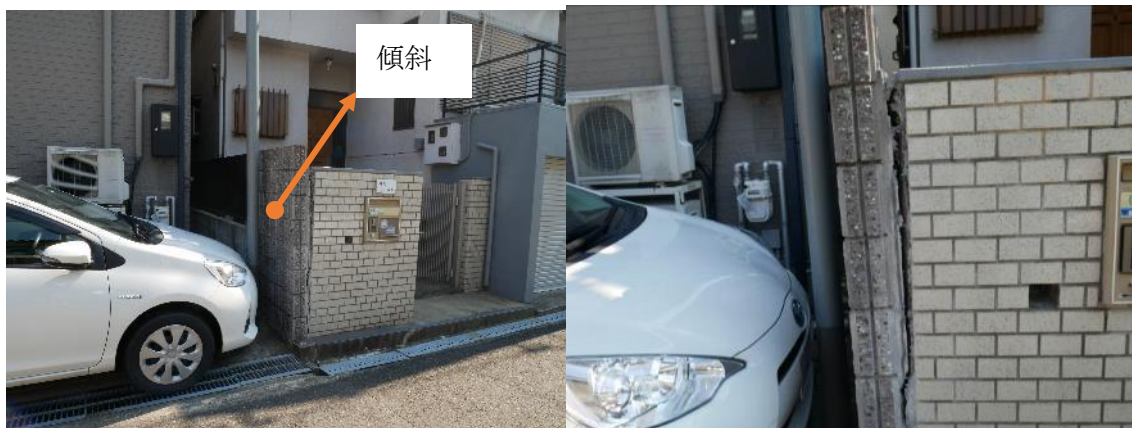
図 7.15 茨木市 10 の補強ブロック塀の被害状況

南北方向に長さ 80cm, 8 段, 高さ 166cm, 厚さ 10cm の化粧ブロックを用いたタイプ A の補強ブロック塀である。応急危険度判定により, 傾斜が確認された。図 7.15 に示すように傾斜しており, 調査時の傾斜角の実測値は 1.1° であった。基礎は不明, かさ木ブロックなし, 門柱なし, 側溝なしであった。

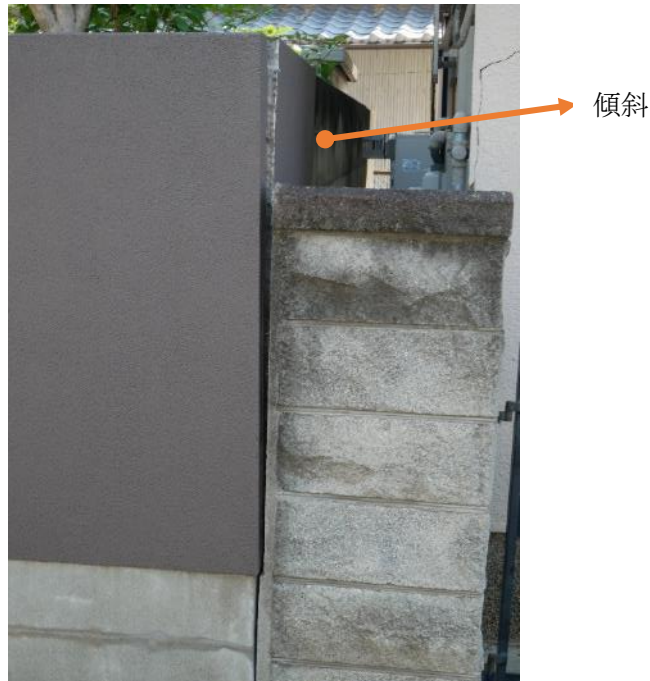
図 7.16 高槻市 1 の補強ブロック塀の被害状況

南北方向に 7 段, タイプ A の芋目地の補強ブロック塀である。応急危険度判定では倒壊と記載があったが, 現地調査では倒壊した塀は確認できず, 図 7.16 に示すように傾斜した塀のみが確認できた。基礎は不明である。かさ木ブロックなし, 門柱なし, 側溝なしである。

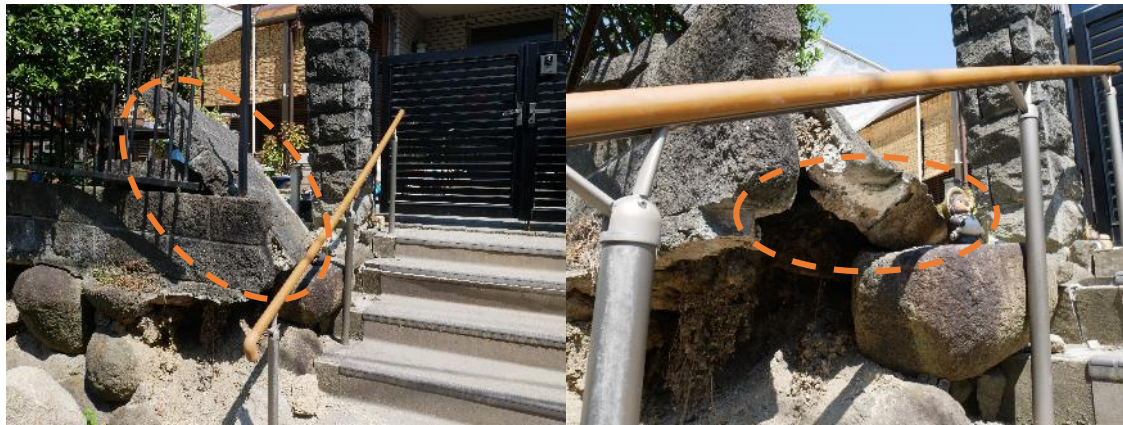
図 7.17 高槻市 2 の補強ブロック塀の被害状況

南北方向に高さ 7 段, 厚さ 10cm の化粧ブロックを用いたタイプ A の補強ブロック塀である。応急危険度判定によると転倒が確認された事例である。石積み (擁壁) の上に鉄筋の定着等で緊結することなく設置されていた。基礎はなし, かさ木なし, 側溝なしである。

図 7.17(a) に示すように, 東西方向に設置されたタイプ B の塀の裏で, 高さ 7 段の南北方向の塀が転倒している。南北方向の塀は, その下部の石積み (擁壁) 部分が崩壊したために, 当該塀が転倒に至ったと考えられる。図 7.17(b) に示すように, 補強ブロック塀の脚部は石積み (擁壁) 部分に定着されることなく, モルタル敷の上に置いている状況であった。以上の被害調査に基づき, 被害前は図 7.18 のような状態であったと類推される。

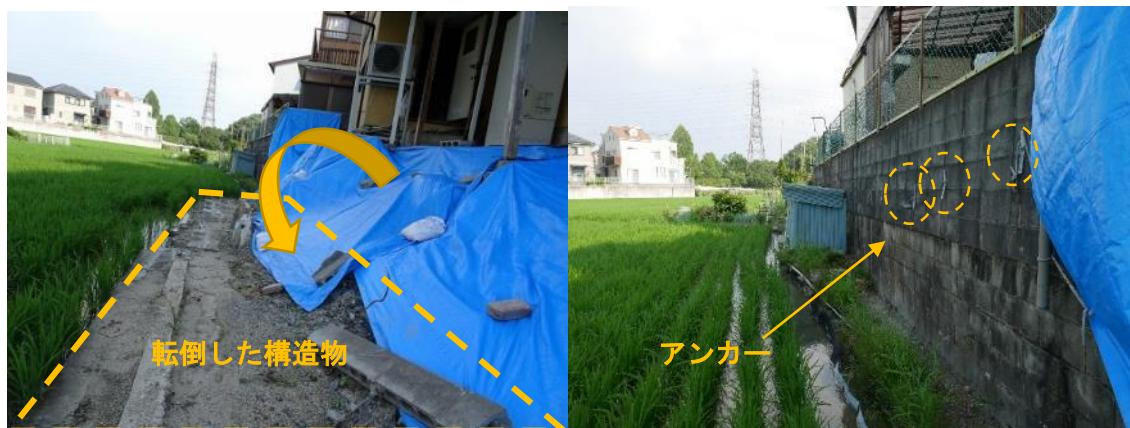
図7.19 茨木市11の被害状況

茨木市 11 は、南北方向に 11 段の補強ブロックおよび金属フェンスからなる構造物である。補強コンクリートブロック造の擁壁 9 段の上に、2 段の金属フェンス付き補強ブロック塀が設置されていた。タイプ B に分類される。ブロック厚さ 10cm、芋目地（上側 6 段）と破れ目地（下側 5 段）が混在、門柱なし、側溝なしであった。この擁壁上の塀は、隣り合う 2 物件間で異なる損傷が見られた。一方は、図 7.19 (a) のように擁壁部分が宅地地盤の水平移動に伴って転倒したと思われる。なお、他方は図 7.19 (b) のように転倒を免れており、その建物所有者から、建物建設時に躯体基礎を拡張し、その躯体基礎とブロック造擁壁を結ぶようにアンカー（図 7.19 (b)）を設置し、ブロック造擁壁が転倒しないよう対策し

ていたとの情報が得られた。また、転倒した擁壁頂部にフェンスが取り付けられていたが、補強ブロック塀を増積みした際に金属系あと施工アンカー（図7.19(c)）を用いて定着を確保しようとしたものと推測される。図7.20に両構造物の被害前の状況を示す。躯体基礎とブロック造擁壁を結ぶようにアンカーを設置していたことで転倒を免れたことが分かる。

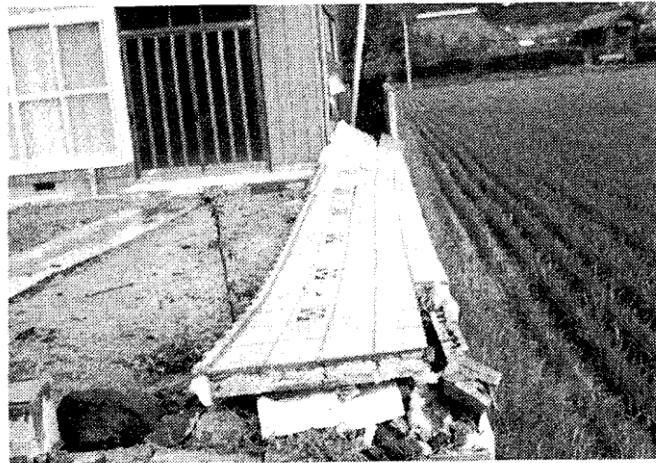
図 7.24 控え壁がなく，ブロックから縦筋が抜け出ている被害例⁵⁾

被害の事例を図7.24に示す。控え壁がなく、ブロックから縦筋が抜け出ている例である。

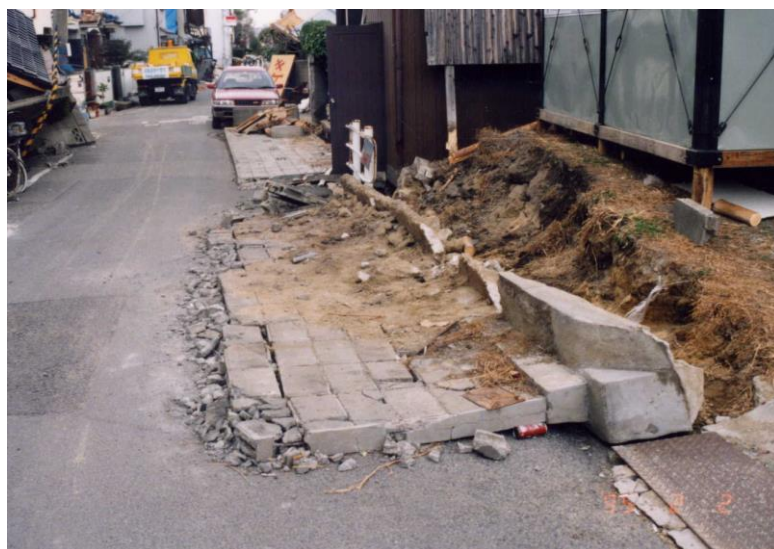
図 7.25 根入れ深さの浅い RC 造基礎ごと転倒した例⁸⁾ (大分大学・菊池教授提供)

文献⁸⁾では，基礎のない壁体脚部より転倒または傾斜した塀が多かったと報告されている。この原因として，①壁体の縦筋を十分に定着できない基礎なしの塀やブロック埋込基礎の塀が多いこと，②RC 造基礎を有する塀であっても，縦筋の定着が不備な塀が少なくないことが挙げられている。また，RC 造基礎を有する塀で基礎部から転倒した塀は図 7.25 のように根入れの極めて浅い基礎であったと報告されている。縦筋と十分な根入れ深さのある RC 造基礎とが一体となっていないことが，補強ブロック塀の転倒や傾斜の主な原因であると述べている。

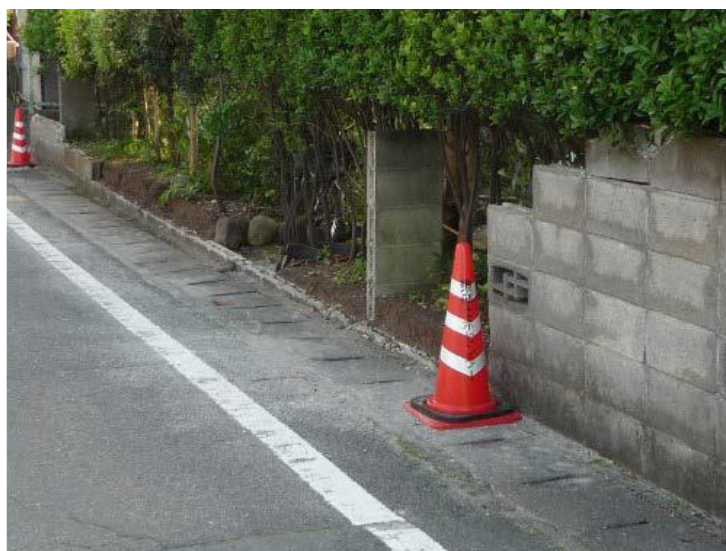
図 7.26 控え壁付き補強ブロック塀の転倒例⁹⁾

控え壁付きの塀の転倒事例を図7.26に示す。塀本体の高さは1.2m、長さは14m、ブロックの厚さは10cmで、基礎はブロック埋込みであったとされている。控え壁と塀本体が横筋でつながれていないため、塀本体の転倒を防止する効果が十分ではなかったと考察されている。
