令和3年(2021年)福島県沖を震源とする地震による 鉄筋コンクリート造等建築物の被害調査報告

概要：2021年2月13日23時7分、福島県沖にてマグニチュード7.3、最大震度6強の地震が発生した。当該地震に対して、建築研究所及び日本建築防災協会では、郡山市および福島市における被害概要の把握を目的として、3棟のRC造建築物と1基の鋼製煙突の被害調査を実施した。被害のあった地下1階地上3階のRC造建築物は、2017年に耐震補強されていたものの、耐震補強部材が取り付けしていない構面における被害が確認され、被災度区分判定を実施した結果、1階の張間方向で中破の判定となった。地上6階のRC造建築物では、1階の複数の柱に損傷度IVの被害が見られ、被災度区分判定を実施した結果、1階の桁行方向で大破、張間方向で中破の判定となった。残る1棟の2017年に耐震補強されていたRC造建築物には目立った被害は見られなかったが、併設されている鋼製煙突には被害が確認された。

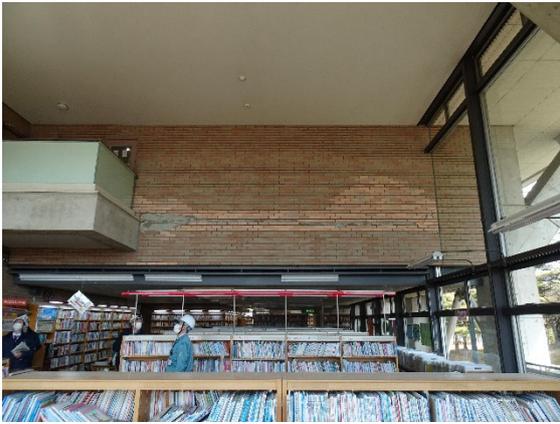
(a) ピロティ構面

図 4.1.4 の (a) : 1-2 階を貫通する吹き抜け部に面した構面において、2 階が耐力壁で 1 階が壁なしとなるピロティ構造となっている。

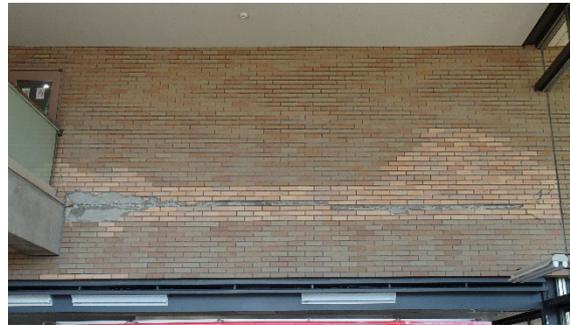
(b) ピロティ構面における耐力壁

図 4.1.4 の (b) : 図 4.1.4(a)の壁部分の拡大図，壁脚部分が水平に損傷を受けている。タイルの色が違うため、2011 年も同じような被害を受けたものと推察される。

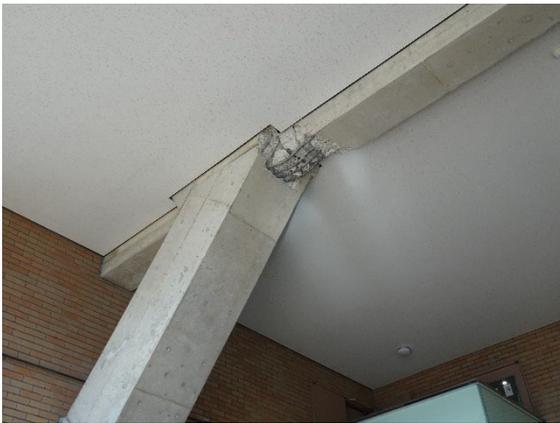
(a) 3 階梁の破壊

図 4.1.5 の (a) : 南側吹き抜け部の 3 階梁の端部の主筋が座屈し、コンクリートが剥落している。

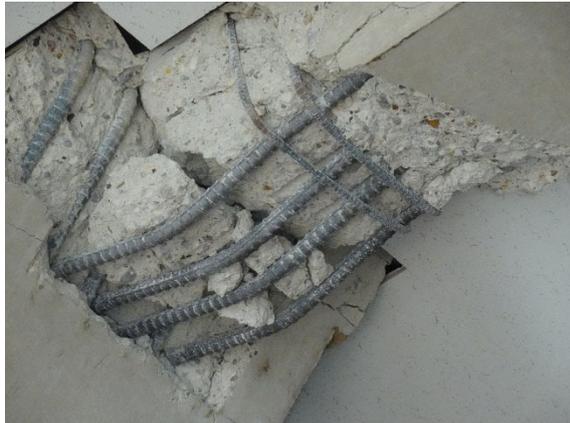
(b) 3 階梁端部の損傷

図 4.1.5 の (b) : 図 4.1.5(a)の拡大図。端部のせん断補強筋が少ない箇所では損傷している。

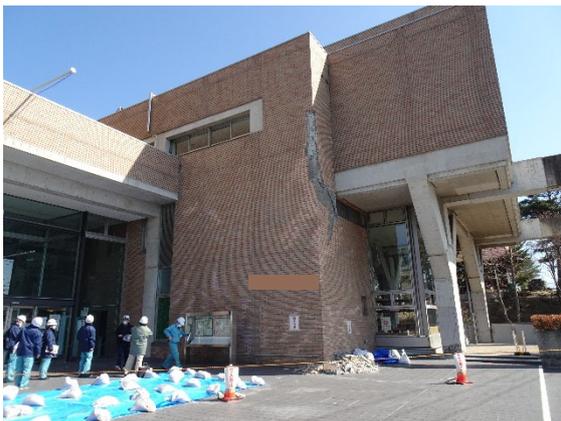
(a) 南側正面出入口構面

図 4.1.6 (a) : 正面出入口構面にて、出隅の壁がせん断破壊している。この壁は隅角部に柱がないため、非耐力壁扱いと考えられる。当該壁の厚さは 150mm である。

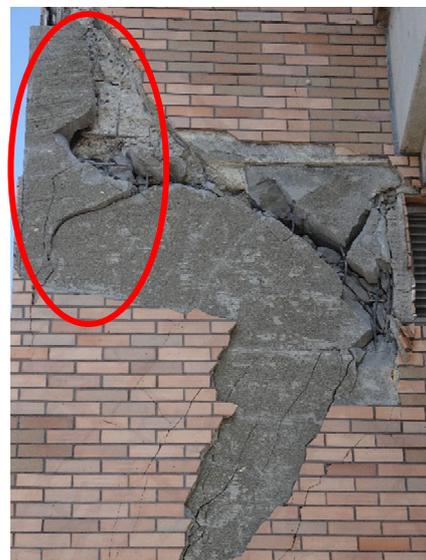
(b) 壁の損傷

図 4.1.6 (b) : (a)の拡大図。今回損傷が生じた部分のタイルのモルタル下地が、周辺とは異なることから、2011 年も被害 (図 (c) 参照³⁾) を受けて補修された箇所と思われるが、今回の損傷程度が大きいように見える。

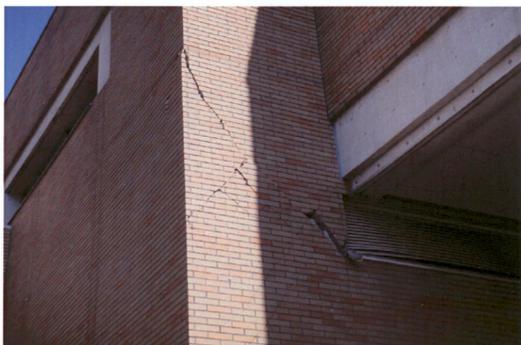
(c) 2011 年地震後の壁の損傷³⁾

図 4.1.6 (c) : 2011 年の被害直後の状態³⁾を示す。

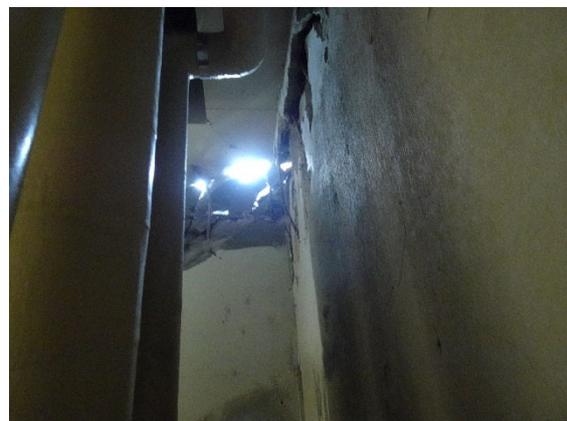
(d) 室内側から見た壁の損傷

図 4.1.6 (d) : (b)の赤丸部分の室内側からの壁の被害状態である。室内は空調機械室として利用されている。排気用の開口の影響で短スパン壁となり、せん断応力が集中したものと思われる。

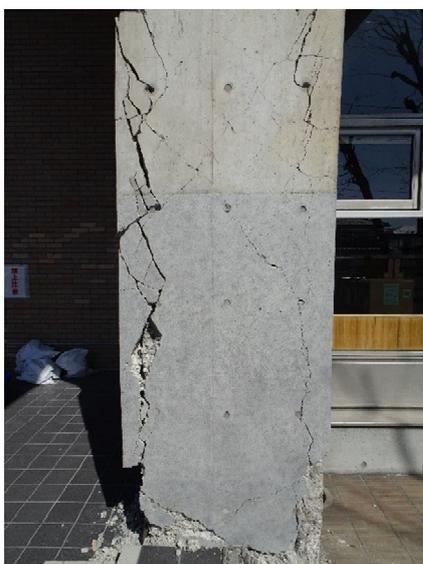
(a) 南西単独柱南側

図 4.1.7 (a) : 正面出入口構面, 南西側柱の南面の被害状態を示す。主筋に沿った顕著な付着割裂ひび割れが見られる。

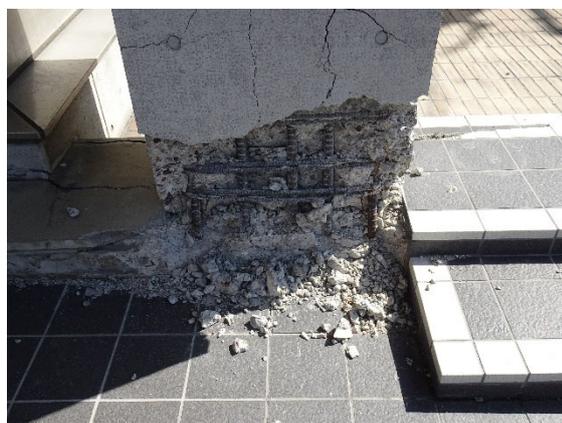
(b) 南西単独柱西側

図 4.1.7 (b) : (a)の柱の西側柱脚部の被害状態を示す。コンクリートが圧壊し, 鉄筋が座屈している。

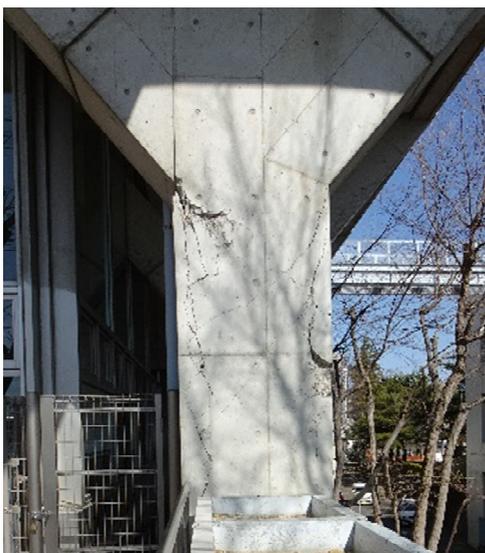
(c) 南東単独柱南側

図 4.1.7 (c) : 正面出入口構面, 南東側柱の南面の被害状態を示す。こちらも主筋に沿った付着割裂ひび割れが見られる。柱頭部の損傷は柱が3本に分岐する位置に見られる。

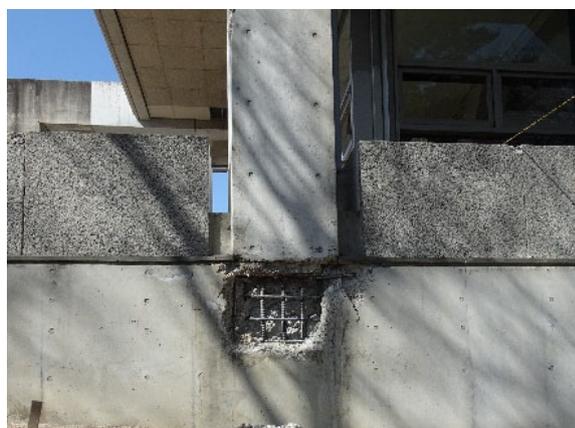
(d) 南東単独柱東側

図 4.1.7 (d) : (c)の柱の東側柱脚部の被害状態を示す。コンクリートが圧壊し, 鉄筋が座屈している。

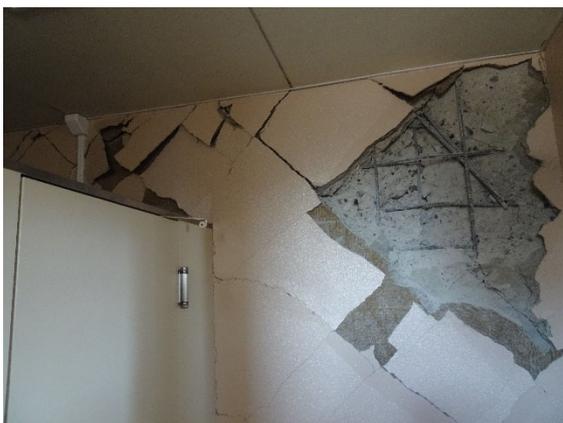
(a) 南側妻構面耐力壁

図 4.1.8 (a) : 南側妻構面の 1 階耐力壁にせん断破壊が見られる。

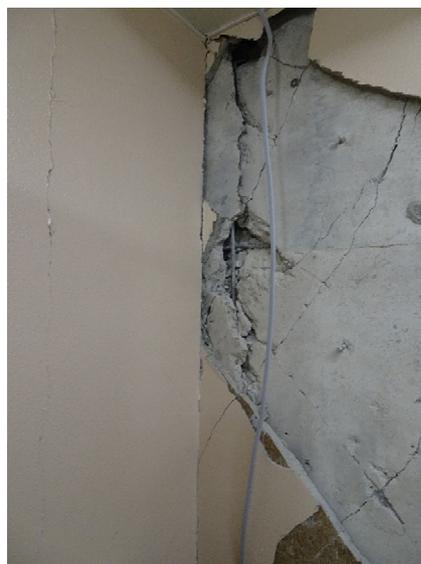
(b) 南側妻構面耐力壁

図 4.1.8 (b) : (a)とは違う箇所の南側妻構面の 1 階耐力壁にせん断破壊が見られる。

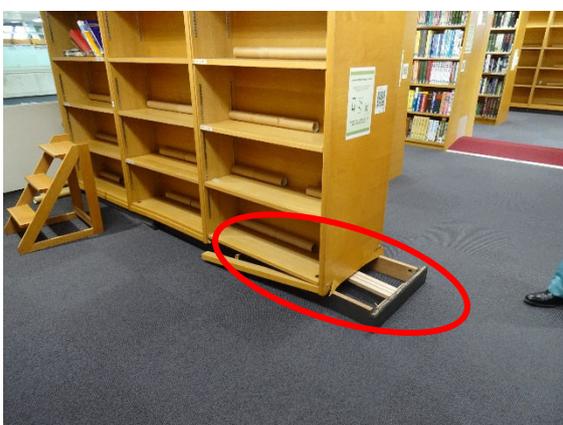
(c) 本棚の被害 (赤丸部)

図 4.1.8 (c) : 2 階の本棚の脚部に損傷が見られる。

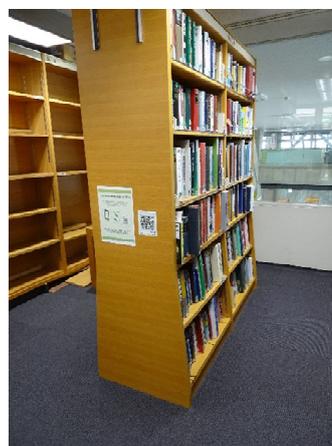
(d) 被害のなかった本棚

図 4.1.8 (d) : 2011 年東北地方太平洋沖地震を契機に取り替えられた本棚に被害は見られていない。

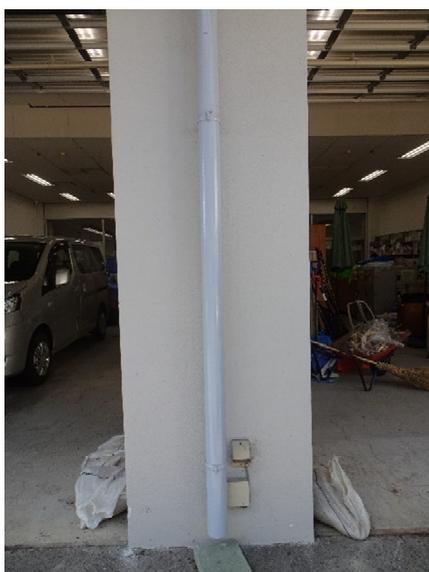
(a) 地下 1 階補強柱

図 4.1.9 (a) : シート巻き付け補強された地下 1 階の柱で, 補強後にモルタル仕上げがされているが, そのモルタル部分に損傷度 I の曲げひび割れが見られた。

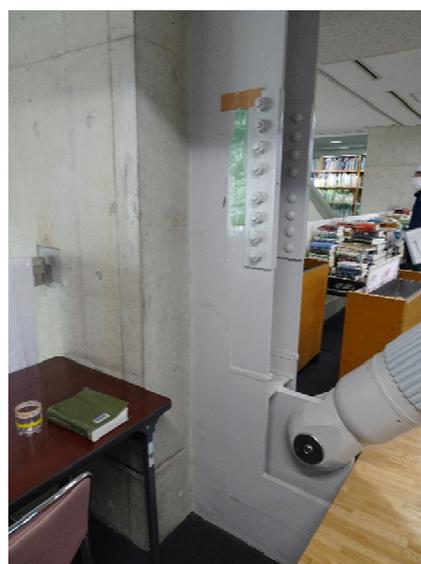
(b) 枠付き鉄骨ブレース

図 4.1.9 (b) : 2 階の枠付き鉄骨ブレースの鉄骨と既存部の接合部分のコンクリートに軽微なひび割れが見られた。

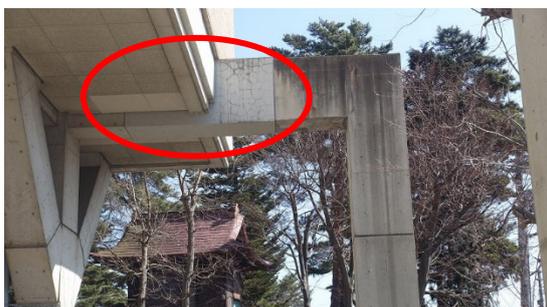
(c) 南側室外の炭素繊維補強 (赤丸部分) された梁

図 4.1.9 (c) : 南側室外の炭素繊維補強された梁には細かいひび割れはあるものの地震による損傷は確認できなかった。

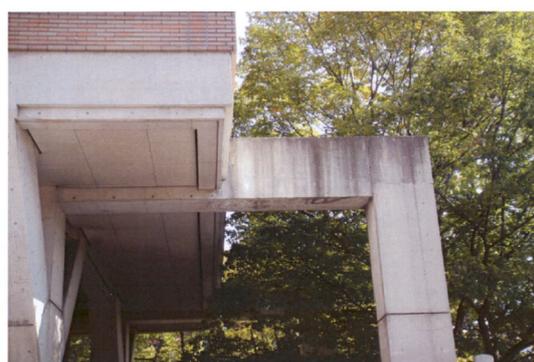
(d) 南側室外の梁(2011 年時点補強前)³⁾

図 4.1.9 (d) : 2011 年時点³⁾でも被害はないように見えるが, 応急復旧として炭素繊維補強されたとのこと (ヒアリング結果による)。

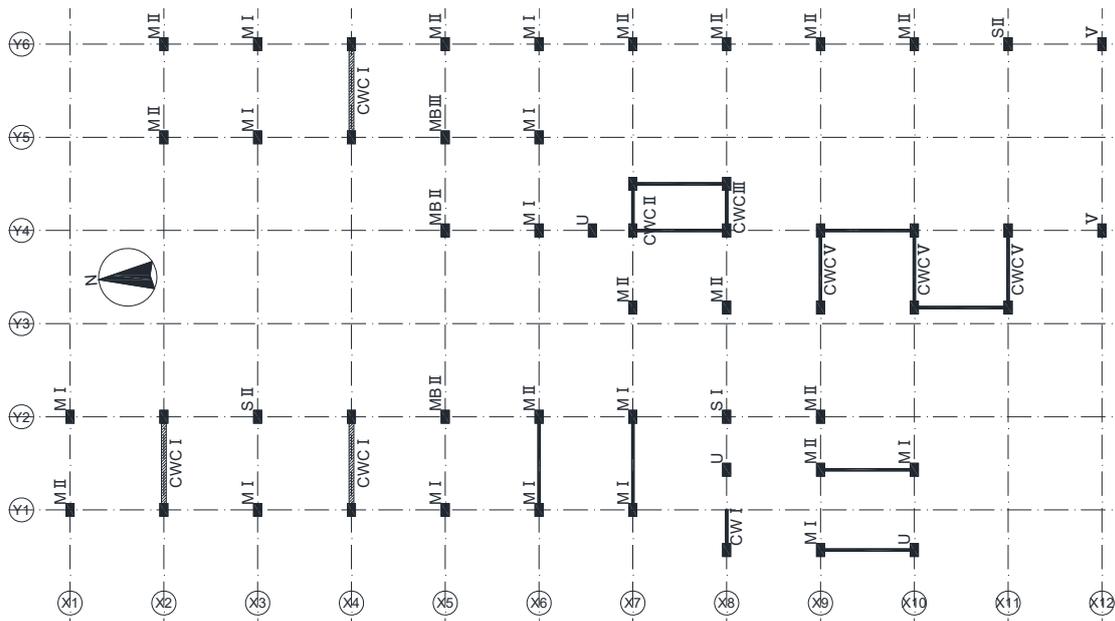
図 4.1.12 1 階構造部材の損傷度一覧

調査時間の都合から、一番被害の大きかった 1 階の張間方向についてのみ被災度区分判定を実施した。図 4.1.12 に示すように、建築物の南側の損傷度が大きく、南側の単独柱 2 箇所と張間方向の両側柱付き壁 3 箇所に損傷度 V の被害が見られた。北側に配置された 3 箇所の鉄骨ブレースは、両側柱付き壁として計算を行った。また、西側の X6 構面および X7 構面の両側柱付き壁は壁部分の損傷度が不明のため、両側柱付き壁ではなく 2 本の柱として損傷度の評価を行った。また梁支配型柱については梁の損傷度を考慮している。被災度区分判定の結果、図 4.1.13 に示すように中破 (R=60.3) となった。

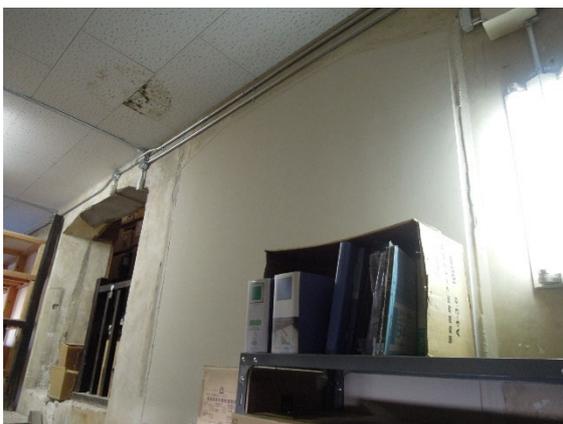
(a) 建築物 3 階増打ち壁

図 4.2.4 (a) : 2017 年の耐震改修により増設された 3 階の増打ち壁であるが、特段の被害は見られていない。

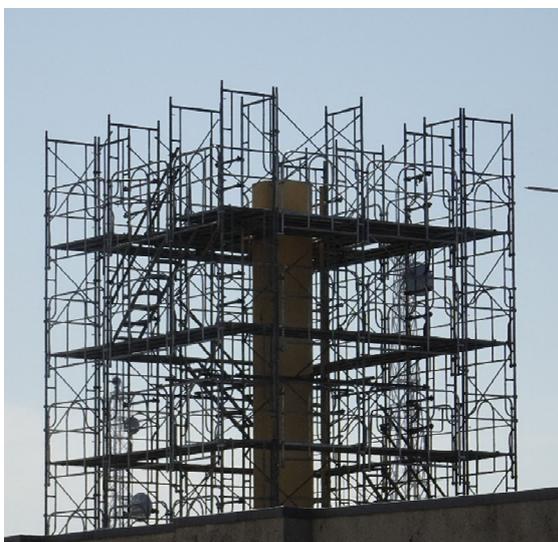
(b) 鋼製煙突の上部

図 4.2.4 (b) : 煙突の上部が損傷を受け、落下の危険があったため、地震後に上部を切断し除却されていた。担当者へのヒアリングによると、錆による腐食が激しかったようである。

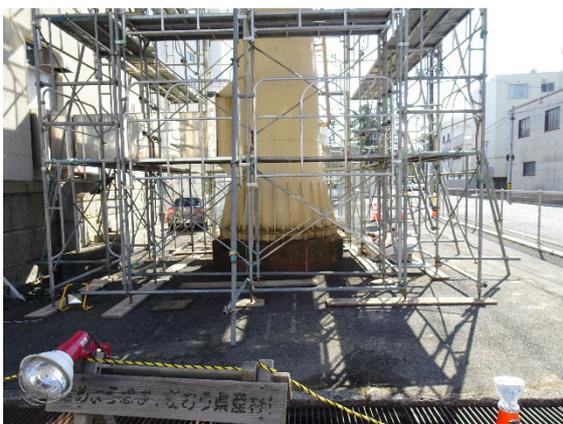
(c) 鋼製煙突の下部

図 4.2.4 (c) : 煙突の下部には目立った損傷は見られなかった。

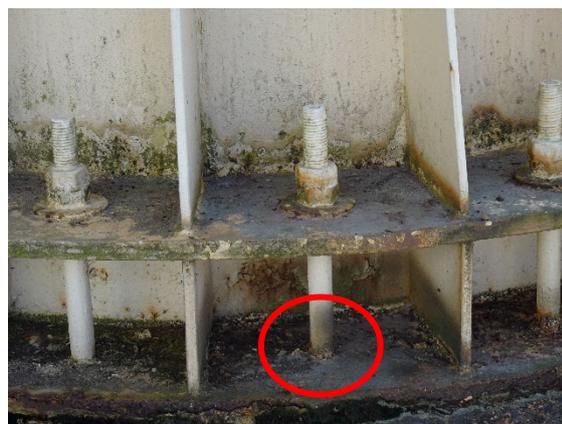
(d) 鋼製煙突の下部の拡大

図 4.2.4 (d) : (c)の拡大図。ボルトの下部（赤丸部）で鋼材がやや腐食している様子が見られる。

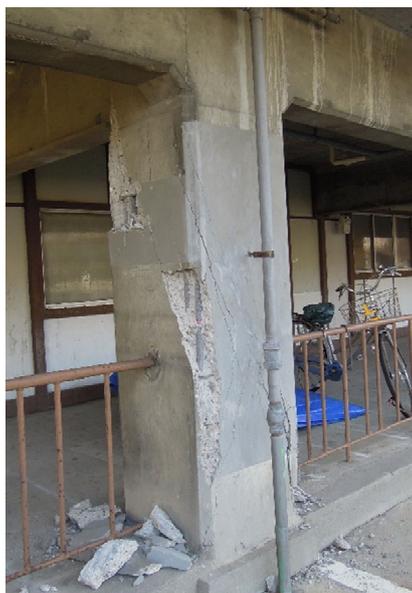
(a) ピロティ柱のせん断破壊

図 4.3.2 (a) : ピロティ柱のせん断破壊が見られた。張間方向も桁行方向も損傷度 IV でせん断破壊している状態である。

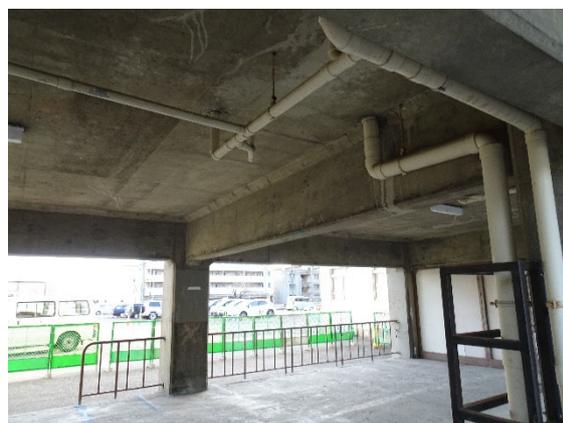
(b) ピロティ構面の梁

図 4.3.2 (b) : ピロティ構面の 1 階の梁部材に損傷が見られていない。

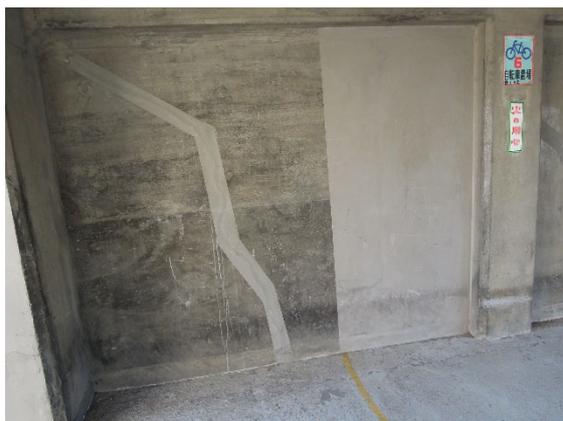
(c) 妻面耐力壁（西側）

図 4.3.2 (c) : 両側の妻面耐力壁は損傷度 I または II である。

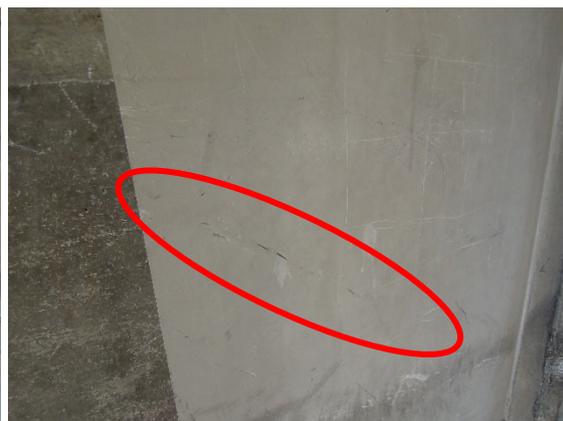
(d) せん断ひび割れ

図 4.3.2 (d) : (c)の拡大図。0.2mm のせん断ひび割れ（赤丸部）が確認されている。

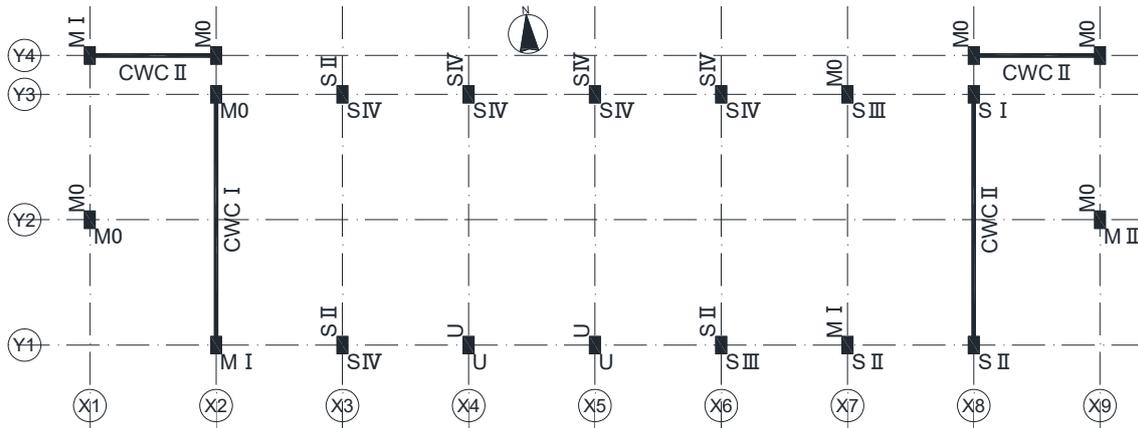
図 4.3.5 1 階構造部材の損傷度一覧

調査時間の都合から、被害の大きかった 1 階のみ被災度区分判定を実施した。図 4.3.5 に示すように、建築物の桁行方向の中央部の柱の損傷度が大きく、北側の単独柱は両方向ともに損傷度IVの被害が見られた。Y1 構面の X4 および X5 の単独柱は損傷度が不明として被災度算定を行った。その結果、図 4.3.6 に示すように桁行方向で大破 (R=52.5)、張間方向で中破 (R=73.1) となった。
