2022（令和4）年6月14日
国土交通省 国土技術政策総合研究所
国立研究開発法人 建築研究所

2022（令和4）年3月16日23時36分頃の福島県沖を震源とする地震による 大規模空間等を有する建築物の被害調査報告

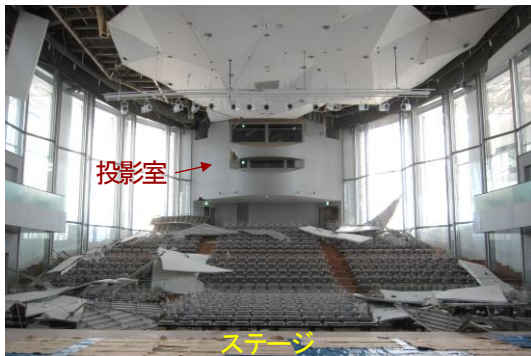
非構造部材の被害は、音楽ホール部分の客席側において、ガラス壁の内側、天井周縁部に配置されていた軽量鉄骨下地とボード(竣工図によると、せっこうボード21mm両面2枚張り)で構成される垂れ壁の大部分が落下しており、落下した垂れ壁の付近の吊り天井もおおむね落下していた(写真5-5、写真5-6、写真5-7、写真5-8)。落下した天井はせっこうボード5枚張りで、厚さは実測で約45mmであった(写真5-9)。落下を免れた部分の天井においても勾配変化部で隙間が生じていたほか、吊り材の屈曲が確認された(写真5-10)。中央部分の吊り天井は脱落せずにおおむね残っていた。ステージ上部の吊り天井は半分以上が脱落し、照明機器等の懸垂物やバトンに引っ掛かっている状態であった(写真5-11)。ステージの反対側に位置する投影室側の間仕切壁はボードの損傷、一部落下が確認され、落下した部分の軽量鉄骨下地の変形が見られた(写真5-12、写真5-13)。落下した天井の一部はガラス間仕切りに衝突し、ガラスが破損したとみられる(写真5-14)。

写真5-5 音楽ホールの被災状況 (天井脱落)

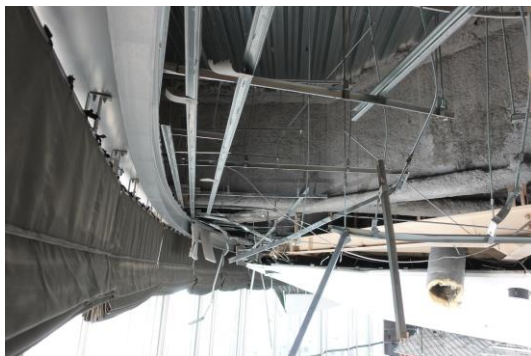
写真5-7 音楽ホール天井端部付近の損傷状況

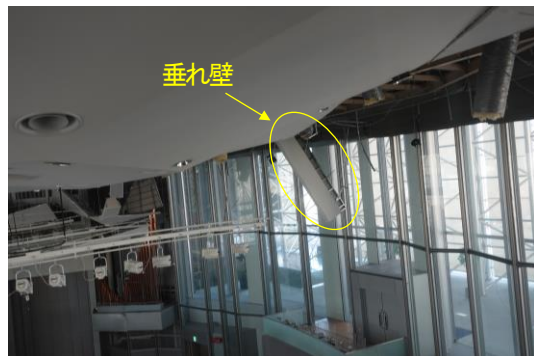
写真5-8 落下せず一部残った垂れ壁

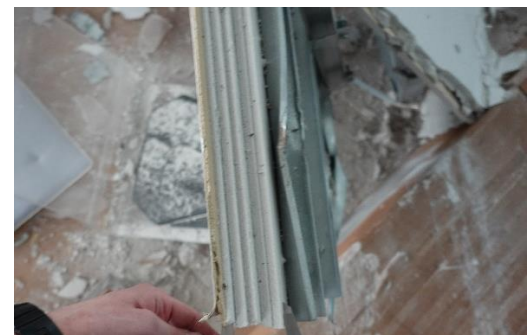
写真5-9 脱落した天井板
(せっこうボード5枚張り)

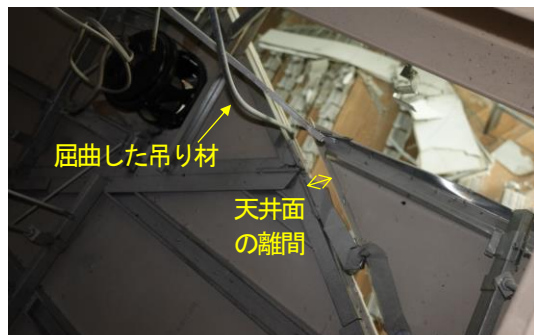
写真5-10 天井の勾配変化部付近を支持していた吊り材の屈曲、天井面の離間

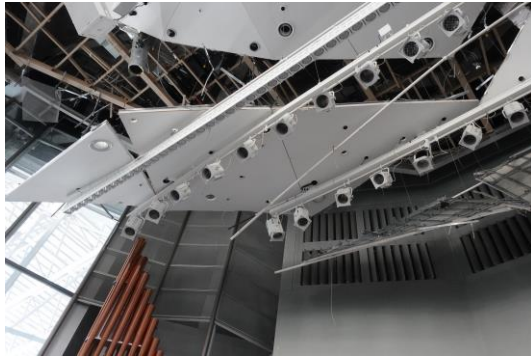
写真5-11 ステージ上部の天井の損傷状況

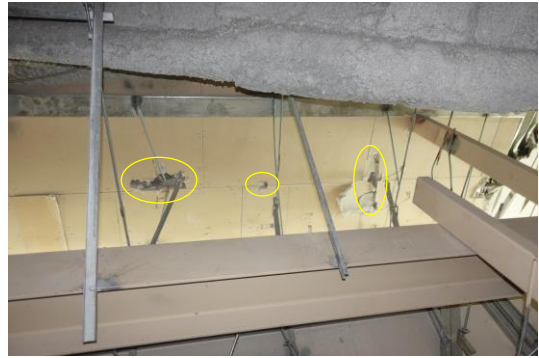
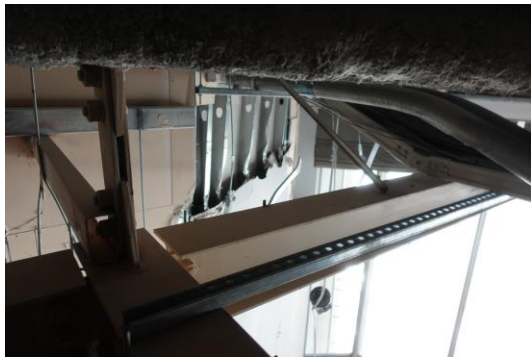
写真5-12 投影室側の壁の損傷状況

写真5-13 投影室側の壁の損傷状況

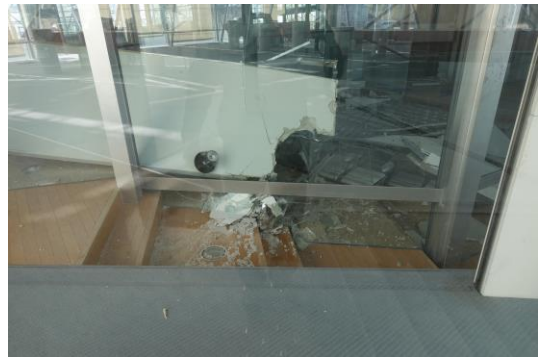
写真5-14 脱落した天井が衝突し損傷したとみられるガラス壁

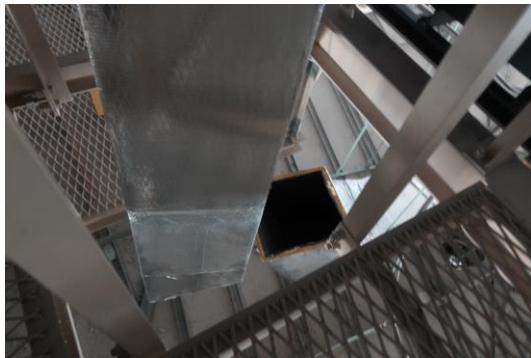
建築設備の被害は、音楽ホールの天井懐内のダクトの損傷等が確認された(写真5-15)。また、喫茶室におけるエレベータとの接続部分や配管類と喫茶室の壁が干渉し、壁が損傷したとみられる痕跡が確認された(写真5-16)。

写真5-15 ダクトの外れ

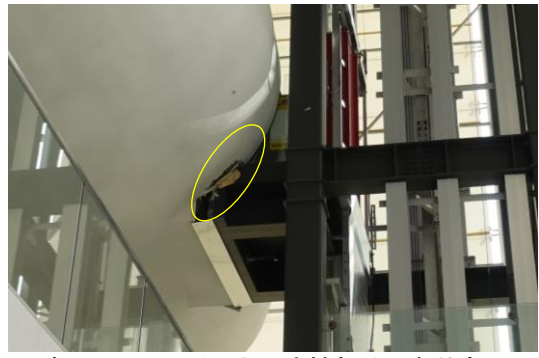
写真5-16 エレベータの支持部分と喫茶室の取り合い部分の損傷

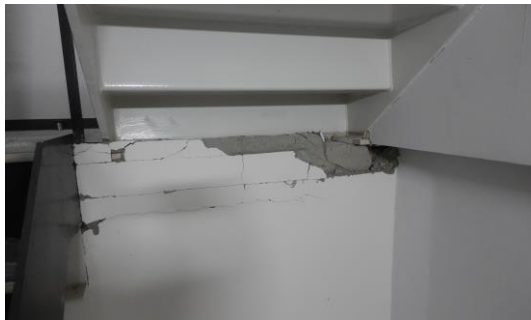
その他、音楽ホールの階段の損傷(写真5-17)、トレーニングルームと体育館の階段室を接続するエキスパンションジョイント部材の損傷(写真5-18)、段差の発生やトレーニング機器の転倒等が発生したため、調査時点ではカバー部材を取り外し、当該室の使用を中断しているとのことであった。

写真5-17 内部階段の損傷

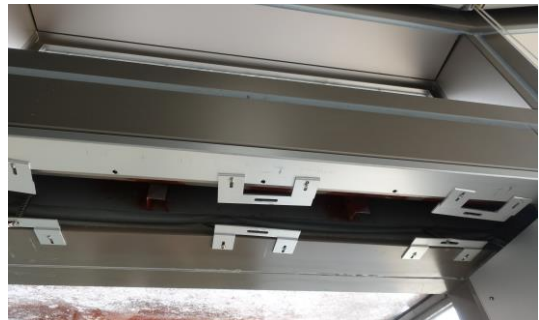
写真5-18 損傷したためカバー部材を取り外したエキスパンションジョイント部分

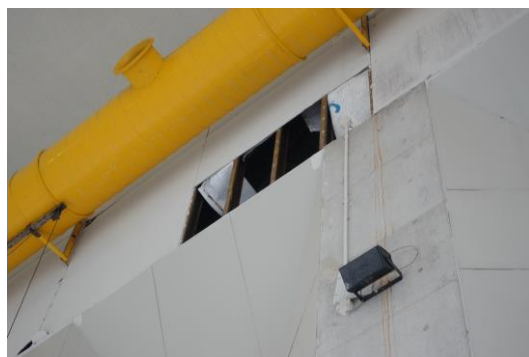
非構造部材の被害は、プール内装ボードの一部分の落下が確認された（写真5-22）。落下した内装ボードは有孔けい酸カルシウム板（厚さ約6mm）1枚張りであった。内装ボードは軽量鋼材を下地材としており、溝形鋼で構成される部分を介して鉄骨柱等に支持されている（写真5-23、写真5-24）。管理者によると、同じ箇所の内装ボードが前年の地震（2021（令和3）年2月13日福島県沖を震源とする地震）でも落下しており、その後復旧したとのことである。天井裏のキャットウォークから当該内装ボードの下地材を観察すると、トラス梁の架構に鉄骨部材等を介して上部が支持されており、錆が発生していた。

写真5-22 内装ボードの落下箇所

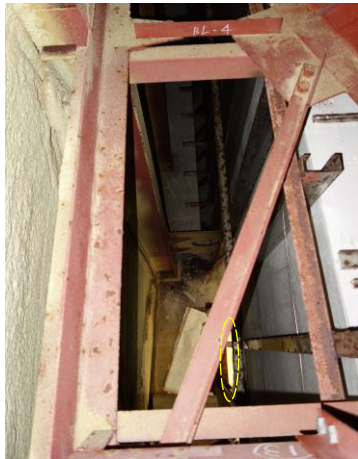
写真 5-23 内装ボード落下箇所における下地材上部周辺の状況 (丸が落下箇所)

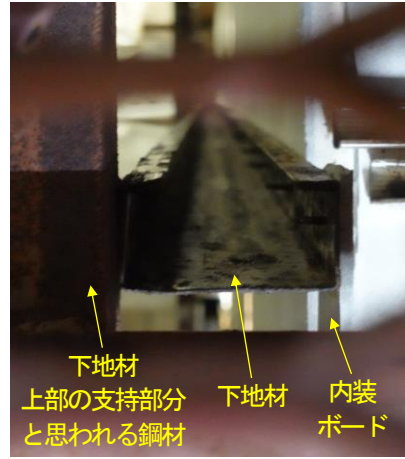
写真 5-24 内装ボードの下地材上部の支持状況

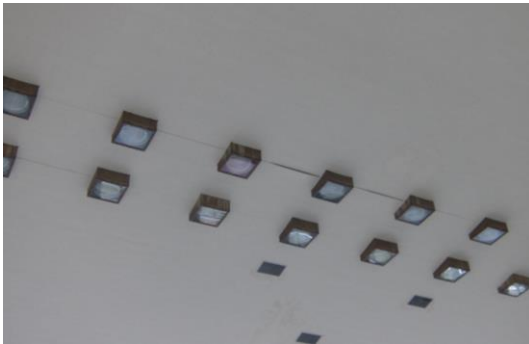
天井部分は今回の地震による損傷は確認されなかったが、経年劣化による天井面の隙間の発生が確認された（写真5-25）。管理者によると、今回の地震以前に観客席側の天井の一部が脱落したことがあり、2000（平成12）年頃にその部分を復旧しているとのことである（写真5-26）。

写真 5-25 経年劣化による天井面の隙間

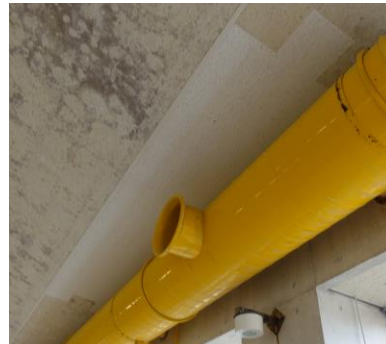
写真 5-26 復旧の形跡を確認した天井部分

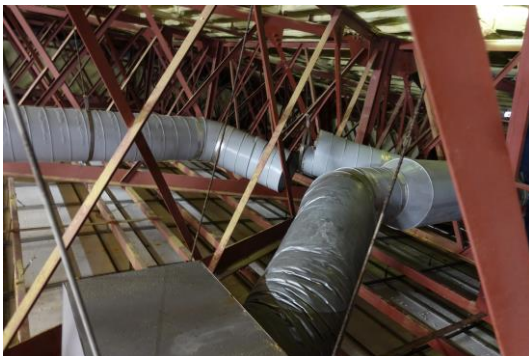
その他、建築設備の被害は、天井懐内のダクトの損傷等が2箇所確認された（写真5-27）。

写真 5-27 ダクトの損傷

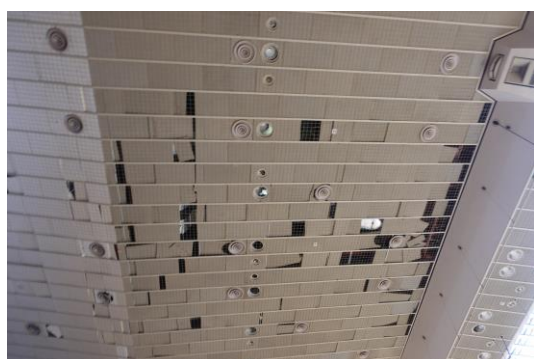
非構造部材の被害は、アリーナの天井において、グラスウール板が多数ずれていた (写真 5-30)。また、客席上部の在来工法天井の一部が脱落していた (写真 5-31。北側 2m×8m、南側 2m×2m 程度) ほか、1 階器具倉庫の天井板が 1 枚分脱落していた (写真 5-32)。管理者によると、2011 (平成 23) 年東

写真5-30 天井面のグラスウール板のずれ

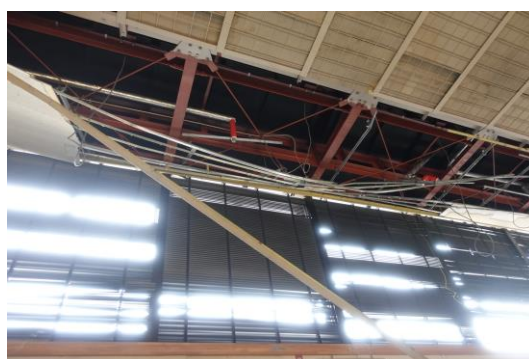
その他、客席上部の天井脱落箇所において、天井裏でスプリンクラー配管の破損により漏水していたとのことである。

写真5-31 客席部分の天井の脱落

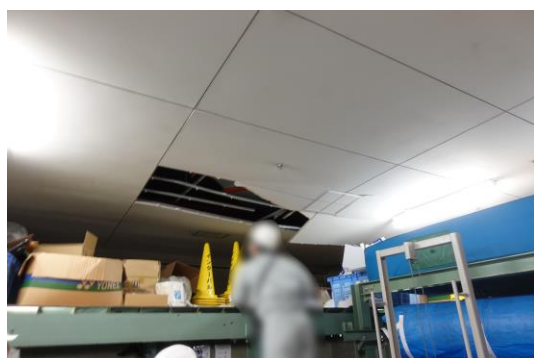
写真5-32 器具倉庫の天井脱落

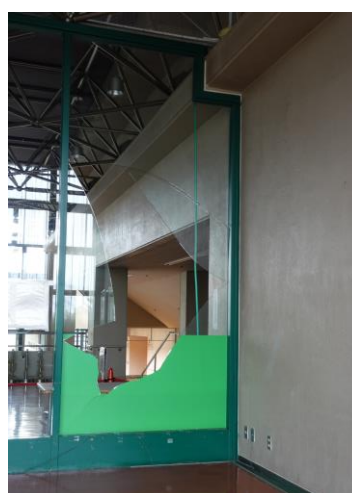
北地方太平洋沖地震でも同様の天井被害があったとのことである。また、アリーナ部分とは別室の食堂と廊下間のガラス間仕切りの破損が見られた（写真5-33）。

写真5-33 間仕切りのガラスの破損

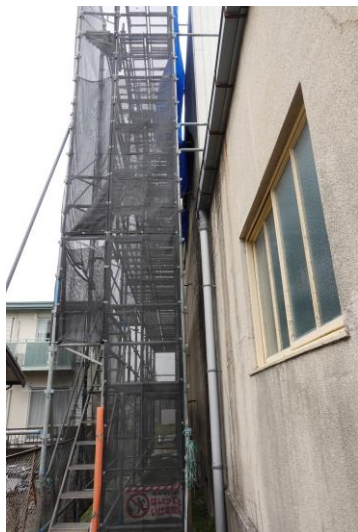
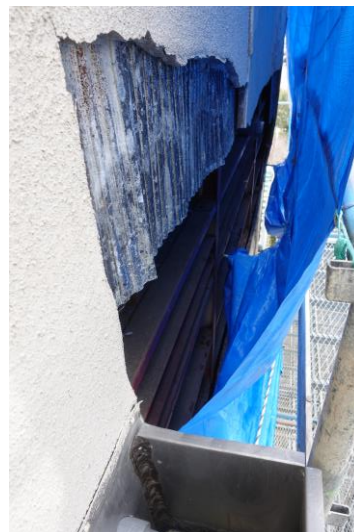
桁行方向に位置する舞台裏の外壁（ラスシートモルタル）が上部から剥がれていた（写真5-36、写真5-37）。管理者によると、剥がれた部材が2m以上離れた隣地に落下したとのことである。なお、両妻面の外壁は、2011（平成23）年東北地方太平洋沖地震の時に脱落して、鋼板製の外壁に改修したとのことである。

写真5-36 損傷部位

写真5-37 ラスシートモルタルの脱落

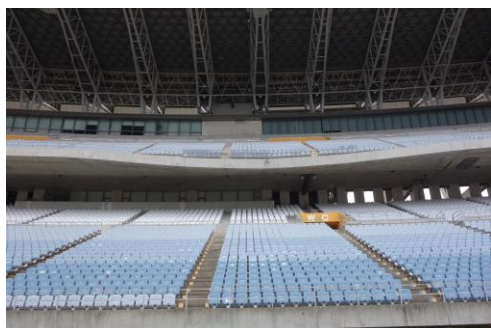
構造体の被害は、鉄筋コンクリート造の観客席の床が大きくたわんでいることを確認した（写真5-40）。

写真5-40 鉄筋コンクリート造の床のたわみ

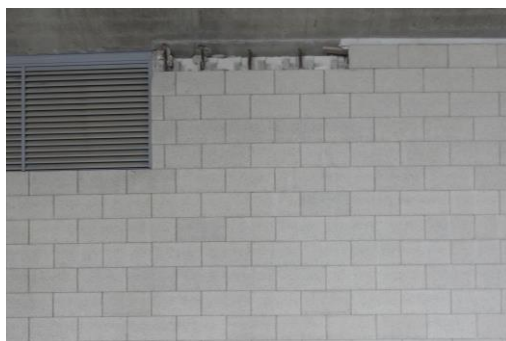
非構造部材の被害は、コンクリートブロック外壁、横長のスリット状のガラスの破損、等を確認した（写真5-41、写真5-42）。

写真5-41 コンクリートブロック壁の一部落下

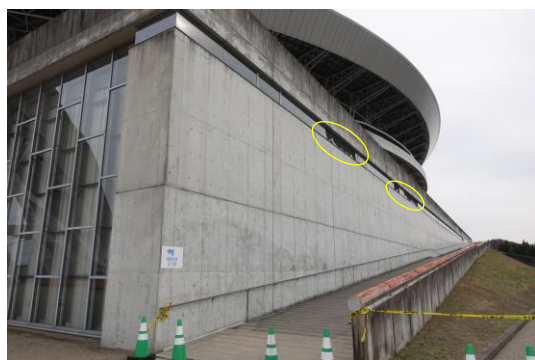
写真5-42 ガラス窓の破損

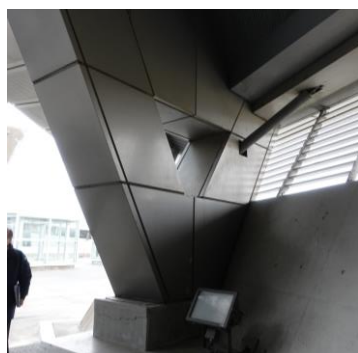
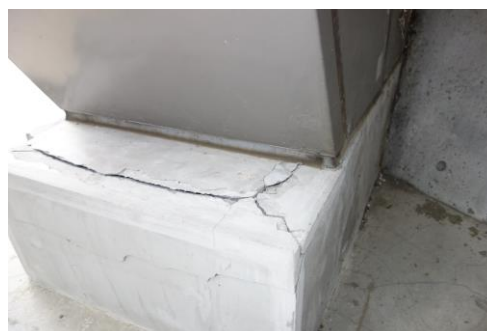
構造体の被害は、鉄骨柱部材と鉄筋コンクリート部材の接合部において、コンクリートのひび割れが確認された（写真5-45、写真5-46）。

写真5-45 鉄骨柱部材

写真5-46 鉄骨柱部材と鉄筋コンクリート部材の接合部のコンクリートのひび割れ

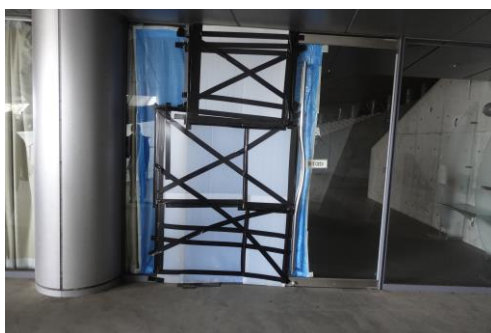
非構造部材の被害は、メインアリーナの入り口においてガラス扉（写真5-47）の脱落が確認された。ガラスの破損はみられなかった。

写真5-47 メインアリーナ入口ガラス扉のはずれた箇所（被害箇所はシートにより養生済み）

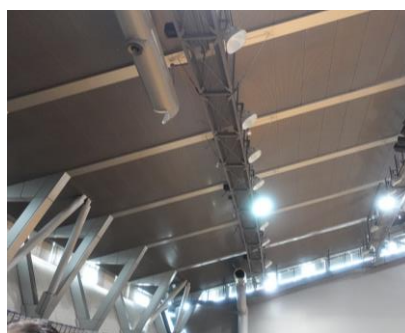
その他、建築設備の被害は、サブアリーナのダクトの一部が脱落していた。調査時点では撤去されていた（写真5-48）。

写真5-48 サブアリーナのダクトの脱落

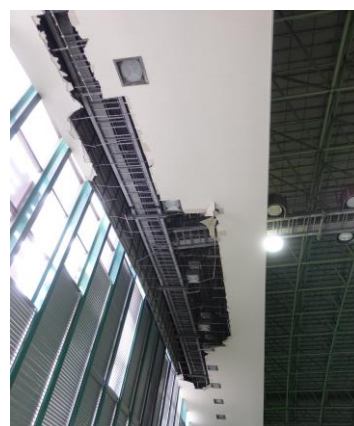
非構造部材の被害は、飛び込みプール上部の在来工法天井が部分的に脱落し、プール脇と客席に飛散していた（写真5-52、写真5-53、写真5-54、写真5-55）。また、客席上部の天井の一部が若干下がっていることを確認した（写真5-56）。

写真5-52 飛び込みプール上部の天井の脱落

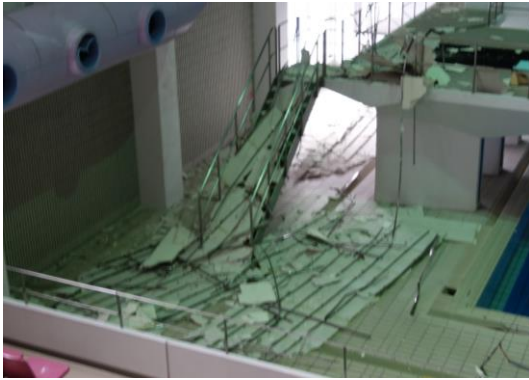
写真 5-53 飛び込みプール付近への天井材の飛散状況

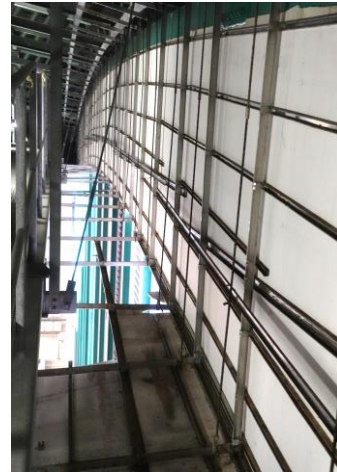
写真 5-54 脱落箇所付近の天井懐の様子

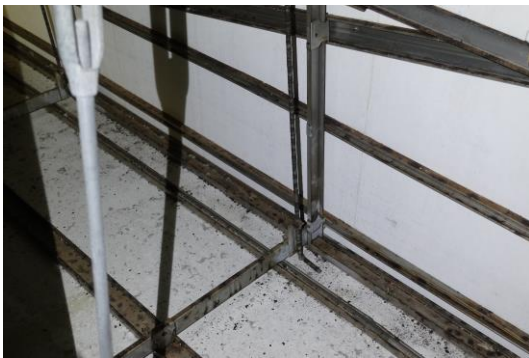
写真 5-55 脱落箇所付近の天井下地材の発錆状況

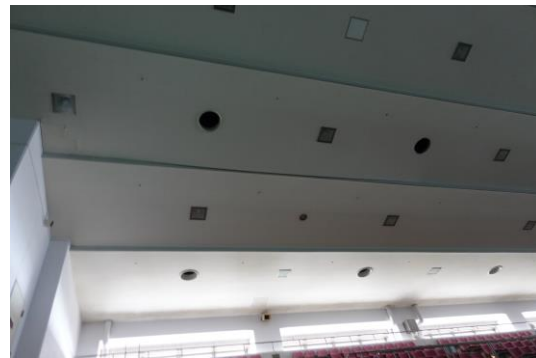
写真 5-56 客席部分の天井のたわみ、ずれ
