令和6年能登半島地震による建築物の津波被害及び瓦屋根の地震被害 現地調査報告(速報)

国土交通省 国土技術政策総合研究所
国立研究開発法人 建築研究所

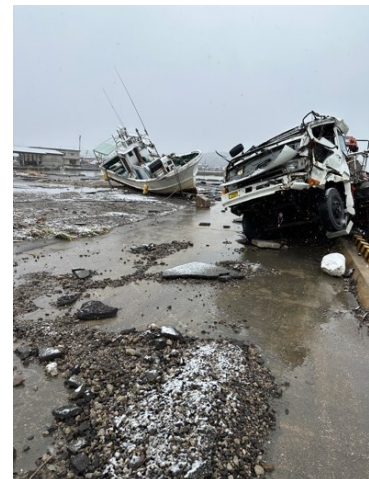
図 5.2.3 座礁した船とトラック

- ・ 鵜飼漁港では、海に面した倉庫や建築物の開口部に津波による被害が見られた。
- ・ 図 5.2.1 は鉄骨造倉庫の被害である。開口部に津波が流入しており、漂流物が流れ込んでいた。
- ・ 図 5.2.2 は木造建築物の被害である。海に面した開口部が被害を受けていた。一方、1階の窓は確認した範囲では割れが生じていなかった。これらの被害の周辺では船が陸上に座礁し、トラックが海岸に移動していた(図 5.2.3)。また、付近のRC造建築物の周囲の地盤には洗掘が生じていた(図 5.2.4)。
- ・ 鵜飼漁港近くの橋とそれに接する道路との間には大きな段差が見られた(図 5.2.5)。
- ・ 鵜飼漁港周辺では図 5.2.6 のように多くの住宅が地震によって倒壊し、周辺の地盤は図 5.2.7 のように地割れを起こして変状していた。周辺の地面には砂の堆積を確認した。この砂は津波によるものと考えられるが、一部の地面では液状化による噴砂の可能性も考えられる。
- ・ 周辺の道路では多数のマンホールが周囲の地盤面から隆起しており、調査した範囲では最大で1.5mほど突出していた(図 5.2.8)。

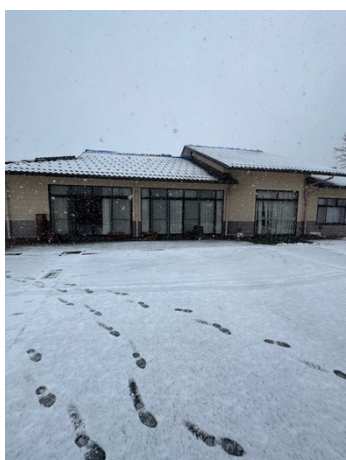
図 5.4.1 正院公民館の被害状況

- ・ 珠洲市正院町では令和5年5月5日の地震時にも最大震度6強を観測したが、同年5月12日に実施した調査では、瓦屋根標準設計・施工ガイドライン⁵⁾に準拠した施工方法(ガイドライン工法)による瓦屋根に被害が生じていないことを確認した⁶⁾。今回もこれらの瓦屋根の状況を再度調査し、震度6強の地震を2回経験した後のガイドライン工法の有効性を確認する。
- ・ 図 5.4.1 は正院公民館である。当該建築物は令和5年5月の地震の際には、棟部の損傷範囲に

ブルーシートが被った状態であった。図 5.4.2 のように今回の調査時にはブルーシートが被っていない隅棟部で損傷が見られたため、ブルーシートが被っていた棟部は今回の地震で屋根瓦が被害を受けたものではないと見られる。一方、平部の瓦については、令和 5 年 5 月の調査時に 2 本の緊結線で全数留め付けられていたことを確認している。雪が積もっているため状況の把握がやや困難であるが、外観から瓦の配置に乱れが確認できないことから脱落や損傷は生じていないものと考えられ、全ての瓦が緊結されていたことで今回の地震に対しても一定の効果があったものと考えられる。なお、付近の地盤には地割れによって膝下の高さまでの段差が生じていた(図 5.4.3)。

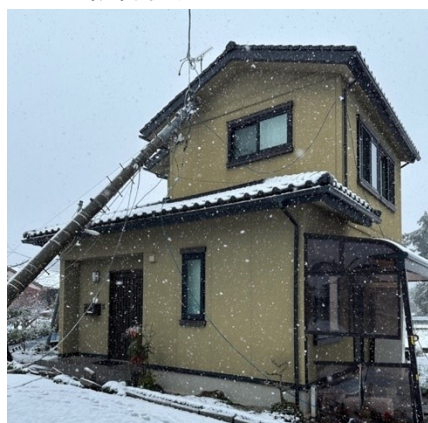
図 5.4.4 ガイドライン工法による住宅 (J 形瓦)

- ・ 図 5.4.4 は正院公民館付近の J 形瓦のガイドライン工法で施工された住宅である。図 5.4.5 は令和 5 年 5 月の調査時に撮影した写真である。今回の調査では、コンクリートの電柱が衝突したけらば部で瓦の損傷が見られたが、その他の範囲では外観から瓦の配置に乱れは確認できず、地震による脱落や損傷は生じていないものと考えられる。また、この住宅の付近では図 5.4.6 のように倒壊した住宅も複数あったが、これらの住宅の瓦屋根の脱落は確認できなかった。
- ・ 図 5.4.7 は珠州市正院町川尻にある F 形瓦のガイドライン工法で施工された住宅である。この瓦についても令和 5 年 5 月の調査時(図 5.4.8)と屋根の外観は変わらず、脱落や損傷はないものと考えられる。しかし、玄関の床の損傷や門の倒壊が発生していた(図 5.4.9)。図 5.4.4 及び図 5.4.7 に示す住宅の今回の地震以前の状況については、令和 5 年 5 月の被害調査報告⁶⁾も参照されたい。

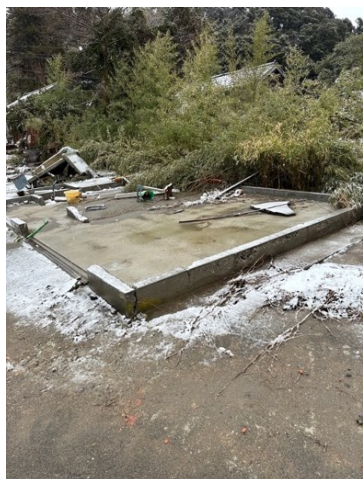
図 5.5.1 流失した建築物

- ・ 珠洲市三崎町寺家の沿岸部では、複数の住宅・建築物に津波被害を確認した。
- ・ 基礎のみが残っており、上部構造が流失・移動した事例が複数見られた(図 5.5.1～図 5.5.2)。
- ・ 図 5.5.3 のように 2 階部分が移動した住宅が見られた。2 階部分の外装材が剥離していることから、地震で 1 階部分が倒壊し、2 階部分が津波で流された可能性が考えられる。
- ・ 海岸からやや陸側の住宅では津波による開口部などの損傷は見られなかったものの、車が移動している状況が見られた(図 5.5.4)。
- ・ 海に面した部分が RC 造の建築物では、津波による開口部(扉)の被害は見られたものの、躯体に地震及び津波による被害は発生していなかった(図 5.5.5～図 5.5.6)。なお、2 階部分のガラスに損傷がなかったことから、津波は 2 階の高さまでは達していなかったと考えられる。

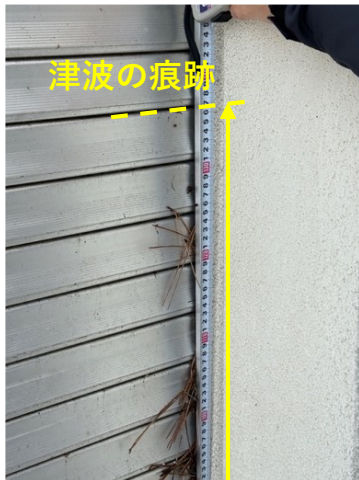
図 6.1.1 シャッターに付着した痕跡の高さ

- ・ 2日目に調査した珠洲市宝立町鶴飼の海に面した RC 造建築物(宿泊施設, 図 5.1.1)について, 津波の痕跡高さを再調査した。
- ・ 建築物の周辺に付着していた漂流物の痕跡の高さは地面から 1.3m~1.8m であった(図 6.1.1~図 6.1.4)。
- ・ 図 5.1.1~図 5.1.3 でも確認できる建築物の海側のガラスの損傷高さを調査すると, 損傷箇所の上面の高さは地面から 1.5m~2.4m であった(図 6.1.5~図 6.1.6)。
- ・ 窓ガラスの損傷には津波波力と見られるものだけでなく, 植木や流木の衝突によるものも見られた(図 6.1.7~図 6.1.8)。
- ・ 数メートル陸側の駐車場付近に位置する電話ボックスでも津波の痕跡が見られた(図 6.1.9)。その痕跡は想定される津波の入射方向に対して側面に残っており, 高さは最大で約 50cm であった。

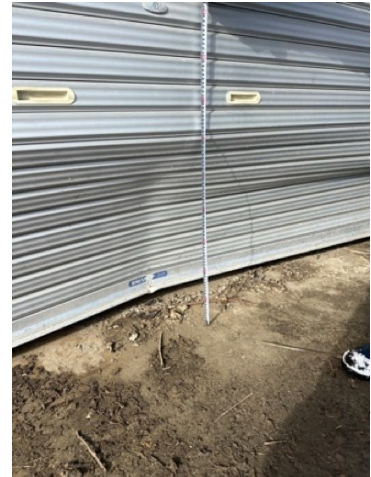
図 6.2.12 変形したシャッター

- ・ 沿岸部に面していない住宅でも網戸や玄関に津波が作用した痕跡が見られ、その高さは地面から 1m 以下のものがほとんどであった(図 6.2.12)。特に高いものでは、周辺の地面が沈下した影響も含めて 2m 以上の高さにある痕跡も見られた(図 6.2.13～図 6.2.14)。
- ・ 周辺の地面では大きく隆起している箇所も多数見られた(図 6.2.15)。図 5.2.5 の対岸でも同様に、橋とそれに接する道路との間に段差が生じていた(図 6.2.16)。

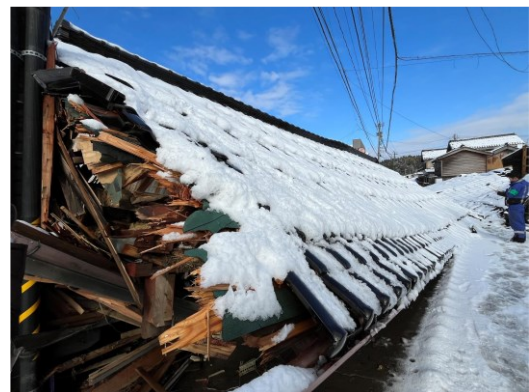
図 6.2.17 倒壊した建築物の瓦屋根

- ・ 図 6.2.17 のように倒壊した建築物で比較的古いと見られる瓦屋根において、スクリー形状又はリング形状の軸部を有する釘によって全数緊結されているものも確認した(図 6.2.18～図 6.2.19)。屋根瓦を葺き替えた建築物が多く存在する可能性も考えられるが、この地区における倒壊した比較的古い建築物を確認すると、その多くは平部の瓦を釘または緊結線によって全数緊結されていたため、確認した範囲では平部の瓦の脱落やズレはほとんど見られなかった。

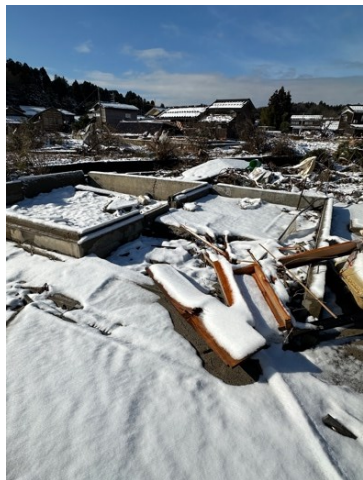
図 6.3.1 流失した住宅(1)

- ・ 鳳珠郡能登町白丸の沿岸部では、土台から流された住宅・建築物が複数見られた(図 6.3.1～図 6.3.2)。
- ・ 海に面した住宅では海側と陸側の開口部が損傷していた。2 階部分の躯体や窓ガラスには損傷は見られなかったことから、津波によって損傷したものと考えられる(図 6.3.3)。
- ・ 図 6.3.4 は海に面した木造の建築物である。開口部及び津波が流入したと考えられる高さでは外壁が損傷しており、高さ 3m 以上と見られる位置にある蛍光灯に津波の痕跡と見られる泥の付着が確認できた。陸側の外壁も大きく損傷していたものの、外観目視では内部の軸組には大きな被害は見られなかった(図 6.3.5)。
- ・ 海に面した外壁が津波の波圧によって損傷し、隣接した住宅では隅部の柱が流失しているものも見られた(図 6.3.6)。
- ・ 海の堤防はいずれも図 6.3.7 のように海側に向かって転倒し移動していた。同様に、2 階部分が汀線まで移動した建築物や海側に移動した車両も見られた(図 6.3.8～図 6.3.9)。
- ・ 上部構造が流失した住宅において土台の状況を確認したが、柱脚接合部に金物の採用は確認できなかった(図 6.3.10～図 6.3.11)。
- ・ 図 6.3.12 のように軒天井が破損する被害が見られたため、図 6.3.13 のように周辺の複数の建築物で津波の痕跡高さを測量した。その結果によるといずれも地面から 3.4 m 程度の高さであり、当該地区では 3m を超える津波が作用していたと考えられる。また、痕跡の残る建築物では海側では 3m を超える高さの痕跡が見られたが、陸側に向かうにつれて痕跡の高さは徐々に低くなり、約 2.5m 程度となっていたことが確認された(図 6.3.14)。
- ・ 当該地区では、複数の住宅や乗用車の火災被害の状況を確認した(図 6.3.15～図 6.3.16)。

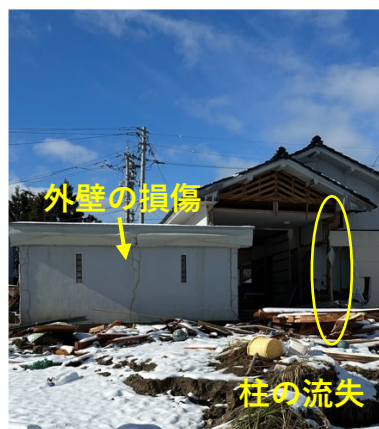
図 6.3.6 外壁の損傷と隅柱の流失

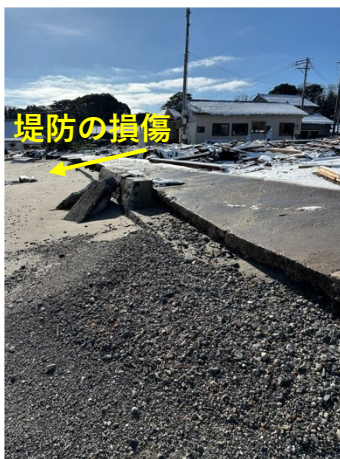
図 6.3.7 堤防の損傷

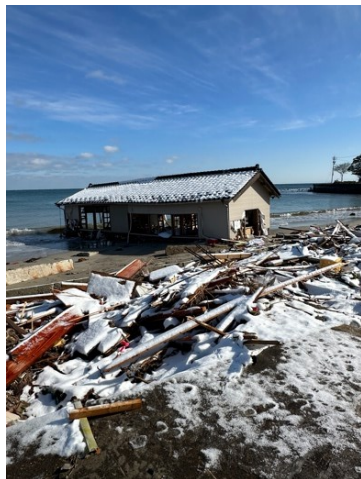
図 6.3.8 住宅の2階部分の移動

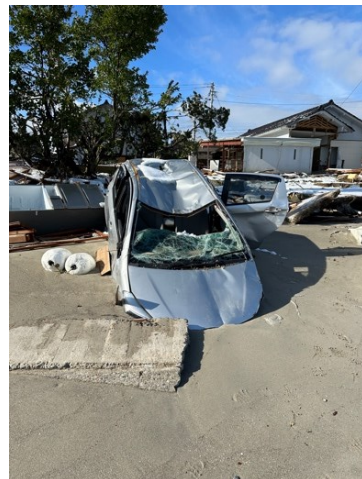
図 6.3.9 車両の移動

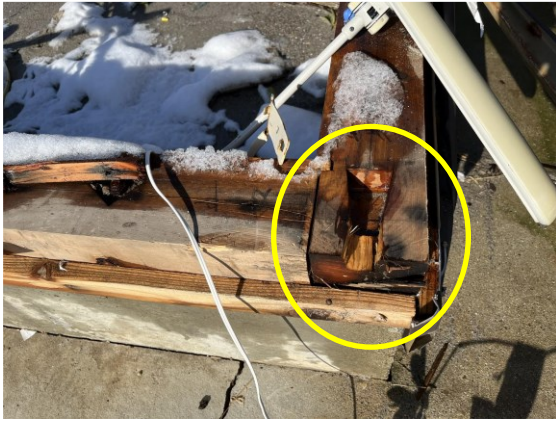
図 6.3.10 流失した住宅の土台の状況(1)

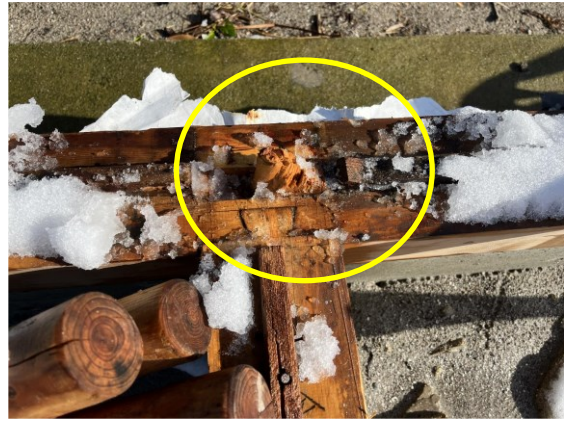
図 6.3.11 流失した住宅の土台の状況(2)

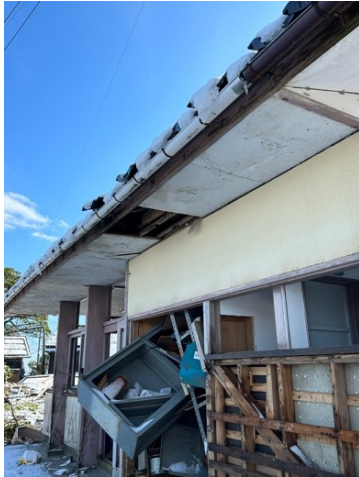
図 6.3.12 軒天井の損傷
