# 東日本大震災による津波浸水域における建築物の被害

加藤 博人 石原 直 田尻 清太郎 荒木 康弘 壁谷澤 寿一

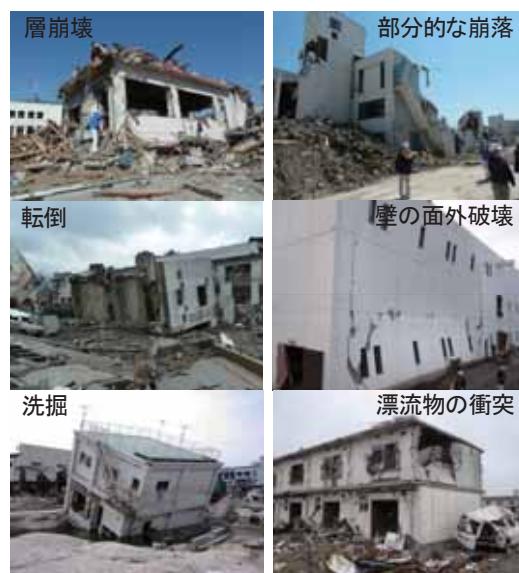
(図1) 鉄筋コンクリート造建築物の被害

## II 鉄筋コンクリート造建築物の被害 被害形態は図1参照

1階の柱が柱頭・柱脚で曲げ破壊し、層崩壊した事例が平屋および2階建ての建築物で確認された。これらの建築物はラーメン構造であるが、柱間にはコンクリートブロックの壁が多く設けられている。なお、津波の作用方向に耐力壁を有する建築物および3階建て以上の建築物では1階の層崩壊は確認されていない。

柱および外壁を鉄筋コンクリート(RC)造、屋根を鉄骨(S)造とする議会場などの大空間構造物において、S造の屋根が脱落し、片持ち形式となった最上階のRC造の柱や壁などが面外に崩落する被害が見られた。

建築物の転倒の被害が、4階建て以下の建築物において見られた。転倒した建築物においては、いずれも最大浸水深が建築物の高さを上回っている。転倒建築物は直接基礎のものが多いが、中には杭基礎のもので杭が引き抜かれているものも見られた。また、同程度の規模の建築物でも、比較的開口が少ないものに転倒例が多く見られたことから、外壁の開口の大きさが転倒に大きく影響したと考えられる。

津波作用方向に直交する壁面に大きな波圧が作用し、コンクリートにひび割れが生じて壁が外側に大きくはらむ被害が見られた。中には壁筋が破断する事例も見られた。被害事例の多くはシングル配筋の非構造壁であった。

津波が作用した際に、建築物の隅角部に下向きの水流が作用し、周辺地盤に大きな穴が開けられた跡が多く見られた(洗掘)。直接基礎の低層建築物では、洗掘による穴に建築物が倒れ込み傾斜したものが見られたが、杭基礎の建築物では杭頭が露出するものの建築物の傾斜は確認されなかった。

漂流物の衝突による被害は、窓や天井材など非構造部材の脱落を引き起こしたもののがほとんどだった。躯体への明確な被害は多くはなかったが、集合住宅の連層耐震壁において衝突により生じたと思われる開口が確認されている。

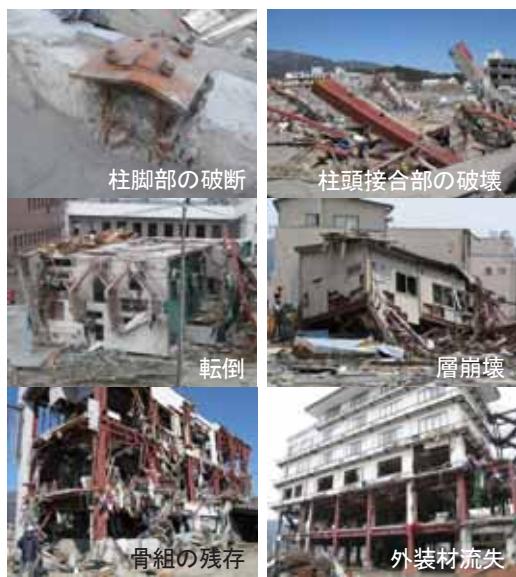
(図2) 鉄骨造建築物の被害

## III 鉄骨造建築物の被害 被害形態は図2参照

露出型柱脚や1階(又は2階)の柱頭接合部の破壊により、建築物が移動・流失した被害例が見られた。

基礎が一体のまま建築物全体の転倒を生じた被害例や、2階建ての1階部分が層崩壊した被害例などが見られた。

内外装材は破壊され流失し、2次部材にも損傷が見られるが、構造躯体である柱梁等の骨組は残存している例が比較的多く見られた。津波来襲時に早期に外装材が流失することで、構造躯体に作用する外力が小さくなつたことが残存の要因として挙げられる。残存骨組の中には、大きな残留変形が見られるもの、水流の出口となつたために開口部回りが大きく損傷・破壊されたもの、漂流物の衝突によって柱等に大きな変形が生じたもの、などがあった。

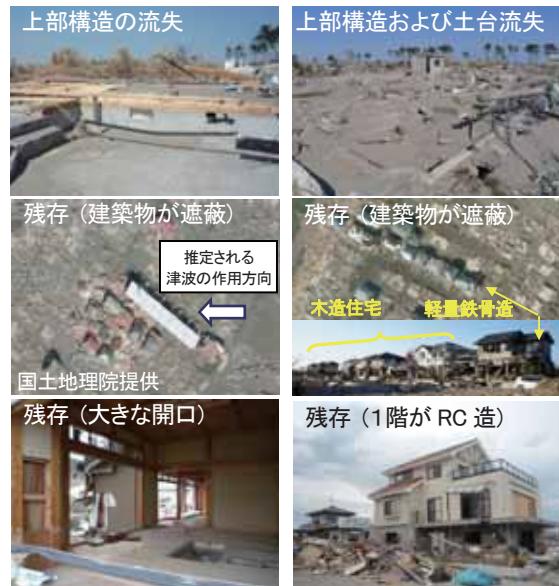
(図3) 木造建築物の被害

#### IV 木造建築物の被害 被害形態は図3参照

浸水深が4mを超える地域でほとんどの木造住宅が流失していた。被害形態としては、基礎と土台のみを残し上部構造が流失する例や、土台も流失し基礎のみ残る例等が多数確認された。さらに、基礎ごと流失した例も確認された。

浸水深が約2m~4mの範囲の地域では多くの木造住宅が流失していたが、一部の木造建築物で残存する事例が確認された。以下にその特徴をまとめる。

津波波力を軽減する残存建築物が大規模な建築物である場合、その後方に建つ木造建築物では構造仕様に関係なく残存する事例が確認された。一方、小規模な建築物が残存した場合、その下流に建つ木造建築物では構造仕様が優れたものが残存する傾向が見られた。

津波波力を軽減する建築物がない場合、構造用仕様が優れていて、かつ津波の作用方向に対し平面全体を通して開口が多い場合、または津波の作用方向に面する建築物の隅部の柱および外壁面を流失して残存する事例が確認された。

また、1階をRC造等とした立面混構造建築物では、残存している事例が複数確認された。この場合の1階のRC造は、ラーメン構造によるピロティー形式や津波の作用方向に対し開口を有する壁式構造などが確認された。

浸水深が約2m程度までの地域では、ほとんどの木造住宅が残存していた。
