東日本大震災における津波火災・地震火災

防火研究グループ 上席研究員 林 吉彦

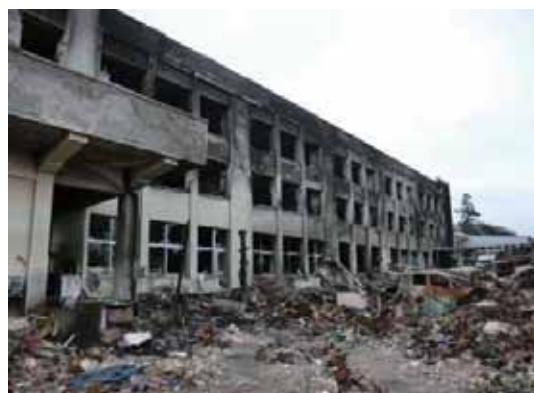
宮城県石巻市では、大きな津波被害を受け、その一部で広範囲に渡る延焼火災が発生した。後背地が高台になっている小学校は、津波によって校庭に流入した建物の瓦礫や自動車等が炎上した。校舎の 3 階は、開口部から侵入したと見られる火炎でかなり激しく焼き焦げていた。多くの人たちが避難していた建物で火災が発生し、再避難が必要になった事例も報告されている。津波避難のあり方に新たな課題を呈した。

写真 1 開口から侵入した火炎で 3 階が激しく燃えた小学校

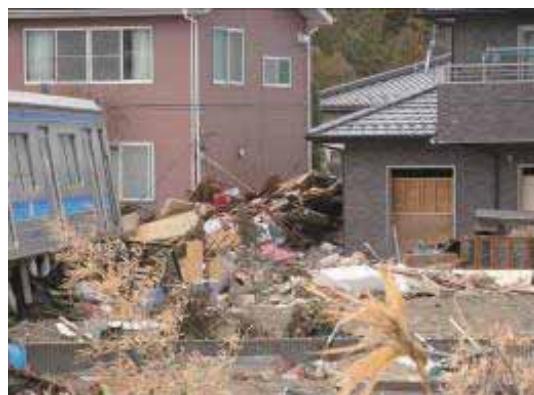
宮城県東松島市の住宅地では、津波による破壊から免れた住宅の間に木材の瓦礫が積積している様子が観察された。津波浸水範囲の端部ではこのような状況が多く見られた。もし、付近で火災が発生した場合には、瓦礫が導火線となって容易に延焼拡大することが考えられる。

写真 2 住宅地の瓦礫の集積

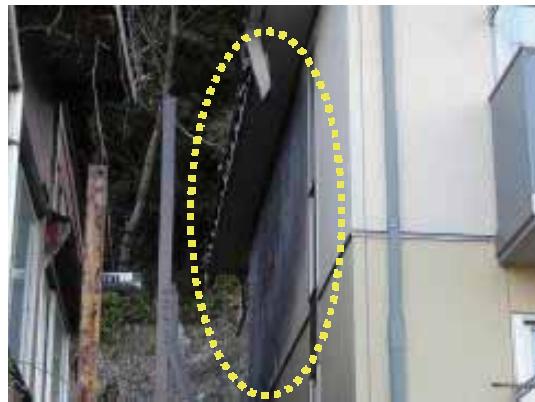
写真3 隣棟住宅火災で焦げた外壁
