既存木造住宅の躯体の生物劣化発生確率に関する分析 ～100棟超の既存木造住宅劣化状況データベースの分析から～

材料研究グループ 上席研究員 槌本 敬大

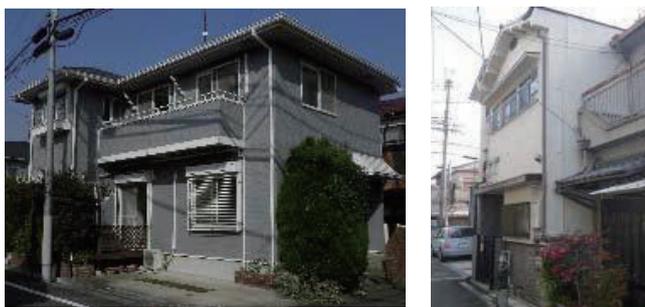
写真1 調査対象住宅の例 (左：築14年、右：築63年)

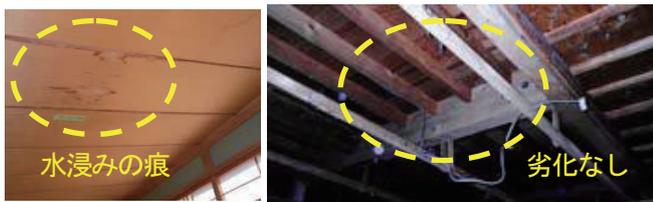
現況調査において確認された水浸みの痕や仕上げ材の変色やひび割れ等の変状と生物劣化発生状況の差異について述べる。現況で変状が認められたユニットのうち、90%以上で実際には躯体に生物劣化が発生していない（写真4）こと、現況で変状が無いにもかかわらず、躯体に生物劣化が生じているもの（写真5）は約1.6%に過ぎないことが明らかである（表4）。

写真4 現況で変状が認められた（左）ものの実際には躯体に生物劣化が発生していない例（右）

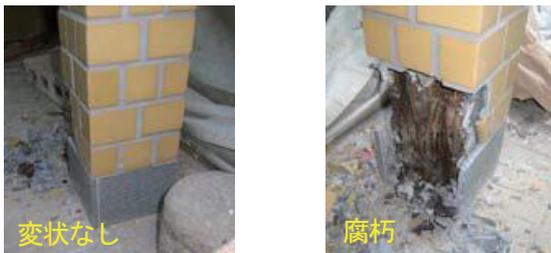
写真5 現況で変状が無い（左）にもかかわらず躯体に生物劣化が生じている例（右）
