第10章 建物火災

10.1 被害の概要

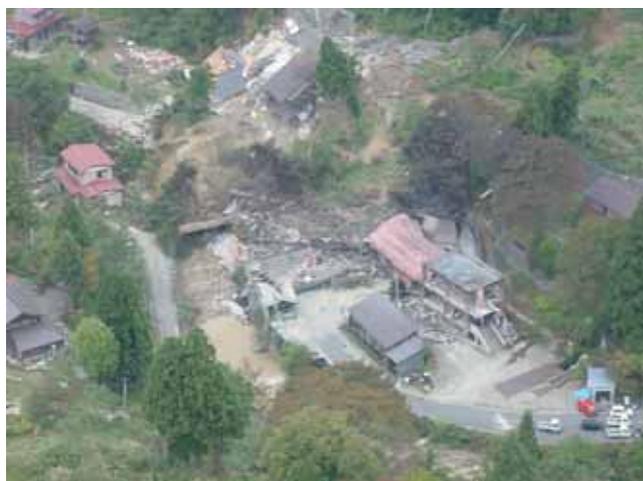
写真 10.1 長岡市濁沢町の火災及び土砂災害現場(6棟焼損)

ほとんどの火災は11月23日17時56分の本震又は本震に続いて短時間に起こった余震の直後に発生している。9件の内5件は、ぼや又は部分焼であり、住民などによる迅速な通報、初期消火により発見から比較的短時間で鎮火している。一方、周囲に延焼又は延焼の危険のあった火災は4件である。ガス爆発など火災の成長が早い場合と、土砂崩れや道路閉鎖などで放任火災となっている場合がある。特に、長岡市濁沢町で発生した火災は土砂災害と重なり、全部で6棟が焼損しており、今回の火災による被害としては最大である。また、山間部では建物を建てられる土地が制限されていることから道路に沿って建物が密集することもあり、隣接した建物へ延焼する火災が発生している。

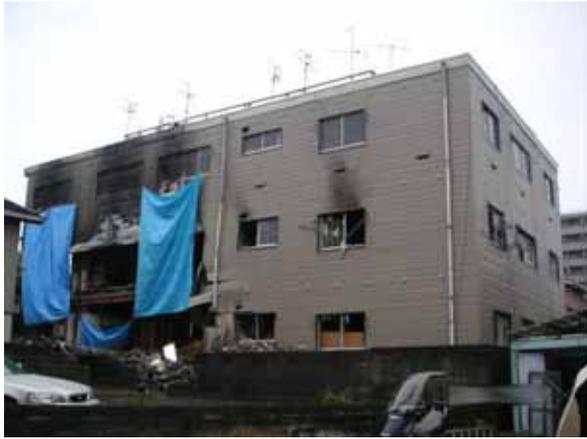
写真 10.2 長岡市千手の3階建共同住宅火災

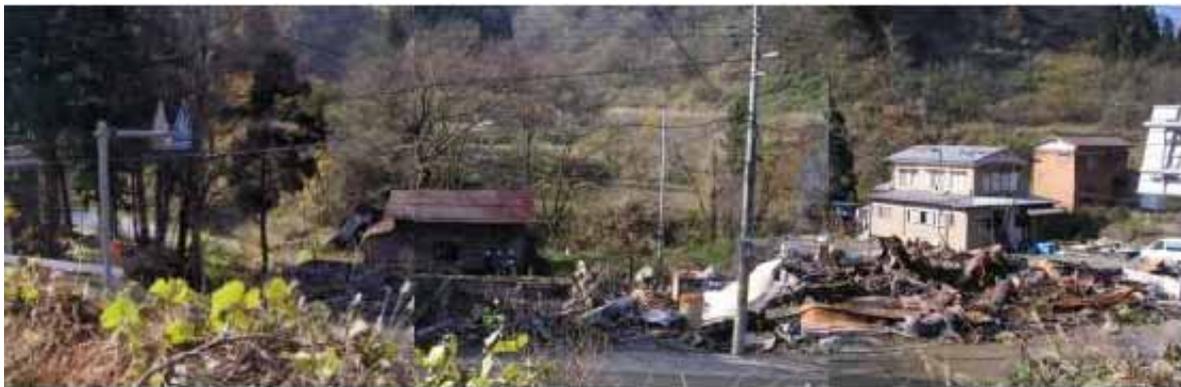
写真 10.3 小千谷市岩間木の住宅火災(2棟全焼)

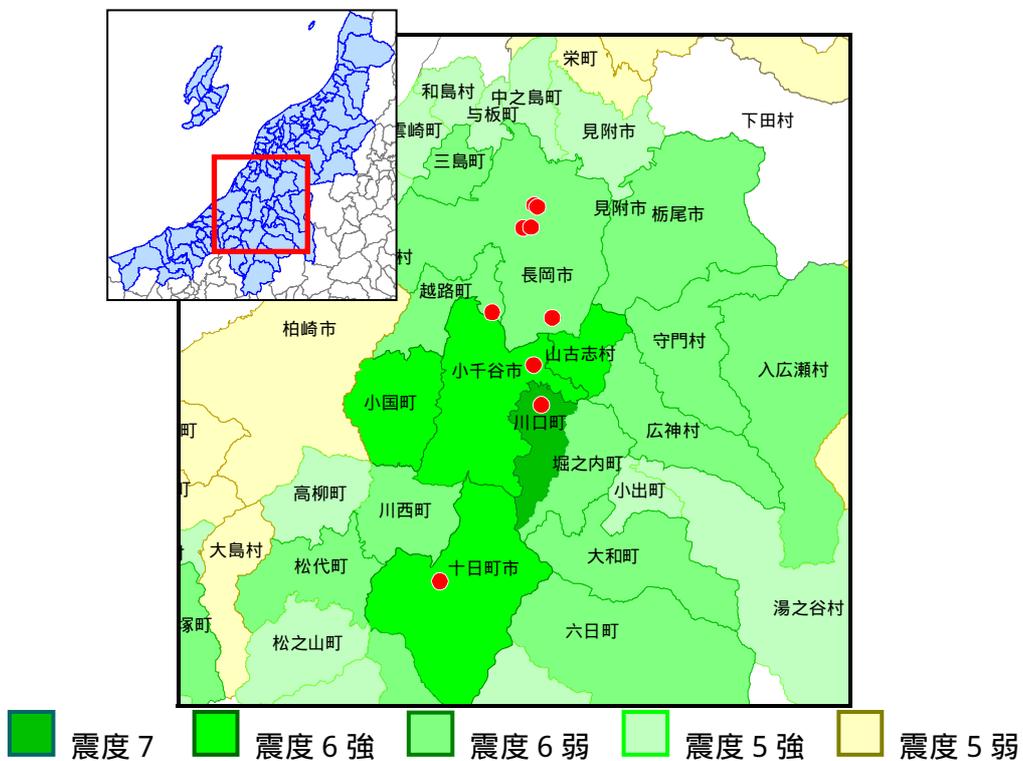
図 10.1 火災発生場所の分布
(註:地震発生時の市町村名で記載)

今回の地震により発生した建物火災は、長岡市、小千谷地域、十日町地域の各消防本部が公表している資料によれば合計9件である。各火災の発生場所とその概要を図10.1と表10.1に示す¹⁾。図10.1からは、地震による揺れが大きな地域で火災が発生している傾向がわかる。出火した建物や室の用途は、住宅又は住宅に付属した部分が6件、工場が2件、ホテルの屋上が1件である。

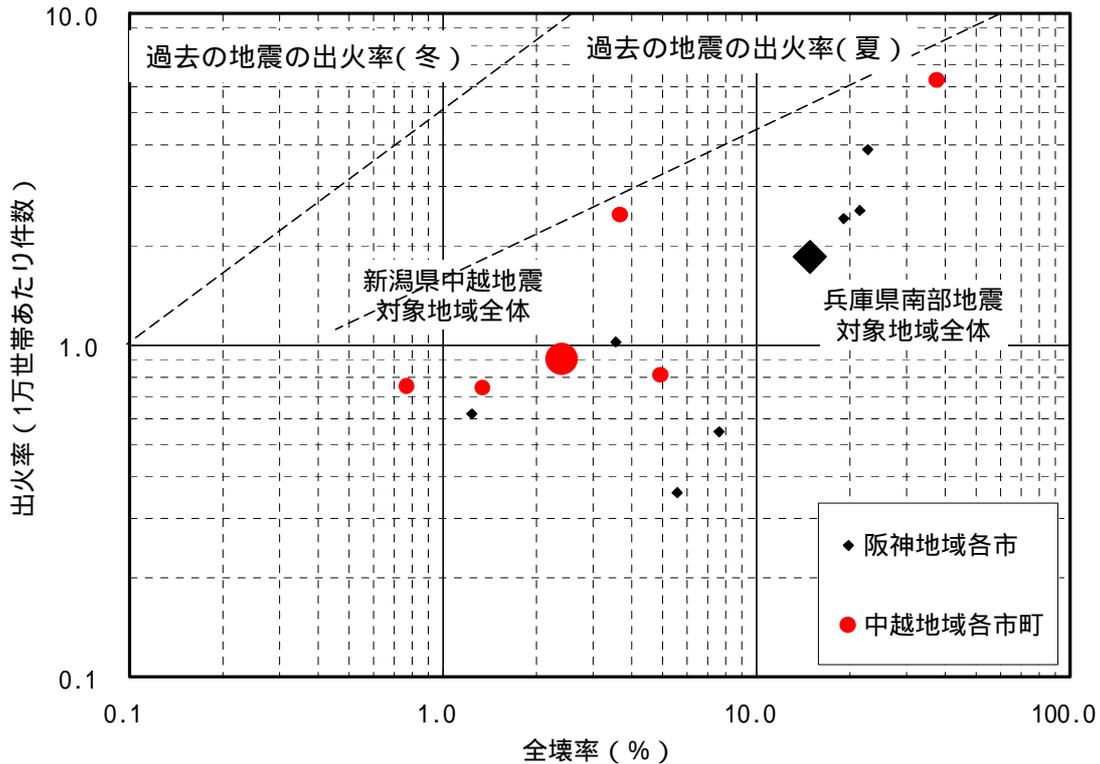
新潟県中越地震のデータは、表 10.2 による。
過去の地震の出火率を表す式は、参考文献 2)による。
兵庫県南部地震のデータは、参考文献 3)による。

図 10.2 新潟県中越地震と過去の地震の出火率の比較

今回の地震による火災は絶対数が少ないため、過去の地震時の出火率と単純に比較することは困難であるが、図 10.2 に示すように新潟県中越地震による各市町村の出火率は、1923 年～1968 年の間に発生した地震による出火率の傾向²⁾と比べて小さくなっていること、また、1995 年の兵庫県南部地震による各市町村の出火率³⁾とは、概ね同様の傾向を示していることが読み取れる。

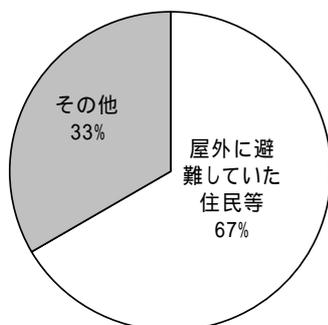
図 10.3 火災の発見者

今回の地震の特徴のひとつに余震の多さがあげられる。本震の直後から多くの人は屋外に避難し、その後も屋内に戻ることをためらっていたという。そのため、周囲の出火に対して早期に発見することができ、消防機関への通報が行われている。（図10.3～4）初期消火は約半数の火災で行われているが、奏功したものは少ない。（図10.5）

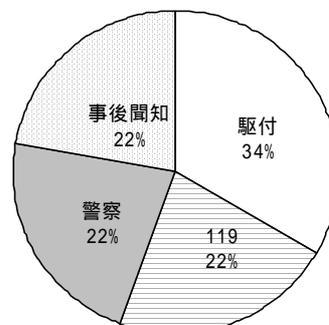
図 10.4 火災覚知の方法

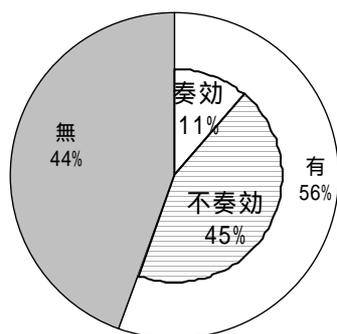
図 10.5 初期消火の状況

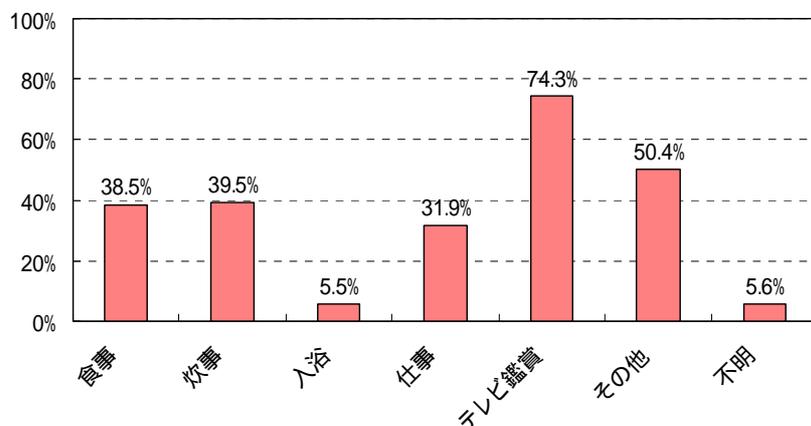
図 10.5 地震が発生したときにしていた行為(複数回答)

まず、地震の発生した 17 時 56 分には、夕食の準備のために約 4 割の家で炊事が行われ、調理のために火気が使用されていた(表 10.5)。使用されていた調理器具と対処方法についての回答をまとめたものが表 10.6 である。調理器具の中で使用頻度が最も高いのはガスコンロで、約 3 割の家で使用されていた。約半数については「ゆれている最中に消した」というように、迅速な初期対応が行われている。また、七輪、炭火というように、急に消すことが難しい調理器具を 10 件の家で使用しており、火の始末は「何もできなかった」
