1) - 2 建築物の竜巻による被害発生メカニズムの解明【基盤】

Study on Damage Generation Mechanism of Buildings under the Effect of Tornado

構造研究グループ

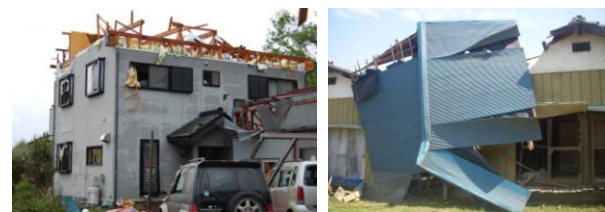
(a) 木造小屋組の倒壊 (b) 飛来物(屋根)の衝突
図 3 つくば竜巻の被害事例

つくば竜巻の被害調査結果を踏まえ、建築物等の被害形態の整理、被害発生風速の推定、被害発生メカニズムの検討等を行った。典型的な被害事例以外にも、木造住宅の転倒や 5 階建て集合住宅建具の著しい損壊が確認され(図 3)、甚大な被害地域での竜巻状旋回流をランキン渦と仮定した場合の最大風速半径、集合住宅での建具被害分布から竜巻による荷重・外力の高さ方向分布を明らかにした(図 4)。

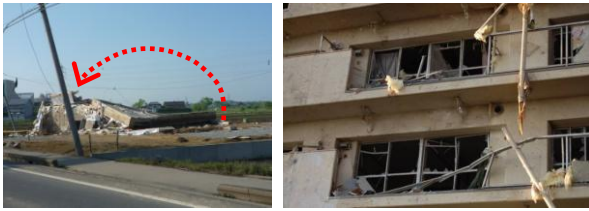
(c)住宅上部構造の転倒 (d)集合住宅建具の著しい損壊

図3 つば竜巻の被害事例(つづき)
