第4章

建築物Bに関する調査分析

4.2 建物概要

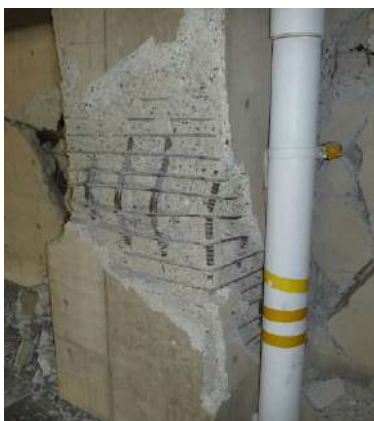
写真 4.3.1.1 1階 X4Y2 柱の損傷状況

地震による構造部材の被害は1～2階に集中していた。1階の10本の柱のうちの1本（X4Y2柱）がせん断破壊しており、帯筋の破断や主筋の座屈が確認されている（写真4.3.1.1）。せん断破壊面の形成状況から、当該柱のせん断破壊は、梁間方向北向きの地震力によって生じたものと考えられる。また、X5構面の妻壁の側柱となるX5Y1柱では、脚部に損傷が集中しており、コンクリートが剥落し、主筋も座屈していた（写真4.3.1.2）。隣接する壁板でも壁脚から60cm程度の高さまでコンクリートが剥落していたが、壁脚全体で貼り付けたタイルに水平方向のずれが見られることから、梁間方向南向きの地震力によって、壁脚の打ち継ぎ面でせん断滑り破壊が生じ、圧縮側にあるX5Y1柱に損傷が集中した可能性がある。一方で、開口を設けたX1構面の片側柱付き壁（X1Y2）では、多数のせん断ひび割れが発生し、壁端では壁縦筋の座屈が確認されているものの、X5構面の妻壁と比較すると損傷は軽微に抑えられていた。したがって、X1構面よりもX5構面の方が地震時の変形量が大きかった可能性がある。これは、X5構面に近いX4Y2柱のみがせん断破壊した被害状況とも一致する。

以上から、本建築物は現行の技術基準解説書に記載されているピロティ柱の設計法のうち、引張側柱の軸力制限以外を満足しない。非常に小さいせん断余裕度や、主筋拘束が不十分で主筋座屈が生じやすい状況であった検討結果は、4.3.1 で示したスパン中央付近で斜め方向の破壊面を生じ、コンクリートが顕著に剥落するとともに主筋が座屈した X4Y2 柱の被害の性状と整合する。ただし、いずれの要件も本建築物が設計された当時には存在しなかった考え方であり、これらを満足させることで被害をどの程度軽減できるかどうかについての検証は今後の課題である。

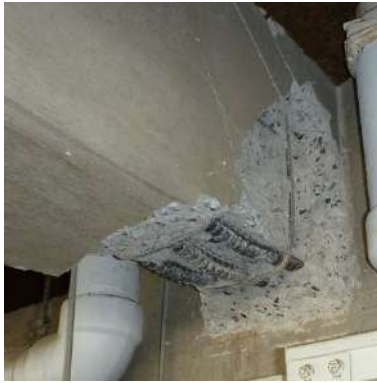
写真 4.3.1.3 2階大梁の損傷状況

X3構面では、X3Y2柱に取りつく梁間方向の大梁の下端のコンクリートが剥落し、下端筋の座屈が見られた（写真4.3.1.3）。梁間方向では、X2、X3、X4構面において、2階大梁の下端に曲げひび割れが発生しており、数センチの鉛直たわみが生じていることが確認されている。また、2階大梁の鉛直たわみにより、その上部にある2階戸境壁との間に離間が生じており（写真4.3.1.4）、離間量はスパン中央で特に大きくなっていた。離間が大きい箇所では壁縦筋が破断していることが確認されており、2階戸境壁の曲げ強度やせん断強度に影響を及ぼしたものと考えられる。

したがって、今回の被害は 2 階枠梁が梁端部に集中する応力 (軸力, せん断力) を負担できる断面形状を有していなかったことに加え、せん断補強筋の間隔が比較的広く、主筋の座屈を十分に拘束できなかったことが原因の一つであると考えられる。なお、実被害で 2 階梁の片端のみ損傷した理由は、上階柱に対して 1 階柱が拡張されている方向や地震波の特性などが影響したと考えられるが、詳細については今後の検討課題である。

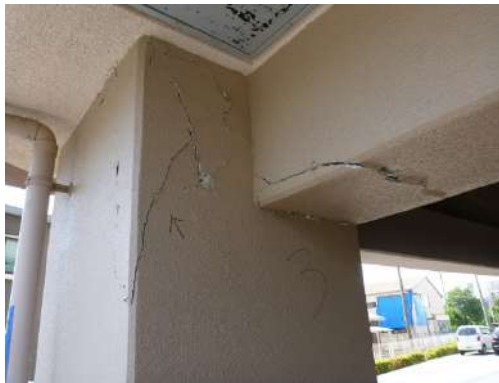
写真 4.3.1.5 2階 X1Y1 柱梁接合部の損傷状況

X1Y1柱では、1階の柱型が屋外側（南側）に拡張されており、桁行方向の2階大梁が偏心して、屋内側（北側）に取り付いている。2階の柱梁接合部の大梁が取り付けしていない部分において、幅が2.0mmを超えるひび割れが確認されている（写真4.3.1.5）。また、桁行方向の低層部の共用廊下側の構面では、コンクリートの剥落を伴うような袖壁、腰壁、方立壁の被害が見られた（写真4.3.1.6）。

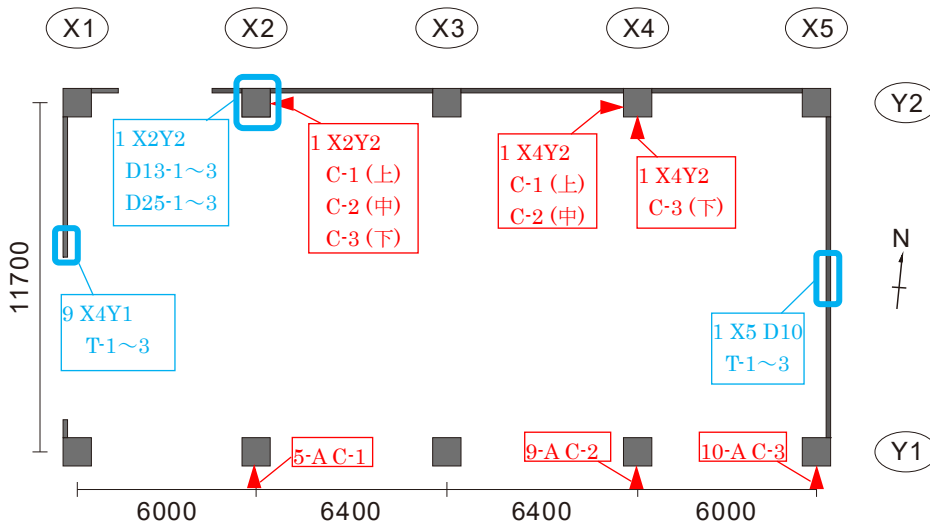
図 4.3.3.1 採取位置 (1階)

コンクリートコアの採取位置と鉄筋の採取位置を図 4.3.3.1～図 4.3.3.2 に示す。採取したコンクリートコアは、直径 100mm の円筒形である。場所によって採取した長さは異なる。採取したコンクリートコアの端部に鉄筋が含まれている場合は、その部分を切り落として鉄筋の内側をテストピースとして採用した。また、テストピースの長さが 200mm となるように成形し、両端の面を平滑にした。採取したコンクリートコアが十分長く、1本のコンクリートコアから複数のテストピースを成形出来た場合は、テストピースの名前に枝番を付けた(表 4.3.3.1 参照のこと)。コンクリートコアは各柱の高さ方向に、上、中、下と3段階に分けて採取した。

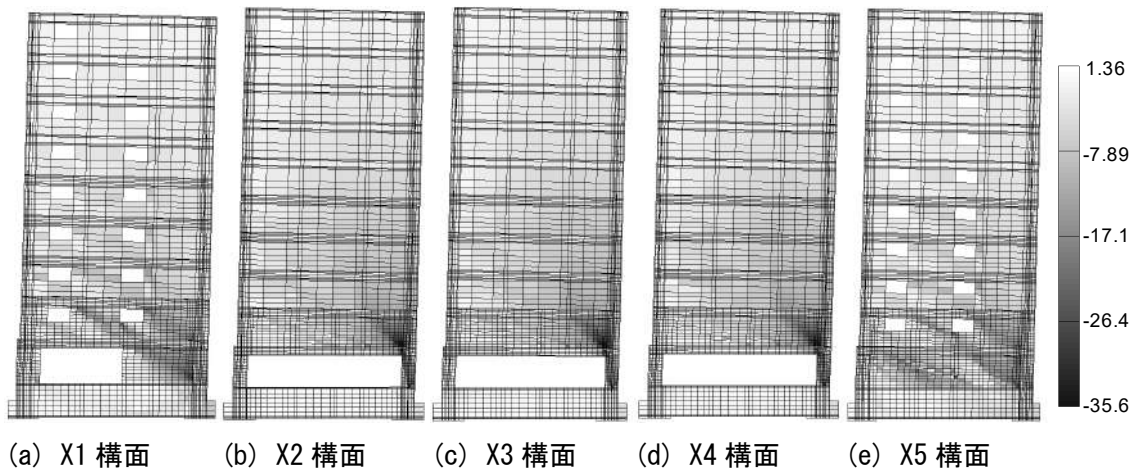
図 4.4.2.3 各構面の最小主応力図 (北方向載荷) (単位: MPa)

図 4.4.2.3 に北方向載荷時のピロティ構面最大耐力時 ($R_1=0.70\%$) の各構面の最小主応力図（変形拡大倍率 5 倍）を示す。ピロティ構面の X2~X4 構面では、2 階壁脚部、2 階梁端部、1 階北側柱に応力が集中した。X1 構面では 1 階北側袖壁付き柱、X5 構面では 1 階北側側柱に応力が集中し、上階からの圧縮ストラットの形成が確認された。

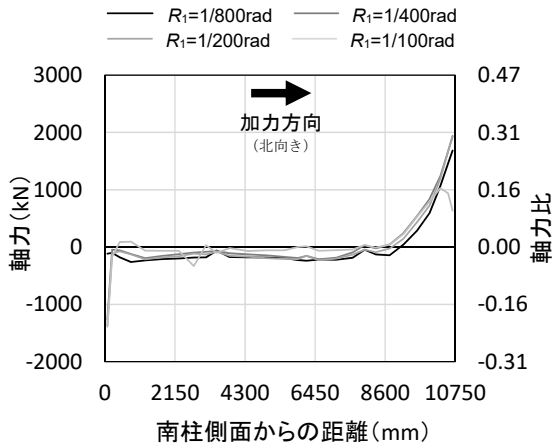
図 4.4.2.6 X3 構面の 2 階枠梁に作用する軸力

図 4.4.2.6 に 2 階枠梁に作用する軸力 (圧縮正) を示す。凡例に示す変形角は 1 階層間変形角である。解析では井戸砦ら^[4-4]の研究と同様に圧縮側柱 (北柱) に取り付く 2 階枠梁端部に応力が集中し、コンクリートの軟化が見られ、圧縮方向を正として軸力比 ($=M/(Af)$) にして最大で 0.30 の軸力が作用していた。次に、図 4.4.2.7 に南方向載荷時の X3 構面の北側 2 階梁下端主筋の軸ひずみ分布図 (引張正) を示す。 $R_1=0.7\%$ 時に北側端部で降伏ひずみを超えた。せん断補強筋 (D13) の間隔が 200mm ($=7.9d$, d : 主筋径) と広いこともあって、繰り返し地震力を受けた場合、引張側で降伏した主筋に圧縮力が作用し、被害のような座屈が生じたと考えられる。また、図 4.4.2.8 に北方向載荷時の X3 構面の 2 階梁に作用するせん断力を示す。図から分かるように、 $R_1=0.50\%$ や 1.0% で 2 階梁端部に作用するせん断力は約 2000kN となり、下式から求まる 2 階梁せん断終局耐力 549kN (M/Qd は下限の 1.0 とした) を大きく上回る値となった。
