# 建築研究資料

No. 208

## 既存 RC 造ピロティ建築物の 迅速な補強工法に関する研究

Study on Quick-Retrofit Method for  
Existing Reinforced Concrete Soft-First Story Building

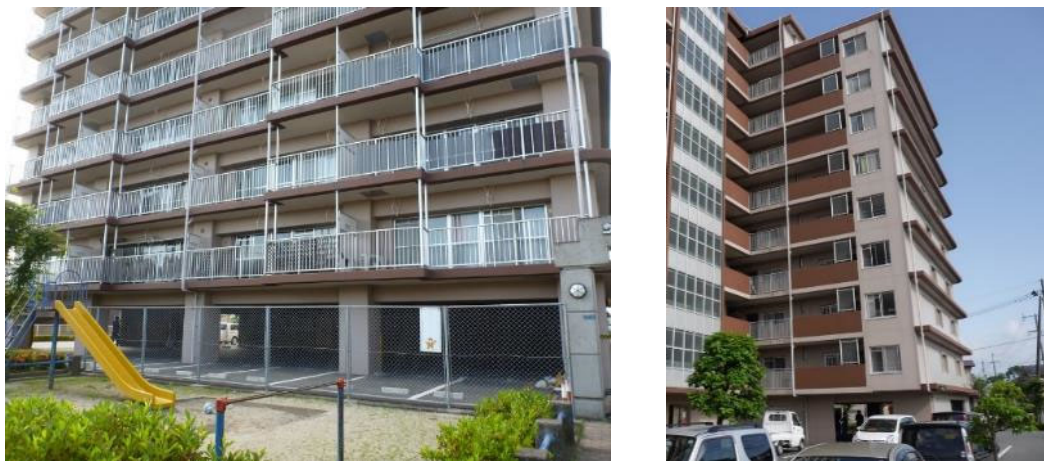
図 1.1.3-1 建築物の外観

対象建築物は桁行方向5スパン、張間方向1スパンの10階建てRC造共同住宅であり、1階は駐車場となっている。また、北側で10階建ての別棟とエキスパンションジョイントで接続されている（図1.1.3-1）。桁行方向のスパン長さは外側で6.0m、内側で6.4m、張間方向のスパン長さは11.7mである（図1.1.3-2）。本詳細調査では、被害の概要を把握するとともに、被害が大きい1階を対象とした被災度区分判定を実施した。

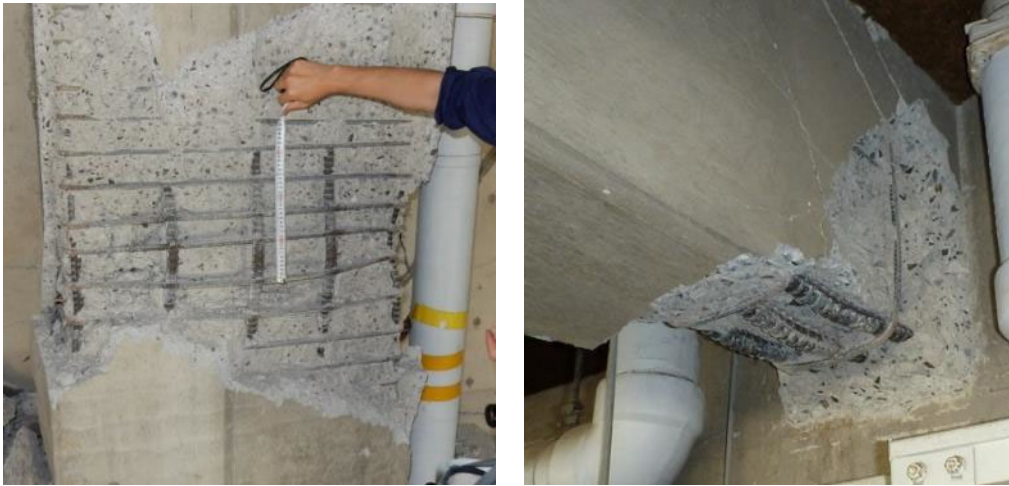
図 1.1.3-3 1階柱主筋, 2階大梁(張間方向)の配筋

現地で計測したところ、1階柱の断面は950mm×950mmで、主筋にはD25が用いられており、せん断補強筋はD13がおよそ75mmピッチ（柱中央高さ付近）で配筋されていた。また、建築物の外周部では2階大梁が1階柱に偏心して取り付けられており、柱側面と大梁側面が揃っていた。張間方向の大梁は、桁行方向の大梁と比較して、せい、幅共に短かった。張間方向の大梁の下端筋にはD25が用いられており、せん断補強筋はD10がおよそ200mmピッチ（梁端部）で配筋されていた（図1.1.3-3）。

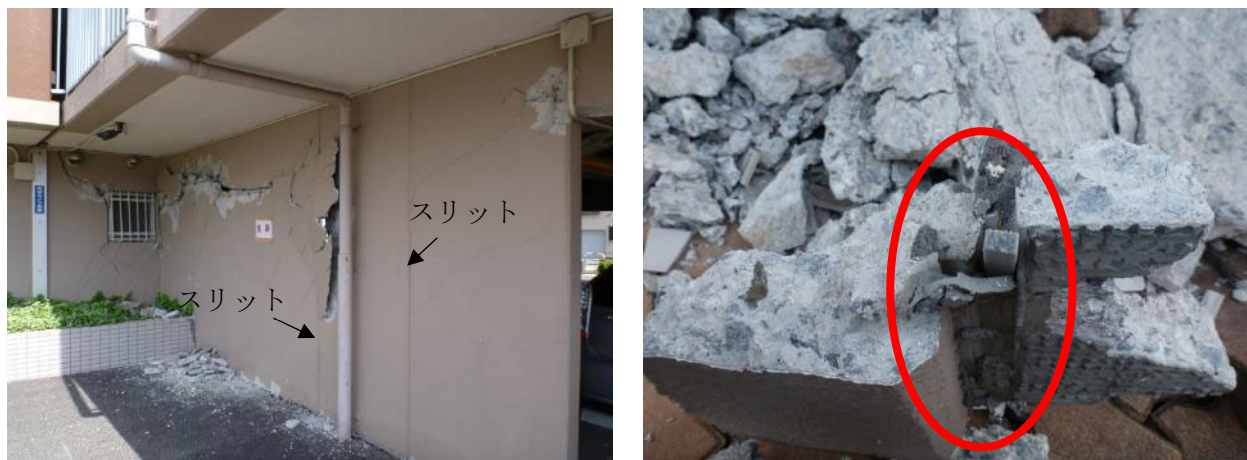
図 1.1.3-4 柱際に設けられた非構造壁の部分スリット

1階の外周部には、壁厚 150mm で、柱際に沿って部分スリットが設けられている RC 壁が設けられていた(図 1.1.3-4)。以降、完全スリットを有さない壁を非構造壁と称する。破壊した箇所を見ると、厚さ 50mm 程度の部分スリットが埋め込まれており、壁筋は D10 がおよそ 200mm ピッチで配筋されていた。したがって、張間方向に関しては、2階以上には耐力壁が配置されているが、その直下の1階には耐力壁がなく、柱だけで構成される純ピロティ構造として設計された可能性がある。

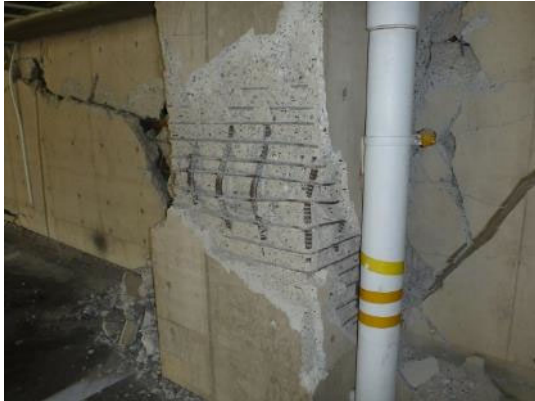
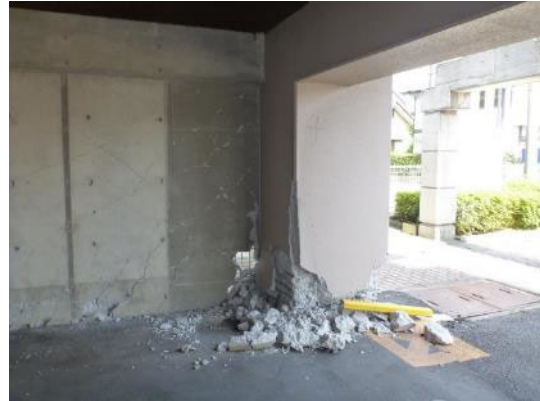
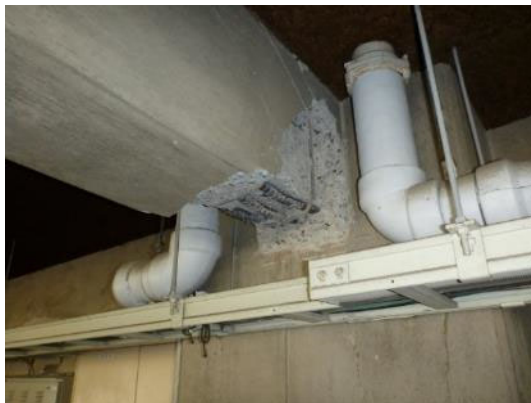
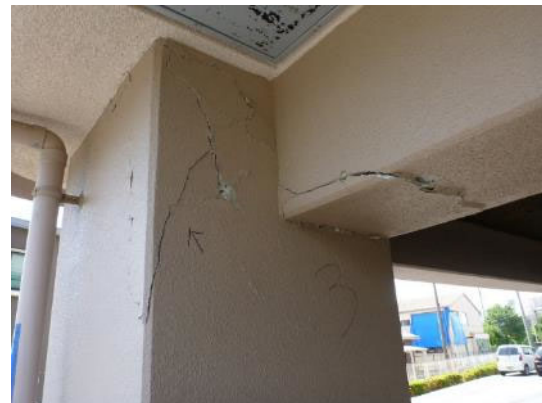
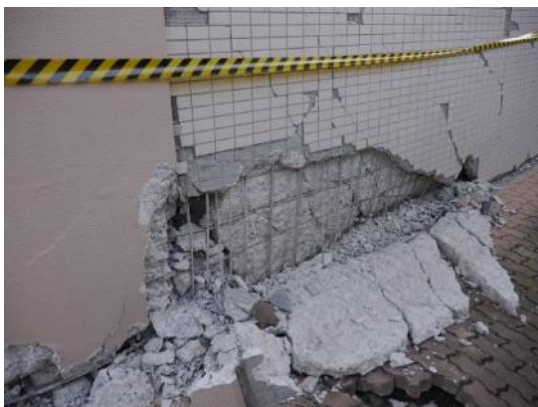
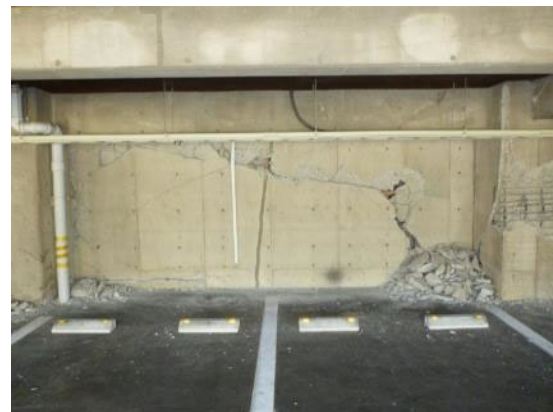
図 1.1.3-5 各部材の損傷

被災度区分判定基準<sup>[1・12]</sup>に従い、被害が最も大きい1階について、部材損傷度の判定を行った。図 1.1.3-6 中に判定した損傷度を示す。柱の損傷度と比較して、大梁や柱梁接合部の損傷度が大きい場合には、これらの損傷度を柱の損傷度に読み替えた。代表的な部材の損傷状況を図 1.1.3-5 に示す。10本の柱のうち、3本の柱の損傷度がVとなった。1本(X4Y2)は中心高さ付近で、1本(X5Y1)は脚部で破壊し、コンクリートが剥落すると共に主筋が座屈した。また、もう1本の柱(X3Y2)では、柱自体の損傷度はIIに留まったが、張間方向の大梁の下端筋が座屈したため、損傷度をVとしている。また、隅角部の柱(X1Y1)では、大梁が偏心して取り付けいた柱梁接合部でひび割れ幅が2.0mmを超えるひび割れが確認されたため、損傷度をIVとしている。

(a) 柱 (X4Y2)

(b) 柱 (X5Y1)

(c) 張間方向大梁 (X3Y2)

(d) 柱梁接合部 (X1Y1)

(e) 非構造壁 (X5 構面)

(f) 非構造壁 (Y2 構面, X3-X4 間)

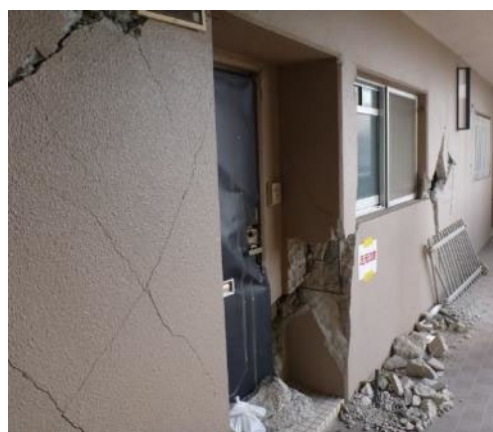
図 1.1.3-7 2階共用廊下側の方立壁の被害

上階の桁行方向の共用廊下側の構面でも、1階と同様に柱際に部分スリットが設けられていたが、特に2, 3階では、コンクリートの剥落を伴うような袖壁、腰壁、方立壁の被害が見られた(図 1.1.3-7)。また、柱の損傷度がVと判定され、柱や大梁が大きな損傷を受けた張間方向のX3, X4構面では、スパン中央付近で2階大梁に数センチ程度の鉛直たわみが生じていることを確認している。

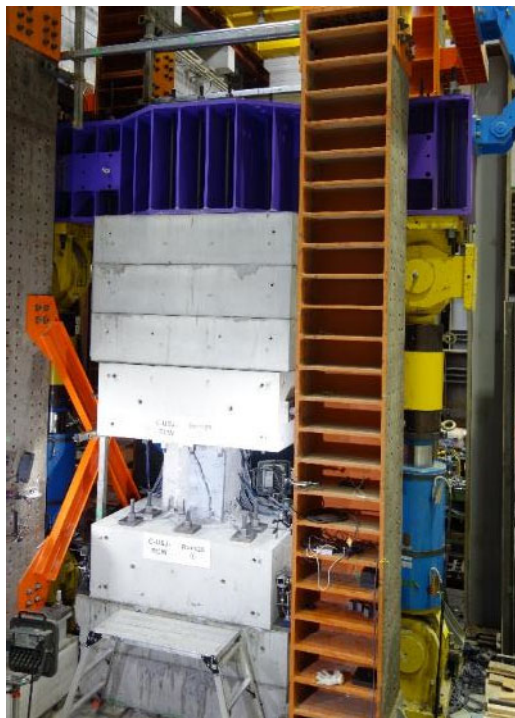
図 1.3.3-1 実験の実施状況

4章では、本研究で対象とする1階ピロティ柱を模擬した1/3スケールのRC柱試験体を対象に、UFCパネル、UFC袖壁およびRC袖壁による補強を施して載荷実験を行った結果を示す。補強方法は、2章および3章の実験結果を踏まえ、端部を増厚したUFCパネルによる挟込接着補強、端部に目地を設けずにと施工アンカーを併用したUFCパネルによる挟込接着補強、UFC袖壁またはRC袖壁増設補強である。試験体は、無補強試験体1体、前述の補強を無損傷の状態を実施した試験体4体および部材角0.5%まで載荷した後に補強を施した試験体4体の合計9体である。実験実施時の様子を図1.3.3-1に示す。

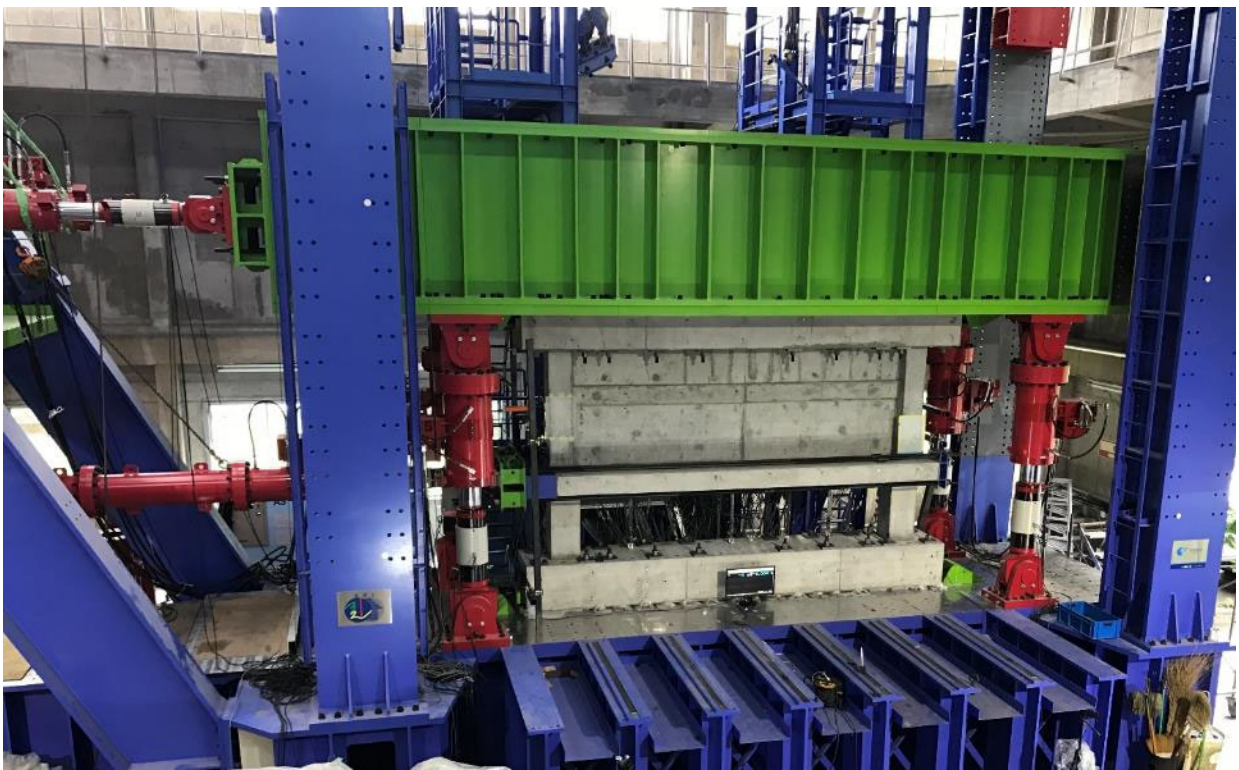
図 1.3.4-1 無補強試験体 F1

5章では、2章～4章で実施したピロティ柱の補強工法について、架構内での補強効果の確認を実施することを目的に静的加力実験を実施した結果を示す。試験体は、無補強試験体のF1および補強試験体のF1-R（損傷後補強試験体）、F2-R（補強試験体）の合計3体を用いて実験を実施した。無補強試験体F1は1F層間変形角 $\gamma_{Rx}=1.0\%$ までの载荷を実施した。载荷後、F1試験体に補修補強を施した試験体がF1-Rである。また、F2-Rは事前に载荷せずに補強を施した試験体である。実験実施時の写真を図1.3.4-1に示す。各節の構成は以下のようになっている。

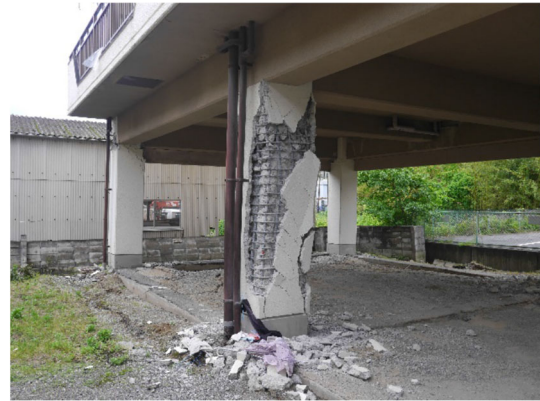
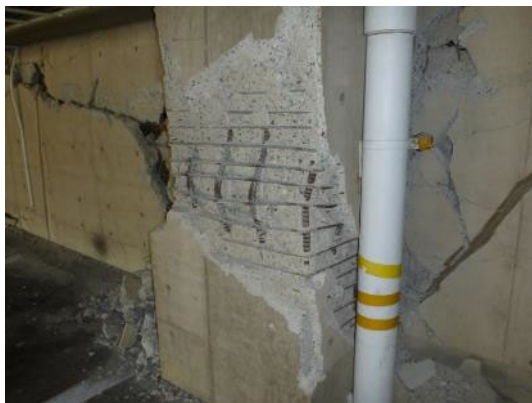
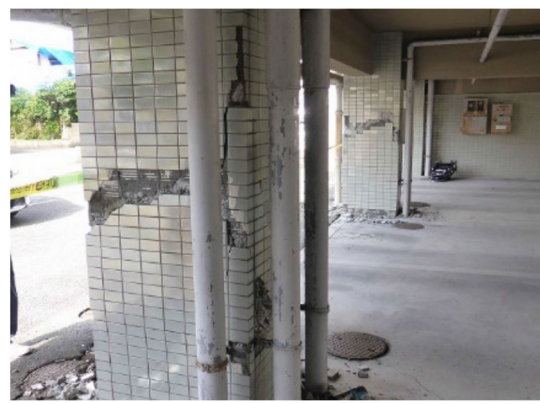
図 2.1.1-1 熊本地震におけるピロティ柱の被害の一部<sup>[2.1-1]</sup>

1.1.3項で示された通り、2016年熊本地震ではRC造ピロティ架構における被害が数多く報告された。旧耐震基準に基づき設計されたピロティ建物では、ピロティ層における層崩壊が多数見られたが、1995年12月の剛性率に関する改正告示以前（新耐震初期と定義する）に設計・建設されたピロティ建物においても、倒壊・崩壊には至らないものの、図2.1.1-1<sup>[2.1-1]</sup>に示すようなせん断破壊をはじめとした損傷度IV～Vの甚大な被害を受けたピロティ柱が数多く確認された。このような新耐震初期に設計・建設された建物は今でも数多く存在するが、1995年兵庫県南部地震以降に行われた前述の告示改正やピロティ架構の設計方法の改善<sup>[2.1-2]</sup>が反映されていない上に、新耐震基準による設計であることから基本的には耐震補強の対象とならず、耐震性が十分でないものが多い可能性がある。南海トラフ地震や首都直下地震が危惧される中、大地震時の機能維持や早期復旧の観点から、このようなピロティ柱に対する効果的な補強方法、地震後の復旧方法が求められている。

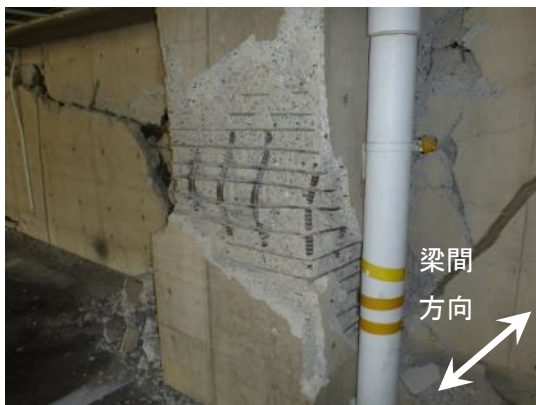
図 2.2.1-1 X4Y2 柱のせん断破壊

本研究対象は 1.1.3 項に示した共同住宅 D（桁行方向 5 スパン，張間方向 1 スパン，10 階建て RC 造共同住宅）でせん断破壊した 1 階 X4Y2 柱である。建物の詳細は 1.1.3 項を参照されたい。被害状況の写真を図 2.2.1-1 に示す。X4Y2 柱は中央高さ付近でせん断破壊し，コンクリートが剥落して鉄筋が露出した。また，主筋の座屈，帯筋の破断が確認された。X4Y2 柱の部材損傷度は両方向とも V と判定されたが，せん断破壊面の形成状況から，梁間方向の地震力によってせん断破壊が生じたと考えられる。

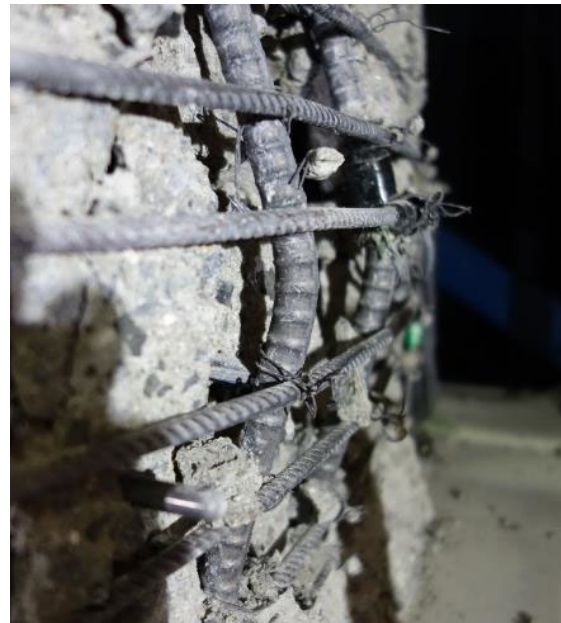
図 2.3.1-3 最終破壊性状 (C-C40T75 一次載荷)

(b) 正面中央主筋の座屈

(d) 南面柱脚主筋の座屈

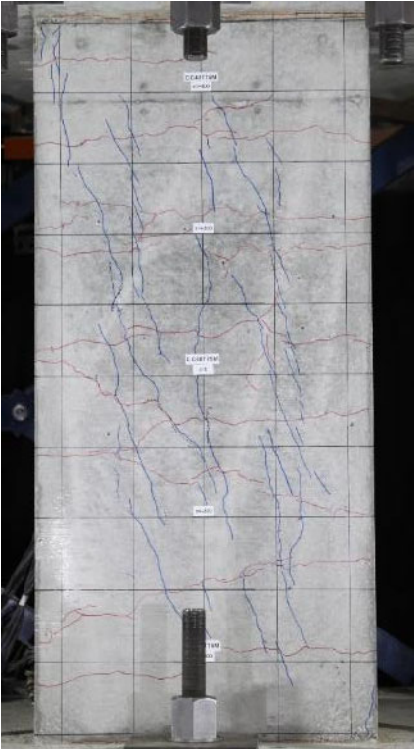
表 2.3.1-2 損傷状況 (C-C40T75M 一次載荷) つづき

正側 1 回目	
	せん断ひび割れが柱全体にわたり急増	
	負側 1 回目	
	わずかに曲げひび割れ増加	
	正側 2 回目	
	わずかにせん断ひび割れ増加	
	負側 2 回目	
	わずかに曲げひび割れ増加	
<p>Z=+400</p> <p>Z=+200</p> <p>Z=0</p> <p>Z=-200</p> <p>Z=-400</p>

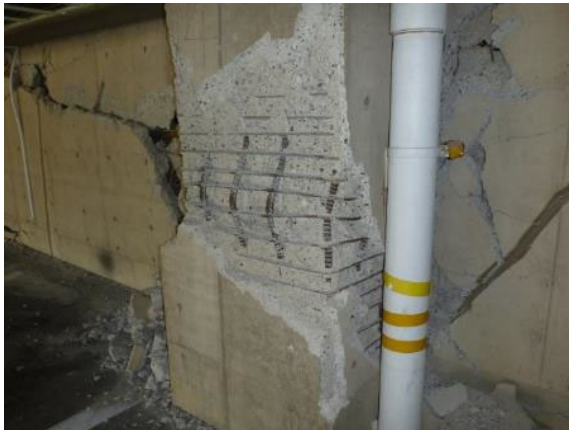
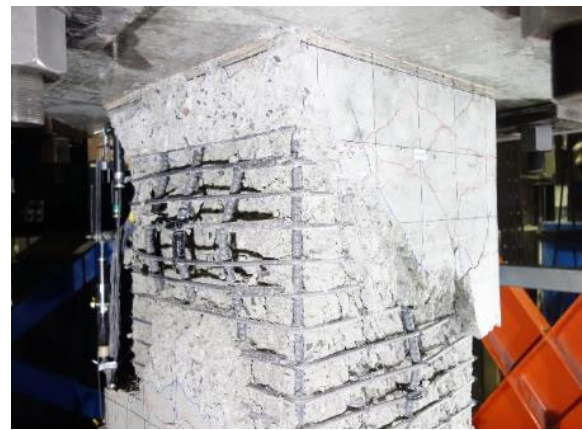
図 2.3.1-4 研究対象柱との破壊性状の比較

研究対象柱および C-C40T75 の破壊性状を図 2.3.1-4 に示す。両者とも、曲げによるひずみ履歴が大きくなる 1 段目主筋が外側に大きく座屈し、その付近のカバーコンクリートが広範囲に剥落していることが確認できる。また、C-C40T75 では、主筋が座屈した面からその側面にわたって斜め方向のせん断ひび割れが多数発生し、そのせん断ひび割れに沿うようにカバーコンクリートが剥落する最終破壊性状となった。同様の破壊面が研究対象柱でも確認できる一方で、主筋座屈位置には違いが見られ、研究対象柱では柱中央高さ付近、C-C40T75 では柱頭付近であった。この破壊性状の違いは、研究対象柱の柱両側に取り付く桁行方向の壁板（壁厚 150mm、厚さ 50mm 程度の部分スリット付き、1.1.3 項を参照）の存在やその中央高さ位置付近のひび割れが影響した可能性があるが、詳細は不明である。

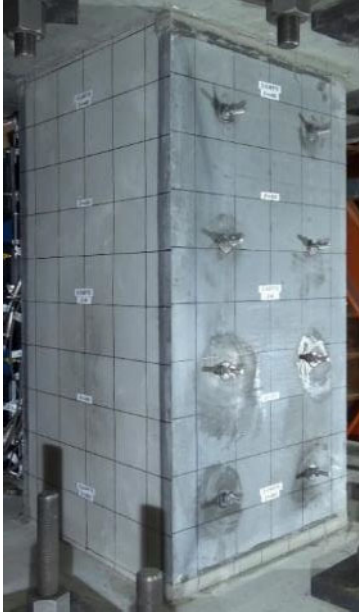
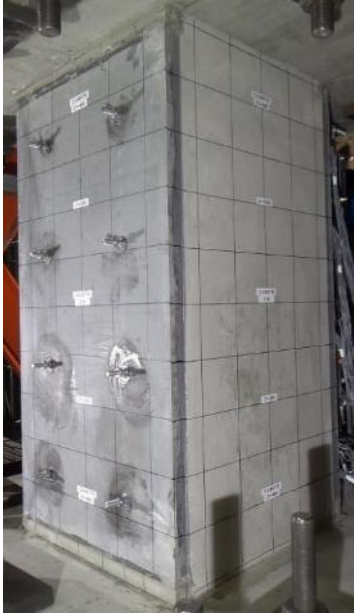
表 2.3.2-1 損傷状況 (C-C40T75 二次載荷)

<p>(南西面)</p>
正側 1 回目	負側 1 回目
柱脚のパネルと目地の間でわずかな離間発生	柱頭, 柱脚ともに目地部の離間発生 側面端部に曲げひび割れ発生
<div style="display: flex; justify-content: space-around; align-items: center;"> <div style="text-align: center;"> <p>Z=+400</p> <p>Z=+200</p> <p>Z=0</p> <p>Z=-200</p> <p>Z=-400</p> </div> <div style="text-align: center;">

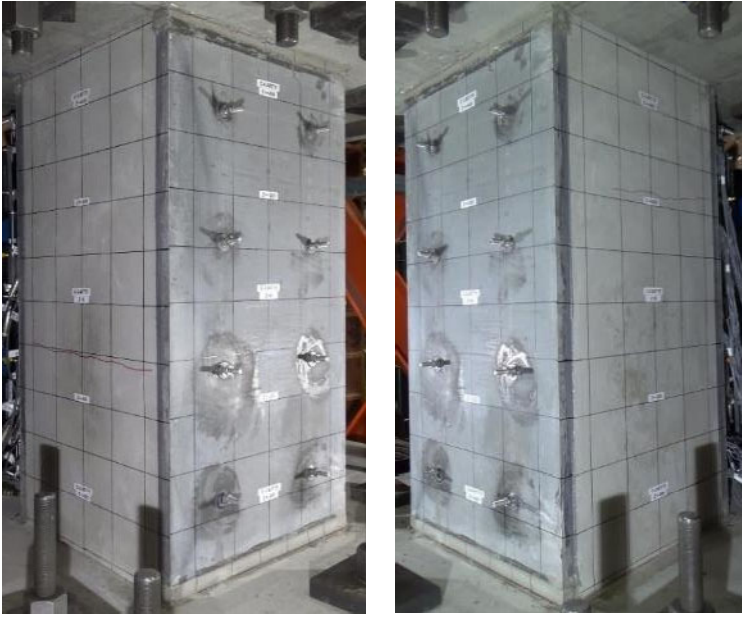
表 2.3.2-1 損傷状況 (C-C40T75 二次载荷) つづき

(北西面) <span style="margin-left: 200px;">(南西面)</span>	
正側 1 回目	負側 1 回目
柱脚パネル目地間の離間がわずかに進展 柱頭目地側面にわずかにひび割れ発生	目地部の離間, 側面端部ひび割れが進展 南面柱頭側に水平ひび割れ発生
正側 2 回目	負側 2 回目
特に変化なし	北面柱脚側に水平ひび割れ発生 南面柱脚に主筋に沿った縦ひび割れ発生

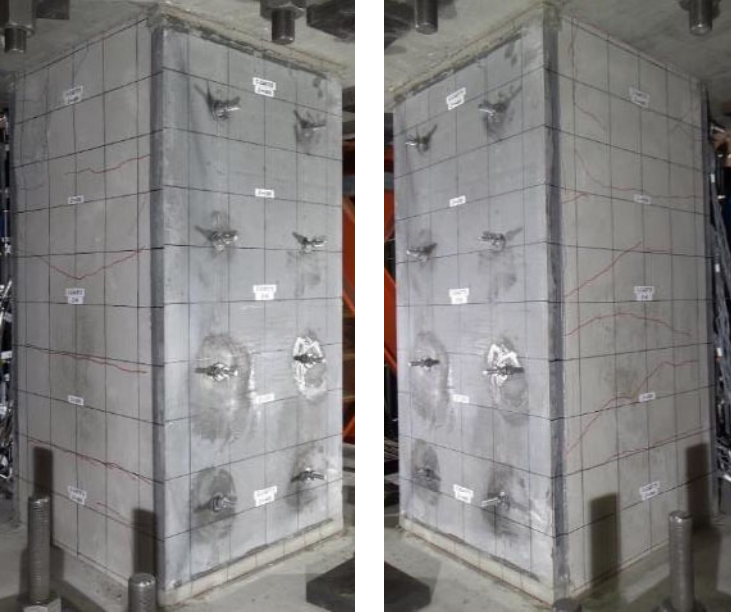
表 2.3.2-1 損傷状況 (C-C40T75 二次載荷) つづき

<p>(北西面) <span style="margin-left: 200px;">(南西面)</span></p>	
<p>正側 1 回目 北面柱頭の補修モルタルの仕上げ層が剥離 南面の接着材と柱の間に縦ひび割れ発生</p>	<p>負側 1 回目 側面全体にわたって曲げひび割れ発生 接着材一柱間の縦ひび割れが増加, 進展</p>
<p>正側 2 回目 接着材一柱間の縦ひび割れがわずかに増加 北面剥離部周辺のひび割れがわずかに増加</p>	<p>負側 2 回目 ほとんど変化なし</p>

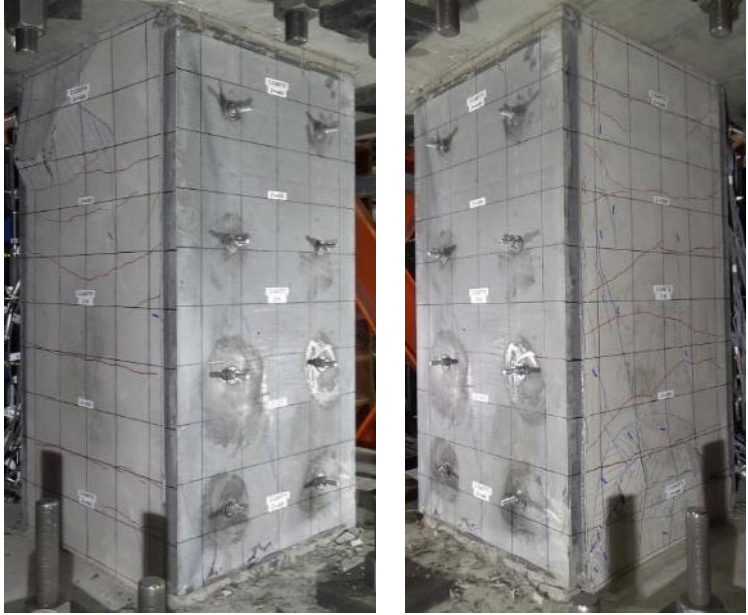
表 2.3.2-1 損傷状況 (C-C40T75 二次载荷) つづき

<p>(北西面) (南西面)</p>		
正側 1 回目		
<p>ピーク直前に大きな破壊音とともに大幅に耐力が低下                  正面パネル脚部にひび割れ、剥離発生、中央付近にわずかにせん断ひび割れ発生                  柱脚目地はパネル全幅に対して圧壊、また側面の補修モルタルの剥離が増大                  接着材一柱間の縦ひび割れが増加、また縦ひびわれの幅が大きくなる</p>

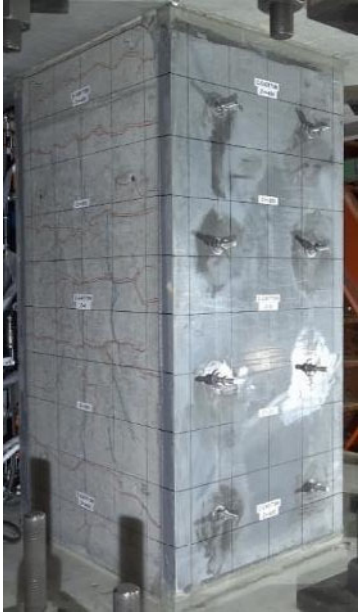
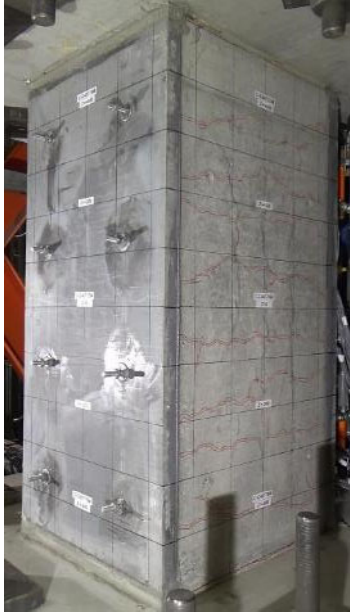
表 2.3.2-2 損傷状況 (C-C40T75M 二次載荷)

<p>(南西面)</p>	
正側 1 回目	負側 1 回目	
特に変化なし	柱頭の目地部でわずかに離間発生 既存のひび割れがわずかに進展	
<p>Z=+400</p> <p>Z=+200</p> <p>Z=0</p> <p>Z=-200</p> <p>Z=-400</p>

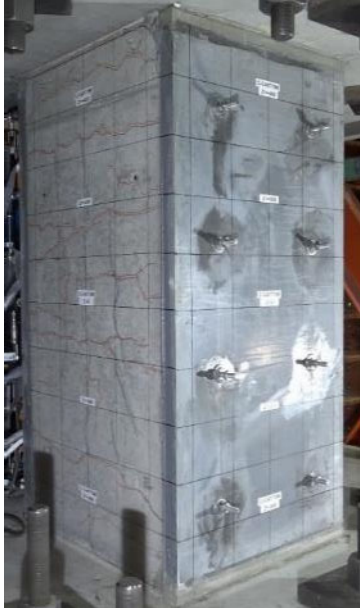
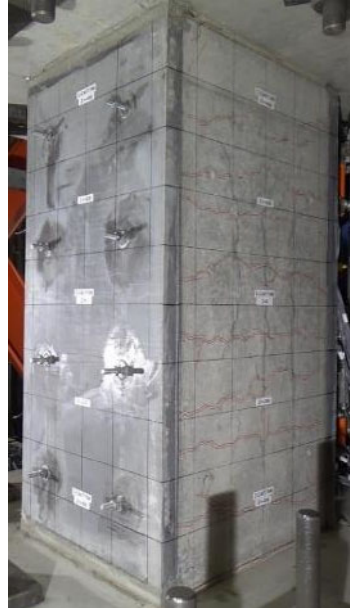
表 2.3.2-2 損傷状況 (C-C40T75M 二次载荷) つづき

(北西面)	(南西面)	
正側 1 回目	負側 1 回目	
ほとんど変化なし	柱頭目地部の離間が進展, 柱脚でも離間発生 目地部縦ひび割れがわずかに発生	
正側 2 回目	負側 2 回目	
ほとんど変化なし	閉じていた既存ひび割れが開く	
<p>Z=+400</p> <p>Z=+200</p> <p>Z=0</p> <p>Z=-200</p> <p>Z=-400</p>

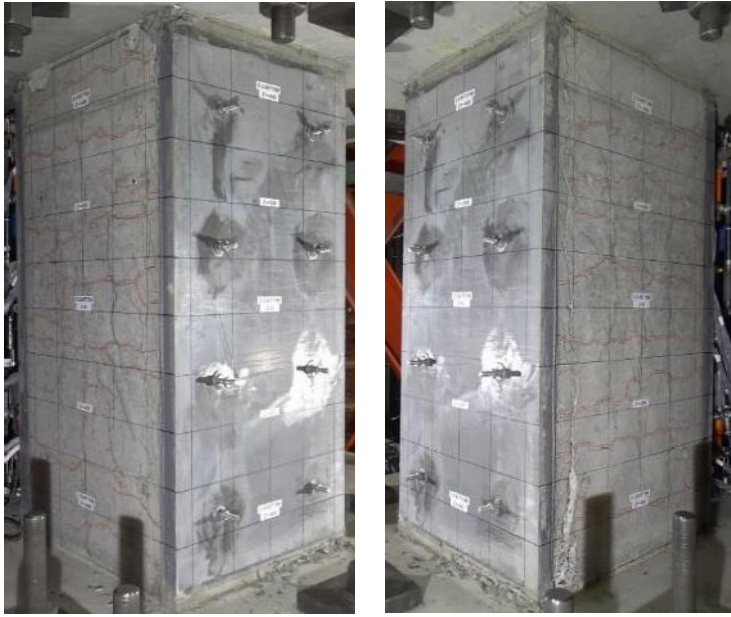
表 2.3.2-2 損傷状況 (C-C40T75M 二次载荷) つづき

(北西面)	(南西面)	
正側 1 回目	負側 1 回目	
柱脚目地部の圧壊がさらに進行 側面パネル裏の細かいひび割れが繋がり、パネルが剥がれるような縦ひび割れとして顕著になる	側面端部の離間がさらに大きく開く 南面柱脚のパネル裏の縦ひび割れに沿ってカバークンクリートが剥落	
正側 2 回目	負側 2 回目	
柱頭目地部の縦ひび割れ増加 側面パネル裏の縦ひび割れが増加	柱頭目地部が剥落 側面の細かいひび割れが増加

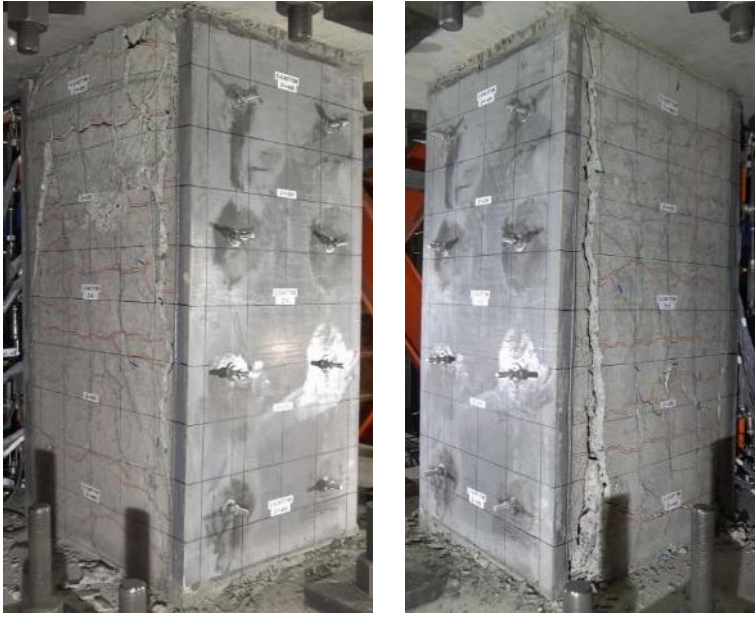
表 2.3.2-2 損傷状況 (C-C40T75M 二次载荷) つづき

(北西面) <span style="margin-left: 200px;">(南西面)</span>	
正側 1 回目	負側 1 回目
南面では正面パネル裏の縦ひび割れが、北面では裏面パネルの接着材一柱間の縦ひび割れが大きく開く	側面端部の離間がさらに大きく開く 側面の曲げひび割れが大きく開く
正側 2 回目	
北面柱頭で主筋の座屈によるカバーコンクリートの剥離が発生 (破壊前) ピークでの観察中に軸力を保持できず、大きな破壊音とともに軸崩壊に至る 柱頭、柱脚ともに目地部が圧壊し、南面柱脚でも主筋の座屈によりカバーコンクリートが剥落

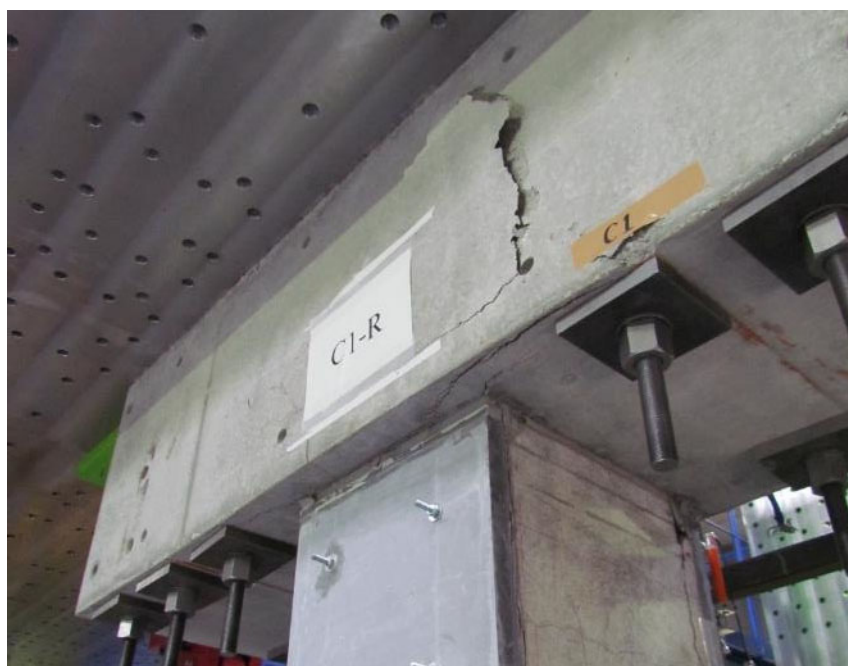
(d) 試験体正面南西方向からの写真  
UFC パネル突き上げによるスタブコンクリートの破壊  
図 3.3.1-5 損傷状況

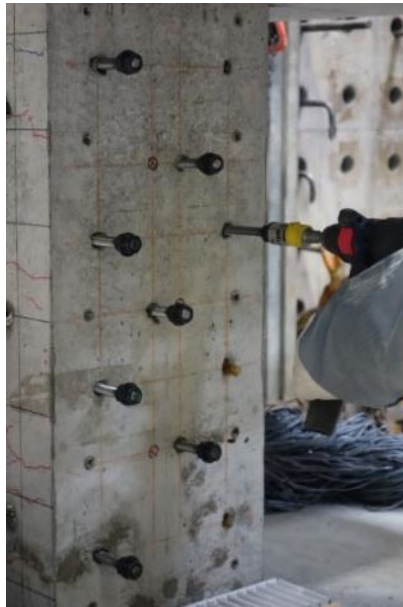
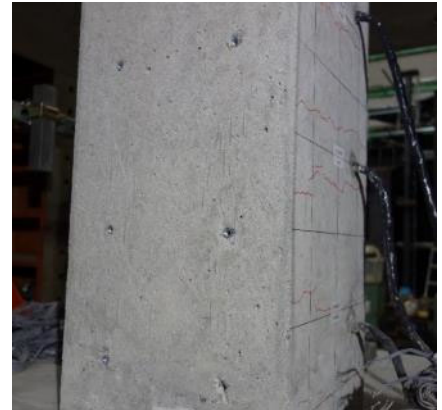
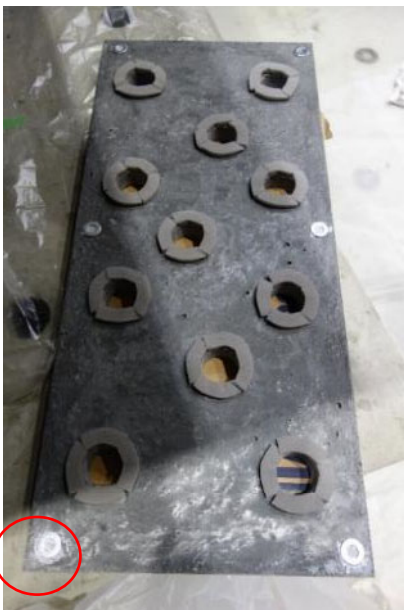
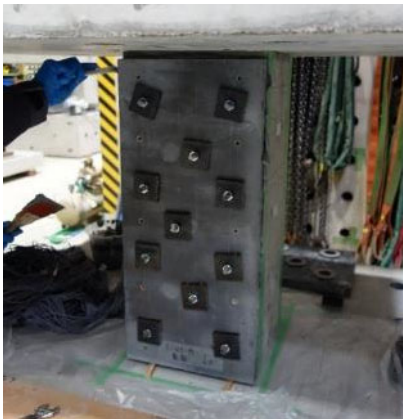
図 4.2.2-5 補強作業の写真 (C-US-M)

- (4) 接着材硬化後、アンカーボルトに取り付けたナット、ボルト、耐圧板を取り外し、アンカーボルトを通したパネルの貫通孔に無収縮モルタルを充填した。
- (5) モルタルが十分硬化した後、再びアンカーボルトにナット、ボルト、耐圧板を取り付け、締め付けトルク 40Nm で UFC パネルを均一に締め込んだ。

(a) アンカー打ち込み位置墨出し

(b) アンカー打ち込み

(c) パネル接着面の目粗し

(d) パネル裏側

(e) パネル接着

(f) 貫通孔へのモルタル充填

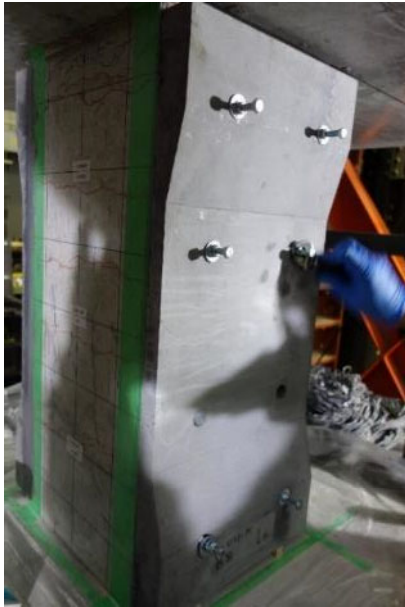
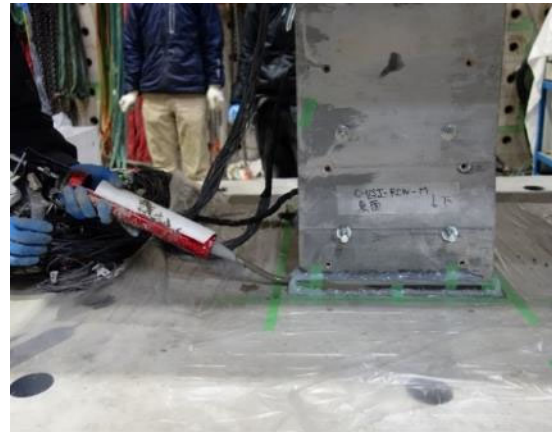
図 4.2.2-9 補強作業の写真 (C-USJ-M)

(b) アンカー打ち込み

(c) パネル接着

(d) 目地部へのモルタル充填

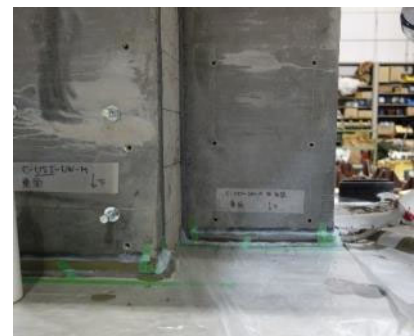
図 4.2.2-13 補強作業の写真（C-USJ-UW-M）

(b) 袖壁パネル接着

(c) 袖壁目地部へのモルタル充填

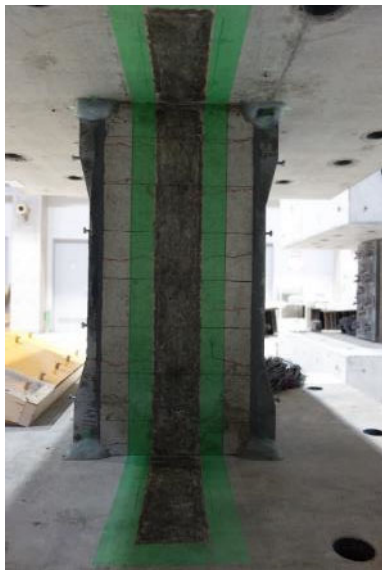
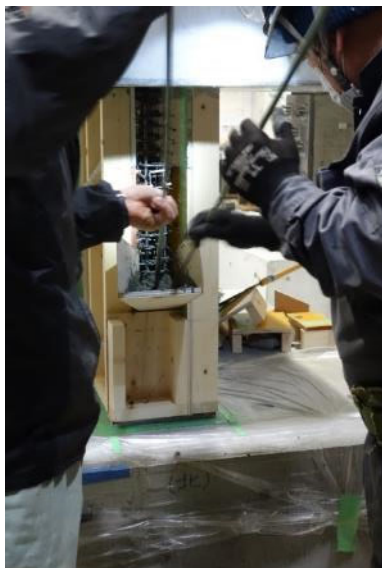
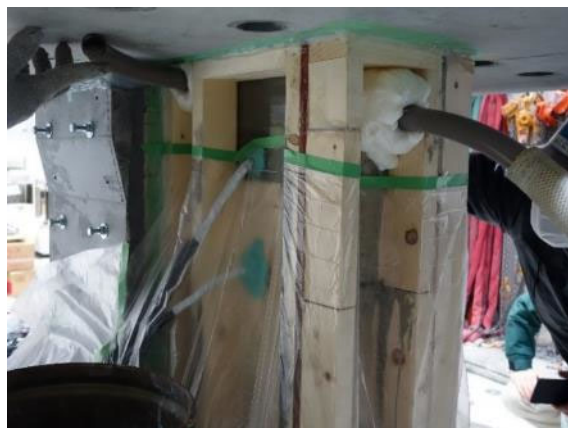
図 4. 2. 2-17 補強作業の写真 (C-USJ-RCW-M)

(a) 袖壁増設面の目粗し

(d) 袖壁コンクリート打設

(e) 袖壁頂部モルタル充填

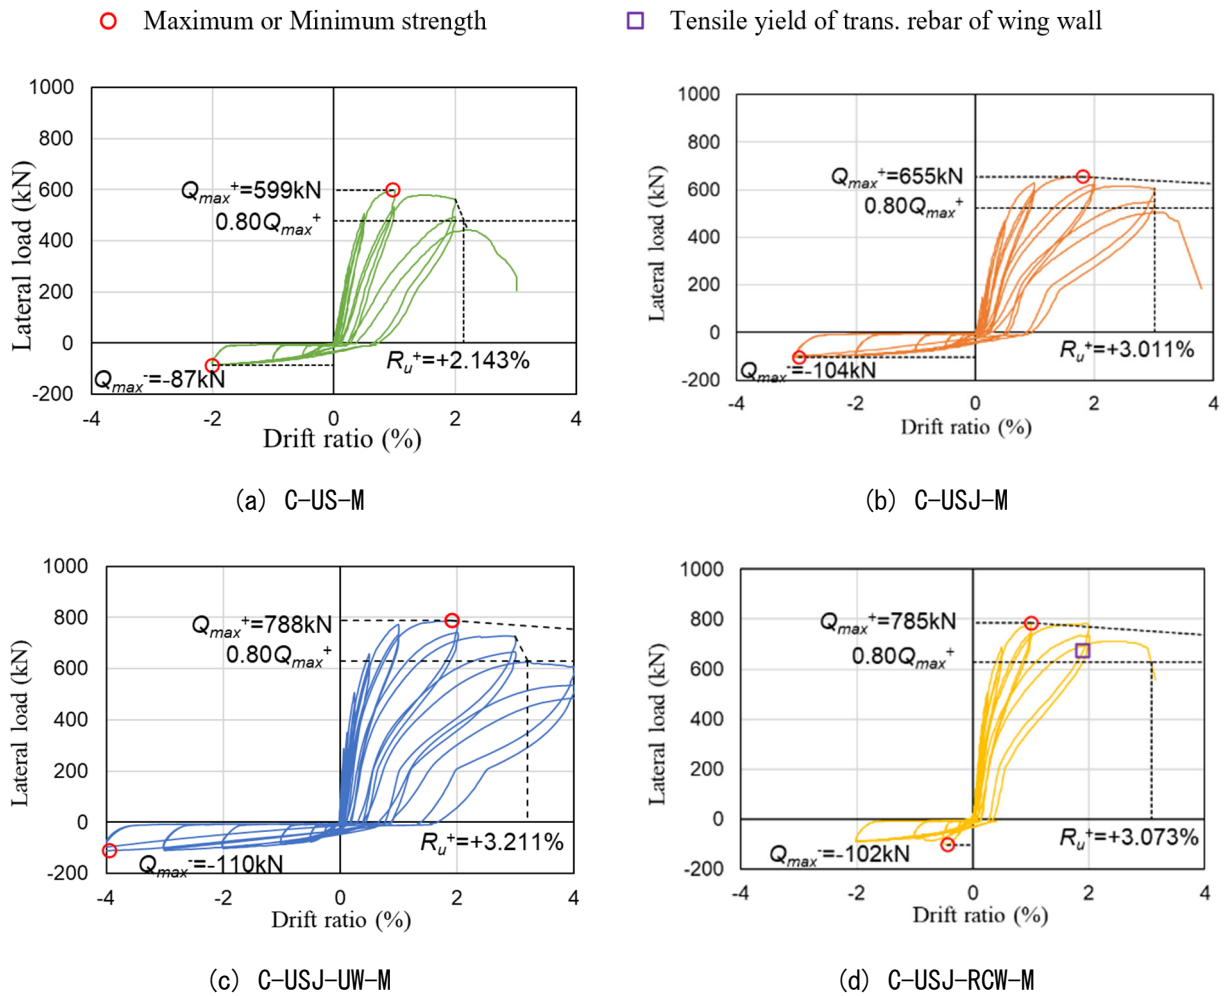
図 4.3.1-3 水平荷重—変形角関係（損傷後補強シリーズ，二次载荷）

**C-USJ-RCW-M** :  $R=0.25\%$  サイクルまで柱側面の一次載荷時に発生した曲げひび割れが再び開く状況が続いた後， $R=+0.5\%$  サイクル 1 回目に挟込パネル目地モルタルが圧壊し，袖壁にはせん断ひび割れが発生した。 $R=+1\%$  サイクル 1 回目には袖壁頂部モルタルが圧壊し，正側最大耐力を示し，同サイクル 2

回目には挟込パネルにせん断ひび割れが発生した。その後、 $R=+2\%$  サイクル 1 回目に袖壁横筋が引張降伏し、 $R=+3\%$  サイクル 1 回目ピーク直前で挟込パネルがせん断破壊を伴って、水平荷重が大幅に低下し、軸力を保持できなくなり载荷を終了した。

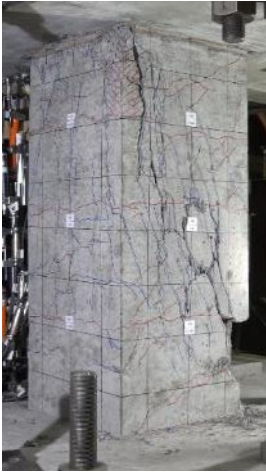
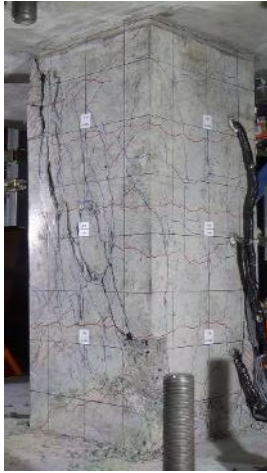
<i>R=2%</i>

<p>(南西面)</p>	
正側 1 回目	負側 1 回目	
全体的にひび割れ増加 西面の対角のせん断ひび割れが大きく開く	柱脚の角のコンクリートが剥落 全体的に細かいひび割れが増加	
正側 2 回目	負側 2 回目	
全体的に細かいひび割れが増加	細かいひび割れが増加 コンクリートの剥離、剥落が増加	
<p>Z=+200</p> <p>Z=0</p> <p>Z=-200</p>

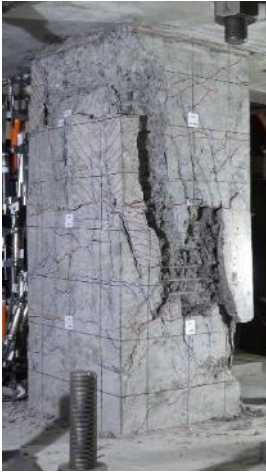
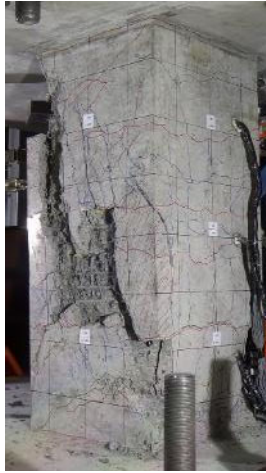
$R=3\%$

<p>(南西面)</p>	
正側 1 回目	負側 1 回目	
西面でコンクリートの剥離、剥落が顕著になる	広い範囲でカバーコンクリートが剥離、剥落	
正側 2 回目	負側 2 回目	
コンクリートの損傷がさらに進む ひび割れはあまり増加せず	カバーコンクリートが全体的にさらに剥落 北面柱頭側のカバーコンクリートが浮く	
<p>Z=+200</p> <p>Z=0</p> <p>Z=-200</p>

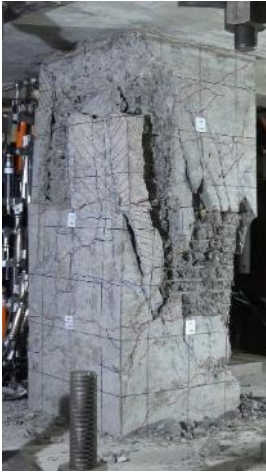
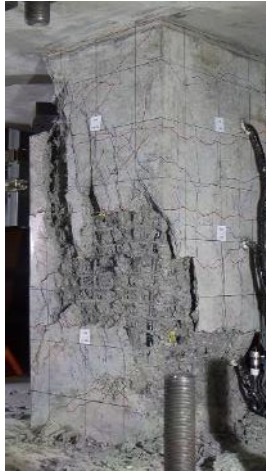
$R=4\%$

<p>(南西面)</p>	
正側 1 回目	負側 1 回目	
カバーコンクリートの剥落部分が広がる	載荷終了済み	
正側 2 回目	負側 2 回目	
載荷終了済み	載荷終了済み	
<p>Z=+200</p> <p>Z=0</p> <p>Z=-200</p>

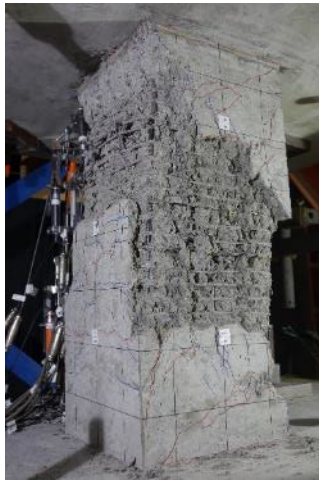
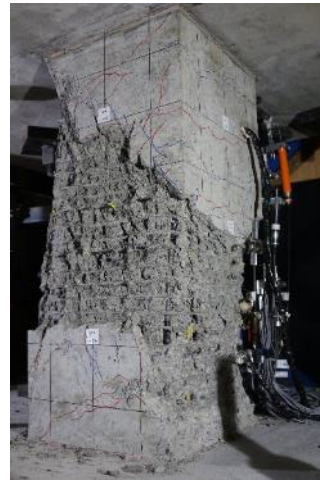
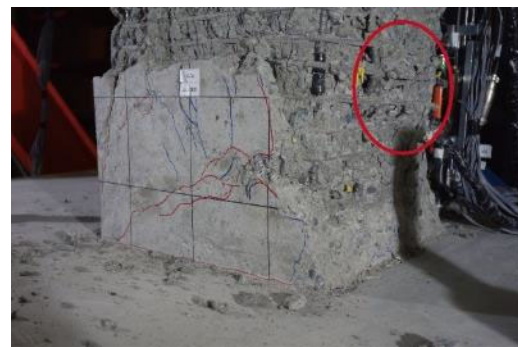
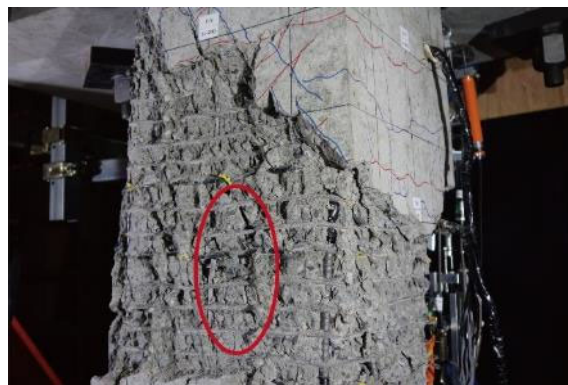
図 4. 3. 3-1 最終破壊性状 (C-N)

(a)剥離箇所除去後①

(b)剥離箇所除去後②

(c)北面柱頭主筋の座屈

(d)南面柱脚主筋の座屈

(e)正面中央主筋の座屈

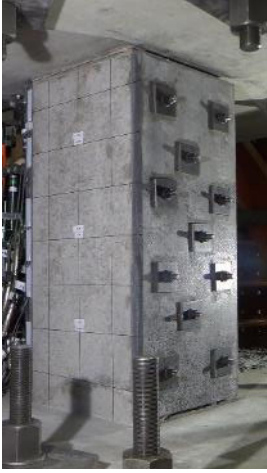
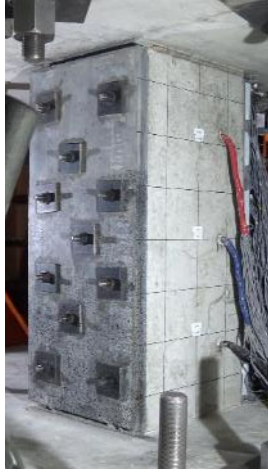
$R=0.03125\%$

<p>(南西面)</p>
正側 1 回目	負側 1 回目
特に変化なし	柱頭・柱脚に曲げひび割れ発生
<p>Z=+200</p> <p>Z=0</p> <p>Z=-200</p>

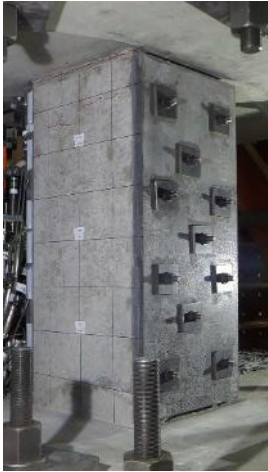
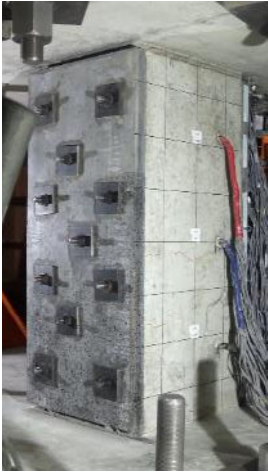
$R=0.0625\%$

(北西面)	(南西面)	
正側 1 回目	負側 1 回目	
特に変化なし	曲げひび割れがわずかに増加, 伸展	
正側 2 回目	負側 2 回目	
特に変化なし	側面中段にも曲げひび割れが発生

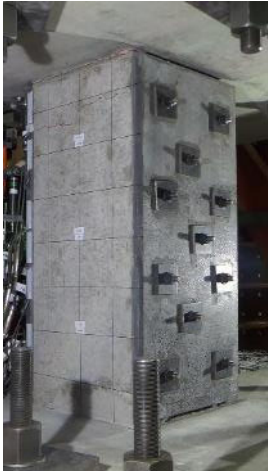
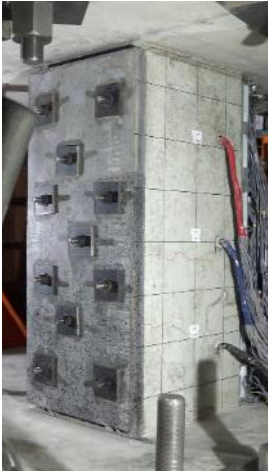
$R=0.125\%$

<p>(南西面)</p>
正側 1 回目	負側 1 回目
ほとんど変化なし	ほとんど変化なし
正側 2 回目	負側 2 回目
ほとんど変化なし	柱頭の曲げひび割れが側面同士で繋がる 曲げひび割れが伸展
<p>Z=+200</p> <p>Z=0</p> <p>Z=-200</p>

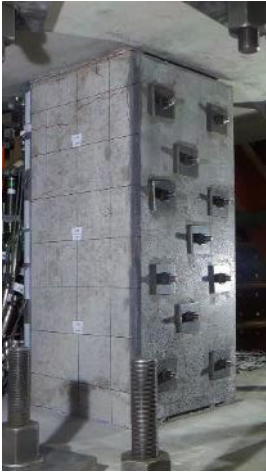
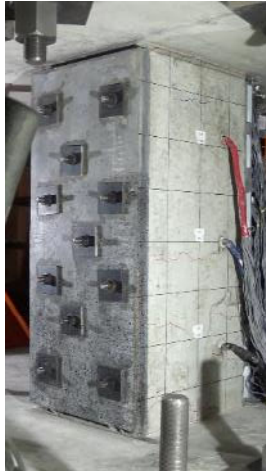
$R=0.25\%$

(北西面)	(南西面)	
正側 1 回目	負側 1 回目	
側面の柱頭・柱脚付近に曲げひび割れや縦ひび割れが発生	曲げひび割れが増加, 伸展	
正側 2 回目	負側 2 回目	
ひび割れがわずかに増加	曲げひび割れが伸展	
<p>Z=+200</p> <p>Z=0</p> <p>Z=-200</p>

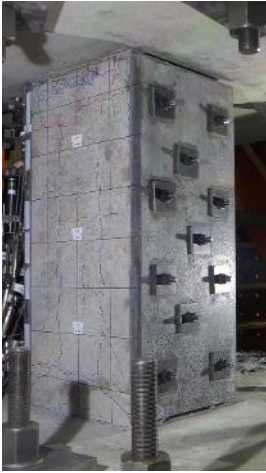
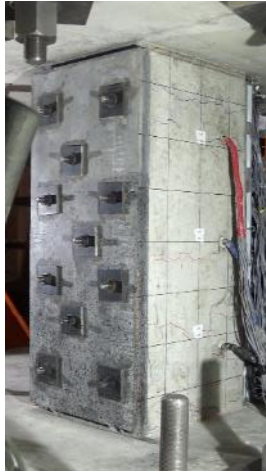
$R=0.5\%$

<p>(南西面)</p>
正側 1 回目	負側 1 回目
曲げひび割れが増加 北面で主筋に沿った縦ひび割れも多く発生 北面パネル裏の縦ひび割れが伸展	端部の曲げひび割れが大きく開く 曲げひび割れが増加, 伸展
正側 2 回目	負側 2 回目
側面の縦ひび割れが増加, 伸展	細かいひび割れが引張側で増加

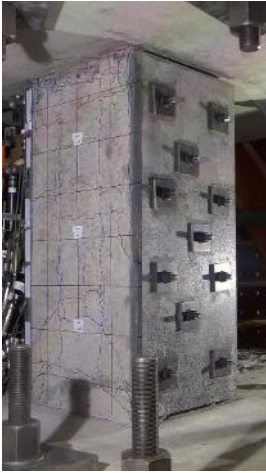
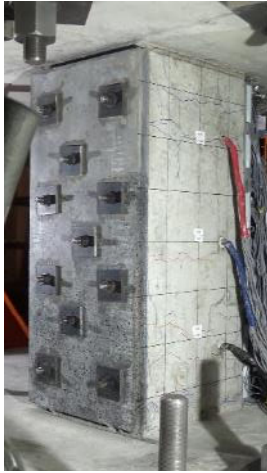
$R=1\%$

<p>(南西面)</p>	
正側 1 回目	負側 1 回目	
端部のカバーコンクリートの浮き, 圧壊が進行 曲げひび割れが増加 縦ひび割れが増加, 伸展 北面のパネル裏の縦ひび割れが伸展	引張側の曲げひび割れが伸展 北面上部の主筋に沿った縦ひび割れが伸展	
正側 2 回目	負側 2 回目	
全体的にひび割れ, 圧壊がわずかに増加	全体的にひび割れがわずかに増加	
<p>Z=+200</p> <p>Z=0</p> <p>Z=-200</p>

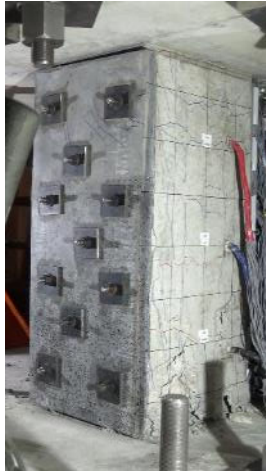
<p>(南西面)</p>	
正側 1 回目	負側 1 回目	
UFC パネルにひび割れが発生 側面の縦ひび割れが多数増加し、パネル裏のひび割れがパネルのひび割れに繋がる	細かいひび割れが増加 南面下部の剥落が顕著になる	
正側 2 回目	負側 2 回目	
コンクリートの剥離、剥落が増加	載荷終了済み	
<p>Z=+200</p> <p>Z=0</p> <p>Z=-200</p>

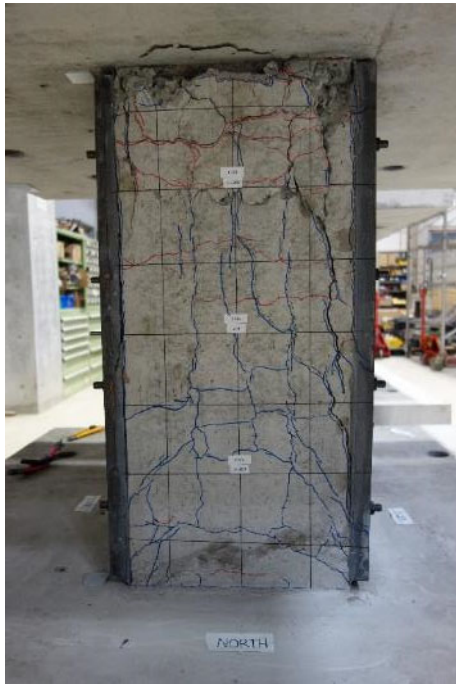
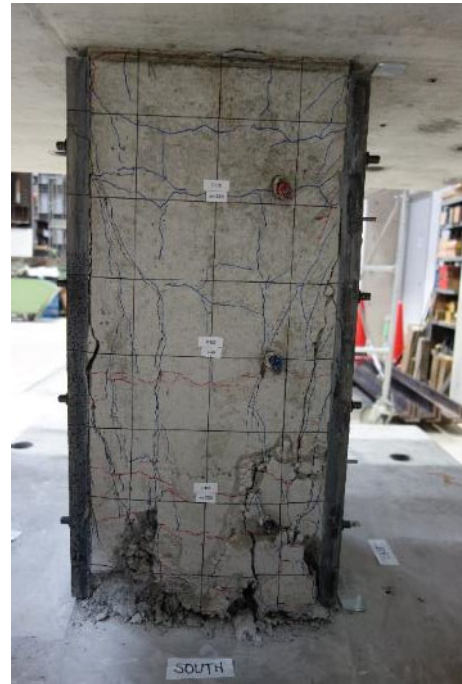
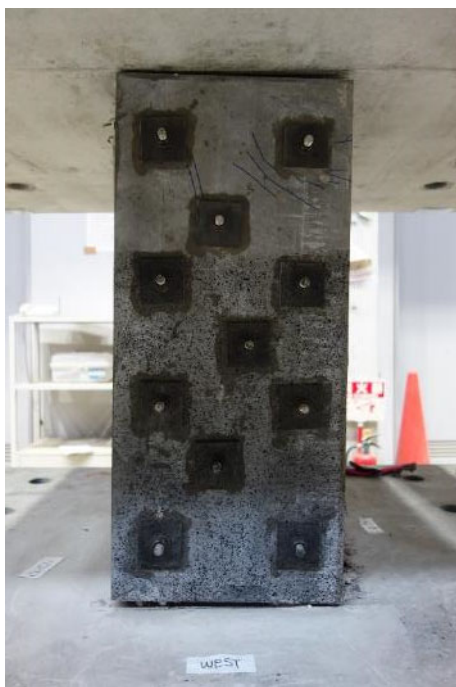
図 4.3.3-2 最終破壊性状 (C-US)

(a) 北面

(b) 南面

(c) 西面

C-N と無損傷補強シリーズ試験体について、各サイクルでの試験体写真、ひび割れ図、損傷状況をそれぞれ表 4.3.3-1～表 4.3.3-5 に示す。写真とひび割れ図は各サイクル 2 回目終了時のものである。ひび割れ図の黒線は長期軸力載荷時に生じていた初期ひび割れを、青線は正側載荷時に発生したひび割れを、赤線は負側載荷時に発生したひび割れをそれぞれ示している。また、斜線部はカバーコンクリートの剥離、交線部はコンクリートの剥落を表している。各試験体の載荷終了後の破壊性状を示す写真をそれぞれ図 4.3.3-1～図 4.3.3-5 に示す。

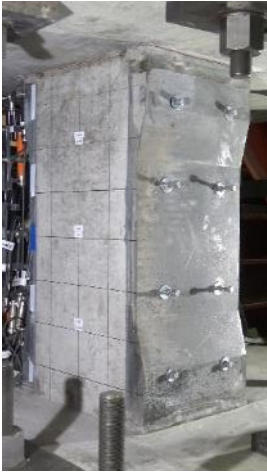
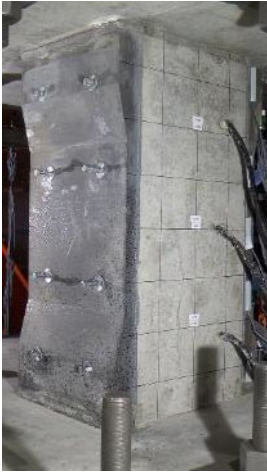
$R=0.03125\%$

<p>(南西面)</p>
正側 1 回目	負側 1 回目
特に変化なし	柱頭で曲げひび割れが発生 柱脚でもわずかに曲げひび割れが発生

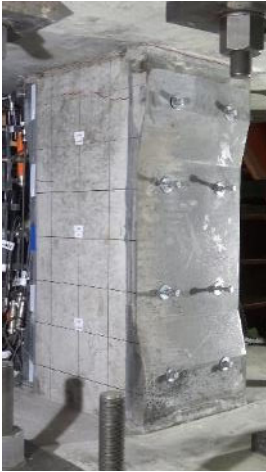
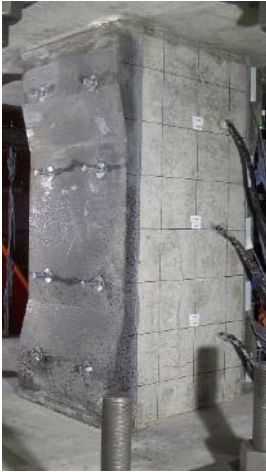
$R=0.0625\%$

(北西面)	(南西面)	
正側 1 回目	負側 1 回目	
特に変化なし	北面で曲げひび割れが増加	
正側 2 回目	負側 2 回目	
ほぼ変化なし	曲げひび割れが増加, 伸展

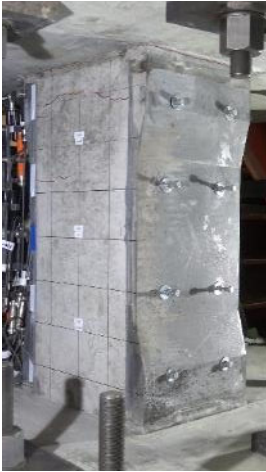
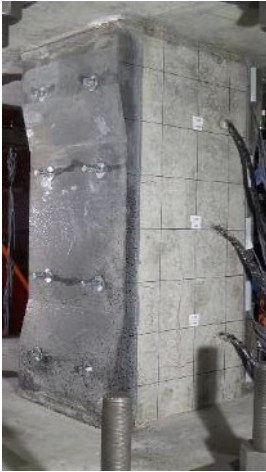
$R=0.125\%$

<p>(南西面)</p>
正側 1 回目	負側 1 回目
ひび割れがわずかに増加	曲げひび割れがわずかに増加, 伸展
正側 2 回目	負側 2 回目
北面柱脚部の曲げひび割れが伸展	わずかに曲げひび割れが増加

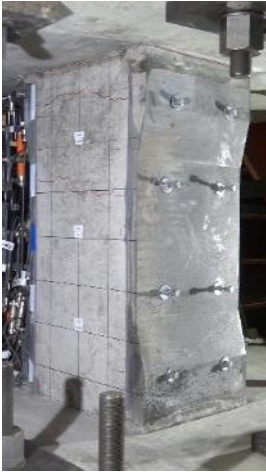
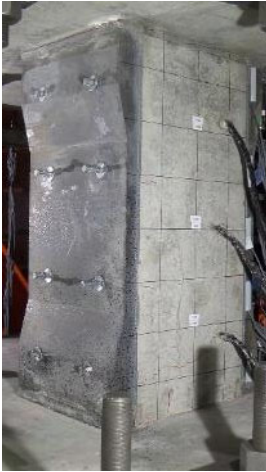
$R=0.25\%$

<p>(南西面)</p>
正側 1 回目	負側 1 回目
側面で曲げひび割れが増加	曲げひび割れが増加, 伸展
正側 2 回目	負側 2 回目
曲げひび割れがわずかに伸展	曲げひび割れが伸展

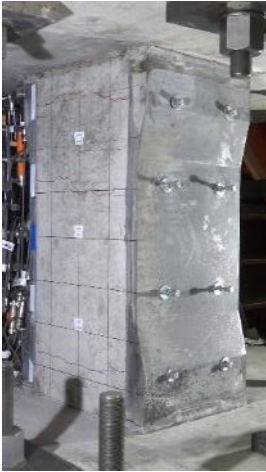
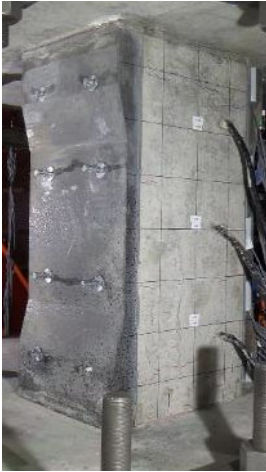
$R=0.5\%$

<p>(南西面)</p>
正側 1 回目	負側 1 回目
柱頭・柱脚で曲げひび割れが増加 南面下部に縦ひび割れがわずかに発生	曲げひび割れが増加, 伸展
正側 2 回目	負側 2 回目
曲げひび割れ, 縦ひび割れが伸展 柱頭目地にわずかに浮き発生	曲げひび割れがわずかに伸展

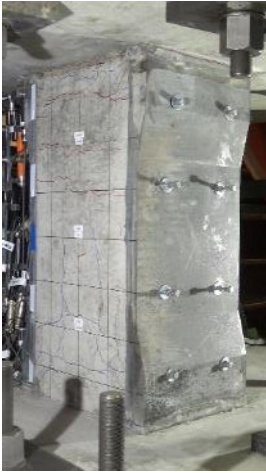
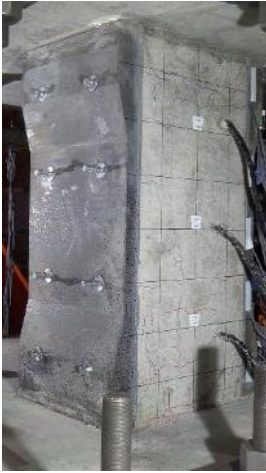
$R=1\%$

<p>(南西面)</p>
正側 1 回目	負側 1 回目
曲げひび割れが増加, 伸展 主筋に沿った縦ひび割れが発生 目地の浮きが進行	曲げひび割れが伸展
正側 2 回目	負側 2 回目
縦ひび割れ, 曲げひび割れが増加 目地の浮きもわずかに進行	曲げひび割れが伸展
<p>Z=+200</p> <p>Z=0</p> <p>Z=-200</p>

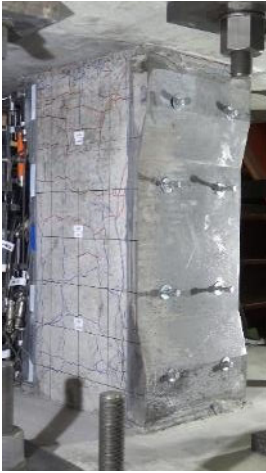
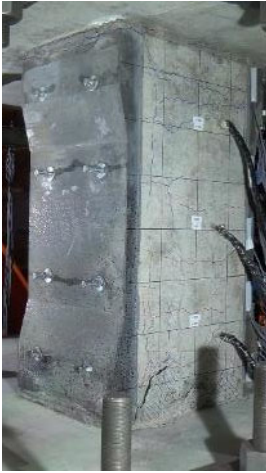
<i>R=2%</i>

(北西面)	(南西面)	
正側 1 回目	負側 1 回目	
側面端部の浮きが進行, 縦ひび割れが増加 側面のパネル裏のひび割れが大幅に増加	曲げひび割れが増加 パネル裏の主筋に沿った縦ひび割れが伸展	
正側 2 回目	負側 2 回目	
目地モルタルの圧壊が進行, 縦ひび割れが増加 北面柱脚のパネル裏の縦ひび割れが拡幅 パネルにせん断ひび割れが発生	柱の中央高さ付近まで曲げひび割れが発生	
<p>Z=+200</p> <p>Z=0</p> <p>Z=-200</p>

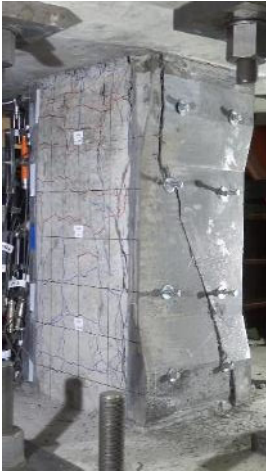
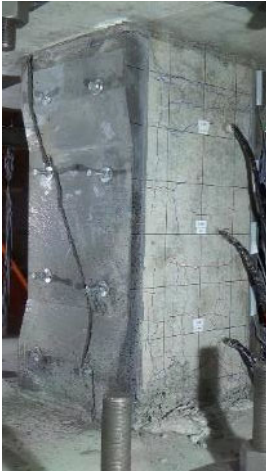
<i>R=3%</i>

<p>(南西面)</p>	
正側 1 回目	負側 1 回目	
パネルがせん断破壊 コンクリートの剥離, 剥落が増加	載荷終了済み	
正側 2 回目	負側 2 回目	
載荷終了済み	載荷終了済み	
<p>Z=+200</p> <p>Z=0</p> <p>Z=-200</p>
