# 建築研究資料

No. 208

## 既存 RC 造ピロティ建築物の 迅速な補強工法に関する研究

Study on Quick-Retrofit Method for  
Existing Reinforced Concrete Soft-First Story Building

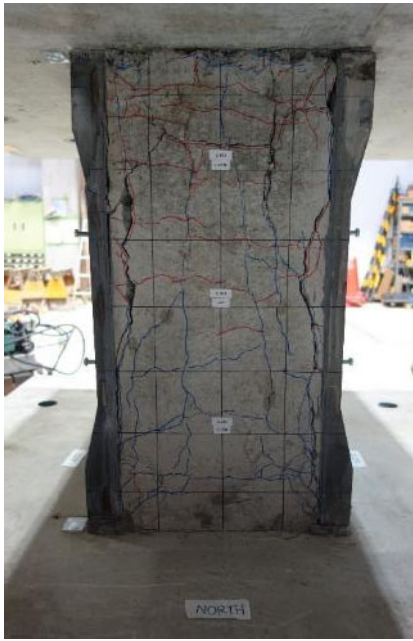
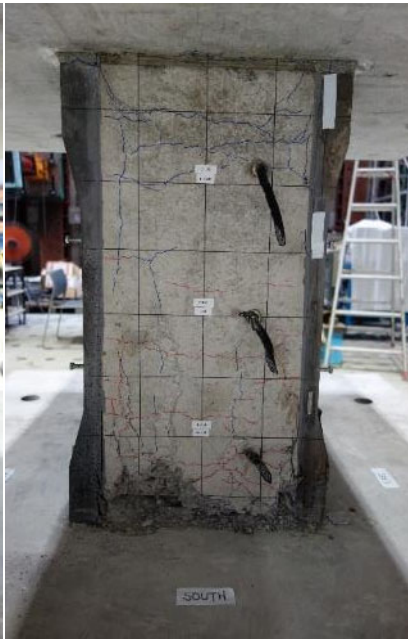
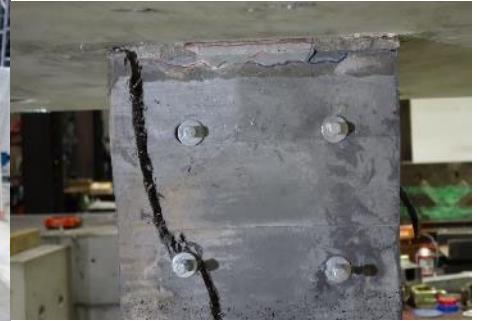
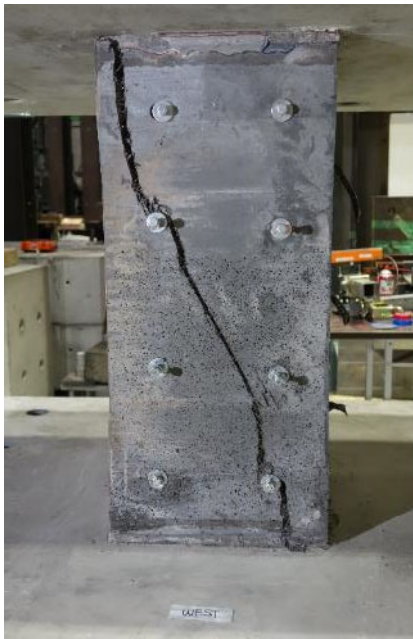
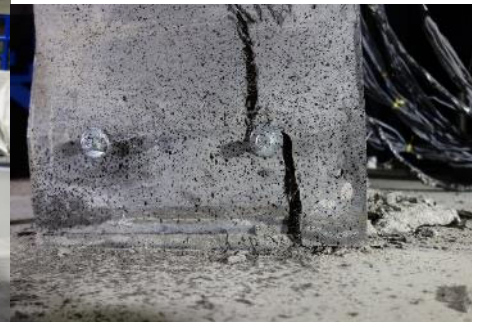
図 4.3.3-3 最終破壊性状 (C-USJ)

(a) 北面

(b) 南面

(c) 正面柱頭目地部

(d) 西面

(f) 正面柱脚目地部

C-N と無損傷補強シリーズ試験体について、各サイクルでの試験体写真、ひび割れ図、損傷状況をそれぞれ表 4.3.3-1～表 4.3.3-5 に示す。写真とひび割れ図は各サイクル 2 回目終了時のものである。ひび割れ図の黒線は長期軸力載荷時に生じていた初期ひび割れを、青線は正側載荷時に発生したひび割れを、赤線は負側載荷時に発生したひび割れをそれぞれ示している。また、斜線部はカバーコンクリートの剥離、交線部はコンクリートの剥落を表している。各試験体の載荷終了後の破壊性状を示す写真をそれぞれ図 4.3.3-1～図 4.3.3-5 に示す。

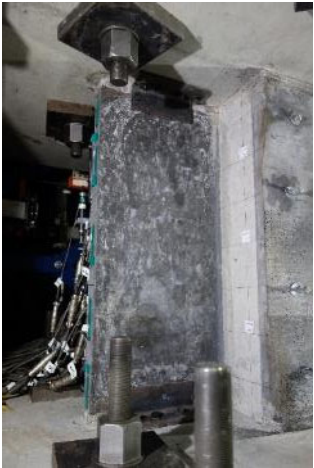
$R=0.03125\%$

<p>(南西面)</p>
正側 1 回目	負側 1 回目
特に変化なし	柱頭端部に袖壁から柱にかけての曲げひび割れが発生 柱脚端部にも曲げひび割れが発生
<p>Z=+200</p> <p>Z=0</p> <p>Z=-200</p>

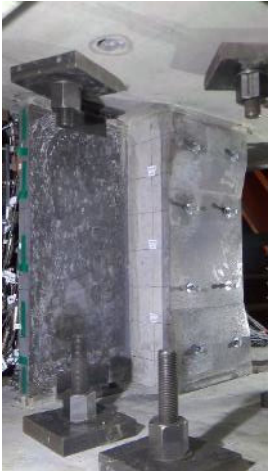
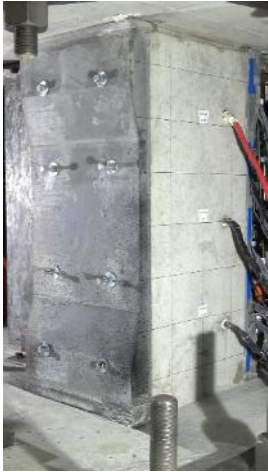
$R=0.0625\%$

(南西面)		
正側 1 回目	負側 1 回目		
特に変化なし	曲げひび割れが増加		
正側 2 回目	負側 2 回目		
特に変化なし	曲げひび割れが伸展

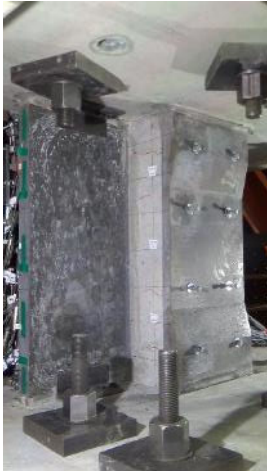
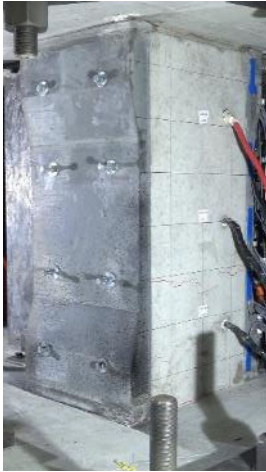
$R=0.125\%$

<p>(南西面)</p>
正側 1 回目	負側 1 回目
特に変化なし	曲げひび割れが増加, 伸展
正側 2 回目	負側 2 回目
特に変化なし	曲げひび割れが増加, 伸展
<p>Z=+200</p> <p>Z=0</p> <p>Z=-200</p>

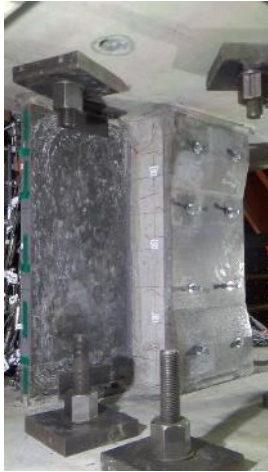
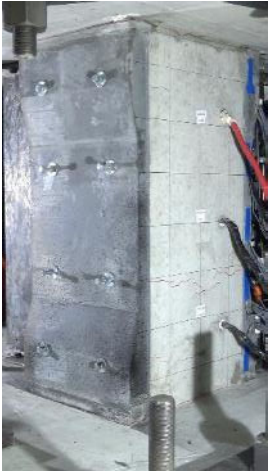
$R=0.25\%$

<p>(南西面)</p>
正側 1 回目	負側 1 回目
袖壁脚部目地モルタル, 柱頭側面に浮きが発生 柱北面に斜めひび割れが発生	袖壁鉛直接合部に縦ひび割れが発生 曲げひび割れがわずかに伸展
正側 2 回目	負側 2 回目
袖壁鉛直接合部の縦ひび割れが全長に伸展 端部の浮きが進行	曲げひび割れがわずかに伸展

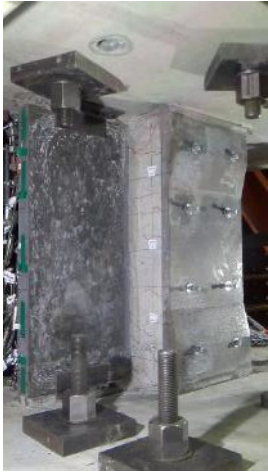
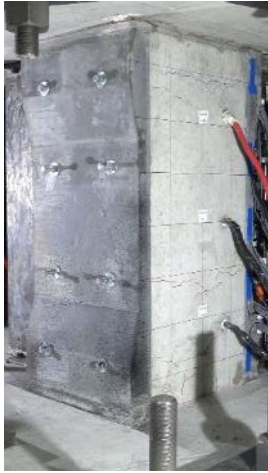
$R=0.5\%$

(南西面)		
正側 1 回目	負側 1 回目		
柱北面柱脚部に斜めひび割れが増加 南面上部に曲げひび割れが発生 袖壁頂部, 柱頭の目地モルタルの圧壊が進行	曲げひび割れが伸展 袖壁頂部の目地モルタルの離間が進行		
正側 2 回目	負側 2 回目		
大きな変化なし	曲げひび割れが伸展

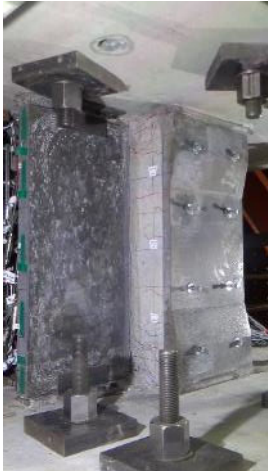
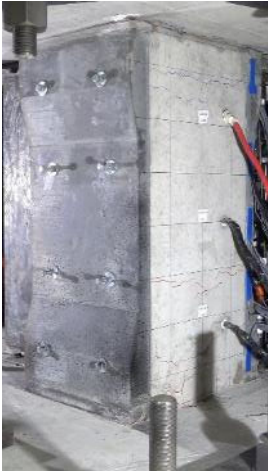
$R=1\%$

<p>(南西面)</p>
正側 1 回目	負側 1 回目
袖壁頂部, 柱頭の目地の浮きが進行 柱北面の斜めひび割れが増加	袖壁と柱の離間が大きく拡大 曲げひび割れが増加, 伸展
正側 2 回目	負側 2 回目
袖壁頂部モルタルの浮き増加 南面に縦ひび割れが発生 南面柱頭部の曲げひび割れが伸展	ひび割れの増加はほとんどなし

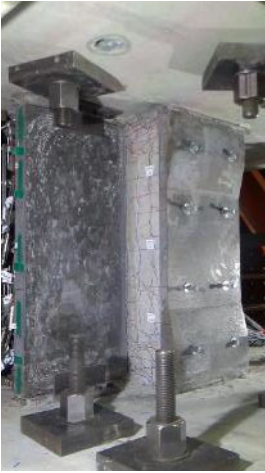
$R=2\%$

<p>(南西面)</p>
正側 1 回目	負側 1 回目
目地の浮き, 圧壊が進行 柱北面下部や柱南面上部で主筋, 接着面に沿った 縦ひび割れが多数発生	曲げひび割れ, 縦ひび割れが細かく増加, 伸展
正側 2 回目	負側 2 回目
端部のコンクリートの浮き, 剥離が増加 側面の縦ひび割れが増加	細かいひび割れが増加 コンクリートの剥離, 剥落が増加

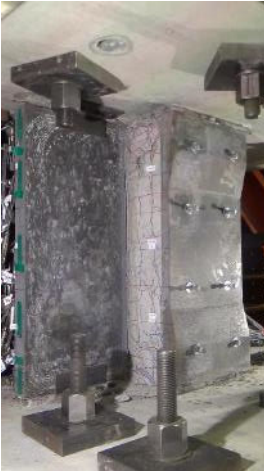
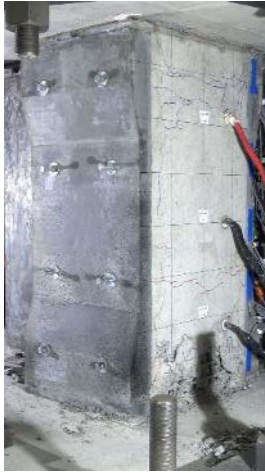
<i>R=3%</i>

<p>(南西面)</p>
正側 1 回目	負側 1 回目
柱脚部でコンクリートの剥離，剥落が増加 縦ひび割れが増加，北面柱頭の圧壊が進行	端部の離間がさらに大きくなる 引張側でひび割れが増加
正側 2 回目	負側 2 回目
柱頭・柱脚の圧壊がさらに進行 細かいひび割れが増加し，コンクリートの剥離， 剥落が増加	ごくわずかにひび割れが増加

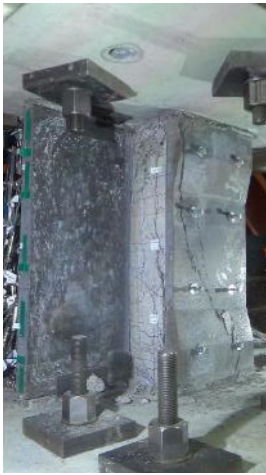
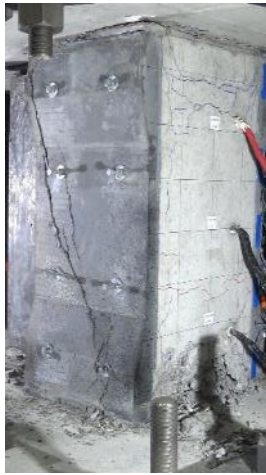
$R=4\%$

<p>(南西面)</p>
正側 1 回目	負側 1 回目
挟込パネルがせん断破壊した 袖壁パネルにも縦ひび割れが発生 コンクリートの剥落が広がる	載荷終了済み
正側 2 回目	負側 2 回目
載荷終了済み	載荷終了済み

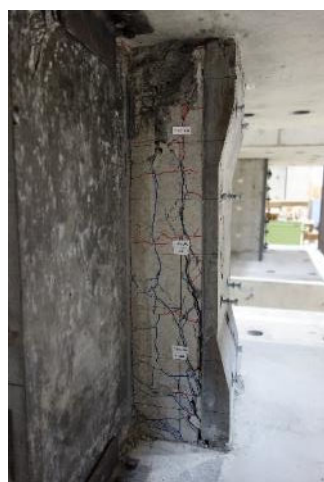
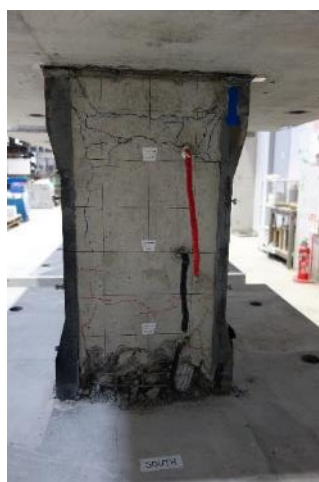
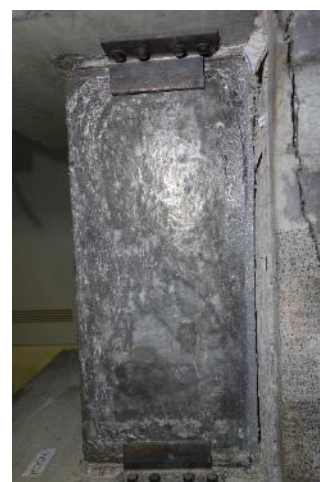
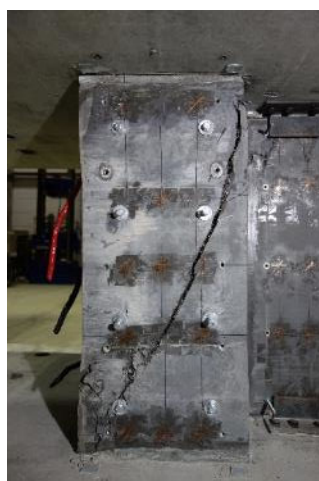
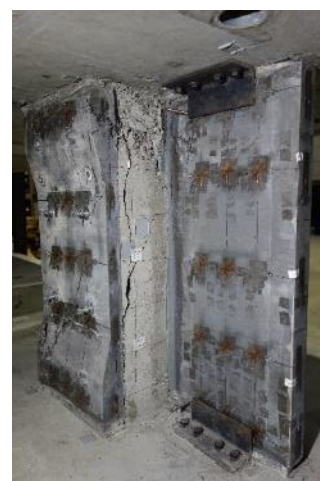
図 4.3.3-4 最終破壊性状 (C-USJ-UW)

(a) 北面

(b) 南面

(c) 袖壁西面

(e) パネル東面

(f) 北面および袖壁東面

(g) 南面柱脚部

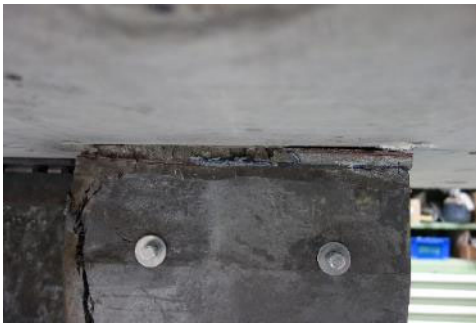
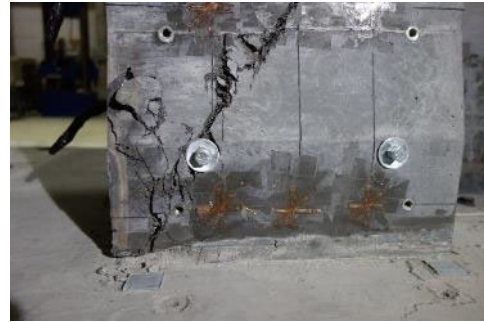
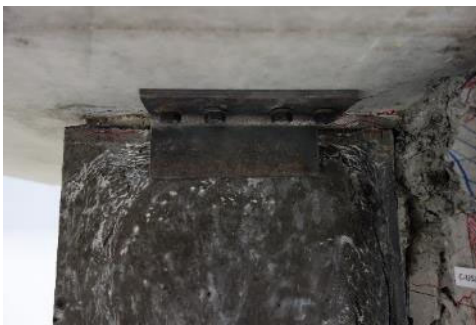
図 4.3.3-4 最終破壊性状 (C-USJ-UW) つづき

(h) 西面柱頭目地部

(i) 西面柱脚目地部

(j) 東面柱頭目地部

(k) 東面柱脚目地部

(l) 袖壁頂部目地部

(m) 袖壁脚部目地部

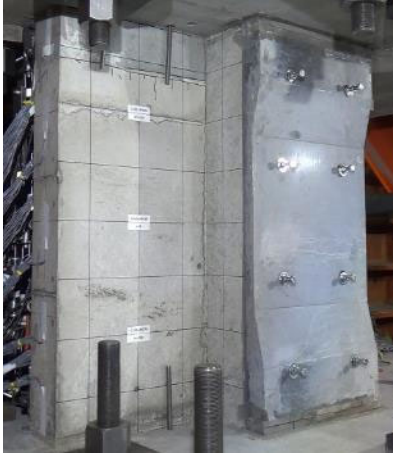
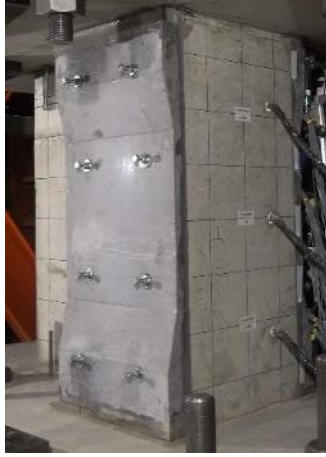
$R=0.03125\%$

(北西面)	(南西面)
正側 1 回目	負側 1 回目
袖壁のコンクリートと無水縮モルタルの境界にひび割れ発生	柱頭・柱脚に曲げひび割れ発生 袖壁頂部に離間発生
<div style="display: flex; justify-content: space-around; align-items: flex-start;"> <div style="text-align: center;">

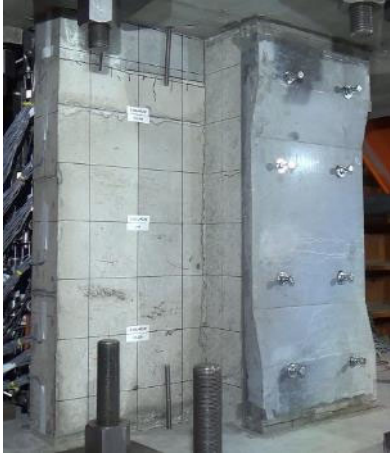
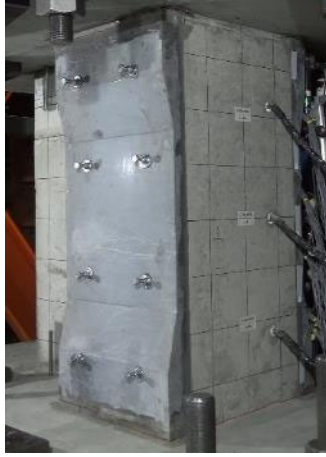
$R=0.0625\%$

(北西面)	(南西面)		
正側 1 回目	負側 1 回目		
特に変化なし	柱北面で曲げひび割れが増加		
正側 2 回目	負側 2 回目		
特に変化なし	袖壁曲げひび割れが増加

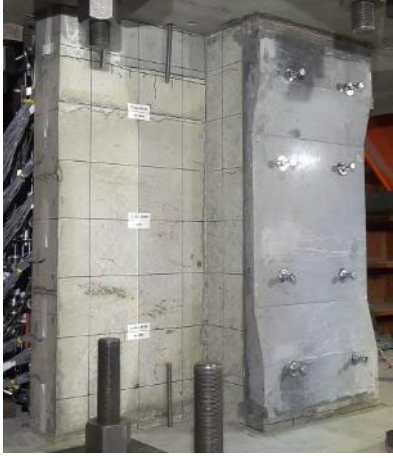
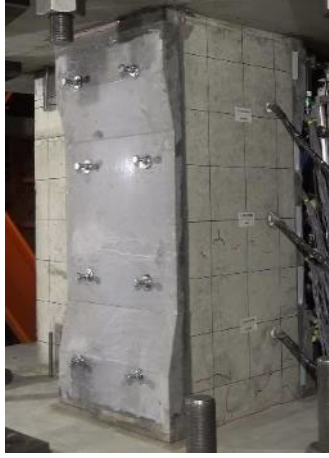
$R=0.125\%$

<p>(南西面)</p>
正側 1 回目	負側 1 回目
柱脚に細かく縦ひび割れが発生 袖壁に縦ひび割れ発生	曲げひび割れが増加, 伸展
正側 2 回目	負側 2 回目
柱に曲げひび割れが増加, 伸展	わずかにひび割れが伸展

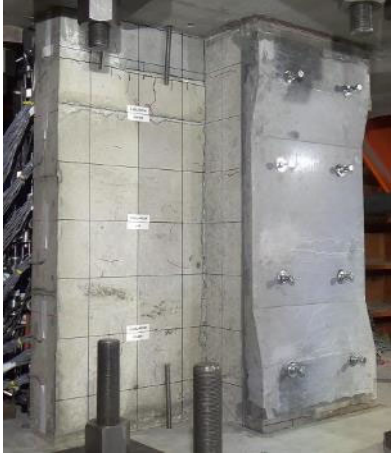
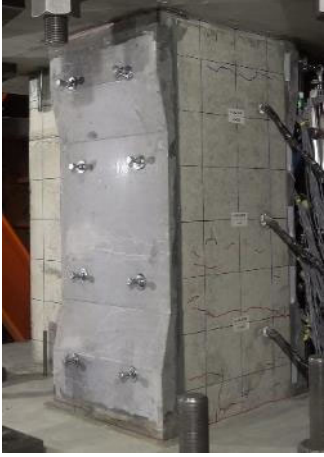
$R=0.25\%$

<p>(南西面)</p>
正側 1 回目	負側 1 回目
曲げひび割れが増加, 伸展	曲げひび割れが増加, 伸展
正側 2 回目	負側 2 回目
曲げひび割れがわずかに伸展	曲げひび割れがわずかに伸展

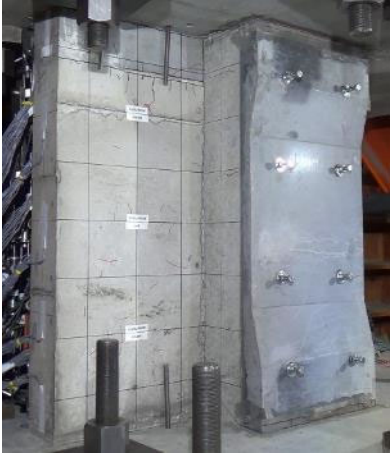
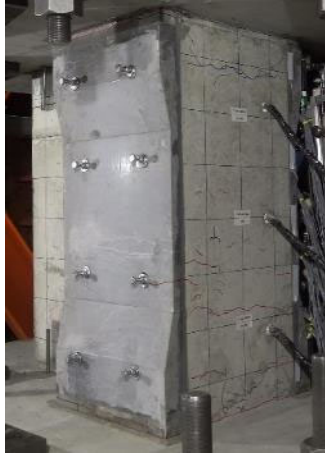
$R=0.5\%$

<p>(南西面)</p>
正側 1 回目	負側 1 回目
柱頭・柱脚で曲げひび割れが増加 袖壁脚で曲げひび割れが増加	挟込パネルに横ひび割れ発生 柱脚で曲げひび割れが増加 袖壁で曲げひび割れが増加
正側 2 回目	負側 2 回目
曲げひび割れがわずかに伸展	曲げひび割れがわずかに伸展

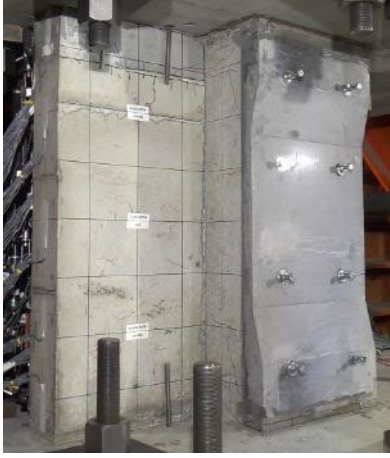
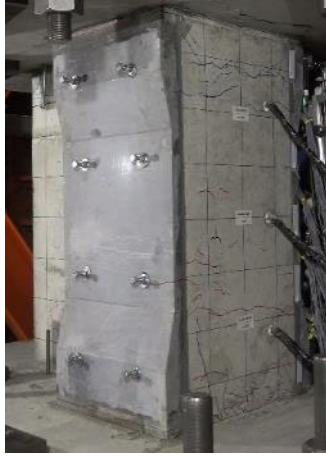
$R=1\%$

<p>(南西面)</p>
正側 1 回目	負側 1 回目
柱脚目地にわずかに浮き発生 柱の曲げひび割れと縦ひび割れの増加 袖壁頭の亀裂が増加	曲げひび割れが増加, 伸展
正側 2 回目	負側 2 回目
曲げひび割れの増加, 伸展 袖壁頭で圧壊発生 柱頭目地にわずかに浮き発生	柱の曲げひび割れが伸展

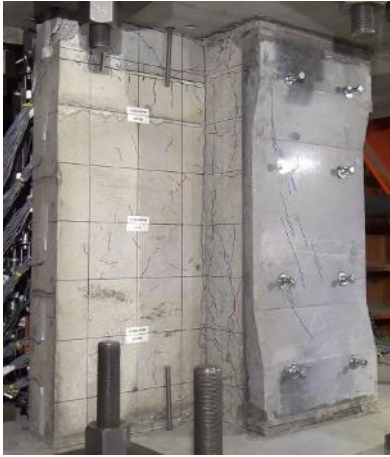
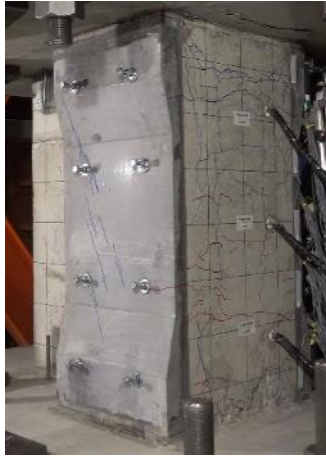
<i>R=2%</i>

<p>(南西面)</p>			
正側 1 回目	負側 1 回目			
挟込パネルにせん断ひび割れが発生 柱圧縮側の浮きが広範囲に発生 全体的に曲げひび割れが大幅に増加, 伸長 袖壁の圧壊増加	柱頭に浮きが発生 曲げひび割れが増加, 伸展 挟込パネルの北面上部に横ひび割れが発生			
正側 2 回目	負側 2 回目			
曲げひび割れと縦ひび割れが増加 柱脚の剥落発生と目地モルタルの圧壊が進行 挟込パネルのひび割れ伸展	柱の曲げひび割れが伸展			
Z=+200  Z=0  Z=-200

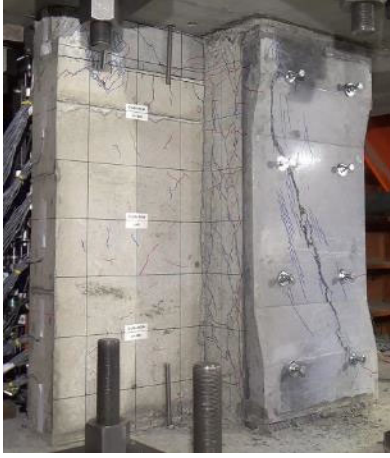
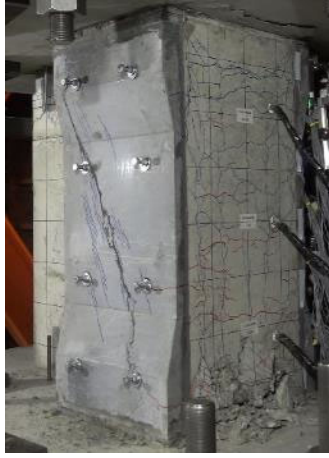
<i>R=3%</i>

<p>(南西面)</p>
正側 1 回目	負側 1 回目
柱頭・柱脚の剥落増加 挟込パネルのひび割れが増加，伸展 柱と袖壁の曲げひび割れの増加 柱の縦ひび割れが多く発生	曲げひび割れの増加，伸展 柱頭目地の損傷が激しくなる
正側 2 回目	負側 2 回目
挟込パネルせん断ひび割れが大幅に増加・伸展 柱脚の圧壊が進行 袖壁頭・袖壁脚の圧壊が進行	挟込パネルの上下部に横ひび割れが発生 柱パネル接着面に沿った縦ひび割れ増加
Z=+200  Z=0  Z=-200	<div style="display: flex; justify-content: space-around;"> <div style="text-align: center;">

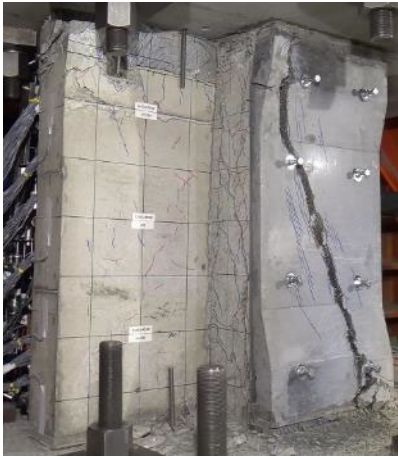
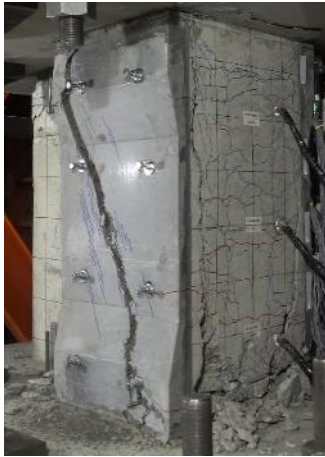
R=4% (正側 1 回目ピーク付近で載荷終了)

<p>(南西面)</p>
正側 1 回目	負側 1 回目
挟込パネルせん断ひび割れが大きく開く 袖壁頭・袖壁脚の圧壊がひどくなる	—
正側 2 回目	負側 2 回目
—	—

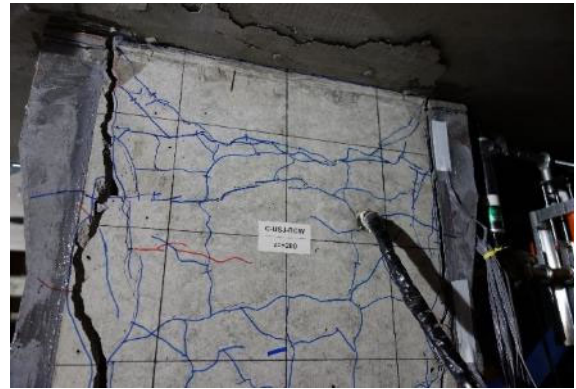
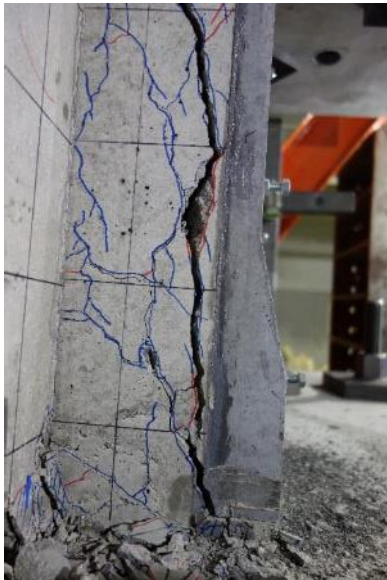
図 4.3.3-5 最終破壊性状 (C-USJ-RCW)

(a) 柱パネルせん断破壊

(b) 柱パネル界面の縦ひび割れ

(c) パネル界面の縦ひび割れ

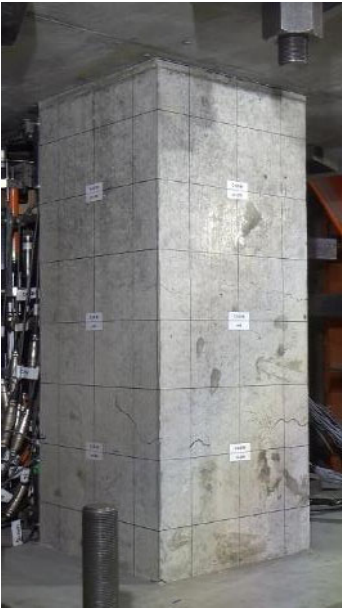
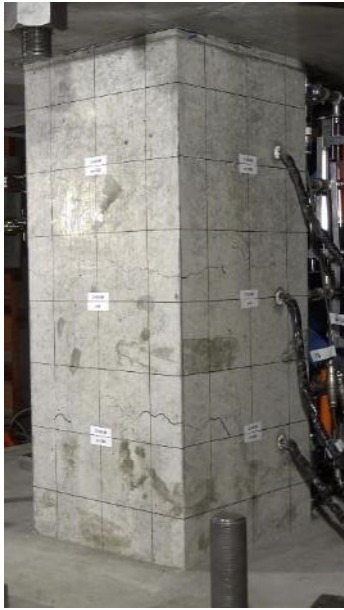
表 4.3.3-6 損傷状況 (C-US-M 一次载荷)

<p>(南西面)</p>
正側 1 回目	負側 1 回目
特に変化なし	初期ひび割れが開き,そこから曲げひび割れが伸展
<p>Z=+200</p> <p>Z=0</p> <p>Z=-200</p>

損傷後補強シリーズの一次載荷での損傷状況は各試験体で大きな違いは見られなかったことから、一例として試験体 C-US-M の一次載荷における、各サイクルの試験体正面写真、ひび割れ図、損傷状況を表 4.3.3-6 に示す。正面写真、ひび割れ図は各サイクル 2 回目終了時に記録したものである。ひび割れ図の黒線は長期軸力導入直後に生じていた初期ひび割れを示しており、青線は正側載荷時に、赤線は負側載荷時に発生したひび割れを示している。また斜線部がコンクリートの剥離、交線部が剥落を示している。また各試験体の一次載荷終了後の損傷状況の写真を図 4.3.3-6 に示す。

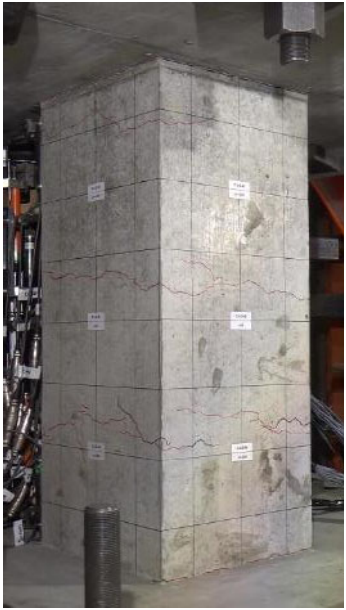
表 4.3.3-6 損傷状況 (C-US-M 一次載荷) (つづき)

<p>(南西面)</p>		
正側 1 回目	負側 1 回目		
特に変化なし	全体的に曲げひび割れが増加・伸展		
正側 2 回目	負側 2 回目		
特に変化なし	特に変化なし		
<p>Z=+200</p> <p>Z=0</p> <p>Z=-200</p>

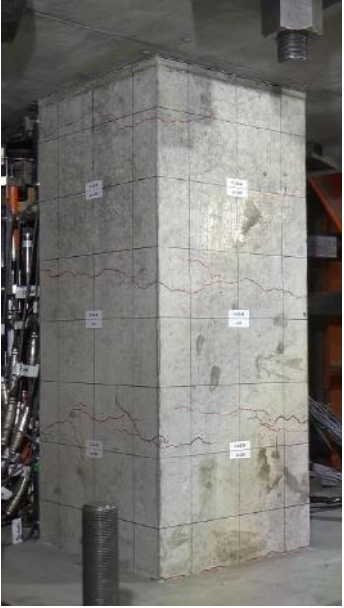
表 4.3.3-6 損傷状況 (C-US-M 一次載荷) (つづき)

<p>(南西面)</p>		
正側 1 回目	負側 1 回目		
特に変化なし	曲げひび割れが伸展		
正側 2 回目	負側 2 回目		
特に変化なし	曲げひび割れが若干伸展		
<p>Z=+200</p> <p>Z=0</p> <p>Z=-200</p>

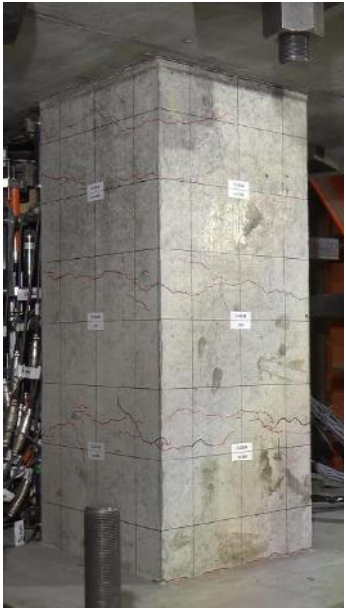
表 4.3.3-6 損傷状況 (C-US-M 一次載荷) (つづき)

<p>(南西面)</p>
正側 1 回目	負側 1 回目
わずかにせん断ひび割れが発生	曲げひび割れが若干伸展
正側 2 回目	負側 2 回目
鉛直方向のひび割れがわずかに増加	曲げひび割れが若干伸展
<p>Z=+200</p> <p>Z=0</p> <p>Z=-200</p>

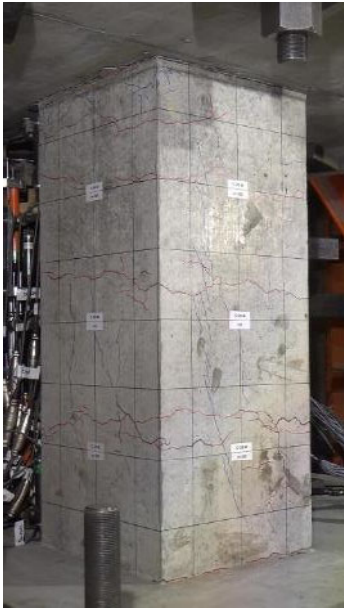
表 4.3.3-6 損傷状況 (C-US-M 一次載荷) (つづき)

<p>(南西面)</p>	
正側 1 回目	負側 1 回目	
せん断ひび割れが多数発生し、大きく開いたものもあり 側面に曲げひび割れが発生し、端部には軽微な浮きも発生	曲げひび割れが若干伸展し、既存のひび割れが大きく開く	
正側 2 回目	負側 2 回目	
端部の浮きが若干増加	特に変化なし	
<p>Z=+200</p> <p>Z=0</p> <p>Z=-200</p>

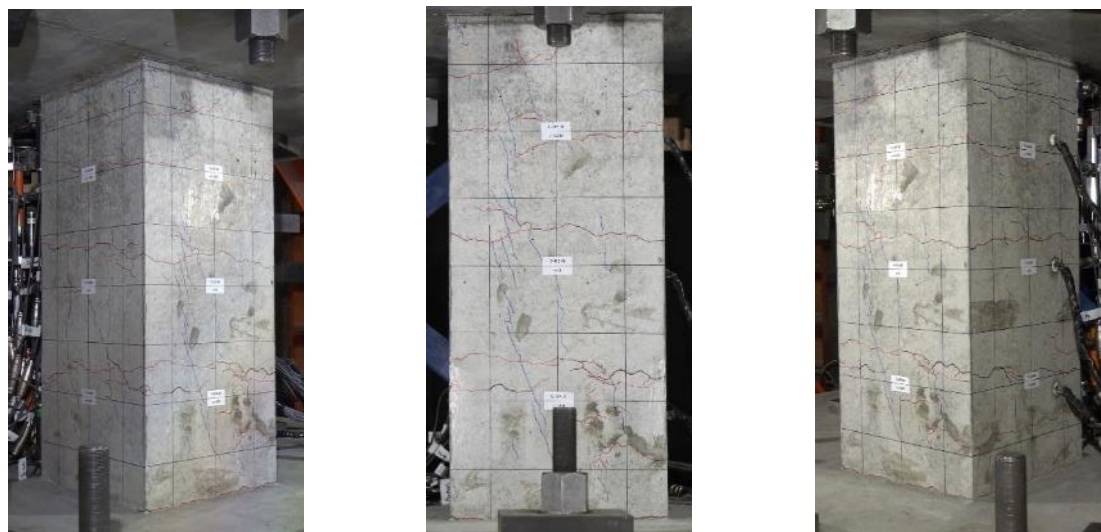
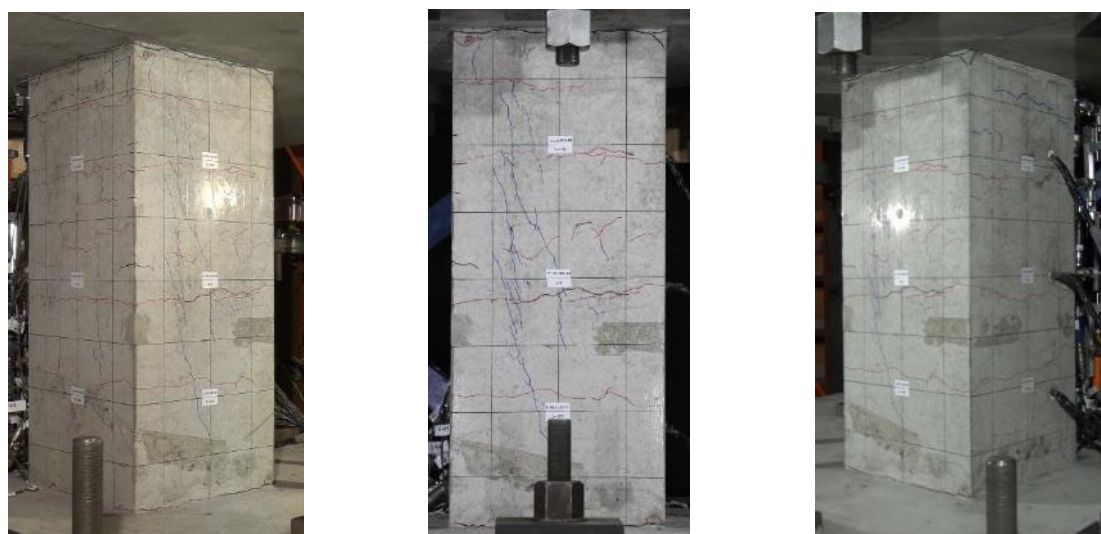
図 4.3.3-6 一次載荷終了時損傷状況

(a) C-US-M

(c) C-USJ-UW-M

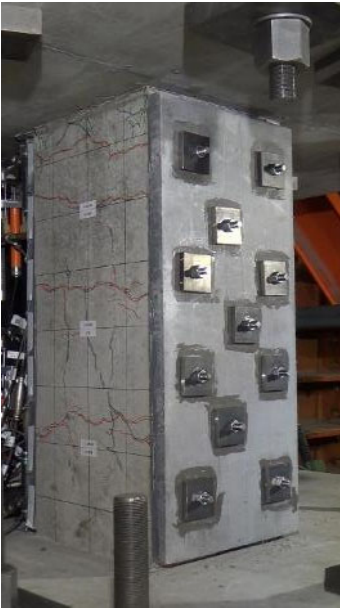
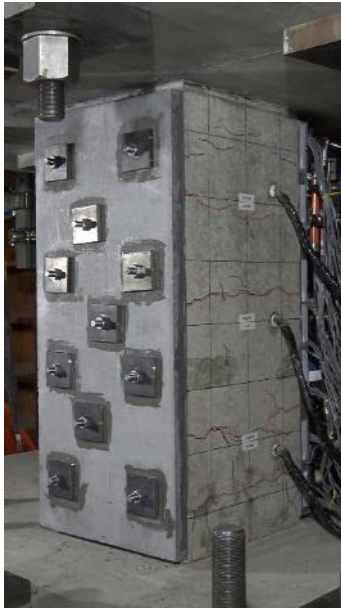
表 4.3.3-7 損傷状況 (C-US-M)

<p>(南西面)</p>
正側 1 回目	負側 1 回目
一次載荷でのひび割れがわずかに開く	一次載荷でのひび割れがわずかに開く
<div style="display: flex; justify-content: space-around;"> <div style="text-align: center;"> <p>Z=+200</p>

損傷後補強シリーズの各試験体の二次載荷における，各サイクルの試験体正面写真，ひび割れ図，損傷状況を表 4.3.3-7～表 4.3.3-10 に示す。正面写真，ひび割れ図は各サイクル 2 回目終了時に記録したものである。ひび割れ図の黒線は長期軸力導入直後に生じていた一次載荷時の残留ひび割れを示しており，青線は正側載荷時に，赤線は負側載荷時に発生したひび割れを示している。また斜線部がコンクリートおよびモルタルの剥離，交線部が剥落を示している。また各試験体の二次載荷終了後の最終破壊性状の写真を図 4.3.3-7～図 4.3.3-10 に示す。

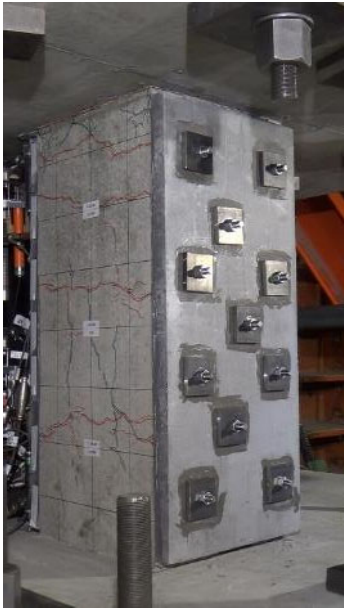
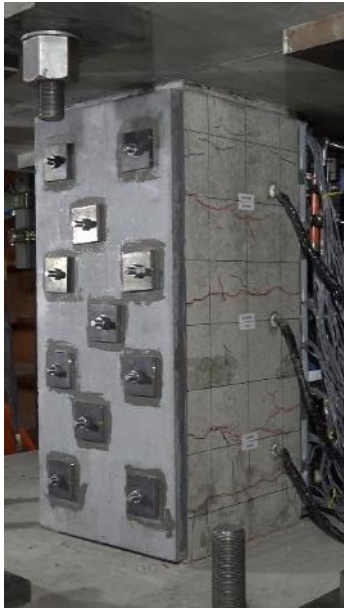
表 4.3.3-7 損傷状況 (C-US-M) (つづき)

<p>(南西面)</p>
正側 1 回目	負側 1 回目
一次載荷でのひび割れがわずかに開く 曲げひび割れが若干伸展	特に変化なし
正側 2 回目	負側 2 回目
特に変化なし	特に変化なし

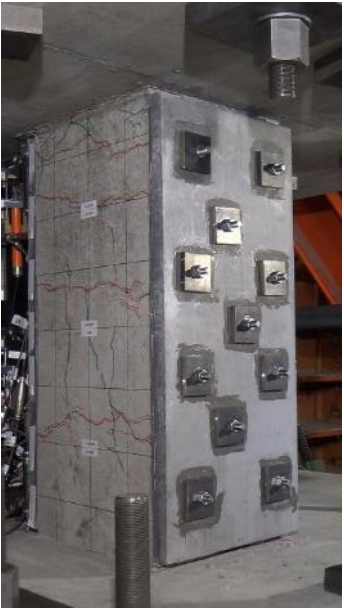
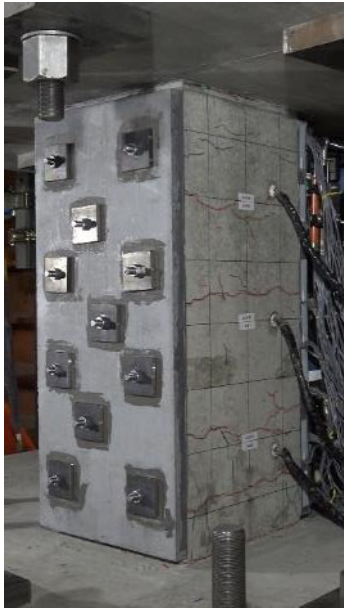
表 4.3.3-7 損傷状況 (C-US-M) (つづき)

<p>(南西面)</p>
正側 1 回目	負側 1 回目
柱頭柱脚の側面パネル界面に縦ひび割れ発生	特に変化なし
正側 2 回目	負側 2 回目
パネル界面の縦ひび割れが伸展	特に変化なし
<p>Z=+200</p> <p>Z=0</p> <p>Z=-200</p>

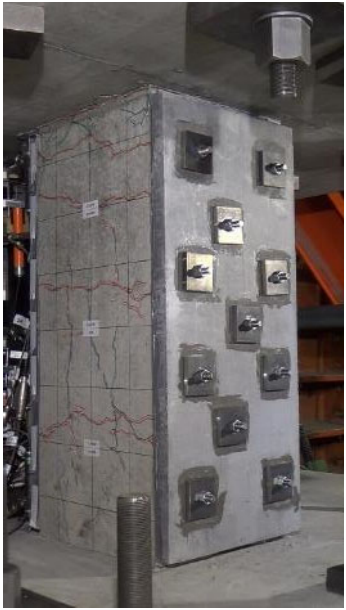
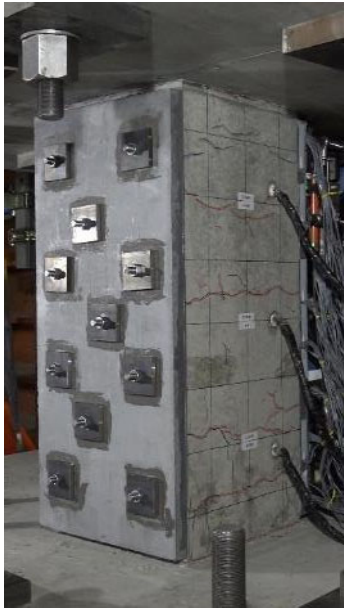
表 4.3.3-7 損傷状況 (C-US-M) (つづき)

<p>(南西面)</p>
正側 1 回目	負側 1 回目
パネル界面の縦ひび割れが増加・伸展 圧壊による軽微な浮き発生	パネル接着材を横切るようなひび割れ発生
正側 2 回目	負側 2 回目
パネル界面の縦ひび割れが増加・伸展 柱正面の上下端部にも縦ひび割れ発生	曲げひび割れが若干伸展

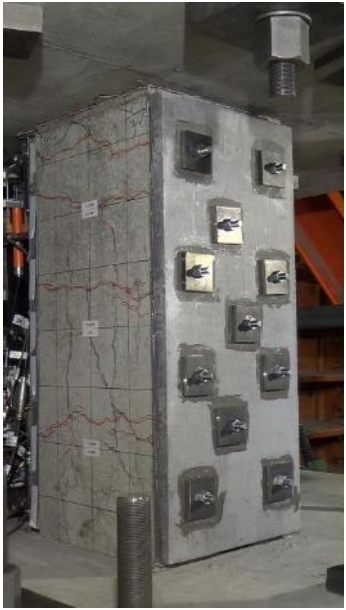
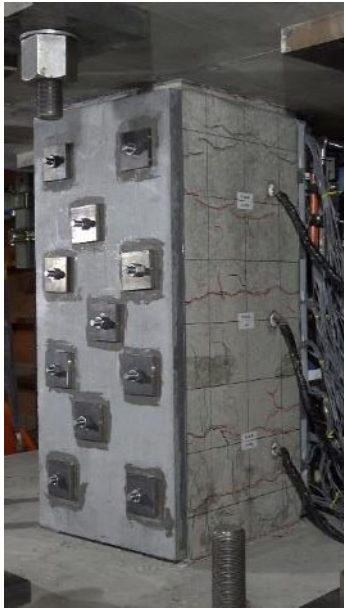
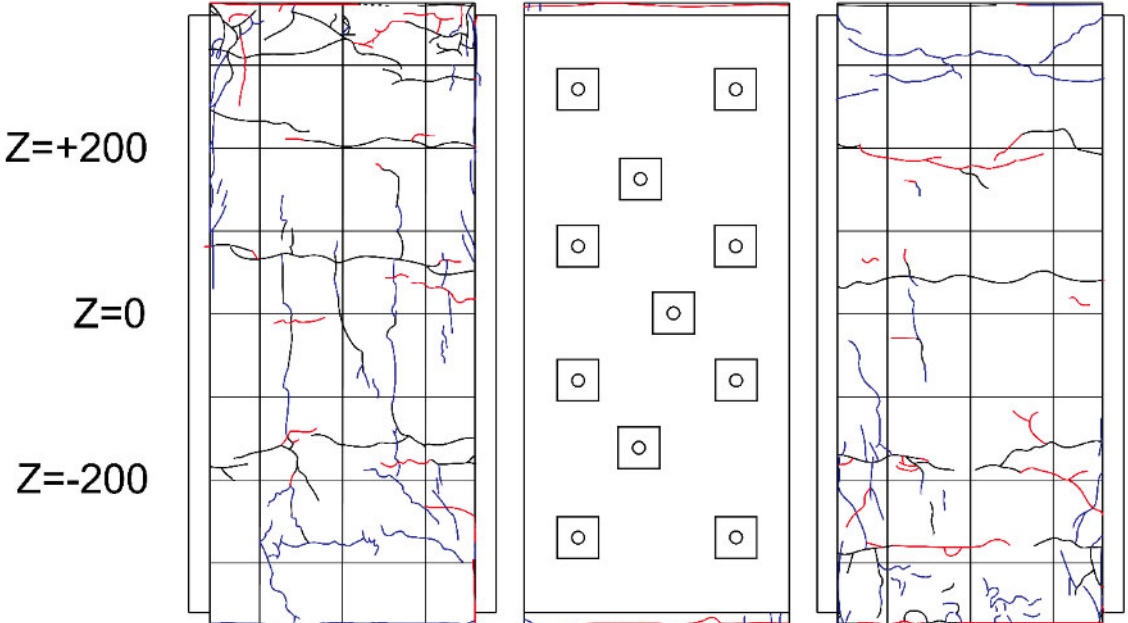
表 4.3.3-7 損傷状況 (C-US-M) (つづき)

<p>(南西面)</p>
正側 1 回目	負側 1 回目
引張側の曲げひび割れ増加 パネル界面の縦ひび割れが増加・伸展	柱頭の縦ひび割れ増加
正側 2 回目	負側 2 回目
圧縮側の浮きが伸展 柱脚パネル界面の縦ひび割れが増加	わずかに曲げひび割れが伸展

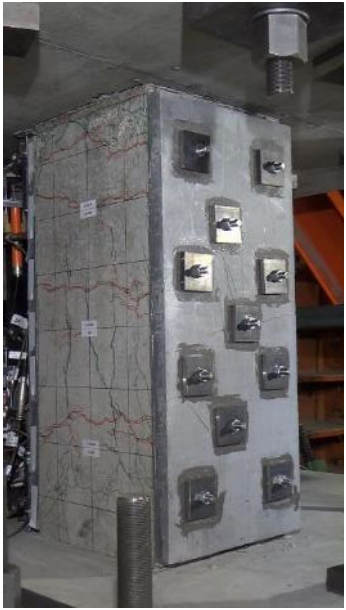
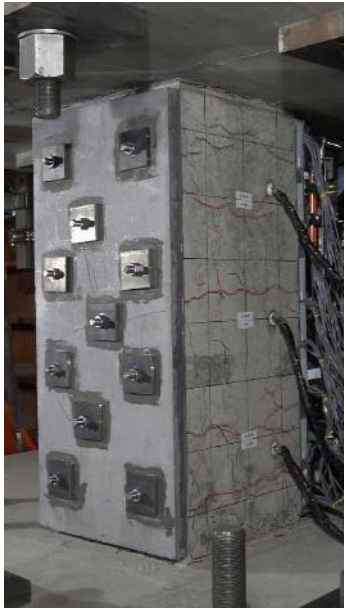
表 4.3.3-7 損傷状況 (C-US-M) (つづき)

<p>(南西面)</p>
正側 1 回目	負側 1 回目
引張側パネル界面から斜めひび割れが発生 圧縮側の浮きが広範囲に発生 パネルにせん断ひび割れが発生	パネル中央に水平ひび割れが発生
正側 2 回目	負側 2 回目
パネルせん断ひび割れが伸展 パネル界面からの斜めひび割れが増加・伸展	特に変化なし
<p>Z=+200</p> <p>Z=0</p> <p>Z=-200</p>

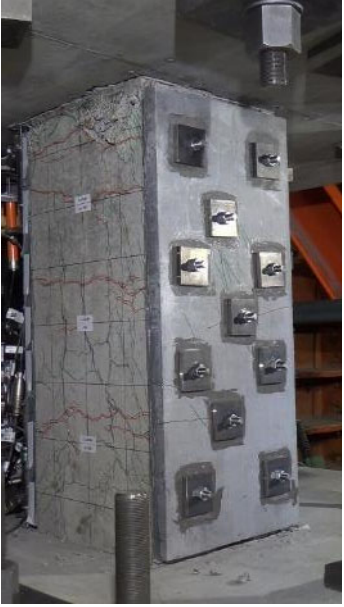
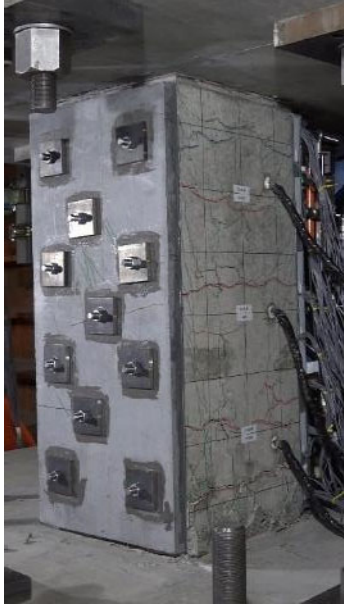
表 4.3.3-7 損傷状況 (C-US-M) (つづき)

<p>(南西面)</p>	
正側 1 回目	負側 1 回目	
圧壊による浮きがさらに拡大 パネルせん断ひび割れが増加 柱側面中段に曲げひび割れが発生	曲げひび割れが増加し、大きく開く	
正側 2 回目	負側 2 回目	
柱側面のひび割れが細かく増加・伸展	特に変化なし	
<p>Z=+200</p> <p>Z=0</p> <p>Z=-200</p>

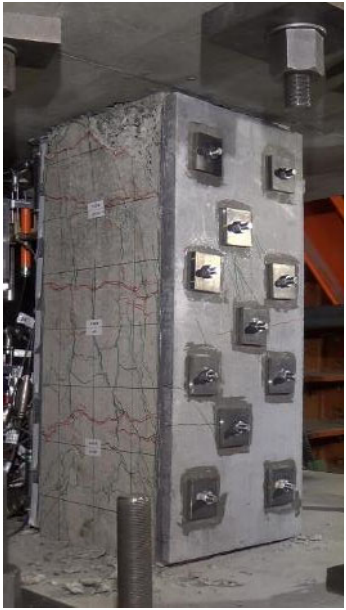
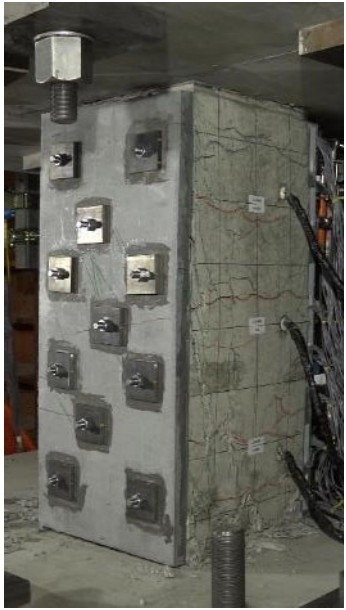
表 4.3.3-7 損傷状況 (C-US-M) (つづき)

<p>(南西面)</p>
正側 1 回目	負側 1 回目
側面圧縮域で主筋が座屈し、カバーコンクリートが広範囲に剥がれる パネルせん断ひび割れが増加 パネル界面のひび割れが大きく開く	載荷終了済み
正側 2 回目	負側 2 回目
載荷終了済み	載荷終了済み
<p>Z=+200</p> <p>Z=0</p> <p>Z=-200</p>

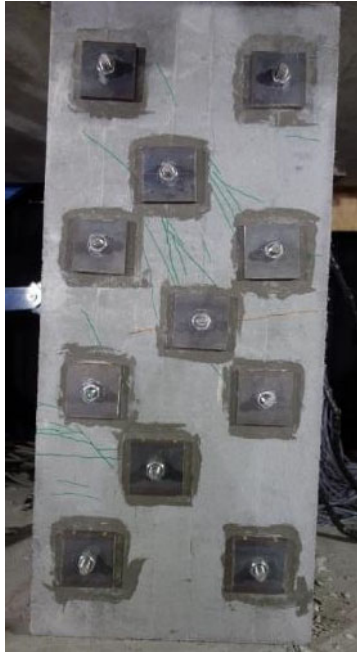
(a) パネル損傷状況

表 4.3.3-7 最終破壊性状 (C-US-M)

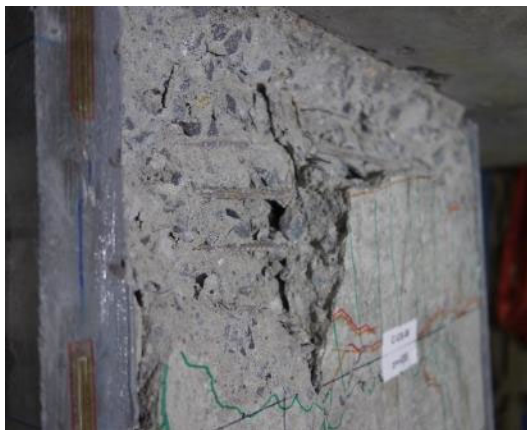
(e) 主筋座屈部分のカバーコンクリートの孕み

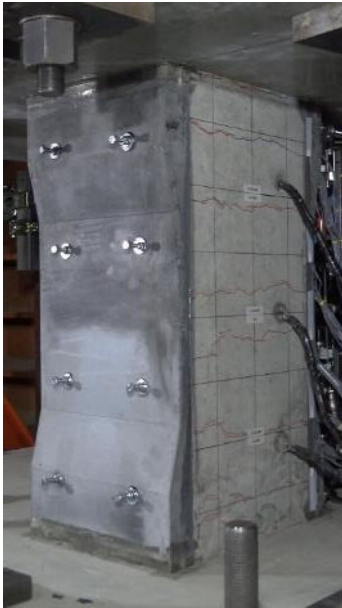
表 4.3.3-8 損傷状況 (C-USJ-M)

(北西面)	(南西面)	
正側 1 回目	負側 1 回目	
一次載荷での曲げひび割れがわずかに開く	一次載荷での曲げひび割れが開く

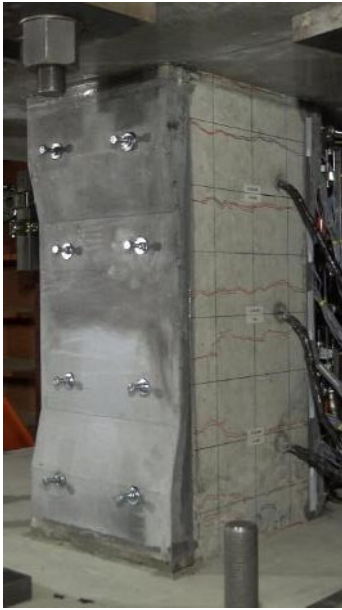
表 4.3.3-8 損傷状況 (C-USJ-M) (つづき)

<p>(南西面)</p>
正側 1 回目	負側 1 回目
一次載荷での柱頭圧縮側のコンクリートの浮きによるひび割れ発生	一次載荷での曲げひび割れが開く
正側 2 回目	負側 2 回目
一次載荷での柱頭柱脚圧縮側のコンクリートの浮きによるひび割れ発生	一次載荷での曲げひび割れが開く

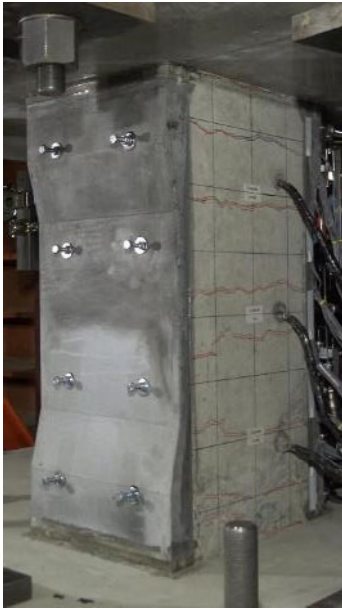
表 4.3.3-8 損傷状況 (C-USJ-M) (つづき)

<p>(南西面)</p>
正側 1 回目	負側 1 回目
特に変化なし	パネル界面にわずかに縦ひび割れ発生
正側 2 回目	負側 2 回目
特に変化なし	細かく曲げひび割れ増加

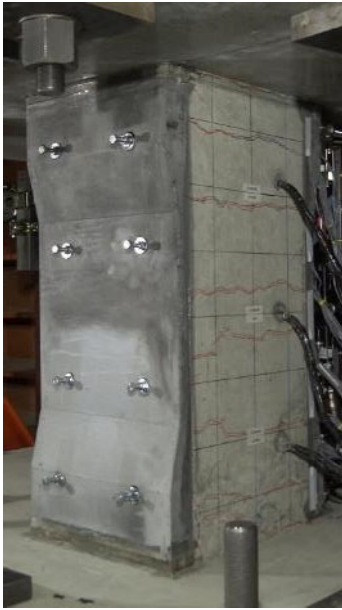
表 4.3.3-8 損傷状況 (C-USJ-M) (つづき)

<p>(南西面)</p>
正側 1 回目	負側 1 回目
一次載荷での側面中央の縦ひび割れが開く	パネル界面の縦ひび割れが伸展
正側 2 回目	負側 2 回目
特に変化なし	パネル界面の縦ひび割れがわずかに伸展

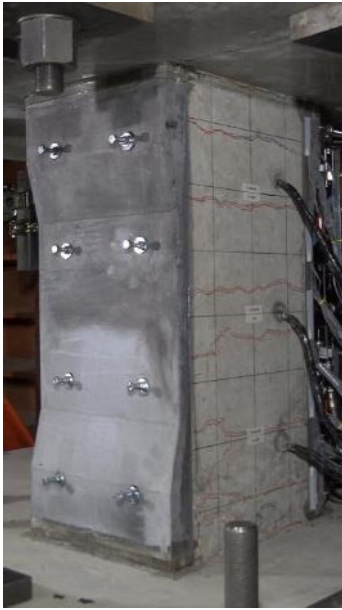
表 4.3.3-8 損傷状況 (C-USJ-M) (つづき)

<p>(南西面)</p>
正側 1 回目	負側 1 回目
柱側面の浮きが若干進行	目地の離間が大きくなる
正側 2 回目	負側 2 回目
特に変化なし	特に変化なし

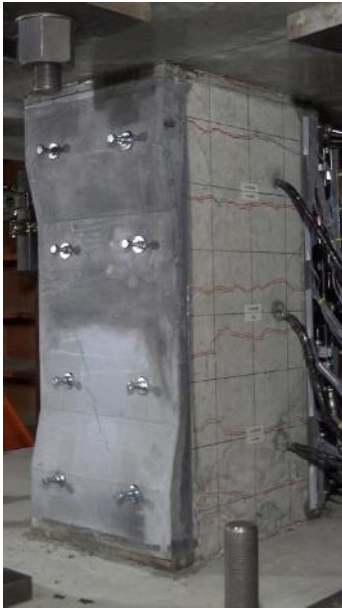
表 4.3.3-8 損傷状況 (C-USJ-M) (つづき)

<p>(南西面)</p>
正側 1 回目	負側 1 回目
柱頭柱脚のパネル界面から斜めひび割れが発生	正側で圧縮を受けるコンクリートおよびモルタルの表面が剥離
正側 2 回目	負側 2 回目
パネルにせん断ひび割れが発生	特に変化なし

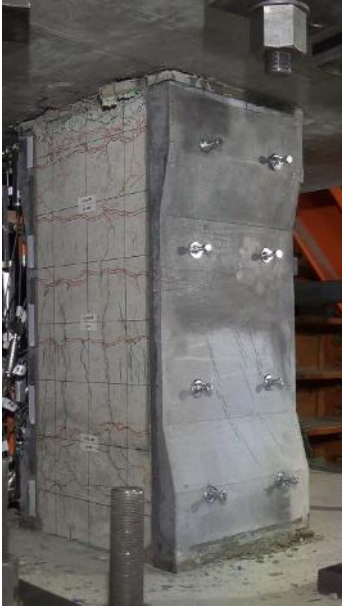
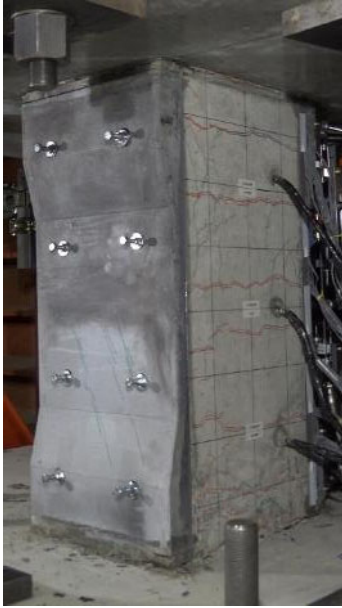
表 4.3.3-8 損傷状況 (C-USJ-M) (つづき)

<p>(南西面)</p>
正側 1 回目	負側 1 回目
柱頭柱脚圧縮側コンクリートの浮き・剥離が進展，側面縦ひび割れが伸展 パネルせん断ひび割れが増加・伸展	既存柱端部に曲げひび割れが増加 側面縦ひび割れが伸展
正側 2 回目	負側 2 回目
1 回目と同様 引張側パネル界面に細かいひび割れ増加	パネル界面の縦ひび割れが増加・伸展

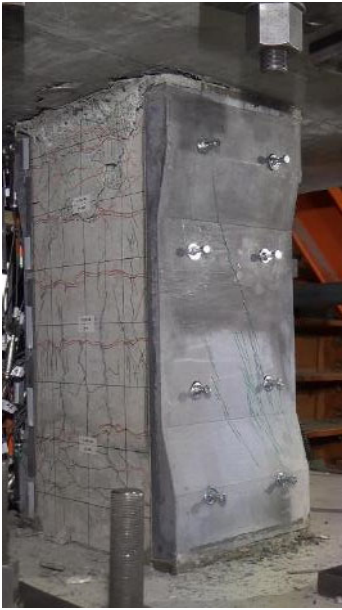
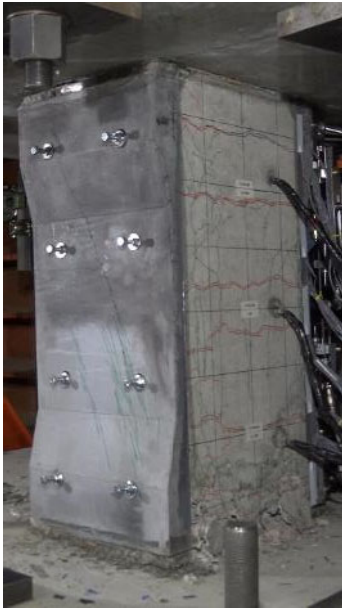
表 4.3.3-8 損傷状況 (C-USJ-M) (つづき)

(北西面)	(南西面)	
正側 1 回目	負側 1 回目	
目地モルタルの圧壊が顕著になる パネルせん断ひび割れが増加・伸展	側面縦ひび割れが細かく増加・伸展	
正側 2 回目	負側 2 回目	
柱頭柱脚圧縮側で主筋座屈が発生, カバーコンクリートが大きく盛り上がる パネルせん断ひび割れが大きく開く	主筋座屈部分のカバーコンクリートが剥落 パネル界面の縦ひび割れが伸展	
<p>Z=+200</p> <p>Z=0</p> <p>Z=-200</p>

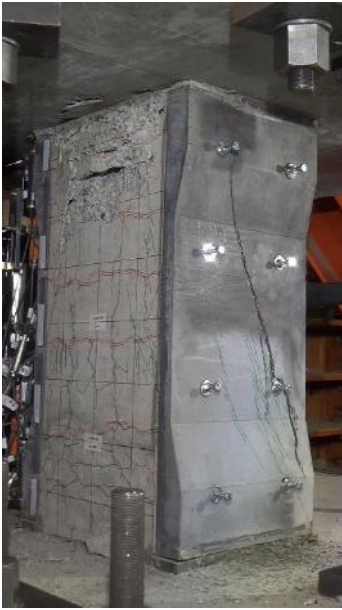
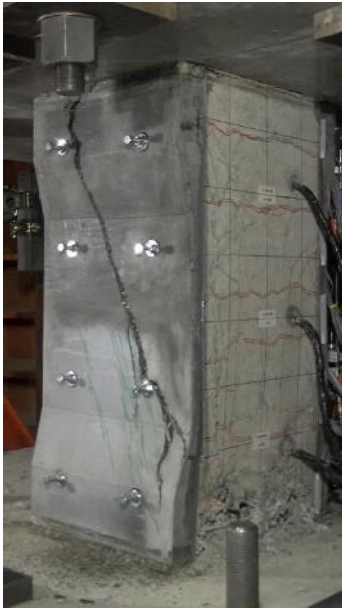
表 4.3.3-8 損傷状況 (C-USJ-M) (つづき)

$R=4\%$ ( $R=3.4\%$ 付近で載荷終了)

<p>(南西面)</p>
正側 1 回目	負側 1 回目
$R=3.4\%$ 付近でパネルせん断破壊が発生し、 載荷終了	—
正側 2 回目	負側 2 回目
—	—

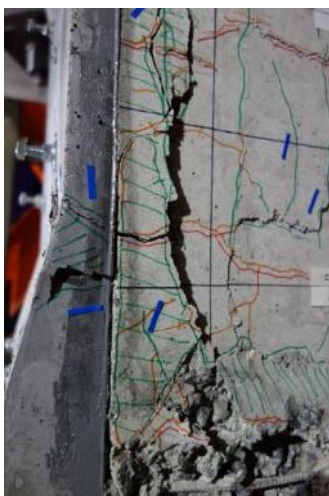
(e) パネル界面縦ひび割れ

図 4.3.3-8 最終破壊性状 (C-USJ-M)

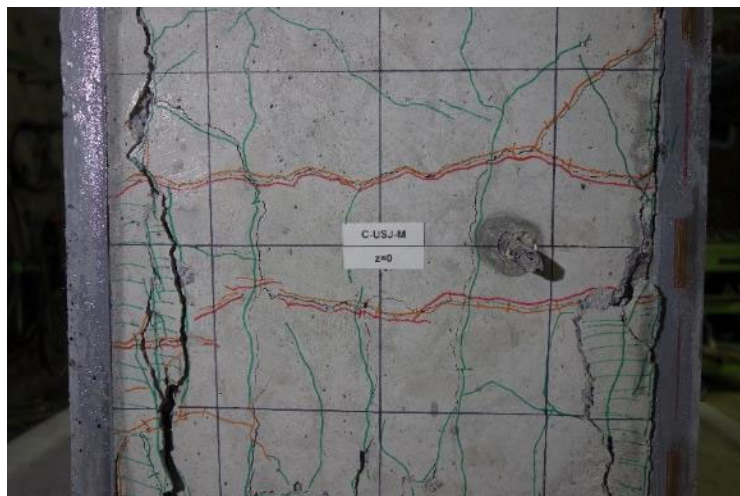
(f) パネル界面縦ひび割れおよび柱側面曲げひび割れ

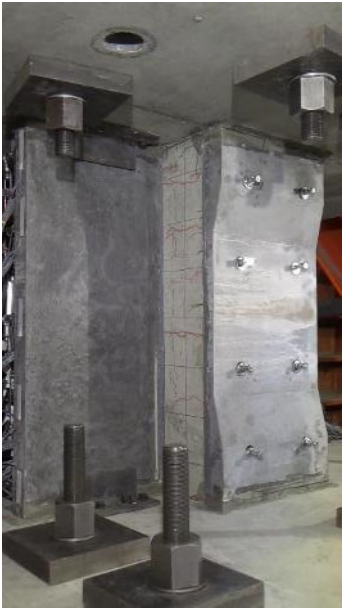
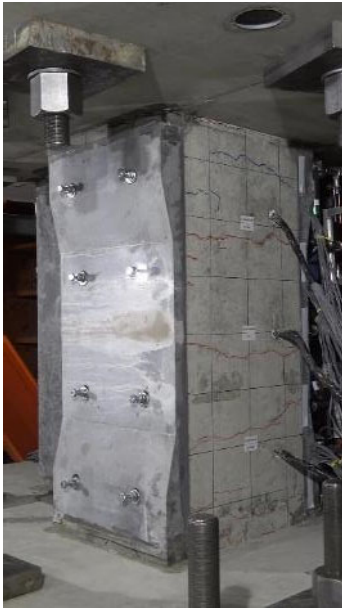
表 4.3.3-9 損傷状況 (C-USJ-UW-M)

$R=0.03125\%$

(北西面)	(南西面)
正側 1 回目	負側 1 回目
柱目地水平ひび割れ (離間) 発生	柱および袖壁目地の離間が発生・伸展
<div style="display: flex; justify-content: space-around; align-items: flex-start;"> <div style="text-align: center;">

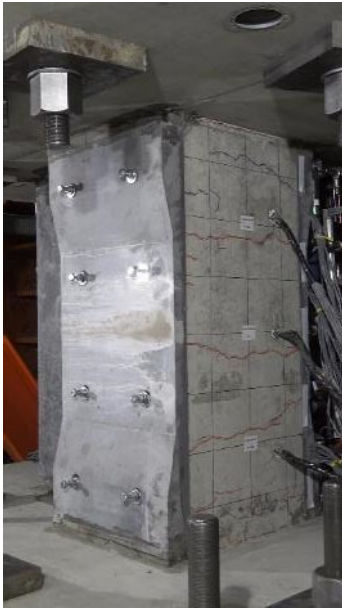
表 4.3.3-9 損傷状況 (C-USJ-UW-M) (つづき)

$R=0.0625\%$	
  <p>(北西面)</p>

<p>(南西面)</p>
正側 1 回目	負側 1 回目
圧縮側柱脚の縦ひび割れ増加 柱と袖壁間の接着材（これ以降縦目地とする）に 斜めひび割れ発生	一次載荷での曲げひび割れが開く
正側 2 回目	負側 2 回目
圧縮側柱脚の縦ひび割れ増加 縦目地の斜めひび割れが広範囲に増加	曲げひび割れが若干伸展

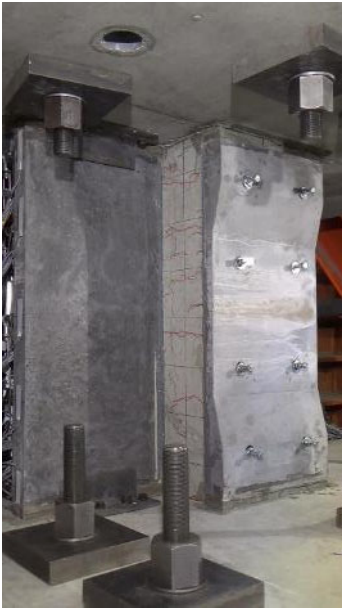
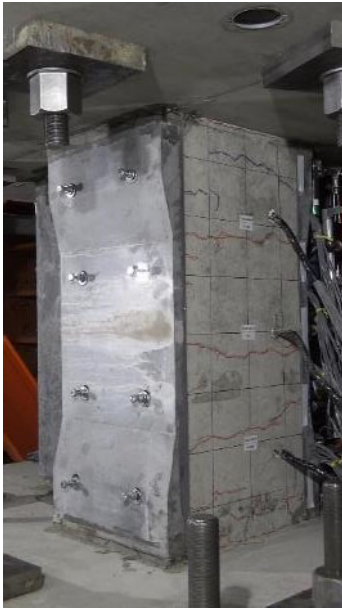
表 4.3.3-9 損傷状況 (C-USJ-UW-M) (つづき)

$R=0.125\%$

<p>(南西面)</p>
正側 1 回目	負側 1 回目
縦目地に細かく斜めひび割れ増加し、柱界面に縦ひび割れが発生	一次載荷での曲げひび割れが開き、若干伸展
正側 2 回目	負側 2 回目
側面柱脚コンクリートにわずかに浮き発生	特に変化なし

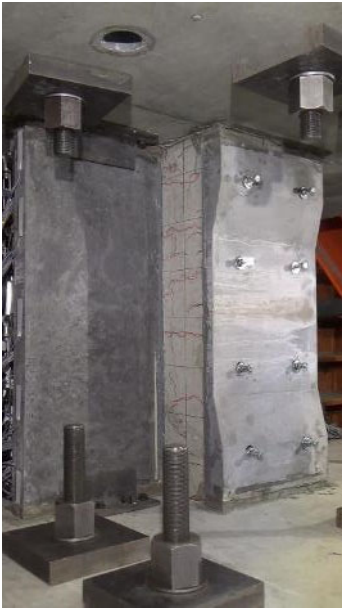
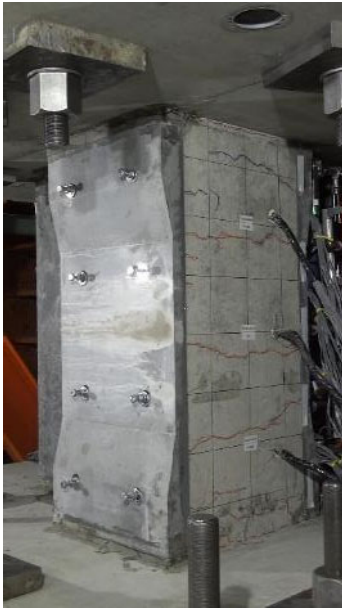
表 4.3.3-9 損傷状況 (C-USJ-UW-M) (つづき)

$R=0.25\%$

<p>(南西面)</p>
正側 1 回目	負側 1 回目
縦目地の柱界面の縦ひび割れ伸展	曲げひび割れが若干増加
正側 2 回目	負側 2 回目
柱および袖壁の目地に縦ひび割れ発生 縦目地の縦ひび割れ伸展	特に変化なし

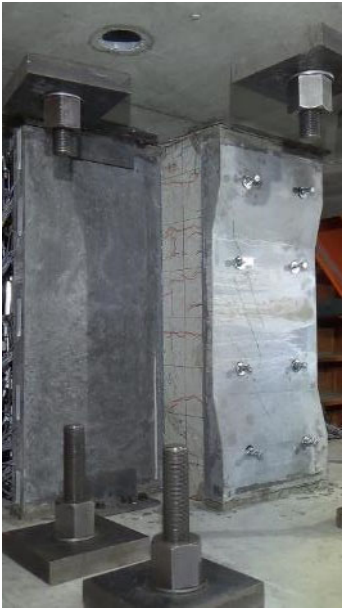
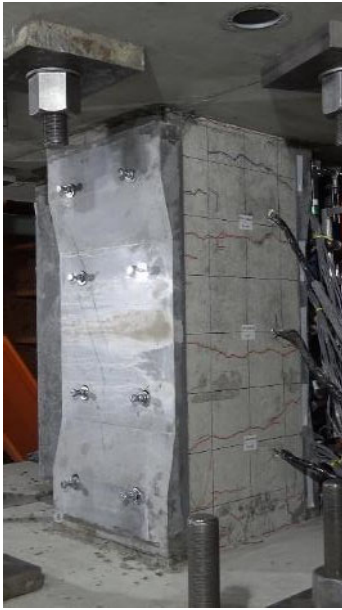
表 4.3.3-9 損傷状況 (C-USJ-UW-M) (つづき)

$R=0.5\%$

<p>(南西面)</p>
正側 1 回目	負側 1 回目
柱パネルにせん断ひび割れが発生 柱脚目地および縦目地の縦ひび割れ増加	側面引張側の縦ひび割れ増加
正側 2 回目	負側 2 回目
柱パネルせん断ひび割れが細かく増加・伸展 側面圧縮側の縦ひび割れ増加	特に変化なし

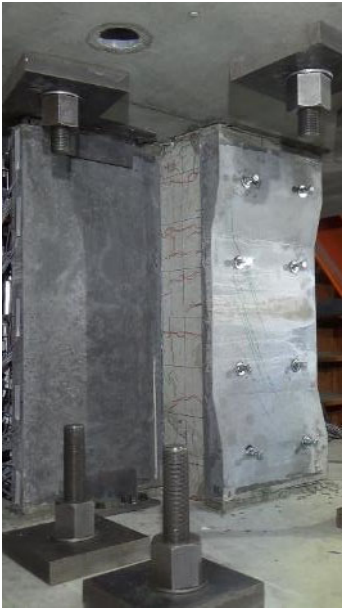
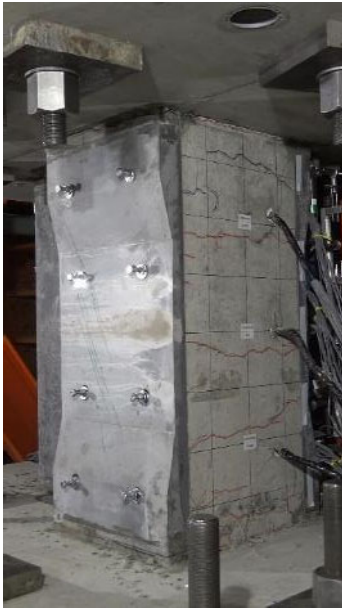
表 4.3.3-9 損傷状況 (C-USJ-UW-M) (つづき)

$R=1\%$

<p>(南西面)</p>
正側 1 回目	負側 1 回目
側面引張側の曲げひび割れ伸展 柱および袖壁の目地圧壊が進行 柱パネルせん断ひび割れが増加・伸展	曲げひび割れが細かく増加・伸展
正側 2 回目	負側 2 回目
柱パネルせん断ひび割れが増加・伸展 柱パネルの接着面付近の縦ひび割れ増加	特に変化なし
