# 建築研究資料

No. 208

## 既存 RC 造ピロティ建築物の 迅速な補強工法に関する研究

Study on Quick-Retrofit Method for  
Existing Reinforced Concrete Soft-First Story Building

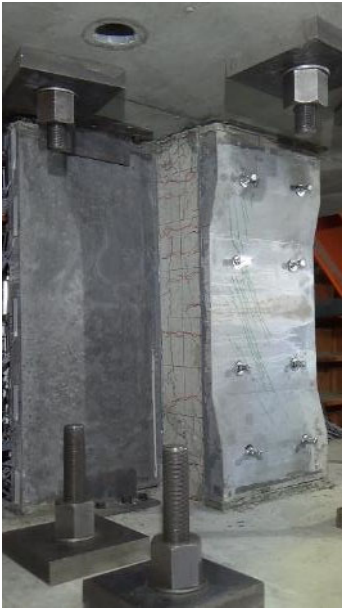
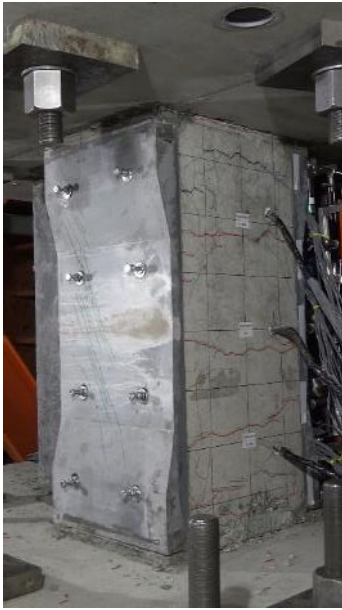
表 4.3.3-9 損傷状況 (C-USJ-UW-M) (つづき)

<i>R=2%</i>

<p>(南西面)</p>
正側 1 回目	負側 1 回目
目地および縦目地が大きく離間 柱側面圧縮側および目地の圧壊進行 柱パネル接着面に沿った縦ひび割れ増加	目地の離間がかなり大きくなる 柱パネル接着面に沿う縦ひび割れ増加・伸展 袖壁パネル頂部にわずかに縦ひび割れ発生
正側 2 回目	負側 2 回目
柱パネル接着面に沿った縦ひび割れ増加 袖壁パネル頂部圧縮側の表面に浮き発生	曲げひび割れや柱パネル接着面に沿った縦ひび割れが細かく伸展

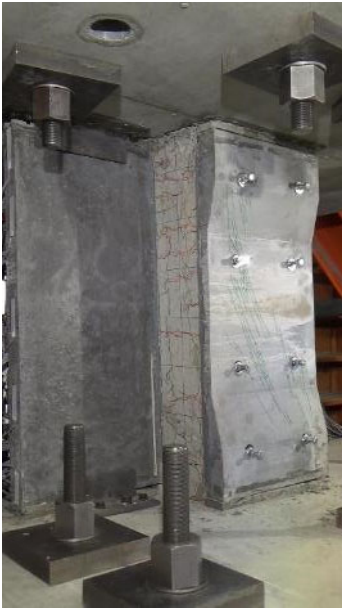
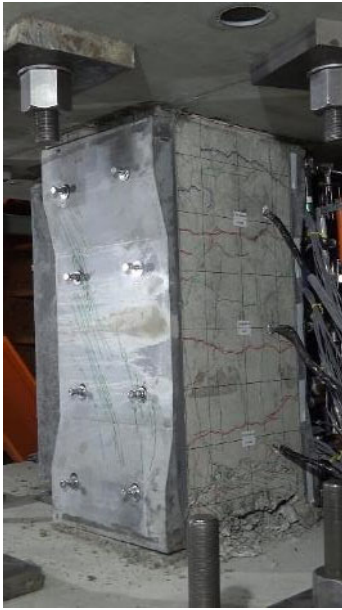
表 4.3.3-9 損傷状況 (C-USJ-UW-M) (つづき)

<i>R=3%</i>

<p>(南西面)</p>
正側 1 回目	負側 1 回目
目地および柱側面の圧壊が進行 柱パネル接着面付近縦ひび割れが大幅に伸展 柱パネルせん断ひび割れが大幅に増加・伸展	側面曲げひび割れが大きく開く 側面引張側で細かくひび割れ増加・伸展
正側 2 回目	負側 2 回目
柱脚圧縮側で主筋が座屈し, カバーコンクリート が押し出される	主筋座屈により押し出されたコンクリートが剥 落

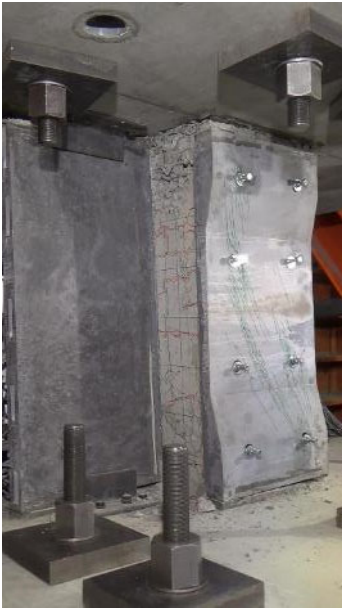
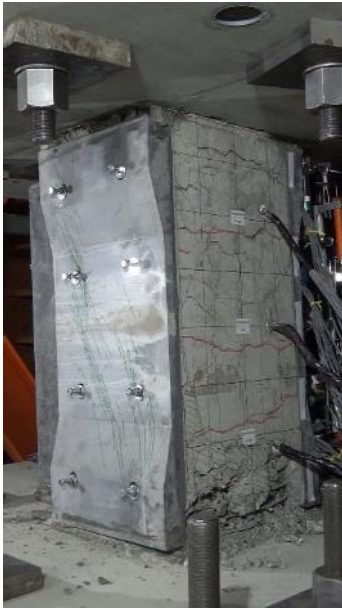
表 4.3.3-9 損傷状況 (C-USJ-UW-M) (つづき)

$R=4\%$

<p>(南西面)</p>
正側 1 回目	負側 1 回目
目地モルタルの圧壊が進行	全体的に細かくひび割れが増加・伸展
正側 2 回目	負側 2 回目
柱パネルせん断ひび割れが大きく開く 柱頭圧縮側でも主筋座屈	全体的に細かくひび割れが増加・伸展

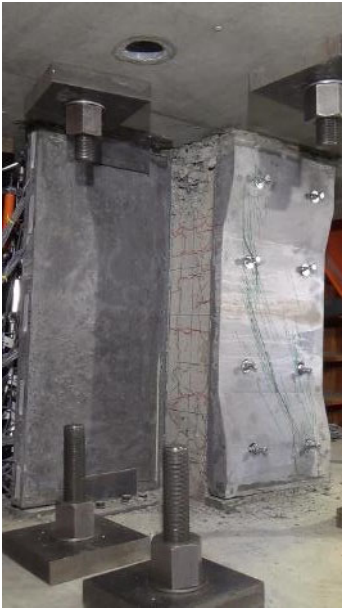
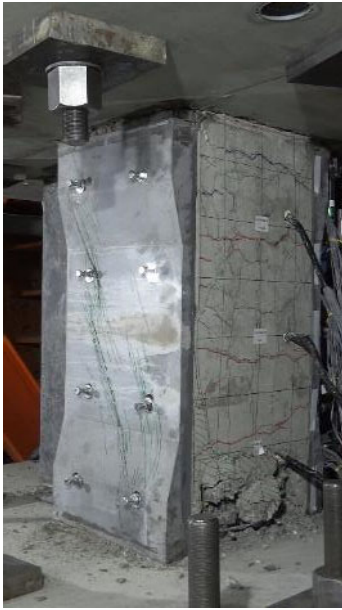
表 4.3.3-9 損傷状況 (C-USJ-UW-M) (つづき)

プッシュオーバー ( $R=5\%$ 付近)

(北西面)	(南西面)		
$R=5\%$ 付近 袖壁パネルせん断ひび割れ発生 柱パネルせん断ひび割れが大きく開く			
Z=+200  Z=0  Z=-200

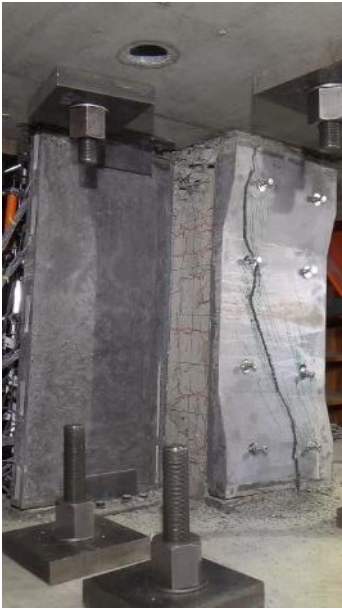
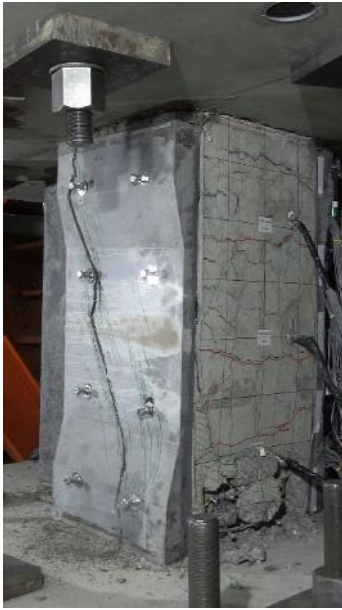
表 4.3.3-9 損傷状況 (C-USJ-UW-M) (つづき)

プッシュオーバー ( $R=5.8\%$ 載荷終了時付近)

(北西面)	(南西面)		
$R=5.8\%$ 載荷終了時付近 袖壁パネルのせん断ひび割れが大きく開く 目地モルタルが完全に潰れる			
Z=+200  Z=0  Z=-200

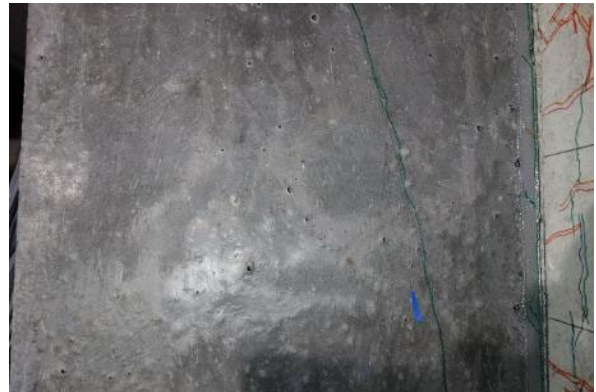
(b) 袖壁パネルせん断ひび割れ

図 4.3.3-9 最終破壊性状 (C-USJ-UW-M)

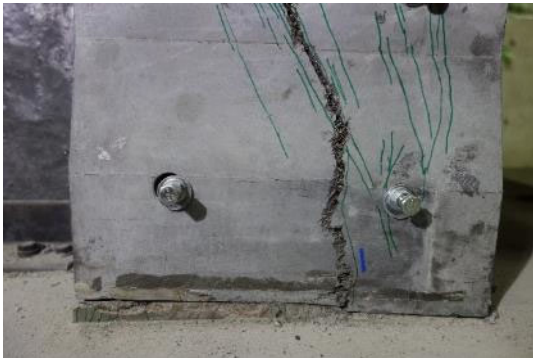
(c) 柱下目地モルタル圧壊

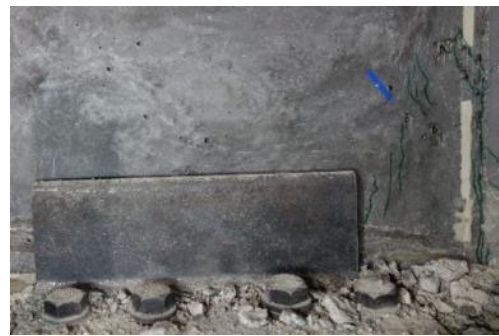
(d) 袖壁目地モルタル圧壊

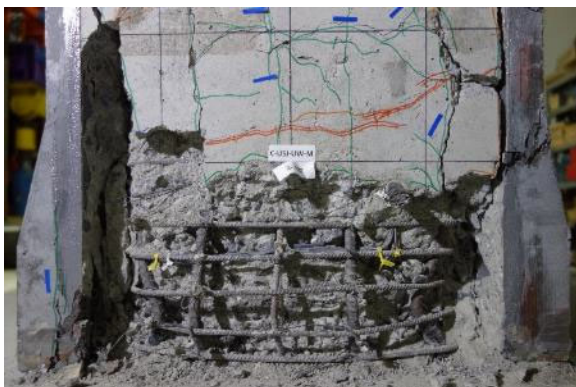
(e) 柱脚柱主筋座屈およびコンクリート剥落

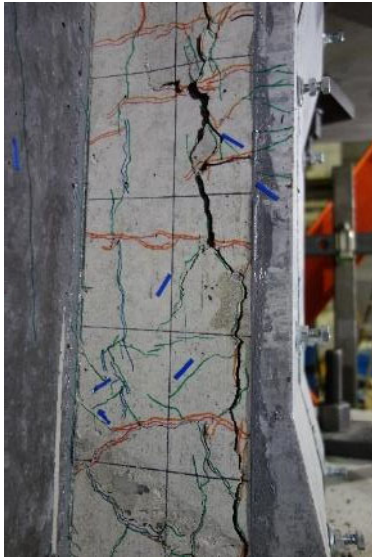
図 4. 3. 3-9 最終破壊性状 (C-USJ-UW-M) (つづき)

(f) 柱パネル接着面縦ひび割れ

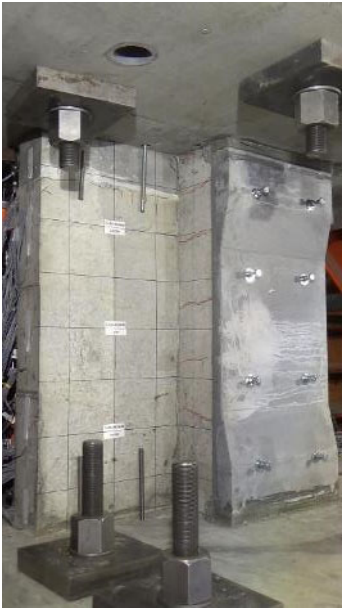
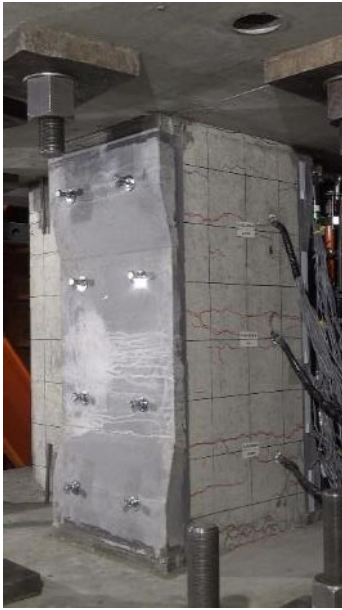
表 4.3.3-10 損傷状況 (C-USJ-RCW-M)

$R=0.03125\%$

<p>(南西面)</p>
正側 1 回目	負側 1 回目
一次載荷での曲げひび割れがわずかに開く	一次載荷での曲げひび割れが開く 袖壁頂部に離間発生

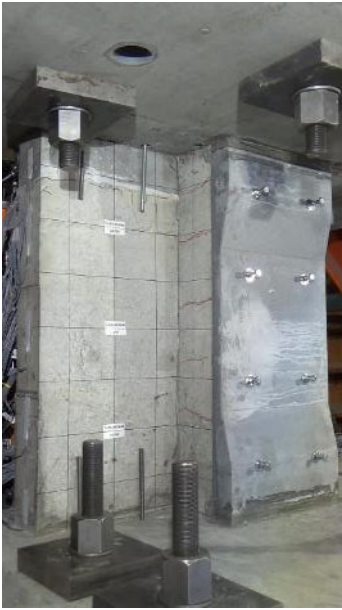
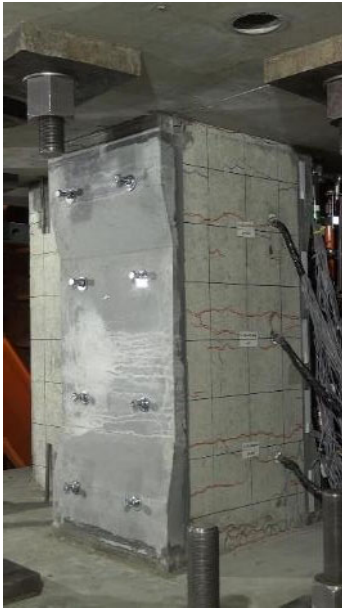
表 4.3.3-10 損傷状況 (C-USJ-RCW-M) (つづき)

$R=0.0625\%$

<p>(南西面)</p>
正側 1 回目	負側 1 回目
細かくひび割れが伸展	曲げひび割れが伸展 袖壁頂部の離間が伸展
正側 2 回目	負側 2 回目
特に変化なし	わずかにひび割れが伸展

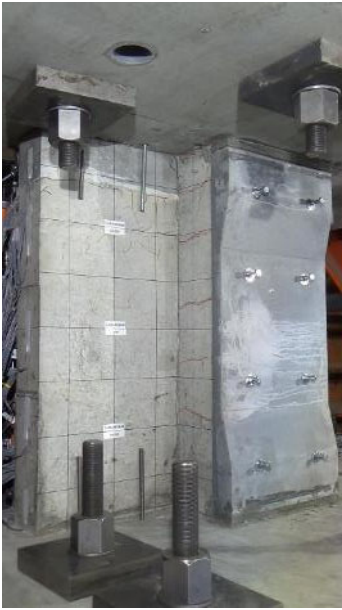
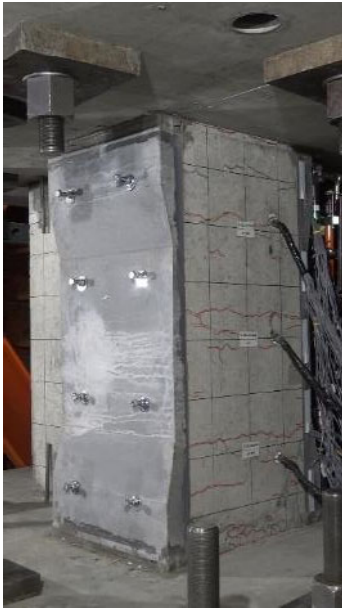
表 4.3.3-10 損傷状況 (C-USJ-RCW-M) (つづき)

$R=0.125\%$

<p>(南西面)</p>
正側 1 回目	負側 1 回目
袖壁上部にひび割れ発生 柱脚目地に縦ひび割れ発生	柱パネル接着面沿いに縦ひび割れ発生 袖壁頂部のひび割れ増加
正側 2 回目	負側 2 回目
わずかにひび割れ増加	曲げひび割れがわずかに伸展 袖壁頂部に細かくひび割れ増加

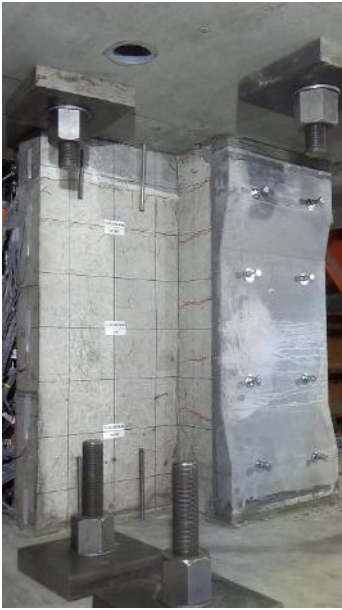
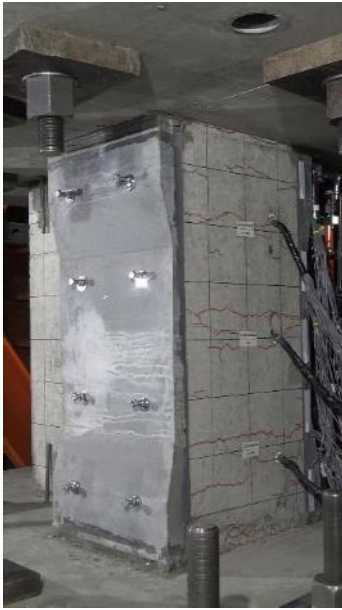
表 4.3.3-10 損傷状況 (C-USJ-RCW-M) (つづき)

$R=0.25\%$

<p>(南西面)</p>
正側 1 回目	負側 1 回目
柱脚に柱パネル接着面沿いの縦ひび割れ発生 袖壁頂部縦ひび割れ増加	曲げひび割れおよび袖壁の細かいひび割れがわずかに増加・伸展
正側 2 回目	負側 2 回目
袖壁頂部モルタルとコンクリートの界面付近に縦ひび割れ増加	全体的にわずかに曲げひび割れ増加

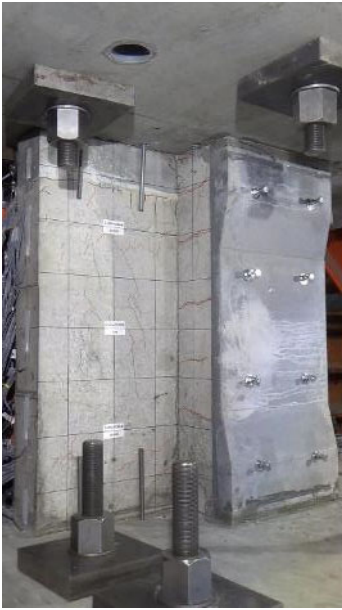
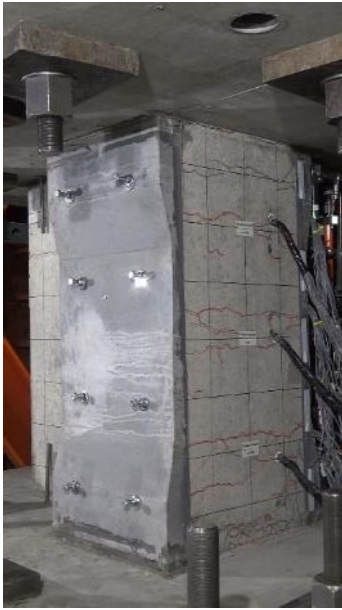
$R=0.5\%$

<p>(南西面)</p>
正側 1 回目	負側 1 回目
柱側面の曲げひび割れ伸展 袖壁にせん断ひび割れが発生	柱目地および袖壁頂部の離間が大きくなる 柱側面パネル界面から斜めひび割れ発生 袖壁脚部に斜めひび割れ発生
正側 2 回目	負側 2 回目
袖壁せん断ひび割れがわずかに伸展	全体的に細かくひび割れ伸展

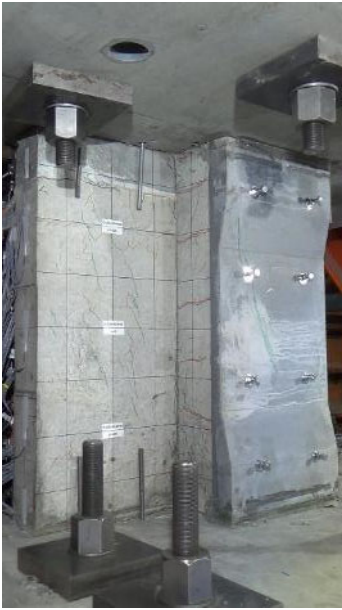
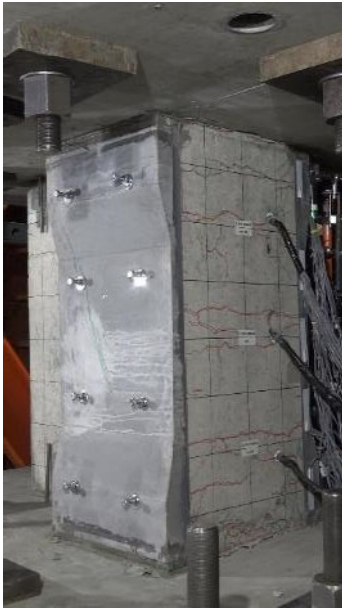
$R=1\%$

(北西面)	(南西面)		
正側 1 回目	負側 1 回目		
袖壁頂部モルタルが圧壊し、縦ひび割れ増加 袖壁せん断ひび割れ増加・伸展 柱目地モルタル圧壊進行	袖壁脚部斜めひび割れが伸展 柱パネル界面の縦ひび割れおよび斜めひび割れが若干増加・伸展		
正側 2 回目	負側 2 回目		
袖壁頂部脚部の圧壊による縦ひび割れ増加 柱パネルにせん断ひび割れが発生	細かくひび割れが増加

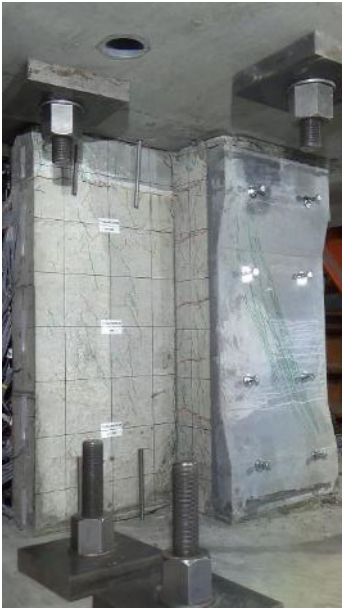
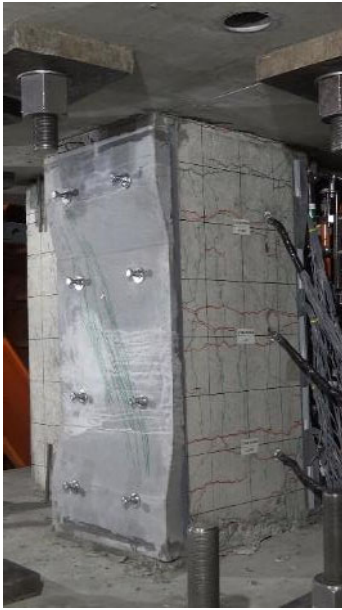
<i>R=2%</i>

<p>(南西面)</p>
正側 1 回目	負側 1 回目
柱目地および袖壁頂部脚部の圧壊が進行 柱パネル界面のひび割れが増加・伸展 柱パネルのせん断ひび割れが増加・伸展	柱および袖壁の上下端部の離間が大きく開く 柱パネル界面のひび割れが増加・伸展
正側 2 回目	負側 2 回目
柱側面全面に縦ひび割れ増加 袖壁圧縮縁の圧壊進行	細かくひび割れが増加

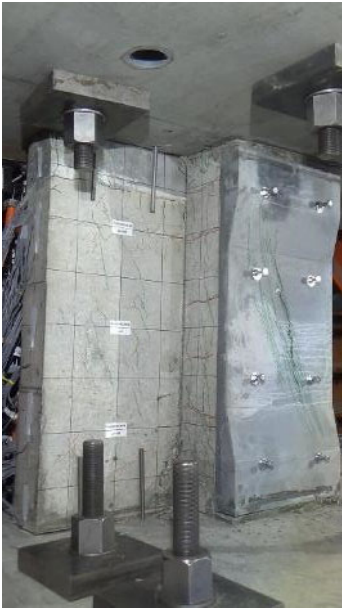
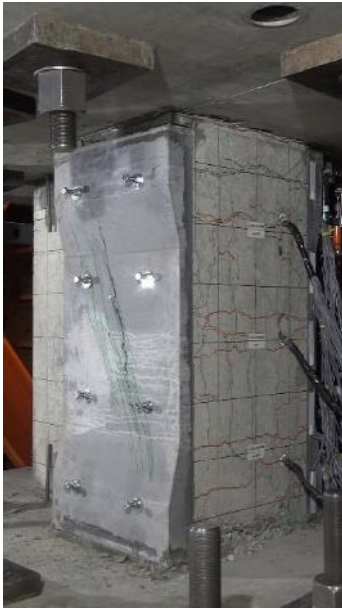
R=3% (正側 1 回目ピーク付近で載荷終了)

<p>(南西面)</p>
正側 1 回目	負側 1 回目
袖壁せん断ひび割れが増加 柱パネル界面の縦ひび割れが増加・伸展	—
正側 2 回目	負側 2 回目
—	—

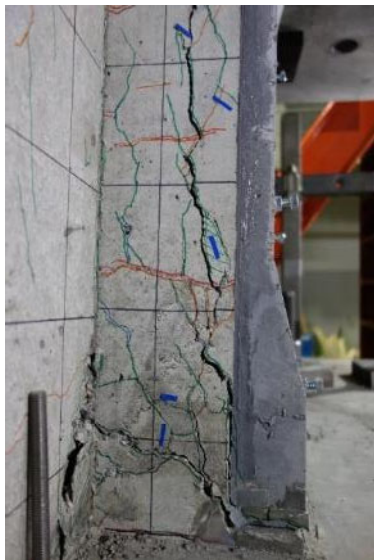
(c) パネル界面の縦および斜めひび割れ

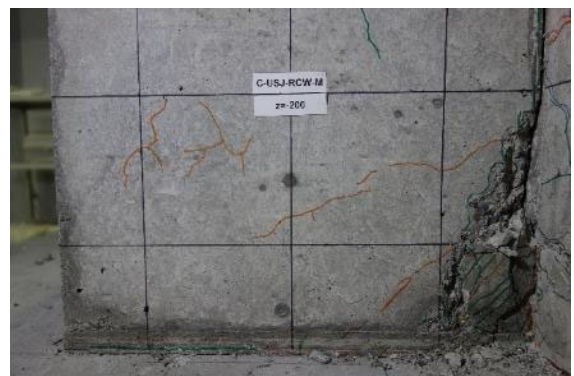
(f) 袖壁脚部コンクリート圧壊

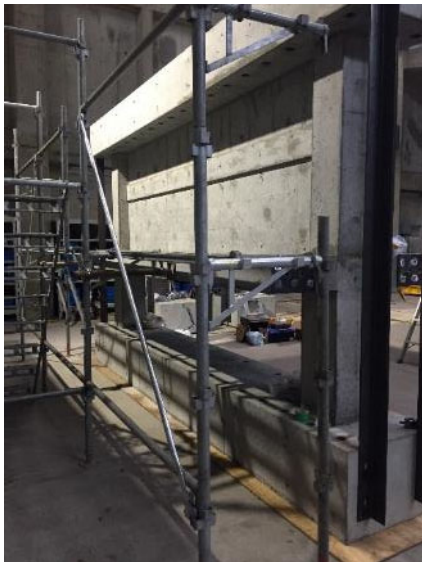
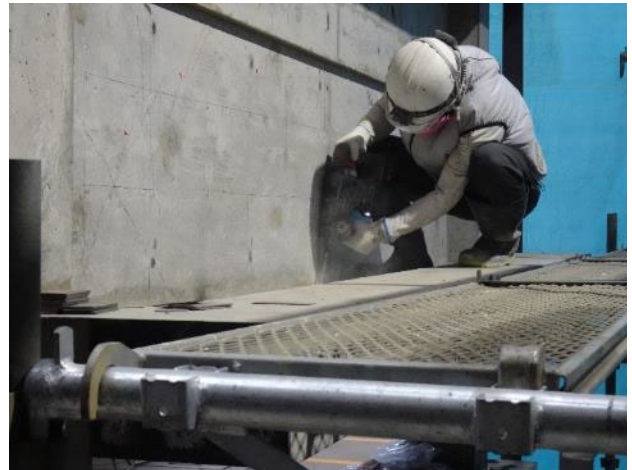
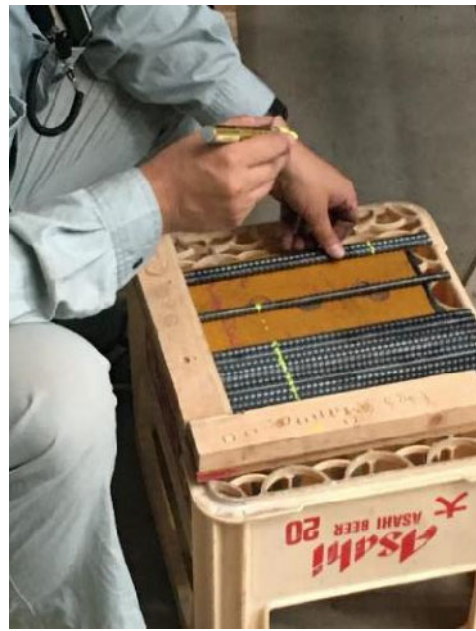
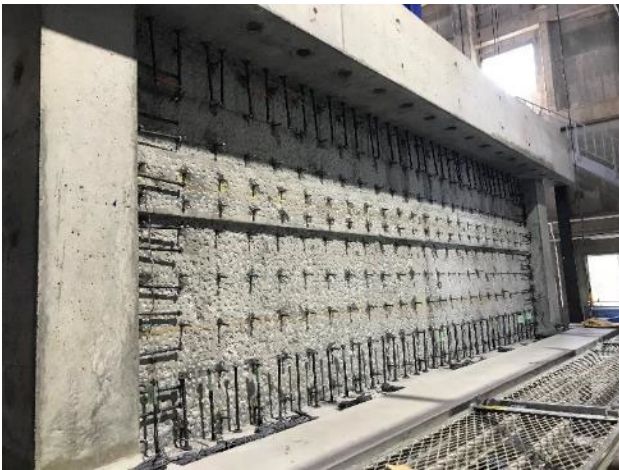
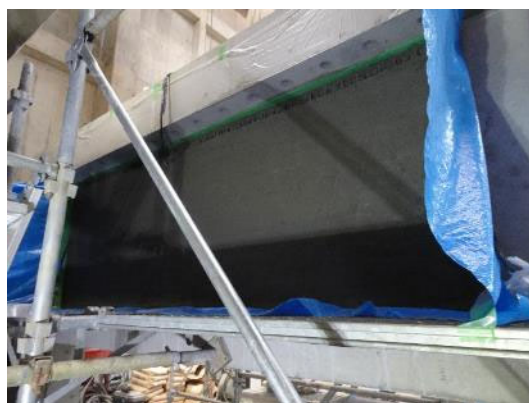
図 5.2.4-5 壁補強

- ①作業用の足場の設置。(a)
- ②試験体の壁面に目荒らしを行う。(b)
- ③アンカー施工位置に墨出しをし穿孔する。(c)
- ④孔内、壁の清掃を行う。
- ⑤あと施工アンカーへひずみゲージ貼り付け、マーキングを行う。(d)
- ⑥あと施工アンカーの設置を行う。(e)
- ⑦ひずみゲージ配線取り回しや後片付けを行う。
- ⑧2階壁筋、スパイラル筋の配筋を行う。
- ⑨ワイヤーメッシュを施工。この際重ねは 100mm 程度とした。(f)
- ⑩吹付面にプライマーとしてユニレックスを塗布。
- ⑪一次吹付。(g)
- ⑫二次吹付。
- ⑬表面仕上げを行う。定木刷り、小手均し、金ごて押さえを実施。
- ⑭4 日間養生する。

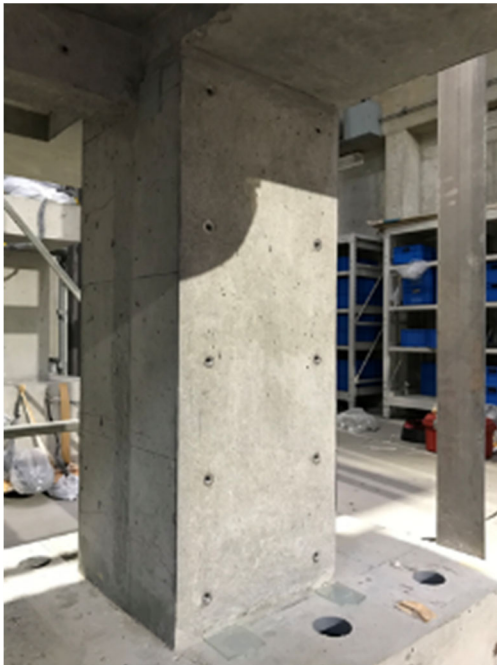
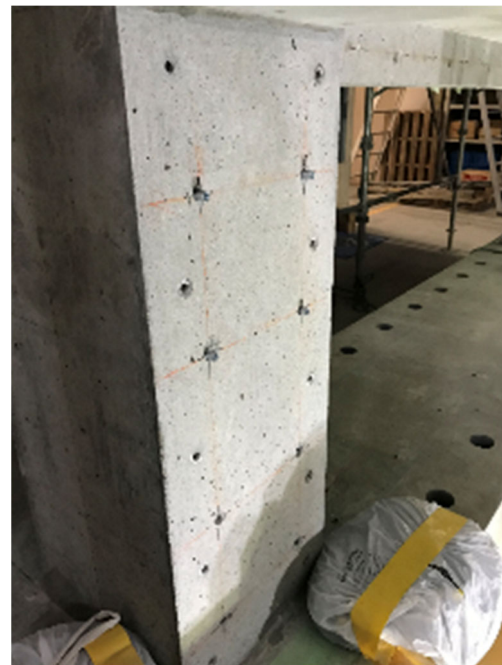
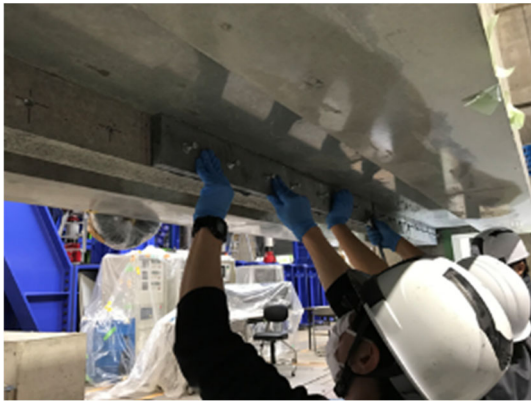
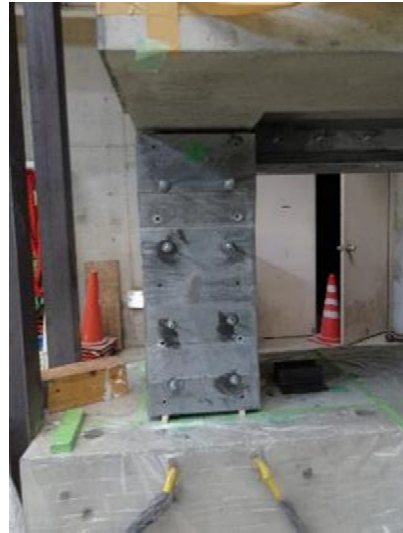
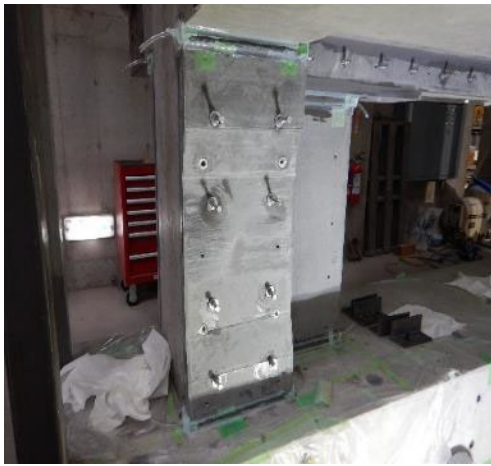
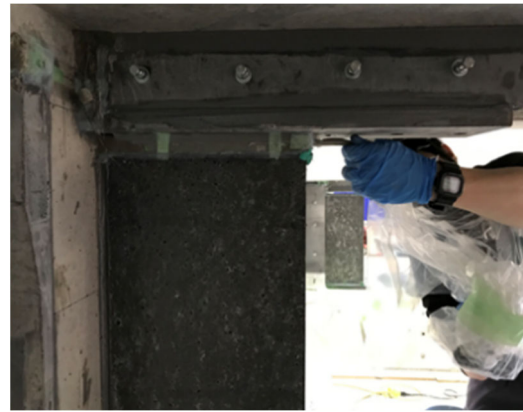
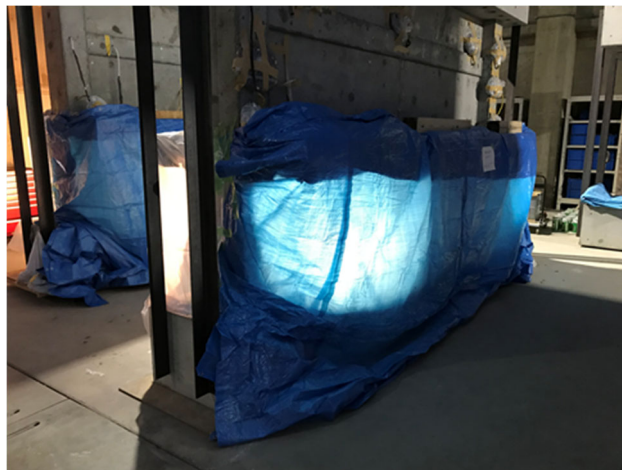
図 5. 2. 4-6 UFC 補強

⑥目地モルタルを打設。(f)

⑦ビニールシートで養生し, ビニールシート内に投光器を設置。(g)

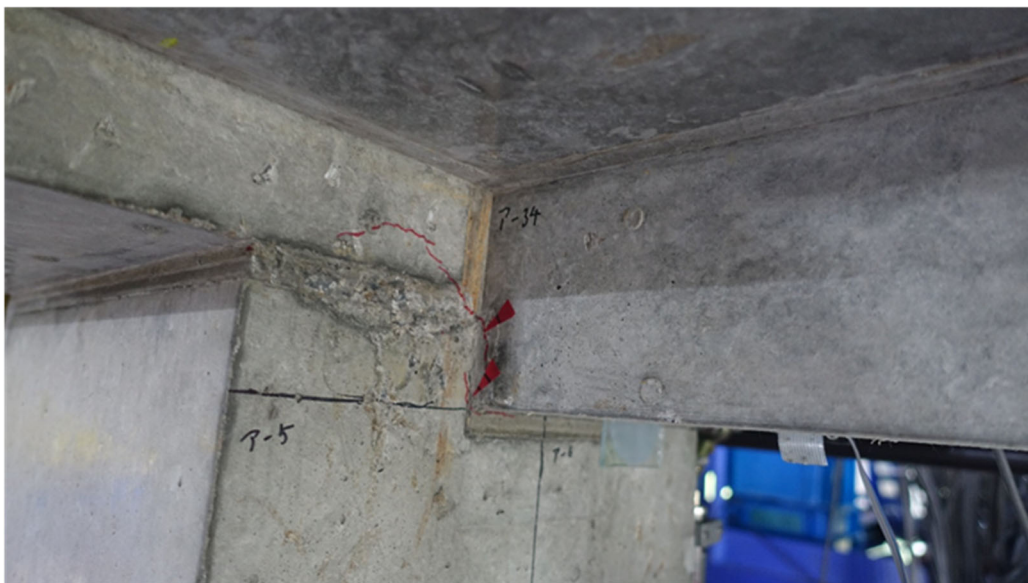
(b) 北側柱梁接合部の損傷

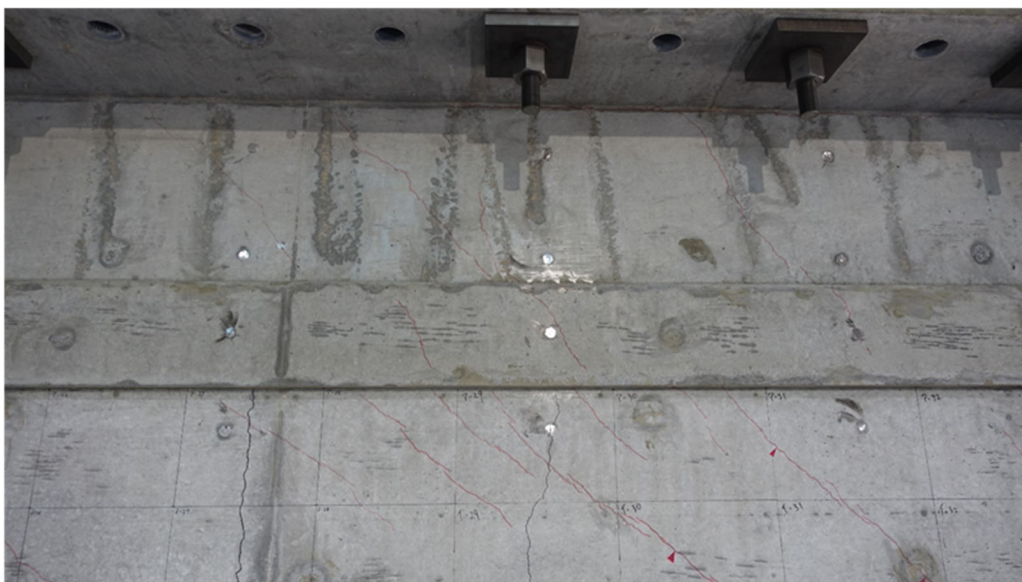
(c) 3階耐震壁ひび割れ

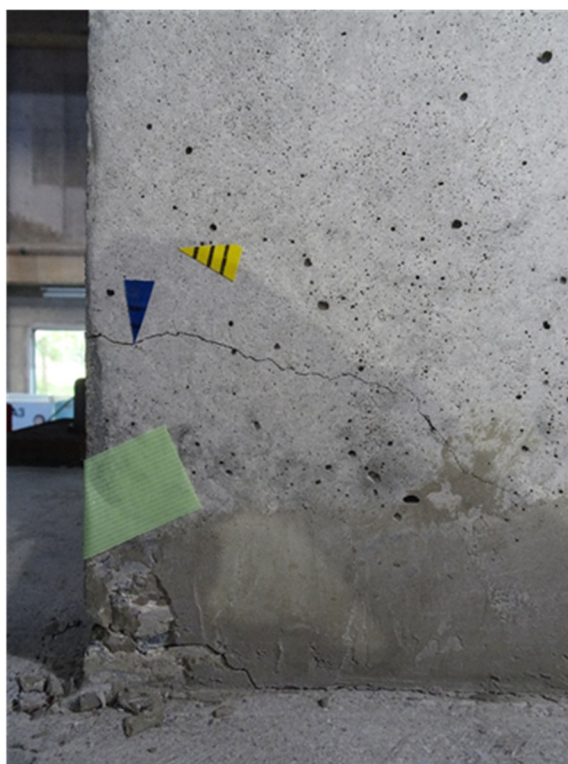
(d) 1C1 西側（正面）柱脚部コンクリート剥落

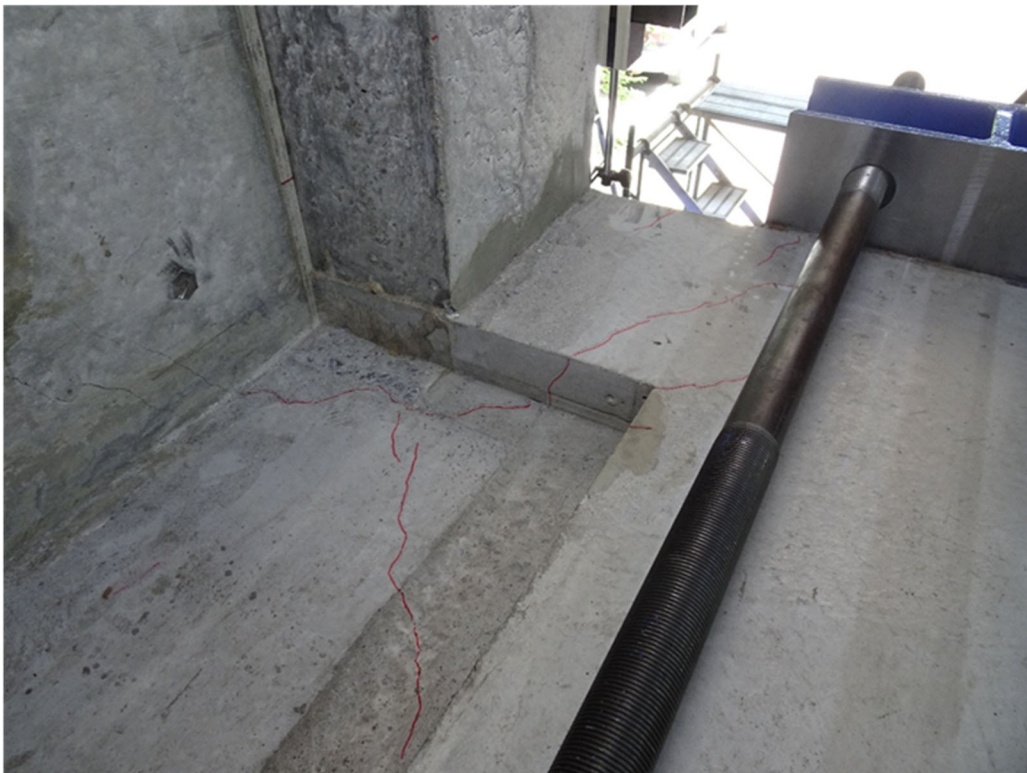
(f) 北側スラブひび割れ

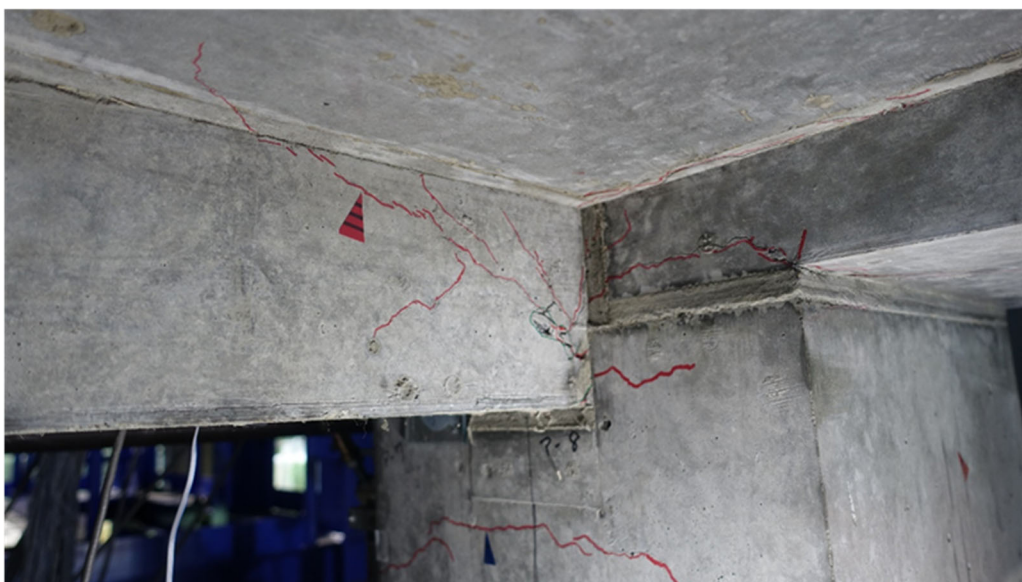
(h) 梁端部の破壊

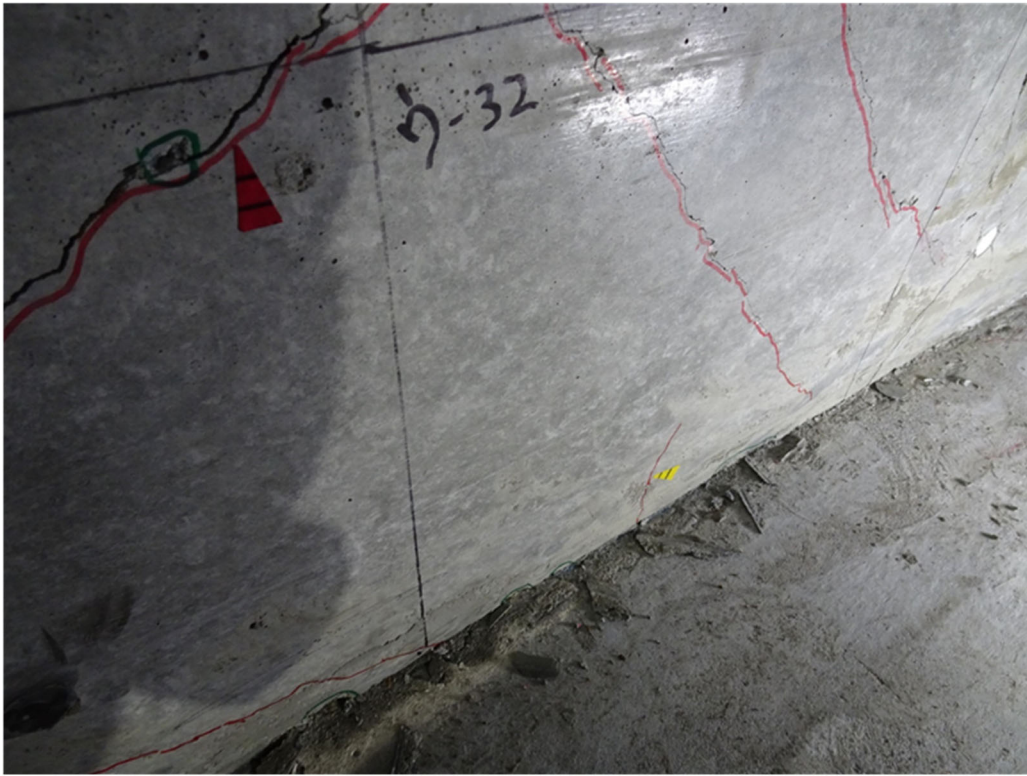
(i) 壁とスラブの境界に損傷

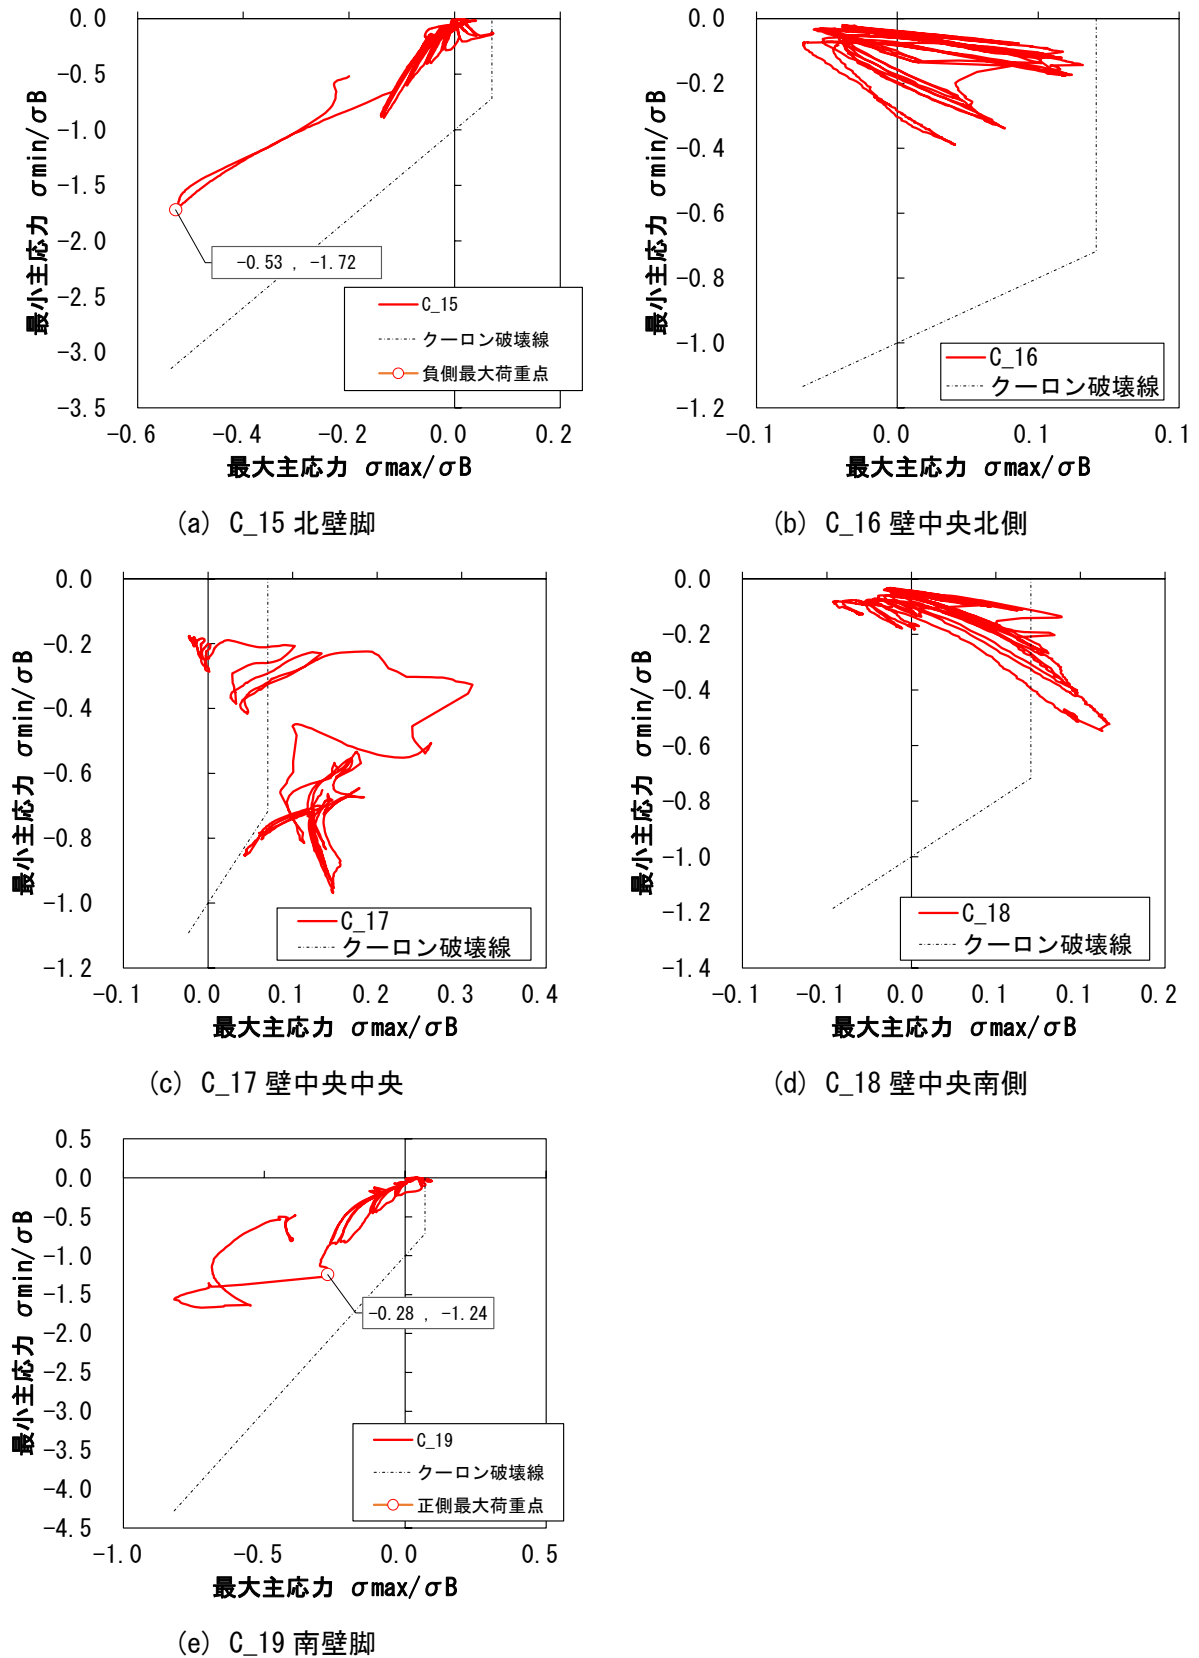
図 5.3.1-17 2F 壁面の応力

図 5.3.1-18 に、部材端部に設置した変位計から計算した部材端部の局所ひずみの計算値を示す。図 5.3.1-18 では、部材端部に設置した変位計の計測値を計測区間の長さで除して計測区間の平均ひずみを計算した。図 5.3.1-18(b) に示すように、2F 梁の南下端に設置した変位計から計算した平均ひずみは、+1/100rad サイクルピーク時には 5000  $\mu$  を超えており、2F 梁の南下端が圧壊したことを示している。

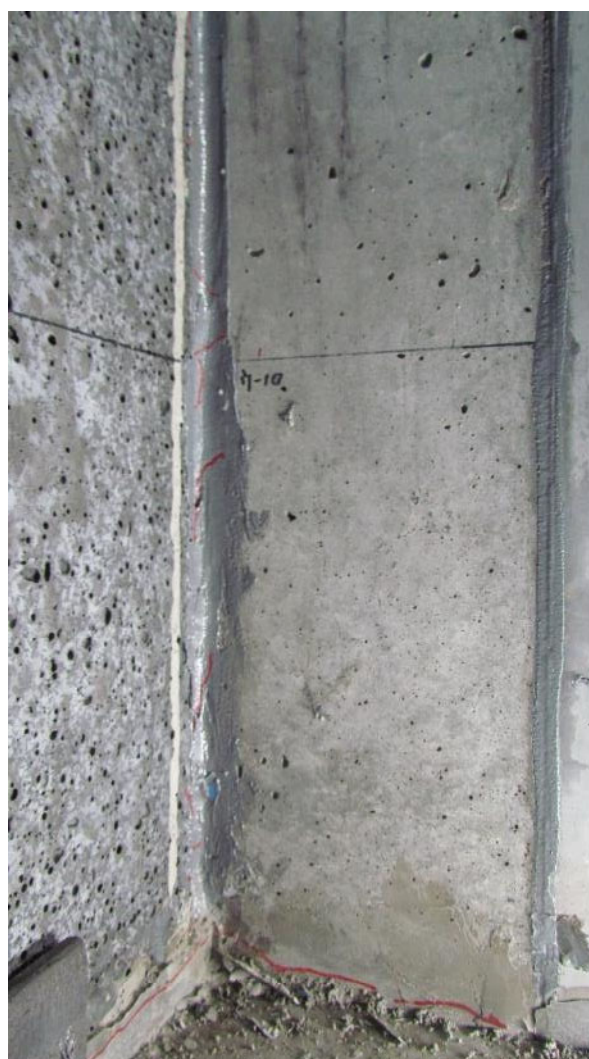
(b) 1/400 時柱、袖壁の境界線のずれ

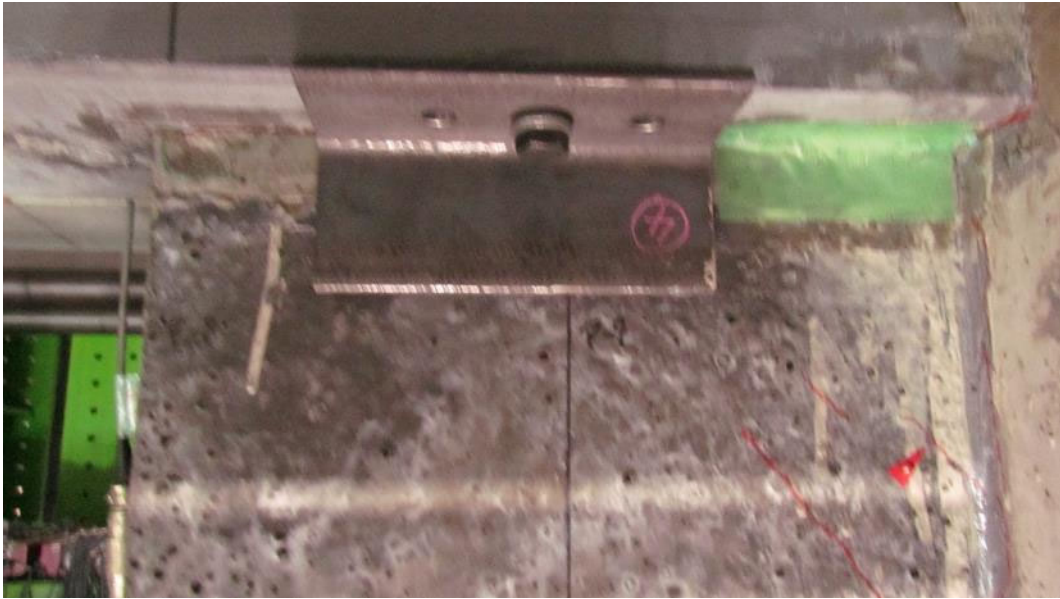
(c) 1/400 時 1C2 袖壁せん断ひび割れ

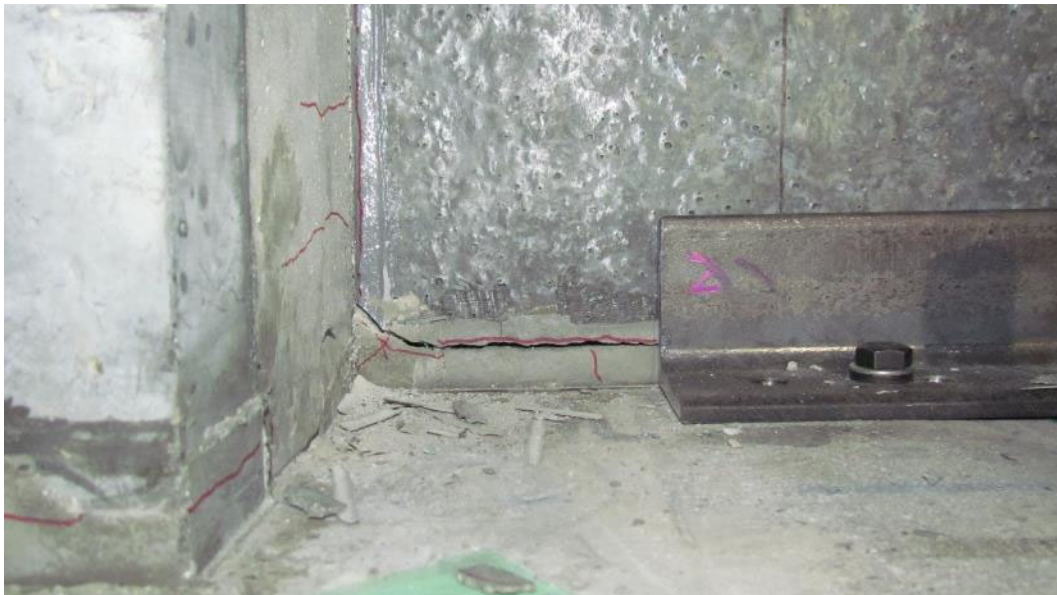
(d) 1/100 時パネル分離

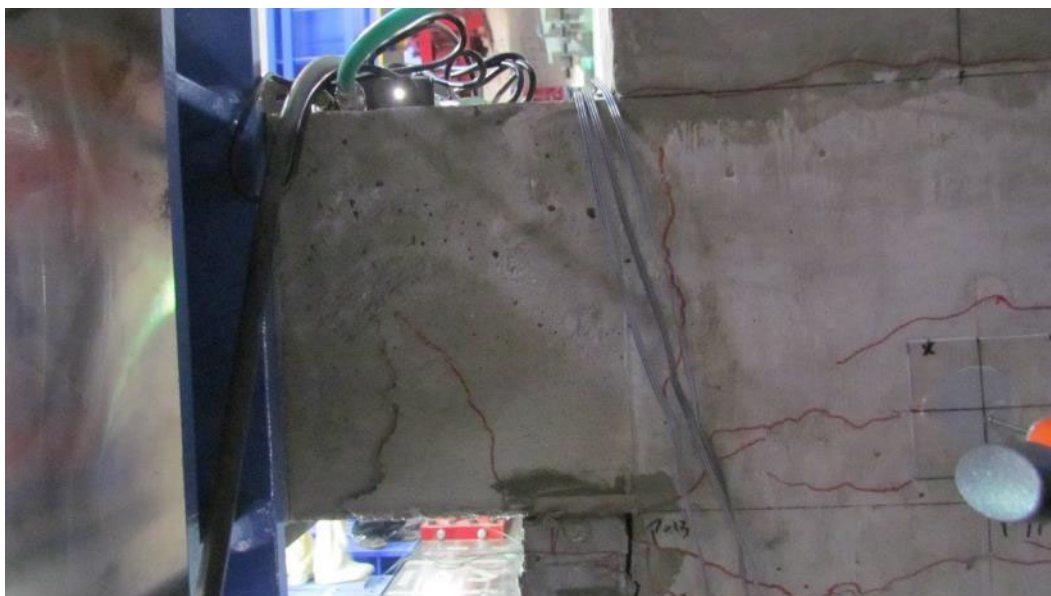
(e) 1/50 時柱梁接合部破壊

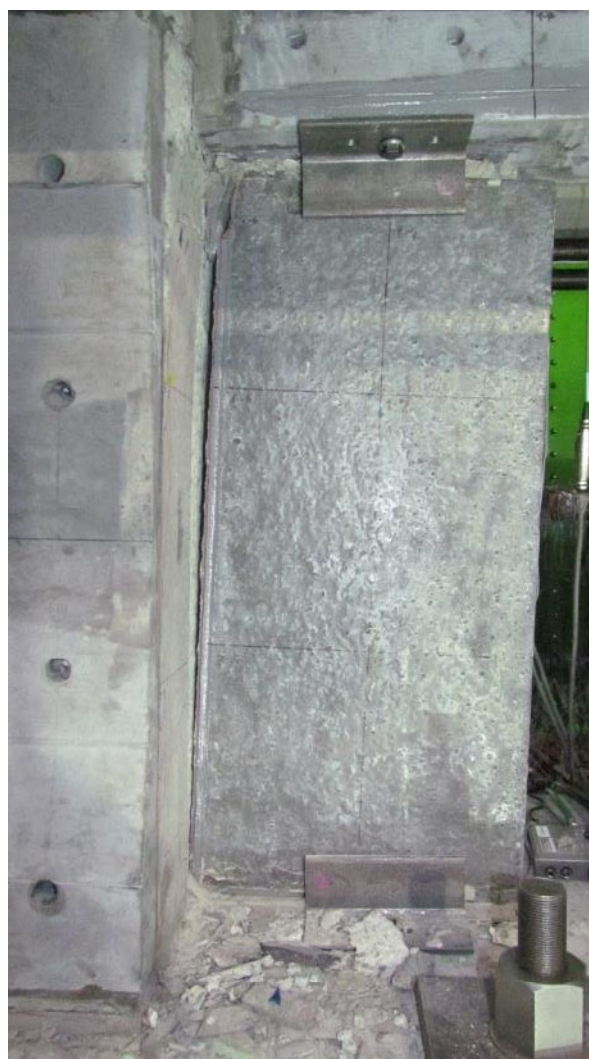
(f) 1/33 時パネル傾き

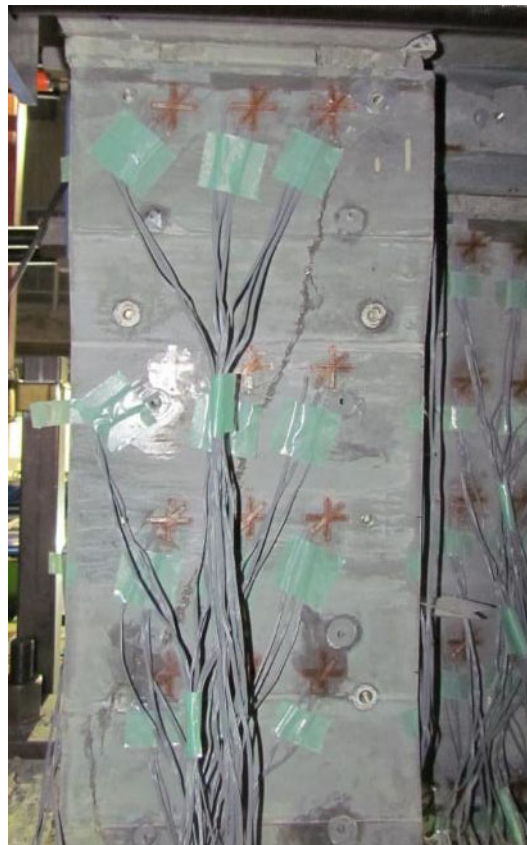
(h) UFC パネルせん断ひび割れ

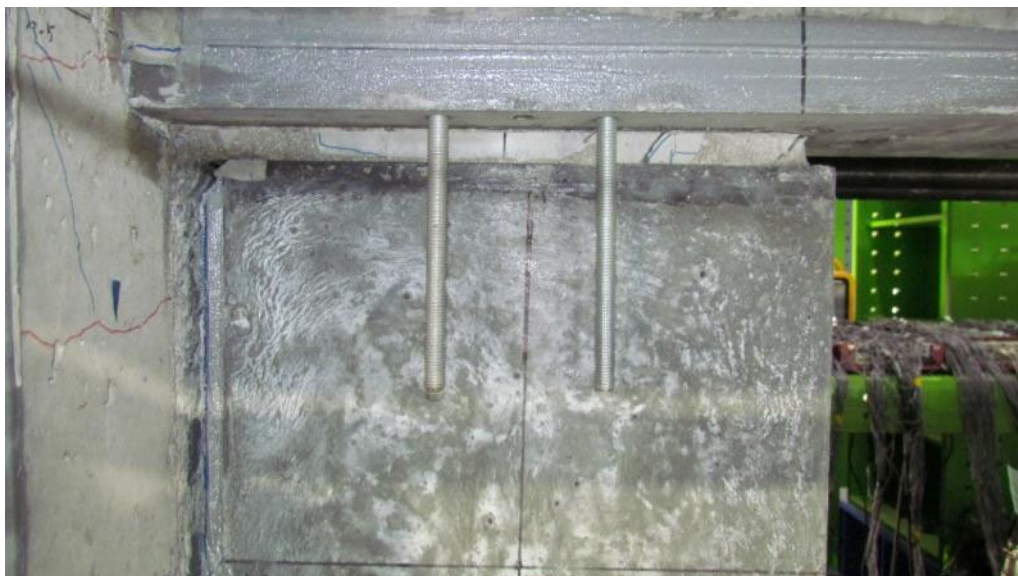
(e) 1/50

・R1=1/50にてせん断力は約790kNとなった。正側ピーク時1C1(引張側)の袖壁は上部に隙間が生じており、ほとんど力を負担していない状態であると分かった。(e)1C2(圧縮側)柱せい面に貼り付けたUFCパネルにせん断ひび割れ発生。このひびは除荷時閉じていた。1C2(圧縮側)柱せい面に貼り付けたUFCパネルと、柱の境界面が分離しかけていた。負側ピークにて1C1(圧縮側)柱せい面に貼り付けたUFCパネルにせん断ひび割れ発生。柱との境界面の損傷も確認した。

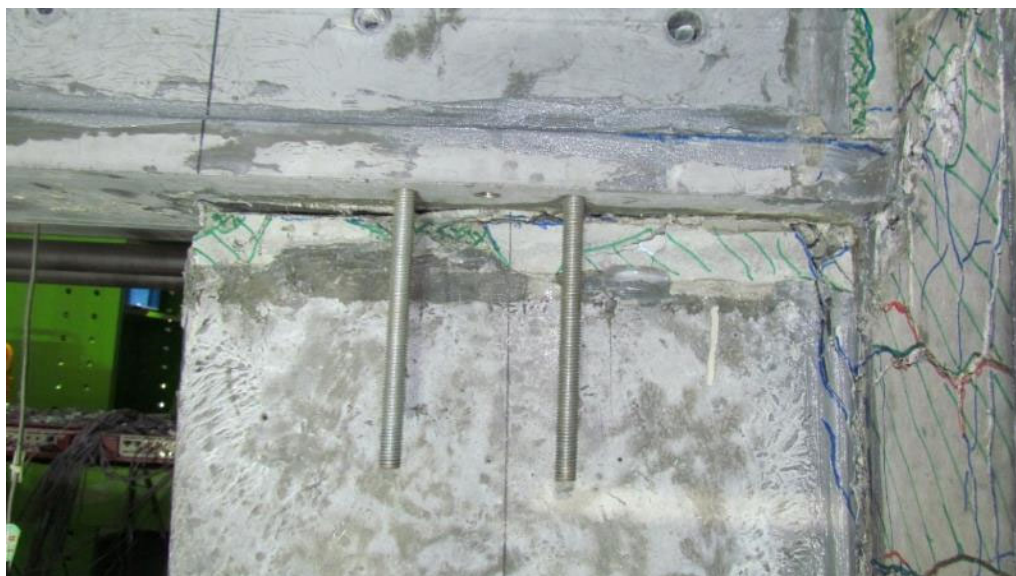
(f) 1/33

・R1=1/33にてせん断力は約645kNとなり2%を超えた耐力低下が確認された。1サイクル目、正側に載荷している際とても大きな損傷音発生。1C2(圧縮側)の柱と袖壁が脚部まで完全に分離していた。(f)隙間は大きくなり、向こう側が見える状態になっていた。2サイクル目、正側に載荷している際破壊音発生。軸力を保持できず(1505kN→1279kNくらいまで低下)これ以上の載荷は不可能であると判断した。1C2(圧縮側)の柱せい面のUFCパネルが表面・裏面両方せん断破壊していた。(g)

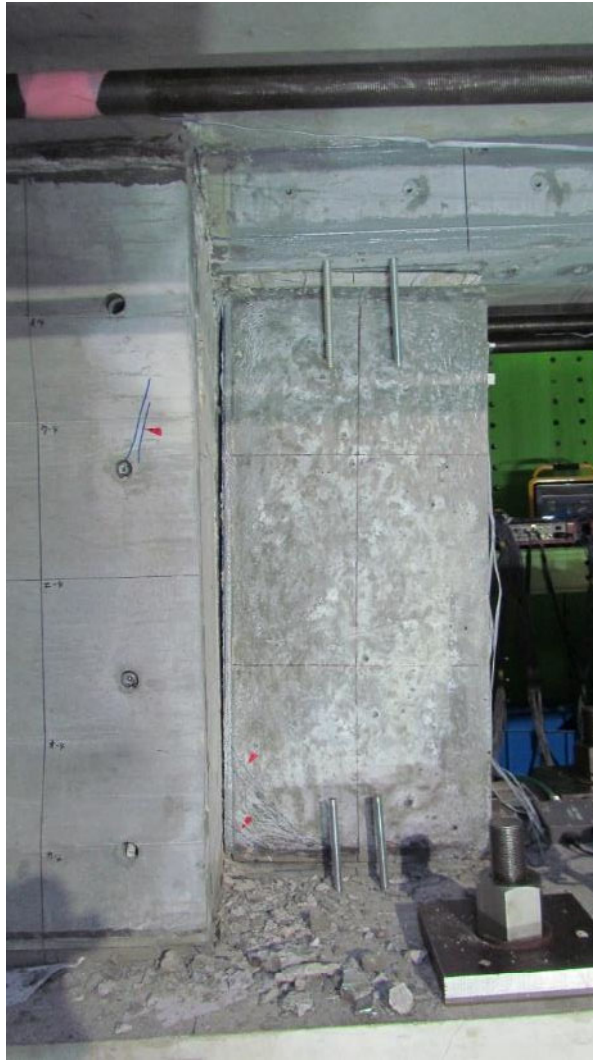
(h) 1C1 柱袖壁最終破壊形状

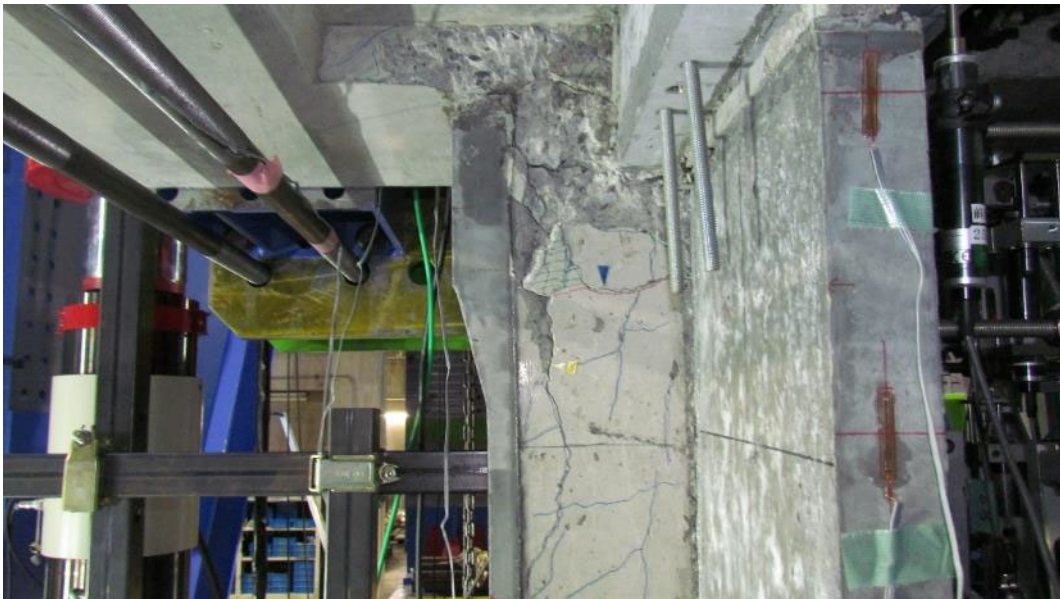
(i) 1C1 柱袖壁接合部最終破壊形状
