# 建築研究資料

No. 208

## 既存 RC 造ピロティ建築物の 迅速な補強工法に関する研究

Study on Quick-Retrofit Method for  
Existing Reinforced Concrete Soft-First Story Building

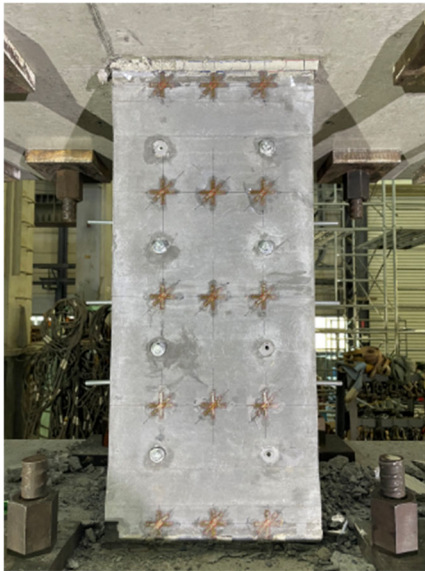
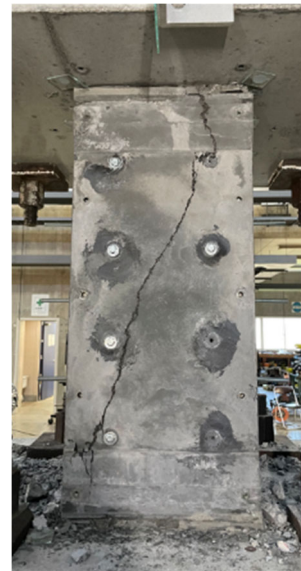
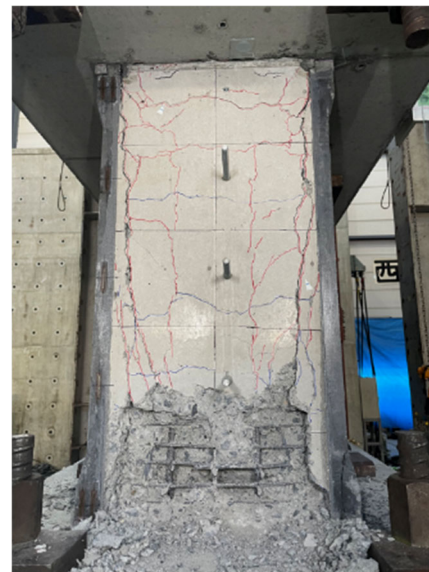
図 6.3.3-1(j) 最終破壊状況 (C2-UFC1)

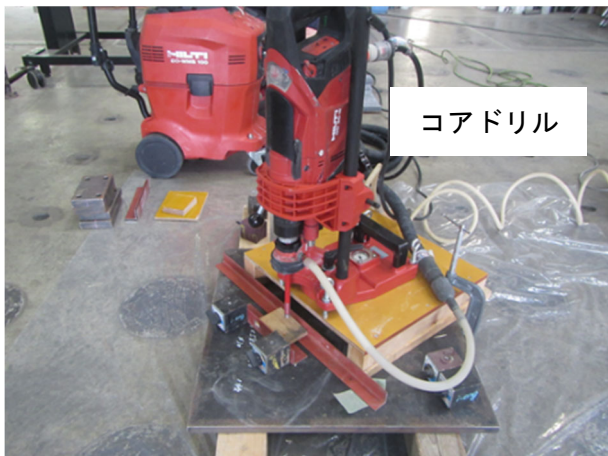
(a) コアドリル設置状況

写真 8.3.4-1 に現場で貫通孔を加工する場合の施工例を示す。現場状況により貫通孔を計画よりも多

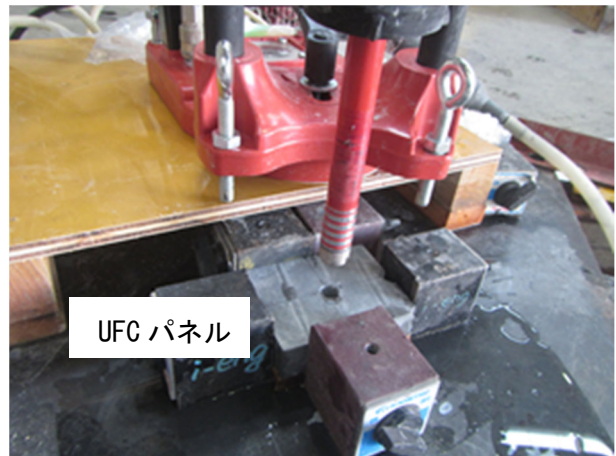
(b) UFCパネルの固定状況

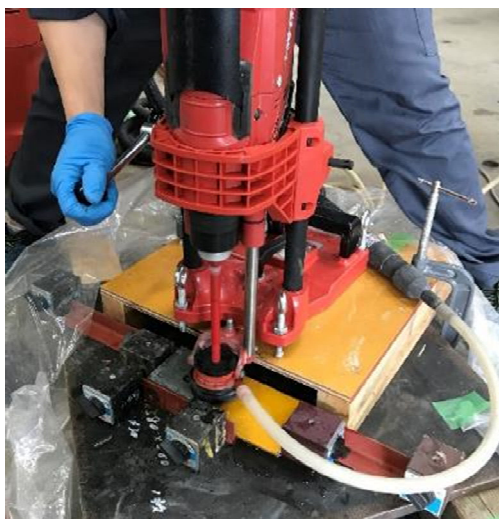
(c) 削孔状況

写真 8.3.4-1 現場での貫通孔の加工例

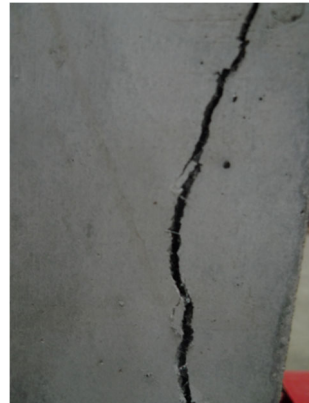
図 A1.3.3-9 ②面端部のひび割れ

耐力が 2000kN を超えてから剛性が低下した。試験体変位が 1.27mm のとき最大耐力 2280kN を迎え、②面の端部でひび割れの発生を確認した。その後は耐力が低下していき、試験体変位 1.73mm のとき耐力 1808kN で、①面の端部からもひび割れの発生を確認した。

図 A1.3.3-1 に NR\_1W の荷重 - 変位関係、図 A1.3.3-2 に歪ゲージ - ジャッキ荷重関係、図 A1.3.3-3 に試験体変位 - ジャッキ荷重関係、図 A1.3.3-4 に試験体変位 - 歪ゲージ関係、図 A1.3.3-5 にスタブ変位 - ジャッキ荷重関係を、図 A1.3.3-6～図 A1.3.3-9 に NR\_1W の載荷後の写真を示す。また、図 A1.3.3-1 においてジャッキを荷重制御から変位制御に切り替えた点を●、図 A1.3.3-1 及び図 A1.3.3-4 において①面のひび割れが発生点を◆、②面のひび割れ点を◇として示した。

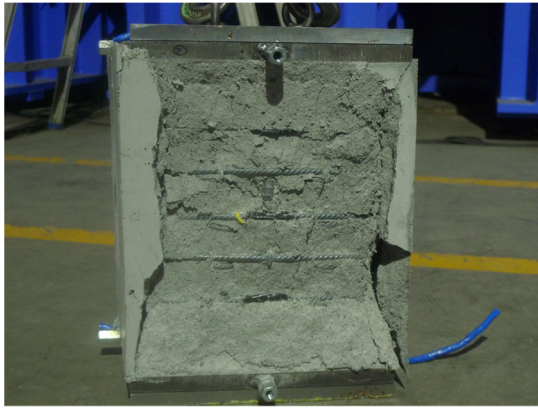
図 A1.3.4-6 ①面

耐力が 3200kN を超えてから剛性が低下し、試験体変位 3.67mm のとき耐力 3244kN で、④面の端部からひび割れの発生を確認した。また、試験体変位 4.55mm のとき耐力 3311kN で、②面にひび割れが発生した。その後、耐力を維持し、試験体変位 17.7mm のとき最大耐力 4109kN を迎え、①面及び④面のかぶりコンクリート部が剥落した。また、内部の主筋が座屈していることも確認した(図 A1.3.4-9)。

図 A1.3.4-1 に R\_1W の荷重 - 変位関係、図 A1.3.4-2 に歪ゲージ - ジャッキ荷重関係、図 A1.3.4-3 に試験体変位 - ジャッキ荷重関係、図 A1.3.4-4 に試験体変位 - 歪ゲージ関係、図 A1.3.4-5 にスタブ変位 - ジャッキ荷重関係を、図 A1.3.4-6～図 A1.3.4-9 に R\_1W の載荷後の写真を示す。また、図 A1.3.4-1 においてジャッキを荷重制御から変位制御に切り替えた点を●、図 A1.3.4-1 及び図 A1.3.4-4 において①面のひび割れが発生点を◆、②面のひび割れ点を◇、④面のひび割れ点を◇、かぶりコンクリートが剥落した点を■として示した。

一方、有筋の試験体の精度は R\_3W が 1.03、R\_1W が 1.25 であり、計算値は実験値を安全側に評価した。R\_3W 及び R\_1W が載荷終了時まで耐力を保持し続けた要因としては、図 A1.3.2-6 及び図 A1.3.4-6 に示すように、かぶりモルタルが大きく剥落した後もコアモルタルはせん断補強筋の拘束効果によって健全であったためと考えられる。この拘束効果は、図 A1.4-1 より、有筋の試験体の方で靱性能が高いことから確認できる。

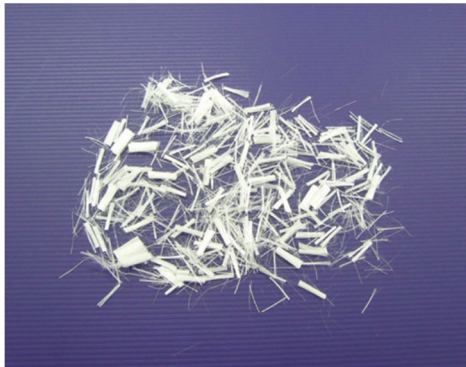
工法名	AP 工法	会社名	AP 工法協会 クラレ
対象部材	耐震壁，柱，梁等	適用できる損傷度	Ⅱ～Ⅲ
補強方法	プレミックスモルタル 湿式吹付	補強の種類	靱性補強・耐力向上 軸力負担可
必要復旧期間の目安	約 43 日	いながら施工	○
第三者の技術評価	(一財)日本建築防災協会 建防災発第 20152 号	実績	70 件(2007～2021 年) 730m <sup>3</sup>
工法概要	<ul style="list-style-type: none"> <li>・ 吹付け施工用材に完全プレミックス，高炉スラグ使用のモルタル材（設計強度 30N/mm<sup>2</sup> の普通コンクリートと同等の性能を有する）</li> <li>・ 湿式吹付施工で，粉塵飛散が少なく，狭隘なスペース・施工時間（夜間）・吹付壁材（断熱材・ブロック材・炭素繊維材）や水の制約のある箇所でも施工可</li> <li>・ 高性能繊維（ビニロン繊維）を混入し，吹付材のダレ防止，ひび割れ抑制効果を向上</li> <li>・ 壁開口部の斜筋配筋等の複雑配筋・配管類を移設せず施工可</li> <li>・ 既存壁低強度（10N/mm<sup>2</sup>）用ディスクシアキーアンカー施工可</li> </ul>		
図・写真	<div style="display: flex; justify-content: space-around; align-items: center;"> <div style="text-align: center;">

<p>ひび割れ抑制ビニロン繊維</p> </div> <div style="text-align: center;">   <p>吹き付け状況</p> </div> </div>		
問い合わせ先	AP 工法協会 問い合わせフォーム <a href="http://home.a01.itscom.net/ap-koho/ap_toiawase.html">http://home.a01.itscom.net/ap-koho/ap_toiawase.html</a> Email : xp-fukuoka@j06.itscom.net

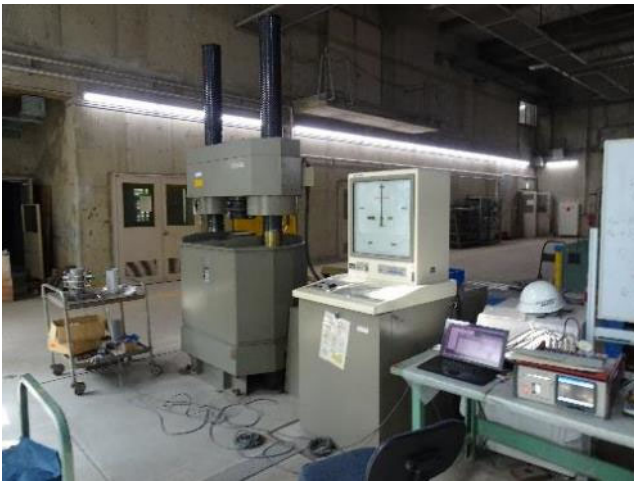
図A3.2.2-1 圧縮試験機

実験は、建築研究所の500tアムスラー型圧縮試験機（図A3.2.2-1）を用いて実施した。試験で使用する供試体は、図A3.2.2-2のように試験機にセットし、試験機の下載荷板は平板、上載荷板は球座付きの平板となっている。供試体の歪みは、図A3.2.2-2のようにコンプレッソメータを用いて計測した。コンプレッソメータは、図A3.2.2-2のように東側と西側に軸方向に設置した変位計がくるようにセットした（図A3.2.2-2は奥方向が北）。また、北側に横ひずみ計測用の変位計（図A3.2.2-3参照）を横方向にセットした。

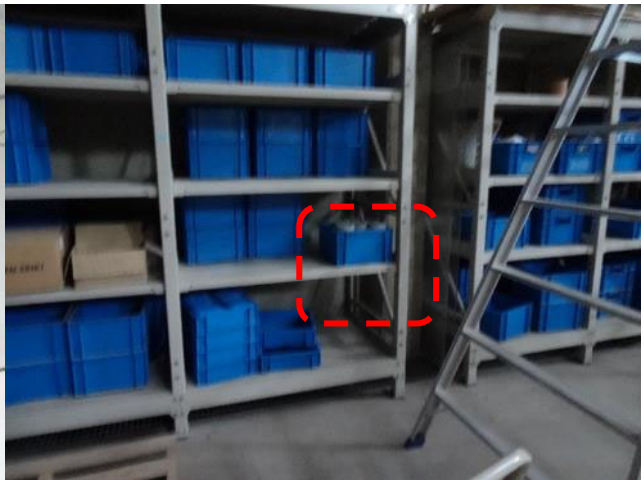
図A3.2.2-4 供試体保管状況

2次载荷は、1次载荷とできるだけ同じ向きで载荷することとし、供試体上面にセットする方角に印を付けた。また、2次载荷が必要な供試体は図A3.2.2-4のように直射日光のあたらない実験棟内の棚で保管した。
