国立研究開発法人 建築研究所
 Building Research Institute
 Vol.74 発行：2016.7

特集 平成28年(2016年)熊本地震 ～建築研究所の取組み～

平成28年(2016年)熊本地震の地震動と建築物被害の概要

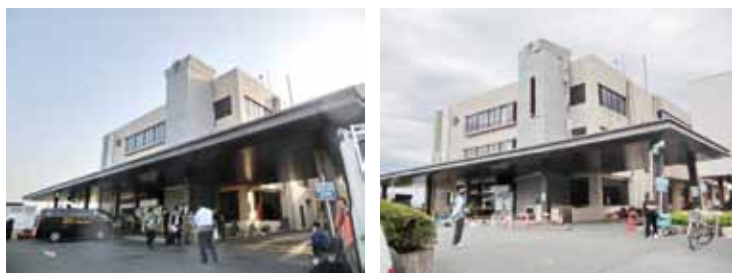
写真1 益城町役場

写真1、写真2は、本震前の4月15日の調査時と本震後の4月16日の調査時における、益城町役場と周辺の住宅の様子です。本震前後の写真を見比べると、益城町役場では、本震によって、庁舎正面の塔状部の頂部がずれて、中間部分の一部が損壊したことがわかります。また、周辺住宅では、外壁等の一部破損した住宅が倒壊したことがわかります。

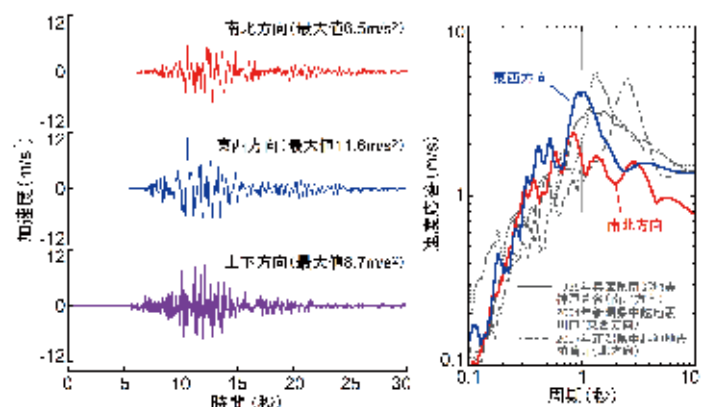
図4 KiK-net益城の本震記録（震度7（防災科学技術研究所の観測記録を利用し作成））

図4は、防災科学技術研究所のKiK-net益城観測点で得られた本震記録（震度7）と、その周期ごとの地震動の大きさを表す速度応答スペクトルを示しています。地震動の振幅が非常に大きいこと、また、木造住宅や中低層鉄筋コンクリート造建築物に大きな被害を与える約1～2秒の周期で速度応答が1m/sを大きく上回り、これらの建築物に甚大な被害をもたらした過去の地震の強震記録と同等のレベルであったことがわかります。

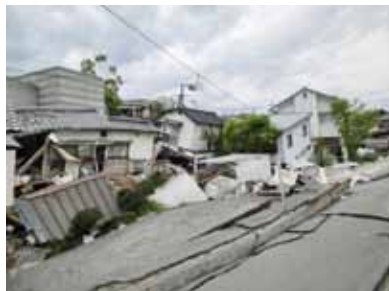
- ・震度7を観測した益城町や、多くの被害が報道された南阿蘇などでは、新耐震基準以前の古い住宅（築年数40年以上）を中心に甚大な被害が見られました。（写真3、写真4）
- ・倒壊等の被害を受けた建物では、柱の両端に金具が無かったり、筋かいを釘打ちなど軽微な接合としたものが目立っていました。（写真5）
- ・大きな被害を受けた建物の周辺で、敷地や擁壁の変状が見られたものがありました。
- ・益城町での建物被害は、前震直後は限られた地域に集中していましたが、本震後の調査では、町内全域で大きな被害が見られました。

写真3 路盤崩壊と倒壊家屋

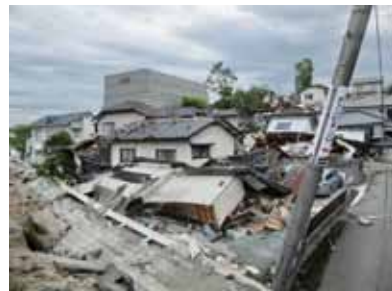
写真4 複数の倒壊家屋

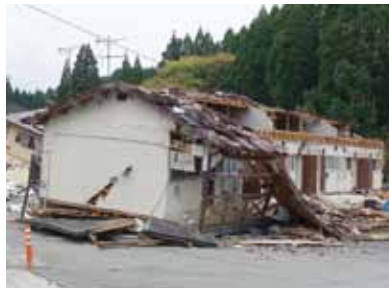
写真5 倒壊した木造アパート(左)及び柱頭接合部の拡大写真(金物なし、筋かい端部は釘打ちのみ)

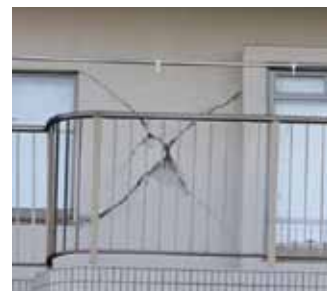
写真11 外装材(乾式工法)の脱落

- ・外観で構造体に被害が見られない建物でも、吊り天井や内壁等の様々な内装材、外装材の落下が見られました。被災箇所が使用禁止とされていた建物も見られました。（写真10）
- ・過去の震災でよく見られる外装材やタイルの落下、外構に面した大判ガラスの破損、窓サッシ、吊り天井などの被害が、今回の震災でも比較的新しい建物を含めて多く見られました。（写真11、写真12）

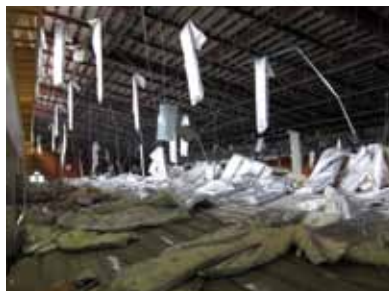
写真10 内装材(吊り天井)の脱落

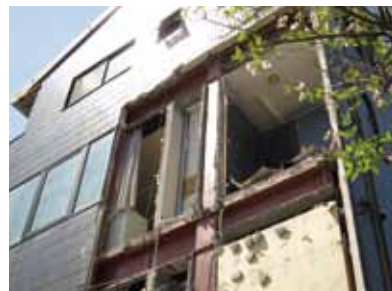
写真12 大判ガラスの被害
