## 6.4 被害形態の分類と考察

### 6.4.1 RC 造建築物

## 6.5 調査建築物の耐力および津波波力の検討

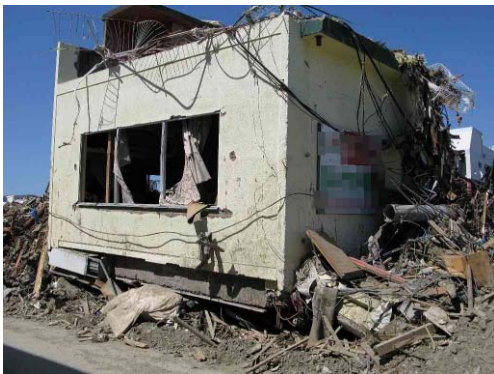
写真 6.4.1-1 2階建て建築物の層崩壊

建築物の1階の柱が柱頭・柱脚で曲げ破壊し、層崩壊した事例が2階建ての建築物に見られた(写真 6.4.1-1)。これらの建築物は柱梁フレーム構造であるが、1階は比較的壁が少なく、2階はコンクリートブロックの壁が多く設けられている。1階が商店、2階が住居として使用されていたものと推測され、構造的には1階の強度や剛性が低いという特徴を有すると思われる。これらの建築物では、2階の開口が大きいため、2階部分で大きな津波波圧を受け、1階に作用するせん断力が1階の保有水平耐力を上回り倒壊したものと考えられる。

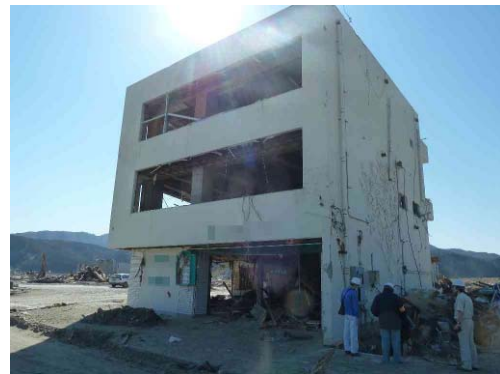
写真 6.4.1-2 残存する3階建て建築物

なお、これまでの調査では、3階建て以上の建築物では1階の層崩壊は確認されていない(写真 6.4.1-2)。一般的には3階建ての建築物では1階に RC 造の壁が用いられていることが多く、1階の耐力が大きかったものと考えられ、3階建て以上の1階が柱のみの建築物においては層崩壊の可能性が無いとは言い切れないと思われる。

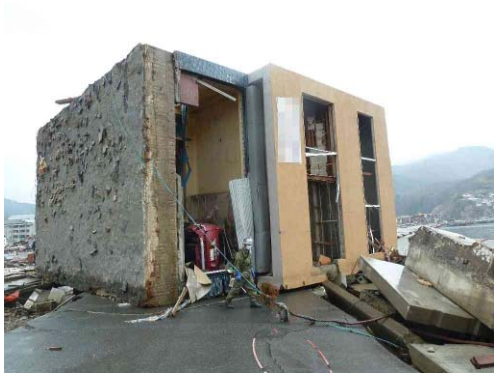
写真 6.4.1-3 3階建て建築物の転倒

建築物の転倒の被害が、4階建てまでの建築物において見られた。転倒した建築物においては、何れも最大浸水深が建築物の高さを上回っている。転倒は横倒しのもの(写真 6.4.1-3)に加えて、完全に上下が逆になった建築物(写真 6.4.1-4)も見られた。転倒した建築物は直接基礎のものが多いが、中には杭基礎のもので杭が引き抜かれているものも見られた(写真 6.4.1-5)。また、転倒した建築物は比較的開口が少ないものも多く、同程度の規模の建築物でも開口が大きい場合には転倒が生じていないことから、外壁の開口の大きさが転倒に大きく影響したものと考えられる。なお、最大浸水深が建築物の高さよりも高い2階建て建築物の内部において、2階の開口上端の高さまで津波の水の汚れの痕跡(写真 6.4.1-6)があり、それより上の天井までの部分は空気が溜まっていた事例があった。従って、各階の開口の上端から天井までの長さが長い建築物ほど大きな浮力が働き、転倒が生じやすくなると思われる。転倒は、建築物の自重(必要に応じて浮力の影響も考慮)による転倒耐力よりも津波の波圧による転倒モーメントの方が大きい場合に生じると考えられるが、浮力が自重よりも大きくなるような場合には、わずかな水平力でも転倒の可能性はある。

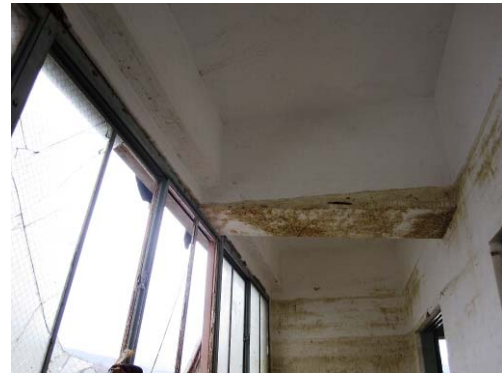
写真 6.4.1-6 建物内部の水の汚れの痕跡

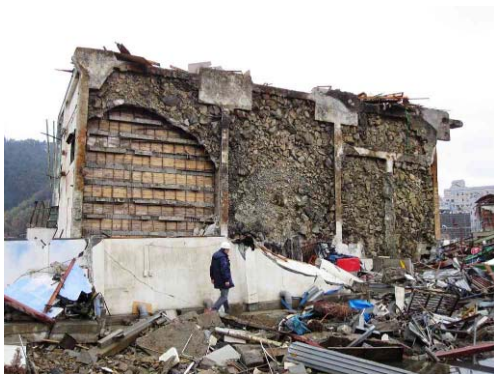
写真 6.4.1-7 塀を乗り越えた2階建て建築物

転倒した建築物ではほとんどの建築物で原位置からの移動を伴っており、大きな浮力が働いていたと推定される。実際に、移動して転倒した建築物では、地面などに引きずった跡が無く、2m程度のコンクリートブロック塀を壊さずに乗り越えたと思われる事例(写真 6.4.1-7)もあることから、浮力により浮き上がったものもあると思われる。一方で、複数の2階建て集合住宅が転倒した調査地域(写真 6.4.1-8)では、同じ形状の一部の建築物は流失してしまい移動先が分からなくなった事例があった。この場合は、浮力に加えて非常に大きな水平力が作用したと思われる。

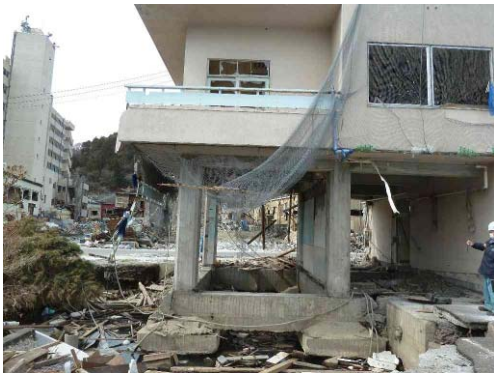
写真 6.4.1-9 洗掘による基礎露出

津波が作用した際に、建築物の隅角部に強い水流が作用し、洗掘による大きな穴がかけられた跡が

多く見られた(写真 6.4.1-9)。その中の一部の直接基礎の建築物では、洗掘による穴に建築物が倒れ込み大きく傾斜したのが見られた(写真 6.4.1-10)。

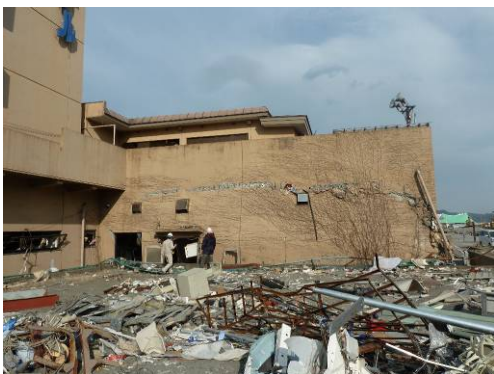
写真 6.4.1-11 非構造壁の面外破壊

建築物の津波の作用面の開口よりも、反対側の水流が抜ける側の開口が小さい場合、小さい開口に水流が一気に集中し、その周辺の RC 造非構造壁に大きな圧力を作用させ、コンクリートにひび割れが生じて壁が外側に大きくはらみ、壁端部のシングル配筋の壁筋が破断する事例が見られた(写真 6.4.1-11)。このような壁筋が破断する被害は、ダブル配筋された耐震壁には見られていないが、2階の床が無く支持スパンが 10m を超える厚さ 300mm の耐震壁が外側からの津波波圧により内側に大きく湾曲している事例があった(写真 6.4.1-12 左側)。ただし、同一の建築物でも 2階に床があり支持スパンが大きくない部分では、耐震壁が湾曲する被害は見られなかった(写真 6.4.1-12 右側)。

建築物に作用する津波波力は、津波の作用面となる建築物の面の開口が大きい程低減されると考えられるが、作用面だけでなく水流の出口となる側の開口の大きさも影響を及ぼすと思われる。出口側の開口が小さい場合には、壁を破壊させるほどの水圧が壁に作用することから、開口から入った水をスムーズに流失させるために必要な開口の大きさにも配慮が必要である。

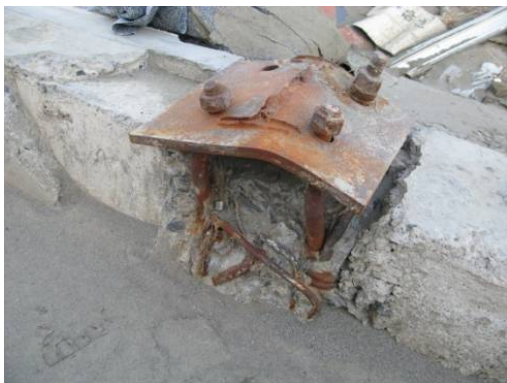
写真 6.4.2-1 柱脚部の破断 (陸前高田市)

典型的な被害例としてまず挙げられるのは、S造の露出型柱脚部においてアンカーボルト、ベースプレート、柱とベースプレートと溶接部の破断により、建築物が移動・流失する被害である(写真6.4.2-1)。敷地には基礎と柱脚部の一部が残されているが、建築物自体は敷地外へ移動して行方が分からないような状態のものが多い(写真6.4.2-2)。

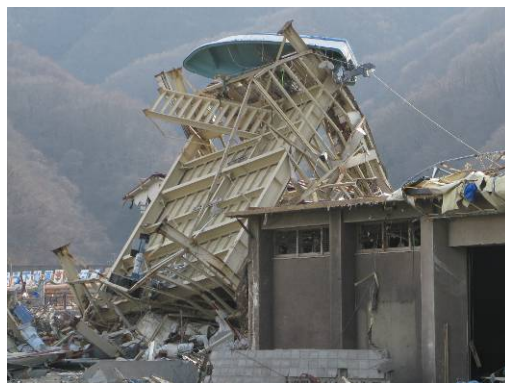
写真 6.4.2-2 柱脚部アンカーボルトの破断により移動したと考えられる建築物 (釜石市)

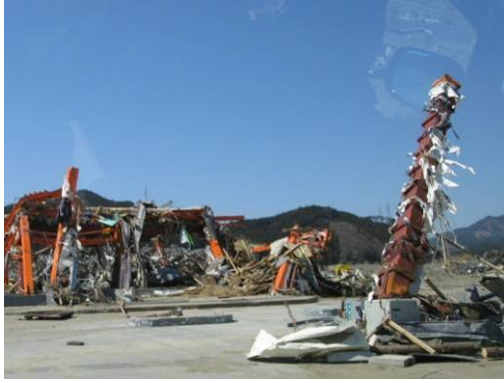
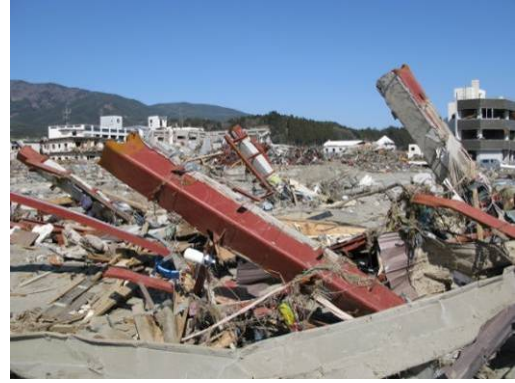
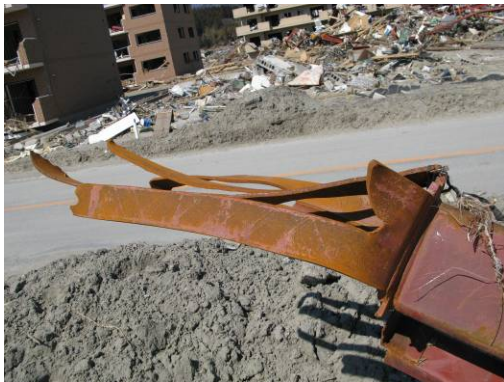
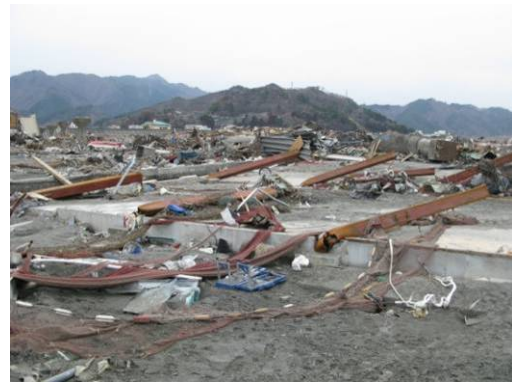
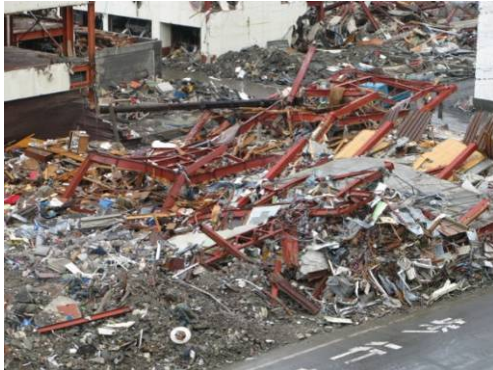
比較的多くの事例が見られた被害例として、1階(又は2階)の柱頭接合部での破壊により建築物が移動・流失したものが挙げられる。根巻き式や埋め込み式柱脚などで柱脚部の耐力が大きい場合にこのタイプの破壊になると考えられる。敷地には基礎と1階(又は2階まで)の複数の柱が残されており、建築物の行方を示すかのように同じ方向へとなびいている。下フランジが取り付けダイアフラムと1階柱との溶接部で破壊することで柱の断面が露わになっていたものが多いが、2階床レベルの梁であるH形鋼のフランジが引き裂かれていたもの等もあった。2階(又は3階)床以上の部分が移動・流失した後に、津波の流れの勢いで1階柱が傾いたことも考えられるが、1階柱の柱脚付近の変形状態等からすると、残された柱の傾きと同程度まで1階が大きく傾いた後に、1階柱に引張力が作用するようになって、1階柱頭接合部で破壊が生じたと考えられる被害例もある。

写真 6. 4. 2-3 根巻柱脚の1階柱の残存（陸前高田市）

写真 6. 4. 2-4 1階柱の残存（陸前高田市）

写真 6. 4. 2-5 引き裂かれた梁フランジ（陸前高田市）

写真 6. 4. 2-6 1階柱の残存（大槌町）

写真 6. 4. 2-7 1階及び2階柱の残存（女川町）

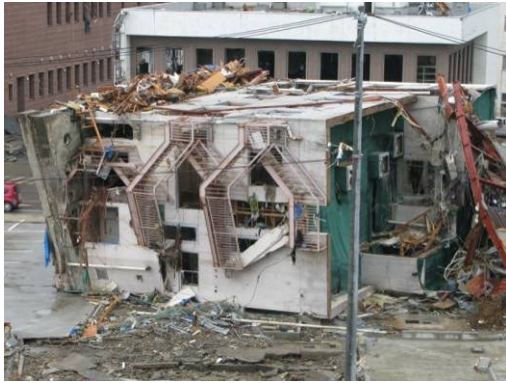
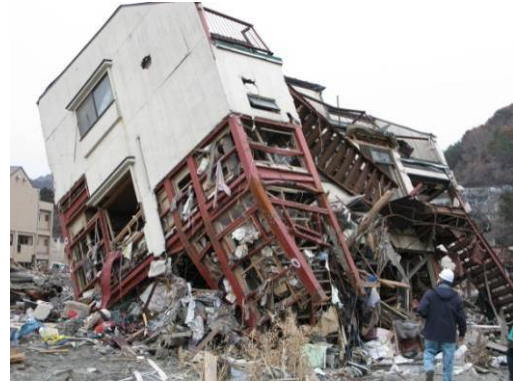
写真 6. 4. 2-8 3 階建て S 造の転倒（女川町） 写真 6. 4. 2-9 3 階建て S 造の 1 階の崩壊（大槌町）

転倒した被害例には、(a)基礎が一体のまま生じた建築物全体の転倒と、(b)1階の部分的な崩壊を伴う転倒があった。

(a)は一例のみであったが、女川町で被害例が見られた。外装材の ALC 版はほとんどが残されている。上階の床スラブと開口部の上端との距離は80cm程度であった。建築物全体が津波に飲み込まれて浸水した状態を想定し、床スラブの下に空間に空気が溜まっていたとすれば、平米当たり 0.8tf 程度の S 造では浮力によって上部構造の重量がほぼキャンセルされることになるため、基礎の重量と杭の抵抗は残るものの、転倒しやすい状態になっていたものと想像される。

(b)としては、1階柱脚部の引き抜け及び1階柱の座屈によって大きく傾斜し転倒したと考えられる被害例が見られた。

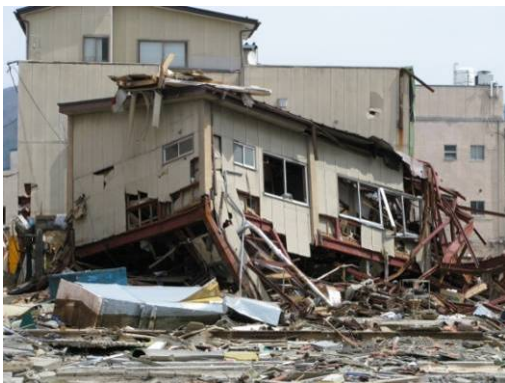
写真 6. 4. 2-10 2 階建て S 造の 1 階の崩壊（大船渡市） 写真 6. 4. 2-11 部分的な崩壊（釜石市）

構造躯体が崩壊した被害例としては、(a)1 階の層崩壊、(b)部分的な崩壊、があった。

(a)は 2 階建て S 造の 1 階部分が層崩壊したと考えられるものが見られた。

(b)は沿岸にある倉庫で、部分的に崩壊しているものがあった。

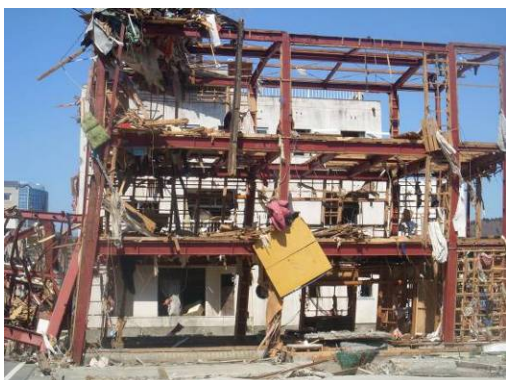
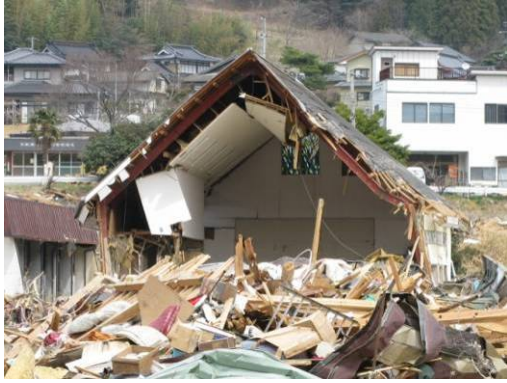
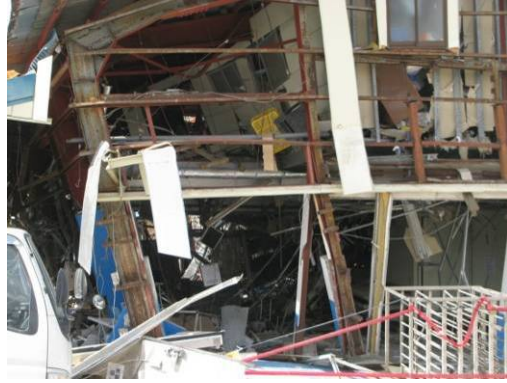
構造躯体のみが残存する S 造では若干の傾斜が確認されるものも多い。特に山形ラーメン架構では大きな残留変形を生じながらも倒壊には至らなかった例が見られた。

写真 6. 4. 2-12 傾斜した重層建築物（女川町）

写真 6. 4. 2-13 傾斜した山形ラーメン架構  
(大船渡～釜石間)

写真 6. 4. 2-14 傾斜した山形ラーメン架構  
(海岸沿い、山田町)

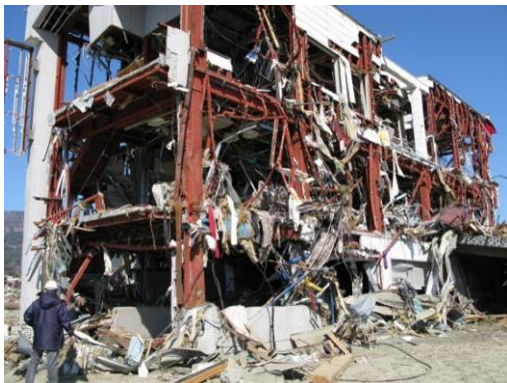
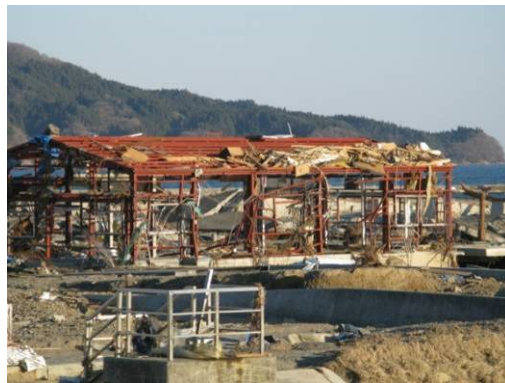
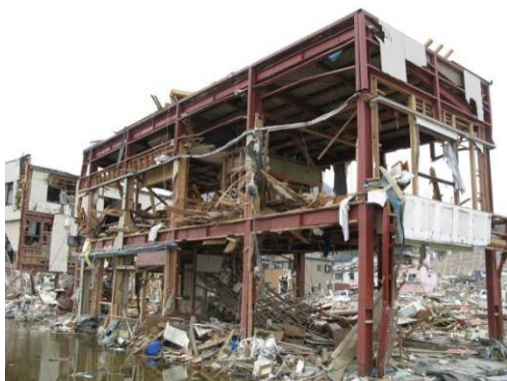
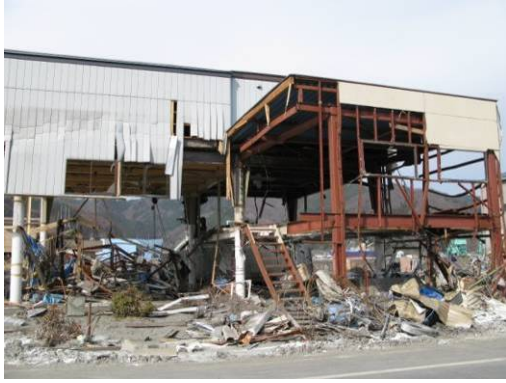
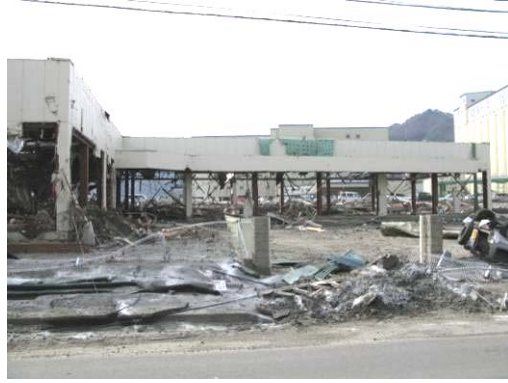
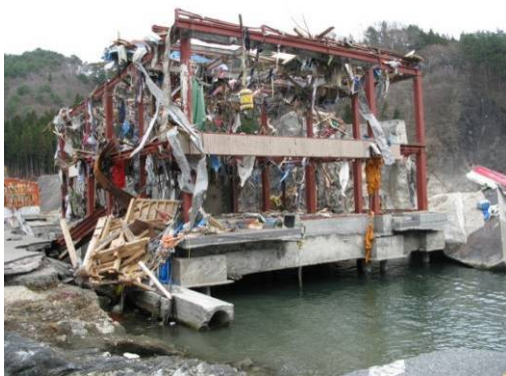
ALC 版等の外装材がほぼ全面的に破壊され、流失しているが、構造躯体としての S 造骨組みが残存している例が多く見られた。津波来襲時に早期に外装材が流失することで、構造躯体に作用する外力が小さくなったことが残存の要因としてあげられる。残存している構造躯体には若干の傾斜や津波作用面での部材の変形、漂流物の衝突によると思われる局所的な損傷なども見られた。

写真 6. 4. 2-17 残存する S 造 (大船渡市) (露出柱脚、1 階途中から日の字断面、2 階床は木製)

写真 6. 4. 2-19 残存する S 造（釜石市）  
（ブレース破断）

写真 6. 4. 2-20 残存する S 造（釜石市両石）  
（洗掘を受けて基礎杭まで見える。）

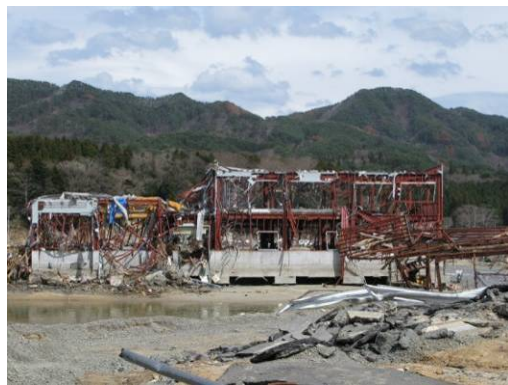
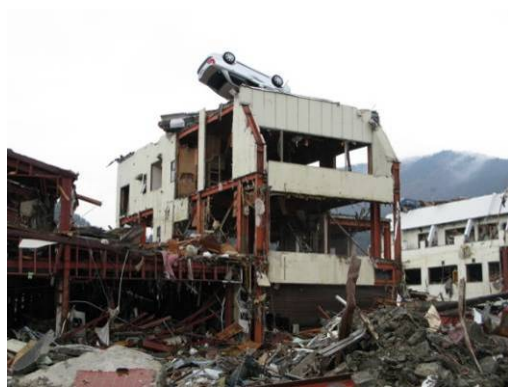
写真 6. 4. 2-21 残存する S 造（山田町船越）  
（洗掘を受けて基礎が見える。）

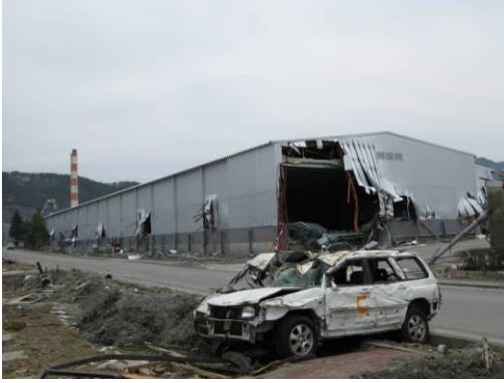
建築物の内部に津波が侵入し、作用面側と反対側の開口部や妻面が水流の流出口となったために大きく損傷・破壊したと考えられる被害例があった。

写真 6. 4. 2-24 倉庫（大船渡市）  
（津波の流出口として妻壁及び開口部が外側に変形）

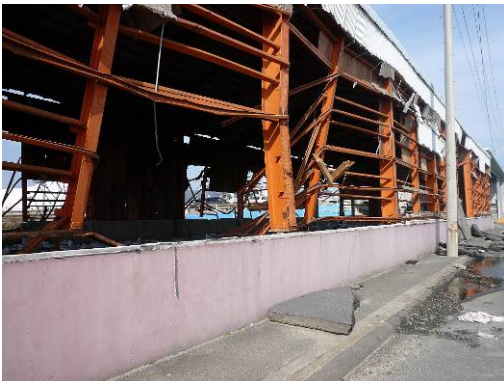
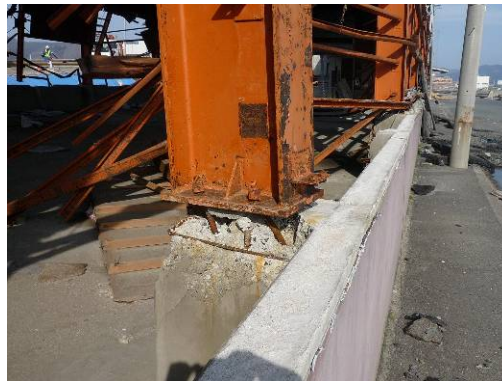
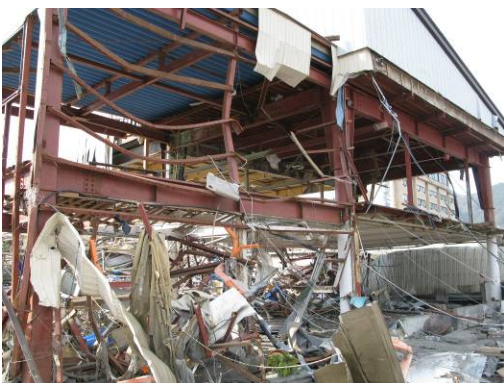
（8）波圧や漂流物の衝突による構造躯体及び非構造部材の局所的な変形  
津波の波圧や漂流物の衝突によると考えられる柱等の構造躯体及び非構造部材の大きな変形が見られた。

写真 6. 4. 2-25 柱の変形（石巻市）  
（コンクリート塊や道路の舗装アスファルト等の漂流物によると考えられる）

写真 6. 4. 2-26 柱脚部の移動（石巻市）

写真 6. 4. 2-27 間柱等の非構造部材の変形（釜石市）

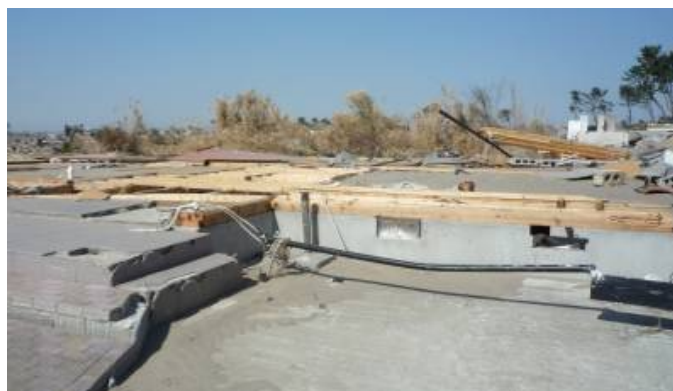
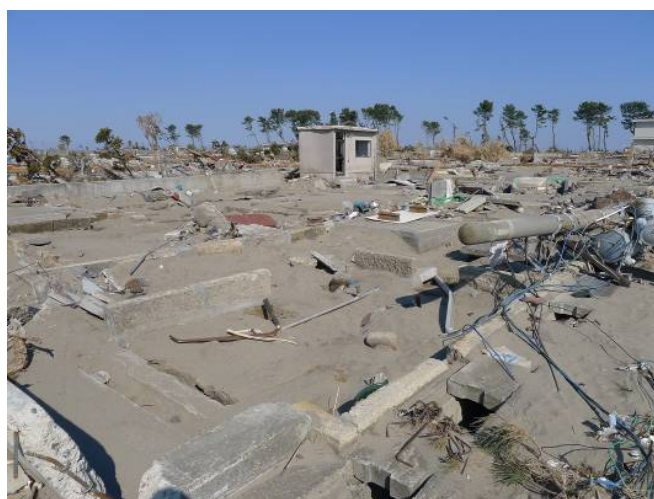
最大浸水深が2階軒高さ以上となる場合、平屋もしくは2階建木造建築物で残存している例は少なかった。被害形態としては基礎と土台のみを残し上部構造が流失する、あるいは土台も流失し基礎のみ残る例などが多数確認された（写真 6.4.3-1～6.4.3-2）。さらに、基礎ごと流失した例も確認された。

写真 6.4.3-1 上部構造が流失し土台が残った例

写真 6.4.3-2 上部構造と土台も流失した例

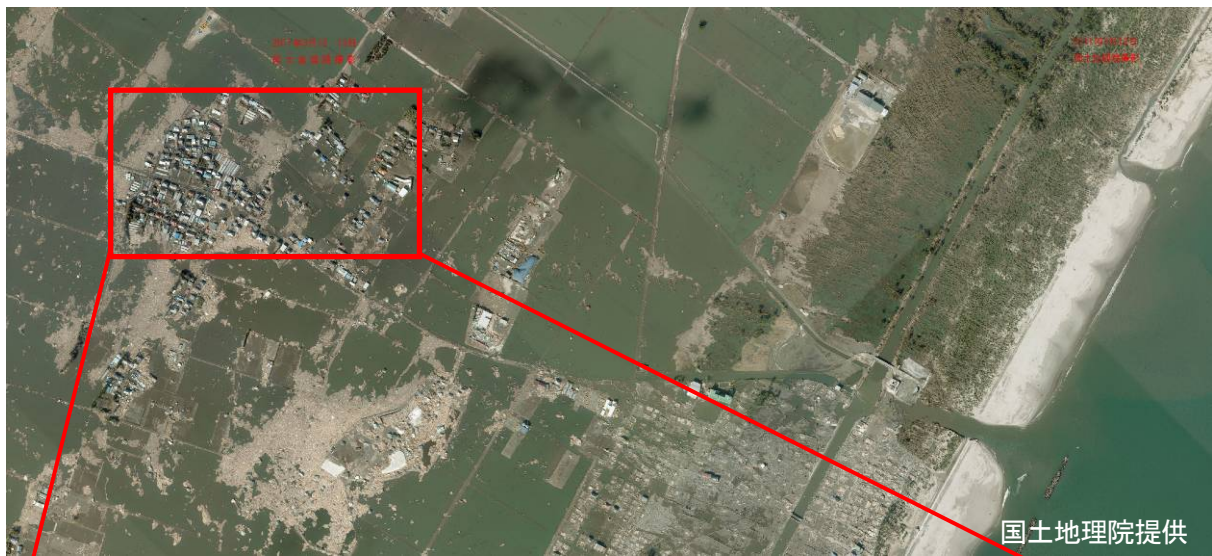
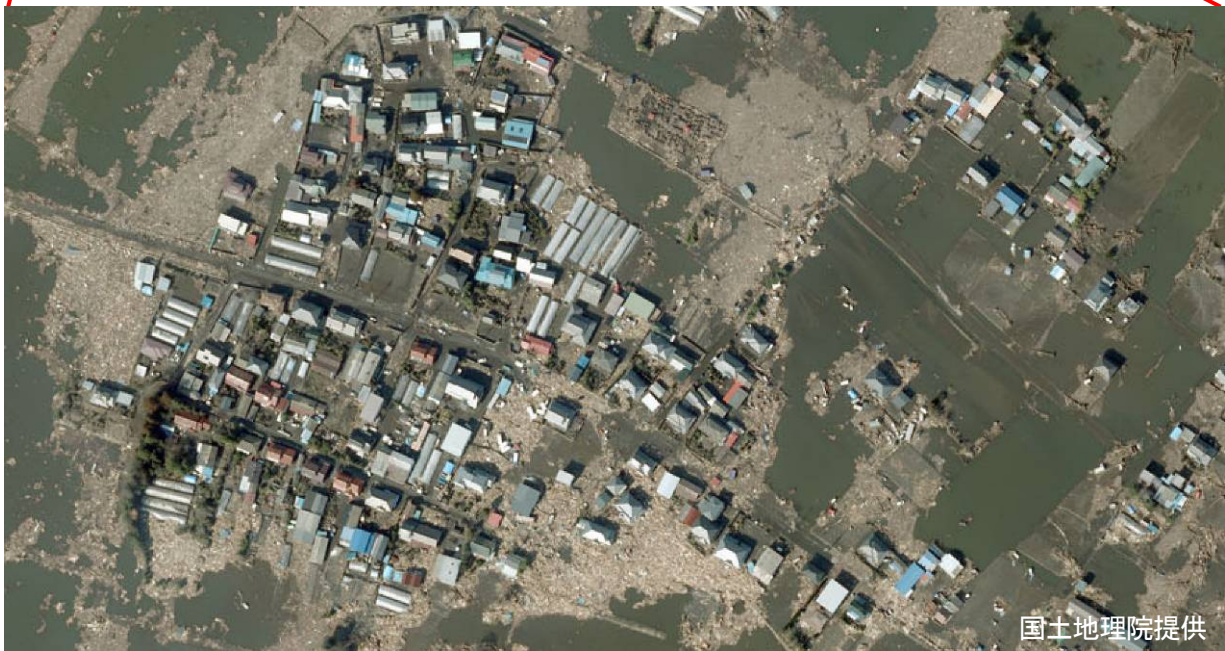
一方、最大浸水深が1階腰壁高さ程度以下の場合、ほとんどの木造建築物が残存していた（写真6.4.3-3）。

写真6.4.3-3 最大浸水深が低いいため、残存している事例（仙台市若林区荒浜地区）

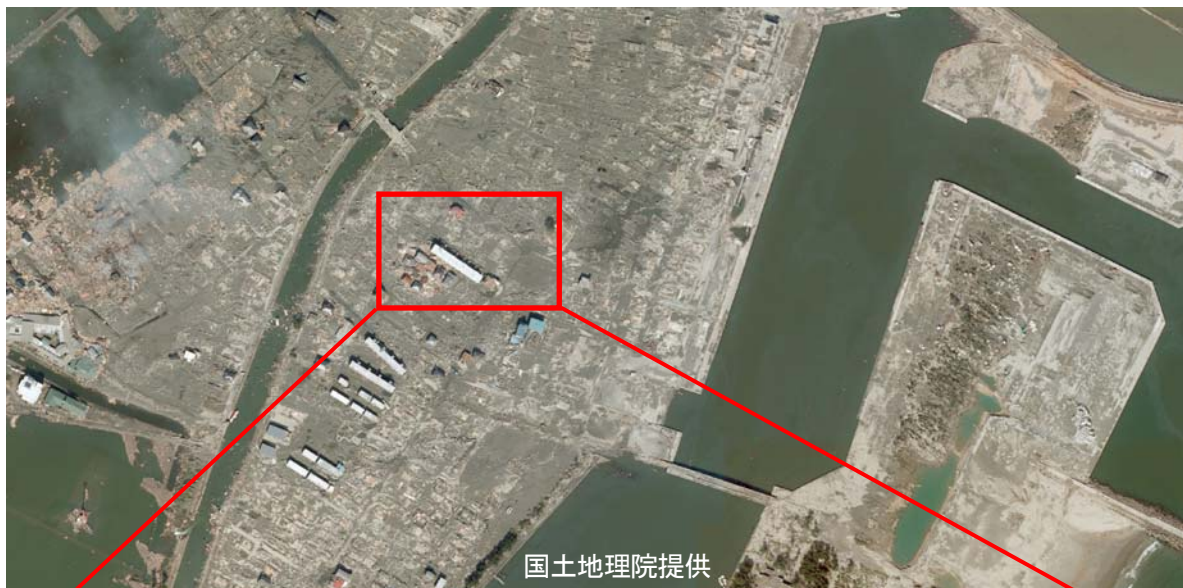
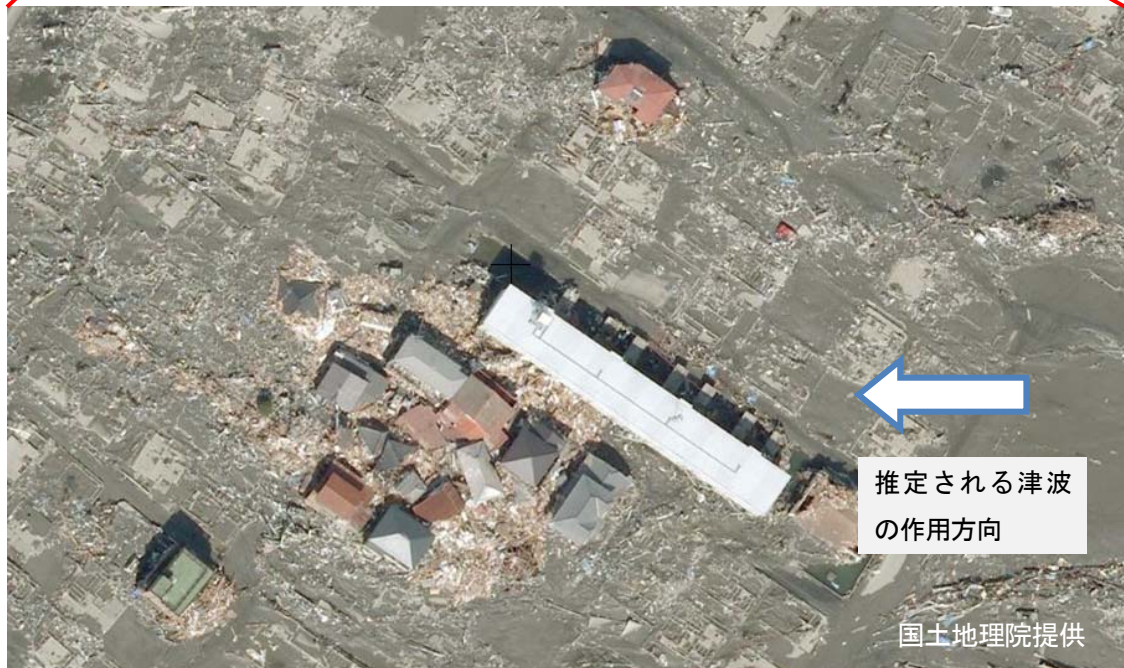
(1) 大規模な建築物が残存した場合、その後方に建つ木造建築物では構造仕様に関係なく残存する事例が見られた(写真6.4.3-4)。一方、小規模な建築物が残存した場合、その後方に建つ木造建築物では構造仕様が優れたものが残存する事例が見られた。残存する建築物により、その後方に建つ木造建築物に作用する津波波力が軽減されたためと考えられる。

写真 6.4.3-4 津波の作用方向の前面に建つ建築物により津波波力が軽減し、残存したと考えられる例(名取市関上地区)

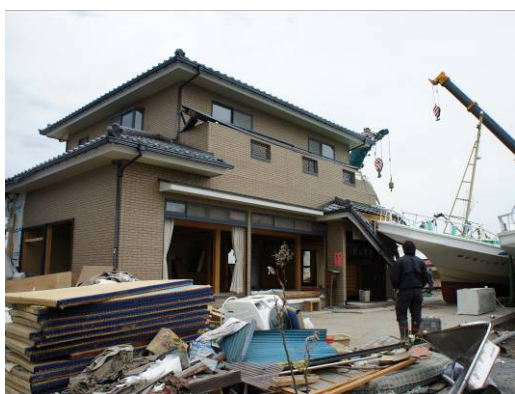
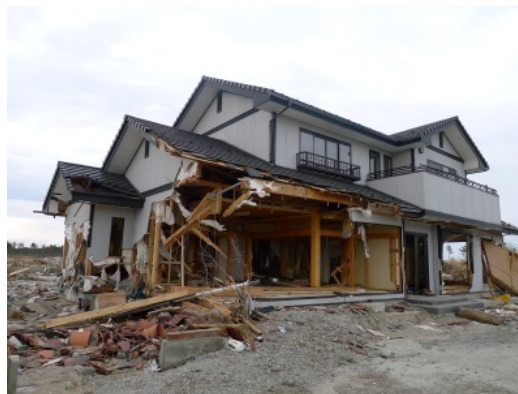
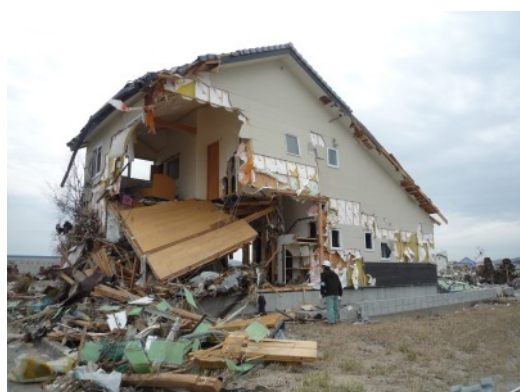
1) 津波の作用方向に対し平面全体を通して開口が多い場合（写真 6. 4. 3-5）、あるいは津波の作用方向に面する建築物の隅部の柱および外壁面を流失しつつも残存する事例（写真 6. 4. 3-6）が複数見られた。

写真 6. 4. 3-5 津波の作用方向に開口が多く残存したと考えられる事例

写真 6. 4. 3-6 建築物隅部を流失しつつも残存した事例(1)

写真 6. 4. 3-6 建築物隅部を流失しつつも残存する事例 (2)

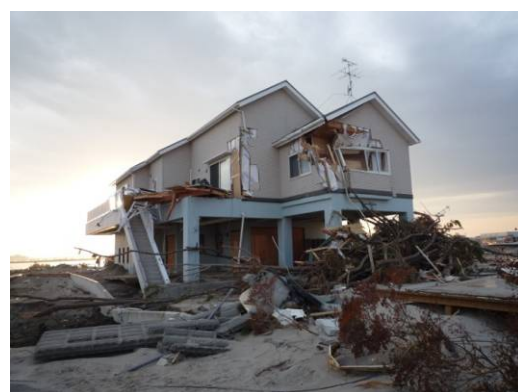
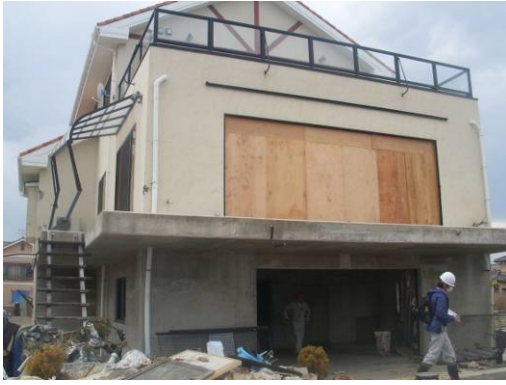
2) 1階をRC造等とした立面混構造建築物では、残存している事例が複数みられた（写真 6. 4. 3-7～6. 4. 3-8）。この場合の1階のRC造は、ラーメン構造によるピロティー形式や津波の作用方向に対し開口を有する壁式構造などが確認された。

写真 6. 4. 3-7 1階RCピロティー構造の事例

写真 6. 4. 3-8 1階 RC の事例

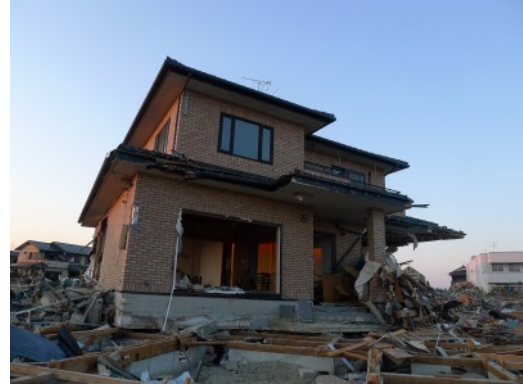
写真 6. 4. 3-9 べた基礎ごと建設地から移動し残存した例

その他の例として、鋼管くい上に施工されたべた基礎ごと建設地から移動して残存した木造建築物も見られた（写真 6. 4. 3-9）。

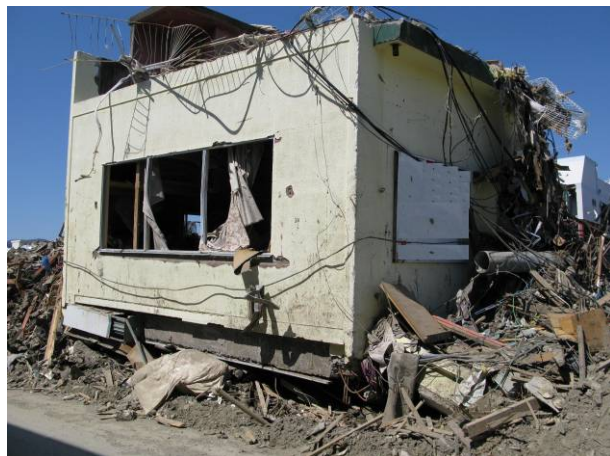
図 6.5.1-1 低層鉄筋コンクリート建物 (陸前高田市)

- ・ 陸前高田市 市役所周辺 最大浸水深  $h$  14(m)
- ・ 津波荷重を受けて桁行方向に1階部分が層崩壊している  
2階部分には躯体に損傷が見られず、コンクリートブロック壁が残存している  
津波荷重を大きく受けている梁間構面には開口が見られない
- ・ 2階建て、平面 ( $W \times B$ ) 7.0×5.5 (m)、階高  $H$  3.5(m)、1×1 スパン
- ・ 構造形式 (鉄筋コンクリート柱梁フレーム+コンクリートブロック壁)
- ・ 柱部材幅は 400(mm)、柱主筋 8Φ22 (SR235,  $\sigma_y=295$  (N/mm<sup>2</sup>))
- ・ ピロティ形式の建物崩壊形であるため、2階に作用する波圧を津波荷重とする
- ・ 浮力を受ける垂壁長さは推定 950(cm)として、建物の単位面積重量は 35 (kN/m<sup>2</sup>)とする
- ・ ペントハウスは残存しているが、1面を残して崩壊しているため考慮しない

$$4 \times (2M_u / H) \leq \alpha \times (0.50 \rho g h + 0.75 \rho g h) / 2 \times H \times B$$

観測された最大浸水深の静水圧が掛かると仮定して算定した波力に対する  
構造物の耐力は 21 (%)であった

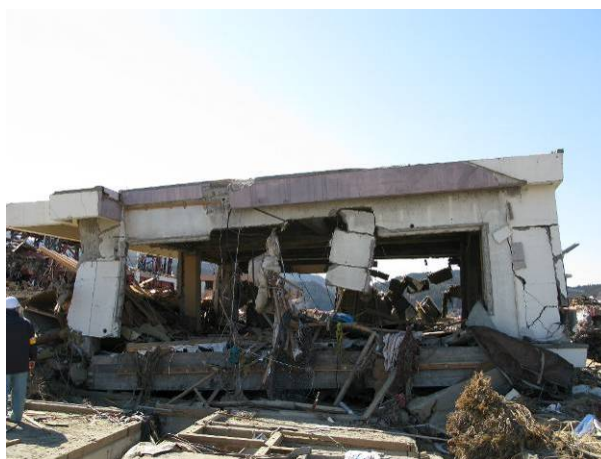
図 6.5.1-3 低層鉄筋コンクリート建物 (陸前高田市)

- ・陸前高田市 市役所周辺 最大浸水深  $h$  14(m)
- ・津波荷重を受けて梁間方向に1階部分が層崩壊している  
2階にも柱かぶり部分の剥落などの損傷が見られたがコンクリートブロック壁は残存している
- ・2階建て、平面 ( $W \times B$ ) 9.0×9.0 (m)、階高  $H$  3.1(m)、1×2 スパン
- ・構造形式 (鉄筋コンクリート柱梁フレーム+コンクリートブロック壁)
- ・柱部材幅は 450(mm)、柱引張鉄筋  $8\Phi 20$  (SR235,  $\sigma_y=295$  (N/mm<sup>2</sup>))
- ・ピロティ形式の建物崩壊形であるため、2階に作用する波圧を津波荷重とする
- ・見付け面における推定開口率は 27%
- ・浮力を受ける垂壁長さは推定 90(cm)として、建物の単位面積重量は 4 (kN/m<sup>2</sup>)とする

$$6 \times (2M_u / H) \leq \alpha \times (0.56\rho gh + 0.78\rho gh) / 2 \times H \times B \times 0.73$$

観測された最大浸水深の静水圧が掛かると仮定して算定した波力に対する  
構造物の耐力は 30 (%)であった

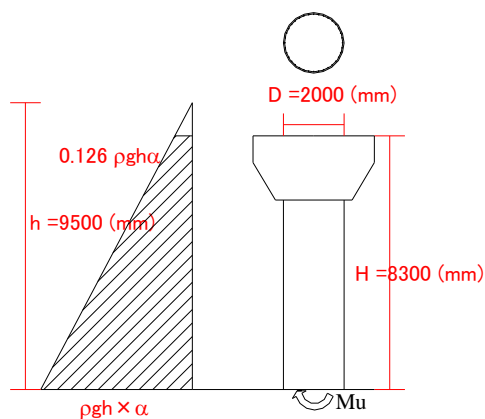
図 6.5.1-5 単体鉄筋コンクリート柱 (大槌町)

- ・大槌町 集合住宅周辺 最大浸水深  $h$  9.5(m)
- ・津波荷重を受けて倒壊している  
柱頭・柱中央部分に損傷は見られない  
柱脚が曲げ破壊し、柱主筋が露出している  
すべての鉄筋コンクリート柱が倒壊しているわけではなくいくつかは残存している
- ・柱直径  $D$  2000(mm), 高さ  $H$  8.3(m)
- ・柱主筋 36  $\phi$  22 (SR235,  $\sigma_y=295$ (N/mm<sup>2</sup>))  
柱終局曲げモーメント  $M_u = 3118$  (kN m)
- ・柱頭の支承部分は鉄筋コンクリート柱が受圧しない方向に倒壊しているため考慮しない

$$M_u \leq \int_0^H (\alpha \times \rho g (h-x)x \times D) dx$$

観測された最大浸水深の静水圧が掛かると仮定して算定した波力に対する  
単体鉄筋コンクリート柱の耐力は 116 (%) であった

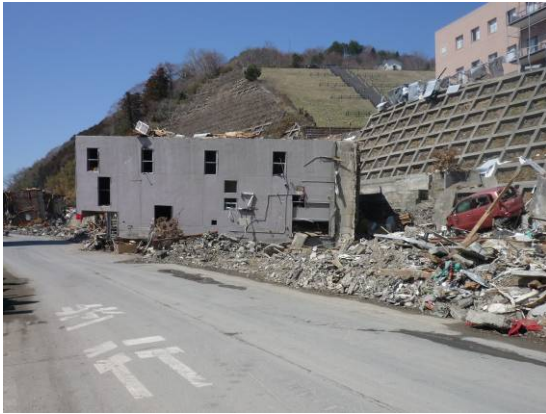
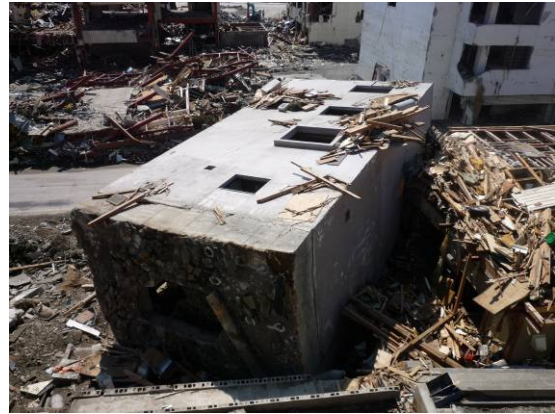
図 6.5.1-7 鉄筋コンクリート造の旅館(女川町)

- ・ RC造耐力壁付きラーメン構造、4階建
- ・ 原位置から70m程度移動して転倒
- ・ 建物形状：1階平面B×D=6.0×4.0m、建物高さH=12m(階高3m)
- ・ 基礎部高さ：0.5m(既成PC杭があるが、計算では考慮しない)
- ・ 建物重量：上部躯体  $W=13\text{kN/m}^2 \times 6\text{m} \times 4\text{m} \times 4\text{階}=1248\text{kN}$  (建物重量を  $13\text{kN/m}^2$  と仮定)  
基礎部  $W_f=13\text{kN/m}^2 \times 6\text{m} \times 4\text{m}=312\text{kN}$
- ・ 浮力：  $W_b=0.9\text{m} \times 7\text{m} \times 4\text{m} \times 4\text{階} \times 9.8=846.7\text{kN}$   
(垂れ壁より上の部分(0.9m)が空気溜まりとなって浮力が働くと仮定)
- ・ 杭：PC杭( $\phi 300$ )が使われていることを現地調査で確認しているので、次の仮定の下に杭の引抜き抵抗  $R_{TC}$  を算定する。  
杭周長  $\phi=0.94\text{m}$   
杭長さ  $L_s=7.0\text{m}$  (本建物の近くで転倒したS造建物の杭長計測値と同じとする)  
杭自重  $W_p=8.06\text{kN}$

$$M_w = \int_0^H (\alpha \times \rho g (h-x) x \times B) dx = 26582 \times \alpha \quad \text{kNm}$$

杭の引抜き抵抗無視	杭の引抜き抵抗考慮	
		N=10	N=20
浮力なし	$0.117 < \alpha$	—	—
浮力あり	$0.054 < \alpha$	$0.274 < \alpha$	$0.482 < \alpha$

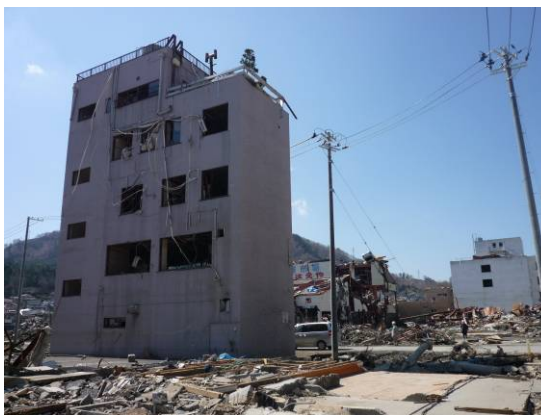
図 6.5.1-8 鉄筋コンクリート造の旅館(女川町)

- ・ RC造耐力壁付きラーメン構造、5階建
  - ・ 原位置に残存 (0G-01の隣接建物)
  - ・ 建物形状： 1階平面  $B \times D = 13.0 \times 5.0\text{m}$ 、建物高さ  $H = 17.5\text{m}$  (階高  $3.5\text{m}$ )
  - ・ 基礎部： 既成PC杭があると推測される (計算では考慮しない)
  - ・ 建物重量： 上部躯体  $W = 13\text{kN/m}^2 \times 13\text{m} \times 5\text{m} \times 4\text{階} + (13\text{kN/m}^2 \times 8\text{m} \times 5\text{m}) = 3900\text{kN}$   
(建物重量を  $13\text{kN/m}^2$  と仮定。5階はセットバック)
- 基礎部  $W_f = 13\text{kN/m}^2 \times 13\text{m} \times 5\text{m} = 845\text{kN}$
- ・ 浮力：  $W_b = 0.9\text{m} \times 13\text{m} \times 5\text{m} \times 3\text{階} \times 9.8 = 1720\text{kN}$   
(5階中間まで浸水。垂れ壁より上の部分 (0.9m) が空気溜まりとなって浮力が働くとして仮定 (3層分))
  - ・ 杭： 本建物は原位置に残存しており杭の状態は未確認であるが、0G-01と同じ杭が柱の下部に4本ずつ (合計16本) 打設されていると仮定して杭の引抜き抵抗  $R_{TC}$  を算定する。

$$M_w = \int_0^H (\alpha \times \rho g (h-x) x \times B) dx = 63492 \times \alpha \quad \text{kNm}$$

杭の引抜き抵抗無視	杭の引抜き抵抗考慮	
		N=10	N=20
浮力なし	$0.187 < \alpha$	$0.328 < \alpha$	$0.462 < \alpha$
浮力あり	$0.119 < \alpha$	$0.260 < \alpha$	$0.394 < \alpha$

本建物の場合、建物と海岸の間に 2 棟の建物が残っており (1 棟は転倒)、津波外力が低減された可能性もある。

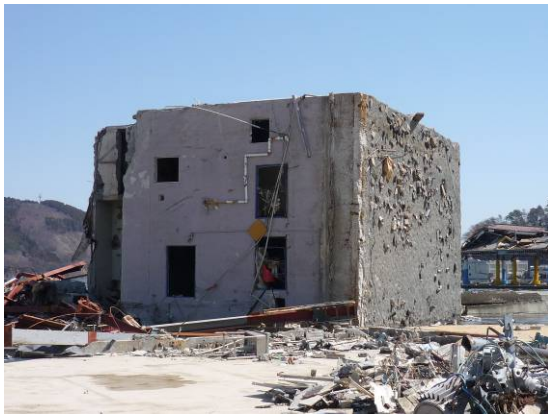
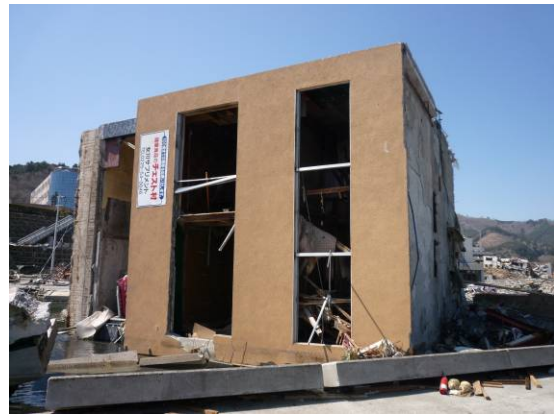
図 6.5.1-9 鉄筋コンクリート造の店舗(女川町)

- ・ RC 造ラーメン構造、3 階建
- ・ 漁港岸壁近くで海側に転倒
- ・ 建物形状： 1 階平面 B×D=9.0×6.0m、建物高さ H=9m (階高 3m)
- ・ 基礎部高さ： 0.7m (直接基礎)
- ・ 建物重量： 上部躯体  $W=13\text{kN/m}^2 \times 9\text{m} \times 6\text{m} \times 3 \text{階}=2106\text{kN}$

- ・ 津波外力  
浸水深  $h=15\text{m}$  と仮定。本建物は津波方向 (写真の上面) に開口が少ないので、開口率による低減は行わない

浮力なし	$0.26 < \alpha$
浮力あり	$0.129 < \alpha$

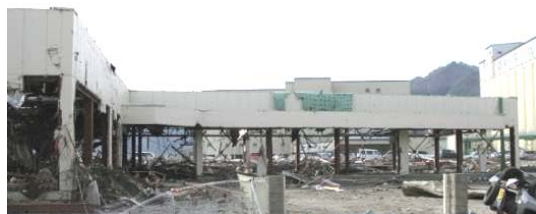
写真 6.5.2-1 残存 S 造骨組み

津波荷重の上限値と考えられる建築物の耐力（式(3)）は、静水圧の津波荷重（式(1)）に対して 36% に過ぎない。また津波荷重の下限値（式(2)）は建築物の耐力の 1/6 程度と十分小さく、骨組みが残存したと整合する。

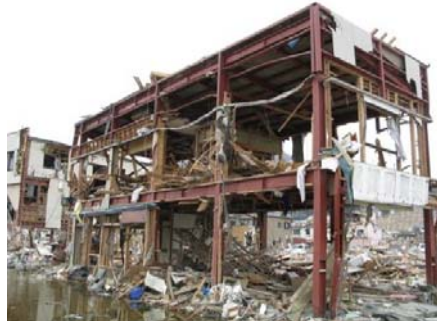
写真 6.5.2-2 残存S造骨組み

津波荷重の上限値と考えられる建築物の耐力（式(6)）は、静水圧の津波荷重（式(4)）に対して 7% に

過ぎない。一方、津波荷重の下限値（式(5)）は建築物の耐力と同程度である。なお、ここでは計算の簡略化のため、柱脚をピンと仮定したことや柱断面を2フランジモデルに仮定していることから、建築物の耐力は低めに算定されていることに注意されたい。

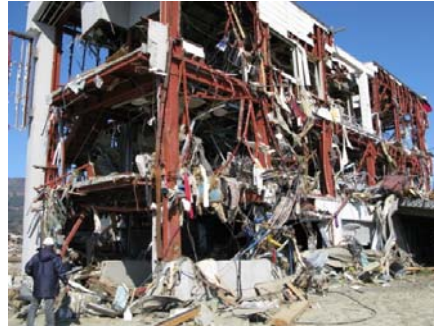
写真 6.5.2-3 残存 S 造骨組み

津波荷重の上限値と考えられる建築物の耐力（式(9)）は、静水圧の津波荷重（式(7)）に対して 38% に過ぎない。また津波荷重の下限値（式(8)）は建築物の耐力の 1/5 程度と十分小さく、骨組みが残存したと整合する。
