4.3 強震観測に基づく建物挙動の解明

4.3.1 建築研究所のエキスパンションジョイントの余震による変位測定結果

4.3.2 実験棟建屋の余震観測と入力地震動の推定

4.3.3 天井の脱落被害を生じた茨城県内の体育館の余震観測と本震時の入力地震動の推定

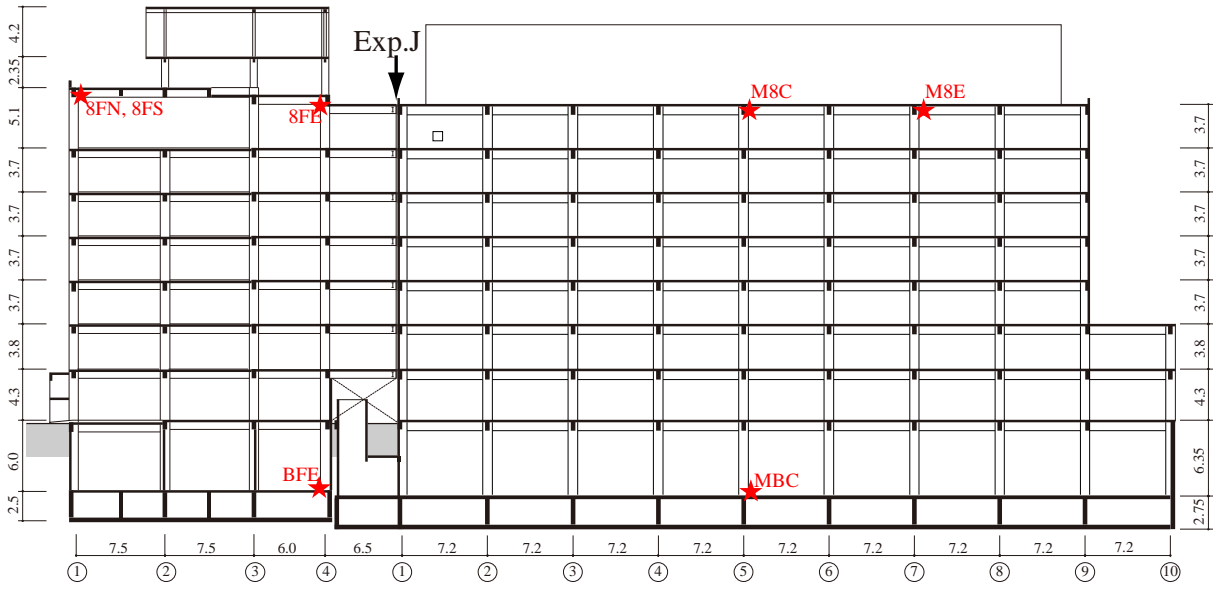
図 4.3-1 加速度計の配置

東北地方太平洋沖地震の本震について、建物の 8 階の地下階に対する水平方向の相対変位(建物変位と称する)と、8 階での新館と本館のエキスパンションジョイント部の相対変位(Exp. J 変位と呼ぶ)を強震記録から評価する。主な加速度計の設置位置を図 4.3-1 に示す。変位は、カットオフ振動数 0.1Hz のハイパスフィルターを用いた高速フーリエ変換を用いた積分によって算出した。建物変位については、新館は 8 階東側(8FE)の変位と地下 1 階東側(BFE)の変位の差、本館は 8 階中央(M8C)と地下 1 階中央(MBC)の変位差から求めている。Exp. J 変位は、新館及び本館の 8 階の複数の加速度計から新館及び本館のエキスパンションジョイント部の絶対変位を算出し、その差を採っている。各建物のエキスパンションジョイント部の絶対変位は以下のように算出した。

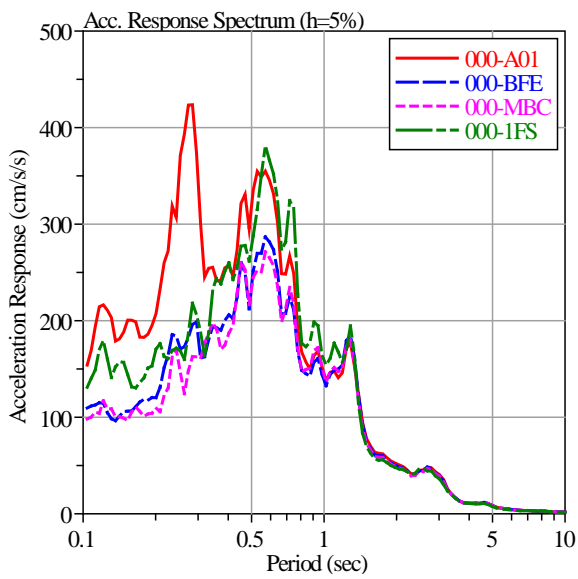
図 4.3-10 NS 方向の強震記録の比較

各加速度計で得られた加速度波形と減衰定数5%の加速度応答スペクトルと変位応答スペクトルを、NS方向について図4.3-10に、EW方向について図4.3-11に示す。

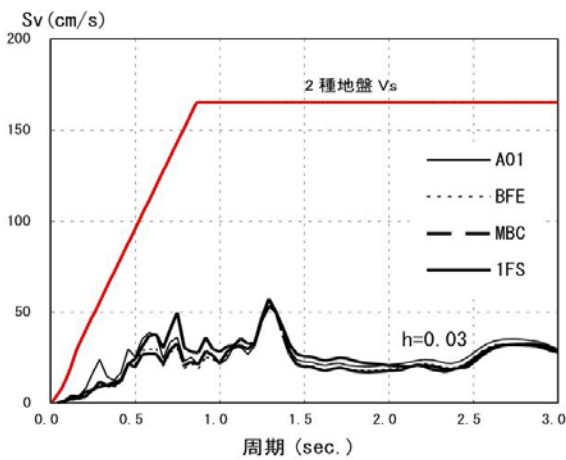
図 4.3-15 4月11日の記録の速度応答スペクトル

4月11日に、建築研究所新館地下1階（BFE：94.9gal）、本館地下1階（MBC：83.7gal）、屋外地表面（A01：118.1gal）及び実大構造物実験棟 1F（1FS：108.3gal）で観測された記録を用いて、それらを入力地震動とした応答解析を行なう。これらの記録の速度応答スペクトルを図 4.3-15 に示す。図 4.3-13 の3月11日の記録に比べれば、レベルが小さいのがわかる。応答解析結果としての各層の最大層間変形角を図 4.3-16 に示す。1FS の層間変形角応答は、BFE や MBC と概ね等しいことがわかる。

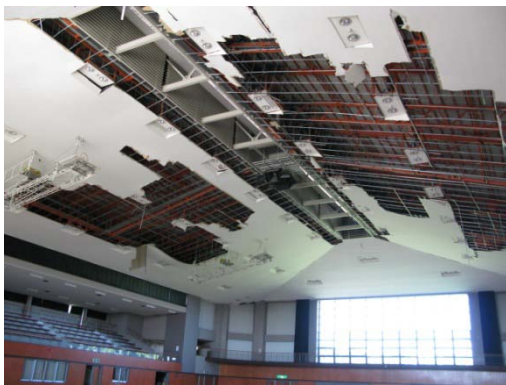
写真 4.3-1 体育館の天井脱落被害

東北地方太平洋沖地震の本震（2011年3月11日14時46分）により、茨城県内にある体育館では、構造躯体に特に大きな損傷等は生じなかったものの、広範囲にわたる天井脱落被害が生じた（写真4.3-1）。敷地内にはK-NETの観測点があり（写真4.3-2）、本震では震度6強（計測震度6.4）の揺れが観測された。一方で、東に2.5kmほどにある地震計（JMA、3階建てRC造の1階床に設置）では震度6弱（計測震度5.7）の揺れであった。両者の応答スペクトルを比較すると、K-NETの記録は特に短周期成分が大きい（図4.3-18）。体育館の1次固有周期が0.2～0.3秒程度^{4.3-3)}とすれば相当大きな揺れを生じて天井脱落につながった可能性が考えられるが、体育館及びその周囲の建築物等に大きな構造的被害は生じていないことを考えれば、体育館への実効入力は小さかった可能性もある。

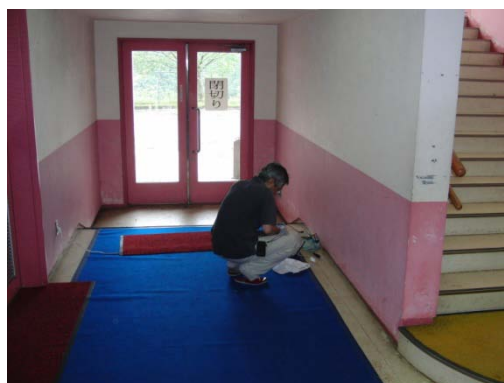
写真 4. 3-3 体育館 1 階床への設置状況

余震観測は、2011年7月8日（金）から29日（金）まで、天井脱落被害のあった体育館の1階床と、敷地内にある管理事務所の1階床で実施した。位置関係を図4.3-19に、設置状況を写真4.3-3に示す。

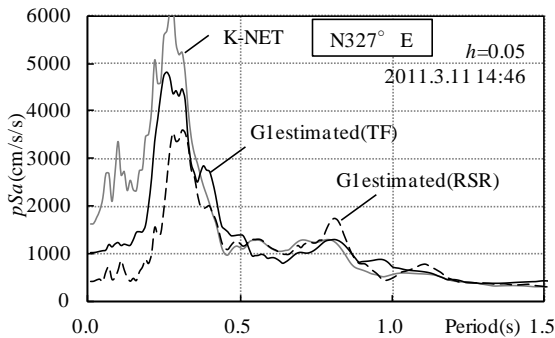
図4.3-23 体育館への入力地震動の推定(本震時)

得られた余震記録のうち最も大きい7月15日の記録を用いて、本震時の体育館への入力地震動を評価する。まずK-NETからG1への伝達関数を7月15日の記録(108秒間)に基づき成分ごとに求めた。本震時のK-NETの記録(加速度の大きな時間帯を含む108秒間)をフーリエ変換し、当該伝達関数を掛け合わせて逆変換することで、本震時のG1の時刻歴を推定した。

結果を図4.3-23に示す。図(a)は推定したG1の時刻歴($G_{1estimated}(TF)$)、図(b)~(d)は各成分の応答スペクトルである。図中の灰色線はK-NETの本震の記録を、図(b)~(d)の破線はK-NETの応答スペクトルに図4.3-22(b)の比を単純に掛け合わせたもの($G_{1estimated}(RSR)$)を示している。本震時の体育館への入力地震動はK-NETの記録より小さいものの、0.2~0.4秒程度の周期帯では、応答加速度が2G程度以上に達したものと推定される。

天井脱落被害を生じた体育館の本震時における入力地震動を、余震観測結果を用いて推定した。その結果、本震時に天井の吊り元となる屋根面には 2G 程度以上の応答加速度が生じ、相当激しく揺れたものと推察された。
