# 鉄筋コンクリート造建築物の健全性 ～長寿命化と老朽化の課題～

材料研究グループ 主任研究員 松沢 晃一

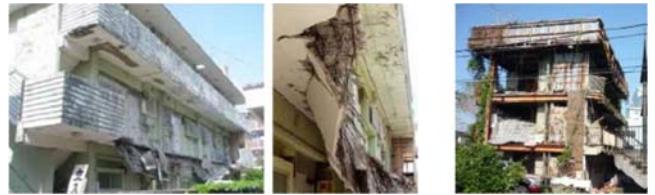
図2 外壁の剥落などにより危害が生じるおそれがある例<sup>3)</sup>

一方、今後も増加することが予想されるマンションストックであるが、その全てが長期供用の対象となるわけではない。老朽化や建築物管理の扱い手不足が顕著な高経年マンションの増加、また、適切に維持管理がなされてこられなかったことによって既に老朽化が進行し、外壁の剥落などにより外部に危害を生じるおそれのあるマンションや、維持修繕が困難なマンションが増加することが予想され（図2）、そのようなマンションの再生に向けた取組みの強化も必要である。

図1に示すとおり、現在、築後30年を超えるマンションストックは200万戸を超え、このようなストックは、今後、さらに増加する。そして、図2に示すように外部に対して危害を生じるおそれがある、蓋然性が高い建築物も増加することが予想される。そこで、マンション建替法改正案に基づく老朽化認定基準を提案するため、躯体の老朽化を原因とする外壁等の落下の危害を生じる危険があり、かつ、それがマンションの広範囲にわたっている蓋然性が高い状態の評価方法を検討するため、建築研究所では、令和2年度の建築基準整備促進事業C1で「マンションの老朽化認定に係る使用安全性評価基準等に関する検討」として、事業者と共同で老朽化の評価方法基準について検討を行っている。

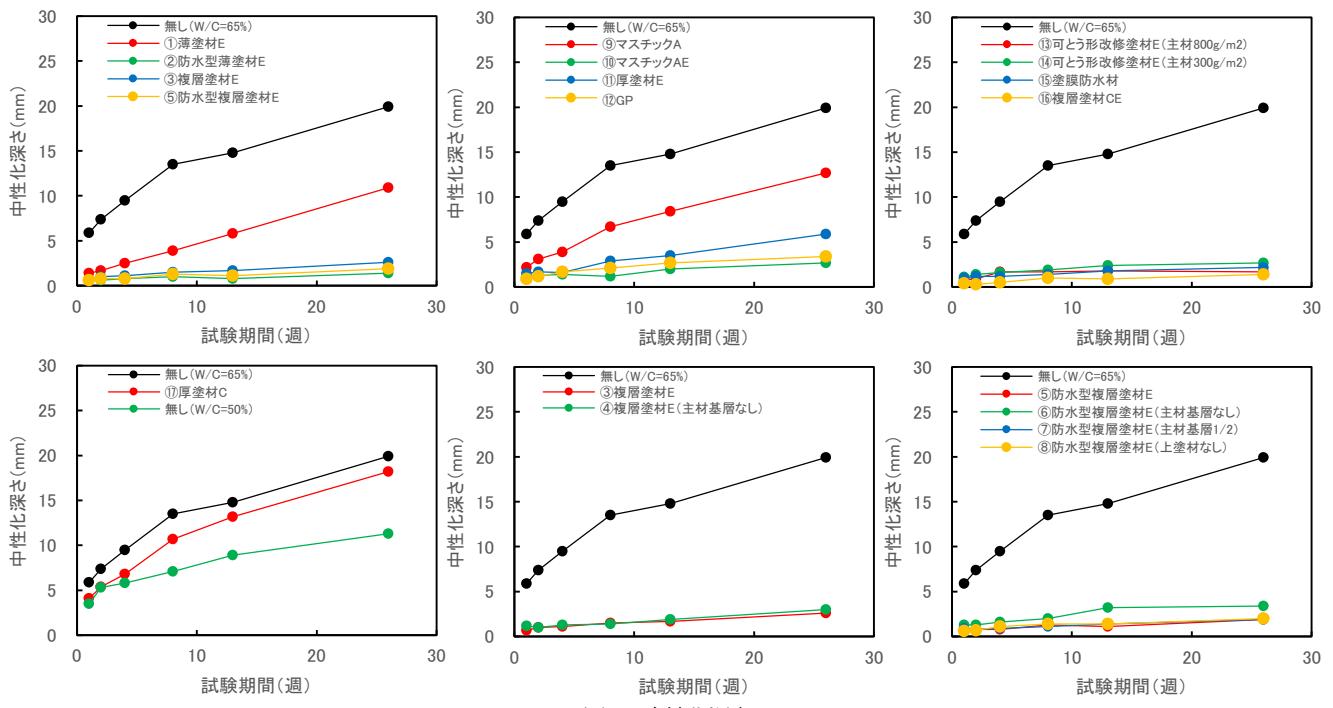
図3 中性化深さ

図3に促進中性化試験による中性化深さをそれぞれ仕上材料なし（無し（W/C=65%））とともに示す。無し（W/C=65%）と比較して、同じ仕上材なしでもW/C=50%の方が、また、仕上材料が施工されていることで中性化が抑制されることがわかる。しかし、①薄塗材Eや⑨マスチックA、⑪厚塗材Cは他の仕上材料と比較して中性化が進行しており、仕上材料の種類によって中性化抑制効果が異なることが確認できる。

図8に西面(X)の中性化深さを示す。仕上材料なし部分(--)は屋外と屋内の結果を合わせて示す。仕上材料の分類に関係なく、図3と同様に中性化抑制効果のあるもの、ないものが混在している。

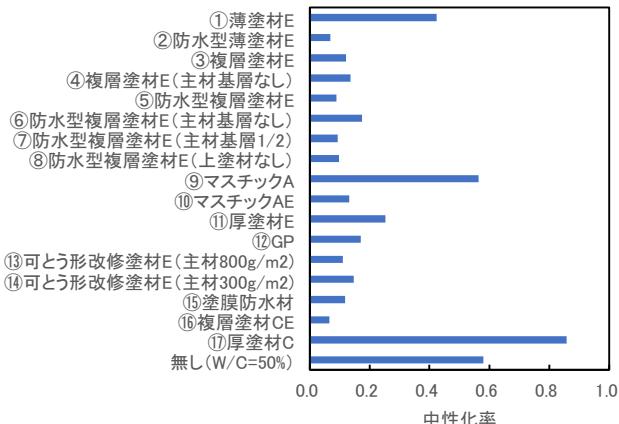
図4 中性化率

促進中性化期間26週の結果に基づいて、仕上材料なし（無し（W/C=65%））の中性化深さに対して求めた中性化率を図4に示す。

ほとんどの仕上材料で中性化率が小さいことが確認できる。また、主材基層や施工量の違いでは、複層塗材 E (③④) は主材基層があるもの (③)、防水形複層塗材 E (⑤⑥⑦⑧) は主材基層および上塗材があるもの (⑤)、可とう形改修塗材 E (⑬⑭) は施工量が多いもの (⑬) と、施工が適正になされていると中性化率が小さい。

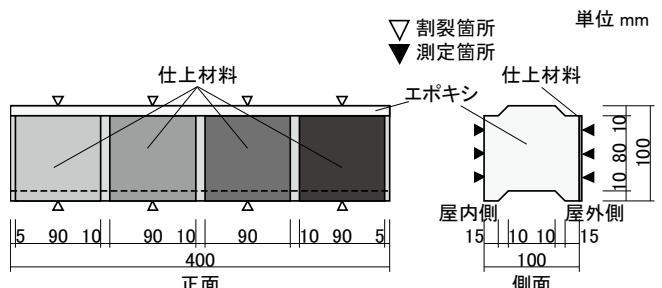
図5 供試体概要

コンクリート寸法は100×100×400mmとし、モデル建物での積層を考慮した形状とし(図5)、表2に示す仕上材料を施工した。

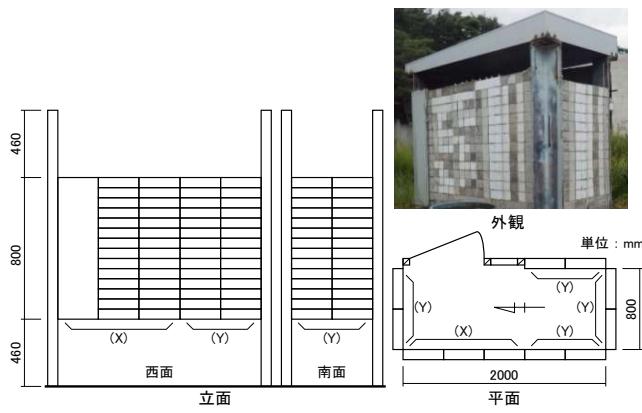
図6 モデル建物概要

図6にモデル建物の概要を示す。モデル建物は各供試体の仕上材施工面が屋外側に位置するように四周に積み上げて構成した。上部には高さ460mmの空間を設けて金属板の箱を北設置した。なお、室内側の温湿度制御は行わなかった。

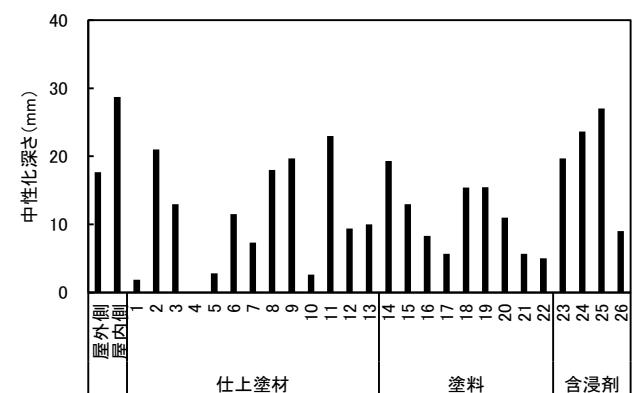
図8 中性化深さ(西面(X))

屋外側の中性化深さと比較して、仕上塗材は複層仕上塗材の複層塗材E(No.1)、複層塗材RE(No.3)、防水形E-1(No.4)、薄塗材の防水形E-2(No.5)、薄塗材E(No.6)、可とう形薄塗材E(No.7)、MR-A(No.10)、厚塗材の厚塗材E(No.12)および厚塗材C(No.13)、塗料はシリカペイント(No.14)以外が、含浸材はアルカリ回復剤(No.26)が小さい。特に、複層塗材E(No.1)、防水形E-1(No.4)、防水形E-2(No.5)、MR-A(No.10)が小さいが、これらは、仕上材が何層にも塗り重ねられているもの(No.1)、透湿性の小さい材料が用いられているもの(No.4, 5)である。また、複層仕上塗材の複層塗材CE(No.2)、薄塗材の薄塗材C(No.8)、薄塗材Si(No.9)、防水形通気性(No.11)、塗料はシリカペイント(No.14)、含浸材はアルカリ回復剤(No.26)以外で中性化深さが大きい。特に、防水形通気性(No.11)、アクリル系含浸剤(No.24)、シラン系含浸剤(No.25)が大きいがこれらは、撥水性や通気性のある仕上材料のため、外部からの水分の浸透を防ぐ一方で、コンクリート中の水分を放しやすいためにコンクリートの含水率が低下し、その結果、中性化が進行したと考えられる。

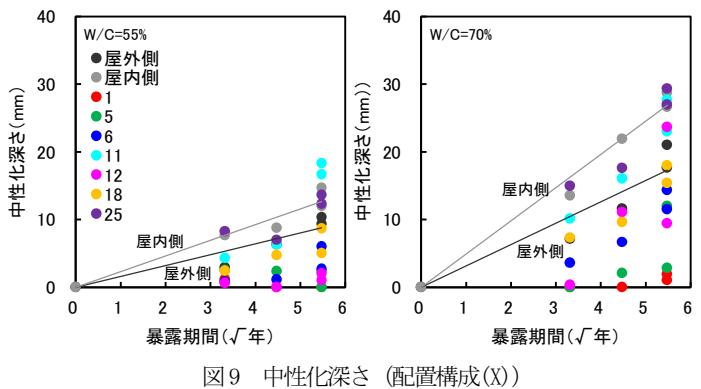
図9 中性化深さ(配置構成(X))

図9に西面(Y)および南面(Y)の中性化深さを暴露11年時(東面)、20年時(北面)の結果とともに、仕上材料なし部分(-)の近似直線を合わせて示す。方位の違いはあるが、暴露期間とともに中性化深さも大きくなっている。また、水セメント比に関係なく屋外側の中性化深さと比較して、複層塗材E(No.1)、防水形E-2(No.5)、薄塗材E(No.6)、厚塗材E(No.12)が小さく、防水形通気性(No.11)、シラン系含浸剤(No.25)が大きい。厚塗材E(No.12)は水セメント比55%では中性化が抑制されているが、水セメント比70%では抑制されないものがある(南面)。暴露期間中に仕上材料とコンクリートに界面剥離が生じ、その界面から炭酸ガスが浸透したと推察される。

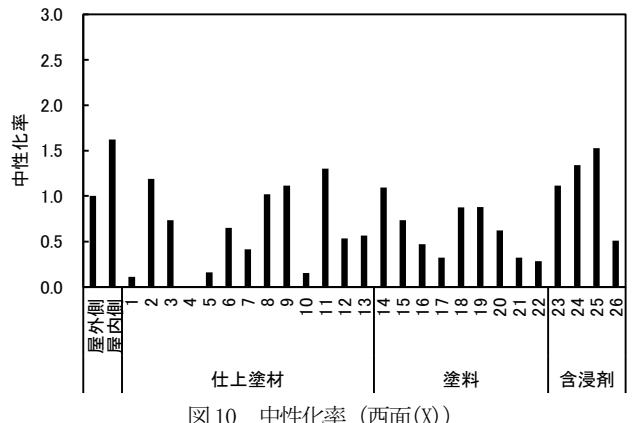
図10 中性化率(西面(X))

式(1)により算出した配置構成(X)の暴露30年時の中性化率を図10に、配置構成(Y)の中性化率の経時変化を図11に示す。なお、 $C_B(t)$ は、各測定年、各方位の仕上材料なし屋外部分の中性化深さである。暴露30年時で複層塗材E(No.1)、防水形E-1(No.4)、防水形E-2(No.5)、可とう形薄塗材E(No.7)、MR-A(No.10)、GP(No.16)、RP(No.17)、アクリルシリコン樹脂エナメル(No.21)、ふつ素樹脂エナメル(No.22)の中性化率が0.5以下となっている。なお、中性化率と経時変化の関係については、図11から明確な傾向はみられない。

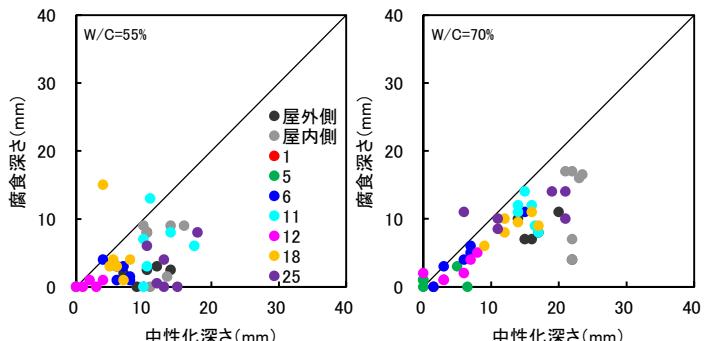
図12 腐食深さと中性化深さの関係

本研究では、コンクリート中に鉄粒子を混入した供試体を作製して腐食深さの測定も行った<sup>9</sup>。図12に鉄粒子を混入した供試体に関する腐食深さと中性化深さの関係を示す。なお、本図には、各供試体3点計測したそれぞれの値をプロットしている。この図をみると、腐食深さと中性化深さは同時に進行するのではなく、中性化が先に進行していることが確認できる。また、水セメント比55%と比較して70%で腐食深さが中性化深さに近い値となっており、中性化深さと腐食深さの進行が近い関係にあると考えられる。

上述のとおり、実構造物においては中性化が鉄筋位置に到達した後、直ちに鉄筋が腐食するのではなく、ある程度の時間差の後に鉄筋が腐食するのがわかる。つまり、コンクリートや仕上材料が適切に施工されている場合、中性化によりコンクリート内部のpHが低下しない環境においては、鉄筋が腐食するような環境にはなっていないと判断できる。

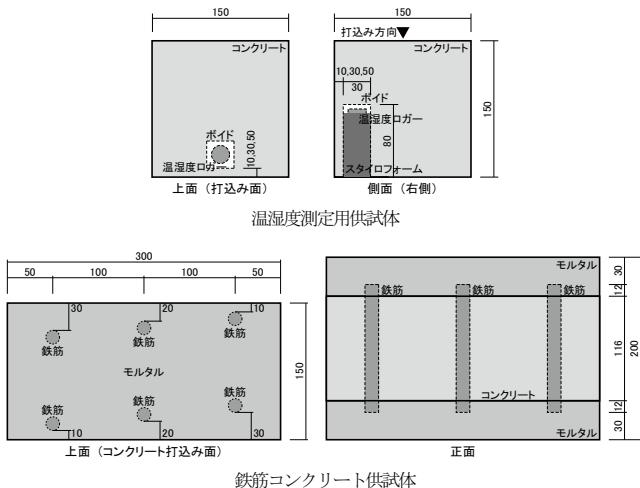
図 13 供試体概要

図 13 に供試体概要を示す。コンクリートは水セメント比 60% とし、温湿度測定用と鉄筋コンクリートの 2 種類の供試体を作製した。仕上材料は薄塗材 E と防水形複層 E を用い、仕上材料のない供試体とともに北海道(泊)、沖縄県(辺野古)、そして、茨城県(建築研究所)(図 14)で屋外暴露試験を行っている。なお、北海道および沖縄県は海岸線沿いの飛来塩分の影響がある場所、そして、茨城県においては雨掛けりの有無で異なる環境で屋外暴露試験を行っている。本暴露試験は 2017 年度に開始して 3 年が経過している。

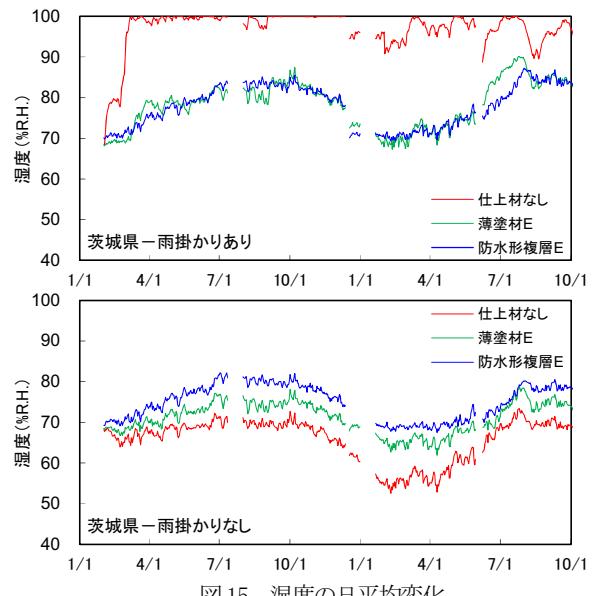
図 15 湿度の日平均変化

図 15 に茨城県におけるコンクリート表面から深さ 30mm 位置の湿度の日平均変化を示す。雨掛けりありでは、仕上材料なし供試体の湿度の変動が大きい。そして、仕上材料では薄塗材 E の変動が大きくなる傾向にある。温度や降雨の影響で、仕上材料の有無や仕上材料の種類によってコンクリート内部の湿度環境が異なることが確認できる。また、雨掛けりの有無では、雨掛けりがない方の変動が小さい。これは、降雨による吸水の影響がないためである。防水形複層 E に関しては雨掛けりの有無による違いが小さい。これは、防水形複層 E が防水形の仕上材料のため、降雨による吸水の影響が他と比較して小さいと考えられる。

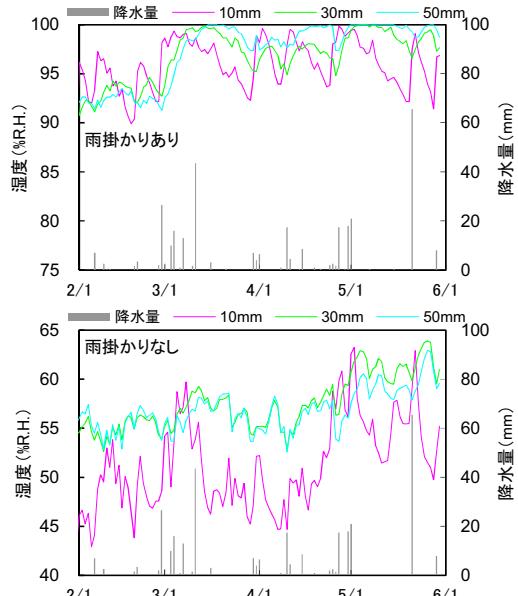
図 16 コンクリート内部の湿度と降水量の関係  
(茨城県・仕上材料なし・2019 年)<sup>10)</sup>

図 16 に茨城県における深さ 10、20、30mm 位置の湿度と降水量の関係を示す。雨掛けりありでは、降雨があると深さ 10mm 位置の湿度が急激に上昇し、追従して 30、50mm 位置が徐々に変化していく。また、降雨のない状態が続くと深さ 10mm 位置の湿度が大きく低下している。そして、降雨がない状態でも深さ 10mm 位置では、深さ 30、50mm 位置と比較して大きな湿度の上下がみられる。これは、温度変化によりコンクリート表面から浅い位置では湿度変化が起こりやすくなるためである。なお、深さが大きくなると環境変化による湿度変化が小さくなっている。

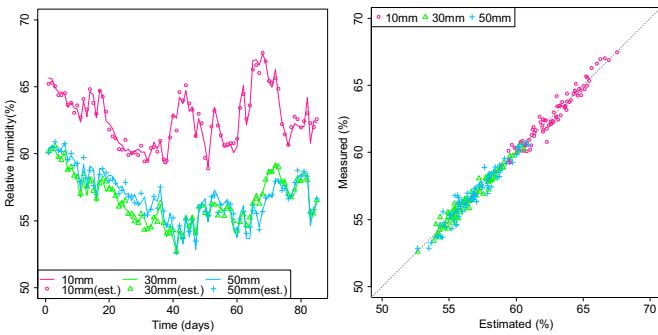
図17 湿度解析結果

図17に前半90日分のデータ（実測値）およびその値を時系列分析によりモデル化した結果（計算値）と、その際の実測値と計算値の関係を示す。実測値と計算値がよく一致していることが確認できる。これらの結果から、モデルに明確な誤りはない判断し、本モデルで算出したパラメータを用いて後半60日の予測を行った。図18に前半90日分の実測値から求めたパラメータと後半60日の気象データから予測した結果、実測値と予測値の関係を示す。予測値は概ね実測値の傾向を表現していると考えられるが、一部で実測値と乖離している箇所もみられる。特に、深さ10mmの予測値は過大評価する傾向があり、30日以降で顕著となった。

2) ①で得られたコンクリート内部の深さ方向ごとの温湿度データについて時系列分析<sup>11)</sup>を行うことで、将来予測を試みた。なお、分析にあたってはコンクリート内部の温湿度データだけでなく気象データも用いることで、コンクリートが置かれている環境における将来予測について検討を行った。ここでは、測定期間が約150日のデータを用い<sup>12)</sup>、前半の90日分のデータを回帰分析して算出したパラメータ、そして、気象データを用いて、その後60日の予測を行い、実測値との関係を検証した。なお、本検討に用いたデータは、茨城県（雨掛かりなし）で暴露を行っている仕上材なし供試体のデータである。

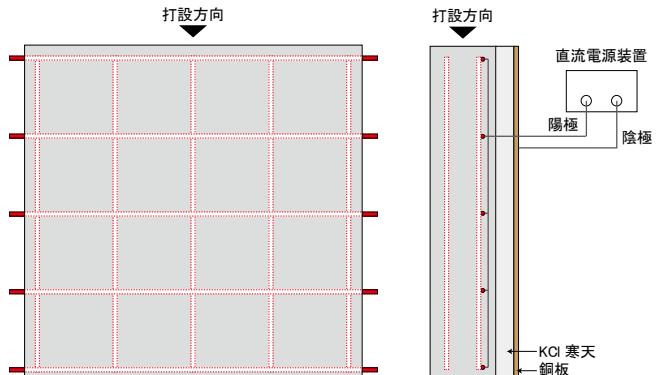
図19 試験体立面および電食方法

本研究では、仕上材料が施工されていない鉄筋コンクリート造外壁を対象とした模擬試験体を電食することで、鉄筋腐食に伴うひび割れ、浮き、隔壁および剥落現象を部材レベルで再現し、一連のプロセスおよび目視評価とコンクリートの剥落危険性の関係に関する検討、また、かぶりコンクリートの剥離、剥落危険性の評価手法について検討を行った。表3、図19に試験体概要を示す。

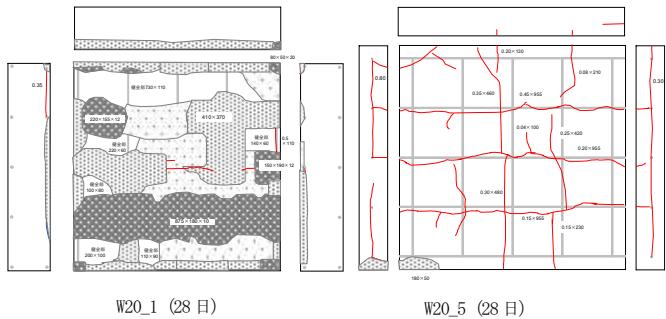
図20 電食による変状例 (■: 浮き、▨: 剥離、■: 剥落)

図20に電食によりコンクリート表面で確認された変状例を示す。いずれの試験体も電食によってひび割れなどの変状が増加するが、剥離や剥落が生じるのはかぶり厚さ30mm以下の試験体で、これらは、電食28日時点で大部分（8割以上）に浮きや剥離が生じている。特に、剥離が生じているのはかぶり厚さ20mm以下の試験体である。また、各変状の大きさを比較すると、かぶり厚さ10mmのW20\_10は面積が比較的小さい変状が散見されるのに対し、かぶり厚さ20、30mmのW20\_2やW20\_3では変状の面積が大きいことがわかる。これは、かぶり厚さ（および鉄筋径）により腐食ひび割れ性状が異なることに起因していると考えられ、本実験条件ではかぶり厚さ10mmの場合は剥離ひび割れが、20mm以上の場合は鉄筋軸ひび割れが卓越したと考えられる。

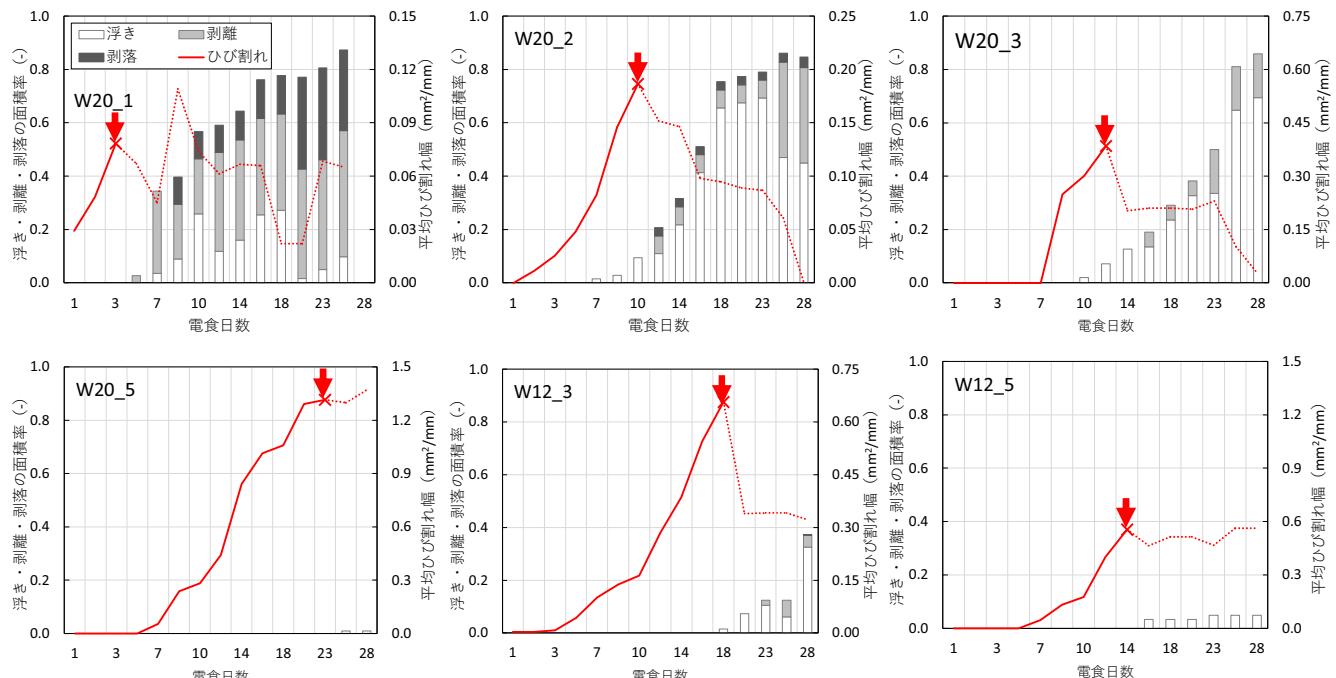
図21 平均ひび割れ幅(右軸)および浮き、剥離、剥落(左軸)の面積率の推移(矢印:見かけ上初めてひび割れ幅が減少する点)

図21に式(2)および式(3)から求めた平均ひび割れ幅および各変状の面積率推移を示す。ひび割れが増加し、一つ目のピーク(矢印)を過ぎた付近で浮きや剥離が急激に増加している。これは、まず鉄筋腐食によりひび割れが生じ、腐食がさらに進行することコンクリートの剥離、剥落へと進展するという一連の剥離、剥落プロセスが起こっていることを表していると考えられる。

図21では電食に伴い、見かけ上ひび割れが減少しているようにみえるが（×印以降の点線）、これは、実際にひび割れが消失したわけではなく、ひび割れの記録方法に起因するものである。当初、ひび割れであった部位で鉄筋腐食がさらに進み、浮きや剥離が発生し、その部位が浮き、剥離としてカウントされたためであり、平均ひび割れ幅の見かけ上の減少は、ひび割れが浮き、剥離に進展したことを意味する。したがって、実際の平均ひび割れ幅は矢印以降も増加していくと考えられる。また、実構造物などで鉄筋コンクリート造壁面を調査した際にも平均ひび割れ幅よりも大きい値が測定される可能性がある。しかしながら、本研究の主眼は剥離や剥落が急速に増加する際の平均ひび割れ幅の下限値を推定することであり、この限界点を明示するために本図のように表示した。

一方、W12\_5やW20\_5(かぶり厚さ50mm)では、大部分で浮きや剥離がみられなかつたにもかかわらず、平均ひび割れ幅の増加が停滞した(W20\_5では1.2~1.5mm<sup>2</sup>付近、W12\_5では0.6mm<sup>2</sup>/mm付近)。試験体側面の鉄筋に沿ったひび割れが発生していることを合わせて考えると、観察面のひび割れ発生の停滞は観察面と平行なひび割れが成長し、鉄筋腐食膨張圧が浮きや剥離の進展に寄与しやすくなつたために生じていると推察される。このため、浮きや剥離が観察されなかつたのは、かぶりコンクリートが厚く、目視や打診のみでは浮きや剥離を判定できなかつたものと考えられる。本研究では、実構造物調査で一般的に実施されている方法として目視や打診を採用したが、かぶり厚さの大きい部材において浮きや剥離の状態を正確に把握するには打診や目視以外の試験方法も併せて検討する必要があると考えられる。

ここで、平均ひび割れ幅の増加が見かけ上減少に転じる、あるいは停滞する状態は、壁面内部で浮きや剥離、剥落が急増していく前兆と考えられる。図21ではこの点を矢印で示しているが、本研究ではこの点を「剥離・剥落移行点」と定義する。調査対象とする壁面が、この剥離・剥落移行点に達しているかどうかを判定できれば、剥離や剥落の危険性を適切に評価できると考えられる。剥離・剥落移行点における平均ひび割れ幅は、かぶり厚さが大きいほど大きくなる傾向があり、両者には多少のばらつきはあるものの正の相関がある。これは、調査対象とする壁面の平均的なかぶり厚さや鉄筋間隔が既知であれば、剥離・剥落移行点の目安となる平均ひび割れ幅を示せる可能性があり、さらに、これに基づけば実測した平均ひび割れ幅との大小関係を比較し、その部材の剥離、剥落の危険性を判定できる可能性があると考えられる。

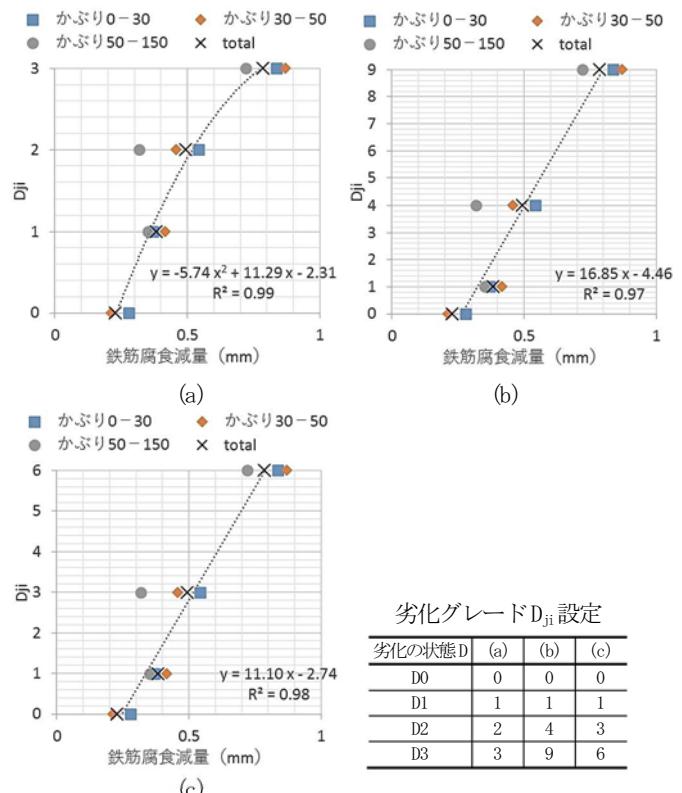
図22 劣化グレード  $D_{ji}$  と鉄筋腐食減量の関係

図22に検討結果例として、劣化グレード  $D_{ji}$  に重みづけを行った場合の鉄筋腐食減量（もとの鉄筋径に対する調査時の鉄筋径の差分）との関係を示す。なお、本図は表5に示す全ての建物の調査結果を反映させたものではない。このように、重みづけ係数などの検討を実施し、目視評価による  $D_{ji}$  と鉄筋腐食との関係から蓋然性の高い状態の基準化を検討している。
