### 3. 佐呂間町若佐地区における竜巻被害

建築研究所では2006年11月7日に北海道佐呂間町で発生した竜巻の現地被害調査を実施した。住宅の被害では、飛来物の外壁への衝突、屋根の飛散といった被害が目立ち、被害の境界が明確であった。竜巻の被害が発生した範囲は、長さ約1km、幅約100m～250mの範囲であるが、飛散物は岩佐地区北側の広範囲に亘り、約15km先のサロマ湖周辺まで到達していた。

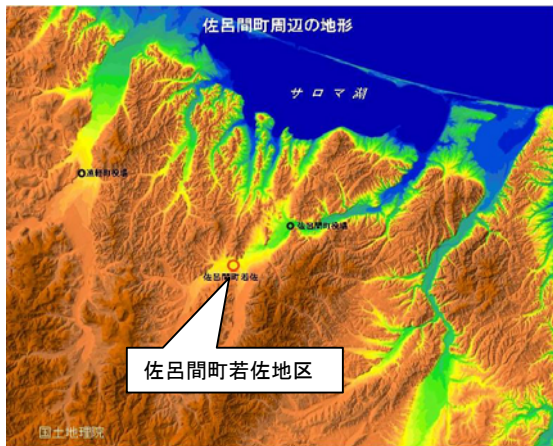
図2 佐呂間町周辺の地形 (国土地理院<sup>6)</sup>)

図2, 3に示すように被災地はサロマ湖から約15km内陸側の地域で、周辺を山に囲まれた地形である<sup>6)</sup>。ただし、この地域の地形は山が比較的なだらかであり平坦地に近い地形とも考えられる。若佐地区は国道333号線の交差点を中心に集落があり、集落の周辺は農地である。気象庁の調べ<sup>7)</sup>によると図4に示すように近年北海道東部は竜巻被害がほとんど報告されていなかった地域であった。

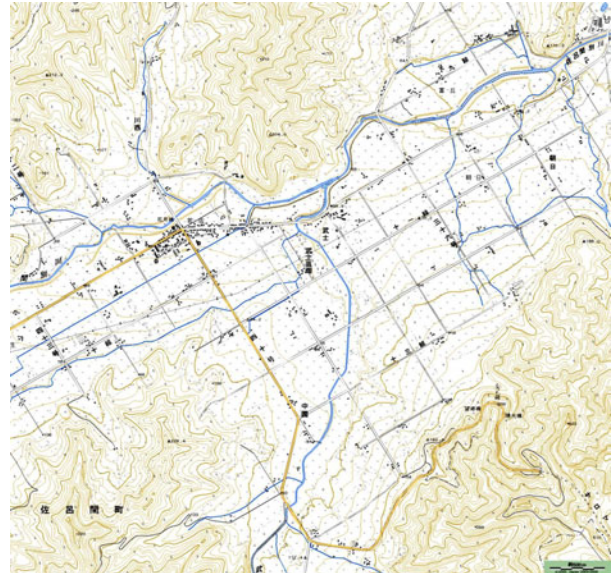
図3 佐呂間町若佐地区 (国土地理院<sup>6)</sup>)

11月7日13時20分から30分にかけて北海道佐呂間町若佐地区で竜巻が発生した(図2, 3参照)。佐呂間町の調査によると、人的被害は死者9名、重傷者6名、軽傷者20名、住家被害は全壊12世帯、半壊8世帯、一部損壊18世帯、非住家被害は全壊35棟、半壊3棟、一部損壊27棟となった(2006年11月8日21時現在、佐呂間町調査)。死者9名および重傷者の多くは、竜巻が直撃した新佐呂間町トンネル工事(2004年3月～2008年3月予定)事務所の所員ほかである。佐呂間町若佐地区の住民の人的被害は比較的軽度である。
