## 4. 木造建築物の被害

### 4.1 調査概要

平成19年能登半島地震発生に伴い、木造建築物にも多数の被害が発生した。国土交通省国土技術政策総合研究所と独立行政法人建築研究所は、地震発生の翌日から木造建築物の被害概況を把握し、以後の調査計画を策定するための基礎資料を得る目的で、初動調査を行った。これを受けて、初動調査に続いて被害概要の把握を継続するとともに、木造建築物の構法、構造要素の配置などを把握し、被害程度との関係から被害の特徴を把握し、被害原因を究明するための基礎資料を得る目的で、2次調査を実施した。

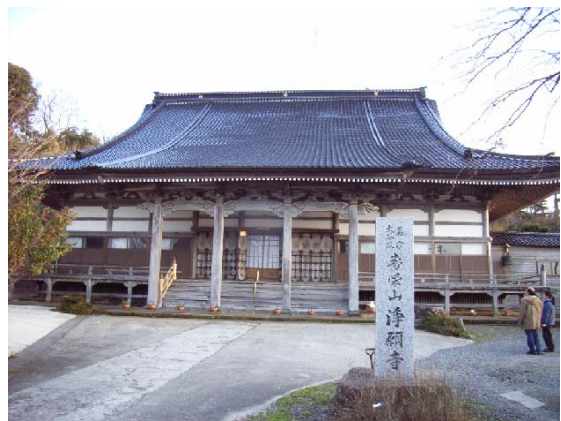
- ・ 比較的古い家屋が密集しているが、比較的店舗の割合が高い。朝市通り商店街なども含む。
- ・ 土塗り壁などを有する比較的古い構法による建物（写真-4.5）や、壁量が不足しているであろうと想像される店舗（写真-4.6）や1階が倉庫か車庫としている家屋（写真-4.7）が選択的に倒壊または大破していた。道路をふさぐような倒壊例（写真-4.8）も散見された。
- ・ ほぼ大破した鉄骨造もあったが、朝市商店街の被害は比較的軽微。
- ・ K-net 輪島付近の正覚寺は、ガラスのカーテンウォールが部分的に割れたり（写真-4.9）、傾斜するなどの被害があり、鐘突堂は倒壊していた。一方、正覚寺から 150 m 程度しか離れていない浄願寺は、ほぼ無被害（写真-4.10）であった。

写真-4.10 ほぼ無被害の寺社建築

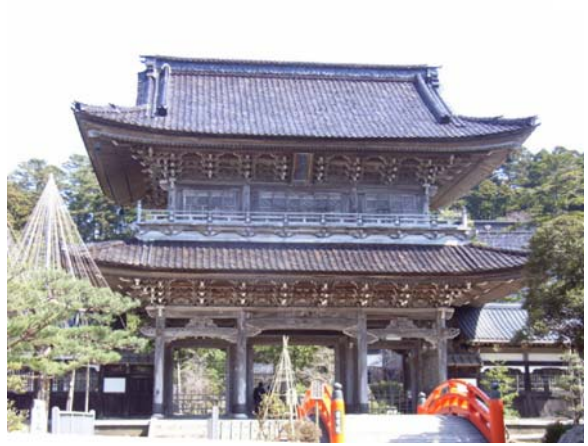
寺社建築では、総持寺の山門（写真-4.16）や本堂（写真-4.17）はほぼ無被害に見えたが、手洗い場の東屋が倒壊（写真-4.18）し、山門の奥左側の建物が極めて大きな被害（写真-4.19）を受けていた。一方、興禅寺は、大部分が倒壊（写真-4.20）し、壊滅的な被害を受けていた。

写真-4.16 ほぼ無被害の総持寺山門

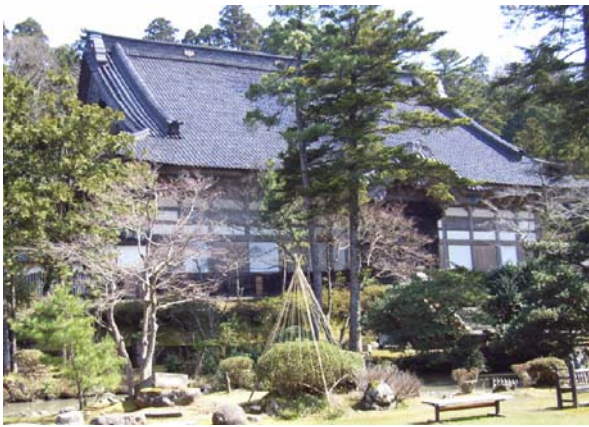
写真-4.17 ほぼ無被害の総持寺本堂

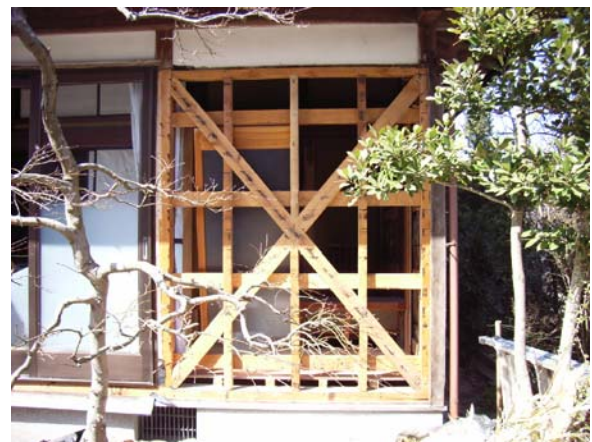
真-4.22) が確認された。走出地区の民家の中には、大きな被害を受けたものの、残留変形が小さい民家(写真-4.23)があったが、筋かいが入っていた(写真-4.24)ことが分かる。その他、道路側に大きく傾いた家屋や、住民が大きく傾いた住戸へ出入りする、近づいて話をしているなど危険な状況が見受けられた。

写真-4.24 左の民家の筋かい

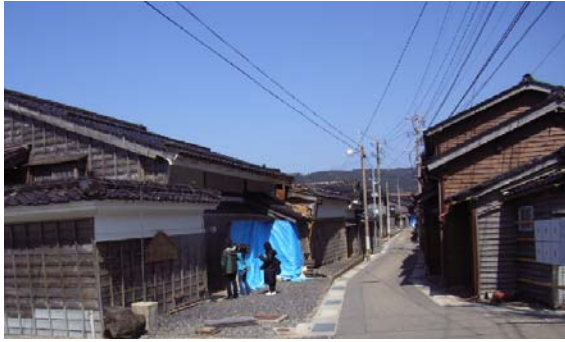
海岸沿いの傾斜地には200戸程度（世帯数は228）の民家が建ち並び比較的小さな集落（写真-4.31）。資料館並びの民家の残留変形（写真-4.32）が大きかった。

写真-4.31 黒島地区の中腹の町並み

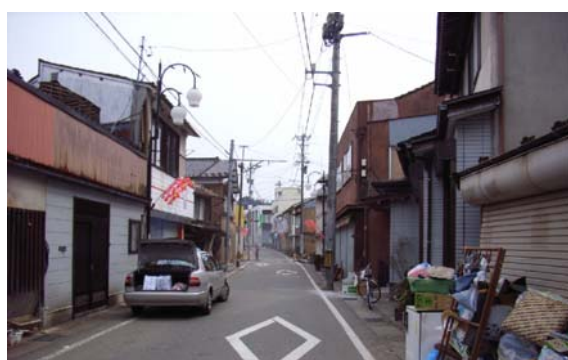
店舗、または店舗併用住宅が隙間無く駅前が目抜き通り沿いに並んでいる (写真-4. 37)。

写真-4.37 穴水の商店街

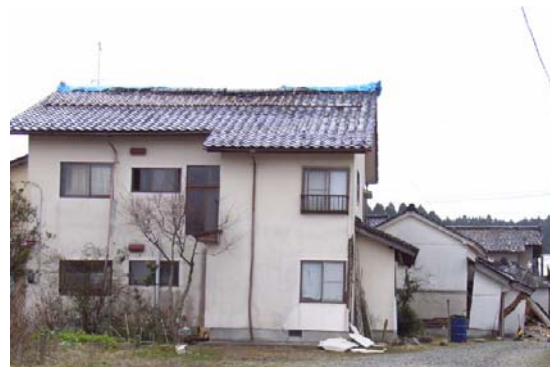
目抜き通りの商店の裏には一般的な木造住宅が建っており、専用住宅の倒壊例はほとんどないが、被害を受けた建物は多くあった。(写真-4. 38) 3月27日現在、一部では倒壊した家屋の撤去が始まっていた。商店街の中程には、川が流れ水上交通の面影が残る (写真-4. 39) が、擁壁には被害がほぼ無いようにみえた。県道1号線の両側にも店舗、または店舗併用住宅が隙間無く並んでおり、中には数十m奥まで続く町屋 (写真-4. 40) もあった。倒壊した建物 (写真-4. 41、4. 42) は少ないが、極めて大きな残留変形があるなどの大きな被害を受けたもの (写真-4. 43、4. 44) が多くあった。通りに面した店舗併用住宅などを中心に見える範囲で被害棟数をカウントしたところ、61棟のうち、倒壊4棟、残留変形が主観的に1/10 rad程度あるもの、または柱等の構造躯体の折損が外部から確認できたものが23棟確認された (図-4. 8: 個々の住宅が特定されないよう解像度を落としている)。残りの34棟も無被害ではなく、屋根瓦や外壁の一部崩落などの被害はあるものの残留変形が1/10 radに達しないもの、外部から構造躯体の折損が確認できなかったものを含んでおり、自治体が発行する罹災証明における全壊・半壊等とは何ら関係がない。被害は南北に走る県道1号線沿いよりも、穴水駅近くの半径70mの範囲に集中している。

写真-4.38 商店街裏手の住宅

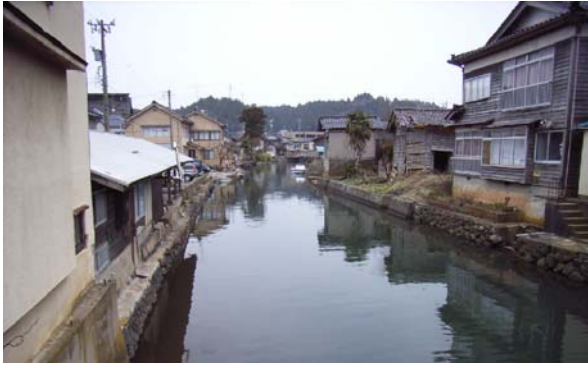
写真-4.39 商店街を流れる川

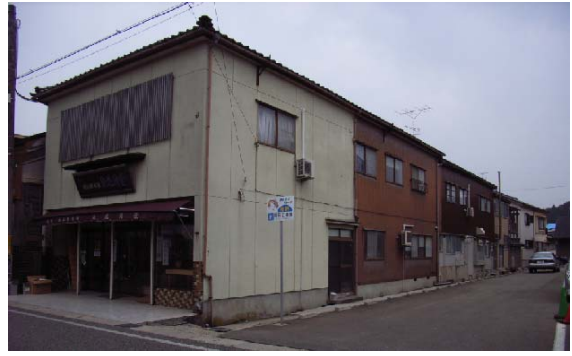
写真-4.40 数十m奥まで続く町屋
