第5章 建築物の被害の特徴

5.1 被災地域の一般的な構造形式と被害パターンの分類

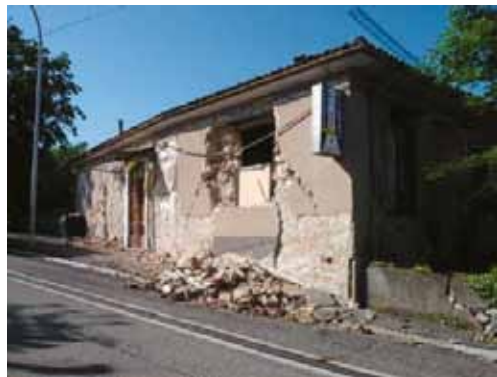
写真 5.12 や写真 5.13 は、アドベ(Adobe)造建築物やれんが造建築物など組積造建築物の被害事例である。最近の地震での被害事例として、例えば、2008年四川大地震のれんが造建築物の被害（写真 5.14）、2009年ラクイラ地震（イタリア）の組積造建築物被害（写真 5.15）など多数報告されている。

写真 5.14 1階が崩壊したれんが造建築物
（四川大地震）
